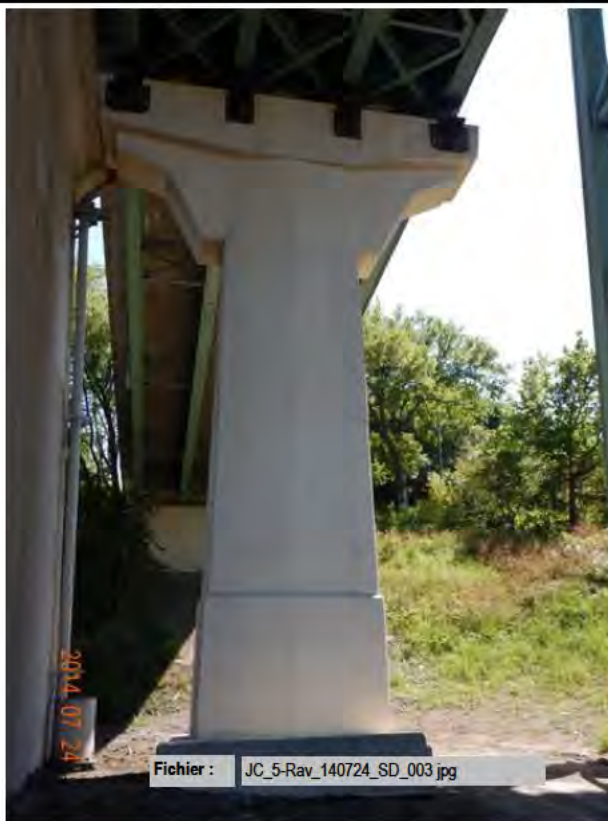
Photo no.:
JC_5-Rav_140724_SD_003

Travaux de réparation réalisés en 2012.
Fissures polygonales moyennes de retrait.

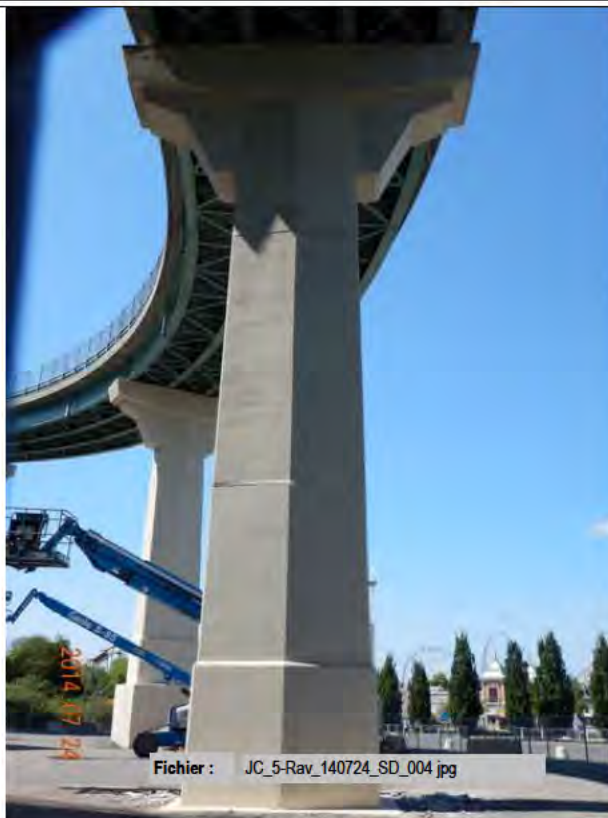
Photo no.:
JC_5-Rav_140724_SD_004

Travaux de réparation réalisés en 2012.
Fissures polygonales moyennes de retrait.

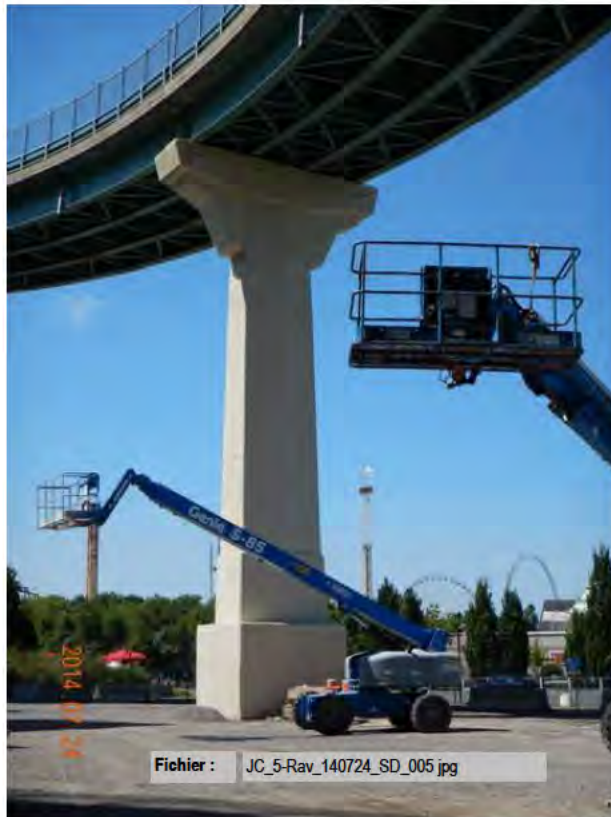
Photo no.:
JC_5-Rav_140724_SD_005

Travaux de réfection réalisés en 2012.
Fissures polygonales moyennes de retrait.

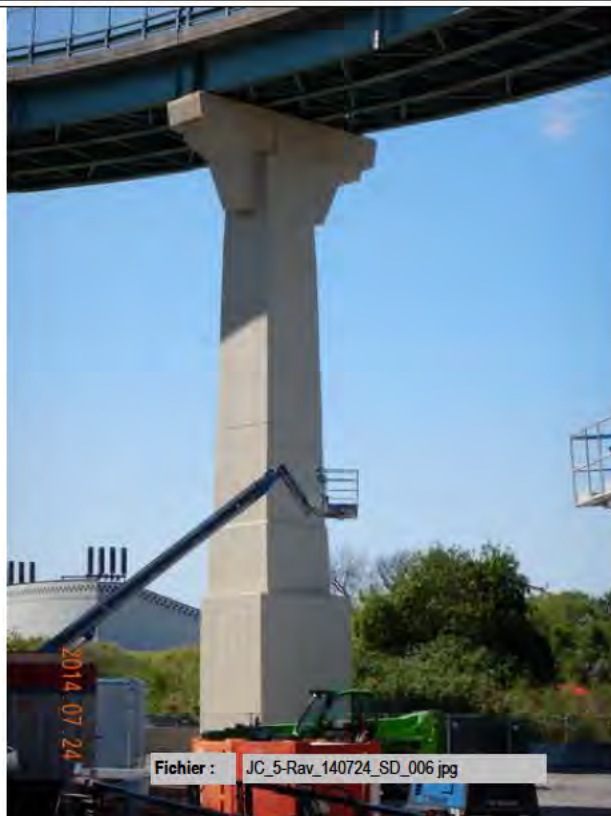
Photo no.:
JC_5-Rav_140724_SD_006

Rehaussement de cotes; travaux de réfection réalisés en 2013. Fissures polygonales moyennes de retrait.

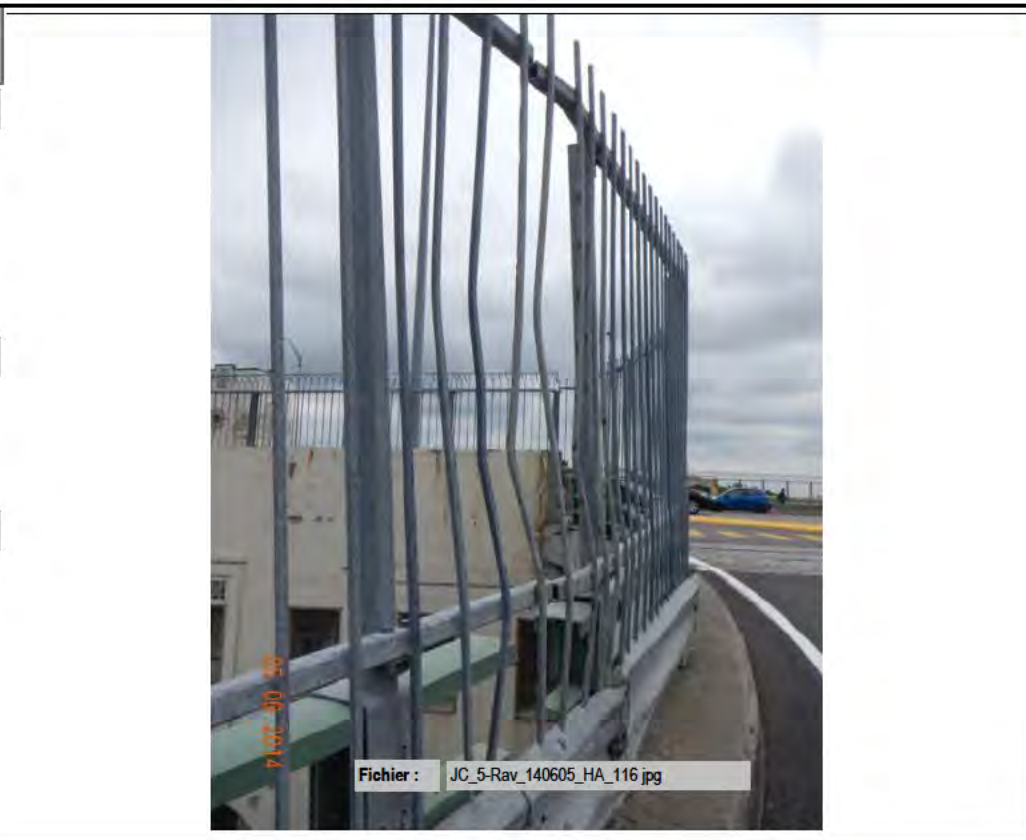
Photo no.:
JC_5-Rav_140605_HA_116

Barrotins endommagés par impact.

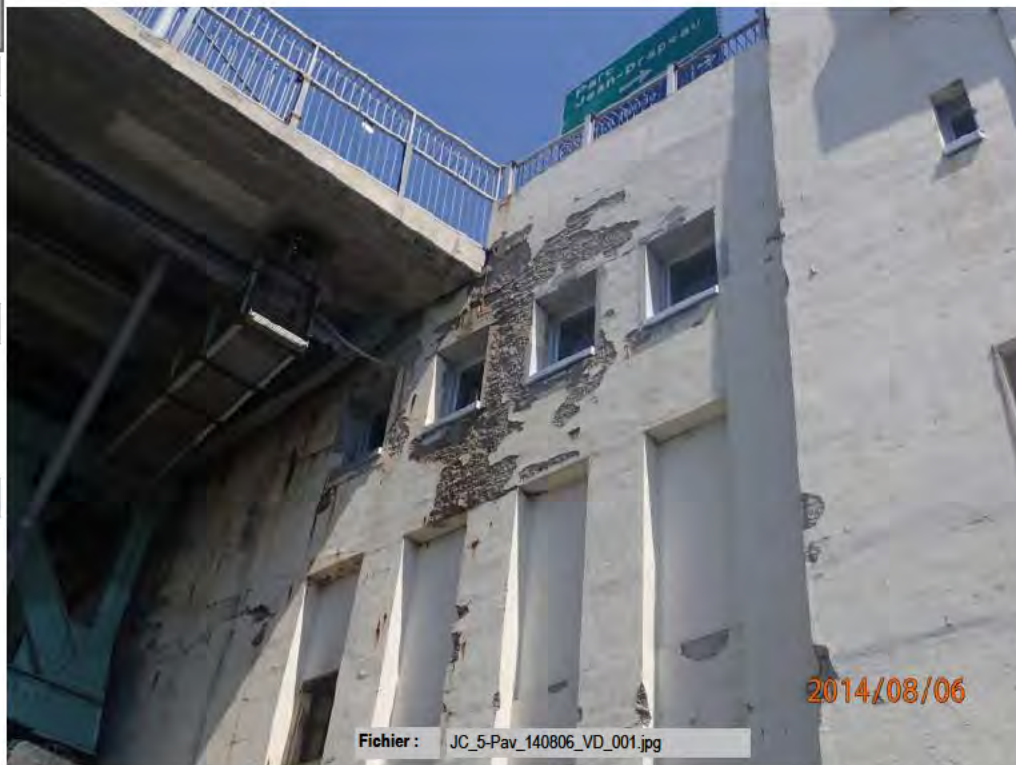
Photo no.:
JC_5-Pav_140806_VD_001

Murs extérieurs : Éclatement du béton suite à des travaux d'écaillage, fissures polygonales moyennes à importantes, délaminage et trace de rouille.

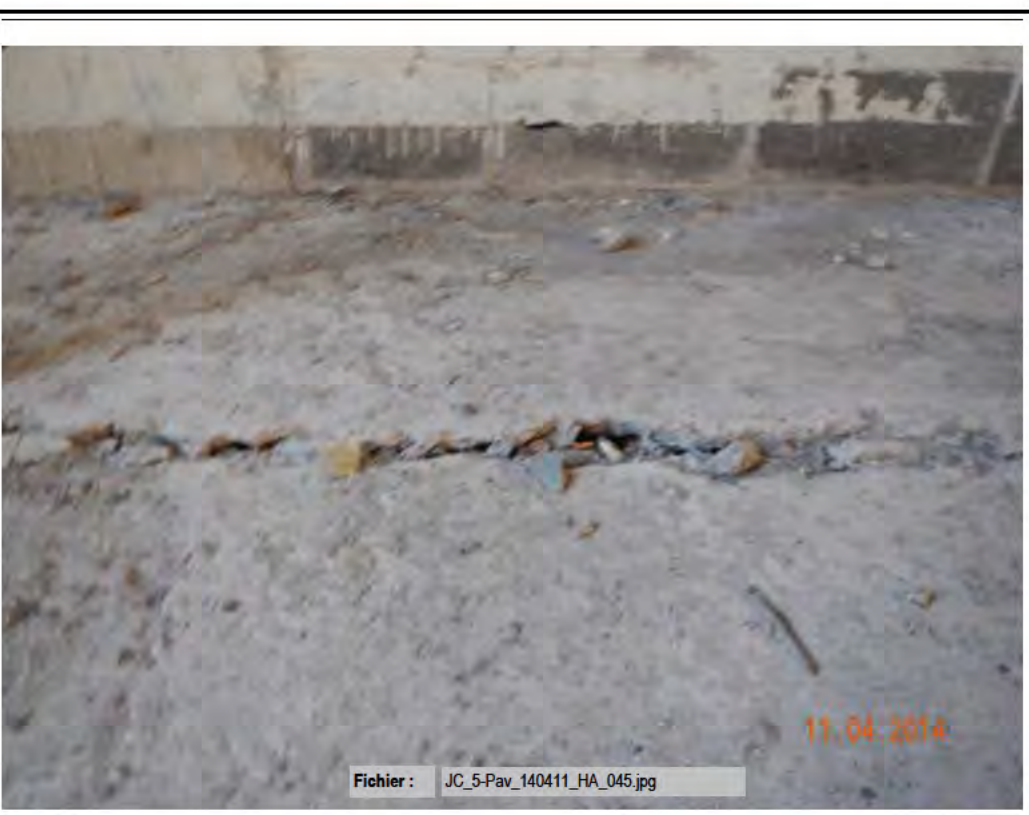
Fissures importantes à très importantes localisées au périmètre de la dalle de la grande salle et du rez-de-chaussée (fissures instrumentées).

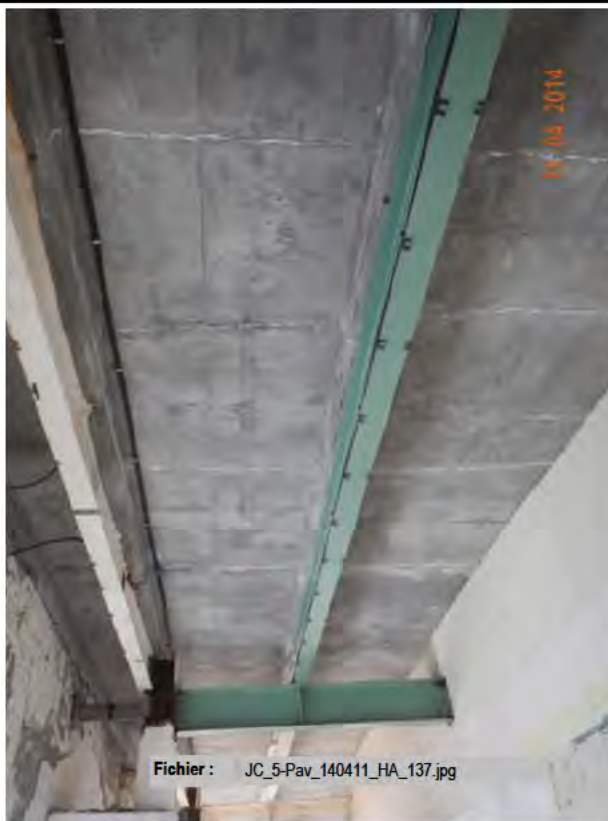
Fissures transversales étroites dans le nouveau béton.

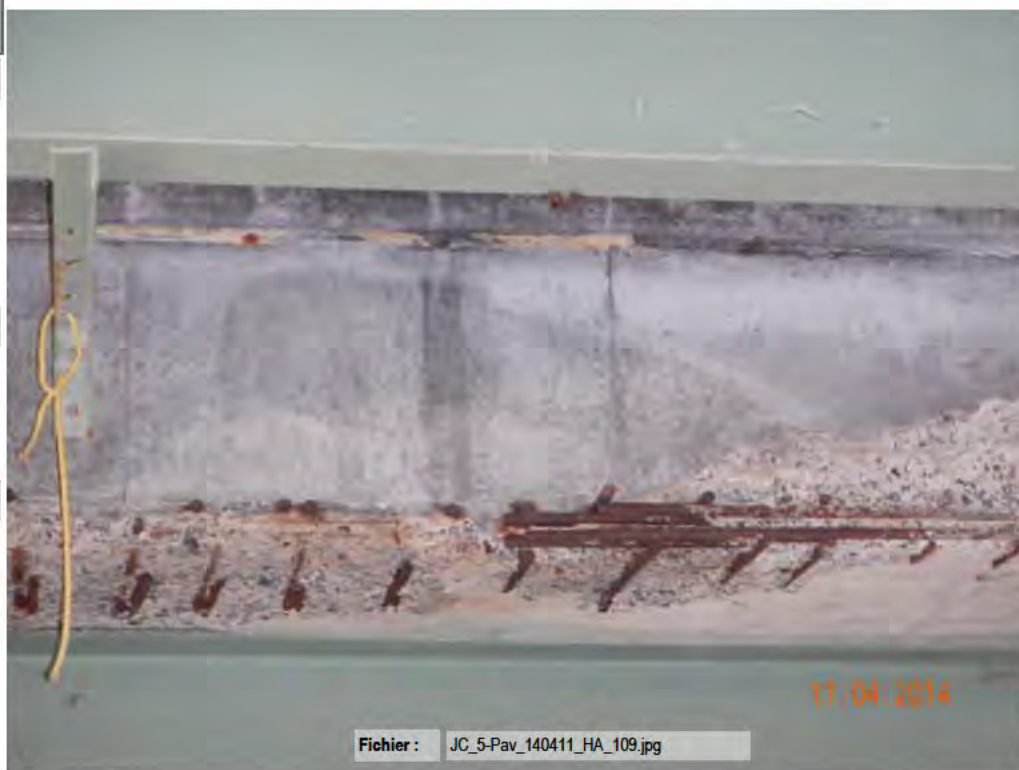
Photo no.:
JC_5-Pav_140411_HA_109

Délamination et éclatement avec armatures visibles corrodées importantes à très importantes de l'ancienne dalle (non structural).

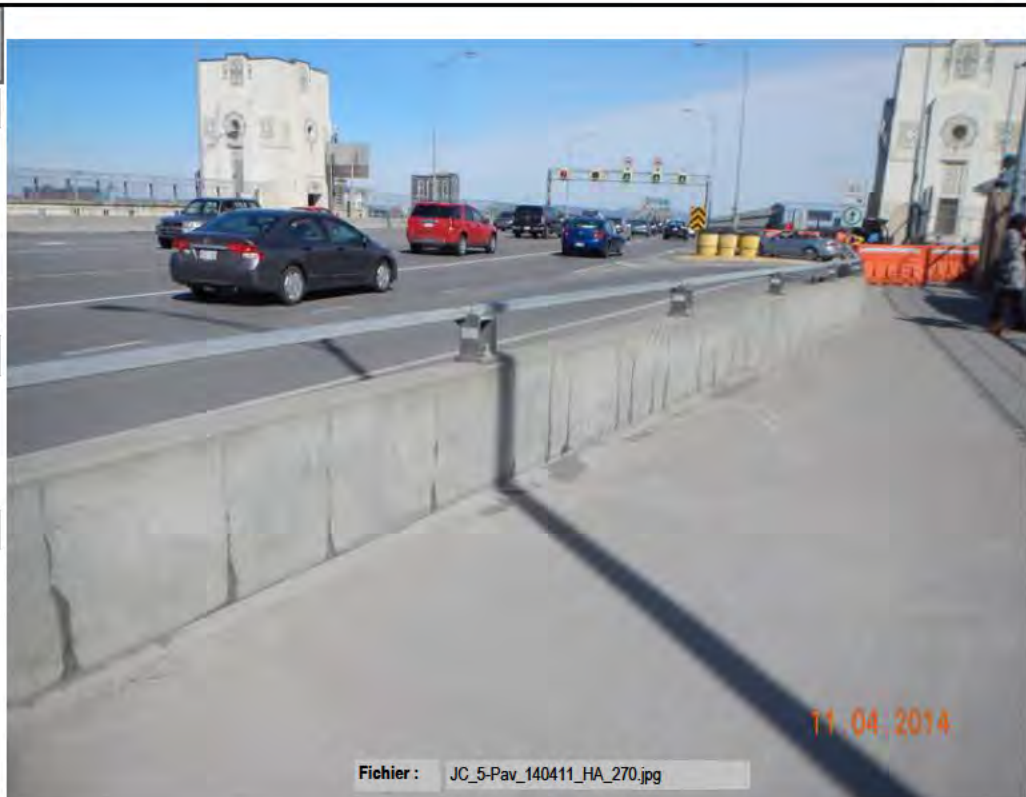
Fissures verticales filiformes sur toute la hauteur de la glissière visible sur l'ensemble du pavillon.

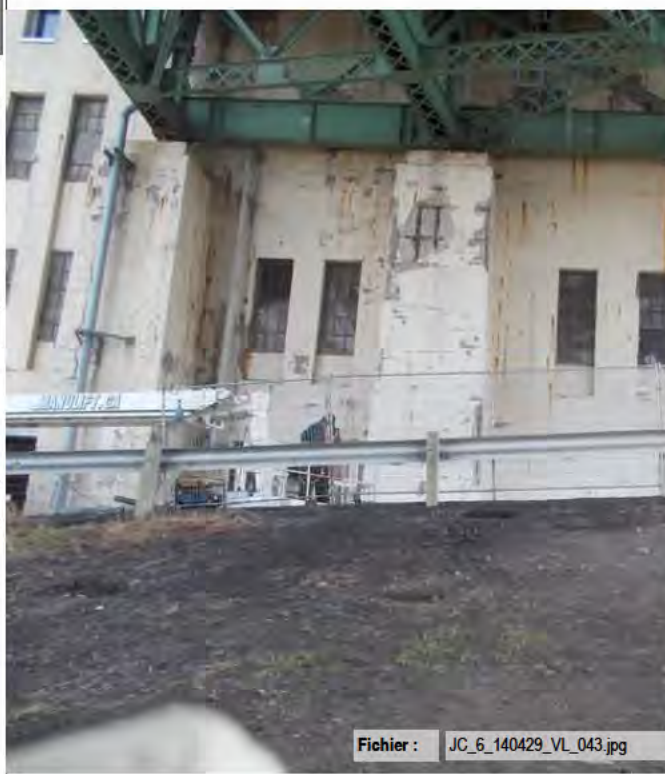
Fissures polygonales moyennes.
Délaminages, éclatements et désagrégation importante.

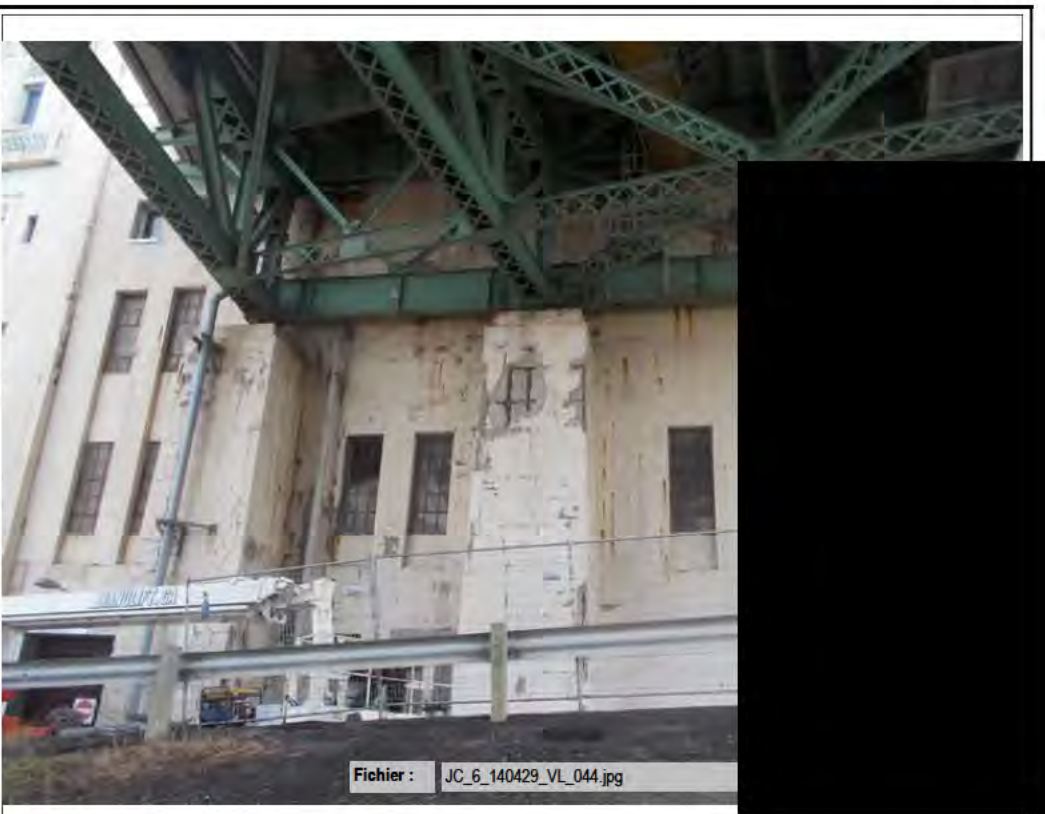
Photo no.:
JC_6_140429_VL_044

Fissures polygonales moyennes.
Délaminages, éclatements et désagrégation importante.

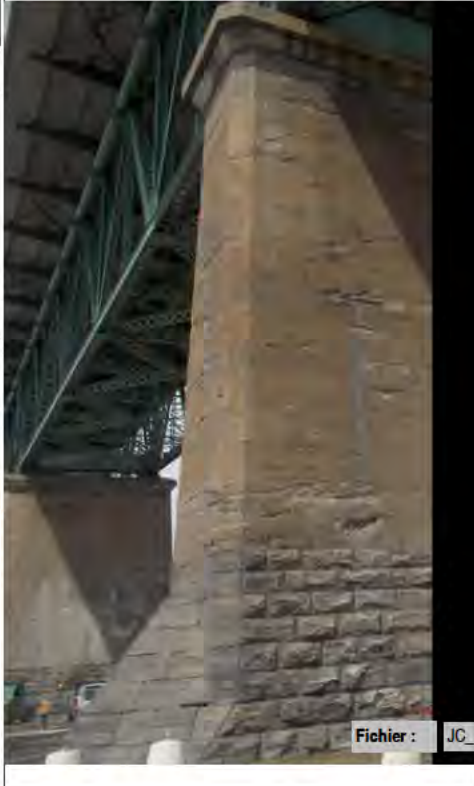
Photo no.: JC_6_140429_VL_049

Identification	
Élément / Description: Piles	
Sous-élément / type : Piles	
Localisation	
Travée / axe : Axe 21	
Localisation : Face Sud	
Remarques / Observations	
Désagréations légères à très importantes du béton. Désagrégation moyenne par perte de mortier et dégradation des pierres, sur 100% de la surface de la maçonnerie. Fissures verticales de 1mm sur la corniche. Délaminage du béton à quelques endroits.	
Recomm. no : 10188

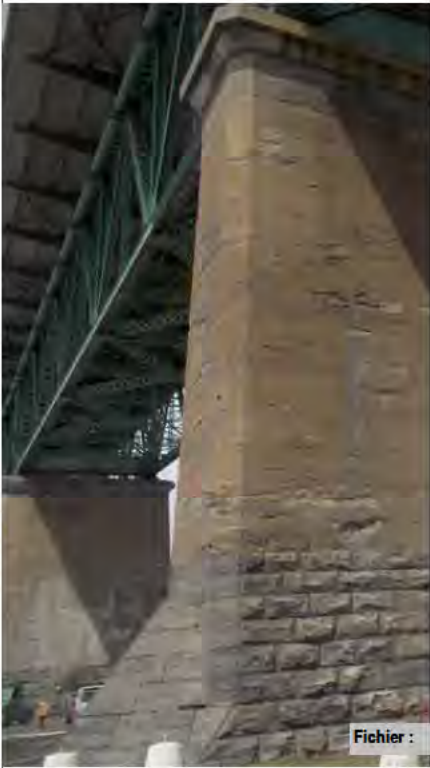
Photo no.: JC_6_140429_VL_050

Identification	
Élément / Description: Piles	
Sous-élément / type : Piles	
Localisation	
Travée / axe : Axe 21	
Localisation : Face Sud	
Remarques / Observations	
Désagrégrations légères à très importantes du béton. Désagrégration moyenne par perte de mortier et dégradation des pierres, sur 100% de la surface de la maçonnerie. Fissures verticales de 1mm sur la corniche. Délaminage du béton à quelques endroits.	
Recomm. no : 10188

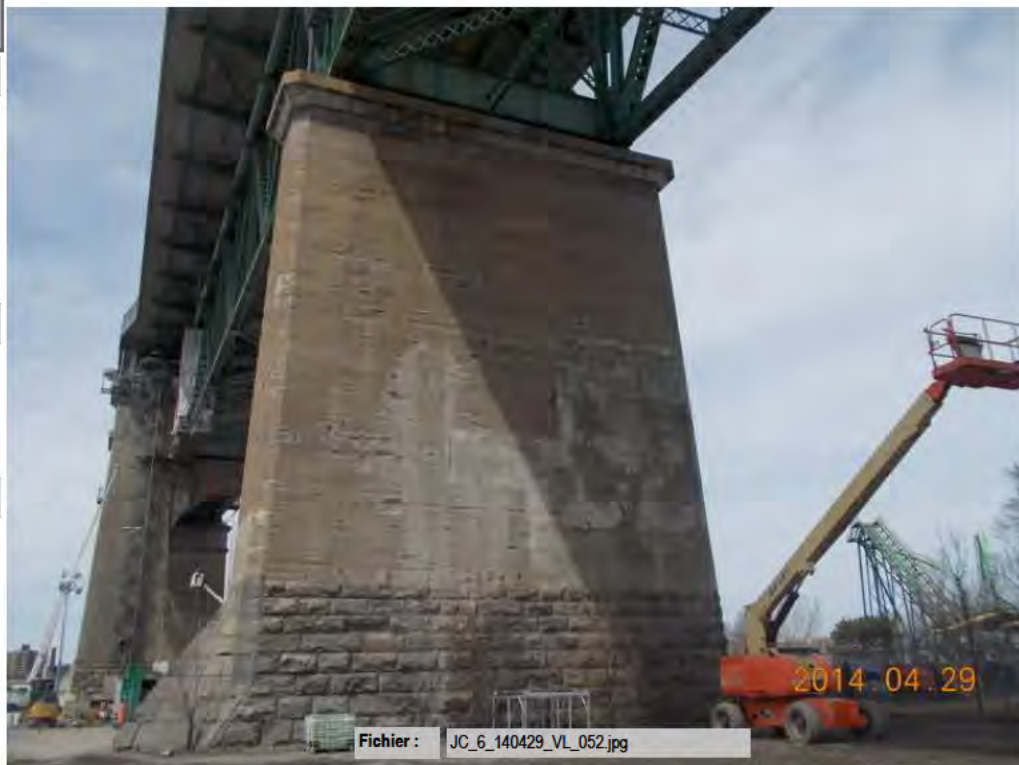
Photo no.:
JC_6_140429_VL_052

Fissuration polygonale sur les surfaces de béton réparées, correspondant à 20% de la surface de la pile. Désagrégation importante sur 20% des surfaces de la maçonnerie. Désagrégation légère à importante des surfaces de béton, principalement sous la corniche.

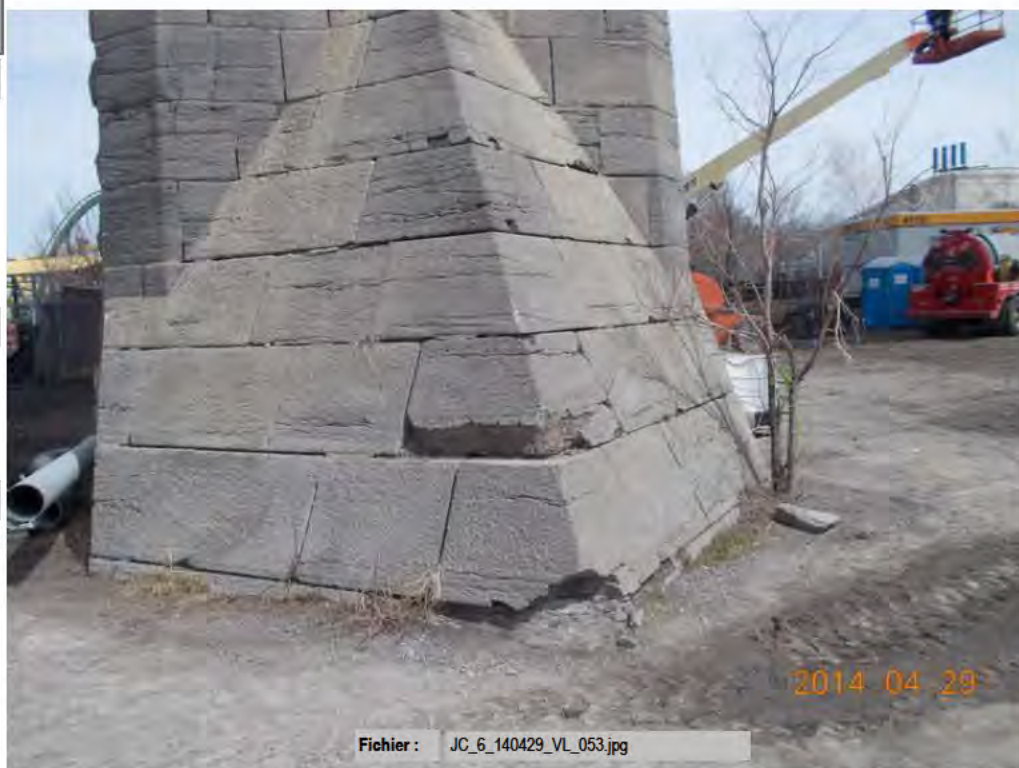
Photo no.:
JC_6_140429_VL_053

Fissuration polygonale sur les surfaces de béton réparées, correspondant à 20% de la surface de la pile. Désagrégation importante sur 20% des surfaces de la maçonnerie. Désagrégation légère à importante des surfaces de béton, principalement sous la corniche.

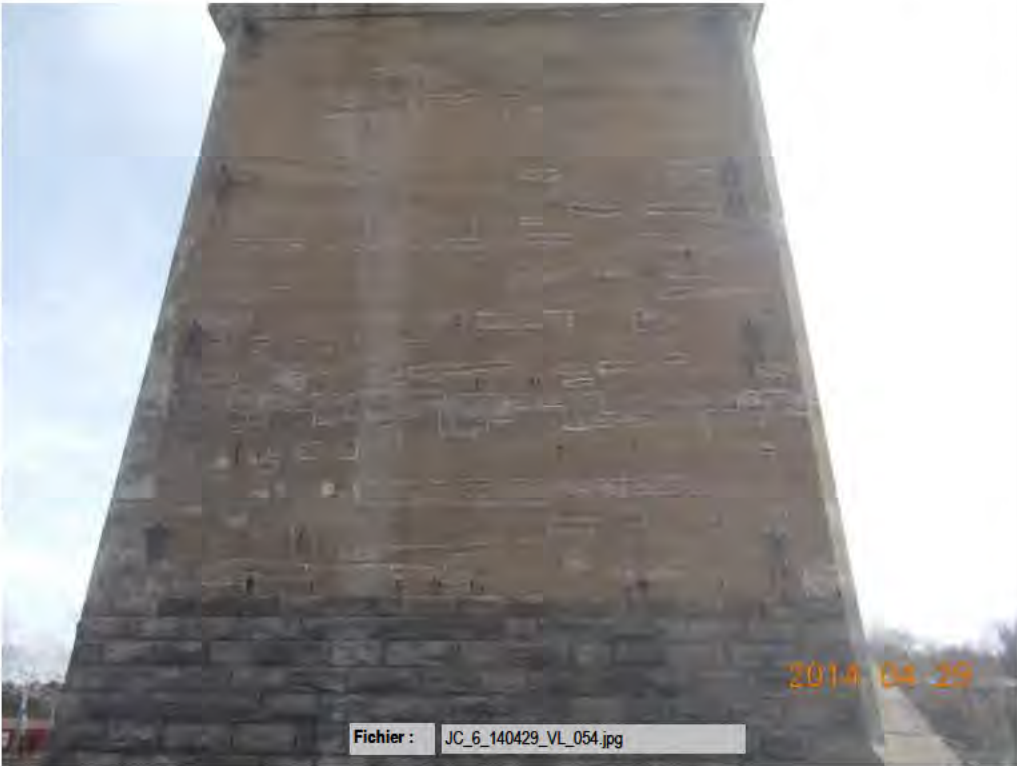
Photo no.: JC_6_140429_VL_054

Identification	
Élément / Description: Piles	
Sous-élément / type : Piles	
Localisation	
Travée / axe : Axe 22	
Localisation : Face Nord	
Remarques / Observations	
Fissuration polygonale sur les surfaces de béton réparées, correspondant à 20% de la surface de la pile. Désagrégation importante sur 20% des surfaces de la maçonnerie. Désagrégation légère à importante des surfaces de béton, principalement sous la corniche.	
Recomm. no :

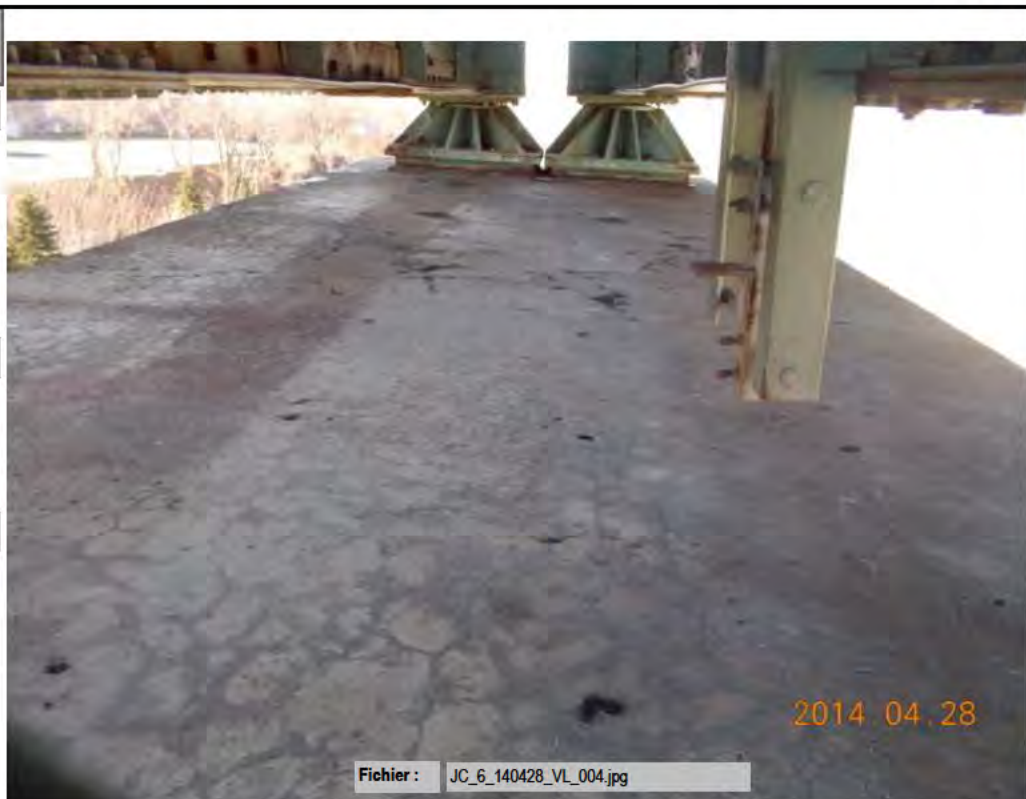
Délaminage sous les appareils d'appui aval sur 2% des surfaces. Fissures polygonales inférieures à 0.8mm sur 98% des surfaces.

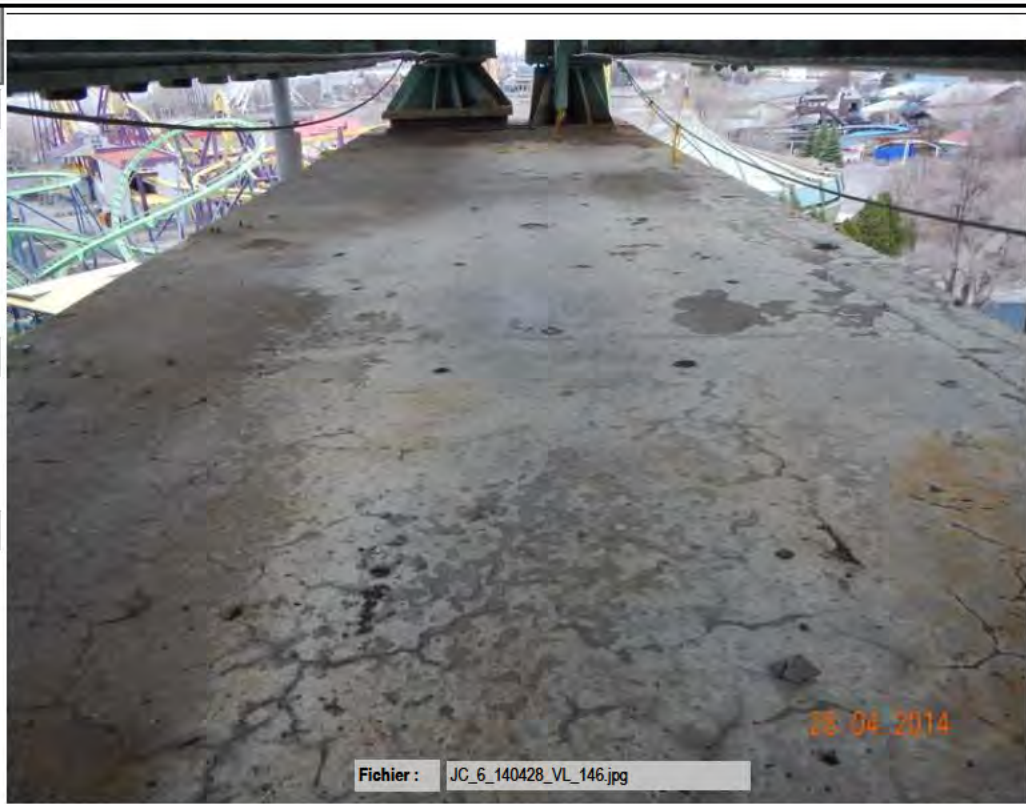
Fissuration polygonale sur les surfaces de béton. Éclatements et désagrégation importante sur 2% de la surface.

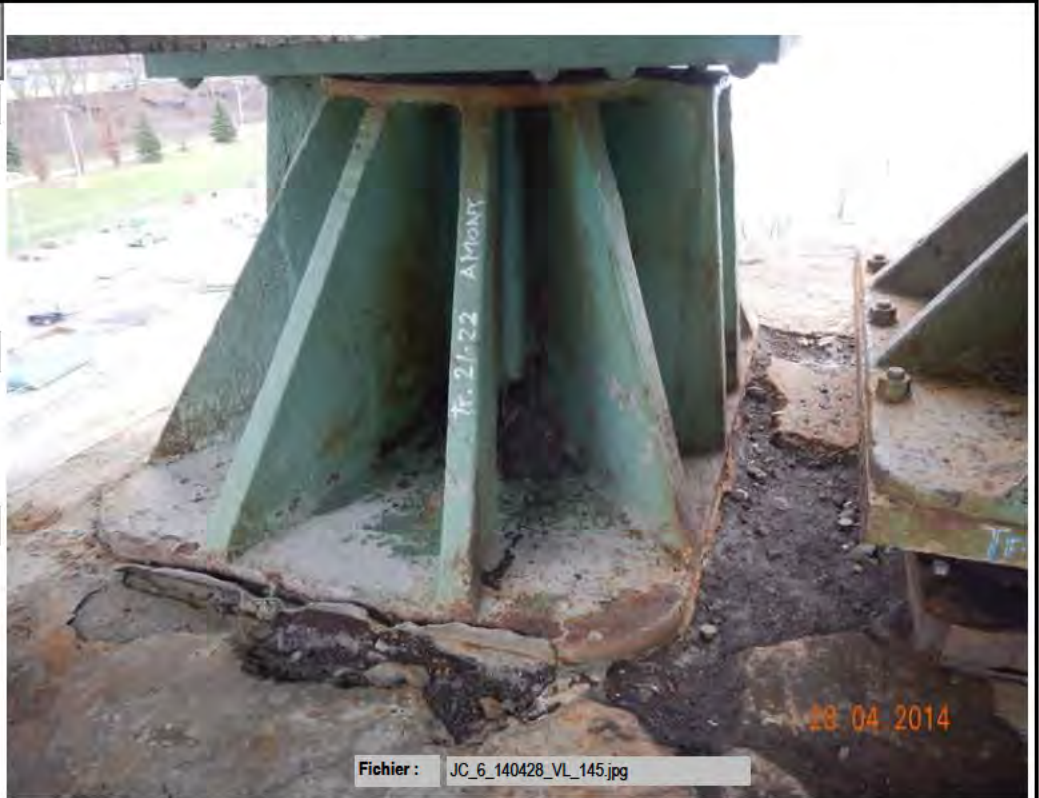
Corrosion moyenne sur la surface des écrous. Restriction appréciable de la rotation à la partie sphérique.

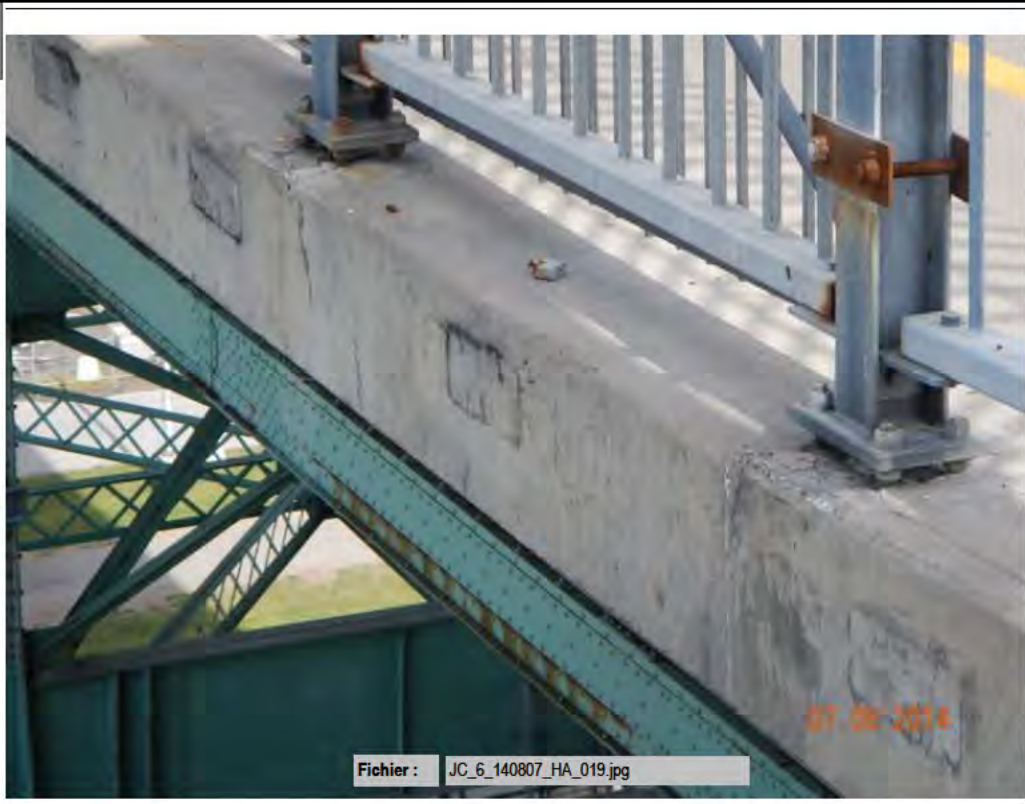
Fissures étroites des cachetages de
précontrainte transversale et trace
d'humidité.

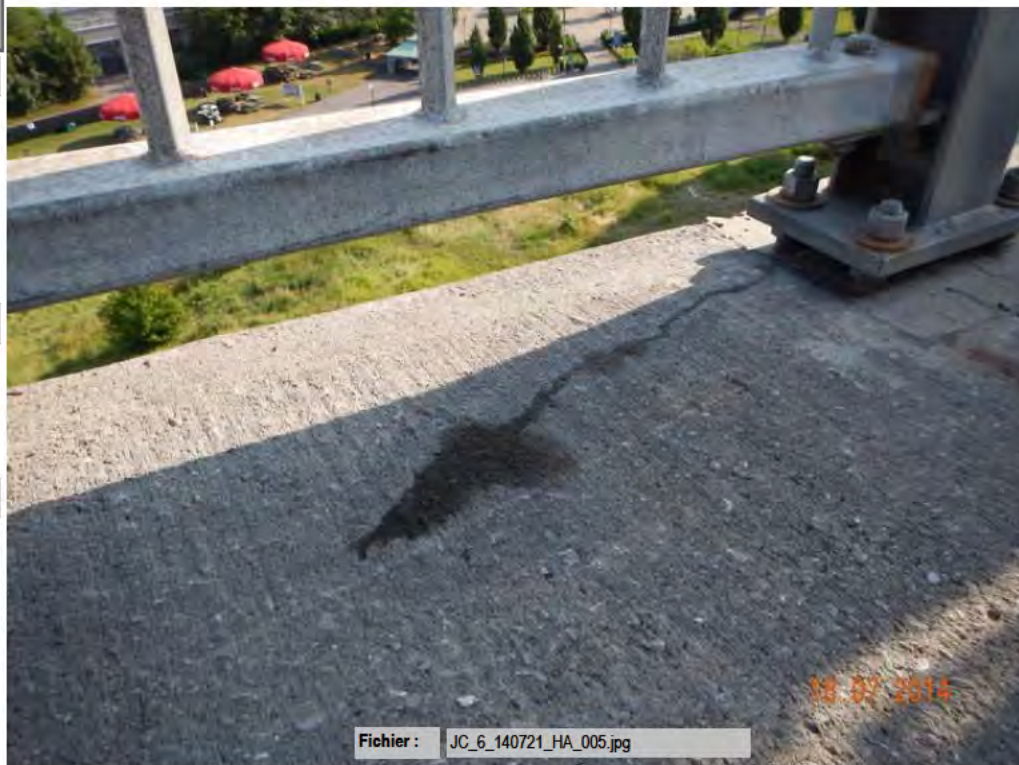
Fissures filiformes diagonales vis-à-vis cachetage de précontrainte visible à quelques endroits dans la section 6.

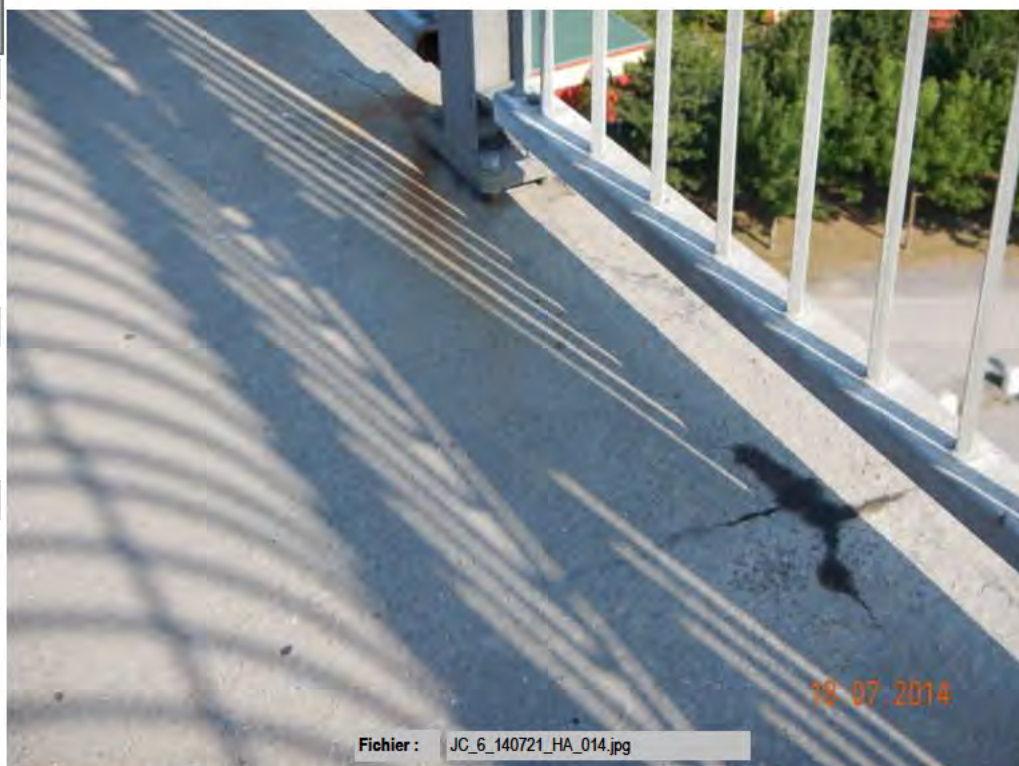
Photo no.:
JC_6_140721_HA_014

Fissures filiformes diagonales vis-à-vis cachetage de précontrainte visible à quelques endroits dans la section 6.

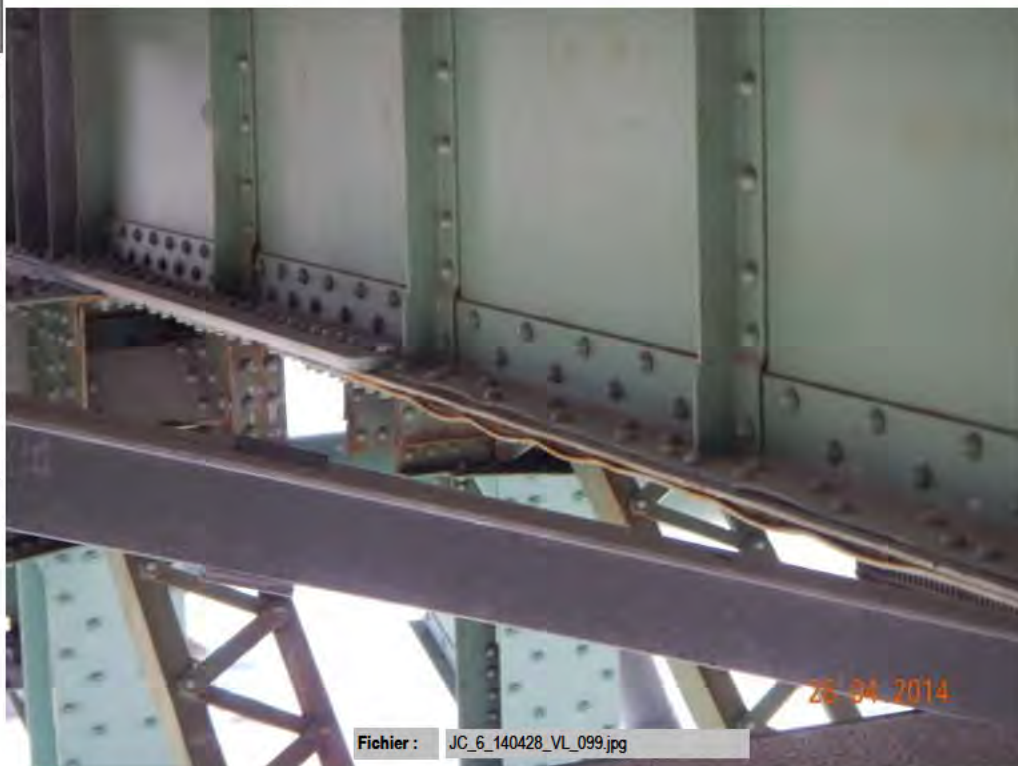
Corrosion moyenne à importante et déformations par corrosion des semelles inférieures.

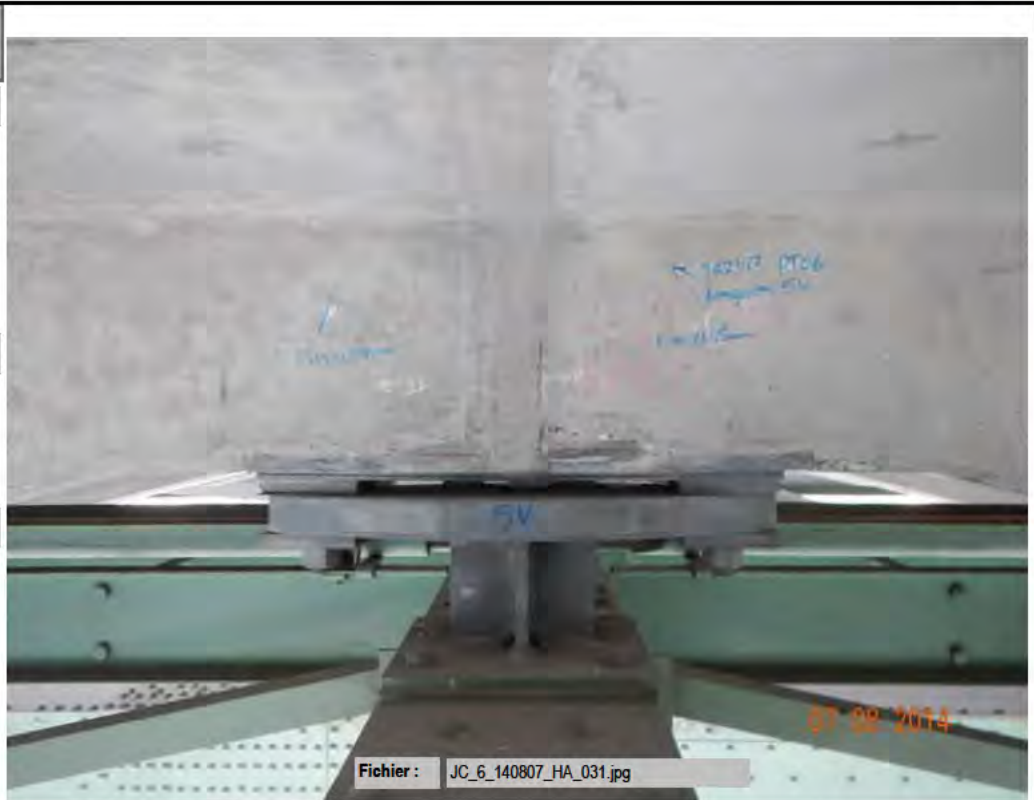
Fissures de cisaillement de 0.05 mm de part et d'autre de la poutre transversale PT6 à la nervure 5V.

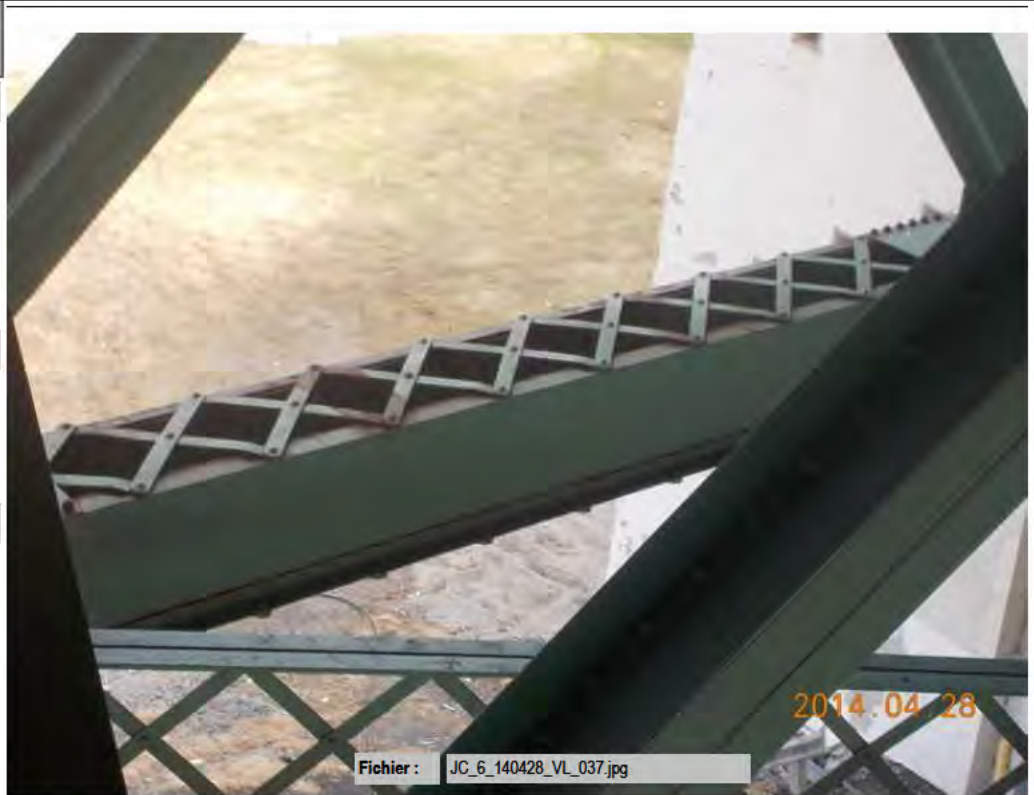
Photo no.:
JC_6_140428_VL_037

Déformations par corrosion importantes à très importantes des plaques d'âmes, des cornières et des étrésoillons et perforation d'une cornière de la corde 3-4 pouvant réduire de façon importante sa capacité.

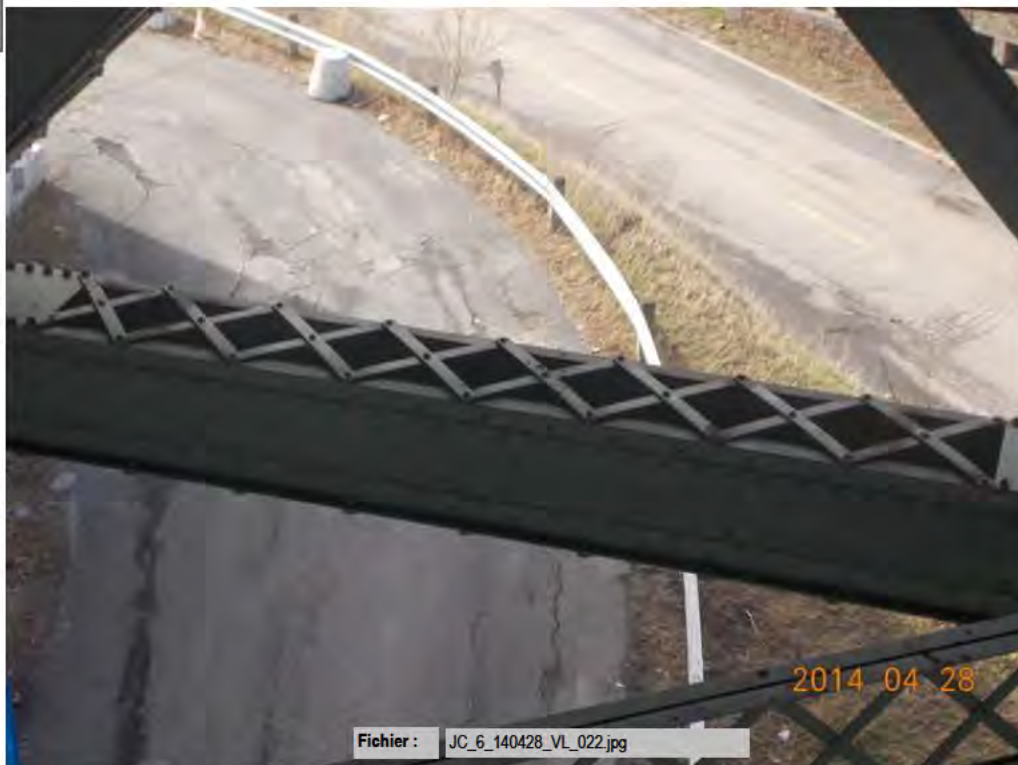
Déformations par corrosion importantes à très importantes des plaques d'âmes, des cornières et des étrésoillons des cordes 2-3 et 3-4 pouvant réduire de façon importante à très importante leur capacité.

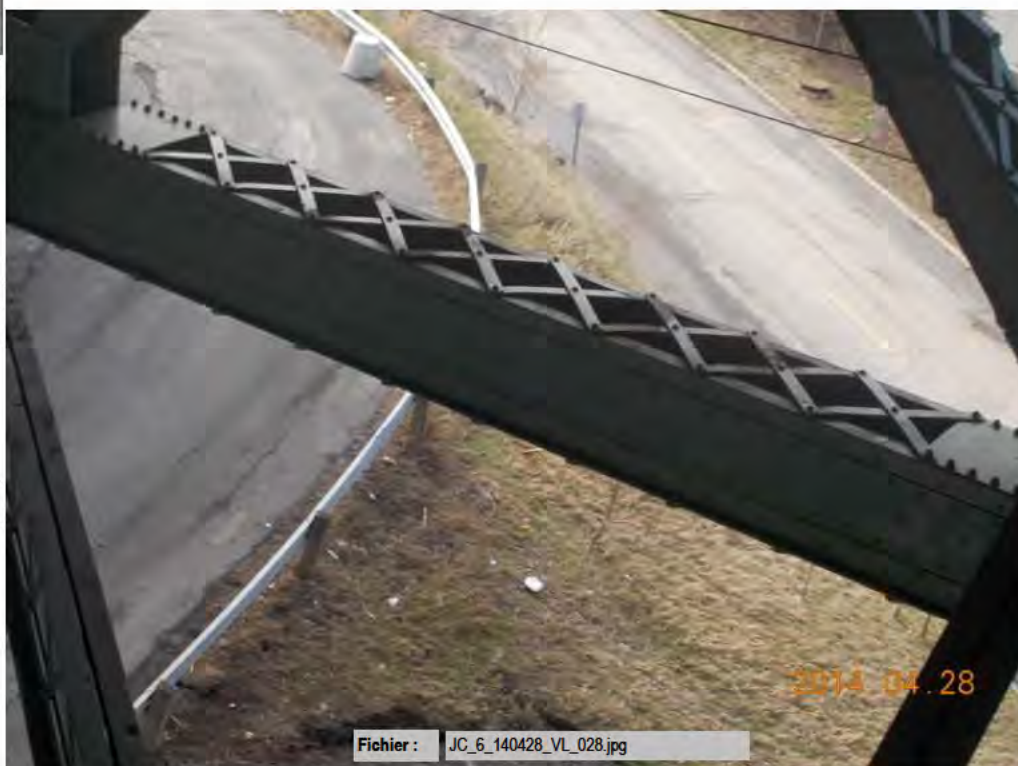
Photo no.:
JC_6_140428_VL_028

Déformations par corrosion importantes à très importantes des plaques d'âmes, des cornières et des étrésoillons des cordes 2-3 et 3-4 pouvant réduire de façon importante à très importante leur capacité.

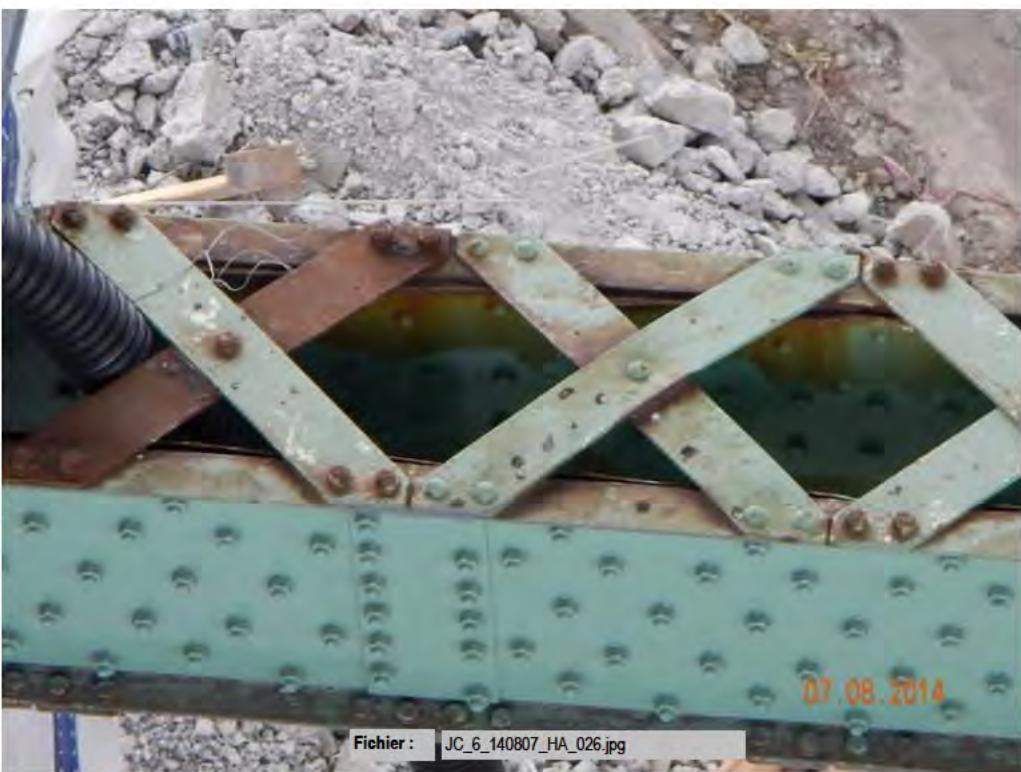
Photo no.:
JC_6_140807_HA_026

Déformations par corrosion et pertes de matériau importantes à très importantes des plaques d'âmes, des cornières et des étrésoillons des cordes 1-2.

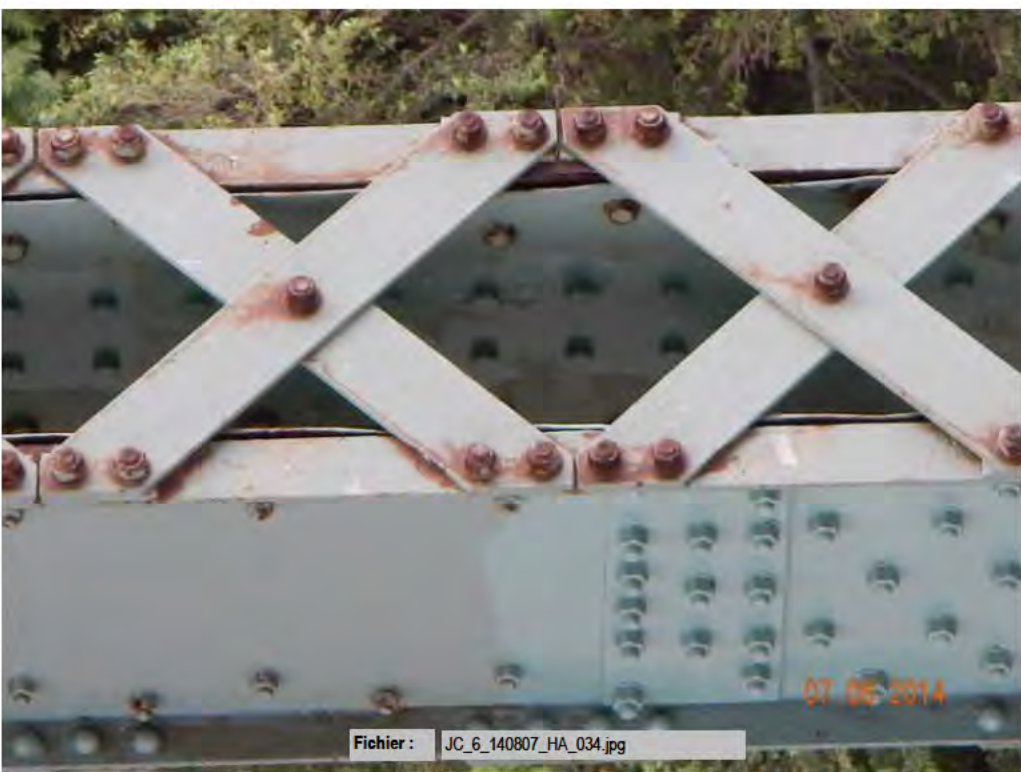
Déformations par corrosion importantes à très importantes des plaques d'âmes, des cornières et des étrésoillons des cordes 9-10 et 10-11.
