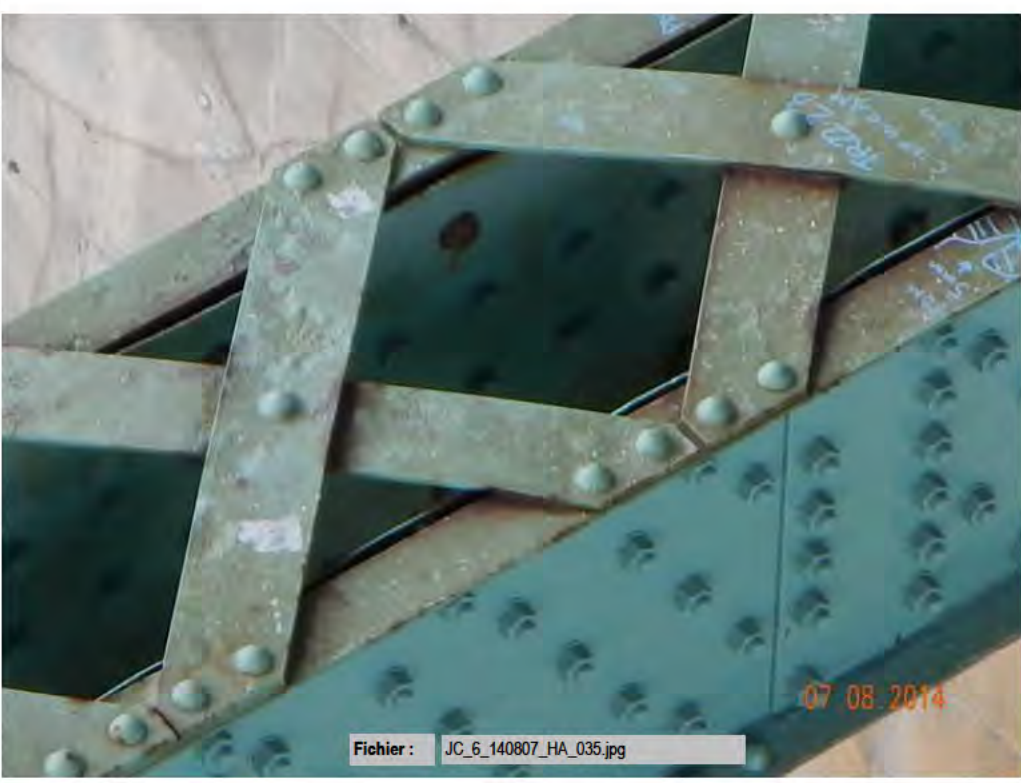
Photo no.:
JC_6_140807_HA_035

Déformations par corrosion importantes à très importantes des plaques d'âmes, des cornières et des étrésoillons des cordes 9-10 et 10-11.

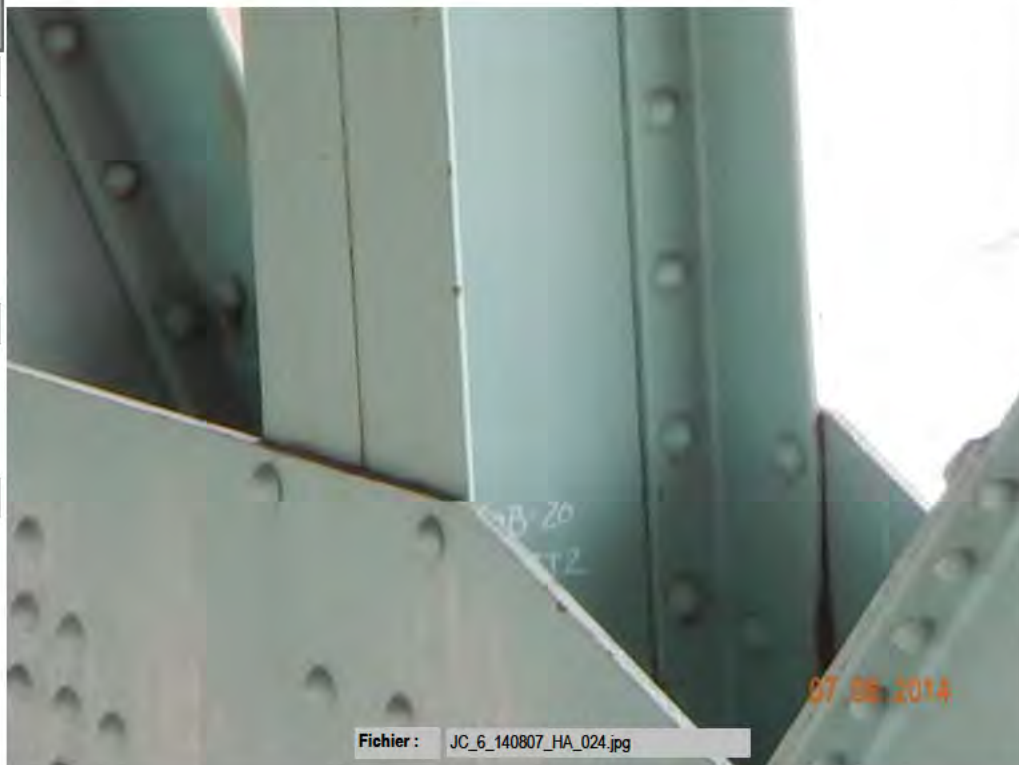
Pertes de matériau importantes à très importantes et déformations par corrosion aux sections de transfert des montants 1, 2, 3 et 4 pouvant réduire de façon importante à très importante leur capacité.

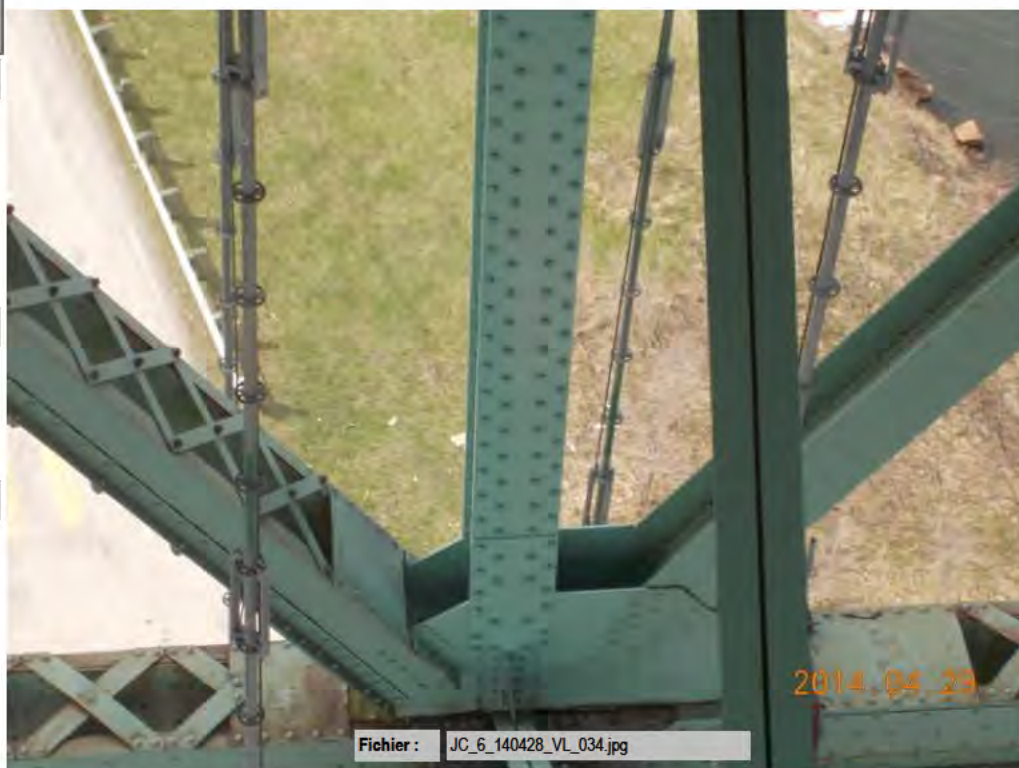
Déformations par corrosion et pertes de matériau importantes des plaques d'âmes et des cornières de la diagonale 5 (S) pouvant réduire de façon importante sa capacité.

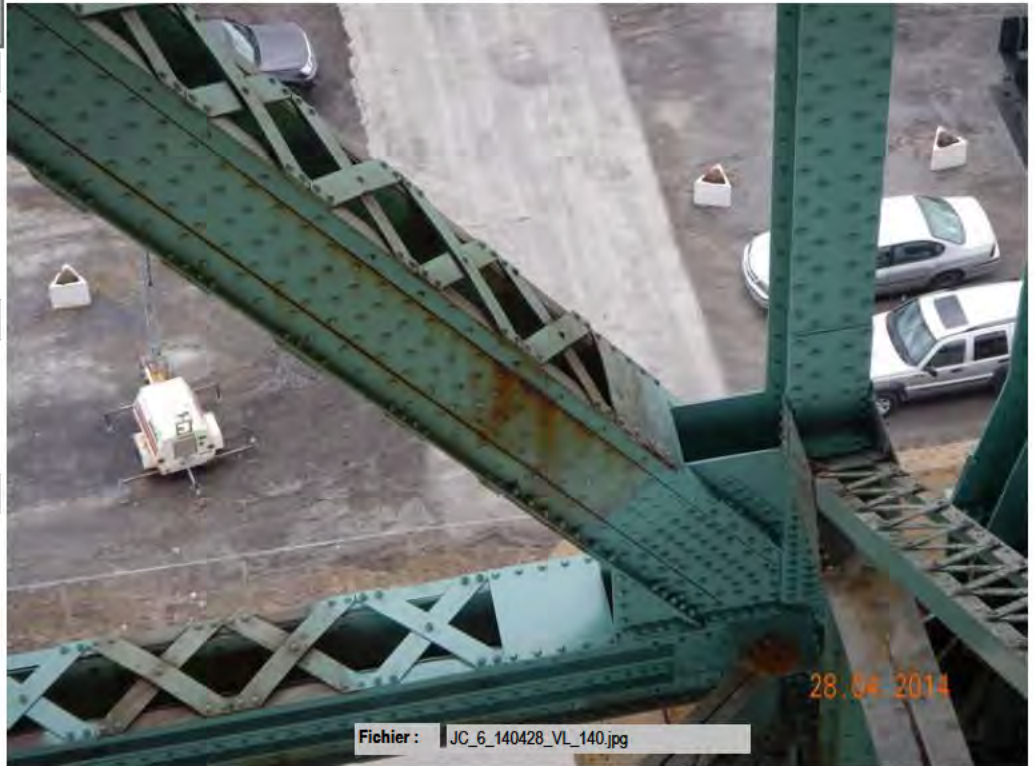
Corrosion moyenne à très importante.

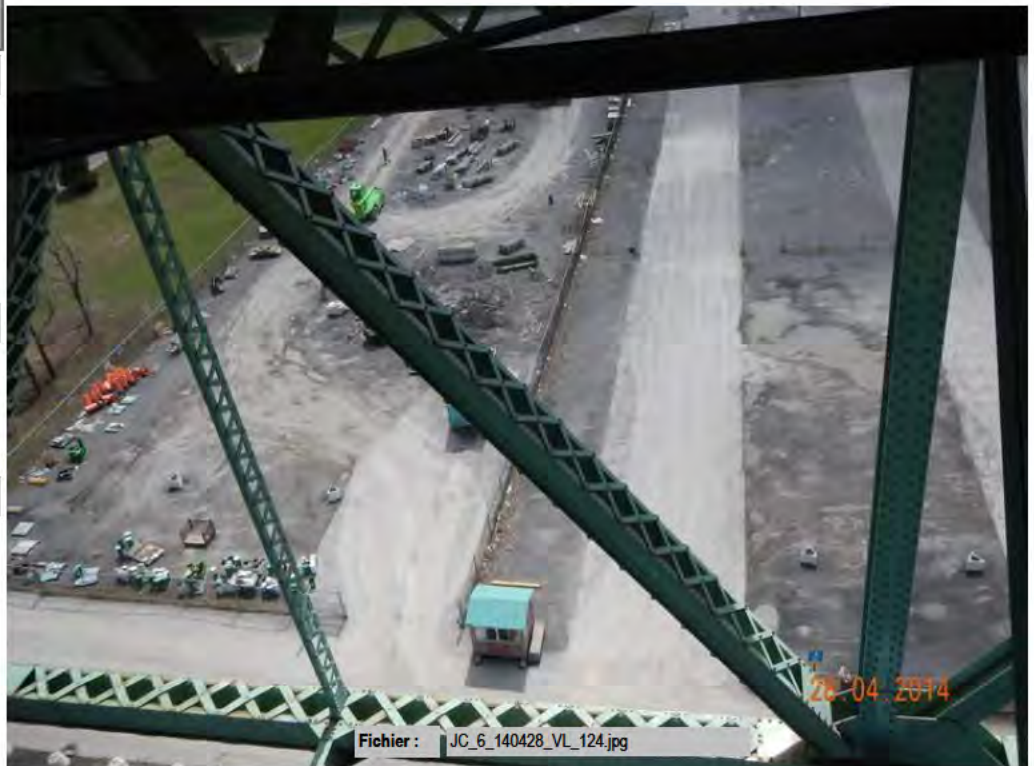
Pertes de matériau de 7 à 8mm à la base des plaques d'âmes et déformations par corrosion moyennes des plaques d'âmes et des cornières de la diagonale 7(S) pouvant réduire de façon très importante leur capacité.

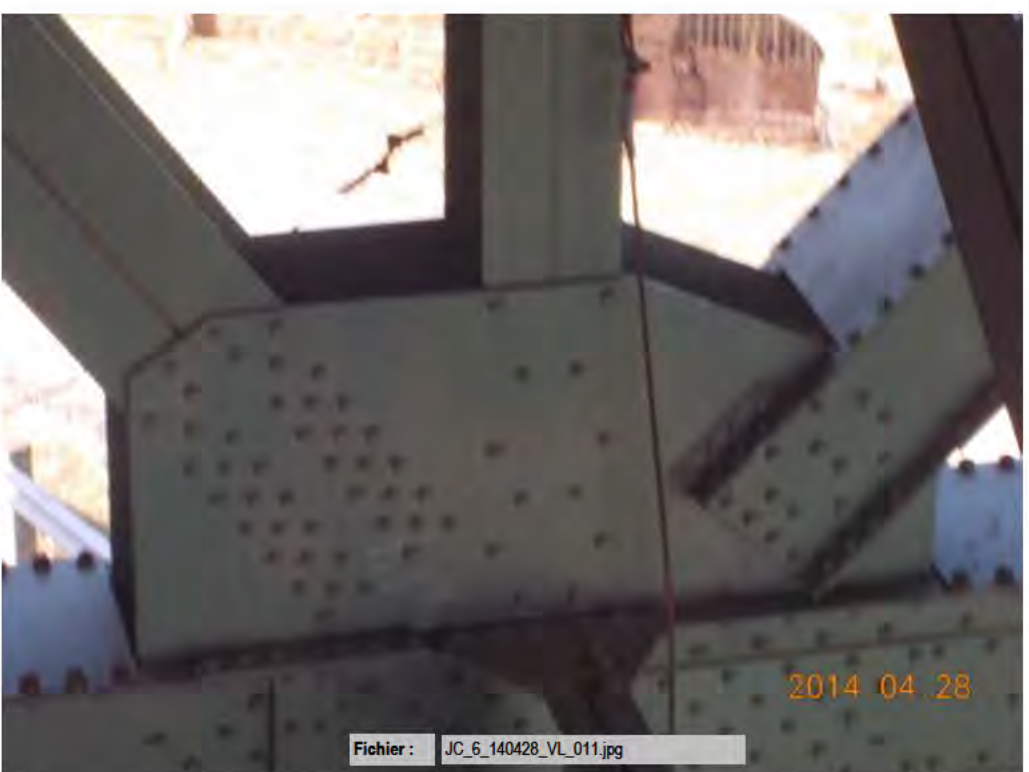
Pertes de matériau importantes à très importantes aux sections de transfert et corrosion moyennes à importante des assemblages 2, 3 et 4 avec la corde inférieure pouvant réduire de façon importante leur capacité.

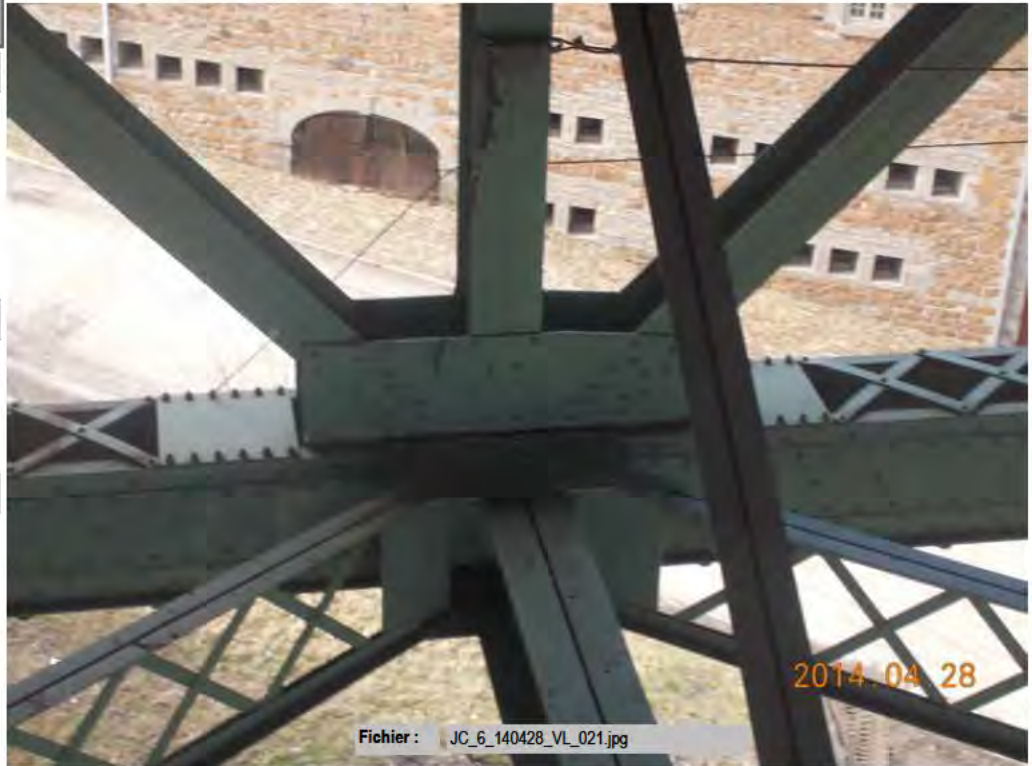
Photo no.:
JC_6_140428_VL_021

Pertes de matériau importantes à très importantes aux sections de transfert et corrosion moyennes à importante des assemblages 2, 3 et 4 avec la corde inférieure pouvant réduire de façon importante leur capacité.

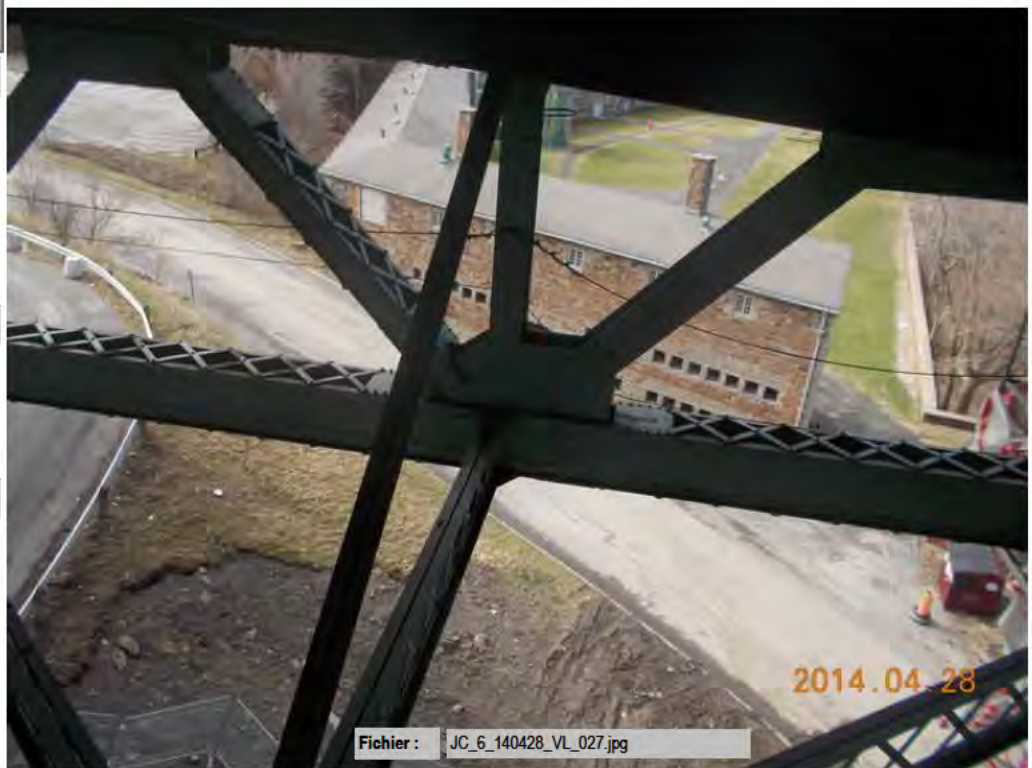
Photo no.:
JC_6_140428_VL_027

Pertes de matériau importantes à très importantes aux sections de transfert et corrosion moyennes à importante des assemblages 2, 3 et 4 avec la corde inférieure pouvant réduire de façon importante leur capacité.

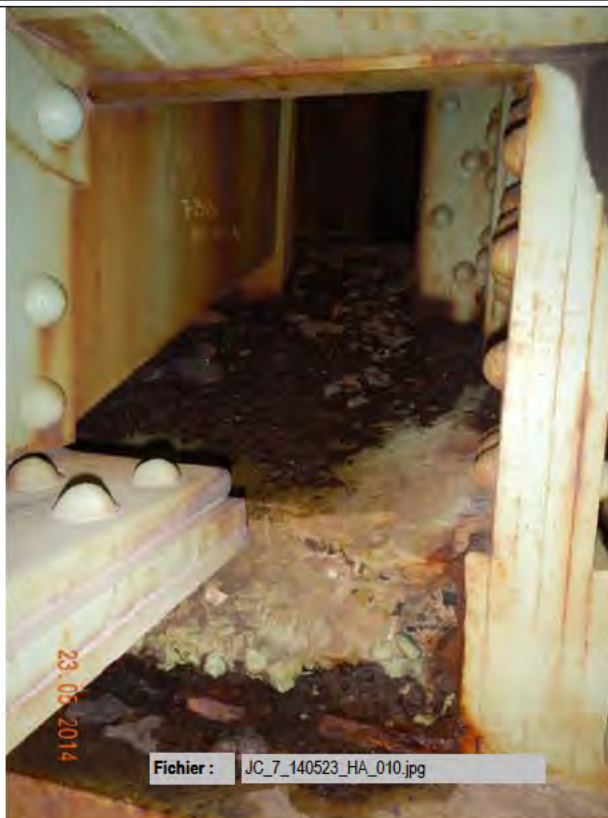
Corrosion très importante et stratification à l'intérieur du socle d'appui amont à la pile 25 (typique piles 24 et 25 amont et aval).

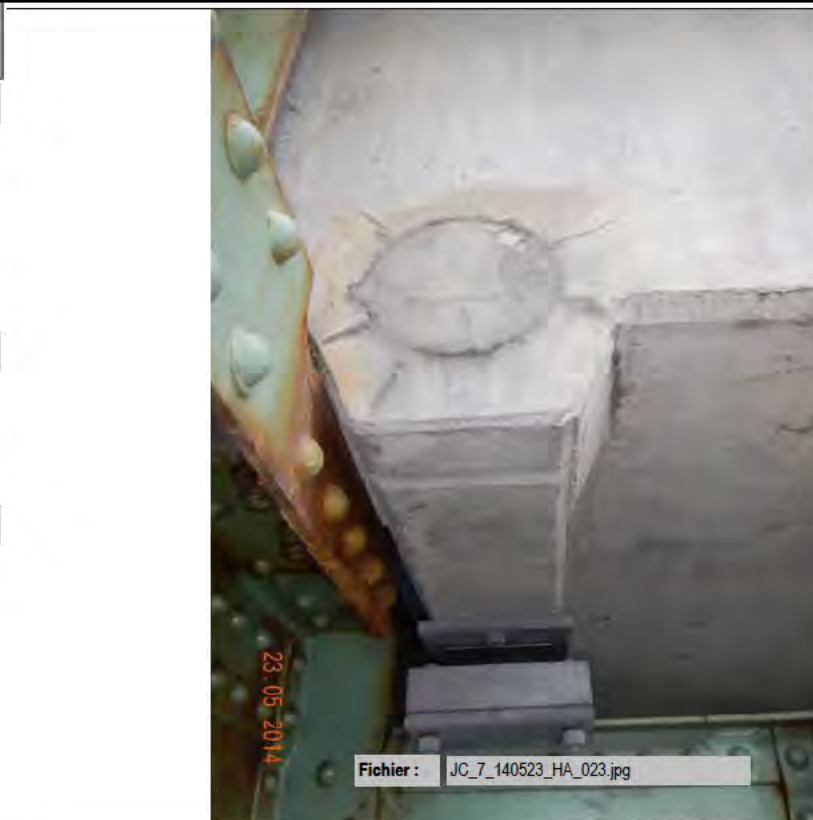
Fissures et taches de rouille présentes
aux cachetages de précontrainte
transversale du tablier (typique).

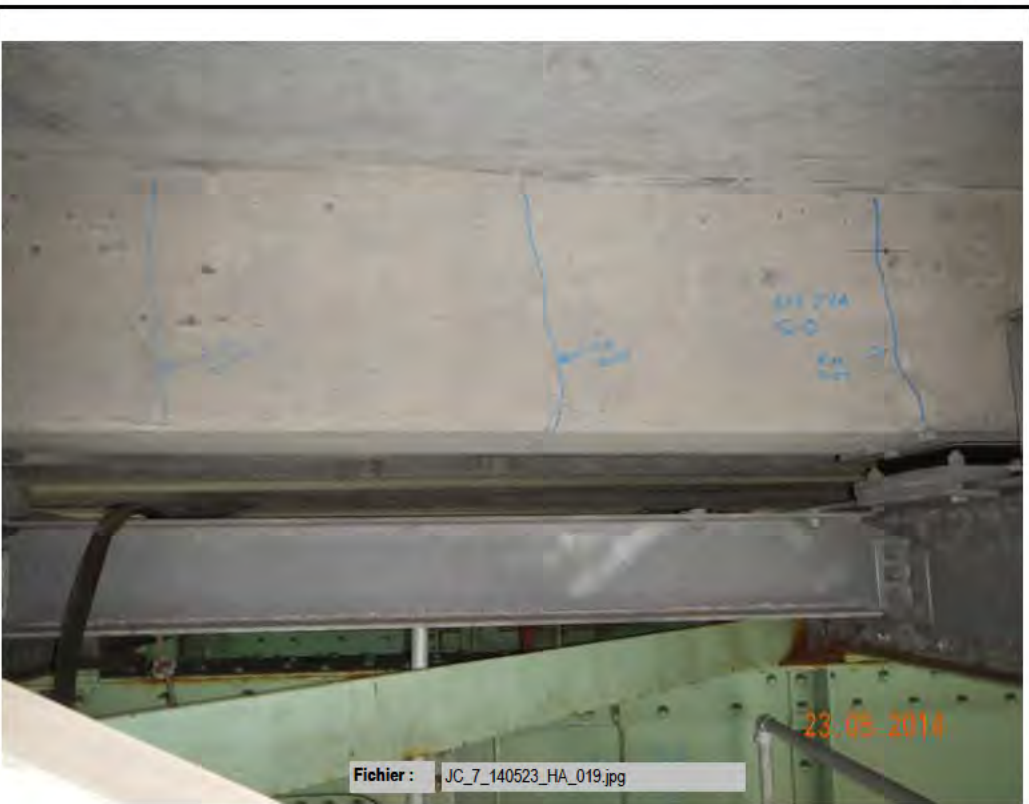
Fissure de cisaillement à quelques endroits sur plusieurs nervures.

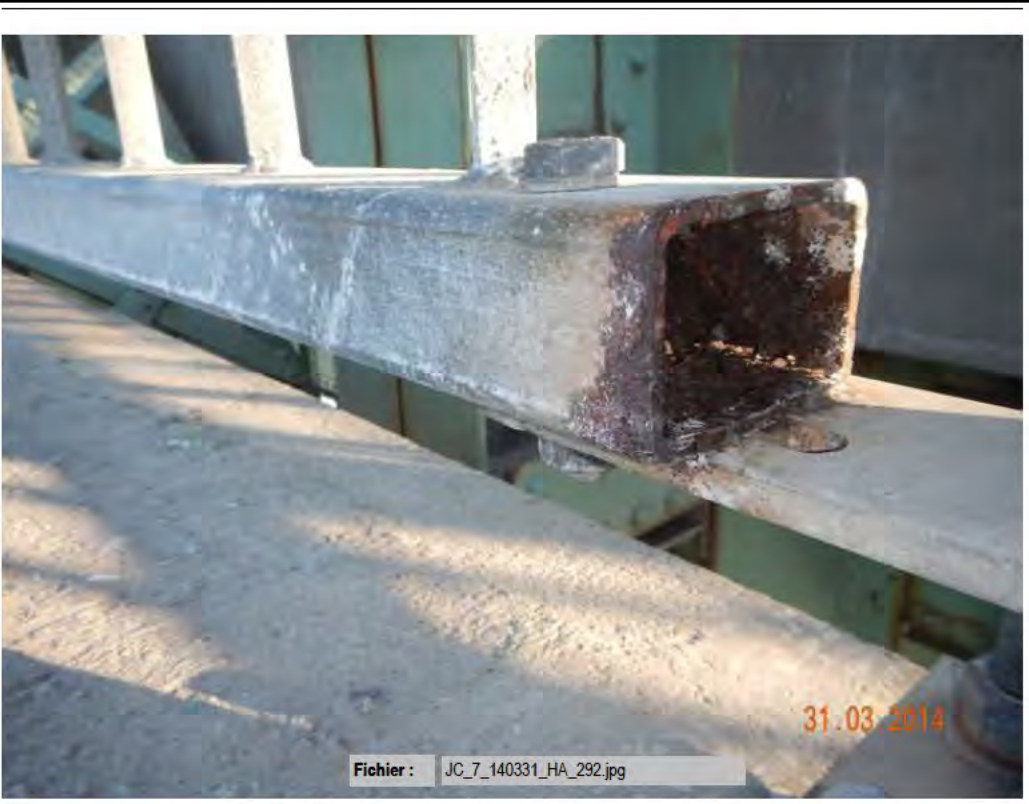
Corrosion et perte de section moyenne à importante des lisses inférieures aux extrémités.

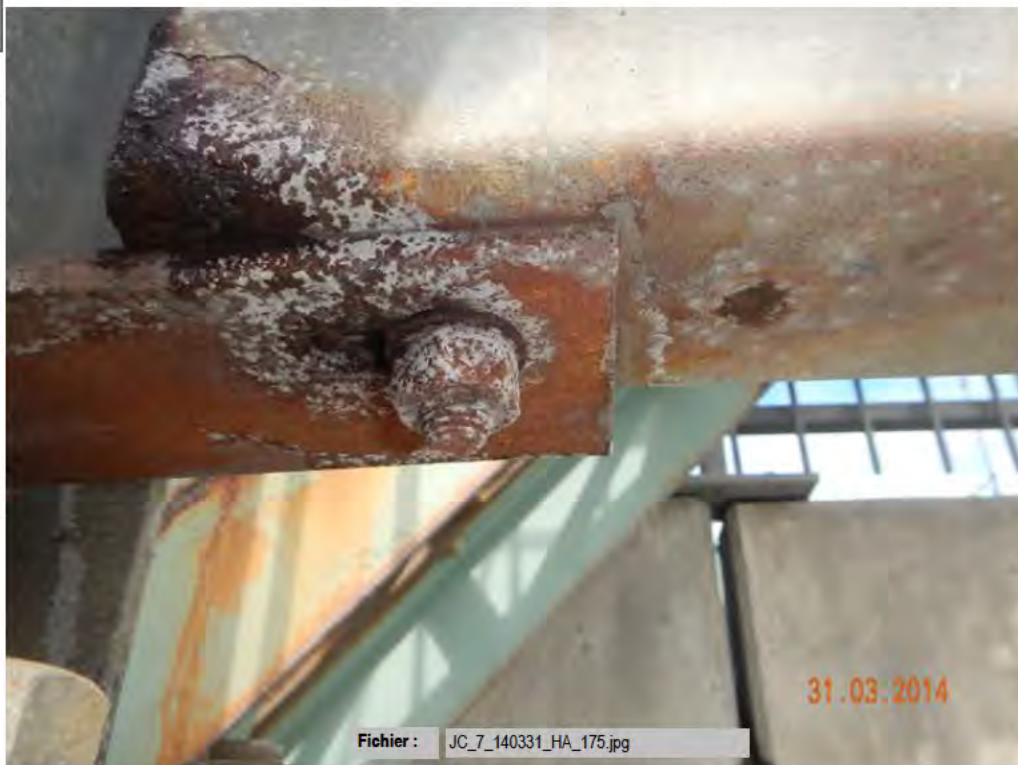
Corrosion et perte de section moyenne à importante des lisses inférieures aux extrémités.

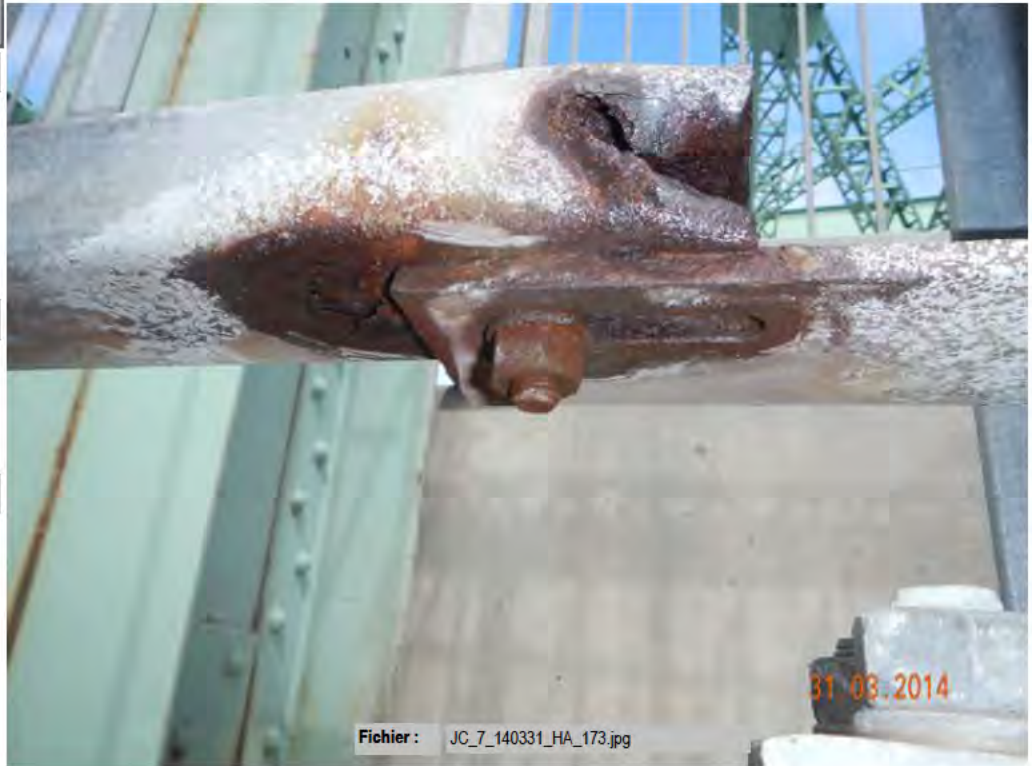
Corrosion moyenne à très importante et perforations des lisses inférieures aux extrémités de plusieurs panneaux affectant de façon importante le niveau de protection offert, côté intérieur.

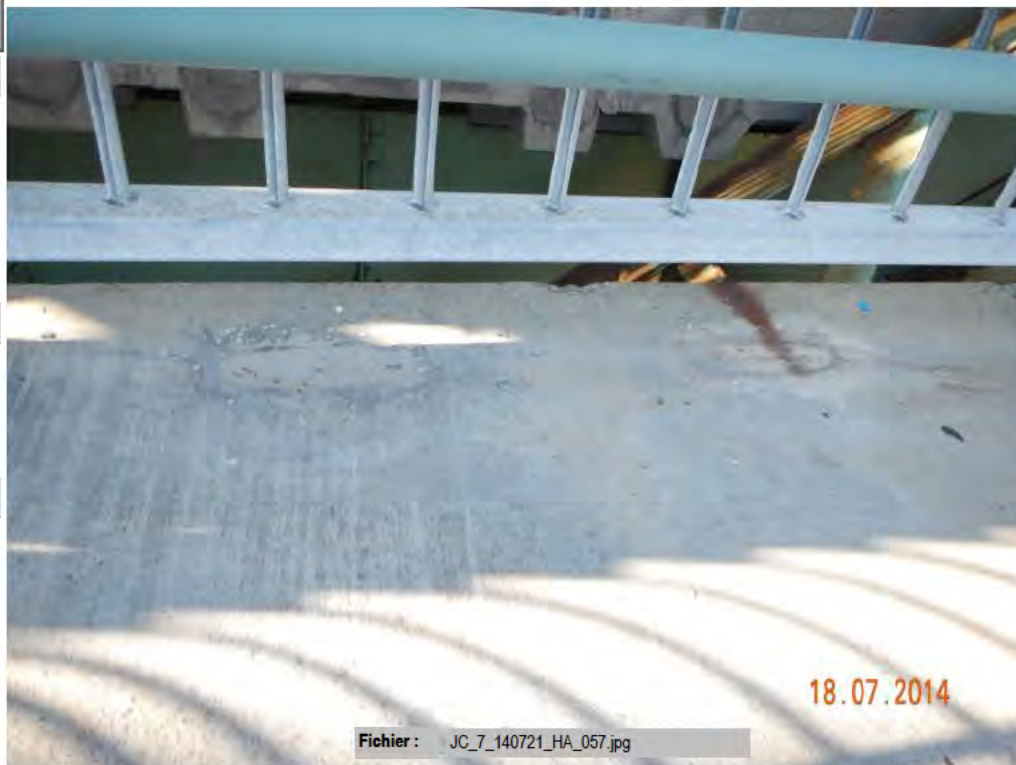
Fissures filiformes longitudinales à plusieurs endroits.

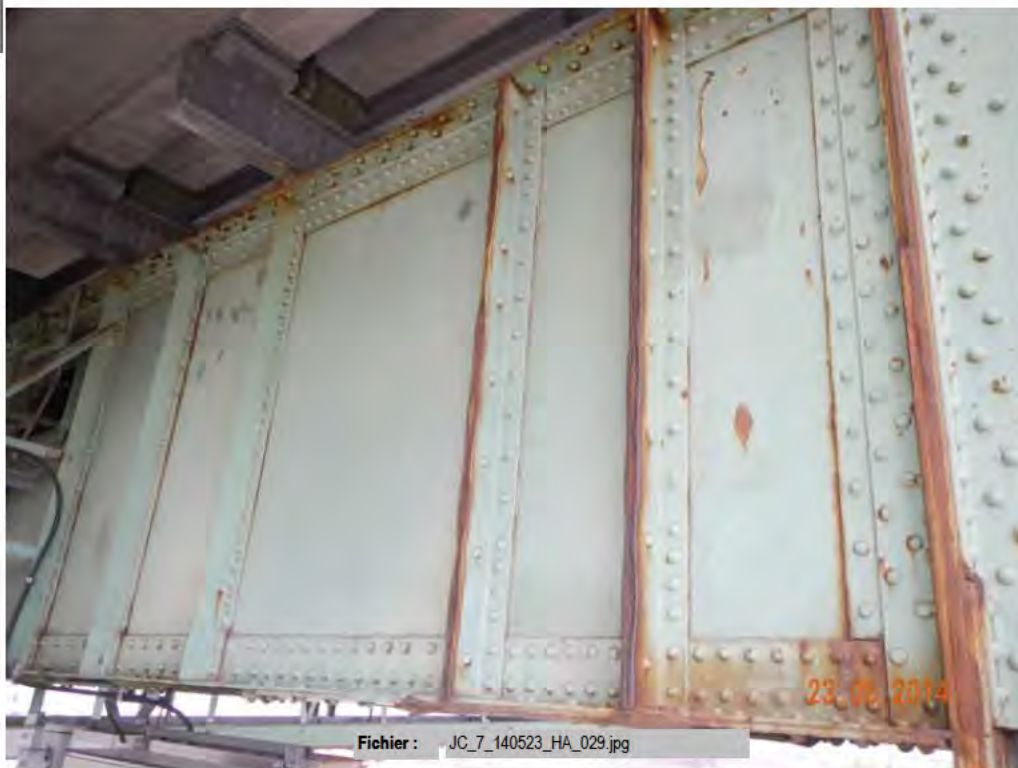
Perte de matériau très importante aux extrémités, perforation à la base des raidisseurs et déformation par la corrosion des poutres AL-0 (poutre sud), AL-5, AL-8 et AL-9.

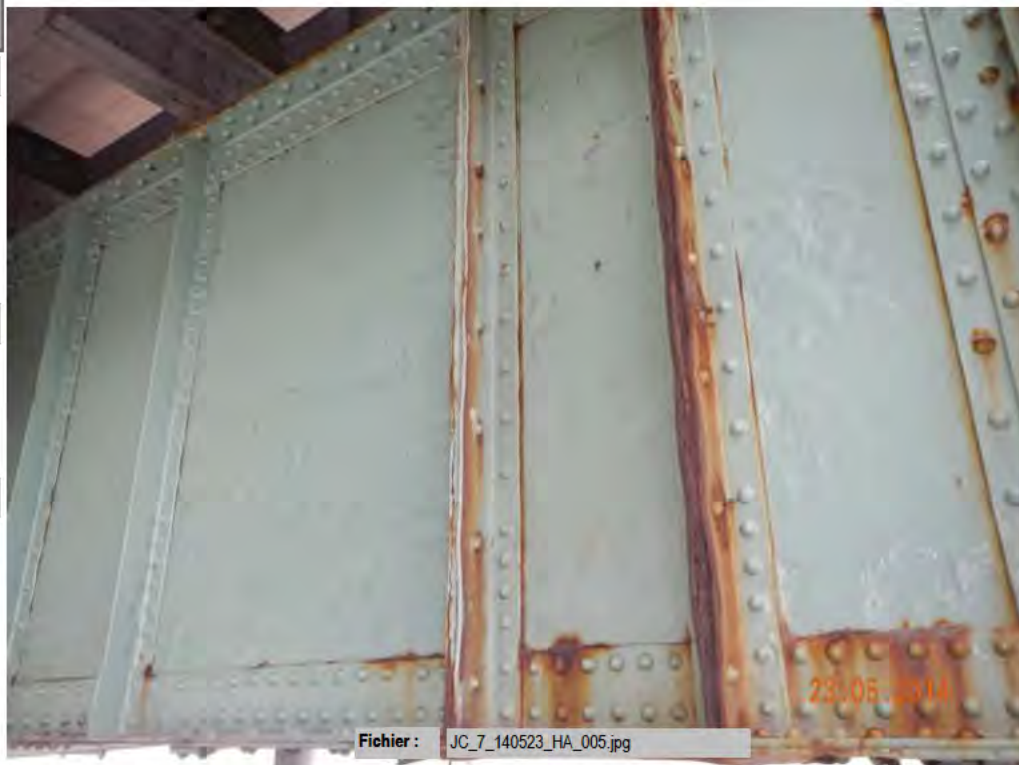
Pertes de matériau moyennes à importantes dans l'âme et déformation par la corrosion des raidisseurs à la poutre AL-0 côté amont et aval.

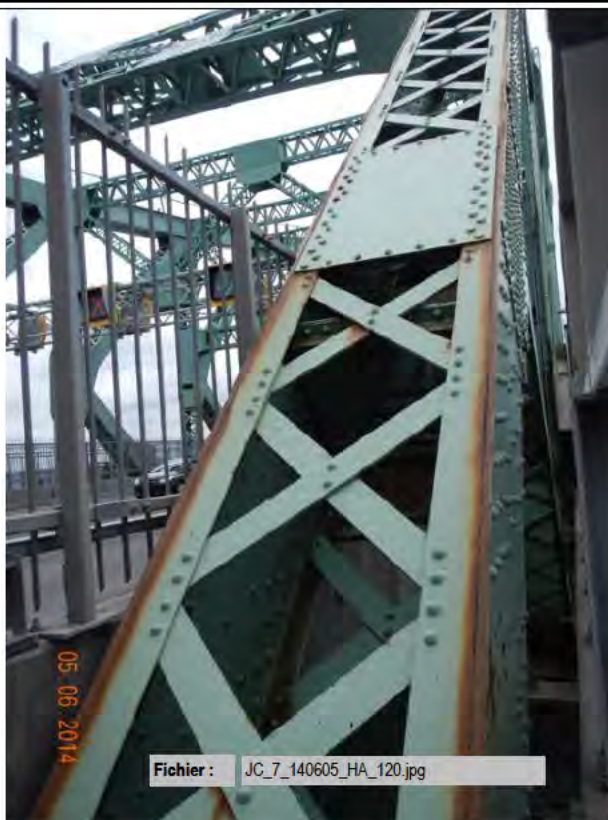
Déformation par la corrosion importante à la membrure AL-0/AM-1 côté aval.
