**Pont Jacques-Cartier,
Inspections annuelles
Études capacité portante 2011-2014
(Contrat 60958)**

**Rapport d'inspection 2014
VOLUME 3 – Rapport d'inspection des
Structures de signalisation**

Rapport d'inspection 2014
VOLUME 3 – RAPPORT D'INSPECTION DES STRUCTURES DE SIGNALISATION

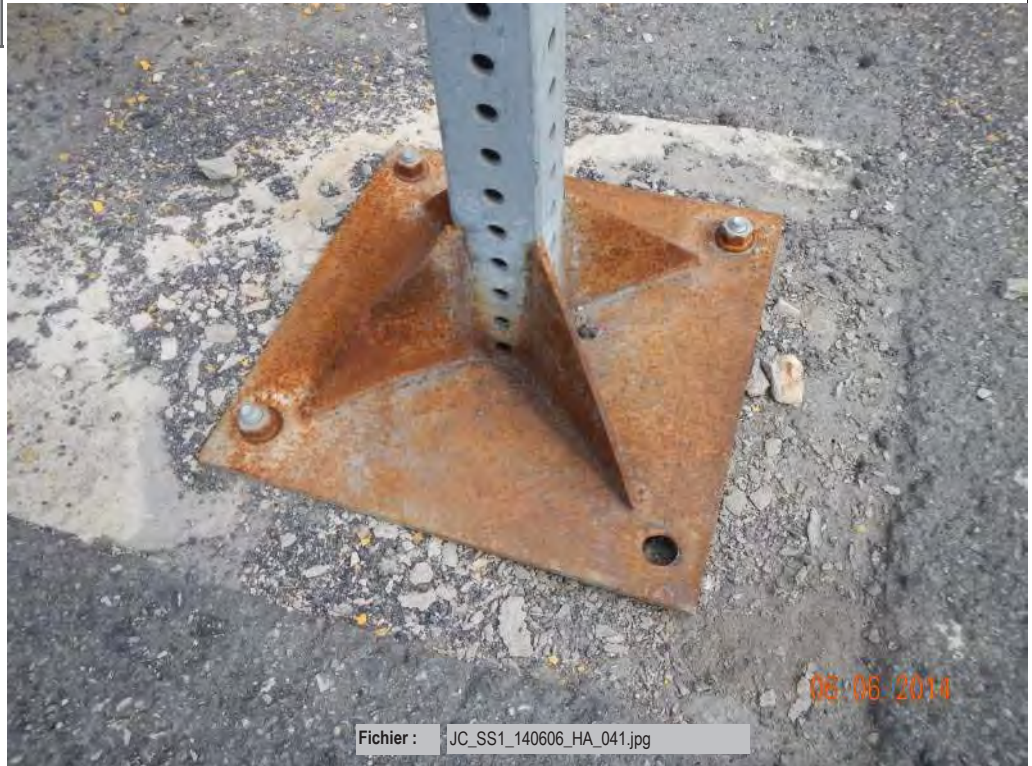
Fichier : JC_SS1_140606_HA_041.jpg

Une tige d'ancrage est absente sur un support et les tiges sont légèrement corrodées affectant de façon importante sa capacité.

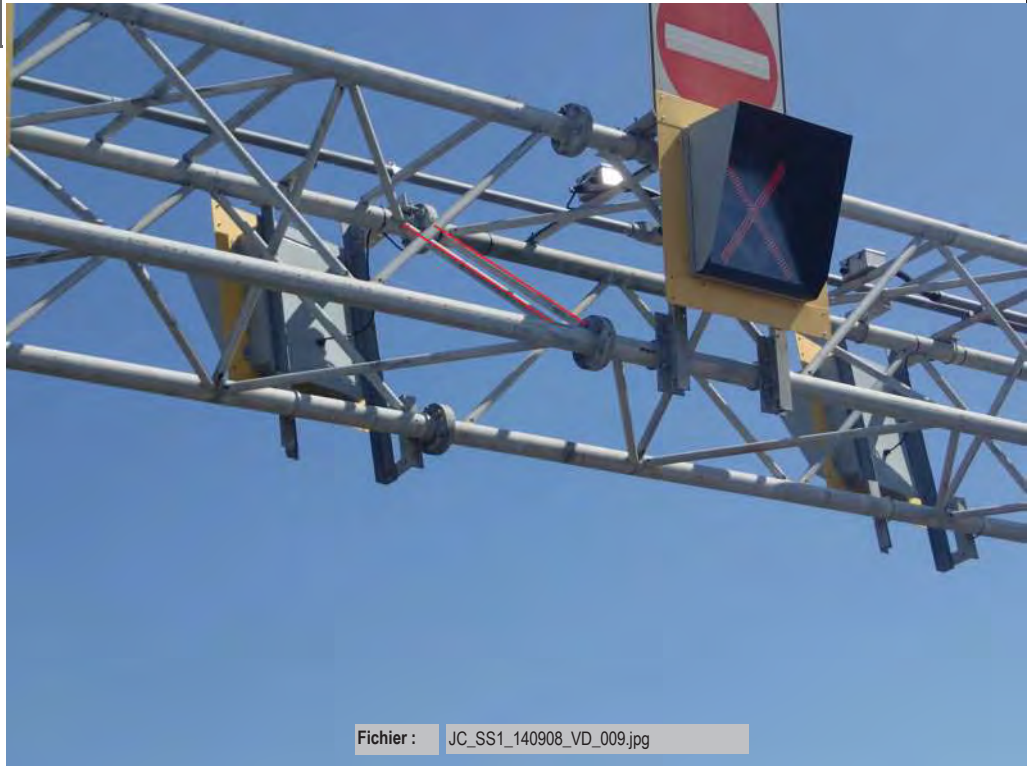
Fichier : JC_SS1_140908_VD_009.jpg

Mauvais agencement des diagonales internes du support horizontal aux brides de raccordement.

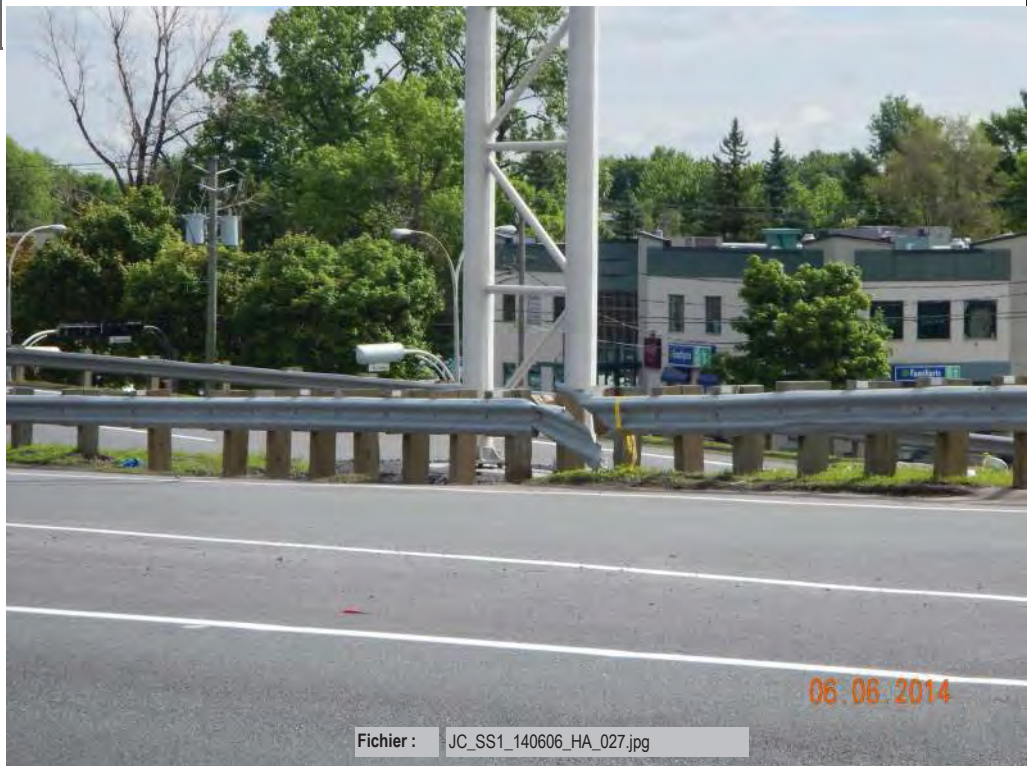
Fichier : JC_SS1_140606_HA_027.jpg

Glissière sud accidentée, poteaux endommagés et glissière sectionnée réduisant de façon très importante la sécurité des usagers.

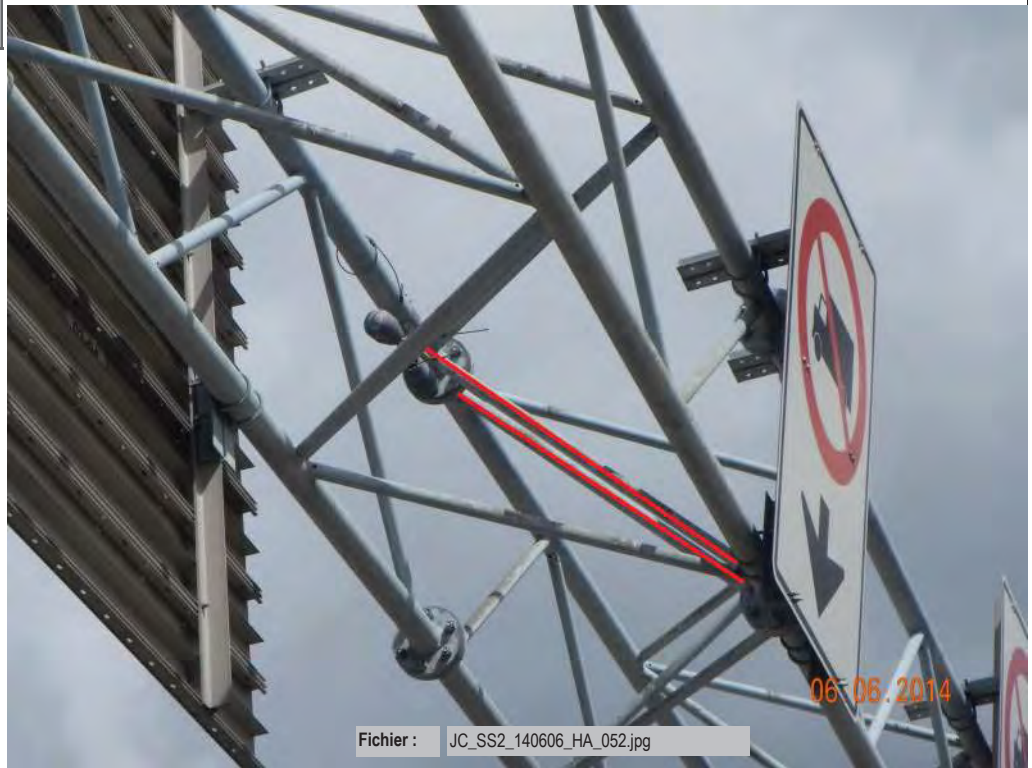
Photo no.:
JC_SS2_140606_HA_057

Mauvais agencement des diagonales internes du support horizontal aux brides de raccordement.

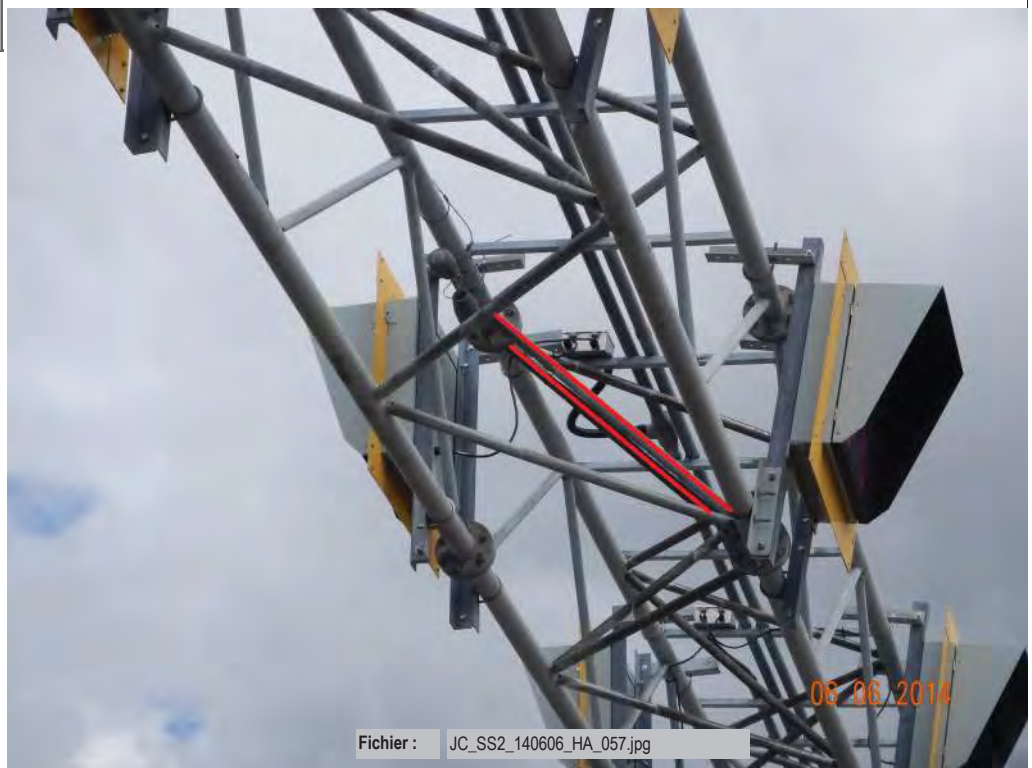
Photo no.:
JC_SS2_140606_HA_054

Mauvais agencement des diagonales internes du support horizontal aux brides de raccordement.

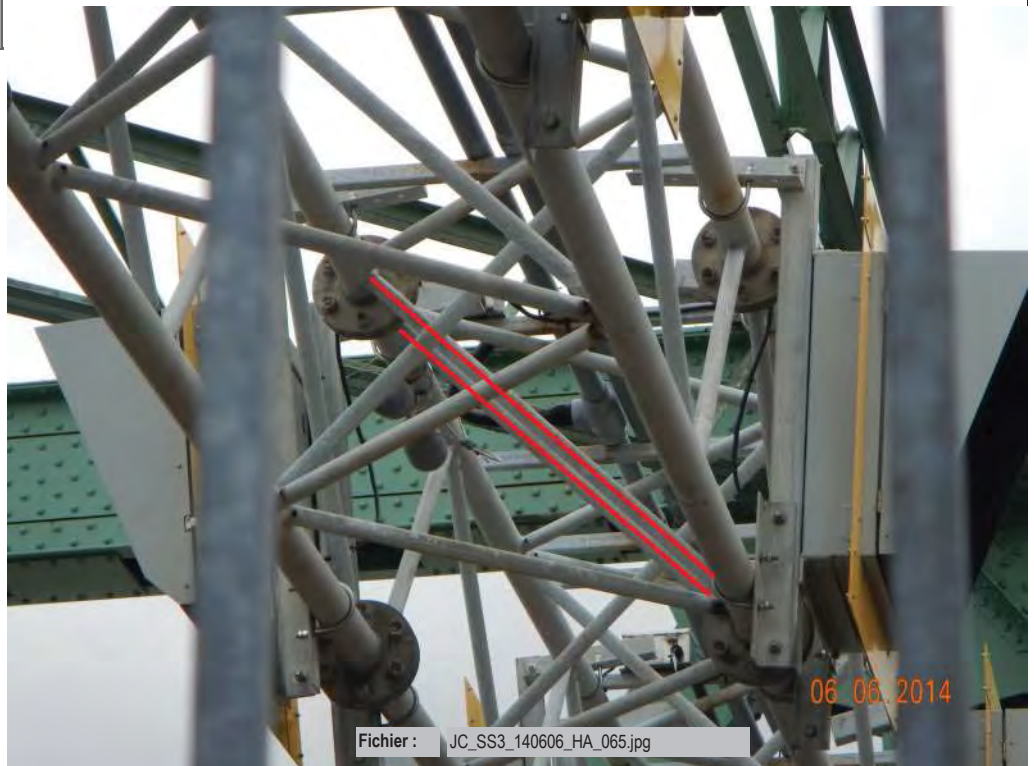
Mauvais agencement des diagonales internes du support horizontal aux brides de raccordement.

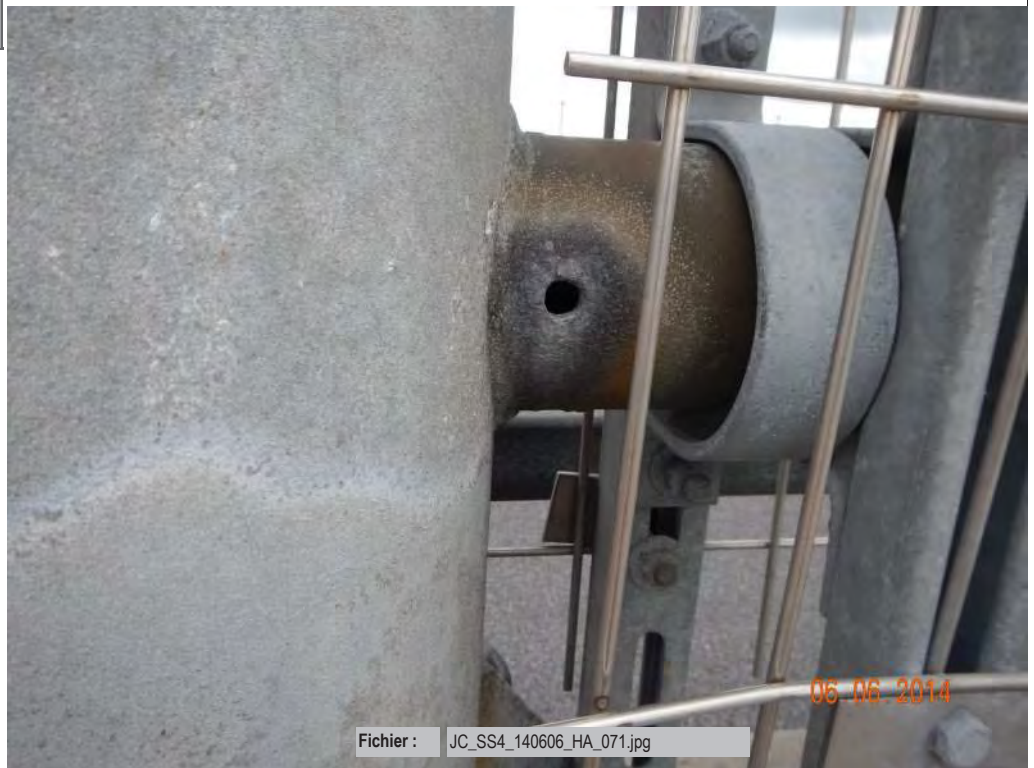
Plusieurs défauts de galvanisation ont été notés et entraînent des taches de rouille.

- [4114] Nettoyer et faire des retouches de peinture au zinc aux endroits présentant un début de corrosion **sur toutes les structures de signalisation en acier**;

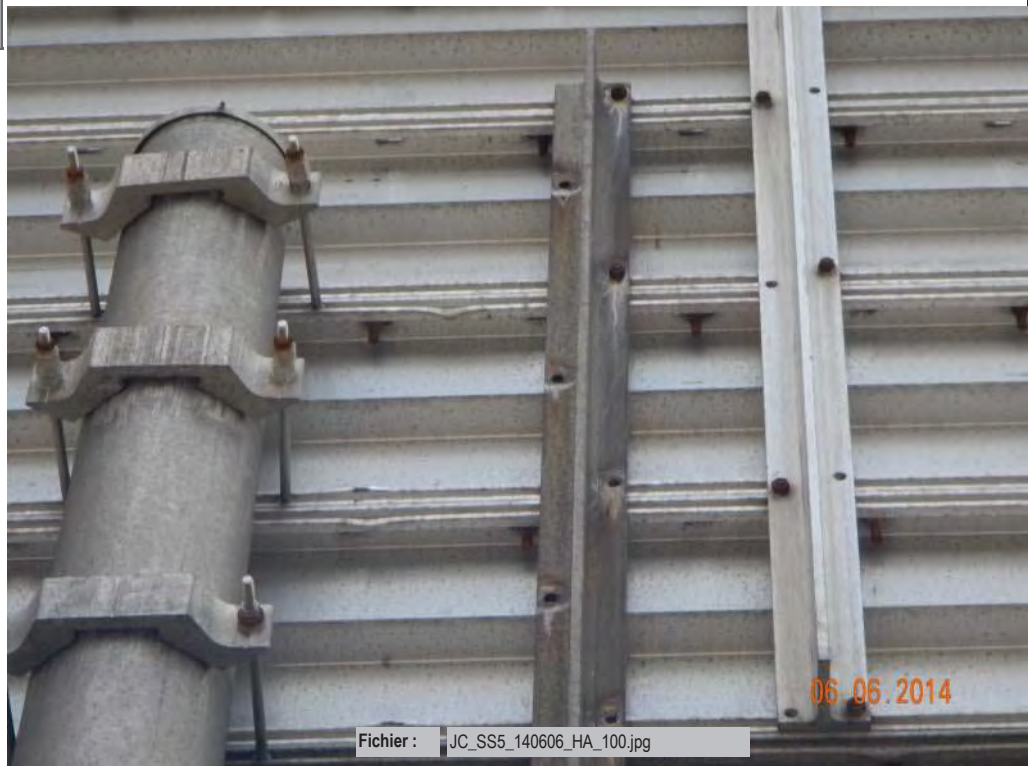
Photo no.:
JC_SS5_140606_HA_093

Corrosion des boulons du panneau.

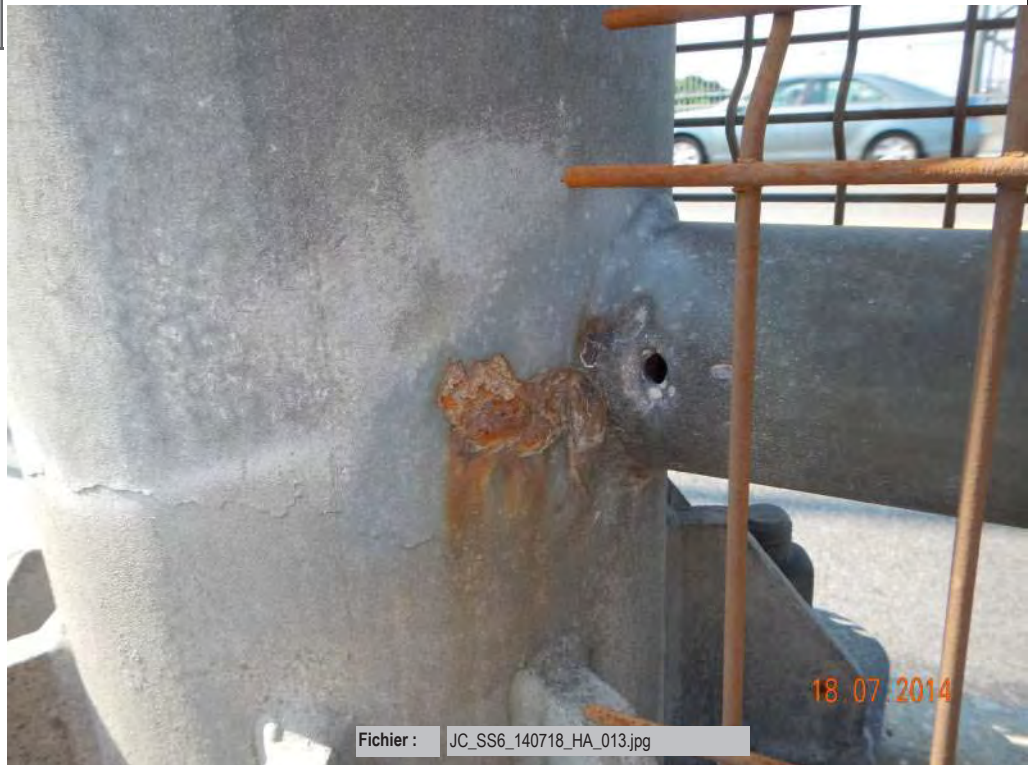
Photo no.:
JC_SS6_140718_HA_029

Plusieurs défauts de galvanisation ont été notés et entraînent des taches de rouille.

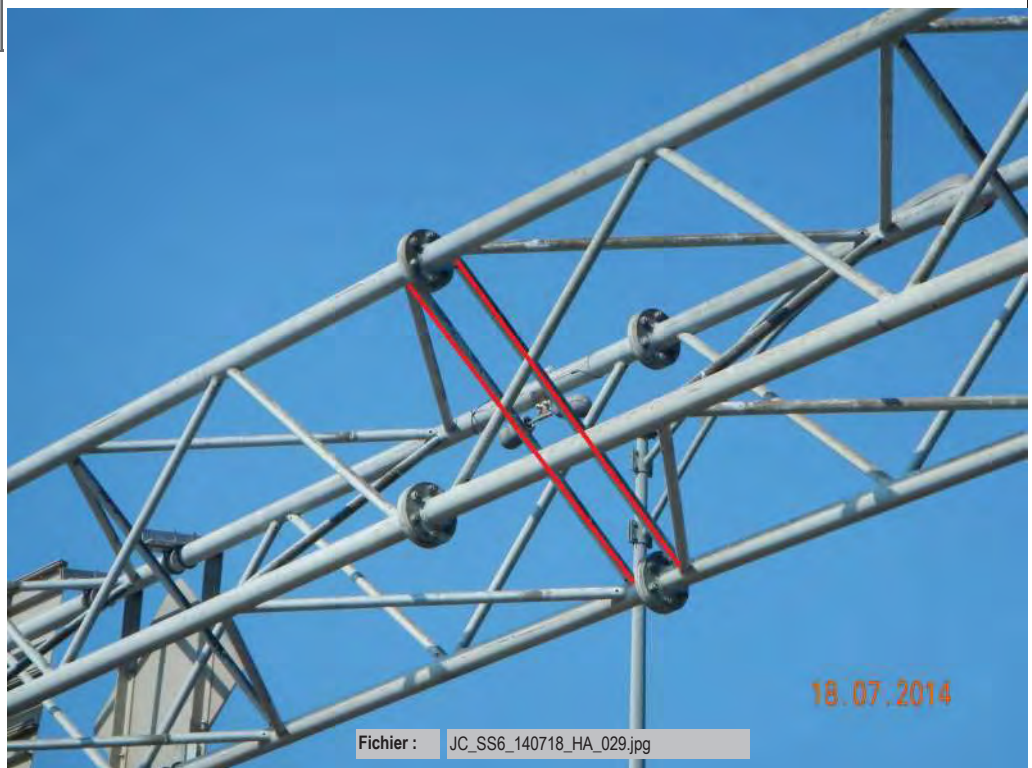
Photo no.:
JC_SS6_140718_HA_012

Mauvais agencement des diagonales internes du support horizontal aux brides de raccordement.

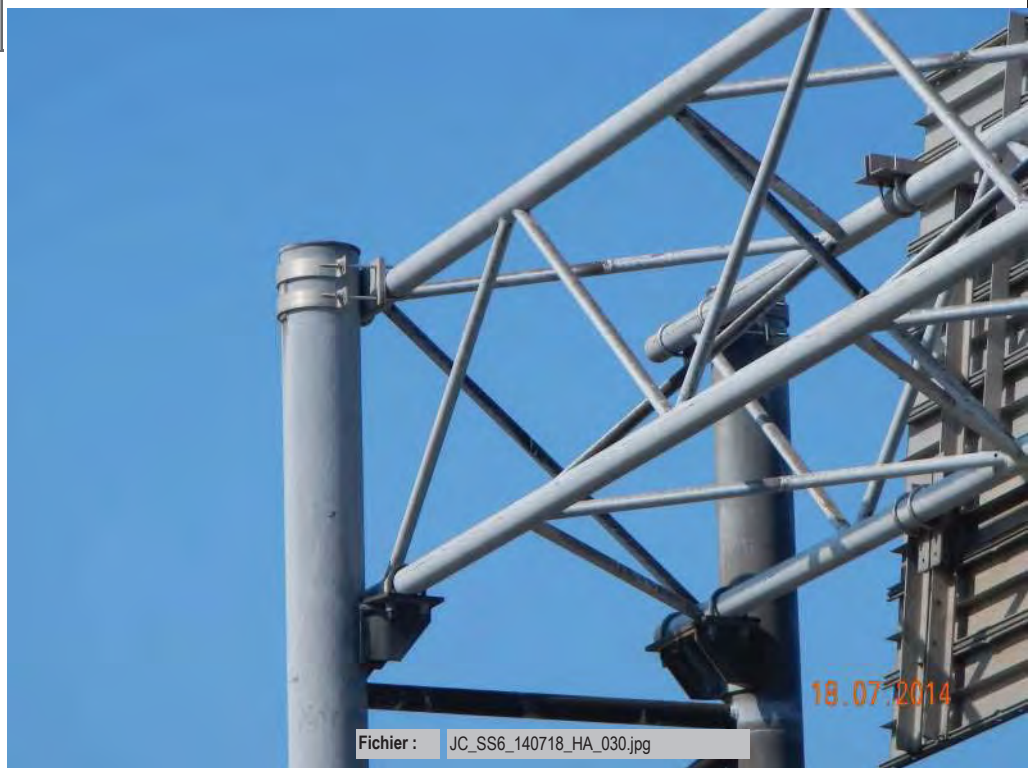
Fichier : JC_SS6_140718_HA_030.jpg

Cadres d'extrémité manquants et trous de drainage manquants ou mal positionnés (anomalie).

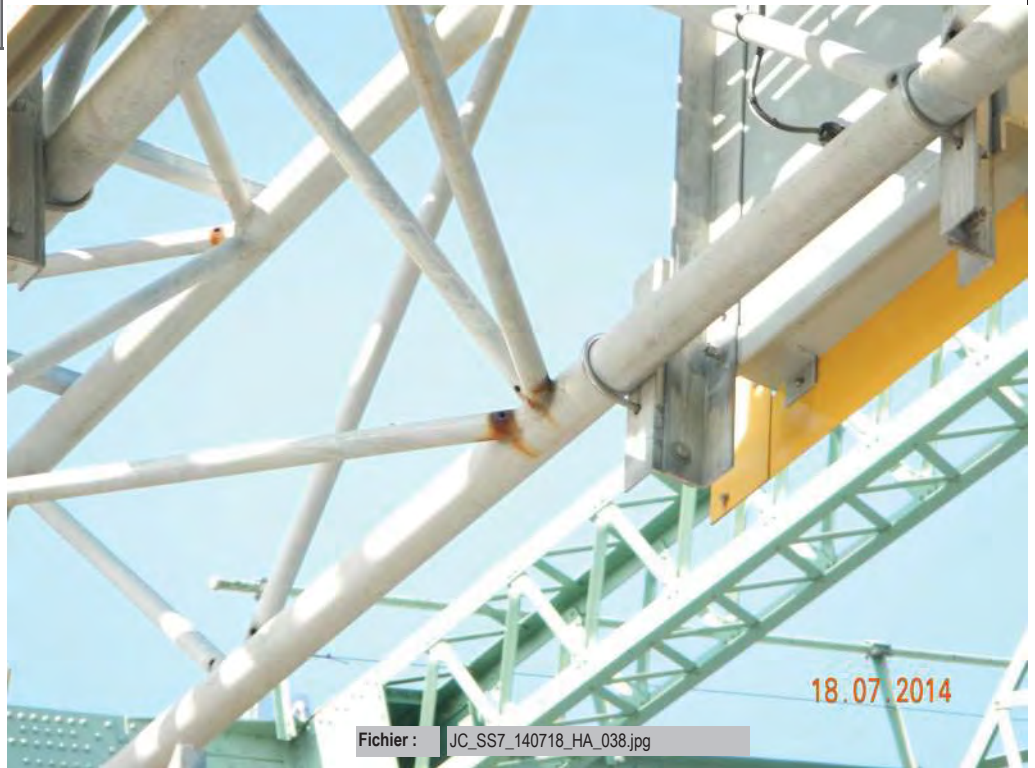
Photo no.:
JC_SS7_140718_HA_054

Plusieurs défauts de galvanisation ont été notés et entraînent des taches de rouille.

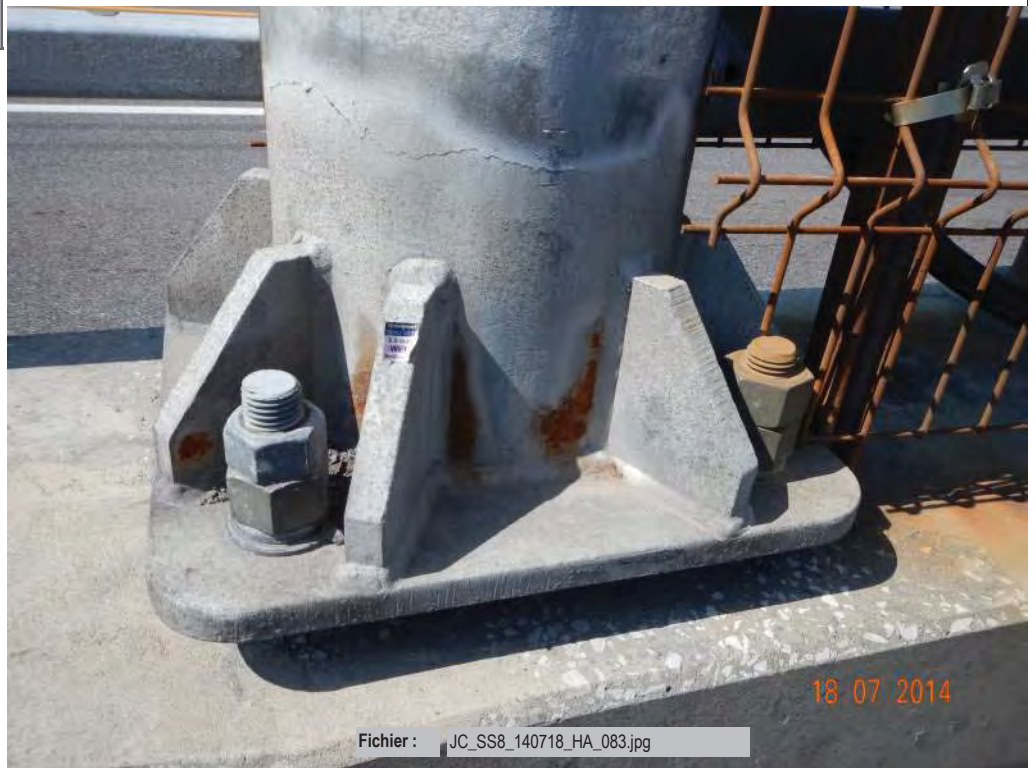
Fichier : JC_SS8_140718_HA_083.jpg

Plusieurs défauts de galvanisation ont été notés et entraînent des taches de rouille.

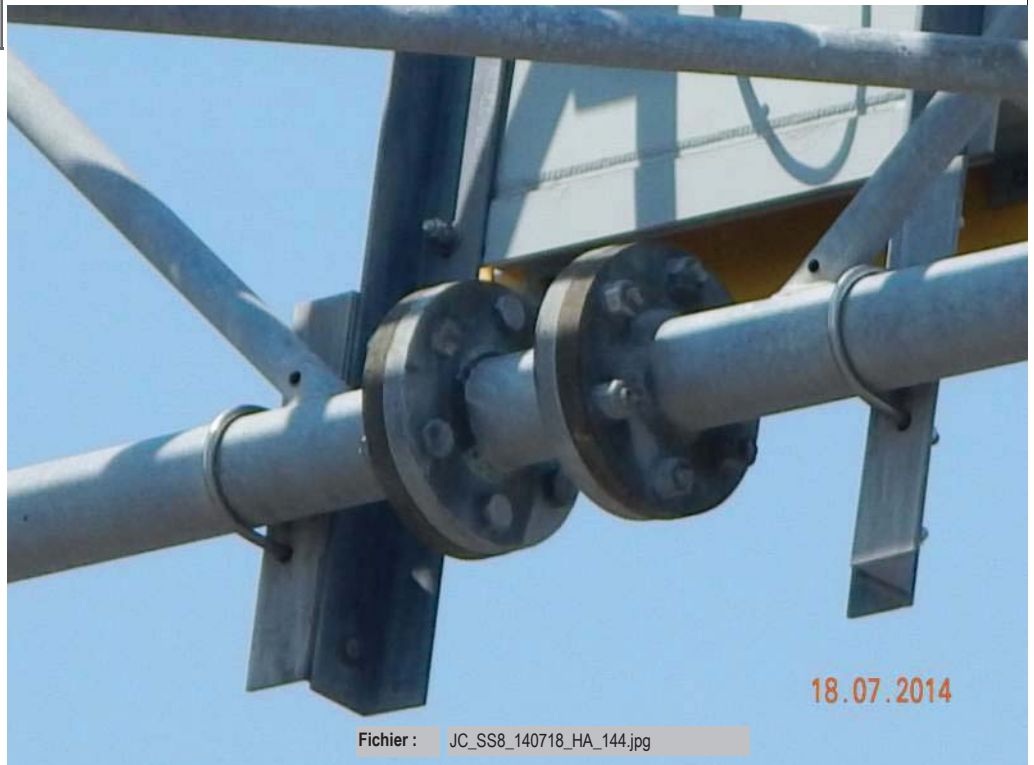
Fichier : JC_SS8_140718_HA_144.jpg

Structure allongée aux brides de raccordement (anomalie).

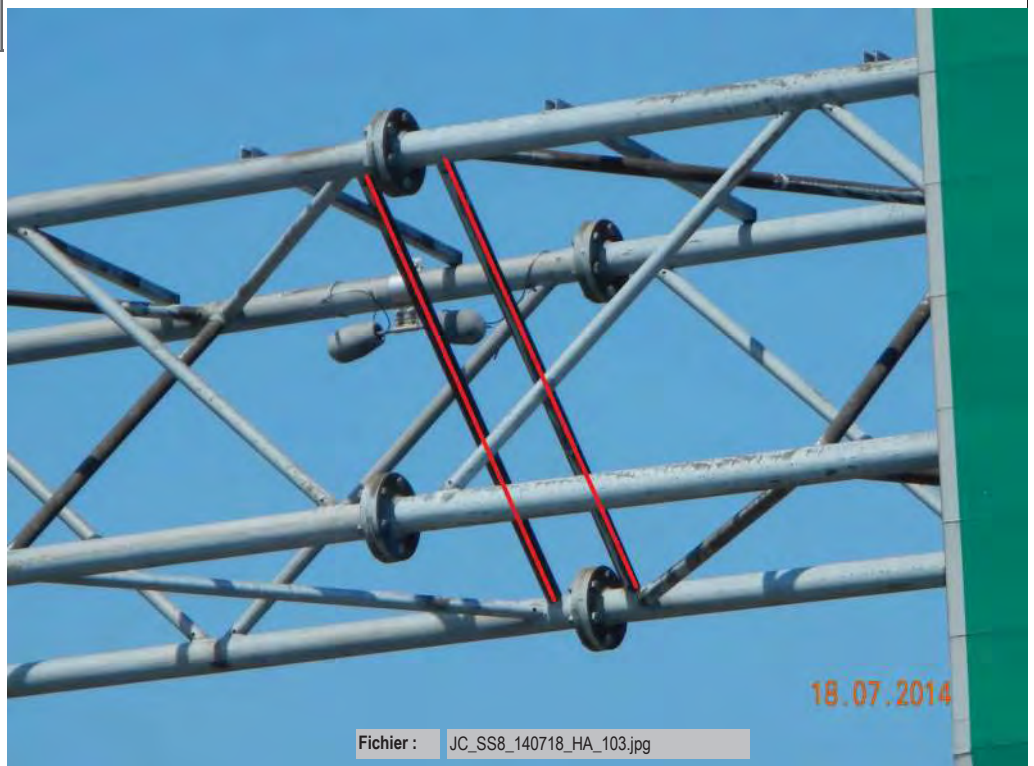
Fichier : JC_SS8_140718_HA_103.jpg

Mauvais agencement des diagonales internes du support horizontal aux brides de raccordement.

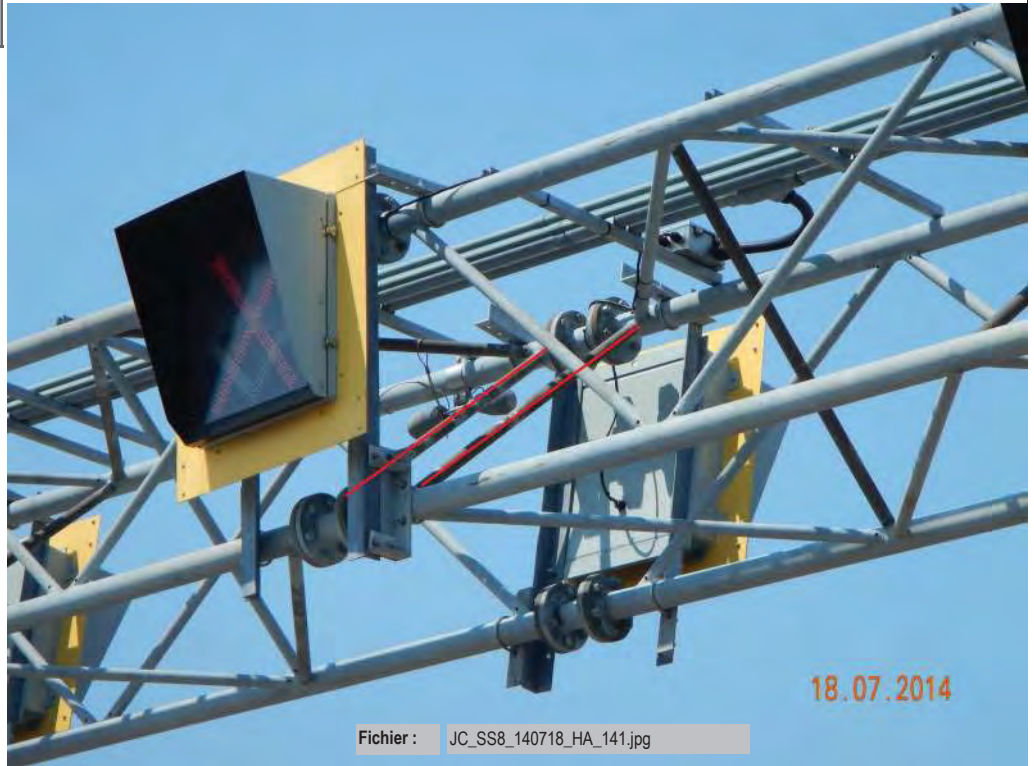
Fichier : JC_SS8_140718_HA_141.jpg

Mauvais agencement des diagonales internes du support horizontal aux brides de raccordement.

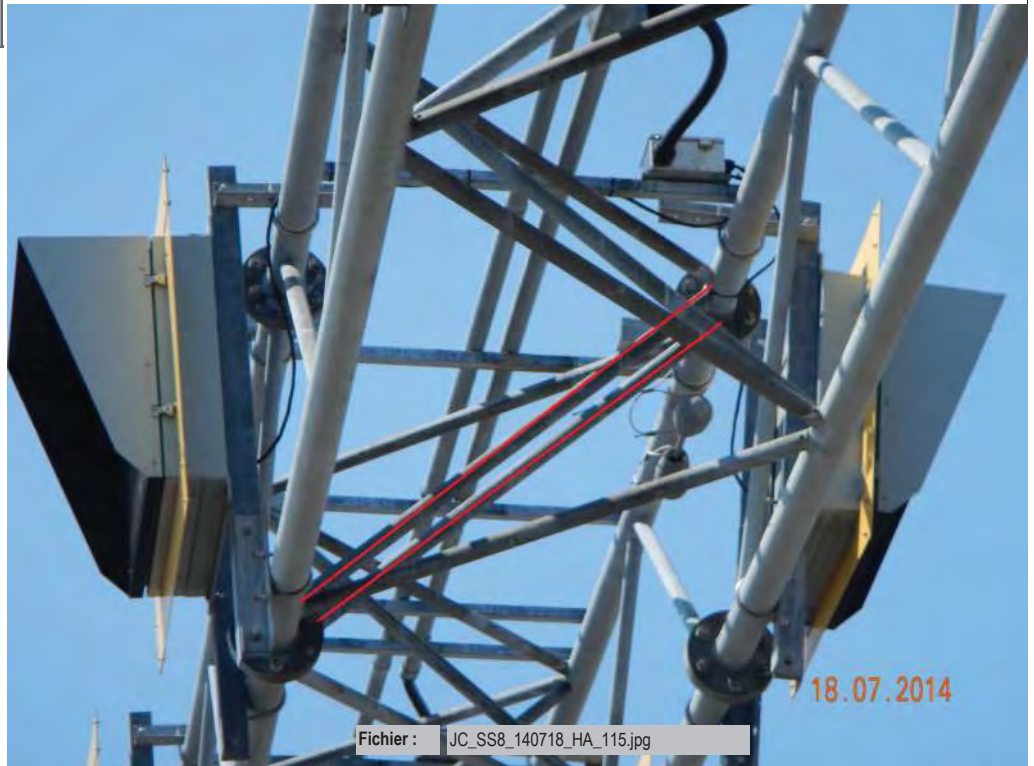
Fichier : JC_SS8_140718_HA_115.jpg

Mauvais agencement des diagonales internes du support horizontal aux brides de raccordement.

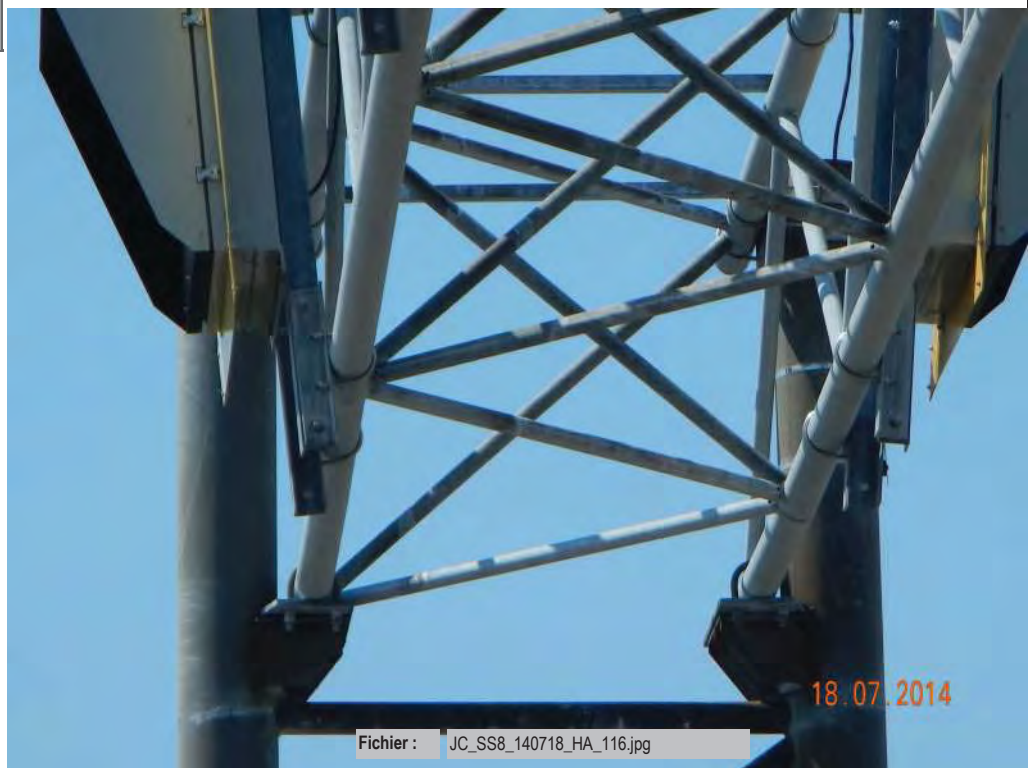
Cadres d'extrémité manquants et trous de drainage manquants ou mal positionnés (anomalie).

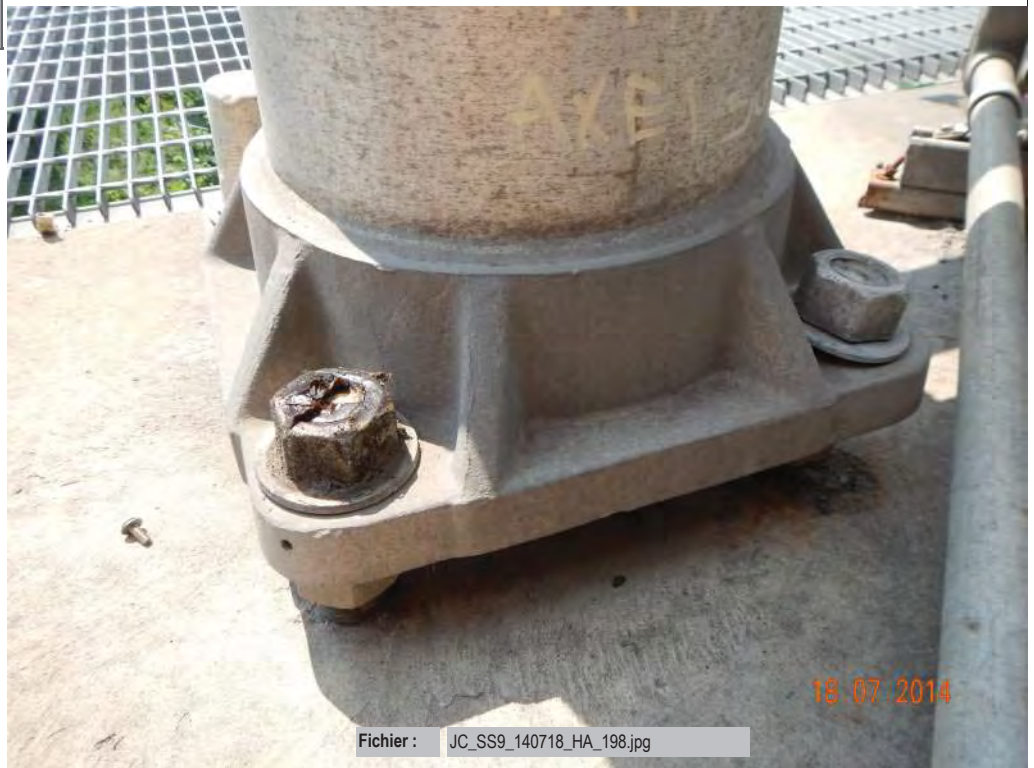
Fichier : JC_SS9_140718_HA_198.jpg

Tiges d'ancrage pliées, côté amont et aval.

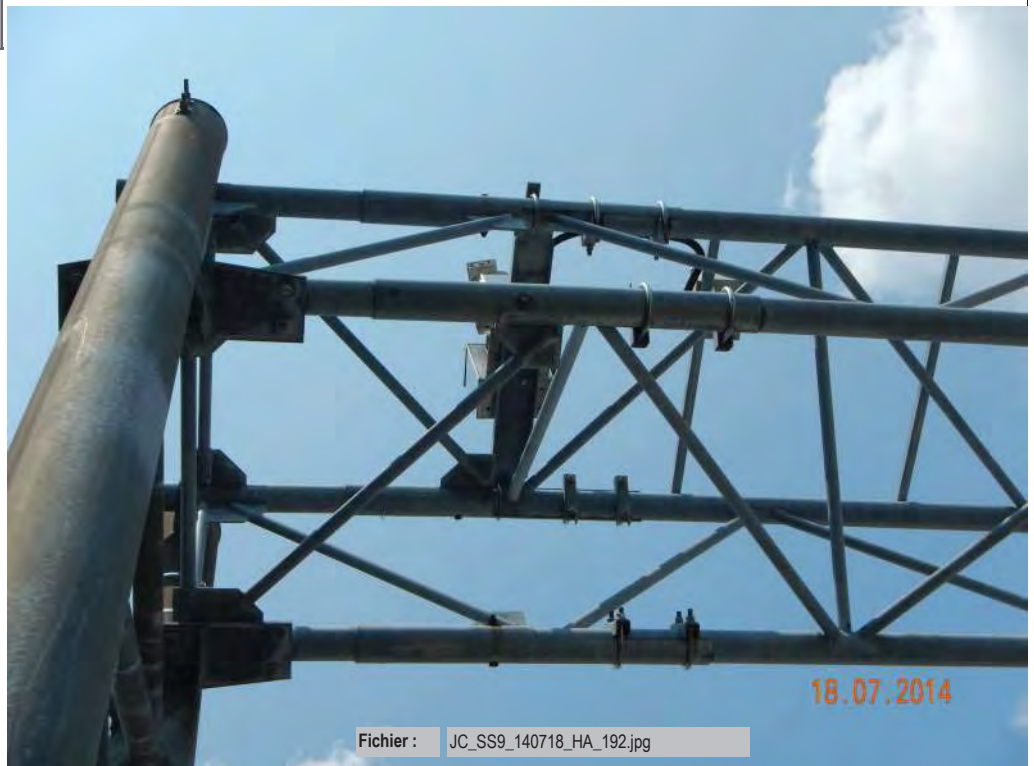
Fichier : JC_SS9_140718_HA_192.jpg

Structure allongée à l'aide de manchon, côté amont (anomalie).

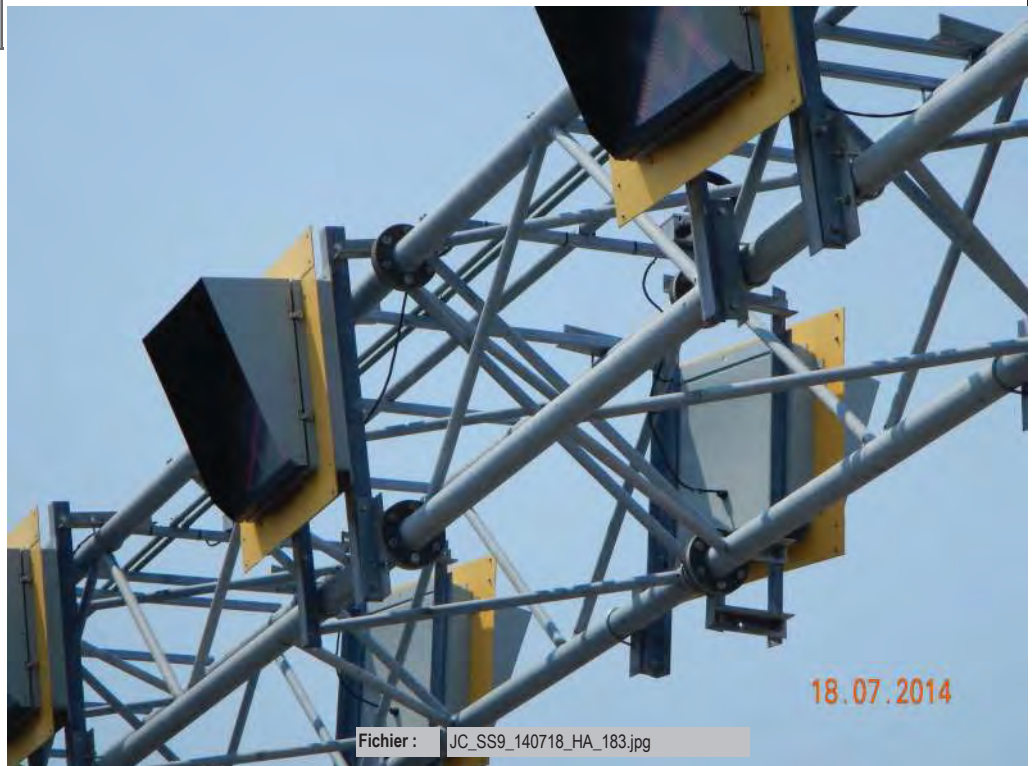
Photo no.:
JC_SS9_140718_HA_179

Mauvais agencement des diagonales internes du support horizontal aux brides de raccordement.
