Axe : Champlain	Section : 7A	Structure : Pont Champlain
------------------------	---------------------	-----------------------------------

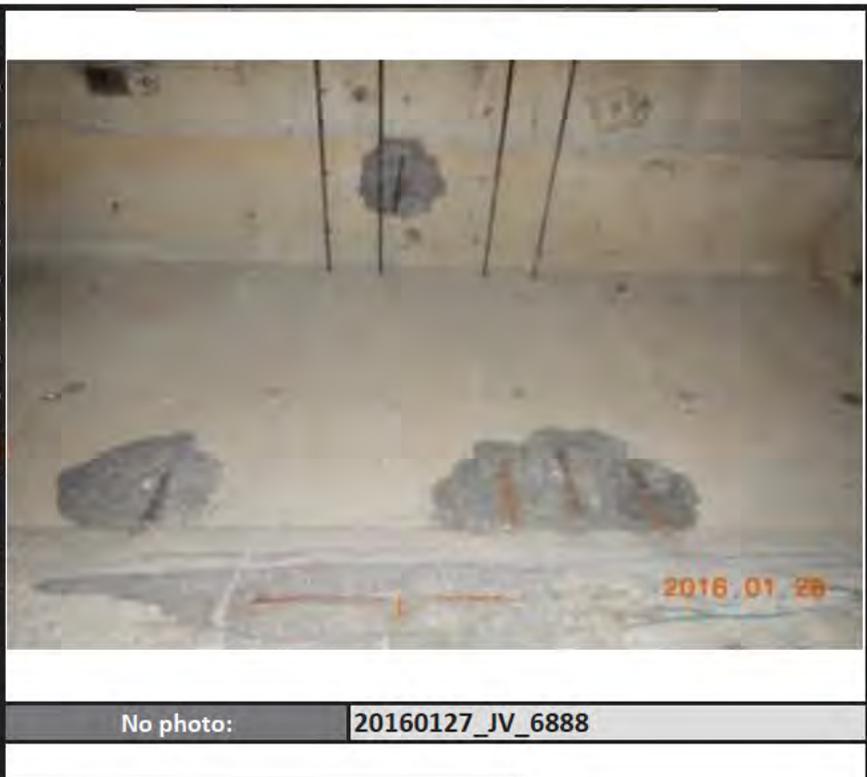
Identification		
Section :		
7A		
Axe / Travée :		
4E-5E		
Groupe :		
SS		
Groupe d'élément :		
Systèmes structureaux		
Élément :		
Poutre P2		
Cote CEC		Cote CEM
1		A B C D % 94 5 1 0 %
Remarque / Observation		
CEC=1, Délaminage et éclatement avec armatures et torons visibles corrodés.		
No recommandation(s):		10092

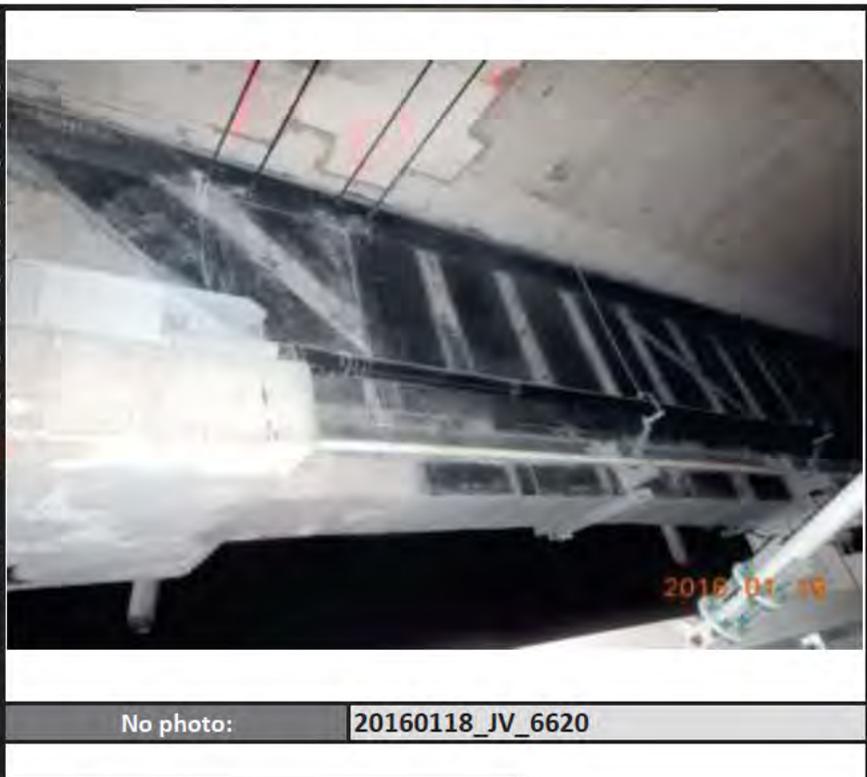
Identification		
Section :		
7A		
Axe / Travée :		
4E-5E		
Groupe :		
SS		
Groupe d'élément :		
Systèmes structuraux		
Élément :		
Poutre P7		
Cote CEC		Cote CEM
1		A B C D % 83 15 1 1 %
Remarque / Observation		
CEC=1, minimum de cinq (5) affectés par la corrosion pouvant affecter la capacité à supporter les charges de façon très importante, caché par PRFC		
No recommandation(s):		
10092, 10094

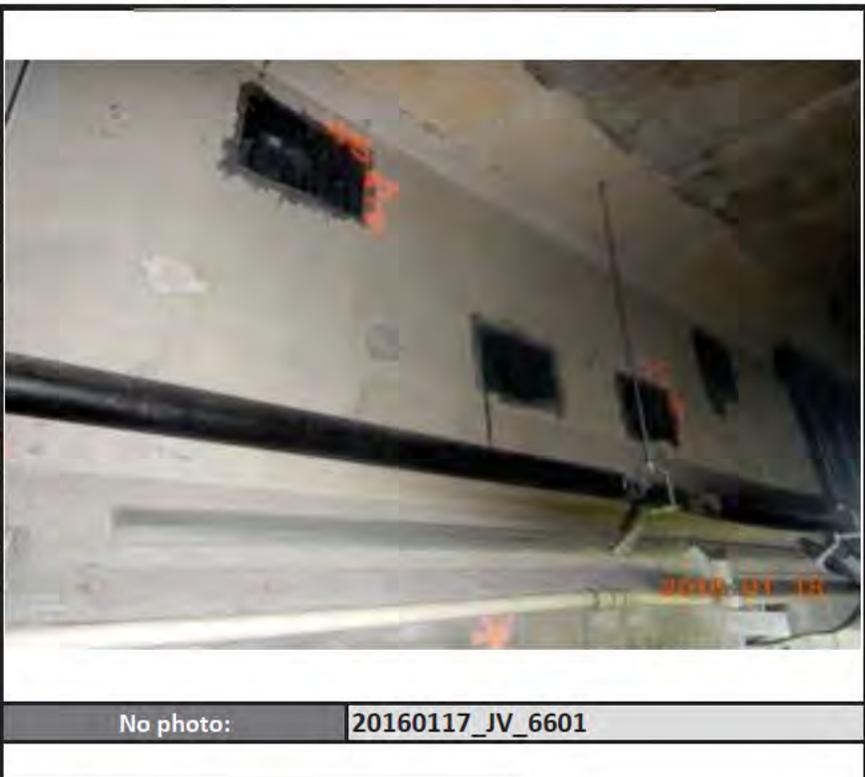
Identification		
Section :		
7A		
Axe / Travée :		
4E-5E		
Groupe :		
SS		
Groupe d'élément :		
Systèmes structuraux		
Élément :		
Poutre P7		
Cote CEC		Cote CEM
1		A B C D % 83 15 1 1 %
Remarque / Observation		
Fissures longitudinales le long du gousset		
No recommandation(s):		10092, 10094

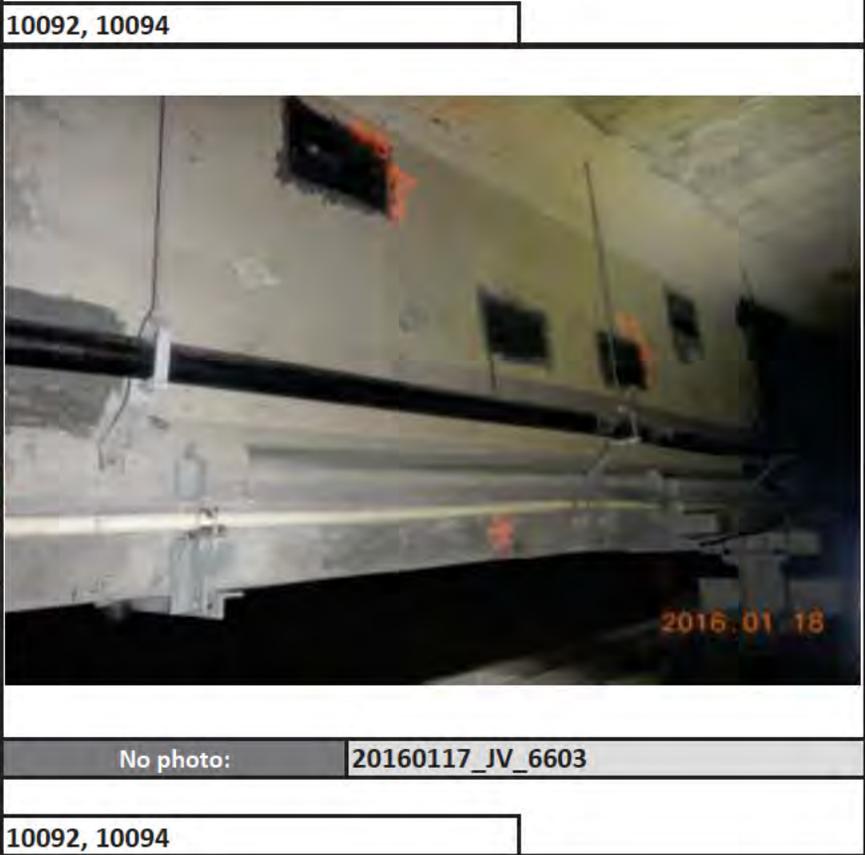
Axe : Champlain		Section : 7A	Structure : Pont Champlain
Identification			
Section :			
7A			
Axe / Travée :			
4E-5E			
Groupe :			
SS			
Groupe d'élément :			
Systèmes structuraux			
Élément :			
Renfort - PRFC - P7			
Cote CEC		Cote CEM	
4		A B C D % 99 0 0 1 %	
Remarque / Observation			
Trous provoqués par un agent extérieur			
No recommandation(s):		15758	
Identification			
Section :			
7A			
Axe / Travée :			
4E-5E			
Groupe :			
SS			
Groupe d'élément :			
Systèmes structuraux			
Élément :			
Renfort - PRFC - P7			
Cote CEC		Cote CEM	
4		A B C D % 99 0 0 1 %	
Remarque / Observation			
Trous provoqués par un agent extérieur			
No recommandation(s):		15758

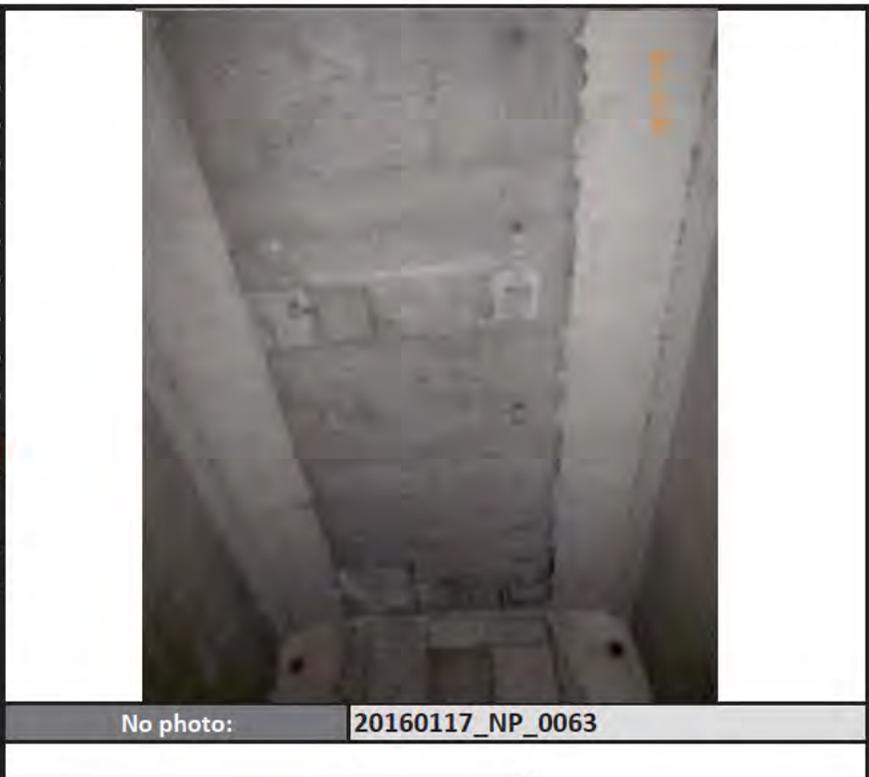
Identification		
Section :		
7A		
Axe / Travée :		
5E-6E		
Groupe :		
Plt.		
Groupe d'élément :		
Platelage		
Élément :		
Platelage		
Cote CEC		Cote CEM
1		A B C D % 93 5 1 1 %
Remarque / Observation		
Hypothèse d'anciennes zone d'éclatement avec torons visibles corrodés		
No recommandation(s):		10099

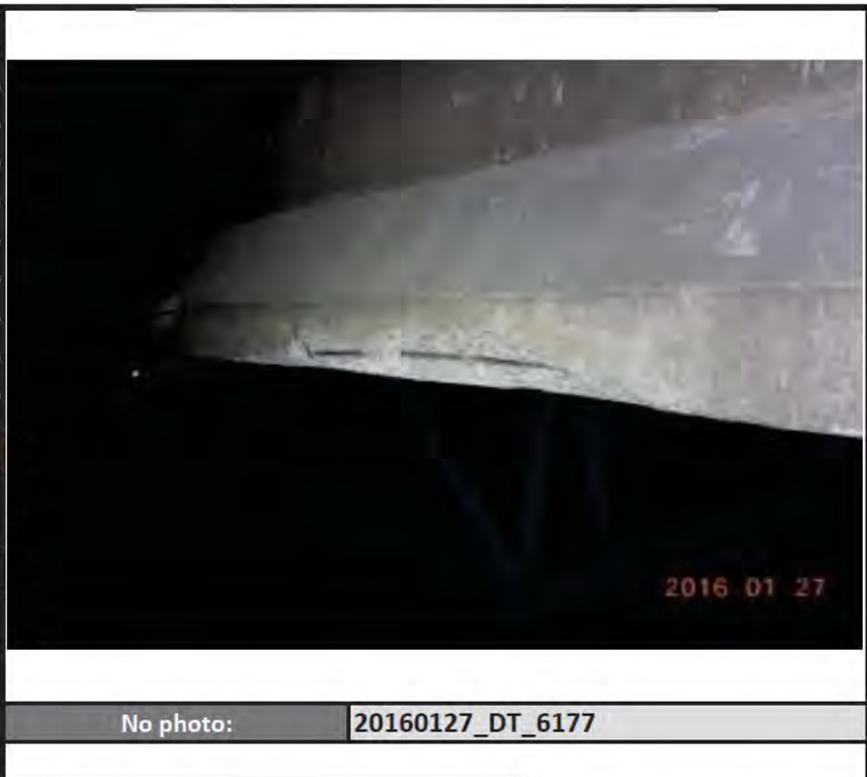
Identification		
Section :		
7A		
Axe / Travée :		
5E-6E		
Groupe :		
SS		
Groupe d'élément :		
Systèmes structuraux		
Élément :		
Poutre P4		
Cote CEC		Cote CEM
1		A B C D % 91 6 2 1 %
Remarque / Observation		
Délaminage et éclatements avec armature et torons visibles corrodées		
No recommandation(s):		
10092, 15752, 15754

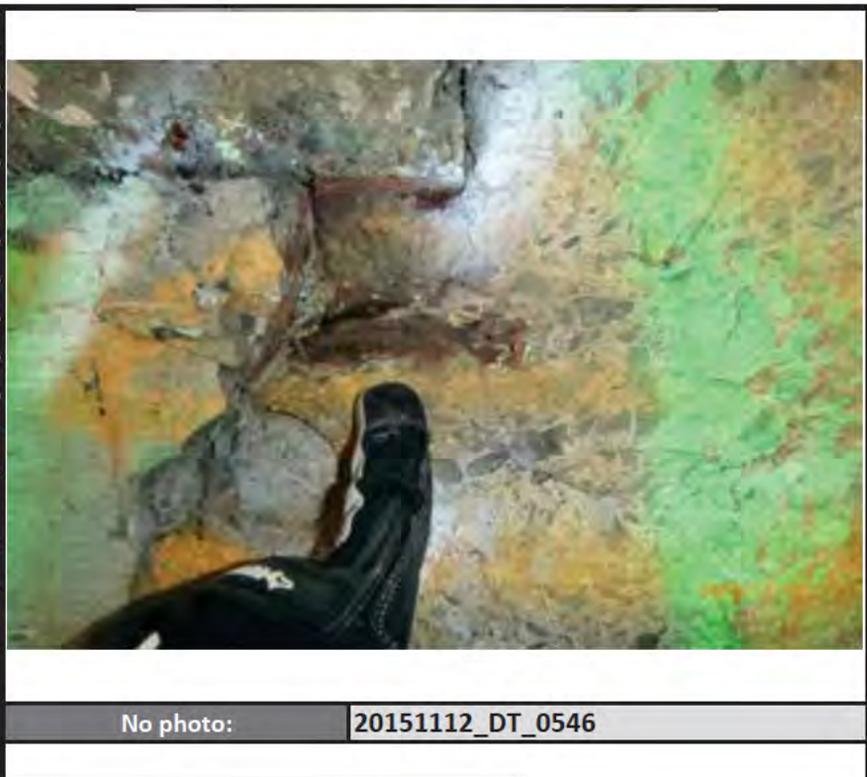
Identification		
Section :		
7A		
Axe / Travée :		
7E-8E		
Groupe :		
Plt.		
Groupe d'élément :		
Platelage		
Élément :		
Platelage		
Cote CEC		Cote CEM
1		A B C D % 87 10 2 1 %
Remarque / Observation		
Humidité		
No recommandation(s):		10099

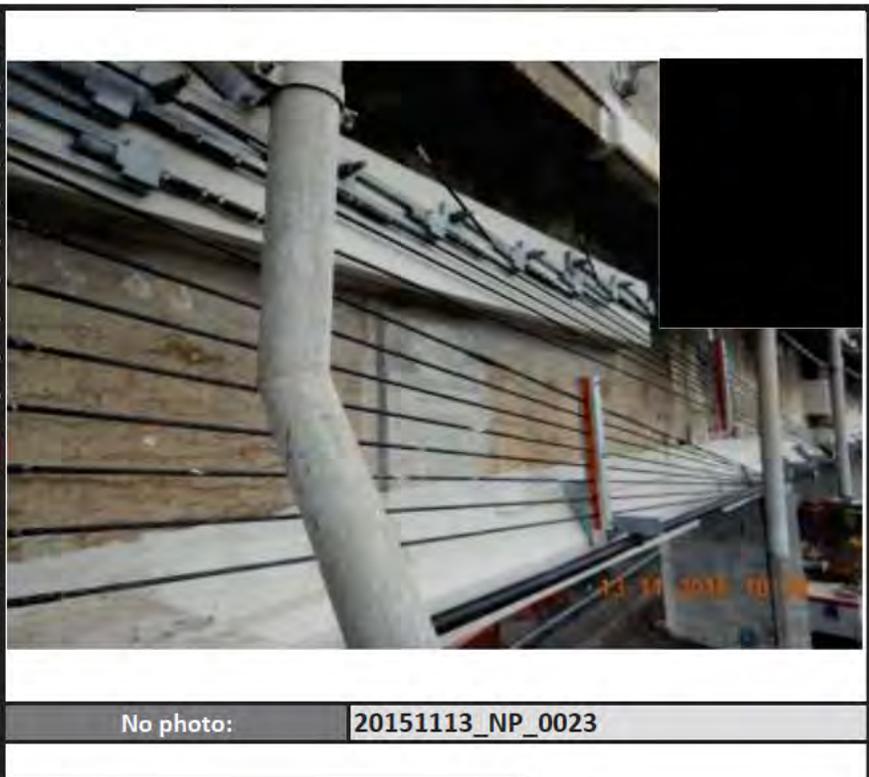
Identification		
Section :		
7A		
Axe / Travée :		
7E-8E		
Groupe :		
SS		
Groupe d'élément :		
Systèmes structuraux		
Élément :		
Poutre P1		
Cote CEC		Cote CEM
2		A B C D % 84 15 0 1 %
Remarque / Observation		
Vue générale - Face Amont Extrémité Ouest		
No recommandation(s):		9266, 10094

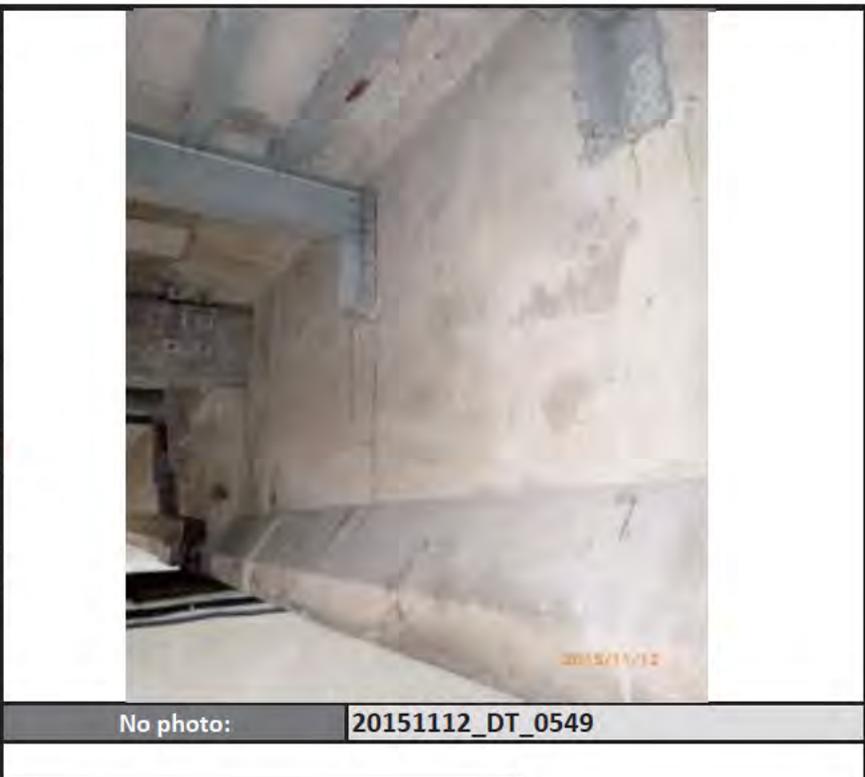
Identification		
Section :		
7A		
Axe / Travée :		
7E-8E		
Groupe :		
SS		
Groupe d'élément :		
Systèmes structuraux		
Élément :		
Poutre P2		
Cote CEC		Cote CEM
4		A B C D % 83 15 1 1 %
Remarque / Observation		
Fissuration longitudinale le long du gousset		
No recommandation(s):		10092

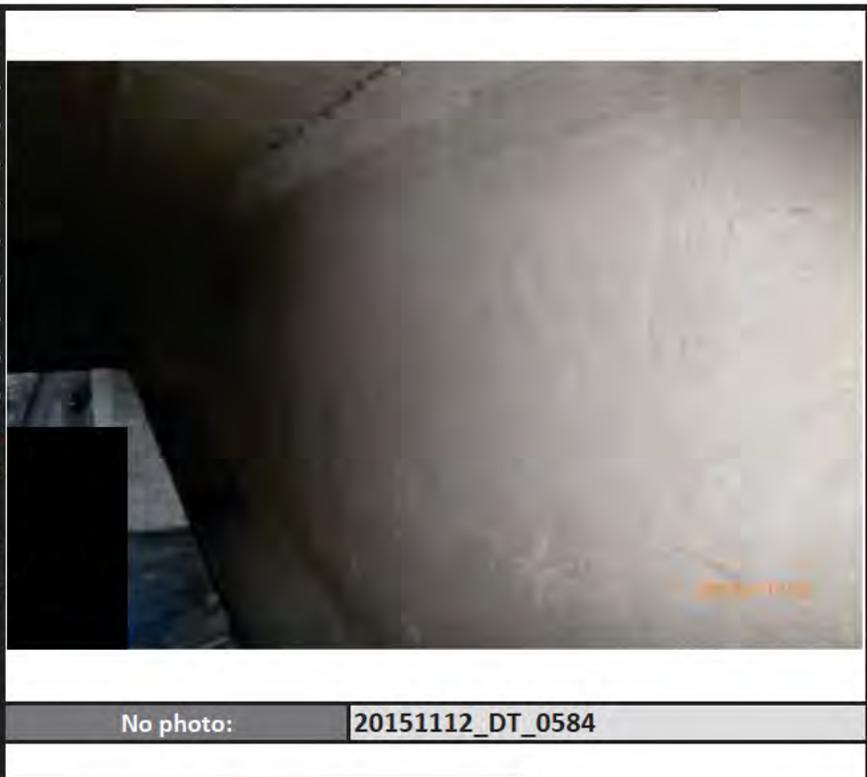
Identification		
Section :		
7A		
Axe / Travée :		
7E-8E		
Groupe :		
SS		
Groupe d'élément :		
Systèmes structuraux		
Élément :		
Poutre P3		
Cote CEC		Cote CEM
4		A B C D % 83 15 1 1 %
Remarque / Observation		
Fissuration longitudinale le long du gousset		
No recommandation(s):		10092

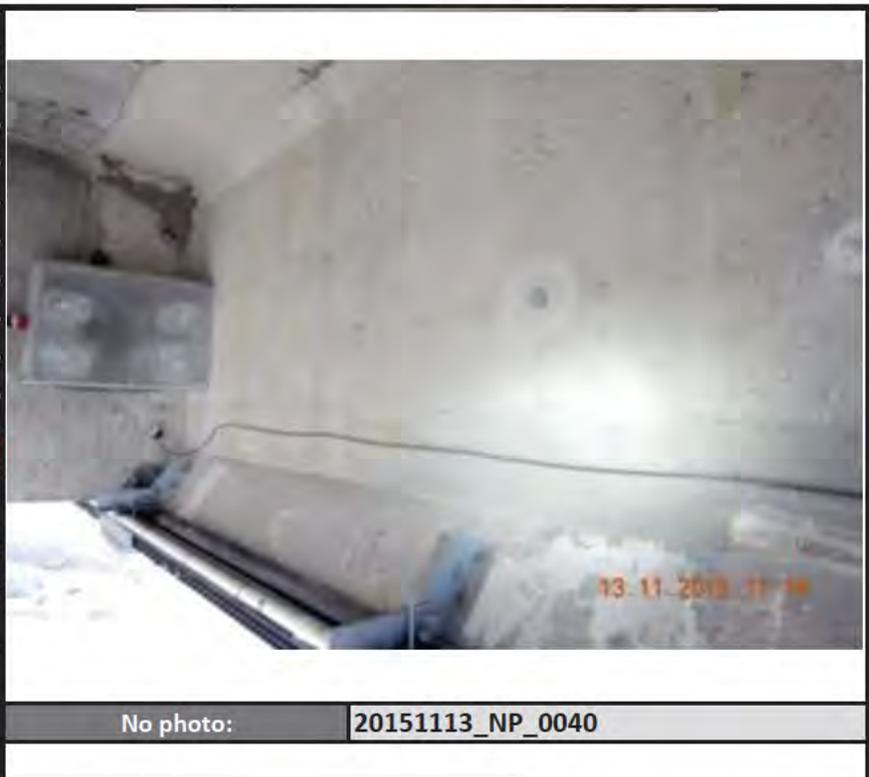
Identification		
Section :		
7A		
Axe / Travée :		
7E-8E		
Groupe :		
SS		
Groupe d'élément :		
Systèmes structuraux		
Élément :		
Poutre P7		
Cote CEC		Cote CEM
1		A B C D % 83 15 1 1 %
Remarque / Observation		
Vue générale - Face Aval Extrémité Ouest		
No recommandation(s):		10092, 10094,9266

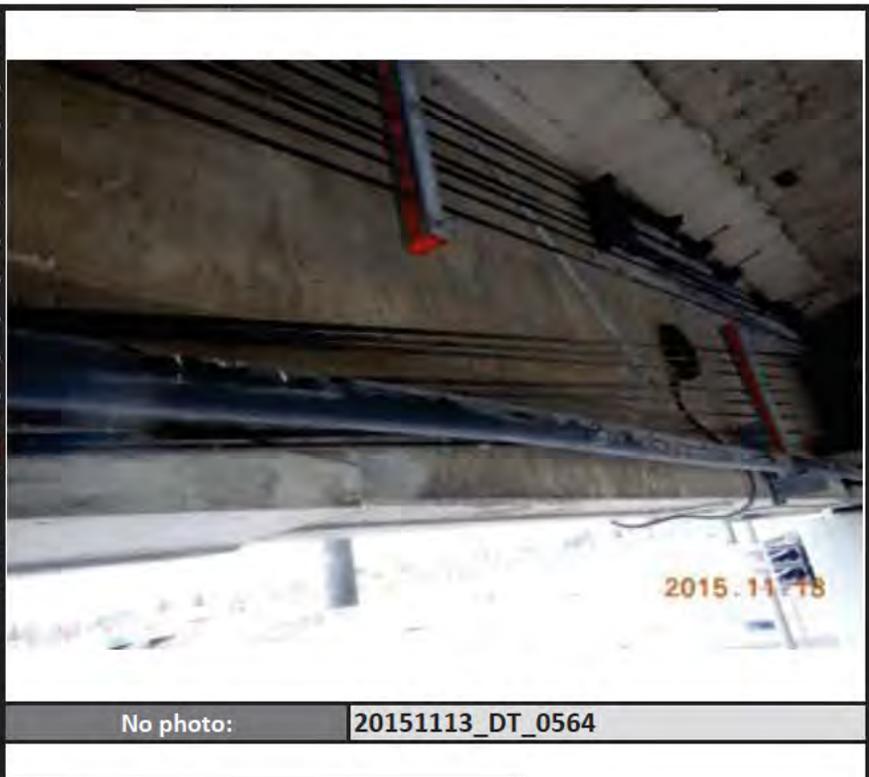
Identification	
Section :	
7A	
Axe / Travée :	
8E-9E	
Groupe :	
SS	
Groupe d'élément :	
Systèmes structuraux	
Élément :	
Poutre P4	
Cote CEC	Cote CEM
4	A B C D % 93 5 1 1 %
Remarque / Observation	
Délaminage et éclatements, armatures visibles corrodées avec perte de section entre 30 et 50%.	
No recommandation(s):	
10092

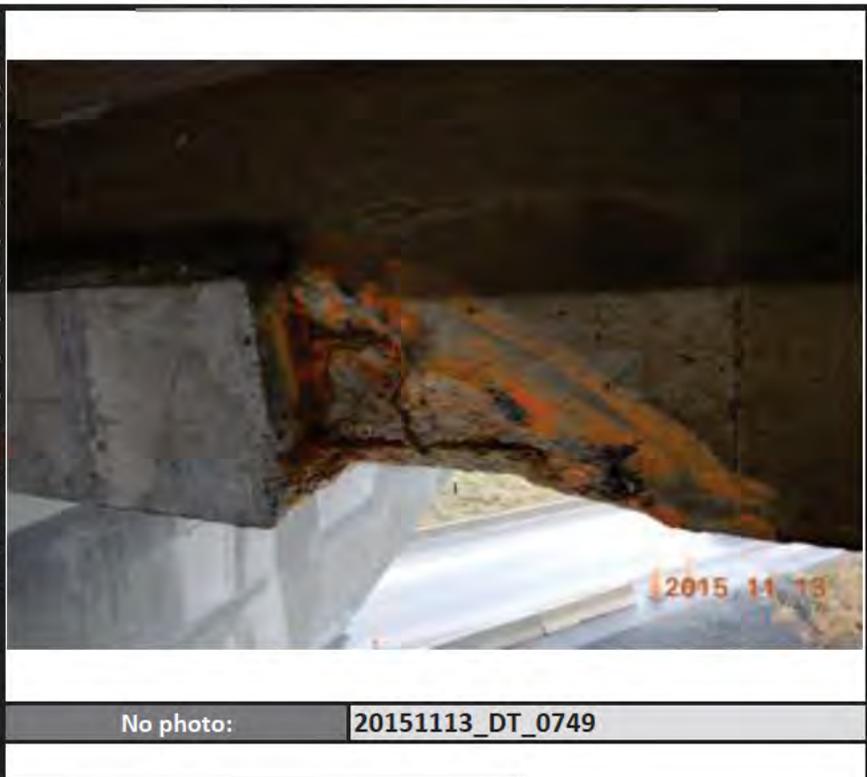
Identification		
Section :		
7A		
Axe / Travée :		
8E-9E		
Groupe :		
SS		
Groupe d'élément :		
Systèmes structuraux		
Élément :		
Poutre P5		
Cote CEC		Cote CEM
4		A B C D % 92 5 1 2 %
Remarque / Observation		
Fissuration le long du gousset.		
No recommandation(s):		10092

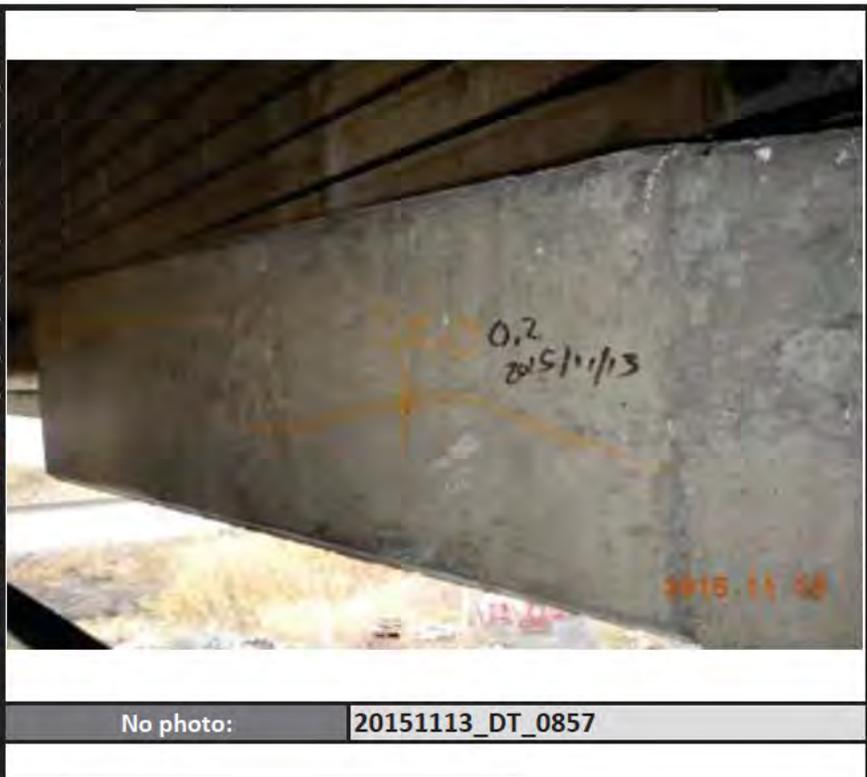
Identification	
Section :	
7A	
Axe / Travée :	
8E-9E	
Groupe :	
SS	
Groupe d'élément :	
Systèmes structuraux	
Élément :	
Renfort - PTE - P7	
Cote CEC	Cote CEM
1	A B C D % 80 0 0 20 %
Remarque / Observation	
Fissures de 0,35mm au point de pénétration des câbles de précontrainte	
No recommandation(s):	
15766, 15764

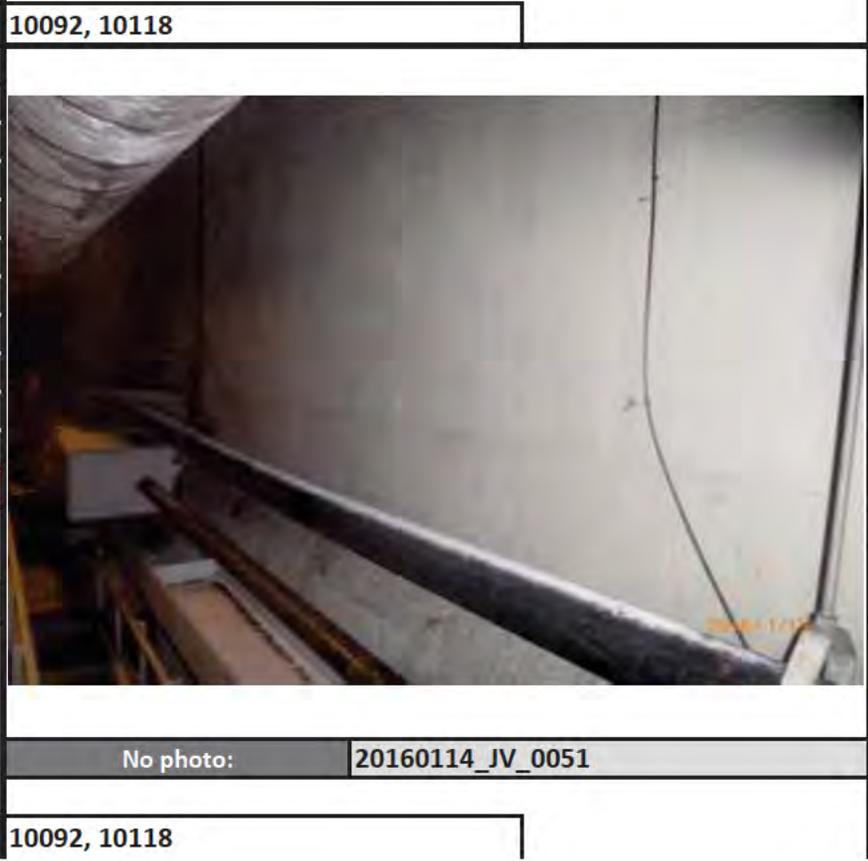
Axe : Champlain		Section : 7B		Structure : Pont Champlain	
Identification					
Section :					
7B					
Axe / Travée :					
10E-11E					
Groupe :					
SS					
Groupe d'élément :					
Systèmes structuraux					
Élément :					
Poutre P1					
Cote CEC				Cote CEM	
1				A B C D % 84 15 1 0 %	
Remarque / Observation					
CEC = 1, probabilités de détérioration : minimum de cinq (5) câbles affectés par la corrosion pouvant affecter la capacité à supporter les charges de façon très importante, caché par PRFC					
No recommandation(s):		10092, 10118			
Identification					
Section :					
7B					
Axe / Travée :					
10E-11E					
Groupe :					
SS					
Groupe d'élément :					
Systèmes structuraux					
Élément :					
Poutre P1					
Cote CEC				Cote CEM	
1				A B C D % 84 15 1 0 %	
Remarque / Observation					
CEC = 1, probabilités de détérioration : minimum de cinq (5) câbles affectés par la corrosion pouvant affecter la capacité à supporter les charges de façon très importante, caché par PRFC

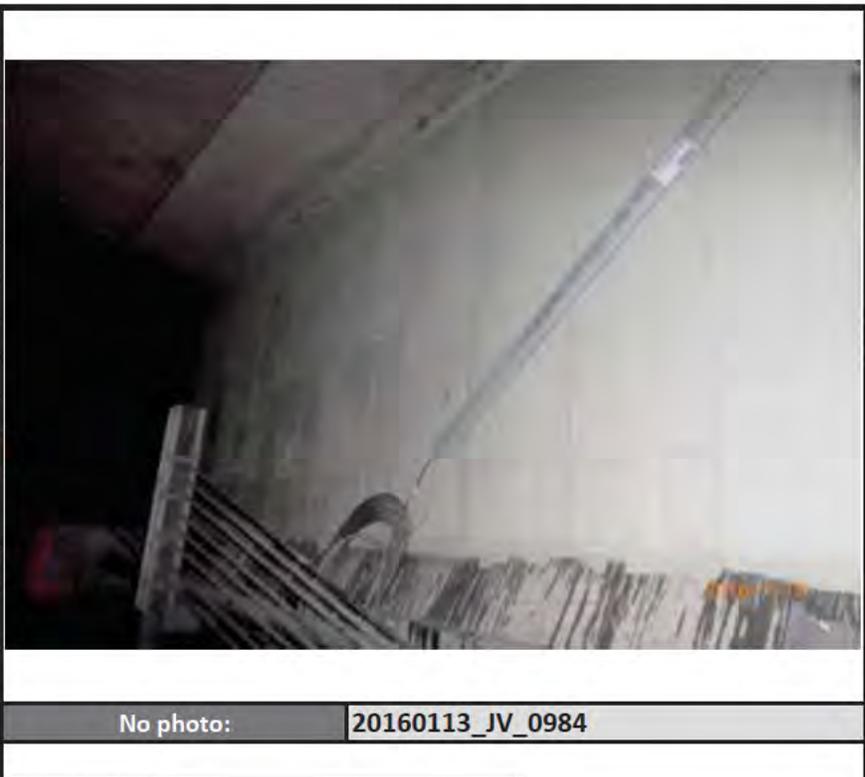
Identification		
Section :		
7B		
Axe / Travée :		
11E-12E		
Groupe :		
SS		
Groupe d'élément :		
Systèmes structuraux		
Élément :		
Poutre P7		
Cote CEC		Cote CEM
1		A B C D % 98 1 0 1 %
Remarque / Observation		
Fissures de retrait au centre de la poutre		
No recommandation(s):		9266, 10118

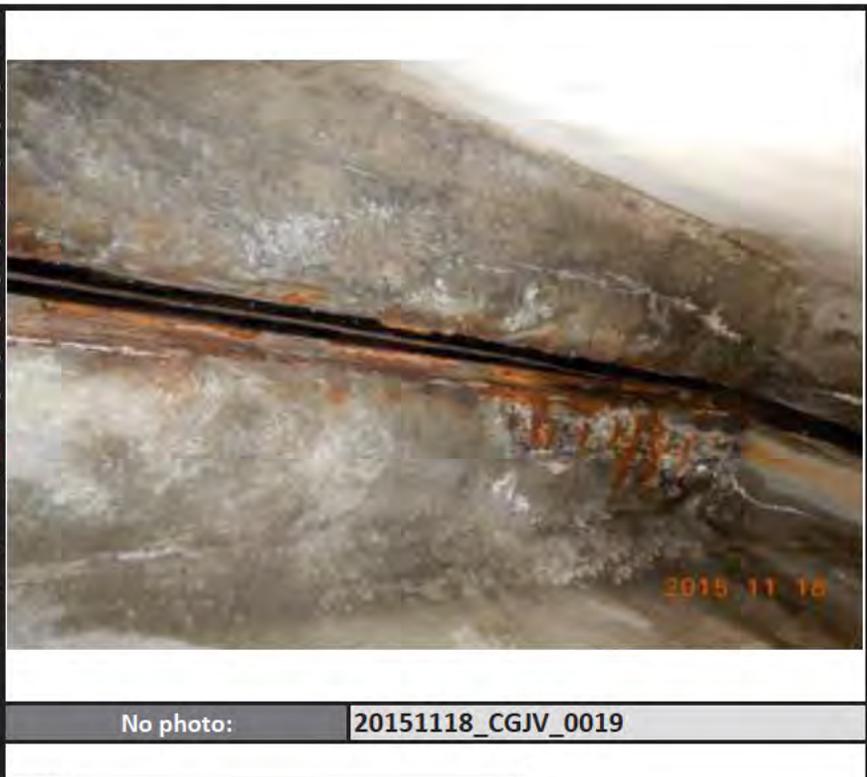
Identification	
Section :	
7B	
Axe / Travée :	
12E-13E	
Groupe :	
SS	
Groupe d'élément :	
Systèmes structuraux	
Élément :	
Poutre P1	
Cote CEC	Cote CEM
2	A B C D % 84 10 5 1 %
Remarque / Observation	
Vue générale - Face Amont Extrémité Ouest	
No recommandation(s):	
10092, 10094

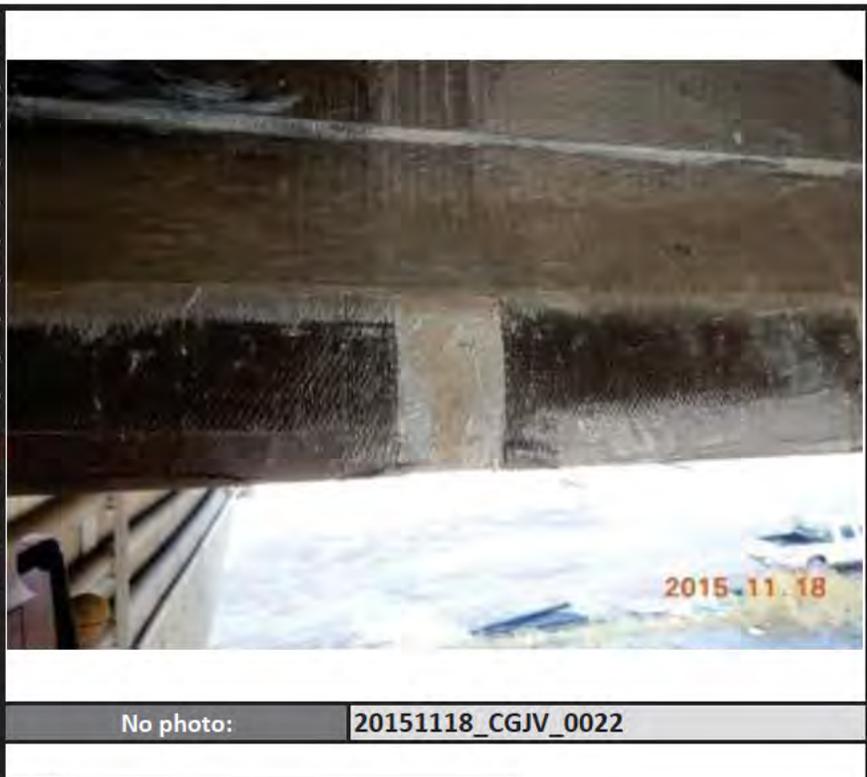
Identification		
Section :		
7B		
Axe / Travée :		
12E-13E		
Groupe :		
SS		
Groupe d'élément :		
Systèmes structuraux		
Élément :		
Poutre P4		
Cote CEC		Cote CEM
4		A B C D % 97 1 1 1 %
Remarque / Observation		
Fissuration le long du gousset		
No recommandation(s):		10092

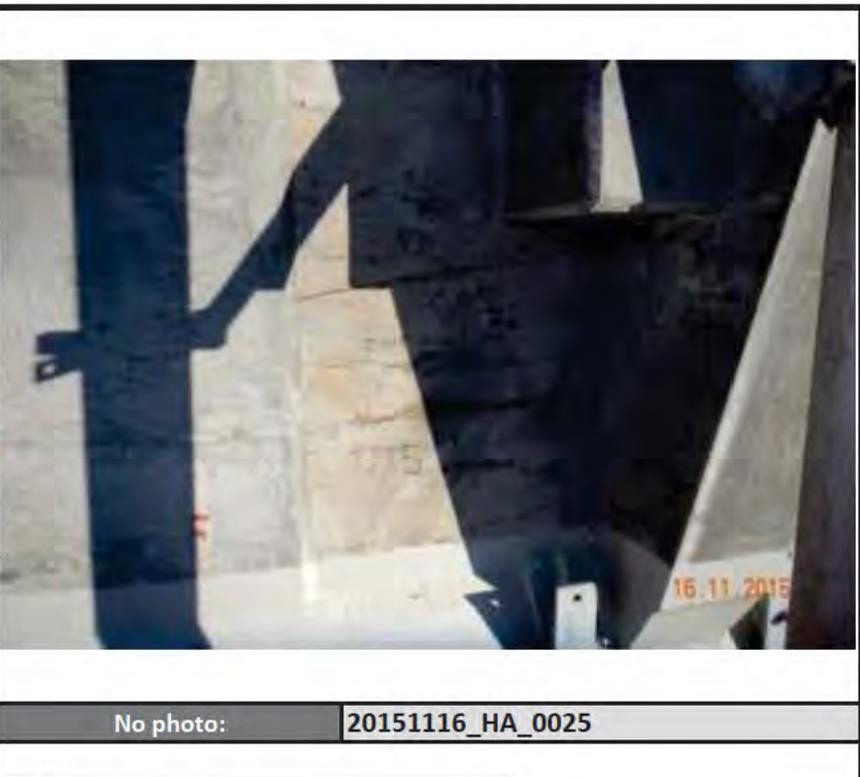
Identification		
Section :		
7B		
Axe / Travée :		
13E-14E		
Groupe :		
SS		
Groupe d'élément :		
Systèmes structuraux		
Élément :		
Poutre P7		
Cote CEC		Cote CEM
2		A B C D % 73 25 1 1 %
Remarque / Observation		
CEC = 2, minimum de quatre (4) câbles affectés par la corrosion pouvant affecter la capacité à supporter les charges de façon importante		
No recommandation(s):		10092
