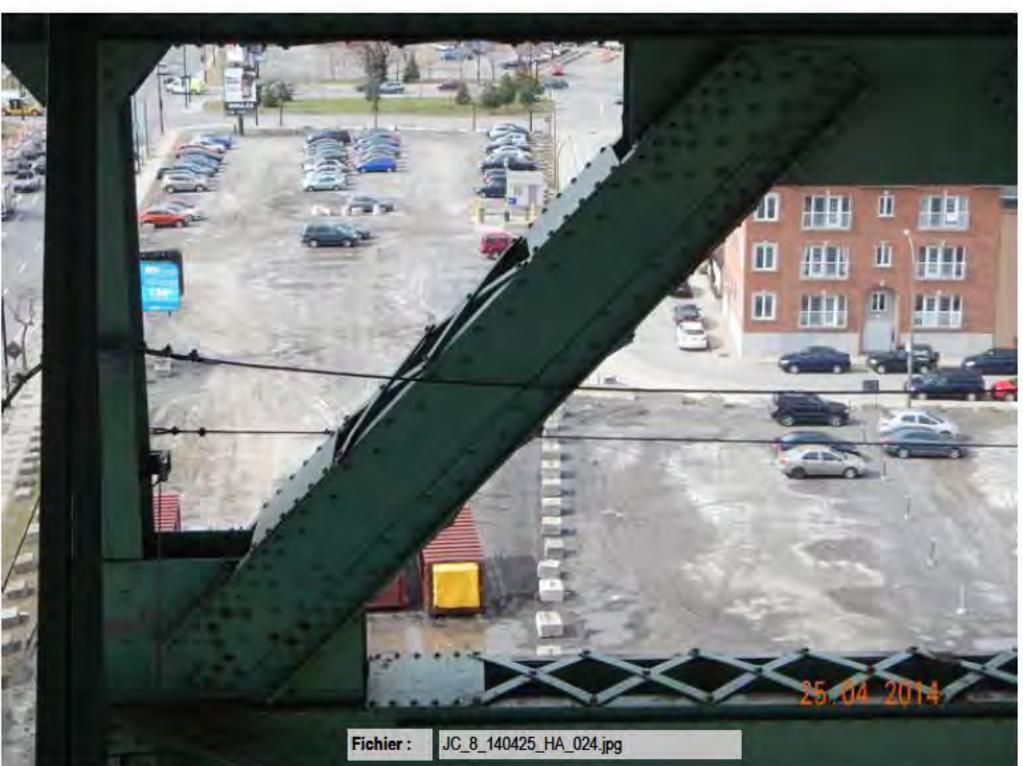
Photo no.:
JC_8_140425_HA_024

Élément / Description:
Ferme amont

Sous-élément / type :
Diagonales
02 (N)

Déformation par corrosion moyenne à très importante (jusqu'à 15mm) des diagonales 2 (N) et 7 (S).

Recomm. no : 10199

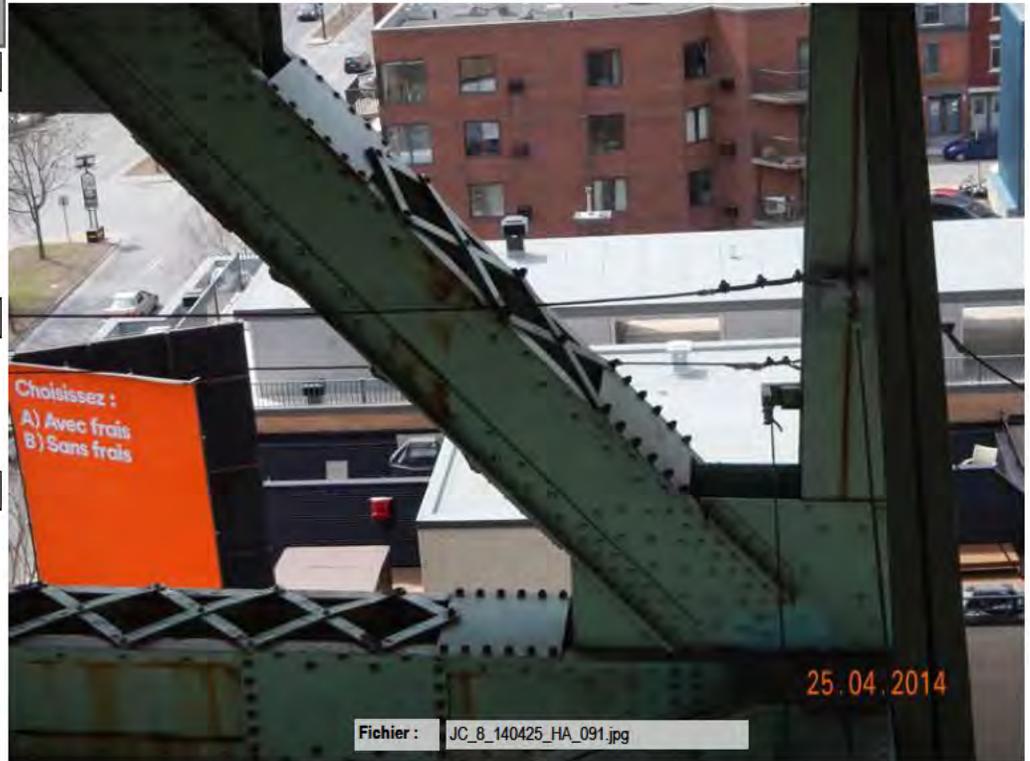
Photo no.:
JC_8_140425_HA_091

Élément / Description:
Ferme amont

Sous-élément / type :
Diagonales
06 (S)

Déformation par corrosion moyenne à très importante (jusqu'à 30mm) des plaques d'âme de la diagonales 6 (S) pouvant réduire de façon importante sa capacité.

Recomm. no : 9508, 10199

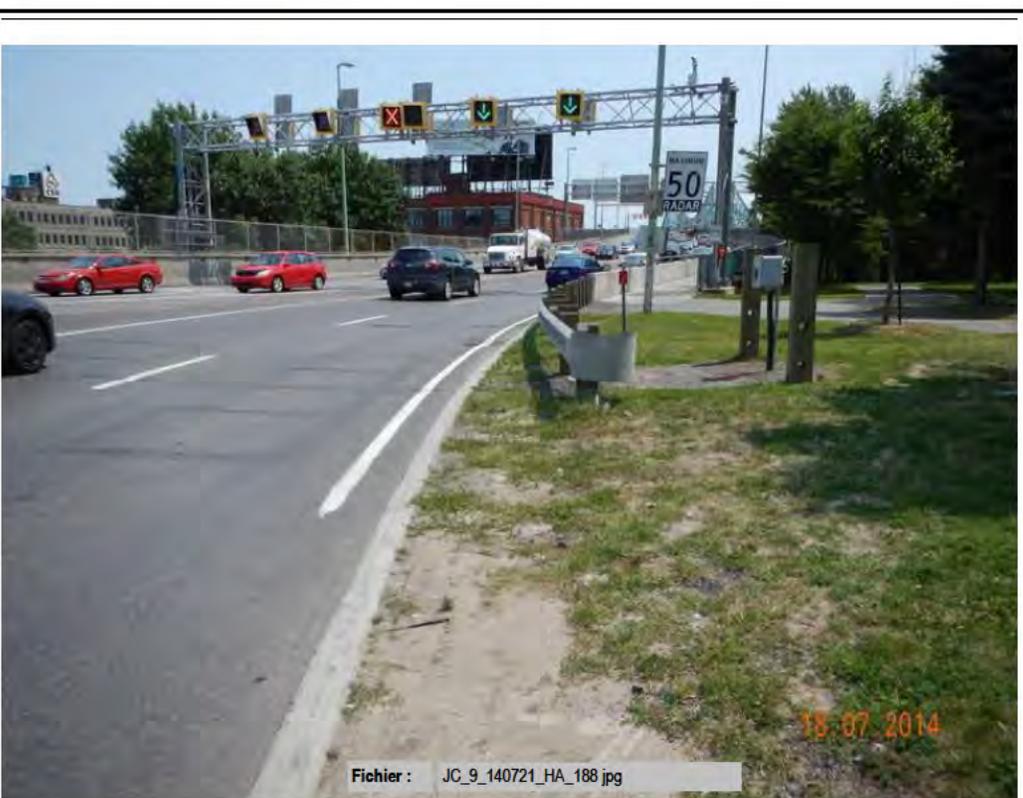
Extrémité de la glissière d'approche ouest non conforme; 1 poteau manquant.

Recomm. no : 10202

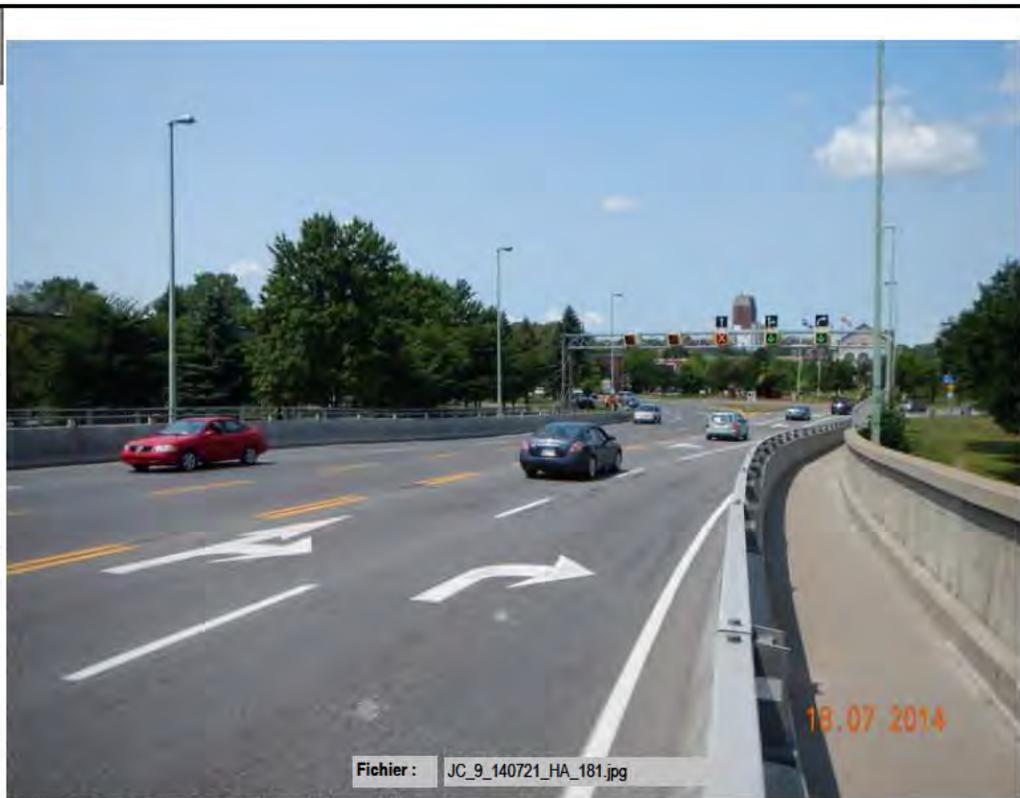
Photo no.:
JC_9_140721_HA_181

Travaux de pavage réalisé en 2012 (structure) et 2013 (approche nord).

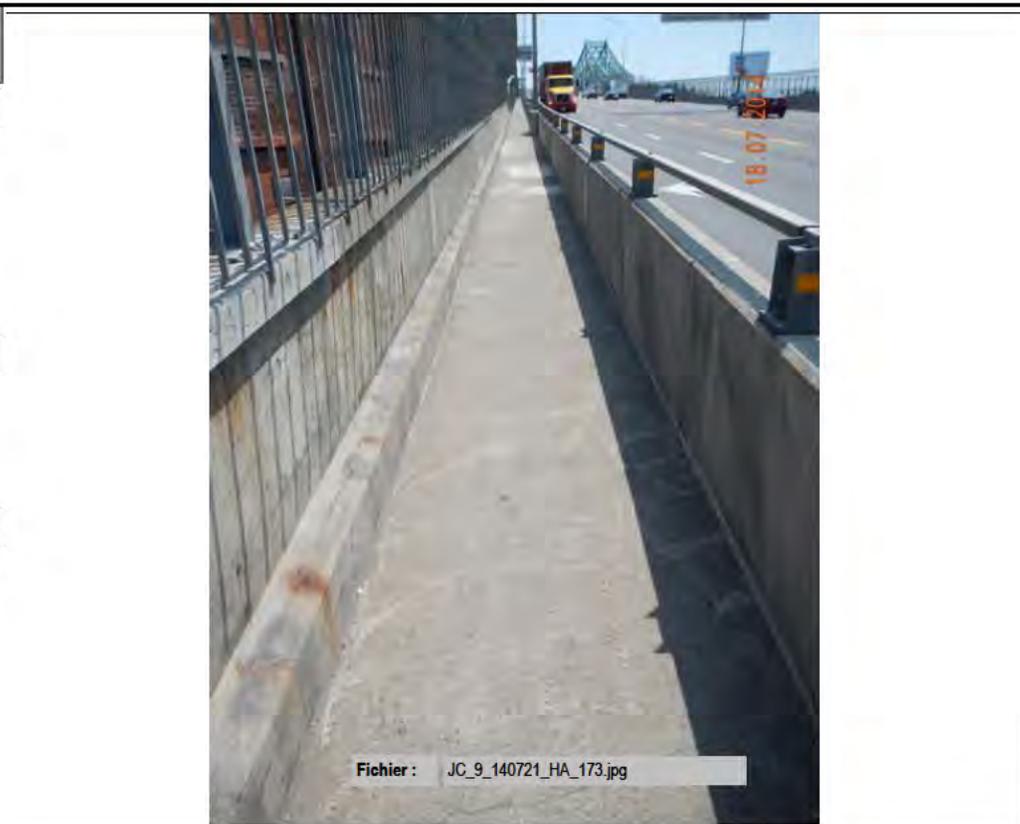
Quelques fissures importantes et éclatements légers présentant un danger léger pour les piétons.

Recomm. no : 9582

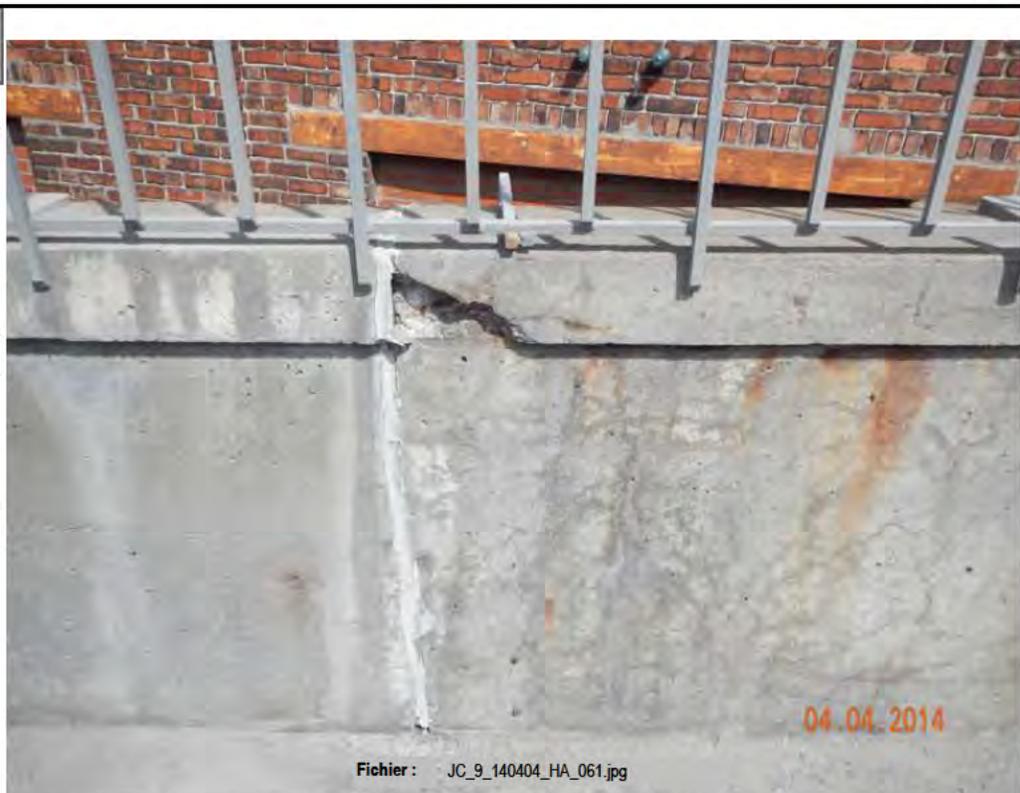
Éclatement localisé du muret de béton.

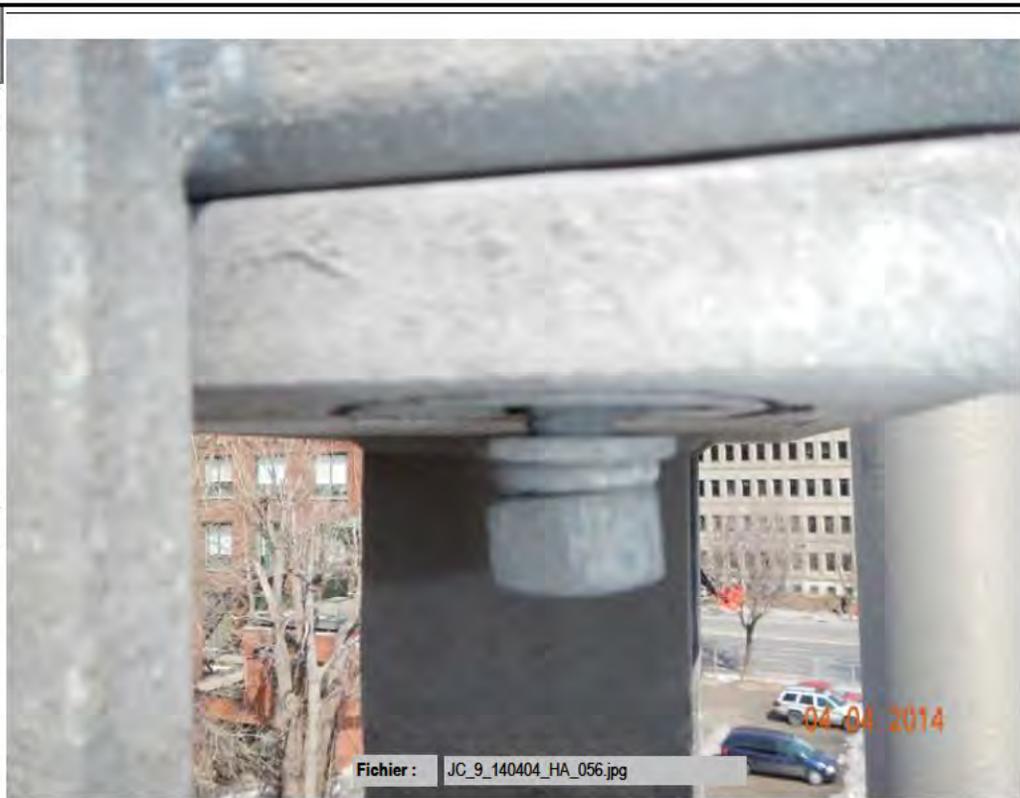
Photo no.:
JC_9_140404_HA_056

1 boulon déserré, poteau 3.

Recomm. no : 9909, 10161

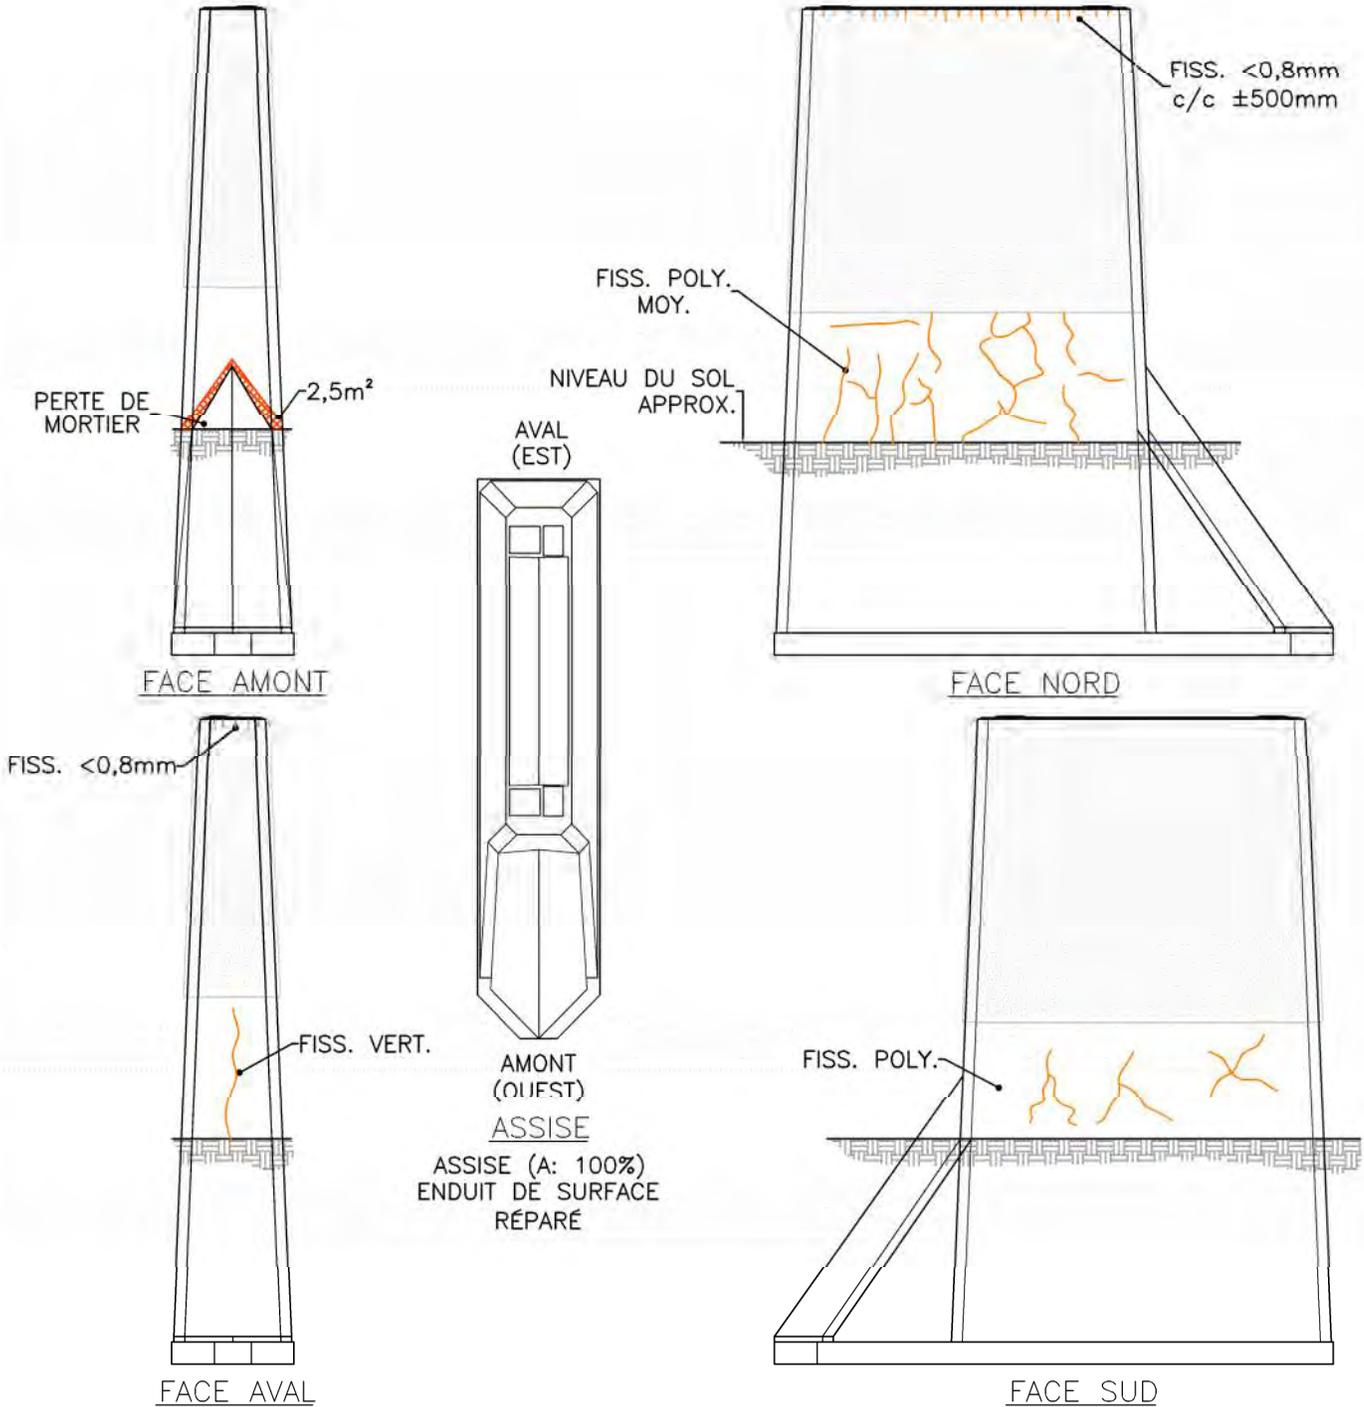
DEL	ECL	DESAG	FISS 0.8@3mm
PILE 11	-	2.5m ²	-	-

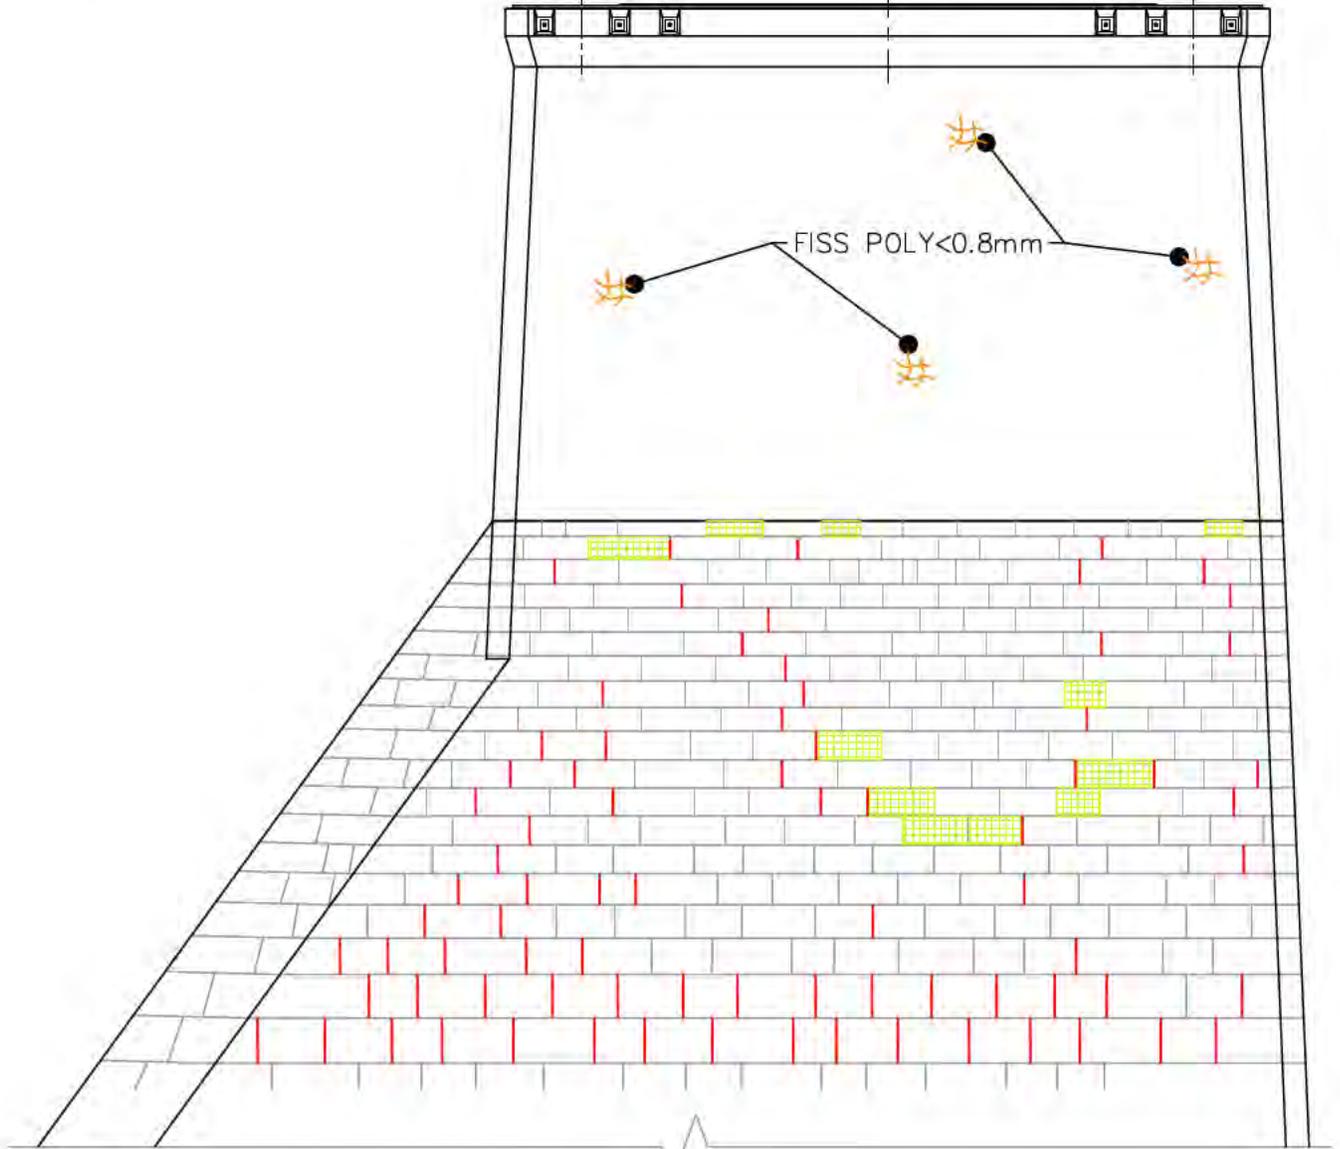
ÉLÉVATION SUD

PILE 13	DESAG	ECL	DEL	FISS 0.8@3mm
	-	-	-	-
	DÉSAGRÉGATION DE LA PIERRE	PERTE DE MORTIER 50@100mm	PERTE DE MORTIER >100mm	
	6.2m ²	-	54.5 m.lin

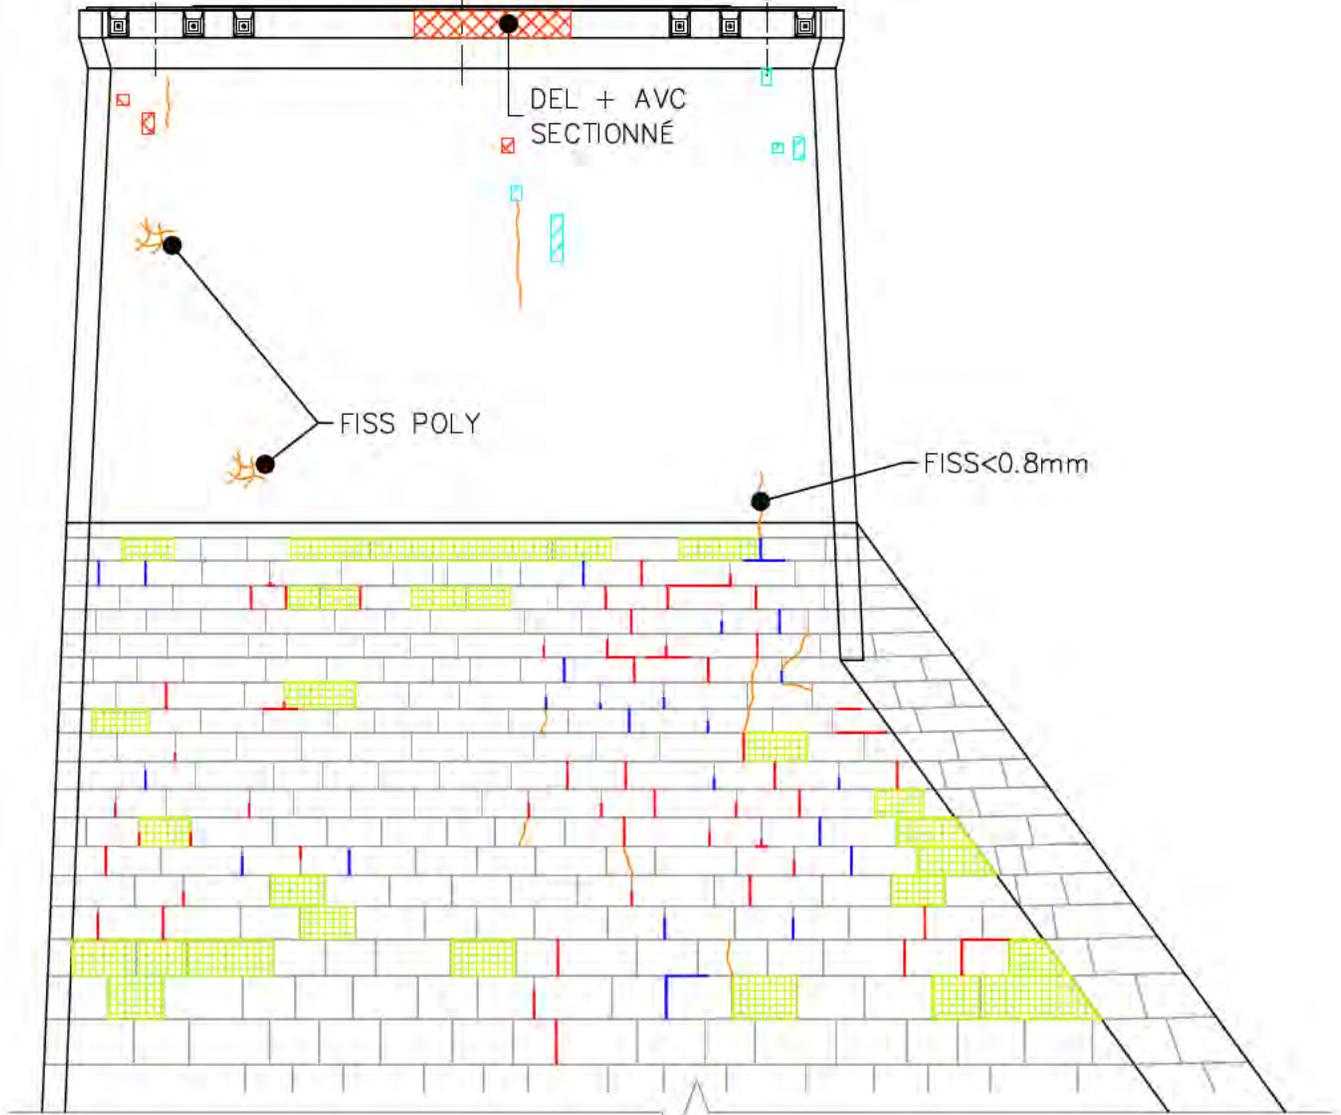
ÉLÉVATION NORD

PILE 13	<u>DESAG</u> -	<u>ECL</u> 1.9m ²	<u>DEL</u> 0.6m ²	<u>FISS 0.8@3mm</u> -
	<u>DÉSAGRÉGATION DE LA PIERRE</u> 21.7m ²	<u>PERTE DE MORTIER 50@100mm</u> 10.1 m.lin	<u>PERTE DE MORTIER >100mm</u> 26.0 m.lin

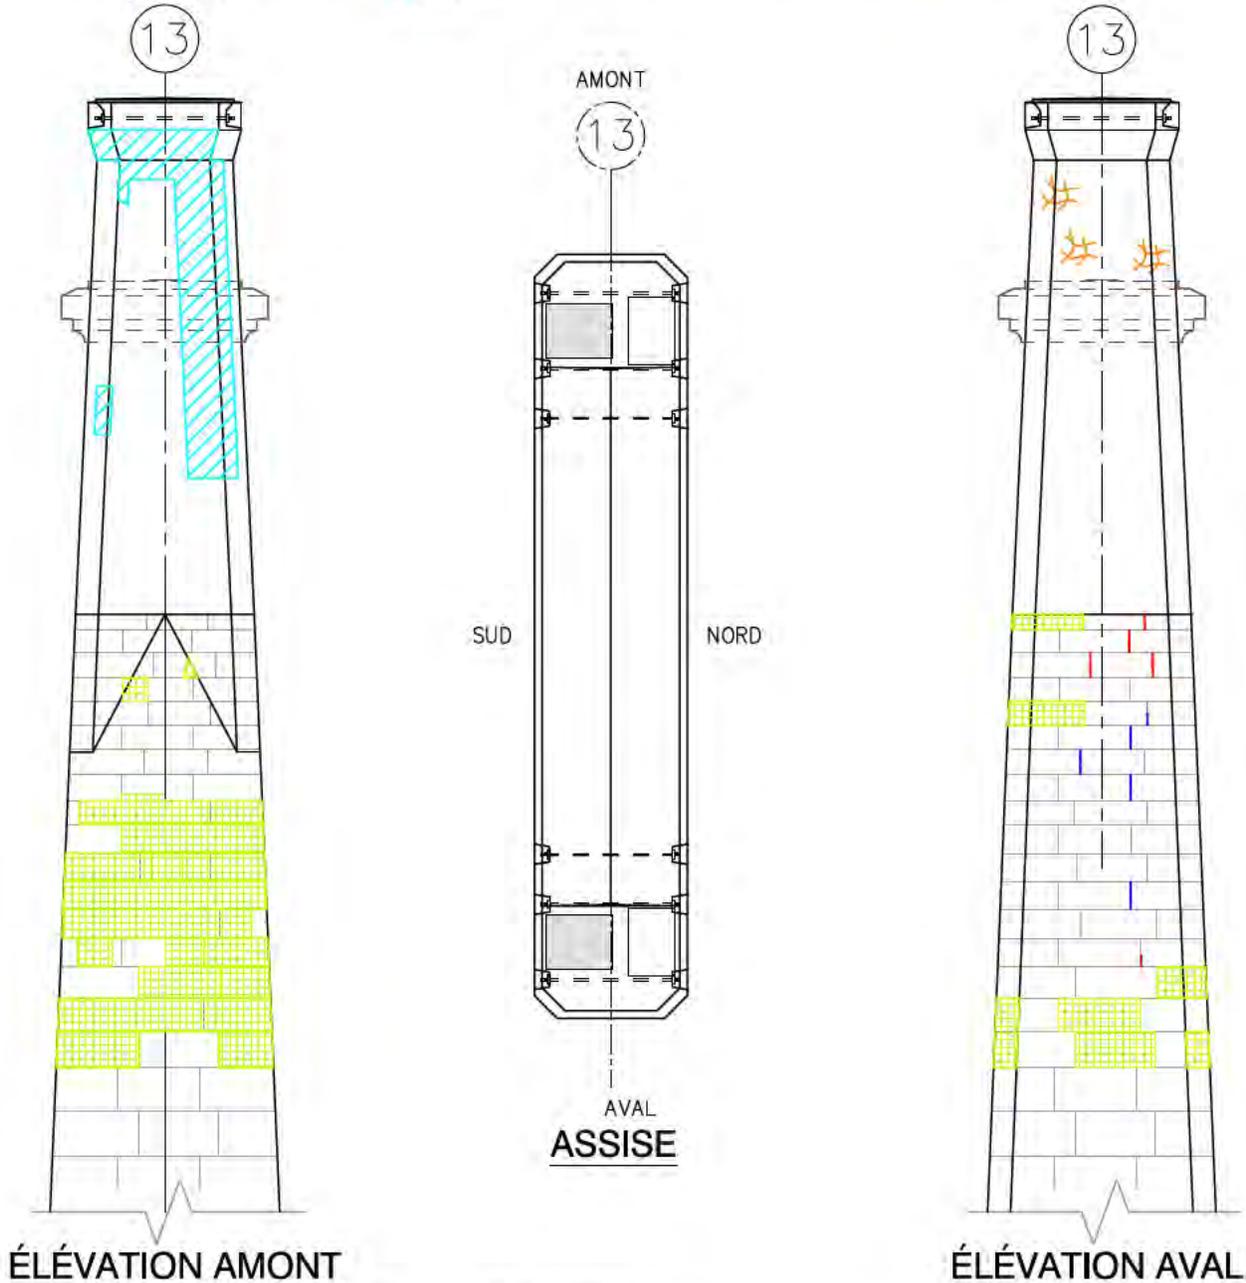
PILE 13	DESAG	ECL	DEL	FISS 0.8@3mm
	-	-	8.6m ²	-
	DÉSAGRÉGATION DE LA PIERRE		PERTE DE MORTIER 50@100mm	PERTE DE MORTIER >100mm
	23.65m ²		2.6m.lin	2.1m.lin

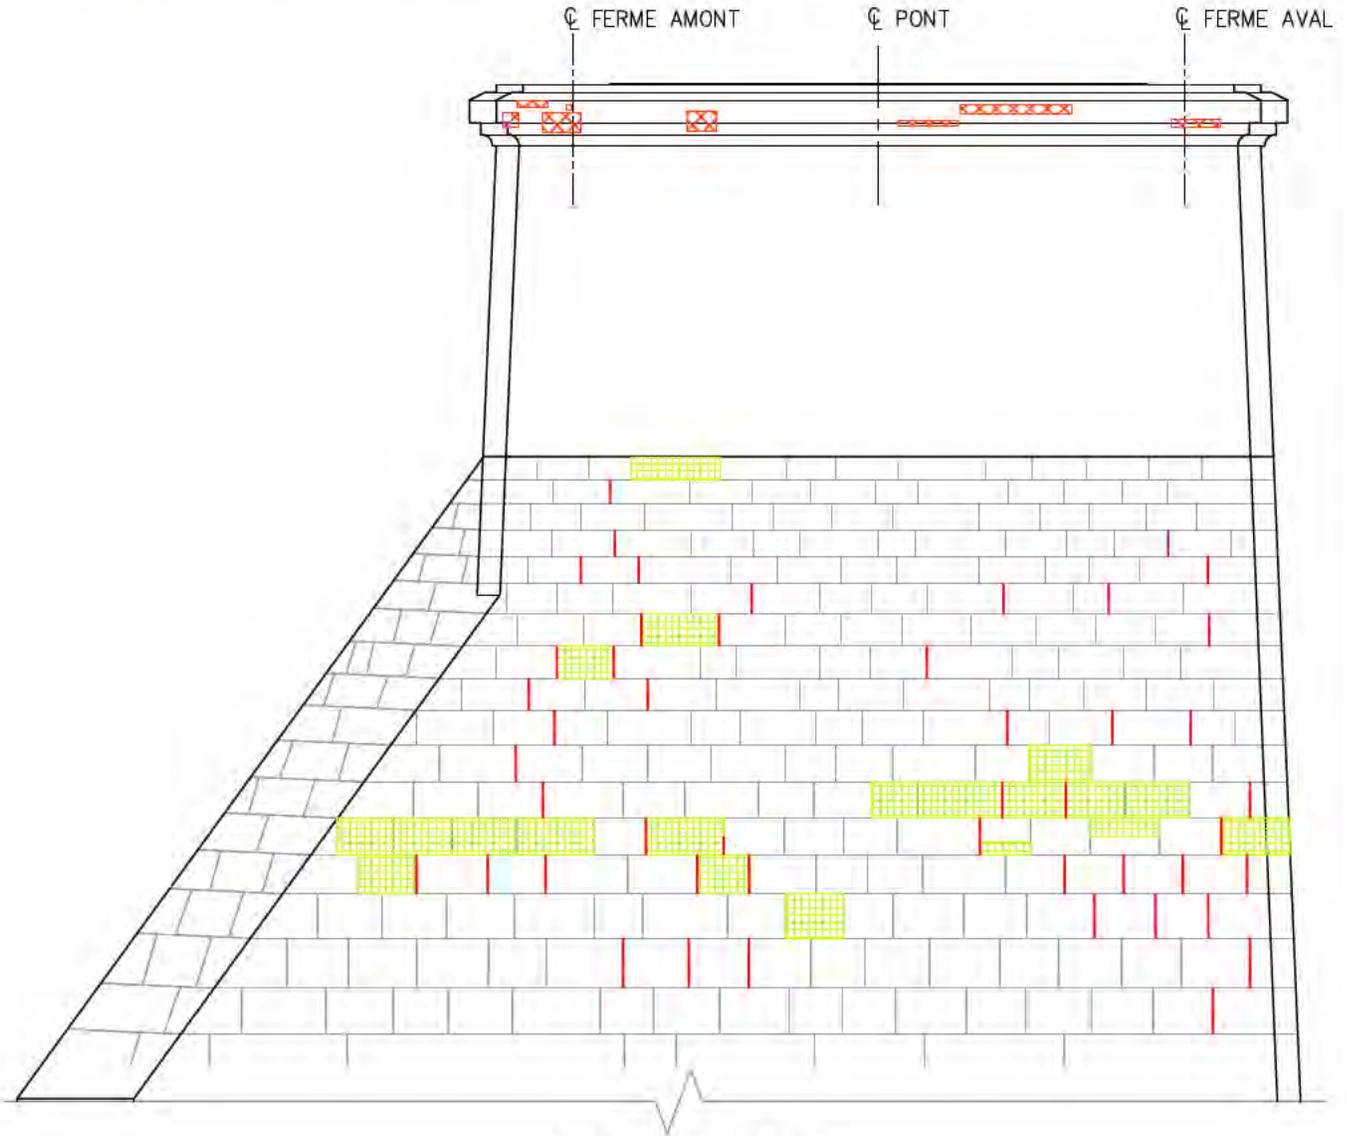
ÉLEVATION SUD

PILE 14	<u>DESAG</u>	<u>ECL</u>	<u>DEL</u>	<u>FISS 0.8@3mm</u>
	-	1.4m ²	-	-
	<u>DÉSAGRÉGATION DE LA PIERRE</u>	<u>PERTE DE MORTIER 50@100mm</u>	<u>PERTE DE MORTIER >100mm</u>	
	17.4m ²	-	31.7m.lin

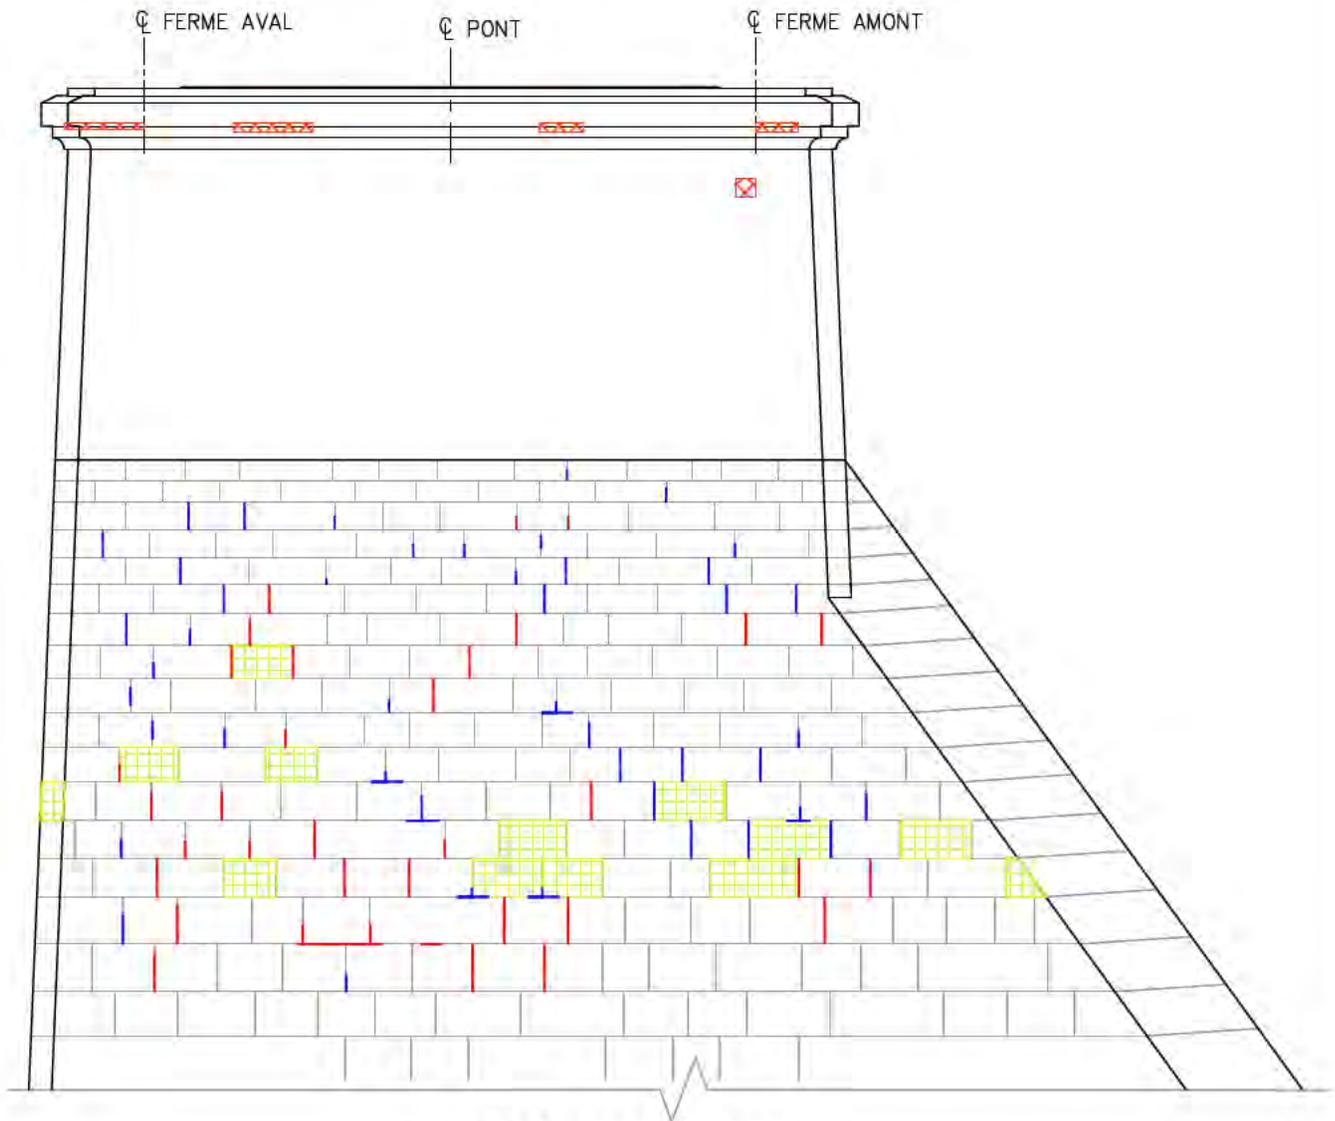
ÉLÉVATION NORD

PILE 14	DESAG -	ECL 0.8m ²	DEL -	FISS 0.8@3mm -
	DÉSAGRÉGATION DE LA PIERRE 11.7m ²	PERTE DE MORTIER 50@100mm 20.7m.lin	PERTE DE MORTIER >100mm 15.9m.lin

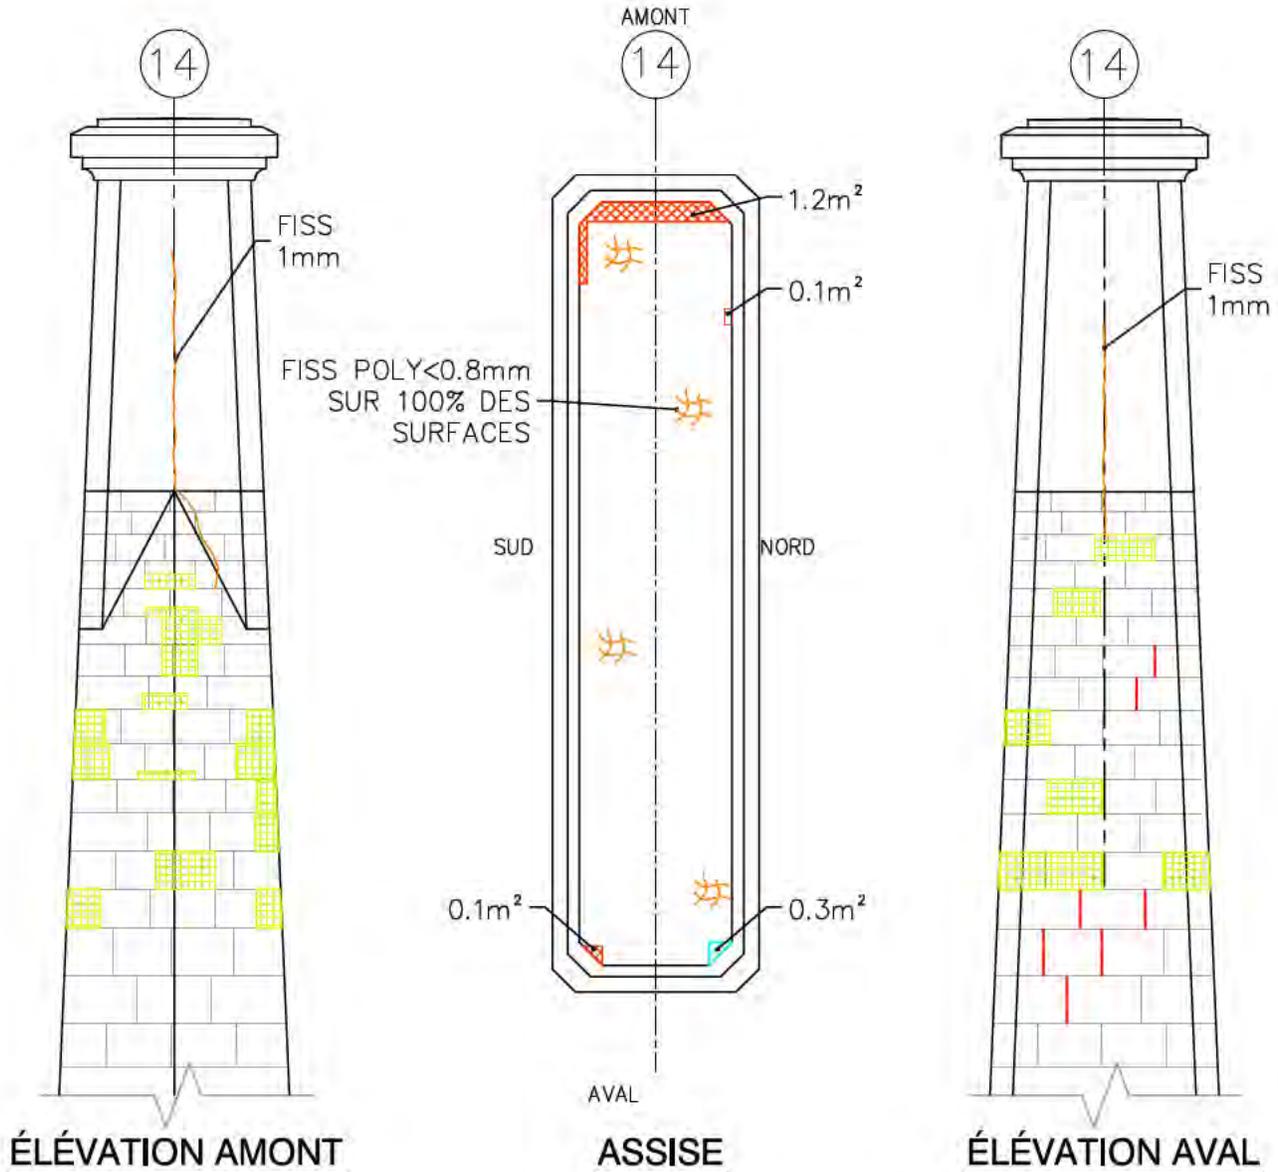
PILE 14	DESAG -	ECL 1.4m ²	DEL -	FISS 0.8@3mm 11.2m.lin
	DÉSAGRÉGATION DE LA PIERRE 10.9m ²	PERTE DE MORTIER 50@100mm -	PERTE DE MORTIER >100mm 4.5m.lin

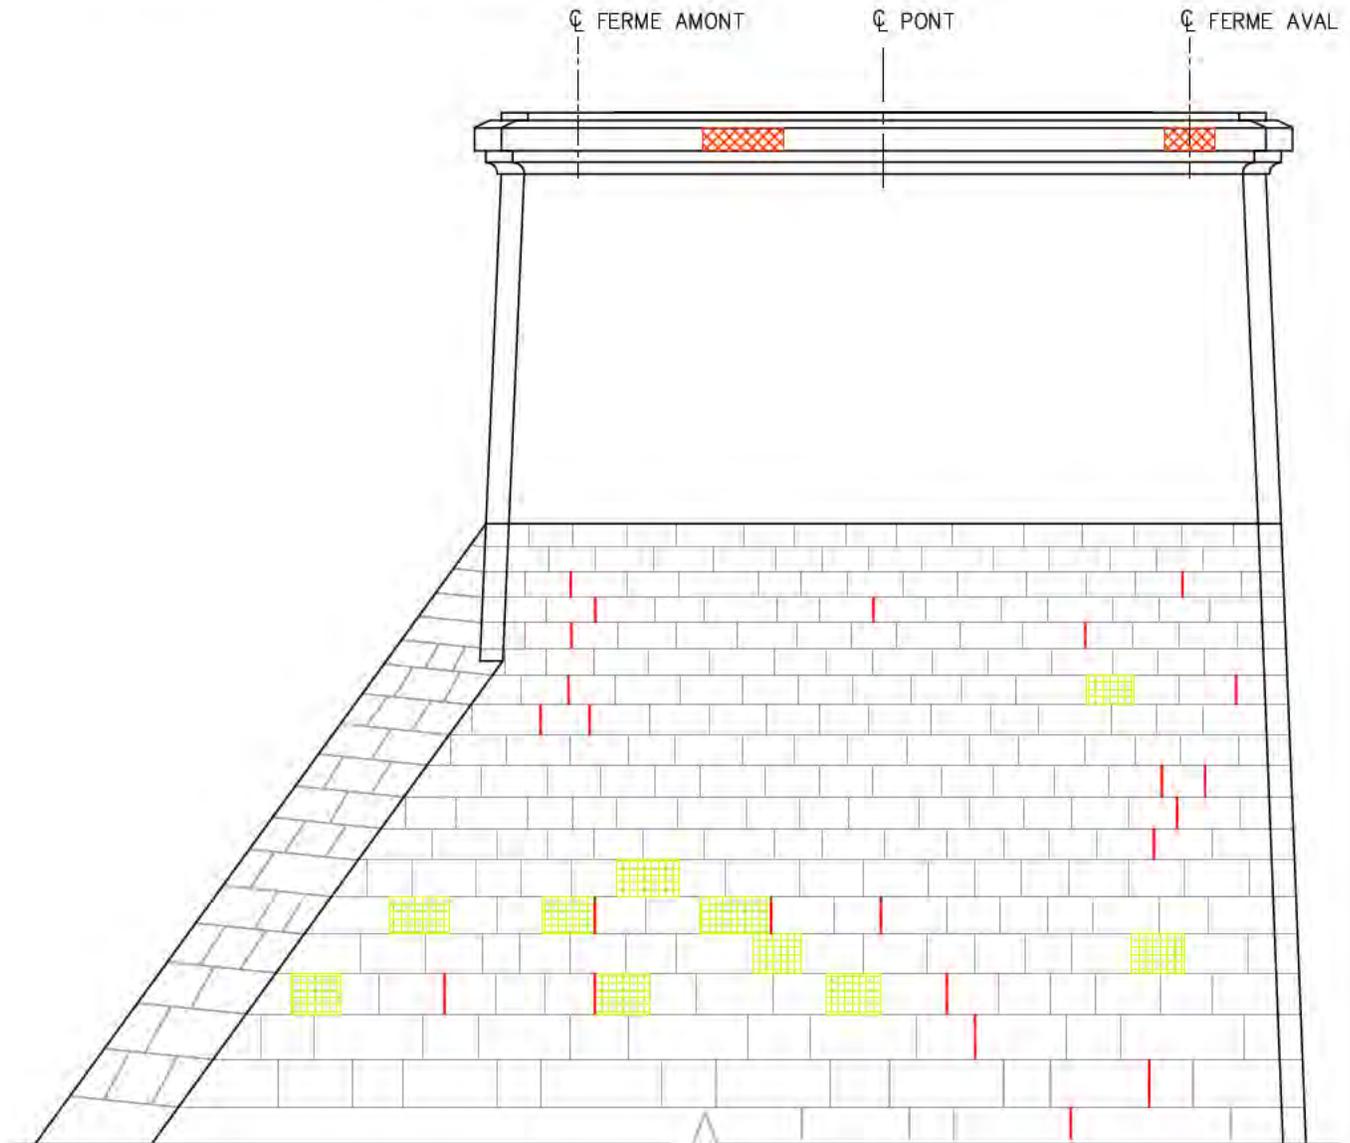
ÉLEVATION SUD

PILE 14	DESAG -	ECL 1.2m ²	DEL -	FISS 0.8@3mm -
	DÉSAGRÉGATION DE LA PIERRE 8.4m ²	PERTE DE MORTIER 50@100mm -	PERTE DE MORTIER >100mm 13.8m.lin

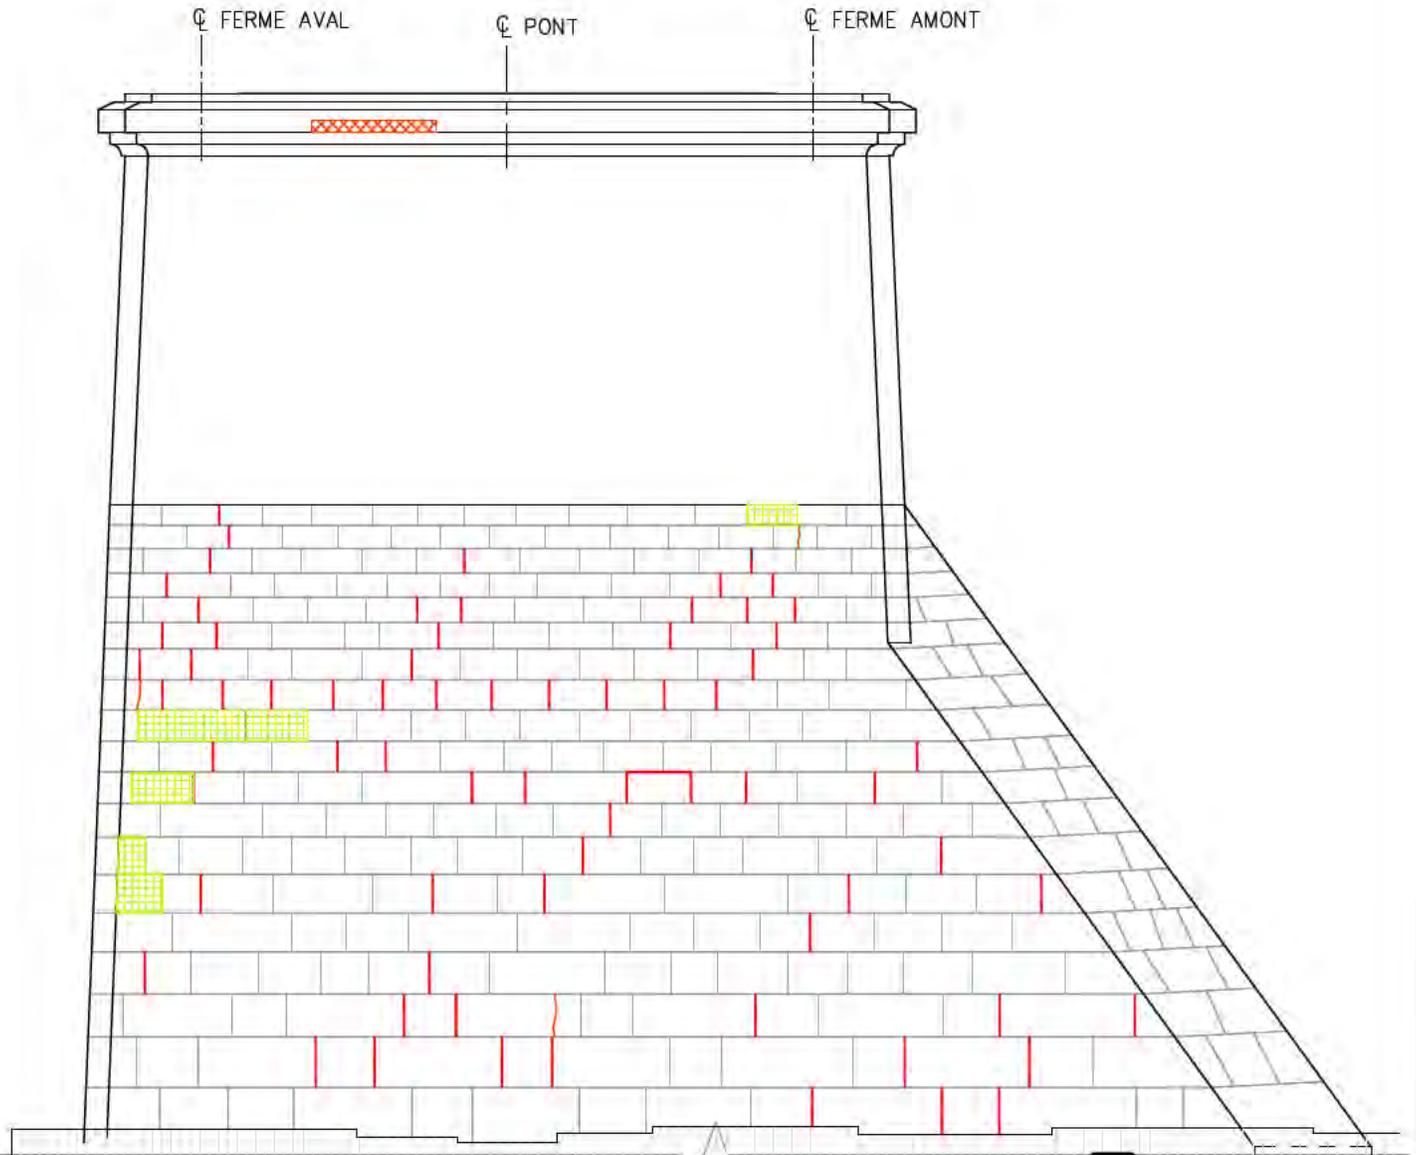
ÉLEVATION NORD

PILE 14	DESAG -	ECL 0.6m ²	DEL -	FISS 0.8@3mm -
	DÉSAGRÉGATION DE LA PIERRE 4.4m ²	PERTE DE MORTIER 50@100mm -	PERTE DE MORTIER >100mm 44.7m.lin

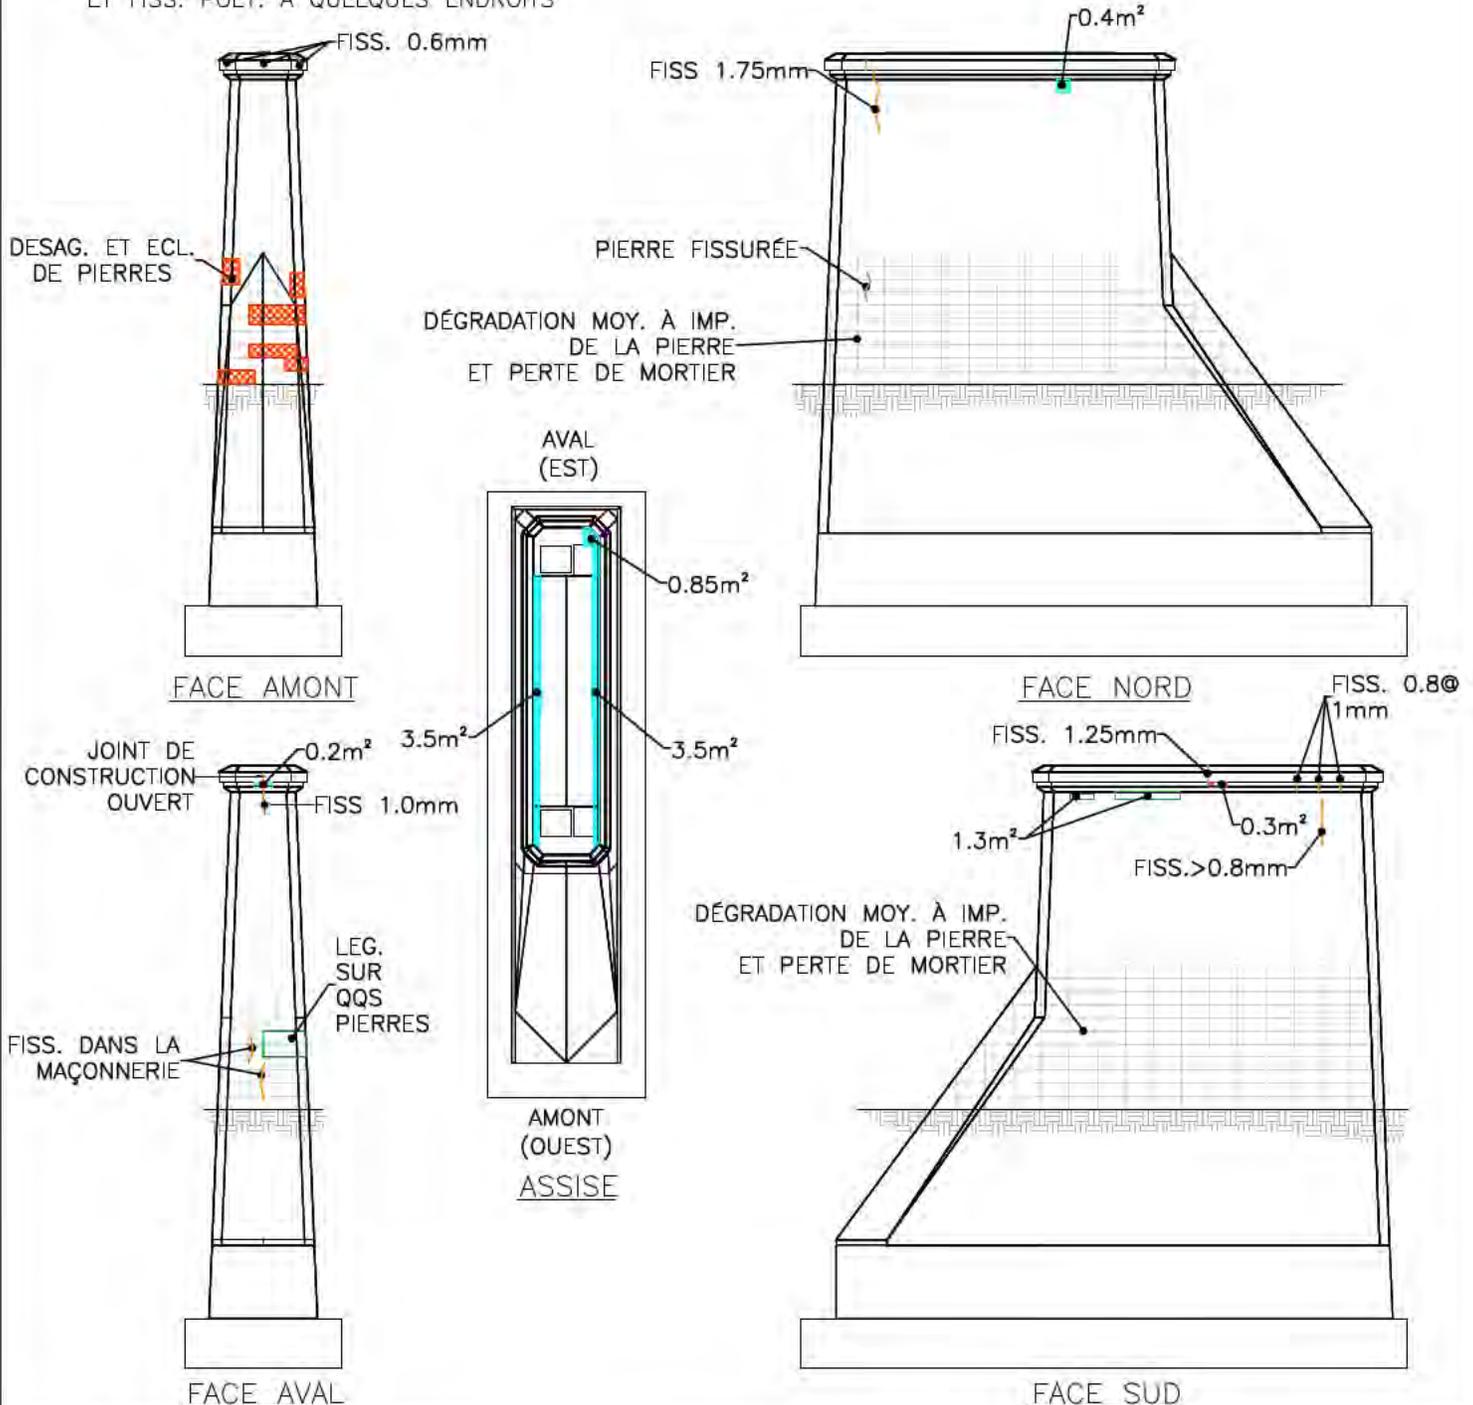
DEL	ECL	DESAG	FISS 0.8@3mm
PILE 16	8.45m ²	7.4m ²	1.3m ²	7.9m.lin

NOTES: DÉSAG. LÉGÈRE DU BÉTON
ET FISS. POLY. À QUELQUES ENDRITOIS

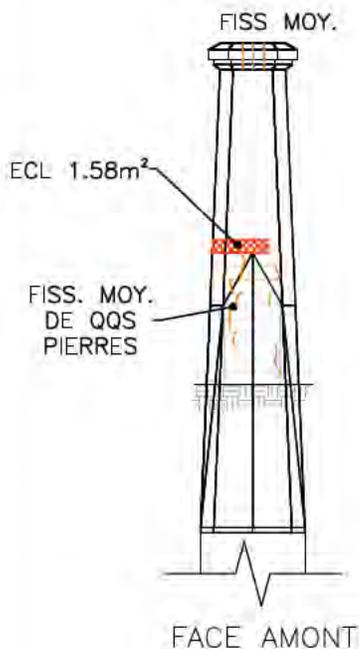
DEL	ECL	DESAG	FISS 0.8@3mm
PILE 17	3.9m ²	4.1m ²	-	80.3m.lin

DÉGRADATION MOY. À IMP. DE LA PIERRE ET PERTE DE MORTIER
