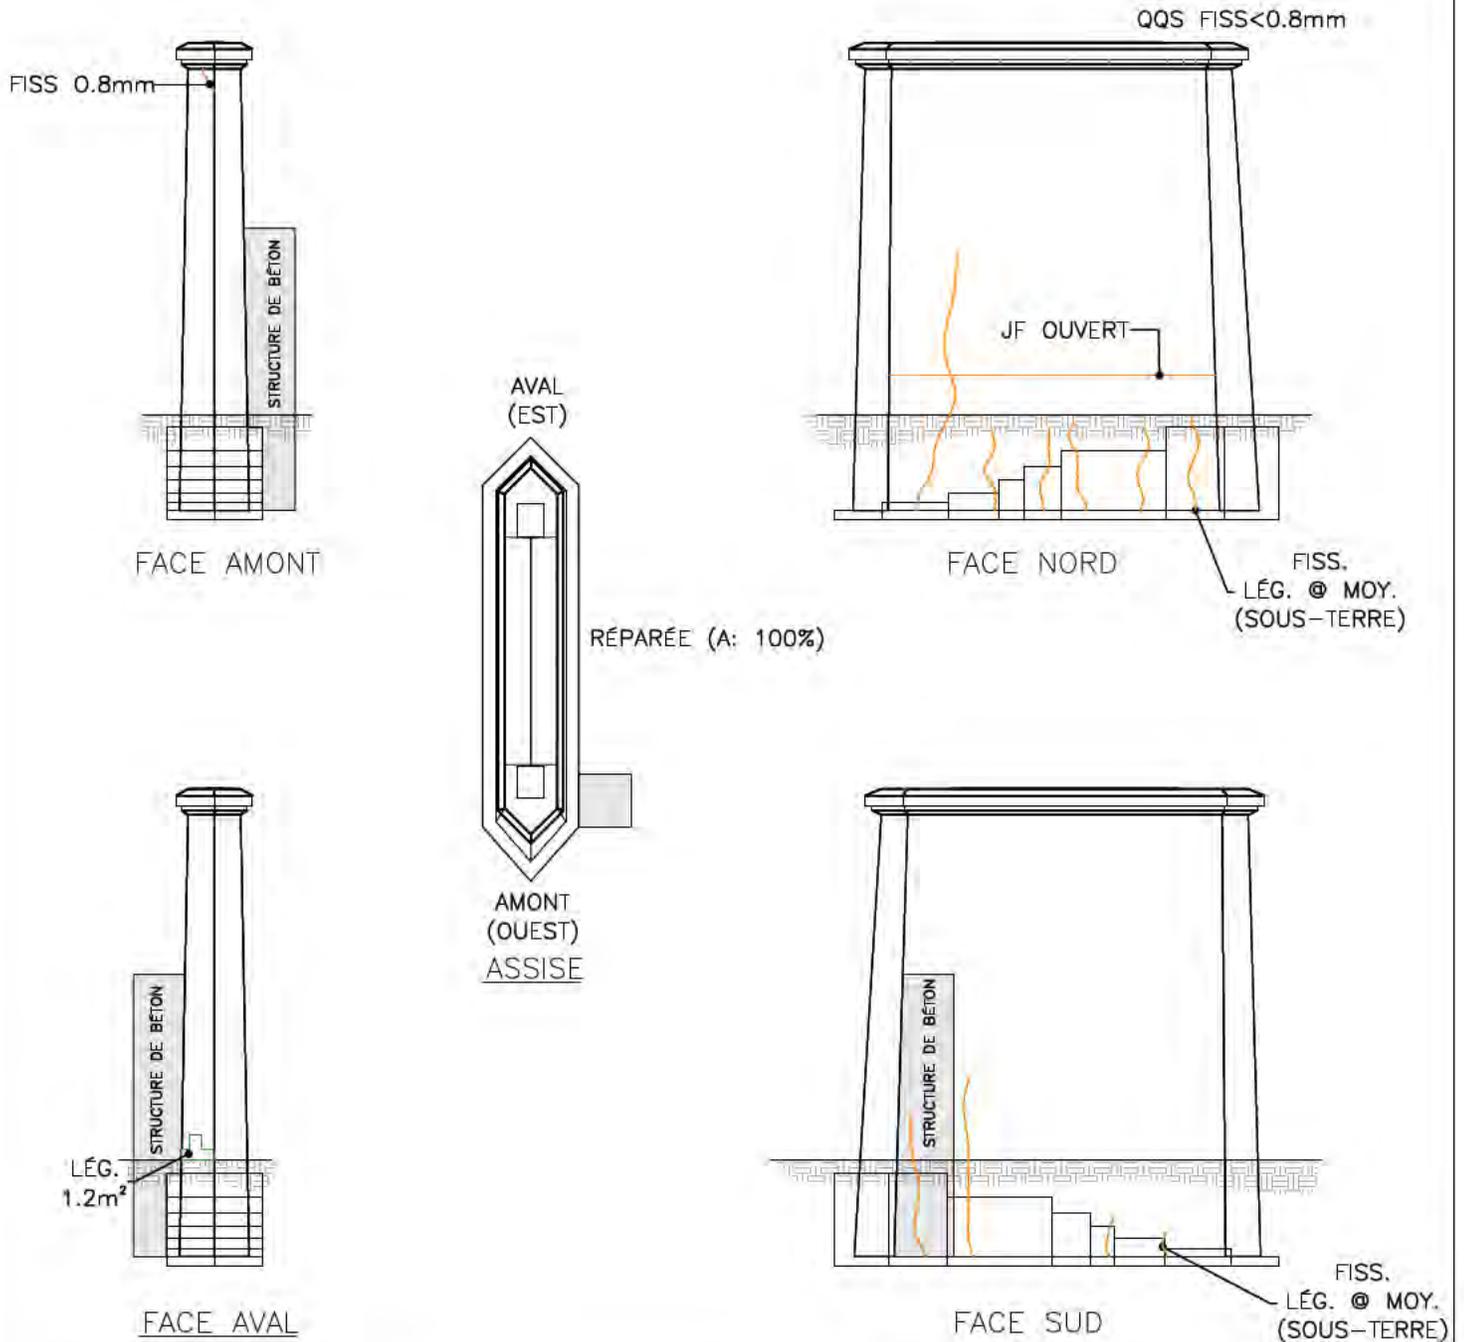
DEL	ECL	DESAG	FISS 0.8@3mm
PILE 18	-	-	1.2m ²	1.1m.lin

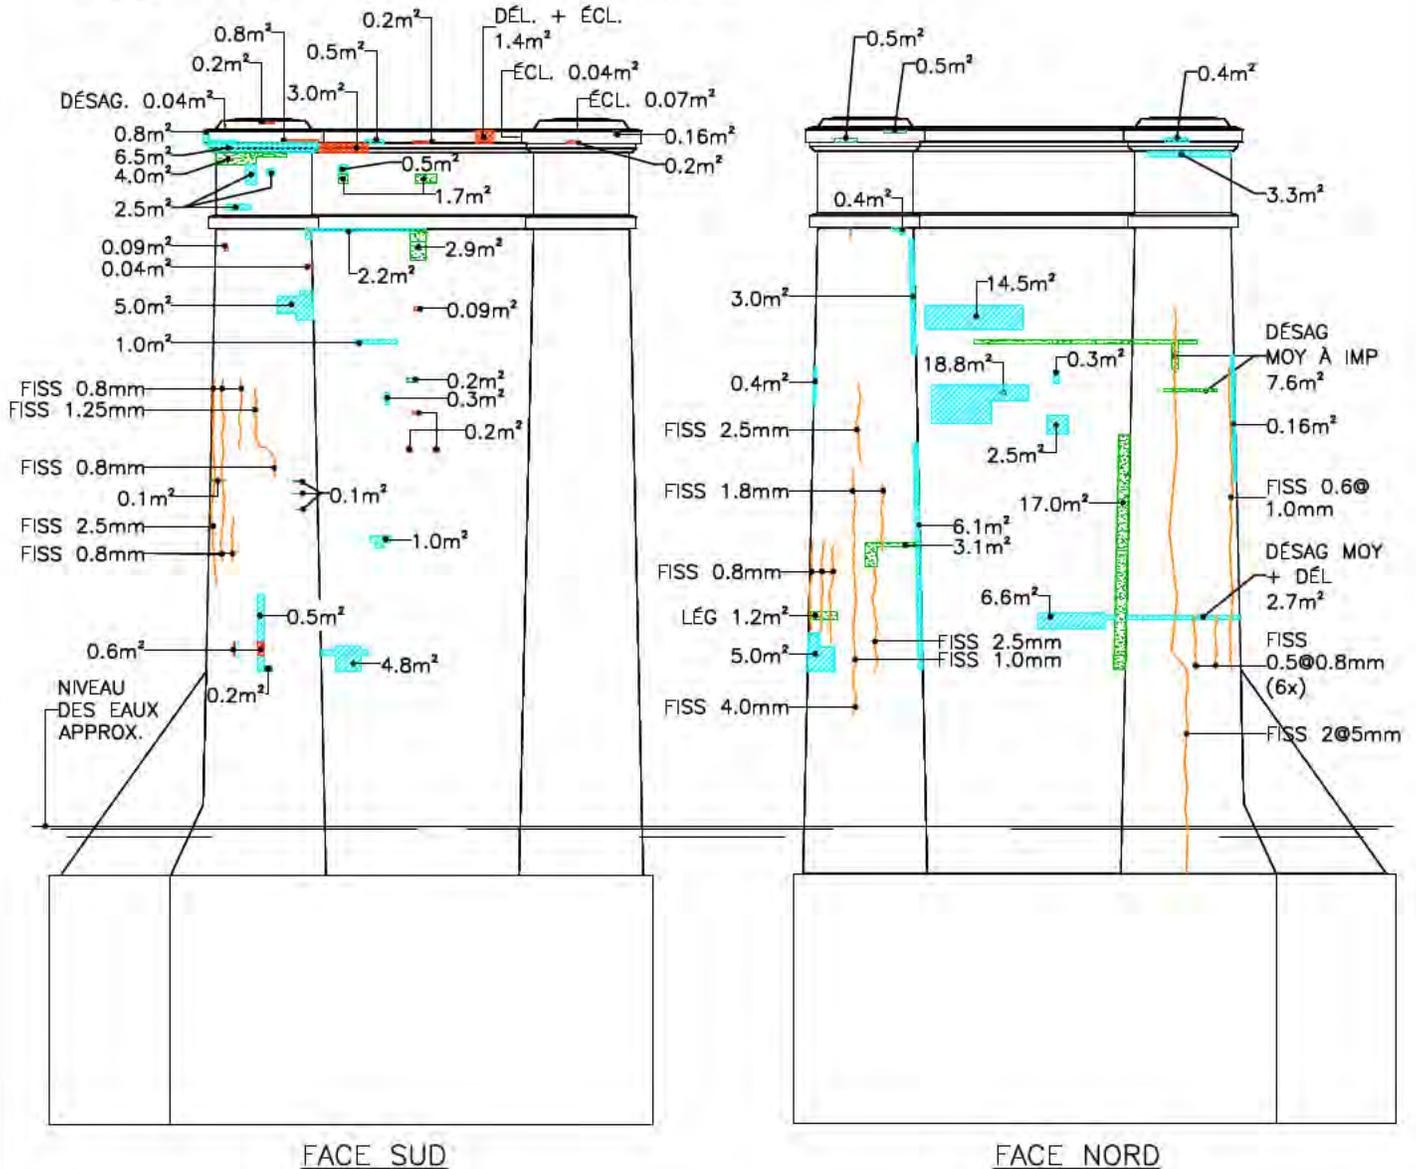
PILE 24 94.4m² 24.4m² 61.34m² 271.2m.lin

NOTES: DÉSAG. LÉG. DU BÉTON, TR, FP ÉTROITES ET JF À QUELQUES ENDROITS. MAÇONNERIE FISSURÉE LÉG. AVEC PERTE DE MORTIER LÉG. À IMP.

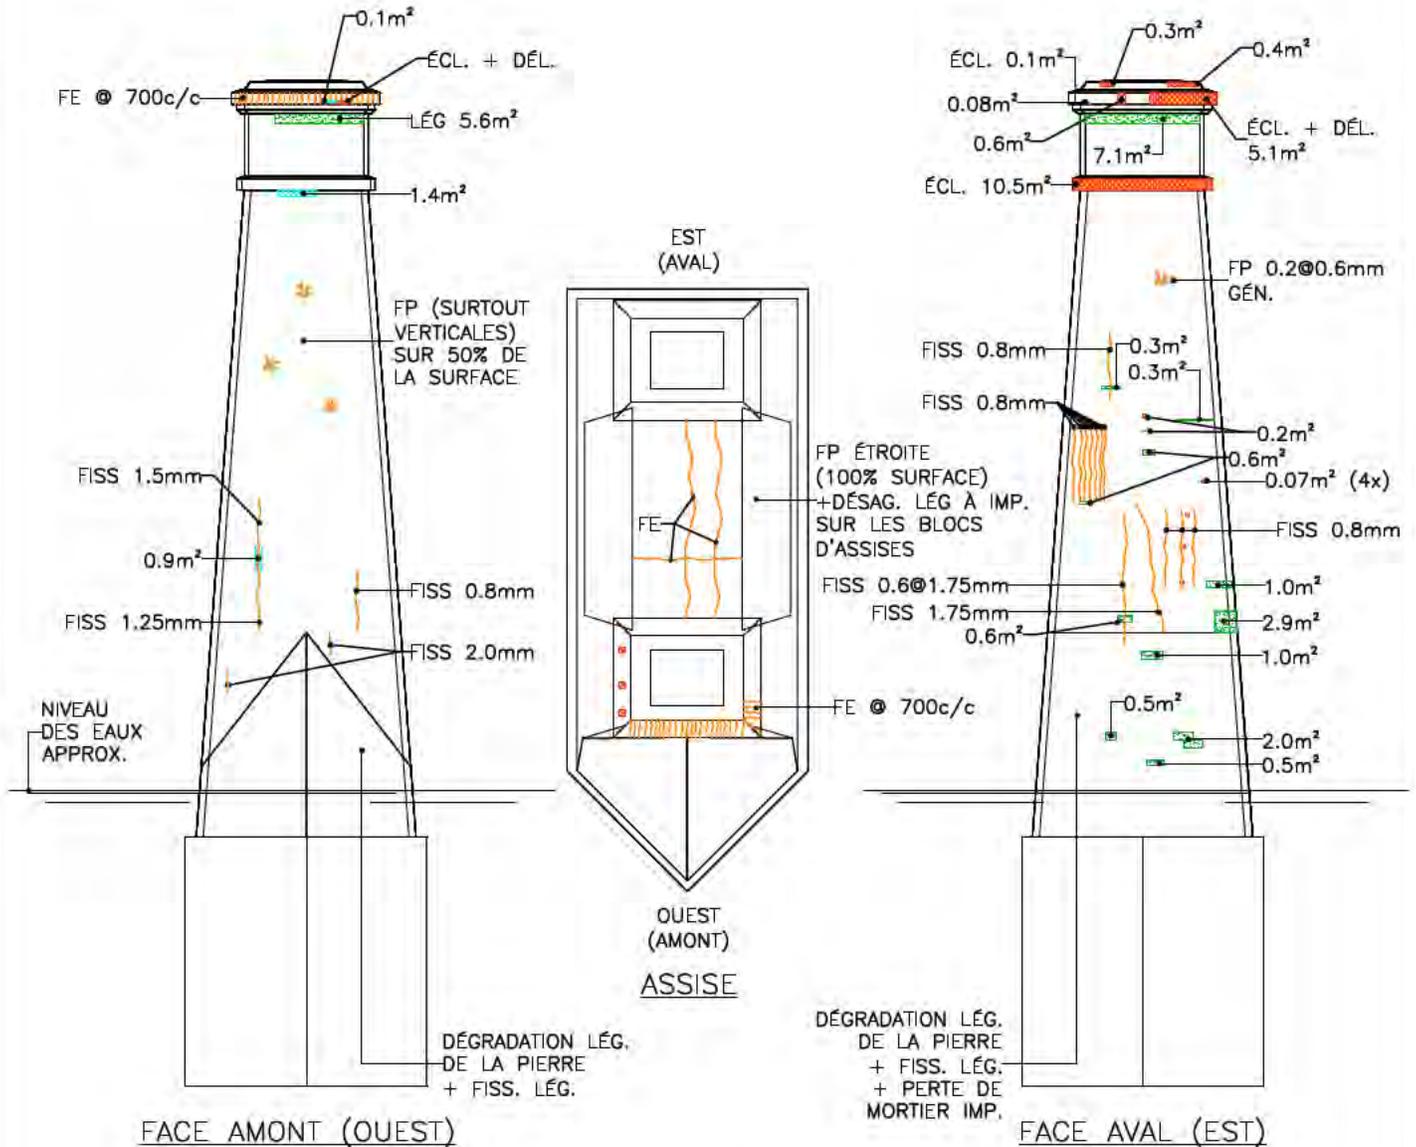
NOTES: DÉSAG. LÉG. DU BÉTON, TR, FP ÉTROITES ET JF OUVERT À QUELQUES ENDROITS. MAÇONNERIE FISSURÉE LÉG. AVEC PERTE DE MORTIER LÉG. ET ÉCL. DE PIERRE LOCALISÉS.

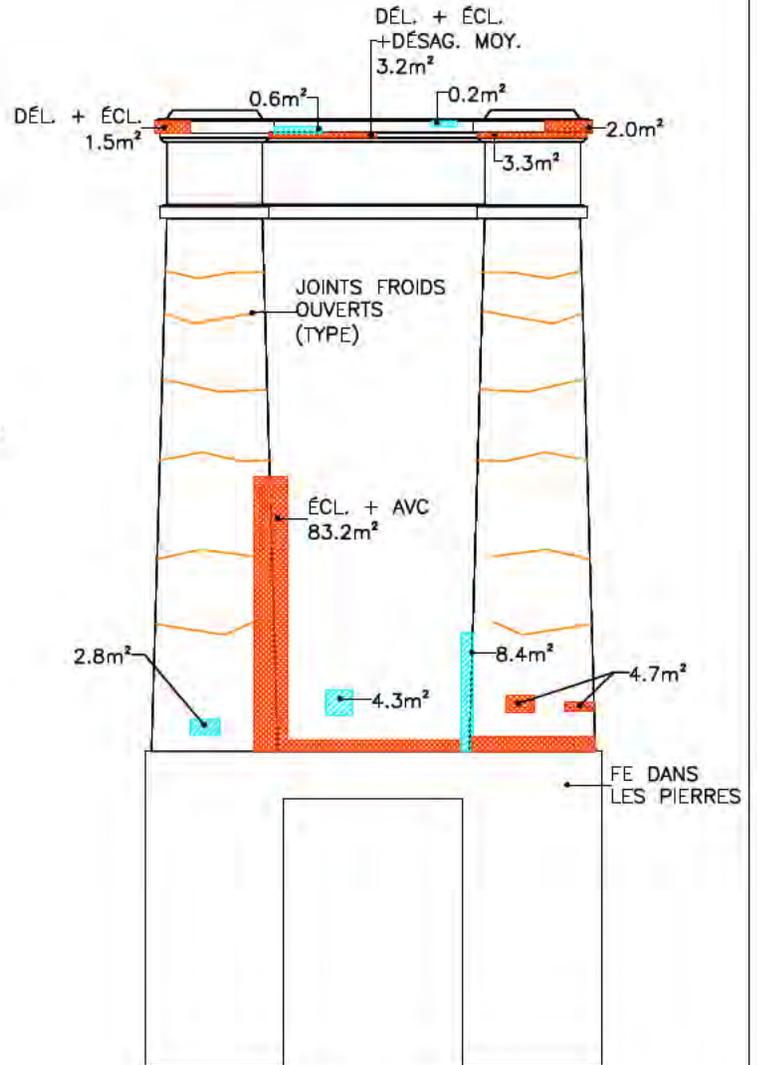
FACE NORD

NOTES: DÉSAG. IMP. DU BÉTON, TR, FP ÉTROITES ET JF
OUVERT À PLUSIEURS ENDROITS. ÉCL. À
PLUSIEURS ENDROITS AVEC AVC.

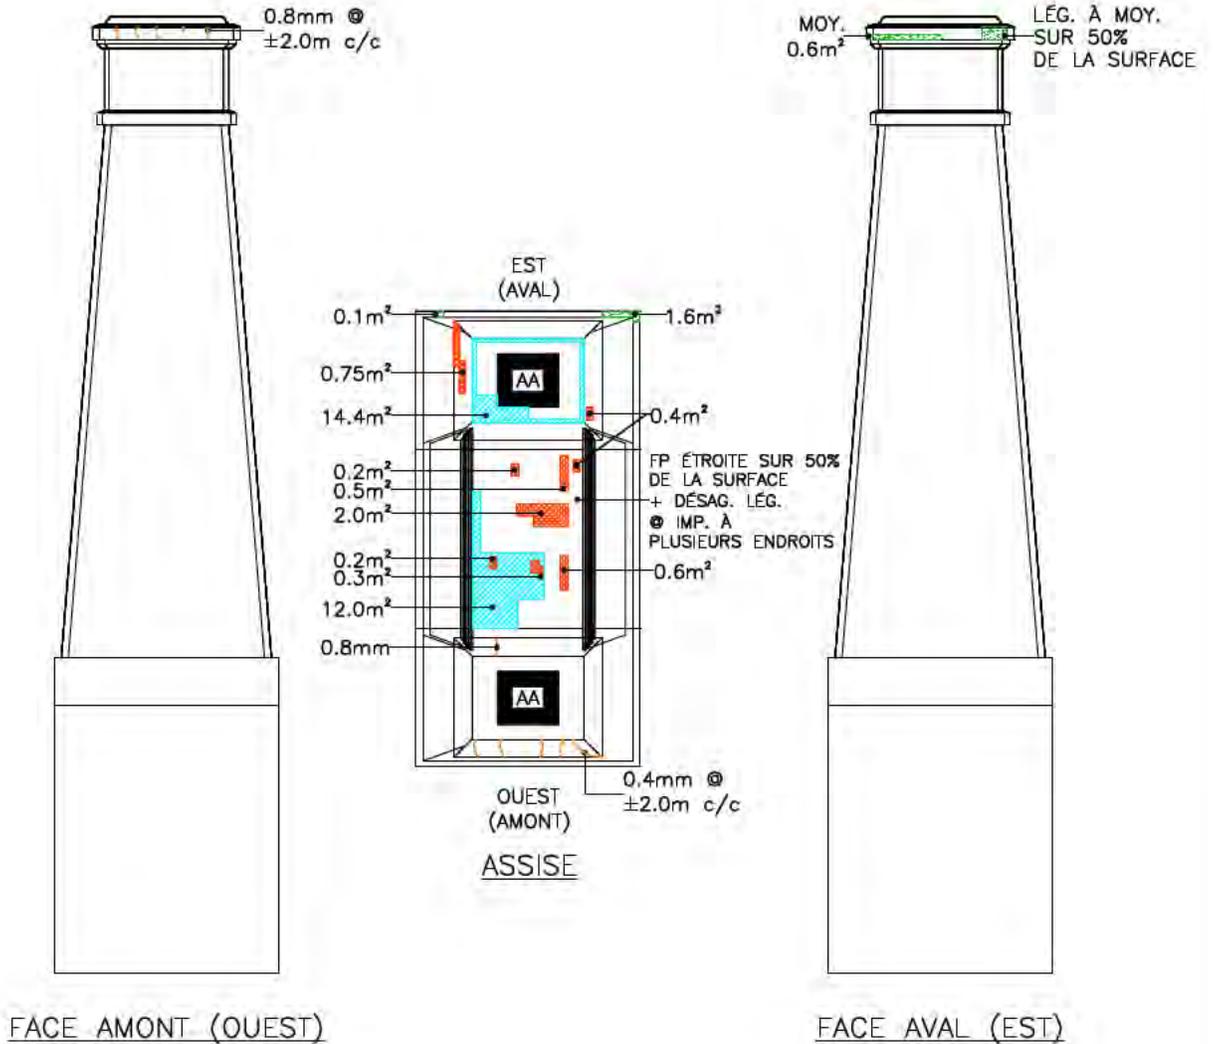
NOTES: DÉSAG. LÉG. À MOY. DU BÉTON, TR, FP ÉTROITES ET JF OUVERT À QUELQUES ENDOITS.

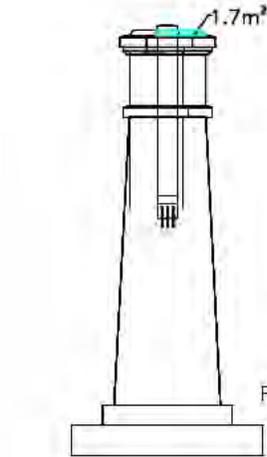
FACE AMONT (OUEST)

DÉL	ÉCL	DÉSAG	FISS 0.8@3mm
PILE 26	28.1m ²	7.3m ²	5.2m ²	3.4m.lin

NOTES: DÉSAG. LÉG. DU BÉTON, TR, FP ÉTROITES ET JF À QUELQUES ENDROITS. MAÇONNERIE FISSURÉE LÉG. AVEC PERTE DE MORTIER LÉG. A IMP.

DÉL. + DÉSAG. MOY. 2m²
DÉL. (1.5m²) SUR LA FACE OUEST
DÉL. + ÉCL. 0.3m²

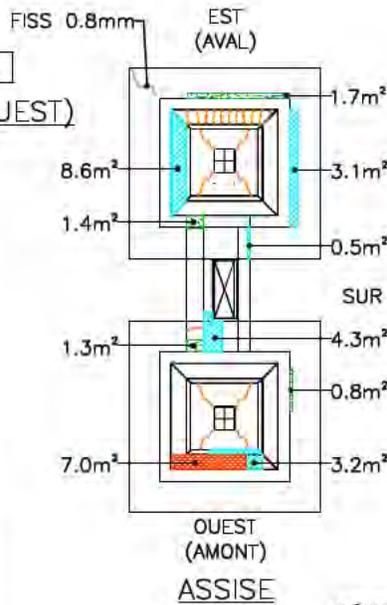
DÉGRADATION MOY. DE LA PIERRE + PERTE DE MORTIER MOY. LOCALISÉE

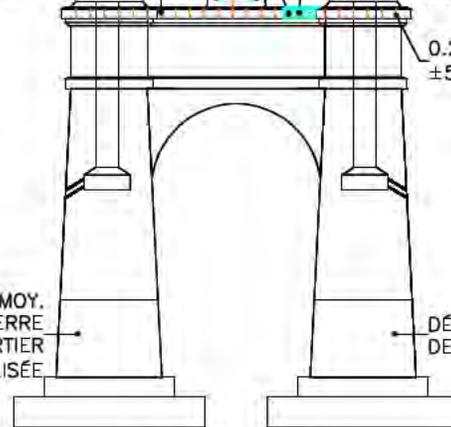
FACE SUD

0.2mm À 0.4mm ±2.0m C/C SUR LA SURFACE RÉPARÉE
DÉL. DU NEZ (2.0m²) ZONE DE ±100mm DE LARGE
DÉSAG. LÉGÈRE + TR SUR LA SURFACE RÉPARÉE

DÉGRADATION MOY. DE LA PIERRE

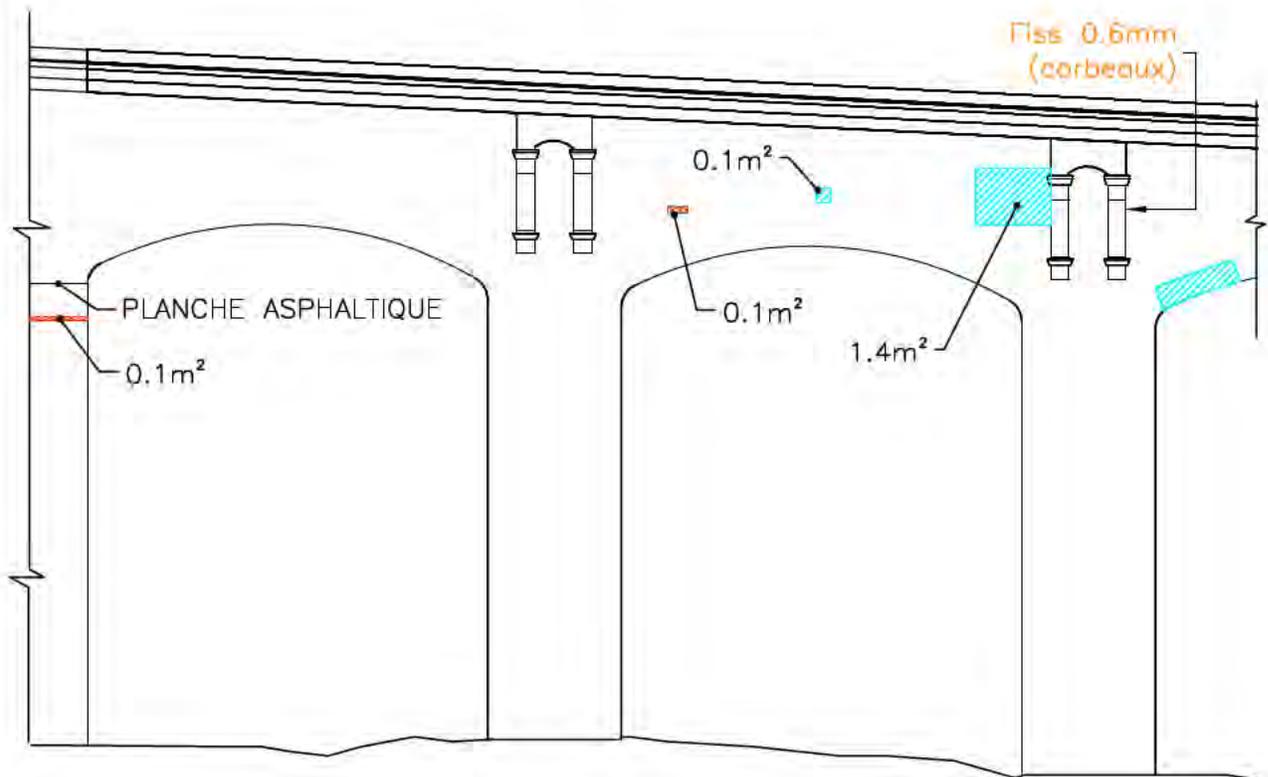
DEL	ECL	FISS <0.8mm	FISS 0.8@3mm
POUTRE A - TR. 55-56	-	0.1m ²	11.4m.lin	1.1m.lin
POUTRE A - TR. 56-57	2.3m ²	0.1m ²	1.1m.lin	-

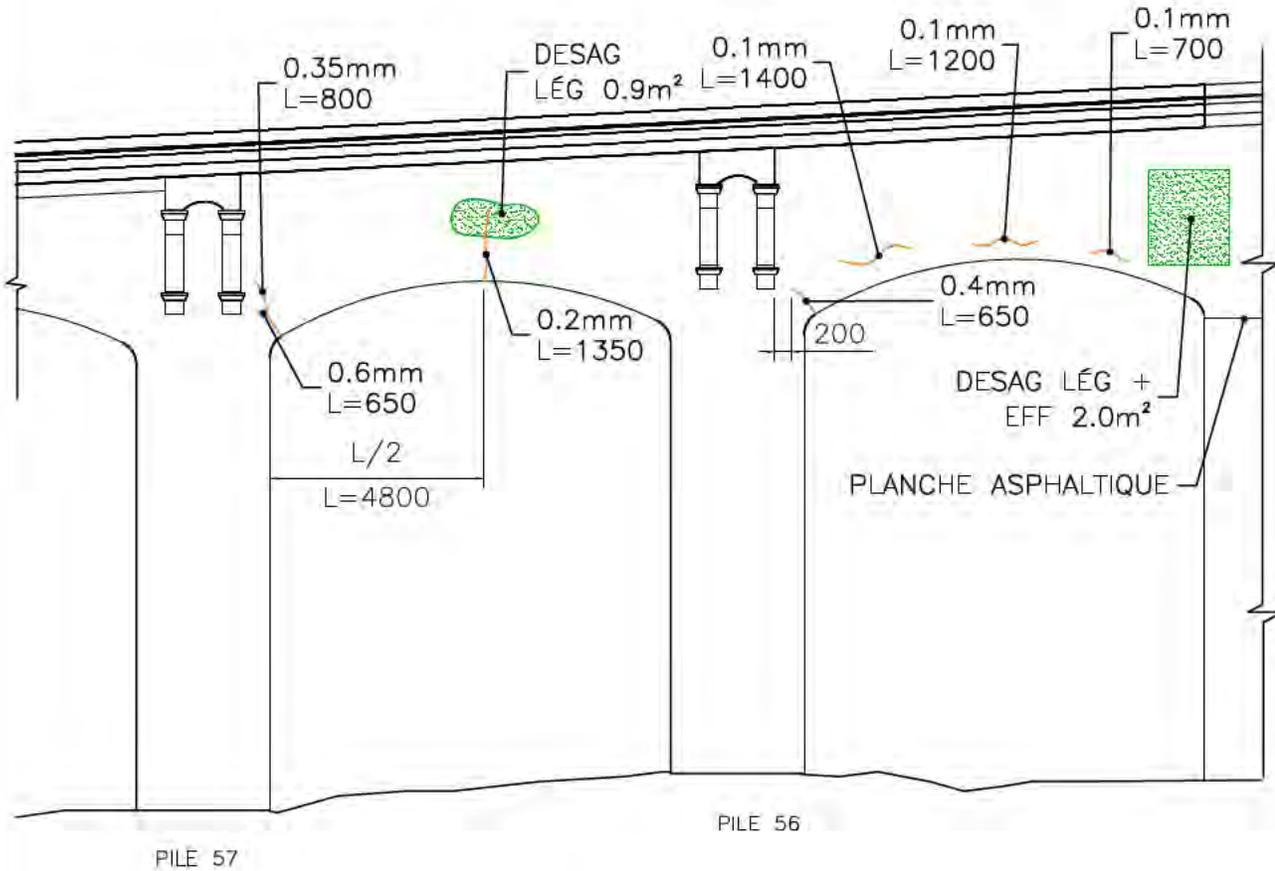
POUTRE G – FACE OUEST EXTÉRIEUR

<u>DEL</u>	<u>ECL</u>	<u>FISS <0.8mm</u>	<u>FISS 0.8@3mm</u>
POUTRE G – TR. 55-56	0.9m ²	-	6.9m.lin	3.2m.lin
POUTRE G – TR. 56-57	0.4m ²	-	22.15m.lin	-

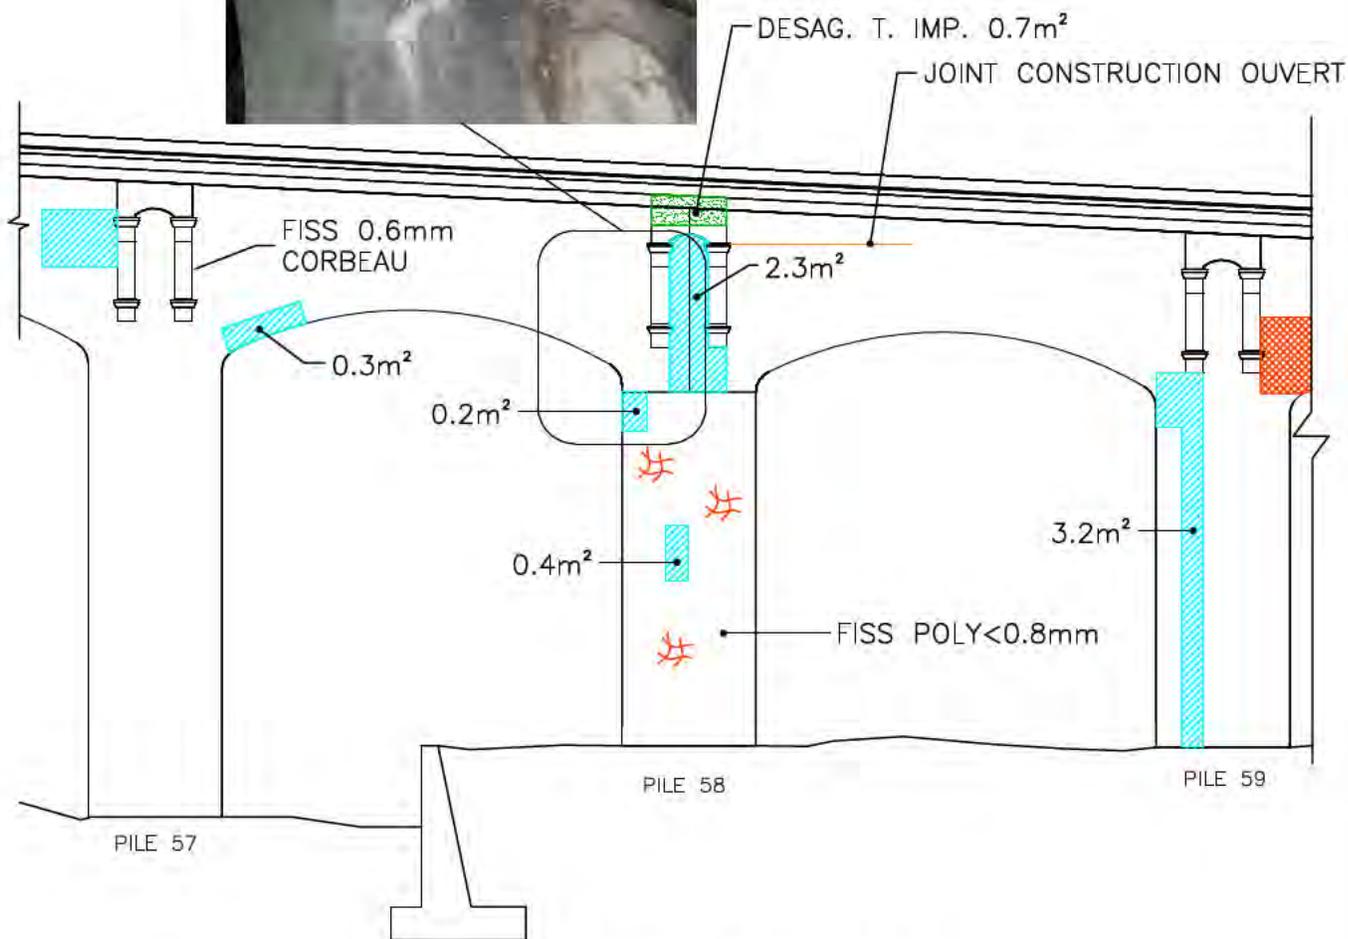
POUTRE A - FACE EST EXTÉRIEUR

DEL	ECL	DESAG	FISS <0.8mm	FISS 0.8@3mm
POUTRE A - TR. 57-58	1.2m²	-	-	10.3m.lin	1.6m.lin
POUTRE A - TR. 58-59	5.5m²	-	6m²	4.8m.lin	-

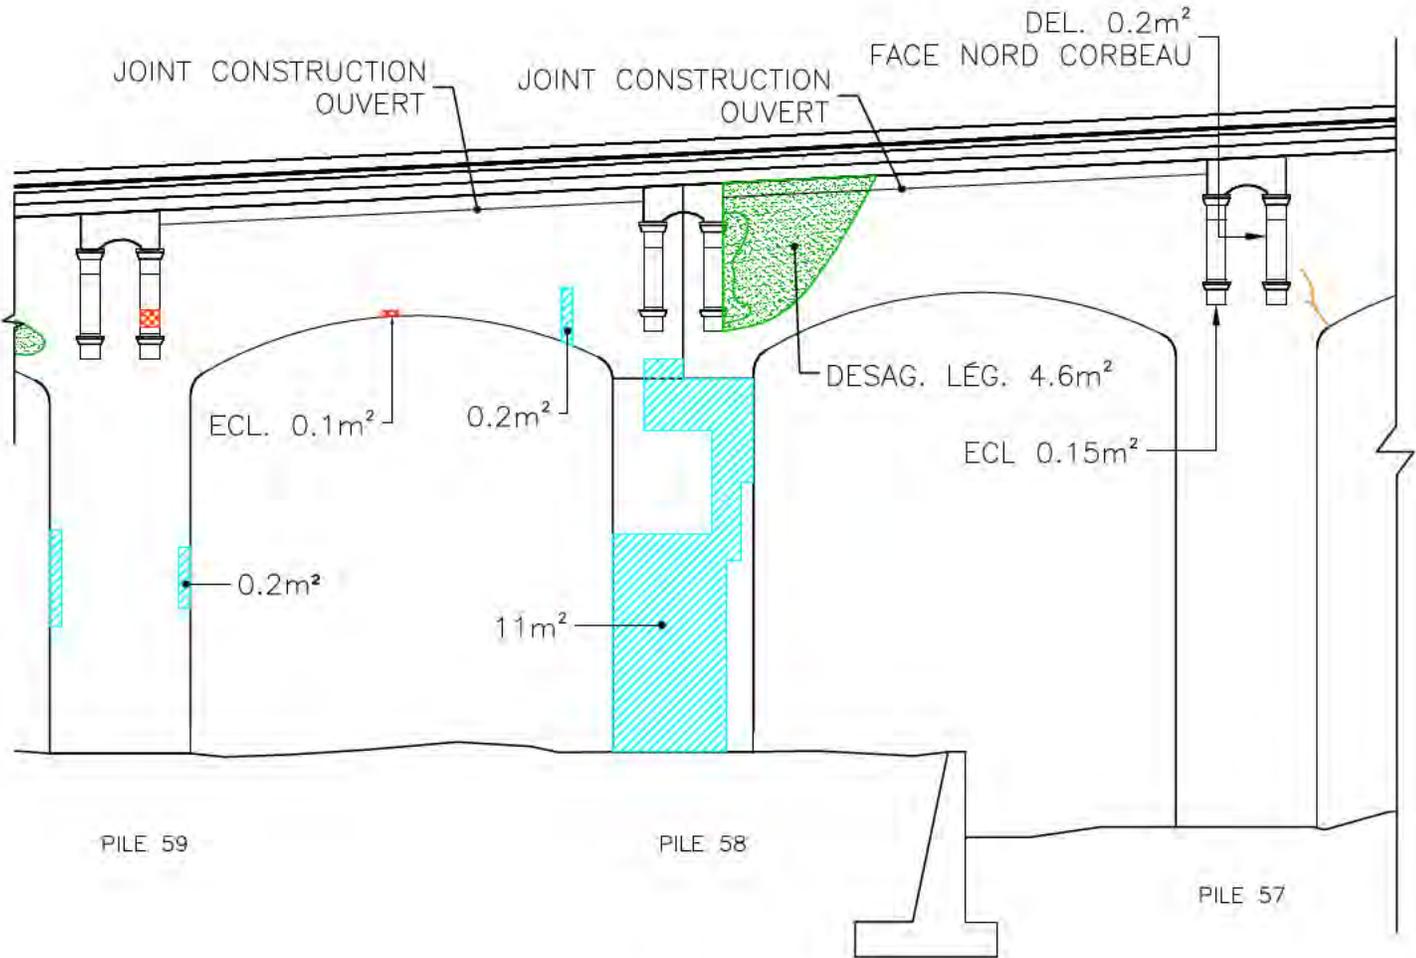
POUTRE G – FACE OUEST EXTÉRIEUR

DEL	ECL	DESAG	FISS <0.8mm	FISS 0.8@3mm
POUTRE G – TR. 57-58	1.7m²	0.15m²	6.2m²	3.6m.lin	-
POUTRE G – TR. 58-59	15.5m²	0.1m²	-	-	-

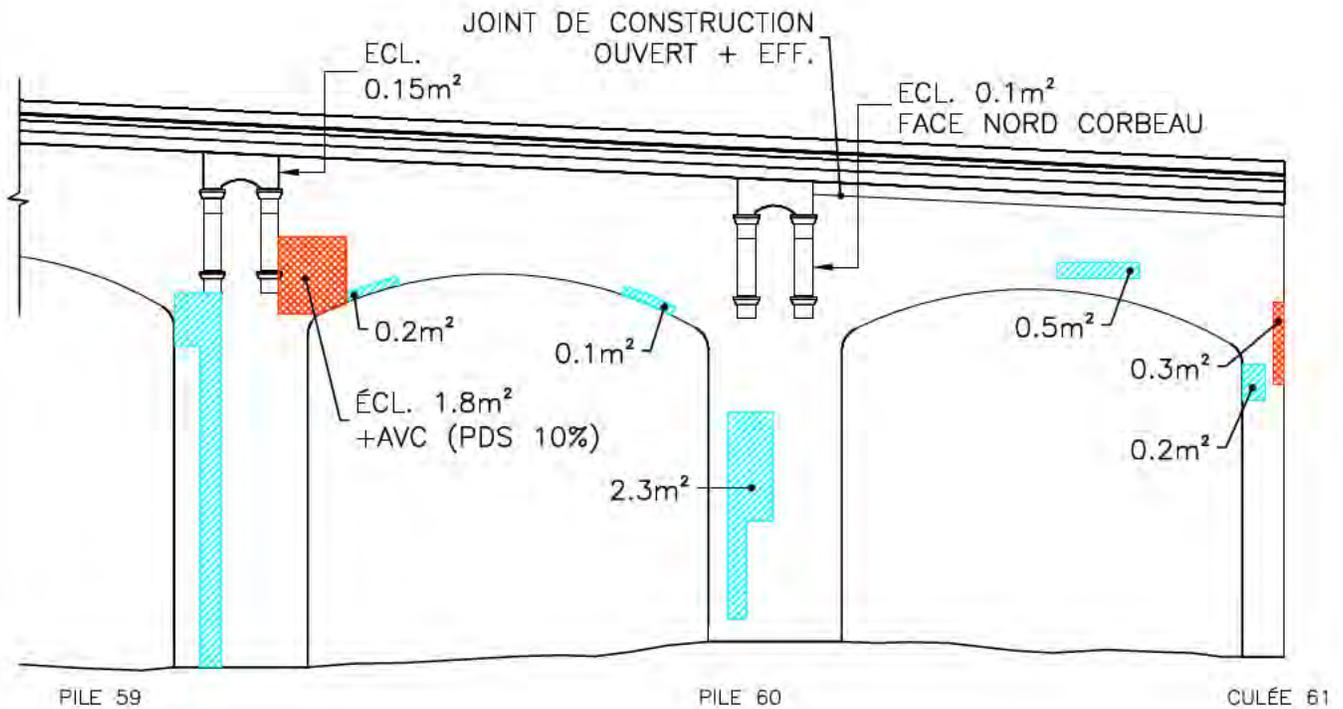
POUTRE A - FACE EST EXTÉRIEUR

DEL	ECL	DESAG	FISS <0.8mm	FISS 0.8@3mm
POUTRE A - TR. 59-60	3.6m²	1.95m²	0.7m²	3.2m.lin	-
POUTRE A - TR. 60-61	1.1m²	0.3m²	6.1m²	2.4m.lin	-

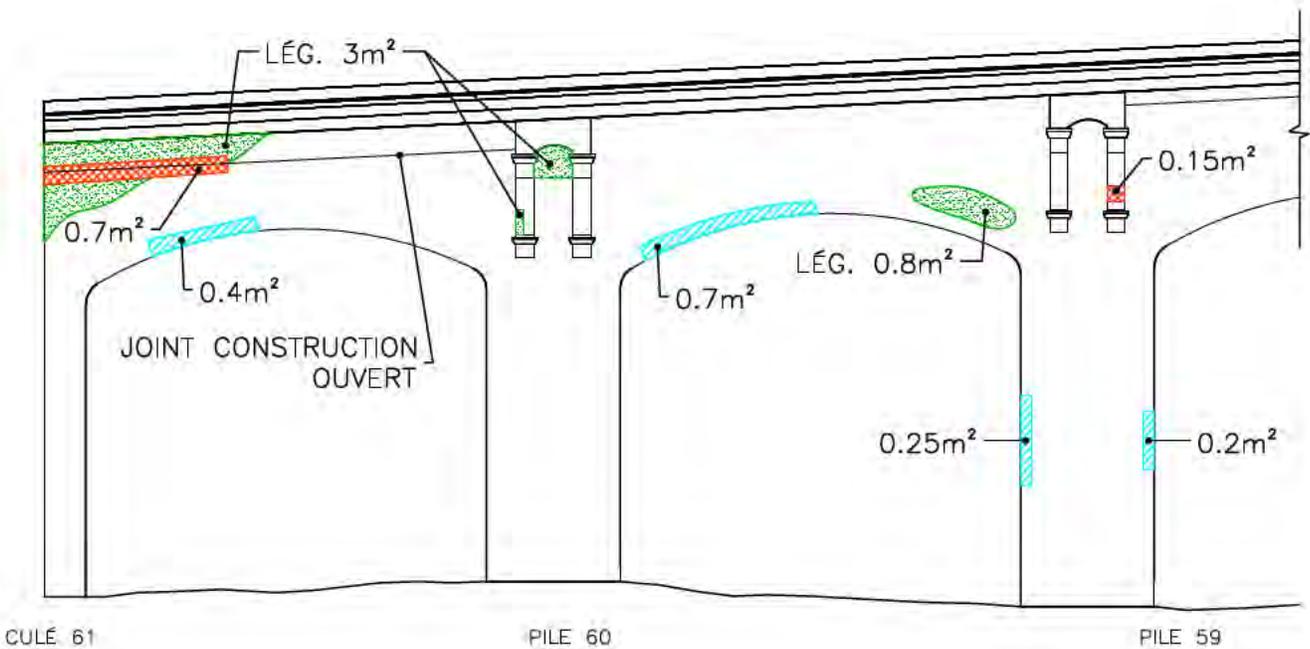
POUTRE G – FACE OUEST EXTÉRIEUR

DEL	ECL	DESAG	FISS <0.8mm	FISS 0.8@3mm
POUTRE G – TR. 59-60	1.45m ²	0.15m ²	2m ²	2.5m.lin	—
POUTRE G – TR. 60-61	0.65m ²	0.7m ²	10.6m ²	3.3m.lin	—

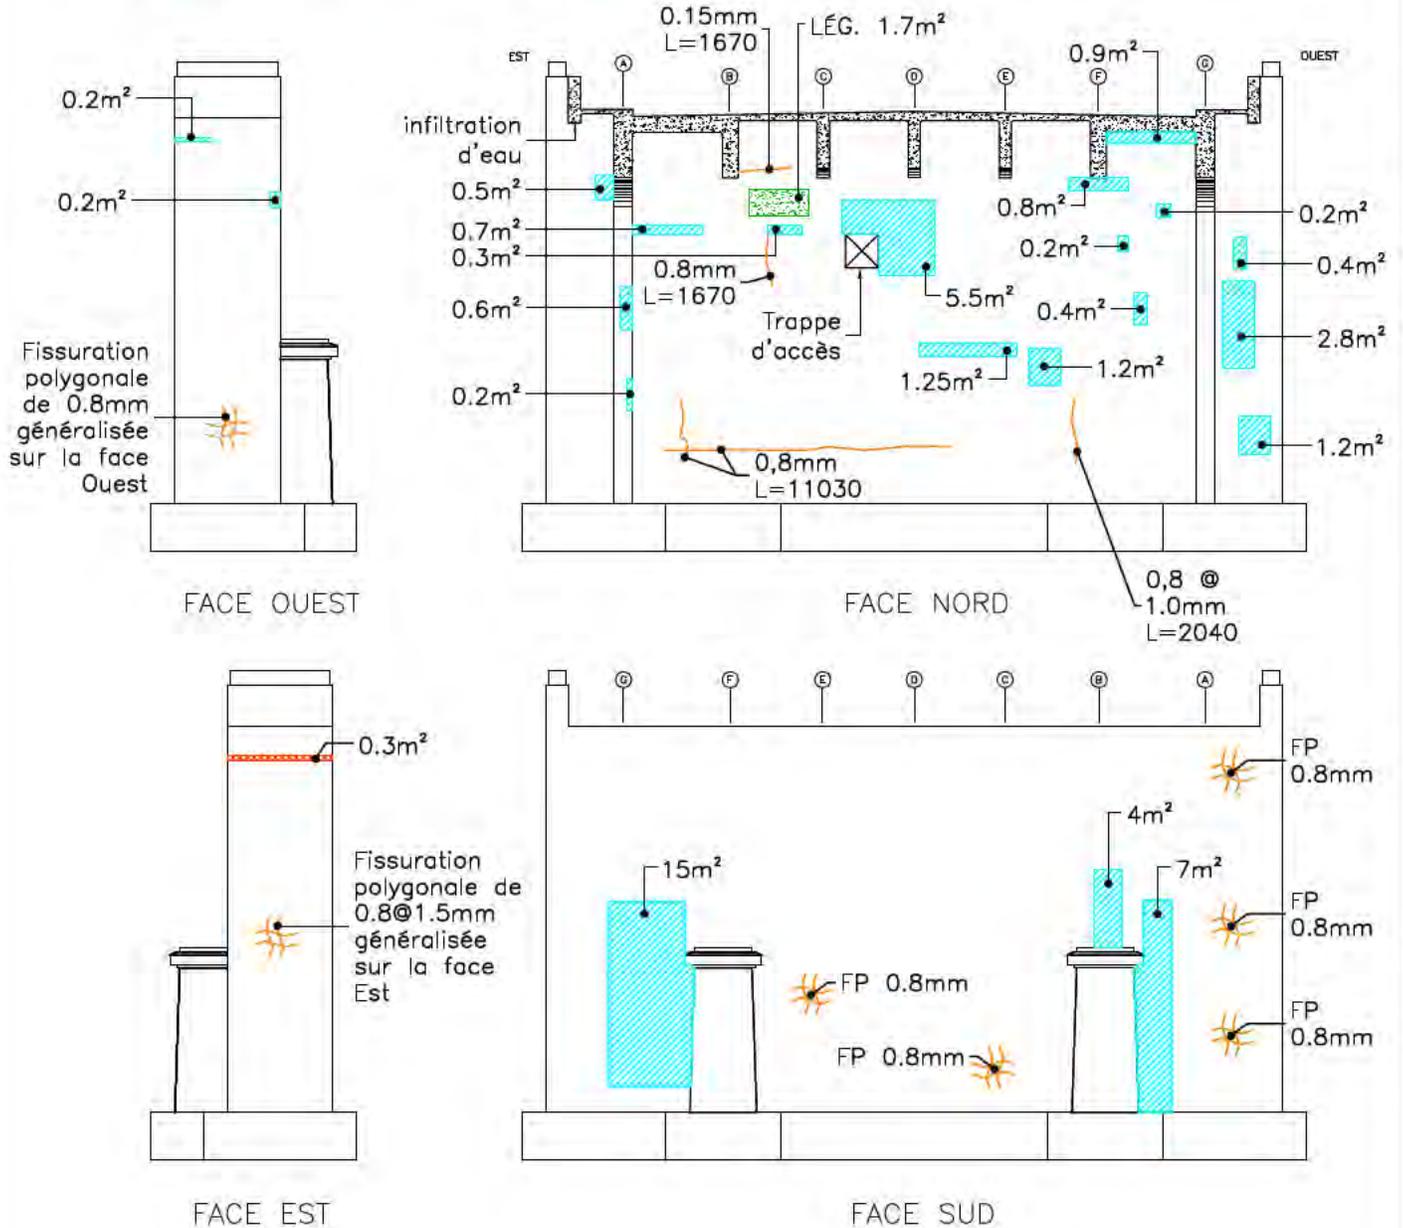
DEL	ECL	DESAG	FISS <0.8mm	FISS 0.8@3mm
MUR DE FRONT	43.35m ²	0.3m ²	0.3m ²	14.4m.lin	2m.lin

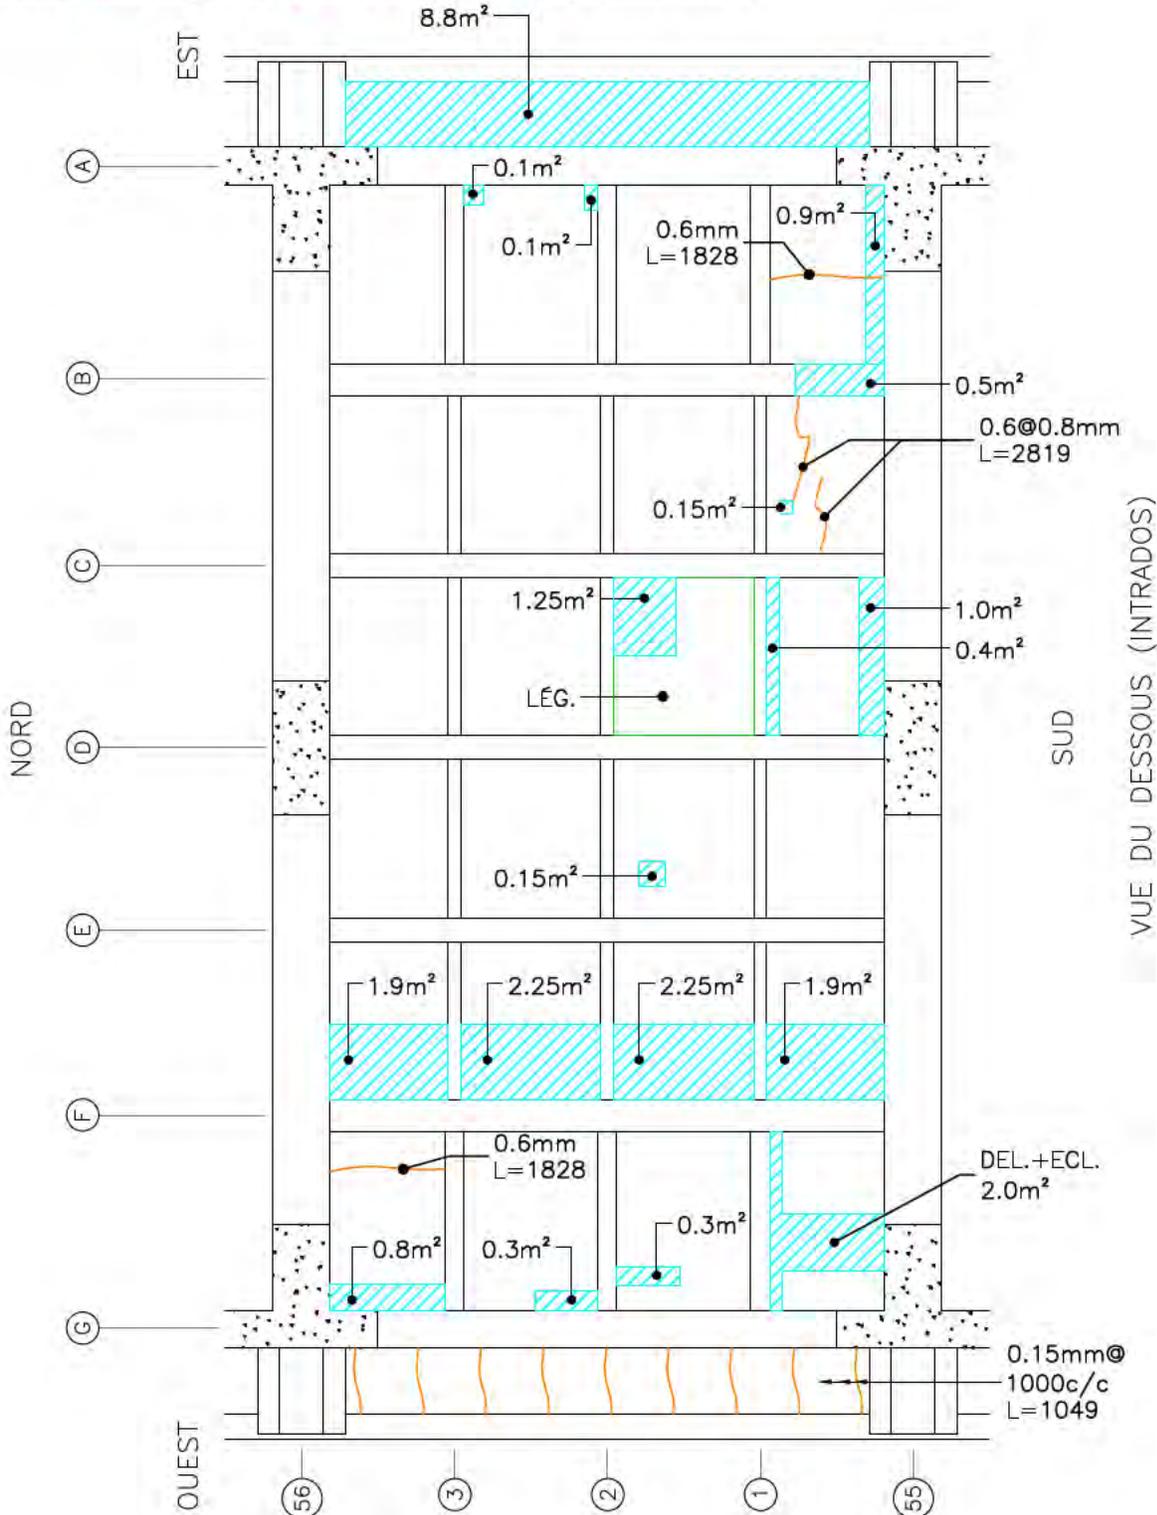
VUE DU DESSOUS (INTRADOS)

PLATELAGE	DEL	ECL	DESAG	FISS 0.8@3mm
	24.52m ²		- 4.4m ²	-

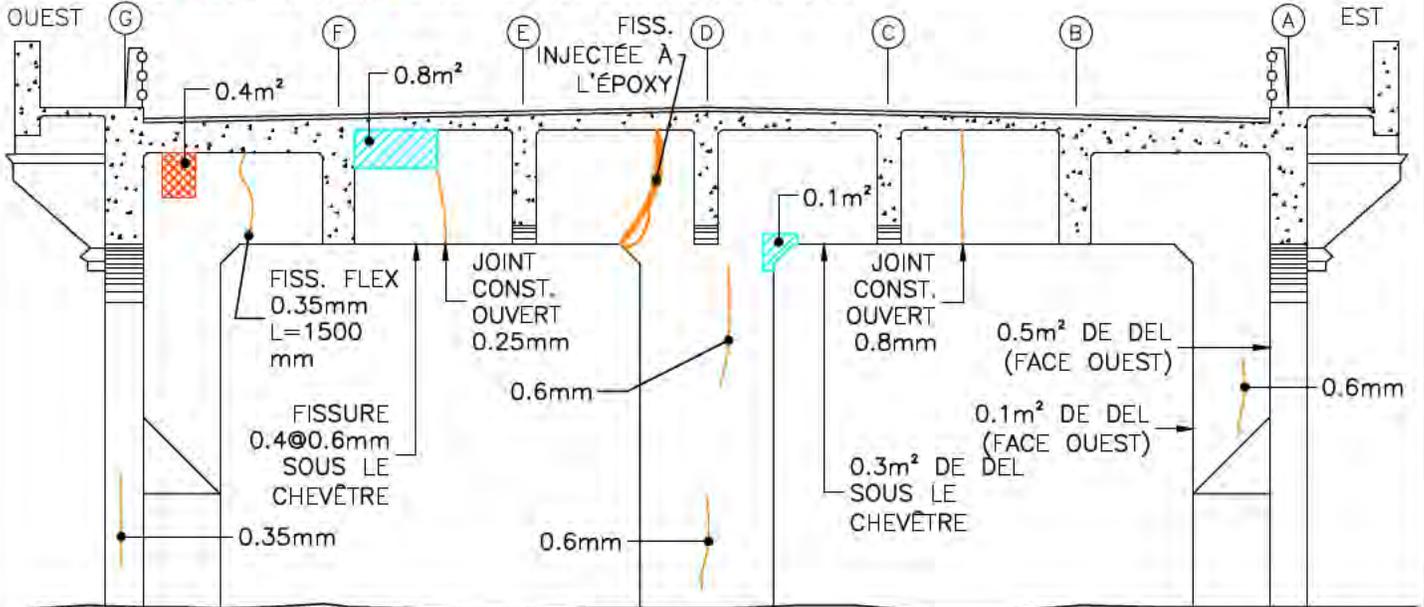
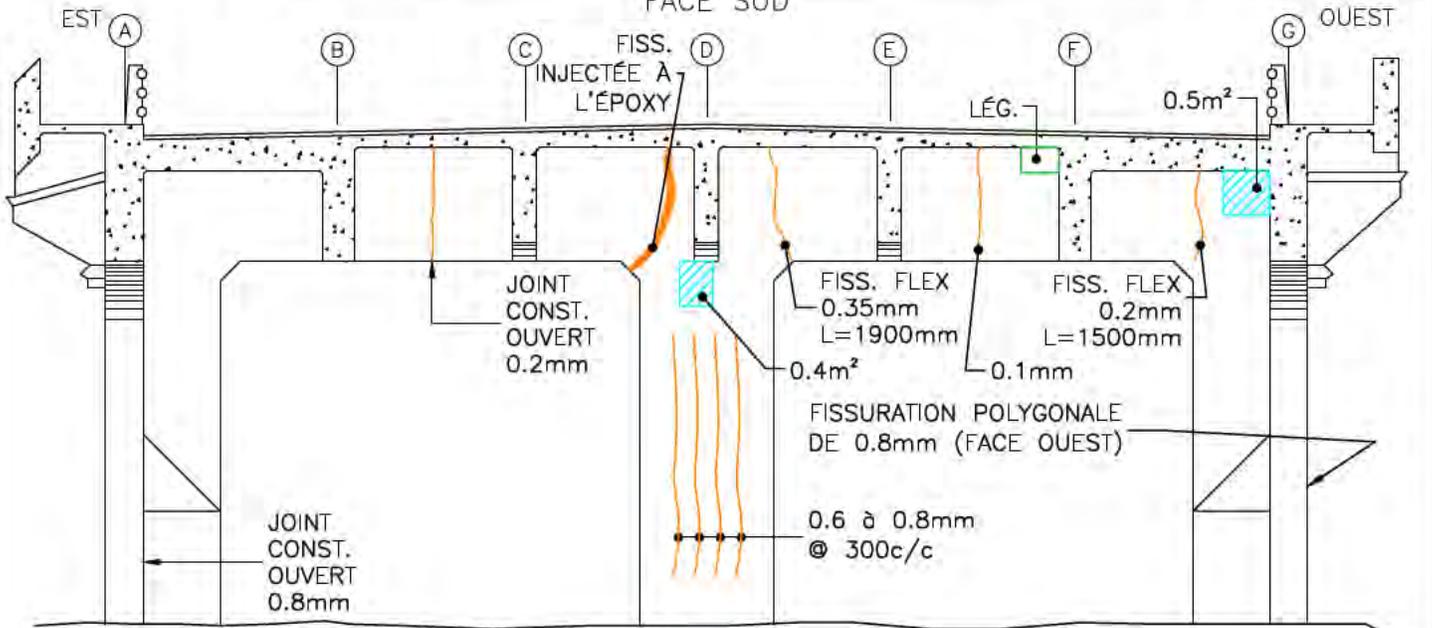
DEL	ECL	DESAG	FISS 0.8@3mm
CHEVÊTRE	1.7m ²	0.4m ²	0.6m ²	1.8m.lin
COLONNE	1m ²	-	-	-

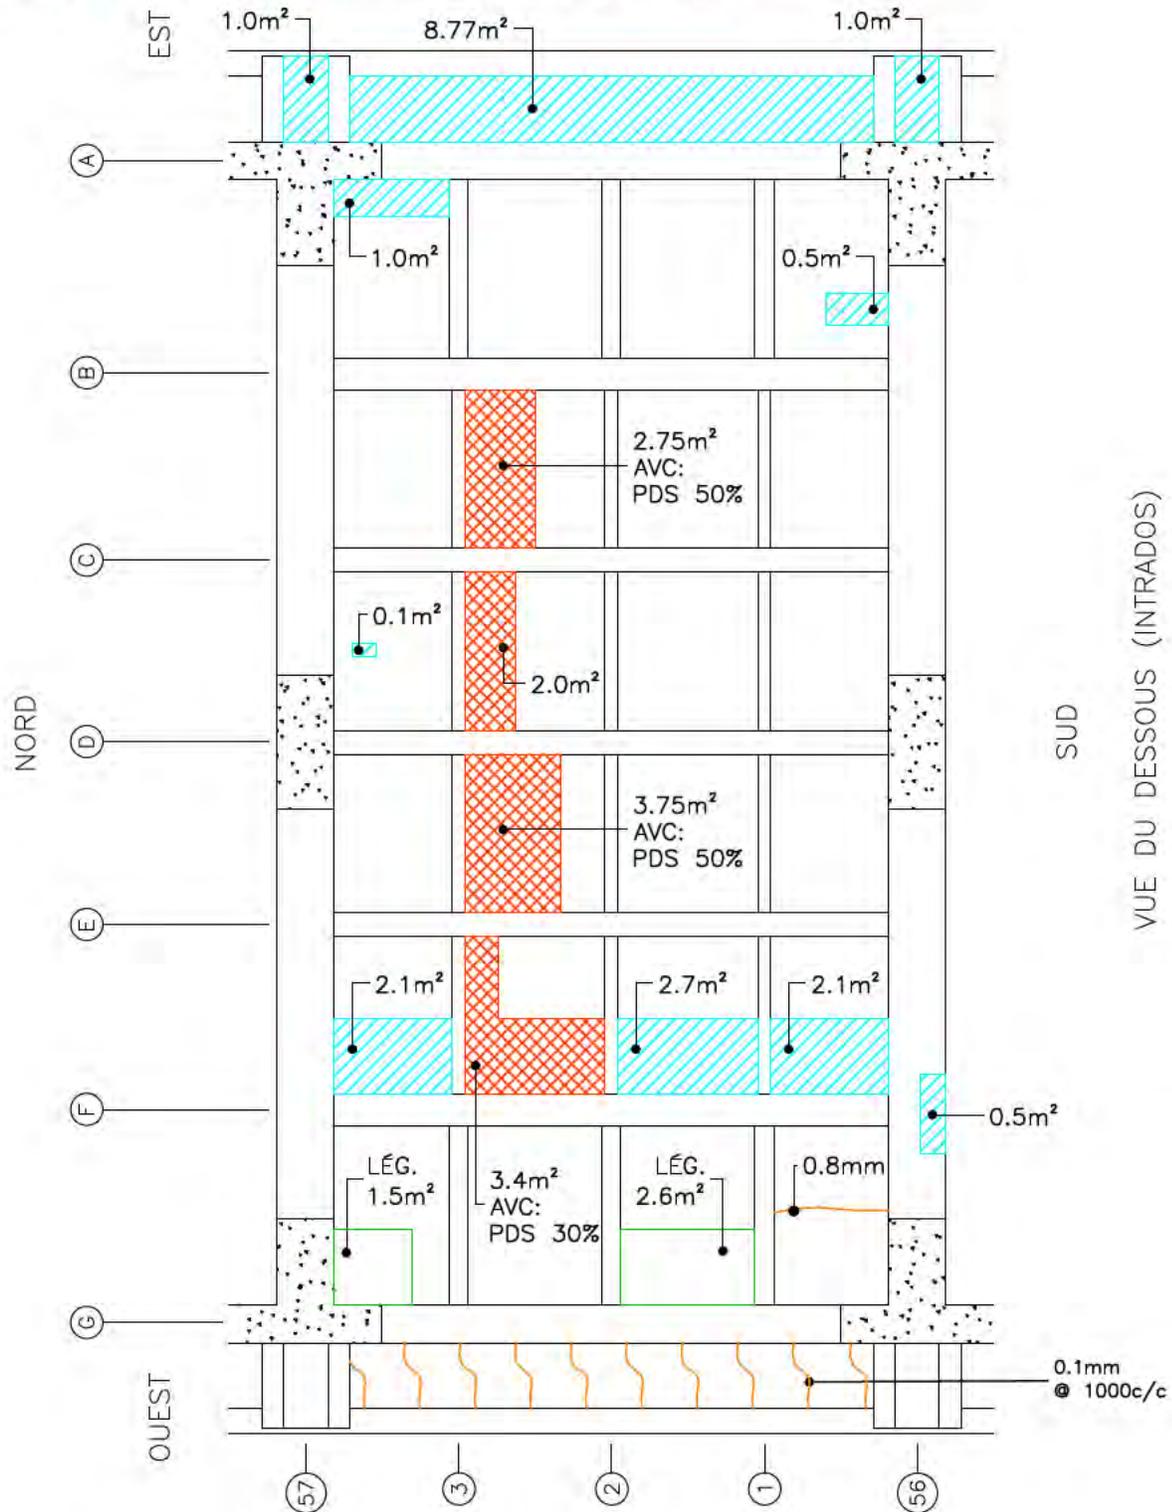
DEL	ECL	DESAG	FISS 0.8@3mm
PLATELAGE	19.77m ²	11.9m ²	4.1m ²	1.8m.lin
