OCTOBRE 2018
LES PONTS JACQUES CARTIER ET CHAMPLAIN INCORPORÉE (PJCCI)

PONT CHAMPLAIN

IMPACTS RÉSULTANT DE RETARDS POSSIBLES DANS L'OUVERTURE DU NOUVEAU
PONT – MISE À JOUR

PROJECT NO DOCUMENT NO
2038 2038-RPT-GEN-012

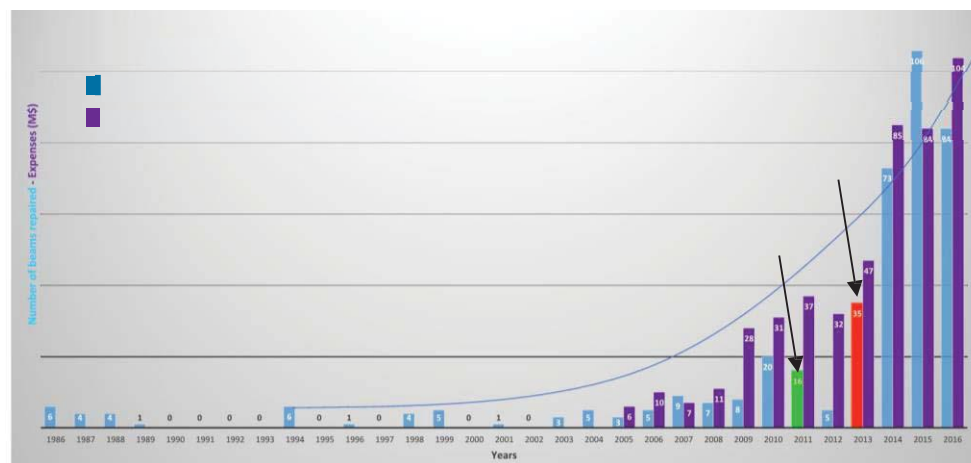
Au cours des cinq dernières années, le plan d'action élaboré en 2013 a été mis à jour de façon continue et des mesures supplémentaires ont été requises en raison de l'accélération exponentielle de la détérioration des poutres et des piles. La figure 2 montre le nombre d'interventions sur les poutres ainsi que le total des dépenses consacrées, sur une base annuelle, aux réparations générales au pont Champlain depuis les premières interventions en 1986. Cette figure montre l'augmentation du nombre d'interventions sur les poutres du pont Champlain qui ont, au fil du temps, été requises afin de maintenir la sécurité des usagers et aussi de maintenir le pont ouvert à la circulation. La figure montre aussi l'importance des montants investis par PJCCI dans la réhabilitation du pont depuis la défaillance, en 2013, de l'une des poutres de rive, laquelle a été occasionnée par la corrosion continue et la détérioration de la structure.

Figure 2 – Historique de réhabilitation des poutres du pont Champlain de 1986 à 2016

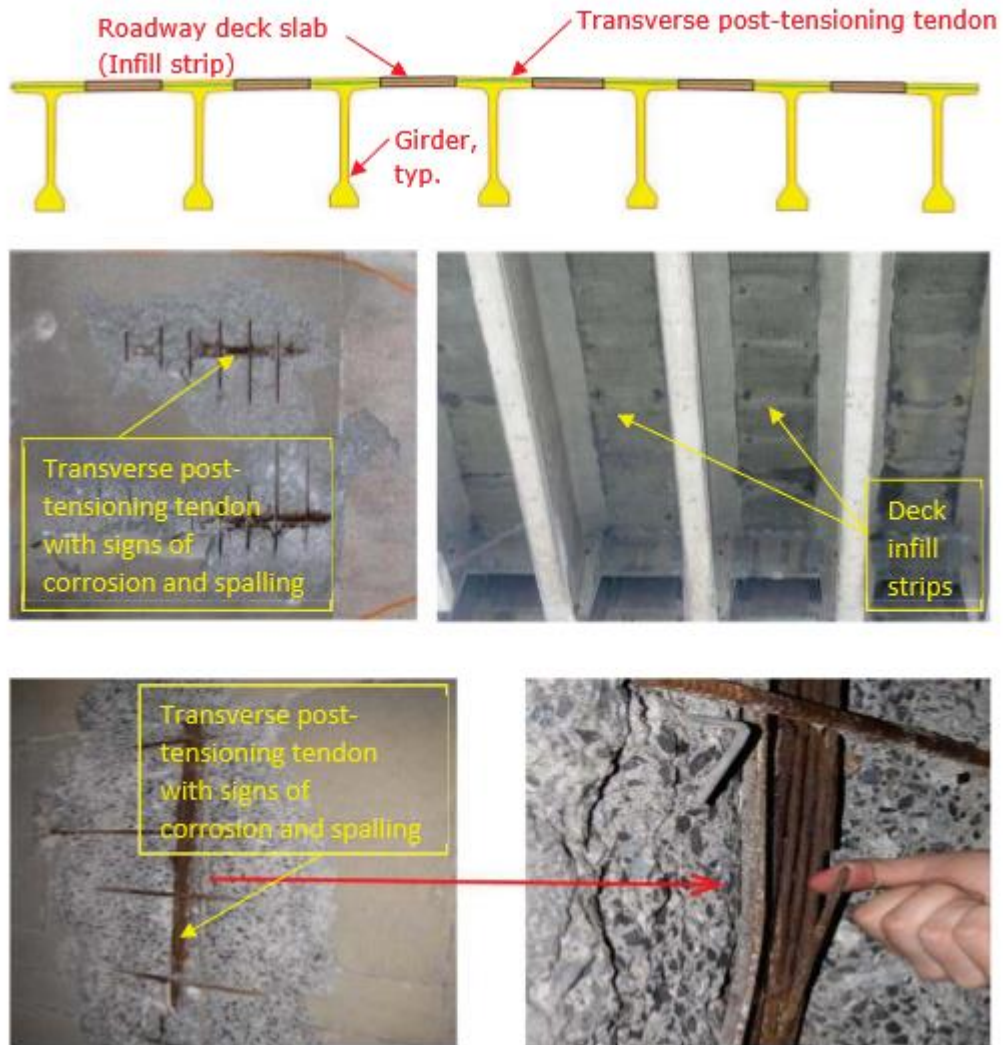
La dalle du tablier routier des travées en béton est le tablier en béton précontraint original. Elle présente des signes de détérioration importante et, compte tenu des détails structuraux, très peu de choses peuvent être faites pour réparer en permanence les endroits gravement corrodés. Dans ces circonstances, PJCCI continue à réparer le tablier localement lorsqu'apparaissent des signes de détérioration.

La figure 3 montre des signes typiques de détérioration observés sur le soffite des dalles intercalaires du tablier. À certains endroits, on constate des signes de corrosion des câbles de post-tension transversale dans le tablier et ces câbles sont essentiels pour assurer l'intégrité transversale de la dalle de tablier.

Figure 3 – Signes de détérioration observés sur le soffite de la dalle de tablier

Le risque associé au tablier si un problème grave n'est pas identifié par l'équipe d'inspection de PJCCI est une défaillance locale dans le tablier. Le résultat le plus probable d'une telle défaillance serait la fermeture à court terme d'une ou de deux voies de circulation (dépendant de l'ampleur de la défaillance locale).

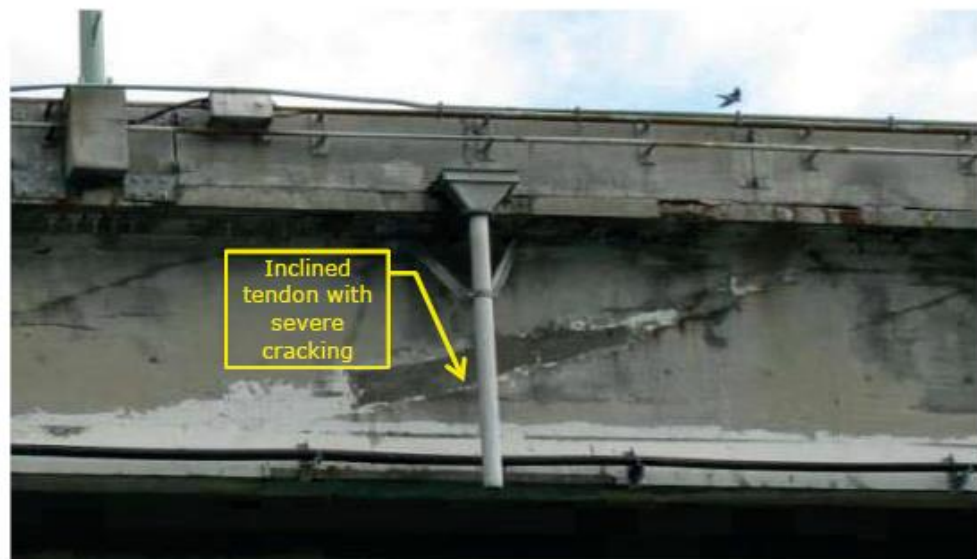
L'utilisation de sels de déglacage, le manque de drainage adéquat du tablier dans les 30 premières années de service et l'absence d'une membrane d'étanchéité ont créé un environnement où l'eau chargée de sel a pénétré dans les poutres en béton, soit en provenance du tablier soit par un écoulement libre par le côté du tablier du pont sur les poutres de rive en béton. La corrosion la plus importante se retrouve dans la post-tension à l'intérieur des poutres, ce qui a entraîné une forte dégradation du béton des poutres ainsi qu'une importante perte de capacité portante : en fait, en 2013, une des poutres en béton a fait l'objet d'une défaillance et une réparation d'urgence a été requise pour sécuriser la structure.

Les signes initiaux de la détérioration du béton et de la corrosion de la post-tension ont été observés dans les années 80 et, au cours des 30 dernières années, des signes croissants de détérioration ont été observés, principalement dans les poutres de rive. Les figures 7 et 8 montrent des signes typiques de détérioration des poutres observés sur un grand nombre des 50 travées en béton. La figure 4 montre les fissures graves observées sur la surface des poutres qui ont été causées par la corrosion des câbles de post-tension. La figure 5 montre des signes de détérioration sévère et d'éclatement sur le soffite de la poutre, près de la mi-travée. La grave détérioration et la défaillance d'une partie de la post-tension ont aussi été observées par des ouvertures exploratoires dans les poutres en béton, lesquelles ont été effectuées pour évaluer l'état des câbles de post-tension.

Il est très difficile de déterminer la quantité de perte de section de la post-tension dans une poutre, car seules des ouvertures localisées ou des observations en surface sont possibles. Bien que l'on ait tenté de réaliser des essais non destructifs pour déterminer les niveaux de corrosion, il existe encore une incertitude quant à l'état réel et à la perte de section des câbles de post-tension et, par conséquent, quant à la capacité portante des poutres.

Figure 4 - Fissures graves causées par la corrosion des câbles de post-tension

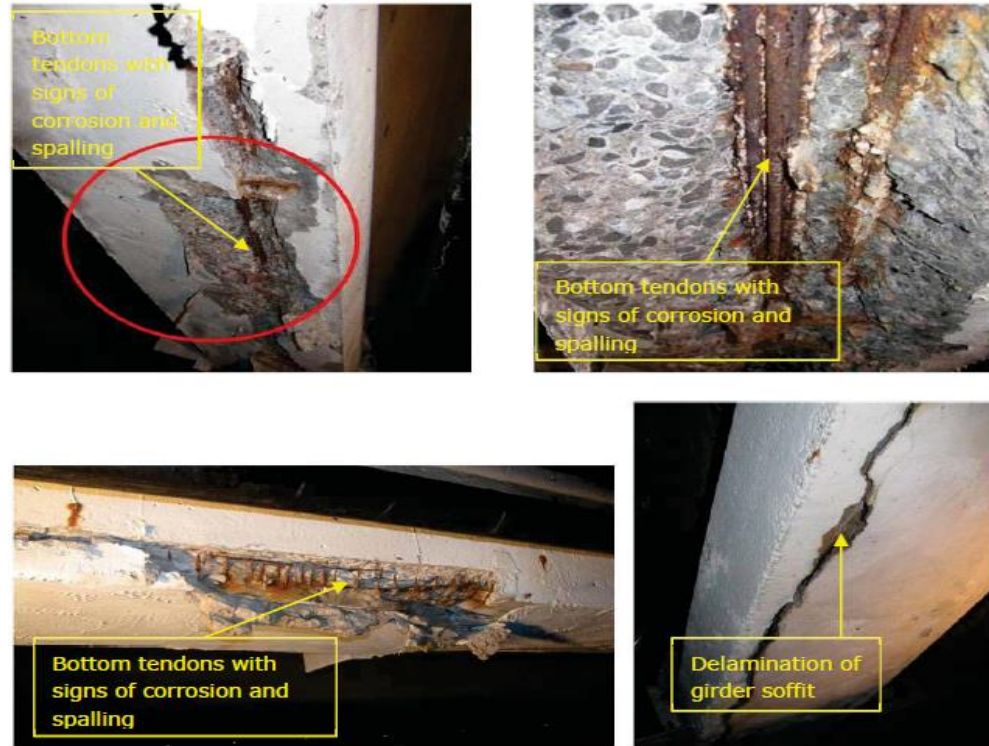
Figure 5 - Signes de détérioration observés sur les poutres de rive

En 2013, l'une des 100 poutres de rive a fait l'objet d'une défaillance structurale très alarmante. Heureusement, dans le cadre de l'approche proactive de PJCCI pour gérer la détérioration du pont, une poutre de support en acier (« super-poutre ») avait été fabriquée en 2009 et entreposée près du pont, prête à être utilisée dans l'éventualité d'une telle défaillance. À la suite de la défaillance de ladite poutre, PJCCI a mis à jour son programme d'atténuation des risques et lancé une importante campagne de renforcement des poutres pour assurer l'intégrité structurale de l'ensemble des 100 poutres de rive.

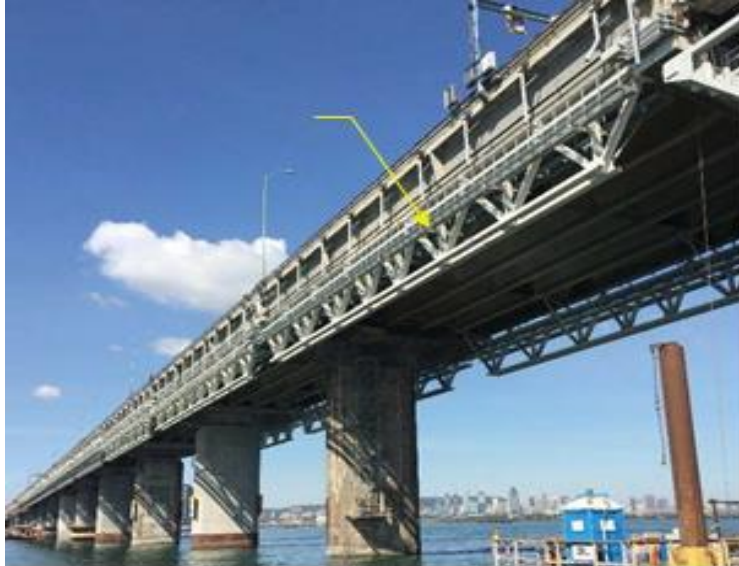
Figure 6 - Treillis modulaires installés sous les poutres de rive en béton

Entre 2013 et 2017, des treillis modulaires (voir la figure 6) ont été placés sous toutes les poutres de rive en béton, à l'exception de quatre travées où d'autres systèmes de renforcement étaient plus adaptés ou plus économiques, et ces treillis ont été conçus pour supporter la totalité de la charge qui résulterait de la défaillance d'une poutre de rive. Comme l'installation des treillis a été achevée sur toutes les travées en mars 2017, le risque de défaillance d'une poutre de rive a été traité efficacement et est considéré comme très faible (et devrait le demeurer dans les deux scénarios de retard, soit celui de six mois et celui de douze mois). Cependant, COWI continue de surveiller le comportement des 100 poutres de rive en béton sur une base quotidienne à l'aide de capteurs et d'un système de surveillance sophistiqué pour évaluer tout changement dans la déformation des poutres.

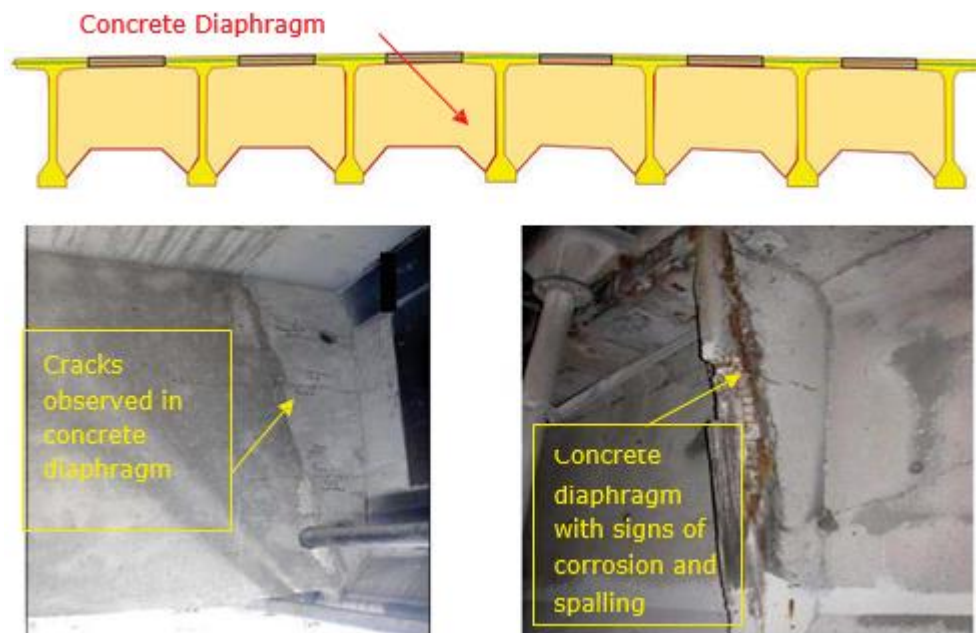
Dans les sections 5 et 7, un grand nombre des 1 272 diaphragmes en béton entre les poutres sont en mauvais état et présentent des signes de détérioration importante (voir la figure 7). À certains endroits, la corrosion des armatures, l'éclatement du béton et des fissures ont été observés. Les diaphragmes en béton répartissent la charge entre les poutres sous la circulation et la détérioration de ces composantes augmente la demande sur les poutres et, par conséquent, le risque. Au cours des cinq dernières années, plusieurs diaphragmes ont été renforcés.

Figure 7 - Signes de détérioration observés sur les diaphragmes en béton

COWI estime que le risque de défaillance d'un diaphragme en béton est moyen et qu'il le demeurera dans les deux scénarios de retard, soit celui de six mois et celui de douze mois, en raison des mesures d'atténuation qui ont été prises par PJCCI et de celles qui lui ont été recommandées en 2017 et 2018 (fabrication d'un super-diaphragme, octroi d'un contrat visant toute installation « d'urgence » qui pourrait s'avérer requise et augmentation de la fréquence d'inspection aux quatre mois).

La défaillance d'un diaphragme en béton peut nécessiter une fermeture de voie sur le pont jusqu'à ce que le diaphragme soit réhabilité. PJCCI continue de mener fréquemment des inspections pour suivre de près les signes de détresse dans les diaphragmes. En 2018, COWI a développé un concept, appelé le « super-diaphragme », pour renforcer un diaphragme en béton en détresse afin de réduire les contraintes sur le diaphragme en détresse et sur le reste de la superstructure. Un super-diaphragme a été fabriqué et, étant entreposé dans la cour d'entretien de PJCCI, il est prêt à être installé. Dans le cadre du plan d'atténuation 2018 décrit à la Section 4.2, PJCCI prévoit émettre un appel d'offres et attribuer un contrat pour toute installation « d'urgence » qui pourrait s'avérer requise, de sorte qu'il soit possible pour un Entrepreneur de procéder rapidement à l'installation du super-diaphragme en cas de détresse d'un diaphragme.

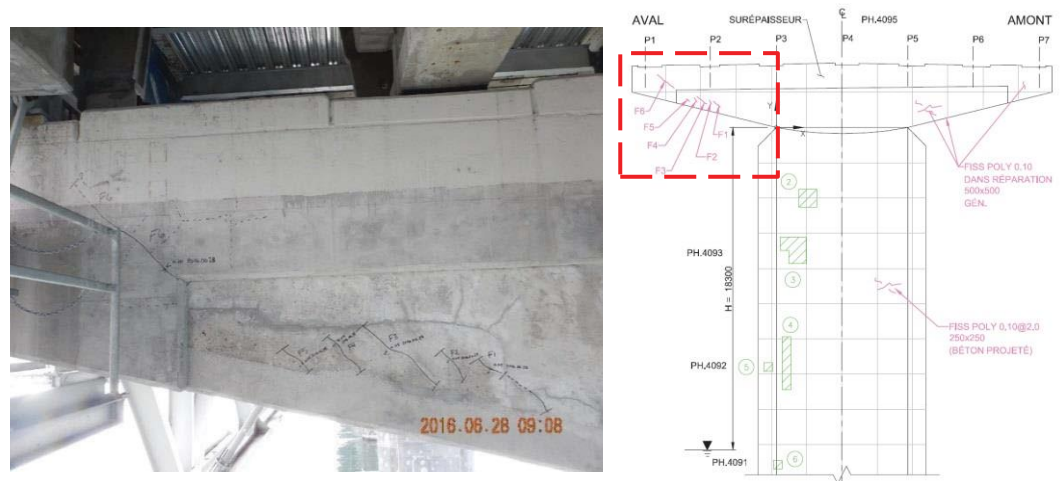
Les chevêtres des travées en béton ont fait l'objet de réhabilitation à maintes reprises au fil des ans – les interventions les plus importantes ont été réalisées entre 2002 et 2013. À l'époque, une détérioration importante des chevêtres, incluant des fissures structurales, avait été observée. Des inspections des chevêtres effectuées en 2016 et au début de 2017 ont identifié des fissures qui pourraient être indicatives de détresse structurale (voir la figure 8).

Figure 8 – Signes de détérioration observés sur les chevêtres (pile 18W)

Même avec la réhabilitation et les systèmes de renforcement qui ont été ajoutés aux chevêtres entre 2002 et 2013, ils sont très fortement sollicités. En outre, en raison de la détérioration continue, il existe une possibilité qu'il y ait, dans les chevêtres, des défauts non visibles qui pourraient potentiellement affecter leur capacité portante. Comme les chevêtres n'ont pas de redondance, la détresse grave d'un chevêtre entraînerait la fermeture complète du pont, et une défaillance totale d'un chevêtre entraînerait l'effondrement de deux travées du pont.

- > installation de capteurs sur tous les chevêtres pour surveiller leur comportement;
- > conception, fabrication et installation de mesures de réhabilitation visant le renforcement des chevêtres;
- > augmentation de la fréquence d'inspection des chevêtres à une fois tous les trois mois jusqu'à ce que des mesures de réhabilitation puissent être installées.

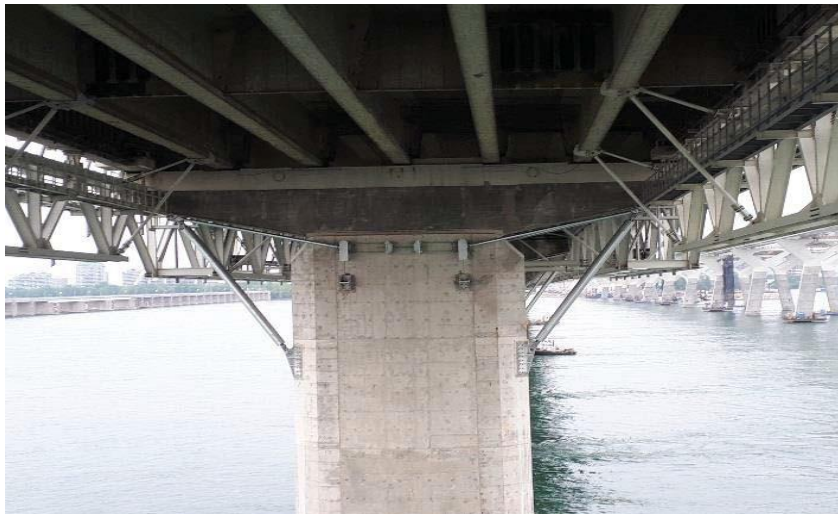
Figure 9 – Système de renfort sur les chevêtres

L'installation de 39 systèmes de renfort mise en œuvre dans le cadre des mesures d'atténuation de 2017 a été complétée à la fin août 2018 et a permis de réduire à « moyen » le risque pour les chevêtres.

En 2017, COWI a développé un concept de système de renforcement qui réduira les contraintes élevées que présentent les chevêtres dans les zones critiques. Le concept vise à réduire les forces de compression élevées dans les zones critiques et de permettre une installation rapide en cas de nécessité de remédier à une situation urgente. Ce système de renfort est illustré à la figure 9. En septembre 2017, COWI a estimé que le risque associé aux chevêtres était moyen et qu'il passerait à « élevé » si l'ouverture du nouveau pont accusait un retard de 12 ou de 24 mois. En conséquence, en raison de la possibilité de retards pouvant aller jusqu'à 24 mois au-delà de la date initialement prévue pour la mise en service du nouveau pont, PJCCI a décidé de faire fabriquer et installer un système de renfort sur 39 des chevêtres les plus critiques afin de réduire les contraintes sur ces composantes. Il n'est pas nécessaire d'installer de tels systèmes sur les neuf autres chevêtres, compte tenu de leur état actuel et du fait que le retard maximum prévu est de 12 mois.
