Déconstruction du pont Champlain d'origine

Analyse environnementale ciblée

Rapport final

Description du projet et de l'environnement

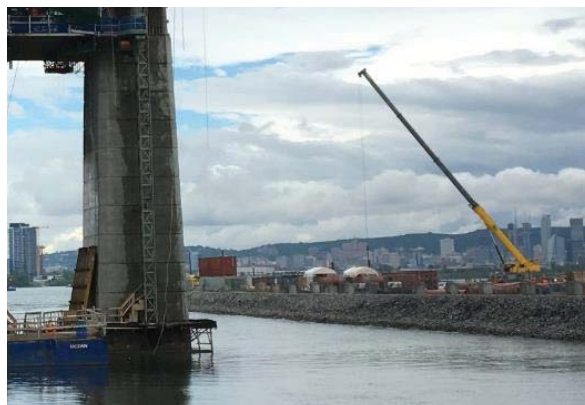
Photo 1 – Vue d’une jetée pour la construction du Nouveau pont Champlain à partir de la digue de la Voie maritime

Une jetée temporaire est une solution d'accès pour les zones à faible profondeur d'eau. De telles jetées sont généralement constituées de remblai placé dans le plan d'eau et enlevées à la fin des travaux. L'accès par une jetée permet les mêmes méthodes de travail que le travail au-dessus de la terre. L'utilisation d'une jetée aura des impacts environnementaux et hydrauliques sur le fleuve qui doivent être considérés. La construction de quelques portions du Nouveau pont Champlain se fait à partir de jetées temporaires (Photo 1 et Photo 2). La réutilisation d'une partie des matériaux de ces jetées est prévue. Ceux-ci pourraient être entreposés temporairement dans la zone de mobilisation D, à Brossard, et dans une nouvelle zone E, du côté de Montréal (voir annexe 14). Ces matériaux seraient caractérisés avant leur entreposage temporaire afin de s'assurer qu'ils soient exempts de contamination et qu'ils respectent la granulométrie demandée.

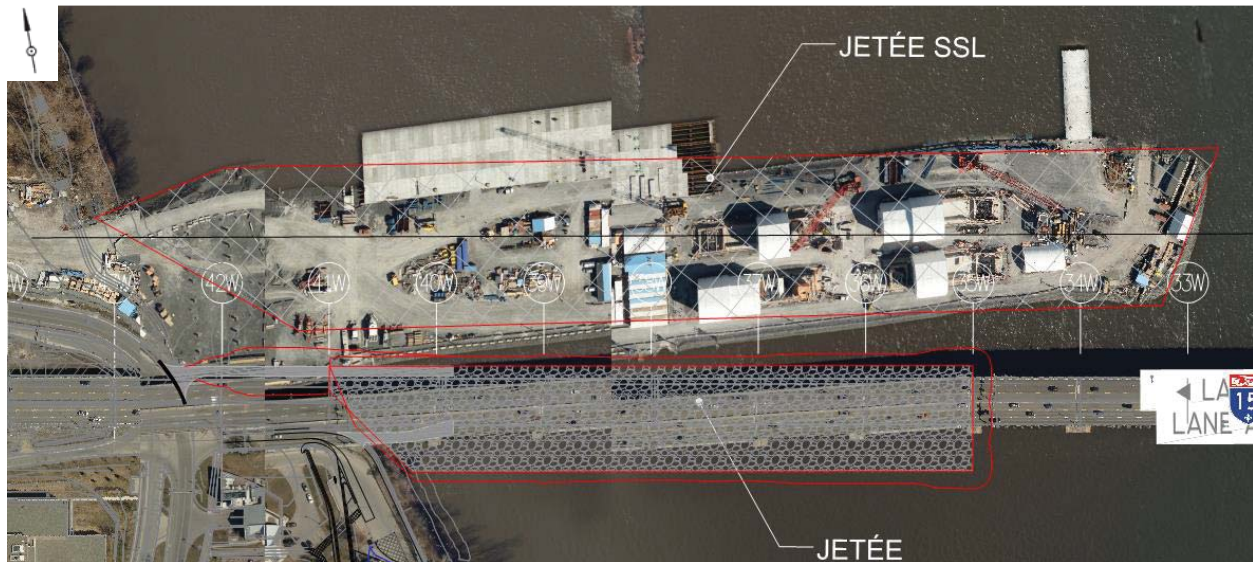
Figure 2 – Croquis de principe – Jetée projetée côté L'Île-des-Sœurs (IDS) – photo : avril 2016

La jetée côté L'Île-des-Sœurs (Figure 2), entre les axes 41 W et 35W (Figure 3 et Figure 4), est requise, car la profondeur d'eau ne permet pas d'accéder à ces travées par l'eau. Cette jetée est légèrement plus large que les deux autres pour permettre la construction d'une rampe d'accès. Les deux autres permettent d'accéder aux travées en tout temps plutôt qu'à une période déterminée. En effet, côté Brossard, le niveau d'eau est abaissé lors de la fermeture de la Voie maritime, ce qui ne permet pas l'utilisation de barges. De plus, les travaux à partir d'une jetée sont plus simples à exécuter et offrent plus de flexibilité, par exemple en ce qui concerne les dimensions et les poids des équipements permis et le transport des matériaux.

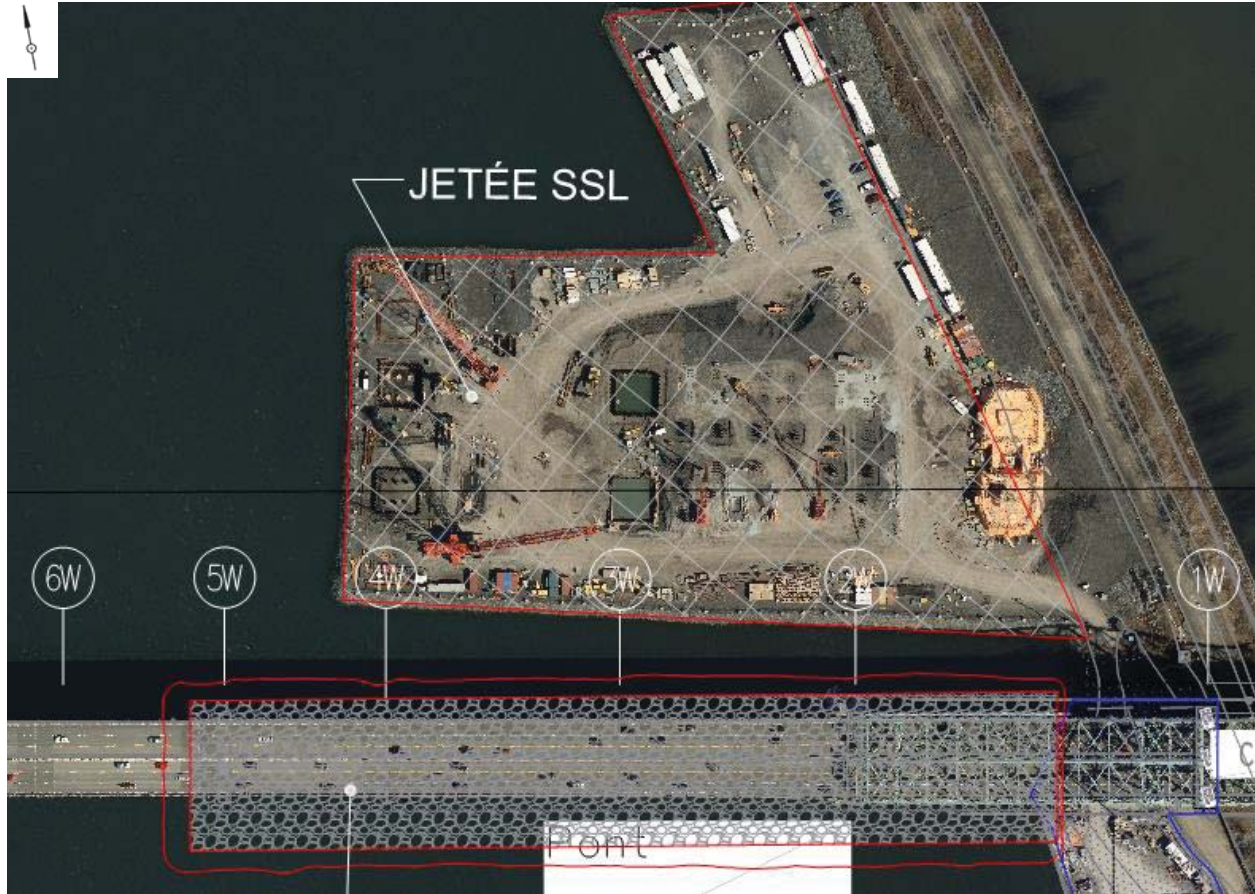
Figure 3 – Croquis de principe – Jetée projetée digue de la Voie maritime – photo : avril 2016

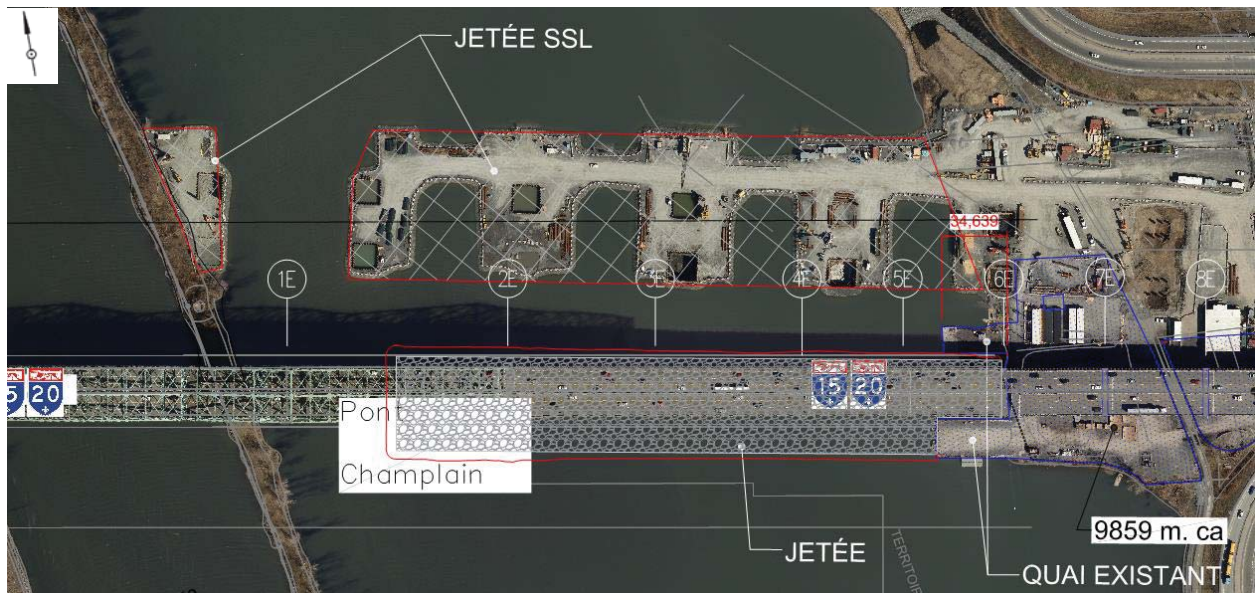
Figure 4 – Croquis de principe – Jetée projetée Brossard – photo : avril 2016

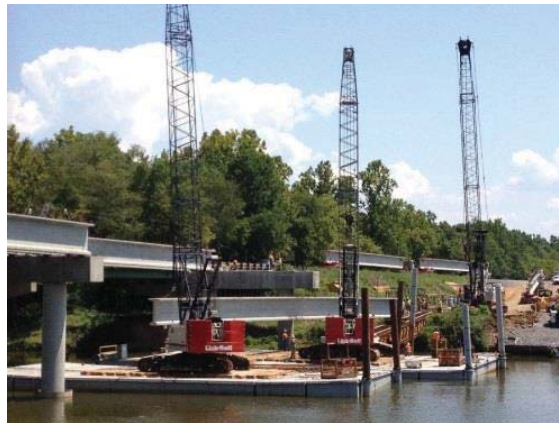
Photo 3 - Pont flottant

Un pont flottant pourrait être considéré pour l'accès aux zones à faible tirant d'eau (Photo 3). Le pont flottant est constitué de pontons modulaires, par exemple de type *flexifloat*, placés côte à côte et liés ensemble. Ces pontons fournissent les appuis à un tablier provisoire qui servira de zone de travail. Pour les zones à faibles profondeurs, certaines barges peuvent être utilisées en les appuyant directement sur le fond. Suivant la charge à supporter, un assemblage de plusieurs pontons est possible afin d'augmenter leur capacité portante. Il est de même possible d'augmenter de cette façon la largeur de l'espace de travail ainsi créé. Il convient naturellement de maintenir en place ce pont flottant (Photo 4), notamment vis-à-vis du courant. Diverses solutions sont possibles, par exemple des câbles reliés à la rive ou à des corps-morts en fond du fleuve. Dans tous ces cas, il faut un système qui puisse fonctionner avec la faible profondeur d'eau et la variabilité associée au niveau de l'eau selon la période de l'année.

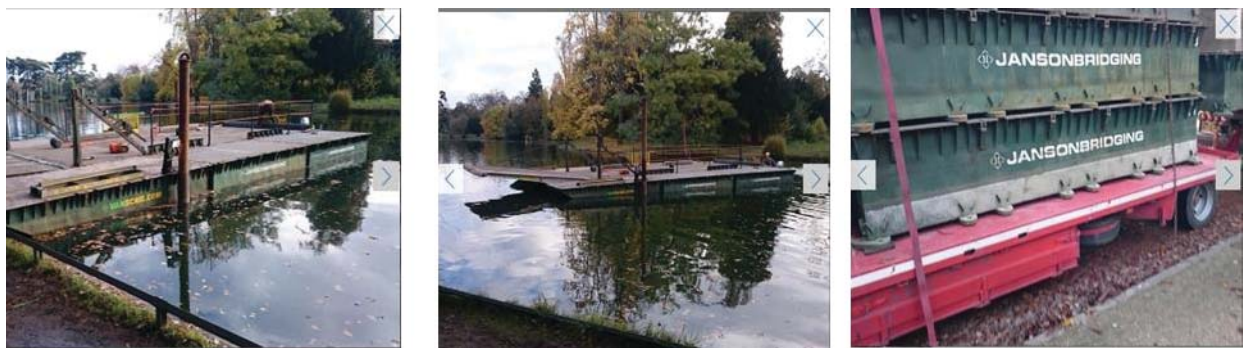
Photo 4 - Ponts flottants/pontons

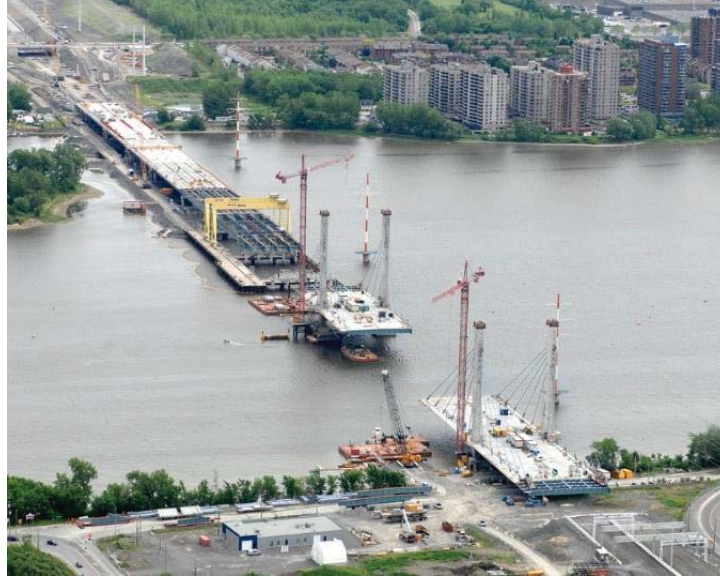
Photo 5 – Pont de l'autoroute 25 : Pont roulant pour les travées d'approche

L'utilisation d'un pont roulant de type portique est également possible. Ce système a notamment été utilisé pour la construction des travées d'approche du pont de l'autoroute 25. Tel qu'illustré sur les Photo 5 et Photo 6, il était composé de deux portiques possédant une capacité de levage élevée et circulant sur un rail temporaire installé sur des pieux. Ce type de système pourrait permettre la manipulation des poutres et des éléments des piles dans le cadre de la déconstruction du pont Champlain d'origine. À titre comparatif, la largeur du pont de l'autoroute 25 est légèrement supérieure à celle du pont Champlain, mais pour sa déconstruction, les charges à manipuler sont significativement plus importantes. Il serait possible de forer des pieux-caissons de part et d'autre du tablier existant pour y installer une structure temporaire supportant un rail au-dessus du niveau du fleuve. Ensuite, les portiques seraient choisis pour être suffisamment hauts pour permettre la manipulation des poutres et des piles entre les travées 36W et 41W. Toutefois, cet accès offre moins de flexibilité pour la déconstruction des fondations et la mise en place des pieux, qui seront entre le pont d'origine et le Nouveau pont, n'est pas simple à exécuter.

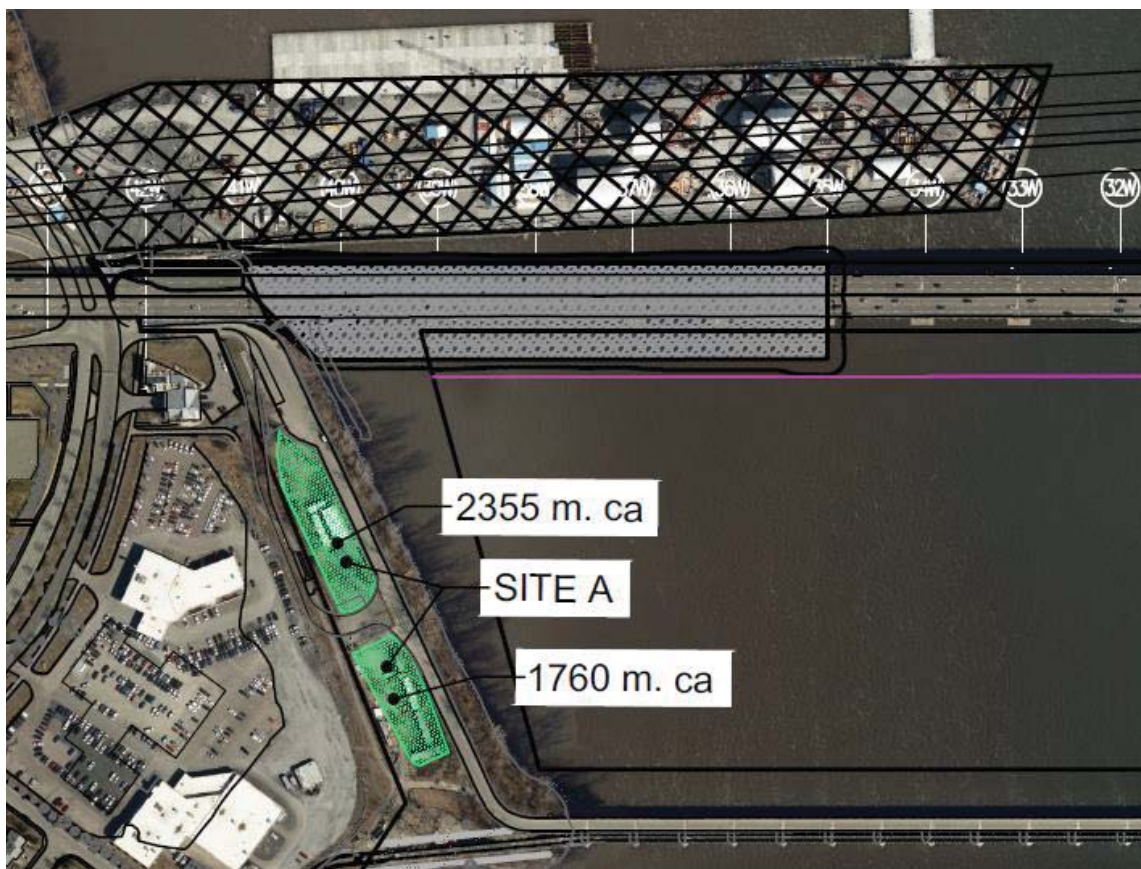
Figure 5 – Site de démantèlement et de manutention « A » - IDS

Pour la déconstruction des travées entre les axes 41W et 35W (zone 5-2), une jetée temporaire, de dimension légèrement inférieure à celle qui est aménagée actuellement pour le Nouveau pont Champlain, doit être construite puisque cette zone n'est pas accessible directement par barge en raison du faible tirant d'eau. Comme pour la zone 44W à 41W précédente, l'espace sur la jetée doit permettre la démolition directement à partir du sol, le traitement des matériaux, le chargement et la circulation des camions.

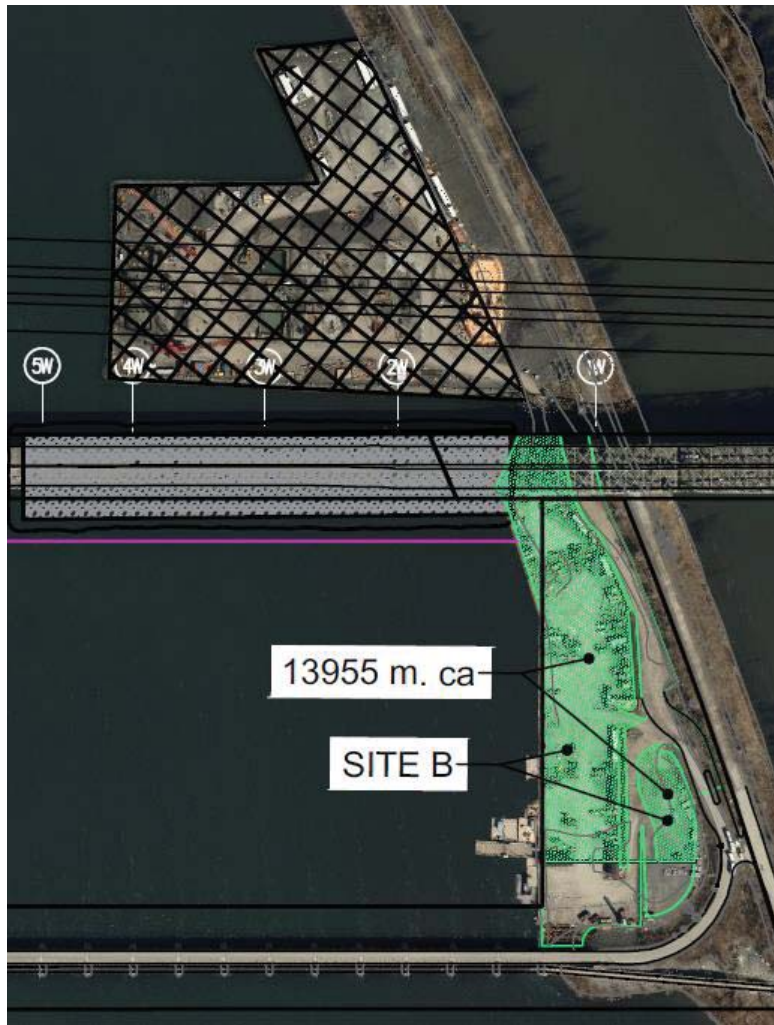
Figure 6 – Zone de mobilisation et site de démantèlement et de manutention « B » – Digue Voie maritime

Cette zone de mobilisation est située au pied de la pile 1W, sur la digue de la Voie maritime. Elle est actuellement utilisée pour les travaux d'entretien du pont Champlain d'origine et l'accès routier se fait par l'Estacade du pont Champlain. Il s'agit d'un chemin privé, sous la juridiction de PJCCI. La digue est également accessible par le fleuve et divers quais y ont été aménagés (Figure 6). Cette zone est le site de démantèlement et de manutention « B ».

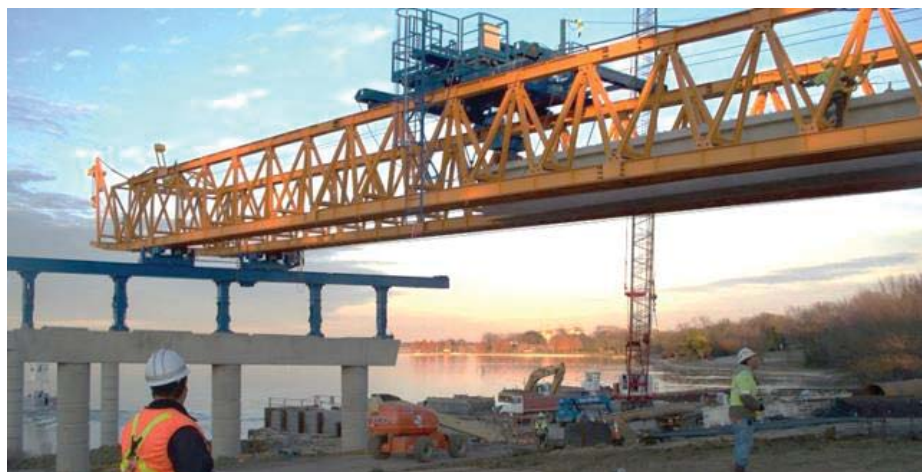
Photo 7 – Lanceur

La méthode de délançage découle directement de celle utilisée pour la construction de l'ouvrage actuel, ainsi que pour de nombreux ouvrages de ce type, en « inversant » le processus de construction utilisant une charpente métallique appelée « lanceur ». Le principe consiste donc à séparer les poutres, par exemple par sciage de la dalle intermédiaire et des entretoises, avant qu'elles soient prises en charge par le lanceur. Les lanceurs sont généralement constitués de deux poutres principales métalliques en treillis, entretoisées entre elles (Photo 7). Leur longueur totale avoisine le double de la portée à franchir.

Le poids du lanceur peut constituer un handicap puisqu'il doit être supporté par la structure. Toutefois, les conceptions usuelles évitent que le lanceur s'appuie sur le tablier en cours de déplacement, et lors de la manipulation des poutres. Comme le montre la Figure 9, le lanceur est supporté par deux ou trois appuis, suivant la phase de travail, et s'appuie au droit des piles.

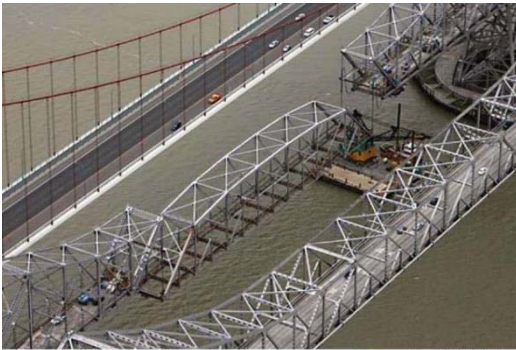
Photo 8 – Descente de la travée suspendue du pont Carquinez

Pour la structure de la travée principale du pont Champlain d'origine, la travée suspendue est conçue comme une unité indépendante qui est suspendue au bout des structures en cantilever. Des vérins à torons seraient installés au bout des travées en cantilever et les torons seraient également ancrés aux coins des poutres triangulées de la travée suspendue. La travée suspendue serait détachée de la structure principale et déposée sur une barge en dessous. Deux exemples sont présentés à la Photo 8 et à la Photo 9.

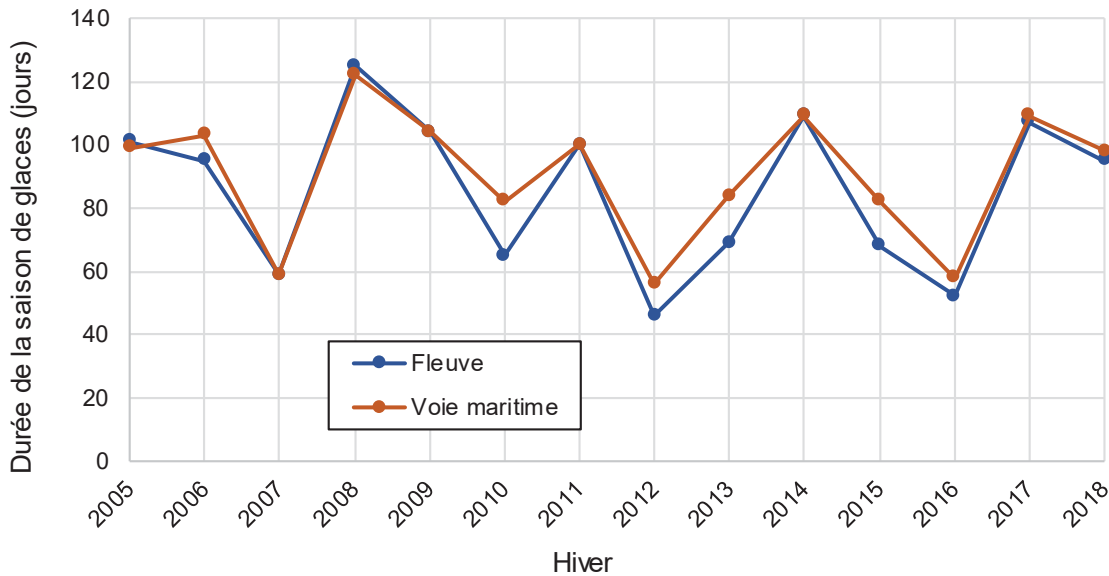
Figure 20 – Durée de la saison de glaces (2005 à 2018)

L'évolution de la durée de la saison des glaces, présentée à la Figure 20, a été analysée dans le but de déterminer le nombre de jours durant lesquels de la glace peut potentiellement être observée au droit du pont Champlain d'origine. Une saison de glace est définie comme étant la durée entre la première observation et à la dernière observation de glace sur les cartes du SCG et ce, peu importe le type de glace. La saison peut donc débuter avec l'apparition d'un couvert de glace statique (banquise) ou encore avec une faible concentration de glace dérivante. Elle se termine ensuite après le passage des dernières glaces dérivantes, le cas échéant, ou encore au départ des derniers morceaux de banquise à proximité du pont.

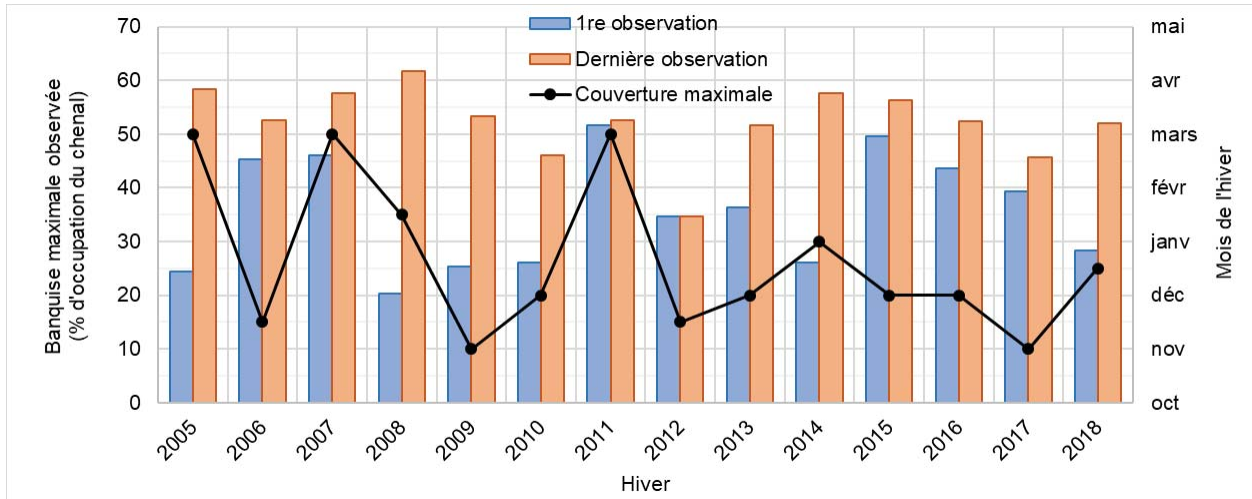
Figure 21 – Couverture et durée de la banquise sur le fleuve Saint-Laurent (2005 à 2018) – Date des observations sur l'axe de droite

La glace de banquise, soit par définition une glace qui se forme et reste fixe où elle est attachée, a été analysée du point de vue de sa couverture totale du chenal ainsi que du moment de sa formation et de sa fonte (ou de son détachement). La Figure 21 et la Figure 22 présentent l'évolution annuelle de ces paramètres, au droit du pont Champlain d'origine, pour les tronçons du fleuve Saint-Laurent et de la Voie maritime respectivement.

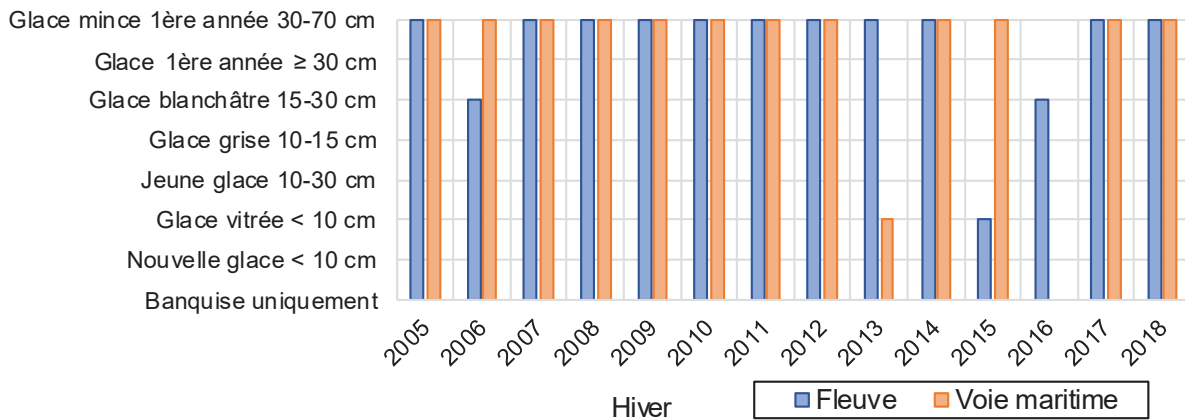
Figure 23 - Stades de formation (épaisseur) maximums des glaces (2005 à 2018)

Les stades de formation maximums observés pour chacune des périodes hivernales (2005-2018) sont présentés à la Figure 23. De façon générale, les glaces en mouvement au droit du pont Champlain, tant pour le fleuve Saint-Laurent que la Voie maritime, atteignent le stade de glace mince de 1 année (30-70 cm). Pour l'année 2016, seule la glace de type banquise a été observée sur la Voie maritime.

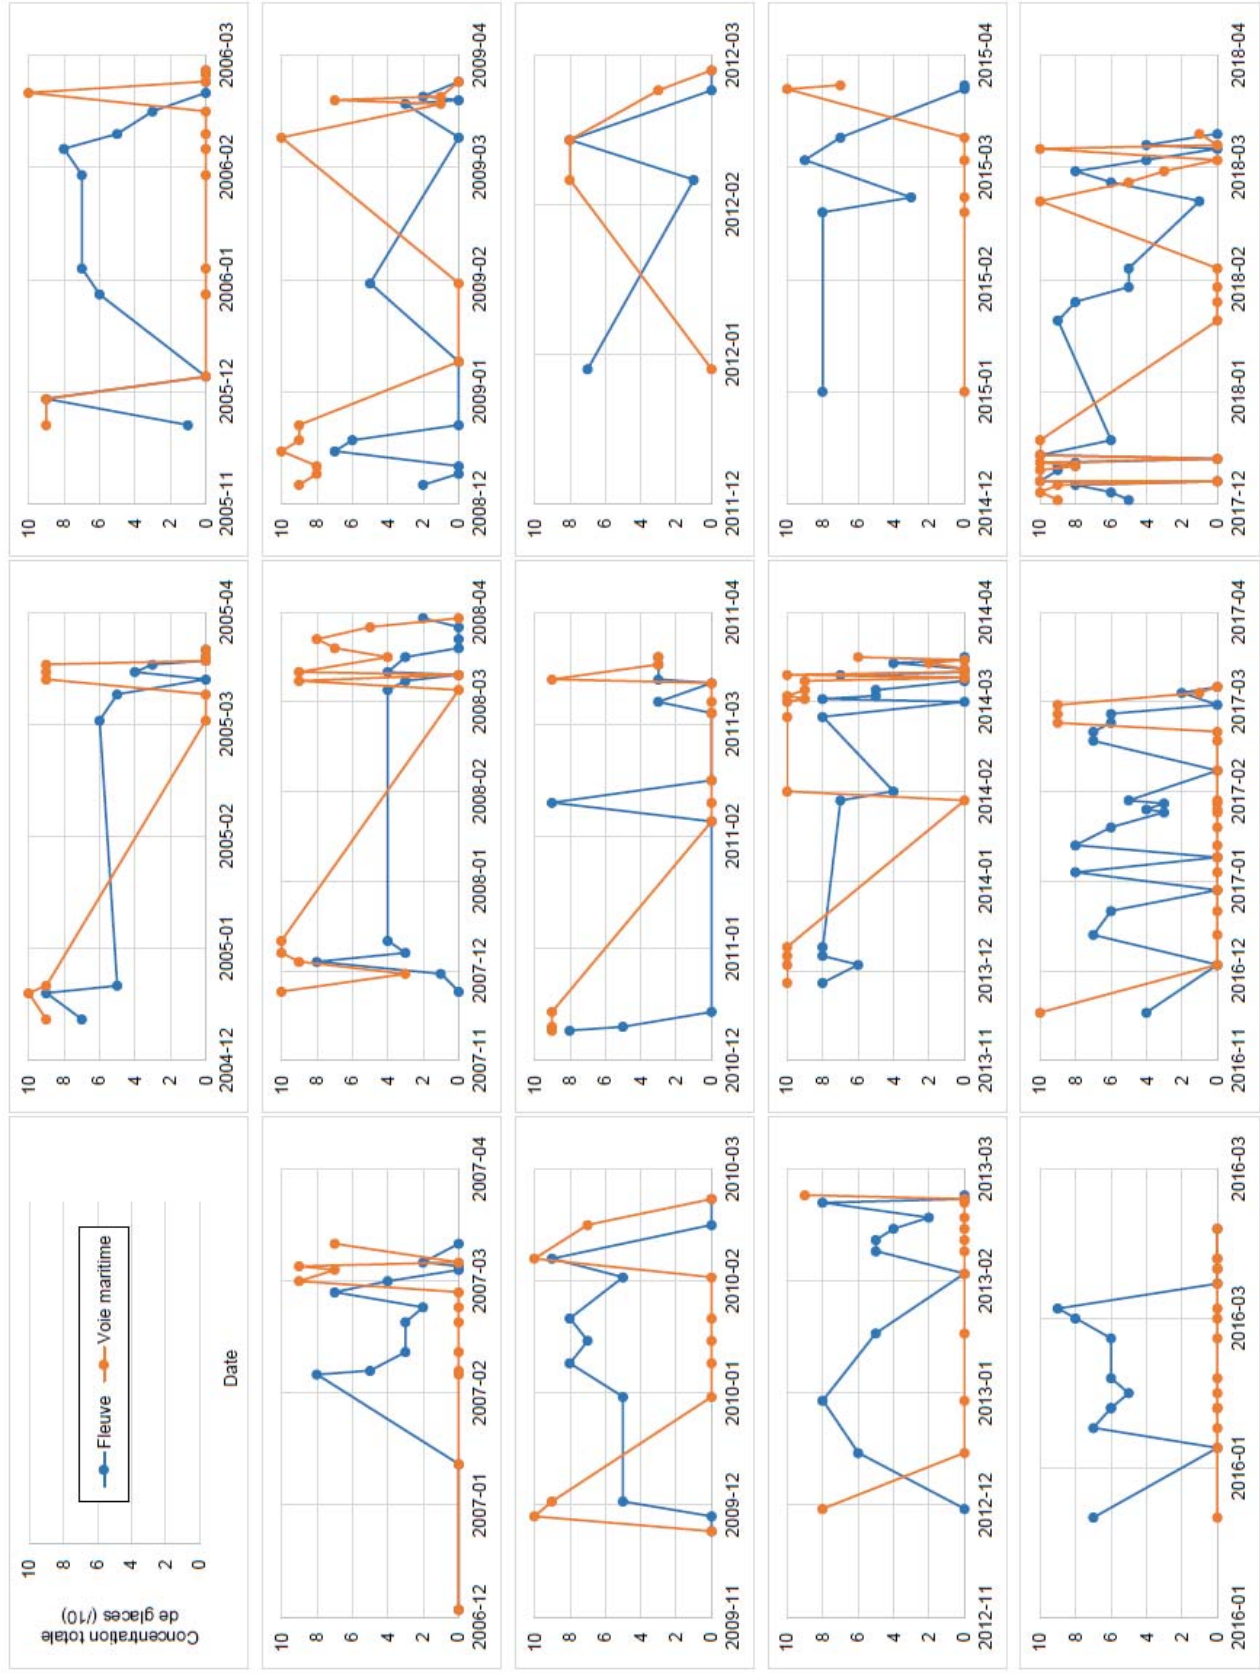
Figure 24 – Évolution de la concentration totale des glaces en mouvement pour les hivers 2005 à 2018

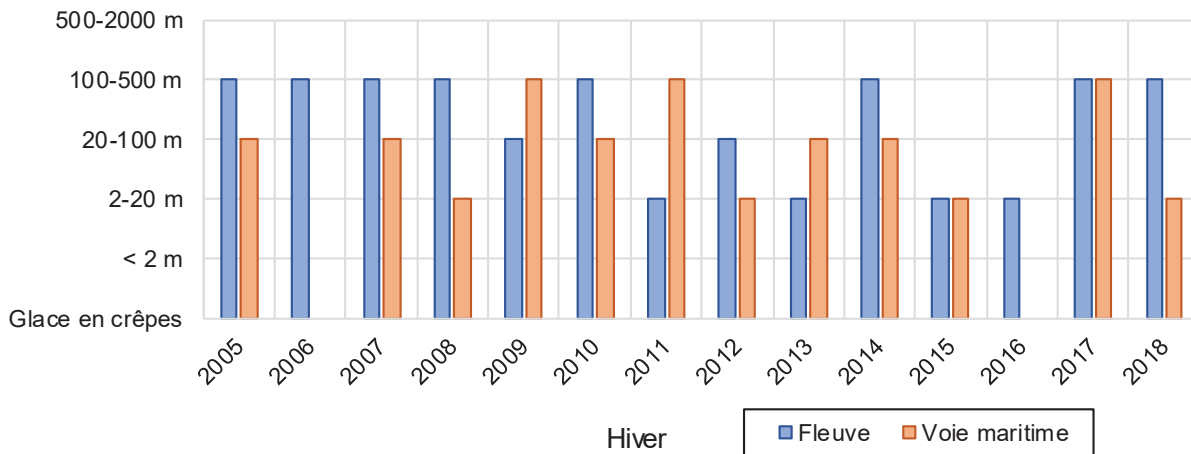
Figure 25 – Dimension maximale des floes de glace (2005 à 2018)

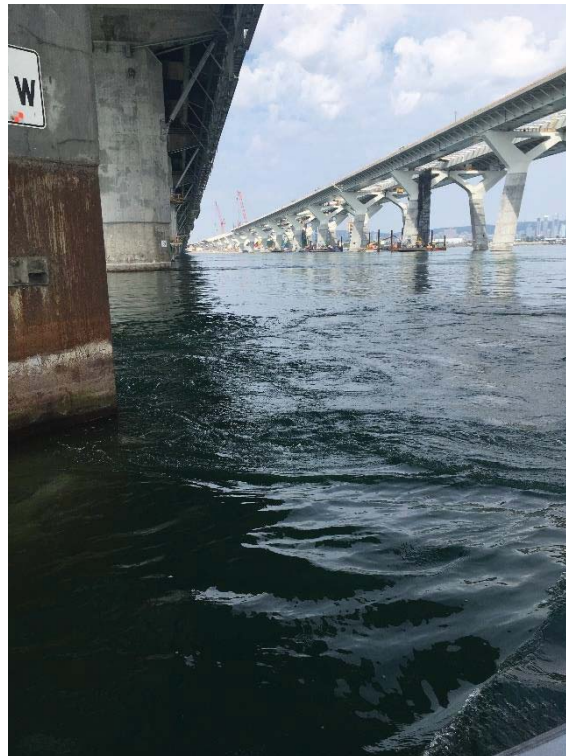
Photo 14 – Turbulence derrière une pile du pont Champlain
