Rapport d'inspection annuelle

Inspection générale des culées A et 0, du système structural et du tablier de la section 1 du pont Jacques-Cartier.

No de projet Tetra Tech – Structura : 28874TT

14 décembre 2016

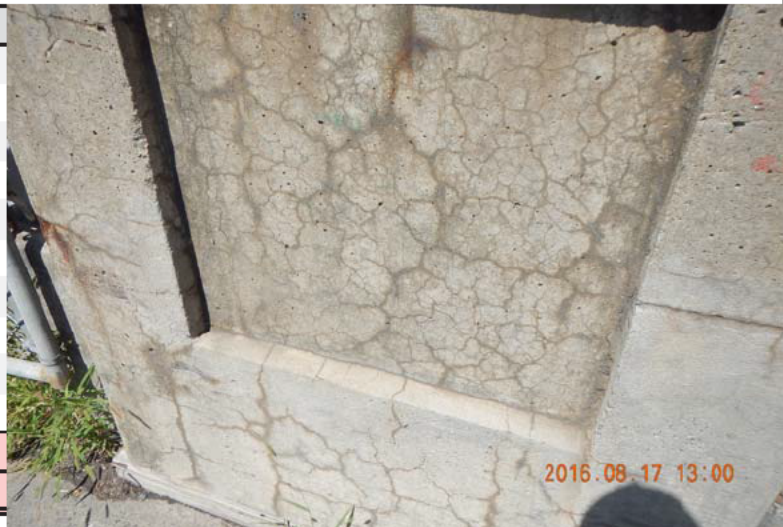
Élément :
Glissière d'approche

Localisation :
--

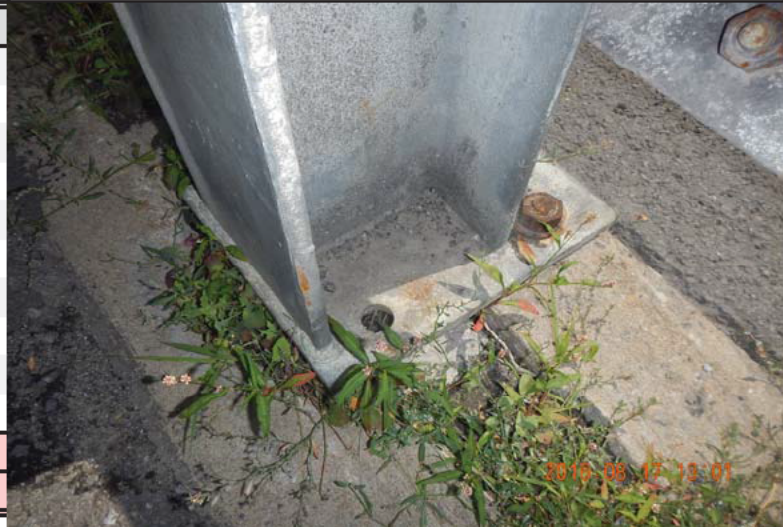
Élément :
Glissière d'approche

Localisation :
--

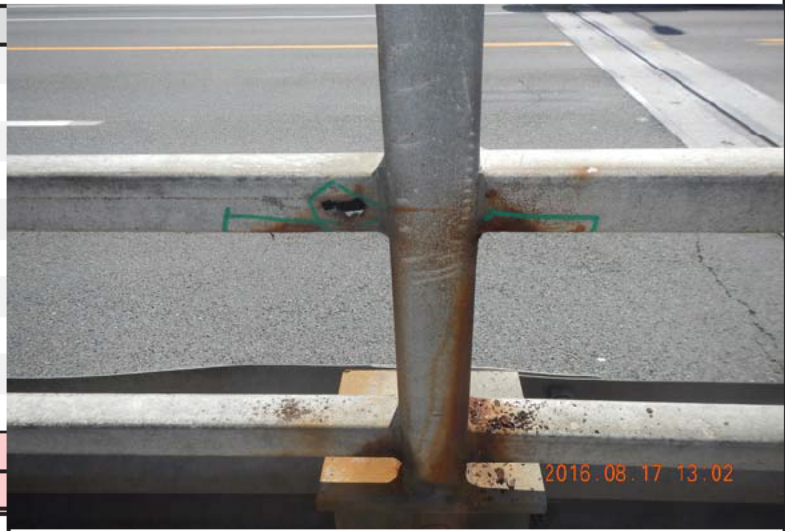
Élément :
Glissière d'approche

Localisation :
--

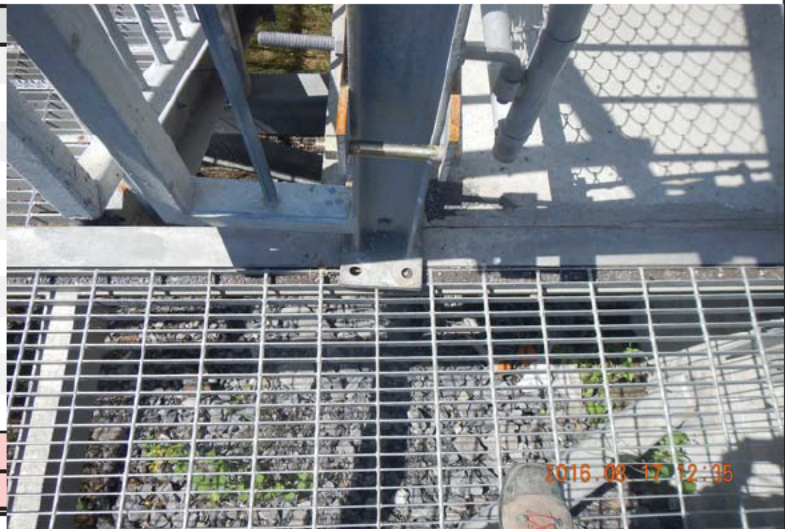
Identification
Position longitudinale :
 Approche Sud
Groupe :
 Approches
Position transversale :
 --
Élément :
 Escalier
Localisation :
 Ouest

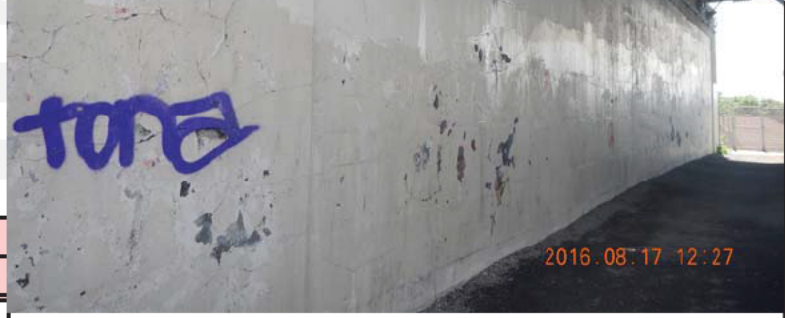
| Pos. longi. | Groupe d'éléments | Pos. transv. | Élément | Localisation | CMI | CEC | Commentaire | Code | Unité | Qté | Code | Unité | Qté | Photos | Recom. |
|---|---|---|---|---|---|---|---|---|---|---|---|---|---|---|---|
| Axe A | Unités de fondation | -- | Mur de front | -- | 8 | 4 | Délaminage localisé et fissures de 0,8 mm à 1,25 mm sur 2% des surfaces. Fissures horizontales et verticales <0,8 mm sur 50% des surfaces. Présence d'un enduit de protection. Taches de rouille. | 3111 | m ² | 1 | -- | -- | -- | JC_1_160817_JM_0418 JC_1_160817_JM_0419 | 9698 |

Identification
Position longitudinale :
 Axe A
Groupe :
 Unités de fondation
Position transversale :
 --
Élément :
 Mur de front
Localisation :
 --

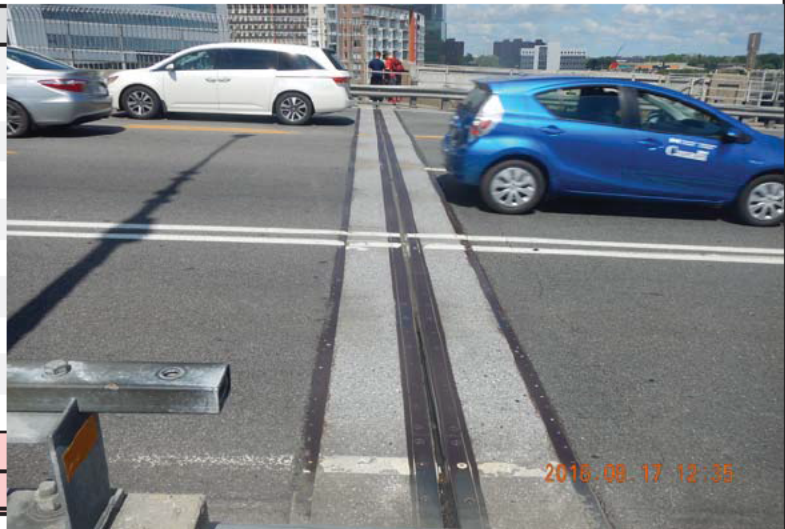
Identification
Position longitudinale :
 Axe A
Groupe :
 Joint de dilatation
Position transversale :
 Voie 1
Élément :
 Épaulement
Localisation :
 --

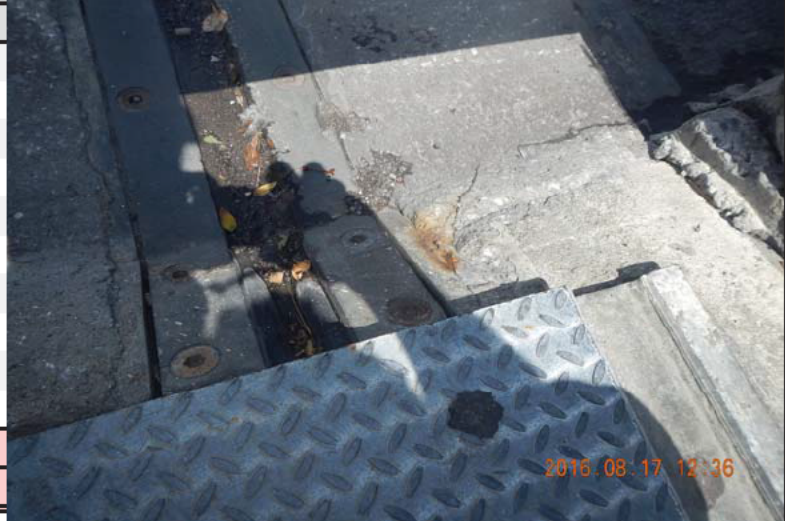
Identification
Position longitudinale :
 Axe A
Groupe :
 Joint de dilatation
Position transversale :
 Voie 1
Élément :
 Épaulement
Localisation :
 --

| Axe: Jacques-Cartier | | Section: Section 1 | | Structure: Pont Jacques-Cartier | |
|--|--|---|---|---|---|
| Remarque / Observation Traces d'humidité. | | | | | |

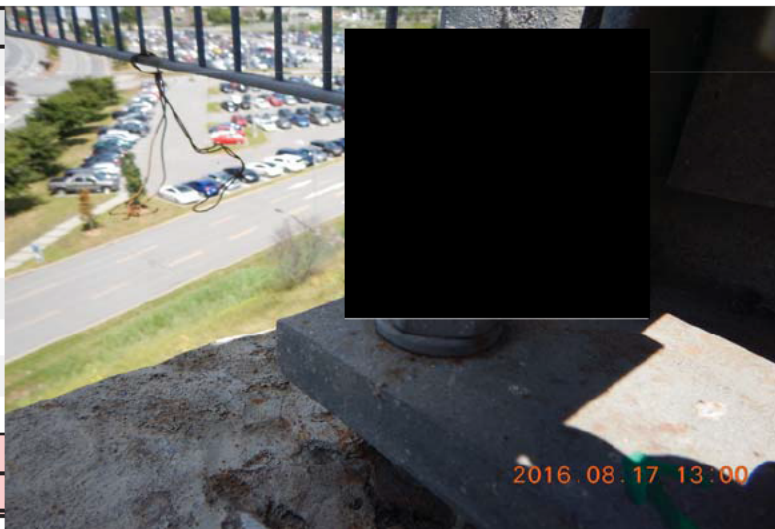
| Pos. longi. | Groupe d'éléments | Pos. transv. | Élément | Localisation | CMI | CEC | Commentaire | Code | Unité | Qté | Code | Unité | Qté | Photos | Recom. |
|---|---|---|---|---|---|---|--|---|---|---|---|---|---|---|---|
| Travée A-00 | Dispositif de retenue | -- | Garde-corps | Est | 1 | 3 | Corrosion moyenne localisée principalement aux extrémités de la lisse inférieure. Poteau 1: 1 tige d'ancrage se situant entre le dessus et le 3/4 de l'écrou. Panneau 1, lisse inférieure: distance de bord insuffisante. | 1051 | m ² | 1 | -- | -- | -- | JC_1_160817_CV_7926 | 10029 |

Élément :
Garde-corps

Localisation :
Est

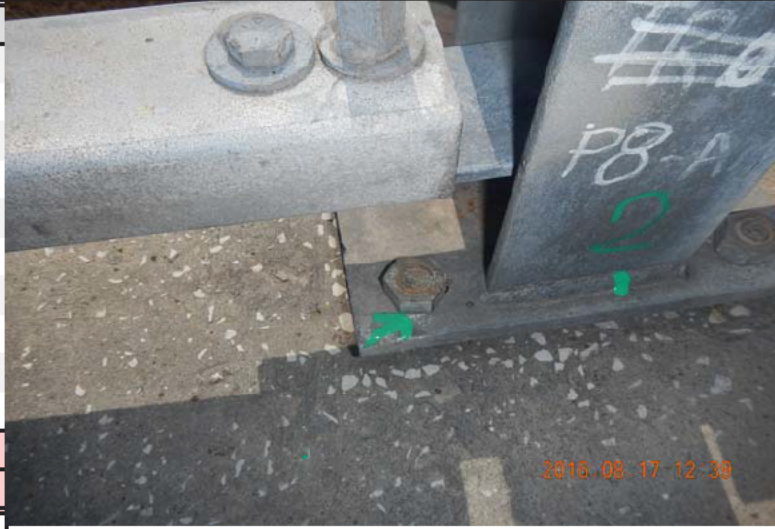
Élément :
Garde-corps

Localisation :
Ouest

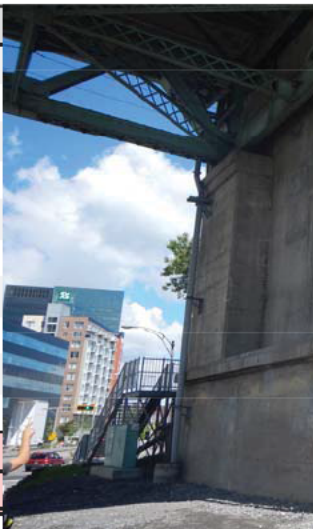
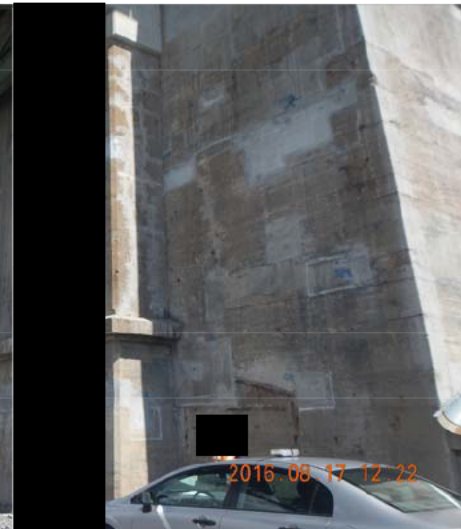
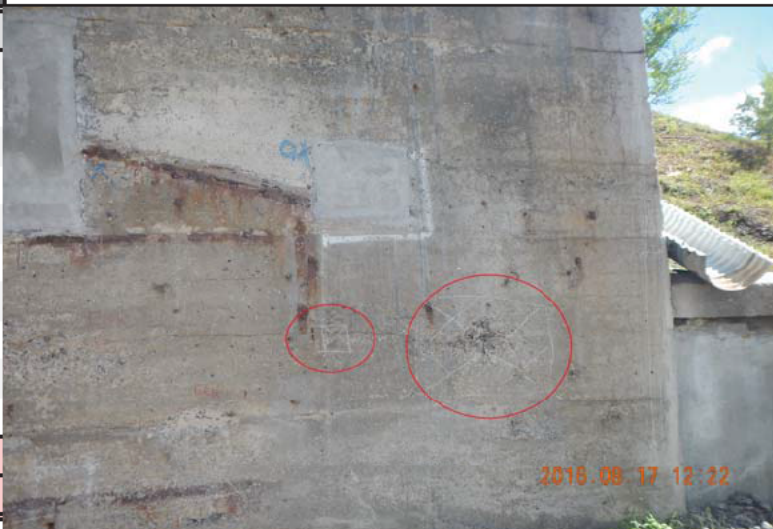
| Pos. longi. | Groupe d'éléments | Pos. transv. | Élément | Localisation | CMI | CEC | Commentaire | Code | Unité | Qté | Code | Unité | Qté | Photos | Recom. |
|---|---|---|---|---|---|---|--|---|---|---|---|---|---|---|---|
| Axe 0 | Unités de fondation | -- | Fût | -- | 3 | 4 | Éclatement et délaminage localisés. Désagregation jusqu'à 30 mm sur 6% de la surface. Fissures polygonales < 0,8 mm sur 4% des surfaces et à 2,0 mm sur 2% des surfaces. Joint froid ouvertures de 5mm. Réfection en 2015. | 3106 | m | 10 | -- | -- | -- | JC_1_160817_JM_0411 JC_1_160817_JM_0412 JC_1_160817_JM_0445 | 15555 |

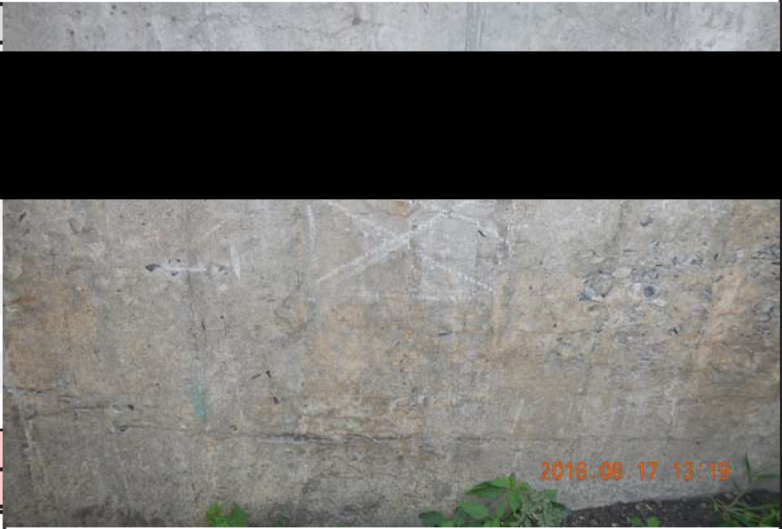
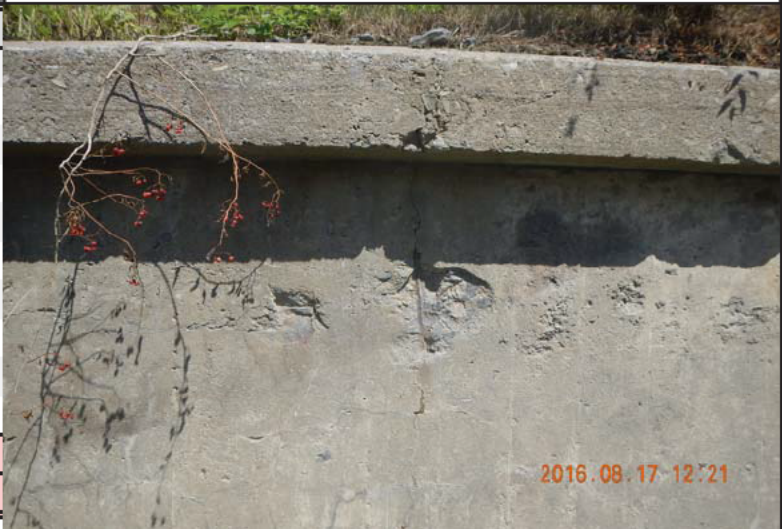
Remarque / Observation
 Fissures polygonales <0,8 sur 70%. Fissures de 1,5 mm sur 4% et éclatement avec armature visible corrodée sur 1%.

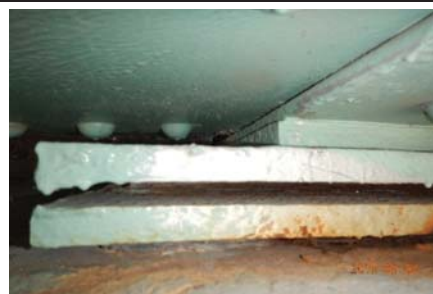
Photographie 2 - axe A poutre 3
#JC_1_150908_RE_3723

Perte de contact jusqu'à 30% à P3 et P4 réduisant la capacité de façon importante. Corrosion légère à importante sur les plaques en acier.

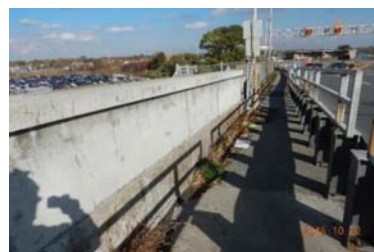
localisation: #JC_1_151022_RE_DSCN5597

Ancrages de la glissière manquants ou pliés affectant de façon très importante le niveau de protection offert. CORR localisée sur clôture en mailles de chaîne.
Hauteur des chasse-roues aval inférieure à 100mm.

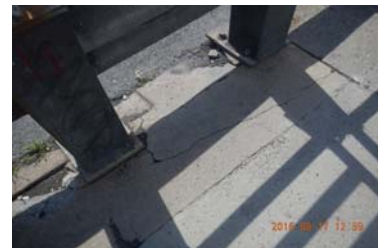
#JC_1_160817_JM_0465

Ancrages de la glissière manquants ou pliés affectant de façon très importante le niveau de protection.

Hauteur des chasse-roues aval inférieure à 100 mm.
