Rapport d'inspection annuelle

Inspection détaillée du pont Jacques-Cartier, section 2
Version finale

Contrat: 62408

19 avril 2017

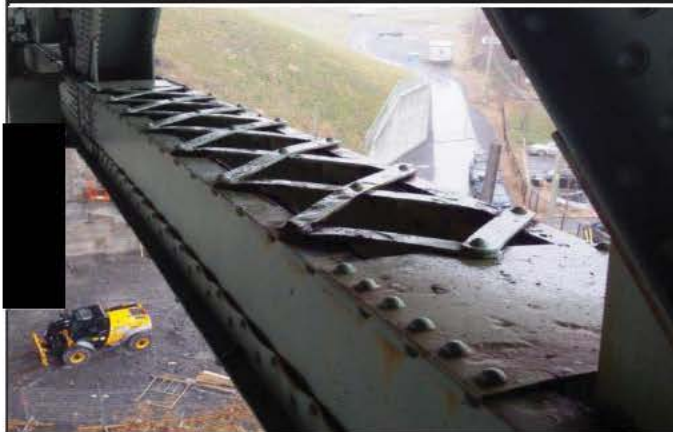
JC_2_20151127_MF_9359

Photo 1: Corde inférieure

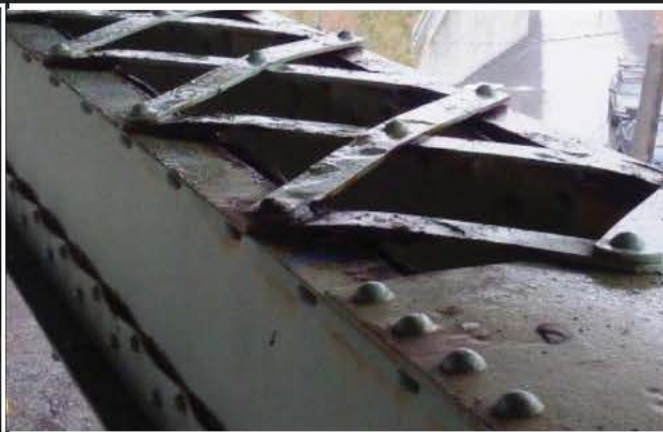
JC_2_20151127_MF_9359

Photo 2: Vue rapprochée

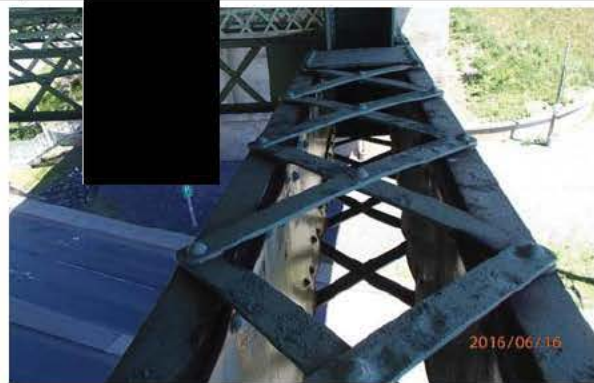
Photo 2: JC 2 160616 1086

Position longitudinale	Groupe d'éléments	Position transversale	Élément	Localisation	CMI	CEC	Commentaire	Photos	Avis technique
Travée 00-01	Structure d'acier	Ferme amont	Corde inférieure	L0-L2	3	2	Perte de matériau importante à très importante aux étrépillons. Perte de matériau importante au haut et au bas de l'âme. Déformation par corrosion. Défauts de matériau pouvant réduire sa capacité à supporter les charges de façon importante (20 à 25%).	JC_2_160616_MF_2619 JC_2_160616_MF_2620 JC_2_160616_MF_2625	JC_S2_16.1
Travée 00-01	Structure d'acier	Ferme amont	Corde inférieure	L8-L10	10	1	Déformation par corrosion avec perte de matériau jusqu'à perforations locales entre les rivets au haut et au bas des plaques d'âme. Perte de matériau importante à très importante aux plaques de liaison et aux étrépillons. Fissure de 45 mm de longueur à la plaque de renfort supérieure amont (à 500 mm de L8). Défauts de matériau pouvant réduire sa capacité à supporter les charges de façon très importante (35%).	JC_2_160616_1074 JC_2_160616_1076 JC_2_160616_1083 JC_2_160616_1085 JC_2_160616_1086 JC_2_160616_1103	JC_S2_16.2

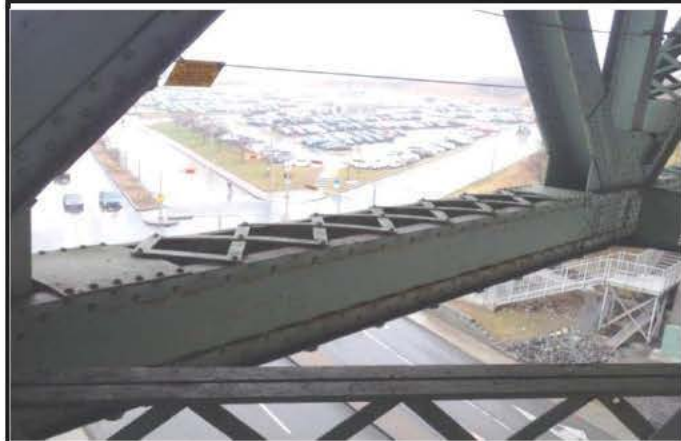
JC_2_20151127_MF_9358

Photo 1: Corde inférieure

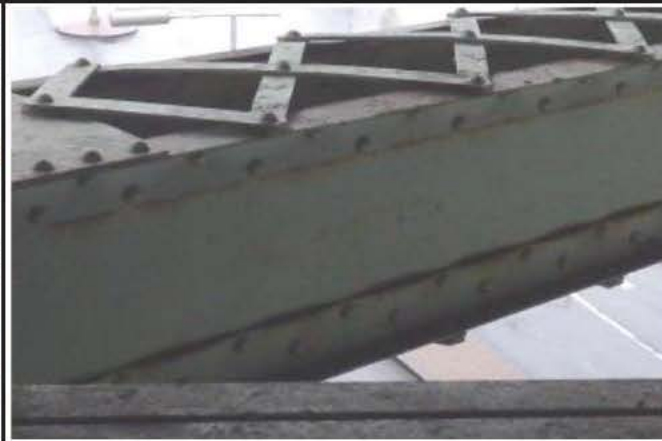
JC_2_20151127_MF_9358

Photo 2: Vue rapprochée

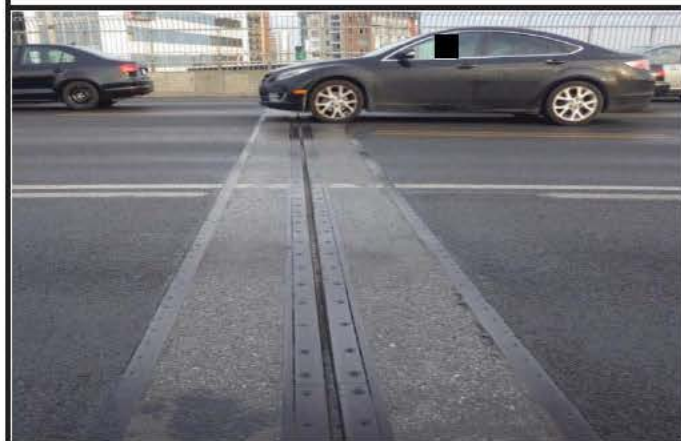
Photo 1: Joint de dilatation JC_2_20151126_MF_9212

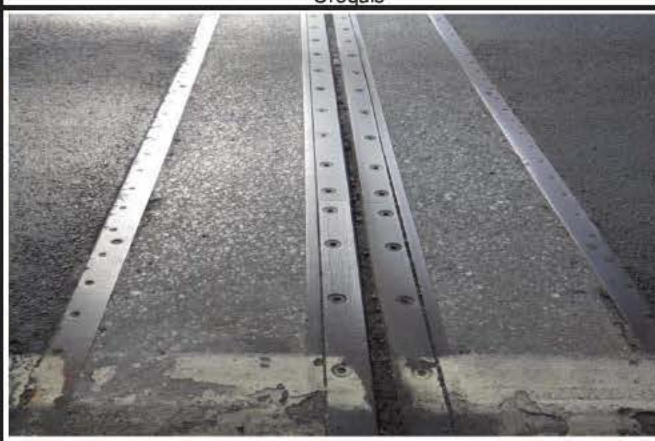
Photo 1: Joint de dilatation voie 1 JC_2_20151126_MF_9261

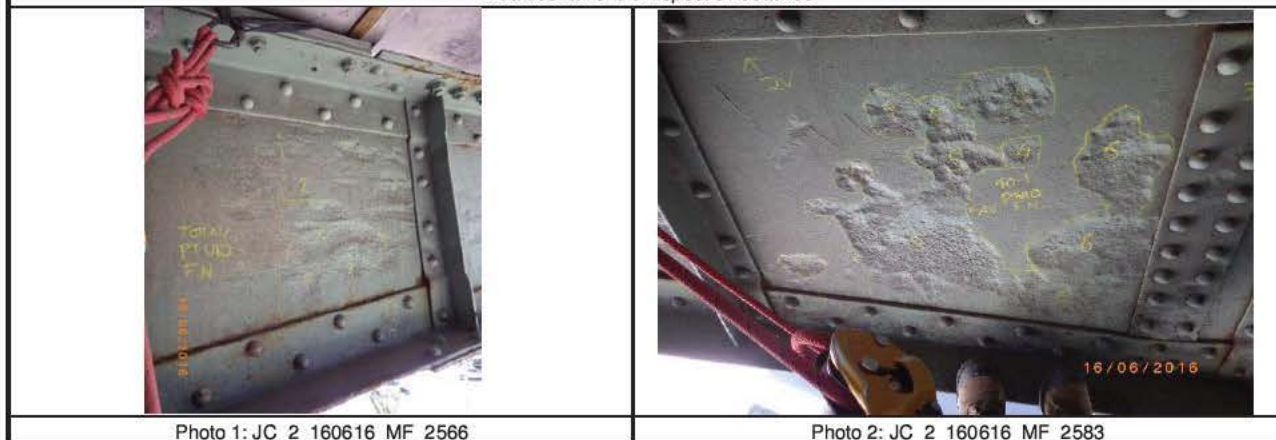
Travée 00-01	Structure d'acier	Général	Contreventement horizontal supérieur	U0-U2	9	1	Perte de matériau importante à très importante et déformation par corrosion entre les cornières pouvant réduire sa capacité à supporter les charges de façon très importante (55%).	JC_2_160616_1067 JC_2_160616_1068	JC_S2_16.5
Travée 00-01	Structure d'acier	Général	Contreventement horizontal supérieur	U8-U10	6	2	Perte de matériau importante à très importante et déformation par corrosion entre les cornières pouvant réduire sa capacité à supporter les charges de façon importante (40%).	JC_2_160616_MF_2597	JC_S2_16.6
Travée 00-01	Structure d'acier	Général	Contreventement vertical	L10-U10	2	1	Déformation permanente du contreventement. Perte de matériau importante à très importante. Déformation par corrosion.	JC_2_160616_1059	JC_S2_15.3
Travée 00-01	Structure d'acier	Général	Poutre transversale	U10	6	1	Perte de matériau importante à très importante dans l'âme aux extrémités et aux semelles supérieures et inférieures. Déformation par corrosion aux semelles. Défauts de matériau pouvant réduire sa capacité à supporter les charges de façon très importante (45%).	JC_2_160616_MF_2566 JC_2_160616_MF_2572 JC_2_160616_MF_2583 JC_2_160616_MF_2590	JC_S2_16.7

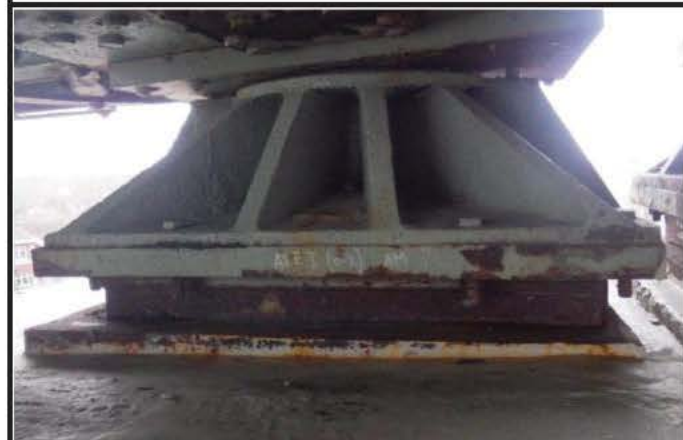
Photo 1: App. Appui mobile S-O JC_2_20151127_MF_9354

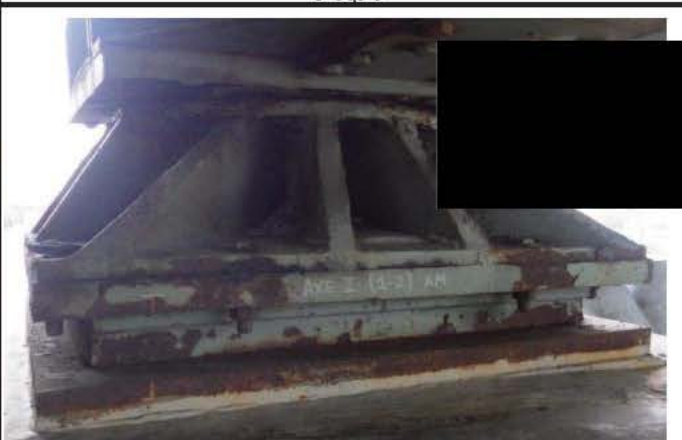
Photo 2: App. Appui mobile N-O JC_2_20151127_MF_9355

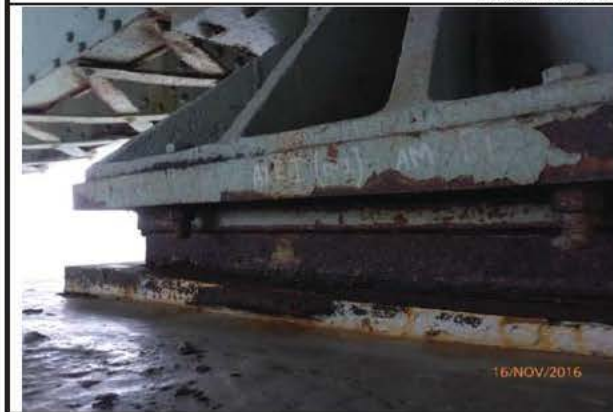
Photo 1: JC 2 161116 MF 098

Travée 00-01	Structure d'acier	Général	Élément de contreventement transversal inférieur	L4	9	2	Perte de matériau importante à très importante jusqu'à perforation aux cornières inférieures. Déformation par corrosion. Défauts de matériau pouvant réduire sa capacité à supporter les charges de façon importante (40%).	JC_2_160616_1017 JC_2_160616_1029	JC_S2_16.8
Axe 1	Unités de fondation	--	Appareil d'appui - Mobile	Sud-Amont	14	2	Corrosion moyenne à importante des surfaces des plaques de glissement de l'appareil d'appui pouvant empêcher le mouvement de façon importante. Tiges d'ancrage absentes.	JC_2_161116_MF_098 JC_2_161116_MF_100	JC_S2_16.9

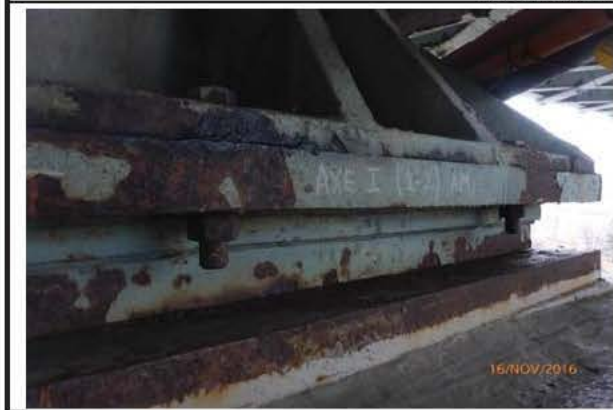
Photo 1: JC 2 161116 MF 099

Dernière inspection: 2016-11-16						Évaluation: N/A	
A	B	C	D	CMI	CEC	FCS	Mode de rupture
0	98	2	0	14	2	--	N/A
Commentaires		Corrosion moyenne à importante des surfaces des plaques de glissement de l'appareil d'appui pouvant empêcher le mouvement de façon importante. Tiges d'ancrage absentes.				Commentaires de l'évaluateur:	
Activités		Code	Unité	Quantité	Code	Unité	Quantité
		3044	unité	1	N/A	N/A	N/A
Recommandation		8544			N/A

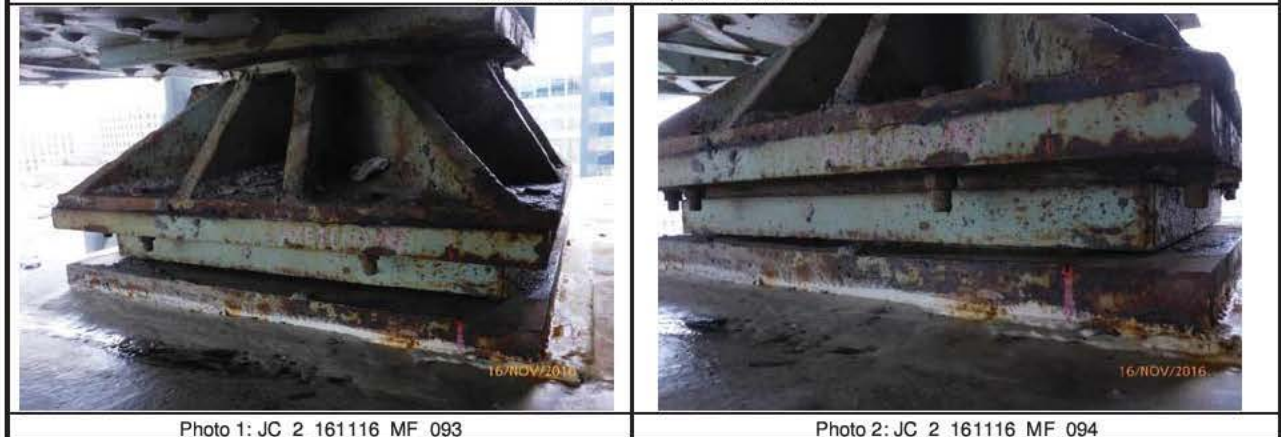
Photo 1: JC 2 161116 MF 093

Dernière inspection: 2016-11-16						Évaluation: N/A	
A	B	C	D	CMI	CEC	FCS	Mode de rupture
0	98	2	0	14	2	--	N/A
Commentaires		Corrosion moyenne à importante des surfaces des plaques de glissement de l'appareil d'appui pouvant empêcher le mouvement de façon importante. Tiges d'ancrage absentes.				Commentaires de l'évaluateur:	
Activités		Code	Unité	Quantité	Code	Unité	Quantité
		3044	unité	1	N/A	N/A	N/A
Recommandation		8544			N/A

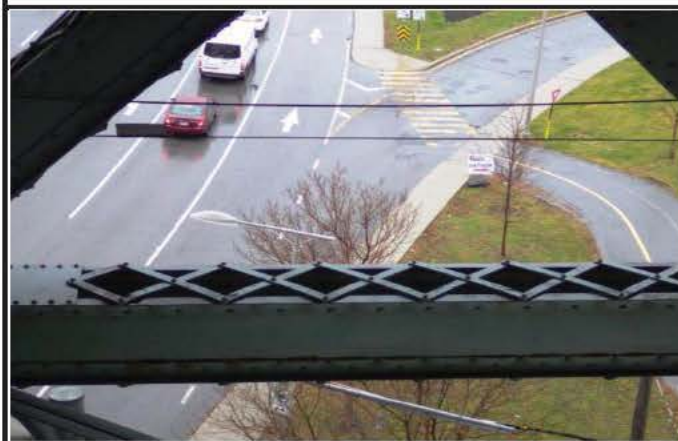
JC_2_20151127_MF_9386

Dernière inspection: 2015-11-27						Évaluation: N/A	
A	B	C	D	CMI	CEC	FCS	Mode de rupture
91	4	3	2	4	1	N/A	N/A
Commentaires		(Rel. 2011-61562) : PDM moy. à très imp. aux ETR et sem. inf. Perfo. PL renfort et ETR c.inf 5-6. Def. impact et def. corr. Défauts aff. de façon très imp. la cap. de l'élément.				Commentaires de l'évaluateur:	
Activités		Code	Unité	Quantité	Code	Unité	Quantité
Recommandation		3221	unité	1	N/A	N/A	N/A
			15564			N/A

Photo 1: Corde inférieure

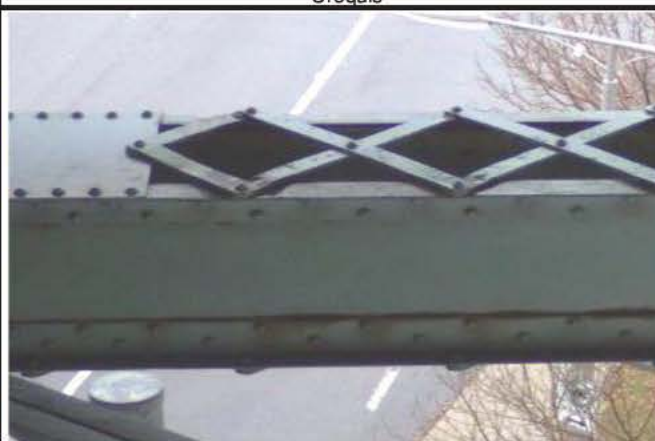
JC_2_20151127_MF_9386

Photo 2: Vue rapprochée

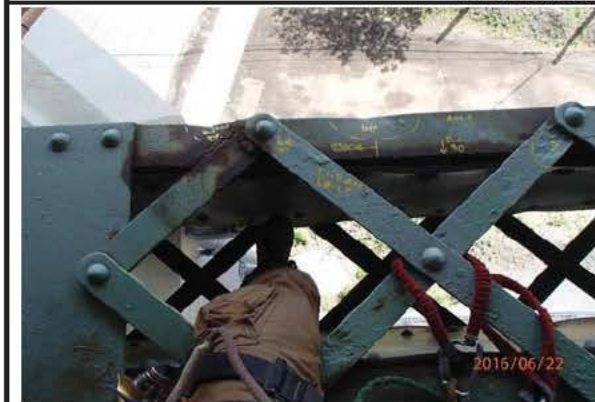
Photo 1: JC_2_160622_SD_1333

Dernière inspection: 2016-06-22						Évaluation: N/A	
A	B	C	D	CMI	CEC	FCS	Mode de rupture
87	5	5	3	7	2	--	N/A
Commentaires		Déformation par corrosion avec perte de matériau jusqu'à très importante au haut et au bas des faces intérieures des âmes et aux étrésoillons. Déformation par impact à la cornière supérieure amont. Défauts de matériau pouvant réduire sa capacité à supporter les charges de façon importante (25%).				Commentaires de l'évaluateur:	
Activités		Code	Unité	Quantité	Code	Unité	Quantité
		3221	unité	1	N/A	N/A	N/A
Recommandation		15957			N/A

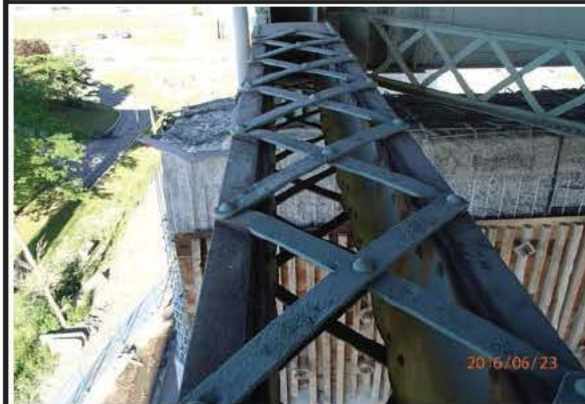
Photo 1: JC 2 160623 SD 1435

Dernière inspection: 2016-06-23						Évaluation:	N/A
A	B	C	D	CMI	CEC	FCS	Mode de rupture
91	4	3	2	4	2	--	N/A
Commentaires		Déformation par corrosion avec perte de matériau jusqu'à très importante au haut et au bas des faces intérieures des âmes et aux étrésoillons. Perte de matériau importante à la cornière supérieure. Défauts de matériau pouvant réduire sa capacité à supporter les charges de façon importante (20 à 25%).				Commentaires de l'évaluateur:	
Activités		Code	Unité	Quantité	Code	Unité	Quantité
		3221	unité	1	N/A	N/A	N/A
Recommandation		15957			N/A

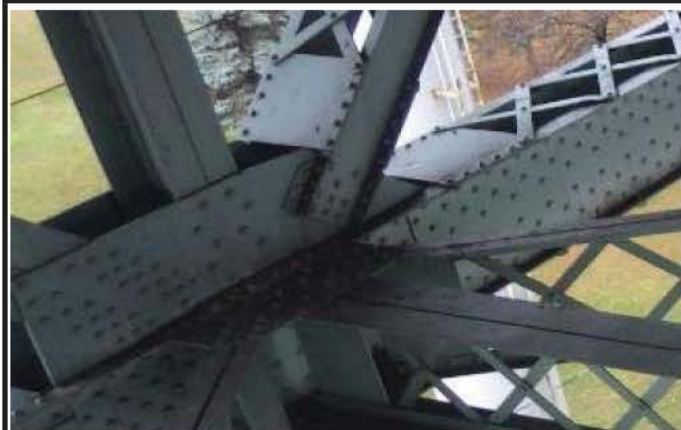
Dernière inspection: 2015-11-27						Évaluation: N/A	
A	B	C	D	CMI	CEC	FCS	Mode de rupture
100	0	0	0	0	2	N/A	N/A
Commentaires		(Selon relevé d'acier 2011 contrat 61562) : PDM imp. à très imp. sur l'assemblage 5 amont affectant de façon imp. la capacité de l'élément.				Commentaires de l'évaluateur:	
Activités		Code	Unité	Quantité	Code	Unité	Quantité
Recommandation		3221	unité	1	N/A	N/A	N/A
			15564			N/A

Photo 1: Assemblage inférieur JC_2_20151127_MF_9397

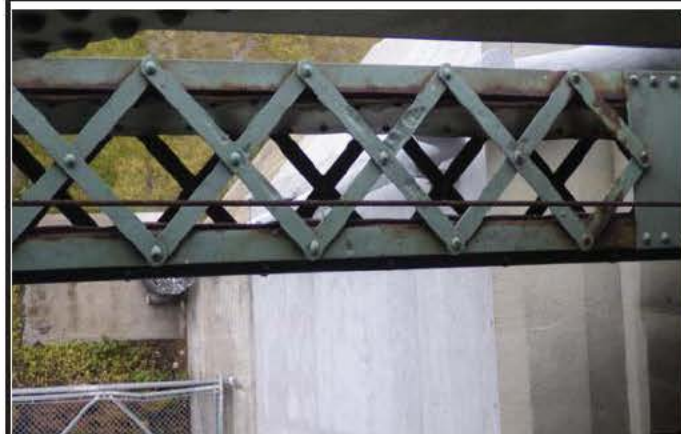
JC_2_20151127_MF_9387

Dernière inspection: 2015-11-27						Évaluation: N/A	
A	B	C	D	CMI	CEC	FCS	Mode de rupture
93	4	2	1	3	1	N/A	N/A
Commentaires		(Relevé - 61562) : PDM moy. à très imp. aux ETR et sem. inf. Perfo. PL renfort et aux ETR c.inf. 5-6. Def. impact et Def. corr. Défauts aff. de façon très imp. la cap. de l'élément.				Commentaires de l'évaluateur:	
Activités		Code	Unité	Quantité	Code	Unité	Quantité
Recommandation		3221	unité	1	N/A	N/A	N/A
			15564			N/A

Photo 1: Corde inférieure

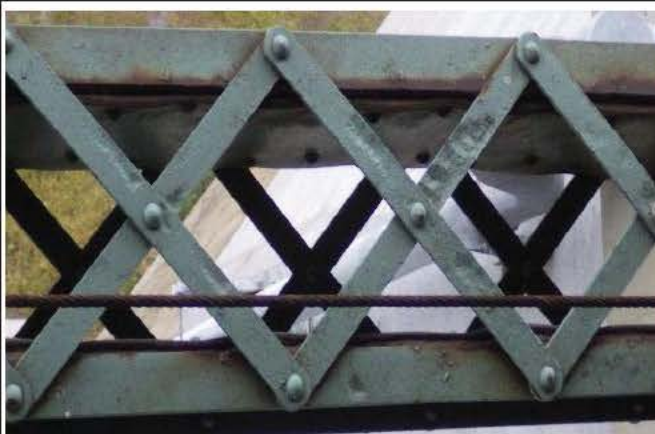
JC_2_20151127_MF_9387

Photo 2: Vue rapprochée

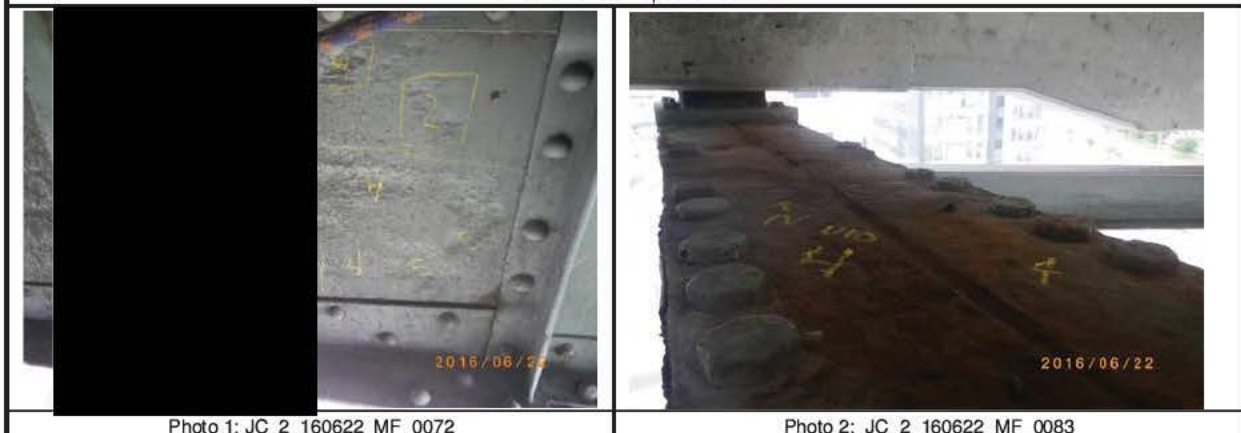
Photo 1: JC 2. 160622 MF 0072

Dernière inspection: 2016-06-22						Évaluation: N/A	
A	B	C	D	CMI	CEC	FCS	Mode de rupture
90	5	3	2	5	2	--	N/A
Commentaires		Perte de matériau importante à très importante à l'âme à l'extrémité amont et aux semelles inférieure et supérieure. Déformation par corrosion aux semelles. Défauts de matériau pouvant réduire sa capacité à supporter les charges de façon importante (20 à 25%). Âme renforcée à l'extrémité aval.				Commentaires de l'évaluateur:	
Activités		Code	Unité	Quantité	Code	Unité	Quantité
		3221	Unité	1	N/A	N/A	N/A
Recommandation		9034			N/A

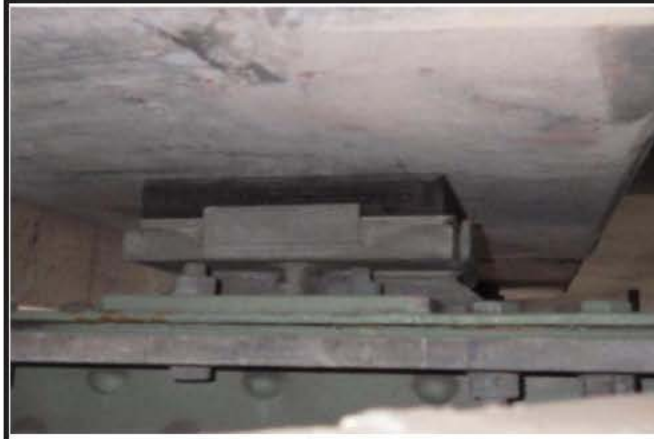
Dernière inspection: 2015-11-27						Évaluation: N/A	
A	B	C	D	CMI	CEC	FCS	Mode de rupture
97	3	0	0	1	1	N/A	N/A
Commentaires		(Insp. dét. 2012) : Tiges d'ancrage d'un guide de restriction désancrées. Défauts de planéité appui 2V à PT-2 affectant > 30% surf. Fiss. élastomère appui 6M à PT-2. É.I en raison de la méthode d'accès préconisée.				Commentaires de l'évaluateur:	
Activités		Code	Unité	Quantité	Code	Unité	Quantité
		9000	global	1	N/A	N/A	N/A
Recommandation		10167				N/A

Photo 1: App. appui à platine JC 2 20151127 MF 9357

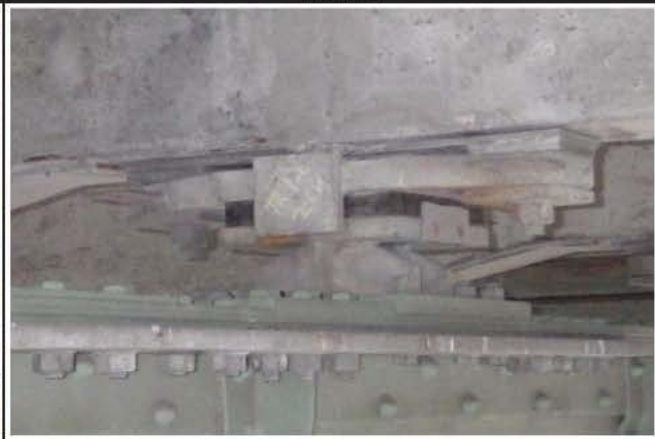
Photo 2: App. appui à platine JC 2 20151127 MF 9358

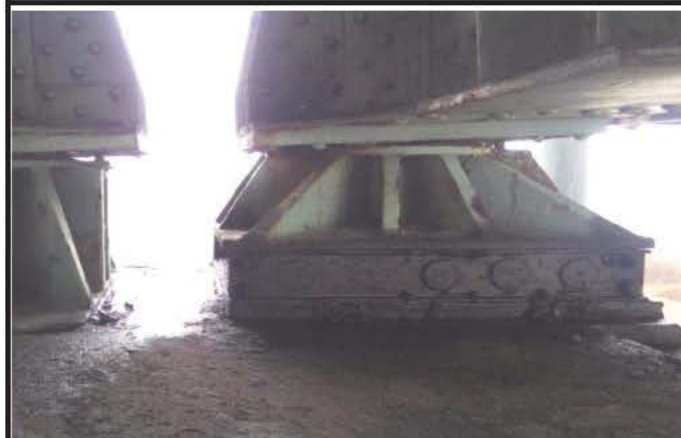
Dernière inspection: 2015-11-27						Évaluation: N/A	
A	B	C	D	CMI	CEC	FCS	Mode de rupture
3	95	2	0	13	1	N/A	N/A
Commentaires		Corrosion moy. à imp. des surfaces des plaques de glissement de l'appareil d'appui empêchant le mouvement de façon très imp.				Commentaires de l'évaluateur:	
Activités		Code	Unité	Quantité	Code	Unité	Quantité
Recommandation		3044	unité	1	N/A	N/A	N/A
		8544			N/A

Défaut se trouvant à l'axe 1, aux appareils d'appui mobiles Nord-Ouest et Nord-Est.

Photo 1: App. appui mobile N-O JC 2 20151127 MF 9403

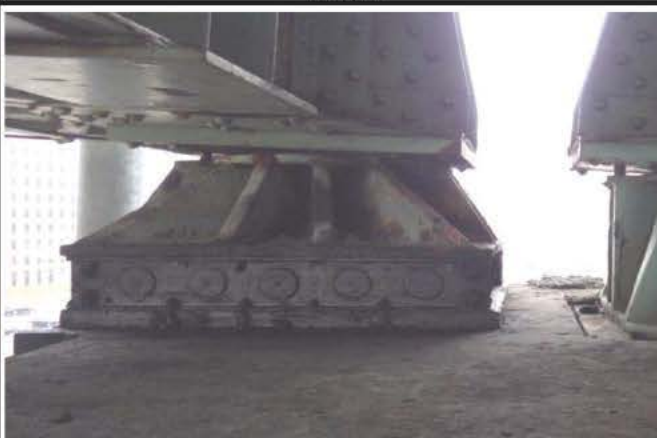
Photo 2: App. appui mobile N-E JC 2 20151127 MF 9404

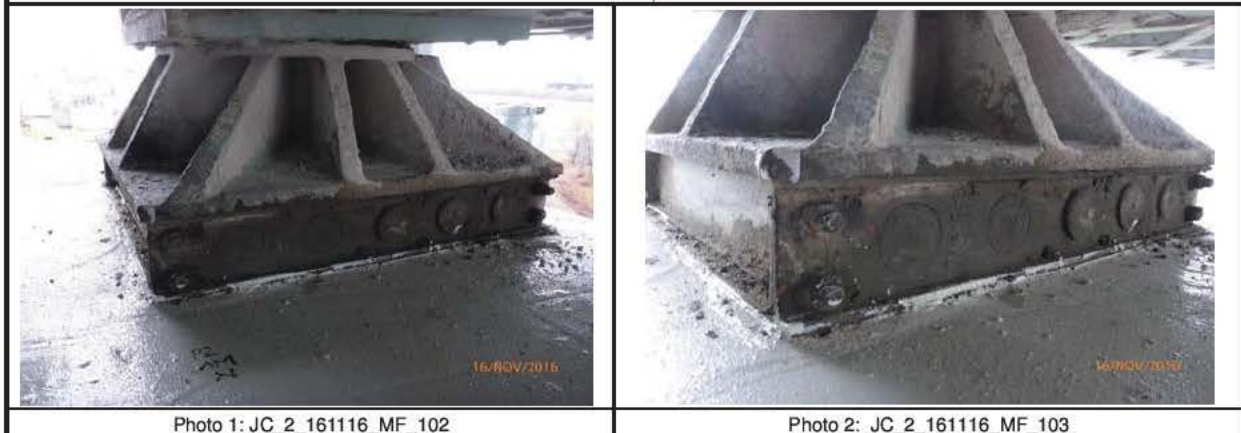
Photo 1: JC 2 161116 MF 102

Dernière inspection: 2016-11-16						Évaluation: N/A	
A	B	C	D	CMI	CEC	FCS	Mode de rupture
0	98	2	0	14	2	--	N/A
Commentaires		Corrosion moyenne à importante des surfaces des plaques de glissement de l'appareil d'appui pouvant empêcher le mouvement de façon importante.				Commentaires de l'évaluateur:	
Activités		Code	Unité	Quantité	Code	Unité	Quantité
		3044	unité	1	N/A	N/A	N/A
Recommandation		8544			N/A

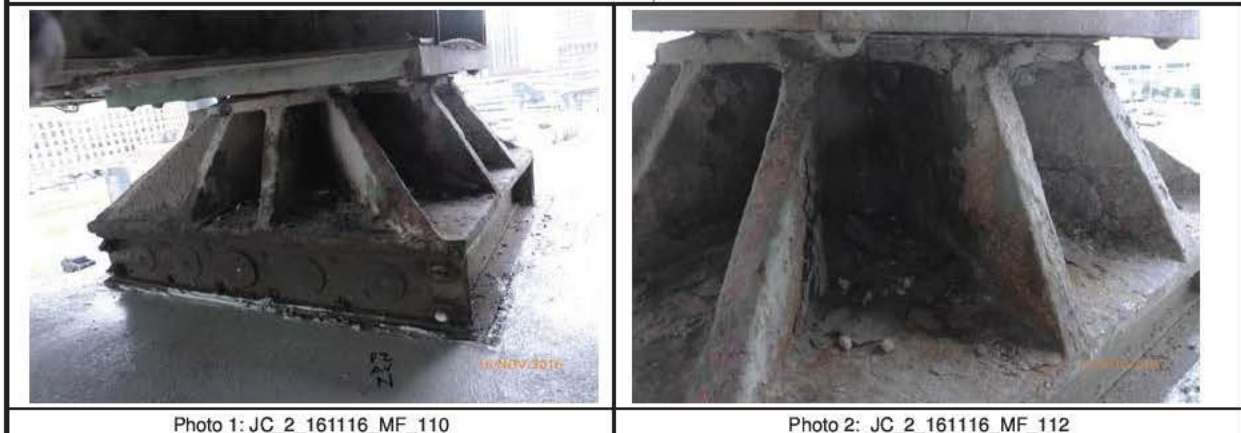
Photo 1: JC 2 161116 MF 110

Dernière inspection: 2016-11-16						Évaluation: N/A	
A	B	C	D	CMI	CEC	FCS	Mode de rupture
0	98	2	0	14	2	--	N/A
Commentaires		Corrosion moyenne à importante des surfaces des plaques de glissement de l'appareil d'appui pouvant empêcher le mouvement de façon importante.				Commentaires de l'évaluateur:	
Activités		Code	Unité	Quantité	Code	Unité	Quantité
		3044	unité	1	N/A	N/A	N/A
Recommandation		8544				N/A

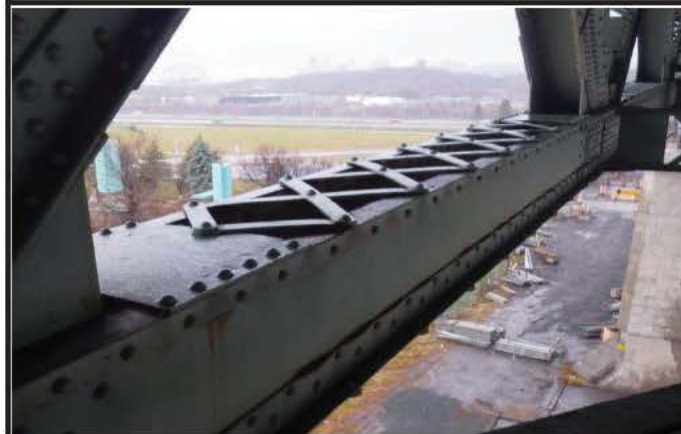
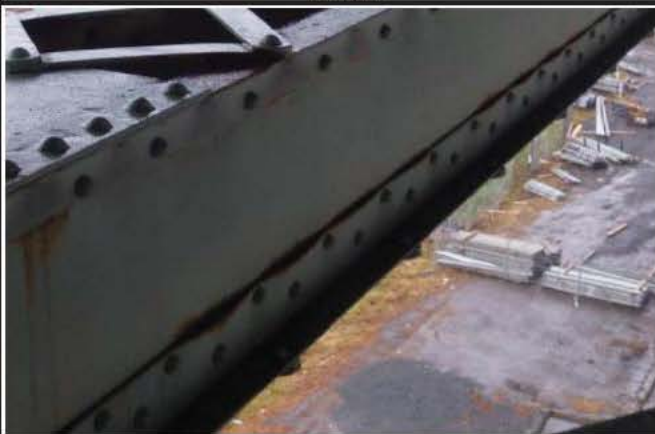
Photo 1: Corde inférieure

AVIS TECHNIQUE CLOS SUITE À L'INSPECTION DÉTAILLÉE DE 2016 (COTES REHAUSSÉES).

Dernière inspection: 2015-11-27						Évaluation: N/A	
A	B	C	D	CMI	CEC	FCS	Mode de rupture
94	2	2	2	4	2	N/A	N/A
Commentaires		(Relevé d'acier 2011 contrat 61562) : PDM moy. très imp. Def. corr. imp. des semelles inf. et sup. Défauts affectant de façon imp. la capacité de l'élément.				Commentaires de l'évaluateur:	
Activités		Code	Unité	Quantité	Code	Unité	Quantité
Recommandation		3221	unité	1	N/A	N/A	N/A
			15564			N/A

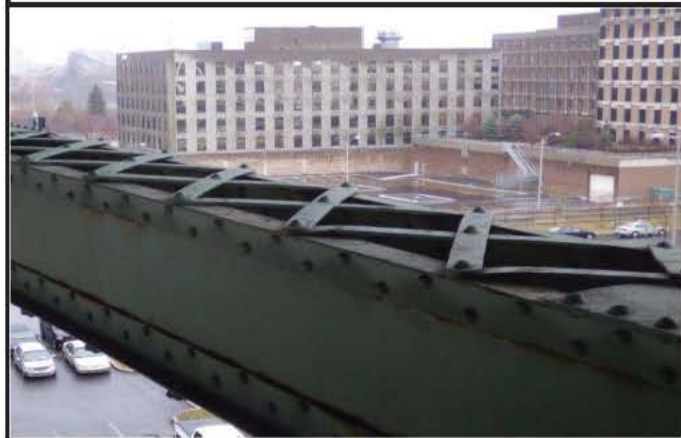
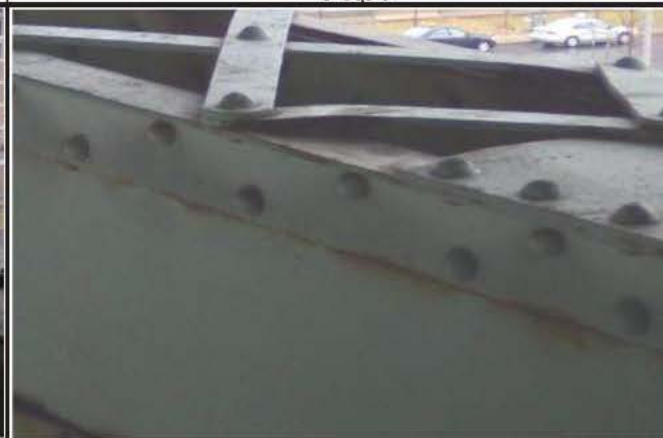
Photo 1: Corde inférieure

AVIS TECHNIQUE CLOS SUITE À L'INSPECTION DÉTAILLÉE DE 2016. REMPLACÉ PAR JC_S2_16.22 ET JC_S2_16.23.

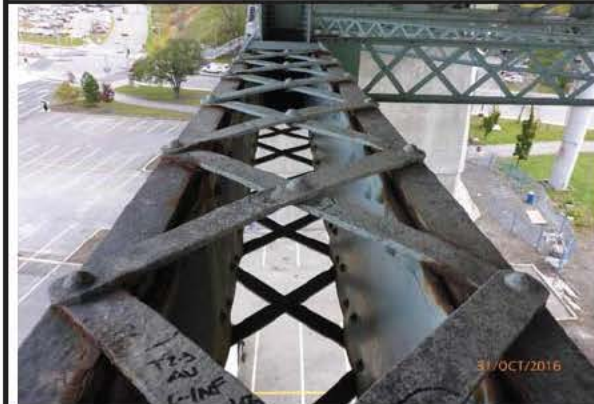
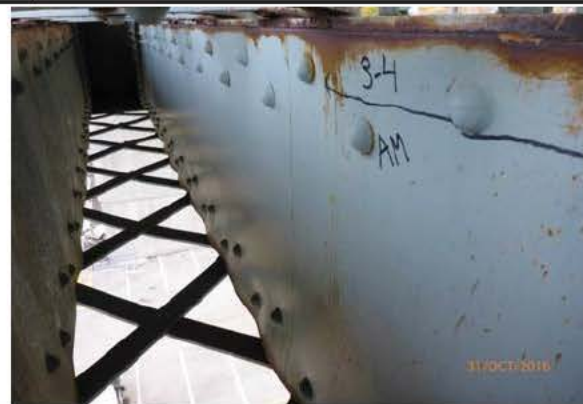
Photo 1: JC 2 161031 MF 474

Dernière inspection: 2016-10-31						Évaluation:	N/A
A	B	C	D	CMI	CEC	FCS	Mode de rupture
89	5	3	3	6	2	--	N/A
Commentaires		Perte de matériau importante à très importante aux faces intérieures et extérieures des âmes, aux étrésoillons et aux plaques de liaison. Déformation par corrosion. Défauts de matériau pouvant réduire sa capacité à supporter les charges de façon importante (25%).				Commentaires de l'évaluateur:	
Activités		Code	Unité	Quantité	Code	Unité	Quantité
		3221	unité	1	N/A	N/A	N/A
Recommandation		15957			N/A

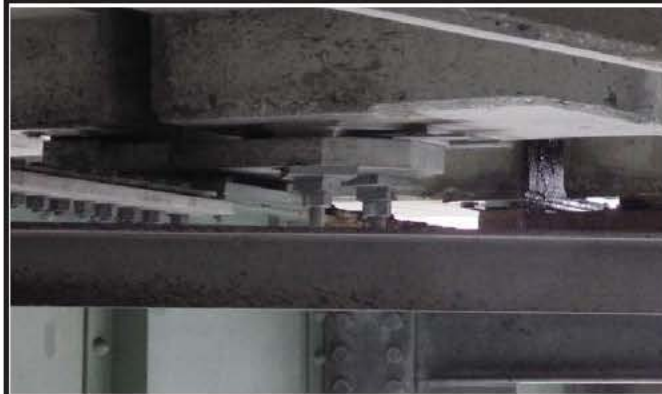
Photo 1: App. appui à platine

Dernière inspection: 2015-11-27						Évaluation: N/A	
A	B	C	D	CMI	CEC	FCS	Mode de rupture
97	3	0	0	1	1	N/A	N/A
Commentaires		(Insp. dét. 2012) : Défauts de planéité appui 3M avec PT-2 affectant plus de 30% de la surface. Défauts de planéité appui 2V avec PT-2 et PT-5 affectant 10% à 30% de la surface. Défauts de planéité appui 3V avec PT-5 affectant 10% à 30% de la surface. Fissures dans l'élastomère de l'appui 6V avec la PT-5. É.I en raison de la méthode d'accès préconisée.				Commentaires de l'évaluateur:	
Activités		Code	Unité	Quantité	Code	Unité	Quantité
Recommandation		9000	global	1	N/A	N/A	N/A
		10167				N/A

AVIS TECHNIQUE CLOS SUITE À L'INSPECTION DÉTAILLÉE DE 2016 (COTES REHAUSSÉES).

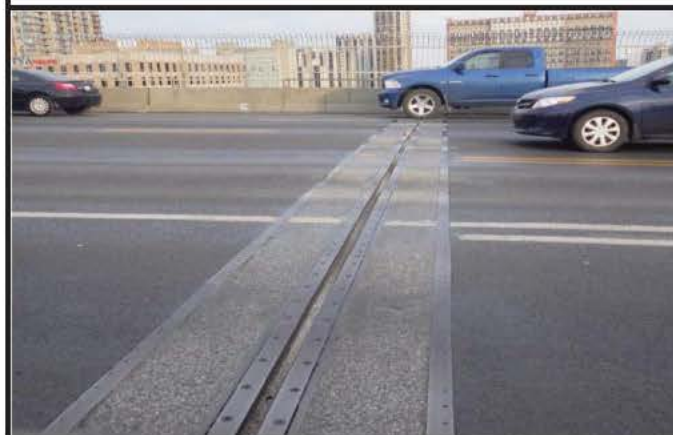
Photo 1: Joint de dilatation

Dernière inspection: 2015-11-27						Évaluation: N/A	
A	B	C	D	CMI	CEC	FCS	Mode de rupture
100	0	0	0	0	2	N/A	N/A
Commentaires		Défauts de la garniture affectant l'étanchéité de façon imp. Présence d'infiltration d'eau au niveau du trottoir aval.				Commentaires de l'évaluateur:	
Activités		Code	Unité	Quantité	Code	Unité	Quantité
Recommandation		1031	m	4	N/A	N/A	N/A
		15562			N/A

AVIS TECHNIQUE CLOS SUITE À L'INSPECTION DÉTAILLÉE DE 2016 (COTES REHAUSSÉES).

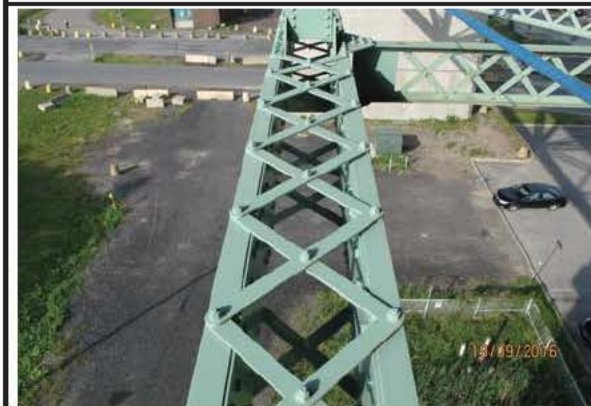
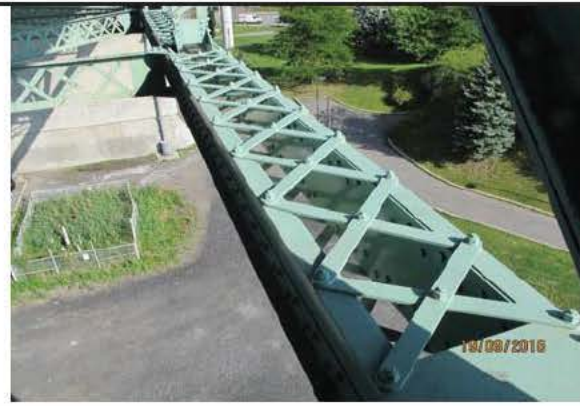
Photo 1: JC 2 160919 SD 4153 (corde inférieure L0-L1)

Dernière inspection: 2016-09-19						Évaluation: N/A	
A	B	C	D	CMI	CEC	FCS	Mode de rupture
					4	N/A	N/A
Commentaires		Membres L0-L1, L1-L2, L4-L5 et L5-L6 réparés et peints.				Commentaires de l'évaluateur:	
Activités		Code	Unité	Quantité	Code	Unité	Quantité
		N/A	N/A	N/A	N/A	N/A	N/A
Recommandation		N/A				N/A

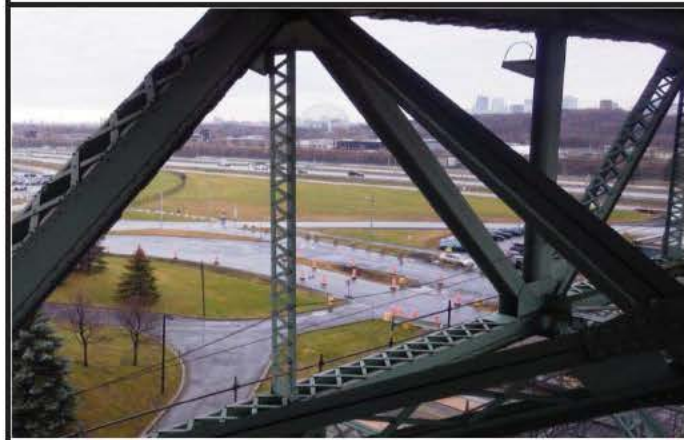
Photo 1: Montant

Dernière inspection: 2015-11-27						Évaluation: N/A	
A	B	C	D	CMI	CEC	FCS	Mode de rupture
96	2	1	1	2	1	N/A	N/A
Commentaires		(Relevé 2011-61562) : PDM moy. à très imp. à SDT et perforation d'un ETR au montant 6. Défauts pouvant réduire de façon très imp. sa capacité.				Commentaires de l'évaluateur:	
Activités		Code	Unité	Quantité	Code	Unité	Quantité
Recommandation		3221	unité	1	N/A	N/A	N/A
			15564			N/A

AVIS TECHNIQUE CLOS SUITE À L'INSPECTION DÉTAILLÉE DE 2016. REMPLACÉ PAR JC_S2_16.24.

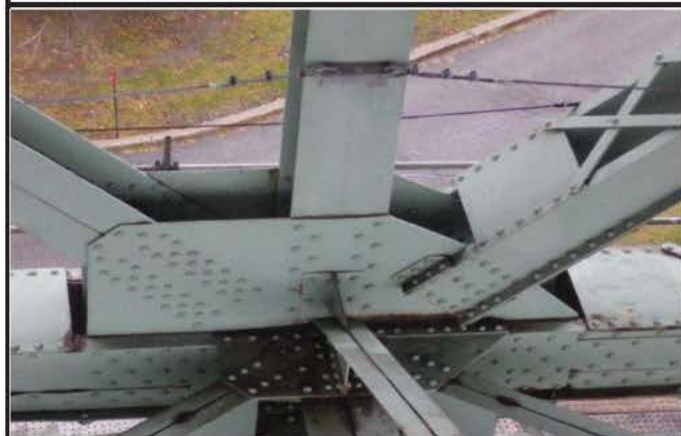
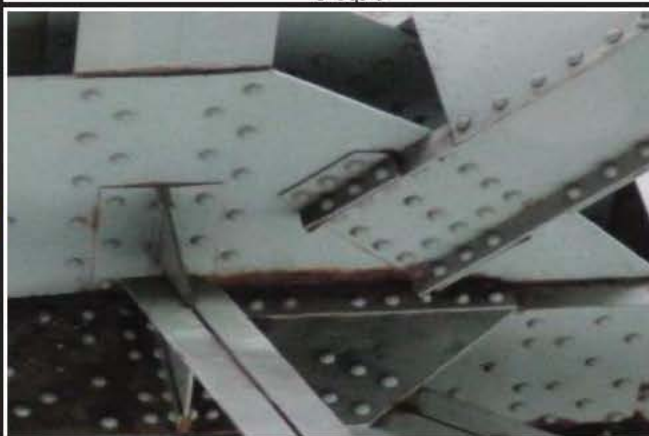
Photo 1: Assemblage inférieur

Dernière inspection: 2015-11-27						Évaluation: N/A	
A	B	C	D	CMI	CEC	FCS	Mode de rupture
100	0	0	0	0	1	N/A	N/A
Commentaires		(Rel. 2011-61562): PDM moy. à tr. imp. ASS 4et6 pouvant réd. de façon tr. imp. la cap. PDM moy. à tr. imp. ASS 3et5 pouvant réduire de façon imp. la cap.				Commentaires de l'évaluateur:	
Activités		Code	Unité	Quantité	Code	Unité	Quantité
Recommandation		3221	unité	1	N/A	N/A	N/A
			15564			N/A

AVIS TECHNIQUE CLOS SUITE À L'INSPECTION DÉTAILLÉE DE 2016.

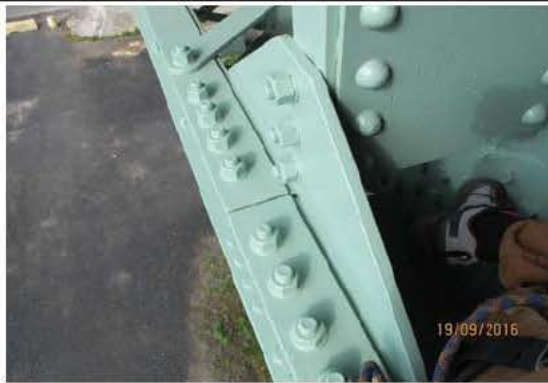
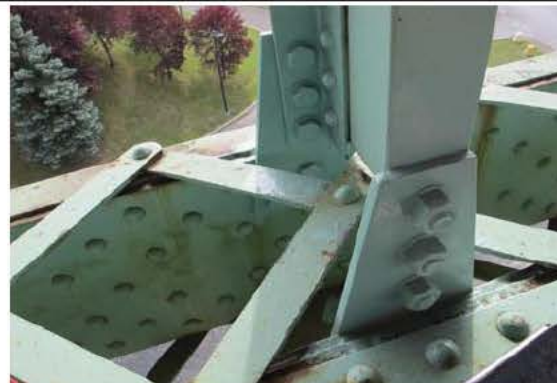
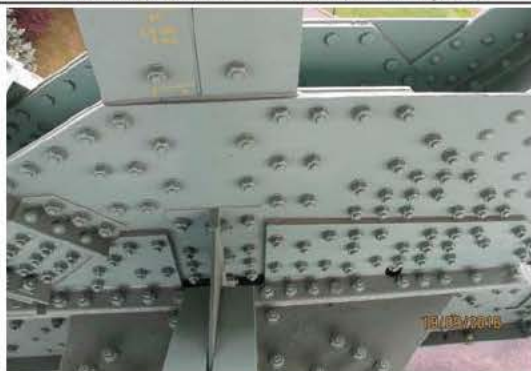
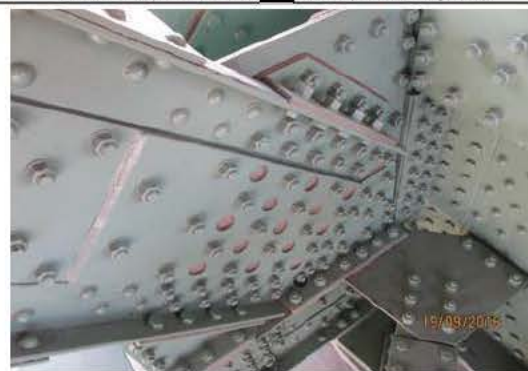
Photo 1: JC_2_160919 [redacted] 4161 (assemblage L1)

Dernière inspection: 2016-09-19						Évaluation: N/A	
A	B	C	D	CMI	CEC	FCS	Mode de rupture
					4	N/A	N/A
Commentaires		Assemblages L1 et L3 remplacés. Assemblages L4 et L6 renforcés.				Commentaires de l'évaluateur:	
Activités		Code	Unité	Quantité	Code	Unité	Quantité
		N/A	N/A	N/A	N/A	N/A	N/A
Recommandation		N/A				N/A

AVIS TECHNIQUE CLOS SUITE À L'INSPECTION DÉTAILLÉE DE 2016 (TRAVAUX RÉALISÉS).

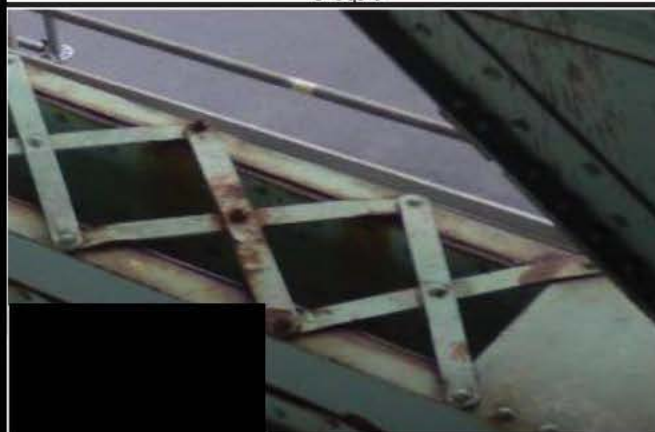
Photo 1: Corde inférieure

Dernière inspection: 2015-11-27						Évaluation: N/A	
A	B	C	D	CMI	CEC	FCS	Mode de rupture
88	6	4	2	5	1	N/A	N/A
Commentaires		(Relevé 2011-61562) : PDM moy. à très imp. Def. par corr. imp. à très imp. ETR et semelles. Défauts affectant de façon très imp. la capacité de l'élément.				Commentaires de l'évaluateur:	
Activités		Code	Unité	Quantité	Code	Unité	Quantité
Recommandation		3221	unité	1	N/A	N/A	N/A
			15564			N/A

AVIS TECHNIQUE CLOS SUITE À L'INSPECTION DÉTAILLÉE DE 2016 (TRAVAUX RÉALISÉS).

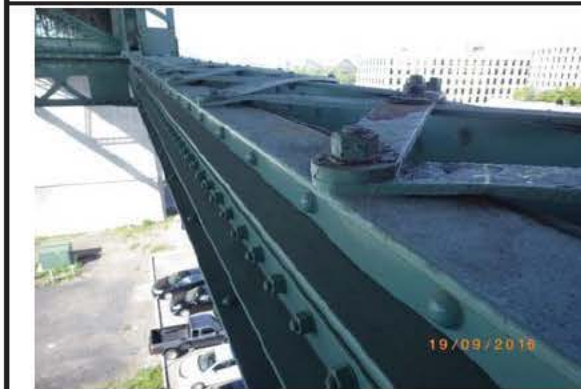
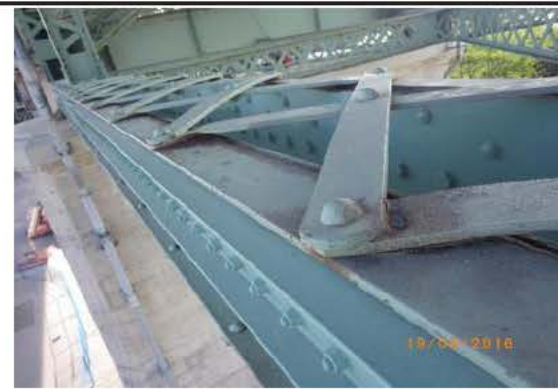
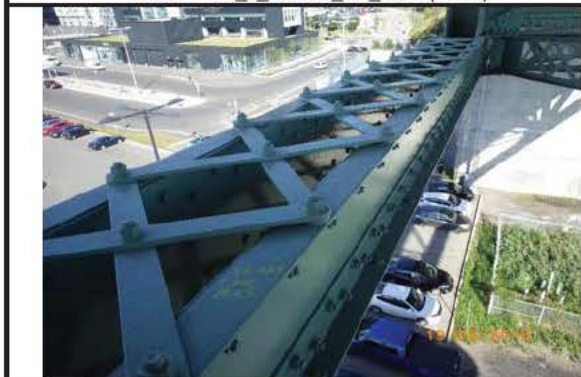
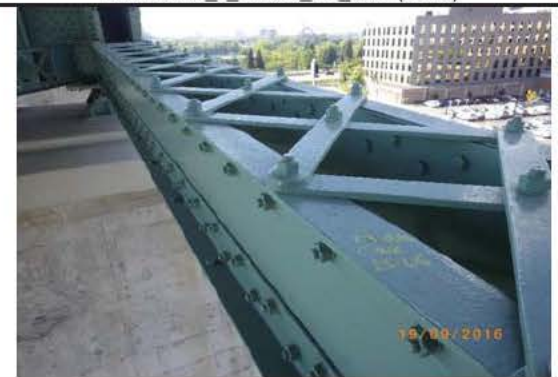
Photo 1: JC_2_160919_MF_4481 (L0-L1)

Dernière inspection: 2016-09-19						Évaluation:	N/A
A	B	C	D	CMI	CEC	FCS	Mode de rupture
					4	N/A	N/A
Commentaires		âmes renforcées aux cordes inférieures L0-L1 et L0-L2. Membrures L4-L5 et L5-L6 réparées et peinturées.				Commentaires de l'évaluateur:	
Activités		Code	Unité	Quantité	Code	Unité	Quantité
		N/A	N/A	N/A	N/A	N/A	N/A
Recommandation			N/A			N/A

AVIS TECHNIQUE CLOS SUITE À L'INSPECTION DÉTAILLÉE DE 2016 (TRAVAUX RÉALISÉS).

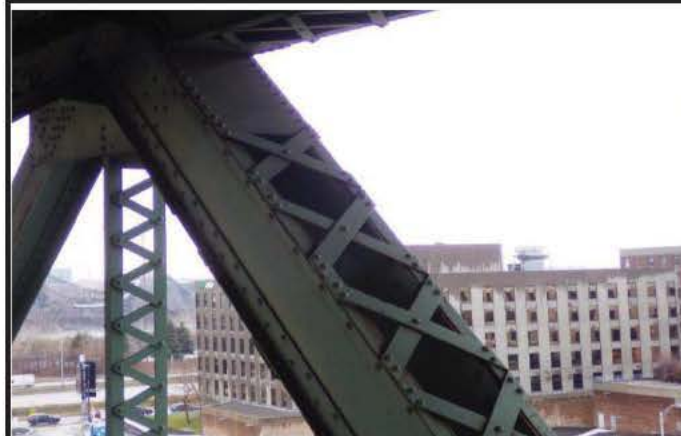
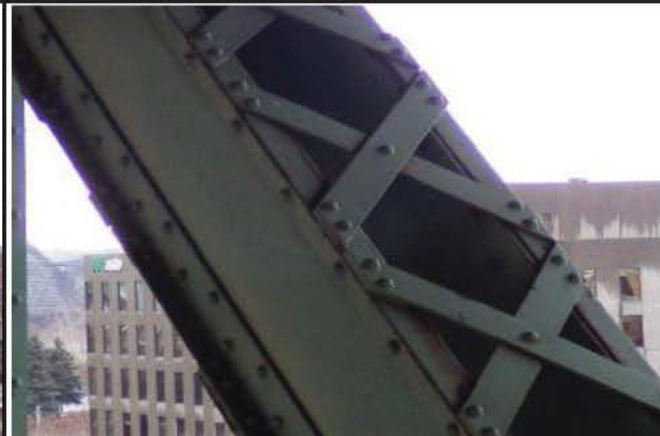
Photo 1: Diagonale

Dernière inspection: 2015-11-27						Évaluation: N/A	
A	B	C	D	CMI	CEC	FCS	Mode de rupture
96	4	0	0	1	1	N/A	N/A
Commentaires		(Relevé 2011-61562) : PDM moy. à très imp. aux SDT, ETR et PL âme de la diagonale 5 (S) pouvant réduire de façon très importante sa capacité.				Commentaires de l'évaluateur:	
Activités		Code	Unité	Quantité	Code	Unité	Quantité
Recommandation		3221	unité	1	N/A	N/A	N/A
			15564			N/A

AVIS TECHNIQUE CLOS SUITE À L'INSPECTION DÉTAILLÉE DE 2016.

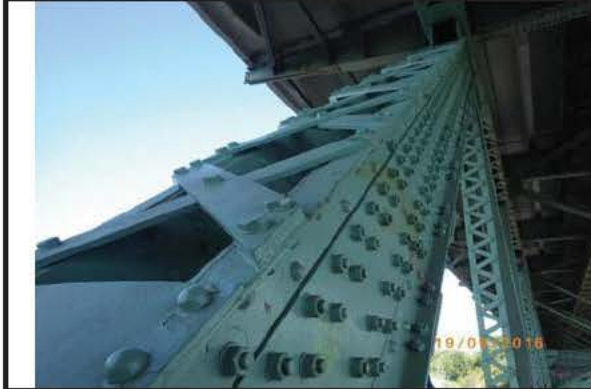
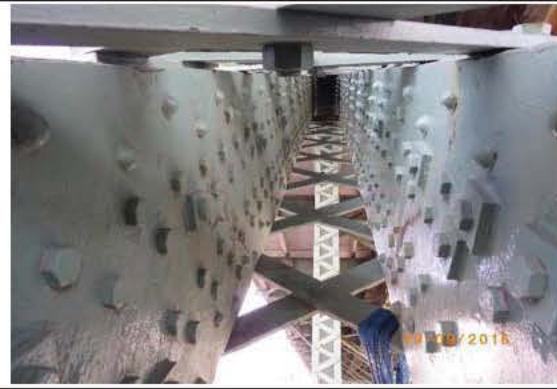
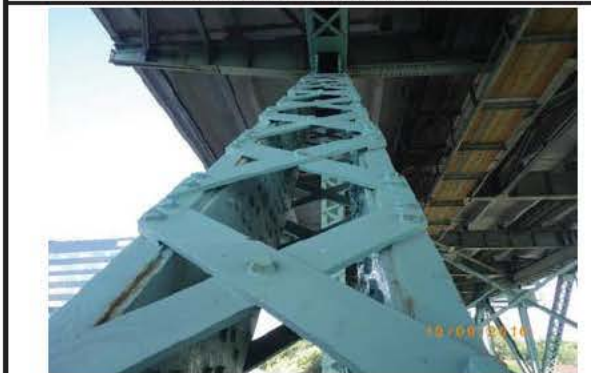
AVIS TECHNIQUE CLOS SUITE À L'INSPECTION DÉTAILLÉE DE 2016 (TRAVAUX RÉALISÉS).

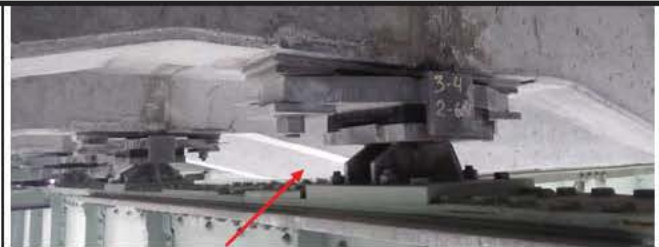
Croquis

AVIS TECHNIQUE CLOS SUITE À L'INSPECTION DÉTAILLÉE DE 2016 (COTES REHAUSSÉES).

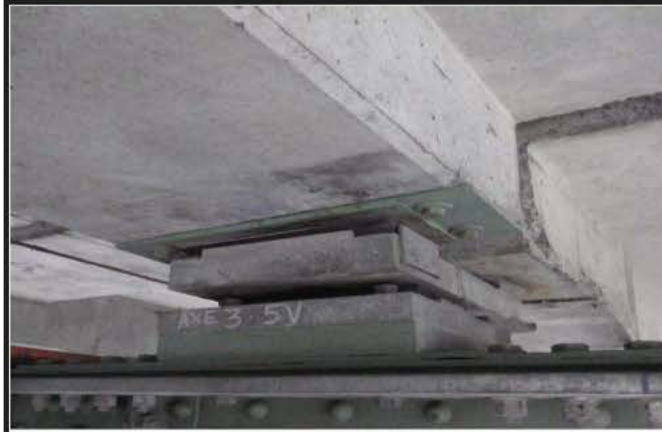
JC_2_20151127_MF_9446

Photo 1: App. Appui à platine

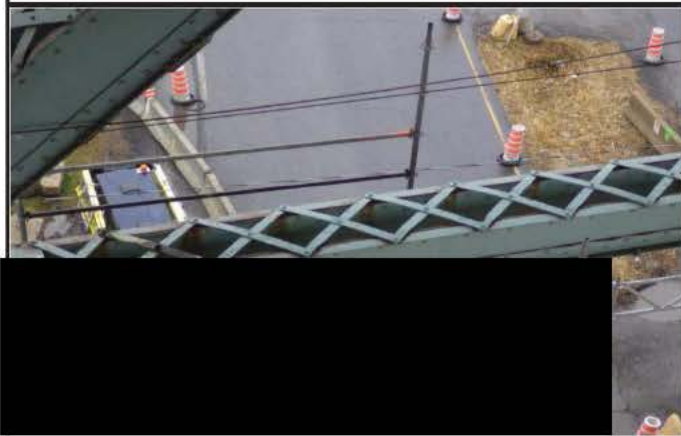
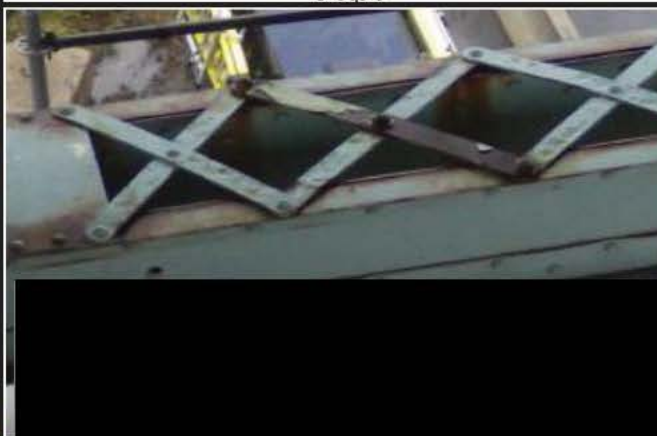
JC_2_20151127_MF_9464

AVIS TECHNIQUE CLOS SUITE À L'INSPECTION DÉTAILLÉE DE 2016.

Photo 1: Corde inférieure

Photo 2: Vue rapprochée

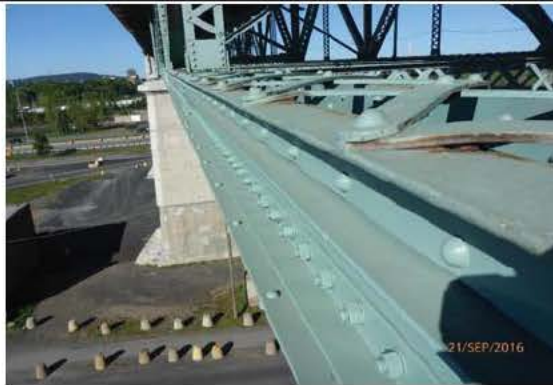
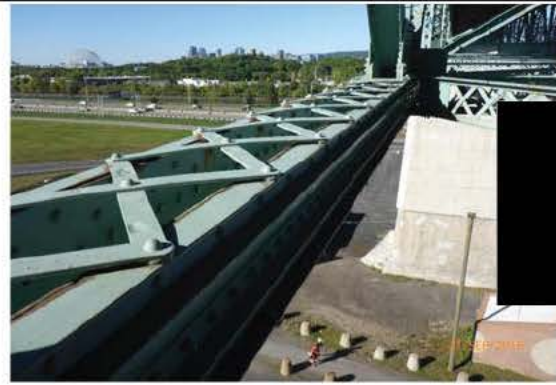
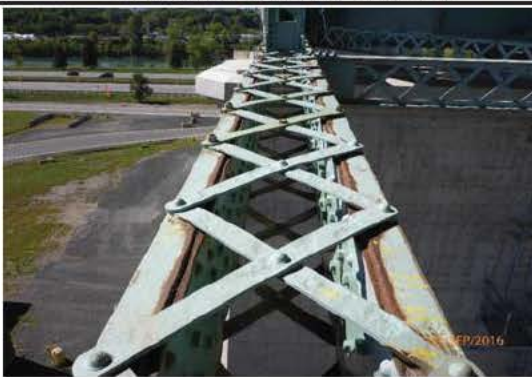
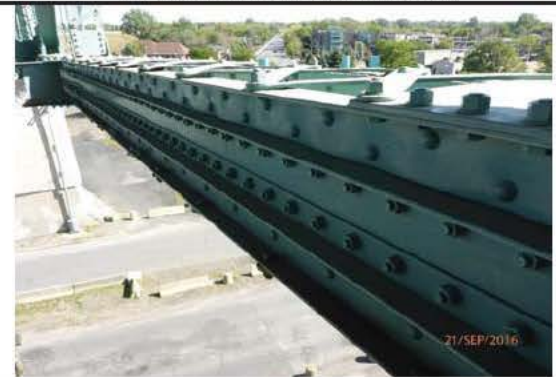
Dernière inspection: 2016-09-21						Évaluation: N/A	
A	B	C	D	CMI	CEC	FCS	Mode de rupture
					4	N/A	N/A
Commentaires		Ames renforcées aux cordes inférieures L0-L1, L1-L2, L4-L5 et L5-L6.				Commentaires de l'évaluateur:	
Activités		Code	Unité	Quantité	Code	Unité	Quantité
		N/A	N/A	N/A	N/A	N/A	N/A
Recommandation		N/A				N/A

AVIS TECHNIQUE CLOS SUITE À L'INSPECTION DÉTAILLÉE DE 2016 (TRAVAUX RÉALISÉS).

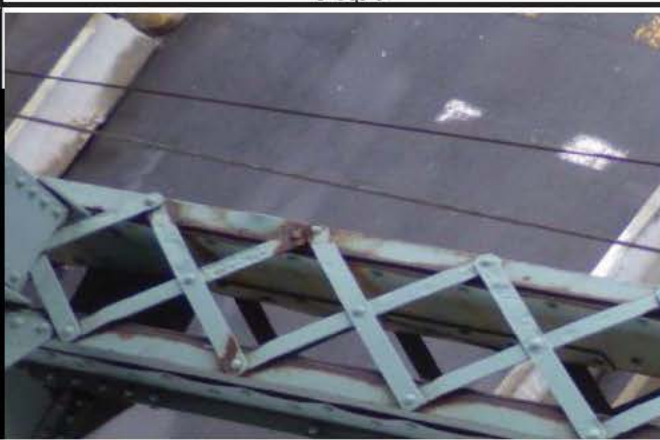
JC_2_20151127_MF_9465

AVIS TECHNIQUE CLOS SUITE À L'INSPECTION DÉTAILLÉE DE 2016 (TRAVAUX RÉALISÉS).

Photo 1: Corde inférieure

Photo 2: Vue rapprochée
