Rapport d'inspection annuelle

Inspection détaillée du pont Jacques-Cartier, section 2
Version finale

Contrat: 62408

19 avril 2017

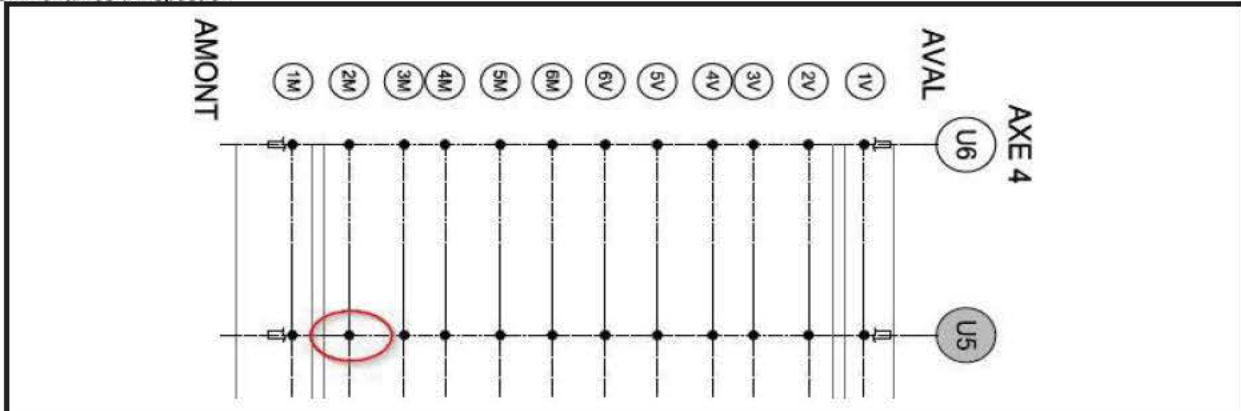
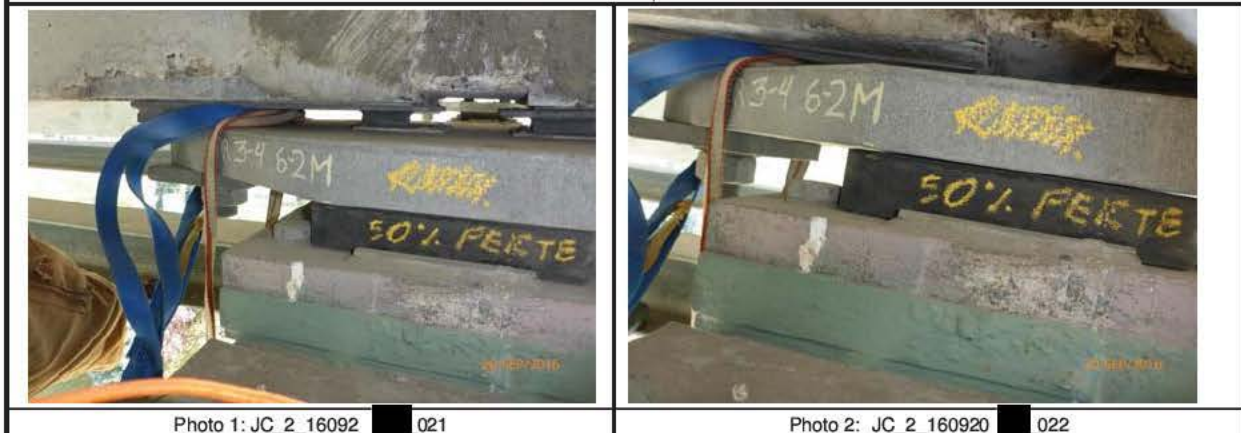
Dernière inspection: 2016-09-20						Évaluation:	N/A
A	B	C	D	CMI	CEC	FCS	Mode de rupture
100	0	0	0	0	1	--	N/A
Commentaires		Perte de contact de 50% à l'élastomère de l'appui 2M affectant la qualité de support de façon très importante.				Commentaires de l'évaluateur:	
Activités		Code	Unité	Quantité	Code	Unité	Quantité
		9000	global	1	N/A	N/A	N/A
Recommandation		10167				N/A

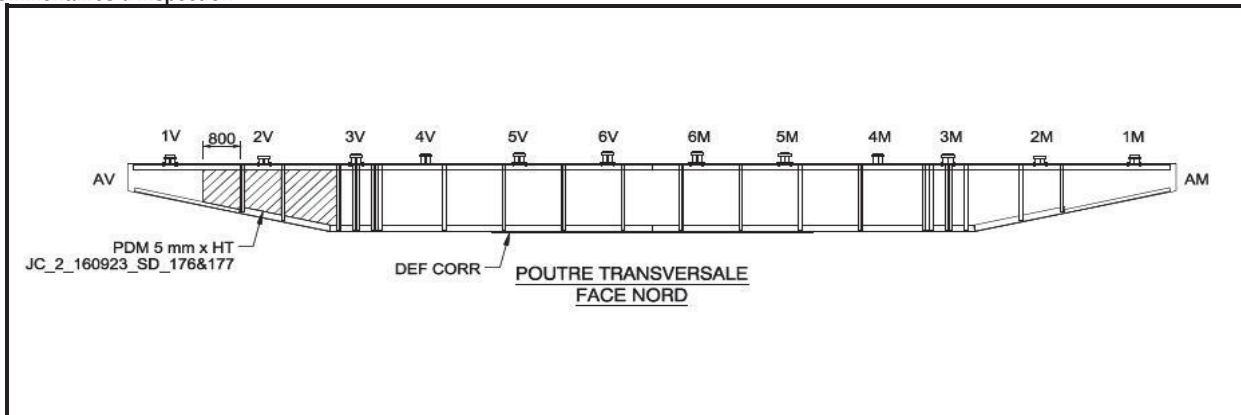
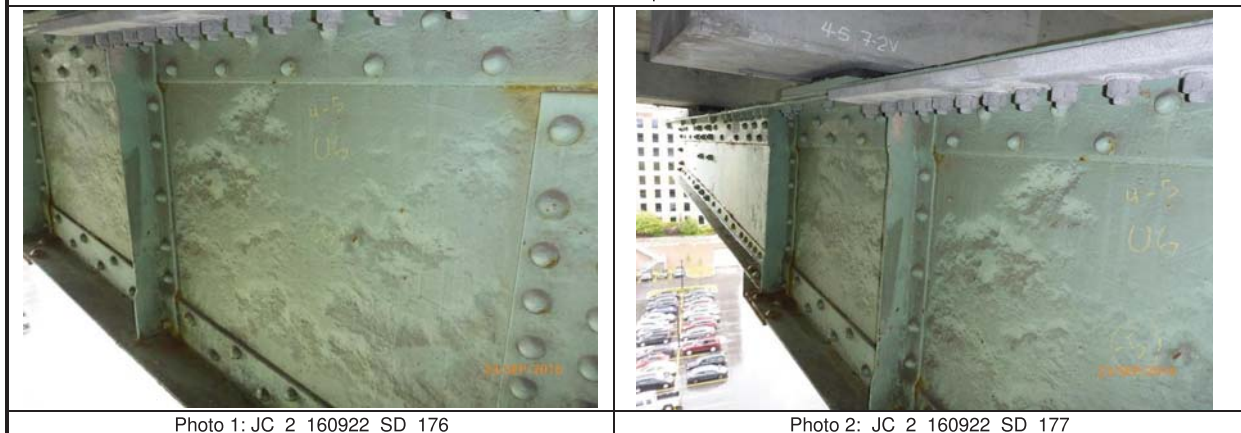
Dernière inspection: 2016-09-23						Evaluation: N/A	
A	B	C	D	CMI	CEC	FCS	Mode de rupture
90	5	3	2	5	2	--	N/A
Commentaires		Perte de matériau importante à très importante à l'âme à l'extrémité aval et à la semelle supérieure. Déformation par corrosion aux semelles. Défauts de matériau pouvant réduire sa capacité à supporter les charges de façon importante (25 à 30%). Âme renforcée à l'extrémité amont.				Commentaires de l'évaluateur:	
Activités		Code	Unité	Quantité	Code	Unité	Quantité
		3221	unité	1	N/A	N/A	N/A
Recommandation		9034			N/A

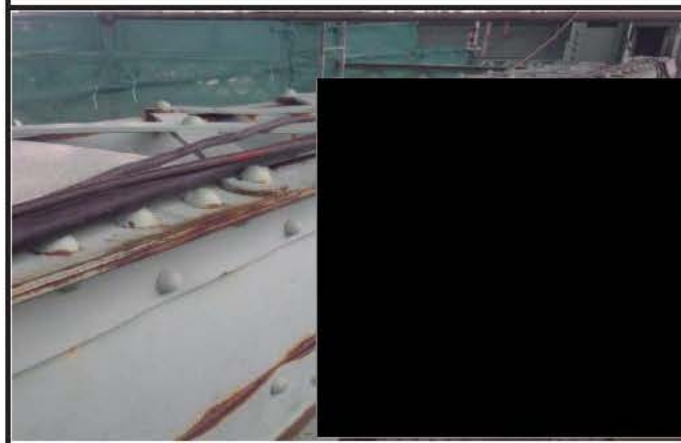
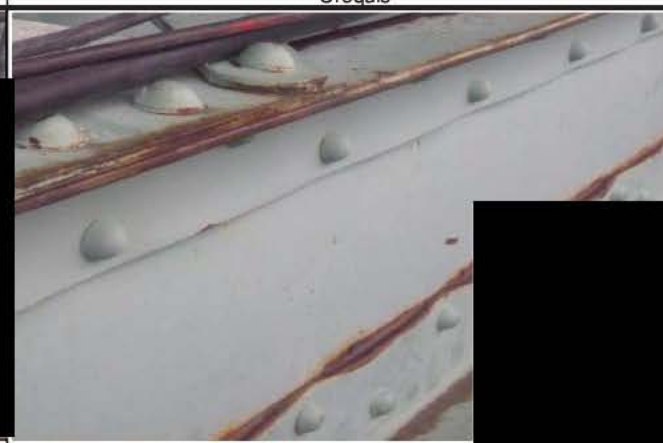
JC_2_20151203_MF_9848

AVIS TECHNIQUE CLOS SUITE À L'INSPECTION DÉTAILLÉE DE 2016 (TRAVAUX RÉALISÉS).

Photo 1: Corde inférieure

Photo 2: Vue rapprochée

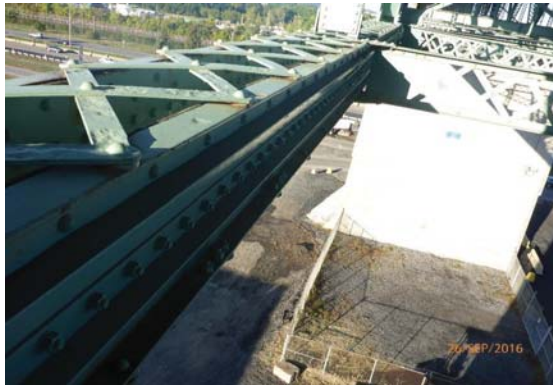
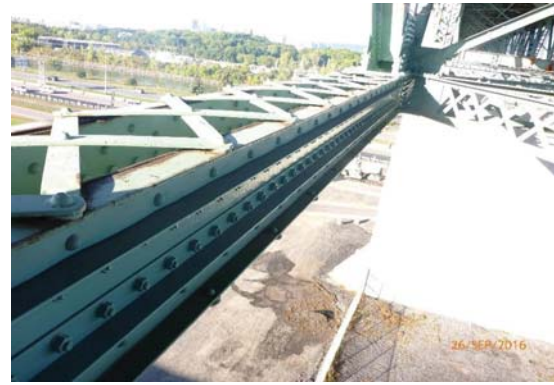
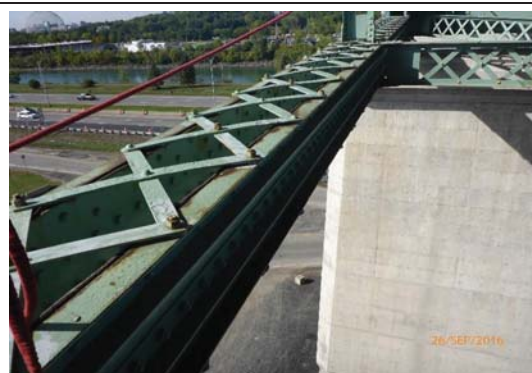
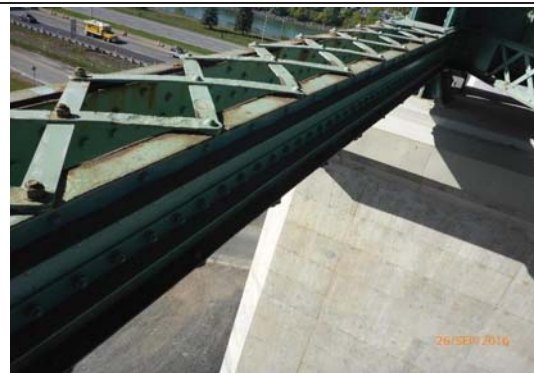
Dernière inspection: 2016-09-26						Evaluation: N/A	
A	B	C	D	CMI	CEC	FCS	Mode de rupture
					4	N/A	N/A
Commentaires		Ames renforcées aux cordes inférieures L0-L1, L1-L2, L4-L5 et L5-L6.				Commentaires de l'évaluateur:	
Activités		Code	Unité	Quantité	Code	Unité	Quantité
		N/A	N/A	N/A	N/A	N/A	N/A
Recommandation		N/A				N/A

AVIS TECHNIQUE CLOS SUITE À L'INSPECTION DÉTAILLÉE DE 2016 (TRAVAUX RÉALISÉS).

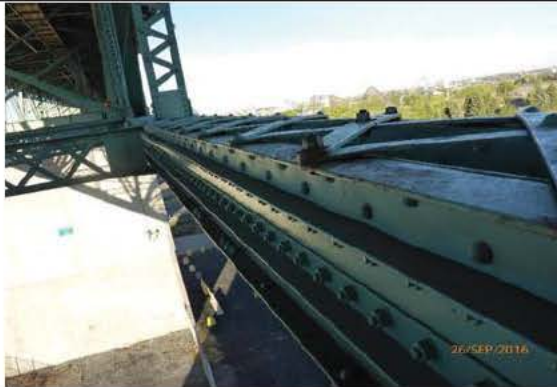
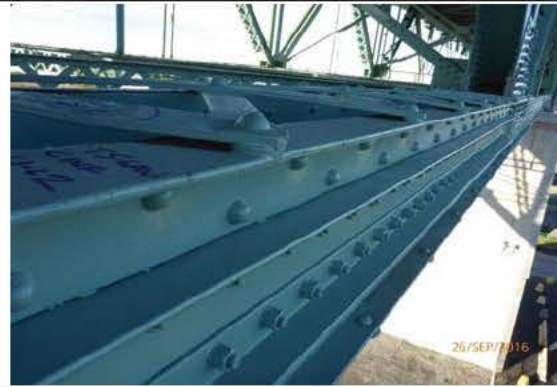
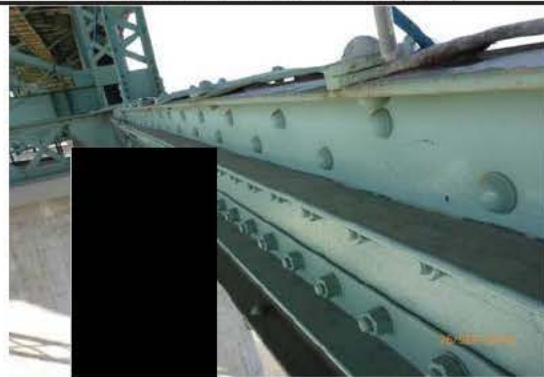
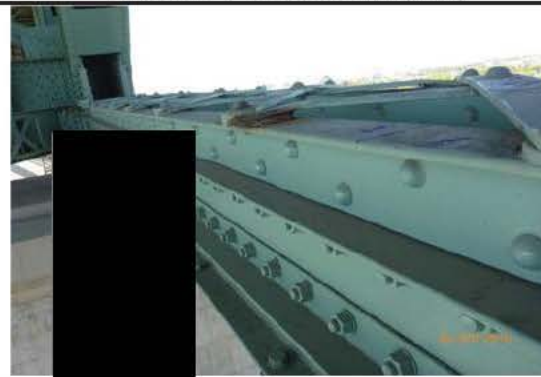
Dernière inspection: 2016-09-26						Évaluation: N/A	
A	B	C	D	CMI	CEC	FCS	Mode de rupture
					4	N/A	N/A
Commentaires		Ames renforcées aux cordes inférieures L0-L1, L1-L2, L4-L5 et L5-L6.				Commentaires de l'évaluateur:	
Activités		Code	Unité	Quantité	Code	Unité	Quantité
		N/A	N/A	N/A	N/A	N/A	N/A
Recommandation		N/A				N/A

AVIS TECHNIQUE CLOS SUITE À L'INSPECTION DÉTAILLÉE DE 2016 (TRAVAUX RÉALISÉS).

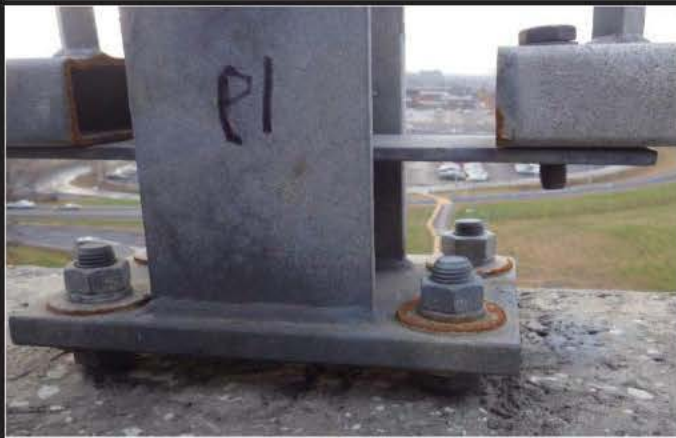
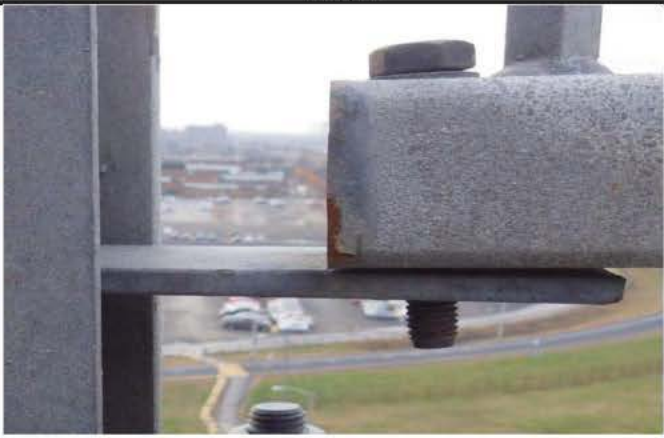
Dernière inspection: 2015-11-26						Évaluation: N/A	
A	B	C	D	CMI	CEC	FCS	Mode de rupture
98	2	0	0	1	2	N/A	N/A
Commentaires		Un écrou manquant à une plaque d'assemblage de lisse inférieure, poteau 1, pouvant affecter le niveau de protection offert de façon imp.				Commentaires de l'évaluateur:	
Activités		Code	Unité	Quantité	Code	Unité	Quantité
Recommandation		1051	m2	1	3071	m	1
			10029				9909

Photo 1: Dispositif de retenue

Photo 2: Vue rapprochée
JC_2_20151126_MF_9233b	JC_2_20151126_MF_9233

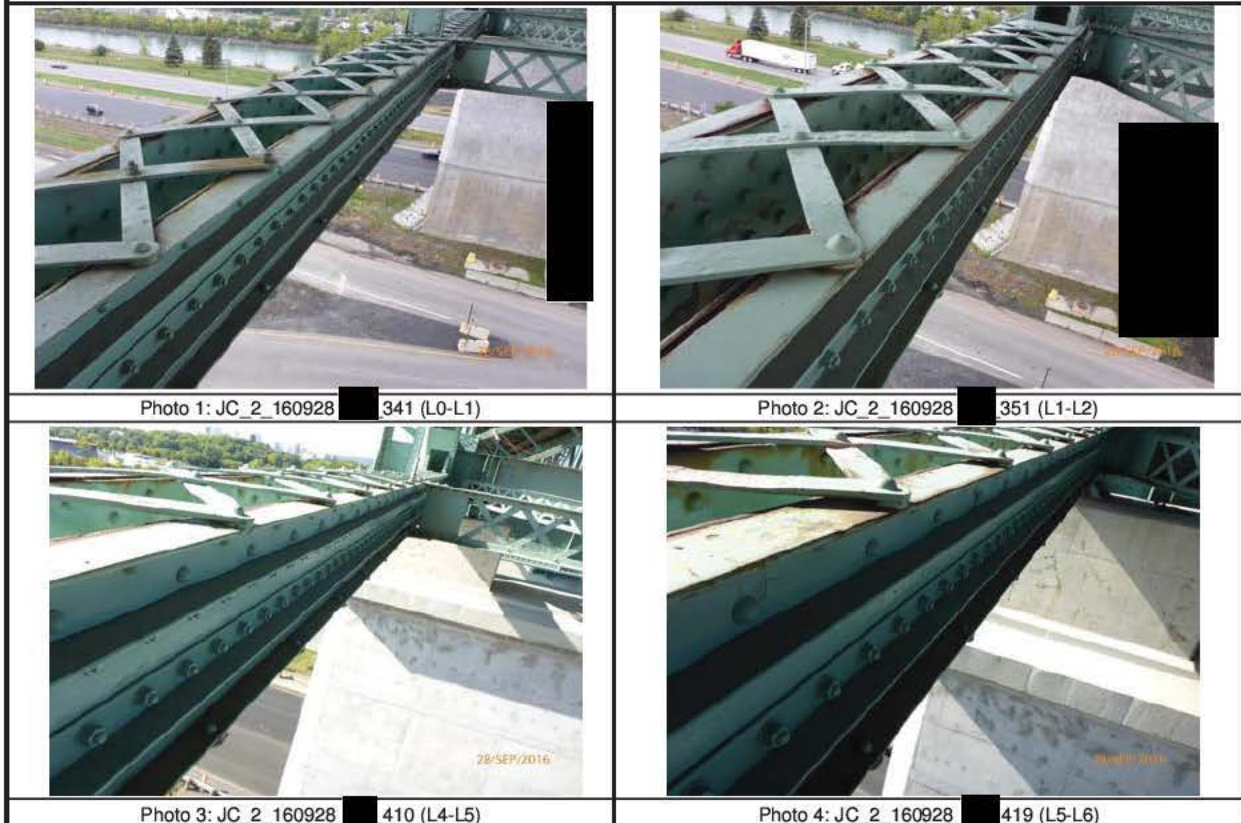
Dernière inspection: 2016-09-28						Évaluation: N/A	
A	B	C	D	CMI	CEC	FCS	Mode de rupture
					4	N/A	N/A
Commentaires		Ames renforcées aux cordes inférieures L0-L1, L1-L2, L4-L5 et L5-L6.				Commentaires de l'évaluateur:	
Activités		Code	Unité	Quantité	Code	Unité	Quantité
		N/A	N/A	N/A	N/A	N/A	N/A
Recommandation		N/A				N/A

AVIS TECHNIQUE CLOS SUITE À L'INSPECTION DÉTAILLÉE DE 2016 (TRAVAUX RÉALISÉS).

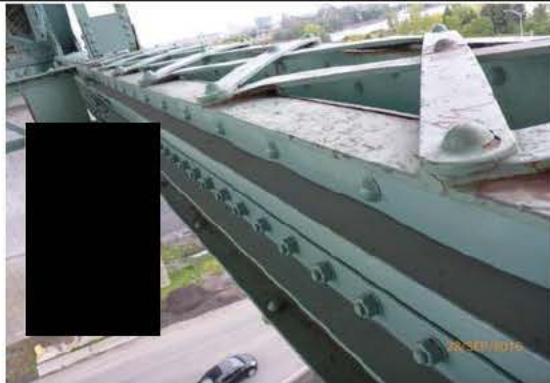
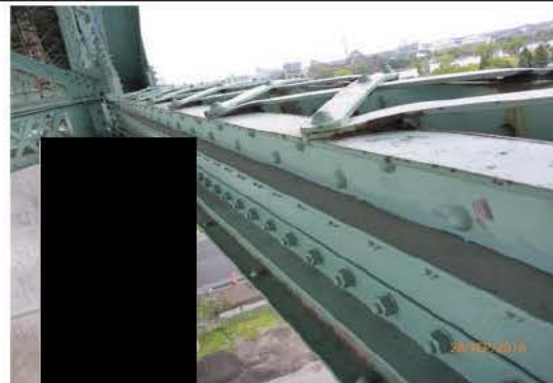
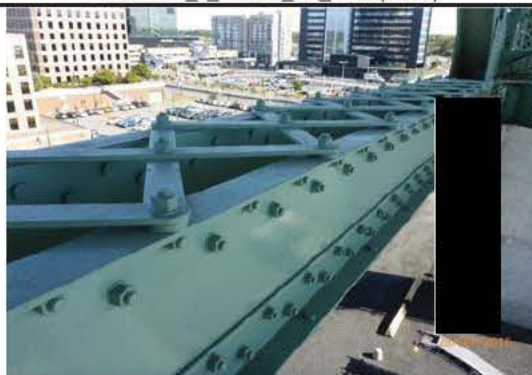
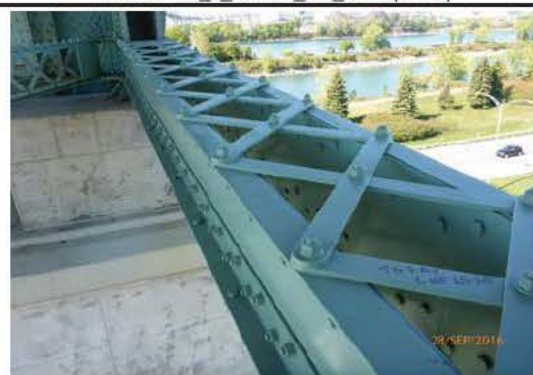
Dernière inspection: 2016-09-28						Évaluation: N/A	
A	B	C	D	CMI	CEC	FCS	Mode de rupture
					4	N/A	N/A
Commentaires		Ames renforcées aux cordes inférieures L0-L1 et L1-L2. Membrures L4-L5 et L5-L6 réparées et peinturées.				Commentaires de l'évaluateur:	
Activités		Code	Unité	Quantité	Code	Unité	Quantité
		N/A	N/A	N/A	N/A	N/A	N/A
Recommandation		N/A				N/A

AVIS TECHNIQUE CLOS SUITE À L'INSPECTION DÉTAILLÉE DE 2016 (TRAVAUX RÉALISÉS).

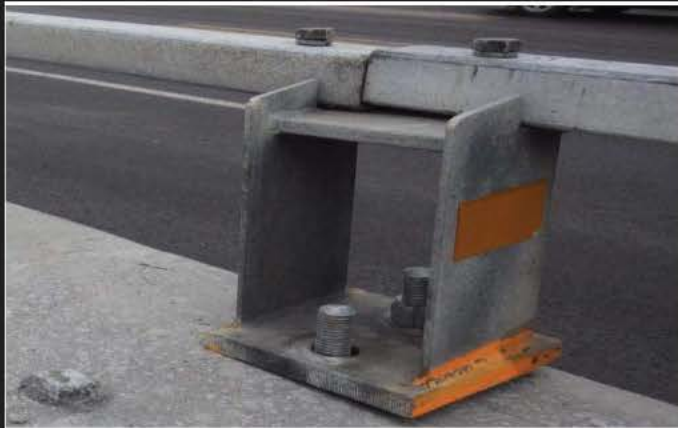
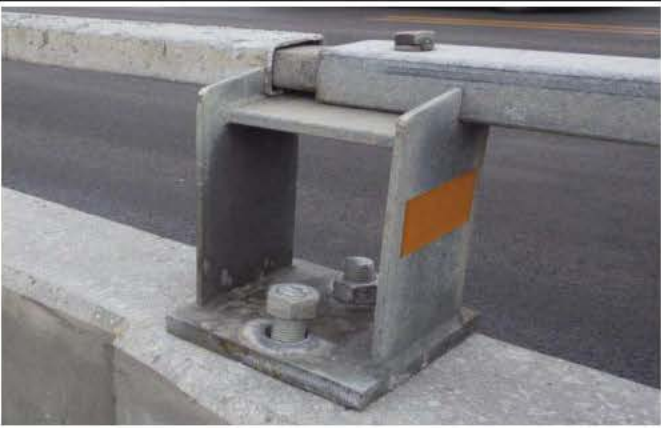
Dernière inspection: 2015-11-26						Évaluation: N/A	
A	B	C	D	CMI	CEC	FCS	Mode de rupture
95	5	0	0	1	2	N/A	N/A
Commentaires		2 poteaux avec 1 écrou manquant et 1 poteau avec 1 écrou desserré. Défauts aff. le niveau de prot. offert de façon imp. Fiss. vert. inf. à 0,8 mm.				Commentaires de l'évaluateur:	
Activités		Code	Unité	Quantité	Code	Unité	Quantité
Recommandation		3071	m	3	N/A	N/A	N/A
		15565			N/A

AVIS TECHNIQUE CLOS SUITE À L'INSPECTION DÉTAILLÉE DE 2016 (TRAVAUX RÉALISÉS).

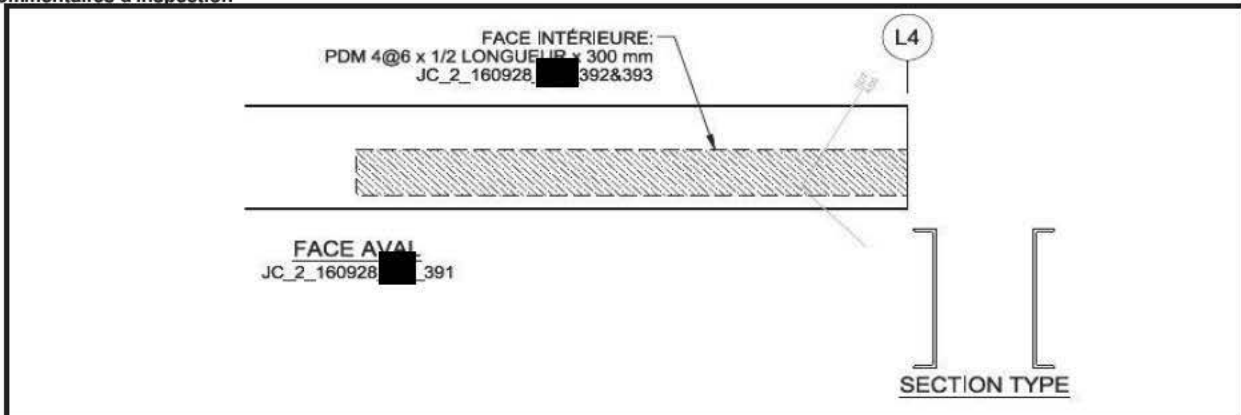
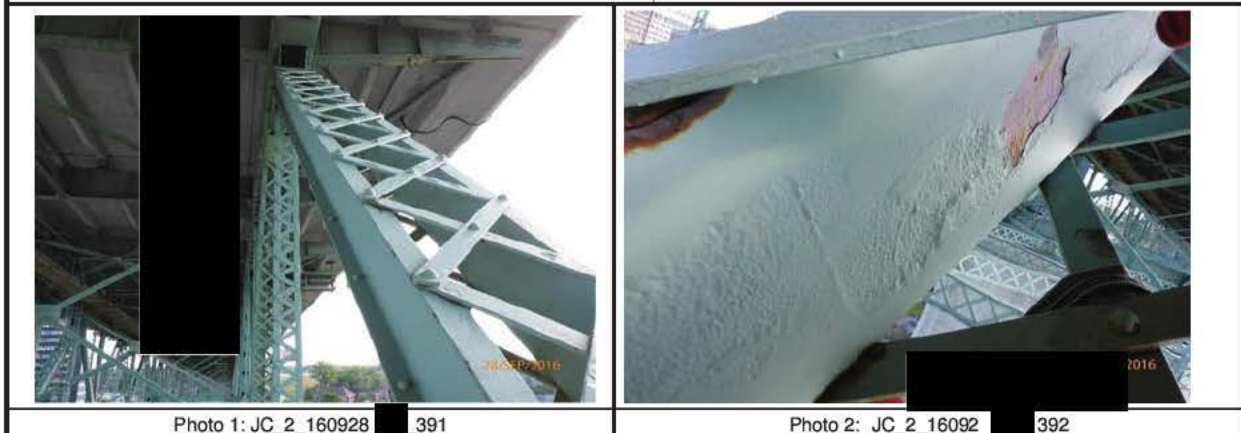
Dernière inspection: 2016-09-28						Évaluation:	N/A
A	B	C	D	CMI	CEC	FCS	Mode de rupture
70	10	10	10	17	2	--	N/A
Commentaires		Perte de matériau importante à très importante à la face intérieure de l'âme aval, aux ailes supérieures et aux étrésoillons. Défauts de matériau pouvant réduire sa capacité à supporter les charges de façon importante (20 à 25%).				Commentaires de l'évaluateur:	
Activités		Code	Unité	Quantité	Code	Unité	Quantité
		3221	unité	1	N/A	N/A	N/A
Recommandation		15957			N/A

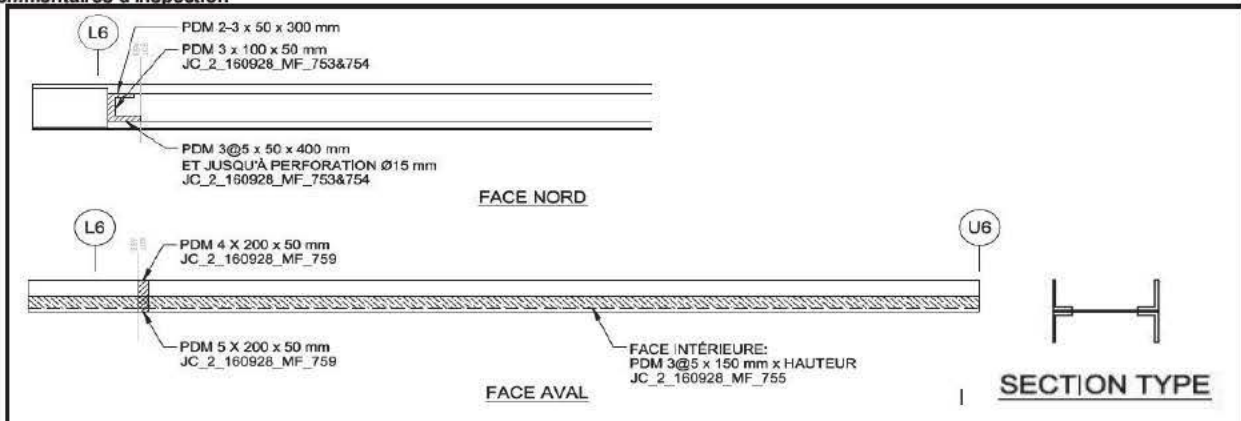
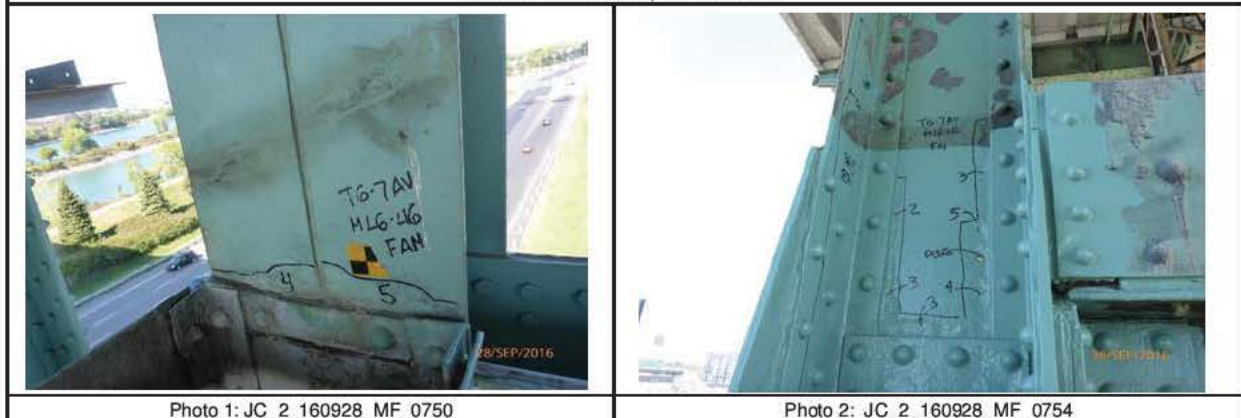
Dernière inspection: 2016-09-28						Évaluation: N/A	
A	B	C	D	CMI	CEC	FCS	Mode de rupture
87	3	5	5	8	2	--	N/A
Commentaires		Perforation au bas de l'âme. Perte de matériau importante à très importante aux cornières de la section de transfert amont et aval, à l'âme et à la face intérieure de la cornière aval nord sur toute la hauteur. Défauts pouvant affecter sa capacité à supporter les charges de façon importante (20 à 25%).				Commentaires de l'évaluateur:	
Activités		Code	Unité	Quantité	Code	Unité	Quantité
		3221	unité	1	N/A	N/A	N/A
Recommandation		15957				N/A

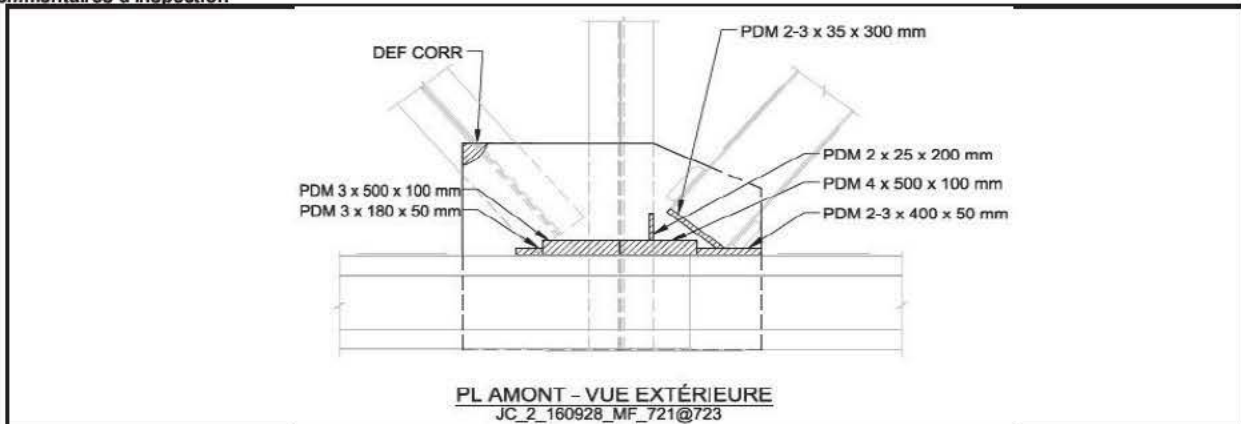
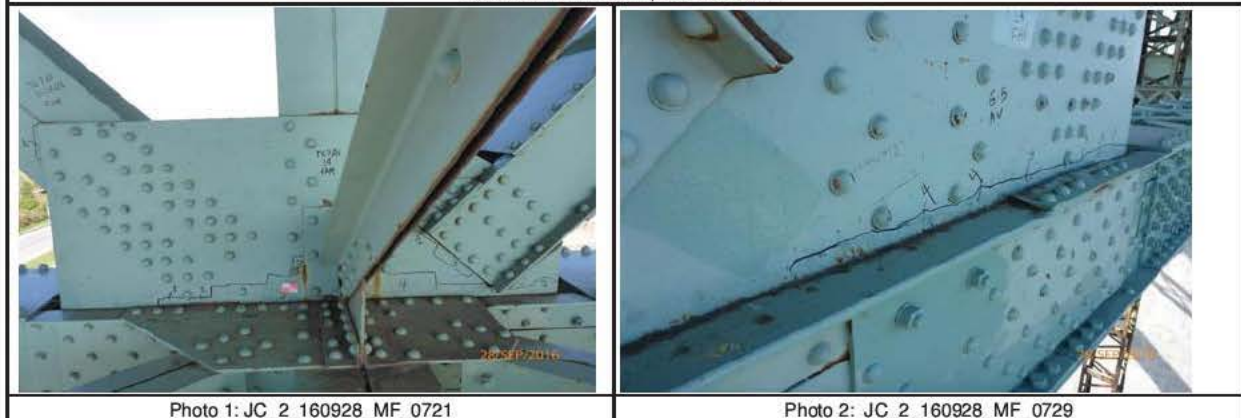
Dernière inspection: 2016-09-28						Évaluation: N/A	
A	B	C	D	CMI	CEC	FCS	Mode de rupture
94	3	2	1	3	2	--	N/A
Commentaires		Perte de matériau importante à très importante aux sections de transfert amont et aval. Déformation par corrosion aux coins des plaques. Défauts de matériau pouvant réduire sa capacité à supporter les charges de façon importante (20 à 25%).				Commentaires de l'évaluateur:	
Activités		Code	Unité	Quantité	Code	Unité	Quantité
		3221	unité	1	N/A	N/A	N/A
Recommandation		15957				N/A

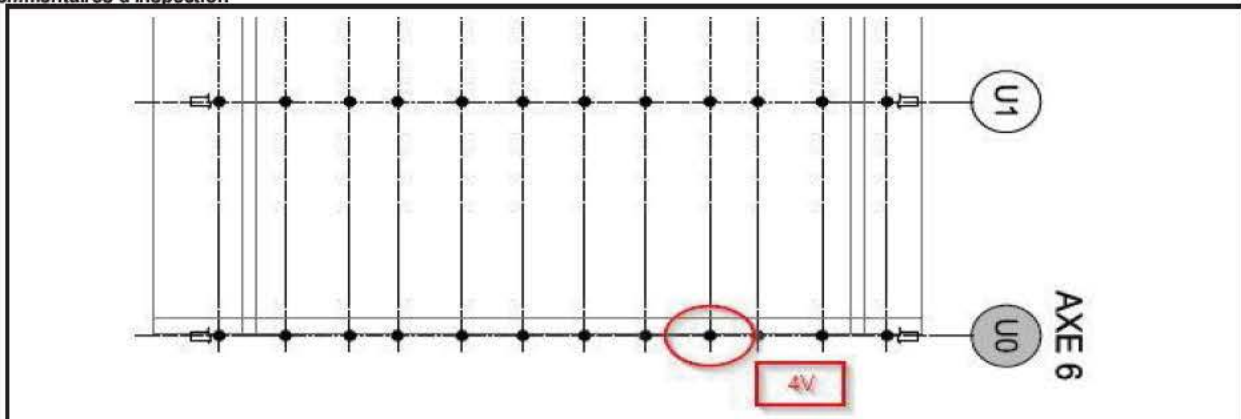
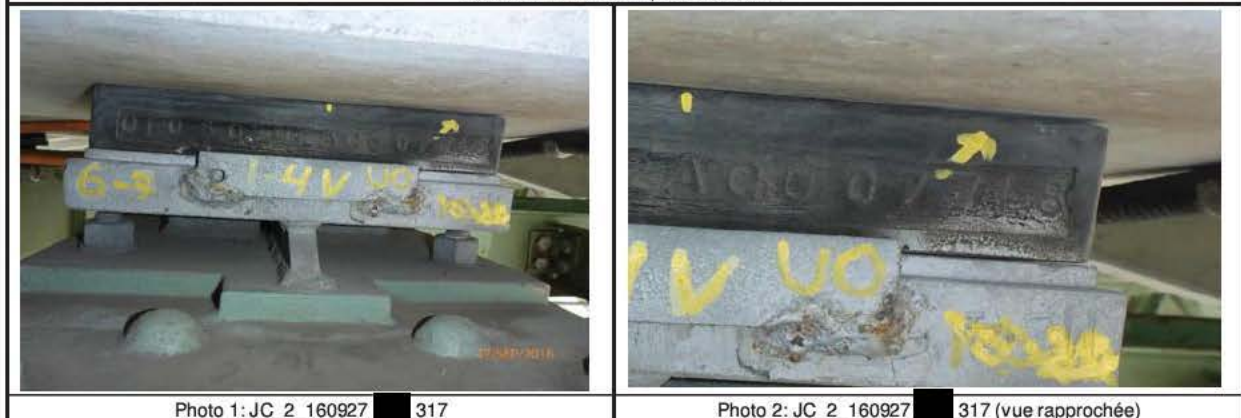
Dernière inspection: 2016-09-27						Évaluation: N/A	
A	B	C	D	CMI	CEC	FCS	Mode de rupture
100	0	0	0	0	2	--	N/A
Commentaires		Perte de contact de 20% à 30% à l'élastomère de l'appui 4V affectant la qualité de support de façon importante. Perte de contact inférieure à 10% à l'élastomère des appuis 6V et 6M.				Commentaires de l'évaluateur:	
Activités		Code	Unité	Quantité	Code	Unité	Quantité
		9000	global	1	N/A	N/A	N/A
Recommandation		10167			N/A

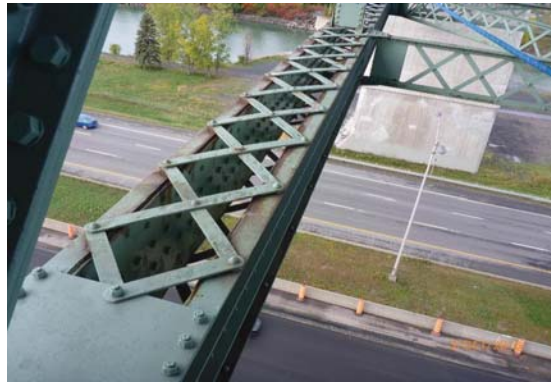
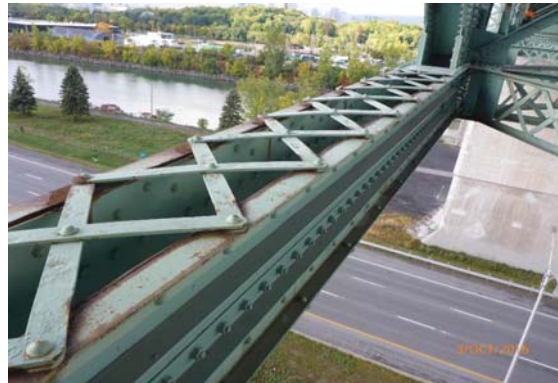
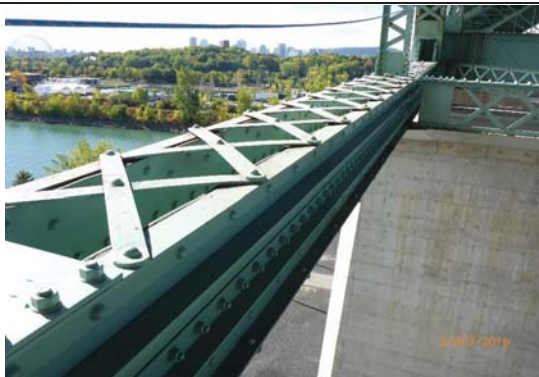
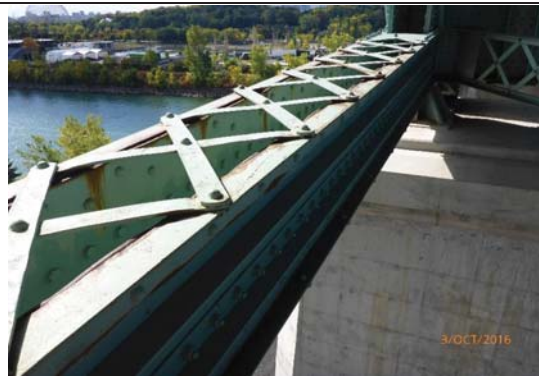
Dernière inspection: 2016-10-03						Evaluation: N/A	
A	B	C	D	CMI	CEC	FCS	Mode de rupture
					4	N/A	N/A
Commentaires		Ames renforcées aux cordes inférieures L0-L1, L1-L2, L6-L7 et L7-L8.				Commentaires de l'évaluateur:	
Activités		Code	Unité	Quantité	Code	Unité	Quantité
		N/A	N/A	N/A	N/A	N/A	N/A
Recommandation		N/A				N/A

AVIS TECHNIQUE CLOS SUITE À L'INSPECTION DÉTAILLÉE DE 2016 (TRAVAUX RÉALISÉS).

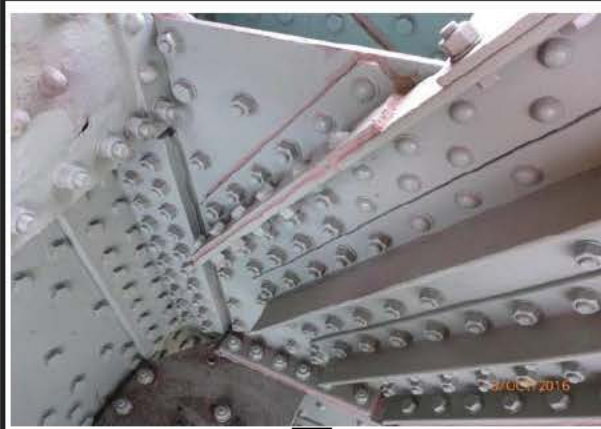
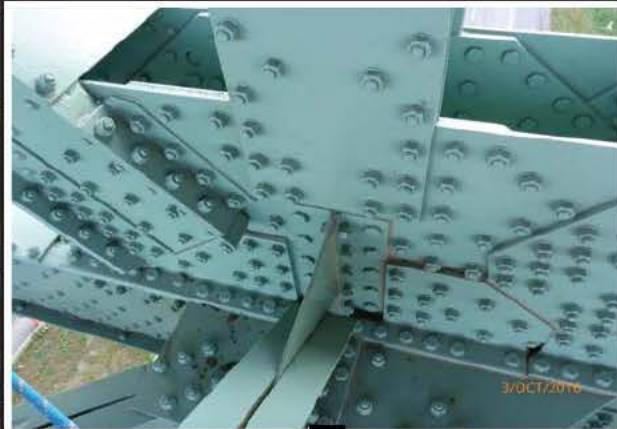
Dernière inspection: 2016-10-03						Évaluation: N/A	
A	B	C	D	CMI	CEC	FCS	Mode de rupture
					4	N/A	N/A
Commentaires		Assemblages L0, L4, L6 et L8 renforcés.				Commentaires de l'évaluateur:	
Activités		Code	Unité	Quantité	Code	Unité	Quantité
		N/A	N/A	N/A	N/A	N/A	N/A
Recommandation		N/A				N/A

AVIS TECHNIQUE CLOS SUITE À L'INSPECTION DÉTAILLÉE DE 2016 (TRAVAUX RÉALISÉS).

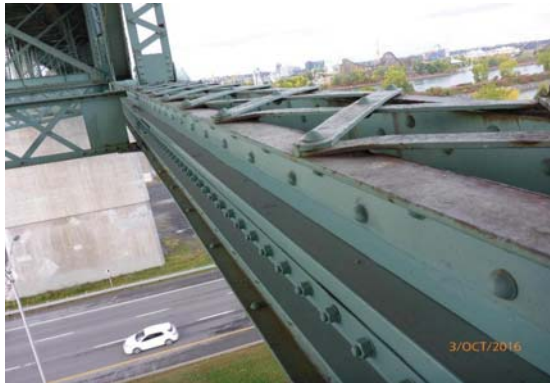
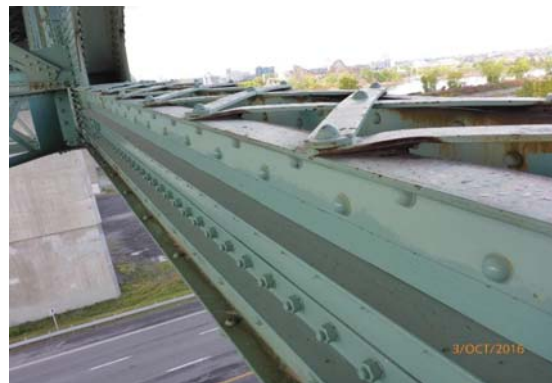
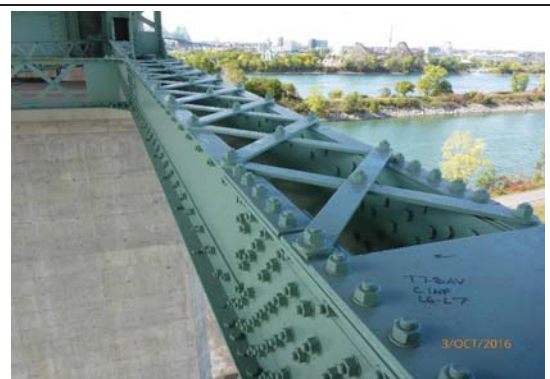
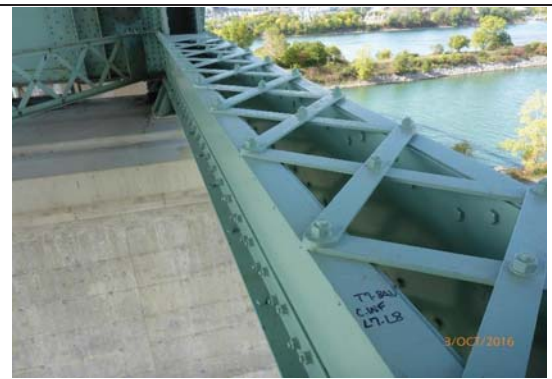
Dernière inspection: 2016-10-03						Évaluation: N/A	
A	B	C	D	CMI	CEC	FCS	Mode de rupture
					4	N/A	N/A
Commentaires		Ames renforcées aux cordes inférieures L0-L1 et L1-L2. Membrures L6-L7 et L7-L8 réparées et peinturées.				Commentaires de l'évaluateur:	
Activités		Code	Unité	Quantité	Code	Unité	Quantité
		N/A	N/A	N/A	N/A	N/A	N/A
Recommandation		N/A				N/A

AVIS TECHNIQUE CLOS SUITE À L'INSPECTION DÉTAILLÉE DE 2016 (TRAVAUX RÉALISÉS).

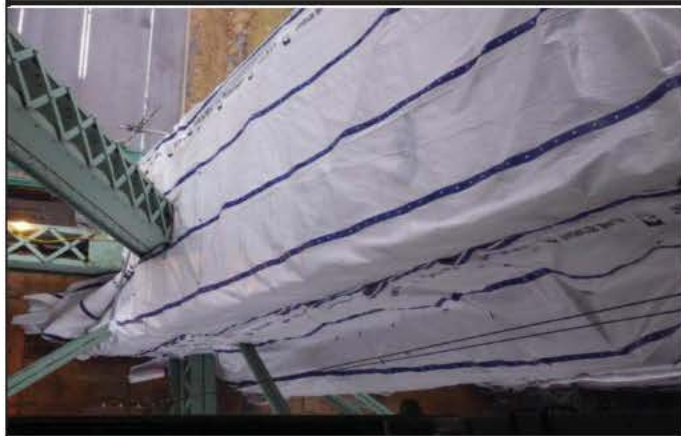
Photo 1: Élément inaccessible

Dernière inspection: 2015-12-03						Évaluation: N/A	
A	B	C	D	CMI	CEC	FCS	Mode de rupture
97	1	1	1	2	2	N/A	N/A
Commentaires		E.I. Travaux en cours. (Insp. dét. 2010) : Perfo. ASS 1. Défauts de matériaux pouvant réduire de façon imp. la capacité.				Commentaires de l'évaluateur:	
Activités		Code	Unité	Quantité	Code	Unité	Quantité
Recommandation		3221	unité	1	N/A	N/A	N/A
		15564			N/A

Élément inaccessible en raison de travaux en cours.

TRAVAUX RÉALISÉS AUX ASSEMBLAGES L0, L6, L7 ET L8. VOIR AVIS TECHNIQUE JC_S2_16.33 POUR L4.

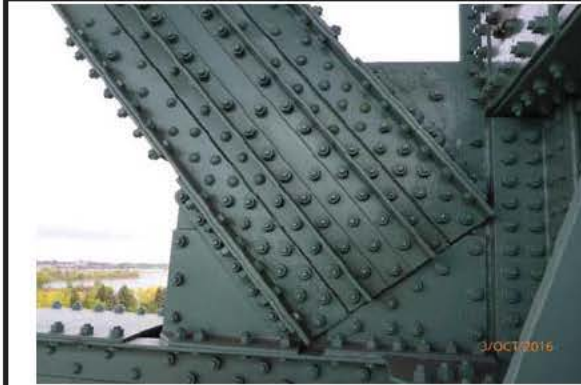
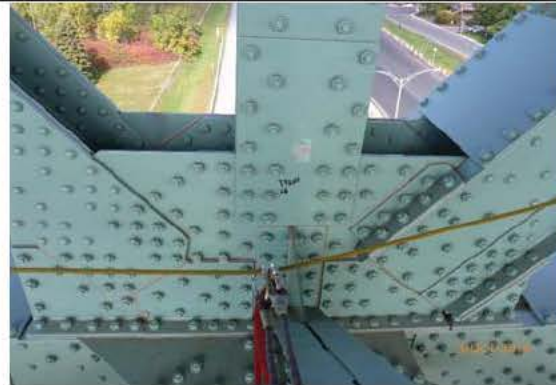
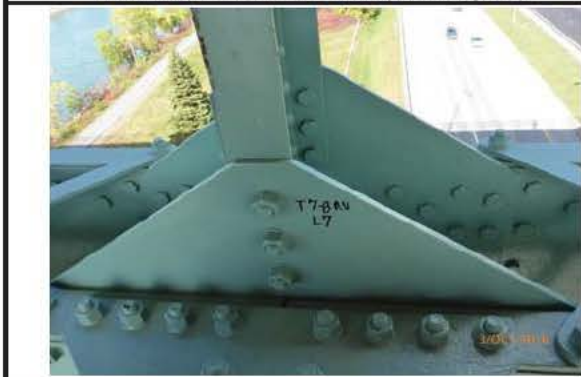
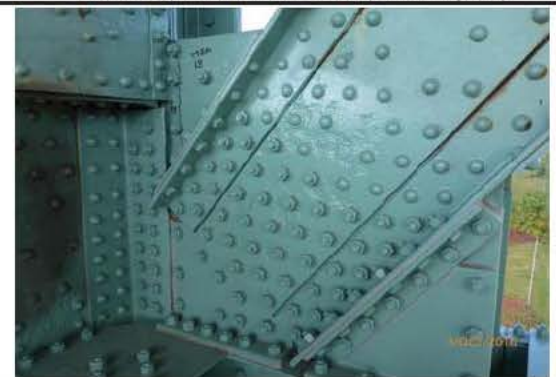
Dernière inspection: 2016-10-03						Évaluation: N/A	
A	B	C	D	CMI	CEC	FCS	Mode de rupture
					4	N/A	N/A
Commentaires		TRAVAUX RÉALISÉS AUX ASSEMBLAGES L0, L6, L7 ET L8.				Commentaires de l'évaluateur:	
Activités		Code	Unité	Quantité	Code	Unité	Quantité
		N/A	N/A	N/A	N/A	N/A	N/A
Recommandation		N/A				N/A

AVIS TECHNIQUE CLOS SUITE À L'INSPECTION DÉTAILLÉE DE 2016 (TRAVAUX RÉALISÉS).

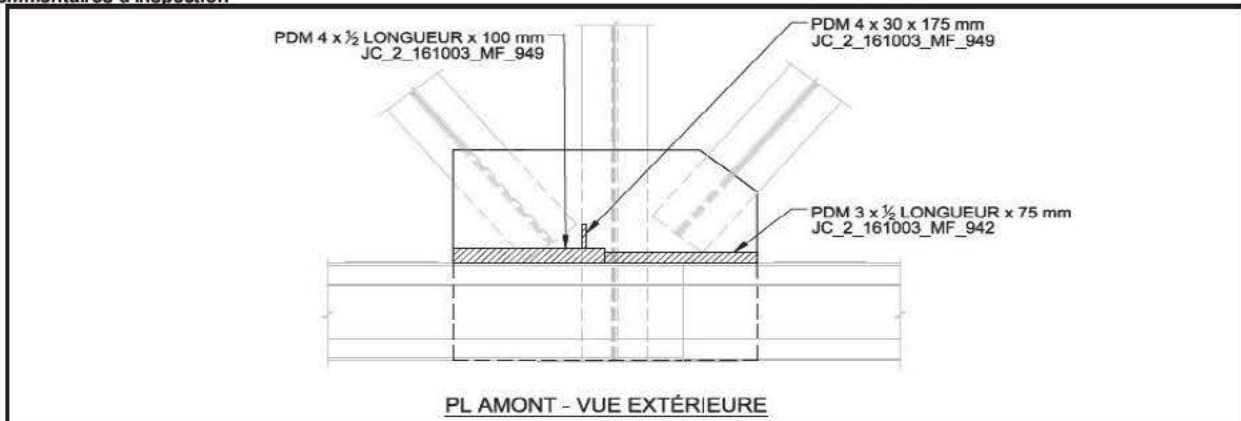
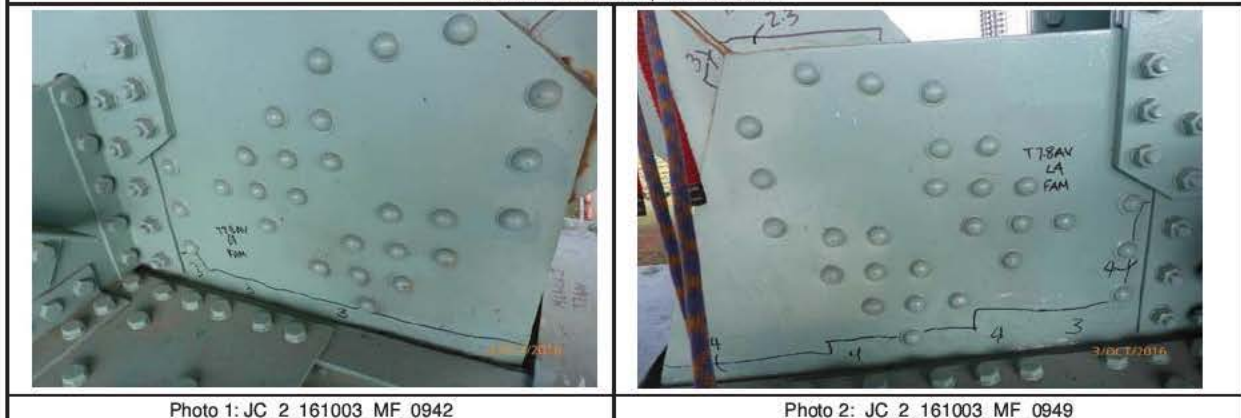
Dernière inspection: 2016-10-03						Évaluation: N/A	
A	B	C	D	CMI	CEC	FCS	Mode de rupture
94	2	2	2	4	2	--	N/A
Commentaires		Perte de matériau importante à la plaque aval et jusqu'à très importante à la section de transfert amont pouvant réduire sa capacité à supporter les charges de façon importante (20 à 25%).				Commentaires de l'évaluateur:	
Activités		Code	Unité	Quantité	Code	Unité	Quantité
		3221	unité	1	N/A	N/A	N/A
Recommandation		15957			N/A

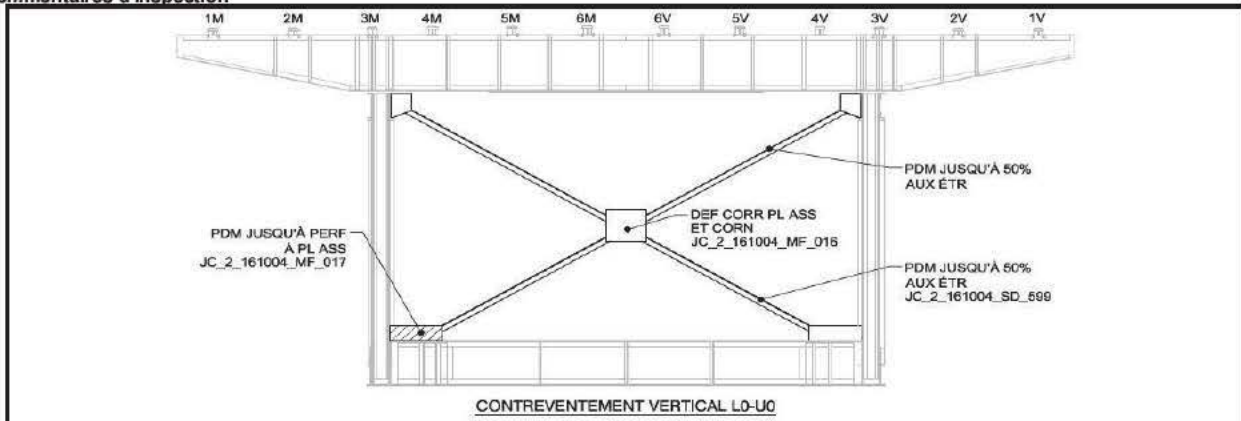
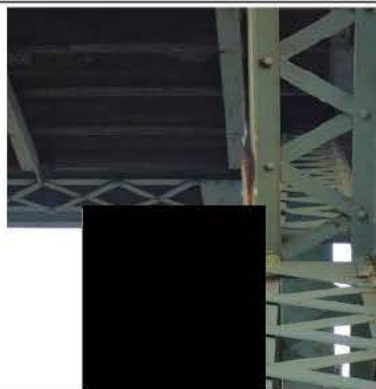
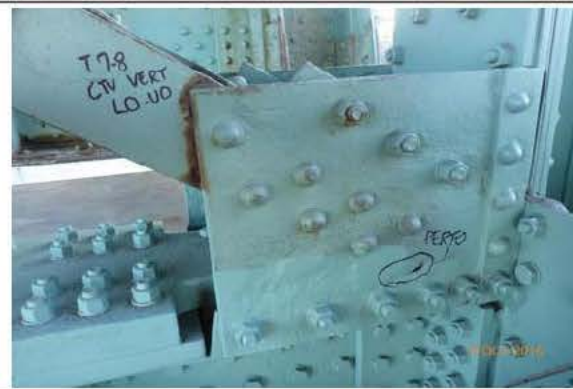
Dernière inspection: 2016-10-03						Évaluation: N/A	
A	B	C	D	CMI	CEC	FCS	Mode de rupture
94	2	2	2	4	2	--	N/A
Commentaires		Perte de matériau importante à la plaque aval et jusqu'à très importante à la section de transfert amont pouvant réduire sa capacité à supporter les charges de façon importante (20 à 25%).				Commentaires de l'évaluateur:	
Activités		Code	Unité	Quantité	Code	Unité	Quantité
		3221	unité	1	N/A	N/A	N/A
Recommandation		15957			N/A

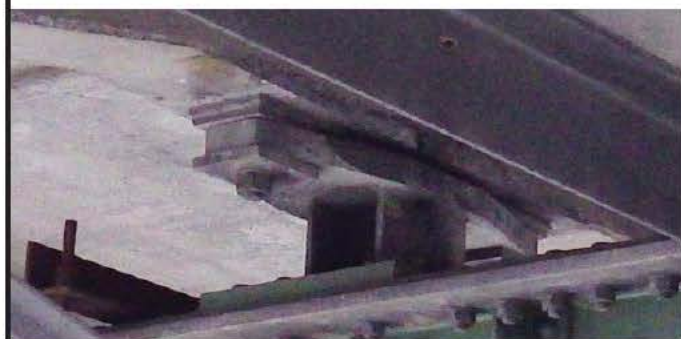
Photo 1: App. Appui à platine

Dernière inspection: 2015-12-03						Évaluation: N/A	
A	B	C	D	CMI	CEC	FCS	Mode de rupture
96	4	0	0	1	2	N/A	N/A
Commentaires		(Insp. dét. 2012) : Défauts de planéité de quelques appuis affectant 20% à 30% de la surface. Plusieurs É.I en raison de la méthode d'accès préconisée.				Commentaires de l'évaluateur:	
Activités		Code	Unité	Quantité	Code	Unité	Quantité
Recommandation		9000	global	1	N/A	N/A	N/A
			10167			N/A

AVIS TECHNIQUE CLOS SUITE À L'INSPECTION DÉTAILLÉE DE 2016 (COTES REHAUSSÉES).

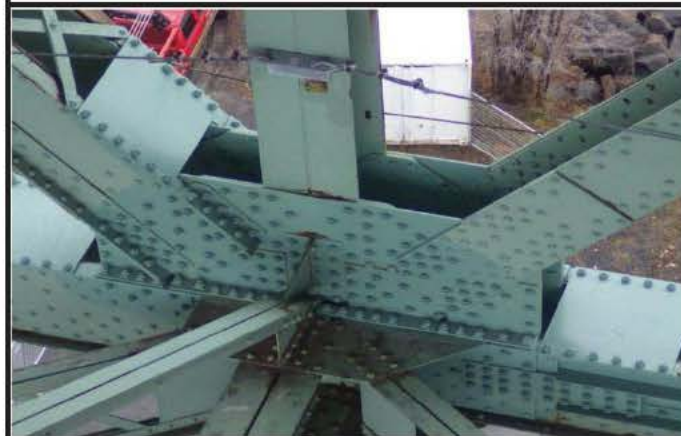
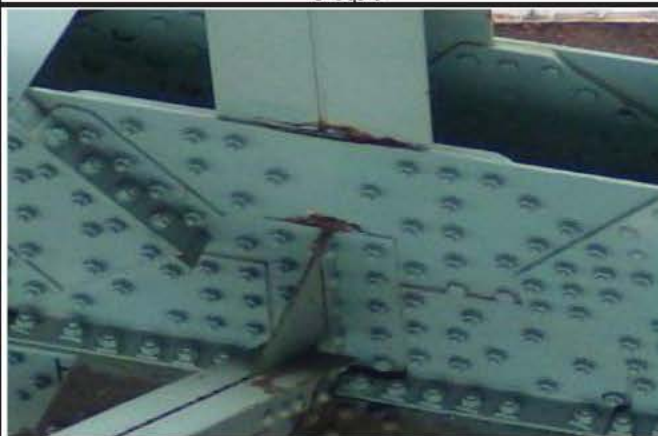
Photo 1: Assemblage inférieur

Dernière inspection: 2015-12-03						Évaluation: N/A	
A	B	C	D	CMI	CEC	FCS	Mode de rupture
76	12	12	0	8	1	N/A	N/A
Commentaires		(Insp. dét. 2010) : PDM imp ASS 5 pouvant réduire de façon très imp. sa capacité. Travaux de renforcement ASS 1, 3, 7 et 9 amont réalisés en 2013-2014.				Commentaires de l'évaluateur:	
Activités		Code	Unité	Quantité	Code	Unité	Quantité
		3221	unité	1	N/A	N/A	N/A
Recommandation		15564			N/A

AVIS TECHNIQUE CLOS SUITE À L'INSPECTION DÉTAILLÉE DE 2016 (TRAVAUX RÉALISÉS).

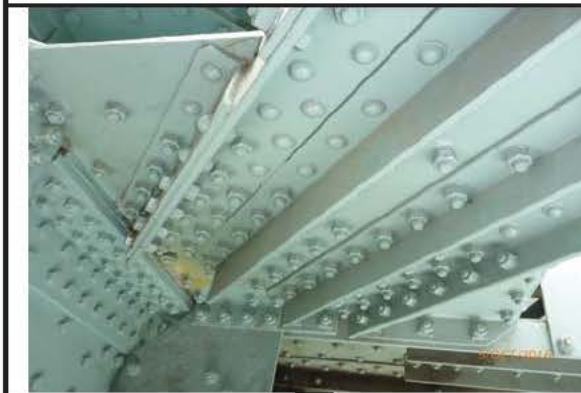
Photo 1: JC_2_161005 [redacted] 0645 (assemblage L0)

Dernière inspection: 2016-10-05						Évaluation: N/A	
A	B	C	D	CMI	CEC	FCS	Mode de rupture
					4	N/A	N/A
Commentaires		Travaux réalisés aux assemblages L0, L2, L4, L6 et L8.				Commentaires de l'évaluateur:	
Activités		Code	Unité	Quantité	Code	Unité	Quantité
		N/A	N/A	N/A	N/A	N/A	N/A
Recommandation		N/A				N/A

AVIS TECHNIQUE CLOS SUITE À L'INSPECTION DÉTAILLÉE DE 2016 (TRAVAUX RÉALISÉS).

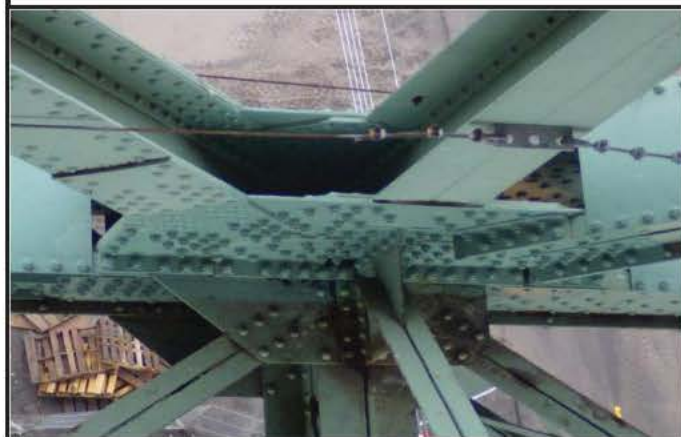
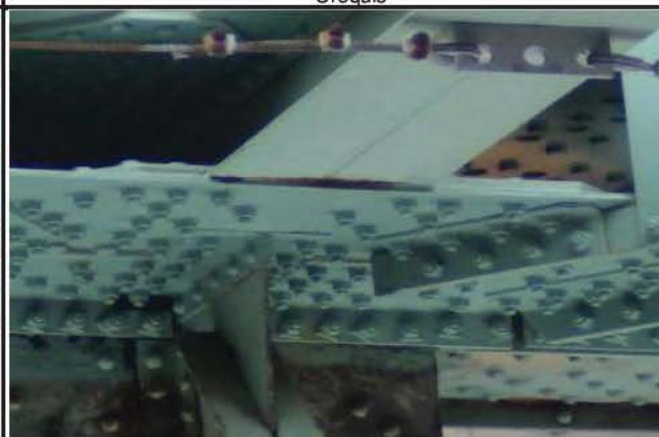
Photo 1: Assemblage inférieur

Dernière inspection: 2015-12-03						Évaluation: N/A	
A	B	C	D	CMI	CEC	FCS	Mode de rupture
98	1	1	0	0	1	N/A	N/A
Commentaires		(Insp. dét. 2010) : PDM imp ASS 5 pouvant réduire de façon très imp. sa capacité. Travaux de renforcement ASS 1, 7 et 9 aval réalisés en 2013-2014.				Commentaires de l'évaluateur:	
Activités		Code	Unité	Quantité	Code	Unité	Quantité
Recommandation		3221	unité	1	N/A	N/A	N/A
			15564			N/A

AVIS TECHNIQUE CLOS SUITE À L'INSPECTION DÉTAILLÉE DE 2016 (TRAVAUX RÉALISÉS).

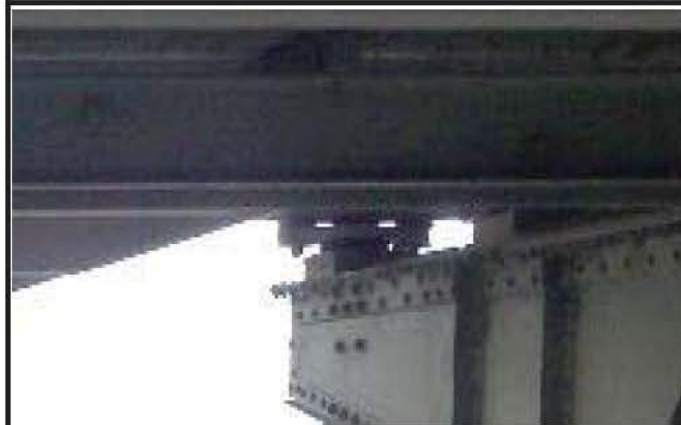
Photo 1: App. Appui à platine

Dernière inspection: 2015-12-03						Évaluation: N/A	
A	B	C	D	CMI	CEC	FCS	Mode de rupture
91	9	0	0	2	1	N/A	N/A
Commentaires		(Insp. dét. 2012) : Défauts de planéité et fiss. élastomères de qqs appuis affectant plus de 30% surface. É.I. en raison de la méthode d'accès préconisée.				Commentaires de l'évaluateur:	
Activités		Code	Unité	Quantité	Code	Unité	Quantité
Recommandation		9000	global	1	N/A	N/A	N/A
			10167			N/A

AVIS TECHNIQUE CLOS SUITE À L'INSPECTION DÉTAILLÉE DE 2016.

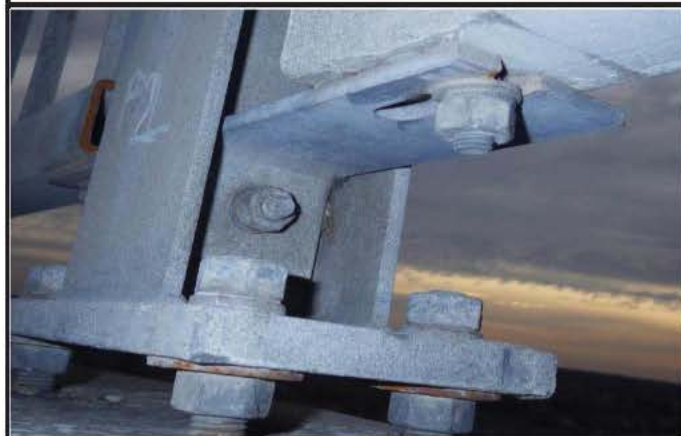
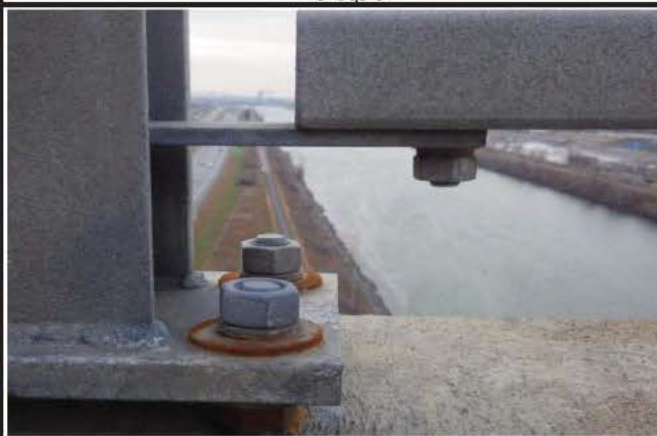
Photo 1: Dispositif de retenue

Dernière inspection: 2015-11-26						Évaluation: N/A	
A	B	C	D	CMI	CEC	FCS	Mode de rupture
98	2	0	0	1	2	N/A	N/A
Commentaires		Modif. chal. PL ASS lisses inf. lors de l'inst. et dist. de rive insuffisante, pot. 1, 3, 11 et 24, pouvant aff. le niv. de prot. offert de façon imp.				Commentaires de l'évaluateur:	
Activités		Code	Unité	Quantité	Code	Unité	Quantité
Recommandation		1051	m2	1	3071	m	4
			10029			10161
