Rapport d'inspection annuelle

Inspection détaillée du pont Jacques-Cartier, section 2
Version finale

Contrat: 62408

19 avril 2017

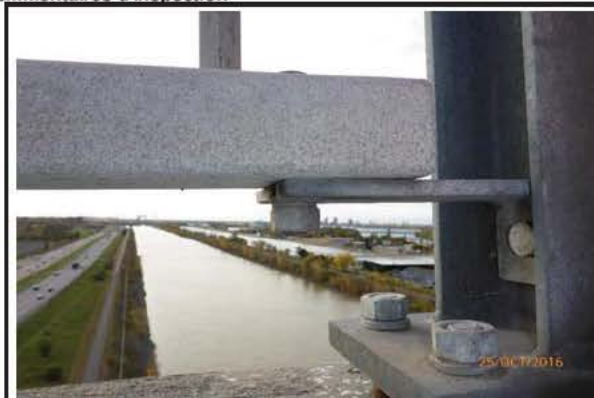
Photo 1 : JC 2 161025 SD 923

Dernière inspection: 2016-10-25						Évaluation:	N/A
A	B	C	D	CMI	CEC	FCS	Mode de rupture
99	1	0	0	1	2	--	N/A
Commentaires		Corrosion moyenne aux tiges d'ancrage. Modification au chalumeau d'une plaque d'assemblage de lisse inférieure, poteau 7. Distance de rive insuffisante entre la plaque d'assemblage et le boulon de la lisse aux poteaux 1, 3, 11, 21 et 24, pouvant affecter le niveau de protection offert de façon importante.				Commentaires de l'évaluateur:	
Activités		Code	Unité	Quantité	Code	Unité	Quantité
		3071	m	6	1051	m ²	1
Recommandation		10029			15950

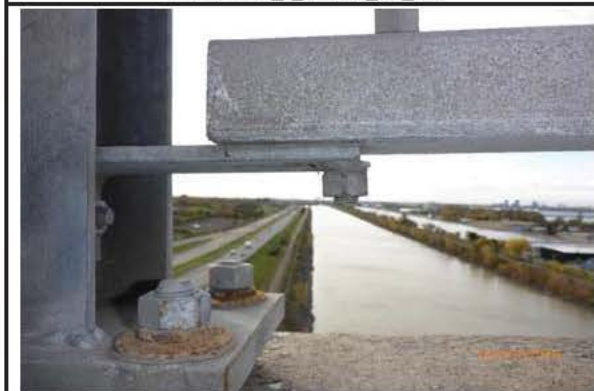
Photo 2 : JC 2 161025 SD 924

Position longitudinale	Groupe éléments	Position transversale	Élément	Localisation	Commentaire	photos	nbre unité
Travée 05-06	Dispositif de retenue	--	Garde-corps	Amont	Corrosion moyenne aux tiges d'ancrage. Un écrou manquant à une plaque d'assemblage de lisse inférieure, poteau 1, pouvant affecter le niveau de protection offert de façon importante.	JC_2_161025 [redacted] 90	1
Travée 08-09	Dispositif de retenue	--	Garde-corps	Amont	Corrosion moyenne aux tiges d'ancrage. Modification au chalumeau d'une plaque d'assemblage de lisse inférieure, poteau 7. Distance de rive insuffisante entre la plaque d'assemblage et le boulon de la lisse aux poteaux 1, 3, 11, 21 et 24, pouvant affecter le niveau de protection offert de façon importante.	JC_2_16102 [redacted] 921 JC_2_16102 [redacted] 924	6
