FICHE D'INSPECTION DE LA STRUCTURE D'ACIER

SECTION : 2	TRAVÉE : 4-5	FERME : AV	MEMBRE : ASS. L1	TYPE : POUTRE TRIANGULÉE
DATE : 2016-09-21	INSPECTION PAR : MF

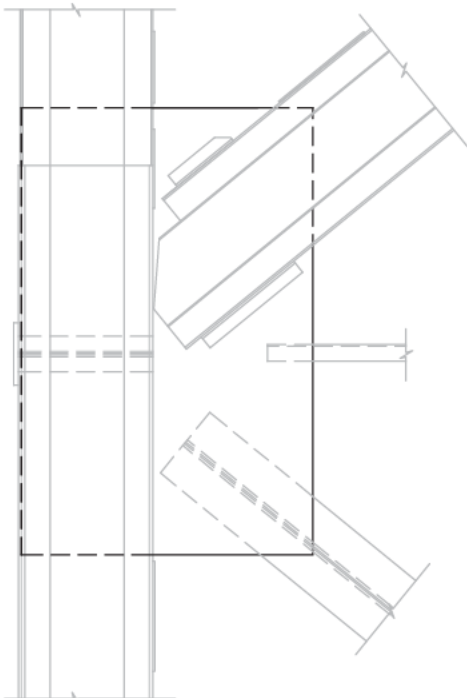
PL AMONT - VUE EXTÉRIEURE

ASSEMBLAGE RENFORCÉ  
 JC\_2\_160921\_MF\_098

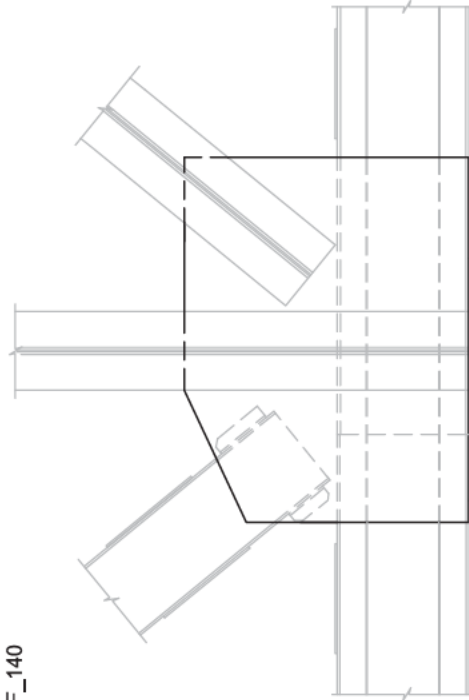
PL AVAL - VUE INTÉRIEURE

ASSEMBLAGE RENFORCÉ  
 PDM 3-4 mm  
 AUX PLAQUES D'ORIGINE  
 JC\_2\_160921\_MF\_140

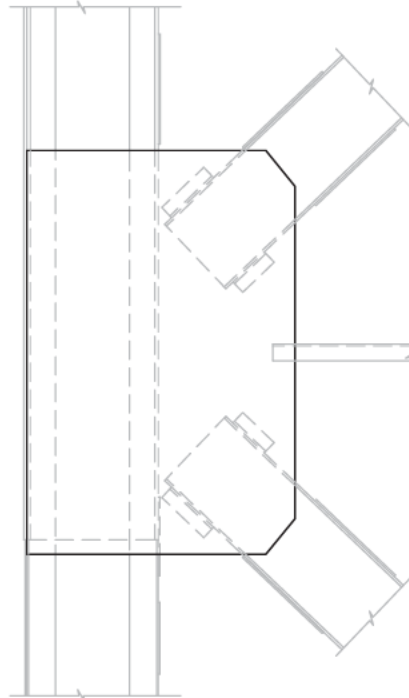
PL AVAL - VUE INTÉRIEURE

JC\_2\_160921\_MF\_147

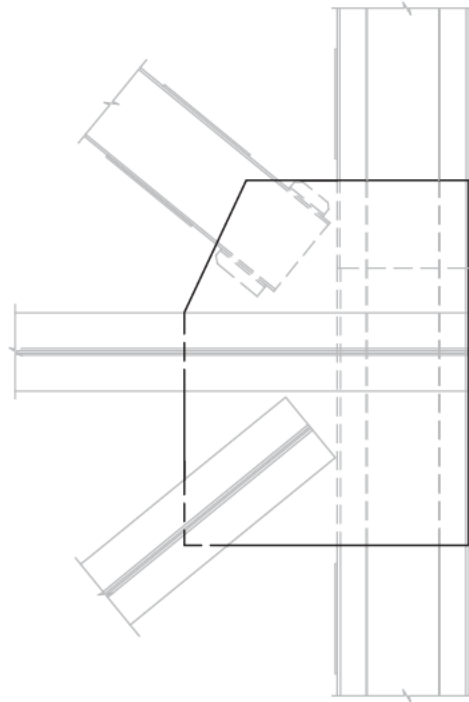
PL AVAL - VUE INTÉRIEURE

ASSEMBLAGE RENFORCÉ  
 JC\_2\_160921\_MF\_193&194

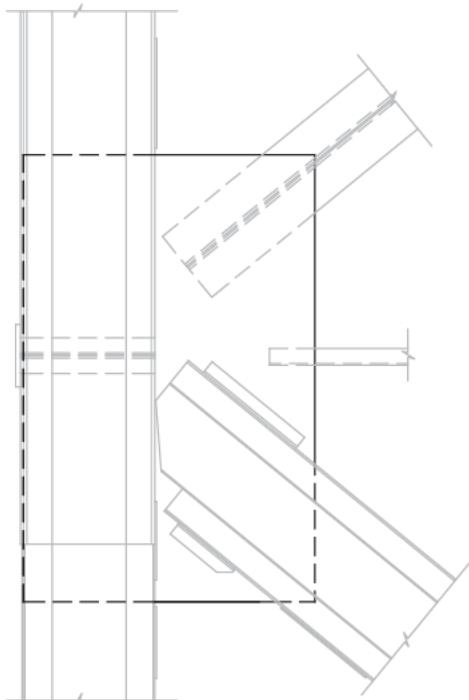
PL AMONT - VUE EXTÉRIEURE

ASSEMBLAGE RENFORCÉ  
 JC\_2\_160921\_MF\_232

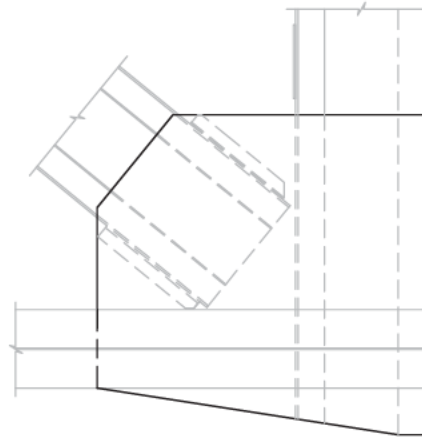
PL AVAL - VUE INTÉRIEURE

ASSEMBLAGE RENFORCÉ  
 PDM 2 @ 4 mm  
 AUX PLAQUES D'ORIGINE  
 JC\_2\_160921\_MF\_226

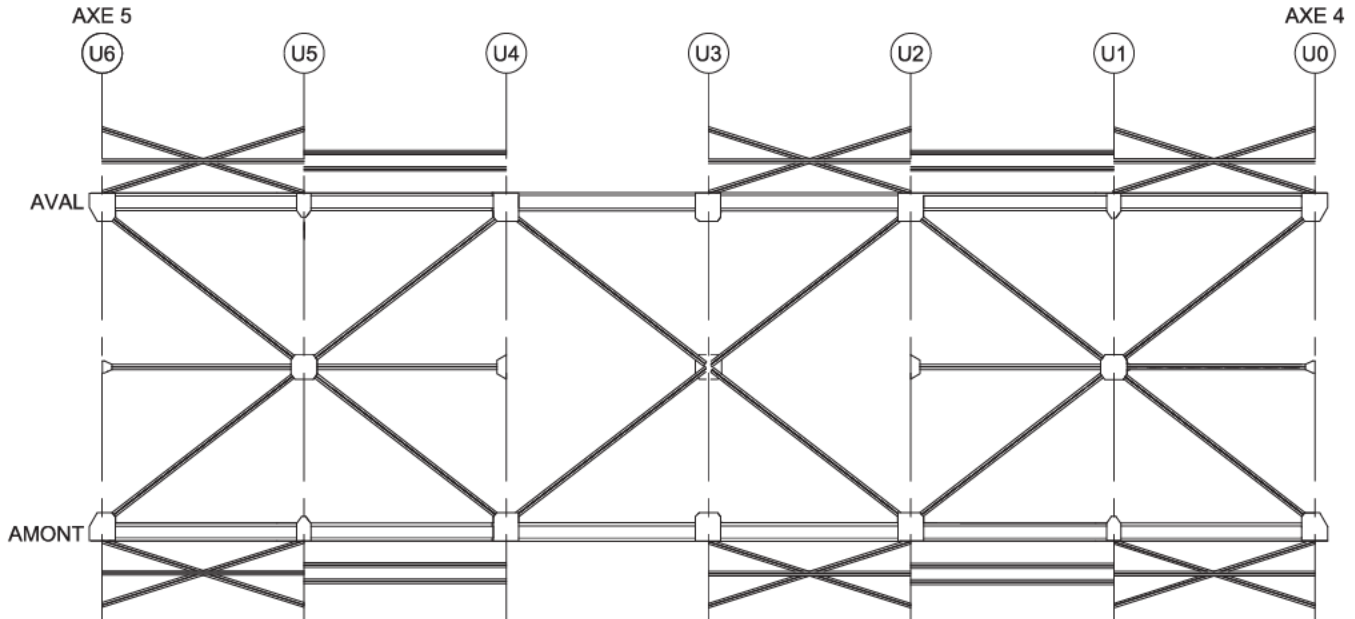
CONTREVENTEMENT HORIZONTAL SUPÉRIEUR

- DÉFORMATION PAR CORROSION TYPIQUE ENTRE LES CORNIÈRES.

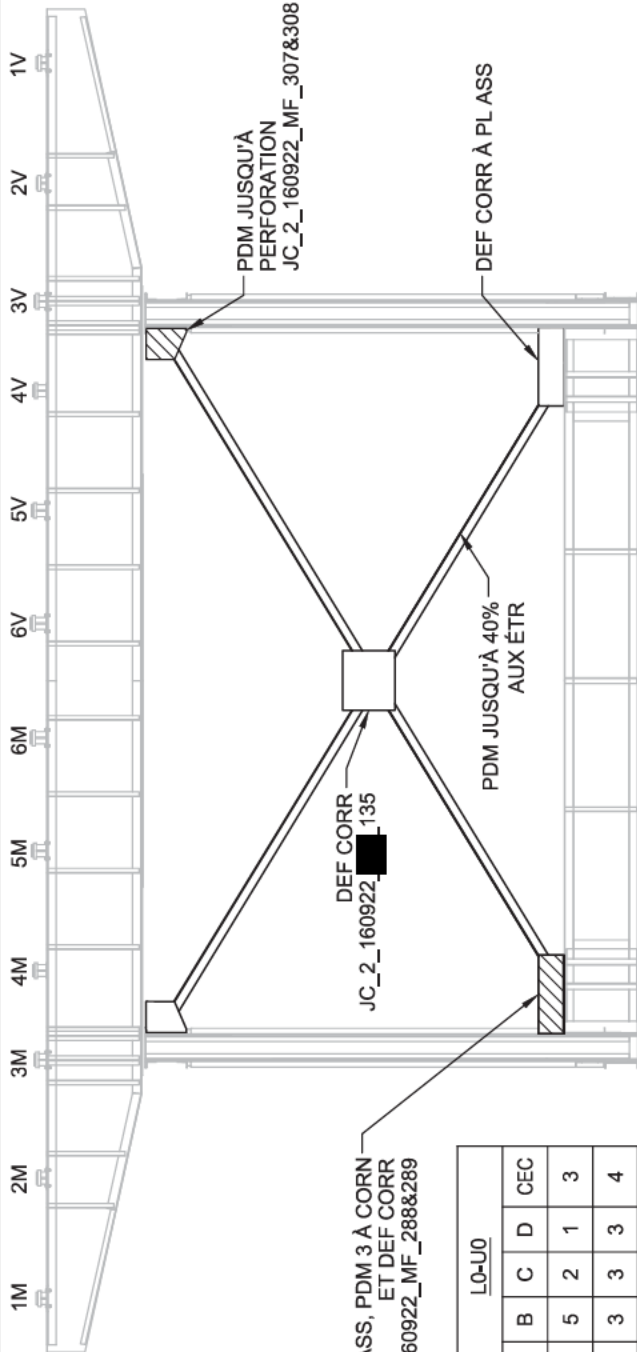
CONTREVENTEMENT VERTICAL L0-U0

PDM 4 À PL ASS, PDM 3 À CORN  
 ET DEF CORR  
 JC\_2\_160922\_MF\_288&289

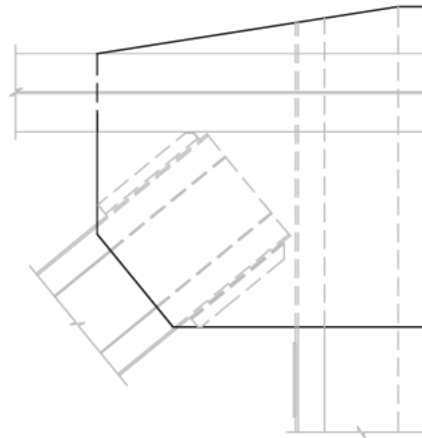
PL AVAL - VUE INTÉRIEURE

ASSEMBLAGE RENFORCÉ  
 JC\_2\_160926\_184

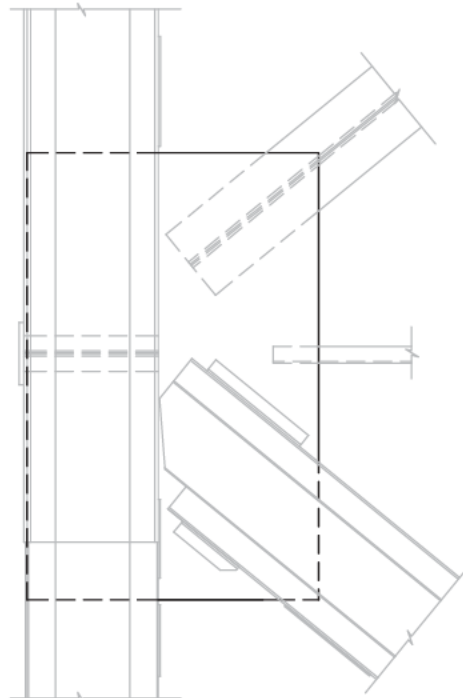
PL AVAL - VUE EXTÉRIEURE

1 RIVET LÂCHE  
 JC\_2\_160926

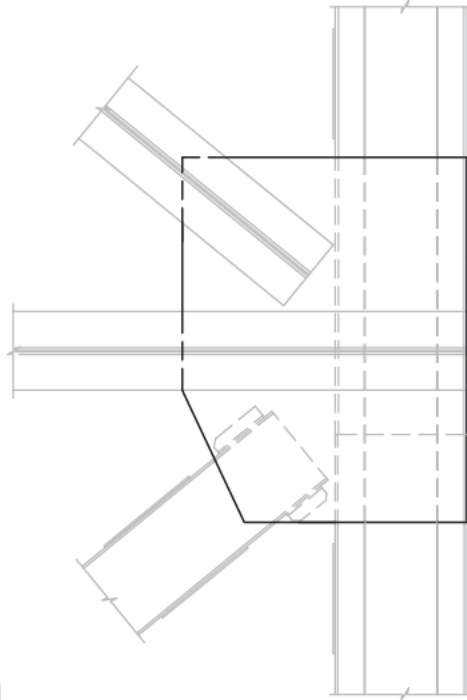
PL AVAL - VUE INTÉRIEURE

ASSEMBLAGE RENFORCÉ  
 JC\_2\_160926

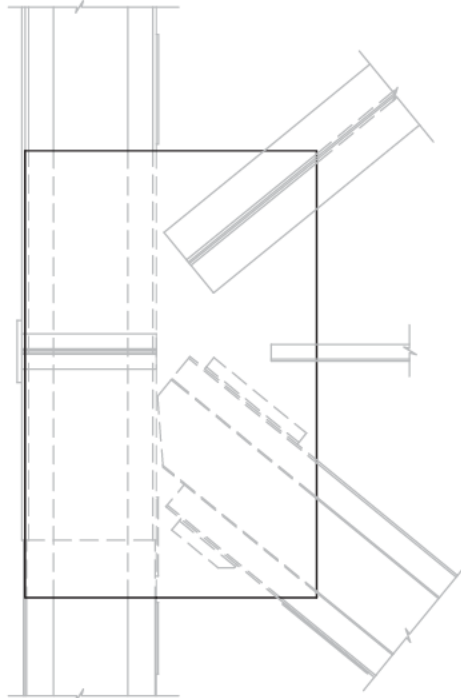
ASSEMBLAGE RENFORCÉ  
 JC\_2\_160926

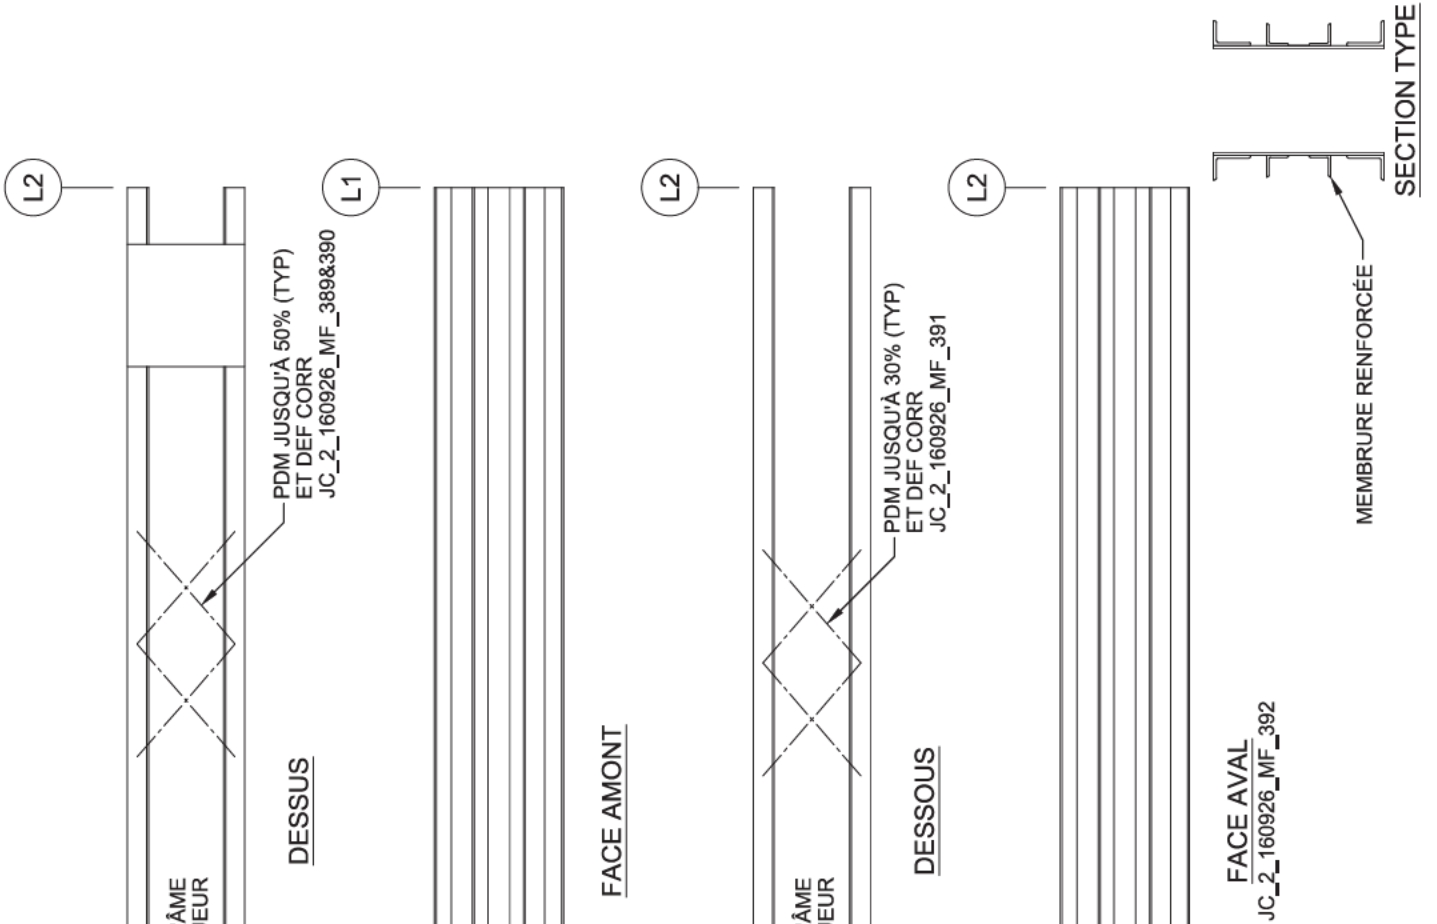
FACE AVANT  
 JC\_2\_160926\_MF\_392

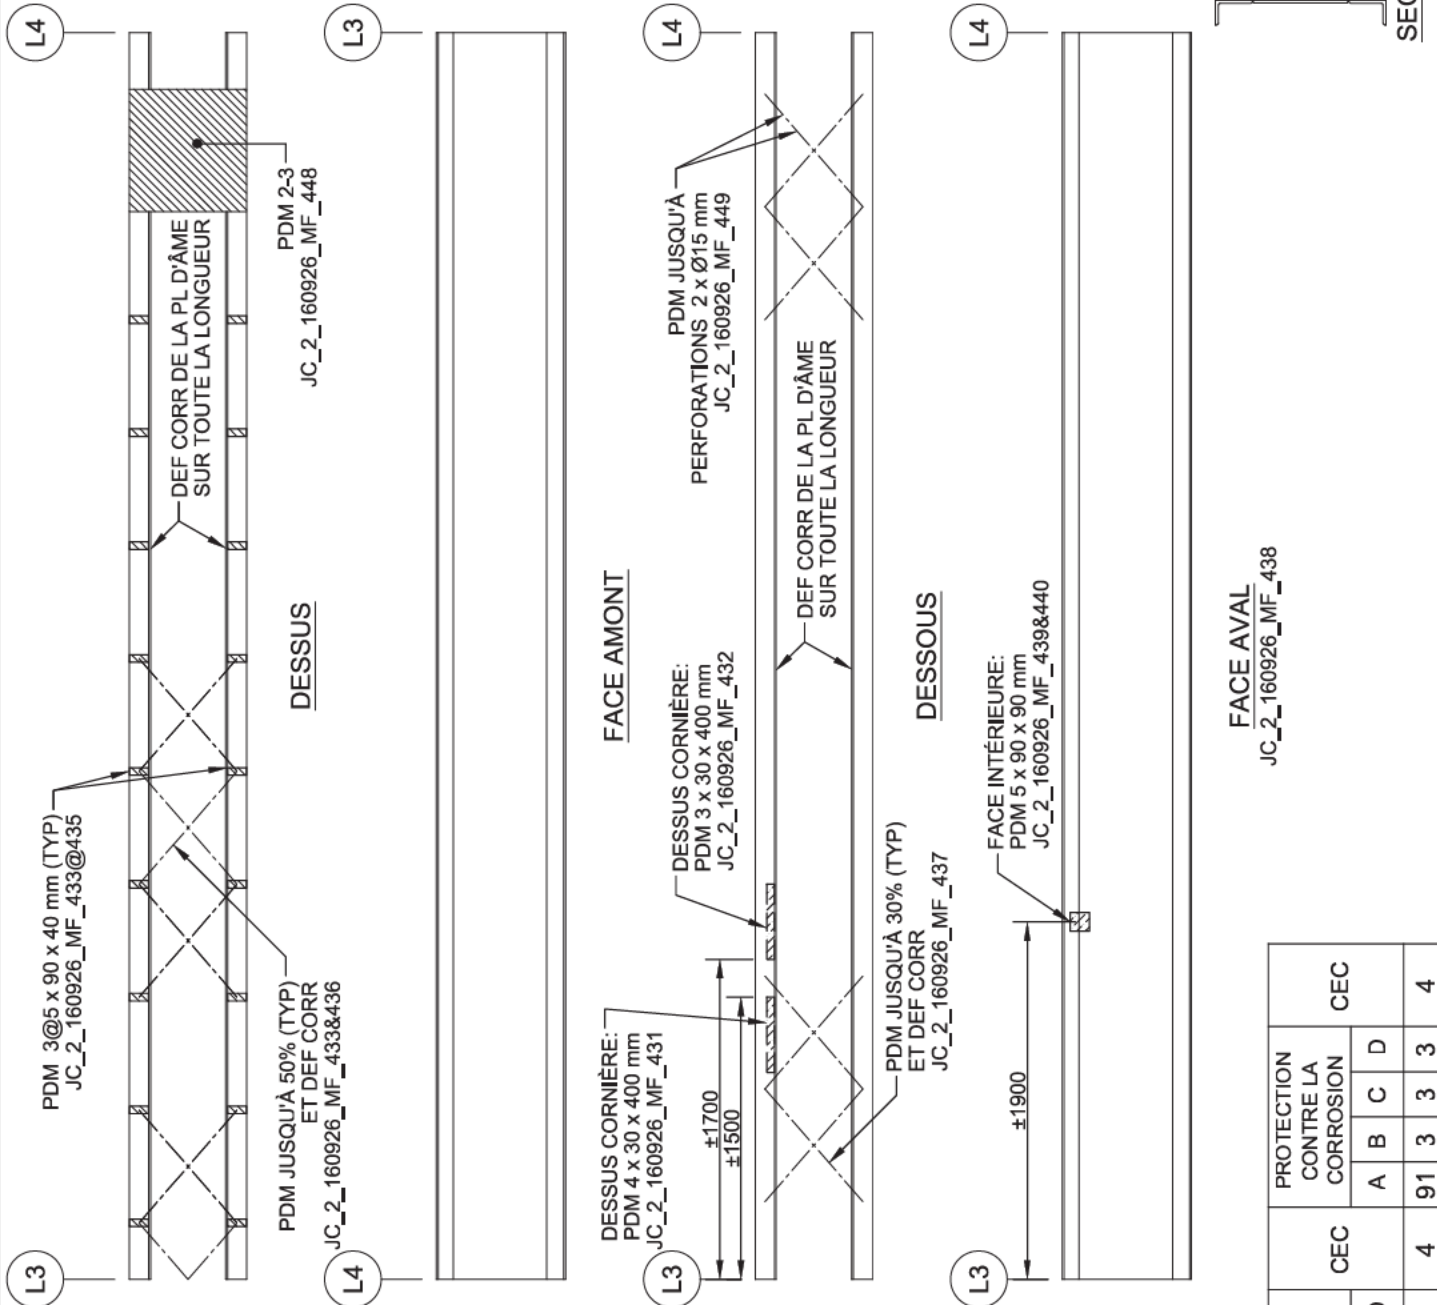
FACE AVANT  
JC\_2\_160926\_MF\_438

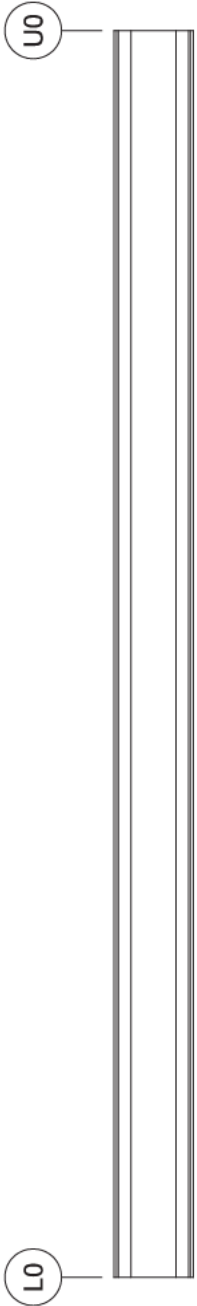
FACE NORD  
 JC\_2\_160926\_MF\_375

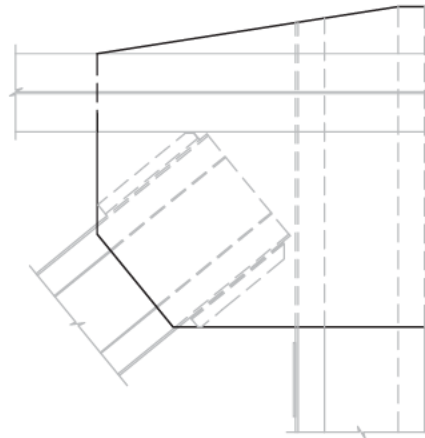
PL AVAL - VUE INTÉRIEURE

ASSEMBLAGE RENFORCÉ  
 JC\_2\_160926\_MF\_374

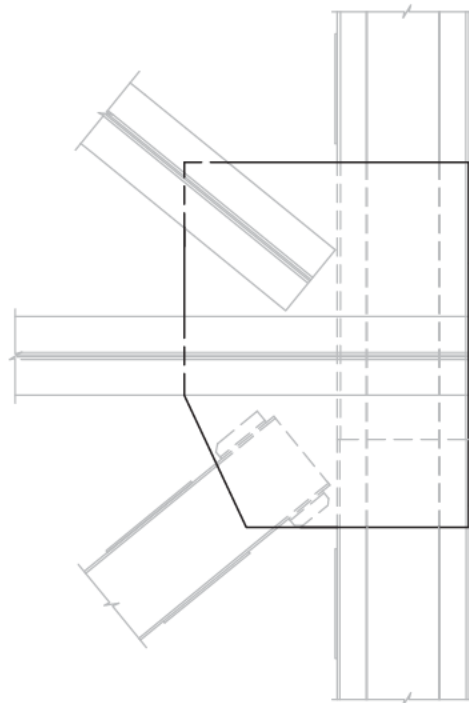
PL AVAL - VUE INTÉRIEURE

ASSEMBLAGE RENFORCÉ  
 JC\_2\_160926\_MF\_404&405

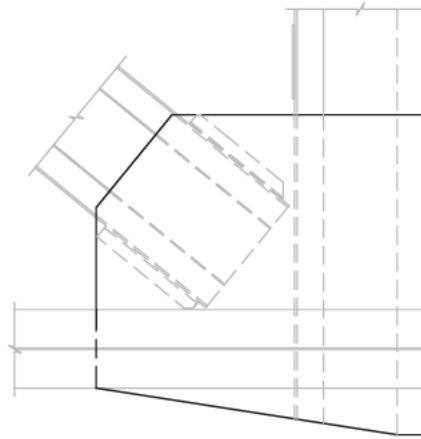
PL AVAL - VUE INTÉRIEURE

ASSEMBLAGE RENFORCÉ  
 PDM JUSQU'À 6 mm  
 AUX PLAQUES D'ORIGINE  
 JC\_2\_160926\_MF\_502

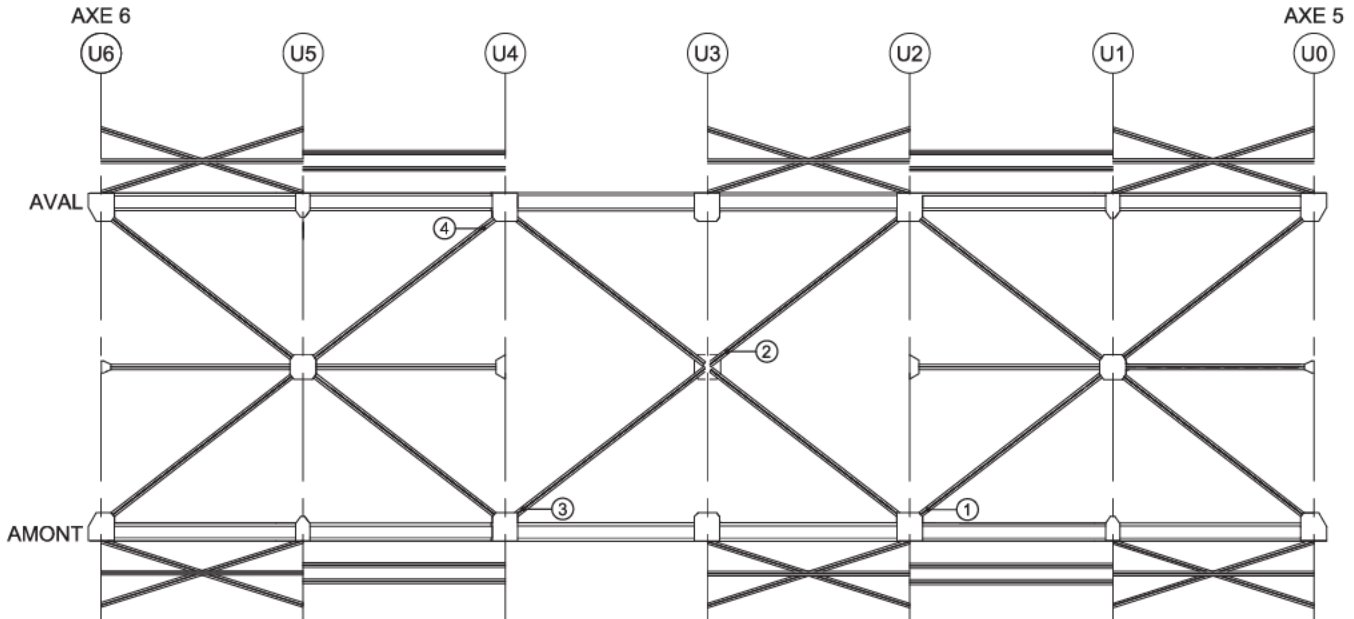
CONTREVENTEMENT HORIZONTAL SUPÉRIEUR

- DÉFORMATION PAR CORROSION TYPIQUE ENTRE LES CORNIÈRES.

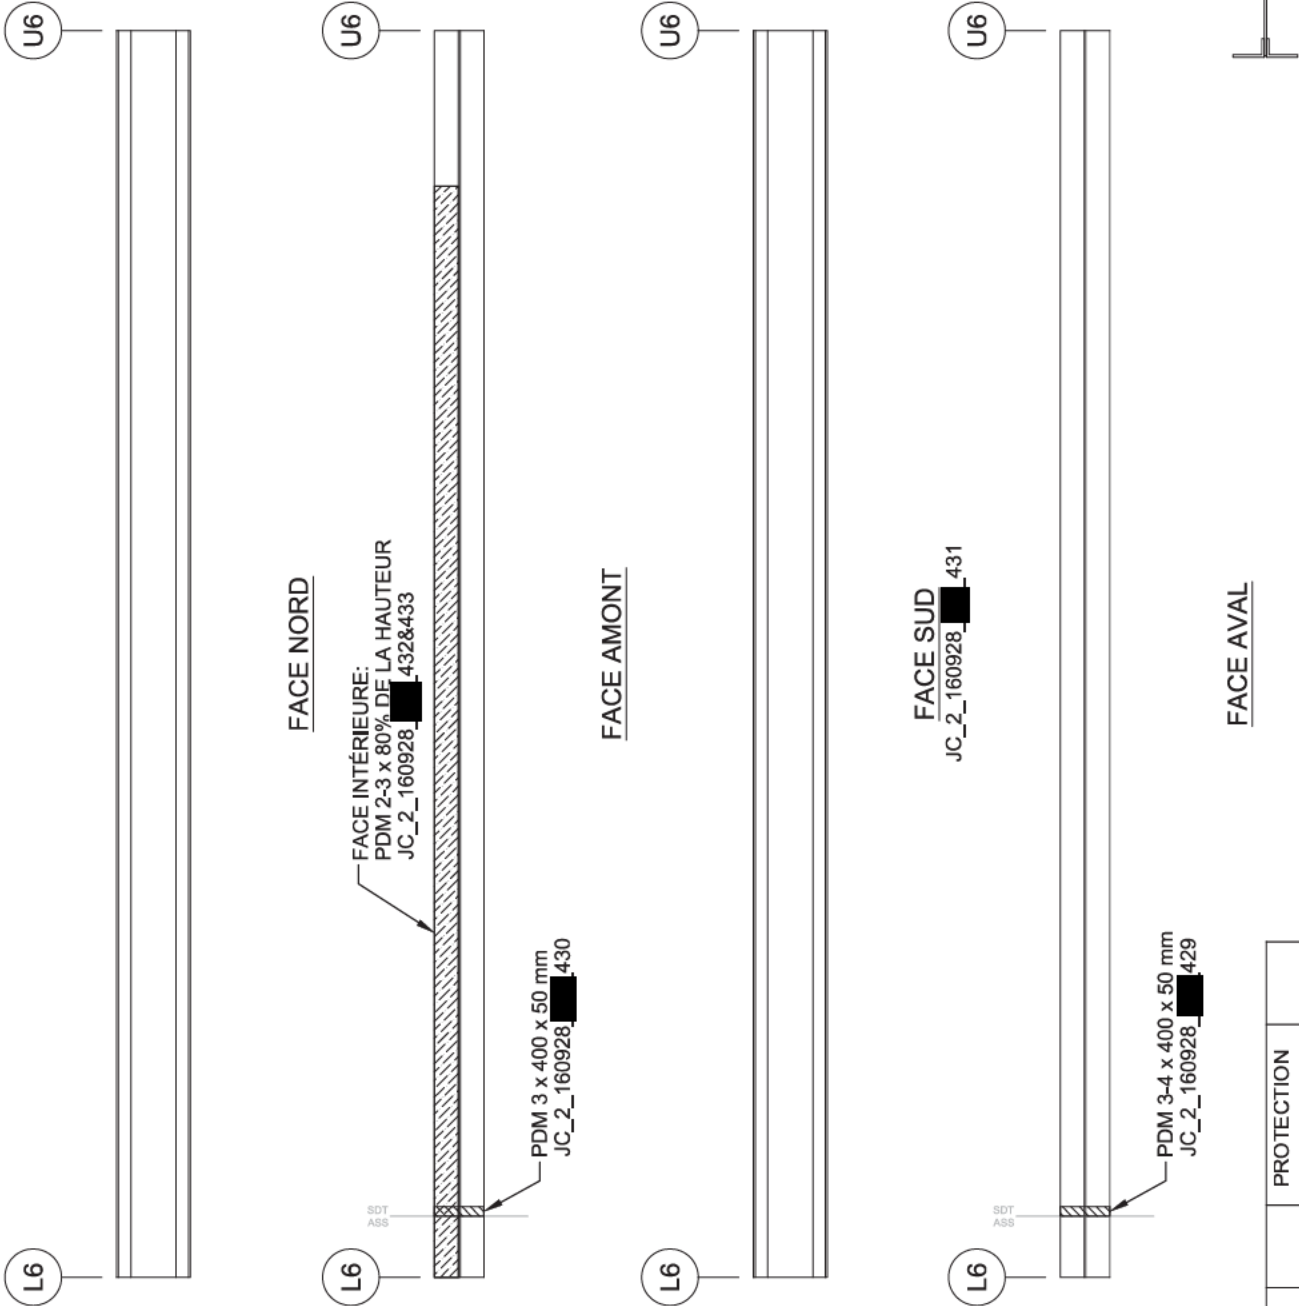
FACE NORD

FACE INTÉRIEURE:  
PDM 2-3 x 80% DE LA HAUTEUR  
JC\_2\_160928\_432&433

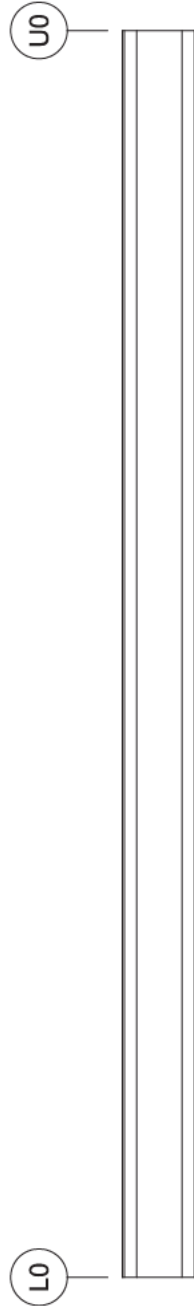
FACE SUD  
JC\_2\_160928\_MF\_629

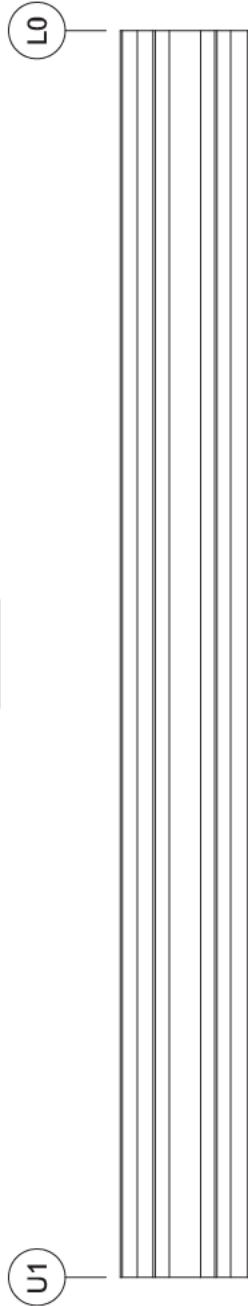
FACE AMONT  
 JC\_2\_160928\_MF\_633

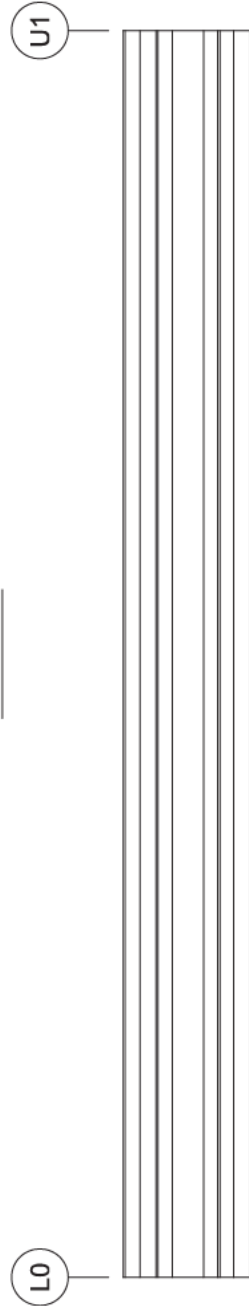
FACE AVANT  
 JC\_2\_160928\_MF\_634

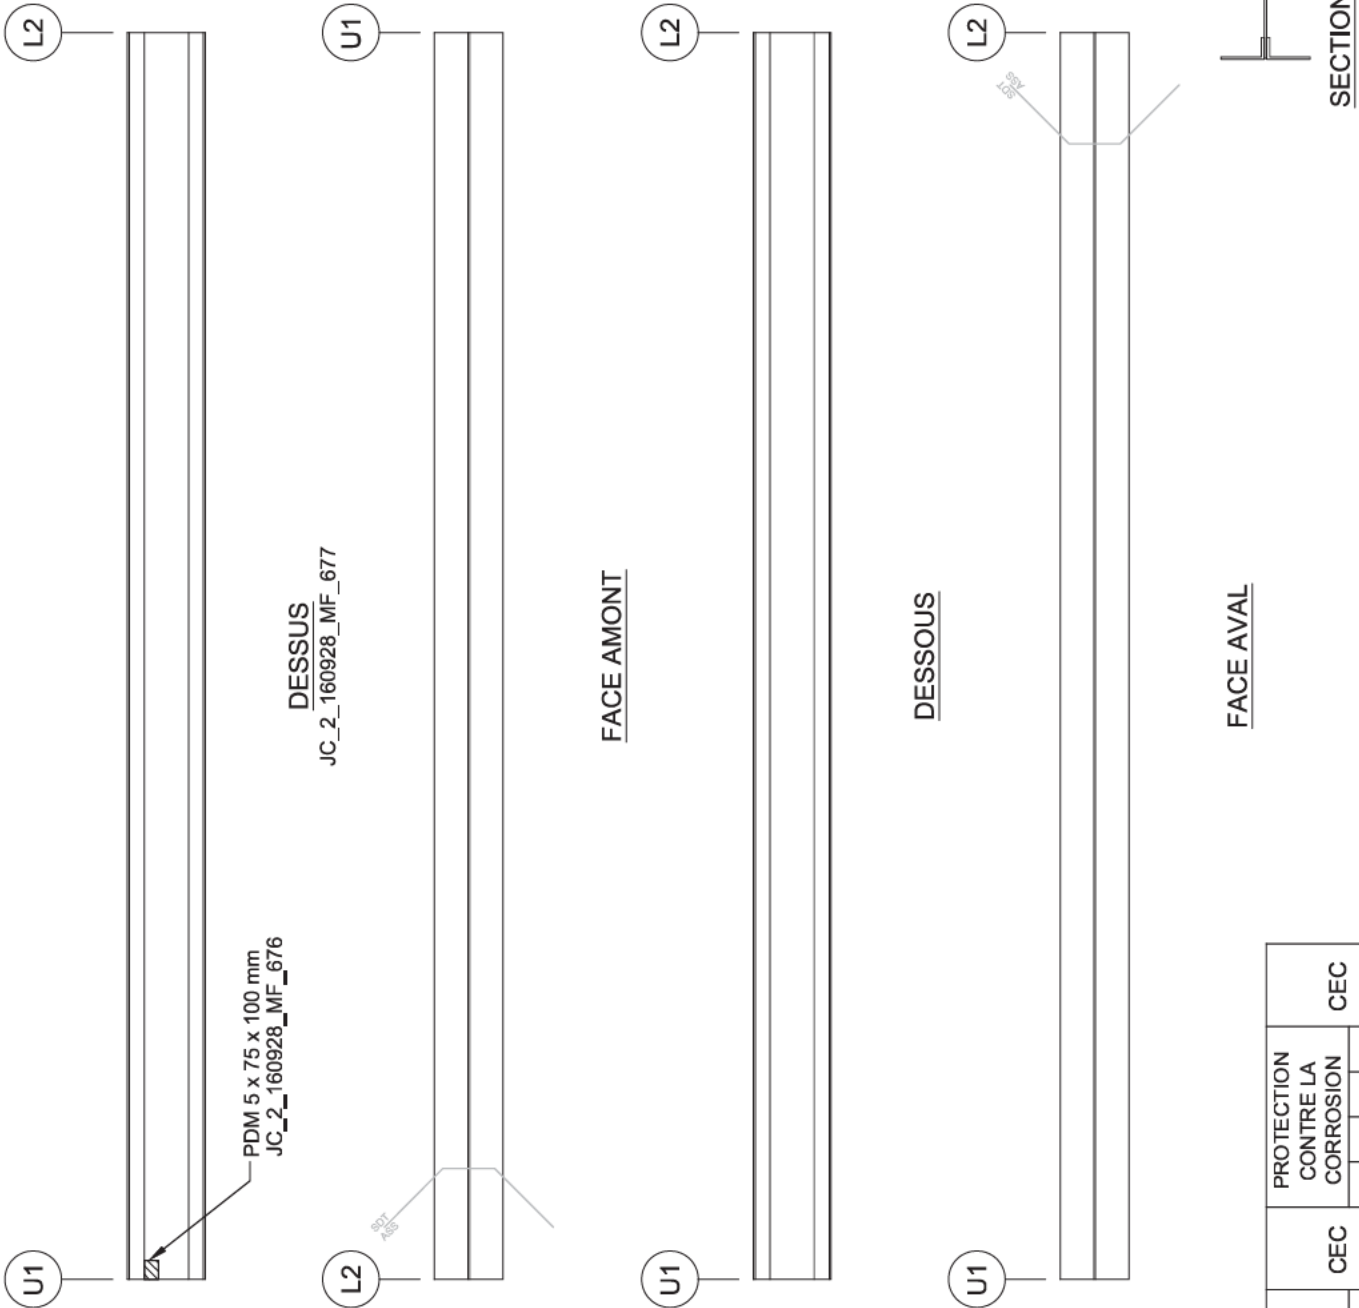
PDM 5 x 75 x 100 mm  
 JC\_2\_160928\_MF\_676

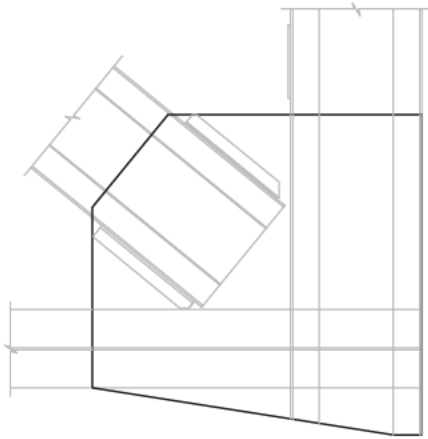
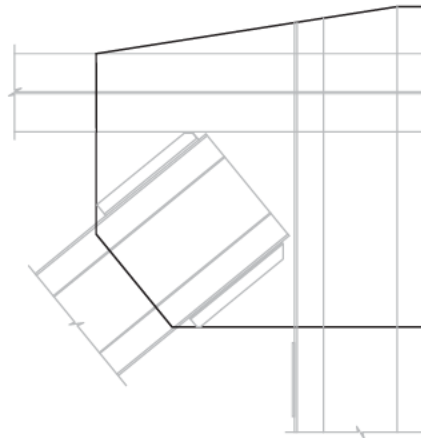
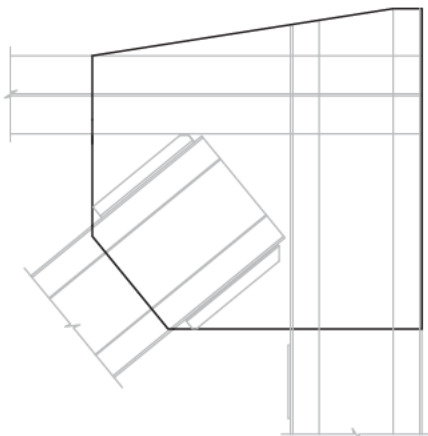
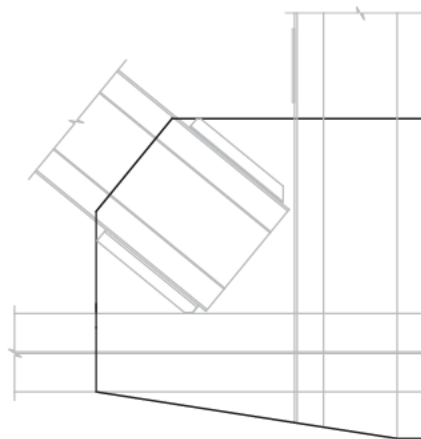
ASSEMBLAGE RENFORCÉ  
 JC\_2\_160928\_MF\_636&637

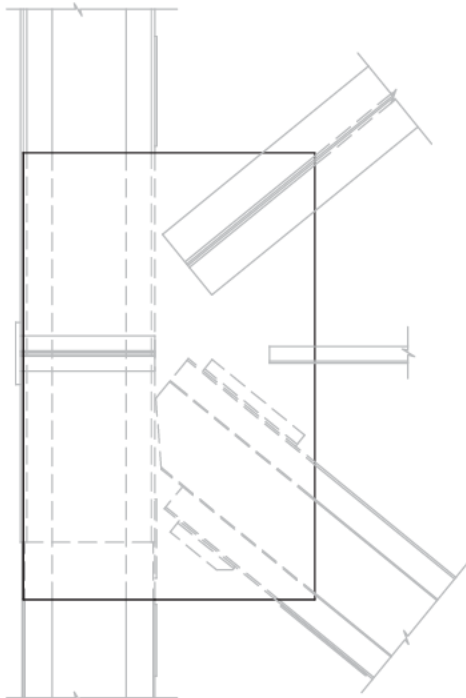
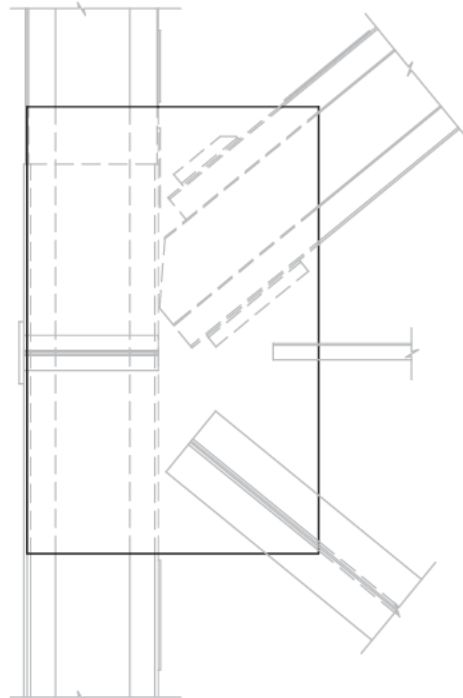
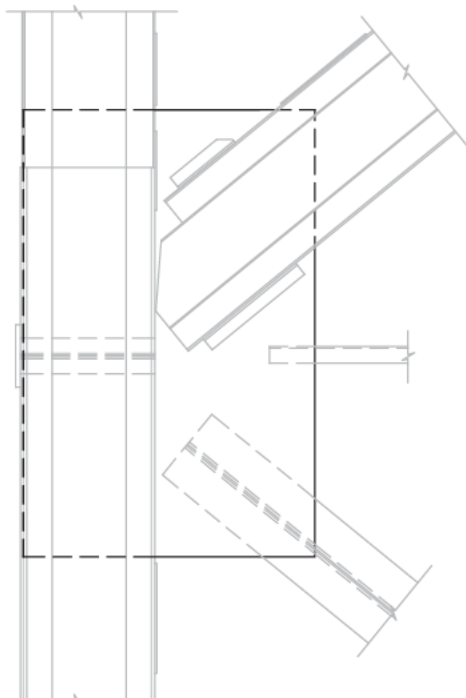
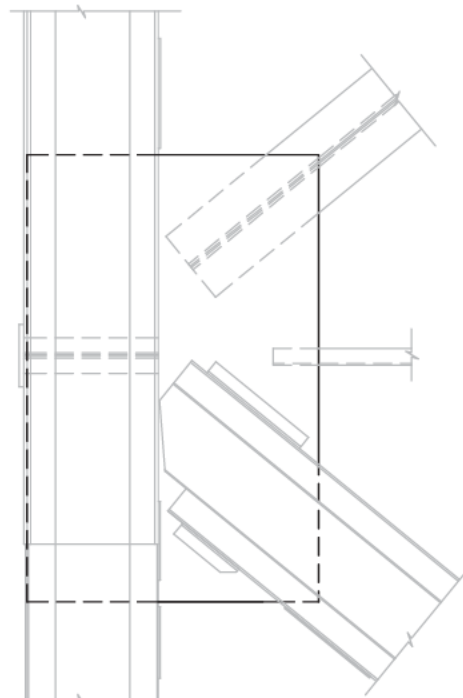
ASSEMBLAGE RENFORCÉ  
 JC\_2\_160928\_MF\_638

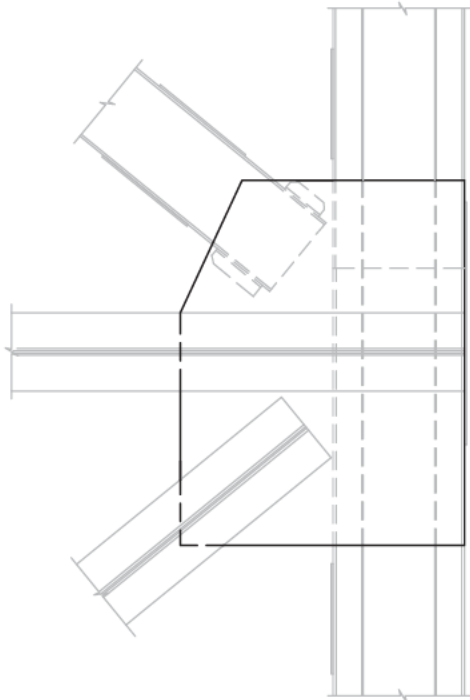
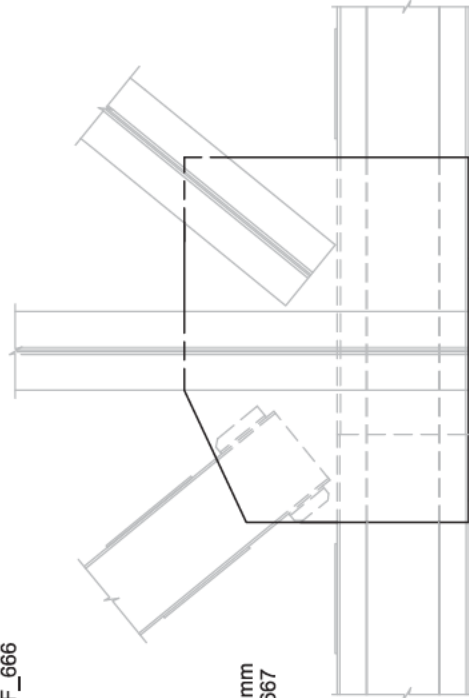
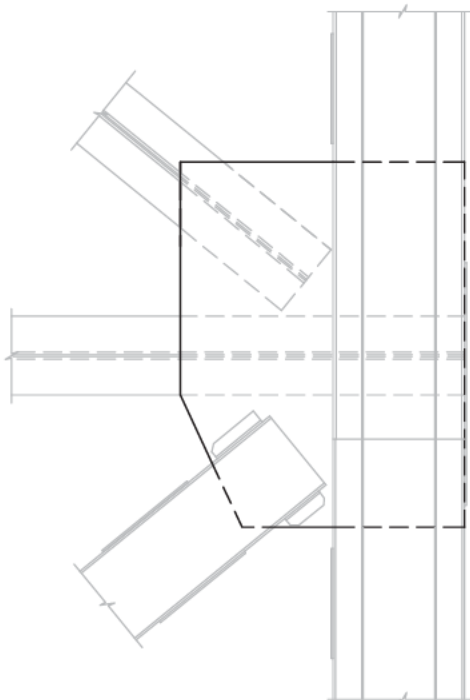
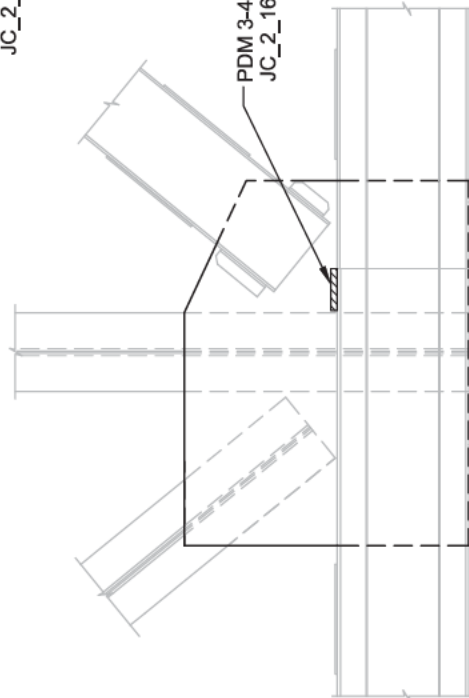
ASSEMBLAGE RENFORCÉ  
 PDM JUSQU'À 4 mm  
 AUX PLAQUES D'ORIGINE  
 JC\_2\_160928\_MF\_666

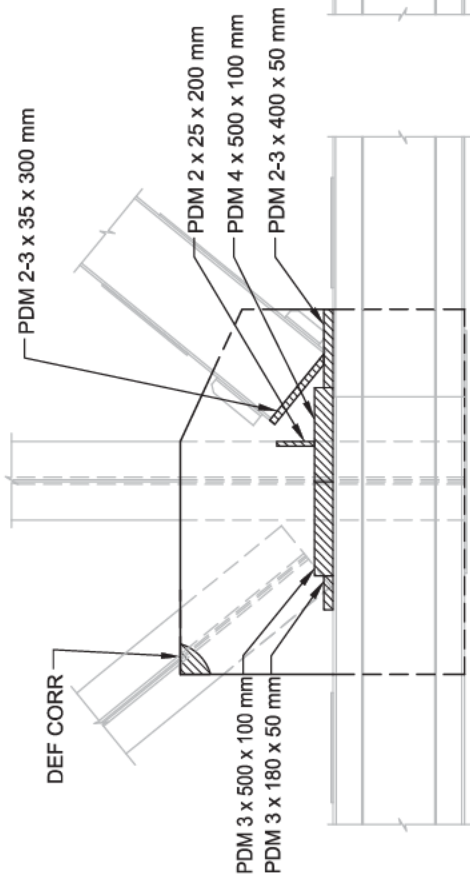
PL AMONT - VUE EXTÉRIEURE  
 JC\_2\_160928\_MF\_721@723

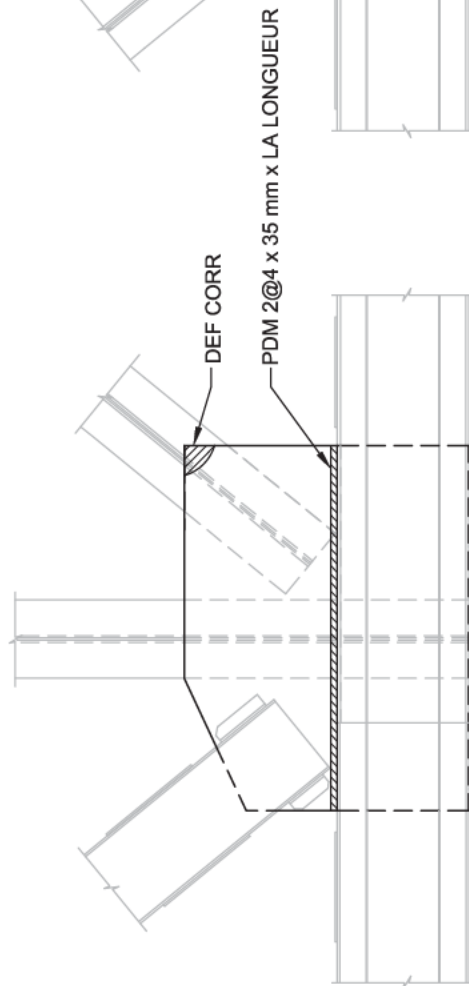
PL AVAL - VUE EXTÉRIEURE  
 JC\_2\_160928\_MF\_728&729

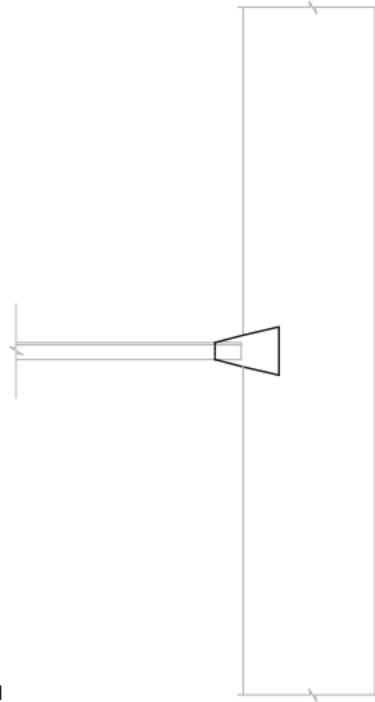
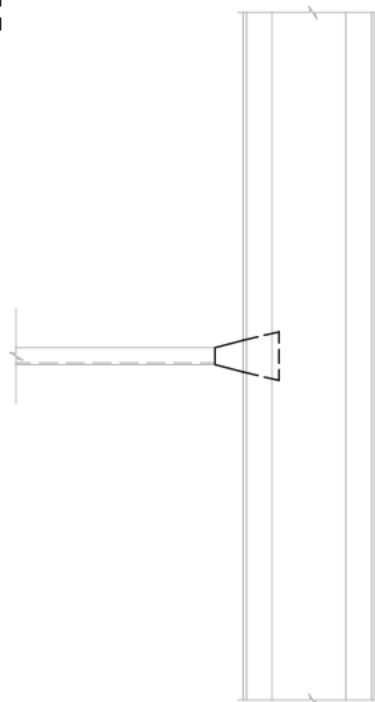
ASSEMBLAGE REMPLACÉ  
 JC\_2\_160928\_MF\_737

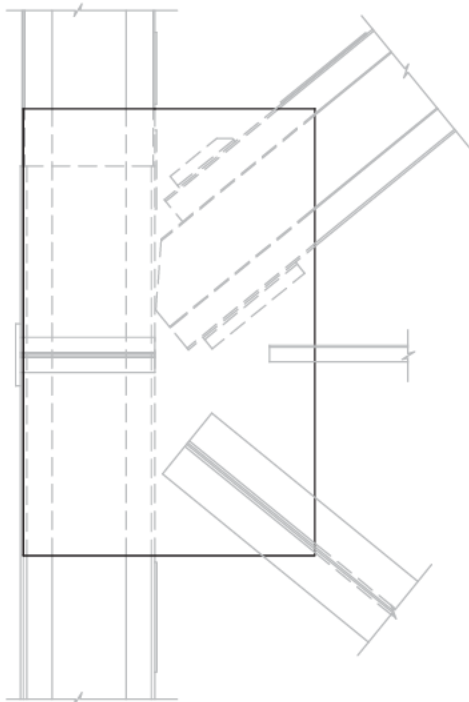
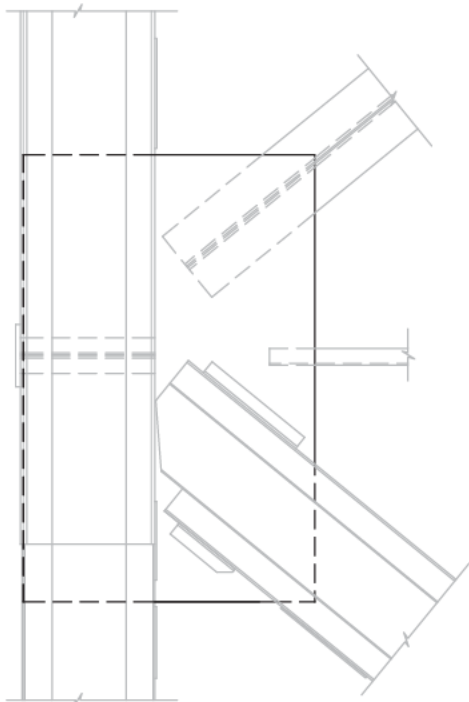
ASSEMBLAGE RENFORCÉ  
 JC\_2\_160928\_MF\_766&767

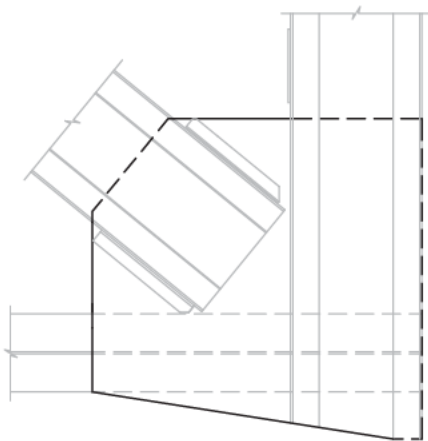
PL AMONT - VUE EXTÉRIEURE

ASSEMBLAGE RENFORCÉ  
 PDM JUSQU'À 6 mm AUX  
 PLAQUES D'ORIGINE  
 JC\_2\_160928\_MF\_757&758

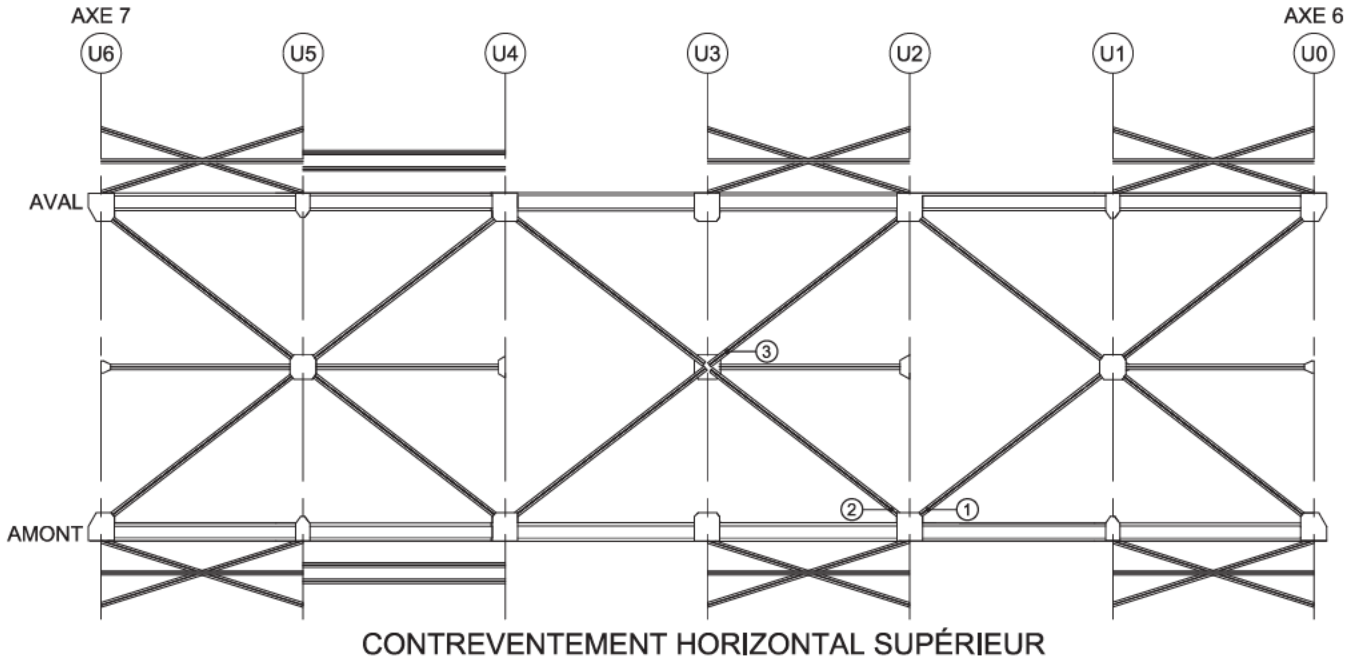
- 1- PDM 3 mm ET DEF CORR AUX CORN
- 2- PDM 3 mm ET DEF CORR AUX CORN
- 3- DEF CORR À PL ASS

**NOTE :**  
 - DÉFORMATION PAR  
 CORROSION TYPIQUE  
 ENTRE LES CORNIÈRES.

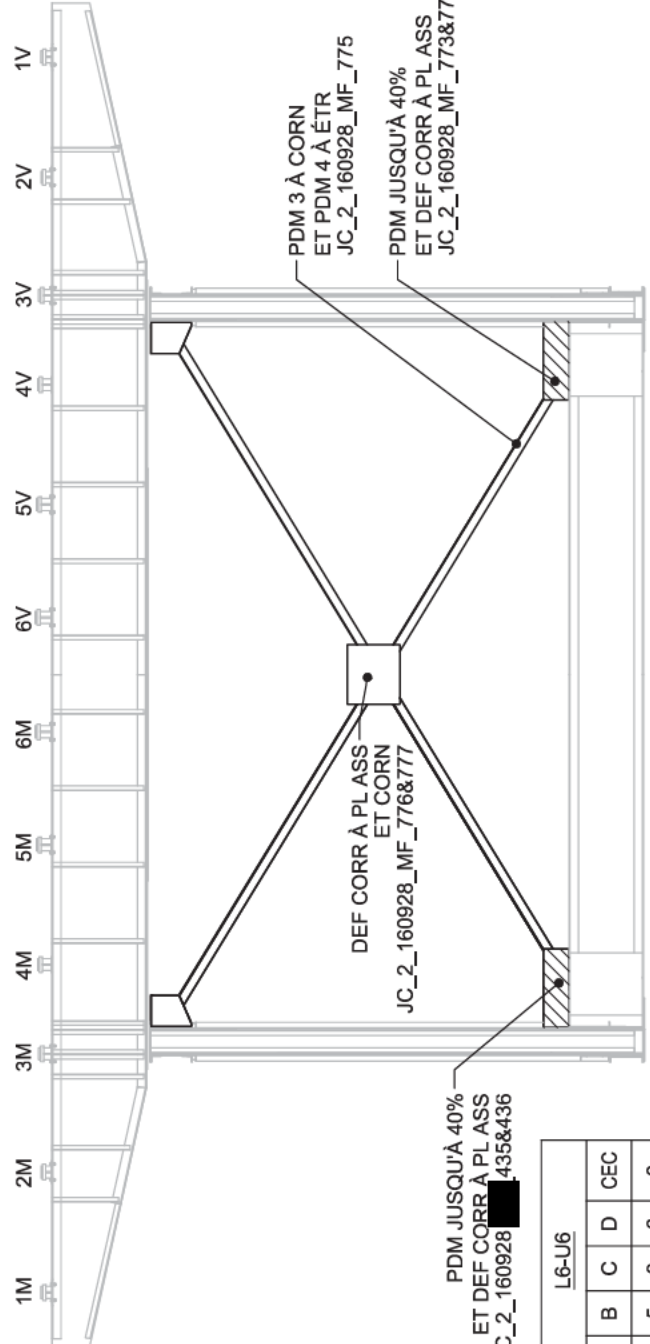
CONTREVENTEMENT VERTICAL L6-U6

L6-U6			
	A	B	C	D
CONTREVENTEMENT VERTICAL	89	5	3	3
MATÉRIAUX	70	10	10	3
PROTECTION CONTRE LA CORROSION	70	10	10	3

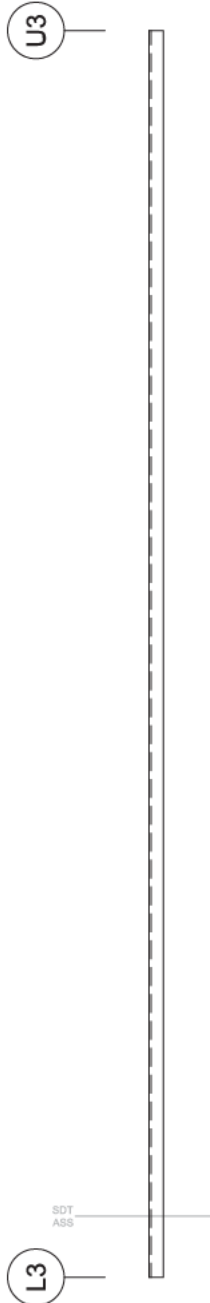
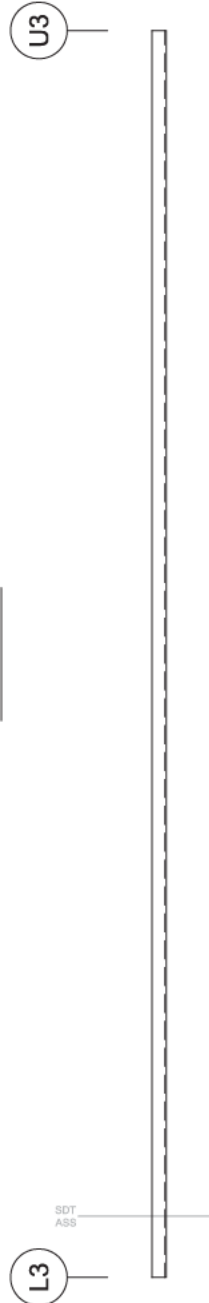
DÉFORMATION PERMANENTE  
 DU MONTANT EN TRACTION  
 JC\_2\_161003

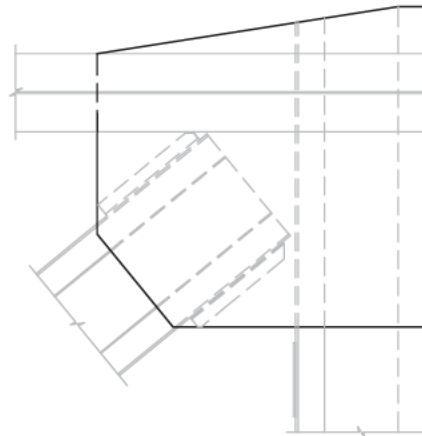
PL AVAL - VUE INTÉRIEURE

ASSEMBLAGE RENFORCÉ  
 PDM JUSQU'À 4 mm  
 AUX PLAQUES D'ORIGINE  
 JC\_2\_161003

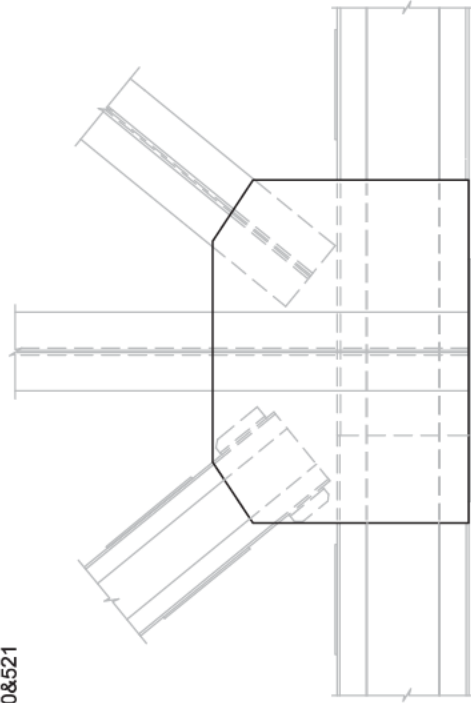
PL AVAL - VUE INTÉRIEURE

ASSEMBLAGE RENFORCÉ  
 JC\_2\_161003
