FICHE D'INSPECTION DE LA STRUCTURE D'ACIER

SECTION : 2	TRAVÉE : 4-5	FERME : AV	MEMBRE : ASS. L1	TYPE : POUTRE TRIANGULÉE
DATE : 2016-09-21	INSPECTION PAR : MF

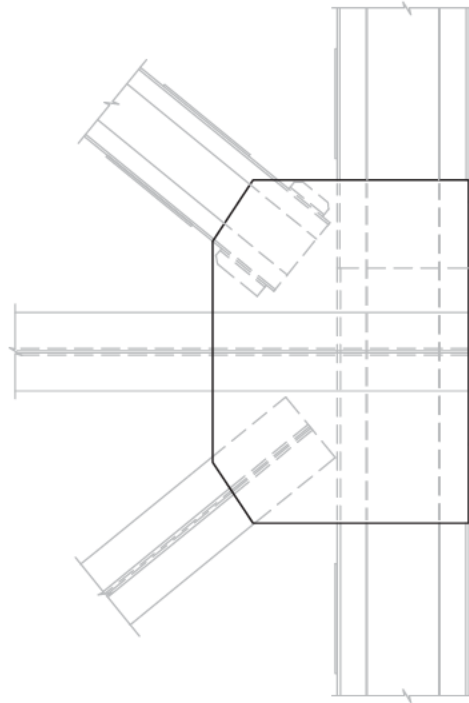
PL AVAL - VUE INTÉRIEURE

ASSEMBLAGE RENFORCÉ  
 JC\_2\_161003 XXXXXXXXXX 562&563

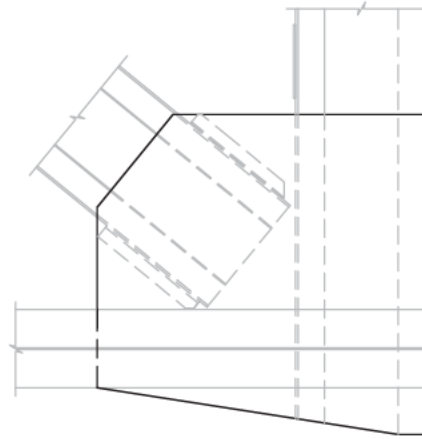
PL AVAL - VUE INTÉRIEURE

ASSEMBLAGE RENFORCÉ  
 JC\_2\_161003\_586&587

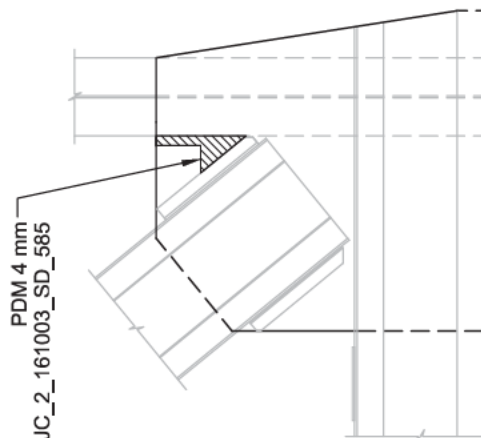
PL AVAL - VUE EXTÉRIEURE

PDM 4 mm  
 JC\_2\_161003\_SD\_585

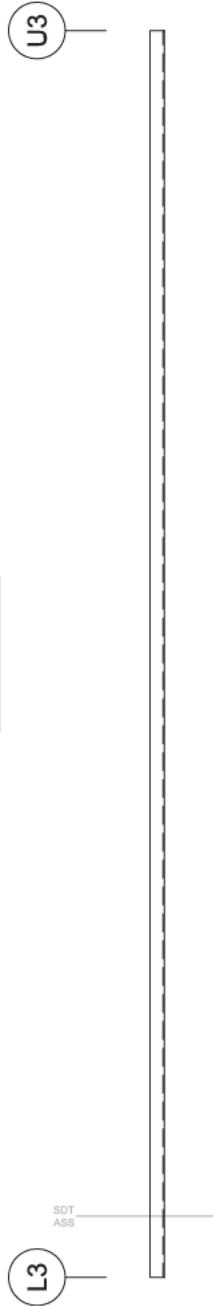
FACE AMONT  
 DÉFORMATION PERMANENTE DU  
 MONTANT EN TRACTION  
 JC\_2\_161003\_MF\_919

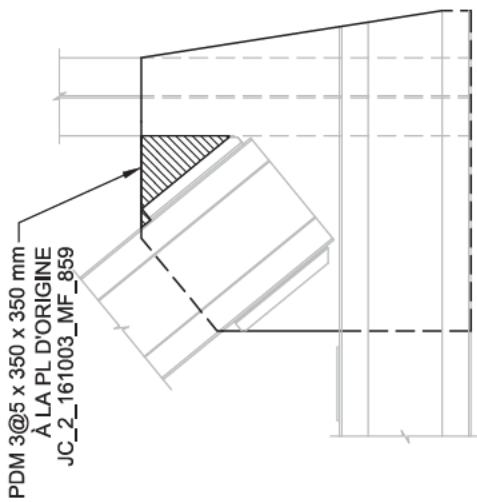
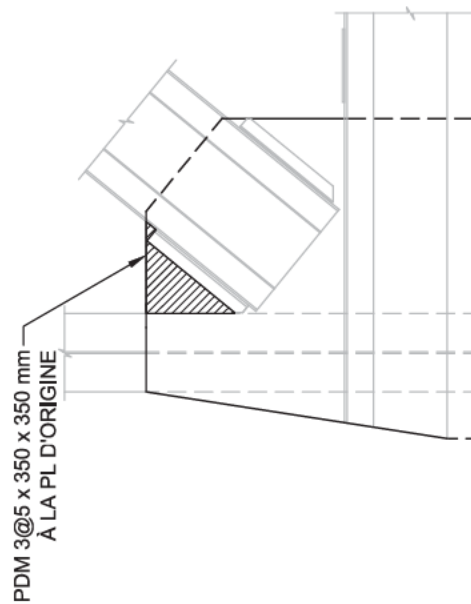
ASSEMBLAGE RENFORCÉ  
 JC\_2\_161003\_MF\_859

PDM 3@5 x 350 x 350 mm  
 À LA PL D'ORIGINE  
 JC\_2\_161003\_MF\_859

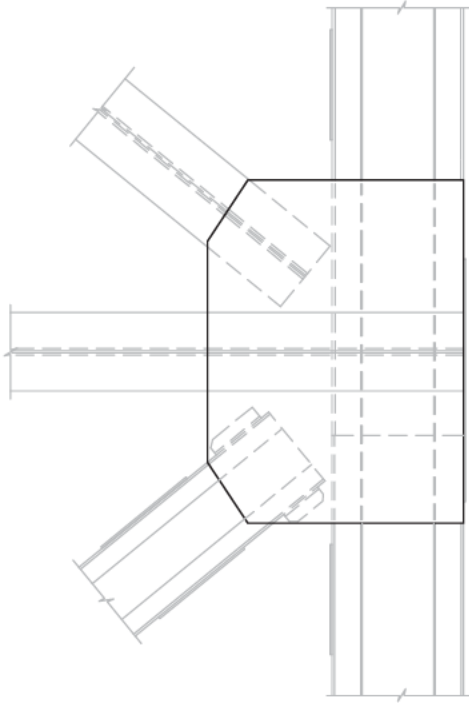
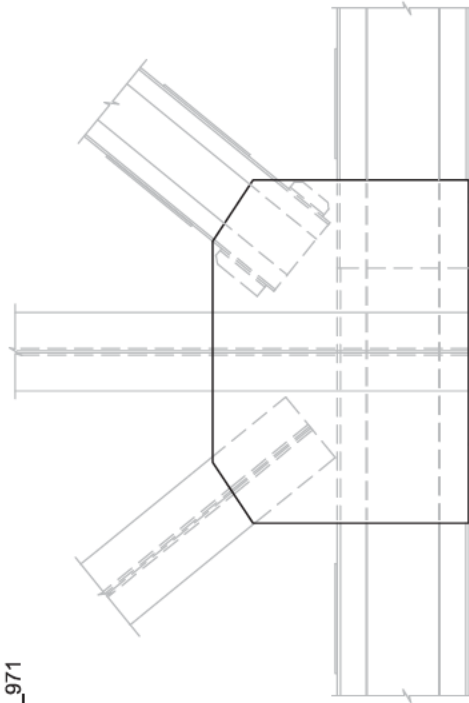
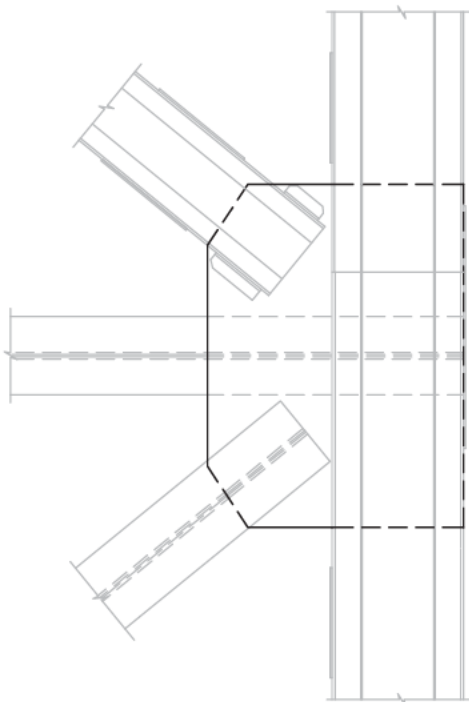
SECTION : 2    TRAVÉE : 7-8    FERME : AV    MEMBRE : ASS. L6    TYPE : POUTRE TRIANGULÉE  
 DATE : 2016-10-03    INSPECTION PAR : MF               ÉCHELLE : NAE

ASSEMBLAGE RENFORCÉ  
JC\_2\_161003\_MF\_971

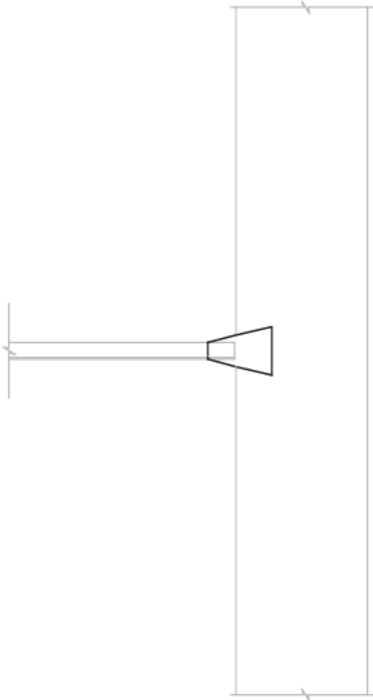
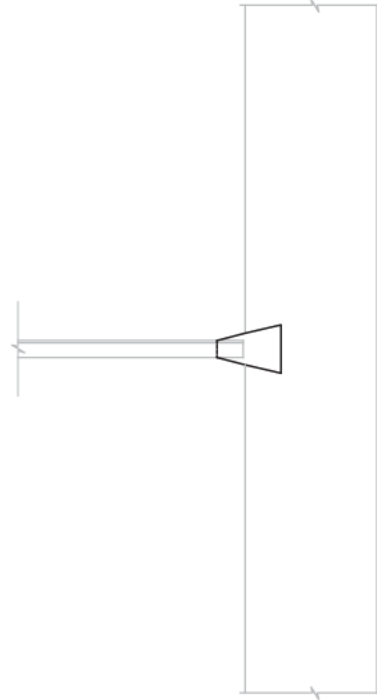
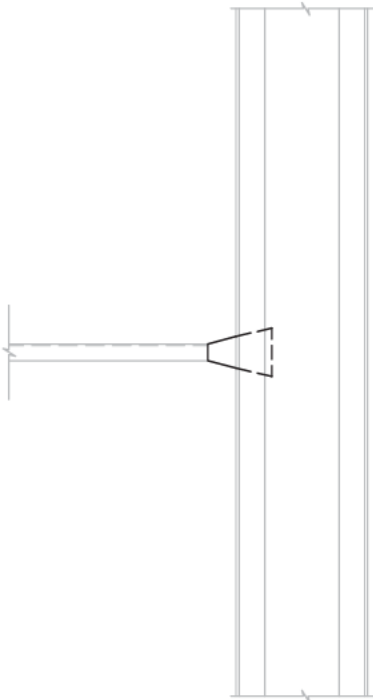
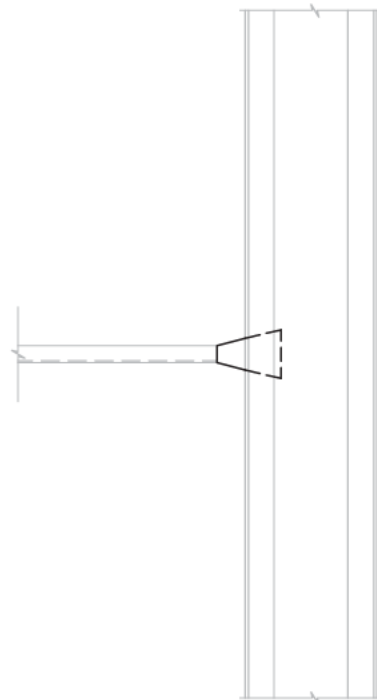
ASSEMBLAGE REMPLACÉ  
 JC\_2\_161003\_MF\_988

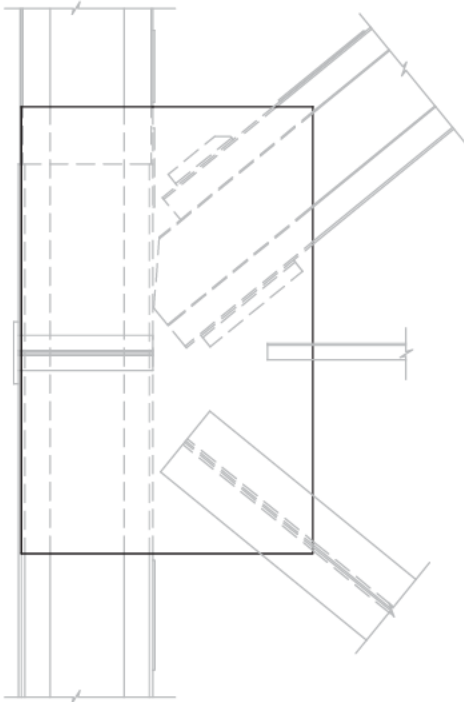
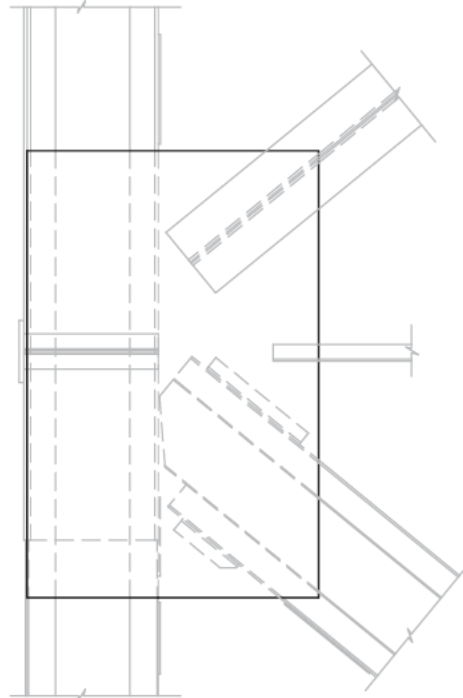
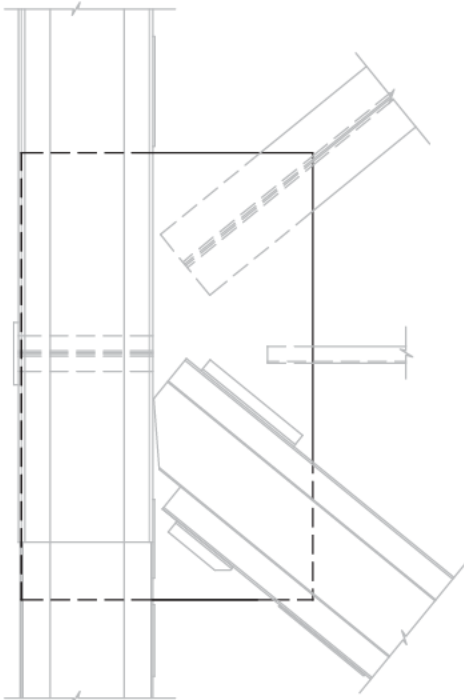
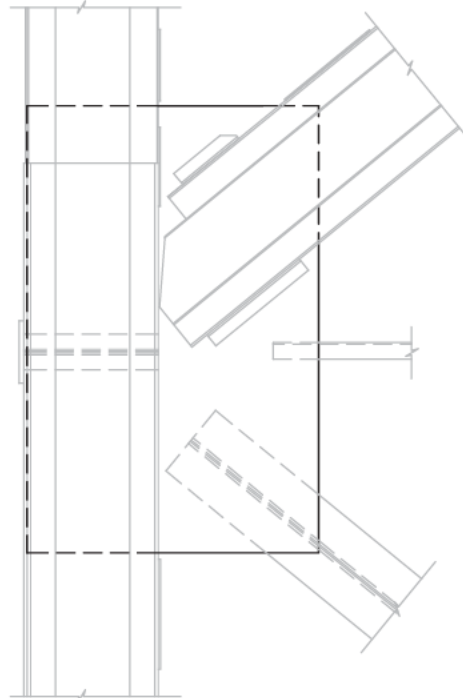
ASSEMBLAGE RENFORCÉ  
 JC\_2\_161003\_MF\_005

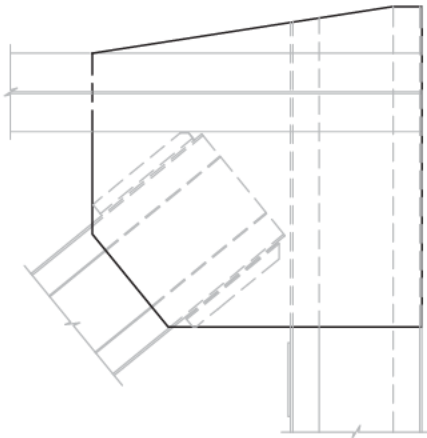
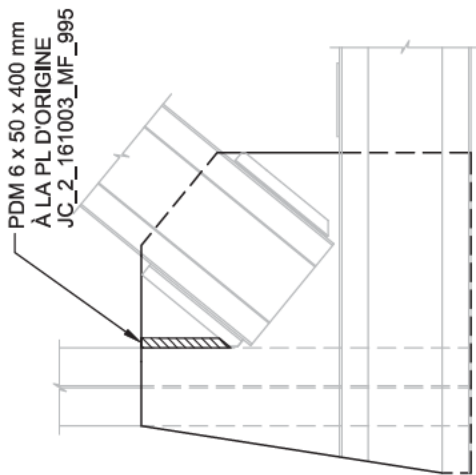
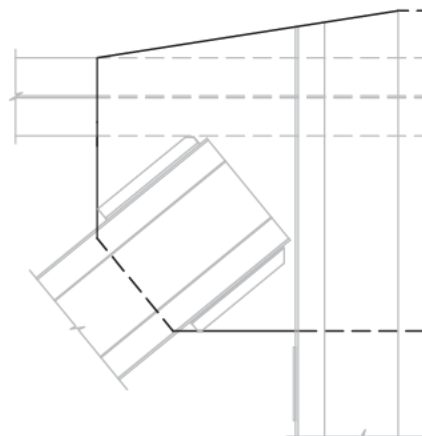
ASSEMBLAGE RENFORCÉ  
JC\_2\_161003\_MF\_995

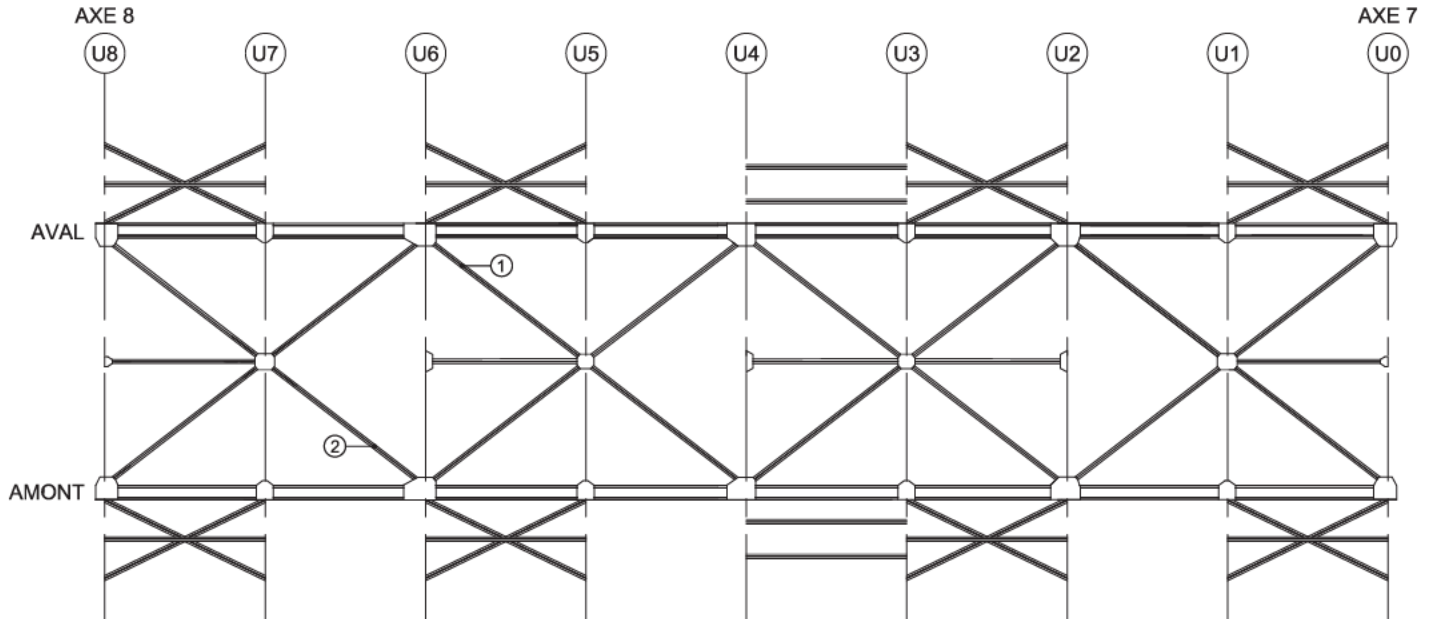
CONTREVENTEMENT SUPÉRIEUR

- DÉFORMATION PAR CORROSION TYPIQUE ENTRE LES CORNIÈRES.

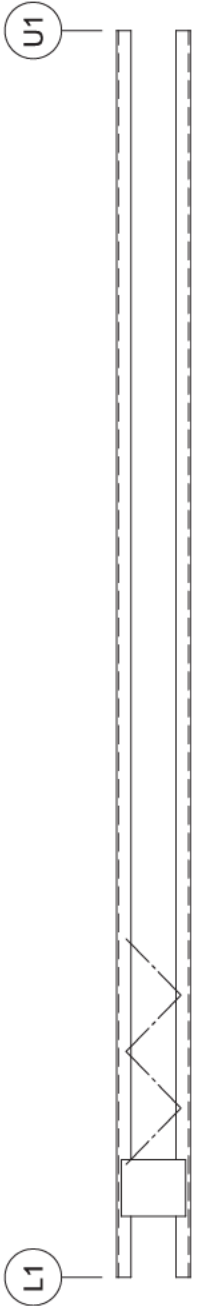
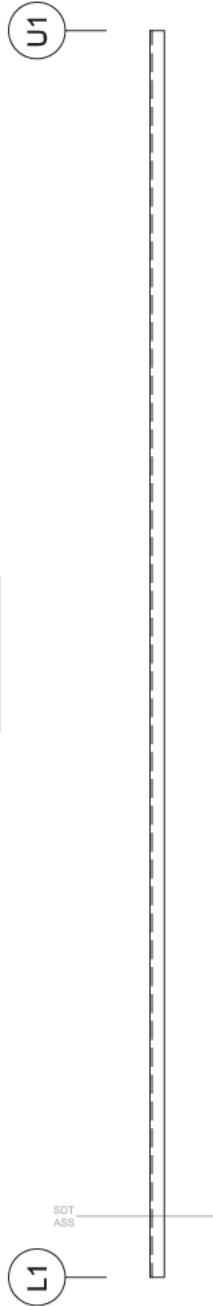
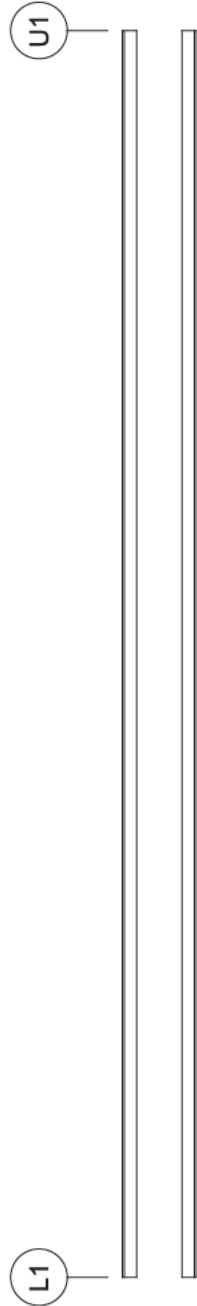
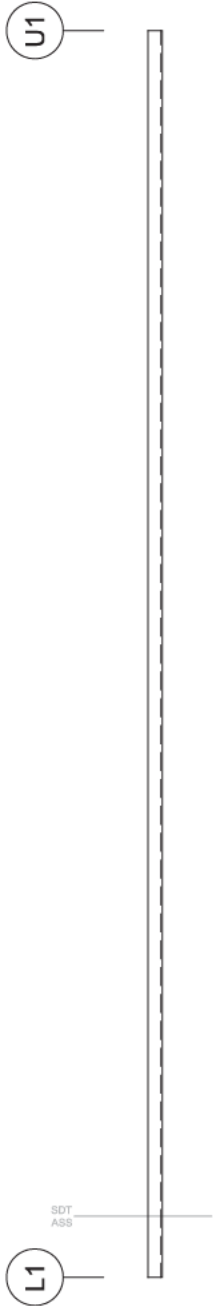
DÉFORMATION PERMANENTE  
 DU MONTANT EN TRACTION  
 JC\_2\_161005

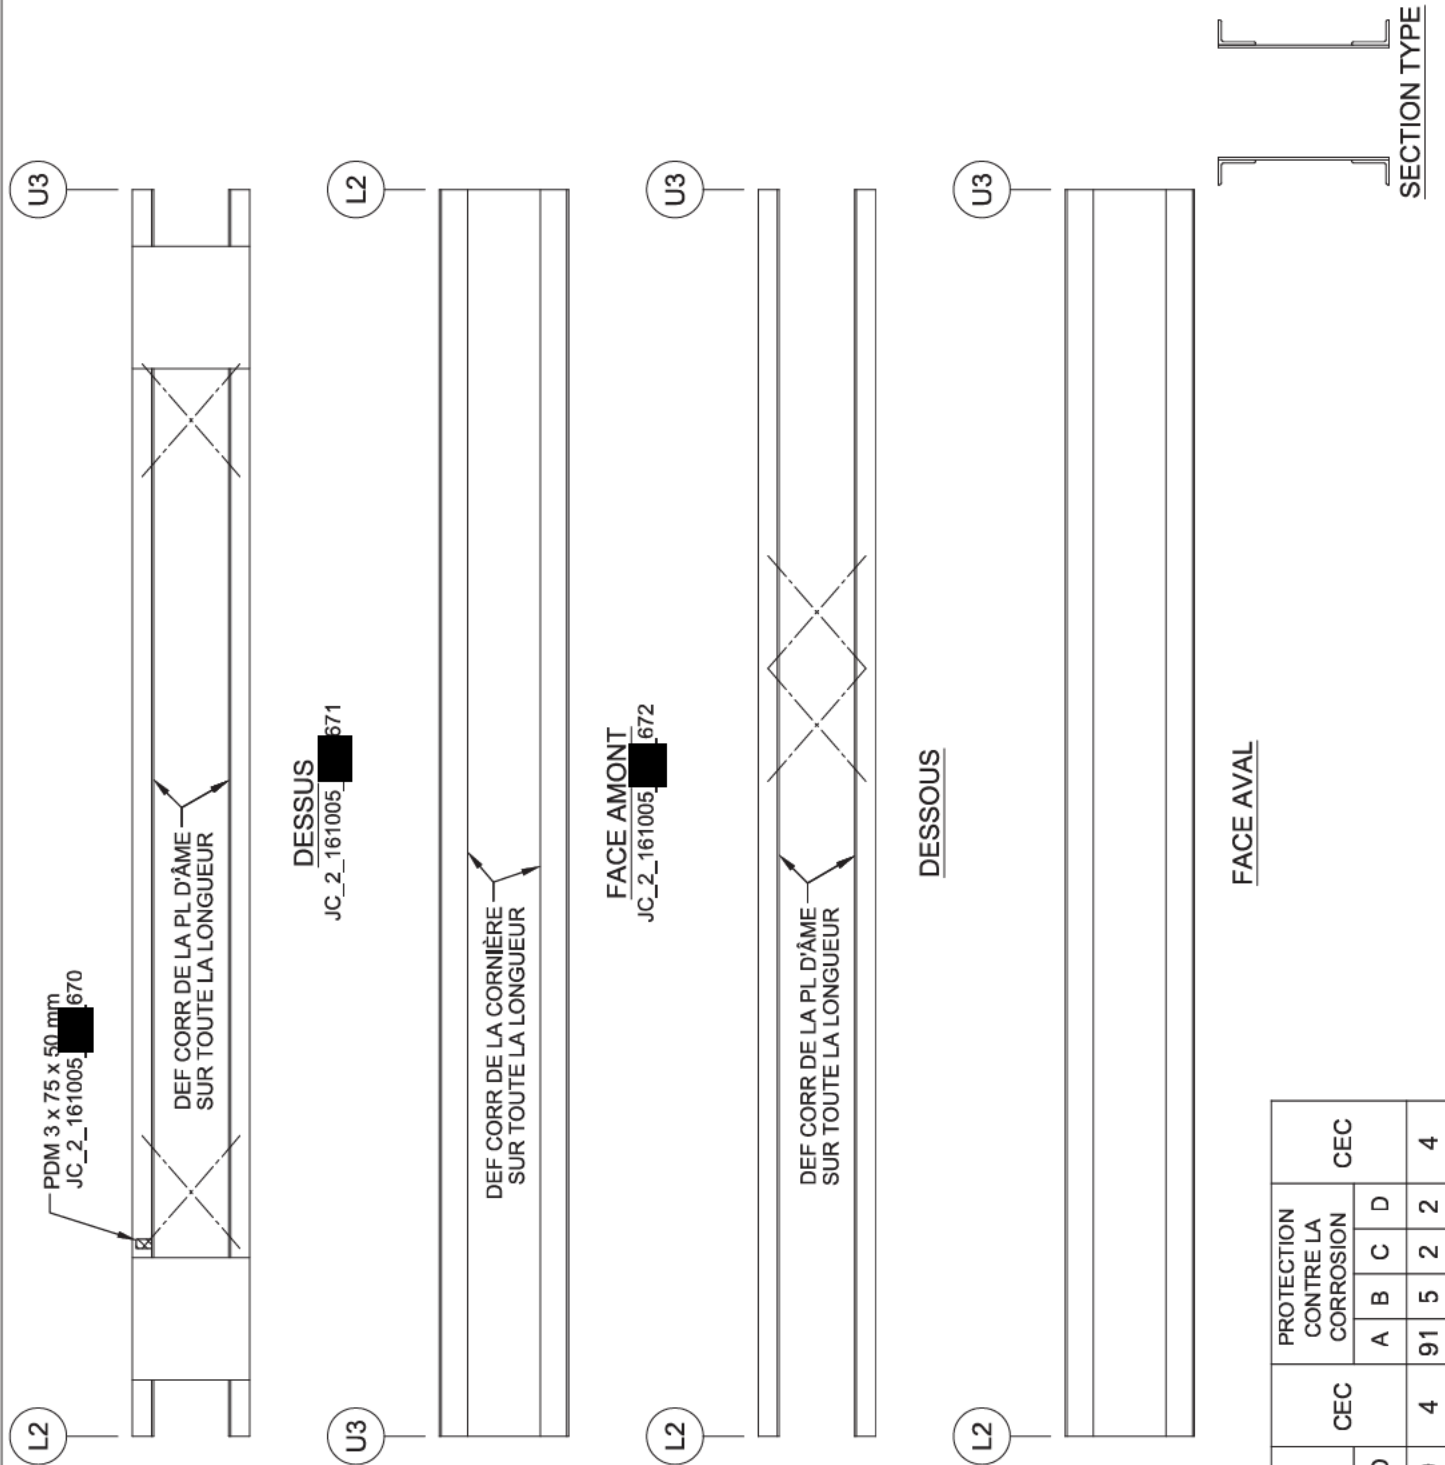
SECTION : 2	TRAVÉE : 8-9	FERME : AM	MEMBRE : DIAG. L2-U3	TYPE : POUTRE TRIANGULÉE
DATE : 2016-10-05	INSPECTION PAR : MF [REDACTED]			ÉCHELLE : NAE

MATERIAUX	CEC	PROTECTION CONTRE LA CORROSION				CEC			
		A	B	C	D				
97	2	1	0	4	91	5	2	2	4

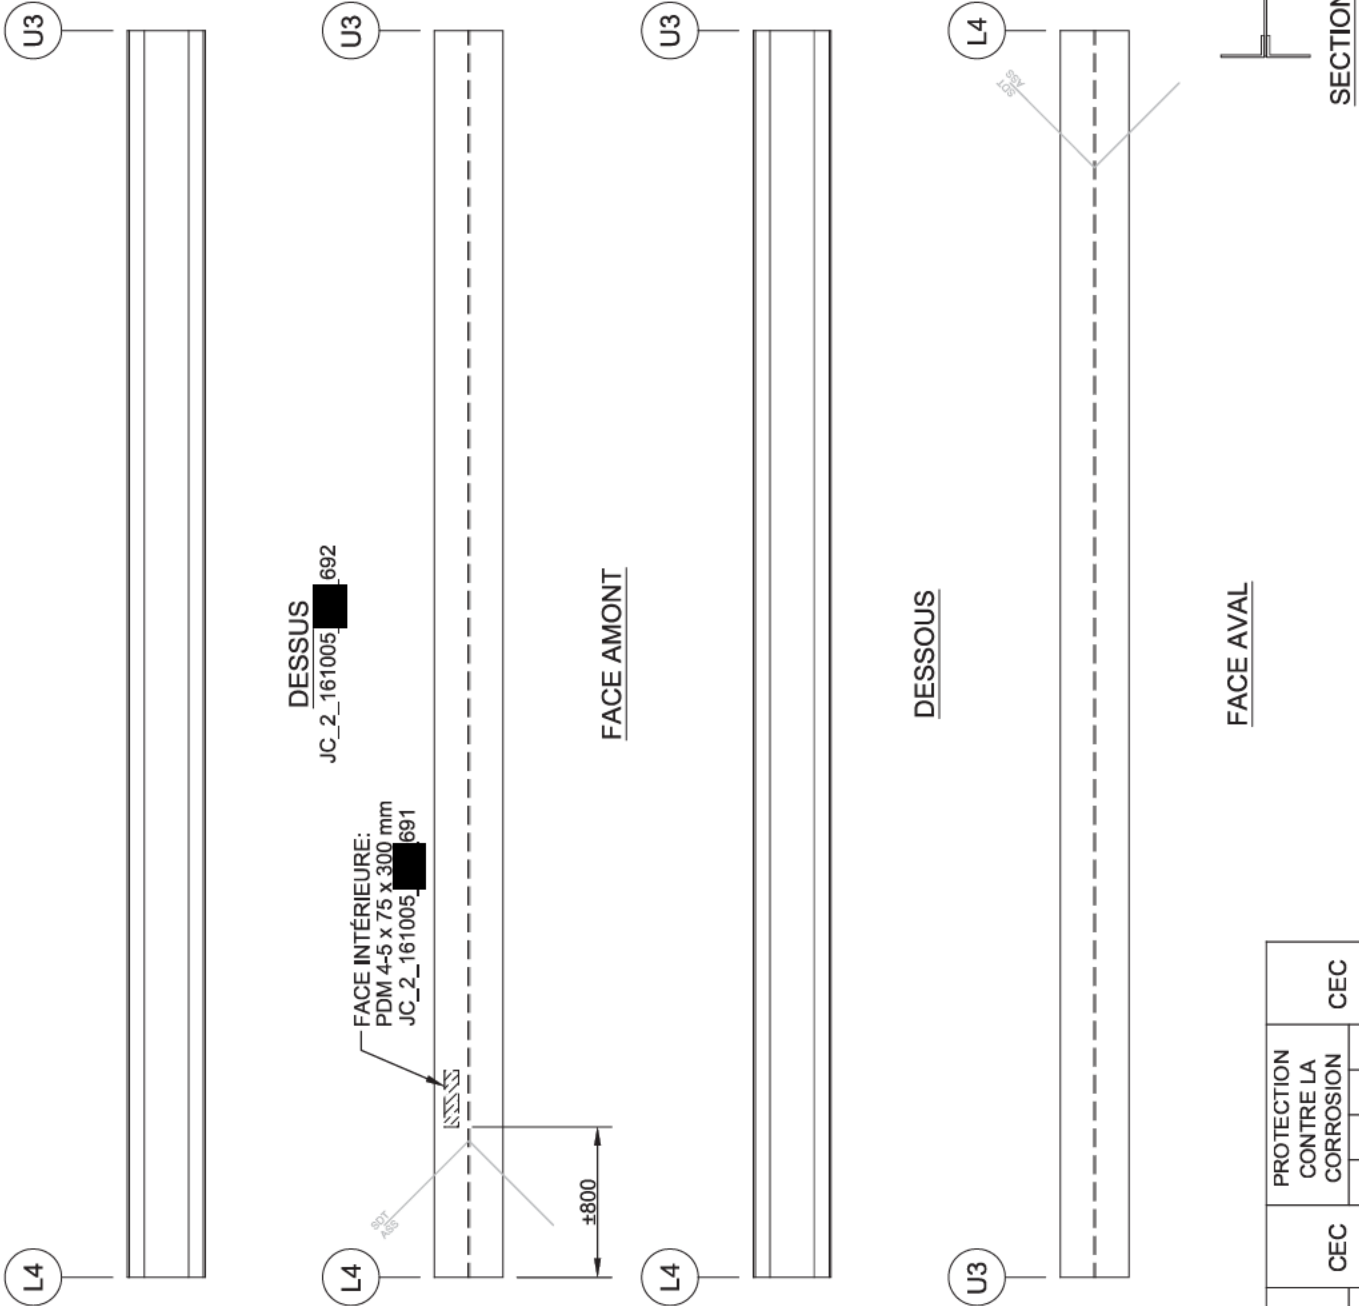
SECTION : 2    TRAVÉE : 8-9    FERME : AM    MEMBRE : DIAG. U3-L4    TYPE : POUTRE TRIANGULÉE  
 DATE : 2016-10-05    INSPECTION PAR : MF [REDACTED]    ÉCHELLE : NAE

MATÉRIAUX	CEC				PROTECTION CONTRE LA CORROSION				CEC	
	A	B	C	D	A	B	C	D	A	B
	97	1	1	1	1	4	90	5	3	2

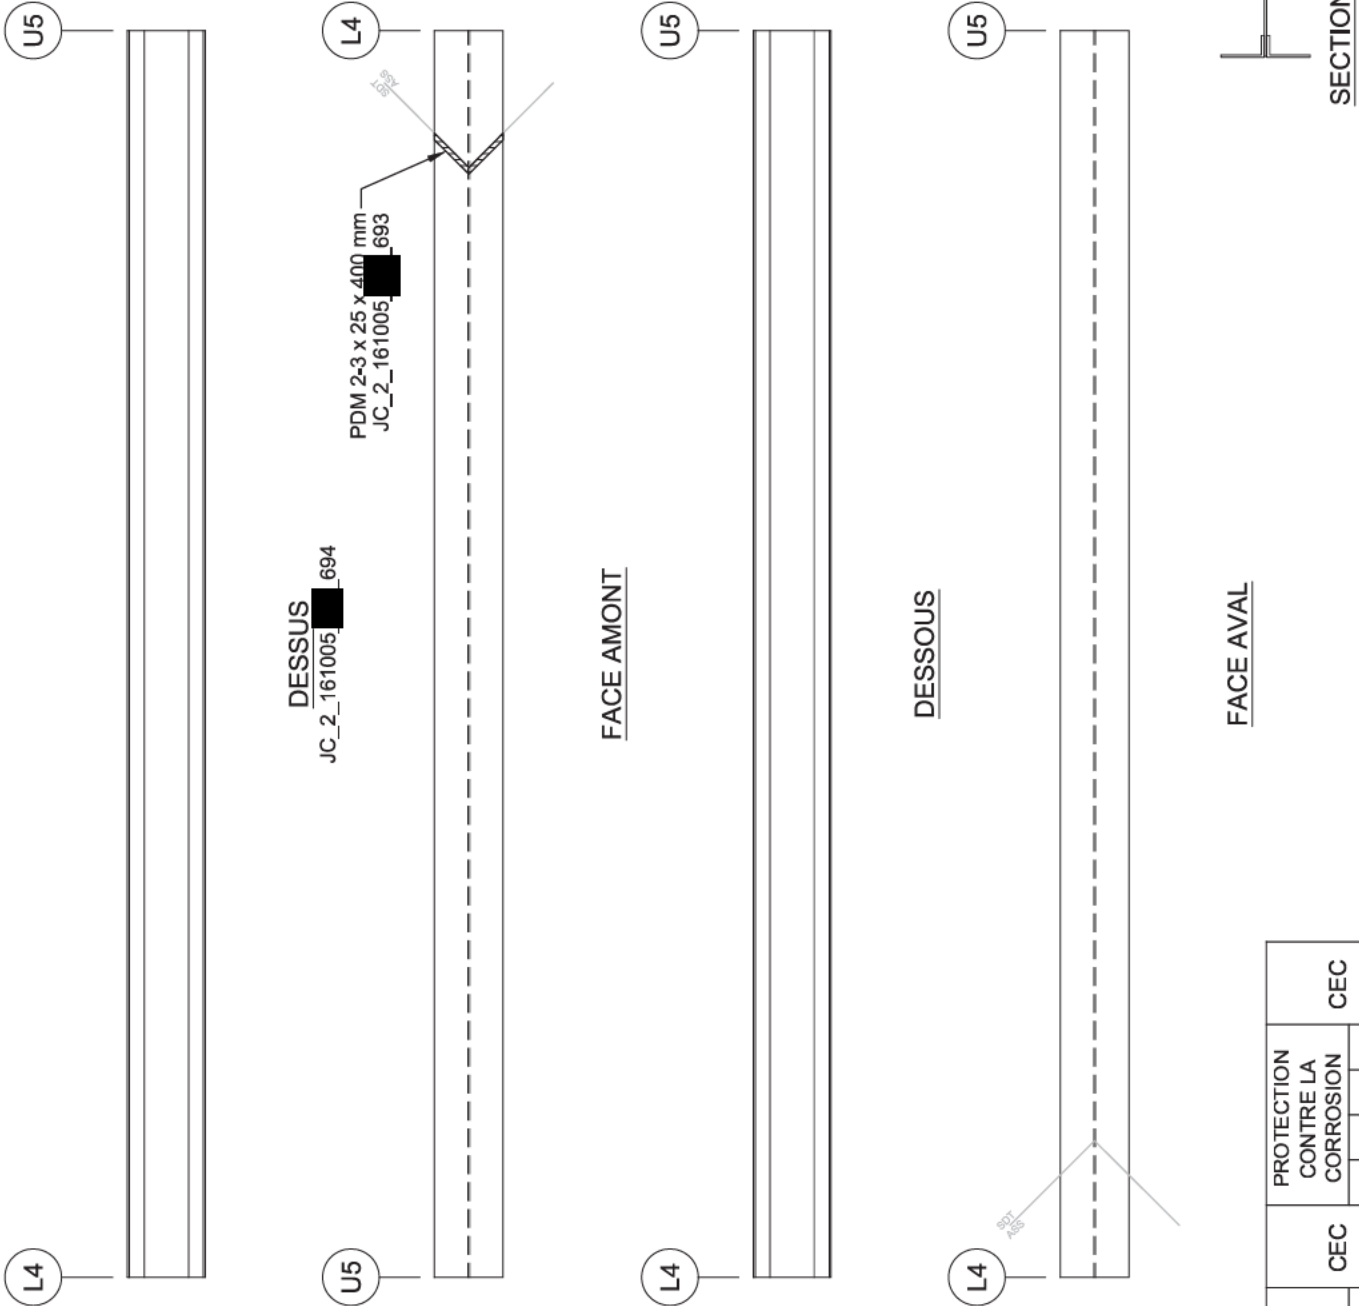
SECTION : 2    TRAVÉE : 8-9    FERME : AM    MEMBRE : DIAG. L4-U5    TYPE : POUTRE TRIANGULÉE  
 DATE : 2016-10-05    INSPECTION PAR : MF [REDACTED]    ÉCHELLE : NAE

MATÉRIAUX	CEC				PROTECTION CONTRE LA CORROSION				CEC	
	A	B	C	D	A	B	C	D		
	98	1	1	0	4	97	1	1	1	1

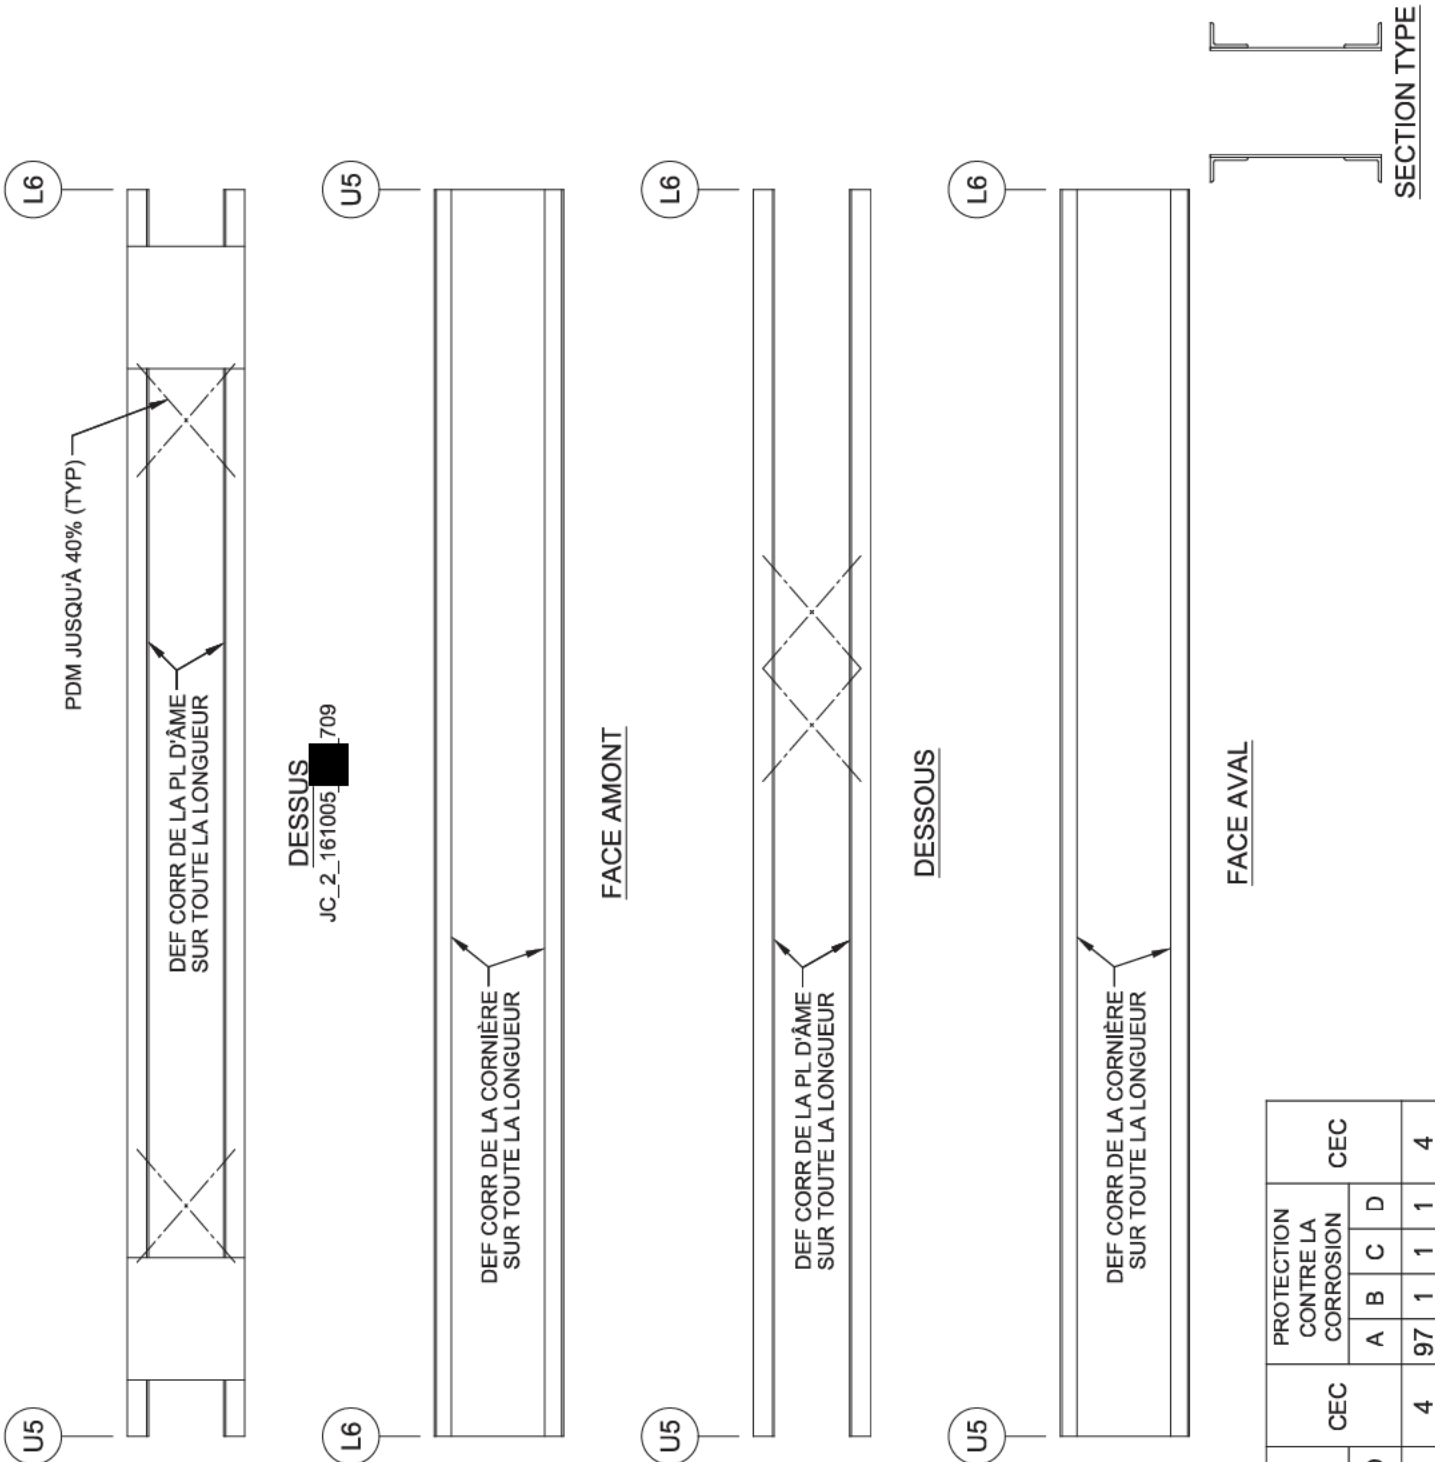
MATÉRIAUX	CEC				PROTECTION CONTRE LA CORROSION				CEC			
	A	B	C	D	A	B	C	D	A	B	C	D
95	3	1	1	1	97	1	1	1	1	1	1	4

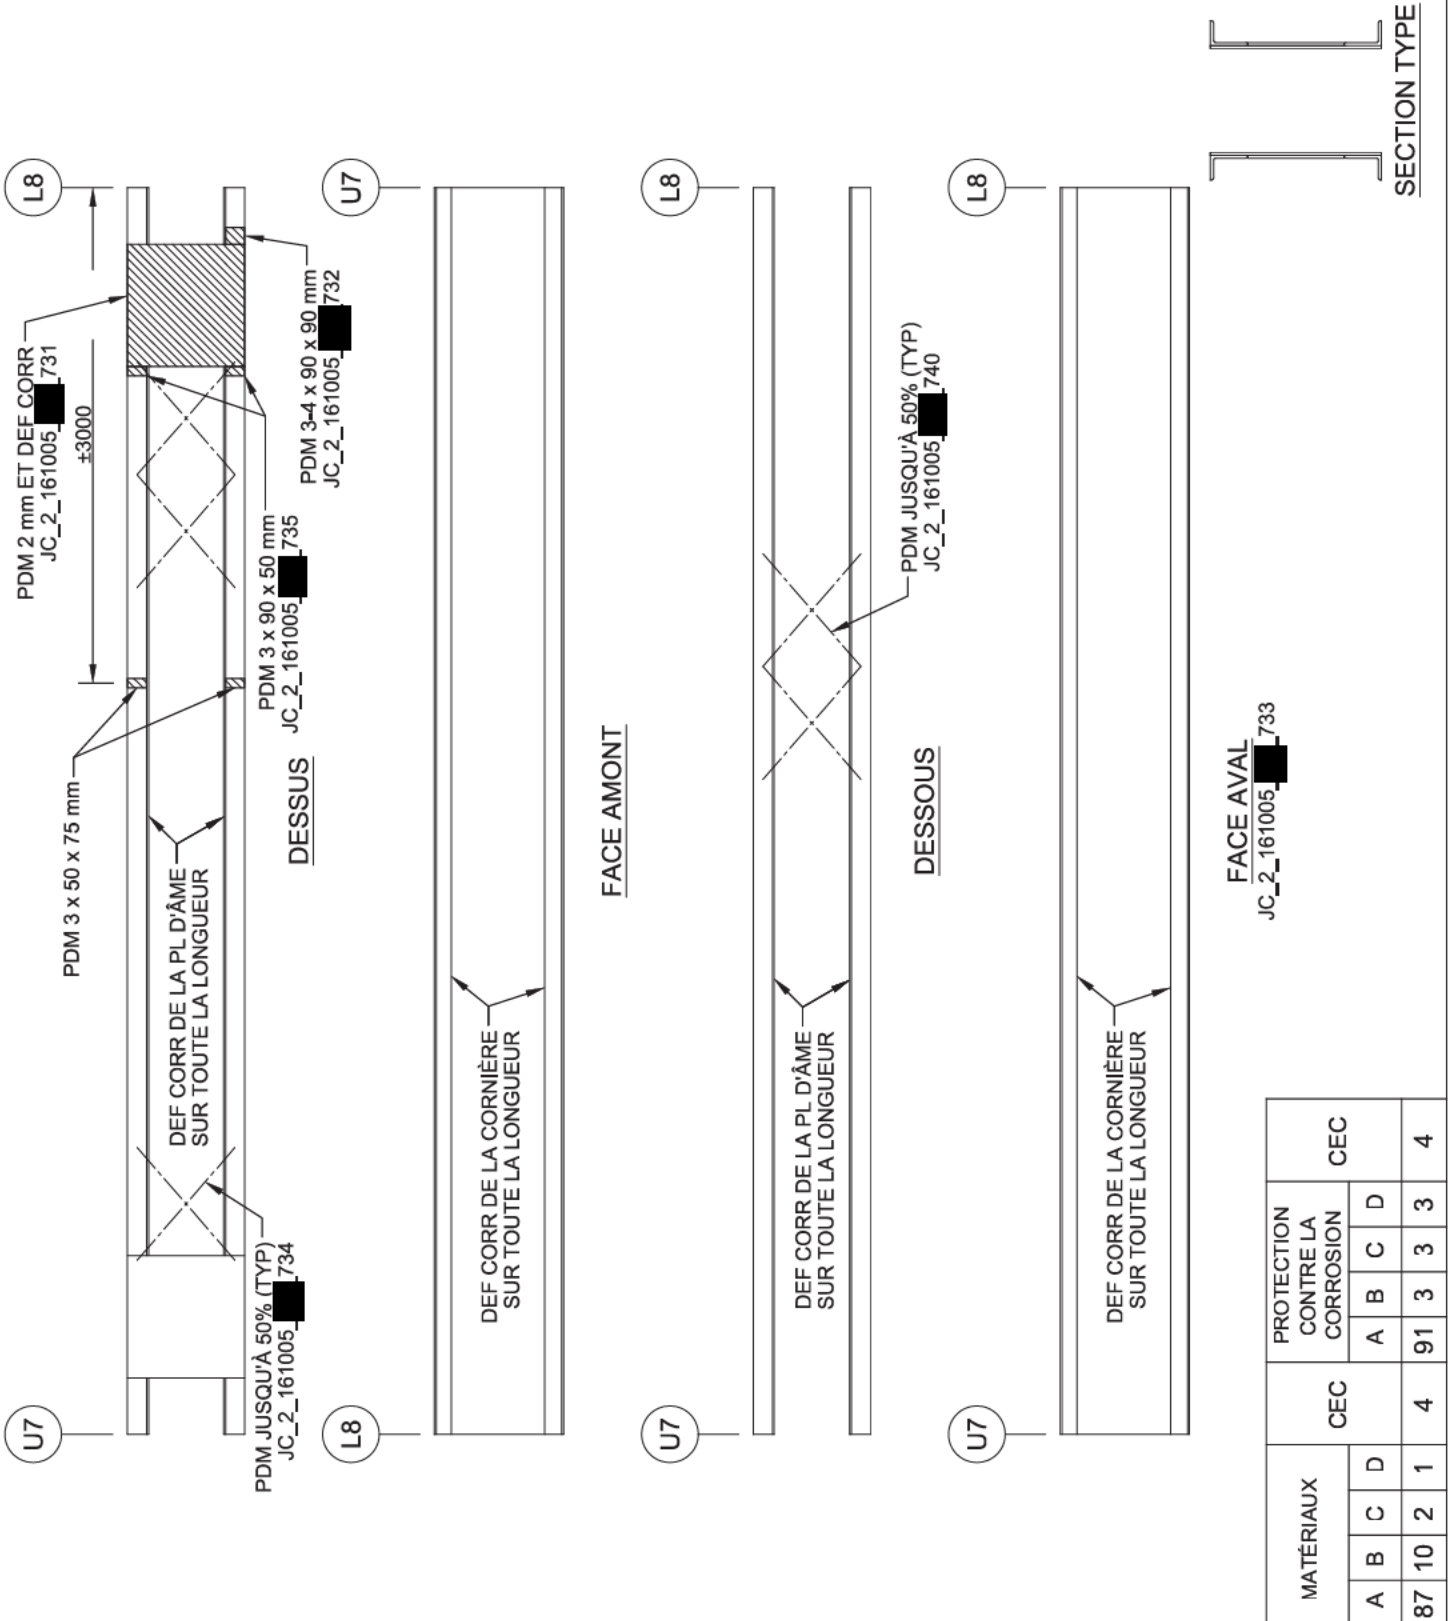
MATÉRIAUX	CEC				PROTECTION CONTRE LA CORROSION				CEC			
	A	B	C	D	A	B	C	D	A	B	C	D
87	10	2	1	1	4	91	3	3	3	3	3	4

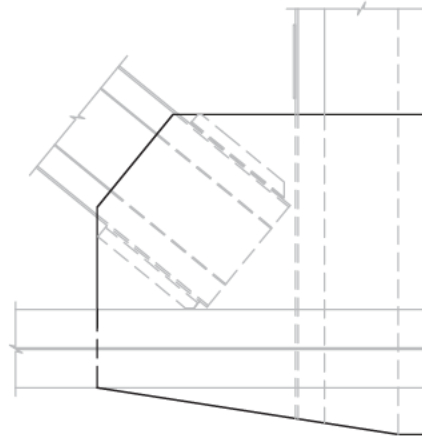
PL AVAL - VUE INTÉRIEURE

ASSEMBLAGE RENFORCÉ  
 JC\_2\_161005\_

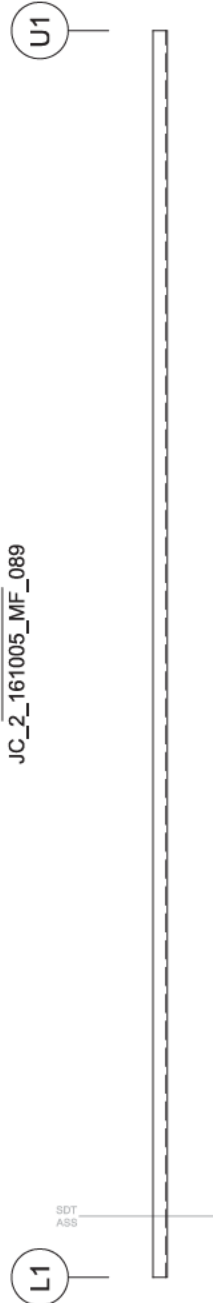
FACE AVANT

DÉFORMATION PERMANENTE  
 DU MONTANT EN TRACTION  
 JC\_2\_161005\_MF\_090

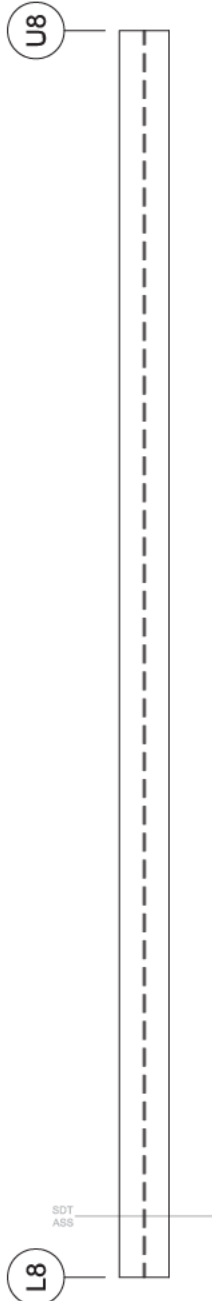
FACE AMONT  
 JC\_2\_161005\_MF\_221

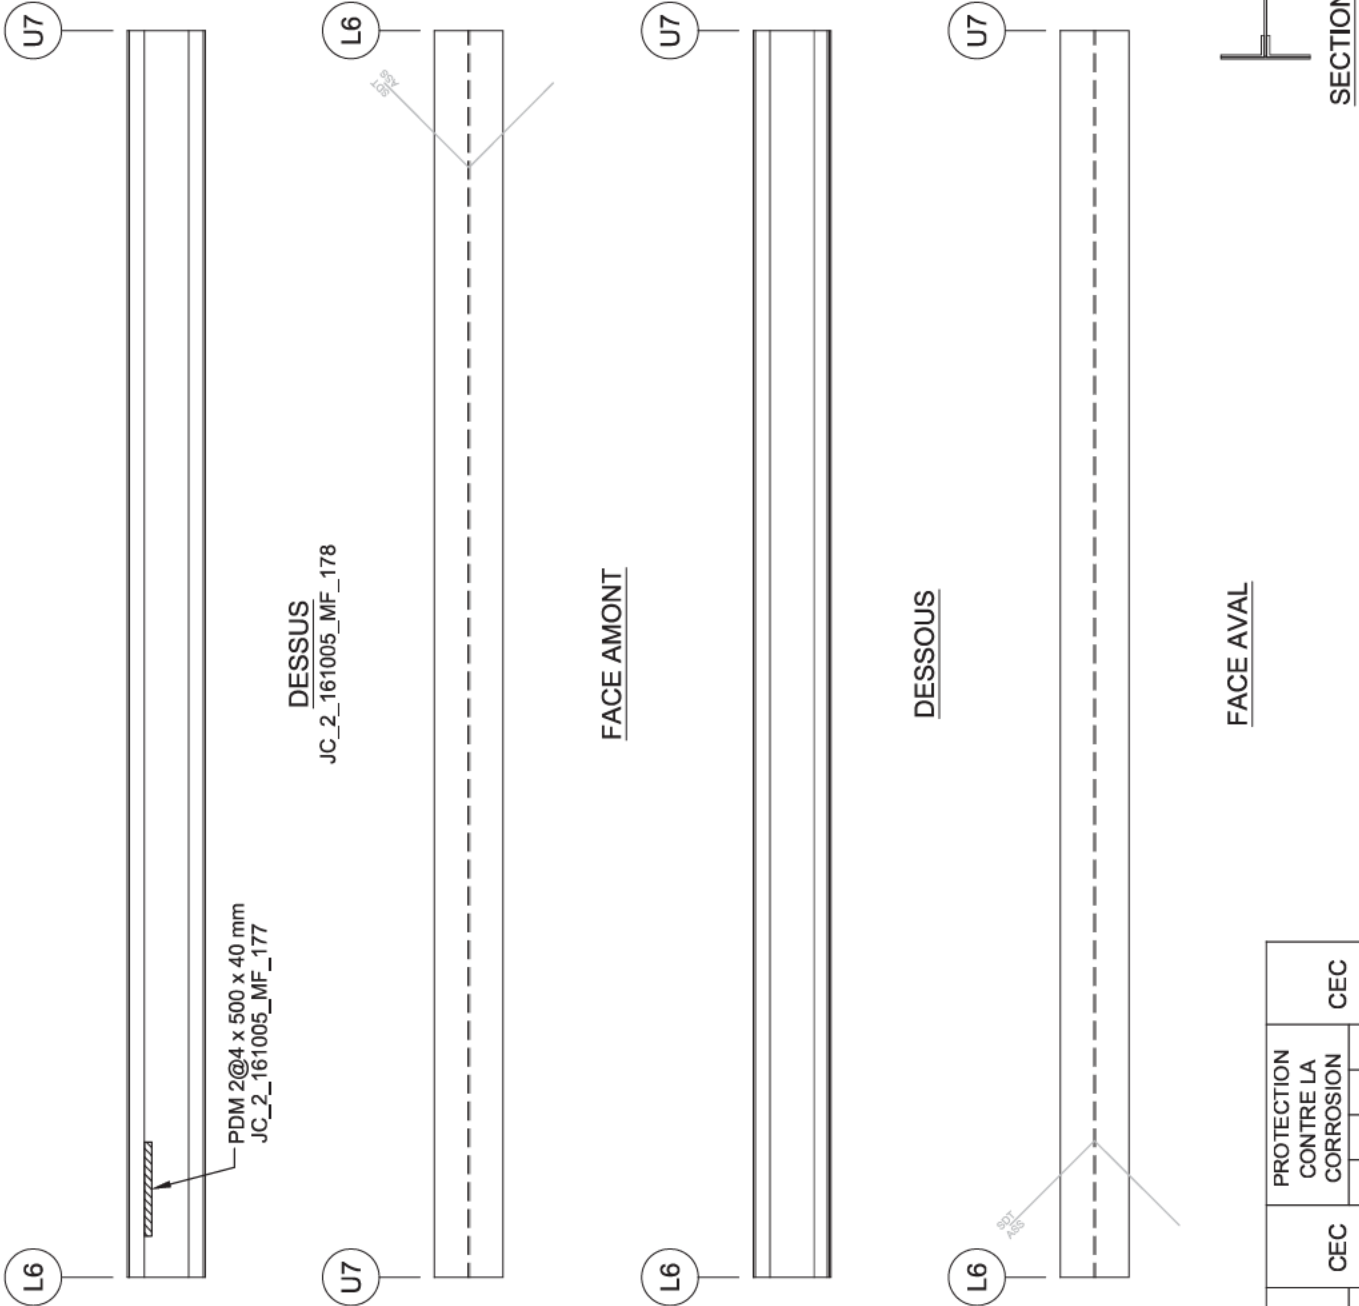
PDM 2@4 x 500 x 40 mm  
 JC\_2\_161005\_MF\_177

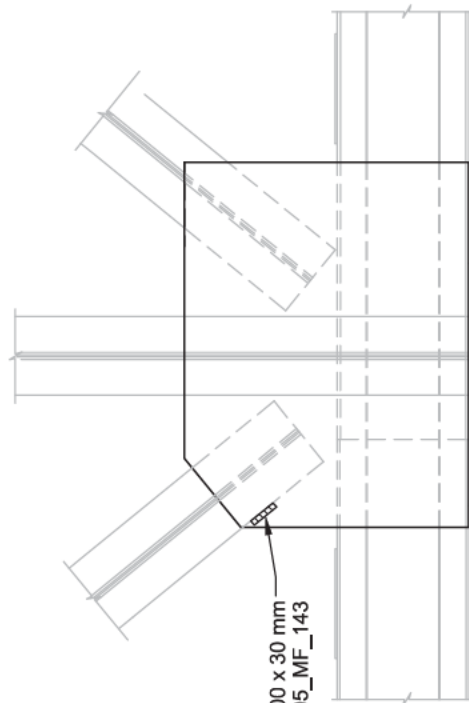
PL AVAL - VUE INTÉRIEURE

ASSEMBLAGE RENFORCÉ  
 JC\_2\_161005\_MF\_136

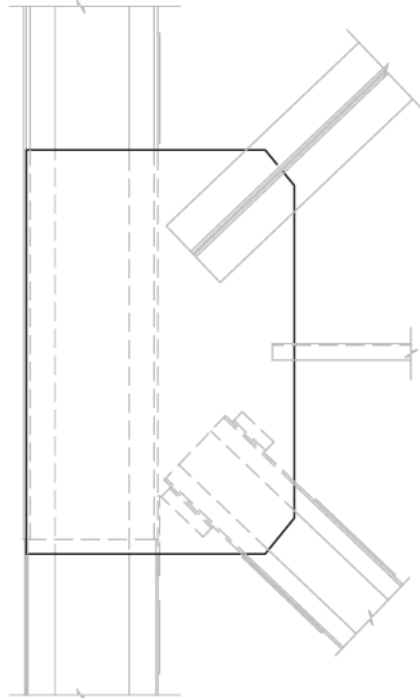
PL AVAL - VUE INTÉRIEURE

JC\_2\_161005\_MF\_174&175

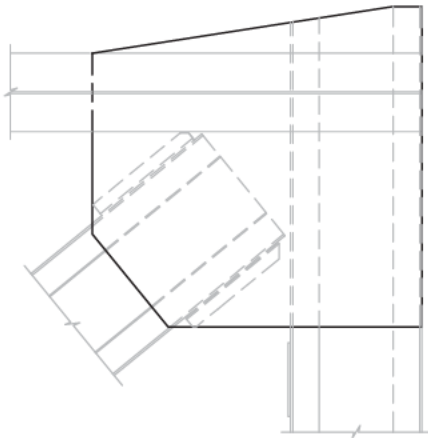
PL AMONT - VUE INTÉRIEURE

ASSEMBLAGE RENFORCÉ  
 PDM 3-4 mm  
 AUX PLAQUES D'ORIGINE  
 JC\_2\_161005\_MF\_223&224

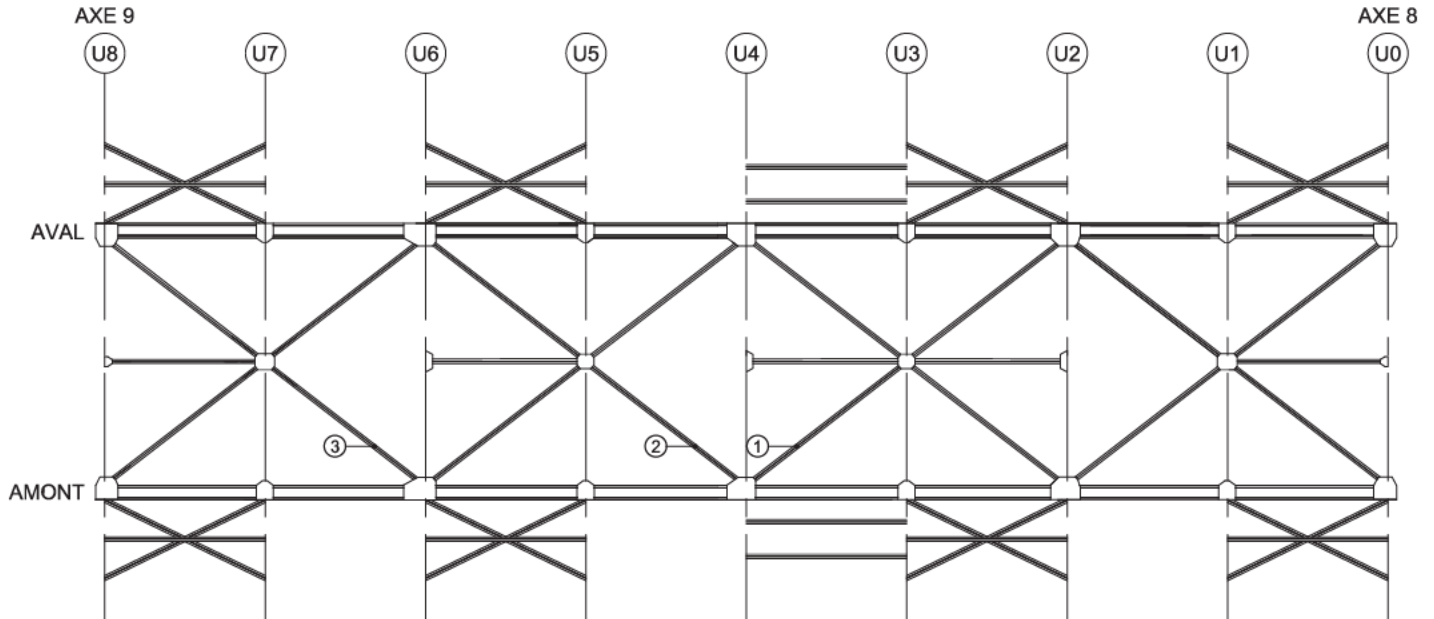
### CONTREVENTEMENT SUPÉRIEUR

- DÉFORMATION PAR CORROSION TYPIQUE ENTRE LES CORNIÈRES.

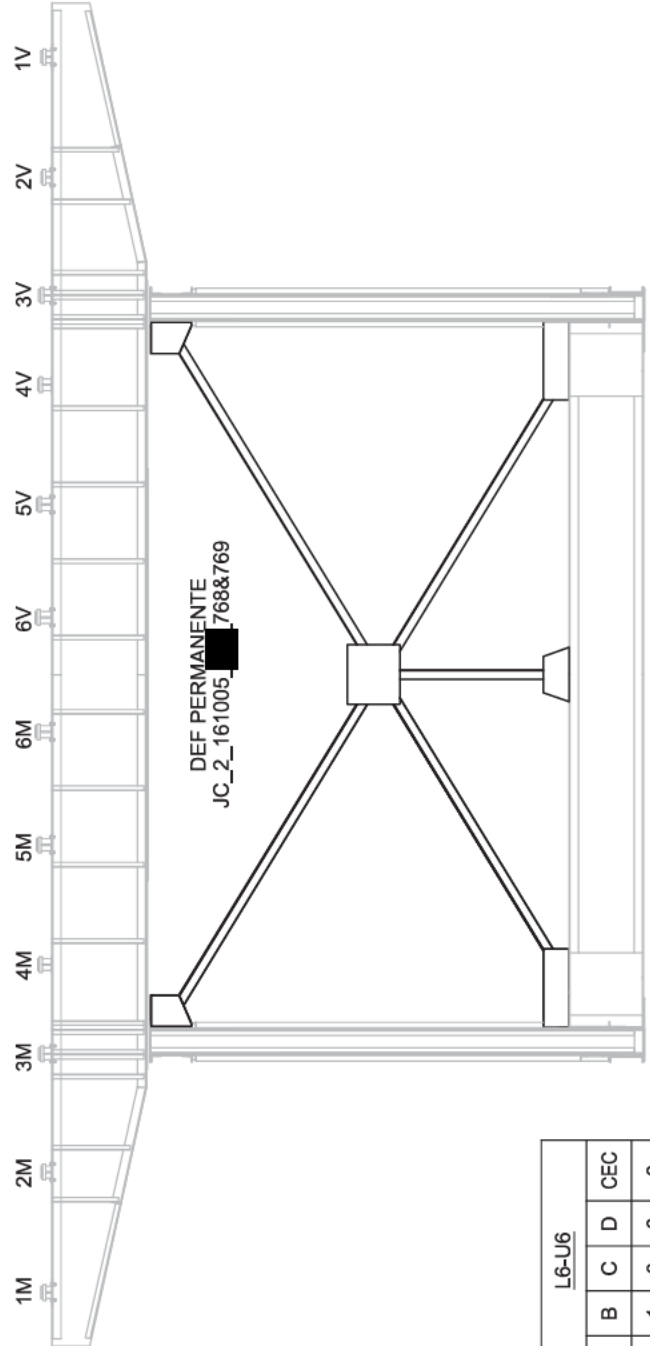
CONTREVENTEMENT VERTICAL L6-U6

DEF PERMANENTE  
JC\_2\_161005\_768&769
