FICHE D'INSPECTION DE LA STRUCTURE D'ACIER

SECTION : 2	TRAVÉE : 4-5	FERME : AV	MEMBRE : ASS. L1	TYPE : POUTRE TRIANGULÉE
DATE : 2016-09-21	INSPECTION PAR : MF

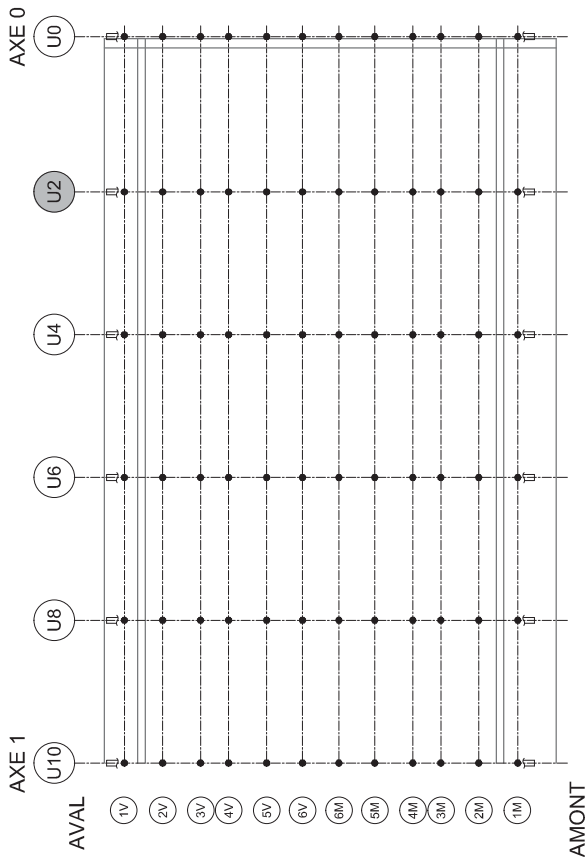
AXE: U2			
		NERVURE - NORD U2-U4		NERVURE - SUD U0-U2	
		FACE AVANT	FACE AMONT	FACE AVANT	FACE AMONT
1V					
2V					
3V	MAUVAIS CONTACT AUX CALES + ÉLAST. FISS JC_2_160620_MF_2722@2724				
4V	MAUVAIS CONTACT AUX CALES JC_2_160620_MF_2725-2726				
5V	ÉLASTOMÈRE DÉFORMÉ JC_2_160620_MF_2720-2721				
6V	PERTE DE CONTACT ÉLAST. <10% JC_2_160620_MF_2717		FISS 0,05 mm JC_2_160620_MF_2716-18		FISS 0,05 mm JC_2_160620_MF_2731-32
6M	MAUVAIS CONTACT AUX CALES JC_2_160620_MF_2714				FISS 0,05 mm JC_2_160620_MF_2713-15
5M	MAUVAIS CONTACT AUX CALES + ÉLAST. FISS JC_2_160620_MF_2709@2712			FISS 0,05 mm JC_2_160620_MF_2733-34	
4M	MAUVAIS CONTACT AUX CALES + ÉLAST. FISS JC_2_160620_MF_2705-2706-2737			FISS 0,05 mm JC_2_160620_MF_2735@37	
3M					
2M	ÉCROU MAL SERRÉ JC_2_160620_MF_2703-2704				
1M	MAUVAIS CONTACT AUX CALES JC_2_160620_MF_2698-2699				
CEM	A B C D CEC	A B C D CEC	A B C D CEC	A B C D CEC	A B C D CEC
	75 25 0 0 4	99 1 0 0 4		98 2 0 0 4

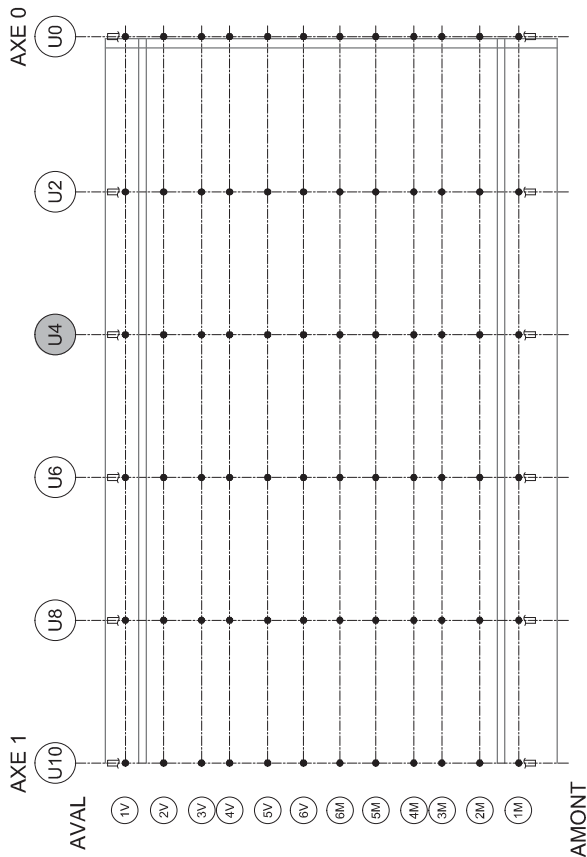
AXE: U4									
		NERVURE - NORD U4-U6		NERVURE - SUD U2-U4							
		FACE AVANT	FACE AMONT	FACE AVANT	FACE AMONT	A	B	C	D	CEC	
	<b>APPAREIL D'APPUI À PLATINE</b>										
1V	MAUVAIS CONTACT AUX CALES JC_2_160620_1226-1227										
2V											
3V											
4V	MAUVAIS CONTACT AUX CALES JC_2_160620_1228-1229										
5V											
6V											
6M	MAUVAIS CONTACT AUX CALES JC_2_160620_1230-1231										
5M	MAUVAIS CONTACT AUX CALES JC_2_160620_1232-1233										
4M	MAUVAIS CONTACT AUX CALES JC_2_160620_1234-1235										
3M											
2M	MAUVAIS CONTACT AUX CALES JC_2_160620_1236-1237										
1M											
		A		A		A		A		A	
		100	0	0	0	0	0	0	0	0	4
<b>CEM</b>		99	1	0	0	0	0	0	0	0	4

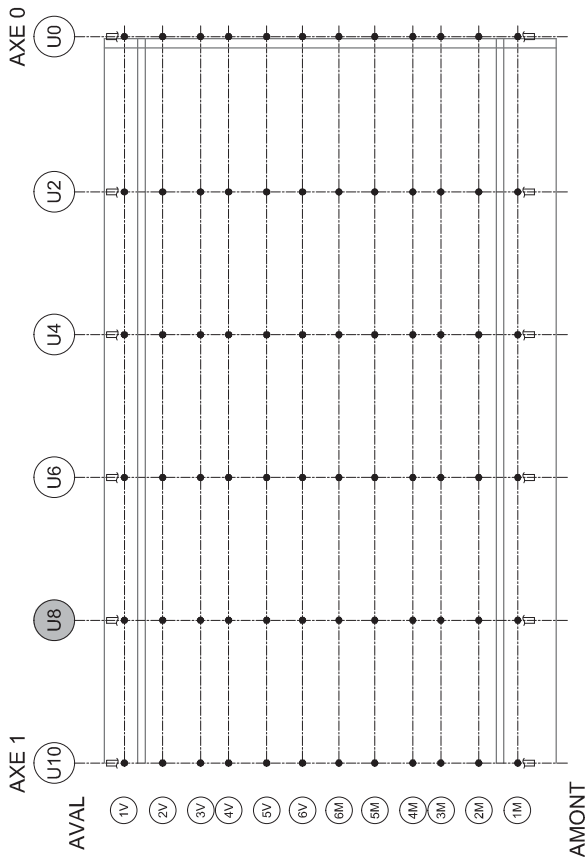
AXE: U8					
		NERVURE - NORD U8-U10		NERVURE - SUD U6-U8			
		FACE AVAL	FACE AMONT	FACE AVAL	FACE AMONT		
1V							
2V	ÉLASTOMÈRE FISSURÉ JC_2_160617_MF_1154-1155						
3V			FISS 0,05 mm JC_2_160617_MF_1211-12				
4V			FISS 0,05 mm JC_2_160617_MF_1209-10				
5V							
6V							
6M							
5M							
4M							
3M				FISS 0,05 mm JC_2_160617_MF_1213-14			
2M							
1M							
CEM		A	B	C	D	CEC	
		92	8	0	0	4	
		A		A		A	
		100		99		99	
		0		1		0	
		0		0		0	
		0		0		4

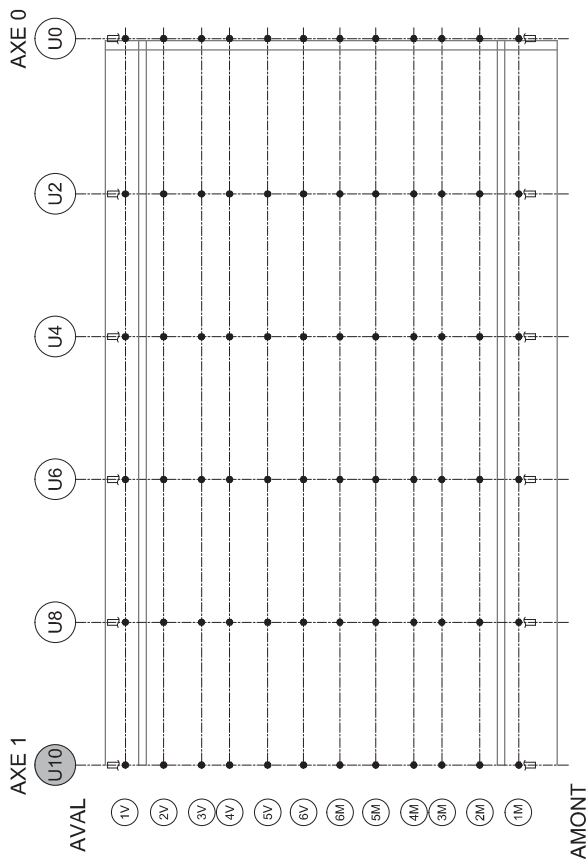
AXE: U10									
		APPAREIL D'APPUI À PLATINE					NERVURE - SUD U8-U10				
		FACE AVANT					FACE ARRIERE				
1V											
2V											
3V											
4V											
5V											
6V	PDC 10% + ÉLASTOMÈRE DÉPLACÉ JC_2_160616_MF_2576@2581										
6M											
5M											
4M											
3M											
2M											
1M											
CEM		100	0	0	0	100	0	0	0	4	
		A	B	C	D	A	B	C	D	CEC

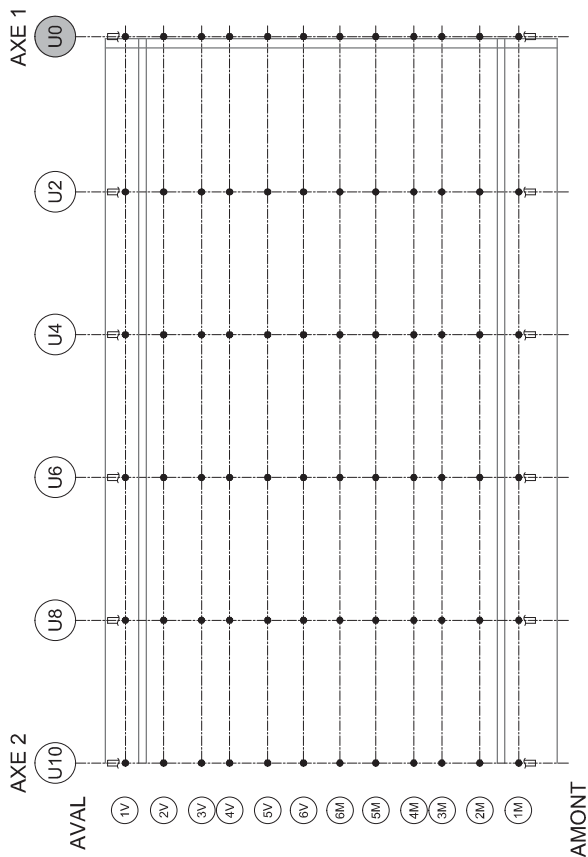
AXE: U0		NERVURE - NORD U0-U2					
		FACE AVAVAL		FACE AMONT			
1V							
2V							
3V							
4V							
5V							
6V							
6M							
5M							
4M							
3M	TIGE GUIDE DÉSANCREE JC_2_160622_1276	ÉCLATEMENT 100x100 mm JC_2_160622_1275					
2M							
1M							
CEM		A	B	C	D	CEC	
		100	0	0	0	4	
		A		B	C	D	CEC
		98		1	1	0	4

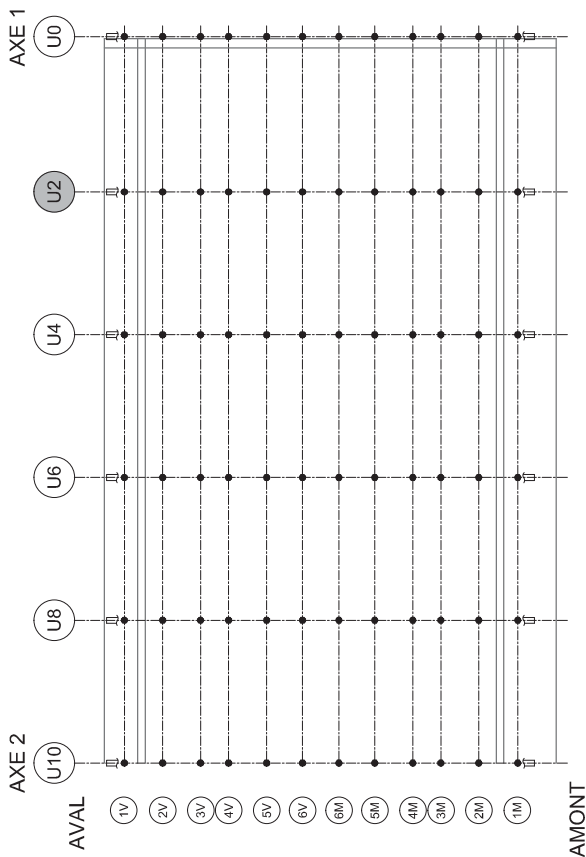
AXE: U2				
		NERVURE - NORD U2-U4		NERVURE - SUD U0-U2		
		FACE AVANT	FACE AMONT	FACE AVANT	FACE AMONT	
1V						
2V	PERTE DE CONTACT ÉLAST. <10% JC_2_160622_MF_015-016	FISS 0,05 mm JC_2_160622_MF_08-09				
3V		FISS 0,05 mm JC_2_160622_MF_005	FISS 0,05 mm JC_2_160622_MF_005			
4V						
5V						
6V						
6M						
5M		FISS 0,05 mm JC_2_160622_MF_17@19				
4M	PERTE DE CONTACT ÉLAST. <10% JC_2_160622_MF_020-021					
3M						
2M		FISS 0,05 mm JC_2_160622_MF_22-23	FISS 0,05 mm JC_2_160622_MF_24-25			
1M						
CEM		A	B	C	D	CEC
		100	0	0	0	4
		A		A		
		98		98		
		B	C	B	C	
		2	0	2	0	
		D	D	D	D	
		0	0	0	0	
		CEC	CEC	CEC	CEC	
		4	4	4	4

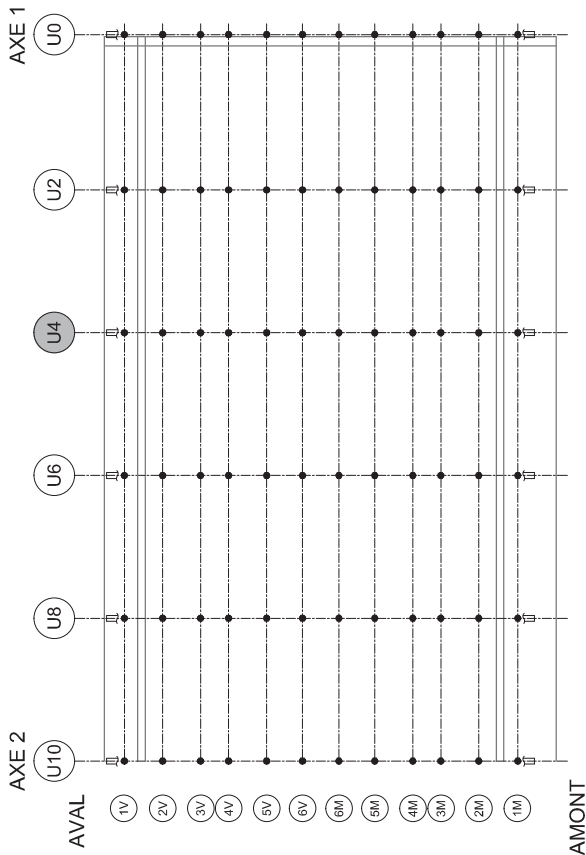
AXE: U4									
		NERVURE - NORD U4-U6					NERVURE - SUD U2-U4				
		FACE AVAL	FACE AMONT	FACE AVAL	FACE AMONT	FACE AVAL	FACE AMONT	FACE AVAL	FACE AMONT	FACE AVAL	FACE AMONT
1V	MAUVAIS CONTACT AUX CALES JC_2_160622_MF_042-043		FISS 0,05 mm JC_2_160622_MF_42-43								
2V	MAUVAIS CONTACT AUX CALES JC_2_160622_MF_034@037				FISS 0,05 mm JC_2_160622_MF_036						
3V	MAUVAIS CONTACT AUX CALES JC_2_160622_MF_032-033		FISS 0,05 mm JC_2_160622_MF_29@31								
4V											
5V											
6V											
6M											
5M											
4M			FISS 0,05 mm JC_2_160622_MF_51-52								
3M											
2M											
1M											
CEM		A	B	C	D	CEC	A	B	C	D	CEC
		100	0	0	0	4	98	2	0	0	4
							98	2	0	0	4

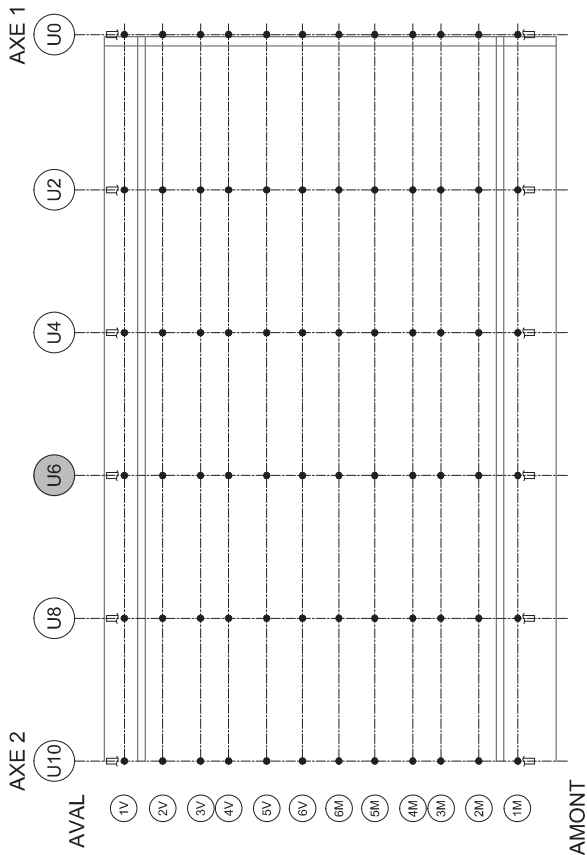
AXE: U6				NERVURE - NORD U6-U8				NERVURE - SUD U4-U6						
		APPAREIL D'APPUI À PLATINE		FACE AVAL		FACE AMONT		FACE AVAL		FACE AMONT		FACE AVAL		FACE AMONT		
1V																
2V	MAUVAIS CONTACT AUX CALES JC_2_160622_1283-1284															
3V																
4V																
5V																
6V																
6M	MAUVAIS CONTACT AUX CALES JC_2_160622_1290-1291															
5M																
4M																
3M																
2M																
1M																
CEM		A	B	C	D	CEC	A	B	C	D	CEC	A	B	C	D	CEC
		100	0	0	0	4	100	0	0	0	4	98	2	0	0	4

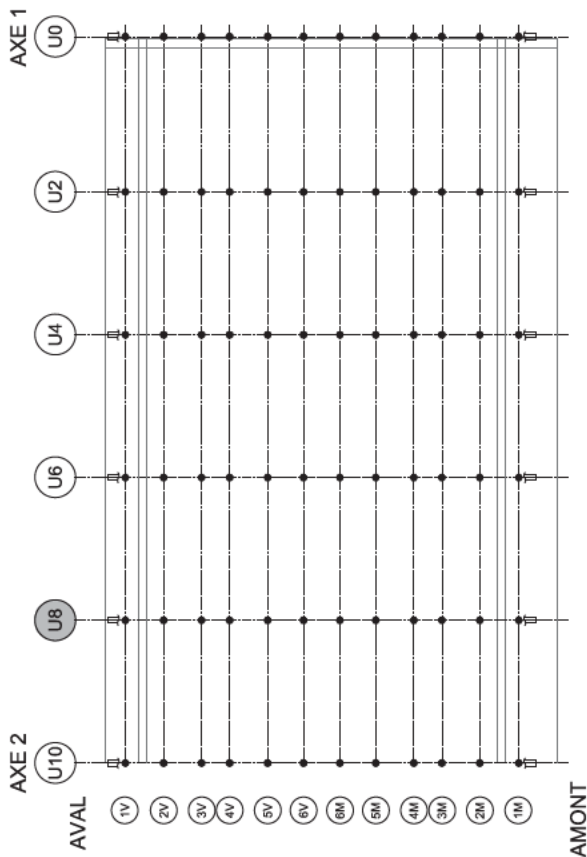
AXE: U8								
		NERVURE - NORD U8-U10		NERVURE - SUD U6-U8						
		FACE AVAL	FACE AMONT	FACE AVAL	FACE AMONT	A	B	C	D	CEC
	APPAREIL D'APPUI À PLATINE					100	0	0	0	4
1V										
2V										
3V										
4V										
5V										
6V										
6M	ÉLASTOMÈRE DÉPLACÉ JC_2_160622_1305-1306									
5M										
4M										
3M										
2M	PERTE DE CONTACT ÉLAST. <10% JC_2_160622_1309-1310									
1M	PERTE DE CONTACT ÉLAST. <10% JC_2_160622_1311-1312									
CEM		100	0	0	0	100	0	0	0	4

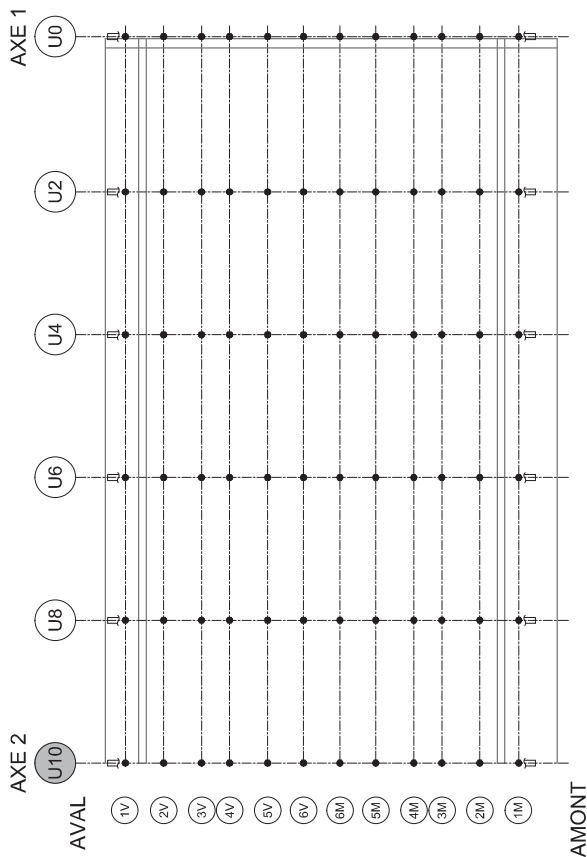
AXE: U10									
		APPAREIL D'APPUI À PLATINE					NERVURE - SUD U8-U10				
		FACE AVAL					FACE AMONT				
1V											
2V											
3V											
4V											
5V											
6V	PERTE DE CONTACT ÉLAST. <10% JC_2_160624_59-60										
6M											
5M											
4M											
3M											
2M											
1M											
CEM		100	0	0	0	100	0	0	0	4	
		A	B	C	D	A	B	C	D	CEC

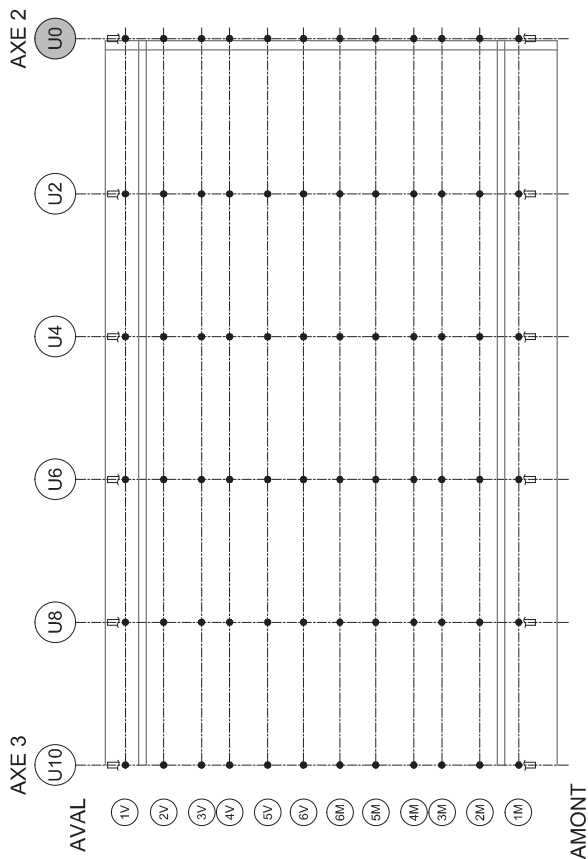
AXE: U0									
		NERVURE - NORD U0-U2					FACE AMONT				
		APPAREIL D'APPUI À PLATINE					FACE AVANT				
1V											
2V											
3V											
4V											
5V											
6V											
6M											
5M											
4M	PERTE DE CONTACT INF. À 10% JC_2_161101_MF_680-681										
3M											
2M											
1M											
CEM		A	B	C	D	CEC	A	B	C	D	CEC
		100	0	0	0	4	100	0	0	0	4

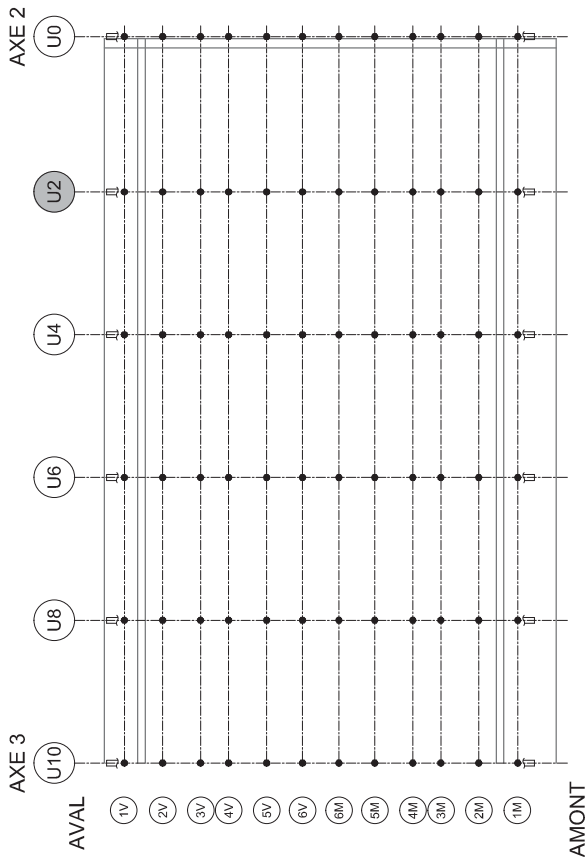
AXE: U2								
		NERVURE - NORD U2-U4		NERVURE - SUD U0-U2						
		FACE AVAL	FACE AMONT	FACE AVAL	FACE AMONT	A	B	C	D	CEC
1V										
2V	PERTE DE CONTACT DE 10@20% JC_2_161101_MF_671-672									
3V	PERTE DE CONTACT INF. À 10% JC_2_161101_MF_670		FISS 0,05 mm JC_2_161101_MF_669							
4V		FISS 0,05 mm JC_2_161101_MF_668								
5V		FISS 0,05 mm JC_2_161101_MF_667	FISS 0,05 mm JC_2_161101_978							
6V		FISS 0,05 mm JC_2_161101_979								
6M										
5M										
4M			FISS 0,05 mm JC_2_161101_980							
3M	PERTE DE CONTACT INF. À 10% JC_2_161101_981		FISS 0,05 mm JC_2_161101_982							
2M	PERTE DE CONTACT INF. À 10% JC_2_161101_986		FISS 0,05 mm JC_2_161101_984							
1M			FISS 0,05 mm JC_2_161101_983							
A		99	1	0	0	100	0	0	0	4
CEM		100	0	0	0	3

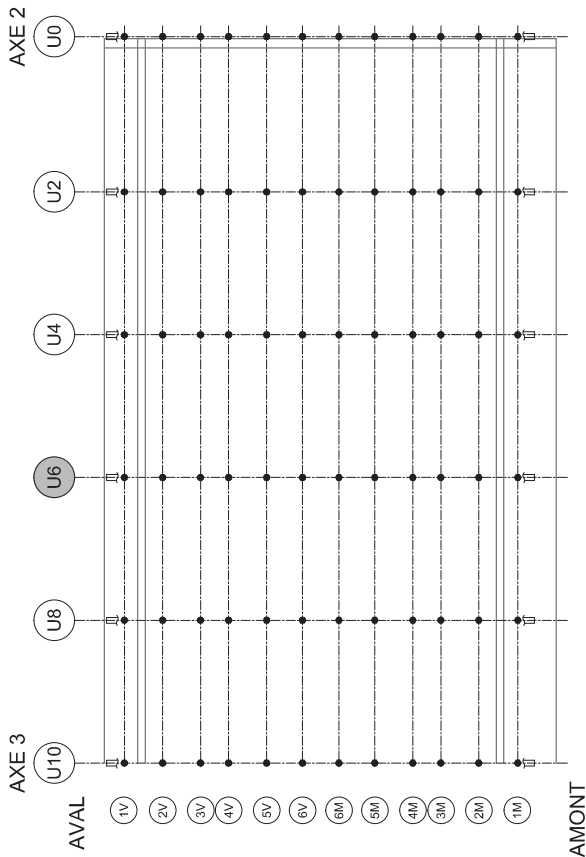
AXE: U6				
	APPAREIL D'APPUI À PLATINE	NERVURE - NORD U6-U8		NERVURE - SUD U4-U6		
		FACE AVAL	FACE AMONT	FACE AVAL	FACE AMONT	
1V						
2V			FISS 0,05 mm JC_2_161101_MF_655			
3V						
4V			FISS 0,05 mm JC_2_161101_MF_654			
5V						
6V						
6M						
5M						
4M				FISS 0,05 mm JC_2_161101_970		
3M				FISS 0,05 mm JC_2_161101_971		
2M						
1M						
		A	B	C	D	CEC
CEM	100	0	0	0	0	4
		A	B	C	D	CEC
		99	1	0	0	4
		A	B	C	D	CEC
		99	1	0	0	4

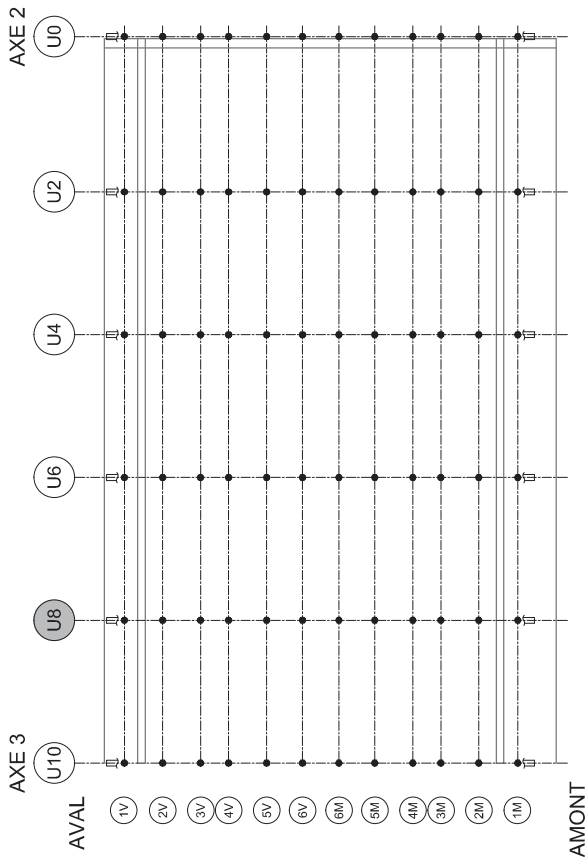
AXE: U8				
		NERVURE - NORD U8-U10		NERVURE - SUD U6-U8		
		FACE AVANT	FACE AMONT	FACE AVANT	FACE AMONT	
1V						
2V	PERTE DE CONTACT INF. À 10% JC_2_161101_968		FISS 0,05 mm JC_2_161101_966			
3V	ÉLASTOMÈRE FISSURÉ JC_2_161101_969		FISS 0,05 mm JC_2_161101_965			
4V						
5V						
6V			FISS 0,05 mm JC_2_161101_MF_644			
6M					FISS 0,05 mm JC_2_161101_MF_645	
5M						
4M						
3M		FISS 0,05 mm JC_2_161101_MF_646	FISS 0,05 mm JC_2_161101_MF_647			
2M		FISS 0,05 mm JC_2_161101_MF_648	FISS 0,05 mm JC_2_161101_MF_652			
1M						
CEM		A	B	C	D	CEC
		92	8	0	0	4
		A	B	C	D	CEC
		99	1	0	0	4
		A	B	C	D	CEC
		99	1	0	0	4

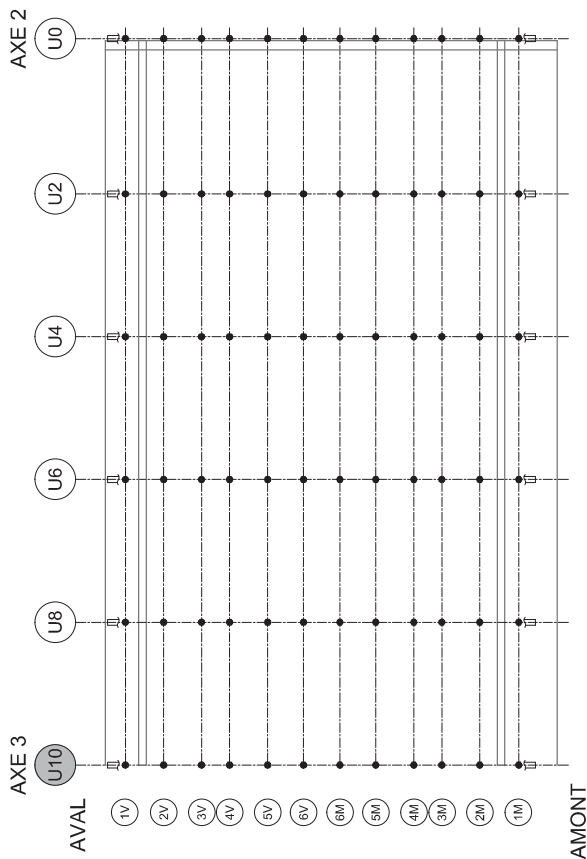
AXE: U10									
		APPAREIL D'APPUI À PLATINE					NERVURE - SUD U8-U10				
							FACE AMONT				
							FACE AVANT				
1V											
2V	ÉLASTOMÈRE FISSURÉ JC_2_161101_MF_64										
3V	ÉLASTOMÈRE FISSURÉ JC_2_160920_MF_008-009										
4V											
5V	ÉLASTOMÈRE FISSURÉ JC_2_160920_MF_005-006										
6V	ÉLAST. FISSURÉ + PDC <10% JC_2_160920_MF_012@016										
6M	PERTE DE CONTACT INF. 10% JC_2_160920_MF_017@019										
5M	ÉLASTOMÈRE FISS. ET ÉCRASÉ JC_2_160920_MF_020-021										
4M											
3M											
2M	ÉLASTOMÈRE FISSURÉ JC_2_160920_MF_026-027										
1M											
CEM		A	B	C	D	CEC	A	B	C	D	CEC
		50	50	0	0	3	99	1	0	0	4

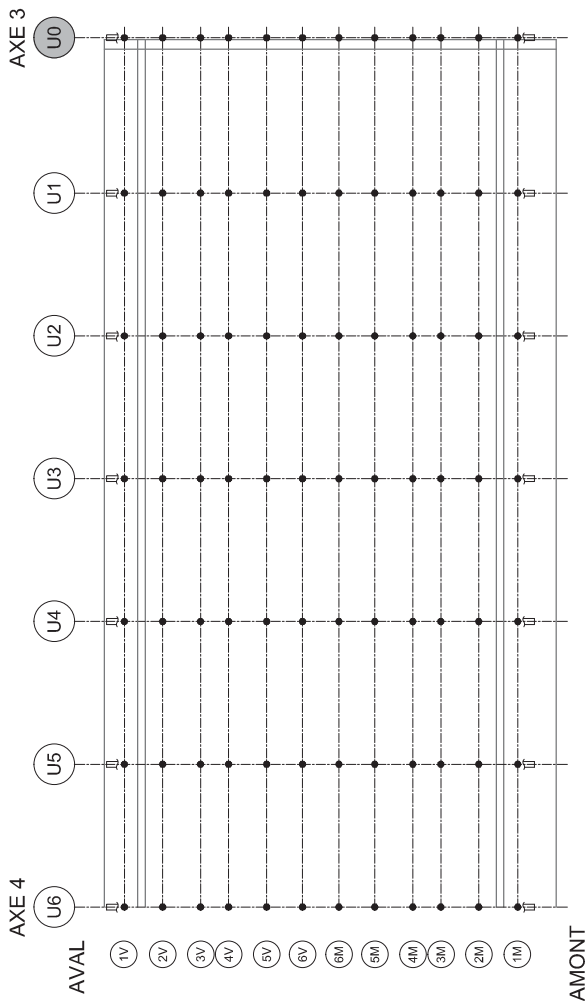
AXE: U0		NERVURE - NORD U0-U1				FACE AMONT					
APPAREIL D'APPUI À PLATINE		FACE AVANT		FACE ARRIERE		FACE AMONT		FACE ARRIERE			
1V											
2V											
3V											
4V						FISS 0,05 mm JC_2_160920_MF_007					
5V						FISS 0,1 mm JC_2_160920_MF_004					
6V						PERTE DE CONTACT INF. À 10% JC_2_160920_MF_012-014					
6M											
5M						FISS 0,05 mm JC_2_160920_MF_022					
4M						FISS 0,05 mm JC_2_160920_MF_023					
3M											
2M											
1M											
CEM		A	B	C	D	CEC	A	B	C	D	CEC
		100	0	0	0	4	99	1	0	0	4

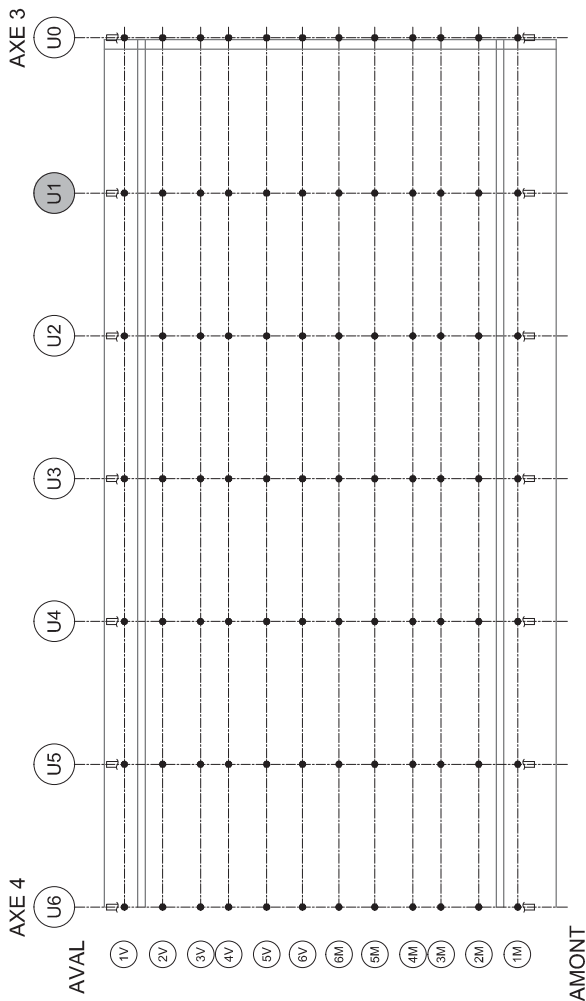
NERVURE - NORD U1-U2		NERVURE - SUD U0-U1						
		FACE AVAL	FACE AMONT	FACE AVAL	FACE AMONT	A	B	C	D	CEC
	APPAREIL D'APPUI À PLATINE									
	1V									
	2V									
	3V									
	4V									
	5V									
	6V									
	6M									
	5M									
	4M									
	3M									
	2M									
	1M									
	CEM	100	0	0	0	4				
		A	B	C	D	CEC				
		100	0	0	0	4				
		A	B	C	D	CEC				
		100	0	0	0	4				
		A	B	C	D	CEC				
		100	0	0	0	4

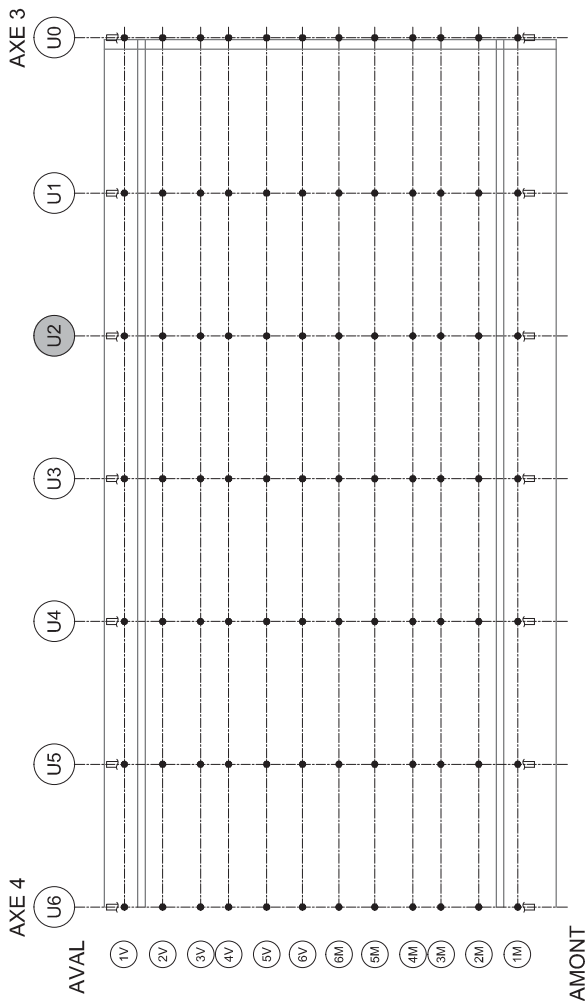
AXE: U2									
		NERVURE - NORD U2-U3		NERVURE - SUD U1-U2							
		FACE AVAL	FACE AMONT	FACE AVAL	FACE AMONT	A	B	C	D	CEC	
1V	APPAREIL D'APPUI À PLATINE										
2V	MAUVAIS CONTACT AUX CALES JC_2_160920_MF_039-040		FISS 0,05 mm JC_2_160920_MF_041-042								
3V											
4V											
5V	MAUVAIS CONTACT AUX CALES JC_2_160920_MF_037-038										
6V											
6M											
5M											
4M											
3M											
2M											
1M	MAUVAIS CONTACT AUX CALES JC_2_160920_MF_035-036										
CEM		A	B	C	D	CEC	A	B	C	D	CEC
		100	0	0	0	4	99	1	0	0	4
							100	0	0	0	4

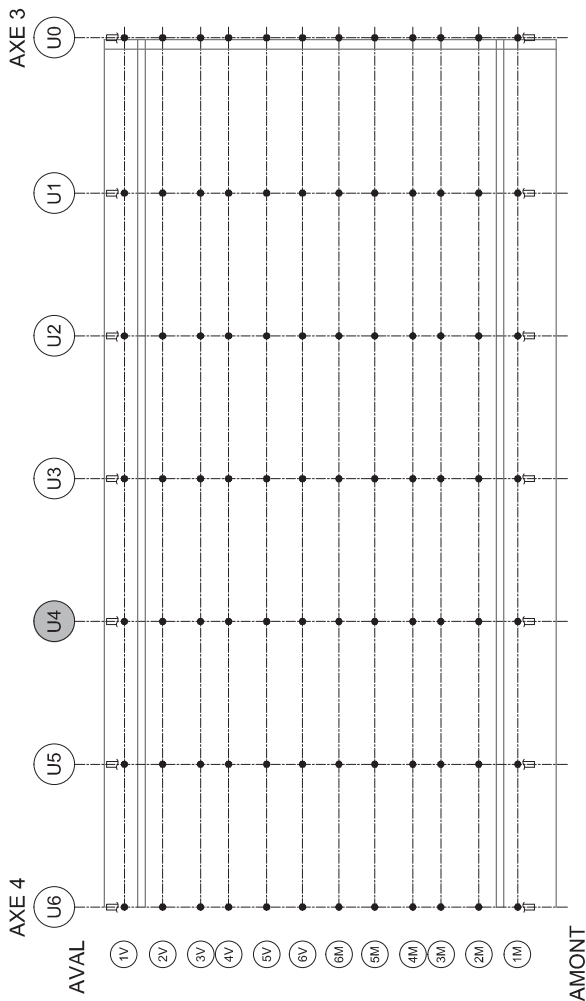
AXE: U4															
		APPAREIL D'APPUI À PLATINE				NERVURE - NORD U4-U5				NERVURE - SUD U3-U4							
		FACE AVANT		FACE AVANT		FACE AVANT		FACE AVANT		FACE AVANT		FACE AMONT					
1V																	
2V	PERTE DE CONTACT DE 15% JC_2_160920_MF_055-056																
3V																	
4V																	
5V																	
6V						FISS 0,05 mm JC_2_160920_MF_050@53											
6M										FISS 0,05 mm JC_2_160920_MF_046-047							
5M	MAUVAIS CONTACT AUX CALES JC_2_160920_MF_048																
4M																	
3M																	
2M																	
1M																	
CEM		A	B	C	D	CEC	A	B	C	D	CEC	A	B	C	D	CEC	
		100	0	0	0	0	3	99	1	0	0	4	99	1	0	0	4

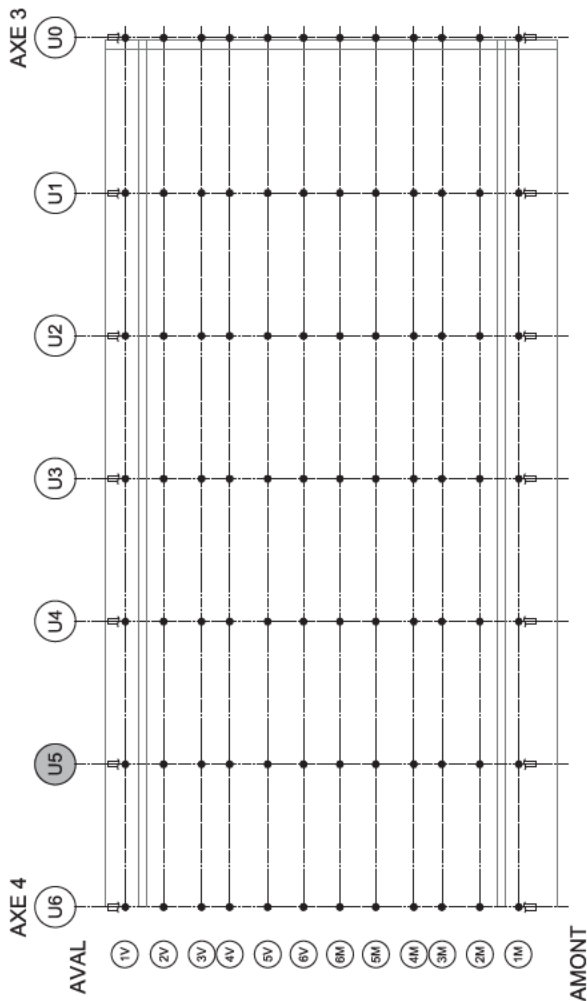
AXE: U5													
APPAREIL D'APPUI À PLATINE			NERVURE - NORD U5-U6				NERVURE - SUD U4-U5				CEM		
	FACE AVANT	FACE AMONT	FACE AVANT	FACE AMONT	FACE AVANT	FACE AMONT	FACE AVANT	FACE AMONT	A	B	C	D	CEC
1V													
2V													
3V													
4V								FISS 0,05 mm JC_2_160920_029-30					
5V													
6V								FISS 0,05 mm JC_2_160920_017-018					
6M													
5M													
4M													
3M													
2M								PERTE DE CONTACT DE 50% JC_2_160920_055-056					
1M													
CEM	100	0	0	0	0	0	0	1	99	1	0	0	4

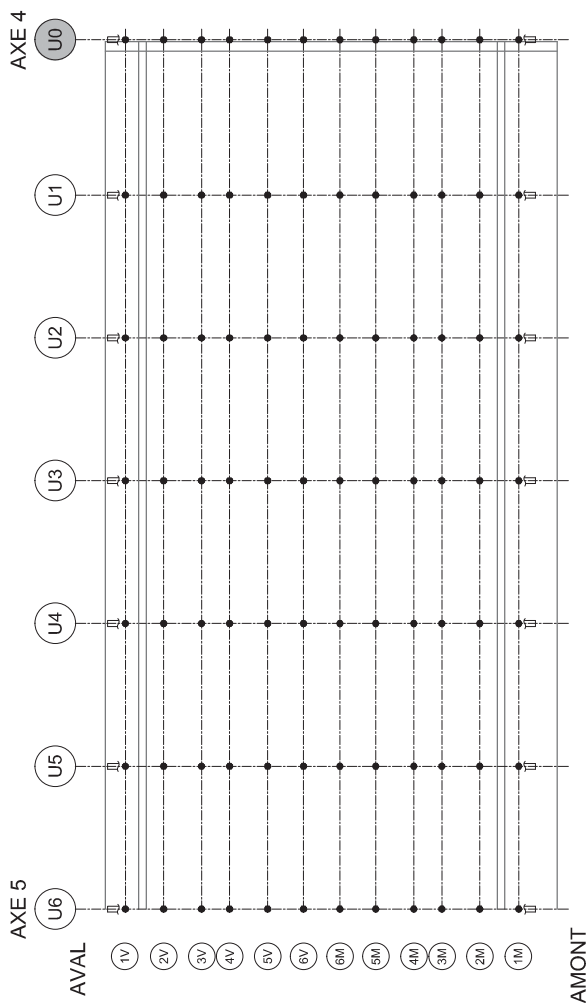
AXE: U0		NERVURE - NORD U0-U1				FACE AMONT						
APPAREIL D'APPUI À PLATINE		FACE AVAL				FACE AMONT						
1V												
2V												
3V												
4V												
5V												
6V												
6M												
5M		FISS 0,05 mm JC_2_160922_MF_300-301										
4M												
3M												
2M												
1M												
CEM		A	B	C	D	CEC	A	B	C	D	CEC	
		100	0	0	0	0	4	99	1	0	0	4

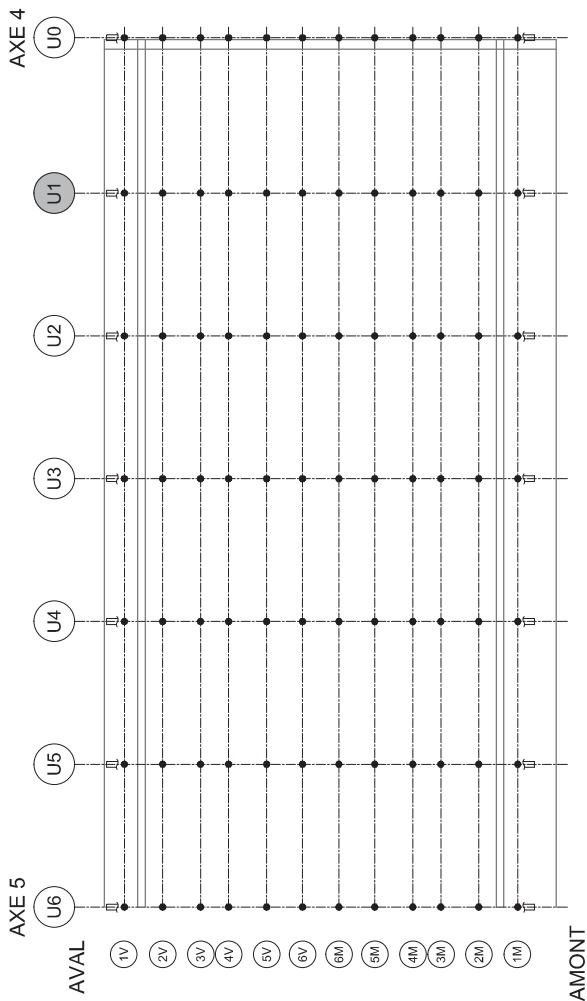
AXE: U1				
		NERVURE - NORD U1-U2		NERVURE - SUD U0-U1		
		FACE AVAL	FACE AMONT	FACE AVAL	FACE AMONT	
APPAREIL D'APPUI À PLATINE						
1V						
2V						
3V						
4V						
5V						
6V						
6M						
5M						
4M						
3M						
2M						
1M	ÉLASTOMÈRE INCLINÉ JC_2_160922_138					
CEM		A	B	C	D	CEC
		100	0	0	0	4
		A	B	C	D	CEC
		100	0	0	0	4
		A	B	C	D	CEC
		100	0	0	0	4

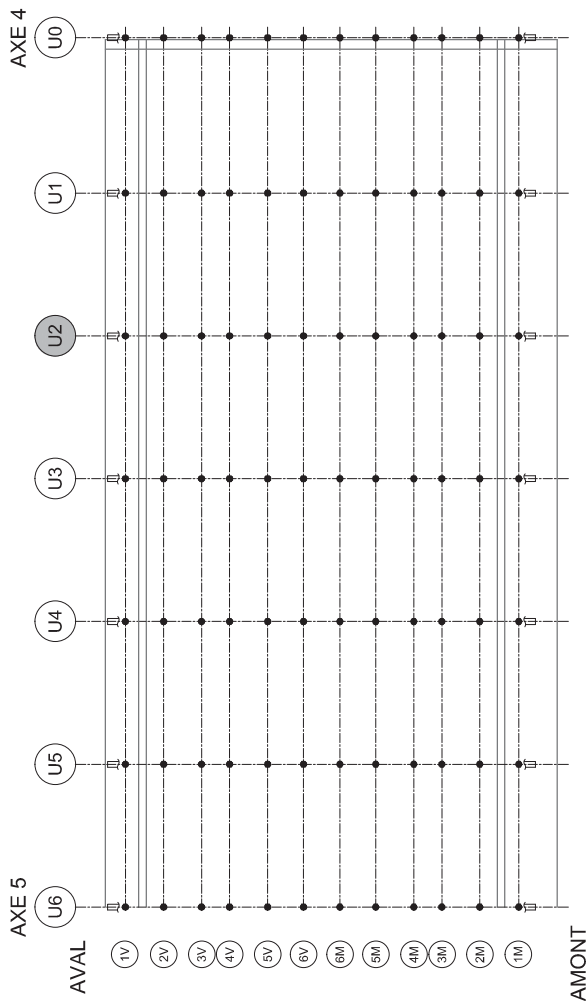
AXE: U2			
		NERVURE - NORD U2-U3		NERVURE - SUD U1-U2	
		FACE AVANT	FACE AMONT	FACE AVANT	FACE AMONT
APPAREIL D'APPUI À PLATINE					
1V					
2V					
3V					
4V					
5V					
6V				FISS 0,05 mm JC_2_160922_142	
6M					
5M					
4M					
3M					
2M					
1M					
CEM	100	0	0	0	4
	A	B	C	D	CEC
	99	1	0	0	4
	A	B	C	D	CEC
	99	1	0	0	4

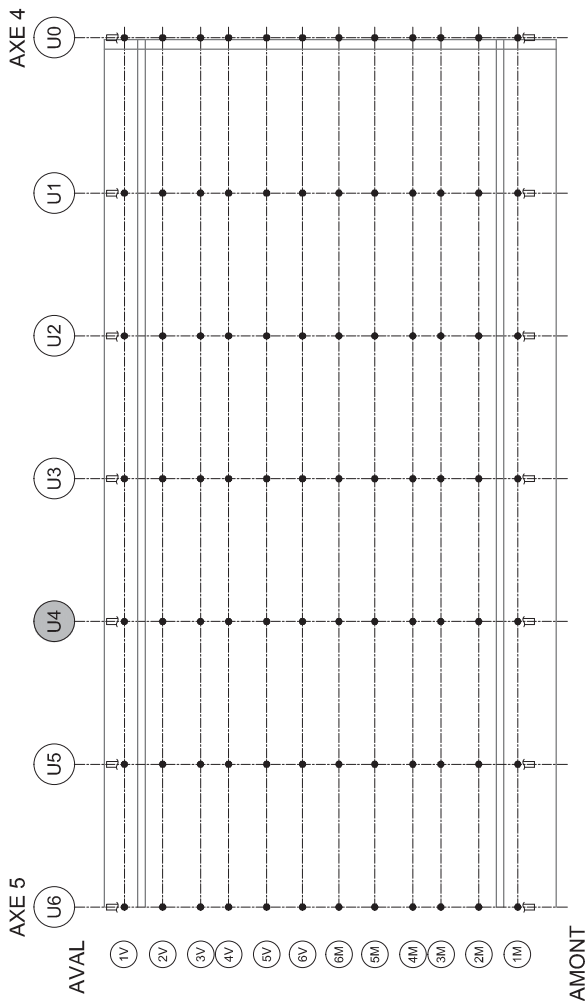
AXE: U4								
		NERVURE - NORD U4-U5		NERVURE - SUD U3-U4						
		FACE AVAL	FACE AMONT	FACE AVAL	FACE AMONT	A	B	C	D	CEC
APPAREIL D'APPUI À PLATINE										
1V										
2V	PERTE DE CONTACT INF. À 10%									
3V			FISS 0,05 mm JC_2_160922_153							
4V										
5V										
6V										
6M	PERTE DE CONTACT INF. À 10% JC_2_160922_147-148									
5M										
4M	ÉLASTOMÈRE FISSURÉ JC_2_160922_SD_150									
3M	PERTE DE CONTACT INF. À 10% JC_2_160922_151									
2M										
1M										
CEM		92	8	0	0	100	0	0	0	4
						99	1	0	0	4

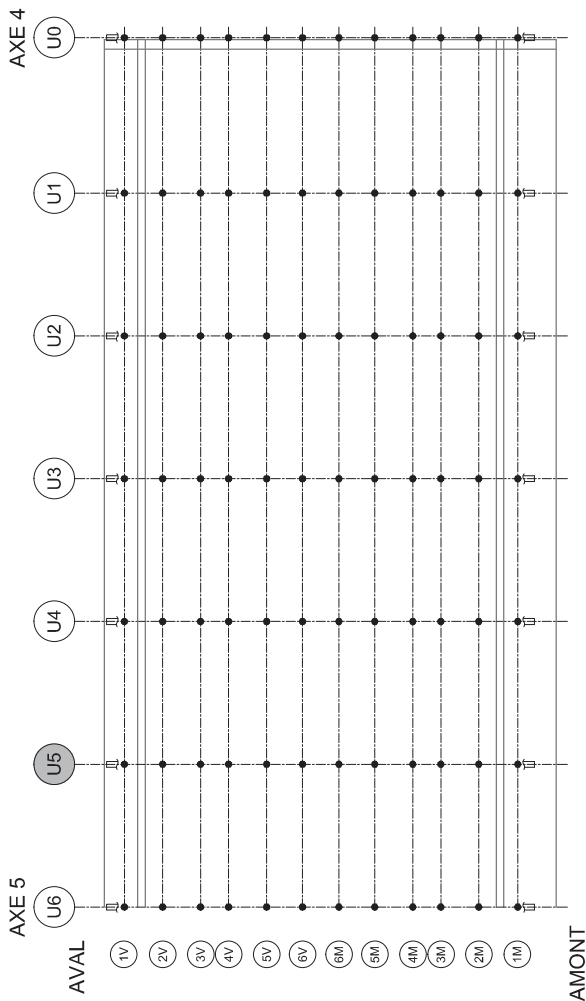
AXE: U5									
		NERVURE - NORD U5-U6		NERVURE - SUD U4-U5							
		FACE AVAL	FACE AMONT	FACE AVAL	FACE AMONT						
1V	APPAREIL D'APPUI À PLATINE										
2V											
3V											
4V	ÉLASTOMÈRE INCLINÉ JC_2_160922_MF_346										
5V											
6V											
6M				FISS 0,05 mm JC_2_160922_MF_325-326							
5M				FISS 0,05 mm JC_2_160922_MF_327-328							
4M				FISS 0,05 mm JC_2_160922_MF_329-330	FISS 0,05 mm JC_2_160922_MF_331-332						
3M	ÉLASTOMÈRE FISSURÉ JC_2_160922_MF_334-335				FISS 0,05 mm JC_2_160922_MF_334-336						
2M		FISS 0,05 mm JC_2_160922_MF_337-338			FISS 0,05 mm JC_2_160922_MF_340-341						
1M	ÉLASTOMÈRE INCLINÉ VERS SUD JC_2_160922_MF_343-344			FISS 0,05 mm JC_2_160922_MF_343-345							
CEM		A	B	C	D	CEC					
		92	8	0	0	4					
		A		B		C		D		CEC	
		98		2		0		0		4

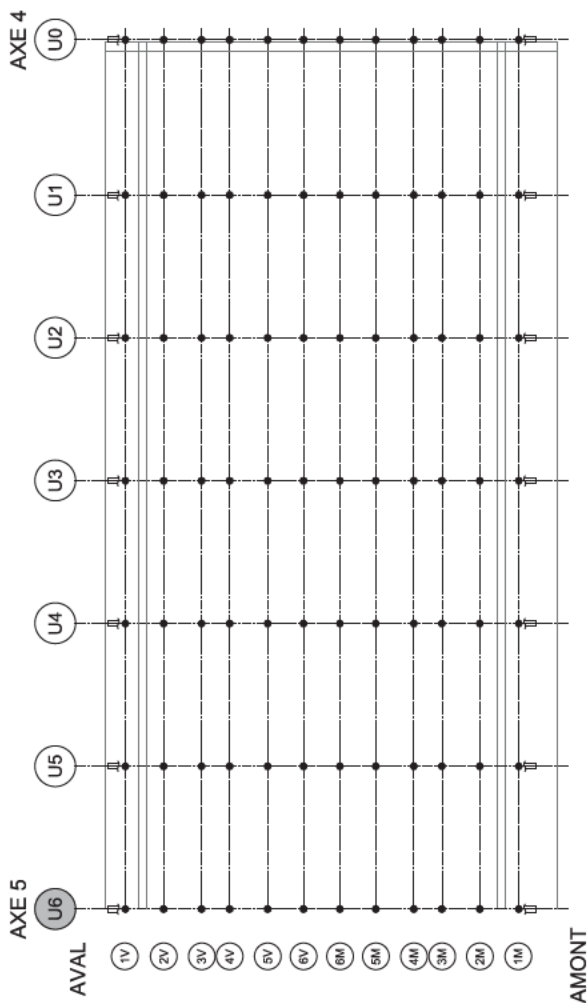
AXE: U6		NERVURE - SUD U5-U6				FACE AMONT			
		FACE AVAL		FACE AMONT		FACE AVAL		FACE AMONT	
1V									
2V									
3V									
4V	PERTE DE CONTACT INF. À 10% JC_2_160922_175								
5V									
6V									
6M									
5M									
4M									
3M									
2M									
1M									
CEM	100	0	0	0	0	0	0	0	4
		A	B	C	D	CEC			
		100	0	0	0	0	0	0	4

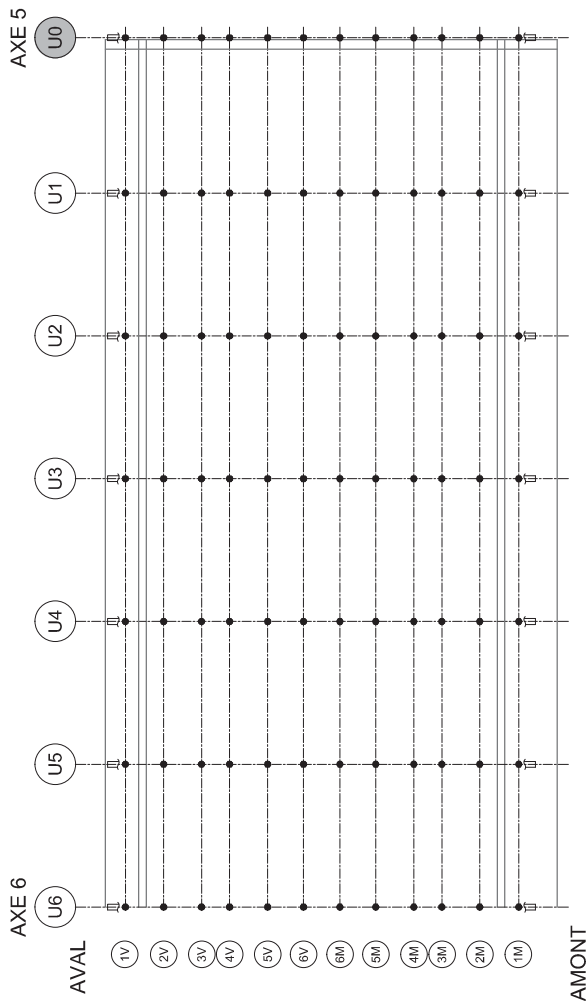
APPAREIL D'APPUI À PLATINE				NERVURE - NORD U0-U1					
		FACE AVAL				FACE AMONT					
1V											
2V											
3V											
4V	PERTE DE CONTACT INF. À 10%										
5V											
6V	PERTE DE CONTACT INF. À 10% JC_2_160923_173										
6M											
5M	PERTE DE CONTACT INF. À 10% JC_2_160923_172										
4M	PERTE DE CONTACT INF. À 10% JC_2_160923_171										
3M											
2M											
1M											
CEM		A	B	C	D	CEC	A	B	C	D	CEC
		100	0	0	0	4	100	0	0	0	4

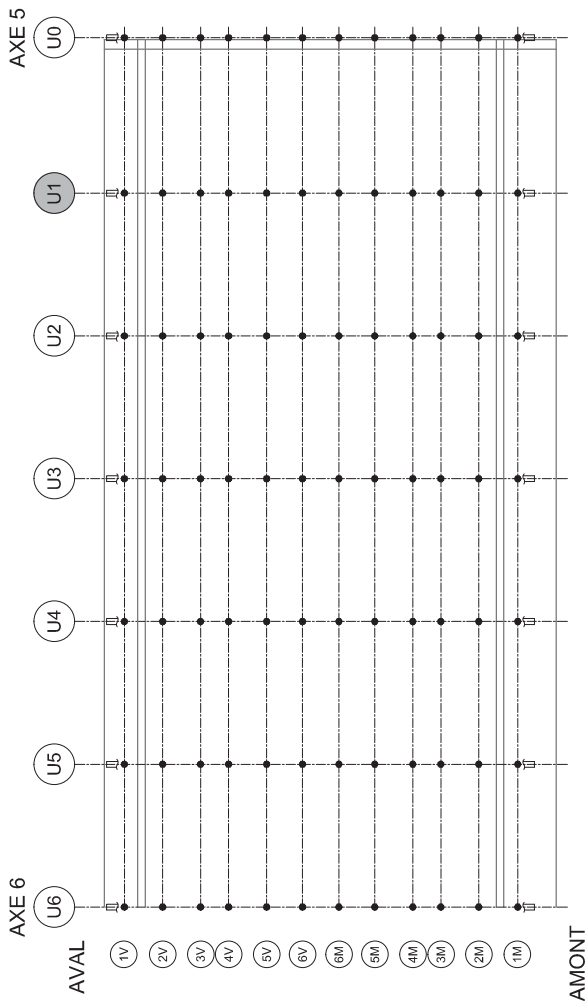
AXE: U1															
APPAREIL D'APPUI À PLATINE			NERVURE - NORD U1-U2			NERVURE - SUD U0-U1			FACE AMONT			FACE AVANT			
	A	B	C	D	CEC	A	B	C	D	CEC	A	B	C	D	CEC
1V															
2V						FISS 0,05 mm JC_2_160923_MF_364									
3V						FISS 0,05 mm JC_2_160923_MF_362									
4V						FISS 0,05 mm JC_2_160923_MF_358-360					FISS 0,05 mm JC_2_160923_MF_358-359				
5V															
6V															
6M															
5M						PERTE DE CONTACT INF. À 10% JC_2_160923_MF_349-350									
4M															
3M						ÉLASTOMÈRE FISSURÉ JC_2_160923_MF_356									
2M						FISS 0,05 mm JC_2_160923_MF_354-355									
1M						FISS 0,05 mm JC_2_160923_MF_353									
CEM	84	16	0	0	4	98	2	0	0	4	91	1	0	0	4

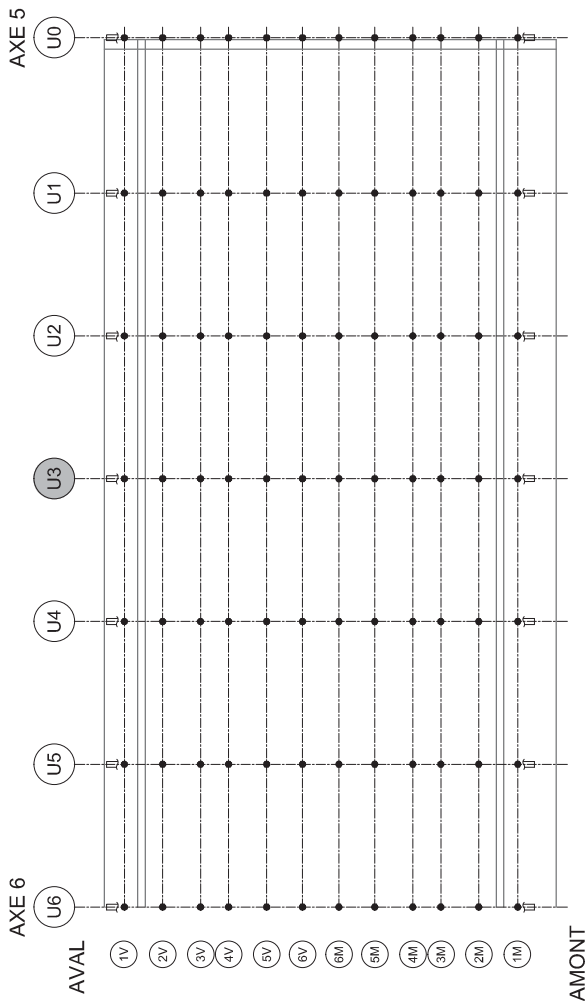
AXE: U3				AXE: U3				AXE: U3			
		NERVURE - NORD U3-U4		NERVURE - SUD U2-U3		NERVURE - NORD U3-U4		NERVURE - SUD U2-U3		NERVURE - NORD U3-U4		NERVURE - SUD U2-U3	
		FACE AVANT	FACE ARRIÈRE	FACE AVANT	FACE ARRIÈRE	FACE AVANT	FACE ARRIÈRE	FACE AVANT	FACE ARRIÈRE	FACE AVANT	FACE ARRIÈRE	FACE AVANT	FACE ARRIÈRE
1V	APPAREIL D'APPUI À PLATINE												
2V													
3V													
4V													
5V													
6V													
6M													
5M													
4M													
3M													
2M													
1M													
		FISS 0,05 mm JC_2_160927_MF_563		FISS 0,05 mm JC_2_160927_MF_563		FISS 0,05 mm JC_2_160927_MF_556		FISS 0,05 mm JC_2_160927_MF_556		FISS 0,05 mm JC_2_160927_MF_558		FISS 0,05 mm JC_2_160927_MF_559	
		FISS 0,05 mm JC_2_160927_MF_565		FISS 0,05 mm JC_2_160927_MF_565		FISS 0,05 mm JC_2_160927_MF_553		FISS 0,05 mm JC_2_160927_MF_553		FISS 0,05 mm JC_2_160927_MF_555		FISS 0,05 mm JC_2_160927_MF_555

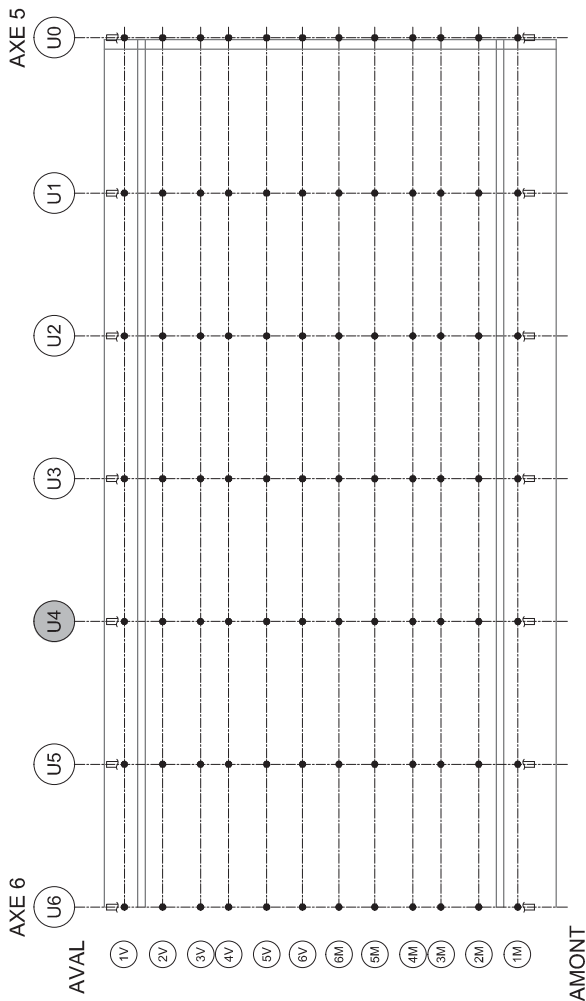
AXE: U4									
		NERVURE - NORD U4-U5		NERVURE - SUD U3-U4							
		FACE AVANT	FACE AMONT	FACE AVANT	FACE AMONT	A	B	C	D	CEC	
1V	APPAREIL D'APPUI À PLATINE										
2V											
3V											
4V											
5V											
6V											
6M											
5M											
4M											
3M											
2M											
1M											
		DÉLAMINAGE 100 x 50 mm JC_2_160927_301									
						98		1		4	
						100		0		4	
CEM						100		0		4	
						100		0		4	
						98		1		4	
						100		0		4

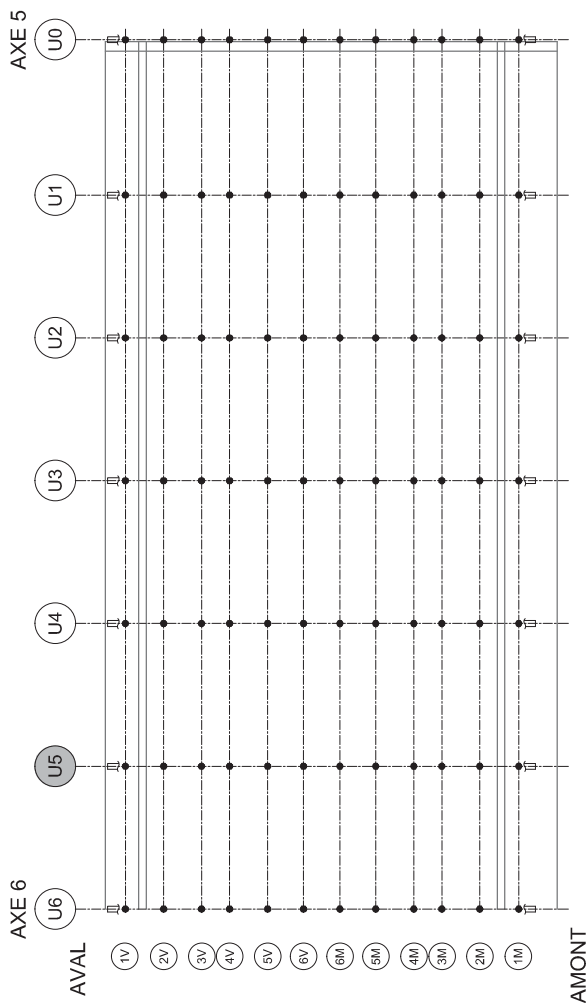
AXE: U5								
		NERVURE - NORD U5-U6		NERVURE - SUD U4-U5						
		FACE AVAL	FACE AMONT	FACE AVAL	FACE AMONT	A	B	C	D	CEC
1V	APPAREIL D'APPUI À PLATINE									
2V				FISS 0,05 mm JC_2_160927_MF_577						
3V										
4V										
5V										
6V										
6M										
5M										
4M										FISS 0,05 mm JC_2_160927_MF_569
3M										
2M				FISS 0,05 mm JC_2_160927_MF_570						FISS 0,05 mm JC_2_160927_MF_570
1M										
CEM		100	0	0	0	99	1	0	0	4
		A	B	C	D	A	B	C	D	CEC
		100	0	0	0	99	1	0	0	4

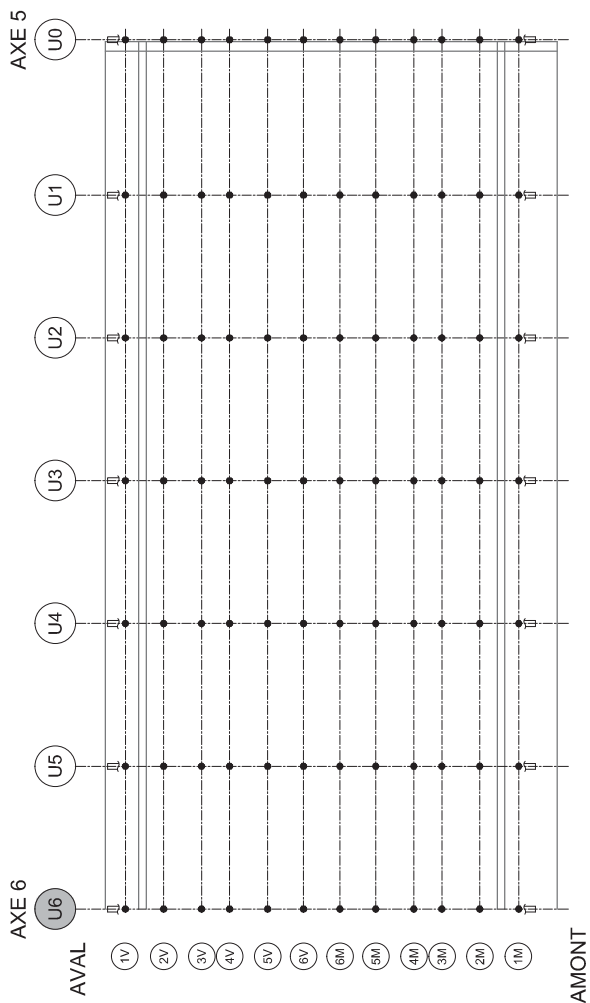
NERVURE - SUD U5-U6						
		FACE AVAL	FACE AMONT					
1V								
2V								
3V								
4V								
5V	��LASTOM��RE FISSUR�� JC_2_160927_307							
6V								
6M								
5M								
4M								
3M								
2M								
1M								
				A	B	C	D	CEC
CEM	92	8	0	0	0	0	0	4
				A	B	C	D	CEC
				100	0	0	0	4
