FICHE D'INSPECTION DE LA STRUCTURE D'ACIER

SECTION : 2	TRAVÉE : 4-5	FERME : AV	MEMBRE : ASS. L1	TYPE : POUTRE TRIANGULÉE
DATE : 2016-09-21	INSPECTION PAR : MF

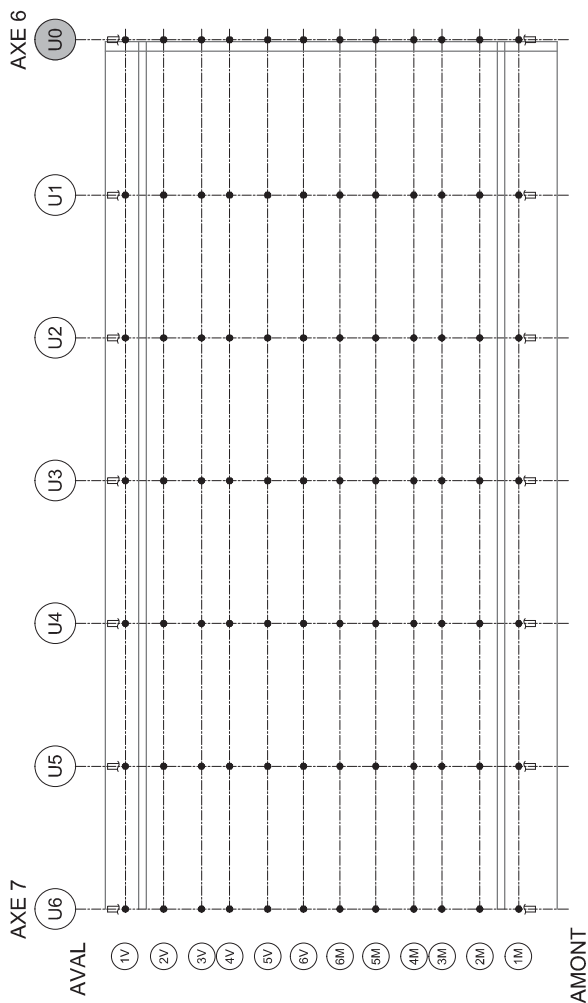
AXE: U0		NERVURE - NORD U0-U1				
		FACE AVAL	FACE AMONT			
1V						
2V						
3V						
4V	PERTE DE CONTACT DE 20-30% JC_2_160927_317					
5V						
6V	PERTE DE CONTACT INF. À 10% JC_2_160927_316					
6M	PERTE DE CONTACT INF. À 10% JC_2_160927_315					
5M						
4M						
3M						
2M						
1M						
CEM		A	B	C	D	CEC
		100	0	0	0	2
		A	B	C	D	CEC
		100	0	0	0	4

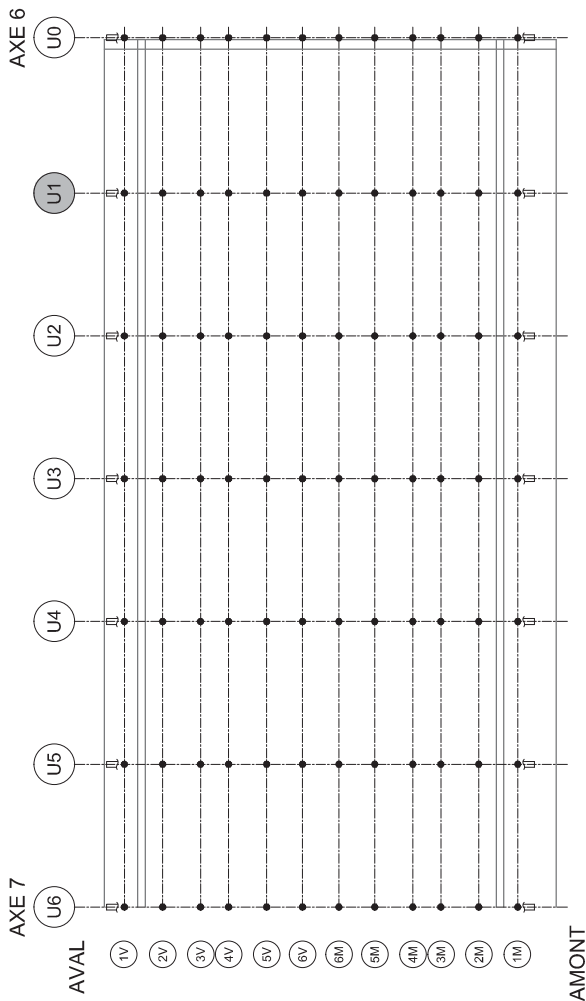
AXE: U1															
APPAREIL D'APPUI À PLATINE		NERVURE - NORD U1-U2		NERVURE - SUD U0-U1		NERVURE - NORD U1-U2		NERVURE - SUD U0-U1		NERVURE - NORD U1-U2					
		FACE AVANT	FACE ARRIERE	FACE AVANT	FACE ARRIERE	FACE AVANT	FACE ARRIERE	FACE AVANT	FACE ARRIERE	FACE AVANT	FACE ARRIERE				
1V															
2V															
3V															
4V	ÉLASTOMÈRE FISSURÉ JC_2_160927_MF_594			FISS 0,05 mm JC_2_160927_MF_595		FISS 0,05 mm JC_2_160927_MF_595		FISS 0,05 mm JC_2_160927_MF_593							
5V								FISS 0,05 mm JC_2_160927_MF_581							
6V						FISS 0,05 mm JC_2_160927_MF_583		FISS 0,05 mm JC_2_160927_MF_582							
6M	ÉLAST. INCLINÉ ET FISSURÉ JC_2_160927_MF_584-585-586														
5M															
4M	ÉLAST. INCLINÉ JC_2_160927_MF_587-589														
3M															
2M															
1M	ÉLAST. INCLINÉ JC_2_160927_MF_590														
CEM	A	B	C	D	CEC	A	B	C	D	CEC	A	B	C	D	CEC
	84	16	0	0	4	99	1	0	0	4	99	1	0	0	4

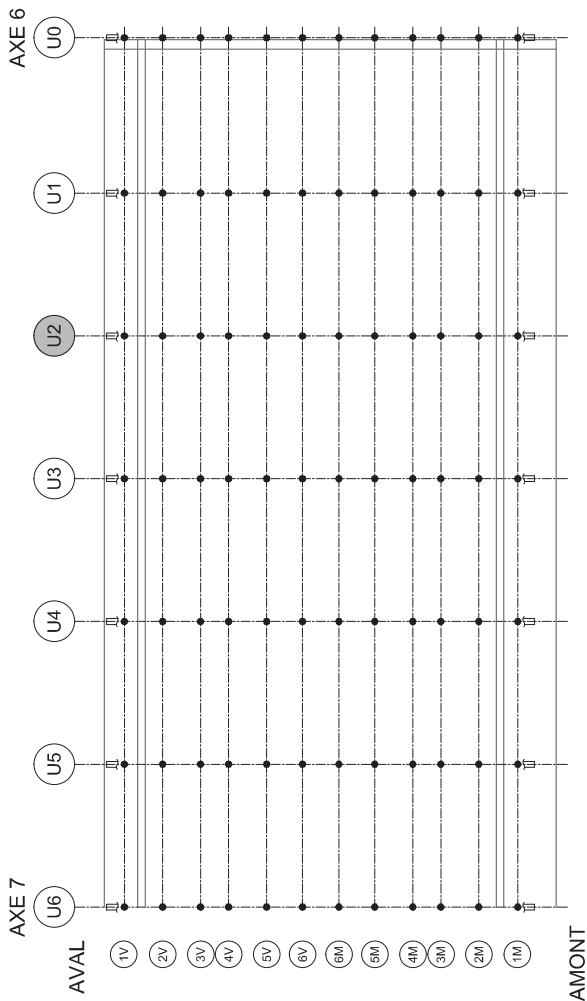
AXE: U2														
		NERVURE - NORD U2-U3					NERVURE - SUD U1-U2									
		FACE AMONT		FACE AVANT			FACE AMONT		FACE AVANT							
		A	B	C	D	CEC	A	B	C	D	CEC					
1V	APPAREIL D'APPUI À PLATINE															
2V																
3V																
4V						FISS 0,05 mm JC_2_160927_329										
5V																
6V						FISS 0,05 mm JC_2_160927_323										
6M																
5M																
4M						FISS 0,05 mm JC_2_160927_322										
3M																
2M																
1M						FISS 0,05 mm JC_2_160927_325										
CEM		100	0	0	0	4	99	1	0	0	4	100	0	0	0	4

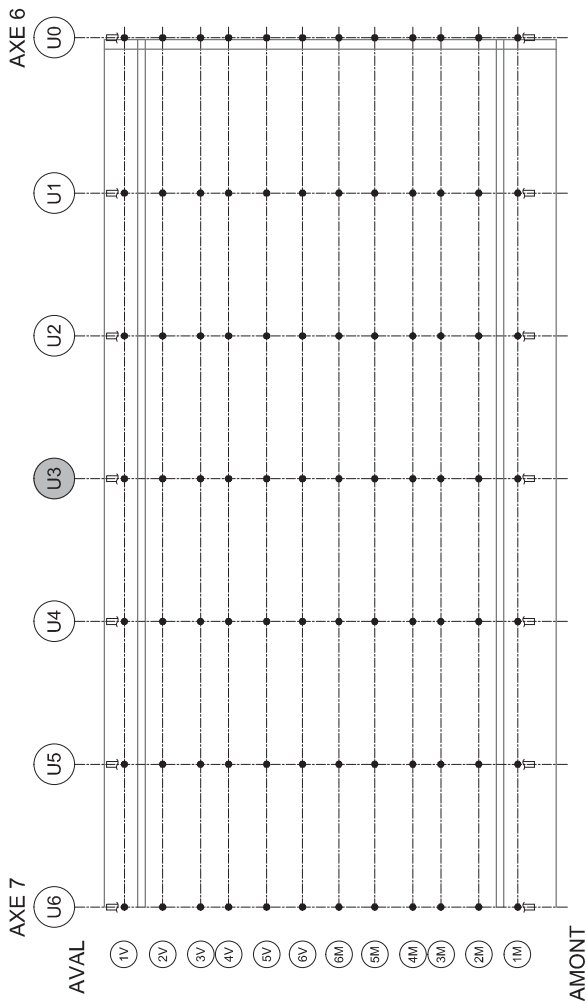
AXE: U3				
	APPAREIL D'APPUI À PLATINE	NERVURE - NORD U3-U4		NERVURE - SUD U2-U3		
		FACE AVAL	FACE AMONT	FACE AVAL	FACE AMONT	
1V						
2V				FISS 0,05 mm JC_2_160927_MF_613		
3V		FISS 0,05 mm JC_2_160927_MF_611		FISS 0,05 mm JC_2_160927_MF_611		
4V				FISS 0,05 mm JC_2_160927_MF_610		
5V				FISS 0,05 mm JC_2_160927_MF_609		
6V				FISS 0,05 mm JC_2_160927_MF_599		
6M		FISS 0,05 mm JC_2_160927_MF_600		FISS 0,05 mm JC_2_160927_MF_600		
5M						
4M						
3M		FISS 0,05 mm JC_2_160927_MF_602		FISS 0,05 mm JC_2_160927_MF_602		
2M				FISS 0,05 mm JC_2_160927_MF_604		
1M				FISS 0,05 mm JC_2_160927_MF_608		
CEM		A	B	C	D	CEC
		100	0	0	0	4
		99		1		0
		98		2		0
				0		4

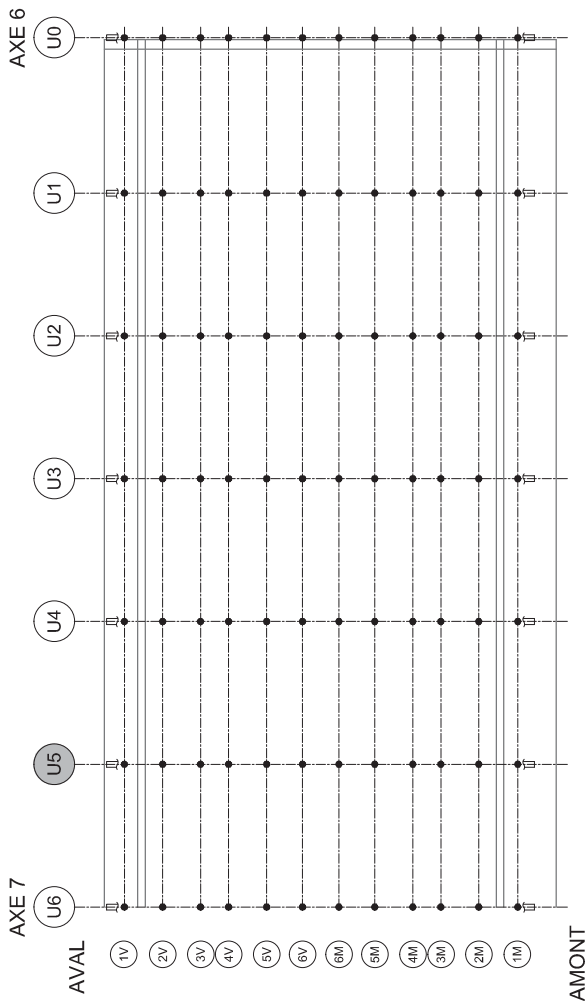
AXE: U5														
		NERVURE - NORD U5-U6				NERVURE - SUD U4-U5										
		FACE AVAL		FACE AMONT		FACE AVAL		FACE AMONT		FACE AVAL		FACE AMONT				
1V	APPAREIL D'APPUI À PLATINE															
2V																
3V	MAUVAIS CONTACT AUX GALES JC_2_160929_MF_826															
4V																
5V																
6V																
6M	PERTE DE CONTACT DE 10@20% JC_2_160929_MF_814-815															
5M																
4M																
3M	ÉLASTOMÈRE FISS ET PDC 10@20% JC_2_160929_MF_816-817															
2M																
1M	MAUVAIS CONTACT AUX GALES JC_2_160929_MF_822-823															
CEM		A	B	C	D	CEC	A	B	C	D	CEC	A	B	C	D	CEC
		92	8	0	0	3	99	1	0	0	4	99	1	0	0	4

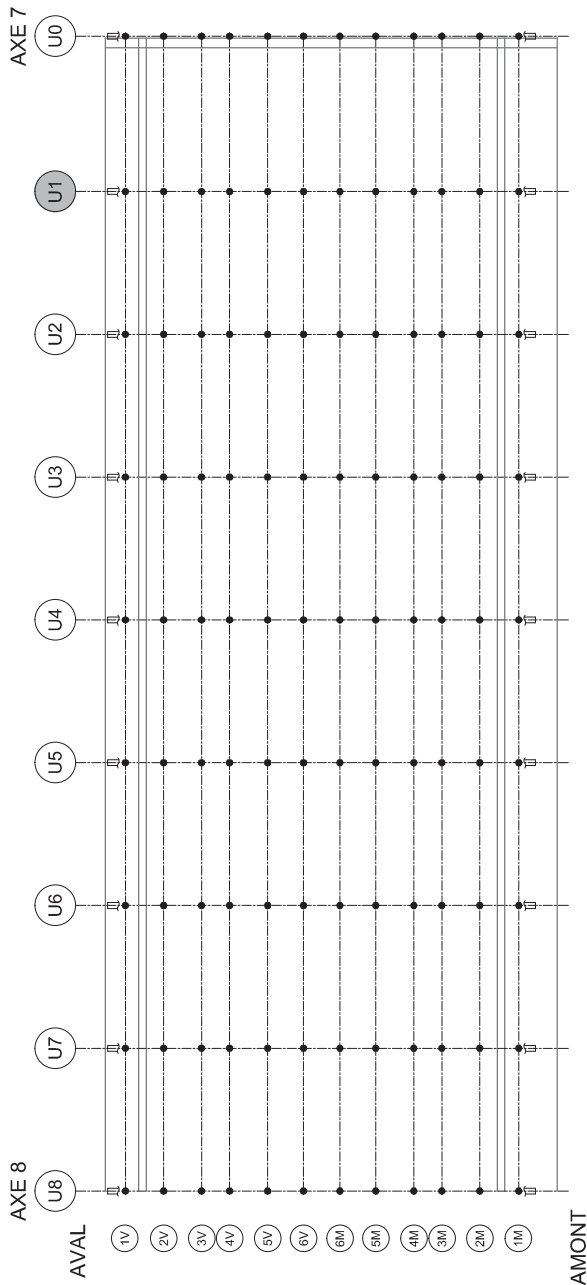
AXE: U1															
APPAREIL D'APPUI À PLATINE			NERVURE - NORD U1-U2			NERVURE - SUD U0-U1			CEC						
	FACE AVANT	FACE ARRIÈRE	FACE AVANT	FACE ARRIÈRE	FACE AVANT	FACE ARRIÈRE	FACE AVANT	FACE ARRIÈRE	A	B	C	D			
1V															
2V															
3V	ÉLASTOMÈRE MAL POSITIONNÉ JC_2_160929_MF_842				FISS 0,05 mm JC_2_160929_MF_843										
4V		FISS 0,05 mm JC_2_160929_MF_841													
5V	MAUVAIS CONTACT AUX CALES JC_2_160929_MF_831														
6V															
6M		FISS 0,05 mm JC_2_160929_MF_832													
5M		FISS 0,05 mm JC_2_160929_MF_833			FISS 0,05 mm JC_2_160929_MF_834										
4M	ÉLASTOMÈRE FISSURÉ JC_2_160929_MF_836				FISS 0,05 mm JC_2_160929_MF_837			FISS 0,05 mm JC_2_160929_MF_835							
3M	ÉLASTOMÈRE INCLINÉ JC_2_160929_MF_838														
2M															
1M	ÉLASTOMÈRE INCLINÉ JC_2_160929_MF_840														
CEM	A	B	C	D	CEC	A	B	C	D	CEC	A	B	C	D	CEC
	92	8	0	0	4	99	1	0	0	4	99	1	0	0	4

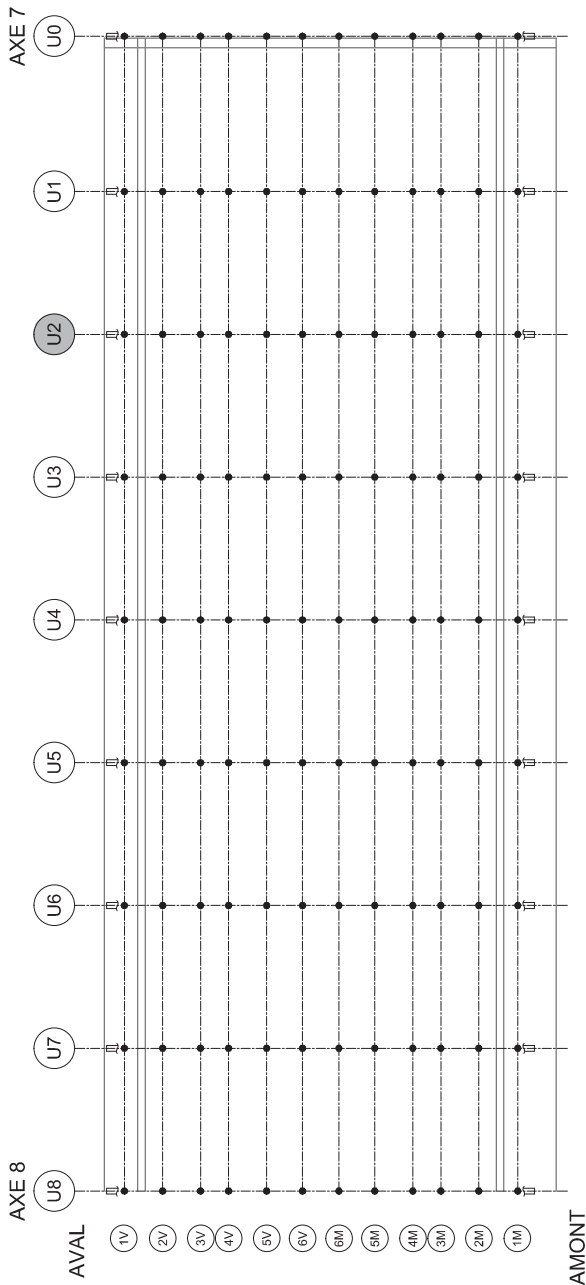
AXE: U2										
		NERVURE - NORD U2-U3					NERVURE - SUD U1-U2					
		FACE AVANT		FACE ARRIÈRE			FACE AVANT		FACE ARRIÈRE			
1V												
2V												
3V	PERTE DE CONTACT INF À 10% JC_2_160929_497											
4V												
5V												
6V	PERTE DE CONTACT DE 10 À 20% JC_2_160929_483											
6M												
5M												
4M												
3M												
2M												
1M												
CEM		100	0	0	0	0	3	99	1	0	0	4

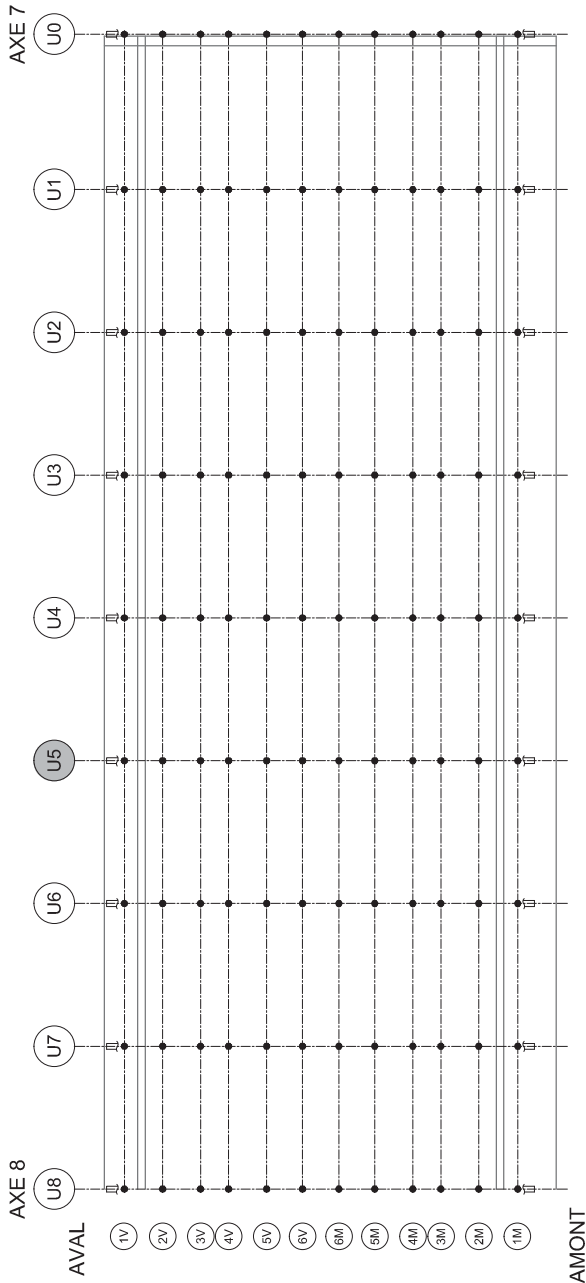
AXE: U5									
		NERVURE - NORD U5-U6					NERVURE - SUD U4-U5				
		FACE AVAL		FACE AMONT			FACE AVAL		FACE AMONT		
1V	APPAREIL D'APPUI À PLATINE										
2V		FISS 0,05 mm JC_2_161004_625	[REDACTED]	625	FISS 0,05 mm JC_2_161004_624	[REDACTED]	624				
3V					FISS 0,05 mm JC_2_161004_623	[REDACTED]	623				
4V								FISS 0,05 mm JC_2_161004_622	[REDACTED]	622	
5V					FISS 0,05 mm JC_2_161004_621	[REDACTED]	621				
6V											
6M	PERTE DE CONTACT INF. À 10% JC_2_161004_614	[REDACTED]	[REDACTED]								
5M											
4M											
3M					FISS 0,05 mm JC_2_161004_615	[REDACTED]	615	FISS 0,05 mm JC_2_161004_616	[REDACTED]	616	
2M								FISS 0,05 mm JC_2_161004_617	[REDACTED]	617	
1M	MAUVAIS CONTACT AUX CALES SUR 40-50% JC_2_161004_SD_619										
		A		A			A		A		
CEM		100	0	0	0	0	0	0	0	0	4

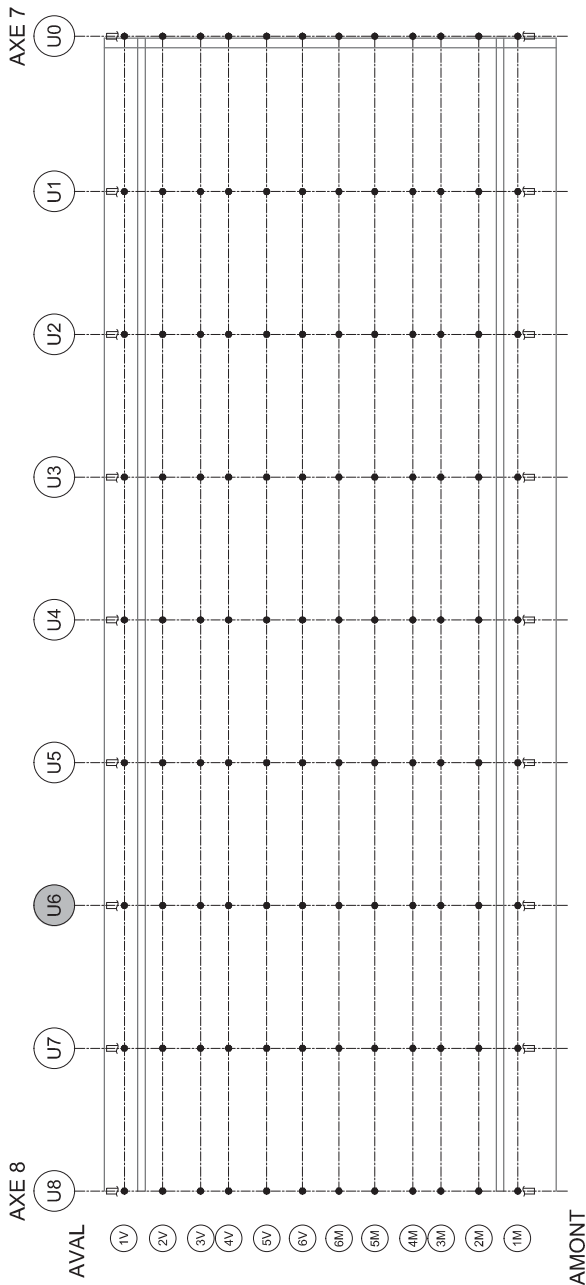
AXE: U6				AXE: U6				AXE: U6						
		APPAREIL D'APPUI À PLATINE		NERVURE - NORD U6-U7		NERVURE - SUD U5-U6										
		FACE AVAL	FACE AMONT	FACE AVAL	FACE AMONT	FACE AVAL	FACE AMONT	FACE AVAL	FACE AMONT	FACE AVAL	FACE AMONT	FACE AVAL	FACE AMONT			
1V																
2V																
3V	ÉLASTOMÈRE FISSURÉ JC_2_161004_MF_058															
4V	PERTE DE CONTACT INF. À 10% JC_2_161004_MF_057															
5V	ÉLASTOMÈRE FISSURÉ ET INCLINÉ JC_2_161004_MF_049															
6V	PERTE DE CONTACT DE 20% JC_2_161004_MF_050															
6M																
5M																
4M																
3M																
2M																
1M	ÉLASTOMÈRE FISSURÉ ET INCLINÉ JC_2_161004_MF_055															
CEM		A	B	C	D	CEC	A	B	C	D	CEC	A	B	C	D	CEC
		75	25	0	0	3	99	1	0	0	4	98	2	0	0	4

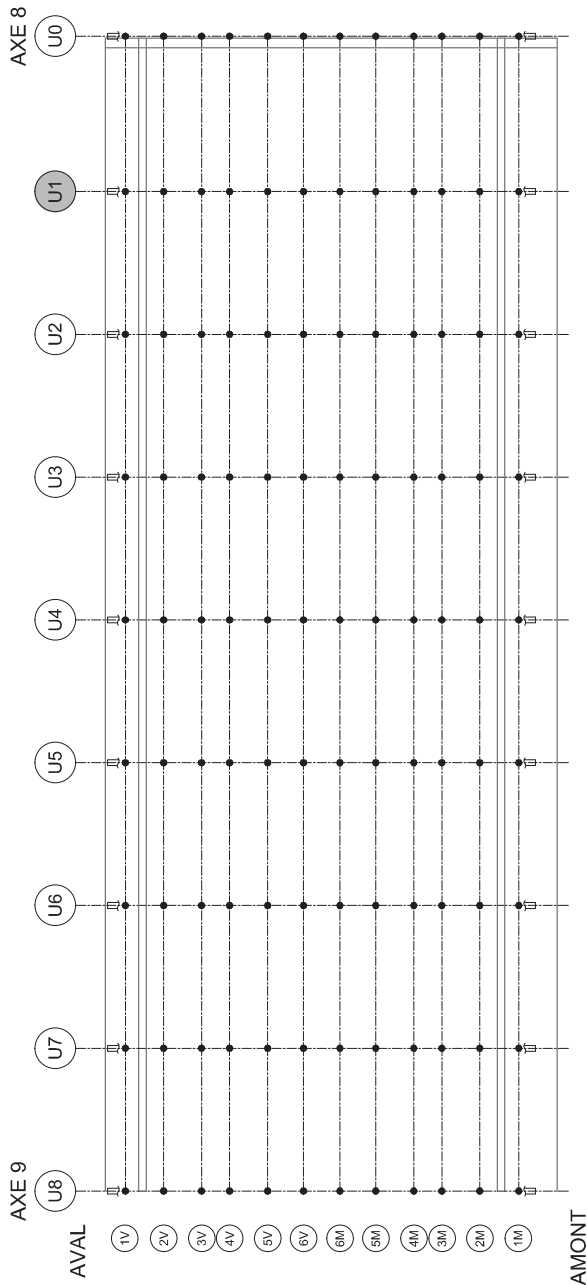
PLAN CLÉ

AXE: U1														
		NERVURE - NORD U1-U2				NERVURE - SUD U0-U1										
		FACE AVAL		FACE AMONT		FACE AVAL		FACE AMONT		FACE AVAL		FACE AMONT				
	APPAREIL D'APPUI À PLATINE															
1V	PERTE DE CONTACT INF. À 10% JC_2_161006_799															
2V	PERTE DE CONTACT DE 10 À 20% JC_2_161006_798															
3V																
4V	ÉLASTOMÈRE FISSURÉ JC_2_161006_795															
5V																
6V	ÉLASTOMÈRE MAL POSITIONNÉ JC_2_161006_788															
6M																
5M																
4M																
3M																
2M																
1M	ÉLASTOMÈRE MAL POSITIONNÉ JC_2_161006_792															
CEM		A	B	C	D	CEC	A	B	C	D	CEC	A	B	C	D	CEC
		92	8	0	0	3	99	1	0	0	4	99	1	0	0	4

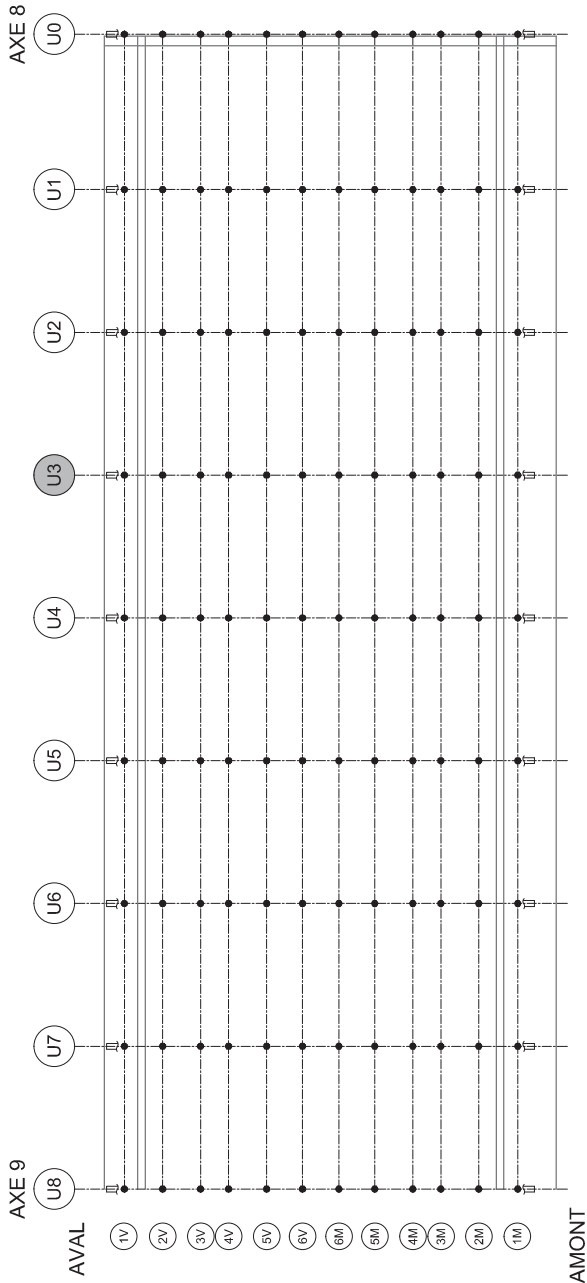
PLAN CLÉ

AXE: U3									
		NERVURE - NORD U3-U4				NERVURE - SUD U2-U3					
		FACE AVAL		FACE AMONT		FACE AVAL		FACE AMONT			
1V											
2V		FISS 0,05 mm JC_2_161006_814

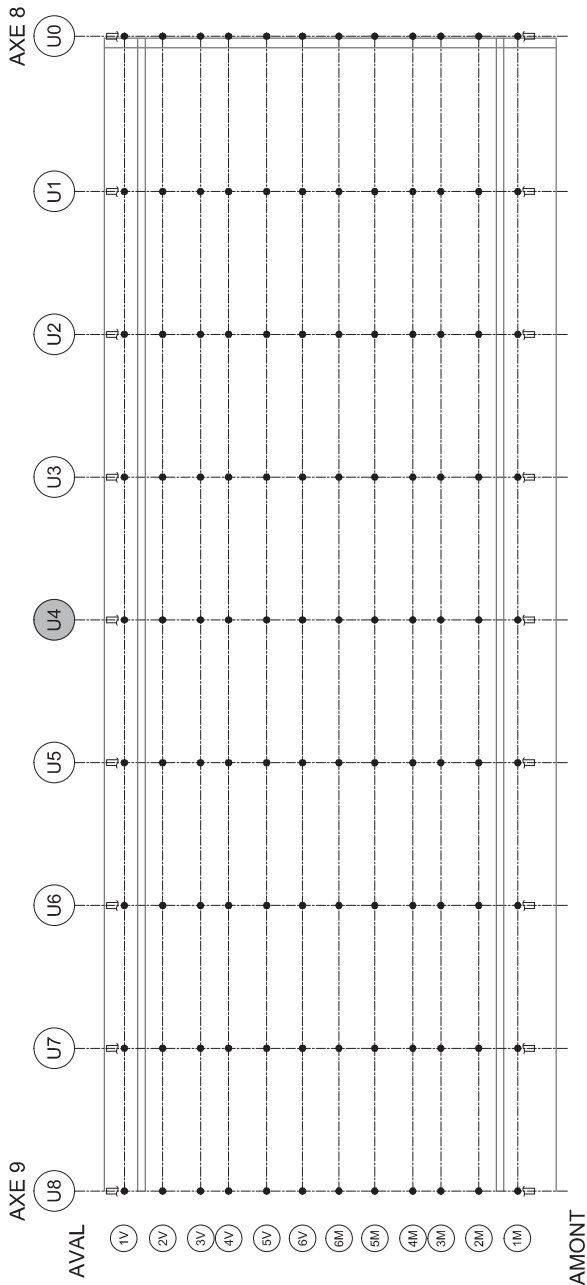
PLAN CLÉ

AXE: U4														
		APPAREIL D'APPUI À PLATINE				NERVURE - NORD U4-U5				NERVURE - SUD U3-U4						
		FACE AVANT		FACE ARRIÈRE		FACE AVANT		FACE ARRIÈRE		FACE AVANT		FACE ARRIÈRE				
1V																
2V		FISS 0,05 mm JC_2_161006_MF_291	FISS 0,05 mm JC_2_161006_MF_289	FISS 0,05 mm JC_2_161006_MF_291	FISS 0,05 mm JC_2_161006_MF_289	FISS 0,05 mm JC_2_161006_MF_277	FISS 0,05 mm JC_2_161006_MF_287	FISS 0,05 mm JC_2_161006_MF_277	FISS 0,05 mm JC_2_161006_MF_287	FISS 0,05 mm JC_2_161006_MF_281	FISS 0,05 mm JC_2_161006_MF_281	FISS 0,05 mm JC_2_161006_MF_281	FISS 0,05 mm JC_2_161006_MF_281			
3V		FISS 0,05 mm JC_2_161006_MF_288	FISS 0,05 mm JC_2_161006_MF_288	FISS 0,05 mm JC_2_161006_MF_288	FISS 0,05 mm JC_2_161006_MF_288											
4V																
5V																
6V																
6M																
5M																
4M																
3M																
2M		FISS 0,05 mm JC_2_161006_MF_283	FISS 0,05 mm JC_2_161006_MF_284	FISS 0,05 mm JC_2_161006_MF_283	FISS 0,05 mm JC_2_161006_MF_284	FISS 0,05 mm JC_2_161006_MF_283	FISS 0,05 mm JC_2_161006_MF_283	FISS 0,05 mm JC_2_161006_MF_283	FISS 0,05 mm JC_2_161006_MF_283	FISS 0,05 mm JC_2_161006_MF_284	FISS 0,05 mm JC_2_161006_MF_284	FISS 0,05 mm JC_2_161006_MF_284	FISS 0,05 mm JC_2_161006_MF_284

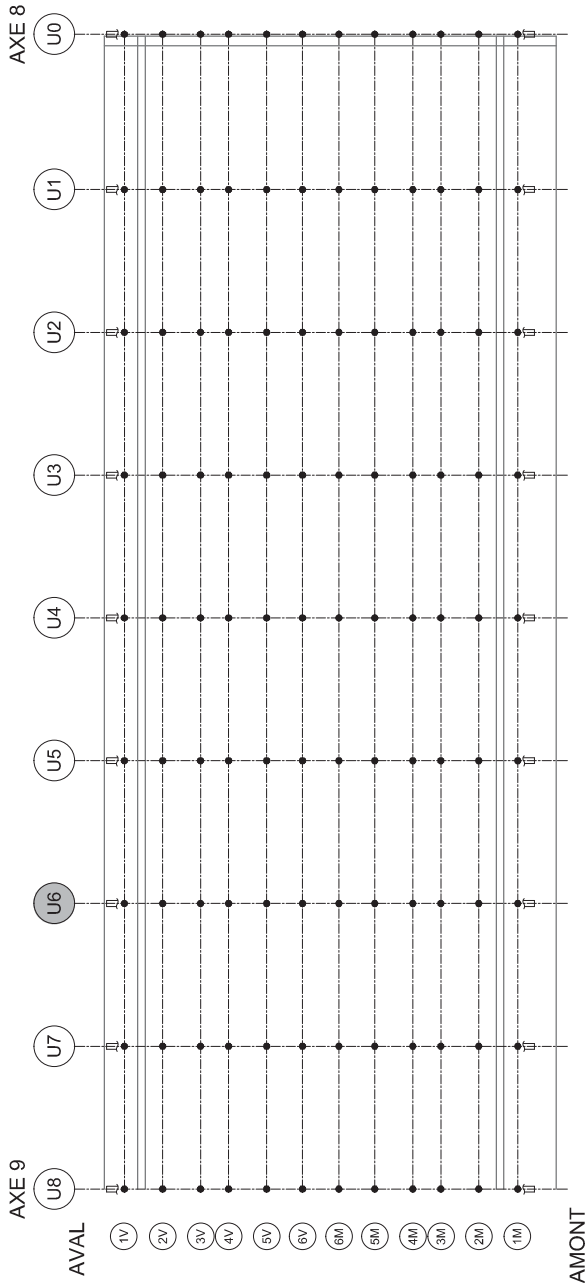
PLAN CLÉ

AXE: U6															
APPAREIL D'APPUI À PLATINE			NERVURE - NORD U6-U7			NERVURE - SUD U5-U6			CEC						
	FACE AVANT	FACE ARRIÈRE	FACE AVANT	FACE ARRIÈRE	FACE AVANT	FACE ARRIÈRE	FACE AVANT	FACE ARRIÈRE	A	B	C	D			
1V															
2V		FISS 0,05 mm JC_2_161006_MF_311													
3V		PERTE DE CONTACT INF. À 10% JC_2_161006_MF_310													
4V		FISS 0,05 mm JC_2_161006_MF_309			FISS 0,05 mm JC_2_161006_MF_308										
5V															
6V		FISS 0,05 mm JC_2_161006_MF_295			FISS 0,05 mm JC_2_161006_MF_296										
6M		FISS 0,05 mm JC_2_161006_MF_297			FISS 0,05 mm JC_2_161006_MF_298										
5M															
4M		ÉLASTOMÈRE FISSURÉ ET PDC <10% JC_2_161006_MF_300-302													
3M		PERTE DE CONTACT INF. À 10% JC_2_161006_MF_303													
2M															
1M		FISS 0,05 mm JC_2_161006_MF_306													
CEM	92	8	0	0	4	98	2	0	0	4	98	2	0	0	4

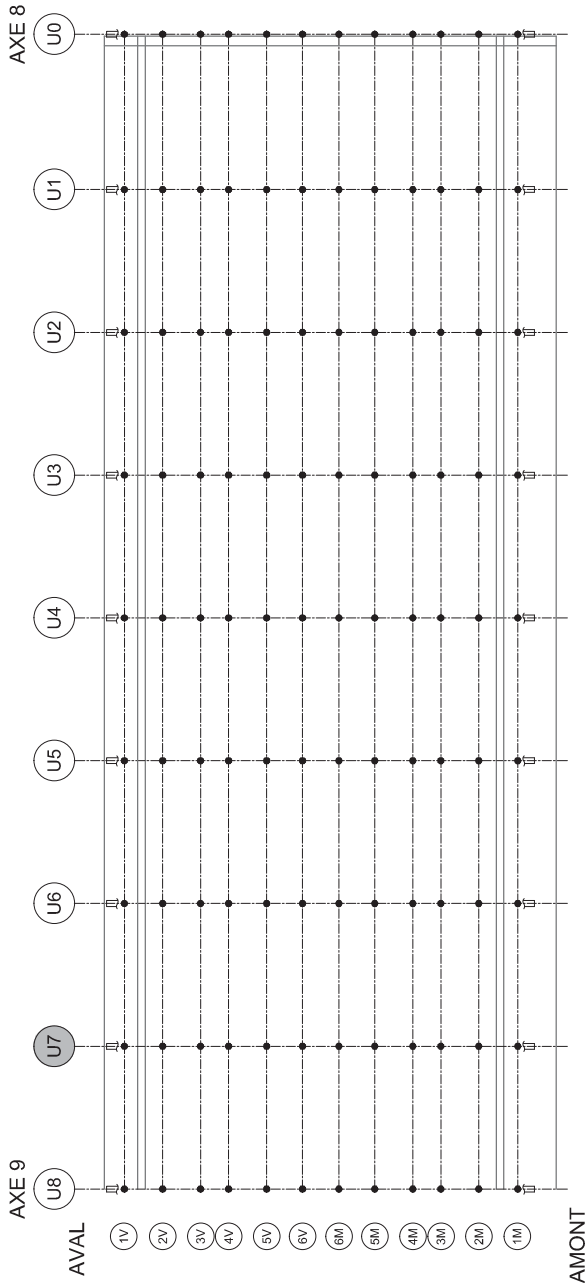
PLAN CLÉ

AXE: U7														
		APPAREIL D'APPUI À PLATINE				NERVURE - NORD U7-U8				NERVURE - SUD U6-U7						
		FACE AVANT		FACE ARRIÈRE		FACE AVANT		FACE ARRIÈRE		FACE AVANT		FACE ARRIÈRE				
1V																
2V																
3V	PERTE DE CONTACT INF. À 10% JC_2_161006_849															
4V																
5V	PERTE DE CONTACT INF. À 10% JC_2_161006_834															
6V		FISS 0,05 mm JC_2_161006_837						FISS 0,05 mm JC_2_161006_848								
6M								FISS 0,05 mm JC_2_161006_836								
5M		FISS 0,05 mm JC_2_161006_839														
4M		FISS 0,05 mm JC_2_161006_841														
3M	ÉLASTOMÈRE FISSURÉ JC_2_161006_844															
2M		FISS 0,05 mm JC_2_161006_846														
1M								FISS 0,05 mm JC_2_161006_843								
CEM		A	B	C	D	CEC	A	B	C	D	CEC	A	B	C	D	CEC
		92	8	0	0	4	99	1	0	0	4	99	1	0	0	4

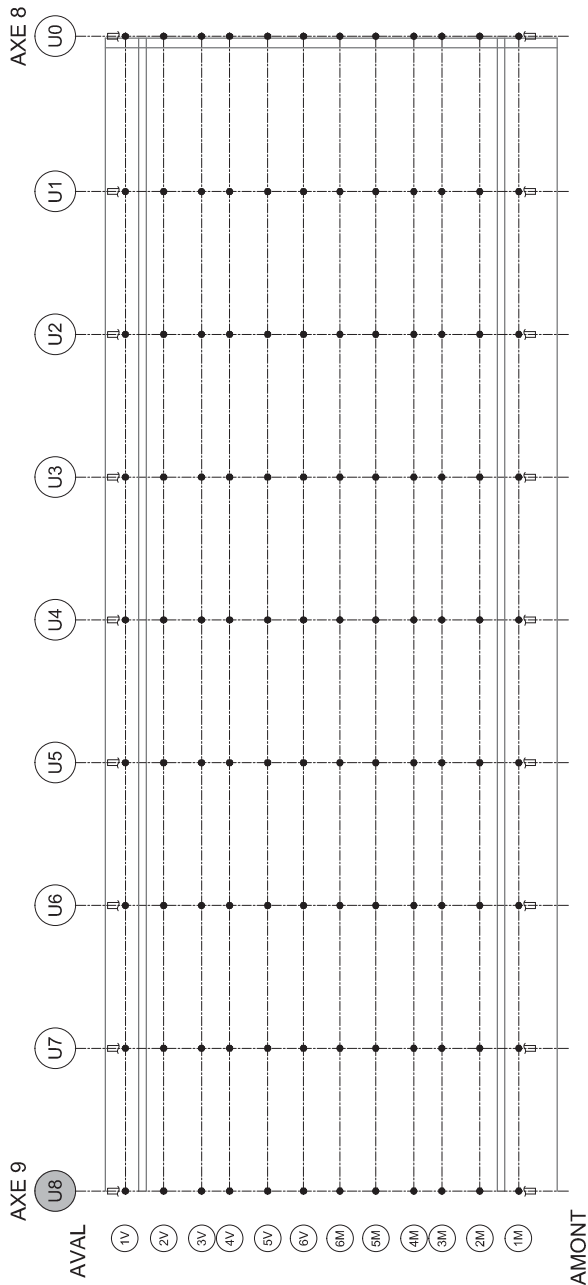
PLAN CLÉ

AXE: U8			
		NERVURE - SUD U7-U8		FACE AMONT	
APPAREIL D'APPUI À PLATINE		FACE AVAL			
1V					
2V					
3V					
4V					
5V					
6V					
6M	ÉCLATEMENT 150 x 50 mm JC_2_161006_357				
5M					
4M					
3M					
2M					
1M					
CEM	A	B	C	D	CEC
	100	0	0	0	4
	A	B	C	D	CEC
	98	1	1	0	4
