Rapport d'inspection annuelle

Inspection détaillée du pont Jacques-Cartier, section 2 – Volume 3
Photographies des inspections et recommandations

19 avril 2017

PHOTOGRAPHIES DES INSPECTIONS ET RECOMMANDATIONS (VOLUME 3)

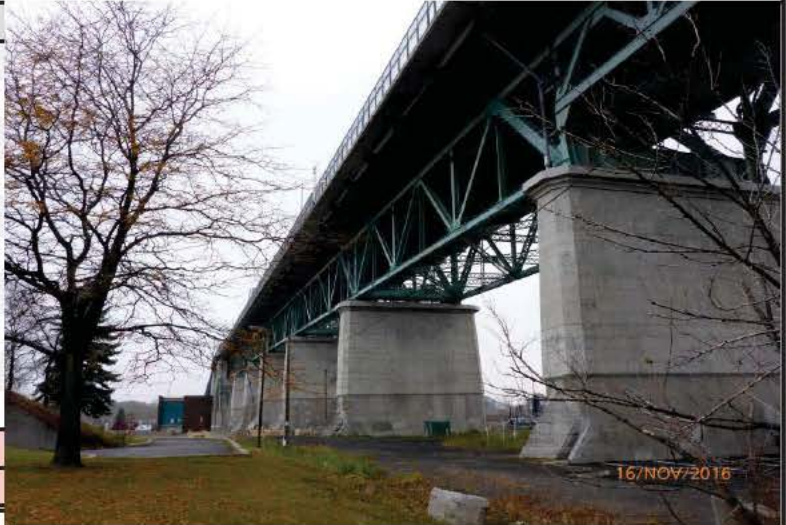
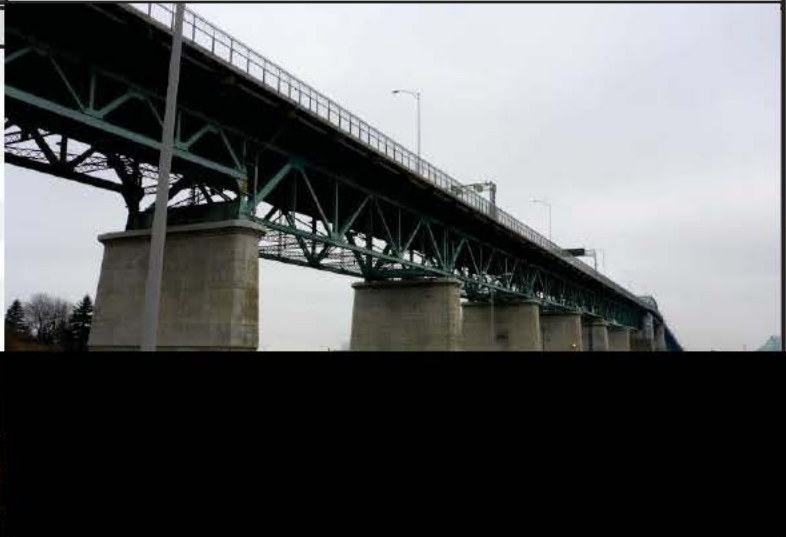
Axe: Jacques-Cartier		Section: Section 2		Structure: Pont Jacques-Cartier	
Identification					
Position longitudinale : --					
Groupe : --					
Position transversale : --					
Élément : --					
Localisation : --					
Cote CEC		Cote CEM (%)			
-		A	B	C	D
		-	-	-	-
Remarque / Observation					
Vue générale					
Numéro d'activité:					
Numéro de recommandation:					
Identification					
Position longitudinale : --					
Groupe : --					
Position transversale : --					
Élément : --					
Localisation : --					
Cote CEC		Cote CEM (%)			
-		A	B	C	
		-	-	-	
Remarque / Observation					
Vue générale					
Numéro d'activité:					
Numéro de recommandation:

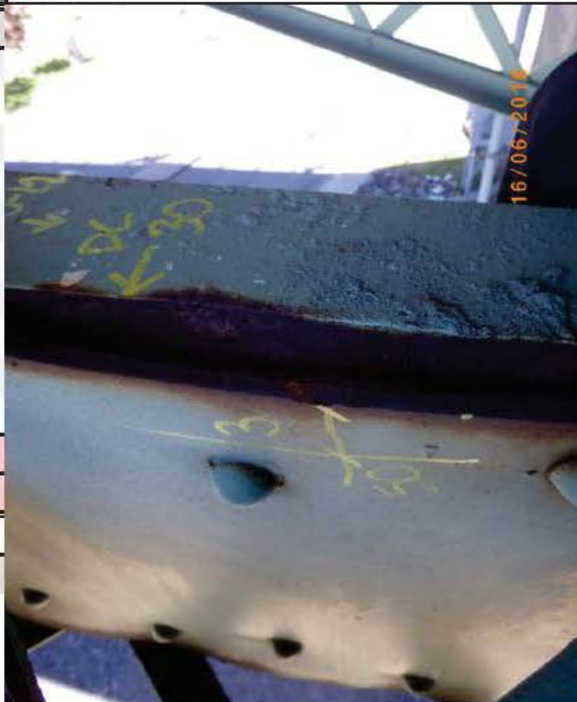
Axe: Jacques-Cartier		Section: Section 2		Structure: Pont Jacques-Cartier	
Identification					
Position longitudinale : Travée 00-01					
Groupe : Structure d'acier					
Position transversale : Ferme amont					
Élément : Corde inférieure					
Localisation : L0-L2					
Cote CEC		Cote CEM (%)			
2		A	B	C	D
		92	5	2	1
Remarque / Observation PDM imp. à très imp. aux ETR. PDM imp. au haut et au bas de l'âme. DEF CORR. Défauts de matériau pouvant réduire sa cap. à supporter les charges de façon imp. (20 à 25%).					
Numéro d'activité:		3221			
Numéro de recommandation:		15957			
Identification					
Position longitudinale : Travée 00-01					
Groupe : Structure d'acier					
Position transversale : Ferme amont					
Élément : Corde inférieure					
Localisation : L2-L4					
Cote CEC		Cote CEM (%)			
4		A	B	C	D
		96	2	1	1
Remarque / Observation Perte de matériau importante à très importante aux plaques de liaison et importante aux étrépillons. Aucune activité requise.

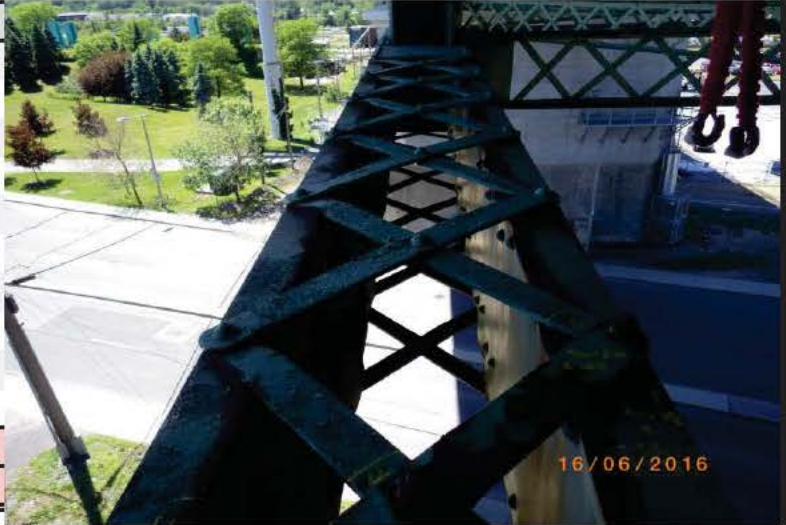
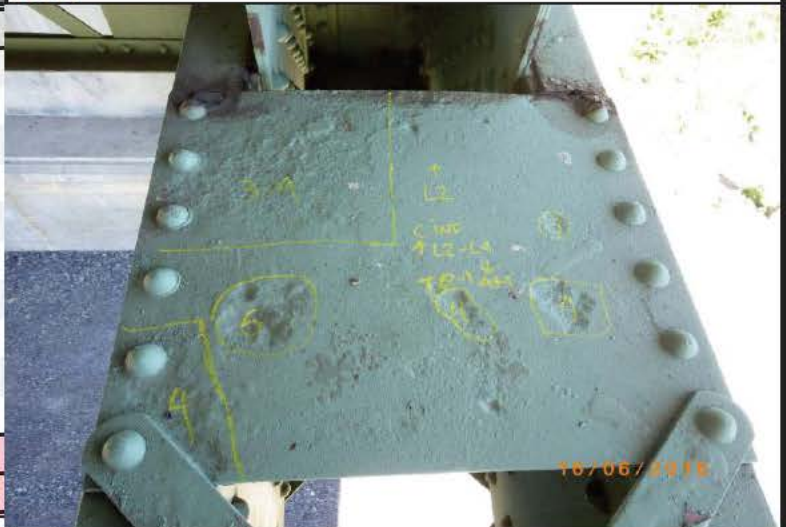
Axe:	Jacques-Cartier	Section :	Section 2	Structure :	Pont Jacques-Cartier
Identification					
Position longitudinale :					
Travée 00-01					
Groupe :					
Structure d'acier					
Position transversale :					
Ferme amont					
Élément :					
Corde inférieure					
Localisation :					
L4-L6					
Cote CEC		Cote CEM (%)			
4		A	B	C	D
		97	1	1	1
Remarque / Observation					
Perte de matériau importante à très importante aux étrépillons. Déformation par corrosion. Aucune activité requise.					
Numéro d'activité:					
Numéro de recommandation:					
Identification					
Position longitudinale :					
Travée 00-01					
Groupe :					
Structure d'acier					
Position transversale :					
Ferme amont					
Élément :					
Corde inférieure					
Localisation :					
L4-L6					
Cote CEC		Cote CEM (%)			
4		A	B	C	D
		97	1	1	1
Remarque / Observation					
Perte de matériau importante à très importante aux étrépillons. Déformation par corrosion. Aucune activité requise.

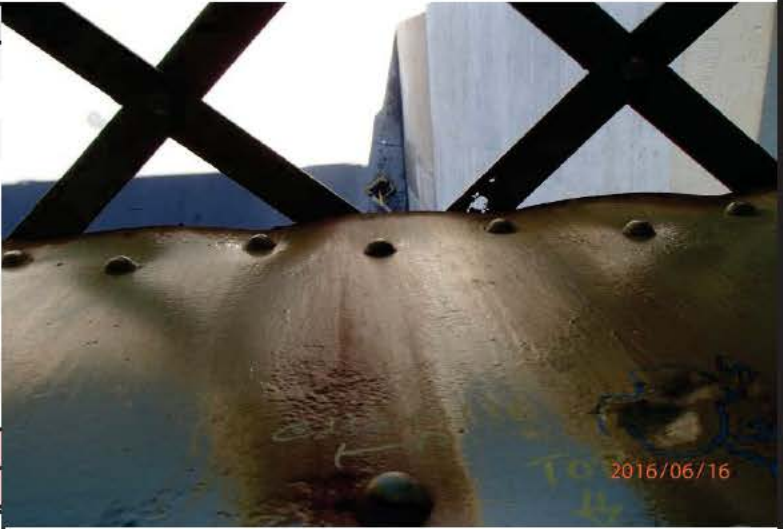
Numéro de photo:		JC_2_160616	1076
------------------	--	-------------	------

Axe: Jacques-Cartier		Section: Section 2		Structure: Pont Jacques-Cartier	
Identification					
Position longitudinale : Travée 00-01					
Groupe : Structure d'acier					
Position transversale : Ferme amont					
Élément : Corde inférieure					
Localisation : L8-L10					
Cote CEC		Cote CEM (%)			
1		A	B	C	D
		77	10	10	3
Remarque / Observation DEF CORR avec PDM jusqu'à perfo. locales entre les rivets au haut et au bas des PL d'âme. PDM imp. à très imp. aux PL de liaison et aux ETR. Fiss. de 45 mm de longueur à la PL de renfort sup. AM (à 500 mm de L8). Défauts de matériau pouvant réduire sa cap. à					
Numéro d'activité:		3221			
Numéro de recommandation:		15957			
Identification					
Position longitudinale : Travée 00-01					
Groupe : Structure d'acier					
Position transversale : Ferme amont					
Élément : Corde inférieure					
Localisation : L8-L10					
Cote CEC		Cote CEM (%)			
1		A	B	C	D
		77	10	10	3
Remarque / Observation DEF CORR avec PDM jusqu'à perfo. locales entre les rivets au haut et au bas des PL d'âme. PDM imp. à très imp. aux PL de liaison et aux ETR. Fiss. de 45 mm de longueur à la PL de renfort sup. AM (à 500 mm de L8). Défauts de matériau pouvant réduire sa cap. à

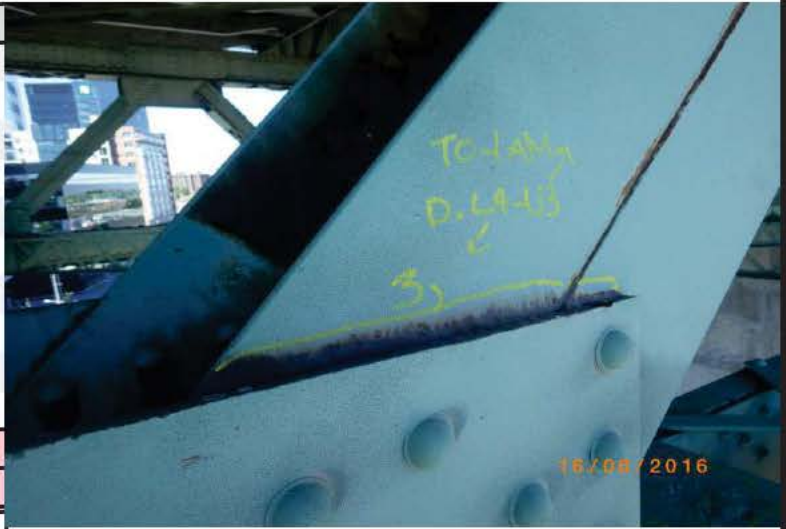
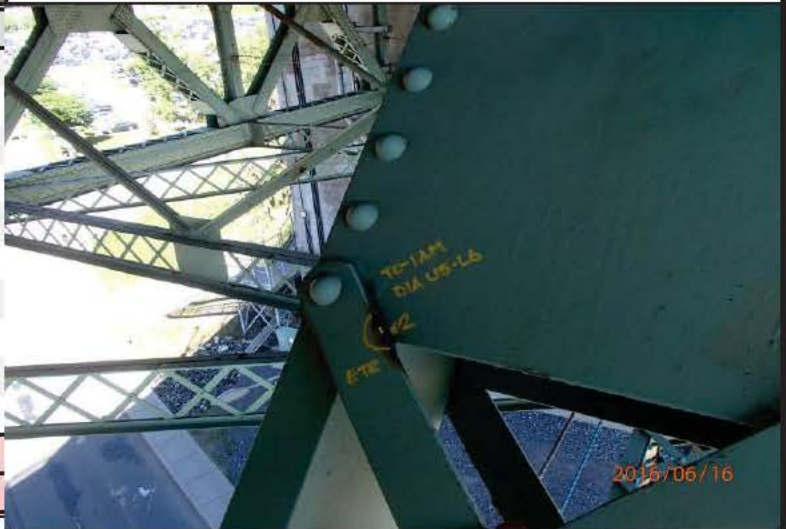
Axe: Jacques-Cartier		Section: Section 2		Structure: Pont Jacques-Cartier	
Identification					
Position longitudinale : Travée 00-01					
Groupe : Structure d'acier					
Position transversale : Ferme amont					
Élément : Diagonale					
Localisation : U9-L10					
Cote CEC		Cote CEM (%)			
4		A	B	C	D
		93	5	2	0
Remarque / Observation Perte de matériau importante aux plaques d'âme, aux cornières supérieures, aux plaques de liaison et aux étrésoillons. Déformation par corrosion.					
Numéro d'activité:				Numéro de photo: JC_2_160616_MF_2540	
Numéro de recommandation:					
Identification					
Position longitudinale : Travée 00-01					
Groupe : Structure d'acier					
Position transversale : Ferme amont					
Élément : Diagonale					
Localisation : U9-L10					
Cote CEC		Cote CEM (%)			
4		A	B	C	D
		93	5	2	0
Remarque / Observation Perte de matériau importante aux plaques d'âme, aux cornières supérieures, aux plaques de liaison et aux étrésoillons. Déformation par corrosion.

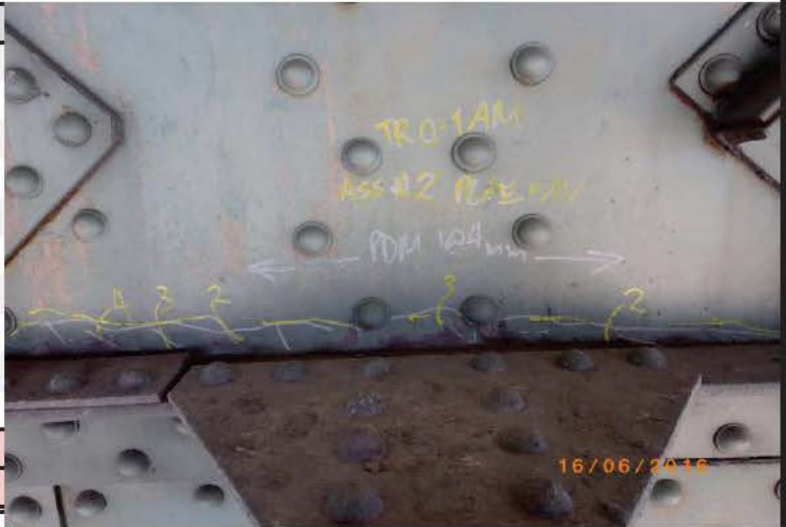
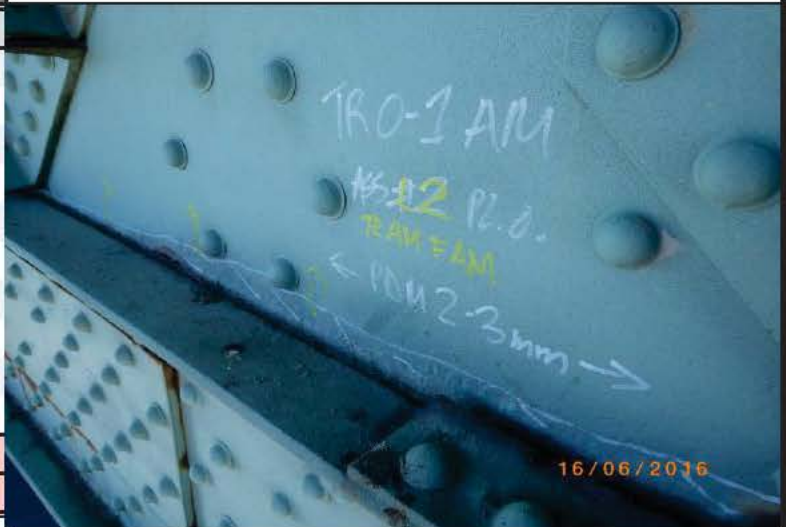
Axe: Jacques-Cartier		Section: Section 2		Structure: Pont Jacques-Cartier	
Identification					
Position longitudinale : Travée 00-01					
Groupe : Structure d'acier					
Position transversale : Ferme amont					
Élément : Assemblage inférieur					
Localisation : L4					
Cote CEC		Cote CEM (%)			
3		A	B	C	D
		97	1	1	1
Remarque / Observation Perte de matériau importante à très importante à la section de transfert amont et importante à la section de transfert aval. Aucune activité requise.					
Numéro d'activité:				Numéro de photo: JC_2_160616_MF_2654	
Numéro de recommandation:					
Identification					
Position longitudinale : Travée 00-01					
Groupe : Structure d'acier					
Position transversale : Ferme amont					
Élément : Assemblage inférieur					
Localisation : L4					
Cote CEC		Cote CEM (%)			
3		A	B	C	D
		97	1	1	1
Remarque / Observation Perte de matériau importante à très importante à la section de transfert amont et importante à la section de transfert aval. Aucune activité requise.

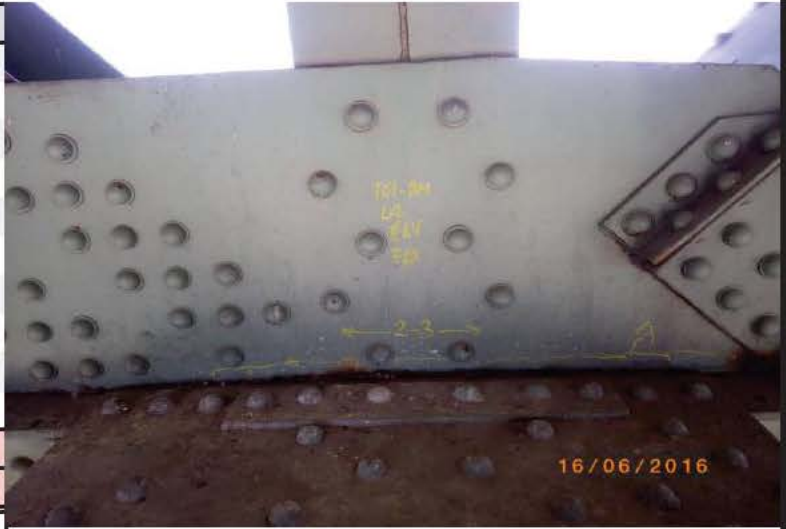
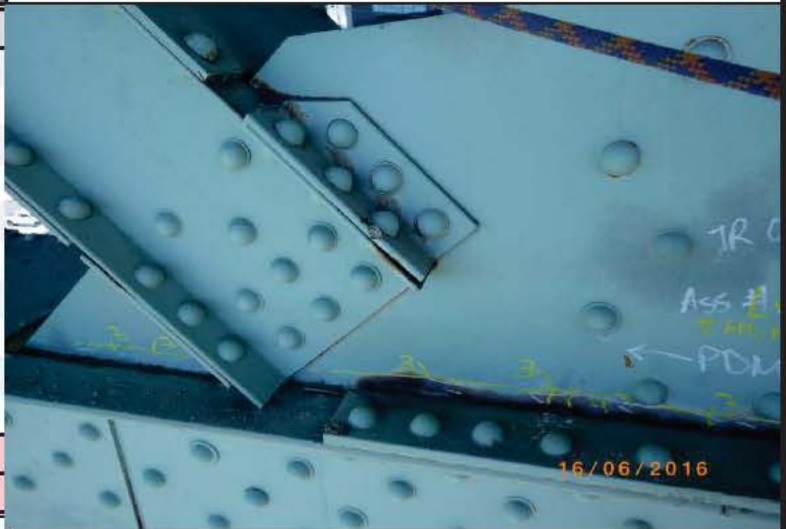
Axe: Jacques-Cartier		Section: Section 2		Structure: Pont Jacques-Cartier	
Identification					
Position longitudinale : Travée 00-01					
Groupe : Structure d'acier					
Position transversale : Ferme amont					
Élément : Assemblage inférieur					
Localisation : L6					
Cote CEC		Cote CEM (%)			
3		A	B	C	D
		98	1	1	0
Remarque / Observation Perte de matériau importante à la section de transfert amont. Accumulation de fientes à l'intérieur du noeud.					
Numéro d'activité:		1011			
Numéro de recommandation:		15952			
Identification					
Position longitudinale : Travée 00-01					
Groupe : Structure d'acier					
Position transversale : Ferme amont					
Élément : Assemblage inférieur					
Localisation : L6					
Cote CEC		Cote CEM (%)			
3		A	B	C	D
		98	1	1	0
Remarque / Observation Perte de matériau importante à la section de transfert amont. Accumulation de fientes à l'intérieur du noeud.					
Numéro d'activité:		1011

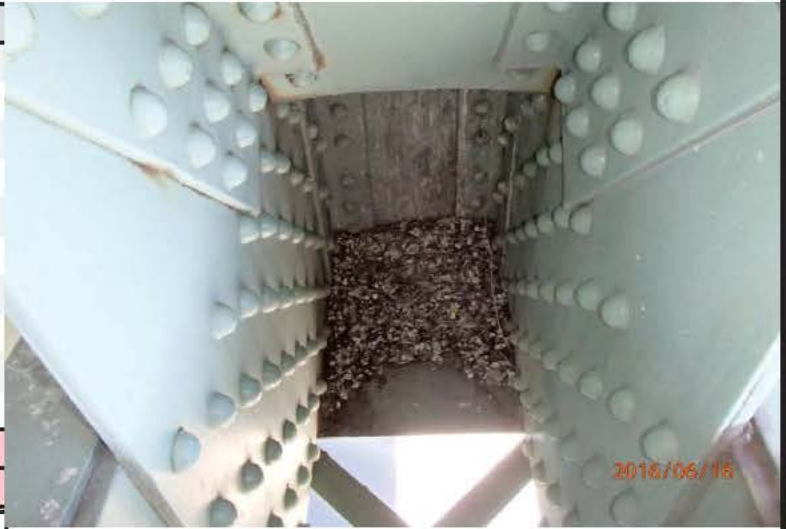
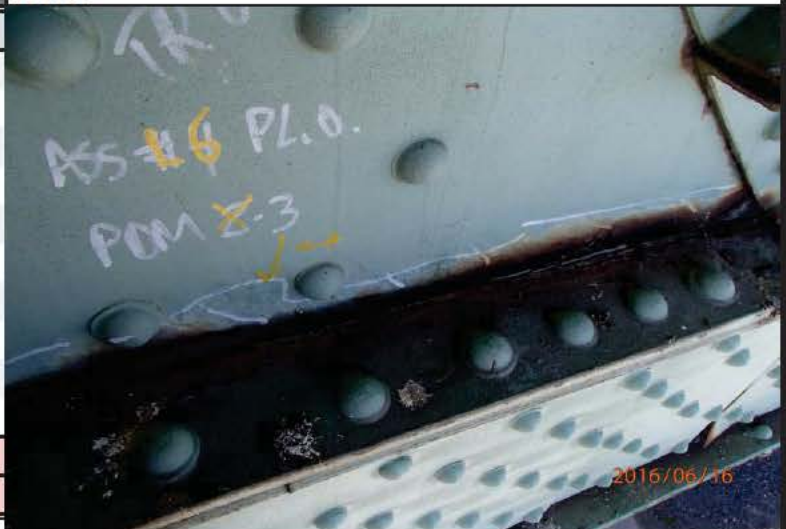
Axe: Jacques-Cartier		Section: Section 2		Structure: Pont Jacques-Cartier	
Identification					
Position longitudinale : Travée 00-01					
Groupe : Structure d'acier					
Position transversale : Ferme amont					
Élément : Assemblage inférieur					
Localisation : L8					
Cote CEC		Cote CEM (%)			
3		A	B	C	D
		95	2	2	1
Remarque / Observation PDM imp. à très imp. à la SDT AV et imp. à la SDT AM. Accumulation de fientes à l'int. du noeud.					
Numéro d'activité:		1011			
Numéro de recommandation:		15952			
Identification					
Position longitudinale : Travée 00-01					
Groupe : Structure d'acier					
Position transversale : Ferme amont					
Élément : Assemblage inférieur					
Localisation : L8					
Cote CEC		Cote CEM (%)			
3		A	B	C	D
		95	2	2	1
Remarque / Observation PDM imp. à très imp. à la SDT AV et imp. à la SDT AM. Accumulation de fientes à l'int. du noeud.					
Numéro d'activité:		1011			
Numéro de recommandation:		15952

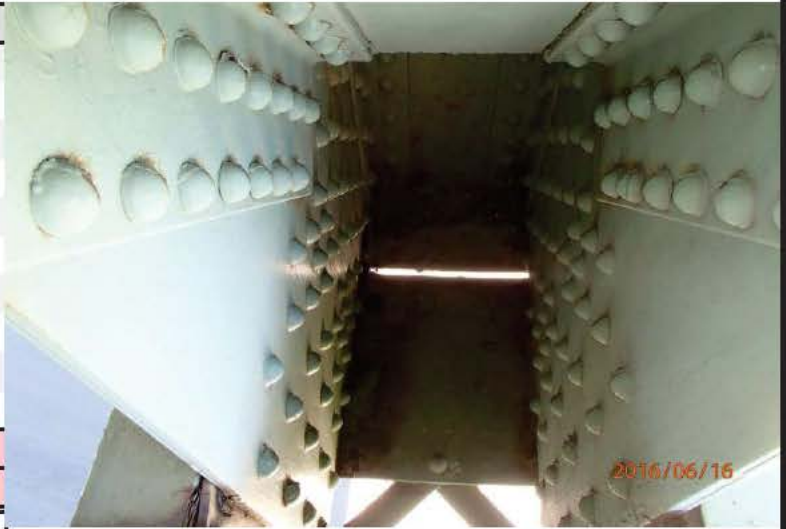
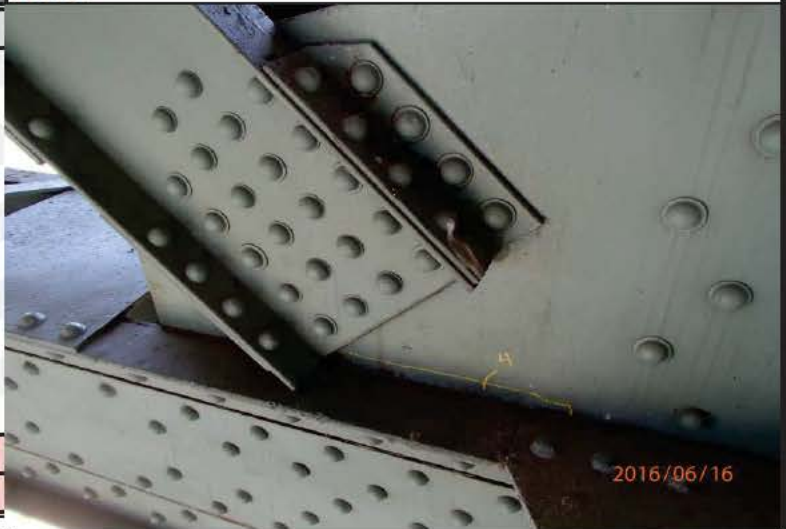
Axe: Jacques-Cartier		Section: Section 2		Structure: Pont Jacques-Cartier	
Identification					
Position longitudinale : Travée 00-01					
Groupe : Structure d'acier					
Position transversale : Ferme amont					
Élément : Assemblage inférieur					
Localisation : L10					
Cote CEC		Cote CEM (%)			
3		A	B	C	D
		90	5	3	2
Remarque / Observation Perte de matériau importante à très importante aux section de transfert amont et aval. Aucune activité requise.					
Numéro d'activité:				16/06/2016	
Numéro de recommandation:				JC_2_160616_MF_2537	
Identification					
Position longitudinale : Travée 00-01					
Groupe : Structure d'acier					
Position transversale : Ferme amont					
Élément : Assemblage inférieur					
Localisation : L10					
Cote CEC		Cote CEM (%)			
3		A	B	C	D
		90	5	3	2
Remarque / Observation Perte de matériau importante à très importante aux section de transfert amont et aval. Aucune activité requise.

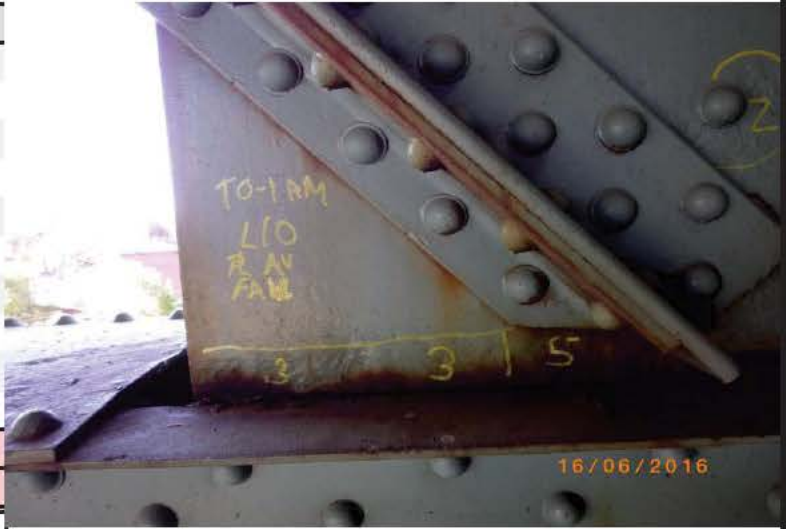
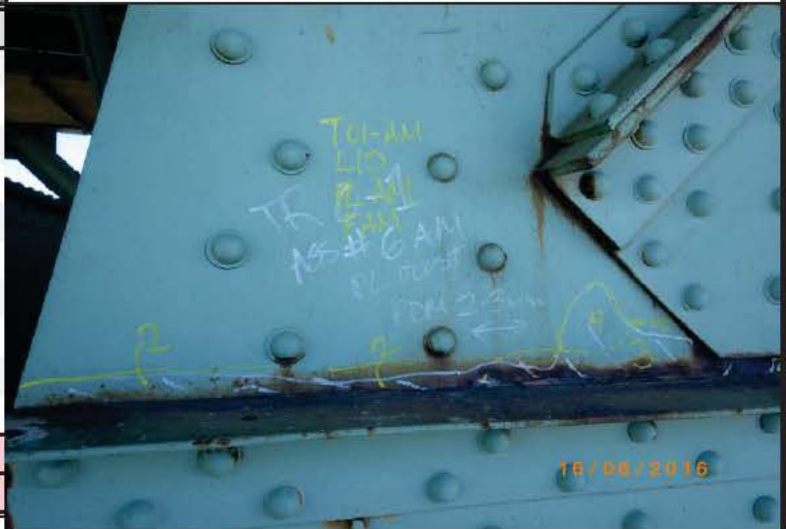
Axe: Jacques-Cartier		Section: Section 2		Structure: Pont Jacques-Cartier	
Identification					
Position longitudinale : Travée 00-01					
Groupe : Structure d'acier					
Position transversale : Ferme aval					
Élément : Corde supérieure					
Localisation : U9-U10					
Cote CEC		Cote CEM (%)			
4		A	B	C	D
		97	1	1	1
Remarque / Observation Perte de matériau importante à très importante à l'extrémité nord. Aucune activité requise.					
Numéro d'activité:				Numéro de photo: JC_2_160616_MF_2594	
Numéro de recommandation:					
Identification					
Position longitudinale : Travée 00-01					
Groupe : Structure d'acier					
Position transversale : Ferme aval					
Élément : Corde inférieure					
Localisation : L0-L2					
Cote CEC		Cote CEM (%)			
3		A	B	C	D
		96	2	2	0
Remarque / Observation Perte de matériau importante aux faces intérieures des plaques d'âme. Déformation par corrosion.					
Numéro d'activité:				Numéro de photo: JC_2_160615_0988

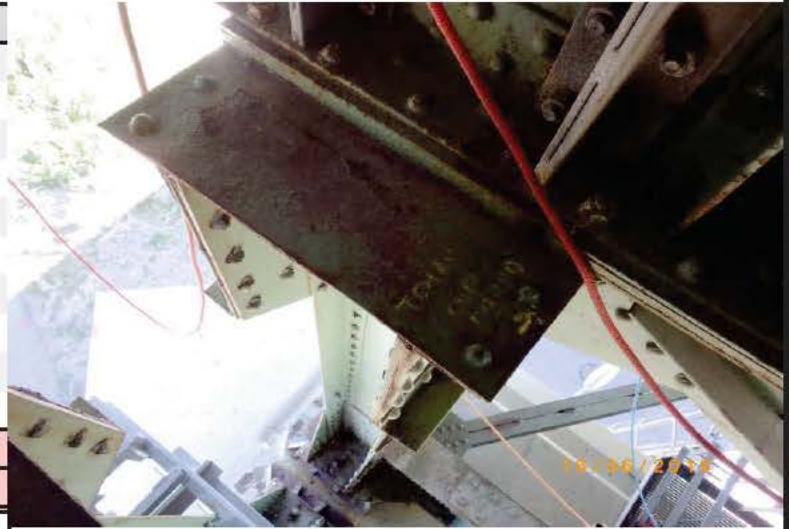
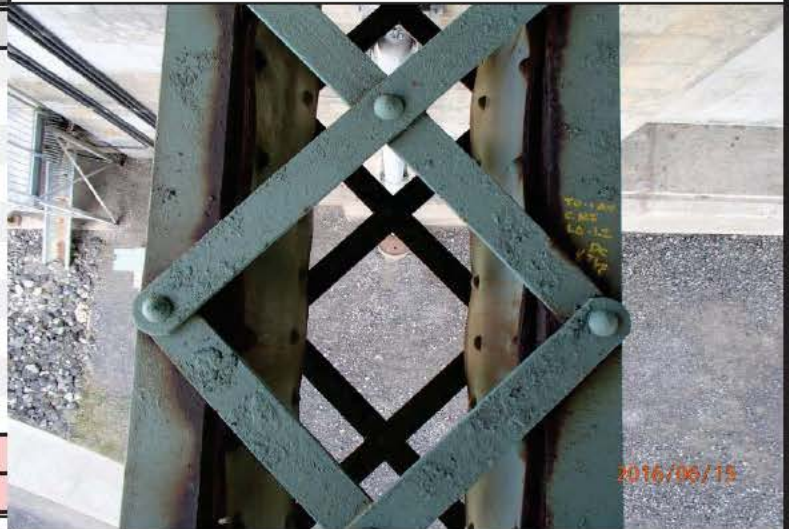
Axe: Jacques-Cartier		Section: Section 2		Structure: Pont Jacques-Cartier	
Identification					
Position longitudinale : Travée 00-01					
Groupe : Structure d'acier					
Position transversale : Ferme aval					
Élément : Corde inférieure					
Localisation : L0-L2					
Cote CEC		Cote CEM (%)			
3		A	B	C	D
		96	2	2	0
Remarque / Observation Perte de matériau importante aux faces intérieures des plaques d'âme. Déformation par corrosion.					
Numéro d'activité:		Numéro de photo: JC_2_160615_0990			
Numéro de recommandation:					
Identification					
Position longitudinale : Travée 00-01					
Groupe : Structure d'acier					
Position transversale : Ferme aval					
Élément : Corde inférieure					
Localisation : L4-L6					
Cote CEC		Cote CEM (%)			
4		A	B	C	D
		98	1	1	0
Remarque / Observation Perte de matériau importante aux étrépillons. Déformation par corrosion.					
Numéro d'activité:		Numéro de photo: JC_2_160615_MF_2479

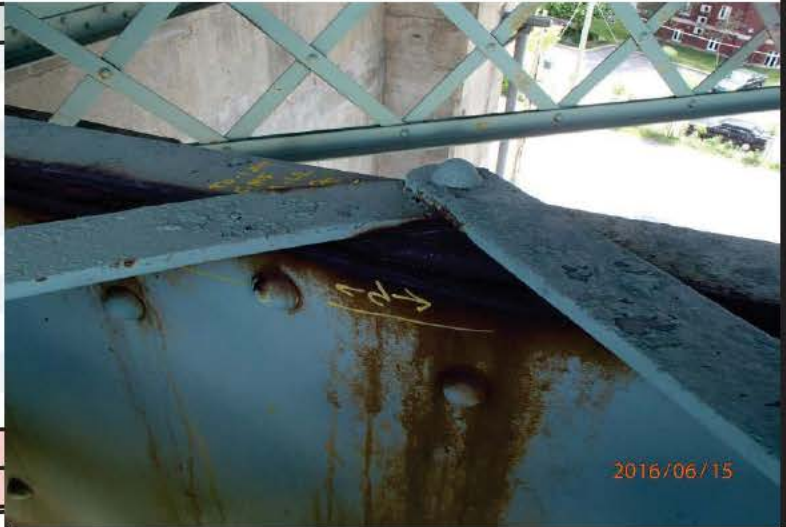
Axe: Jacques-Cartier		Section: Section 2		Structure: Pont Jacques-Cartier	
Identification					
Position longitudinale : Travée 00-01					
Groupe : Structure d'acier					
Position transversale : Ferme aval					
Élément : Corde inférieure					
Localisation : L6-L8					
Cote CEC		Cote CEM (%)			
4		A	B	C	D
		98	1	1	0
Remarque / Observation Perte de matériau importante aux cornières et aux étrépillons. Déformation par corrosion.					
Numéro d'activité:				Numéro de photo: JC_2_160615_MF_2467	
Numéro de recommandation:					
Identification					
Position longitudinale : Travée 00-01					
Groupe : Structure d'acier					
Position transversale : Ferme aval					
Élément : Corde inférieure					
Localisation : L6-L8					
Cote CEC		Cote CEM (%)			
4		A	B	C	D
		98	1	1	0
Remarque / Observation Perte de matériau importante aux cornières et aux étrépillons. Déformation par corrosion.					
Numéro d'activité:				Numéro de photo: JC_2_160615_MF_2469

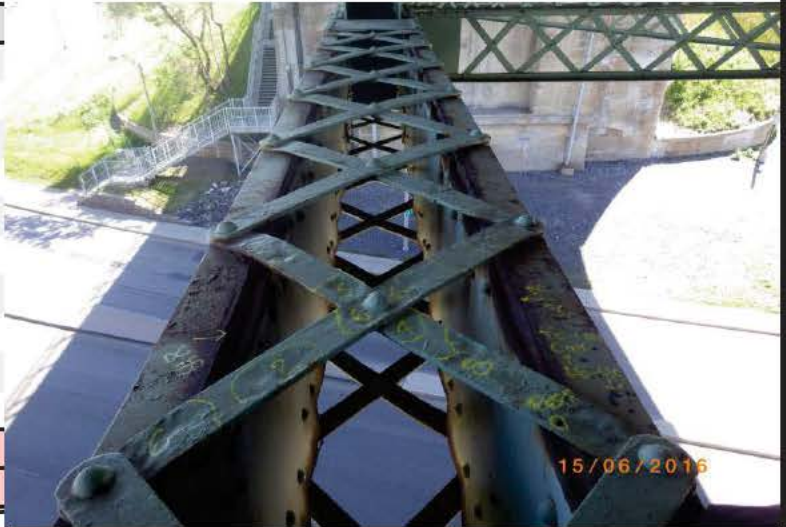
Axe: Jacques-Cartier		Section: Section 2		Structure: Pont Jacques-Cartier	
Identification					
Position longitudinale :					
Travée 00-01					
Groupe :					
Structure d'acier					
Position transversale :					
Ferme aval					
Élément :					
Corde inférieure					
Localisation :					
L8-L10					
Cote CEC		Cote CEM (%)			
2		A	B	C	D
		85	5	5	5
Remarque / Observation					
PDM imp. à très imp. avec perfo. au bas des âmes. PDM jusqu'à très imp. aux ETR et aux PL de liaison. Def. par impact à la corn. inf. AV. DEF CORR. Défauts de matériau pouvant réduire sa cap. à supporter les charges de façon imp. (20 à 25%).					
Numéro d'activité:		3221			
Numéro de recommandation:		15957			
Identification					
Position longitudinale :					
Travée 00-01					
Groupe :					
Structure d'acier					
Position transversale :					
Ferme aval					
Élément :					
Corde inférieure					
Localisation :					
L8-L10					
Cote CEC		Cote CEM (%)			
2		A	B	C	D

85	5	5	5
Remarque / Observation					
PDM imp. à très imp. avec perfo. au bas des âmes. PDM jusqu'à très imp. aux ETR et aux PL de liaison. Def. par impact à la corn. inf. AV. DEF CORR. Défauts de matériau pouvant réduire sa cap. à supporter les charges de façon imp. (20 à 25%).					
Numéro d'activité:		3221			
Numéro de recommandation:		15957

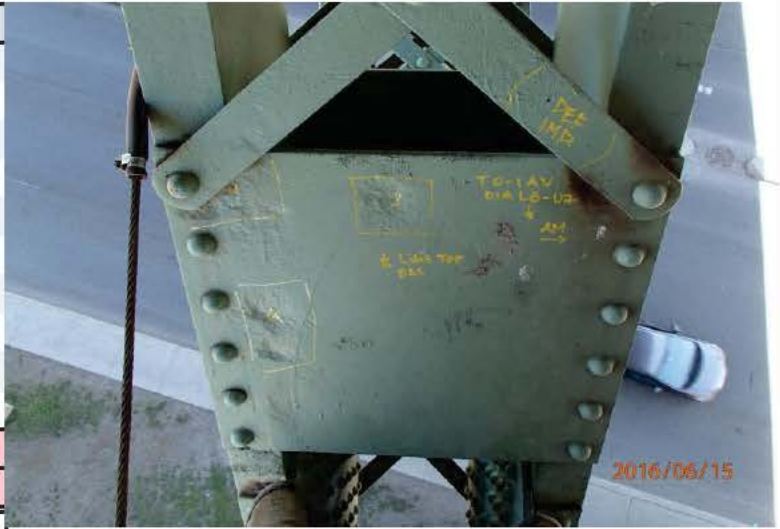
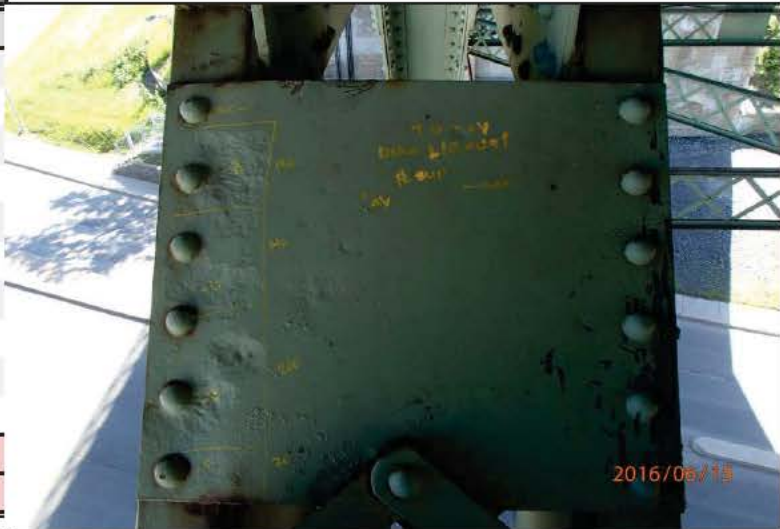
Numéro d'activité:				Numéro de photo: JC_2_160615_0899	
Numéro de recommandation:

Axe: Jacques-Cartier		Section: Section 2		Structure: Pont Jacques-Cartier	
Identification					
Position longitudinale : Travée 00-01					
Groupe : Structure d'acier					
Position transversale : Ferme aval					
Élément : Diagonale					
Localisation : U7-L8					
Cote CEC		Cote CEM (%)			
4		A	B	C	D
		96	2	1	1
Remarque / Observation					
Perte de matériau importante à très importante à la plaque de liaison inférieure. Déformation par impact à un étréssillon. Aucune activité requise.					
Numéro d'activité:				Numéro de photo: JC_2_160615_0957	
Numéro de recommandation:					
Identification					
Position longitudinale : Travée 00-01					
Groupe : Structure d'acier					
Position transversale : Ferme aval					
Élément : Diagonale					
Localisation : U9-L10					
Cote CEC		Cote CEM (%)			
4		A	B	C	D
		93	5	1	1
Remarque / Observation					
Perte de matériau importante à très importante. Déformation par corrosion. Aucune activité requise.

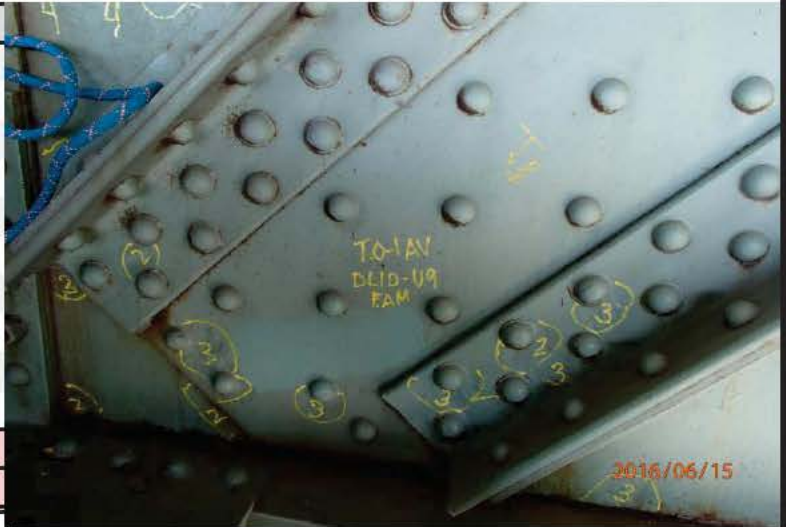
Axe: Jacques-Cartier		Section: Section 2		Structure: Pont Jacques-Cartier	
Identification					
Position longitudinale : Travée 00-01					
Groupe : Structure d'acier					
Position transversale : Ferme aval					
Élément : Diagonale					
Localisation : U9-L10					
Cote CEC		Cote CEM (%)			
4		A	B	C	D
		93	5	1	1
Remarque / Observation Perte de matériau importante à très importante. Déformation par corrosion. Aucune activité requise.					
Numéro d'activité:		Numéro de photo: JC_2_160615_0908			
Numéro de recommandation:					
Identification					
Position longitudinale : Travée 00-01					
Groupe : Structure d'acier					
Position transversale : Ferme aval					
Élément : Assemblage supérieur					
Localisation : U9					
Cote CEC		Cote CEM (%)			
4		A	B	C	D
		97	1	1	1
Remarque / Observation Perte de matériau importante à très importante à la plaque amont. Aucune activité requise.					
Numéro d'activité:		Numéro de photo: JC_2_160615_0902

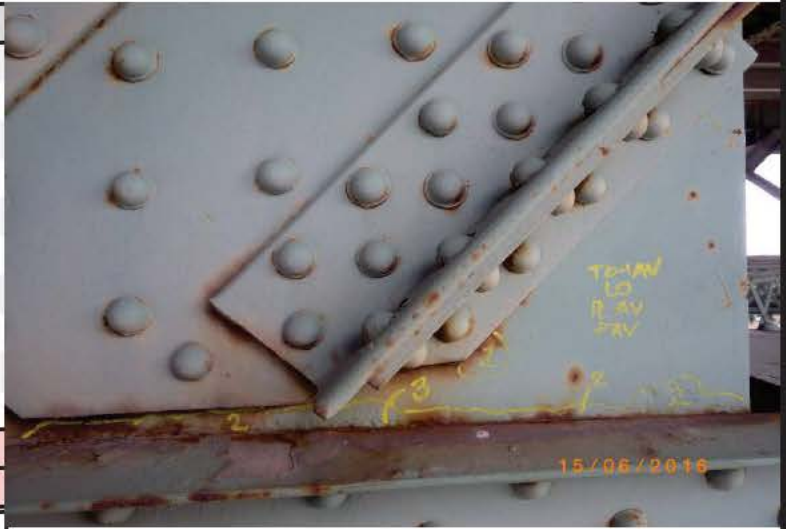
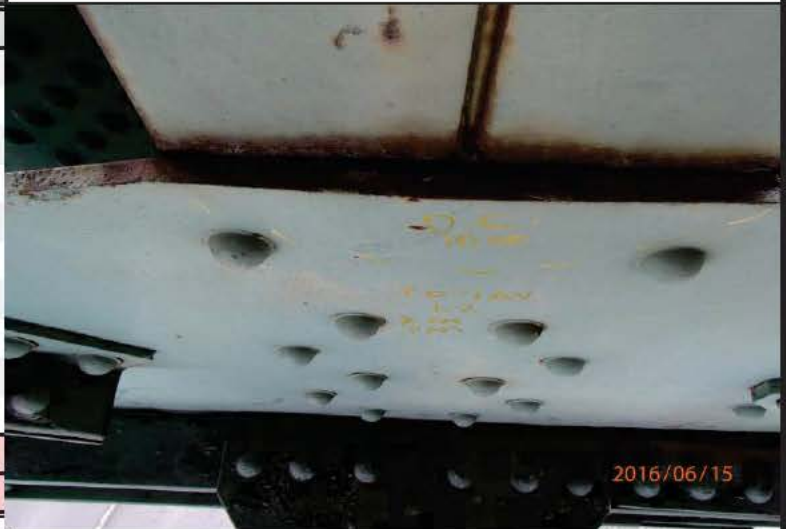
Axe: Jacques-Cartier		Section: Section 2		Structure: Pont Jacques-Cartier	
Identification					
Position longitudinale : Travée 00-01					
Groupe : Structure d'acier					
Position transversale : Ferme aval					
Élément : Assemblage inférieur					
Localisation : L0					
Cote CEC		Cote CEM (%)			
4		A	B	C	D
		98	1	1	0
Remarque / Observation Perte de matériau importante à la section de transfert aval.					
Numéro d'activité:				Numéro de photo: JC_2_160615_MF_2506	
Numéro de recommandation:					
Identification					
Position longitudinale : Travée 00-01					
Groupe : Structure d'acier					
Position transversale : Ferme aval					
Élément : Assemblage inférieur					
Localisation : L2					
Cote CEC		Cote CEM (%)			
4		A	B	C	D
		98	1	1	0
Remarque / Observation Perte de matériau importante à la section de transfert aval. Déformation par corrosion au droit des montants.					
Numéro d'activité:				Numéro de photo: JC_2_160615_0983

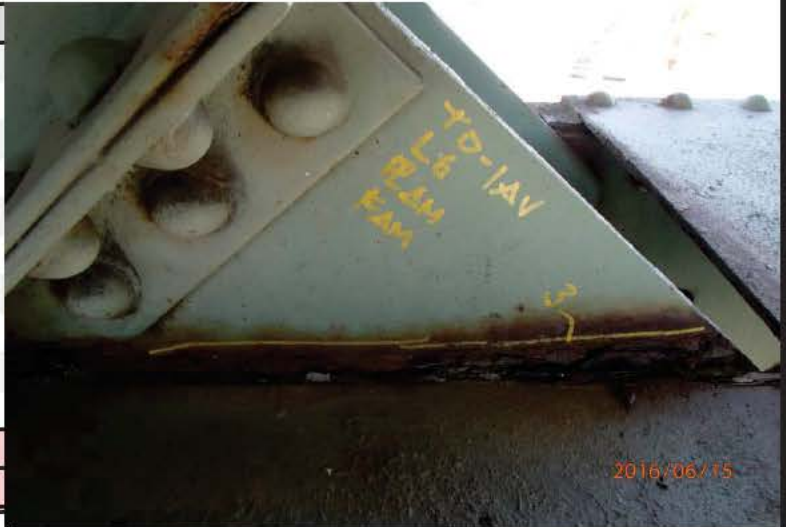
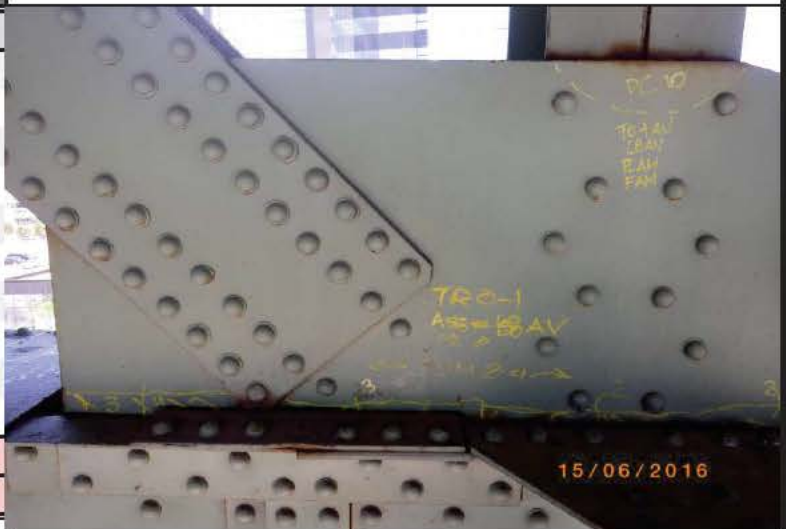
Axe: Jacques-Cartier		Section: Section 2		Structure: Pont Jacques-Cartier	
Identification					
Position longitudinale : Travée 00-01					
Groupe : Structure d'acier					
Position transversale : Ferme aval					
Élément : Assemblage inférieur					
Localisation : L6					
Cote CEC		Cote CEM (%)			
3		A	B	C	D
		98	1	1	0
Remarque / Observation Perte de matériau importante aux sections de transfert amont et aval.					
Numéro d'activité:		Numéro de photo: JC_2_160615_0967			
Numéro de recommandation:					
Identification					
Position longitudinale : Travée 00-01					
Groupe : Structure d'acier					
Position transversale : Ferme aval					
Élément : Assemblage inférieur					
Localisation : L8					
Cote CEC		Cote CEM (%)			
3		A	B	C	D
		97	1	1	1
Remarque / Observation Perte de matériau importante à très importante à la section de transfert amont et importante à la section de transfert aval. Aucune activité requise.					
Numéro d'activité:		Numéro de photo: JC_2_160615_MF_2463

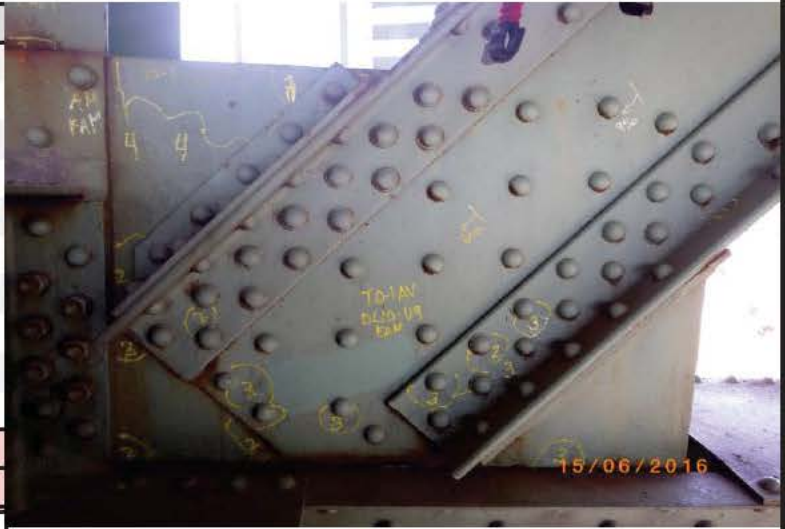
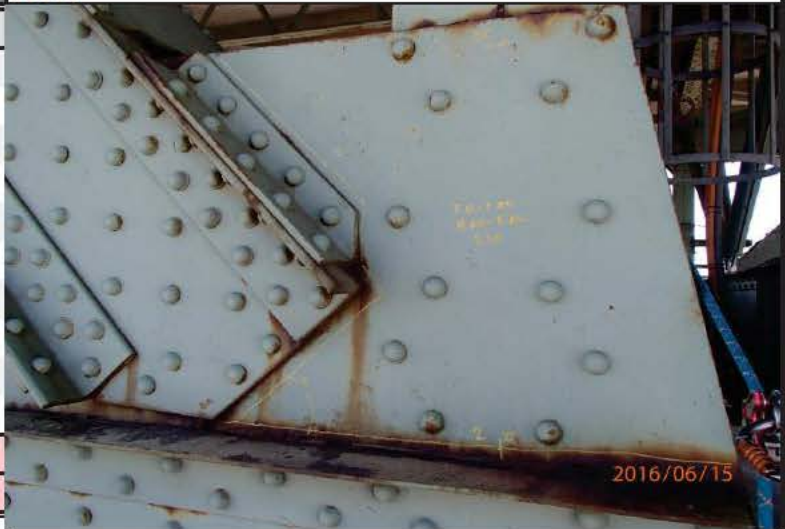
Axe: Jacques-Cartier		Section: Section 2		Structure: Pont Jacques-Cartier	
Identification					
Position longitudinale : Travée 00-01					
Groupe : Structure d'acier					
Position transversale : Ferme aval					
Élément : Assemblage inférieur					
Localisation : L10					
Cote CEC		Cote CEM (%)			
1		A	B	C	D
		75	10	10	5
Remarque / Observation PDM imp. à très imp. généralisée aux PL AM et AV. DEF CORR. Défauts de matériau pouvant réduire sa cap. à supporter les charges de façon très imp. (35 à 40%).					
Numéro d'activité:		3221			
Numéro de recommandation:		15957			
Identification					
Position longitudinale : Travée 00-01					
Groupe : Structure d'acier					
Position transversale : Ferme aval					
Élément : Assemblage inférieur					
Localisation : L10					
Cote CEC		Cote CEM (%)			
1		A	B	C	D
		75	10	10	5
Remarque / Observation PDM imp. à très imp. généralisée aux PL AM et AV. DEF CORR. Défauts de matériau pouvant réduire sa cap. à supporter les charges de façon très imp. (35 à 40%).

Numéro d'activité:		3221			
Numéro de recommandation:		15957

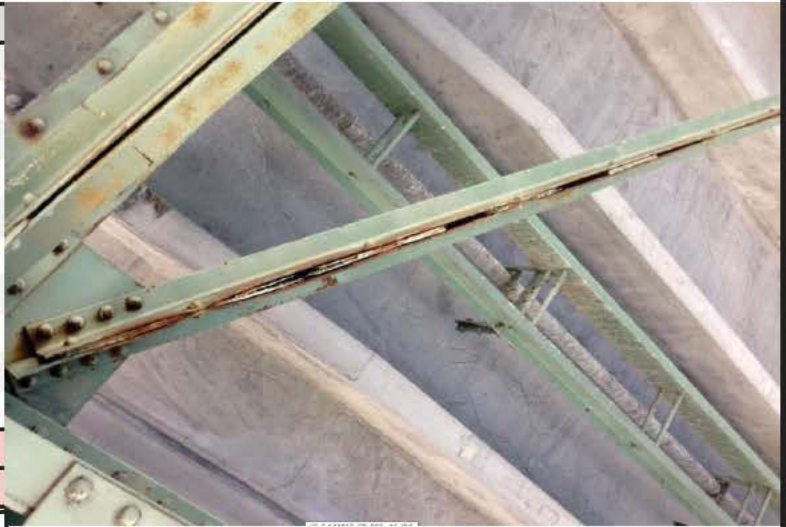
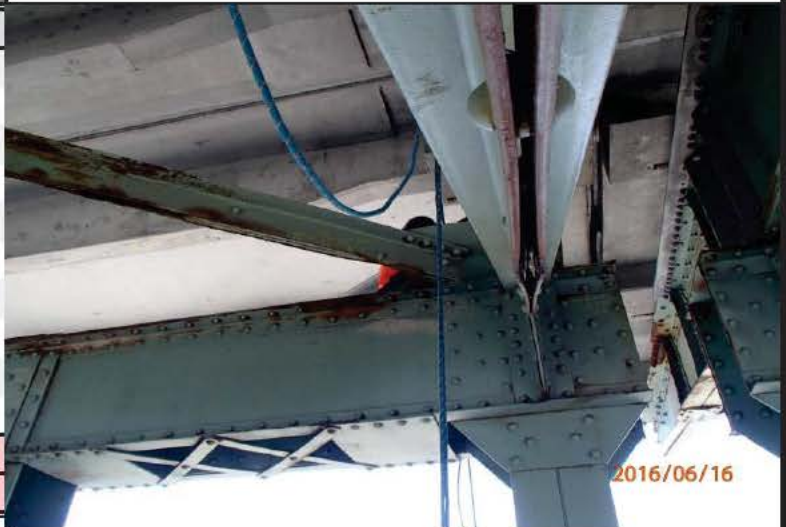
Numéro d'activité: 3221				Numéro de photo: JC_2_160616_1059	
Numéro de recommandation: 15563

Axe: Jacques-Cartier		Section: Section 2		Structure: Pont Jacques-Cartier	
Identification					
Position longitudinale : Travée 00-01					
Groupe : Structure d'acier					
Position transversale : Général					
Élément : Contreventement horizontal supérieur					
Localisation : U4-U6					
Cote CEC		Cote CEM (%)			
3		A	B	C	D
		89	5	3	3
Remarque / Observation					
Perte de matériau importante à très importante. Déformation par corrosion entre les cornières. Aucune activité requise.					
Numéro d'activité:				Numéro de photo: JC_2_160617_002	
Numéro de recommandation:					
Identification					
Position longitudinale : Travée 00-01					
Groupe : Structure d'acier					
Position transversale : Général					
Élément : Contreventement vertical					
Localisation : L10-U10					
Cote CEC		Cote CEM (%)			
1		A	B	C	D
		97	1	1	1
Remarque / Observation					
Déformation permanente du contreventement. Perte de matériau importante à très importante. Déformation par corrosion.

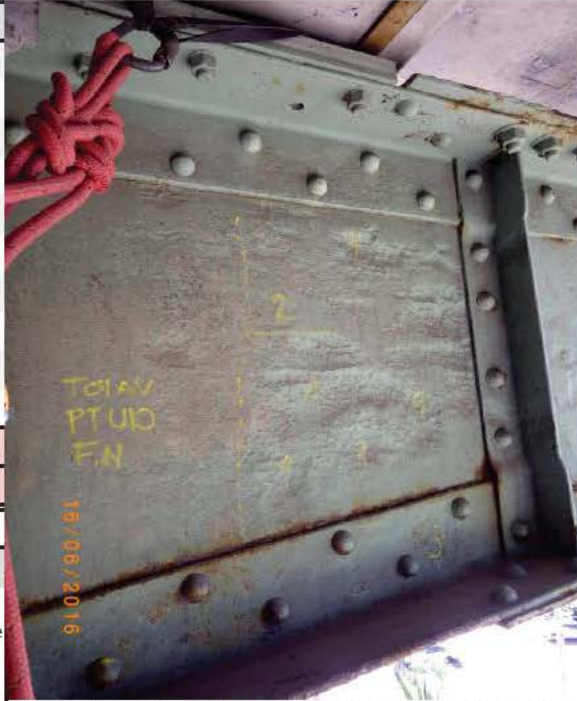
Numéro de photo: JC_2_160616_MF_2566

Axe: Jacques-Cartier		Section: Section 2		Structure: Pont Jacques-Cartier	
Identification					
Position longitudinale : Travée 00-01					
Groupe : Structure d'acier					
Position transversale : Général					
Élément : Poutre transversale					
Localisation : U10					
Cote CEC		Cote CEM (%)			
1		A	B	C	D
		89	5	3	3
Remarque / Observation					
PDM imp. à très imp. dans l'âme aux ext. et aux semelles sup. et inf. DEF CORR aux semelles. Défauts de matériau pouvant réduire sa cap. à supporter les charges de façon très imp. (45%).					
Numéro d'activité:				3221	
Numéro de recommandation:				9034	
Identification					
Position longitudinale : Travée 00-01					
Groupe : Structure d'acier					
Position transversale : Général					
Élément : Poutre transversale					
Localisation : U10					
Cote CEC		Cote CEM (%)			
1		A	B	C	D
		89	5	3	3
Remarque / Observation					
PDM imp. à très imp. dans l'âme aux ext. et aux semelles sup. et inf. DEF CORR aux semelles. Défauts de matériau pouvant réduire sa cap. à supporter les charges de façon très imp. (45%).

Numéro d'activité:				3221	
Numéro de recommandation:				9034

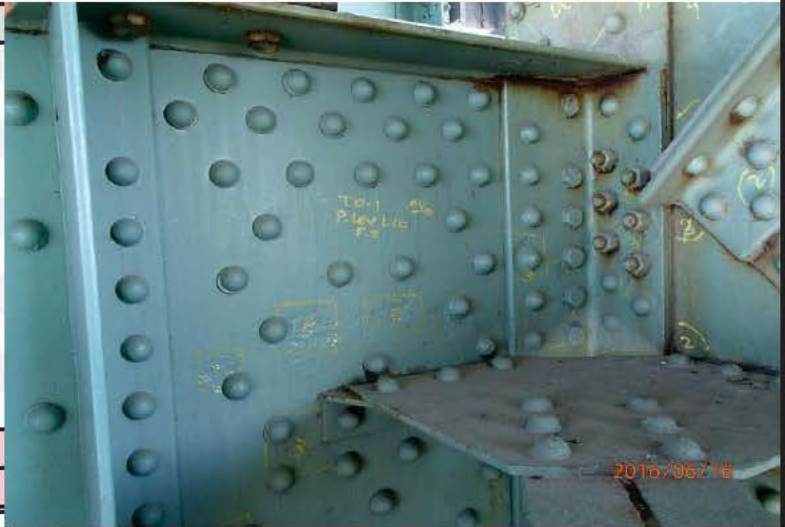
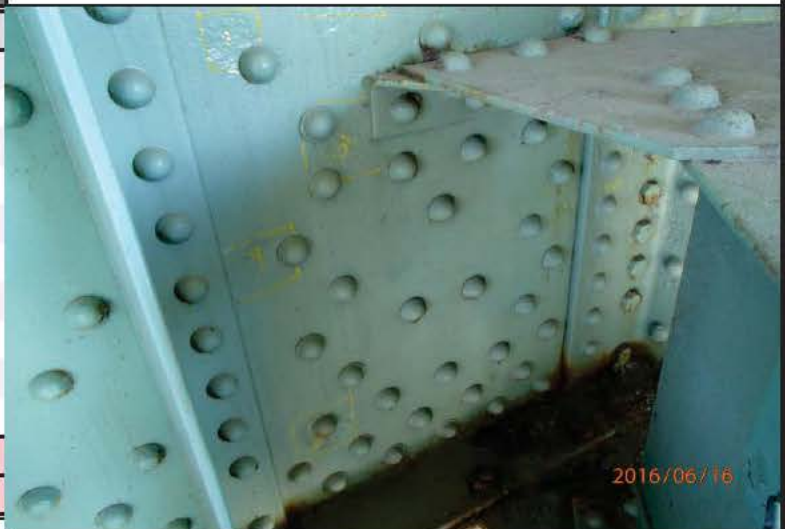
Axe: Jacques-Cartier		Section: Section 2		Structure: Pont Jacques-Cartier	
Identification					
Position longitudinale : Travée 00-01					
Groupe : Structure d'acier					
Position transversale : Général					
Élément : Poutre de levage					
Localisation : L10					
Cote CEC		Cote CEM (%)			
4		A	B	C	D
		96	3	1	0
Remarque / Observation Perte de matériau importante à l'âme. Déformation par corrosion.					
Numéro d'activité:		Numéro de photo: JC_2_160616 1042			
Numéro de recommandation:					
Identification					
Position longitudinale : Travée 00-01					
Groupe : Structure d'acier					
Position transversale : Général					
Élément : Poutre de levage					
Localisation : L10					
Cote CEC		Cote CEM (%)			
4		A	B	C	D
		96	3	1	0
Remarque / Observation Perte de matériau importante à l'âme. Déformation par corrosion.					
Numéro d'activité:		Numéro de photo: JC_2_160616 1043			
Numéro de recommandation:

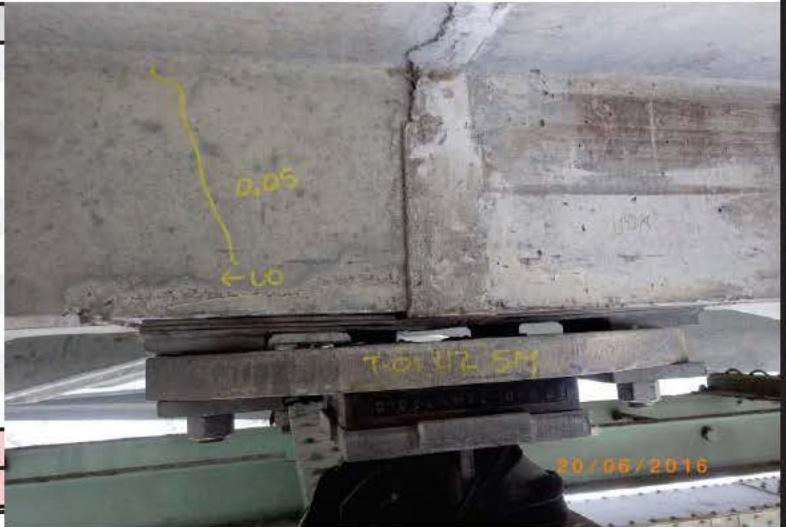
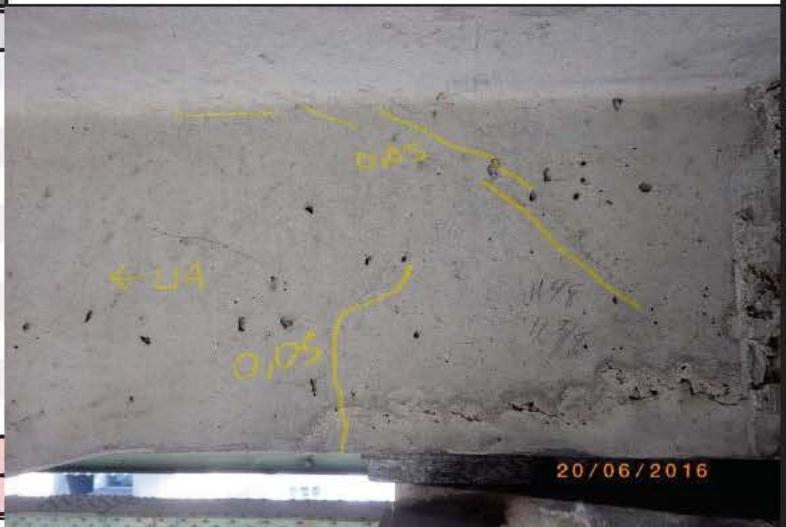
Axe: Jacques-Cartier		Section: Section 2		Structure: Pont Jacques-Cartier	
Identification					
Position longitudinale : Travée 00-01					
Groupe : Platelage					
Position transversale : --					
Élément : Nervure					
Localisation : U0-U2					
Cote CEC		Cote CEM (%)			
4		A	B	C	D
		98	2	0	0
Remarque / Observation Fissures de 0,05 mm au-dessus des appareils d'appui.					
Numéro d'activité:				Numéro de photo: JC_2_160620_MF_2733	
Numéro de recommandation:					
Identification					
Position longitudinale : Travée 00-01					
Groupe : Platelage					
Position transversale : --					
Élément : Nervure					
Localisation : U2-U4					
Cote CEC		Cote CEM (%)			
4		A	B	C	D
		99	1	0	0
Remarque / Observation Fissures de 0,05 mm au-dessus des appareils d'appui.					
Numéro d'activité:				Numéro de photo: JC_2_160620_MF_2719	
Numéro de recommandation:
