Rapport d'inspection annuelle

Inspection détaillée du pont Jacques-Cartier, section 2 – Volume 3
Photographies des inspections et recommandations

19 avril 2017

PHOTOGRAPHIES DES INSPECTIONS ET RECOMMANDATIONS (VOLUME 3)

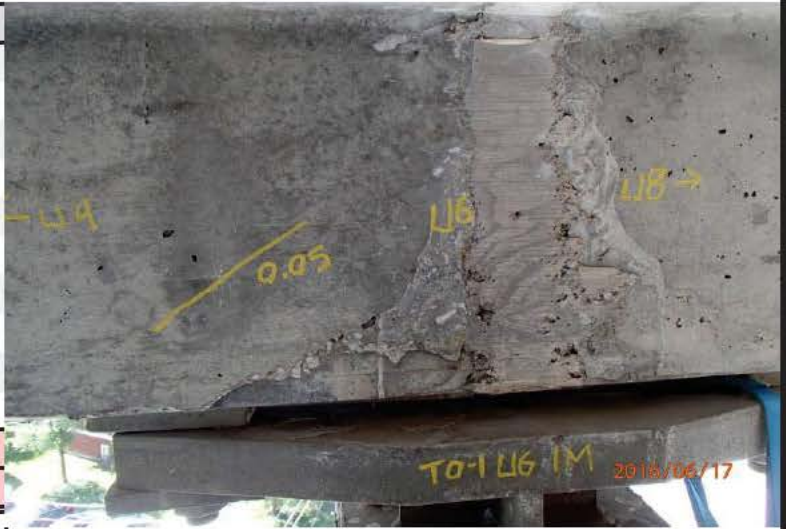
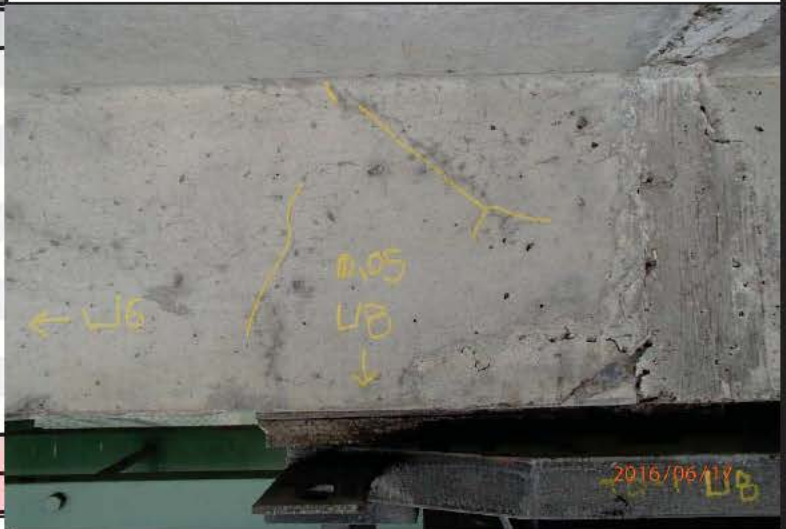
Axe: Jacques-Cartier		Section: Section 2		Structure: Pont Jacques-Cartier	
Identification					
Position longitudinale : Travée 00-01					
Groupe : Platelage					
Position transversale : --					
Élément : Nervure					
Localisation : U4-U6					
Cote CEC		Cote CEM (%)			
4		A	B	C	D
		99	1	0	0
Remarque / Observation Fissures de 0,05 mm au-dessus des appareils d'appui.					
Numéro d'activité:				Numéro de photo: JC_2_160617_MF_1203	
Numéro de recommandation:					
Identification					
Position longitudinale : Travée 00-01					
Groupe : Platelage					
Position transversale : --					
Élément : Nervure					
Localisation : U6-U8					
Cote CEC		Cote CEM (%)			
4		A	B	C	D
		99	1	0	0
Remarque / Observation Fissures de 0,05 mm au-dessus des appareils d'appui.					
Numéro d'activité:				Numéro de photo: JC_2_160617_MF_1210	
Numéro de recommandation:

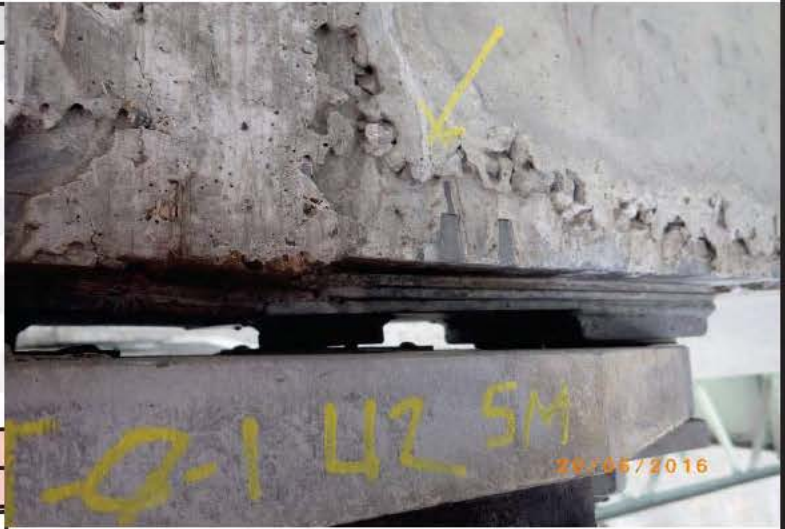
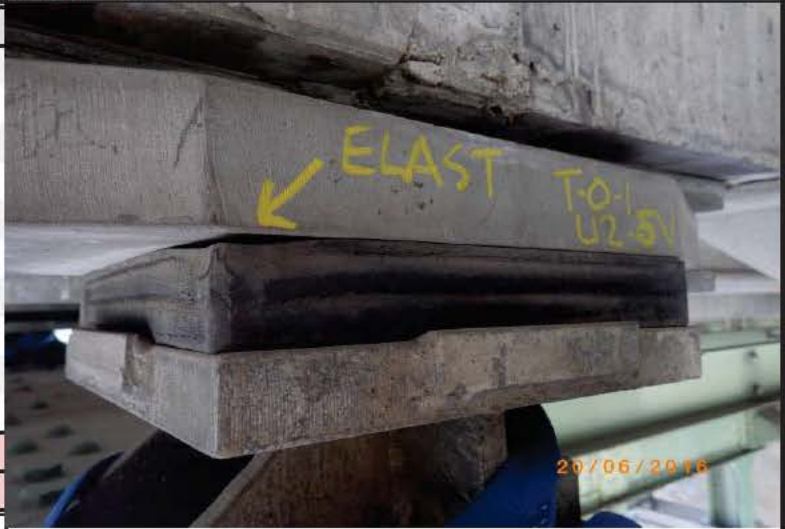
Axe: Jacques-Cartier		Section: Section 2		Structure: Pont Jacques-Cartier	
Identification					
Position longitudinale : Travée 00-01					
Groupe : Platelage					
Position transversale : --					
Élément : Appareil d'appui à platine					
Localisation : U2					
Cote CEC		Cote CEM (%)			
4		A	B	C	D
		75	25	0	0
Remarque / Observation Élastomère fissuré aux appuis 3V, 4M et 5M. Élastomère déformé à l'appui 5V. Mauvais contact entre les plaques d'ajustement. Un écrou mal serré à l'appui 3M.					
Numéro d'activité:		9000, 2201			
Numéro de recommandation:		10167, 15955			
Identification					
Position longitudinale : Travée 00-01					
Groupe : Platelage					
Position transversale : --					
Élément : Appareil d'appui à platine					
Localisation : U2					
Cote CEC		Cote CEM (%)			
4		A	B	C	D
		75	25	0	0
Remarque / Observation Élastomère fissuré aux appuis 3V, 4M et 5M. Élastomère déformé à l'appui 5V. Mauvais contact entre les plaques d'ajustement. Un écrou mal serré à l'appui 3M.

Numéro d'activité:		9000, 2201			
Numéro de recommandation:		10167, 15955

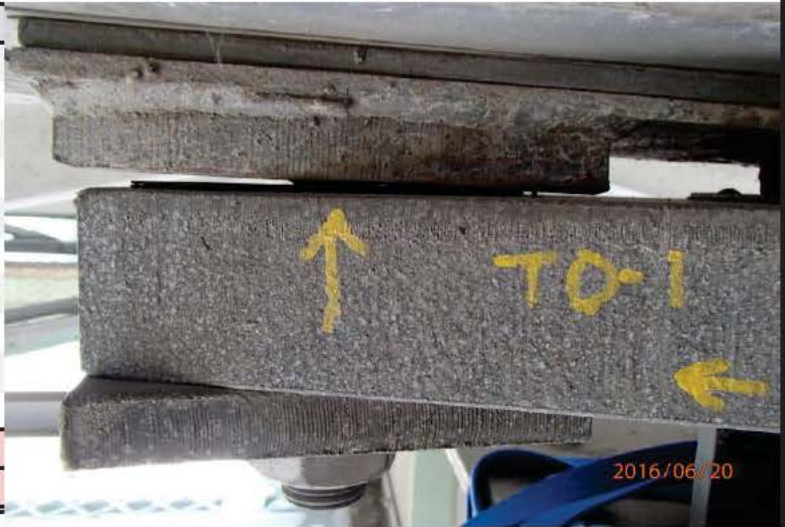
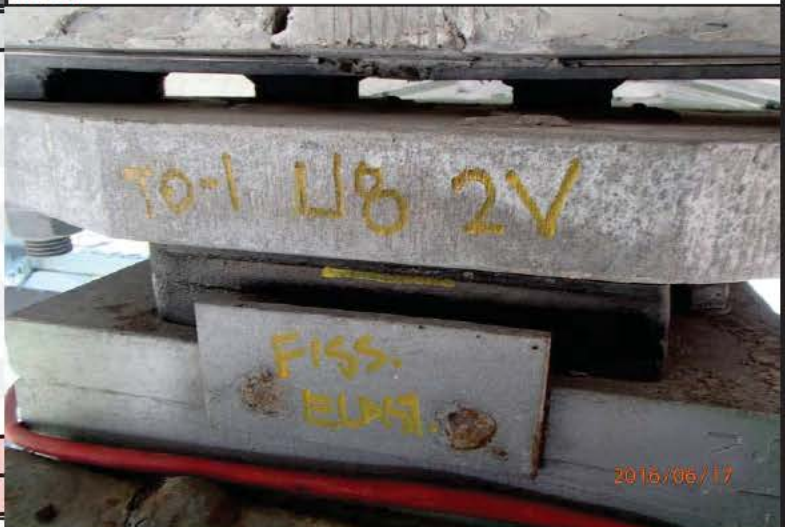
Axe: Jacques-Cartier		Section: Section 2		Structure: Pont Jacques-Cartier	
Identification					
Position longitudinale : Travée 00-01					
Groupe : Platelage					
Position transversale : --					
Élément : Appareil d'appui à platine					
Localisation : U4					
Cote CEC		Cote CEM (%)			
4		A	B	C	D
		100	0	0	0
Remarque / Observation Mauvais contact entre les plaques d'ajustement.					
Numéro de photo:		JC_2_160620_1233			
Numéro d'activité:		9000			
Numéro de recommandation:		10167			
Identification					
Position longitudinale : Travée 00-01					
Groupe : Platelage					
Position transversale : --					
Élément : Appareil d'appui à platine					
Localisation : U8					
Cote CEC		Cote CEM (%)			
4		A	B	C	D
		92	8	0	0
Remarque / Observation Élastomère fissuré à l'appui 2V.					
Numéro de photo:		JC_2_160617_MF_1155			
Numéro d'activité:		9000			
Numéro de recommandation:		10167

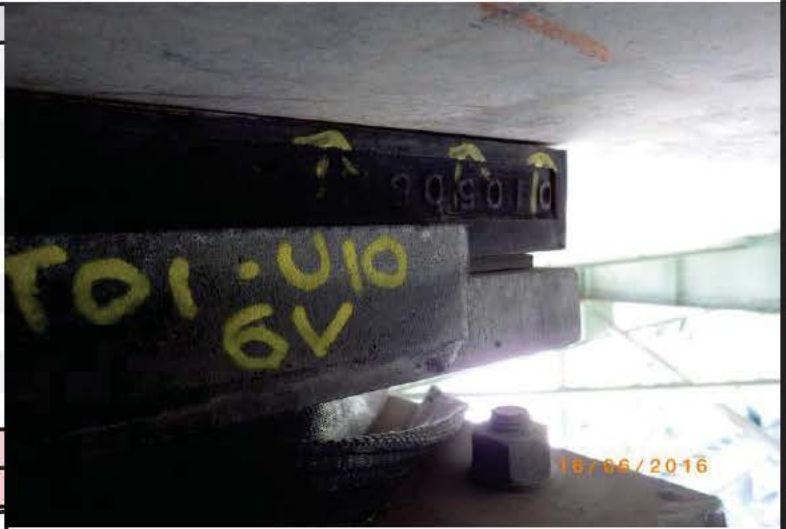
Numéro de photo: JC_2_160616_MF_2578

Axe: Jacques-Cartier		Section: Section 2		Structure: Pont Jacques-Cartier	
Identification					
Position longitudinale : Travée 00-01					
Groupe : Platelage					
Position transversale : --					
Élément : Appareil d'appui à platine					
Localisation : U10					
Cote CEC		Cote CEM (%)			
4		A	B	C	D
		100	0	0	0
Remarque / Observation Élastomère légèrement mal positionné et perte de contact inférieure à 10% à l'élastomère de l'appui 6V.					
Numéro d'activité:		9000			
Numéro de recommandation:		10167			
Identification					
Position longitudinale : Travée 00-01					
Groupe : Platelage					
Position transversale : --					
Élément : Appareil d'appui à platine					
Localisation : U10					
Cote CEC		Cote CEM (%)			
4		A	B	C	D
		100	0	0	0
Remarque / Observation Élastomère légèrement mal positionné et perte de contact inférieure à 10% à l'élastomère de l'appui 6V.					
Numéro d'activité:		9000			
Numéro de recommandation:		10167

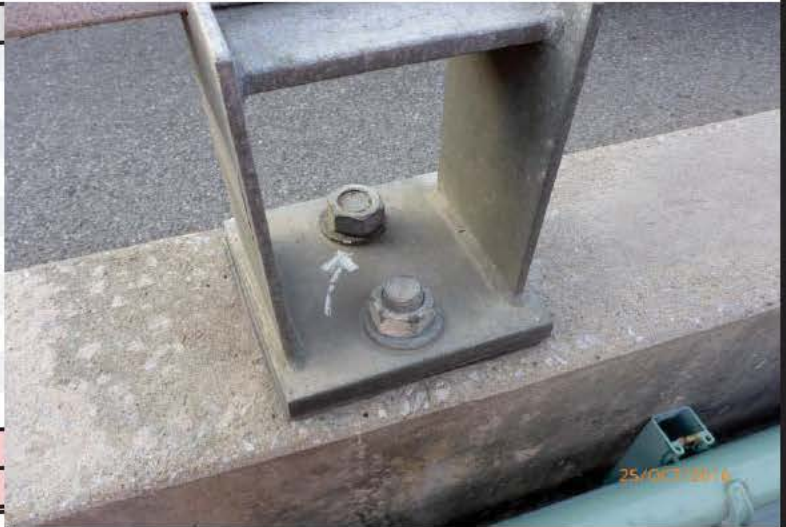
Axe: Jacques-Cartier		Section: Section 2		Structure: Pont Jacques-Cartier	
Identification					
Position longitudinale : Travée 00-01					
Groupe : Dispositif de retenue					
Position transversale : --					
Élément : Glissière					
Localisation : Aval					
Cote CEC		Cote CEM (%)			
4		A	B	C	D
		85	15	0	0
Remarque / Observation Fissures verticales inférieures à 0,8 mm. Une tige d'ancrage trop courte se situant entre le dessus et le ¾ de l'écrou sur un support.					
Numéro d'activité:		3071			
Numéro de recommandation:		15565			
Identification					
Position longitudinale : Travée 00-01					
Groupe : Dispositif de retenue					
Position transversale : --					
Élément : Garde-corps					
Localisation : Aval					
Cote CEC		Cote CEM (%)			
4		A	B	C	D
		99	1	0	0
Remarque / Observation Corrosion moyenne des tiges d'ancrage. Modification au chalumeau des plaques d'assemblage des lisses inférieures lors de l'installation près du poteau 1.

Numéro d'activité:		3071, 1051			
Numéro de recommandation:		10029, 10161

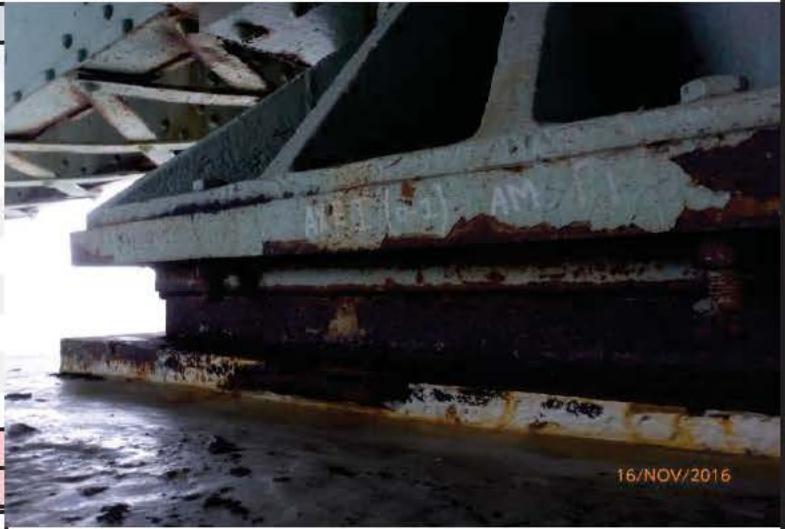
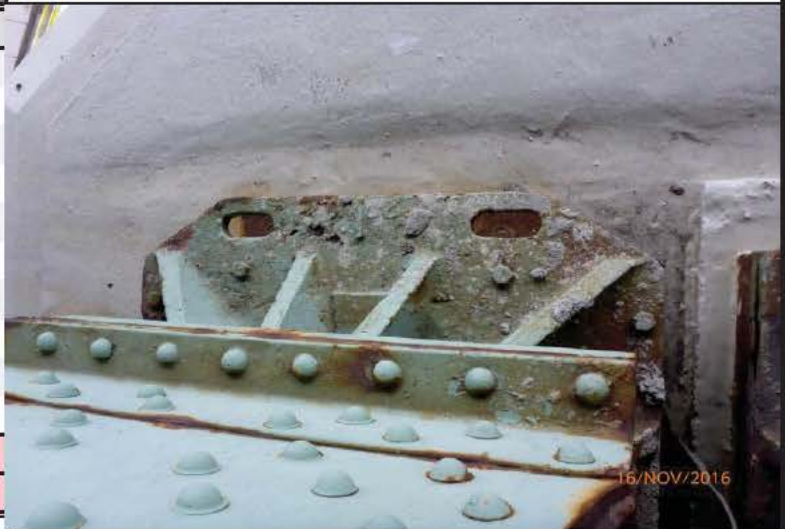
Axe: Jacques-Cartier		Section: Section 2		Structure: Pont Jacques-Cartier	
Identification					
Position longitudinale : Axe 1					
Groupe : Unités de fondation					
Position transversale : --					
Élément : Appareil d'appui - Mobile					
Localisation : Sud-Amont					
Cote CEC		Cote CEM (%)			
2		A	B	C	D
		0	98	2	0
Remarque / Observation Corr. moy. à imp. des surf. des PL de glissement de l'appareil d'appui pouvant empêcher le mouvement de façon imp. Tiges d'anc. absentes.					
Numéro d'activité:		3044			
Numéro de recommandation:		8544			
Identification					
Position longitudinale : Axe 1					
Groupe : Unités de fondation					
Position transversale : --					
Élément : Appareil d'appui - Mobile					
Localisation : Sud-Amont					
Cote CEC		Cote CEM (%)			
2		A	B	C	D
		0	98	2	0
Remarque / Observation Corr. moy. à imp. des surf. des PL de glissement de l'appareil d'appui pouvant empêcher le mouvement de façon imp. Tiges d'anc. absentes.

Numéro d'activité:		3044			
Numéro de recommandation:		8544

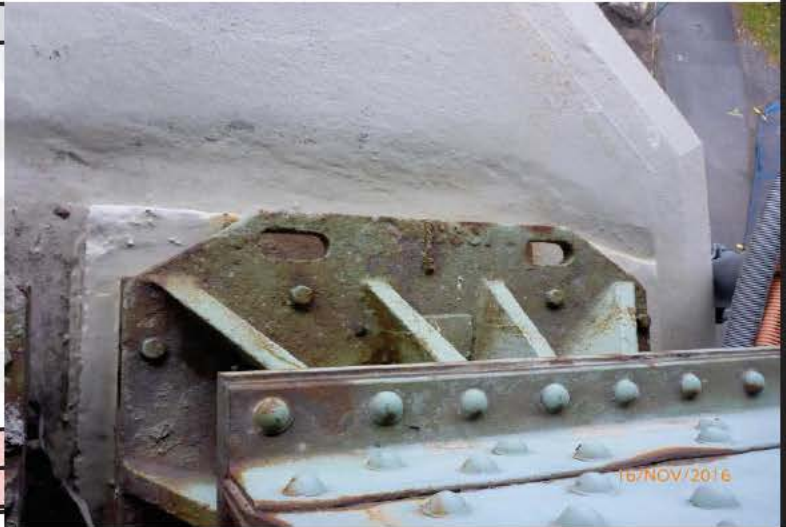
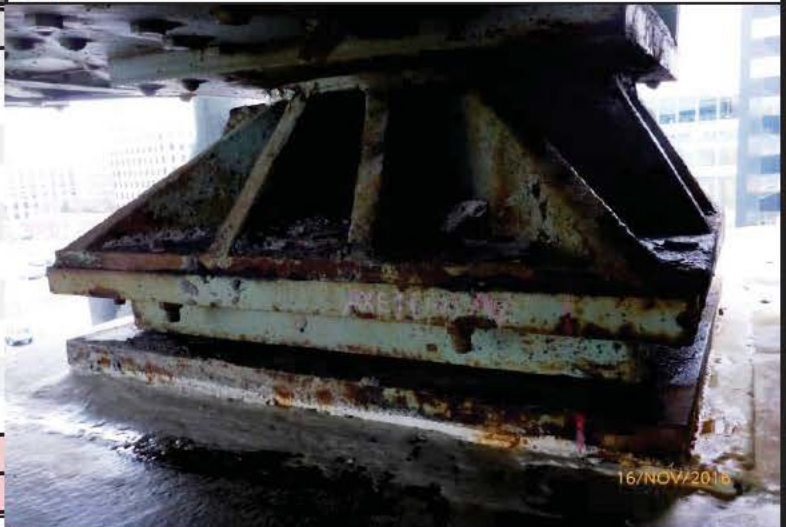
Axe: Jacques-Cartier		Section: Section 2		Structure: Pont Jacques-Cartier	
Identification					
Position longitudinale : Axe 1					
Groupe : Unités de fondation					
Position transversale : --					
Élément : Appareil d'appui - Mobile					
Localisation : Nord-Amont					
Cote CEC		Cote CEM (%)			
2		A	B	C	D
		0	98	2	0
Remarque / Observation					
Corr. moy. à imp. des surf. des PL de glissement de l'appareil d'appui pouvant empêcher le mouvement de façon imp. Tiges d'anc. absentes.					
Numéro d'activité:				3044	
Numéro de recommandation:				8544	
Identification					
Position longitudinale : Axe 1					
Groupe : Unités de fondation					
Position transversale : --					
Élément : Appareil d'appui - Mobile					
Localisation : Nord-Aval					
Cote CEC		Cote CEM (%)			
2		A	B	C	D
		0	98	2	0
Remarque / Observation					
Corr. moy. à imp. des surf. des PL de glissement de l'appareil d'appui pouvant empêcher le mouvement de façon imp. Tiges d'anc. absentes.

Numéro d'activité:				3044	
Numéro de recommandation:				8544

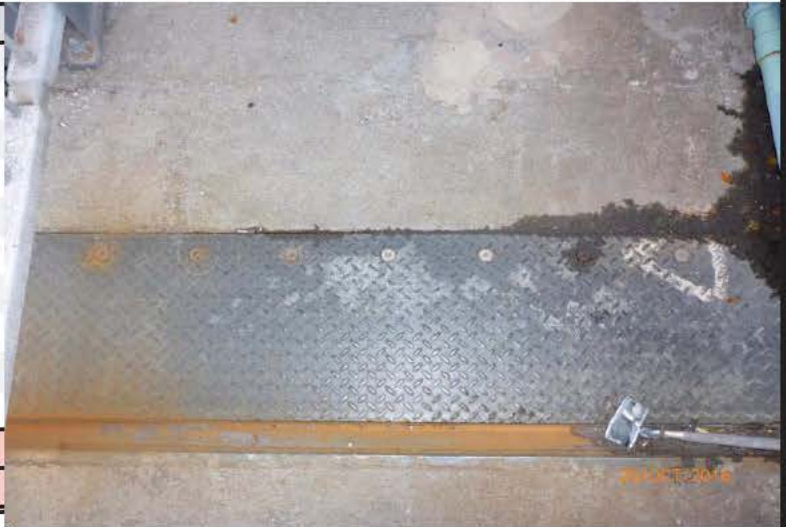
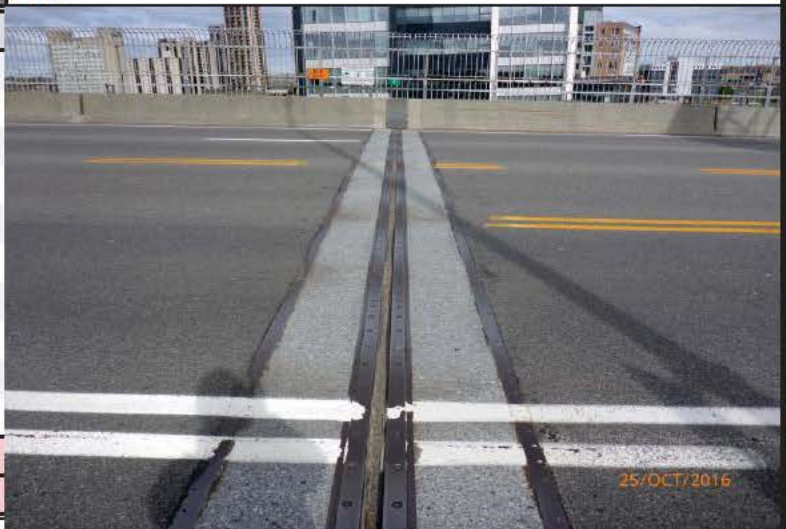
Axe: Jacques-Cartier		Section: Section 2		Structure: Pont Jacques-Cartier	
Identification					
Position longitudinale : Axe 1					
Groupe : Joint de dilatation					
Position transversale : Général					
Élément : Garniture de joint					
Localisation : --					
Cote CEC		Cote CEM (%)			
4		A	B	C	D
		--	--	--	--
Remarque / Observation Présence de débris dans la garniture. Un boulon manquant sur la plaque couvre-joint du trottoir aval.					
Numéro d'activité:		2052			
Numéro de recommandation:		8393			
Identification					
Position longitudinale : Axe 1					
Groupe : Joint de dilatation					
Position transversale : Général					
Élément : Garniture de joint					
Localisation : --					
Cote CEC		Cote CEM (%)			
4		A	B	C	D
		--	--	--	--
Remarque / Observation Présence de débris dans la garniture. Un boulon manquant sur la plaque couvre-joint du trottoir aval.					
Numéro d'activité:		2052			
Numéro de recommandation:		8393

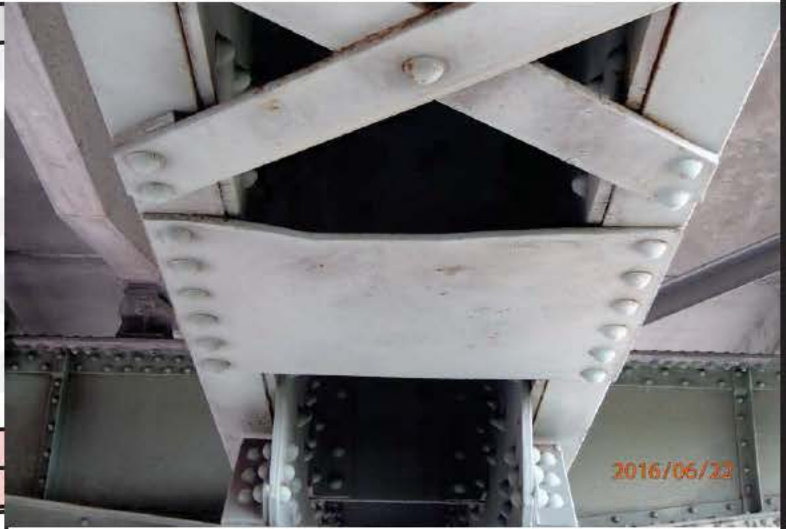
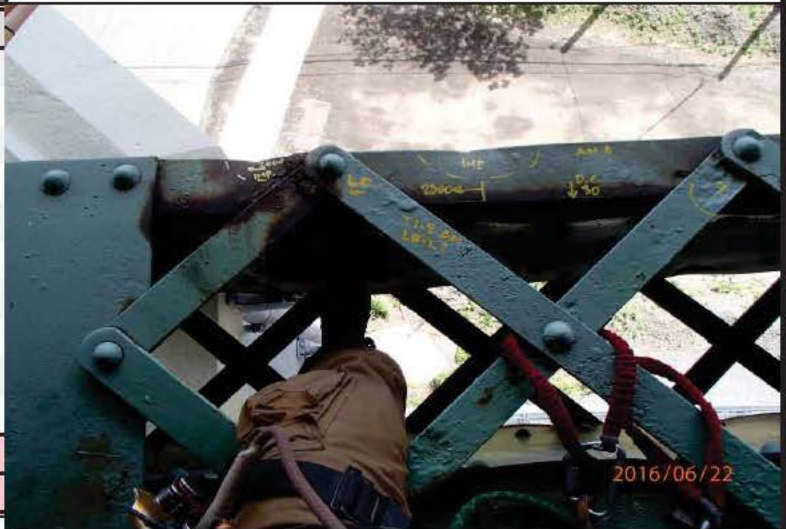
Numéro d'activité: 3221		Numéro de photo: JC_2_160622_1333			
Numéro de recommandation: 15957

Axe: Jacques-Cartier		Section: Section 2		Structure: Pont Jacques-Cartier	
Identification					
Position longitudinale : Travée 01-02					
Groupe : Structure d'acier					
Position transversale : Ferme amont					
Élément : Corde supérieure					
Localisation : U5-U6					
Cote CEC		Cote CEM (%)			
4		A	B	C	D
		98	2	0	0
Remarque / Observation Déformation par impact à une plaque de liaison.					
Numéro d'activité:		Numéro de photo: JC_2_160622_1377			
Numéro de recommandation:					
Identification					
Position longitudinale : Travée 01-02					
Groupe : Structure d'acier					
Position transversale : Ferme amont					
Élément : Corde inférieure					
Localisation : L0-L2					
Cote CEC		Cote CEM (%)			
2		A	B	C	D
		87	5	5	3
Remarque / Observation DEF CORR avec PDM jusqu'à très imp. au haut et au bas des faces int. des âmes et aux ETR. Def. par impact à la corn. sup. AM. Défauts de matériau pouvant réduire sa cap. à supporter les charges de façon imp. (25%).

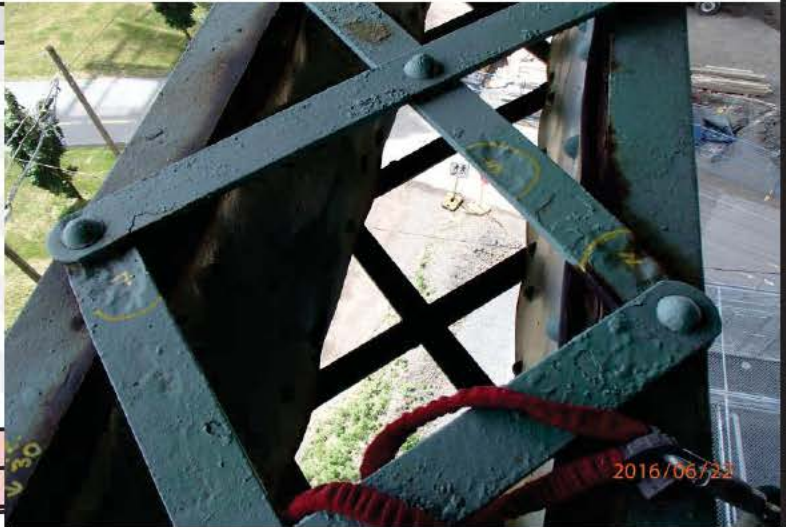
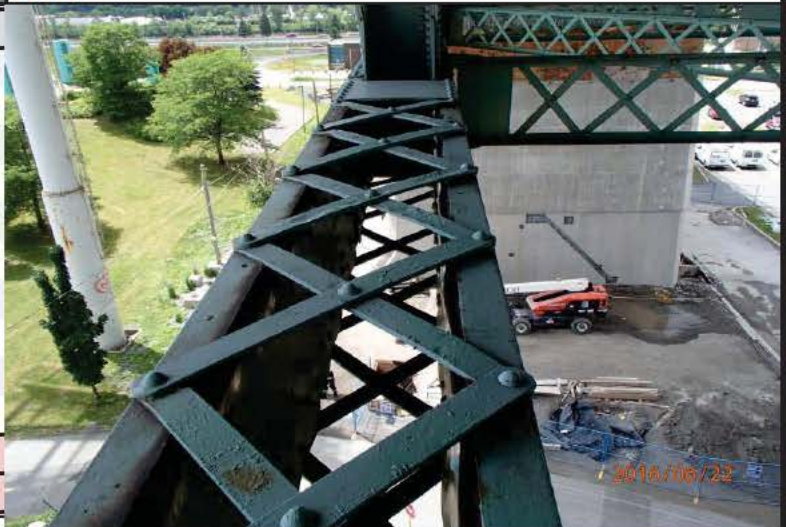
Axe: Jacques-Cartier		Section: Section 2		Structure: Pont Jacques-Cartier	
Identification					
Position longitudinale : Travée 01-02					
Groupe : Structure d'acier					
Position transversale : Ferme amont					
Élément : Corde inférieure					
Localisation : L0-L2					
Cote CEC		Cote CEM (%)			
2		A	B	C	D
		87	5	5	3
Remarque / Observation					
DEF CORR avec PDM jusqu'à très imp. au haut et au bas des faces int. des âmes et aux ETR. Def. par impact à la corn. sup. AM. Défauts de matériau pouvant réduire sa cap. à supporter les charges de façon imp. (25%).					
Numéro d'activité:		3221			
Numéro de recommandation:		15957			
Identification					
Position longitudinale : Travée 01-02					
Groupe : Structure d'acier					
Position transversale : Ferme amont					
Élément : Corde inférieure					
Localisation : L0-L2					
Cote CEC		Cote CEM (%)			
2		A	B	C	D
		87	5	5	3
Remarque / Observation					
DEF CORR avec PDM jusqu'à très imp. au haut et au bas des faces int. des âmes et aux ETR. Def. par impact à la corn. sup. AM. Défauts de matériau pouvant réduire sa cap. à supporter les charges de façon imp. (25%).

Numéro d'activité:		3221			
Numéro de recommandation:		15957

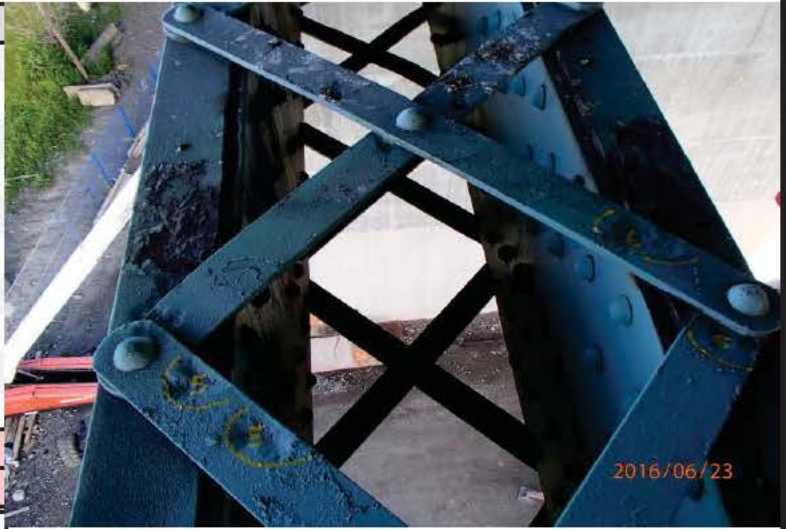
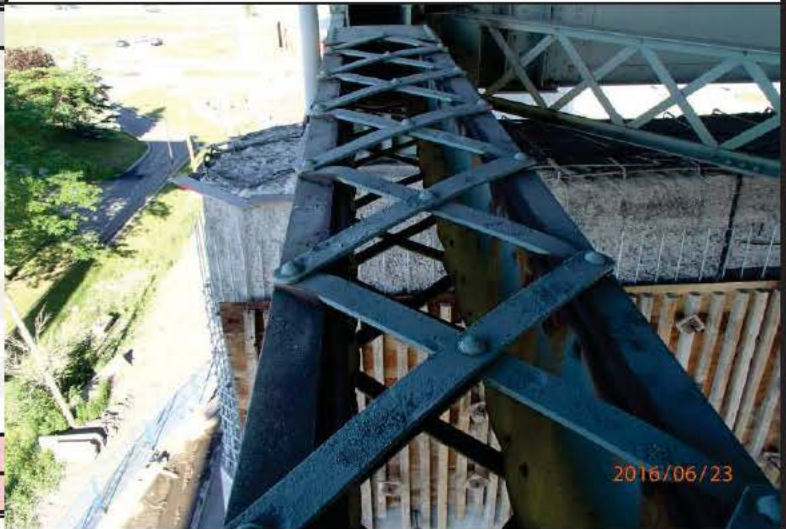
Numéro d'activité: 3221		Numéro de photo: JC_2_160623_1435			
Numéro de recommandation: 15957

Axe: Jacques-Cartier		Section: Section 2		Structure: Pont Jacques-Cartier	
Identification					
Position longitudinale : Travée 01-02					
Groupe : Structure d'acier					
Position transversale : Ferme amont					
Élément : Corde inférieure					
Localisation : L6-L8					
Cote CEC		Cote CEM (%)			
4		A	B	C	D
		95	3	1	1
Remarque / Observation PDM imp. à très imp. aux corn. sup., aux ETR et aux PL de liaison. DEF CORR. Aucune act. requise.					
Numéro d'activité:		Numéro de photo: JC_2_160623_1409			
Numéro de recommandation:					
Identification					
Position longitudinale : Travée 01-02					
Groupe : Structure d'acier					
Position transversale : Ferme amont					
Élément : Corde inférieure					
Localisation : L8-L10					
Cote CEC		Cote CEM (%)			
2		A	B	C	D
		91	4	3	2
Remarque / Observation DEF CORR avec PDM jusqu'à très imp. au haut et au bas des faces int. des âmes et aux ETR. PDM imp. à la corn. sup. Défauts de matériau pouvant réduire sa cap. à supporter les charges de façon imp. (20 à 25%).

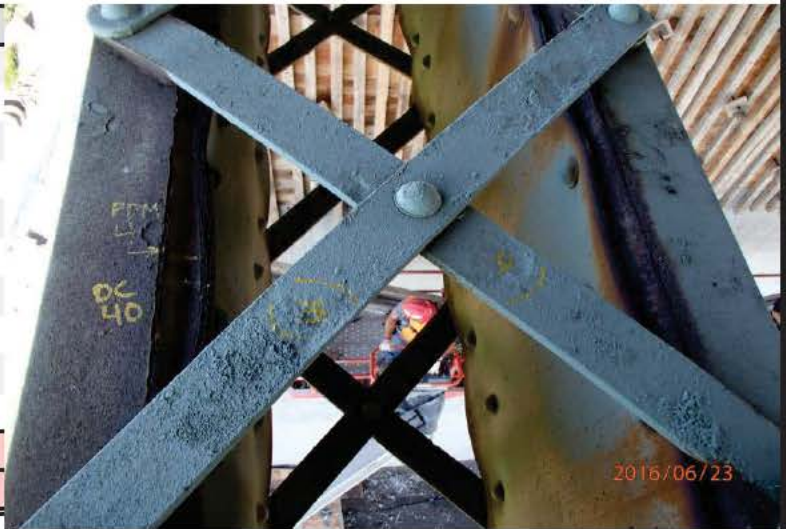
Numéro de photo: JC_2_160623_1437

Remarque / Observation
 DEF CORR avec PDM jusqu'à très imp. au haut et au bas des faces int. des âmes et aux ETR. PDM imp. à la corn. sup. Défauts de matériau pouvant réduire sa cap. à supporter les charges de façon imp. (20 à 25%).

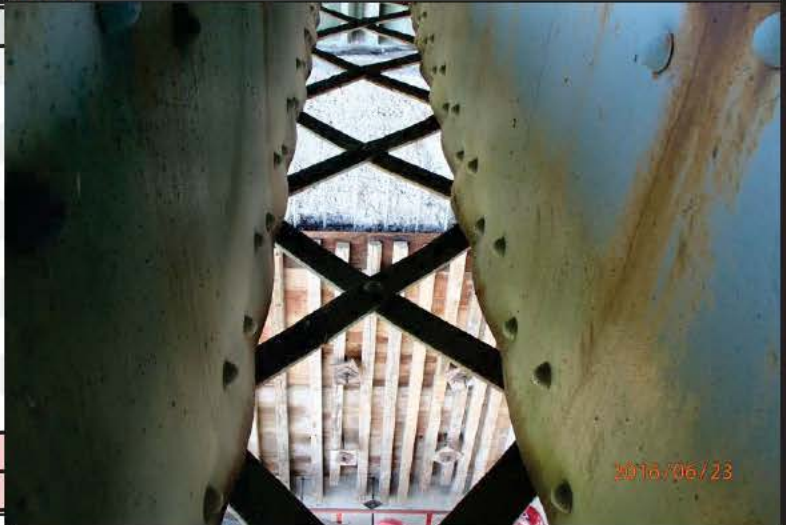
Numéro de photo: JC_2_160623_1438

Remarque / Observation
 DEF CORR avec PDM jusqu'à très imp. au haut et au bas des faces int. des âmes et aux ETR. PDM imp. à la corn. sup. Défauts de matériau pouvant réduire sa cap. à supporter les charges de façon imp. (20 à 25%).

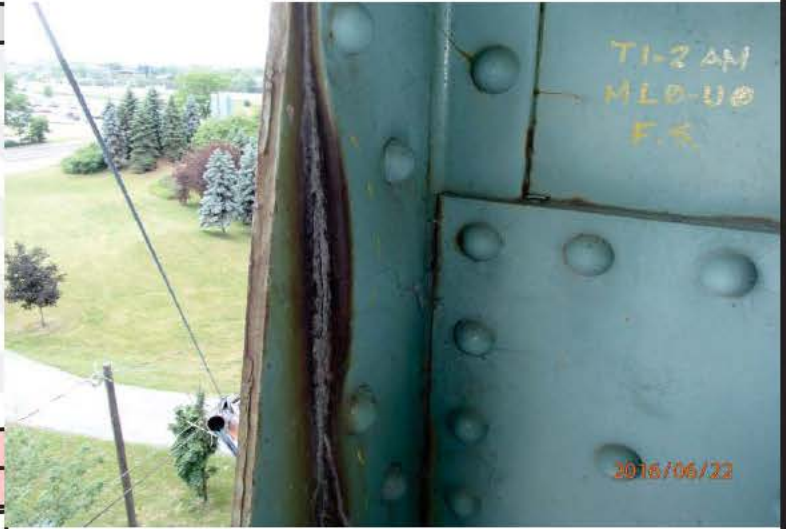
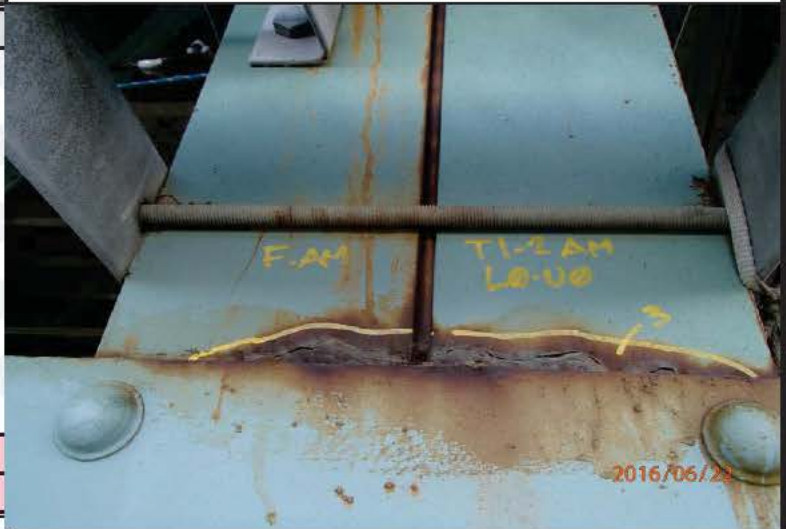
Axe: Jacques-Cartier		Section: Section 2		Structure: Pont Jacques-Cartier	
Identification					
Position longitudinale : Travée 01-02					
Groupe : Structure d'acier					
Position transversale : Ferme amont					
Élément : Montant					
Localisation : LO-U0					
Cote CEC		Cote CEM (%)			
3		A	B	C	D
		97	2	1	0
Remarque / Observation Perte de matériau importante à la section de transfert amont. Déformation par corrosion aux cornières.					
Numéro d'activité:				Numéro de photo: JC_2_160622_1320	
Numéro de recommandation:					
Identification					
Position longitudinale : Travée 01-02					
Groupe : Structure d'acier					
Position transversale : Ferme amont					
Élément : Montant					
Localisation : LO-U0					
Cote CEC		Cote CEM (%)			
3		A	B	C	D
		97	2	1	0
Remarque / Observation Perte de matériau importante à la section de transfert amont. Déformation par corrosion aux cornières.					
Numéro d'activité:				Numéro de photo: JC_2_160622_1323

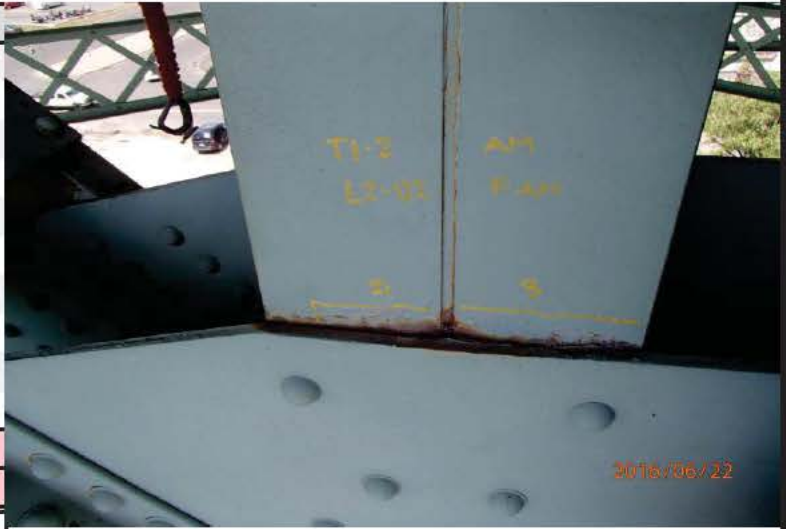
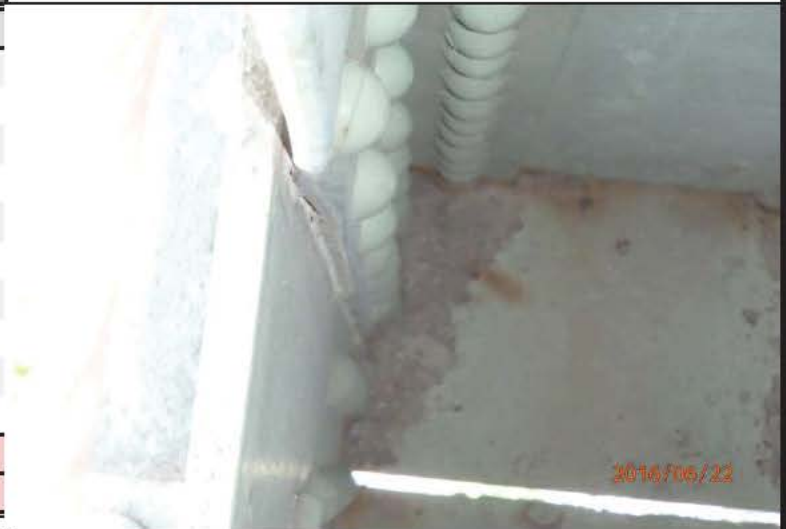
Axe: Jacques-Cartier		Section: Section 2		Structure: Pont Jacques-Cartier	
Identification					
Position longitudinale : Travée 01-02					
Groupe : Structure d'acier					
Position transversale : Ferme amont					
Élément : Montant					
Localisation : L2-U2					
Cote CEC		Cote CEM (%)			
4		A	B	C	D
		98	1	1	0
Remarque / Observation Perte de matériau importante à la section de transfert amont. Déformation par corrosion aux cornières.					
Numéro d'activité:		Numéro de photo: JC_2_160622_1345			
Numéro de recommandation:					
Identification					
Position longitudinale : Travée 01-02					
Groupe : Structure d'acier					
Position transversale : Ferme amont					
Élément : Montant					
Localisation : L2-U2					
Cote CEC		Cote CEM (%)			
4		A	B	C	D
		98	1	1	0
Remarque / Observation Perte de matériau importante à la section de transfert amont. Déformation par corrosion aux cornières.					
Numéro d'activité:		Numéro de photo: JC_2_160622_1347

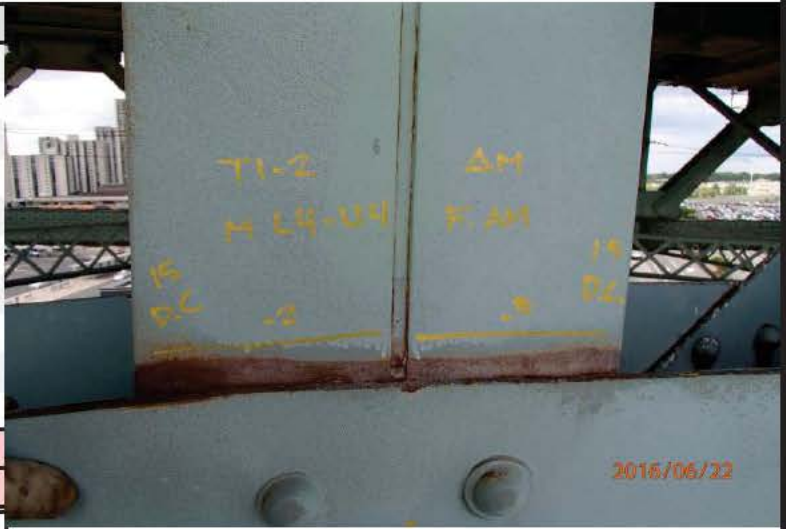
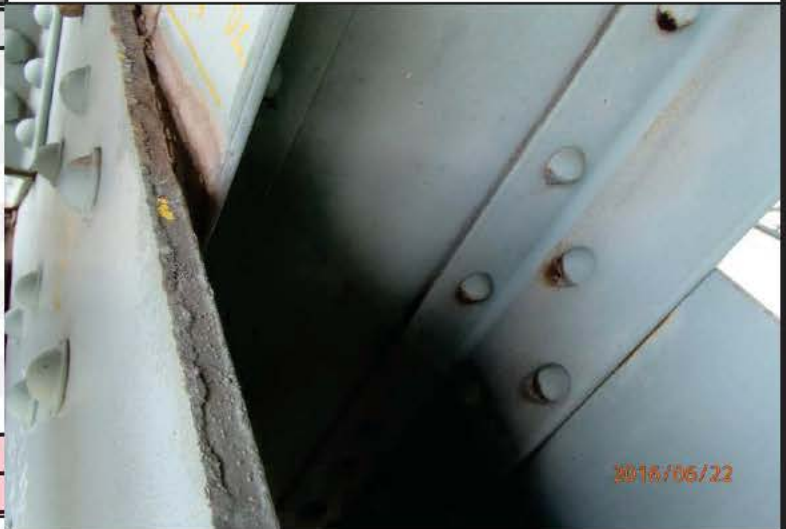
Axe: Jacques-Cartier		Section: Section 2		Structure: Pont Jacques-Cartier	
Identification					
Position longitudinale : Travée 01-02					
Groupe : Structure d'acier					
Position transversale : Ferme amont					
Élément : Montant					
Localisation : L4-U4					
Cote CEC		Cote CEM (%)			
3		A	B	C	D
		98	1	1	0
Remarque / Observation Perte de matériau importante à la section de transfert amont. Déformation par corrosion aux cornières.					
Numéro d'activité:		Numéro de photo: JC_2_160622_1367			
Numéro de recommandation:					
Identification					
Position longitudinale : Travée 01-02					
Groupe : Structure d'acier					
Position transversale : Ferme amont					
Élément : Montant					
Localisation : L4-U4					
Cote CEC		Cote CEM (%)			
3		A	B	C	D
		98	1	1	0
Remarque / Observation Perte de matériau importante à la section de transfert amont. Déformation par corrosion aux cornières.					
Numéro d'activité:		Numéro de photo: JC_2_160622_1370

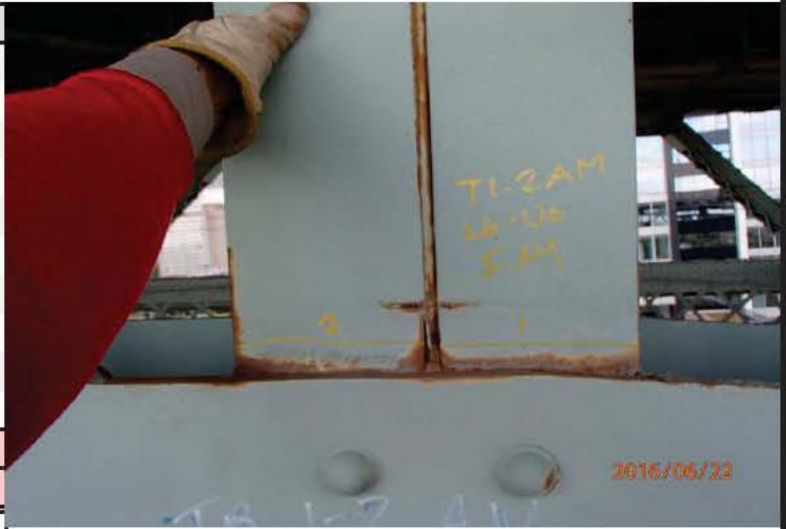
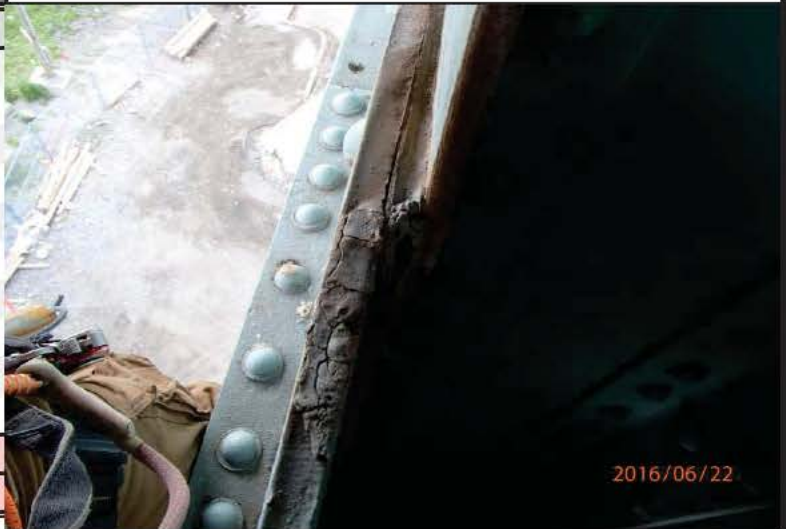
Axe: Jacques-Cartier		Section: Section 2		Structure: Pont Jacques-Cartier	
Identification					
Position longitudinale : Travée 01-02					
Groupe : Structure d'acier					
Position transversale : Ferme amont					
Élément : Montant					
Localisation : L6-U6					
Cote CEC		Cote CEM (%)			
3		A	B	C	D
		97	3	0	0
Remarque / Observation Perte de matériau importante à la section de transfert amont. Déformation par corrosion aux cornières.					
Numéro d'activité:				Numéro de photo: JC_2_160622_1383	
Numéro de recommandation:					
Identification					
Position longitudinale : Travée 01-02					
Groupe : Structure d'acier					
Position transversale : Ferme amont					
Élément : Montant					
Localisation : L6-U6					
Cote CEC		Cote CEM (%)			
3		A	B	C	D
		97	3	0	0
Remarque / Observation Perte de matériau importante à la section de transfert amont. Déformation par corrosion aux cornières.					
Numéro d'activité:				Numéro de photo: JC_2_160622_1386

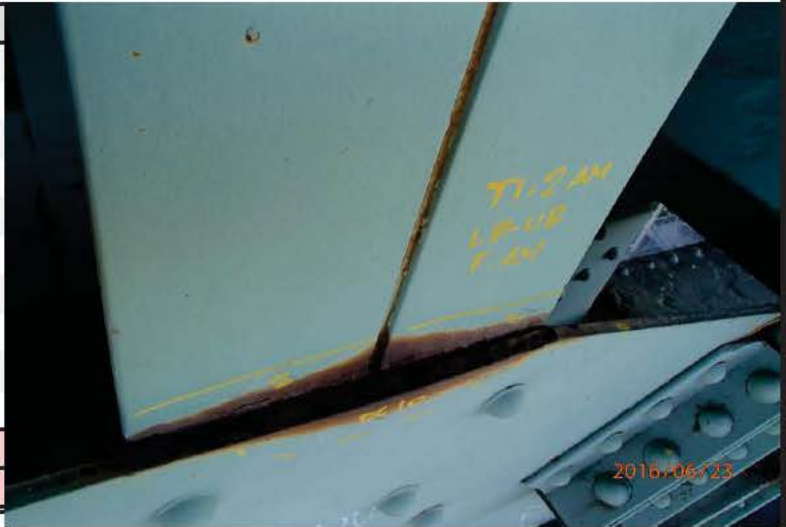
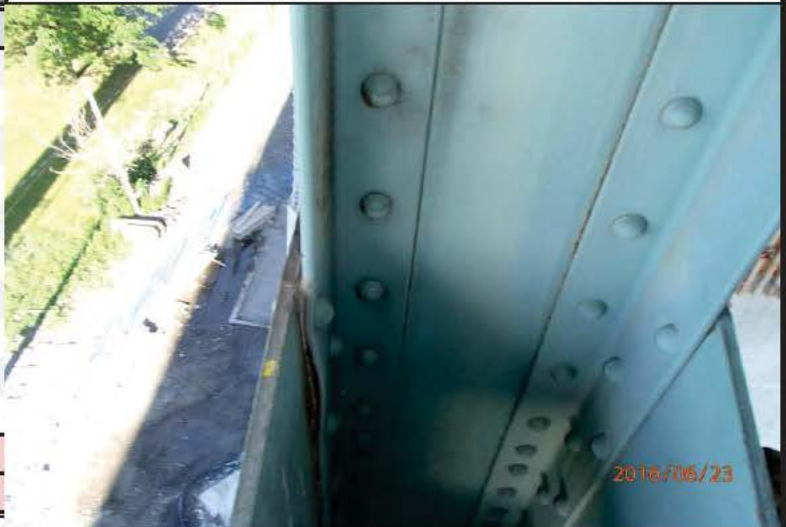
Axe: Jacques-Cartier		Section: Section 2		Structure: Pont Jacques-Cartier	
Identification					
Position longitudinale : Travée 01-02					
Groupe : Structure d'acier					
Position transversale : Ferme amont					
Élément : Montant					
Localisation : L8-U8					
Cote CEC		Cote CEM (%)			
4		A	B	C	D
		97	2	1	0
Remarque / Observation Perte de matériau importante à la section de transfert amont. Déformation par corrosion aux cornières.					
Numéro d'activité:		Numéro de photo: JC_2_160623_1430			
Numéro de recommandation:					
Identification					
Position longitudinale : Travée 01-02					
Groupe : Structure d'acier					
Position transversale : Ferme amont					
Élément : Montant					
Localisation : L8-U8					
Cote CEC		Cote CEM (%)			
4		A	B	C	D
		97	2	1	0
Remarque / Observation Perte de matériau importante à la section de transfert amont. Déformation par corrosion aux cornières.					
Numéro d'activité:		Numéro de photo: JC_2_160623_1432

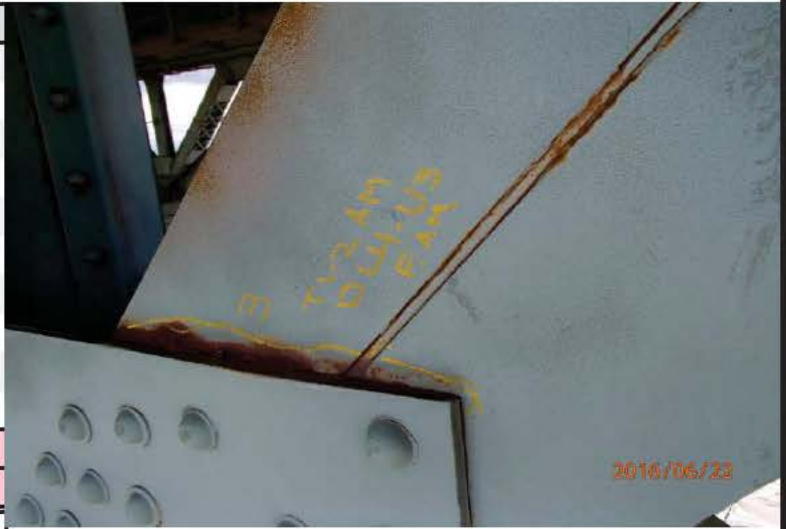
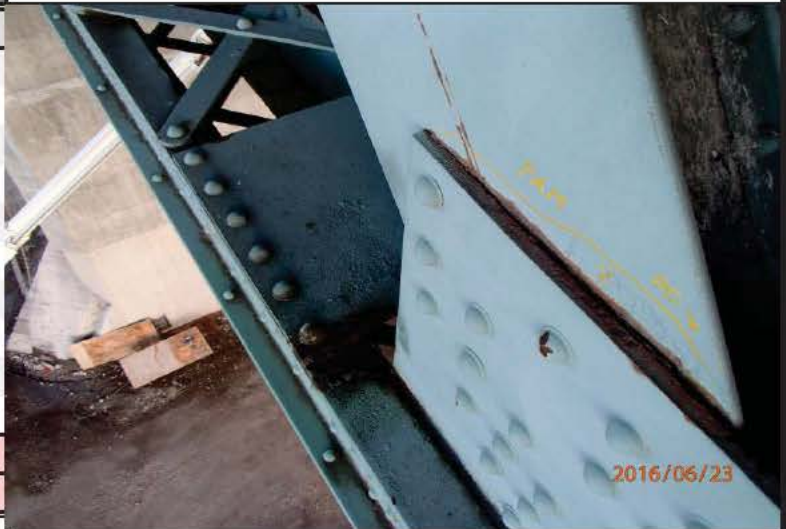
JC_2_160622_1403					
Numéro d'activité:					
Numéro de recommandation:

Axe:	Jacques-Cartier	Section :	Section 2	Structure :	Pont Jacques-Cartier
Identification					
Position longitudinale :					
Travée 01-02					
Groupe :					
Structure d'acier					
Position transversale :					
Ferme amont					
Élément :					
Diagonale					
Localisation :					
U3-L4					
Cote CEC		Cote CEM (%)			
4		A	B	C	D
		98	1	1	0
Remarque / Observation					
Perte de matériau importante à la section de transfert amont.					
Numéro de photo:					
JC_2_160622_1358					
Numéro d'activité:					
Numéro de recommandation:					
Identification					
Position longitudinale :					
Travée 01-02					
Groupe :					
Structure d'acier					
Position transversale :					
Ferme amont					
Élément :					
Diagonale					
Localisation :					
L6-U7					
Cote CEC		Cote CEM (%)			
4		A	B	C	D
		98	1	1	0
Remarque / Observation					
Perte de matériau importante à la section de transfert amont. Déformation par corrosion aux cornières.					
Numéro de photo:

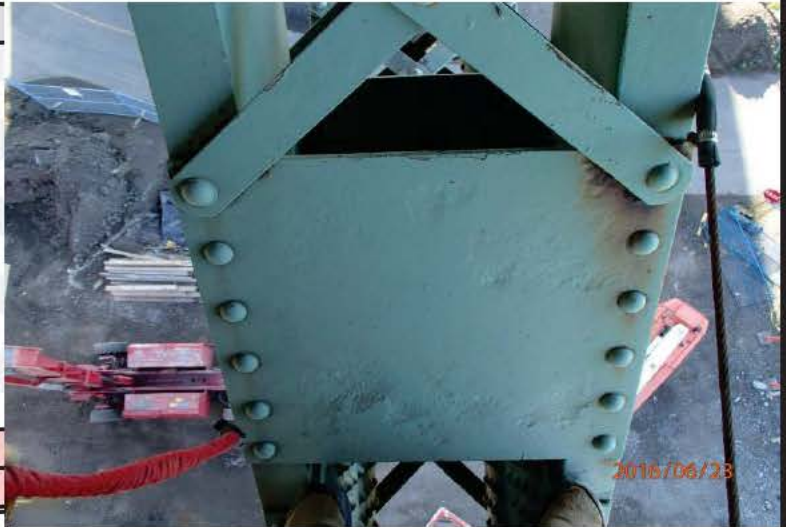
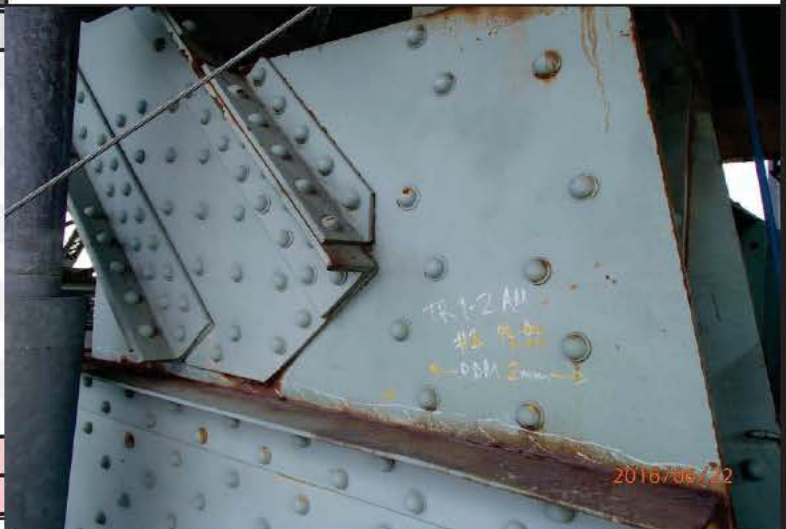
Axe: Jacques-Cartier		Section: Section 2		Structure: Pont Jacques-Cartier	
Identification					
Position longitudinale : Travée 01-02					
Groupe : Structure d'acier					
Position transversale : Ferme amont					
Élément : Diagonale					
Localisation : U7-L8					
Cote CEC		Cote CEM (%)			
4		A	B	C	D
		97	2	1	0
Remarque / Observation Perte de matériau importante à une plaque de liaison.					
Numéro d'activité:		Numéro de photo: JC_2_160623_1417			
Numéro de recommandation:					
Identification					
Position longitudinale : Travée 01-02					
Groupe : Structure d'acier					
Position transversale : Ferme amont					
Élément : Assemblage inférieur					
Localisation : LO					
Cote CEC		Cote CEM (%)			
3		A	B	C	D
		93	3	3	1
Remarque / Observation PDM très imp. à la face int. de la PL AM. PDM imp. aux SDT AM et AV. Aucune act. requise.					
Numéro d'activité:		Numéro de photo: JC_2_160622_1315			
Numéro de recommandation:

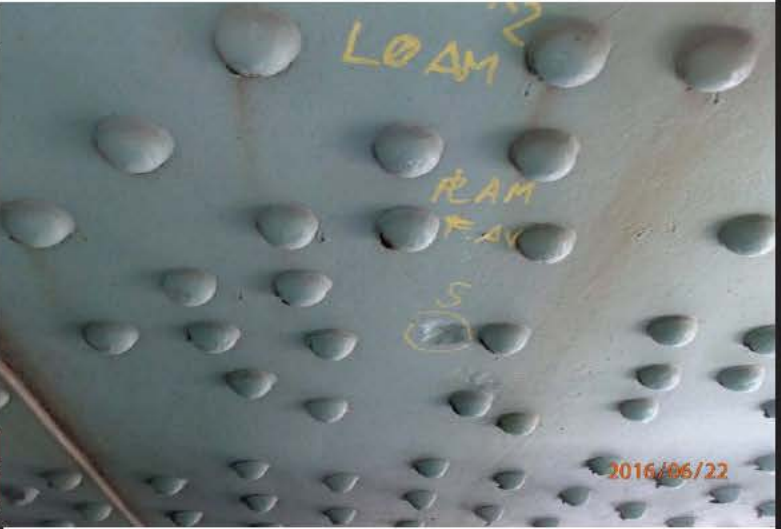
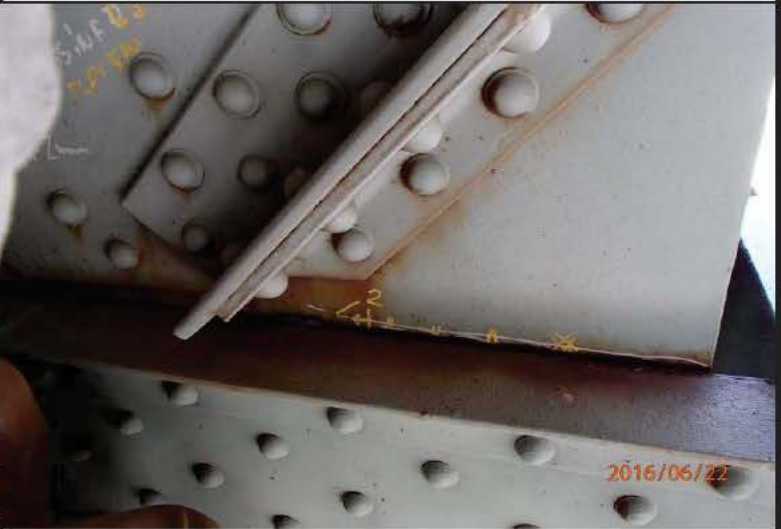
Axe:	Jacques-Cartier	Section :	Section 2	Structure :	Pont Jacques-Cartier
Identification					
Position longitudinale :					
Travée 01-02					
Groupe :					
Structure d'acier					
Position transversale :					
Ferme amont					
Élément :					
Assemblage inférieur					
Localisation :					
LO					
Cote CEC		Cote CEM (%)			
3		A	B	C	D
		93	3	3	1
Remarque / Observation PDM très imp. à la face int. de la PL AM. PDM imp. aux SDT AM et AV. Aucune act. requise.					
Numéro d'activité:					
Numéro de recommandation:					
Identification					
Position longitudinale :					
Travée 01-02					
Groupe :					
Structure d'acier					
Position transversale :					
Ferme amont					
Élément :					
Assemblage inférieur					
Localisation :					
LO					
Cote CEC		Cote CEM (%)			
3		A	B	C	D
		93	3	3	1
Remarque / Observation PDM très imp. à la face int. de la PL AM. PDM imp. aux SDT AM et AV. Aucune act. requise.					
Numéro d'activité:					
Numéro de recommandation:

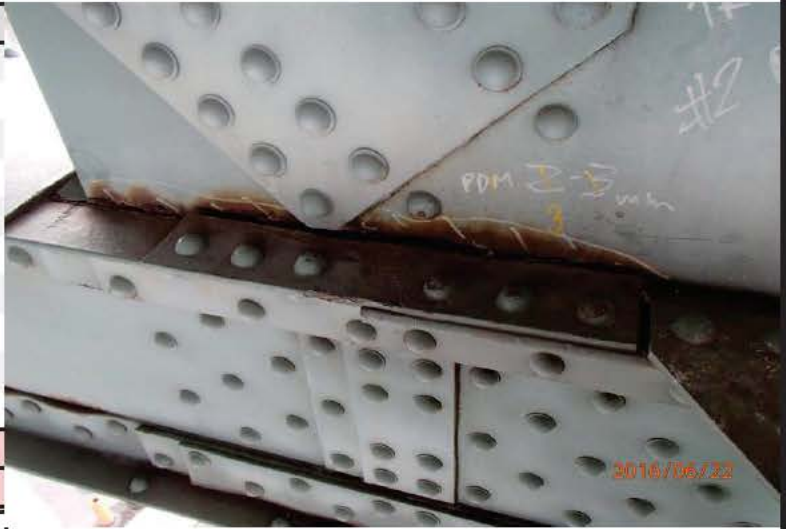
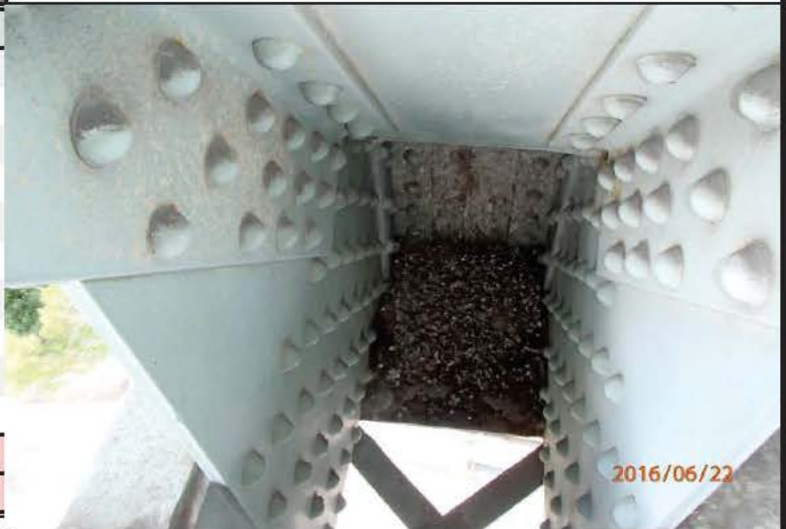
Numéro de recommandation: 15952

Axe: Jacques-Cartier		Section: Section 2		Structure: Pont Jacques-Cartier	
Identification					
Position longitudinale : Travée 01-02					
Groupe : Structure d'acier					
Position transversale : Ferme amont					
Élément : Assemblage inférieur					
Localisation : L2					
Cote CEC		Cote CEM (%)			
3		A	B	C	D
		96	2	2	0
Remarque / Observation Perte de matériau importante aux sections de transfert amont et aval.					
Numéro d'activité:		Numéro de photo: JC_2_160622_1340			
Numéro de recommandation:					
Identification					
Position longitudinale : Travée 01-02					
Groupe : Structure d'acier					
Position transversale : Ferme amont					
Élément : Assemblage inférieur					
Localisation : L4					
Cote CEC		Cote CEM (%)			
3		A	B	C	D
		97	2	1	0
Remarque / Observation Perte de matériau importante aux sections de transfert. Accumulation de fientes de pigeons à l'intérieur du noeud.					
Numéro d'activité: 1011		Numéro de photo: JC_2_160622_1360
