Rapport d'inspection annuelle

Inspection détaillée du pont Jacques-Cartier, section 2 – Volume 3
Photographies des inspections et recommandations

19 avril 2017

PHOTOGRAPHIES DES INSPECTIONS ET RECOMMANDATIONS (VOLUME 3)

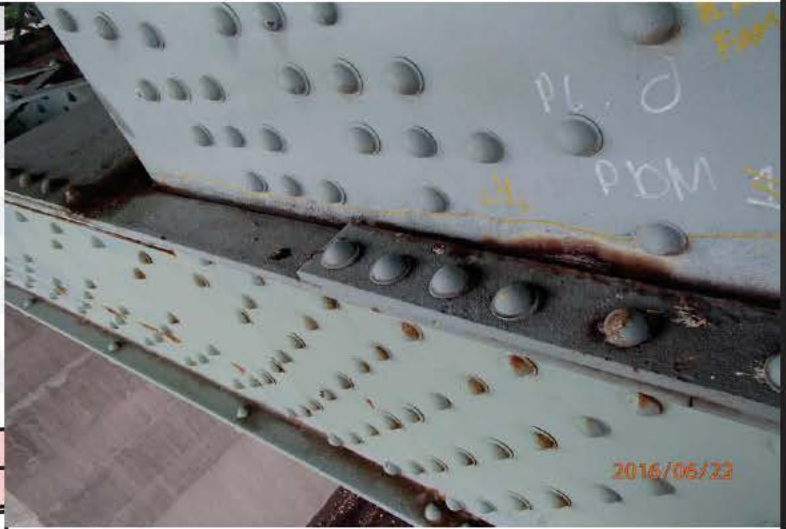
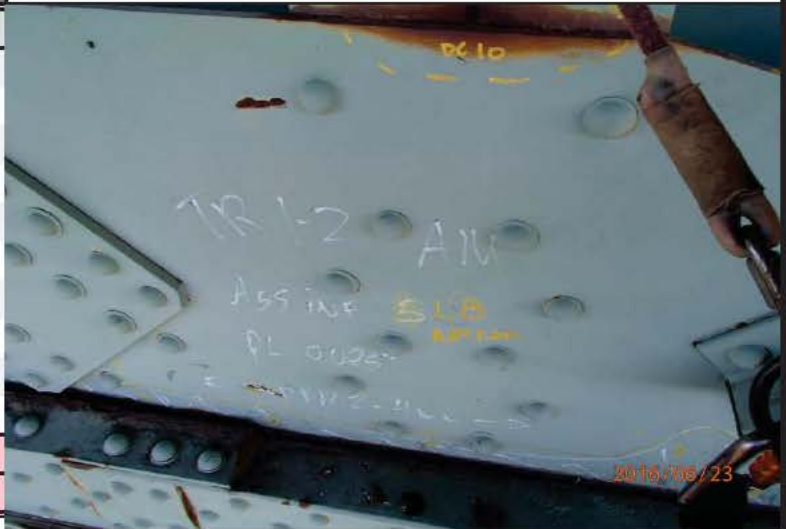
Numéro de photo:				JC_2_160623	1421
Numéro d'activité: 3221					
Numéro de recommandation: 15957

Axe: Jacques-Cartier		Section: Section 2		Structure: Pont Jacques-Cartier	
Identification					
Position longitudinale : Travée 01-02					
Groupe : Structure d'acier					
Position transversale : Ferme amont					
Élément : Assemblage inférieur					
Localisation : L6					
Cote CEC		Cote CEM (%)			
3		A	B	C	D
		95	2	2	1
Remarque / Observation Perte de matériau jusqu'à très importante à la section de transfert amont et importante à la section de transfert aval. Aucune activité requise.					
Numéro de photo:				JC_2_160622	1380
Numéro d'activité:					
Numéro de recommandation:					
Identification					
Position longitudinale : Travée 01-02					
Groupe : Structure d'acier					
Position transversale : Ferme amont					
Élément : Assemblage inférieur					
Localisation : L8					
Cote CEC		Cote CEM (%)			
1		A	B	C	D
		95	2	2	1
Remarque / Observation PDM imp. à très imp. aux SDT pouvant réduire sa cap. à supporter les charges de façon très imp. (35 à 40%). DEF CORR au droit du montant.

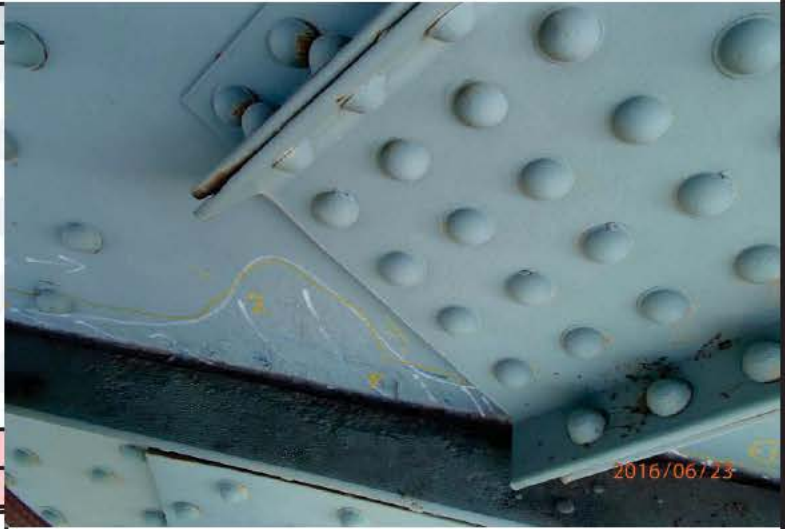
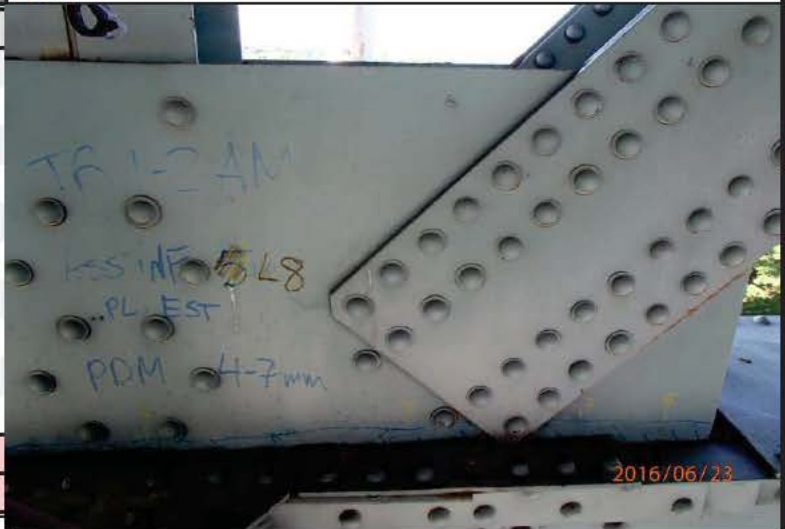
Axe: Jacques-Cartier		Section: Section 2		Structure: Pont Jacques-Cartier	
Identification					
Position longitudinale : Travée 01-02					
Groupe : Structure d'acier					
Position transversale : Ferme amont					
Élément : Assemblage inférieur					
Localisation : L8					
Cote CEC		Cote CEM (%)			
1		A	B	C	D
		95	2	2	1
Remarque / Observation PDM imp. à très imp. aux SDT pouvant réduire sa cap. à supporter les charges de façon très imp. (35 à 40%). DEF CORR au droit du montant.					
Numéro d'activité:		3221			
Numéro de recommandation:		15957			
Identification					
Position longitudinale : Travée 01-02					
Groupe : Structure d'acier					
Position transversale : Ferme amont					
Élément : Assemblage inférieur					
Localisation : L8					
Cote CEC		Cote CEM (%)			
1		A	B	C	D
		95	2	2	1
Remarque / Observation PDM imp. à très imp. aux SDT pouvant réduire sa cap. à supporter les charges de façon très imp. (35 à 40%). DEF CORR au droit du montant.

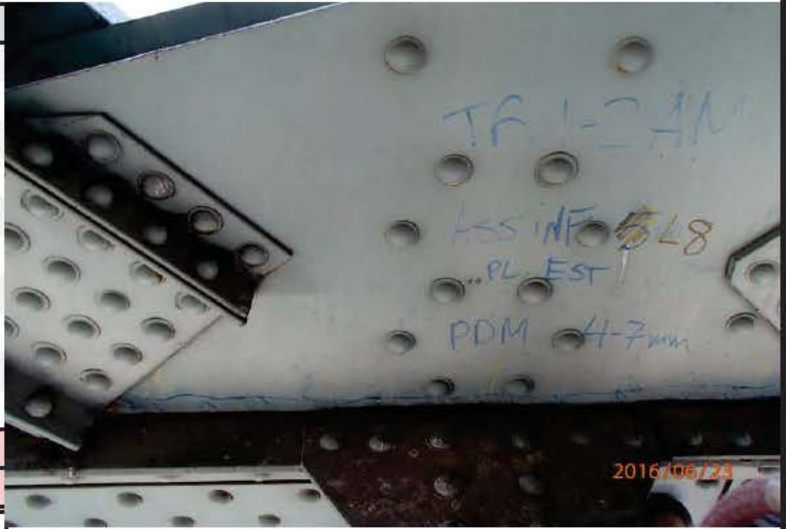
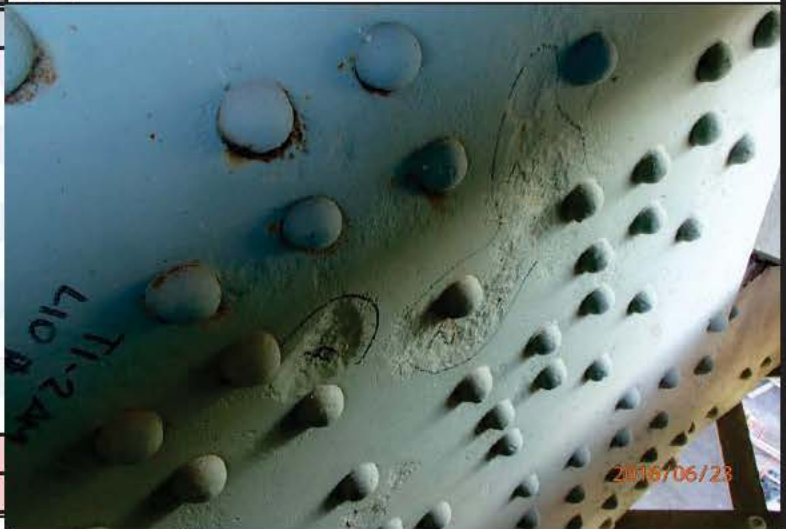
Numéro de photo:		JC_2_160623_1443	
		Numéro d'activité:			
		Numéro de recommandation:

Axe: Jacques-Cartier		Section: Section 2		Structure: Pont Jacques-Cartier	
Identification					
Position longitudinale :					
Travée 01-02					
Groupe :					
Structure d'acier					
Position transversale :					
Ferme amont					
Élément :					
Assemblage inférieur					
Localisation :					
L8					
Cote CEC		Cote CEM (%)			
1		A	B	C	D
		95	2	2	1
Remarque / Observation					
PDM imp. à très imp. aux SDT pouvant réduire sa cap. à supporter les charges de façon très imp. (35 à 40%). DEF CORR au droit du montant.					
		Numéro de photo:		JC_2_160623_1426	
		Numéro d'activité: 3221			
		Numéro de recommandation: 15957			
Identification					
Position longitudinale :					
Travée 01-02					
Groupe :					
Structure d'acier					
Position transversale :					
Ferme amont					
Élément :					
Assemblage inférieur					
Localisation :					
L10					
Cote CEC		Cote CEM (%)			
4		A	B	C	D
		94	3	2	1
Remarque / Observation					
PDM imp. à très imp. à face int. de la PL AV. PDM imp. à la SDT AM. Aucune act. requise.

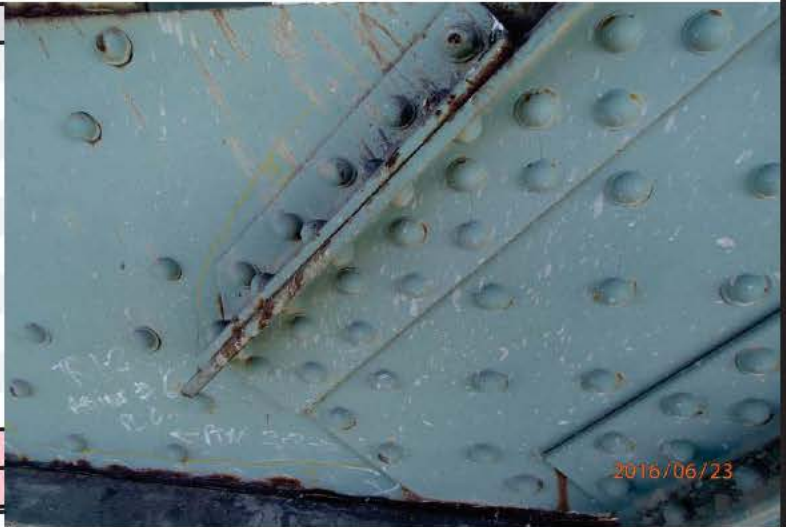
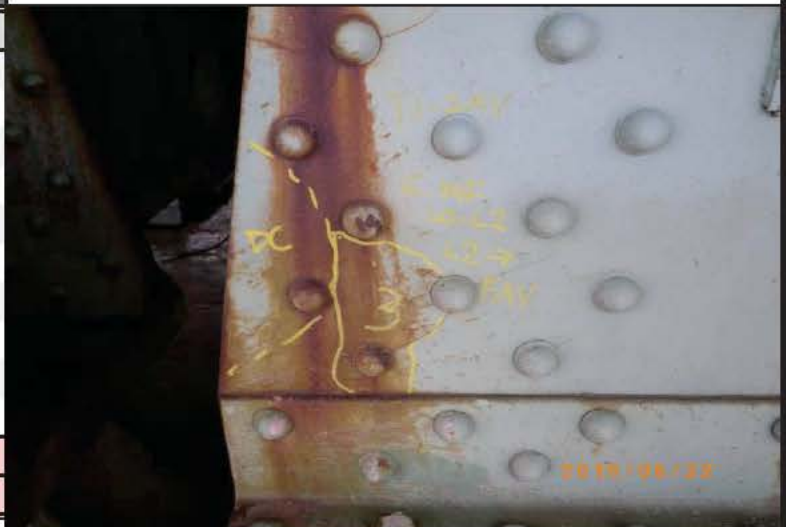
Numéro de photo: JC_2_160622_MF_0096					
Numéro d'activité:					
Numéro de recommandation:

Axe: Jacques-Cartier		Section: Section 2		Structure: Pont Jacques-Cartier	
Identification					
Position longitudinale :					
Travée 01-02					
Groupe :					
Structure d'acier					
Position transversale :					
Ferme amont					
Élément :					
Assemblage inférieur					
Localisation :					
L10					
Cote CEC		Cote CEM (%)			
4		A	B	C	D
		94	3	2	1
Remarque / Observation					
PDM imp. à très imp. à face int. de la PL AV. PDM imp. à la SDT AM. Aucune act. requise.					
Numéro de photo: JC_2_160623_1447					
Numéro d'activité:					
Numéro de recommandation:					
Identification					
Position longitudinale :					
Travée 01-02					
Groupe :					
Structure d'acier					
Position transversale :					
Ferme aval					
Élément :					
Corde inférieure					
Localisation :					
L0-L2					
Cote CEC		Cote CEM (%)			
3		A	B	C	D
		92	5	2	1
Remarque / Observation					
PDM imp. à très imp. aux ETR. PDM imp. aux corn. sup. DEF CORR. Def. par impact à la corn. sup. AV. Aucune act. requise.

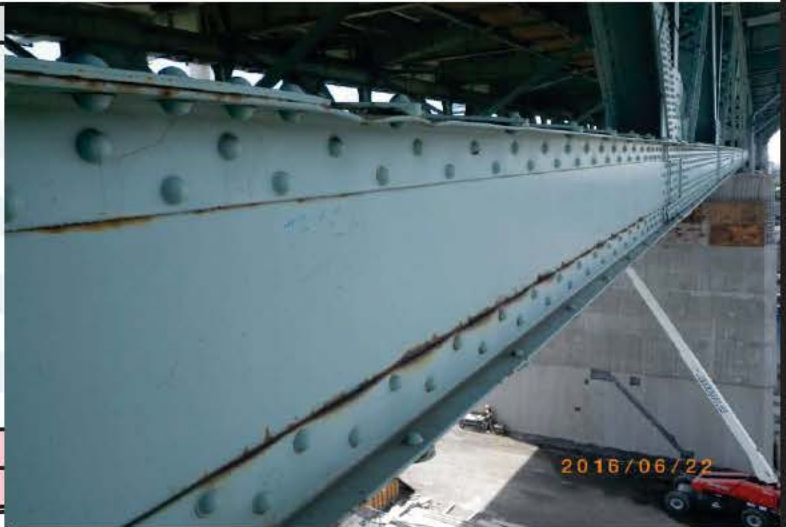
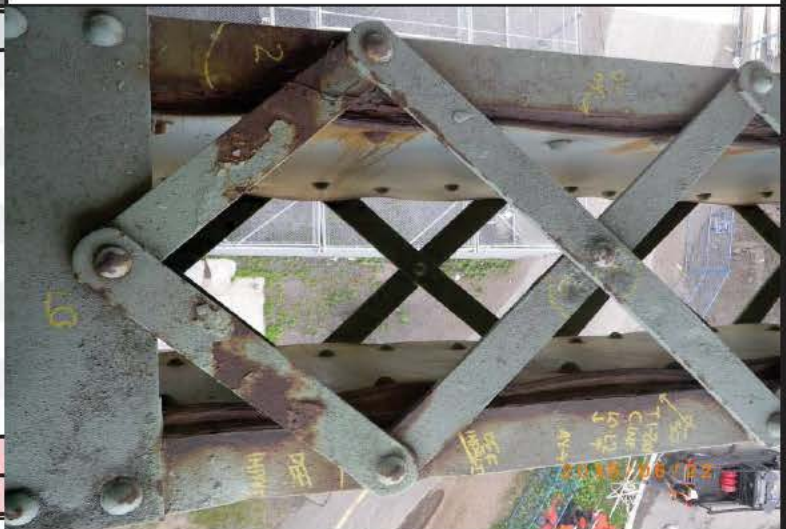
Numéro d'activité:					
Numéro de recommandation:					
Numéro de photo: JC_2_160622_MF_0122

Axe:	Jacques-Cartier	Section :	Section 2	Structure :	Pont Jacques-Cartier
Identification					
Position longitudinale :					
Travée 01-02					
Groupe :					
Structure d'acier					
Position transversale :					
Ferme aval					
Élément :					
Corde inférieure					
Localisation :					
L0-L2					
Cote CEC		Cote CEM (%)			
3		A	B	C	D
		92	5	2	1
Remarque / Observation					
PDM imp. à très imp. aux ETR. PDM imp. aux corn. sup. DEF CORR. Def. par impact à la corn. sup. AV. Aucune act. requise.					
Numéro d'activité:					
Numéro de recommandation:					
Numéro de photo: JC_2_160622_MF_0097					
Identification					
Position longitudinale :					
Travée 01-02					
Groupe :					
Structure d'acier					
Position transversale :					
Ferme aval					
Élément :					
Corde inférieure					
Localisation :					
L0-L2					
Cote CEC		Cote CEM (%)			
3		A	B	C	D
		92	5	2	1
Remarque / Observation					
PDM imp. à très imp. aux ETR. PDM imp. aux corn. sup. DEF CORR. Def. par impact à la corn. sup. AV. Aucune act. requise.

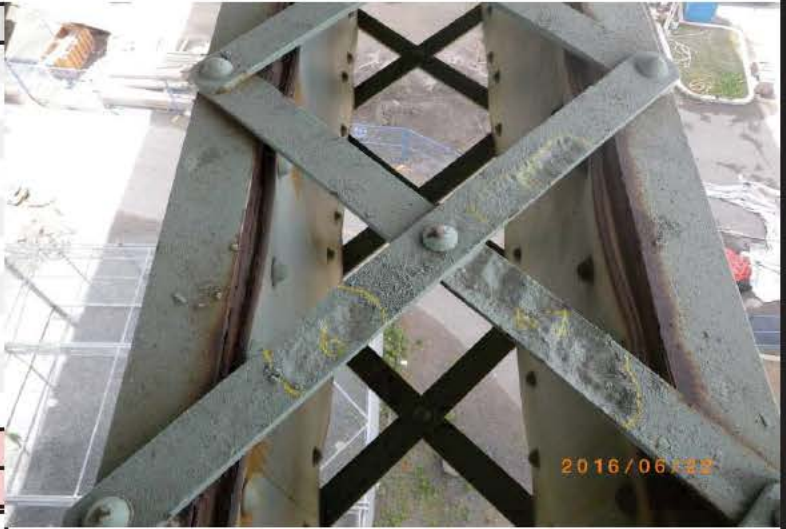
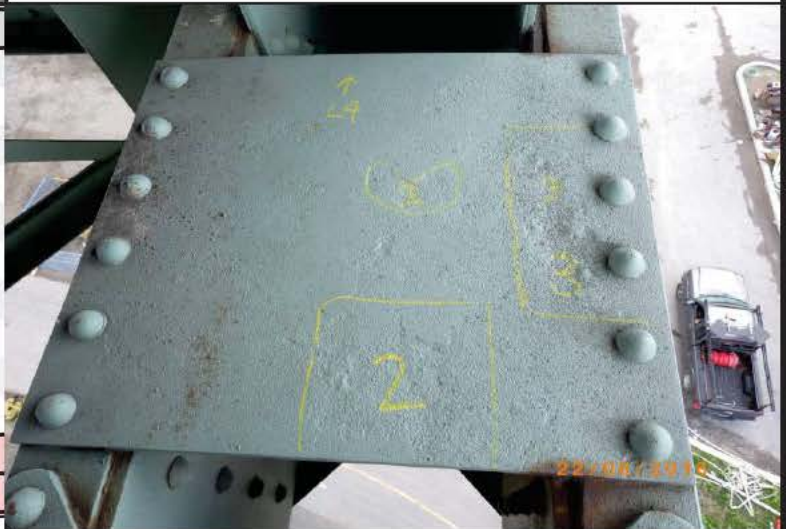
Numéro d'activité:				Numéro de photo: JC_2_160622_MF_2763	
Numéro de recommandation:

Axe: Jacques-Cartier		Section: Section 2		Structure: Pont Jacques-Cartier	
Identification					
Position longitudinale : Travée 01-02					
Groupe : Structure d'acier					
Position transversale : Ferme aval					
Élément : Corde inférieure					
Localisation : L0-L2					
Cote CEC		Cote CEM (%)			
3		A	B	C	D
		92	5	2	1
Remarque / Observation PDM imp. à très imp. aux ETR. PDM imp. aux corn. sup. DEF CORR. Def. par impact à la corn. sup. AV. Aucune act. requise.					
Numéro d'activité:				Numéro de photo: JC_2_160622_MF_0126	
Numéro de recommandation:					
Identification					
Position longitudinale : Travée 01-02					
Groupe : Structure d'acier					
Position transversale : Ferme aval					
Élément : Corde inférieure					
Localisation : L2-L4					
Cote CEC		Cote CEM (%)			
4		A	B	C	D
		98	1	1	0
Remarque / Observation Perte de matériau importante aux plaques de liaison et aux étrépillons. Déformation par corrosion.

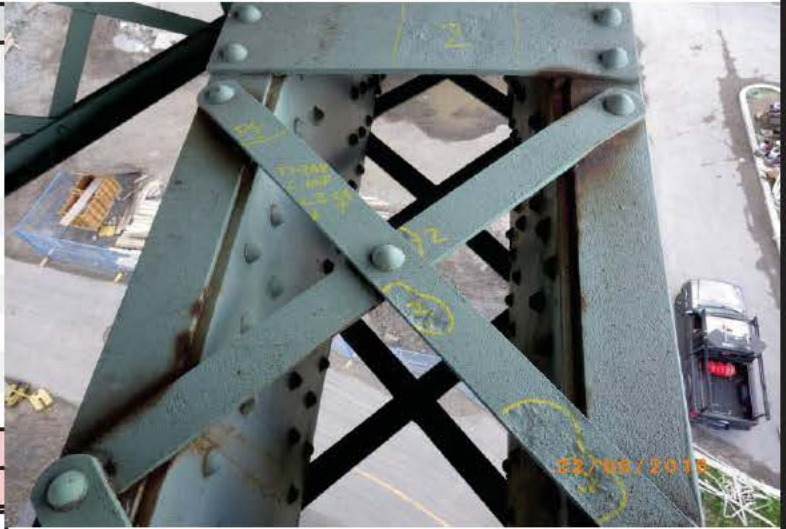
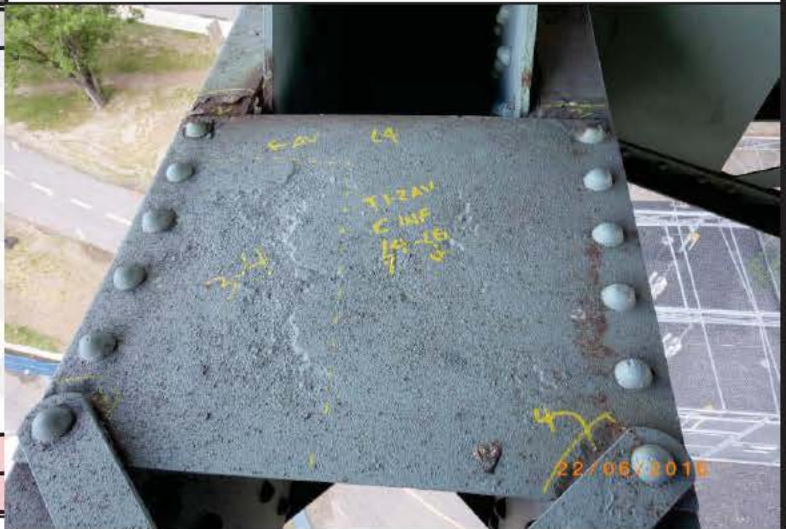
Numéro d'activité:				Numéro de photo: JC_2_160622_MF_2786	
Numéro de recommandation:

Axe: Jacques-Cartier		Section: Section 2		Structure: Pont Jacques-Cartier	
Identification					
Position longitudinale : Travée 01-02					
Groupe : Structure d'acier					
Position transversale : Ferme aval					
Élément : Corde inférieure					
Localisation : L2-L4					
Cote CEC		Cote CEM (%)			
4		A	B	C	D
		98	1	1	0
Remarque / Observation Perte de matériau importante aux plaques de liaison et aux étrésoillons. Déformation par corrosion.					
Numéro d'activité:				Numéro de photo: JC_2_160622_MF_2764	
Numéro de recommandation:					
Identification					
Position longitudinale : Travée 01-02					
Groupe : Structure d'acier					
Position transversale : Ferme aval					
Élément : Corde inférieure					
Localisation : L4-L6					
Cote CEC		Cote CEM (%)			
4		A	B	C	D
		97	1	1	1
Remarque / Observation PDM imp. à très imp. aux PL de liaison, à la corn. inf. AV et aux ETR. PDM imp. aux corn. sup. DEF CORR. Aucune act. requise.

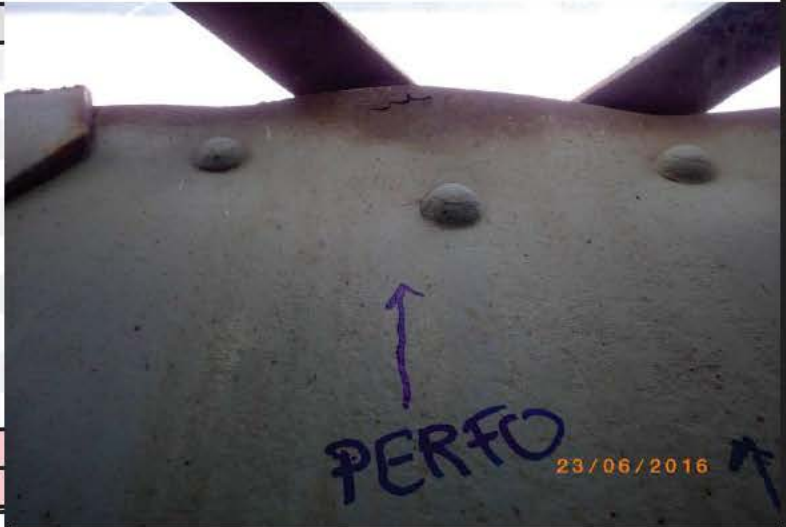
Axe: Jacques-Cartier		Section: Section 2		Structure: Pont Jacques-Cartier	
Identification					
Position longitudinale : Travée 01-02					
Groupe : Structure d'acier					
Position transversale : Ferme aval					
Élément : Corde inférieure					
Localisation : L8-L10					
Cote CEC		Cote CEM (%)			
1		A	B	C	D
		85	5	5	5
Remarque / Observation DEF CORR avec perfo. au bas des PL d'âme. PDM imp. à très imp. aux PL d'âme et aux ETR. Défauts de matériau pouvant réduire sa cap. à supporter les charges de façon très imp. (35%).					
Numéro d'activité:				3221	
Numéro de recommandation:				15957	
Identification					
Position longitudinale : Travée 01-02					
Groupe : Structure d'acier					
Position transversale : Ferme aval					
Élément : Corde inférieure					
Localisation : L8-L10					
Cote CEC		Cote CEM (%)			
1		A	B	C	D
		85	5	5	5
Remarque / Observation DEF CORR avec perfo. au bas des PL d'âme. PDM imp. à très imp. aux PL d'âme et aux ETR. Défauts de matériau pouvant réduire sa cap. à supporter les charges de façon très imp. (35%).

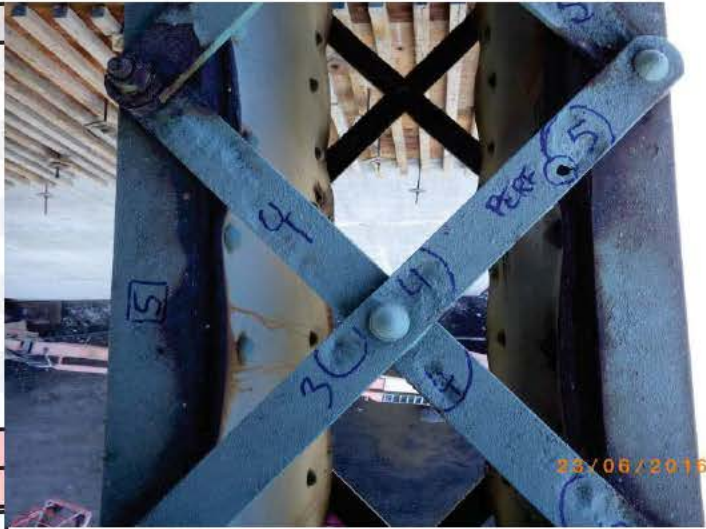
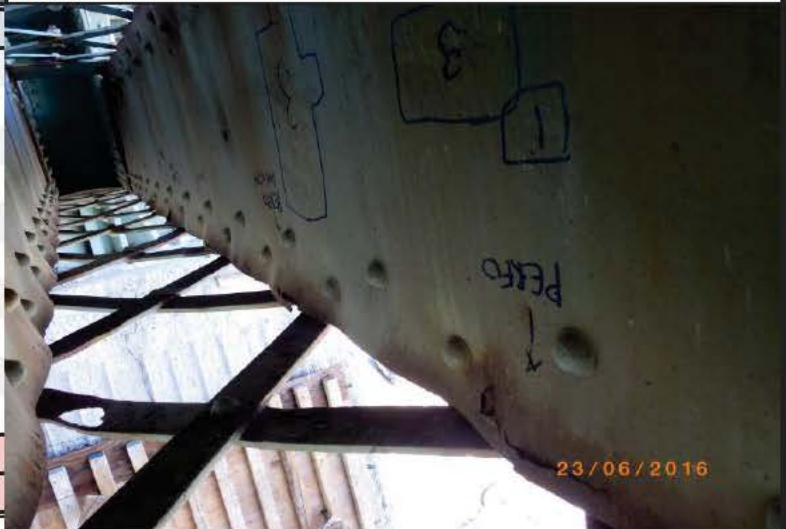
Axe: Jacques-Cartier		Section: Section 2		Structure: Pont Jacques-Cartier	
Identification					
Position longitudinale : Travée 01-02					
Groupe : Structure d'acier					
Position transversale : Ferme aval					
Élément : Corde inférieure					
Localisation : L8-L10					
Cote CEC		Cote CEM (%)			
1		A	B	C	D
		85	5	5	5
Remarque / Observation DEF CORR avec perfo. au bas des PL d'âme. PDM imp. à très imp. aux PL d'âme et aux ETR. Défauts de matériau pouvant réduire sa cap. à supporter les charges de façon très imp. (35%).					
Numéro d'activité:				3221	
Numéro de recommandation:				15957	
Identification					
Position longitudinale : Travée 01-02					
Groupe : Structure d'acier					
Position transversale : Ferme aval					
Élément : Corde inférieure					
Localisation : L8-L10					
Cote CEC		Cote CEM (%)			
1		A	B	C	D
		85	5	5	5
Remarque / Observation DEF CORR avec perfo. au bas des PL d'âme. PDM imp. à très imp. aux PL d'âme et aux ETR. Défauts de matériau pouvant réduire sa cap. à supporter les charges de façon très imp. (35%).

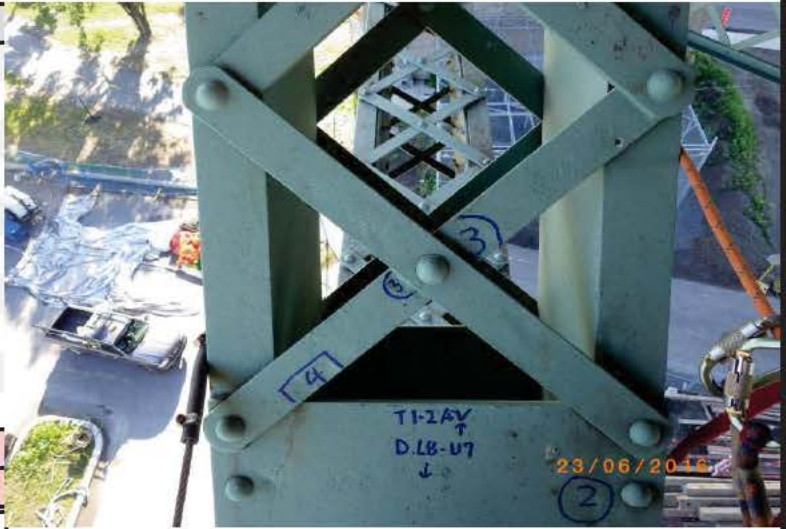
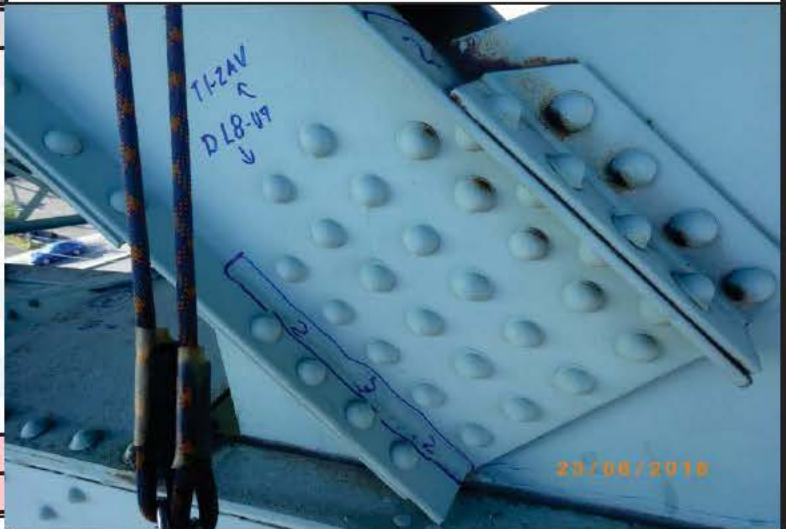
Axe: Jacques-Cartier		Section: Section 2		Structure: Pont Jacques-Cartier	
Identification					
Position longitudinale : Travée 01-02					
Groupe : Structure d'acier					
Position transversale : Ferme aval					
Élément : Diagonale					
Localisation : U7-L8					
Cote CEC		Cote CEM (%)			
4		A	B	C	D
		97	1	1	1
Remarque / Observation PDM très imp. aux ETR. PDM imp. à la PL de liaison inf. et à l'aile inf. AV. Aucune act. requise.					
Numéro d'activité:				Numéro de photo: JC_2_160623_MF_2843	
Numéro de recommandation:					
Identification					
Position longitudinale : Travée 01-02					
Groupe : Structure d'acier					
Position transversale : Ferme aval					
Élément : Diagonale					
Localisation : U7-L8					
Cote CEC		Cote CEM (%)			
4		A	B	C	D
		97	1	1	1
Remarque / Observation PDM très imp. aux ETR. PDM imp. à la PL de liaison inf. et à l'aile inf. AV. Aucune act. requise.					
Numéro d'activité:				Numéro de photo: JC_2_160623_MF_2850

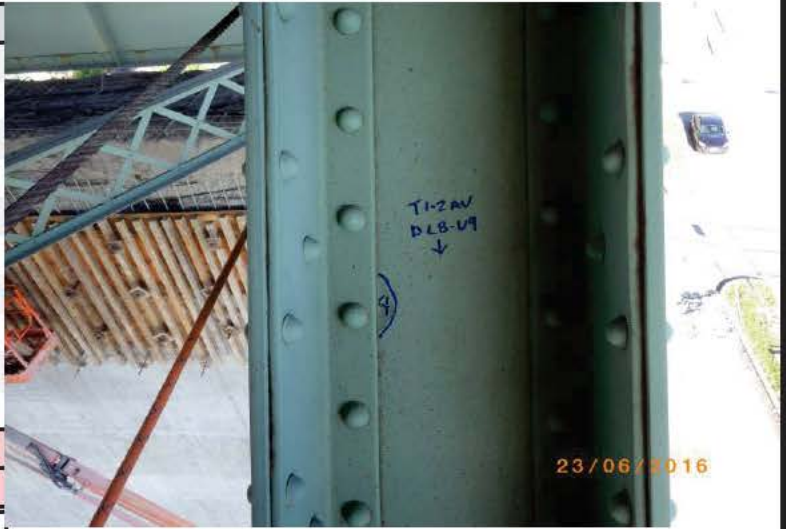
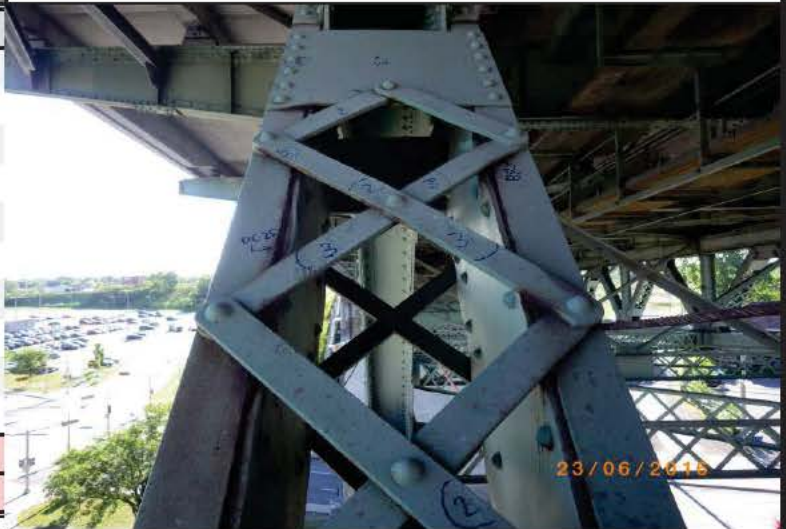
Axe: Jacques-Cartier		Section: Section 2		Structure: Pont Jacques-Cartier	
Identification					
Position longitudinale : Travée 01-02					
Groupe : Structure d'acier					
Position transversale : Ferme aval					
Élément : Diagonale					
Localisation : L8-U9					
Cote CEC		Cote CEM (%)			
4		A	B	C	D
		97	1	1	1
Remarque / Observation Perte de matériau très importante. Aucune activité requise.					
Numéro d'activité:				Numéro de photo: JC_2_160623_MF_2860	
Numéro de recommandation:					
Identification					
Position longitudinale : Travée 01-02					
Groupe : Structure d'acier					
Position transversale : Ferme aval					
Élément : Diagonale					
Localisation : U9-L10					
Cote CEC		Cote CEM (%)			
4		A	B	C	D
		93	5	2	0
Remarque / Observation Perte de matériau importante aux plaques de liaison, aux plaques d'âmes, à la cornière inférieure aval et aux étrésillons. Déformation par corrosion.					
Numéro d'activité:				Numéro de photo: JC_2_160623_MF_2899

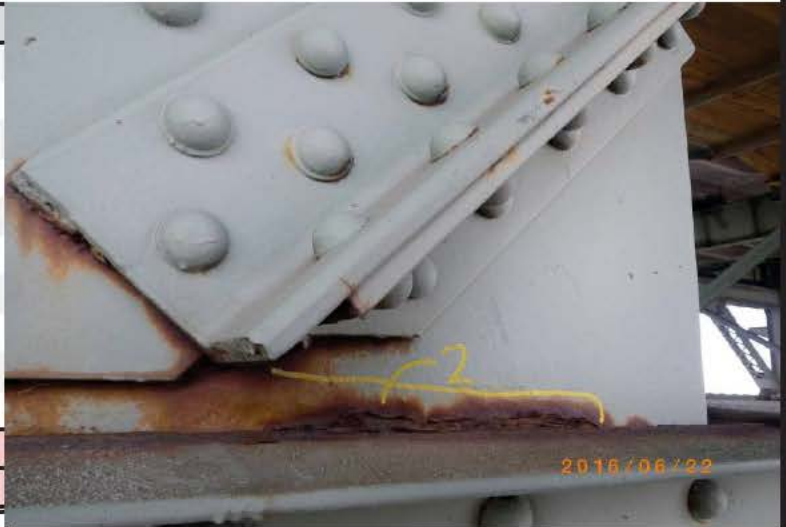
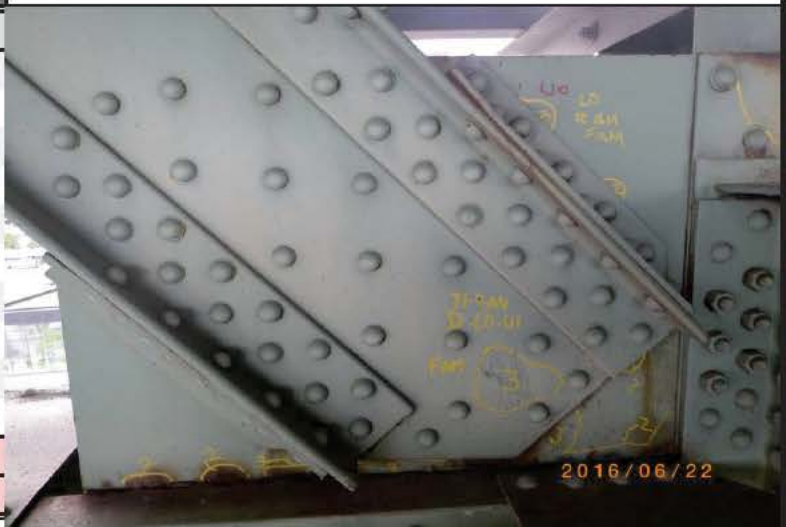
Axe: Jacques-Cartier		Section: Section 2		Structure: Pont Jacques-Cartier	
Identification					
Position longitudinale : Travée 01-02					
Groupe : Structure d'acier					
Position transversale : Ferme aval					
Élément : Assemblage inférieur					
Localisation : LO					
Cote CEC		Cote CEM (%)			
4		A	B	C	D
		98	1	1	0
Remarque / Observation Perte de matériau importante aux sections de transfert et à l'extrémité sud.					
Numéro d'activité:				Numéro de photo: JC_2_160622_MF_0093	
Numéro de recommandation:					
Identification					
Position longitudinale : Travée 01-02					
Groupe : Structure d'acier					
Position transversale : Ferme aval					
Élément : Assemblage inférieur					
Localisation : LO					
Cote CEC		Cote CEM (%)			
4		A	B	C	D
		98	1	1	0
Remarque / Observation Perte de matériau importante aux sections de transfert et à l'extrémité sud.					
Numéro d'activité:				Numéro de photo: JC_2_160622_MF_0111	
Numéro de recommandation:

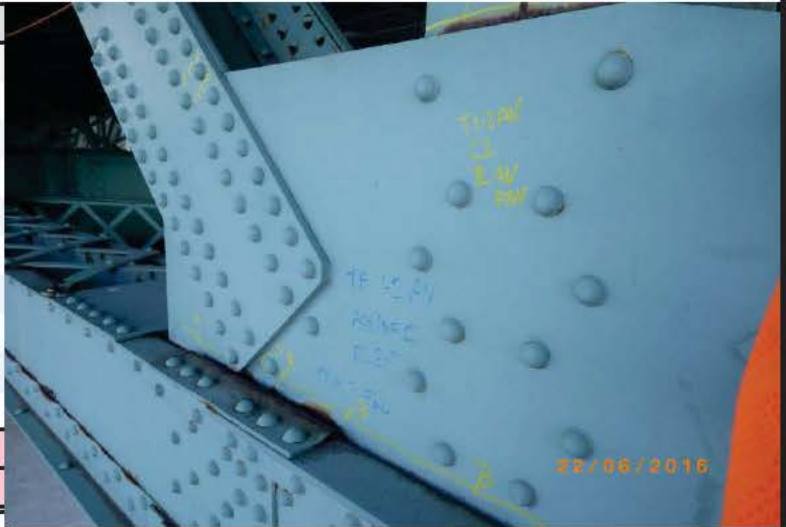
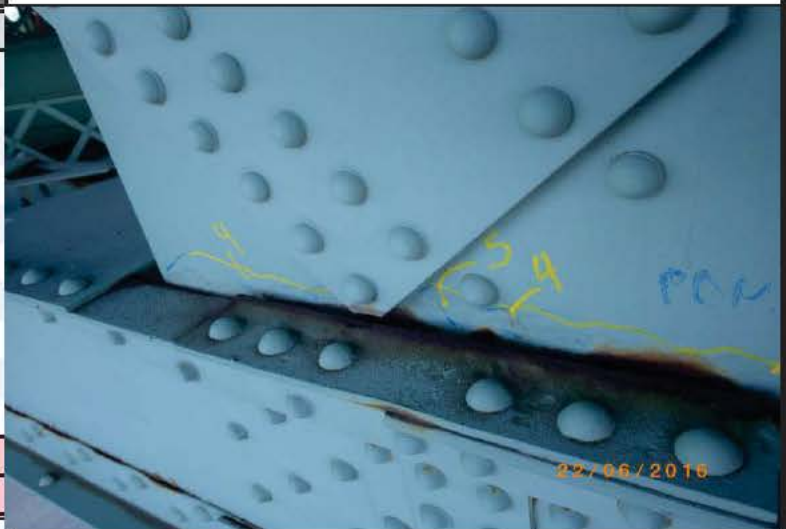
Axe:	Jacques-Cartier	Section :	Section 2	Structure :	Pont Jacques-Cartier
Identification					
Position longitudinale :					
Travée 01-02					
Groupe :					
Structure d'acier					
Position transversale :					
Ferme aval					
Élément :					
Assemblage inférieur					
Localisation :					
L2					
Cote CEC		Cote CEM (%)			
3		A	B	C	D
		97	1	1	1
Remarque / Observation					
Perte de matériau importante à très importante à la section de transfert aval et importante à la section de transfert amont. Aucune activité requise.					
Numéro d'activité:					
Numéro de recommandation:					
Identification					
Position longitudinale :					
Travée 01-02					
Groupe :					
Structure d'acier					
Position transversale :					
Ferme aval					
Élément :					
Assemblage inférieur					
Localisation :					
L2					
Cote CEC		Cote CEM (%)			
3		A	B	C	D
		97	1	1	1
Remarque / Observation					
Perte de matériau importante à très importante à la section de transfert aval et importante à la section de transfert amont. Aucune activité requise.

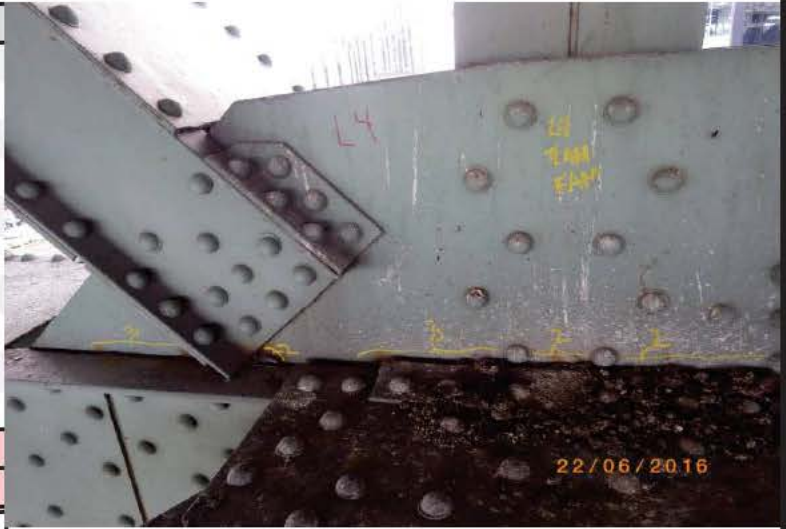
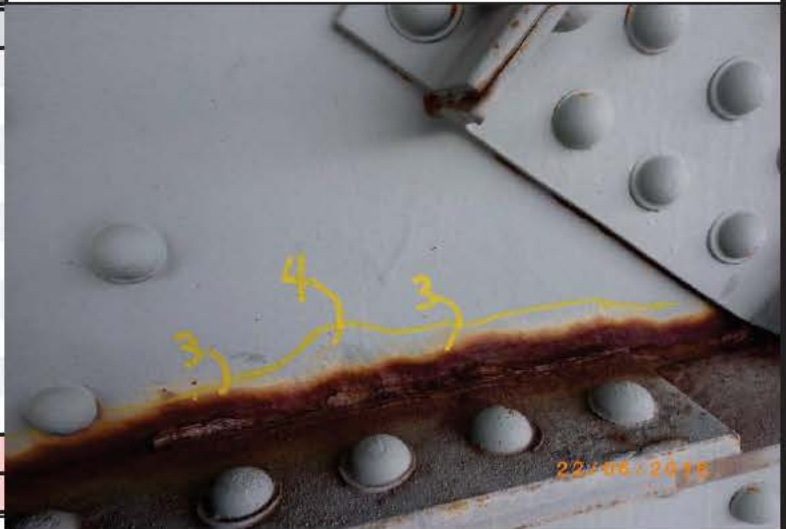
Axe: Jacques-Cartier		Section: Section 2		Structure: Pont Jacques-Cartier	
Identification					
Position longitudinale : Travée 01-02					
Groupe : Structure d'acier					
Position transversale : Ferme aval					
Élément : Assemblage inférieur					
Localisation : L4					
Cote CEC		Cote CEM (%)			
3		A	B	C	D
		97	1	1	1
Remarque / Observation Perte de matériau importante à très importante à la section de transfert aval et importante à la section de transfert amont. Aucune activité requise.					
Numéro d'activité:				Numéro de photo: JC_2_160622_MF_2771	
Numéro de recommandation:					
Identification					
Position longitudinale : Travée 01-02					
Groupe : Structure d'acier					
Position transversale : Ferme aval					
Élément : Assemblage inférieur					
Localisation : L4					
Cote CEC		Cote CEM (%)			
3		A	B	C	D
		97	1	1	1
Remarque / Observation Perte de matériau importante à très importante à la section de transfert aval et importante à la section de transfert amont. Aucune activité requise.

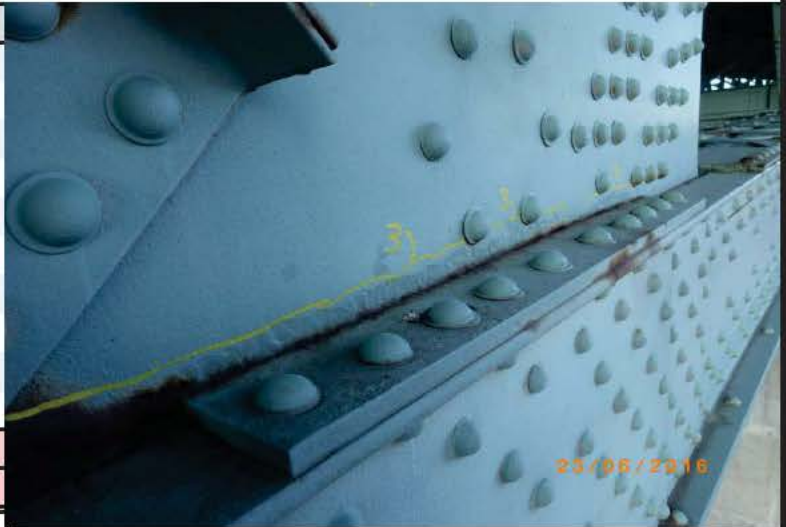
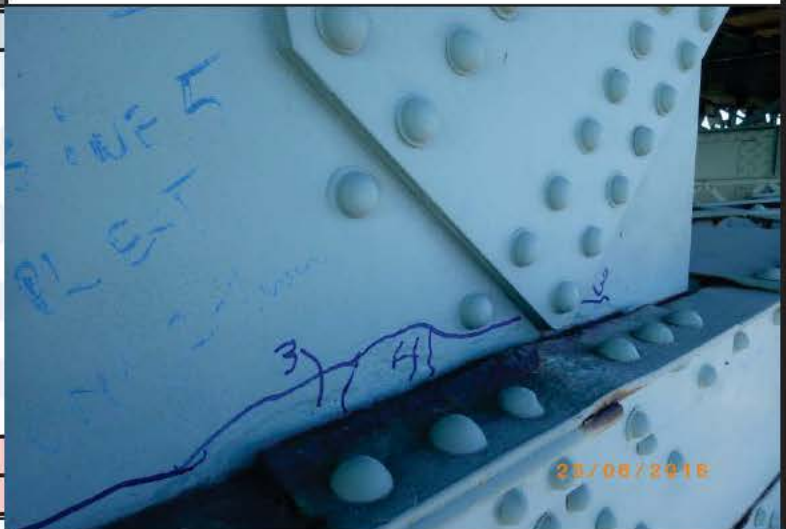
Axe: Jacques-Cartier		Section: Section 2		Structure: Pont Jacques-Cartier	
Identification					
Position longitudinale : Travée 01-02					
Groupe : Structure d'acier					
Position transversale : Ferme aval					
Élément : Assemblage inférieur					
Localisation : L6					
Cote CEC		Cote CEM (%)			
4		A	B	C	D
		98	1	1	0
Remarque / Observation Perte de matériau importante à la section de transfert aval.					
Numéro d'activité:				Numéro de photo: JC_2_160623_MF_2820	
Numéro de recommandation:					
Identification					
Position longitudinale : Travée 01-02					
Groupe : Structure d'acier					
Position transversale : Ferme aval					
Élément : Assemblage inférieur					
Localisation : L8					
Cote CEC		Cote CEM (%)			
3		A	B	C	D
		97	1	1	1
Remarque / Observation Perte de matériau importante à très importante à la section de transfert aval et importante à la section de transfert amont. Aucune activité requise.					
Numéro d'activité:				Numéro de photo: JC_2_160623_MF_2853

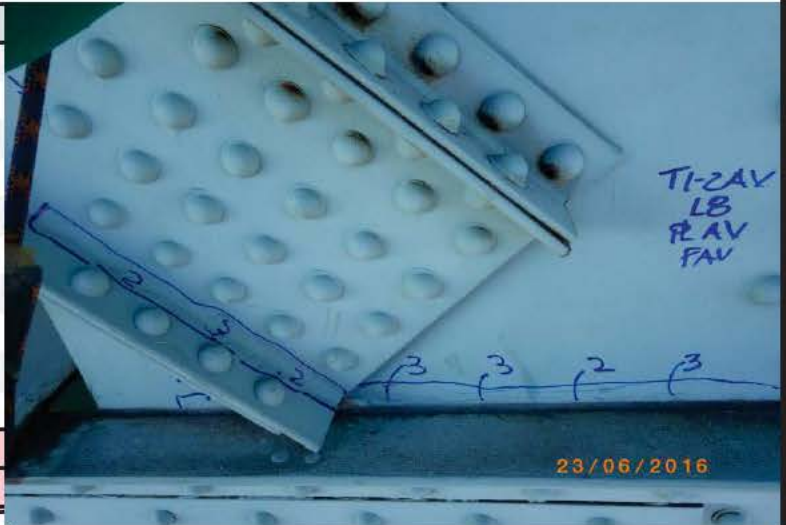
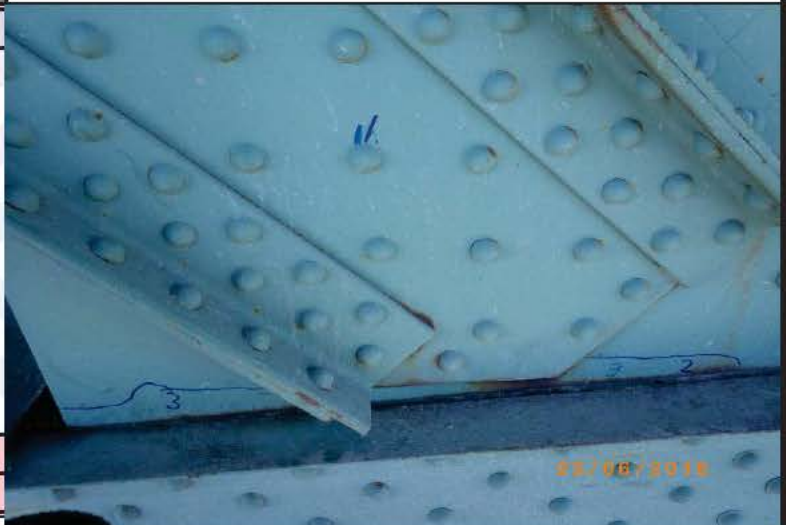
Axe: Jacques-Cartier		Section: Section 2		Structure: Pont Jacques-Cartier	
Identification					
Position longitudinale : Travée 01-02					
Groupe : Structure d'acier					
Position transversale : Ferme aval					
Élément : Assemblage inférieur					
Localisation : L8					
Cote CEC		Cote CEM (%)			
3		A	B	C	D
		97	1	1	1
Remarque / Observation Perte de matériau importante à très importante à la section de transfert aval et importante à la section de transfert amont. Aucune activité requise.					
Numéro d'activité:				Numéro de photo: JC_2_160623_MF_2854	
Numéro de recommandation:					
Identification					
Position longitudinale : Travée 01-02					
Groupe : Structure d'acier					
Position transversale : Ferme aval					
Élément : Assemblage inférieur					
Localisation : L10					
Cote CEC		Cote CEM (%)			
3		A	B	C	D
		95	2	2	1
Remarque / Observation Perte de matériau importante à très importante à la section de transfert amont et importante à la section de transfert aval. Aucune activité requise.

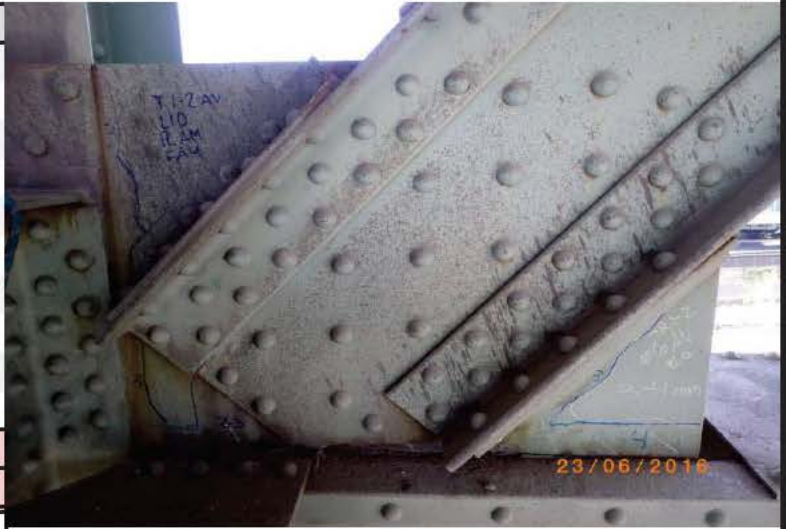
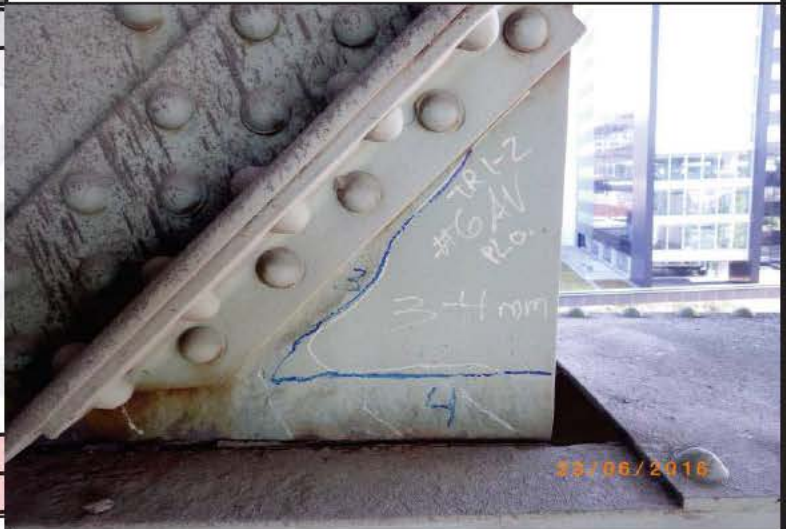
Axe: Jacques-Cartier		Section: Section 2		Structure: Pont Jacques-Cartier	
Identification					
Position longitudinale : Travée 01-02					
Groupe : Structure d'acier					
Position transversale : Ferme aval					
Élément : Assemblage inférieur					
Localisation : L10					
Cote CEC		Cote CEM (%)			
3		A	B	C	D
		95	2	2	1
Remarque / Observation Perte de matériau importante à très importante à la section de transfert amont et importante à la section de transfert aval. Aucune activité requise.					
Numéro d'activité:				Numéro de photo: JC_2_160623_MF_2916	
Numéro de recommandation:					
Identification					
Position longitudinale : Travée 01-02					
Groupe : Structure d'acier					
Position transversale : Ferme aval					
Élément : Assemblage inférieur					
Localisation : L10					
Cote CEC		Cote CEM (%)			
3		A	B	C	D
		95	2	2	1
Remarque / Observation Perte de matériau importante à très importante à la section de transfert amont et importante à la section de transfert aval. Aucune activité requise.

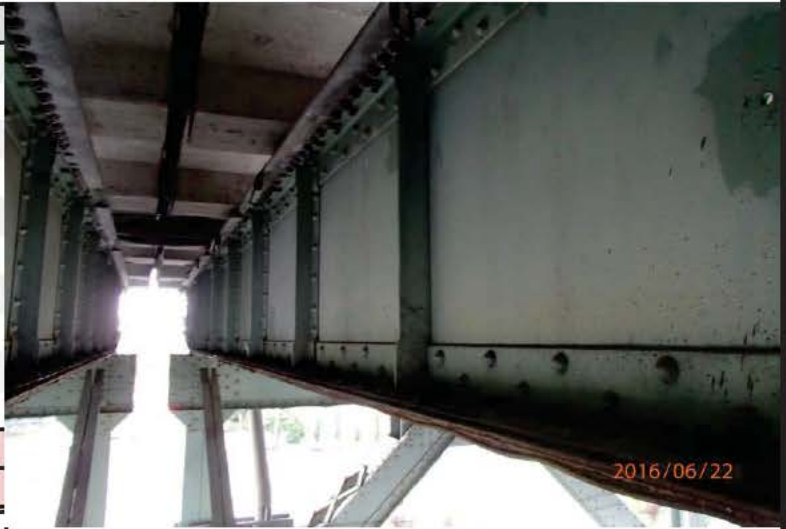
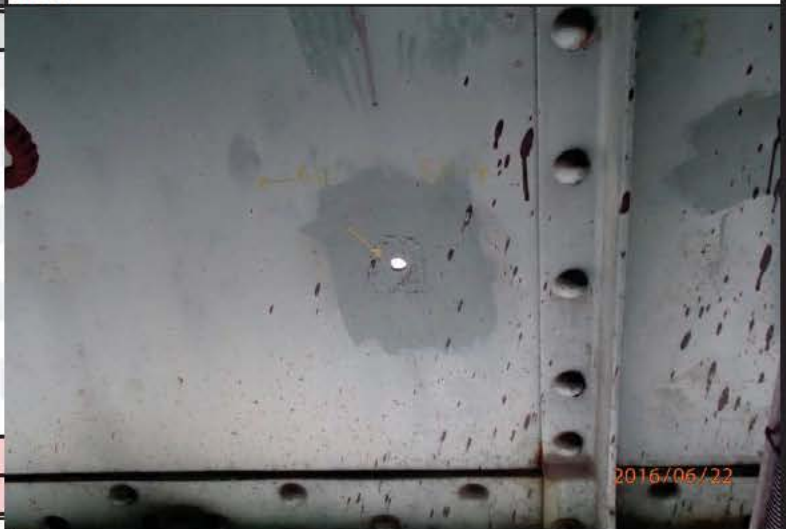
Axe: Jacques-Cartier		Section: Section 2		Structure: Pont Jacques-Cartier	
Identification					
Position longitudinale :					
Travée 01-02					
Groupe :					
Structure d'acier					
Position transversale :					
Général					
Élément :					
Poutre transversale					
Localisation :					
U0					
Cote CEC		Cote CEM (%)			
3		A	B	C	D
		92	5	2	1
Remarque / Observation					
PDM imp. à très imp. à la semelle sup. PDM imp. à l'âme à l'ext. AM. DEF CORR aux semelles. Trou non comblé dans l'âme entre 5V et 6V.					
Numéro d'activité:		3221			
Numéro de recommandation:		9034			
Identification					
Position longitudinale :					
Travée 01-02					
Groupe :					
Structure d'acier					
Position transversale :					
Général					
Élément :					
Poutre transversale					
Localisation :					
U0					
Cote CEC		Cote CEM (%)			
3		A	B	C	D
		92	5	2	1
Remarque / Observation					
PDM imp. à très imp. à la semelle sup. PDM imp. à l'âme à l'ext. AM. DEF CORR aux semelles. Trou non comblé dans l'âme entre 5V et 6V.

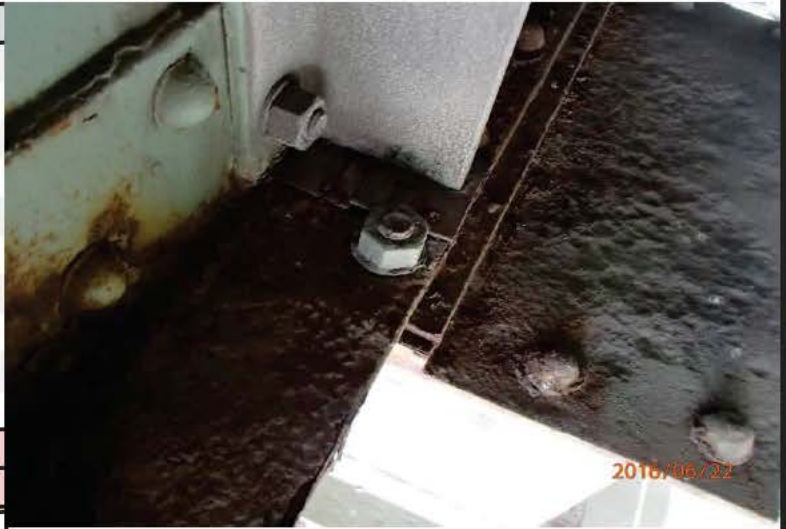
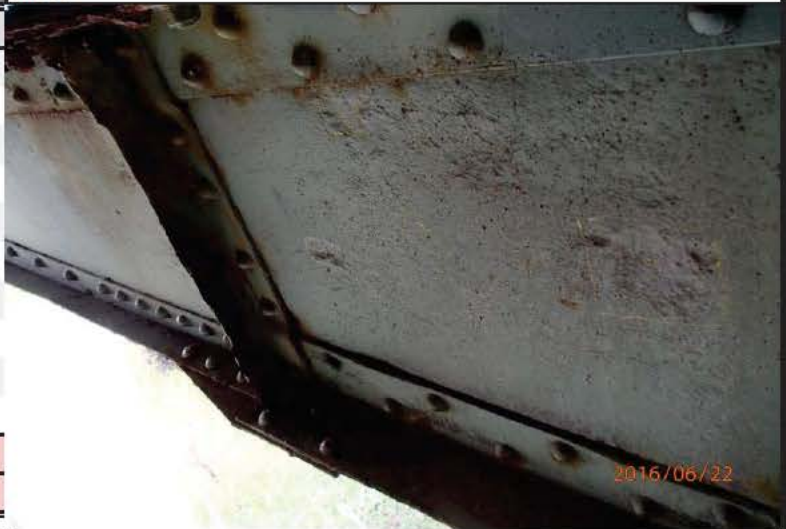
Axe: Jacques-Cartier		Section: Section 2		Structure: Pont Jacques-Cartier	
Identification					
Position longitudinale :					
Travée 01-02					
Groupe :					
Structure d'acier					
Position transversale :					
Général					
Élément :					
Poutre transversale					
Localisation :					
U0					
Cote CEC		Cote CEM (%)			
3		A	B	C	D
		92	5	2	1
Remarque / Observation					
PDM imp. à très imp. à la semelle sup. PDM imp. à l'âme à l'ext. AM. DEF CORR aux semelles. Trou non comblé dans l'âme entre 5V et 6V.					
				Numéro de photo: JC_2_160622_1267	
				Numéro d'activité: 3221	
				Numéro de recommandation: 9034	
Identification					
Position longitudinale :					
Travée 01-02					
Groupe :					
Structure d'acier					
Position transversale :					
Général					
Élément :					
Poutre transversale					
Localisation :					
U0					
Cote CEC		Cote CEM (%)			
3		A	B	C	D
		92	5	2	1
Remarque / Observation					
PDM imp. à très imp. à la semelle sup. PDM imp. à l'âme à l'ext. AM. DEF CORR aux semelles. Trou non comblé dans l'âme entre 5V et 6V.

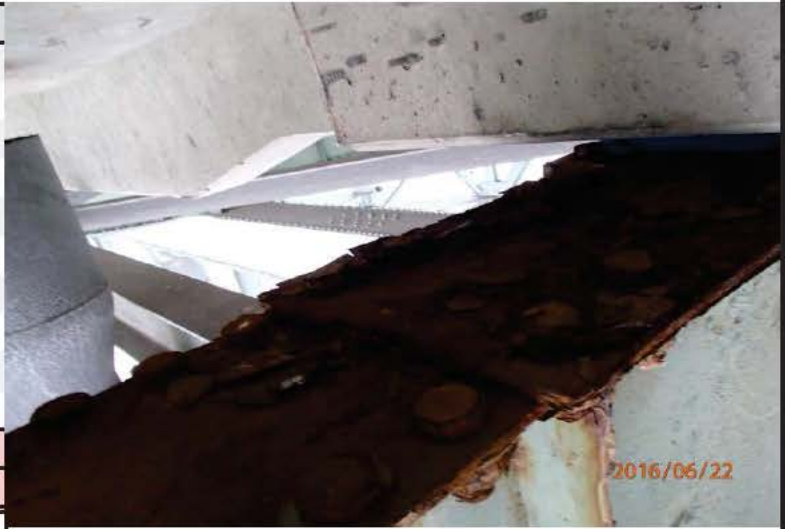
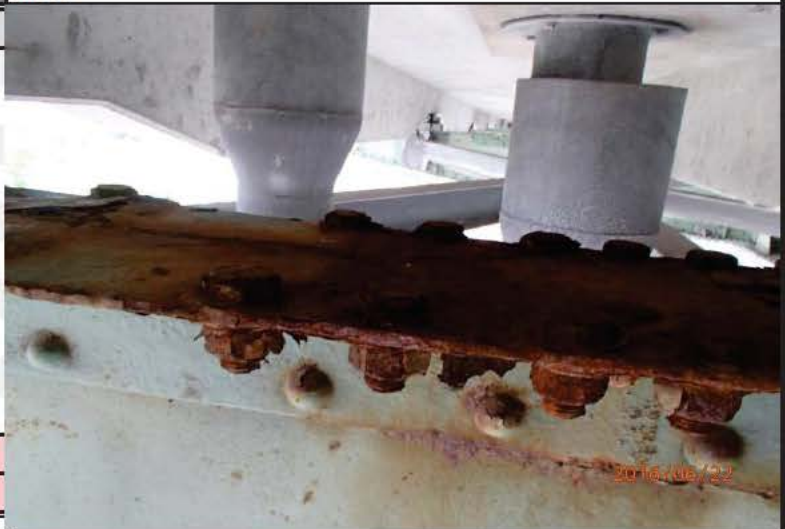
Axe: Jacques-Cartier		Section: Section 2		Structure: Pont Jacques-Cartier	
Identification					
Position longitudinale : Travée 01-02					
Groupe : Structure d'acier					
Position transversale : Général					
Élément : Poutre transversale					
Localisation : U0					
Cote CEC		Cote CEM (%)			
3		A	B	C	D
		92	5	2	1
Remarque / Observation PDM imp. à très imp. à la semelle sup. PDM imp. à l'âme à l'ext. AM. DEF CORR aux semelles. Trou non comblé dans l'âme entre 5V et 6V.					
Numéro d'activité:		3221			
Numéro de recommandation:		9034			
Identification					
Position longitudinale : Travée 01-02					
Groupe : Structure d'acier					
Position transversale : Général					
Élément : Poutre transversale					
Localisation : U0					
Cote CEC		Cote CEM (%)			
3		A	B	C	D
		92	5	2	1
Remarque / Observation PDM imp. à très imp. à la semelle sup. PDM imp. à l'âme à l'ext. AM. DEF CORR aux semelles. Trou non comblé dans l'âme entre 5V et 6V.
