Rapport d'inspection annuelle

Inspection détaillée du pont Jacques-Cartier, section 2 – Volume 3
Photographies des inspections et recommandations

19 avril 2017

PHOTOGRAPHIES DES INSPECTIONS ET RECOMMANDATIONS (VOLUME 3)

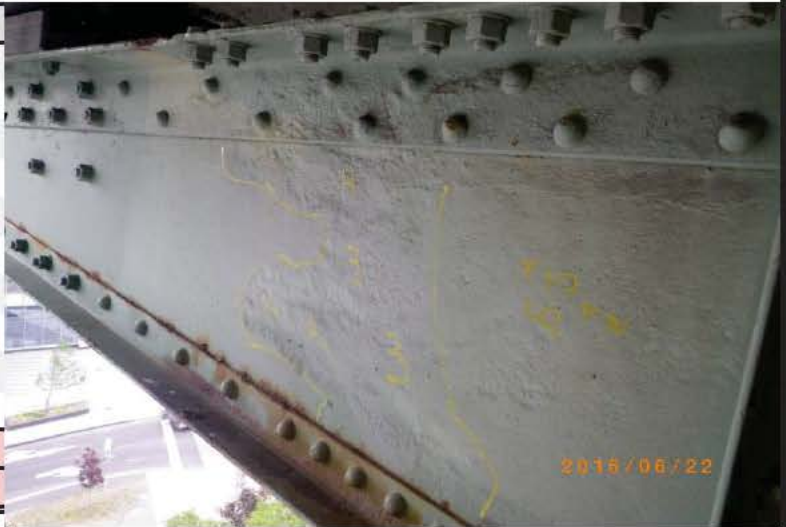
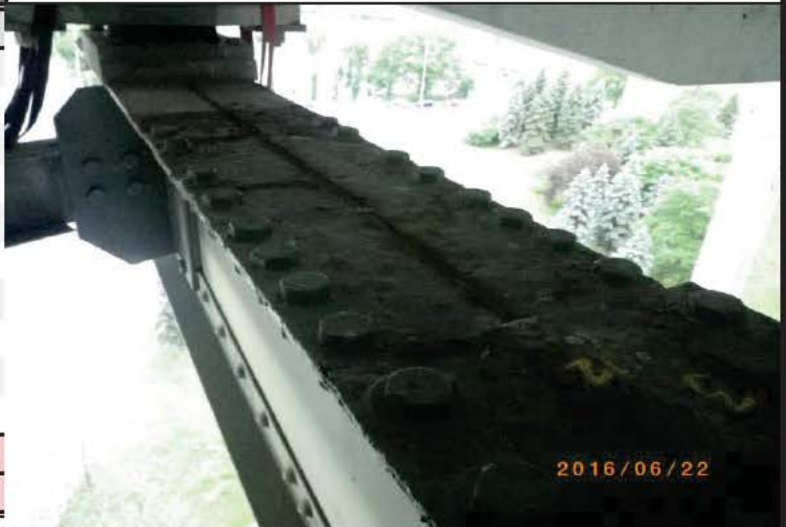
Axe: Jacques-Cartier		Section: Section 2		Structure: Pont Jacques-Cartier	
Identification					
Position longitudinale : Travée 01-02					
Groupe : Structure d'acier					
Position transversale : Général					
Élément : Poutre transversale					
Localisation : U2					
Cote CEC		Cote CEM (%)			
3		A	B	C	D
		96	2	1	1
Remarque / Observation PDM imp. à très imp. à l'âme à l'ext. AV et à la semelle sup. DEF CORR aux semelles. Aucune act. requise.					
Numéro d'activité:				Numéro de photo: JC_2_160622_MF_0011	
Numéro de recommandation:					
Identification					
Position longitudinale : Travée 01-02					
Groupe : Structure d'acier					
Position transversale : Général					
Élément : Poutre transversale					
Localisation : U2					
Cote CEC		Cote CEM (%)			
3		A	B	C	D
		96	2	1	1
Remarque / Observation PDM imp. à très imp. à l'âme à l'ext. AV et à la semelle sup. DEF CORR aux semelles. Aucune act. requise.					
Numéro d'activité:				Numéro de photo: JC_2_160622_MF_0027

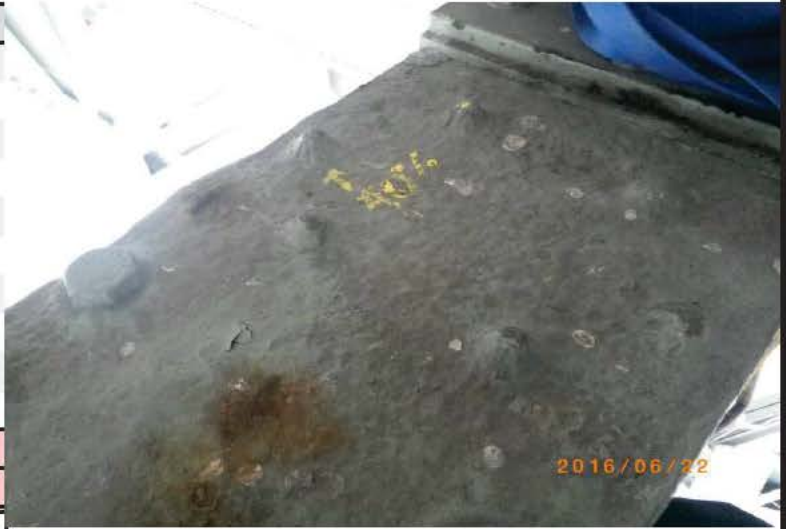
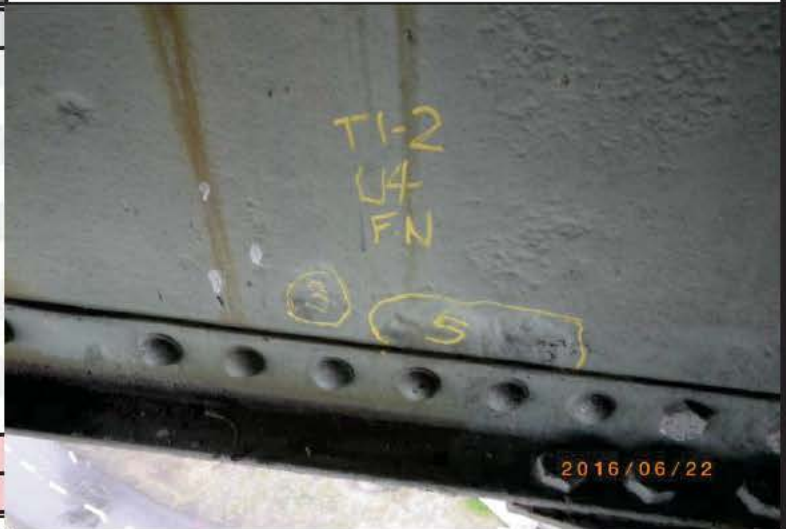
Axe: Jacques-Cartier		Section: Section 2		Structure: Pont Jacques-Cartier	
Identification					
Position longitudinale : Travée 01-02					
Groupe : Structure d'acier					
Position transversale : Général					
Élément : Poutre transversale					
Localisation : U4					
Cote CEC		Cote CEM (%)			
3		A	B	C	D
		96	2	1	1
Remarque / Observation PDM imp. à très imp. à l'âme à l'ext. AV et à la semelle sup. jusqu'à perfo. à l'ext. AV. DEF CORR aux semelles. Aucune act. requise.					
Numéro d'activité:				Numéro de photo: JC_2_160622_MF_0038	
Numéro de recommandation:					
Identification					
Position longitudinale : Travée 01-02					
Groupe : Structure d'acier					
Position transversale : Général					
Élément : Poutre transversale					
Localisation : U4					
Cote CEC		Cote CEM (%)			
3		A	B	C	D
		96	2	1	1
Remarque / Observation PDM imp. à très imp. à l'âme à l'ext. AV et à la semelle sup. jusqu'à perfo. à l'ext. AV. DEF CORR aux semelles. Aucune act. requise.

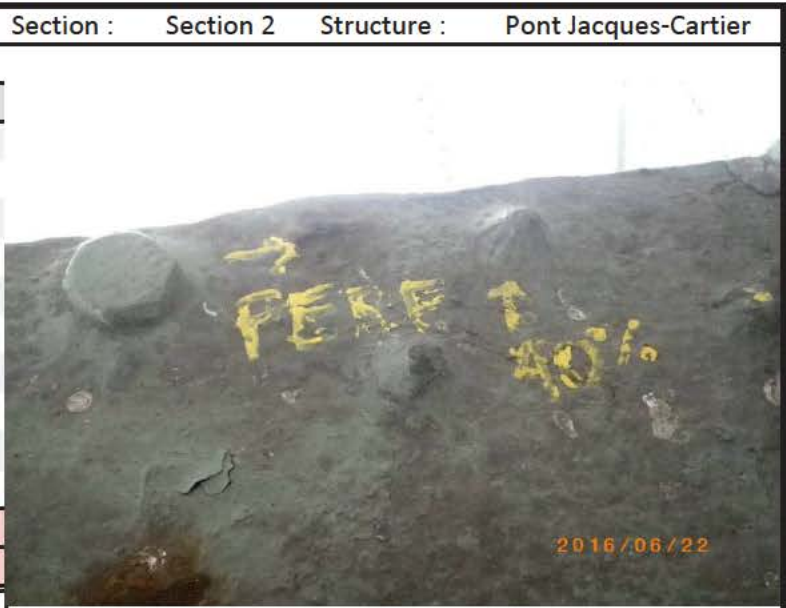
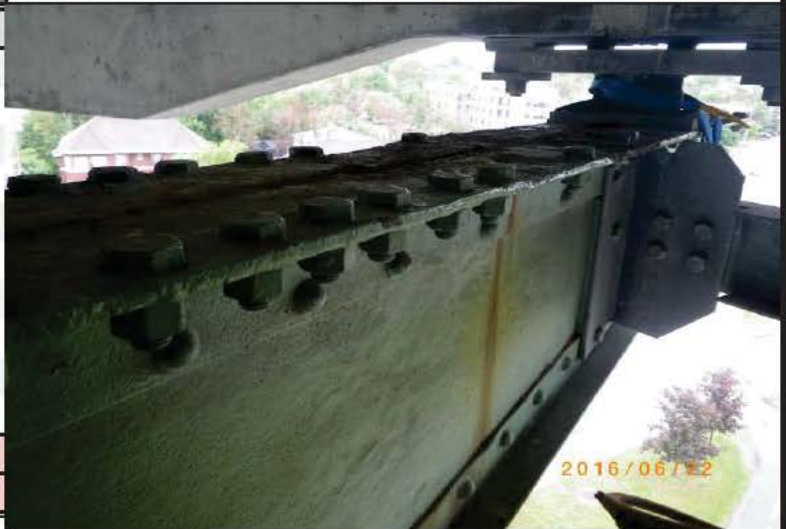
Axe: Jacques-Cartier		Section: Section 2		Structure: Pont Jacques-Cartier	
Identification					
Position longitudinale : Travée 01-02					
Groupe : Structure d'acier					
Position transversale : Général					
Élément : Poutre transversale					
Localisation : U4					
Cote CEC		Cote CEM (%)			
3		A	B	C	D
		96	2	1	1
Remarque / Observation PDM imp. à très imp. à l'âme à l'ext. AV et à la semelle sup. jusqu'à perfo. à l'ext. AV. DEF CORR aux semelles. Aucune act. requise.					
Numéro d'activité:				Numéro de photo: JC_2_160622_MF_0045	
Numéro de recommandation:					
Identification					
Position longitudinale : Travée 01-02					
Groupe : Structure d'acier					
Position transversale : Général					
Élément : Poutre transversale					
Localisation : U4					
Cote CEC		Cote CEM (%)			
3		A	B	C	D
		96	2	1	1
Remarque / Observation PDM imp. à très imp. à l'âme à l'ext. AV et à la semelle sup. jusqu'à perfo. à l'ext. AV. DEF CORR aux semelles. Aucune act. requise.

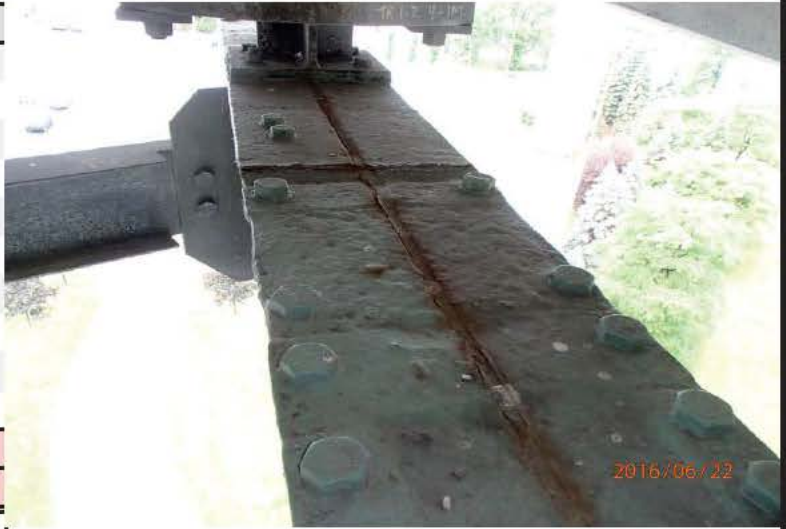
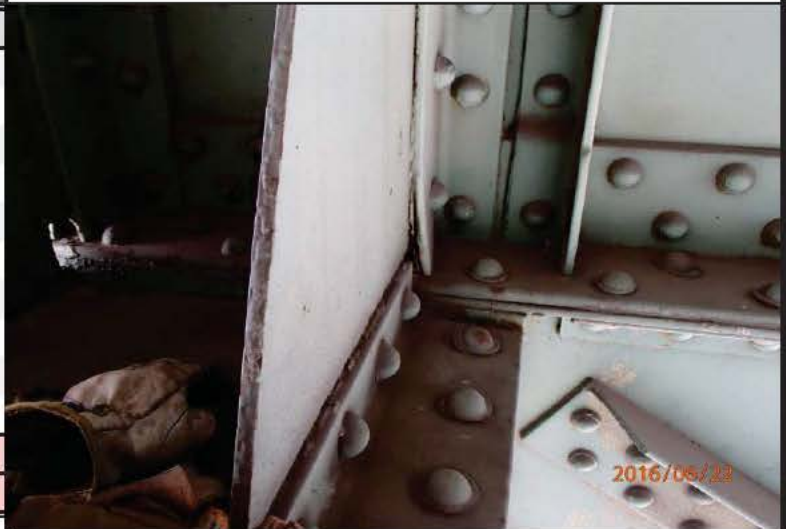
Axe: Jacques-Cartier		Section: Section 2		Structure: Pont Jacques-Cartier	
Identification					
Position longitudinale : Travée 01-02					
Groupe : Structure d'acier					
Position transversale : Général					
Élément : Poutre transversale					
Localisation : U6					
Cote CEC		Cote CEM (%)			
3		A	B	C	D
		90	8	1	1
Remarque / Observation					
Perte de matériau importante à très importante à la semelle supérieure. Déformation par corrosion aux semelles. Aucune activité requise.					
Numéro d'activité:				Numéro de photo: JC_2_160622_1300	
Numéro de recommandation:					
Identification					
Position longitudinale : Travée 01-02					
Groupe : Structure d'acier					
Position transversale : Général					
Élément : Poutre transversale					
Localisation : U8					
Cote CEC		Cote CEM (%)			
3		A	B	C	D
		90	8	1	1
Remarque / Observation					
Perte de matériau importante à très importante à la semelle supérieure. Déformation par corrosion aux semelles. Aucune activité requise.

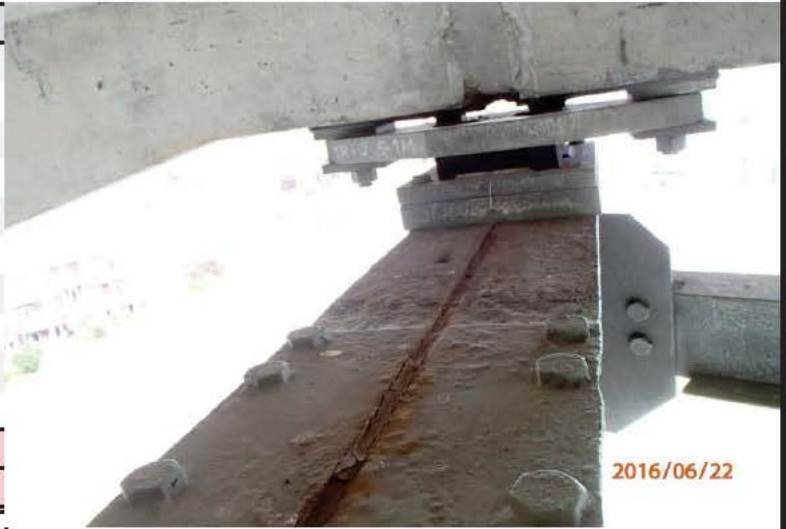
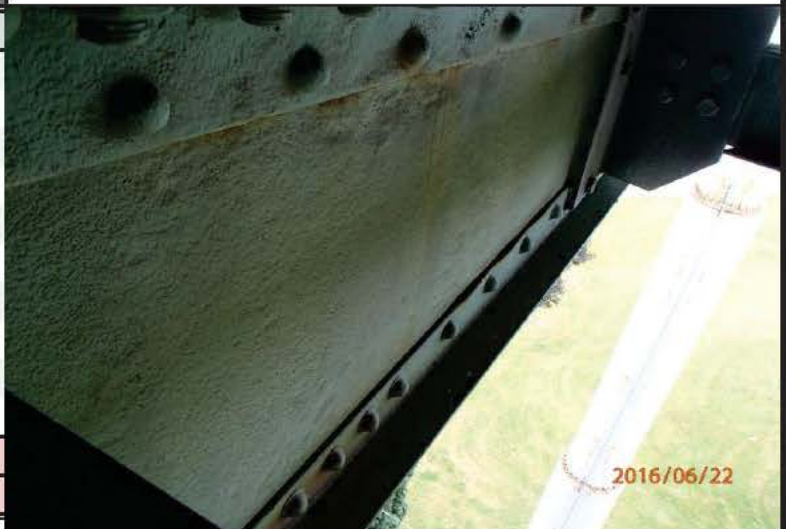
Axe: Jacques-Cartier		Section: Section 2		Structure: Pont Jacques-Cartier	
Identification					
Position longitudinale : Travée 01-02					
Groupe : Structure d'acier					
Position transversale : Général					
Élément : Poutre transversale					
Localisation : U8					
Cote CEC		Cote CEM (%)			
3		A	B	C	D
		90	8	1	1
Remarque / Observation					
Perte de matériau importante à très importante à la semelle supérieure. Déformation par corrosion aux semelles. Aucune activité requise.					
Numéro d'activité:				Numéro de photo: JC_2_160622_1313	
Numéro de recommandation:					
Identification					
Position longitudinale : Travée 01-02					
Groupe : Structure d'acier					
Position transversale : Général					
Élément : Poutre transversale					
Localisation : U8					
Cote CEC		Cote CEM (%)			
3		A	B	C	D
		90	8	1	1
Remarque / Observation					
Perte de matériau importante à très importante à la semelle supérieure. Déformation par corrosion aux semelles. Aucune activité requise.

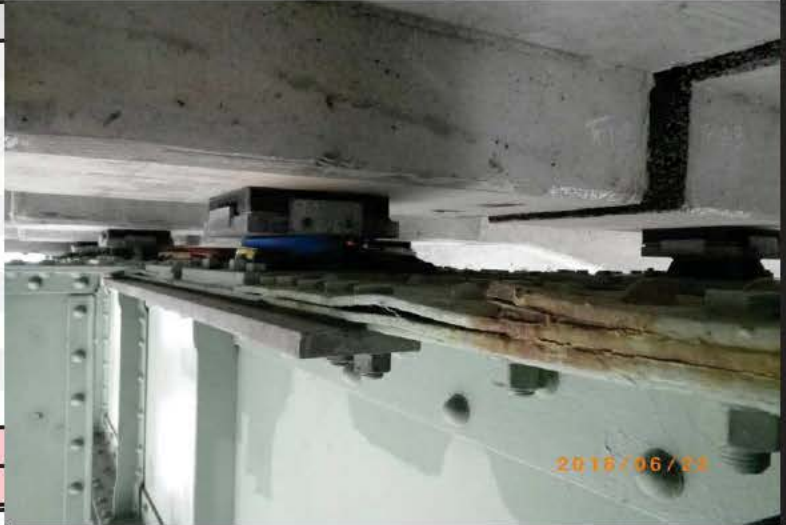
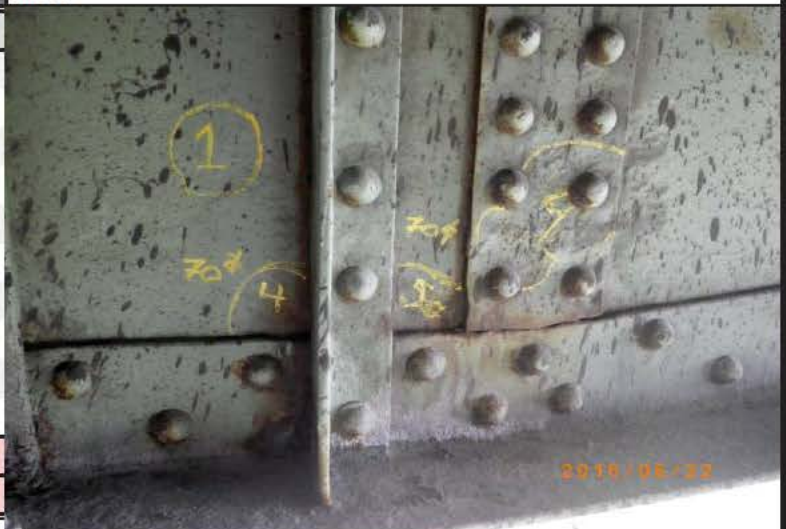
Axe: Jacques-Cartier		Section: Section 2		Structure: Pont Jacques-Cartier	
Identification					
Position longitudinale : Travée 01-02					
Groupe : Structure d'acier					
Position transversale : Général					
Élément : Poutre transversale					
Localisation : U10					
Cote CEC		Cote CEM (%)			
2		A	B	C	D
		90	5	3	2
Remarque / Observation PDM imp. à très imp. à l'âme à l'ext. AM et aux semelles inf. et sup. DEF CORR aux semelles. Défauts de matériau pouvant réduire sa cap. à supporter les charges de façon imp. (20 à 25%). Âme renforcée à l'ext. AV.					
Numéro d'activité:				3221	
Numéro de recommandation:				9034	
Identification					
Position longitudinale : Travée 01-02					
Groupe : Structure d'acier					
Position transversale : Général					
Élément : Poutre transversale					
Localisation : U10					
Cote CEC		Cote CEM (%)			
2		A	B	C	D
		90	5	3	2
Remarque / Observation PDM imp. à très imp. à l'âme à l'ext. AM et aux semelles inf. et sup. DEF CORR aux semelles. Défauts de matériau pouvant réduire sa cap. à supporter les charges de façon imp. (20 à 25%). Âme renforcée à l'ext. AV.

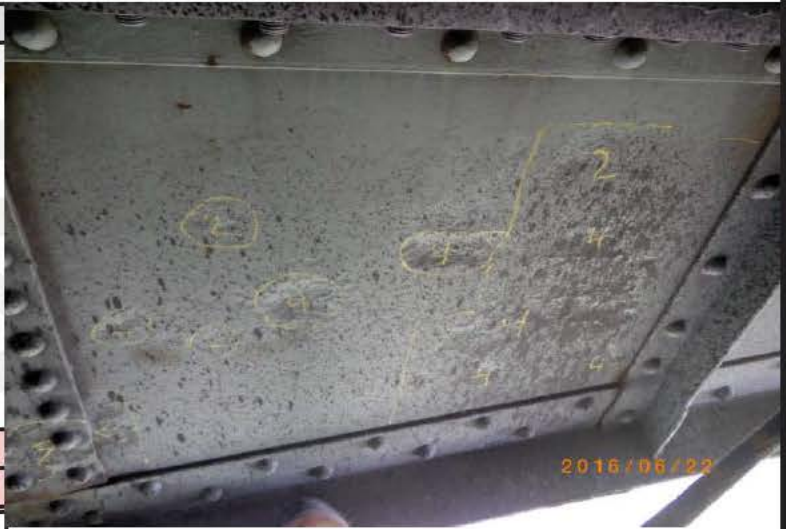
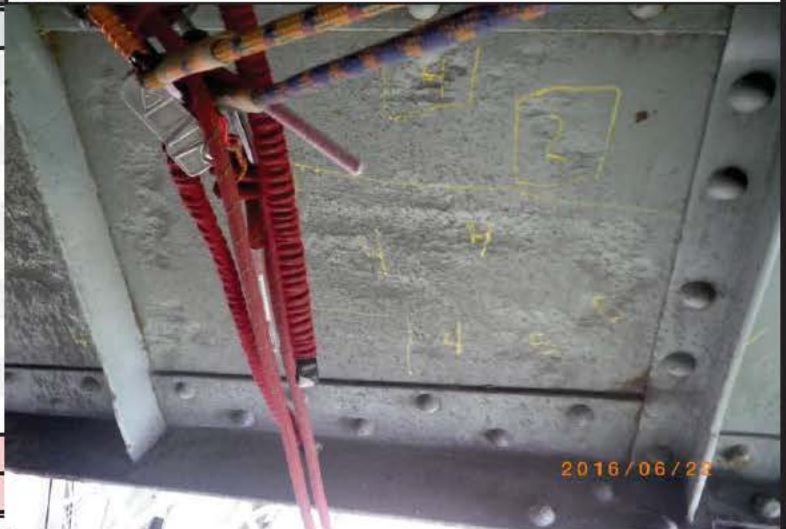
Axe: Jacques-Cartier		Section: Section 2		Structure: Pont Jacques-Cartier	
Identification					
Position longitudinale : Travée 01-02					
Groupe : Structure d'acier					
Position transversale : Général					
Élément : Poutre transversale					
Localisation : U10					
Cote CEC		Cote CEM (%)			
2		A	B	C	D
		90	5	3	2
Remarque / Observation PDM imp. à très imp. à l'âme à l'ext. AM et aux semelles inf. et sup. DEF CORR aux semelles. Défauts de matériau pouvant réduire sa cap. à supporter les charges de façon imp. (20 à 25%). Âme renforcée à l'ext. AV.					
Numéro d'activité:		3221			
Numéro de recommandation:		9034			
Identification					
Position longitudinale : Travée 01-02					
Groupe : Structure d'acier					
Position transversale : Général					
Élément : Poutre transversale					
Localisation : U10					
Cote CEC		Cote CEM (%)			
2		A	B	C	D
		90	5	3	2
Remarque / Observation PDM imp. à très imp. à l'âme à l'ext. AM et aux semelles inf. et sup. DEF CORR aux semelles. Défauts de matériau pouvant réduire sa cap. à supporter les charges de façon imp. (20 à 25%). Âme renforcée à l'ext. AV.

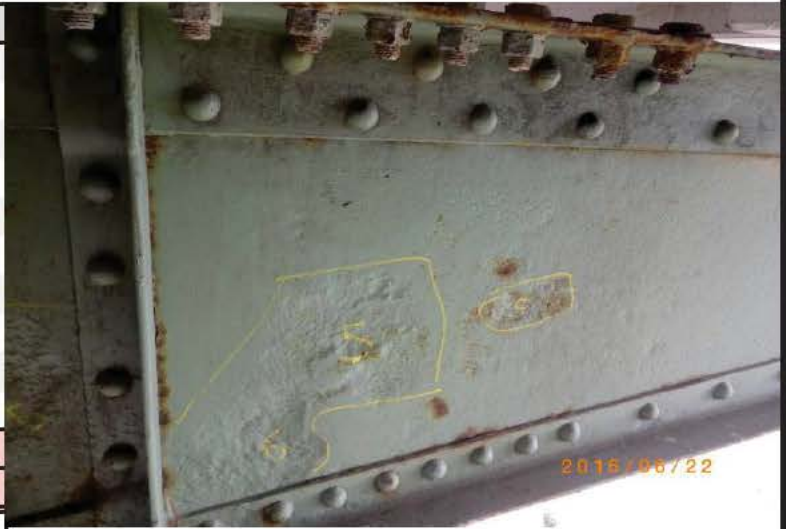
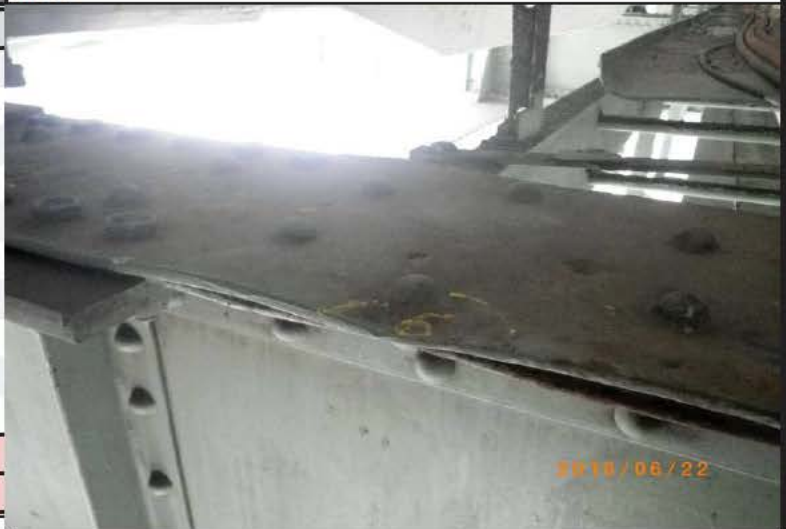
Axe: Jacques-Cartier		Section: Section 2		Structure: Pont Jacques-Cartier	
Identification					
Position longitudinale : Travée 01-02					
Groupe : Structure d'acier					
Position transversale : Général					
Élément : Poutre transversale					
Localisation : U10					
Cote CEC		Cote CEM (%)			
2		A	B	C	D
		90	5	3	2
Remarque / Observation					
PDM imp. à très imp. à l'âme à l'ext. AM et aux semelles inf. et sup. DEF CORR aux semelles. Défauts de matériau pouvant réduire sa cap. à supporter les charges de façon imp. (20 à 25%). Âme renforcée à l'ext. AV.					
Numéro d'activité:				3221	
Numéro de recommandation:				9034	
Identification					
Position longitudinale : Travée 01-02					
Groupe : Structure d'acier					
Position transversale : Général					
Élément : Poutre transversale					
Localisation : U10					
Cote CEC		Cote CEM (%)			
2		A	B	C	D
		90	5	3	2
Remarque / Observation					
PDM imp. à très imp. à l'âme à l'ext. AM et aux semelles inf. et sup. DEF CORR aux semelles. Défauts de matériau pouvant réduire sa cap. à supporter les charges de façon imp. (20 à 25%). Âme renforcée à l'ext. AV.

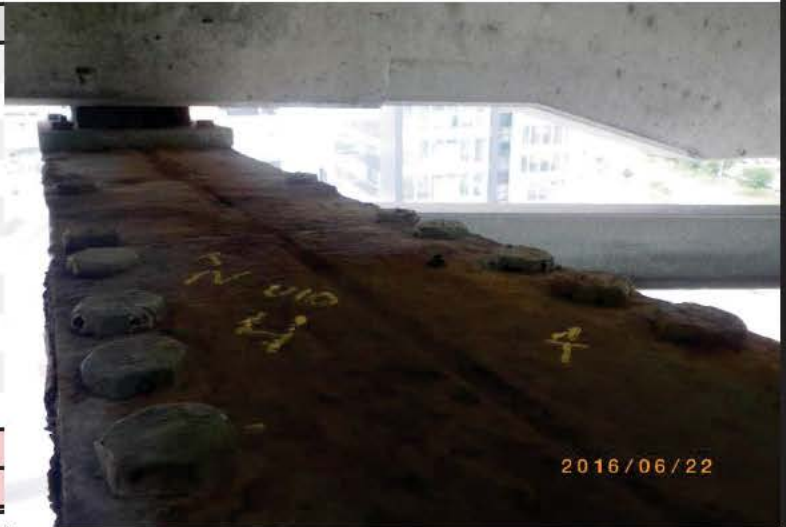
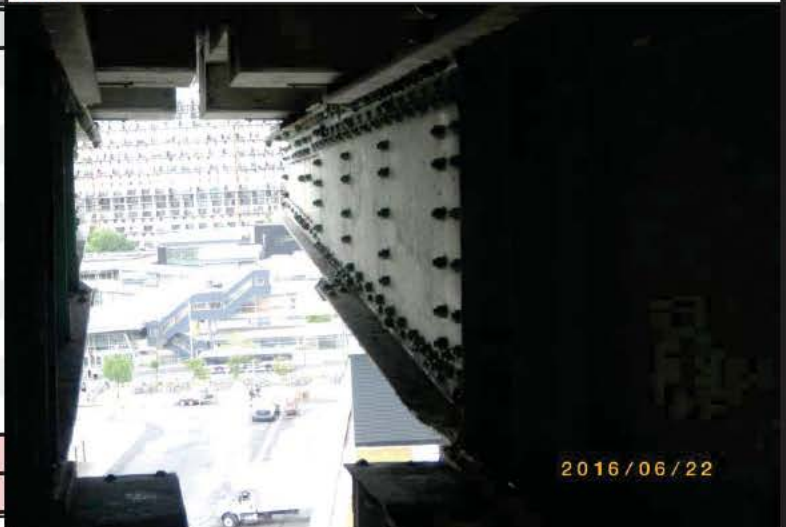
Axe: Jacques-Cartier		Section: Section 2		Structure: Pont Jacques-Cartier	
Identification					
Position longitudinale : Travée 01-02					
Groupe : Structure d'acier					
Position transversale : Général					
Élément : Poutre transversale					
Localisation : U10					
Cote CEC		Cote CEM (%)			
2		A	B	C	D
		90	5	3	2
Remarque / Observation					
PDM imp. à très imp. à l'âme à l'ext. AM et aux semelles inf. et sup. DEF CORR aux semelles. Défauts de matériau pouvant réduire sa cap. à supporter les charges de façon imp. (20 à 25%). Âme renforcée à l'ext. AV.					
Numéro d'activité:				3221	
Numéro de recommandation:				9034	
Identification					
Position longitudinale : Travée 01-02					
Groupe : Structure d'acier					
Position transversale : Général					
Élément : Poutre transversale					
Localisation : U10					
Cote CEC		Cote CEM (%)			
2		A	B	C	D
		90	5	3	2
Remarque / Observation					
PDM imp. à très imp. à l'âme à l'ext. AM et aux semelles inf. et sup. DEF CORR aux semelles. Défauts de matériau pouvant réduire sa cap. à supporter les charges de façon imp. (20 à 25%). Âme renforcée à l'ext. AV.

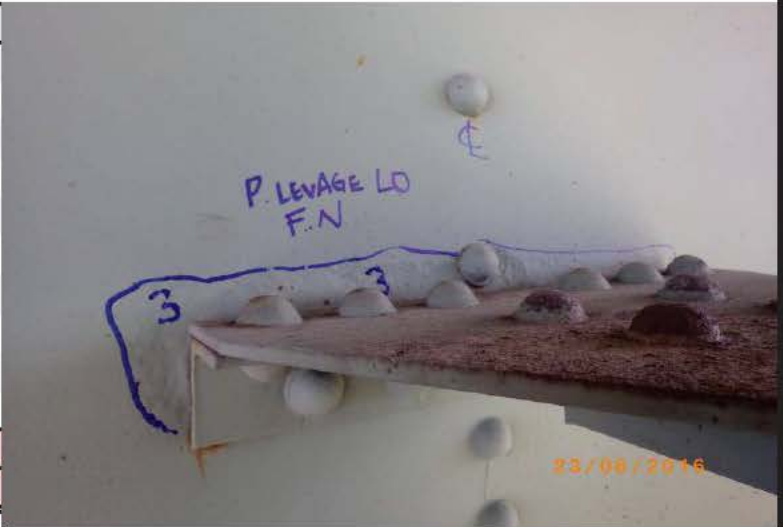
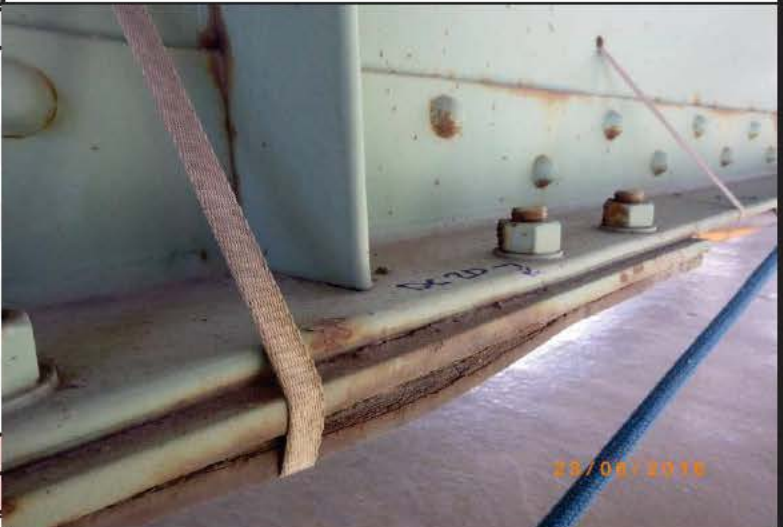
Axe: Jacques-Cartier		Section: Section 2		Structure: Pont Jacques-Cartier	
Identification					
Position longitudinale : Travée 01-02					
Groupe : Structure d'acier					
Position transversale : Général					
Élément : Poutre de levage					
Localisation : LO					
Cote CEC		Cote CEM (%)			
4		A	B	C	D
		98	1	1	0
Remarque / Observation Perte de matériau importante à l'âme et aux semelles. Déformation par corrosion. Aucune activité requise.					
Numéro d'activité:				Numéro de photo: JC_2_160623_MF_2945	
Numéro de recommandation:					
Identification					
Position longitudinale : Travée 01-02					
Groupe : Structure d'acier					
Position transversale : Général					
Élément : Poutre de levage					
Localisation : LO					
Cote CEC		Cote CEM (%)			
4		A	B	C	D
		98	1	1	0
Remarque / Observation Perte de matériau importante à l'âme et aux semelles. Déformation par corrosion. Aucune activité requise.					
Numéro d'activité:				Numéro de photo: JC_2_160623_MF_2948

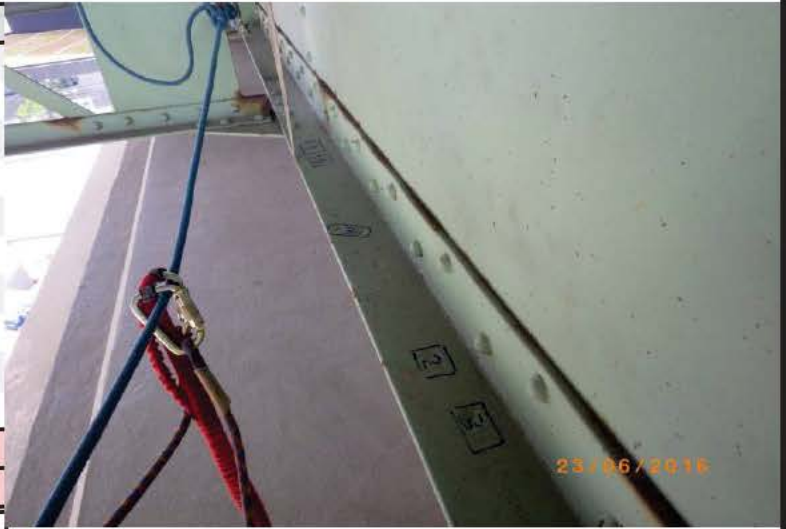
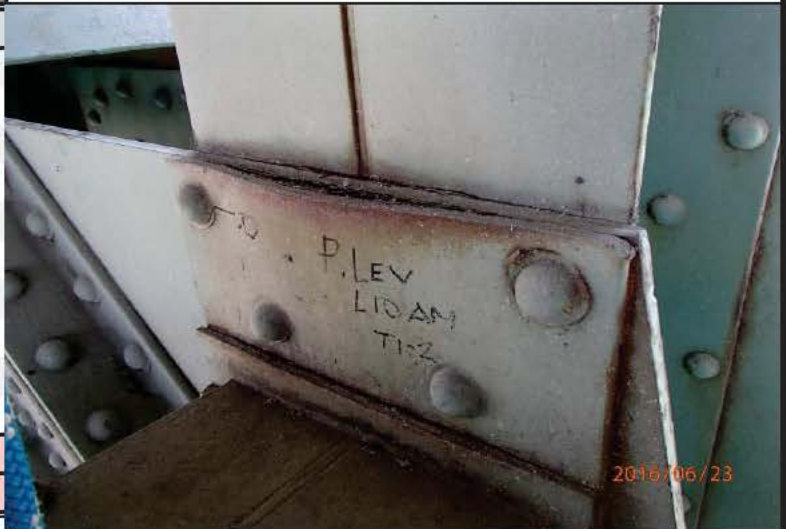
Axe: Jacques-Cartier		Section: Section 2		Structure: Pont Jacques-Cartier	
Identification					
Position longitudinale : Travée 01-02					
Groupe : Structure d'acier					
Position transversale : Général					
Élément : Poutre de levage					
Localisation : L0					
Cote CEC		Cote CEM (%)			
4		A	B	C	D
		98	1	1	0
Remarque / Observation Perte de matériau importante à l'âme et aux semelles. Déformation par corrosion. Aucune activité requise.					
Numéro de photo:				JC_2_160623_MF_2950	
Numéro d'activité:					
Numéro de recommandation:					
Identification					
Position longitudinale : Travée 01-02					
Groupe : Structure d'acier					
Position transversale : Général					
Élément : Poutre de levage					
Localisation : L10					
Cote CEC		Cote CEM (%)			
4		A	B	C	D
		98	1	1	0
Remarque / Observation Perte de matériau importante à l'âme. Déformation par corrosion.					
Numéro de photo:				JC_2_160623_1454	
Numéro d'activité:

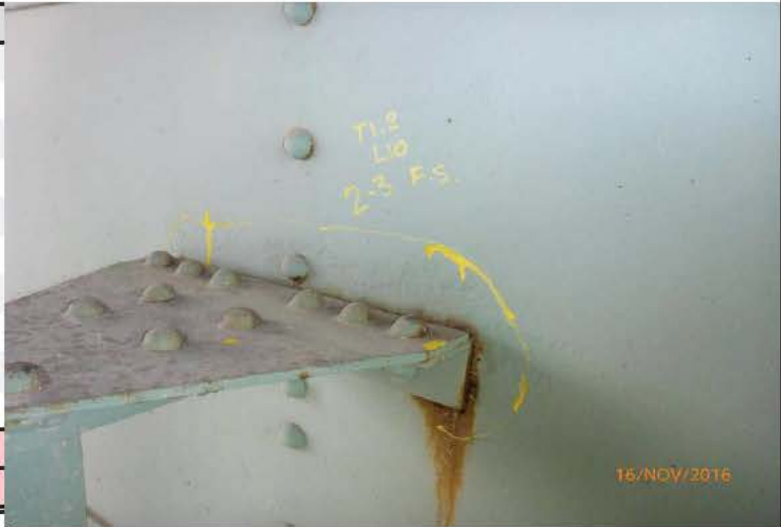
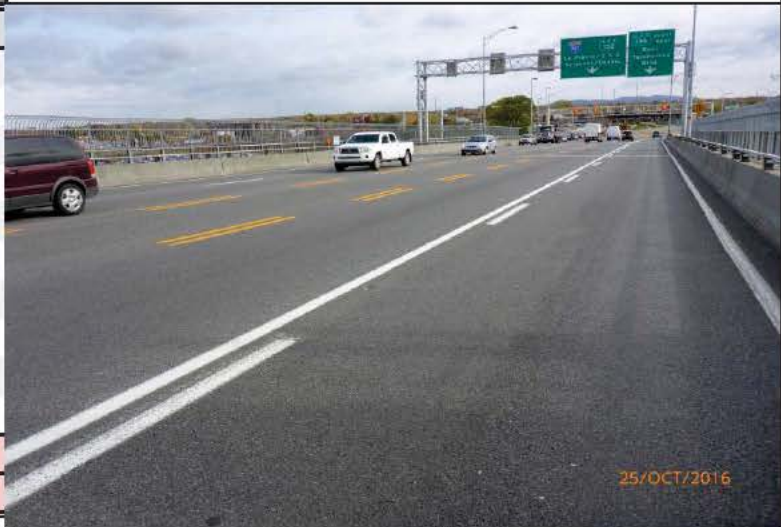
Axe: Jacques-Cartier		Section: Section 2		Structure: Pont Jacques-Cartier	
Identification					
Position longitudinale : Travée 01-02					
Groupe : Structure d'acier					
Position transversale : Général					
Élément : Poutre de levage					
Localisation : L10					
Cote CEC		Cote CEM (%)			
4		A	B	C	D
		98	1	1	0
Remarque / Observation Perte de matériau importante à l'âme. Déformation par corrosion.					
Numéro d'activité:				Numéro de photo: JC_2_161116_MF_135	
Numéro de recommandation:					
Identification					
Position longitudinale : Travée 01-02					
Groupe : Platelage					
Position transversale : --					
Élément : Surface de roulement					
Localisation : --					
Cote CEC		Cote CEM (%)			
4		A	B	C	D
		100	0	0	0
Remarque / Observation					
Numéro d'activité:				Numéro de photo: JC_2_161025_951	
Numéro de recommandation:

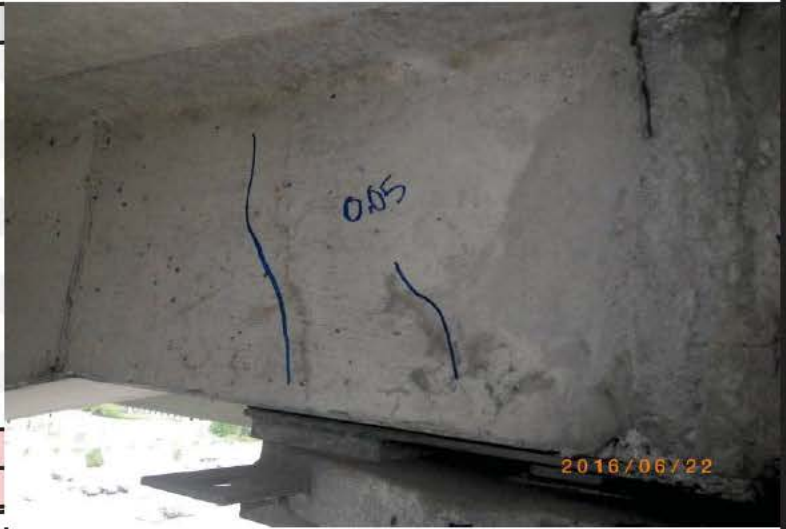
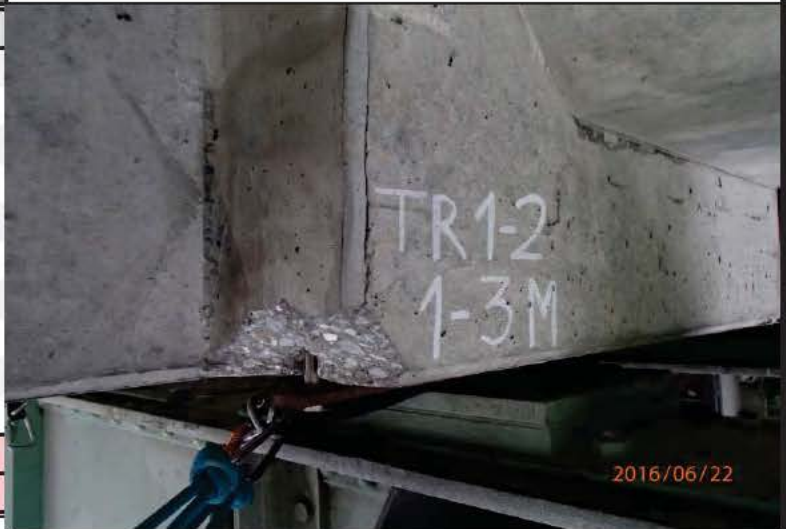
Axe: Jacques-Cartier		Section: Section 2		Structure: Pont Jacques-Cartier	
Identification					
Position longitudinale : Travée 01-02					
Groupe : Platelage					
Position transversale : --					
Élément : Nervure					
Localisation : U0-U2					
Cote CEC		Cote CEM (%)			
4		A	B	C	D
		97	2	1	0
Remarque / Observation Éclatement près de l'appui 3M. Fissures de 0,05 mm au-dessus des appareils d'appui.					
Numéro d'activité:				Numéro de photo: JC_2_160622_MF_0006	
Numéro de recommandation:					
Identification					
Position longitudinale : Travée 01-02					
Groupe : Platelage					
Position transversale : --					
Élément : Nervure					
Localisation : U0-U2					
Cote CEC		Cote CEM (%)			
4		A	B	C	D
		97	2	1	0
Remarque / Observation Éclatement près de l'appui 3M. Fissures de 0,05 mm au-dessus des appareils d'appui.					
Numéro d'activité:				Numéro de photo: JC_2_160622_1275	
Numéro de recommandation:

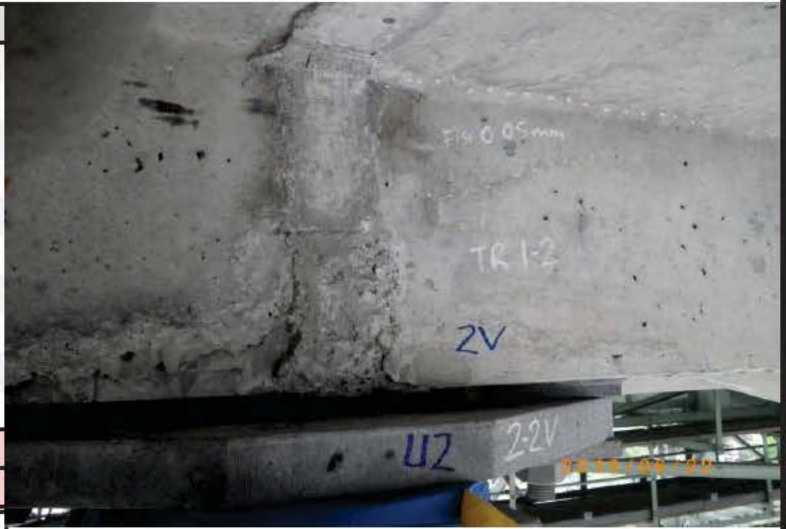
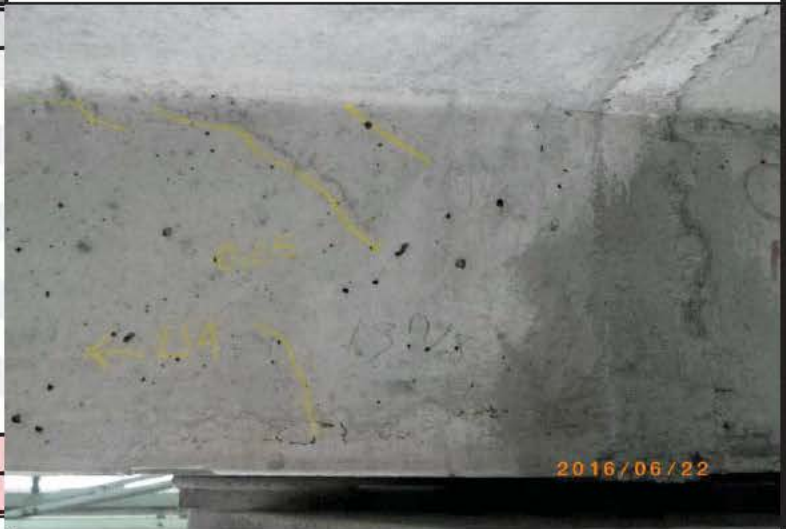
Axe: Jacques-Cartier		Section: Section 2		Structure: Pont Jacques-Cartier	
Identification					
Position longitudinale : Travée 01-02					
Groupe : Platelage					
Position transversale : --					
Élément : Nervure					
Localisation : U2-U4					
Cote CEC		Cote CEM (%)			
4		A	B	C	D
		98	2	0	0
Remarque / Observation Fissures de 0,05 mm au-dessus des appareils d'appui.					
Numéro d'activité:				Numéro de photo: JC_2_160622_MF_0008	
Numéro de recommandation:					
Identification					
Position longitudinale : Travée 01-02					
Groupe : Platelage					
Position transversale : --					
Élément : Nervure					
Localisation : U2-U4					
Cote CEC		Cote CEM (%)			
4		A	B	C	D
		98	2	0	0
Remarque / Observation Fissures de 0,05 mm au-dessus des appareils d'appui.					
Numéro d'activité:				Numéro de photo: JC_2_160622_MF_0018	
Numéro de recommandation:

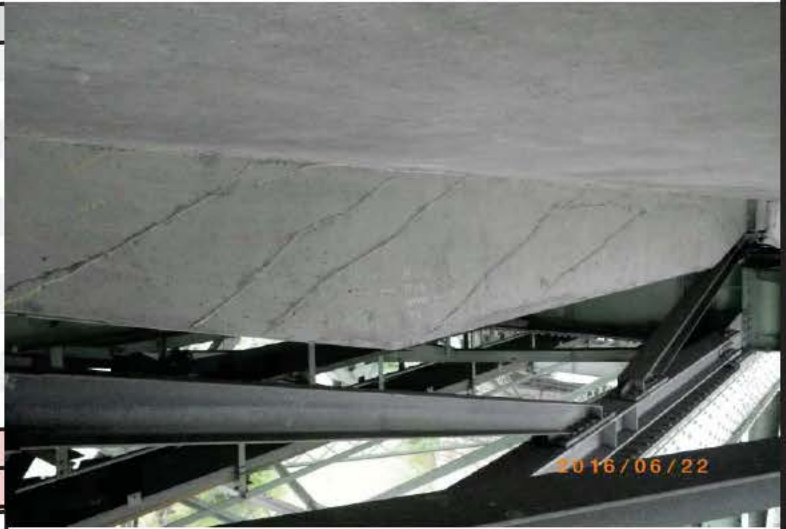
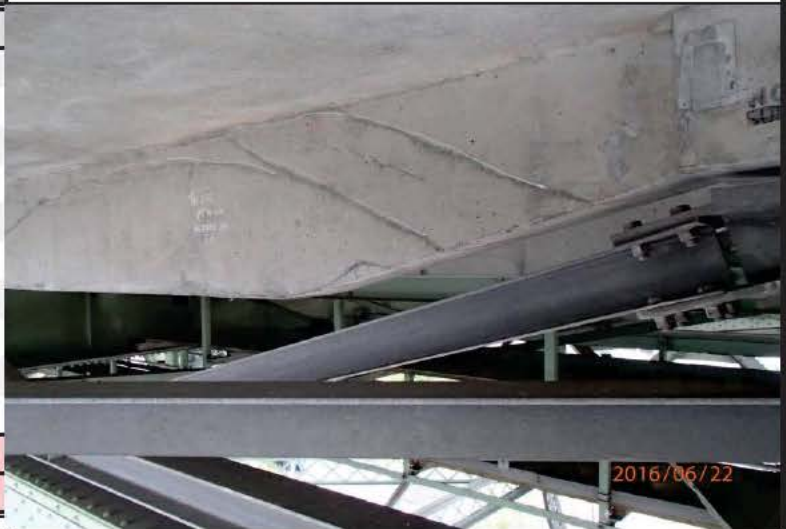
Axe: Jacques-Cartier		Section: Section 2		Structure: Pont Jacques-Cartier	
Identification					
Position longitudinale : Travée 01-02					
Groupe : Platelage					
Position transversale : --					
Élément : Nervure					
Localisation : U4-U6					
Cote CEC		Cote CEM (%)			
4		A	B	C	D
		98	2	0	0
Remarque / Observation Fissures de 0,05 mm au-dessus des appareils d'appui et en travée.					
Numéro d'activité:				Numéro de photo: JC_2_160622_MF_0031	
Numéro de recommandation:					
Identification					
Position longitudinale : Travée 01-02					
Groupe : Platelage					
Position transversale : --					
Élément : Nervure					
Localisation : U4-U6					
Cote CEC		Cote CEM (%)			
4		A	B	C	D
		98	2	0	0
Remarque / Observation Fissures de 0,05 mm au-dessus des appareils d'appui et en travée.					
Numéro d'activité:				Numéro de photo: JC_2_160622_1287	
Numéro de recommandation:

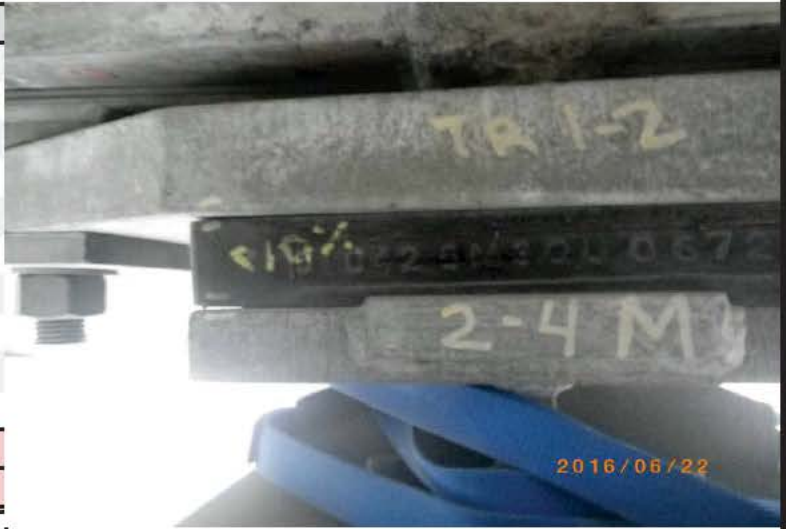
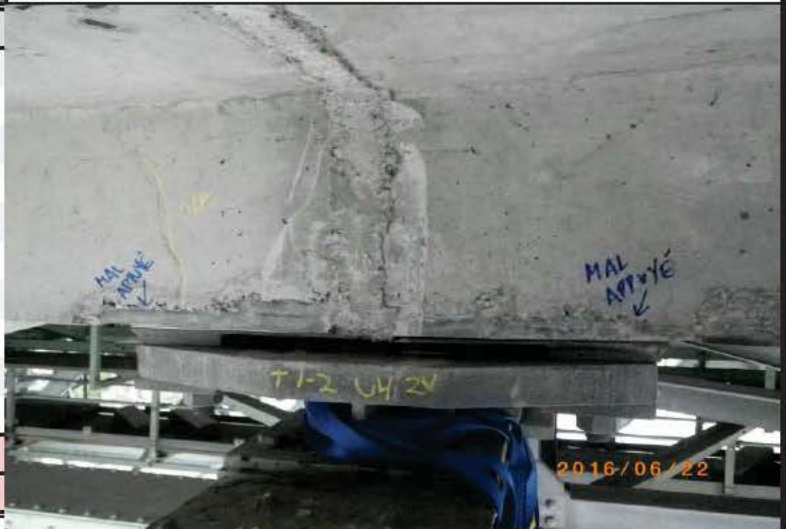
Axe: Jacques-Cartier		Section: Section 2		Structure: Pont Jacques-Cartier	
Identification					
Position longitudinale : Travée 01-02					
Groupe : Platelage					
Position transversale : --					
Élément : Appareil d'appui à platine					
Localisation : U2					
Cote CEC		Cote CEM (%)			
4		A	B	C	D
		100	0	0	0
Remarque / Observation Perte de contact inférieure à 10% à l'élastomère des appuis 2V et 4M.					
Numéro de photo:				JC_2_160622_MF_0021	
Numéro d'activité:		9000			
Numéro de recommandation:		10167			
Identification					
Position longitudinale : Travée 01-02					
Groupe : Platelage					
Position transversale : --					
Élément : Appareil d'appui à platine					
Localisation : U4					
Cote CEC		Cote CEM (%)			
4		A	B	C	D
		100	0	0	0
Remarque / Observation Mauvais contact entre les plaques d'ajustement aux appuis 1V, 2V et 3V.					
Numéro de photo:				JC_2_160622_MF_0034	
Numéro d'activité:		9000			
Numéro de recommandation:		10167

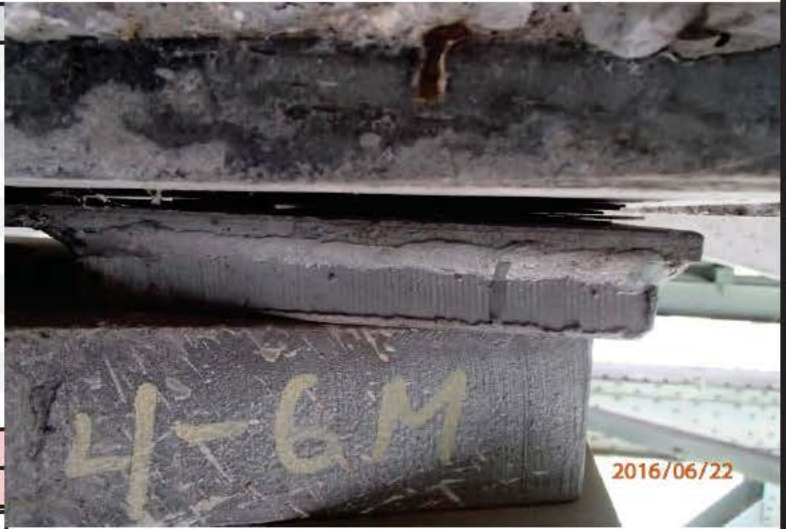
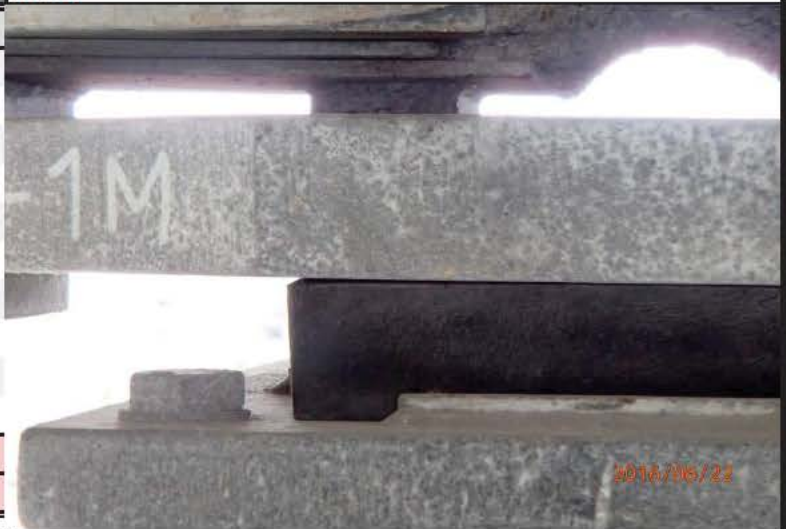
Axe: Jacques-Cartier		Section: Section 2		Structure: Pont Jacques-Cartier	
Identification					
Position longitudinale : Travée 01-02					
Groupe : Platelage					
Position transversale : --					
Élément : Appareil d'appui à platine					
Localisation : U6					
Cote CEC		Cote CEM (%)			
4		A	B	C	D
		100	0	0	0
Remarque / Observation Mauvais contact entre les plaques d'ajustement aux appuis 2V et 6M.					
Numéro d'activité:		9000			
Numéro de recommandation:		10167			
Identification					
Position longitudinale : Travée 01-02					
Groupe : Platelage					
Position transversale : --					
Élément : Appareil d'appui à platine					
Localisation : U8					
Cote CEC		Cote CEM (%)			
4		A	B	C	D
		100	0	0	0
Remarque / Observation Élastomère mal positionné à l'appui 6M. Perte de contact inférieure à 10% à l'élastomère des appuis 1M et 2M.					
Numéro d'activité:		9000			
Numéro de recommandation:		10167

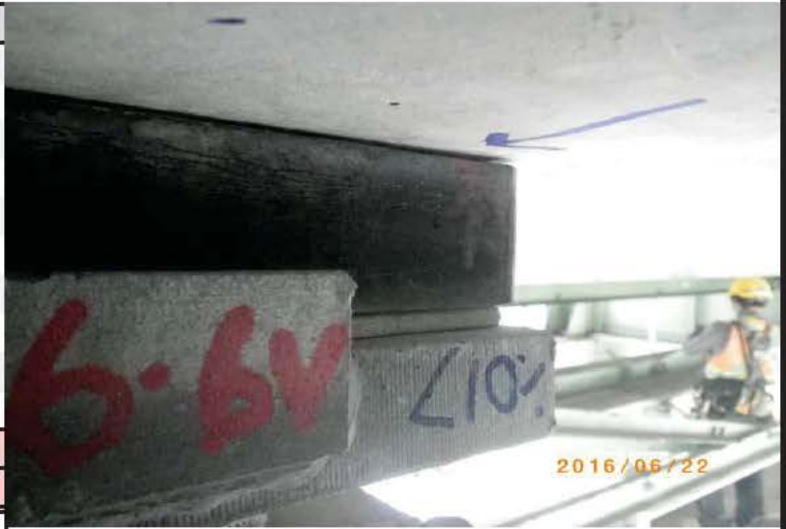
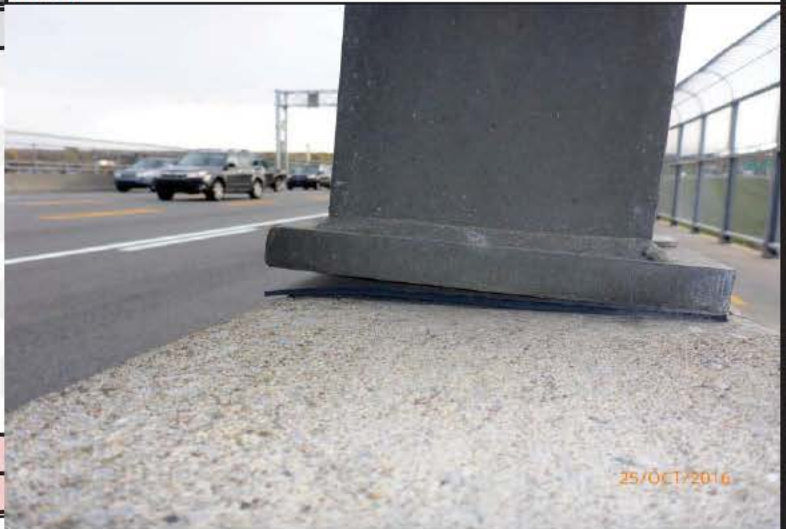
Axe: Jacques-Cartier		Section: Section 2		Structure: Pont Jacques-Cartier	
Identification					
Position longitudinale : Travée 01-02					
Groupe : Platelage					
Position transversale : --					
Élément : Appareil d'appui à platine					
Localisation : U10					
Cote CEC		Cote CEM (%)			
4		A	B	C	D
		100	0	0	0
Remarque / Observation Perte de contact inférieure à 10% à l'élastomère de l'appui 6V.					
Numéro d'activité:				9000	
Numéro de recommandation:				10167	
Identification					
Position longitudinale : Travée 01-02					
Groupe : Dispositif de retenue					
Position transversale : --					
Élément : Glissière					
Localisation : Amont					
Cote CEC		Cote CEM (%)			
4		A	B	C	D
		85	15	0	0
Remarque / Observation Fissures verticales inférieures à 0,8 mm. Un support de lisse incliné.					
Numéro d'activité:					
Numéro de recommandation:

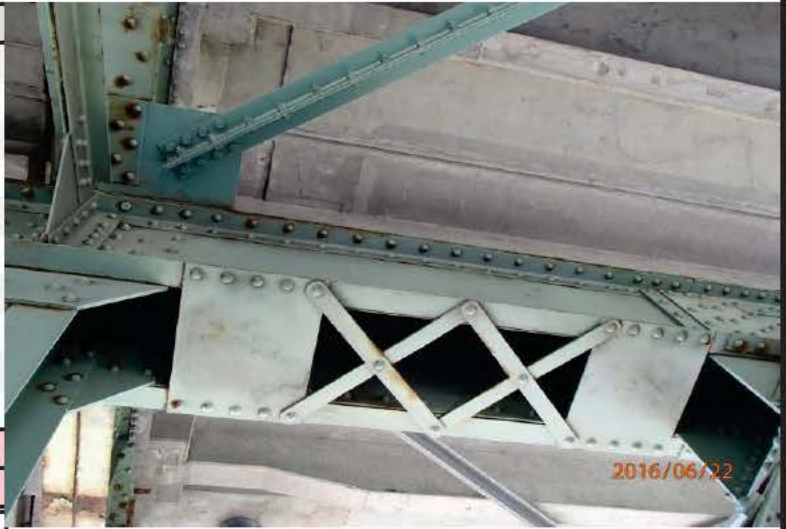
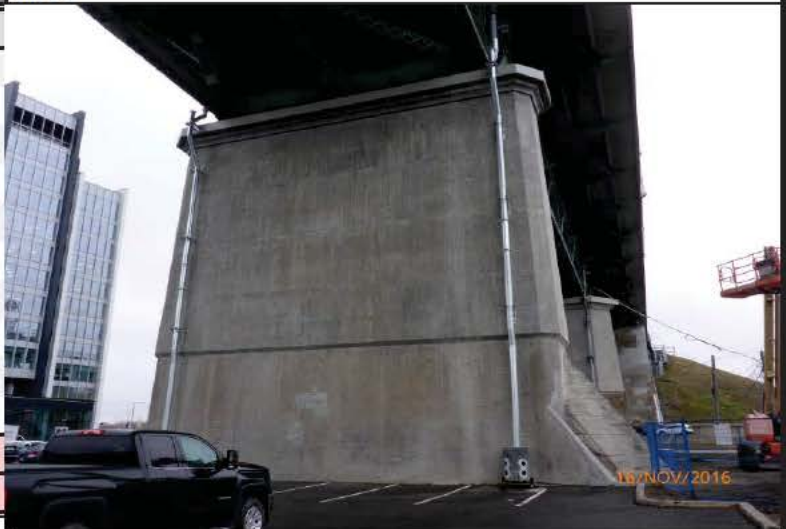
Numéro de photo:		JC_2_161116_MF_130			
Numéro d'activité:					
Numéro de recommandation:

Axe: Jacques-Cartier		Section: Section 2		Structure: Pont Jacques-Cartier	
Identification					
Position longitudinale : Travée 01-02					
Groupe : Protection contre la corrosion					
Position transversale : Ferme amont					
Élément : Corde supérieure					
Localisation : U0-U1					
Cote CEC		Cote CEM (%)			
4		A	B	C	D
		94	2	2	2
Remarque / Observation Défauts de revêtement importants à très importants.					
Numéro de photo:		JC_2_160622_1330			
Numéro d'activité:		3065			
Numéro de recommandation:		9133			
Identification					
Position longitudinale : Axe 2					
Groupe : Unités de fondation					
Position transversale : --					
Élément : Fût					
Localisation : --					
Cote CEC		Cote CEM (%)			
4		A	B	C	D
		58	40	1	1
Remarque / Observation Désagrégation jusqu'à très imp., délaminage et pierres fissurées jusqu'à 3,0 mm d'ouverture au nez. Éclatement au fût. Fiss. polygonales inf. à 0,8 mm avec dépôts. Travaux de réfection réalisés dans la partie haute. Aucune act. requise.

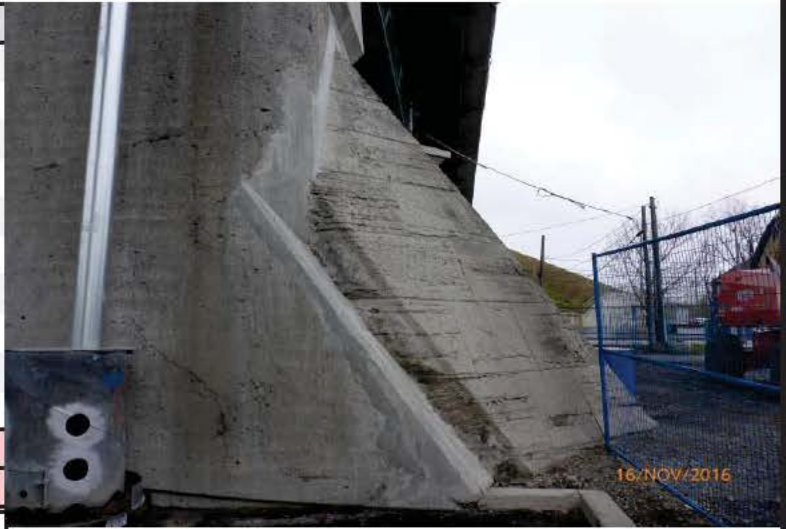
Numéro de photo: JC_2_161116_MF_131

Axe:	Jacques-Cartier	Section :	Section 2	Structure :	Pont Jacques-Cartier
Identification					
Position longitudinale :					
Axe 2					
Groupe :					
Unités de fondation					
Position transversale :					
--					
Élément :					
Fût					
Localisation :					
--					
Cote CEC		Cote CEM (%)			
4		A	B	C	D
		58	40	1	1
Remarque / Observation Désagrégation jusqu'à très imp., délaminage et pierres fissurées jusqu'à 3,0 mm d'ouverture au nez. Éclatement au fût. Fiss. polygonales inf. à 0,8 mm avec dépôts. Travaux de réfection réalisés dans la partie haute. Aucune act. requise.					
Numéro d'activité:					
Numéro de recommandation:					
Identification					
Position longitudinale :					
Axe 2					
Groupe :					
Unités de fondation					
Position transversale :					
--					
Élément :					
Fût					
Localisation :					
--					
Cote CEC		Cote CEM (%)			
4		A	B	C	D
		58	40	1	1
Remarque / Observation Désagrégation jusqu'à très imp., délaminage et pierres fissurées jusqu'à 3,0 mm d'ouverture au nez. Éclatement au fût. Fiss. polygonales inf. à 0,8 mm avec dépôts. Travaux de réfection réalisés dans la partie haute. Aucune act. requise.
