Rapport d'inspection annuelle

Inspection détaillée du pont Jacques-Cartier, section 2 – Volume 3
Photographies des inspections et recommandations

19 avril 2017

PHOTOGRAPHIES DES INSPECTIONS ET RECOMMANDATIONS (VOLUME 3)

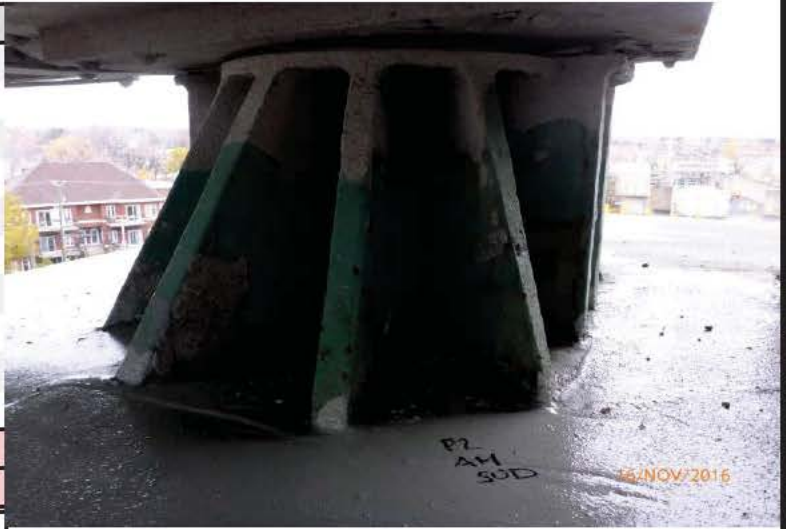
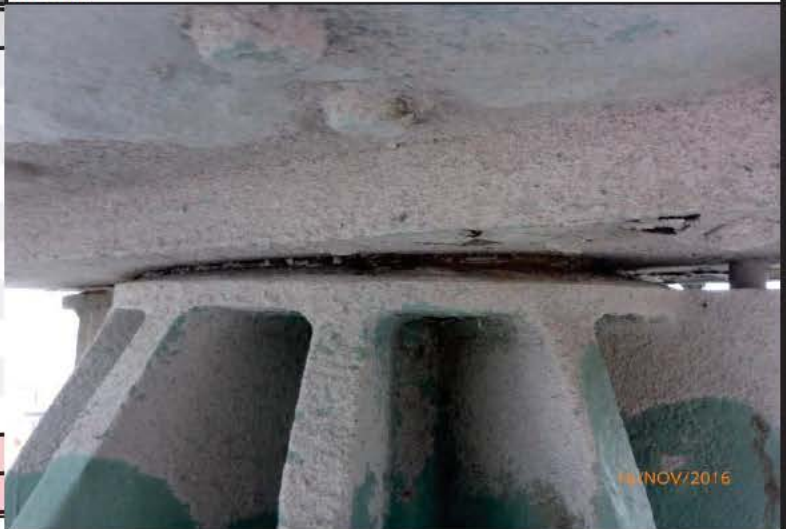
Axe: Jacques-Cartier		Section: Section 2		Structure: Pont Jacques-Cartier	
Identification					
Position longitudinale : Axe 2					
Groupe : Unités de fondation					
Position transversale : --					
Élément : Appareil d'appui - Fixe					
Localisation : Sud-Amont					
Cote CEC		Cote CEM (%)			
3		A	B	C	D
		0	100	0	0
Remarque / Observation					
Corrosion moyenne des piédestaux. Corrosion moyenne à la partie sphérique pouvant causer une restriction appréciable de la rotation.					
Numéro d'activité:				1052	
Numéro de recommandation:				10004	
Identification					
Position longitudinale : Axe 2					
Groupe : Unités de fondation					
Position transversale : --					
Élément : Appareil d'appui - Fixe					
Localisation : Sud-Amont					
Cote CEC		Cote CEM (%)			
3		A	B	C	D
		0	100	0	0
Remarque / Observation					
Corrosion moyenne des piédestaux. Corrosion moyenne à la partie sphérique pouvant causer une restriction appréciable de la rotation.

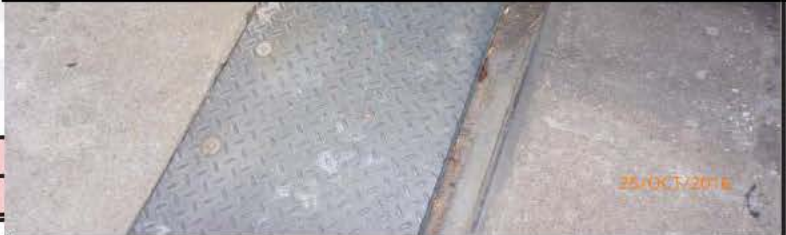
Numéro de photo: JC_2_161025_SD_892

Axe: Jacques-Cartier		Section: Section 2		Structure: Pont Jacques-Cartier	
Identification					
Position longitudinale :					
Axe 2					
Groupe :					
Joint de dilatation					
Position transversale :					
Général					
Élément :					
Garniture de joint					
Localisation :					
--					
Cote CEC		Cote CEM (%)			
4		A	B	C	D
		--	--	--	--
Remarque / Observation					
Présence de débris dans la garniture. Décalage vert. de ± 10 mm de la PL couvre-joint du trottoir AM. Un boulon manquant à la PL de recouvrement du trottoir AV.					
Numéro d'activité:		2052			
Numéro de recommandation:		8393			
Identification					
Position longitudinale :					
Axe 2					
Groupe :					
Joint de dilatation					
Position transversale :					
Général					
Élément :					
Garniture de joint					
Localisation :					
--					
Cote CEC		Cote CEM (%)			
4		A	B	C	D
		--	--	--	--
Remarque / Observation					
Présence de débris dans la garniture. Décalage vert. de ± 10 mm de la PL couvre-joint du trottoir AM. Un boulon manquant à la PL de recouvrement du trottoir AV.

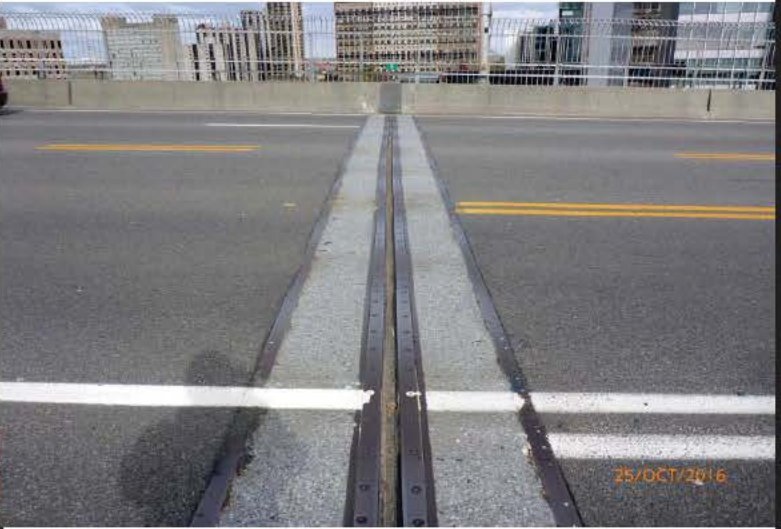
Numéro de photo: JC_2_161025_█_950

Axe: Jacques-Cartier		Section: Section 2		Structure: Pont Jacques-Cartier	
Identification					
Position longitudinale : Axe 2					
Groupe : Joint de dilatation					
Position transversale : Général					
Élément : Garniture de joint					
Localisation : --					
Cote CEC		Cote CEM (%)			
4		A	B	C	D
		--	--	--	--
Remarque / Observation Présence de débris dans la garniture. Décalage vert. de ± 10 mm de la PL couvre-joint du trottoir AM. Un boulon manquant à la PL de recouvrement du trottoir AV.					
Numéro d'activité:		2052			
Numéro de recommandation:		8393			
Identification					
Position longitudinale : Travée 02-03					
Groupe : Structure d'acier					
Position transversale : Ferme amont					
Élément : Corde supérieure					
Localisation : U9-U10					
Cote CEC		Cote CEM (%)			
4		A	B	C	D
		98	1	1	0
Remarque / Observation Perte de matériau importante à la cornière supérieure. Déformation par corrosion.					
Numéro d'activité:

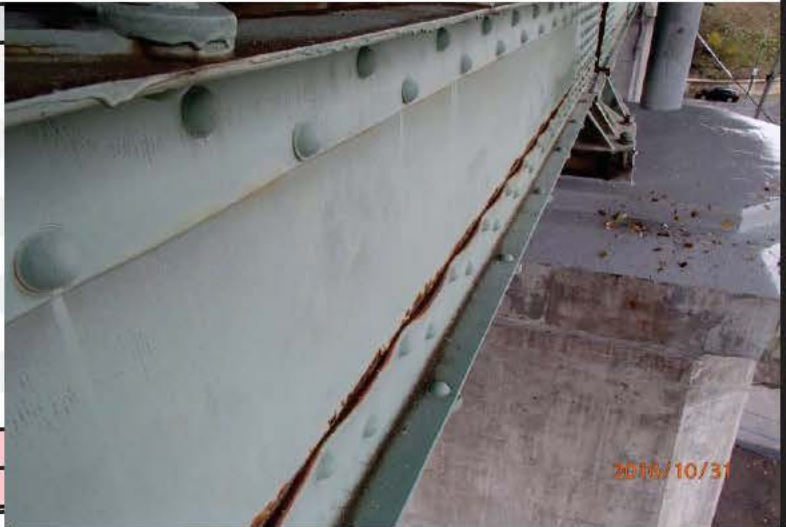
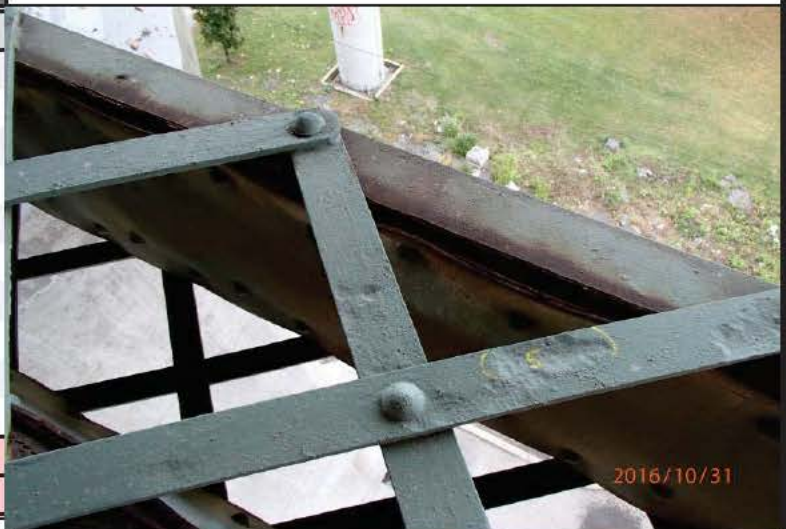
Axe: Jacques-Cartier		Section: Section 2		Structure: Pont Jacques-Cartier	
Identification					
Position longitudinale :					
Travée 02-03					
Groupe :					
Structure d'acier					
Position transversale :					
Ferme amont					
Élément :					
Corde inférieure					
Localisation :					
L0-L2					
Cote CEC		Cote CEM (%)			
4		A	B	C	D
		95	3	1	1
Remarque / Observation					
Perte de matériau importante à très importante aux étrépillons. Déformation par corrosion. Aucune activité requise.					
Numéro d'activité:					
Numéro de recommandation:					
Identification					
Position longitudinale :					
Travée 02-03					
Groupe :					
Structure d'acier					
Position transversale :					
Ferme amont					
Élément :					
Corde inférieure					
Localisation :					
L0-L2					
Cote CEC		Cote CEM (%)			
4		A	B	C	D
		95	3	1	1
Remarque / Observation					
Perte de matériau importante à très importante aux étrépillons. Déformation par corrosion. Aucune activité requise.

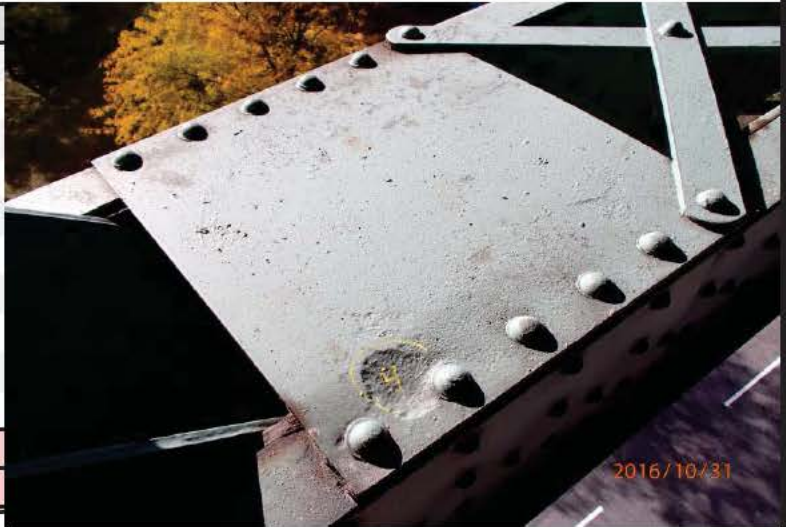
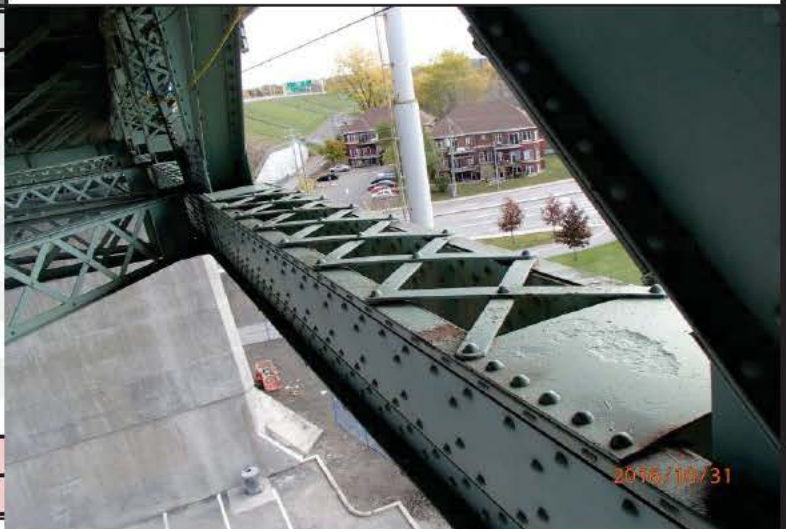
Axe: Jacques-Cartier		Section: Section 2		Structure: Pont Jacques-Cartier	
Identification					
Position longitudinale : Travée 02-03					
Groupe : Structure d'acier					
Position transversale : Ferme amont					
Élément : Corde inférieure					
Localisation : L4-L6					
Cote CEC		Cote CEM (%)			
4		A	B	C	D
		90	8	1	1
Remarque / Observation Perte de matériau importante à très importante à une plaque de liaison. Déformation par corrosion. Aucune activité requise.					
Numéro d'activité:		Numéro de photo: JC_2_161031_2731			
Numéro de recommandation:					
Identification					
Position longitudinale : Travée 02-03					
Groupe : Structure d'acier					
Position transversale : Ferme amont					
Élément : Corde inférieure					
Localisation : L6-L8					
Cote CEC		Cote CEM (%)			
4		A	B	C	D
		96	3	1	0
Remarque / Observation Perte de matériau importante aux plaques de liaison.					
Numéro d'activité:		Numéro de photo: JC_2_161031_2719

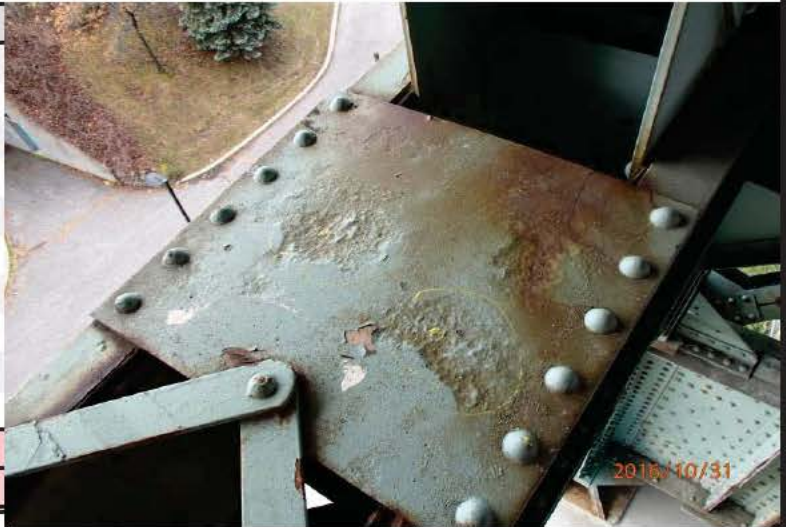
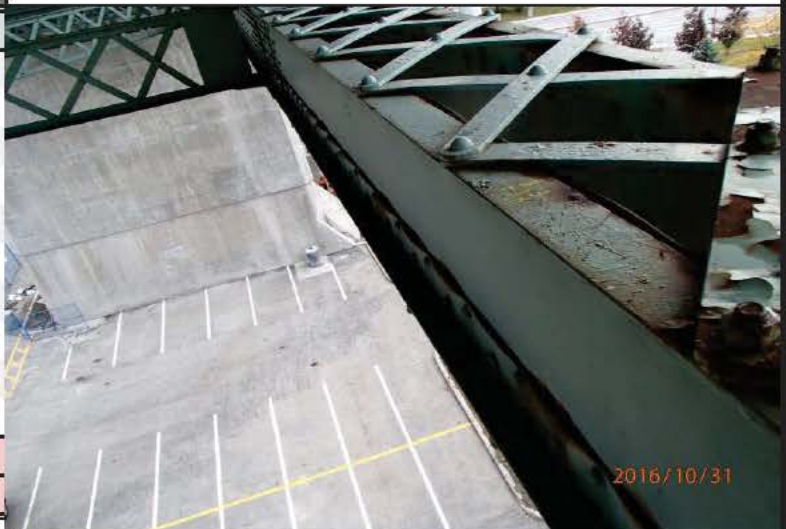
Axe: Jacques-Cartier		Section: Section 2		Structure: Pont Jacques-Cartier	
Identification					
Position longitudinale : Travée 02-03					
Groupe : Structure d'acier					
Position transversale : Ferme amont					
Élément : Corde inférieure					
Localisation : L8-L10					
Cote CEC		Cote CEM (%)			
4		A	B	C	D
		94	5	1	0
Remarque / Observation Perte de matériau importante aux plaques de liaison. Déformation par corrosion.					
Numéro d'activité:		Numéro de photo: JC_2_161031_2702			
Numéro de recommandation:					
Identification					
Position longitudinale : Travée 02-03					
Groupe : Structure d'acier					
Position transversale : Ferme amont					
Élément : Corde inférieure					
Localisation : L8-L10					
Cote CEC		Cote CEM (%)			
4		A	B	C	D
		94	5	1	0
Remarque / Observation Perte de matériau importante aux plaques de liaison. Déformation par corrosion.					
Numéro d'activité:		Numéro de photo: JC_2_161031_2704			
Numéro de recommandation:

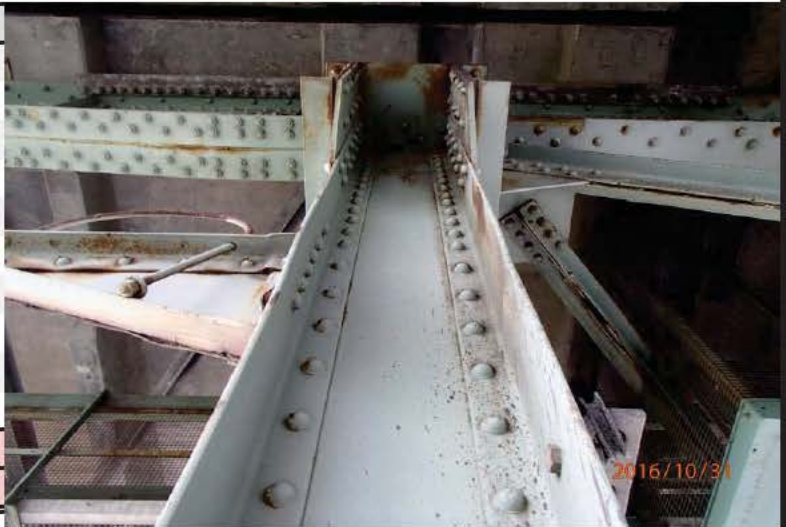
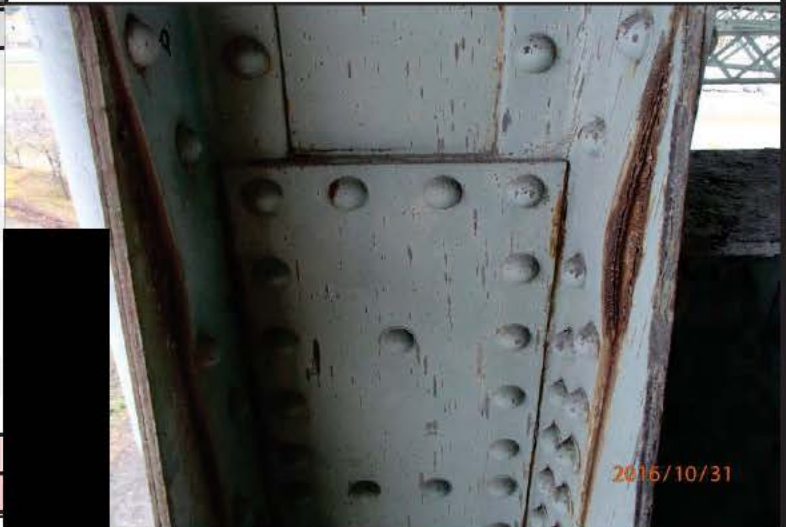
Axe: Jacques-Cartier		Section: Section 2		Structure: Pont Jacques-Cartier	
Identification					
Position longitudinale : Travée 02-03					
Groupe : Structure d'acier					
Position transversale : Ferme amont					
Élément : Montant					
Localisation : LO-U0					
Cote CEC		Cote CEM (%)			
4		A	B	C	D
		98	2	0	0
Remarque / Observation					
Déformation par corrosion aux cornières sur la demi-hauteur supérieure et aux sections de transfert.					
Numéro de photo:				JC_2_161031_2760	
Numéro d'activité:					
Numéro de recommandation:					
Identification					
Position longitudinale : Travée 02-03					
Groupe : Structure d'acier					
Position transversale : Ferme amont					
Élément : Montant					
Localisation : LO-U0					
Cote CEC		Cote CEM (%)			
4		A	B	C	D
		98	2	0	0
Remarque / Observation					
Déformation par corrosion aux cornières sur la demi-hauteur supérieure et aux sections de transfert.					
Numéro de photo:				JC_2_161031_2761

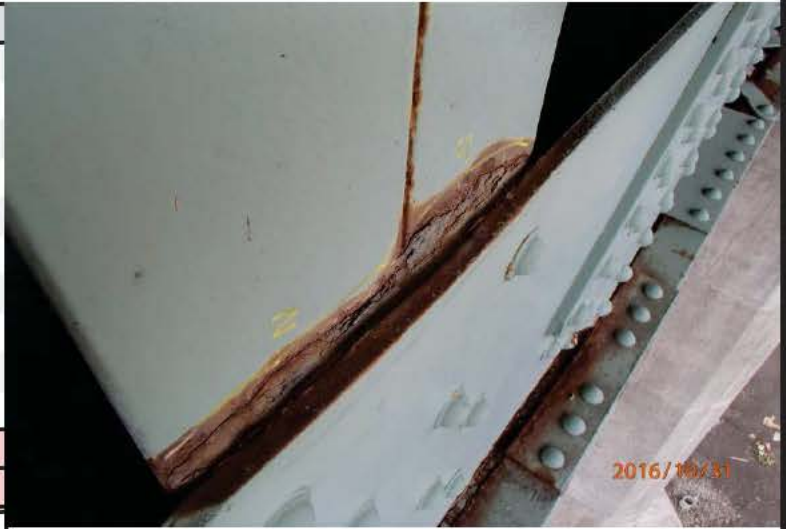
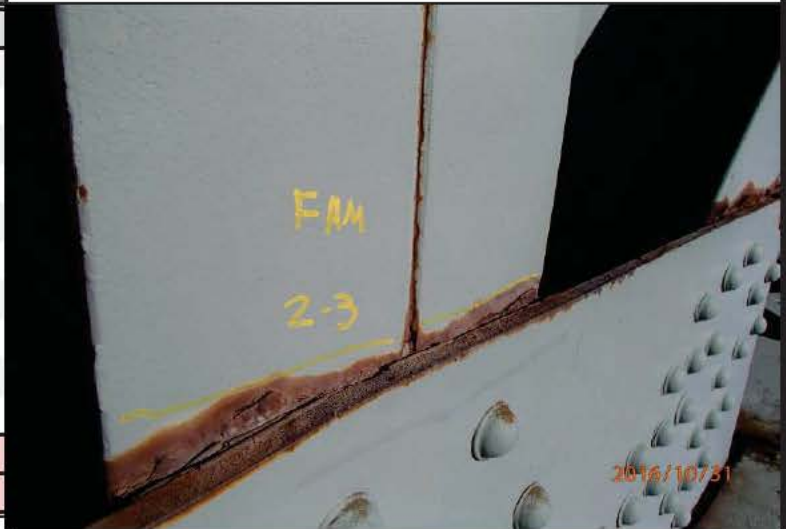
Identification																																																																																	
Position longitudinale : Travée 02-03																																																																																	
Groupe : Structure d'acier																																																																																	
Position transversale : Ferme amont																																																																																	
Élément : Montant																																																																																	
Localisation : L4-U4																																																																																	
Cote CEC		Cote CEM (%)																																																																															
4		A	B	C	D																																																																												
		98	1	1	0

Remarque / Observation																																																																																	
Perte de matériau importante à la section de transfert amont. Déformation par corrosion aux sections de transfert.																																																																																	
Numéro d'activité:																																																																																	
Numéro de recommandation:																																																																																	
Numéro de photo: JC_2_161031		2735

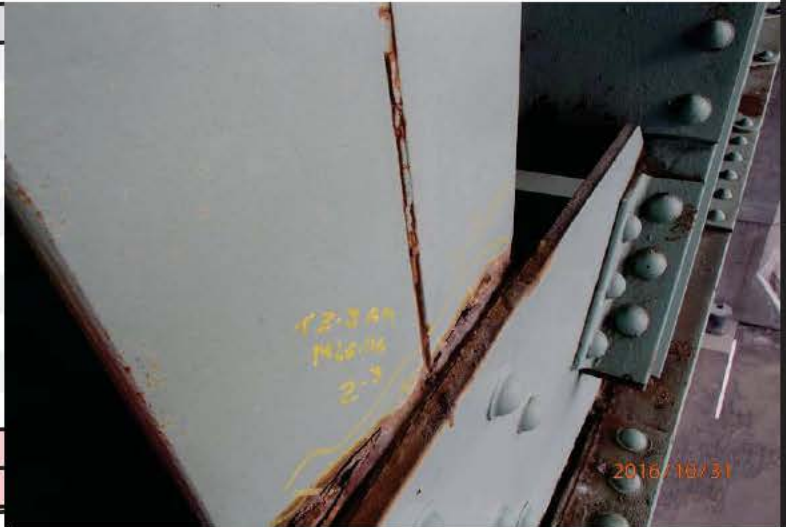
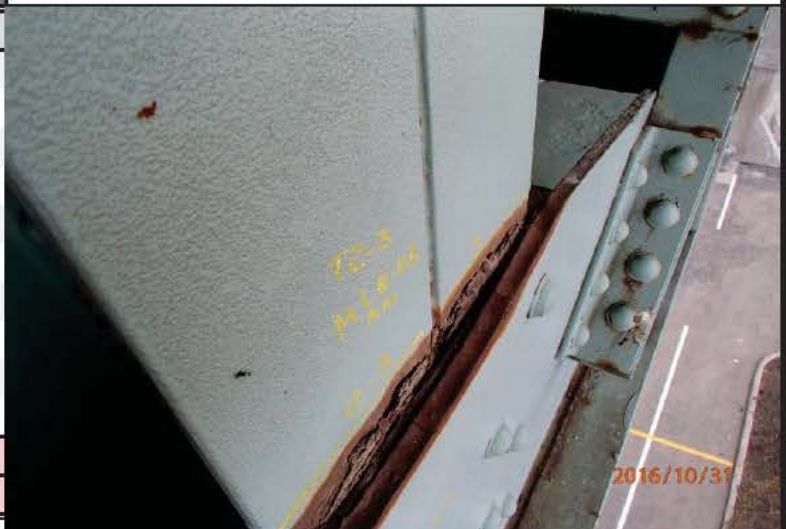
Axe: Jacques-Cartier		Section: Section 2		Structure: Pont Jacques-Cartier	
Identification					
Position longitudinale : Travée 02-03					
Groupe : Structure d'acier					
Position transversale : Ferme amont					
Élément : Montant					
Localisation : L6-U6					
Cote CEC		Cote CEM (%)			
4		A	B	C	D
		97	2	1	0
Remarque / Observation Perte de matériau importante à la section de transfert amont. Déformation par corrosion aux sections de transfert.					
Numéro d'activité:		Numéro de photo: JC_2_161031_2721			
Numéro de recommandation:					
Identification					
Position longitudinale : Travée 02-03					
Groupe : Structure d'acier					
Position transversale : Ferme amont					
Élément : Montant					
Localisation : L8-U8					
Cote CEC		Cote CEM (%)			
4		A	B	C	D
		97	2	1	0
Remarque / Observation Perte de matériau importante à la section de transfert amont. Déformation par corrosion aux sections de transfert.					
Numéro d'activité:		Numéro de photo: JC_2_161031_2706

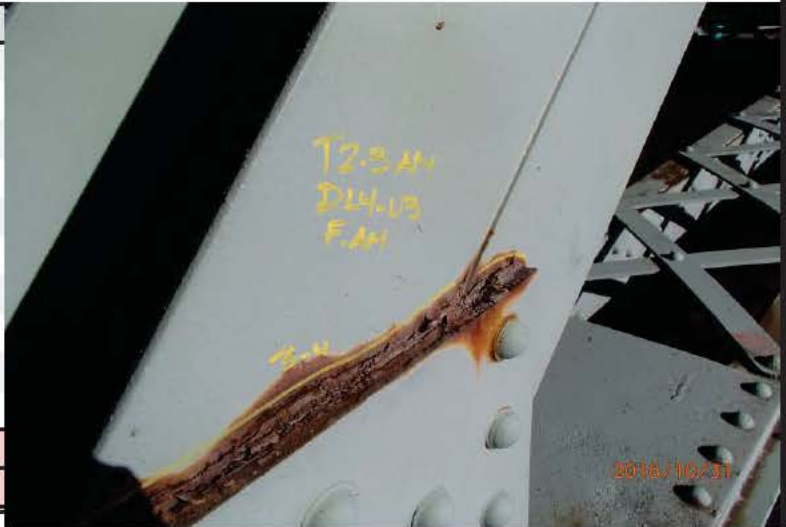
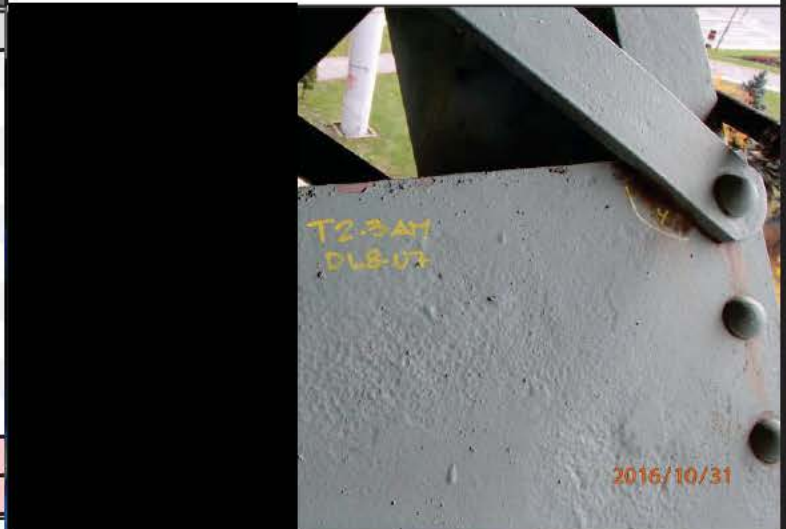
Numéro d'activité:		Numéro de photo: JC_2_161031_2709			
Numéro de recommandation:

Axe: Jacques-Cartier		Section: Section 2		Structure: Pont Jacques-Cartier	
Identification					
Position longitudinale : Travée 02-03					
Groupe : Structure d'acier					
Position transversale : Ferme amont					
Élément : Diagonale					
Localisation : U3-L4					
Cote CEC		Cote CEM (%)			
4		A	B	C	D
		95	3	1	1
Remarque / Observation Perte de matériau importante à très importante aux cornières à la section de transfert amont. Aucune activité requise.					
Numéro d'activité:		Numéro de photo: JC_2_161031_2738			
Numéro de recommandation:					
Identification					
Position longitudinale : Travée 02-03					
Groupe : Structure d'acier					
Position transversale : Ferme amont					
Élément : Diagonale					
Localisation : U7-L8					
Cote CEC		Cote CEM (%)			
4		A	B	C	D
		95	3	1	1
Remarque / Observation Perte de matériau importante à très importante à une plaque de liaison et aux étrésillons. Aucune activité requise.

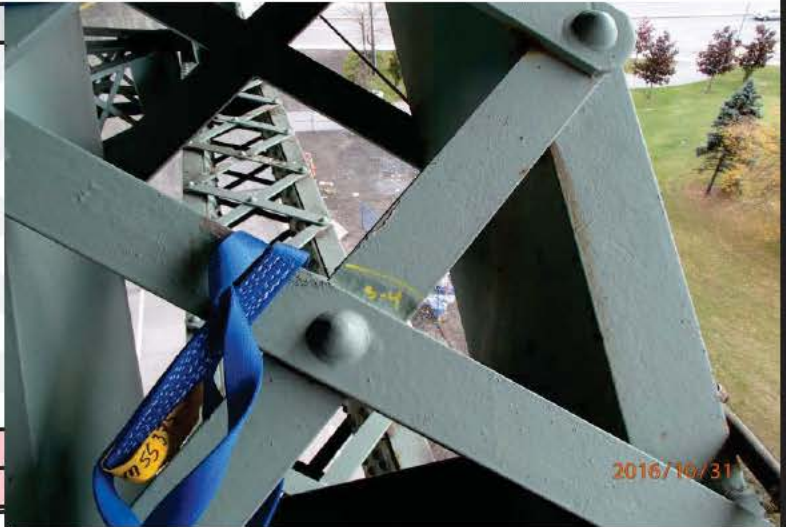
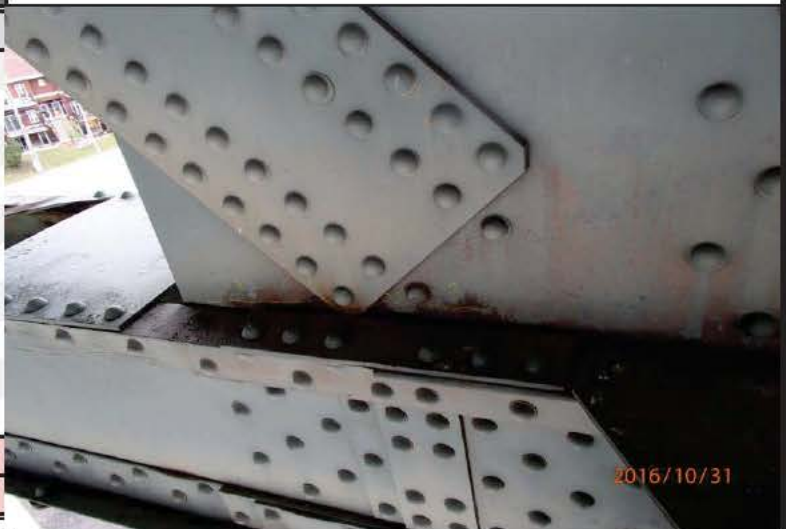
Numéro de photo: JC_2_161031 2745					
Numéro d'activité:					
Numéro de recommandation:

Axe: Jacques-Cartier		Section: Section 2		Structure: Pont Jacques-Cartier	
Identification					
Position longitudinale :					
Travée 02-03					
Groupe :					
Structure d'acier					
Position transversale :					
Ferme amont					
Élément :					
Diagonale					
Localisation :					
U7-L8					
Cote CEC		Cote CEM (%)			
4		A	B	C	D
		95	3	1	1
Remarque / Observation					
Perte de matériau importante à très importante à une plaque de liaison et aux étrésillons. Aucune activité requise.					
Numéro de photo: JC_2_161031 2712					
Numéro d'activité:					
Numéro de recommandation:					
Identification					
Position longitudinale :					
Travée 02-03					
Groupe :					
Structure d'acier					
Position transversale :					
Ferme amont					
Élément :					
Assemblage inférieur					
Localisation :					
L2					
Cote CEC		Cote CEM (%)			
3		A	B	C	D
		95	3	2	0
Remarque / Observation					
Perte de matériau importante aux sections de transfert amont et aval.

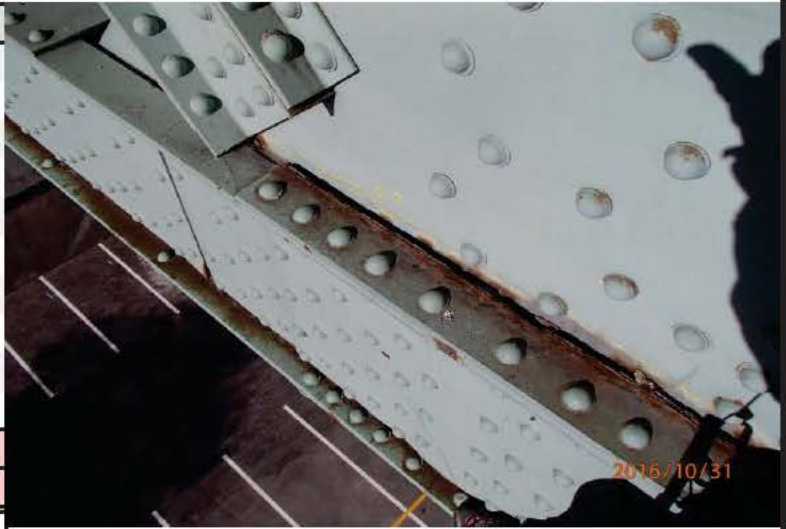
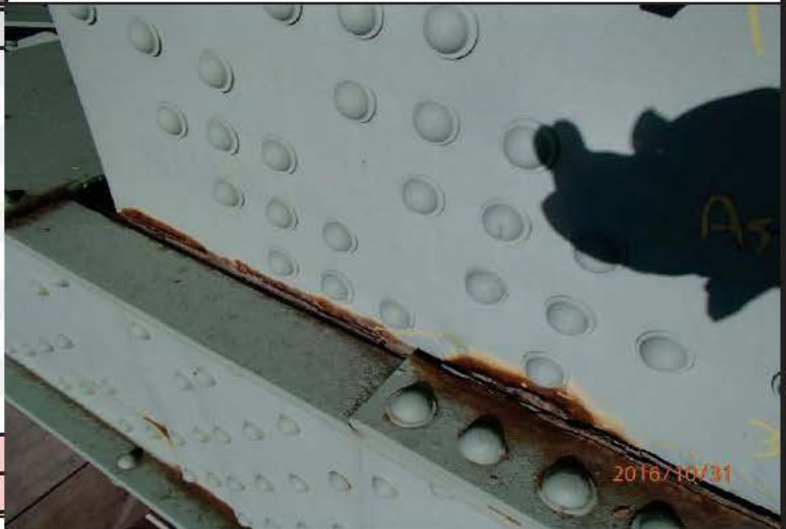
Axe: Jacques-Cartier		Section: Section 2		Structure: Pont Jacques-Cartier	
Identification					
Position longitudinale : Travée 02-03					
Groupe : Structure d'acier					
Position transversale : Ferme amont					
Élément : Assemblage inférieur					
Localisation : L4					
Cote CEC		Cote CEM (%)			
4		A	B	C	D
		97	2	1	0
Remarque / Observation Perte de matériau importante à la section de transfert amont.					
Numéro d'activité:		Numéro de photo: JC_2_161031_2737			
Numéro de recommandation:					
Identification					
Position longitudinale : Travée 02-03					
Groupe : Structure d'acier					
Position transversale : Ferme amont					
Élément : Assemblage inférieur					
Localisation : L6					
Cote CEC		Cote CEM (%)			
3		A	B	C	D
		93	3	3	1
Remarque / Observation Perte de matériau importante à très importante à la section de transfert amont. Aucune activité requise.					
Numéro d'activité:		Numéro de photo: JC_2_161031_2723

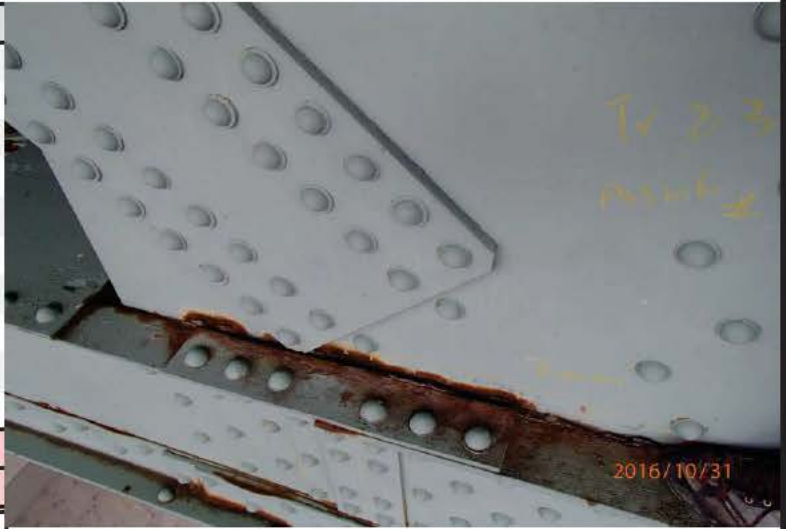
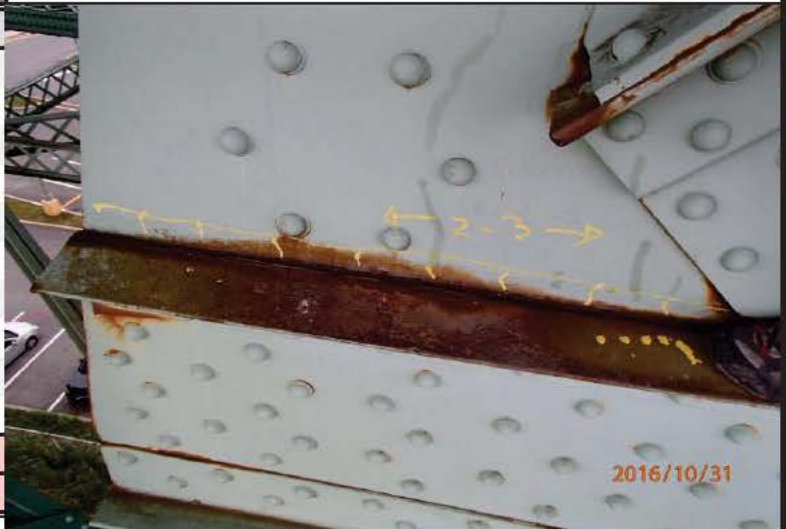
Axe: Jacques-Cartier		Section: Section 2		Structure: Pont Jacques-Cartier	
Identification					
Position longitudinale :					
Travée 02-03					
Groupe :					
Structure d'acier					
Position transversale :					
Ferme amont					
Élément :					
Assemblage inférieur					
Localisation :					
L8					
Cote CEC		Cote CEM (%)			
4		A	B	C	D
		97	2	1	0
Remarque / Observation					
Perte de matériau importante à la section de transfert amont.					
		Numéro de photo:		JC_2_161031_2707	
Numéro d'activité:					
Numéro de recommandation:					
Identification					
Position longitudinale :					
Travée 02-03					
Groupe :					
Structure d'acier					
Position transversale :					
Ferme amont					
Élément :					
Assemblage inférieur					
Localisation :					
L10					
Cote CEC		Cote CEM (%)			
4		A	B	C	D
		97	2	1	0
Remarque / Observation					
Perte de matériau importante à la section de transfert amont.					
		Numéro de photo:		JC_2_161031_2692	
Numéro d'activité:

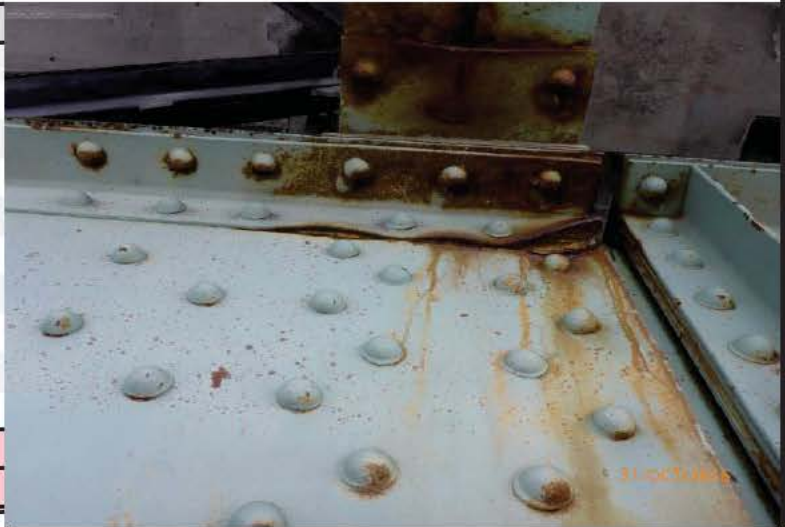
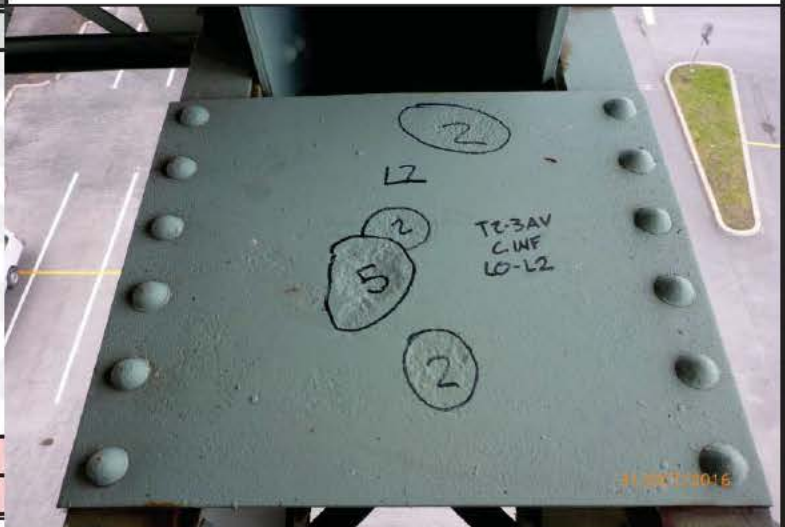
Numéro d'activité: 3221				Numéro de photo: JC_2_161031_MF_576	
Numéro de recommandation: 15957

Axe: Jacques-Cartier		Section: Section 2		Structure: Pont Jacques-Cartier	
Identification					
Position longitudinale : Travée 02-03					
Groupe : Structure d'acier					
Position transversale : Ferme aval					
Élément : Corde supérieure					
Localisation : U9-U10					
Cote CEC		Cote CEM (%)			
4		A	B	C	D
		96	2	1	1
Remarque / Observation					
Perte de matériau importante à très importante aux cornières aux extrémités. Déformation par corrosion. Aucune activité requise.					
Numéro d'activité:				Numéro de photo: JC_2_161031_MF_461	
Numéro de recommandation:					
Identification					
Position longitudinale : Travée 02-03					
Groupe : Structure d'acier					
Position transversale : Ferme aval					
Élément : Corde inférieure					
Localisation : L0-L2					
Cote CEC		Cote CEM (%)			
2		A	B	C	D
		90	3	3	4
Remarque / Observation					
PDM imp. à très imp. aux faces int. et extérieures des âmes et aux PL de liaison. PDM imp. aux ETR. DEF CORR. Défauts de matériau pouvant réduire sa cap. à supporter les charges de façon imp. (20 à 25%).

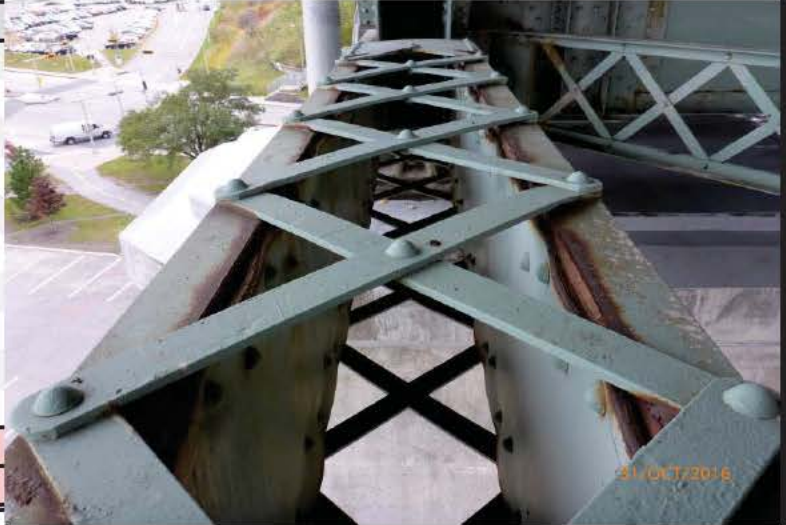
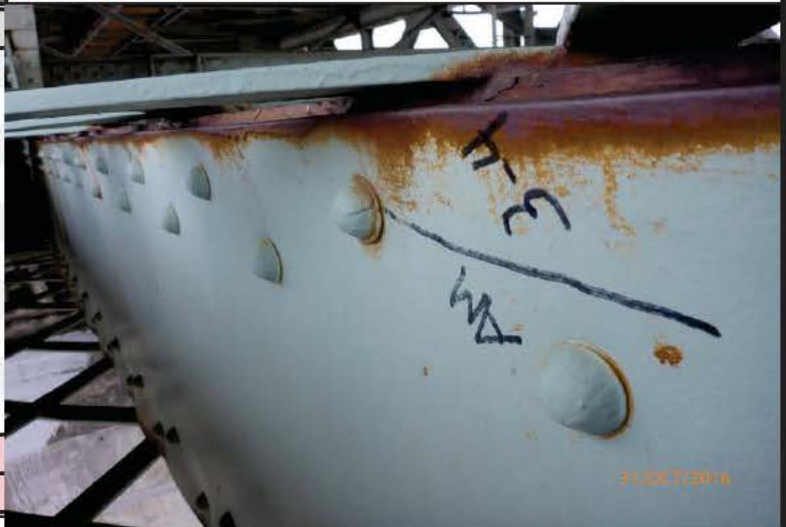
Axe: Jacques-Cartier		Section: Section 2		Structure: Pont Jacques-Cartier	
Identification					
Position longitudinale : Travée 02-03					
Groupe : Structure d'acier					
Position transversale : Ferme aval					
Élément : Corde inférieure					
Localisation : L0-L2					
Cote CEC		Cote CEM (%)			
2		A	B	C	D
		90	3	3	4
Remarque / Observation					
PDM imp. à très imp. aux faces int. et extérieures des âmes et aux PL de liaison. PDM imp. aux ETR. DEF CORR. Défauts de matériau pouvant réduire sa cap. à supporter les charges de façon imp. (20 à 25%).					
Numéro d'activité:		3221			
Numéro de recommandation:		15957			
Identification					
Position longitudinale : Travée 02-03					
Groupe : Structure d'acier					
Position transversale : Ferme aval					
Élément : Corde inférieure					
Localisation : L0-L2					
Cote CEC		Cote CEM (%)			
2		A	B	C	D
		90	3	3	4
Remarque / Observation					
PDM imp. à très imp. aux faces int. et extérieures des âmes et aux PL de liaison. PDM imp. aux ETR. DEF CORR. Défauts de matériau pouvant réduire sa cap. à supporter les charges de façon imp. (20 à 25%).

Numéro d'activité:		3221			
Numéro de recommandation:		15957

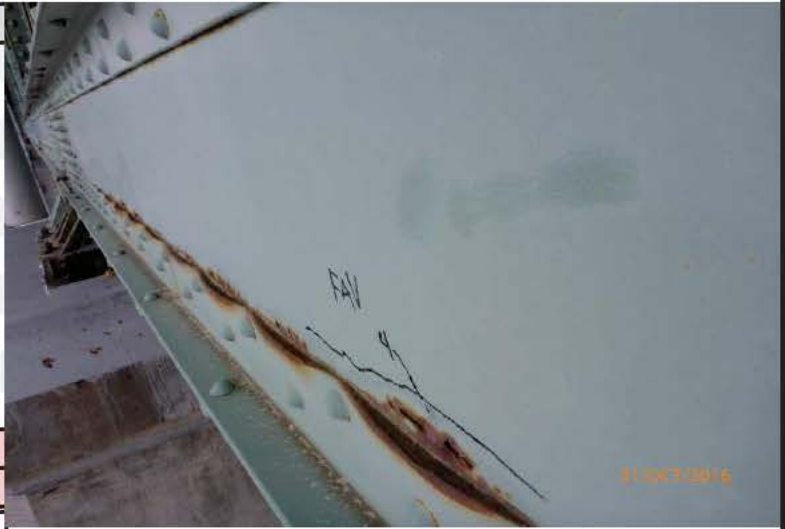
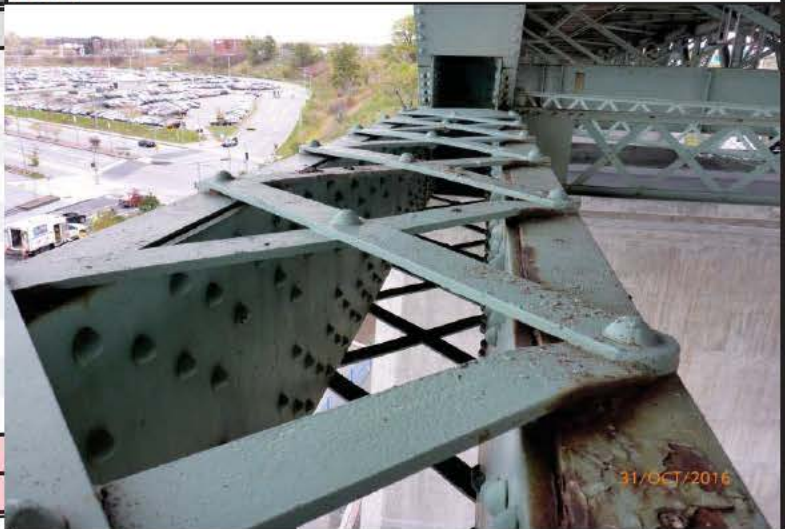
Perte de matériau importante aux plaques de liaison et aux étrésoillons. Déformation par corrosion.					
Numéro d'activité:					
Numéro de recommandation:

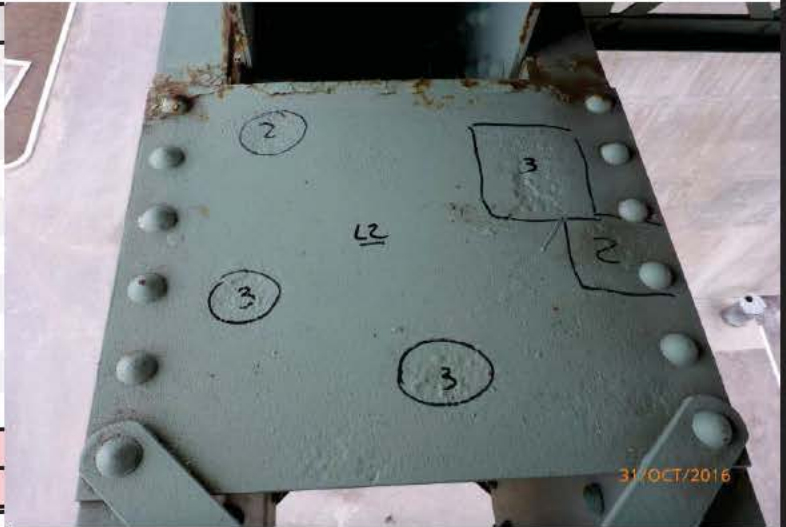
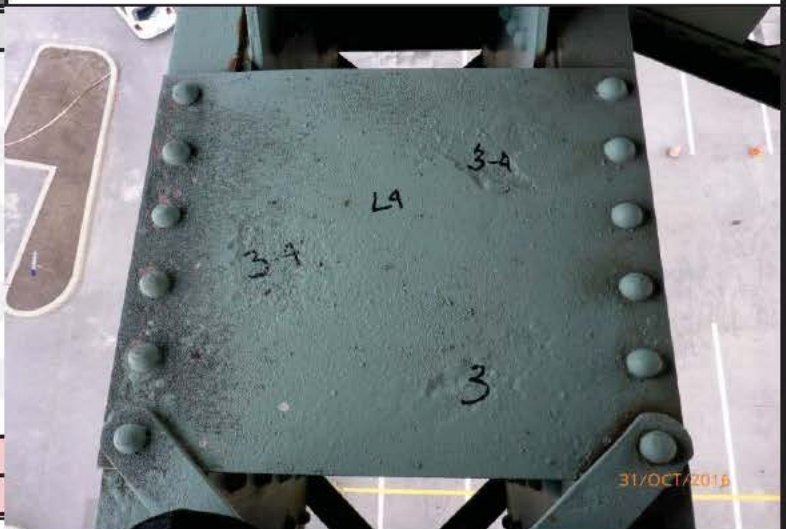
Axe: Jacques-Cartier		Section: Section 2		Structure: Pont Jacques-Cartier	
Identification					
Position longitudinale : Travée 02-03					
Groupe : Structure d'acier					
Position transversale : Ferme aval					
Élément : Corde inférieure					
Localisation : L2-L4					
Cote CEC		Cote CEM (%)			
4		A	B	C	D
		98	1	1	0
Remarque / Observation Perte de matériau importante aux plaques de liaison et aux étrésoillons. Déformation par corrosion.					
Numéro d'activité:				Numéro de photo: JC_2_161031_MF_550	
Numéro de recommandation:					
Identification					
Position longitudinale : Travée 02-03					
Groupe : Structure d'acier					
Position transversale : Ferme aval					
Élément : Corde inférieure					
Localisation : L4-L6					
Cote CEC		Cote CEM (%)			
4		A	B	C	D
		96	2	1	1
Remarque / Observation PDM imp. à très imp. aux PL de liaison. PDM imp. aux ETR. DEF CORR. Aucune act. requise.					
Numéro d'activité:				Numéro de photo: JC_2_161031_MF_522

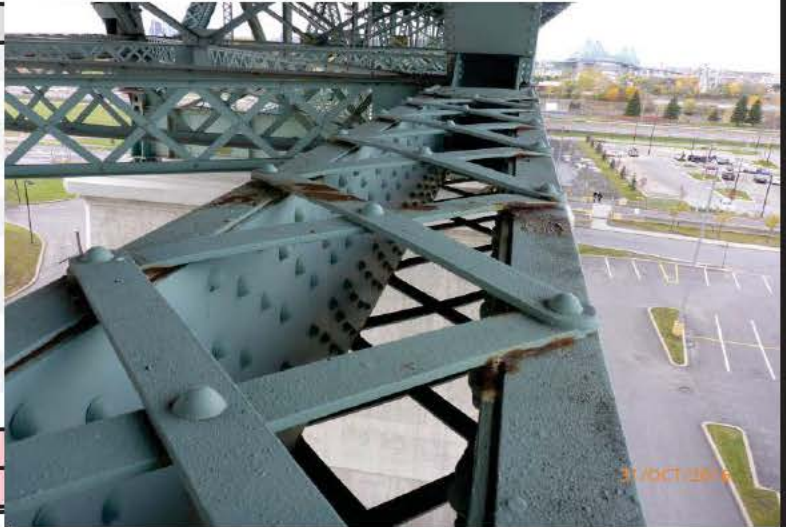
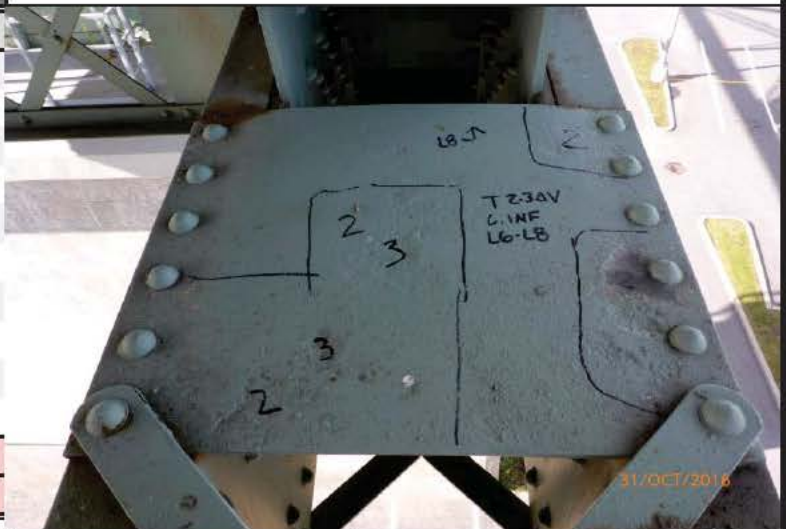
Axe: Jacques-Cartier		Section: Section 2		Structure: Pont Jacques-Cartier	
Identification					
Position longitudinale : Travée 02-03					
Groupe : Structure d'acier					
Position transversale : Ferme aval					
Élément : Corde inférieure					
Localisation : L4-L6					
Cote CEC		Cote CEM (%)			
4		A	B	C	D
		96	2	1	1
Remarque / Observation PDM imp. à très imp. aux PL de liaison. PDM imp. aux ETR. DEF CORR. Aucune act. requise.					
Numéro de photo:				JC_2_161031_MF_523	
Numéro d'activité:					
Numéro de recommandation:					
Identification					
Position longitudinale : Travée 02-03					
Groupe : Structure d'acier					
Position transversale : Ferme aval					
Élément : Corde inférieure					
Localisation : L6-L8					
Cote CEC		Cote CEM (%)			
4		A	B	C	D
		98	1	1	0
Remarque / Observation Perte de matériau importante aux plaques de liaison. Déformation par corrosion.					
Numéro de photo:				JC_2_161031_MF_498	
Numéro d'activité:

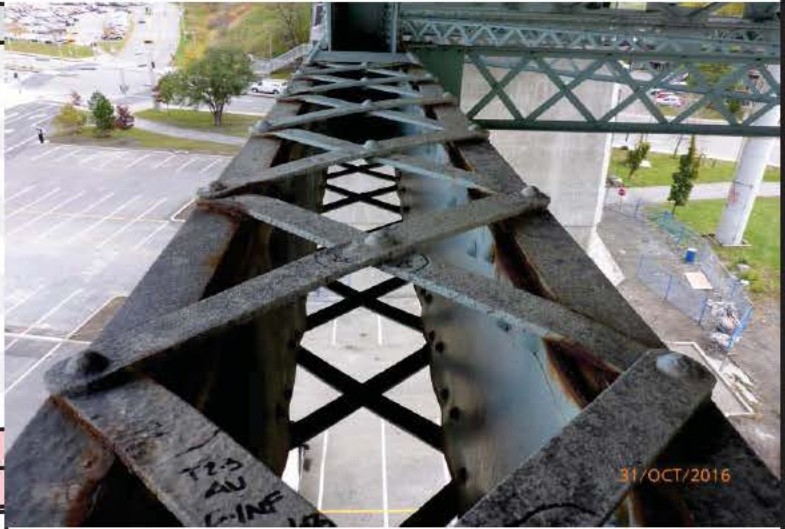
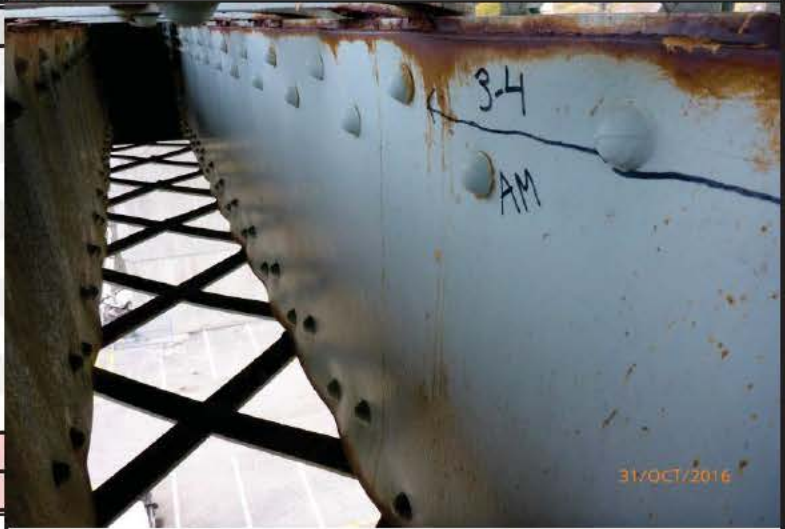
Axe: Jacques-Cartier		Section: Section 2		Structure: Pont Jacques-Cartier	
Identification					
Position longitudinale : Travée 02-03					
Groupe : Structure d'acier					
Position transversale : Ferme aval					
Élément : Corde inférieure					
Localisation : L8-L10					
Cote CEC		Cote CEM (%)			
2		A	B	C	D
		89	5	3	3
Remarque / Observation					
PDM imp. à très imp. aux faces int. et extérieures des âmes, aux ETR et aux PL de liaison. DEF CORR. Défauts de matériau pouvant réduire sa cap. à supporter les charges de façon imp. (25%).					
Numéro d'activité:				3221	
Numéro de recommandation:				15957	
Identification					
Position longitudinale : Travée 02-03					
Groupe : Structure d'acier					
Position transversale : Ferme aval					
Élément : Corde inférieure					
Localisation : L8-L10					
Cote CEC		Cote CEM (%)			
2		A	B	C	D
		89	5	3	3
Remarque / Observation					
PDM imp. à très imp. aux faces int. et extérieures des âmes, aux ETR et aux PL de liaison. DEF CORR. Défauts de matériau pouvant réduire sa cap. à supporter les charges de façon imp. (25%).

Numéro d'activité:				3221	
Numéro de recommandation:				15957

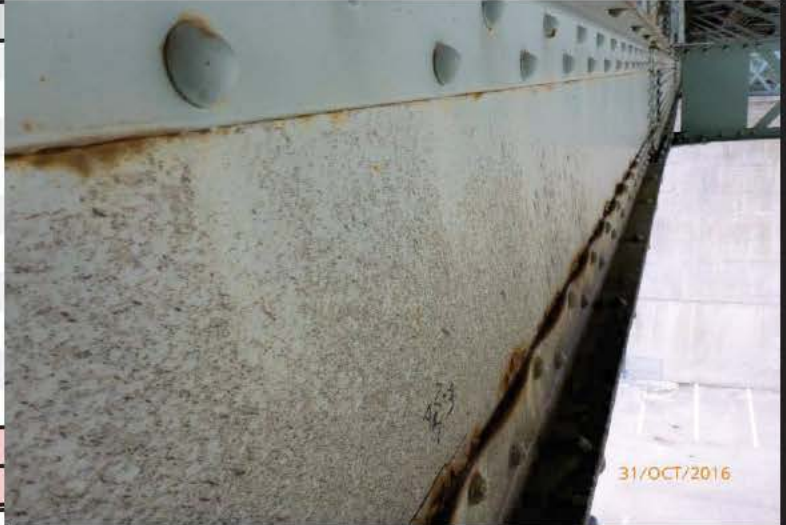
Numéro de photo: JC_2_161031_MF_478

Axe: Jacques-Cartier		Section: Section 2		Structure: Pont Jacques-Cartier	
Identification					
Position longitudinale : Travée 02-03					
Groupe : Structure d'acier					
Position transversale : Ferme aval					
Élément : Corde inférieure					
Localisation : L8-L10					
Cote CEC		Cote CEM (%)			
2		A	B	C	D
		89	5	3	3
Remarque / Observation					
PDM imp. à très imp. aux faces int. et extérieures des âmes, aux ETR et aux PL de liaison. DEF CORR. Défauts de matériau pouvant réduire sa cap. à supporter les charges de façon imp. (25%).					
Numéro d'activité:				3221	
Numéro de recommandation:				15957	
Identification					
Position longitudinale : Travée 02-03					
Groupe : Structure d'acier					
Position transversale : Ferme aval					
Élément : Corde inférieure					
Localisation : L8-L10					
Cote CEC		Cote CEM (%)			
2		A	B	C	D
		89	5	3	3
Remarque / Observation					
PDM imp. à très imp. aux faces int. et extérieures des âmes, aux ETR et aux PL de liaison. DEF CORR. Défauts de matériau pouvant réduire sa cap. à supporter les charges de façon imp. (25%).

Numéro d'activité:				3221	
Numéro de recommandation:				15957

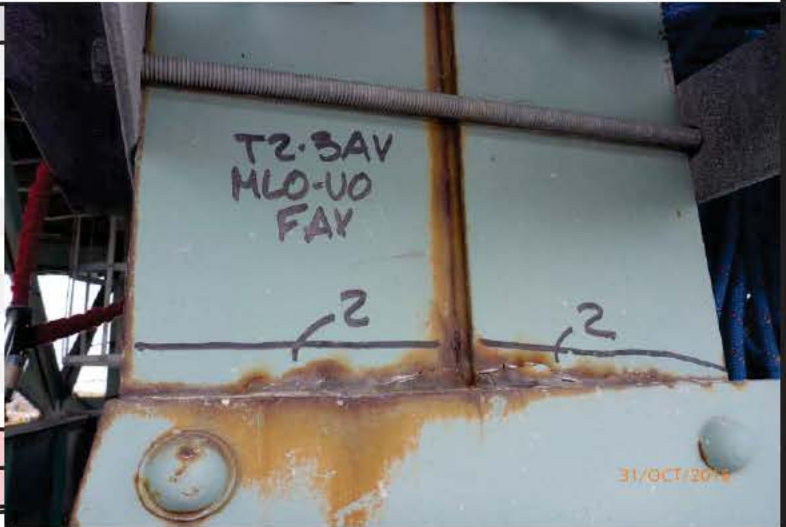
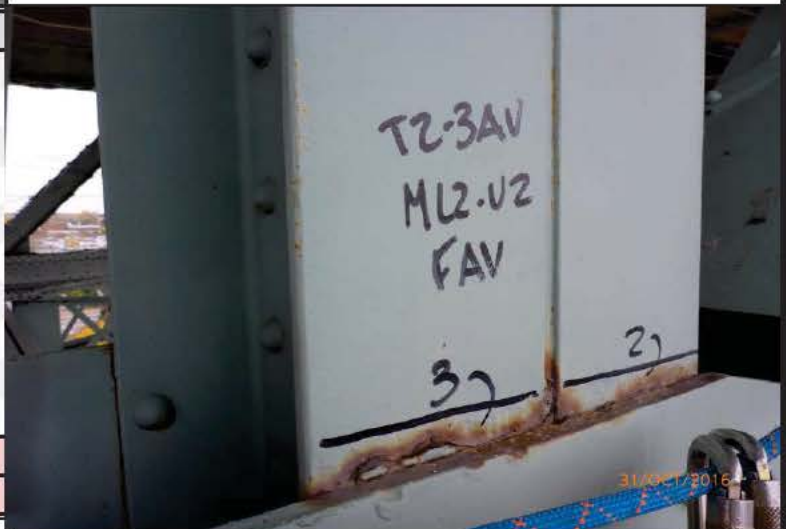
Axe: Jacques-Cartier		Section: Section 2		Structure: Pont Jacques-Cartier	
Identification					
Position longitudinale : Travée 02-03					
Groupe : Structure d'acier					
Position transversale : Ferme aval					
Élément : Montant					
Localisation : L0-U0					
Cote CEC		Cote CEM (%)			
4		A	B	C	D
		98	1	1	0
Remarque / Observation Perte de matériau importante à la section de transfert amont et aval.					
Numéro d'activité:				Numéro de photo: JC_2_161031_MF_602	
Numéro de recommandation:					
Identification					
Position longitudinale : Travée 02-03					
Groupe : Structure d'acier					
Position transversale : Ferme aval					
Élément : Montant					
Localisation : L2-U2					
Cote CEC		Cote CEM (%)			
4		A	B	C	D
		98	1	1	0
Remarque / Observation Perte de matériau importante à la section de transfert amont et aval.					
Numéro d'activité:				Numéro de photo: JC_2_161031_MF_552	
Numéro de recommandation:

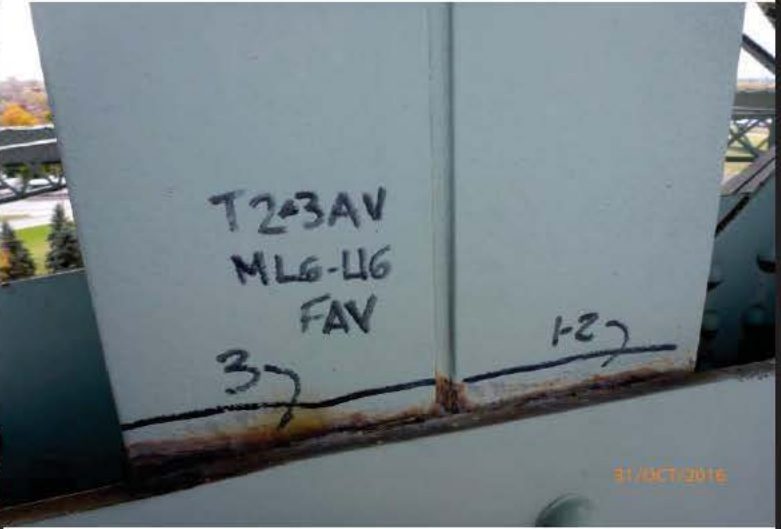
Axe: Jacques-Cartier		Section: Section 2		Structure: Pont Jacques-Cartier	
Identification					
Position longitudinale :					
Travée 02-03					
Groupe :					
Structure d'acier					
Position transversale :					
Ferme aval					
Élément :					
Montant					
Localisation :					
L6-U6					
Cote CEC		Cote CEM (%)			
4		A	B	C	D
		98	1	1	0
Remarque / Observation					
Perte de matériau importante et déformation par corrosion aux cornières de la section de transfert amont et aval.					
Numéro d'activité:					
Numéro de recommandation:					
31/OCT/2016
