Rapport d'inspection annuelle

Inspection détaillée du pont Jacques-Cartier, section 2 – Volume 3
Photographies des inspections et recommandations

19 avril 2017

PHOTOGRAPHIES DES INSPECTIONS ET RECOMMANDATIONS (VOLUME 3)

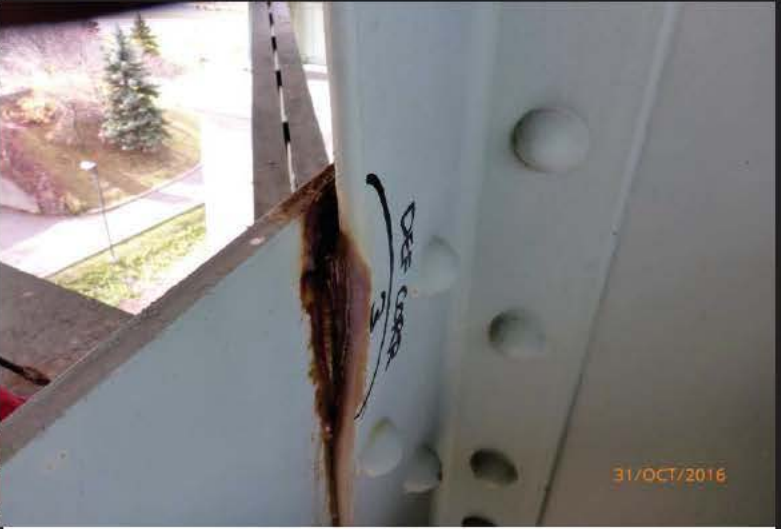
Numéro de photo:				JC_2_161031_MF_518	
Numéro d'activité:					
Numéro de recommandation:

Numéro de photo:				JC_2_161031_MF_506	
Identification					
Position longitudinale :					
Travée 02-03					
Groupe :					
Structure d'acier					
Position transversale :					
Ferme aval					
Élément :					
Montant					
Localisation :					
L6-U6					
Cote CEC		Cote CEM (%)			
4		A	B	C	D
		98	1	1	0
Remarque / Observation					
Perte de matériau importante et déformation par corrosion aux cornières de la section de transfert amont et aval.

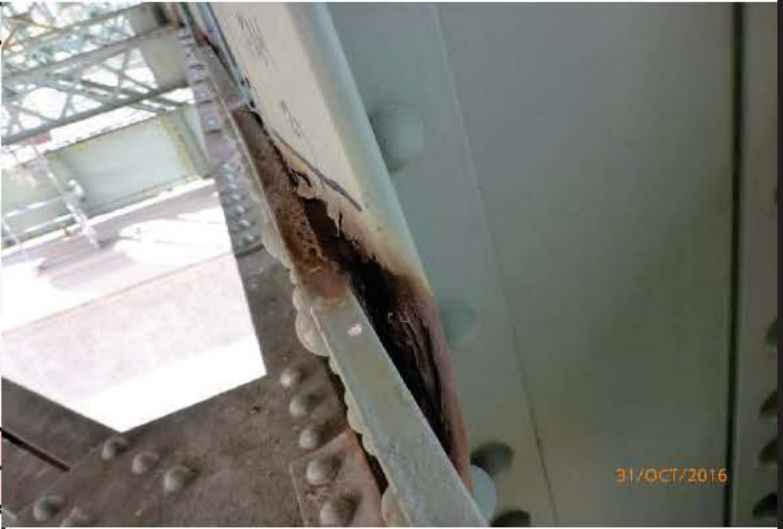
Numéro de photo: JC_2_161031_MF_519

Axe:	Jacques-Cartier	Section :	Section 2	Structure :	Pont Jacques-Cartier
Identification					
Position longitudinale :					
Travée 02-03					
Groupe :					
Structure d'acier					
Position transversale :					
Ferme aval					
Élément :					
Montant					
Localisation :					
L6-U6					
Cote CEC		Cote CEM (%)			
4		A	B	C	D
		98	1	1	0
Remarque / Observation					
Perte de matériau importante et déformation par corrosion aux cornières de la section de transfert amont et aval.					
Numéro d'activité:					
Numéro de recommandation:					
Identification					
Position longitudinale :					
Travée 02-03					
Groupe :					
Structure d'acier					
Position transversale :					
Ferme aval					
Élément :					
Montant					
Localisation :					
L8-U8					
Cote CEC		Cote CEM (%)			
4		A	B	C	D
		98	1	1	0
Remarque / Observation					
Perte de matériau importante à la section de transfert aval.					
Numéro d'activité:					
Numéro de recommandation:

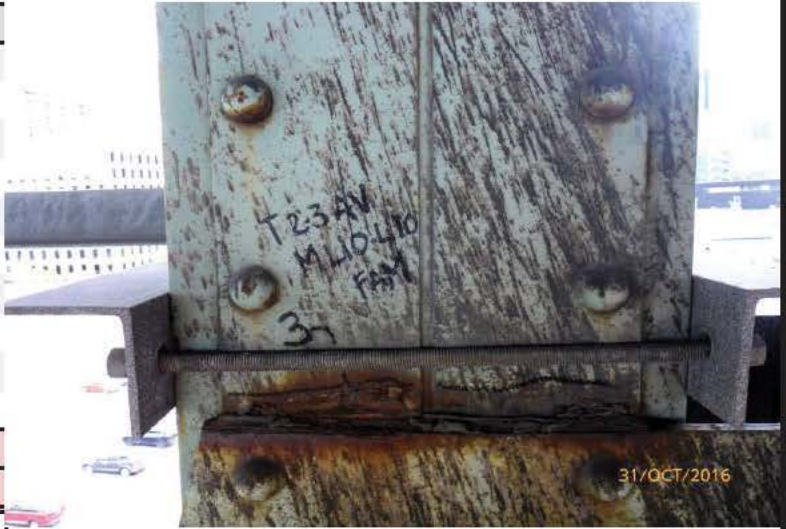
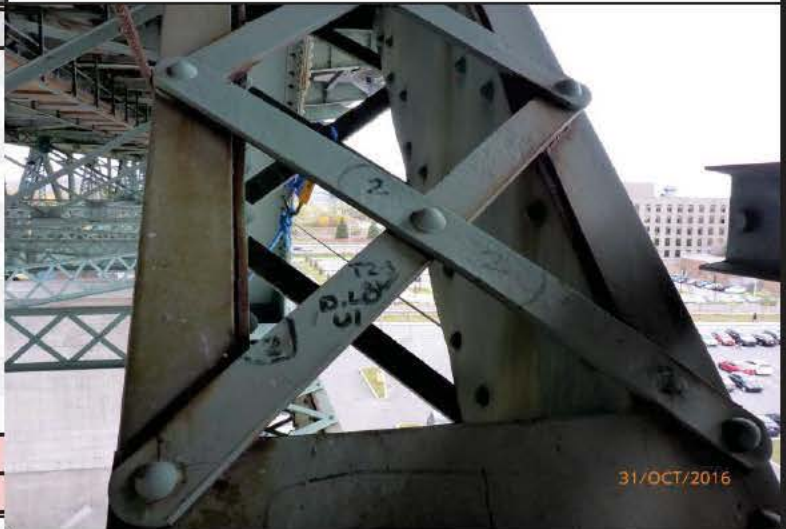
Axe: Jacques-Cartier		Section: Section 2		Structure: Pont Jacques-Cartier	
Identification					
Position longitudinale : Travée 02-03					
Groupe : Structure d'acier					
Position transversale : Ferme aval					
Élément : Montant					
Localisation : L10-U10					
Cote CEC		Cote CEM (%)			
4		A	B	C	D
		98	1	1	0
Remarque / Observation Perte de matériau importante à la section de transfert amont.					
Numéro d'activité:				Numéro de photo: JC_2_161031_MF_451	
Numéro de recommandation:					
Identification					
Position longitudinale : Travée 02-03					
Groupe : Structure d'acier					
Position transversale : Ferme aval					
Élément : Diagonale					
Localisation : L0-U1					
Cote CEC		Cote CEM (%)			
4		A	B	C	D
		97	2	1	0
Remarque / Observation Perte de matériau importante à une plaque de liaison et aux étrésillons. Déformation par corrosion.					
Numéro d'activité:				Numéro de photo: JC_2_161031_MF_586	
Numéro de recommandation:

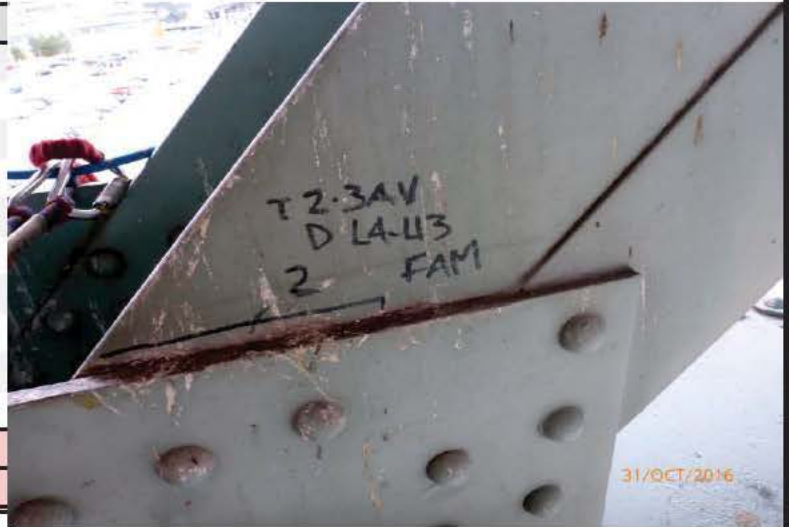
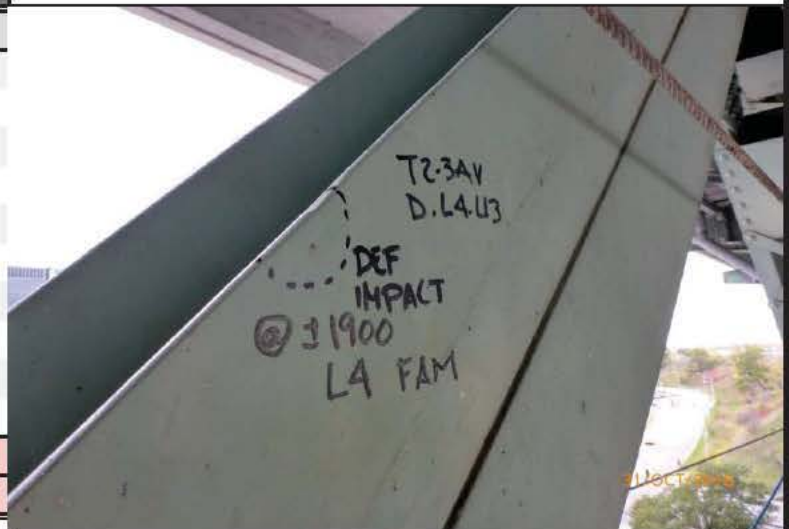
Axe: Jacques-Cartier		Section: Section 2		Structure: Pont Jacques-Cartier	
Identification					
Position longitudinale : Travée 02-03					
Groupe : Structure d'acier					
Position transversale : Ferme aval					
Élément : Diagonale					
Localisation : U3-L4					
Cote CEC		Cote CEM (%)			
4		A	B	C	D
		98	1	1	0
Remarque / Observation Perte de matériau importante à la section de transfert amont. Déformation par impact à la cornière supérieure amont.					
Numéro d'activité:				Numéro de photo: JC_2_161031_MF_531	
Numéro de recommandation:					
Identification					
Position longitudinale : Travée 02-03					
Groupe : Structure d'acier					
Position transversale : Ferme aval					
Élément : Diagonale					
Localisation : U3-L4					
Cote CEC		Cote CEM (%)			
4		A	B	C	D
		98	1	1	0
Remarque / Observation Perte de matériau importante à la section de transfert amont. Déformation par impact à la cornière supérieure amont.					
Numéro d'activité:				Numéro de photo: JC_2_161031_MF_533

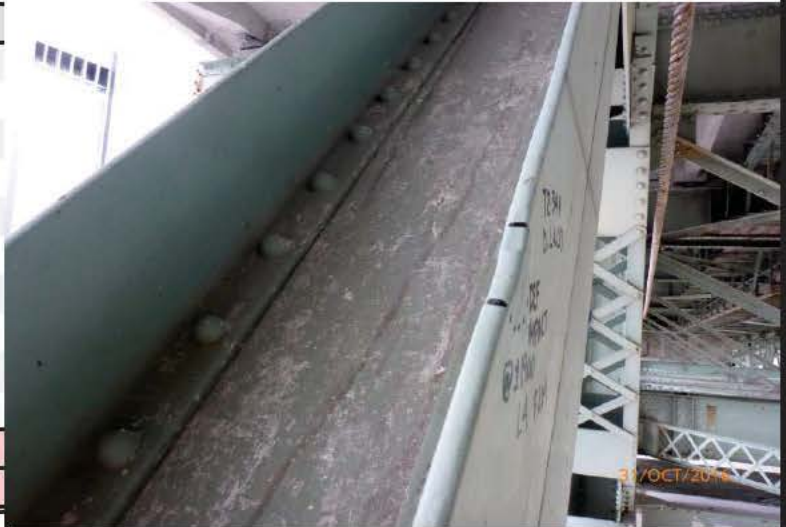
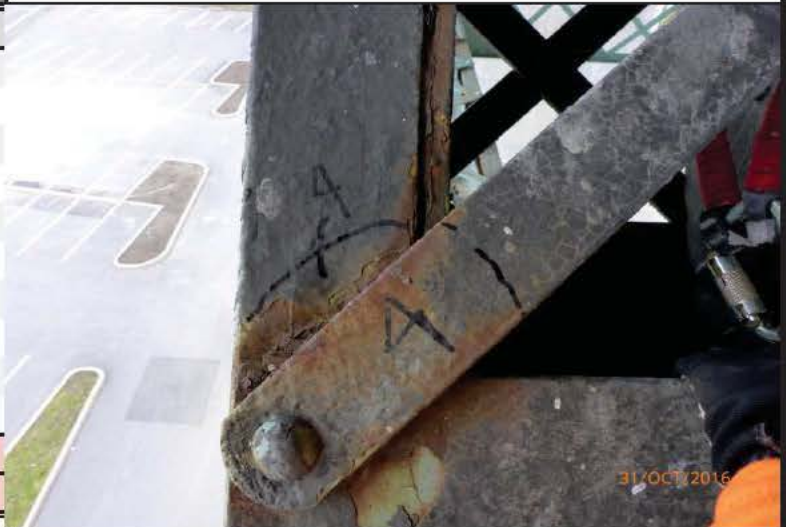
Numéro d'activité:				Numéro de photo: JC_2_161031_MF_464	
Numéro de recommandation:

Axe: Jacques-Cartier		Section: Section 2		Structure: Pont Jacques-Cartier	
Identification					
Position longitudinale : Travée 02-03					
Groupe : Structure d'acier					
Position transversale : Ferme aval					
Élément : Diagonale					
Localisation : U3-L4					
Cote CEC		Cote CEM (%)			
4		A	B	C	D
		98	1	1	0
Remarque / Observation					
Perte de matériau importante à la section de transfert amont. Déformation par impact à la cornière supérieure amont.					
Numéro d'activité:				Numéro de photo: JC_2_161031_MF_534	
Numéro de recommandation:					
Identification					
Position longitudinale : Travée 02-03					
Groupe : Structure d'acier					
Position transversale : Ferme aval					
Élément : Diagonale					
Localisation : U9-L10					
Cote CEC		Cote CEM (%)			
4		A	B	C	D
		95	2	2	1
Remarque / Observation					
PDM imp. à très imp. aux corn. sup. et aux ETR. PDM imp. aux PL de liaison et aux face int. des PL d'âme. DEF CORR. Aucune act. requise.

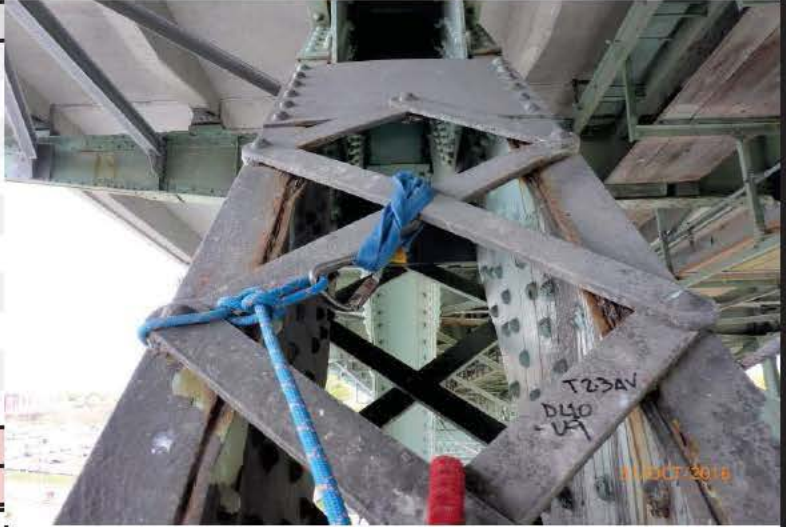
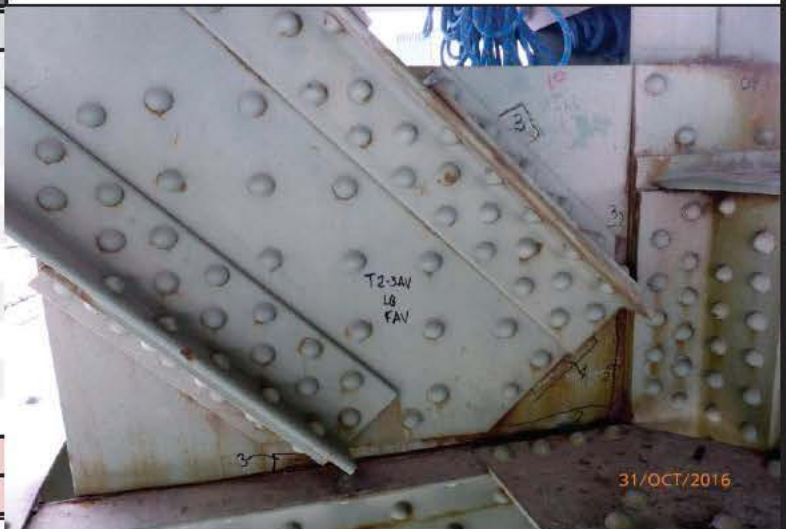
Numéro d'activité:				Numéro de photo: JC_2_161031_MF_595	
Numéro de recommandation:

Axe: Jacques-Cartier		Section: Section 2		Structure: Pont Jacques-Cartier	
Identification					
Position longitudinale : Travée 02-03					
Groupe : Structure d'acier					
Position transversale : Ferme aval					
Élément : Diagonale					
Localisation : U9-L10					
Cote CEC		Cote CEM (%)			
4		A	B	C	D
		95	2	2	1
Remarque / Observation PDM imp. à très imp. aux corn. sup. et aux ETR. PDM imp. aux PL de liaison et aux face int. des PL d'âme. DEF CORR. Aucune act. requise.					
Numéro d'activité:				Numéro de photo: JC_2_161031_MF_465	
Numéro de recommandation:					
Identification					
Position longitudinale : Travée 02-03					
Groupe : Structure d'acier					
Position transversale : Ferme aval					
Élément : Assemblage inférieur					
Localisation : LO					
Cote CEC		Cote CEM (%)			
3		A	B	C	D
		97	1	1	1
Remarque / Observation Perte de matériau importante à très importante aux sections de transfert amont et aval. Aucune activité requise.

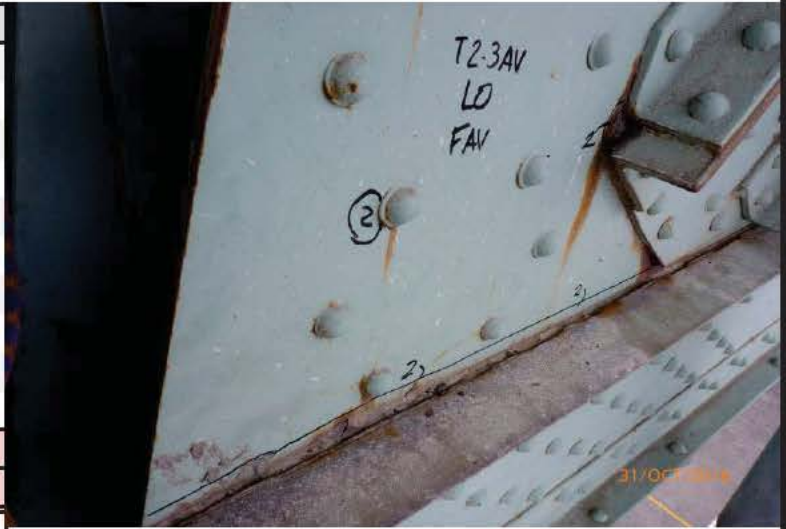
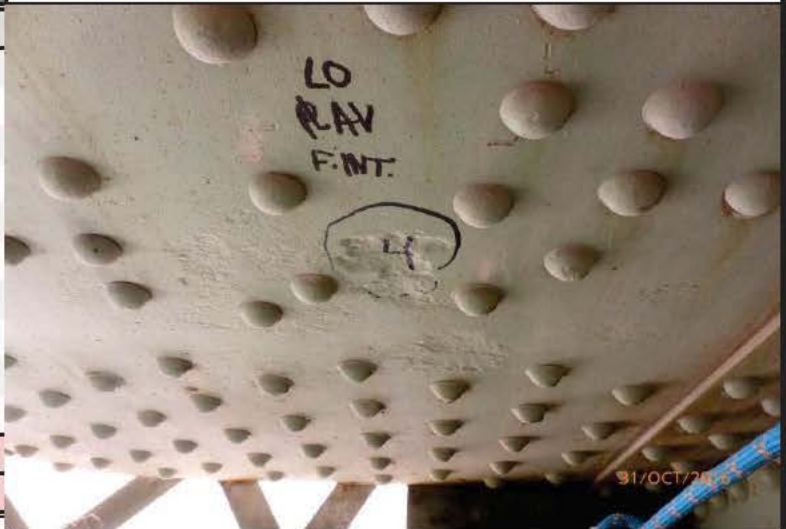
Numéro d'activité:				Numéro de photo: JC_2_161031_MF_607	
Numéro de recommandation:

Axe: Jacques-Cartier		Section: Section 2		Structure: Pont Jacques-Cartier	
Identification					
Position longitudinale : Travée 02-03					
Groupe : Structure d'acier					
Position transversale : Ferme aval					
Élément : Assemblage inférieur					
Localisation : LO					
Cote CEC		Cote CEM (%)			
3		A	B	C	D
		97	1	1	1
Remarque / Observation Perte de matériau importante à très importante aux sections de transfert amont et aval. Aucune activité requise.					
Numéro d'activité:				Numéro de photo: JC_2_161031_MF_604	
Numéro de recommandation:					
Identification					
Position longitudinale : Travée 02-03					
Groupe : Structure d'acier					
Position transversale : Ferme aval					
Élément : Assemblage inférieur					
Localisation : LO					
Cote CEC		Cote CEM (%)			
3		A	B	C	D
		97	1	1	1
Remarque / Observation Perte de matériau importante à très importante aux sections de transfert amont et aval. Aucune activité requise.

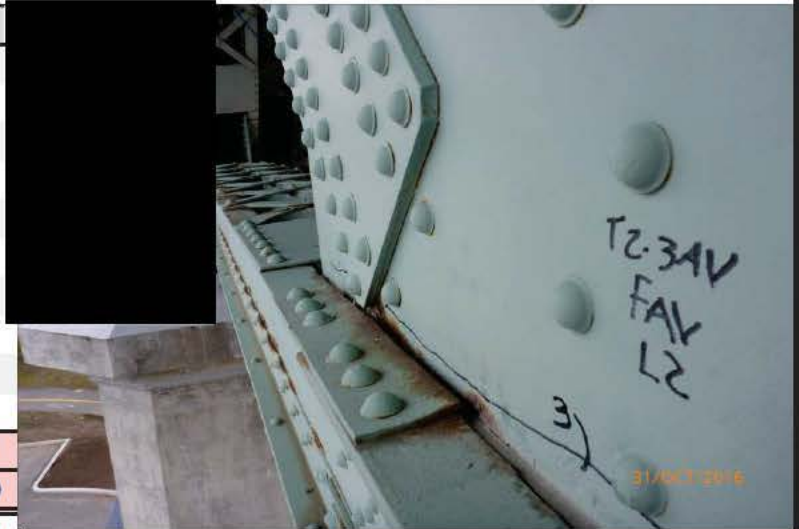
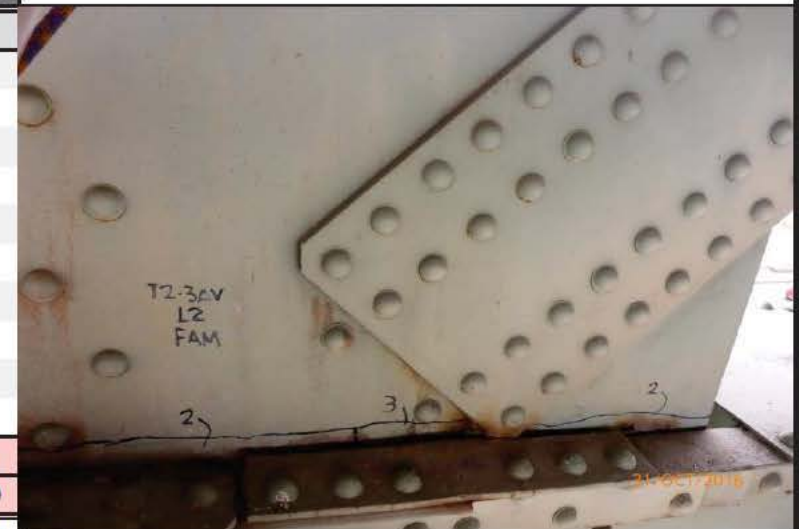
Axe: Jacques-Cartier		Section: Section 2		Structure: Pont Jacques-Cartier	
Identification					
Position longitudinale : Travée 02-03					
Groupe : Structure d'acier					
Position transversale : Ferme aval					
Élément : Assemblage inférieur					
Localisation : L2					
Cote CEC		Cote CEM (%)			
4		A	B	C	D
		98	1	1	0
Remarque / Observation Perte de matériau importante aux sections de transfert amont et aval.					
Numéro d'activité:				Numéro de photo: JC_2_161031_MF_556	
Numéro de recommandation:					
Identification					
Position longitudinale : Travée 02-03					
Groupe : Structure d'acier					
Position transversale : Ferme aval					
Élément : Assemblage inférieur					
Localisation : L2					
Cote CEC		Cote CEM (%)			
4		A	B	C	D
		98	1	1	0
Remarque / Observation Perte de matériau importante aux sections de transfert amont et aval.					
Numéro d'activité:				Numéro de photo: JC_2_161031_MF_561	
Numéro de recommandation:

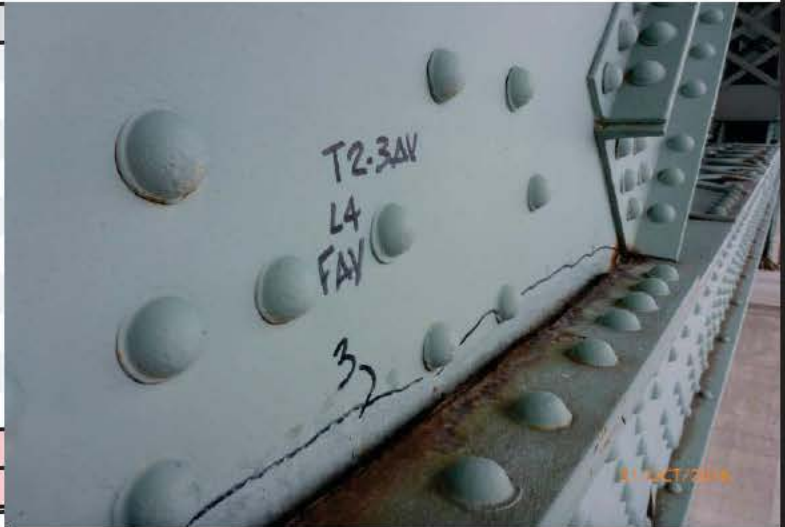
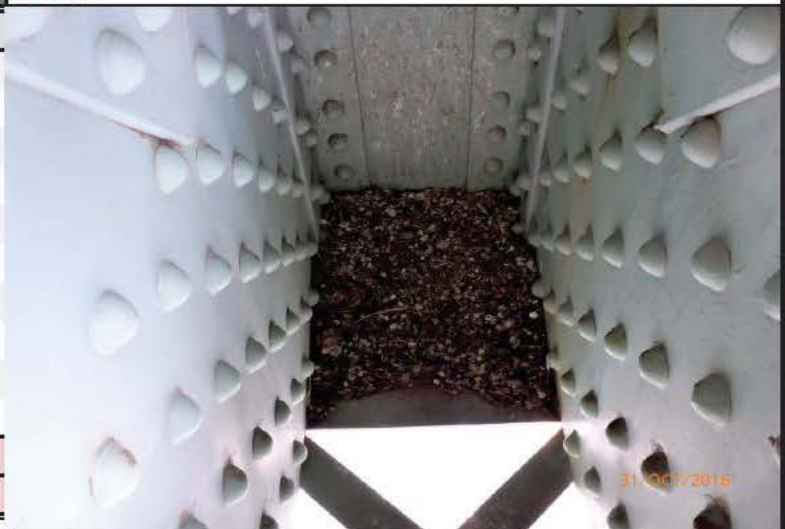
Axe: Jacques-Cartier		Section: Section 2		Structure: Pont Jacques-Cartier	
Identification					
Position longitudinale : Travée 02-03					
Groupe : Structure d'acier					
Position transversale : Ferme aval					
Élément : Assemblage inférieur					
Localisation : L4					
Cote CEC		Cote CEM (%)			
4		A	B	C	D
		98	1	1	0
Remarque / Observation Perte de matériau importante aux sections de transfert amont et aval. Accumulation de fientes de pigeons à l'intérieur du noeud.					
Numéro d'activité:				1011	
Numéro de recommandation:				15952	
Identification					
Position longitudinale : Travée 02-03					
Groupe : Structure d'acier					
Position transversale : Ferme aval					
Élément : Assemblage inférieur					
Localisation : L4					
Cote CEC		Cote CEM (%)			
4		A	B	C	D
		98	1	1	0
Remarque / Observation Perte de matériau importante aux sections de transfert amont et aval. Accumulation de fientes de pigeons à l'intérieur du noeud.

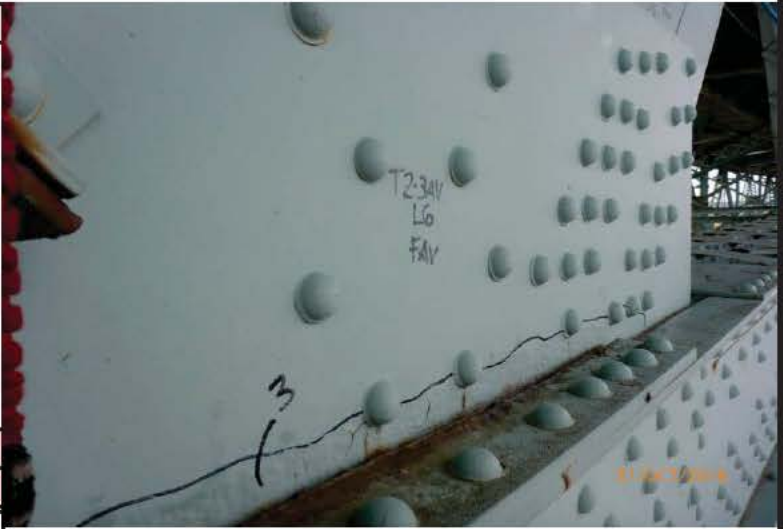
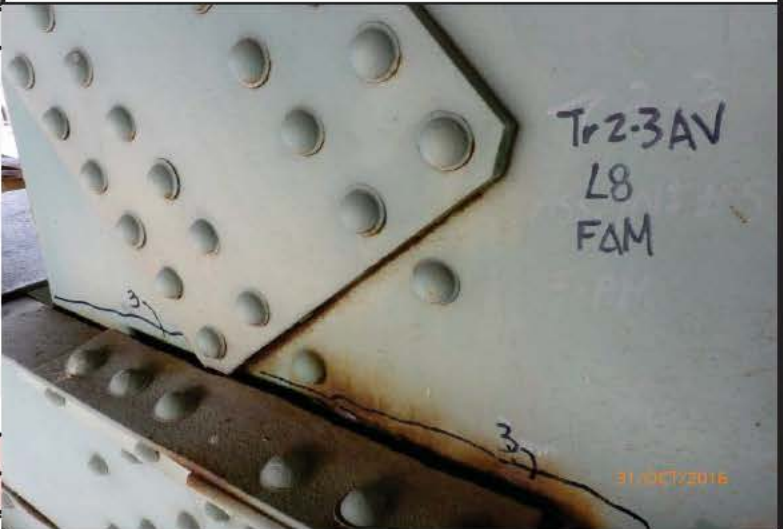
Axe:	Jacques-Cartier	Section :	Section 2	Structure :	Pont Jacques-Cartier
Identification					
Position longitudinale :					
Travée 02-03					
Groupe :					
Structure d'acier					
Position transversale :					
Ferme aval					
Élément :					
Assemblage inférieur					
Localisation :					
L6					
Cote CEC		Cote CEM (%)			
4		A	B	C	D
		98	1	1	0
Remarque / Observation					
Perte de matériau importante aux sections de transfert amont et aval.					
Numéro d'activité:					
Numéro de recommandation:					
Identification					
Position longitudinale :					
Travée 02-03					
Groupe :					
Structure d'acier					
Position transversale :					
Ferme aval					
Élément :					
Assemblage inférieur					
Localisation :					
L8					
Cote CEC		Cote CEM (%)			
4		A	B	C	D
		98	1	1	0
Remarque / Observation					
Perte de matériau importante aux sections de transfert amont et aval.					
Numéro d'activité:					
Numéro de recommandation:

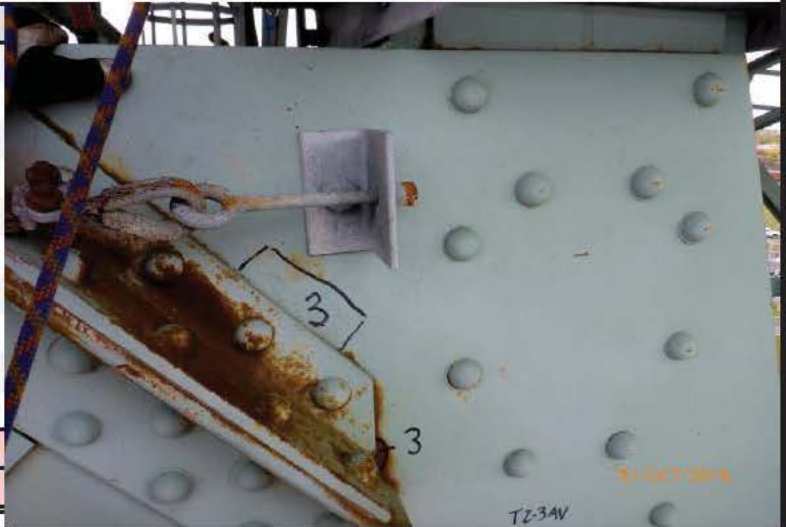
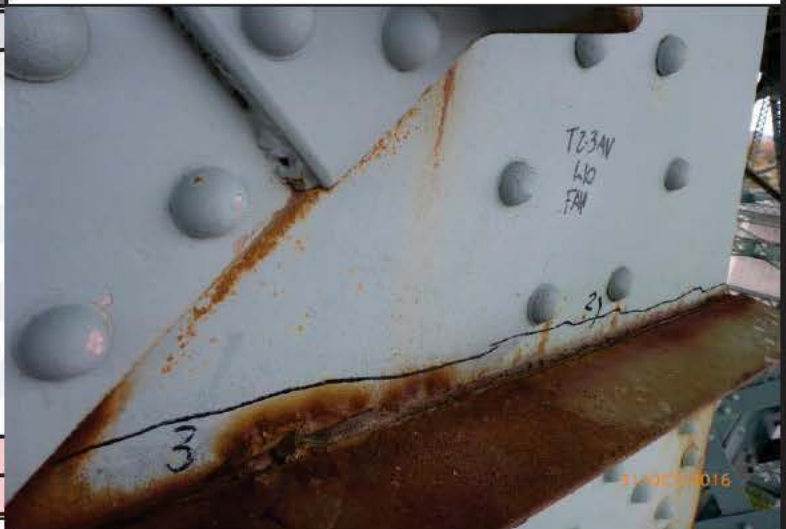
Axe: Jacques-Cartier		Section: Section 2		Structure: Pont Jacques-Cartier	
Identification					
Position longitudinale : Travée 02-03					
Groupe : Structure d'acier					
Position transversale : Ferme aval					
Élément : Assemblage inférieur					
Localisation : L10					
Cote CEC		Cote CEM (%)			
3		A	B	C	D
		95	3	1	1
Remarque / Observation Perte de matériau importante à très importante aux sections de transfert amont et aval. Aucune activité requise.					
Numéro d'activité:					
Numéro de recommandation:					
Identification					
Position longitudinale : Travée 02-03					
Groupe : Structure d'acier					
Position transversale : Ferme aval					
Élément : Assemblage inférieur					
Localisation : L10					
Cote CEC		Cote CEM (%)			
3		A	B	C	D
		95	3	1	1
Remarque / Observation Perte de matériau importante à très importante aux sections de transfert amont et aval. Aucune activité requise.					
Numéro d'activité:					
Numéro de recommandation:

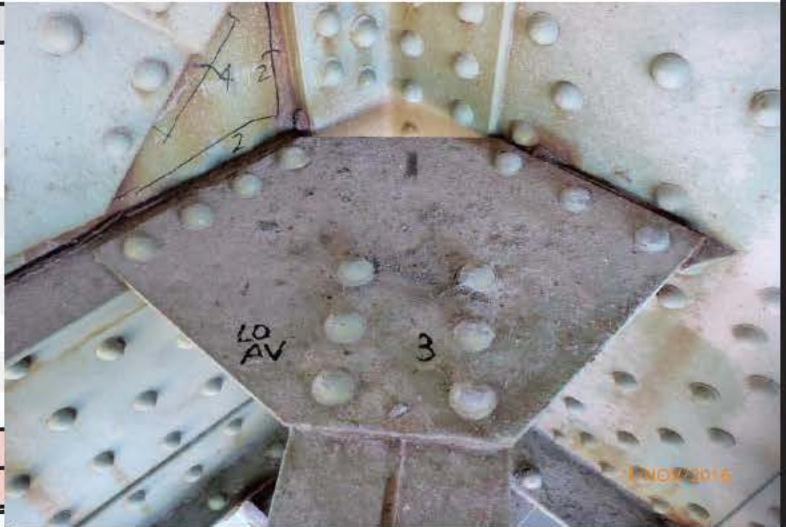
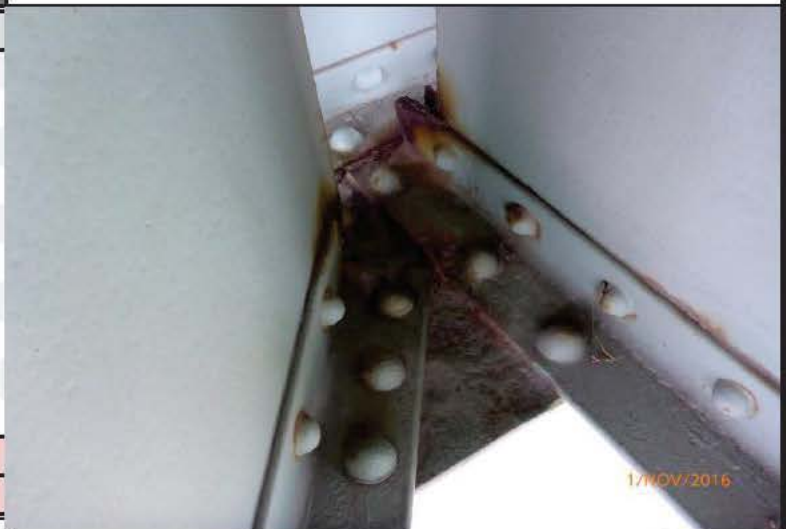
Numéro d'activité:				Numéro de photo: JC_2_161101_MF_629	
Numéro de recommandation:

Axe: Jacques-Cartier		Section: Section 2		Structure: Pont Jacques-Cartier	
Identification					
Position longitudinale : Travée 02-03					
Groupe : Structure d'acier					
Position transversale : Général					
Élément : Contreventement horizontal inférieur					
Localisation : L0-L2					
Cote CEC		Cote CEM (%)			
4		A	B	C	D
		98	1	1	0
Remarque / Observation Perte de matériau importante à la plaque d'assemblage aval. Déformation par corrosion.					
Numéro d'activité:				Numéro de photo: JC_2_161101_MF_623	
Numéro de recommandation:					
Identification					
Position longitudinale : Travée 02-03					
Groupe : Structure d'acier					
Position transversale : Général					
Élément : Contreventement horizontal inférieur					
Localisation : L6-L8					
Cote CEC		Cote CEM (%)			
4		A	B	C	D
		96	2	1	1
Remarque / Observation Perte de matériau importante à très importante à la plaque d'assemblage inférieure. Aucune activité requise.

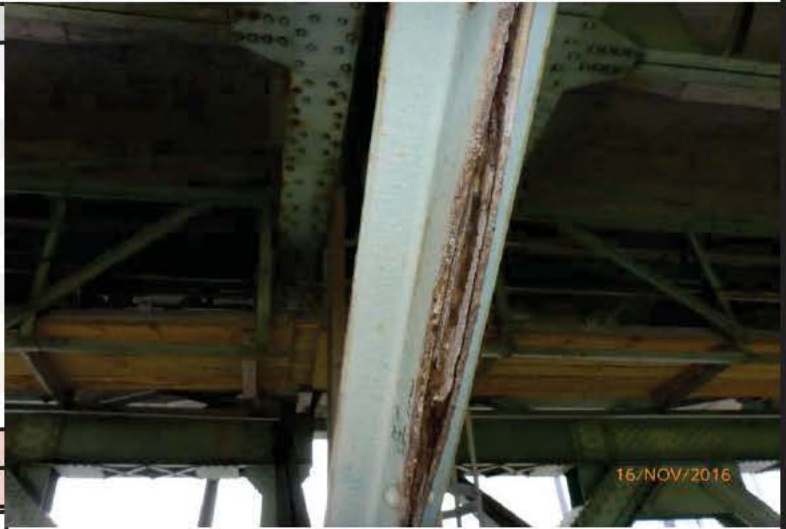
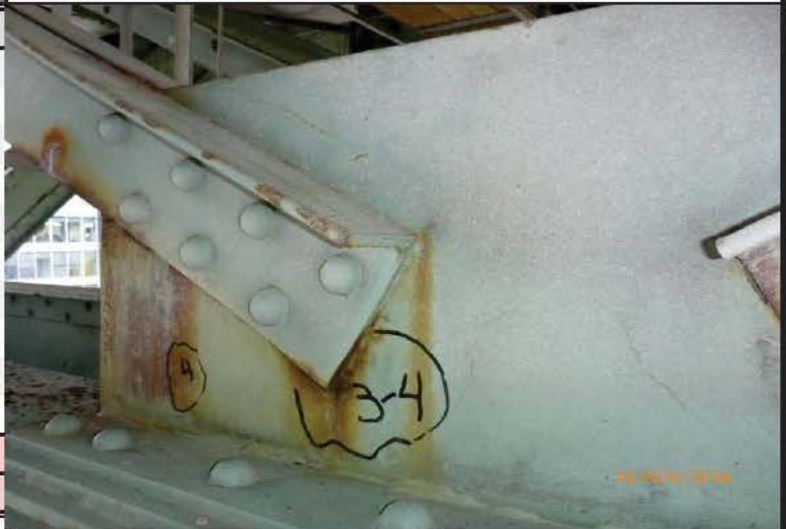
Numéro d'activité:				Numéro de photo: JC_2_16102116_MF_127	
Numéro de recommandation:

Axe: Jacques-Cartier		Section: Section 2		Structure: Pont Jacques-Cartier	
Identification					
Position longitudinale : Travée 02-03					
Groupe : Structure d'acier					
Position transversale : Général					
Élément : Contreventement vertical					
Localisation : LO-U0					
Cote CEC		Cote CEM (%)			
4		A	B	C	D
		97	1	1	1
Remarque / Observation Perte de matériau importante à très importante à la plaque d'assemblage verticale et aux cornières. Déformation par corrosion. Aucune activité requise.					
Numéro d'activité:				Numéro de photo: JC_2_16102116_MF_126	
Numéro de recommandation:					
Identification					
Position longitudinale : Travée 02-03					
Groupe : Structure d'acier					
Position transversale : Général					
Élément : Contreventement vertical					
Localisation : LO-U0					
Cote CEC		Cote CEM (%)			
4		A	B	C	D
		97	1	1	1
Remarque / Observation Perte de matériau importante à très importante à la plaque d'assemblage verticale et aux cornières. Déformation par corrosion. Aucune activité requise.

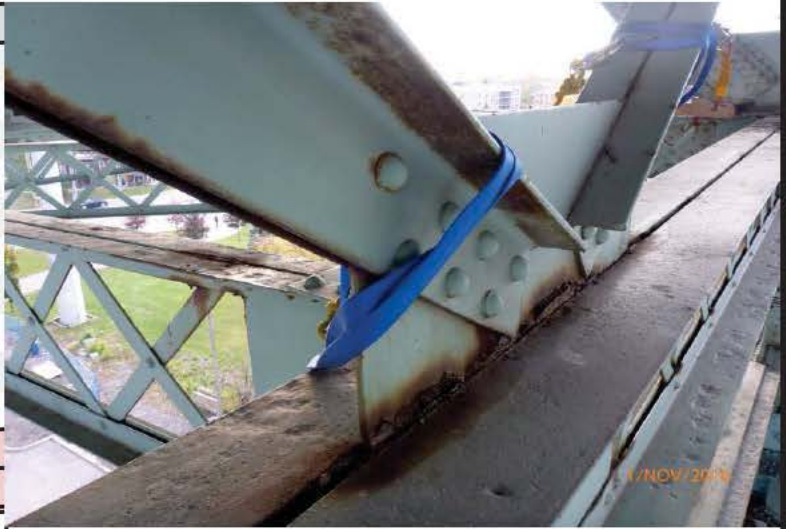
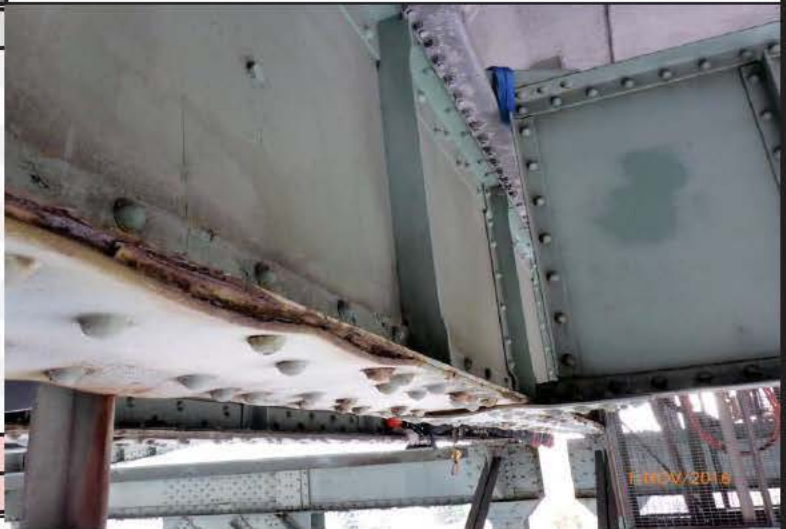
Numéro d'activité: 3221				Numéro de photo: JC_2_161101_MF_679	
Numéro de recommandation: 9034

Axe: Jacques-Cartier		Section: Section 2		Structure: Pont Jacques-Cartier	
Identification					
Position longitudinale : Travée 02-03					
Groupe : Structure d'acier					
Position transversale : Général					
Élément : Contreventement vertical					
Localisation : L10-U10					
Cote CEC		Cote CEM (%)			
4		A	B	C	D
		97	1	1	1
Remarque / Observation					
Perte de matériau importante à très importante à la plaque d'assemblage verticale. Aucune activité requise.					
Numéro d'activité:				Numéro de photo: JC_2_161101_MF_634	
Numéro de recommandation:					
Identification					
Position longitudinale : Travée 02-03					
Groupe : Structure d'acier					
Position transversale : Général					
Élément : Poutre transversale					
Localisation : U0					
Cote CEC		Cote CEM (%)			
3		A	B	C	D
		94	2	2	2
Remarque / Observation					
Perfo. à la semelle sup. à l'ext. AV. PDM imp. à très imp. à l'âme aux ext. AM et AV et à la semelle sup. DEF CORR aux semelles.

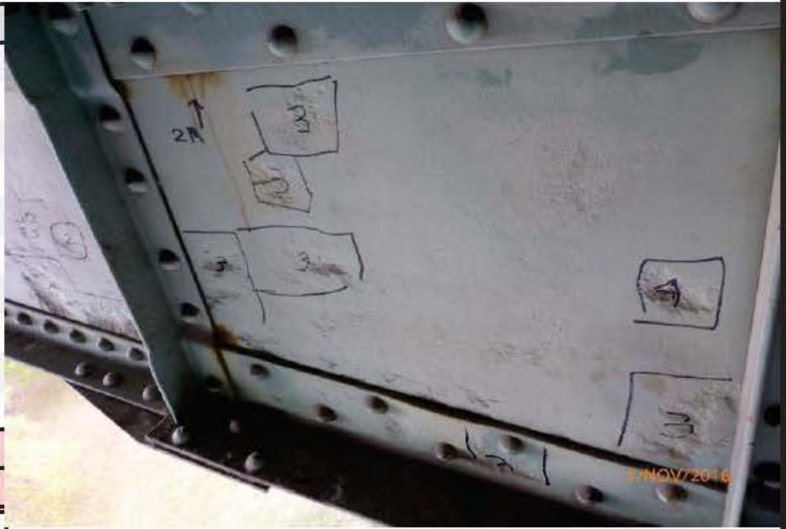
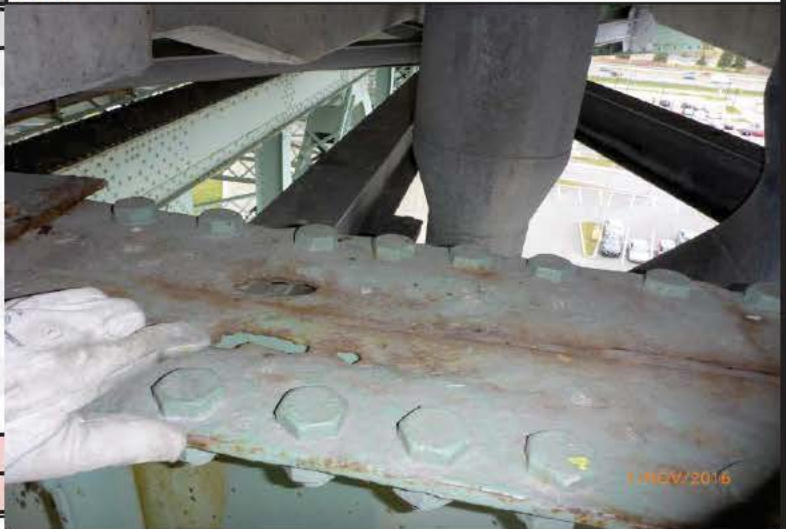
Numéro de photo:				JC_2_161101_989	
Numéro d'activité:		3221			
Numéro de recommandation:		9034

Axe: Jacques-Cartier		Section: Section 2		Structure: Pont Jacques-Cartier	
Identification					
Position longitudinale : Travée 02-03					
Groupe : Structure d'acier					
Position transversale : Général					
Élément : Poutre transversale					
Localisation : U0					
Cote CEC		Cote CEM (%)			
3		A	B	C	D
		94	2	2	2
Remarque / Observation Perfo. à la semelle sup. à l'ext. AV. PDM imp. à très imp. à l'âme aux ext. AM et AV et à la semelle sup. DEF CORR aux semelles.					
Numéro de photo:				JC_2_161101_MF_686	
Numéro d'activité:		3221			
Numéro de recommandation:		9034			
Identification					
Position longitudinale : Travée 02-03					
Groupe : Structure d'acier					
Position transversale : Général					
Élément : Poutre transversale					
Localisation : U0					
Cote CEC		Cote CEM (%)			
3		A	B	C	D
		94	2	2	2
Remarque / Observation Perfo. à la semelle sup. à l'ext. AV. PDM imp. à très imp. à l'âme aux ext. AM et AV et à la semelle sup. DEF CORR aux semelles.

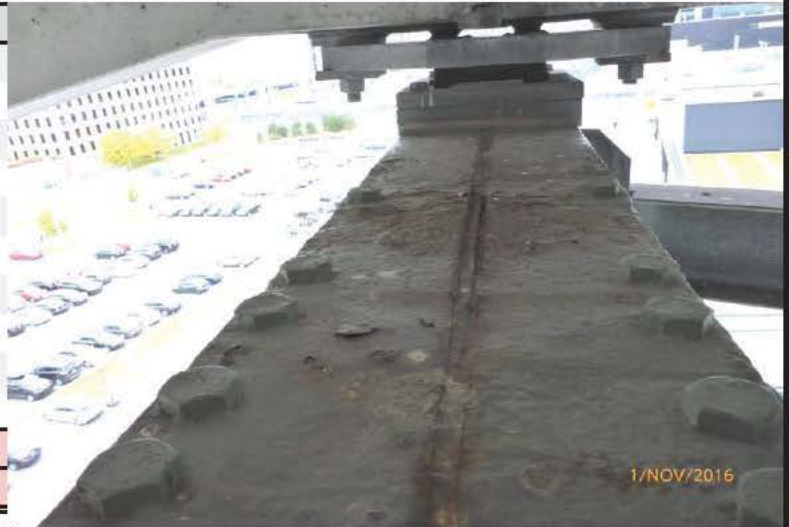
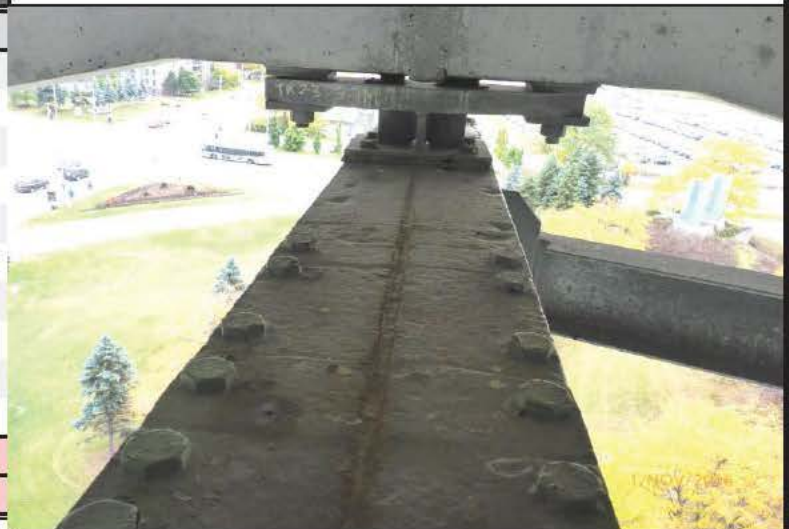
Numéro d'activité:				Numéro de photo: JC_2_161101_MF_663	
Numéro de recommandation:

Axe: Jacques-Cartier		Section: Section 2		Structure: Pont Jacques-Cartier	
Identification					
Position longitudinale : Travée 02-03					
Groupe : Structure d'acier					
Position transversale : Général					
Élément : Poutre transversale					
Localisation : U2					
Cote CEC		Cote CEM (%)			
4		A	B	C	D
		97	1	1	1
Remarque / Observation Perte de matériau importante à très importante à la semelle supérieure. Déformation par corrosion aux semelles. Aucune activité requise.					
Numéro d'activité:				Numéro de photo: JC_2_161101_MF_673	
Numéro de recommandation:					
Identification					
Position longitudinale : Travée 02-03					
Groupe : Structure d'acier					
Position transversale : Général					
Élément : Poutre transversale					
Localisation : U4					
Cote CEC		Cote CEM (%)			
4		A	B	C	D
		97	1	1	1
Remarque / Observation PDM imp. à très imp. à la semelle sup. PDM imp. à l'âme à l'ext. AV. DEF CORR aux semelles. Aucune act. requise.

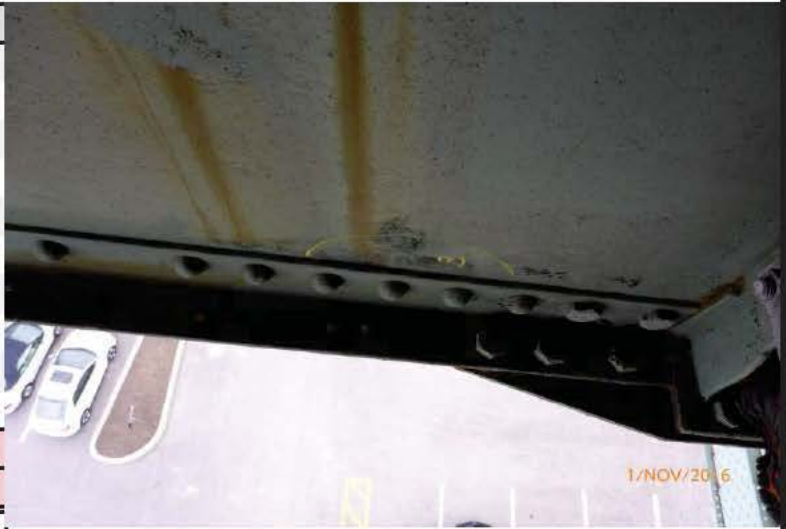
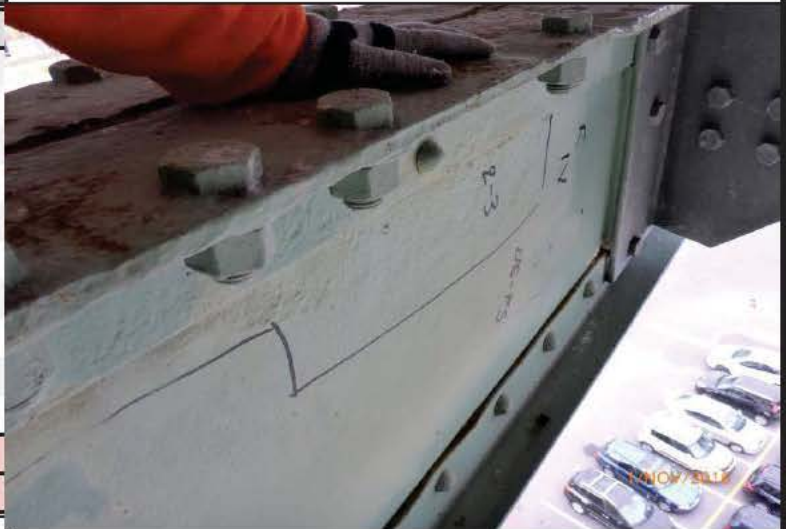
Axe:	Jacques-Cartier	Section :	Section 2	Structure :	Pont Jacques-Cartier
Identification					
Position longitudinale :					
Travée 02-03					
Groupe :					
Structure d'acier					
Position transversale :					
Général					
Élément :					
Poutre transversale					
Localisation :					
U4					
Cote CEC		Cote CEM (%)			
4		A	B	C	D
		97	1	1	1
Remarque / Observation					
PDM imp. à très imp. à la semelle sup. PDM imp. à l'âme à l'ext. AV. DEF CORR aux semelles. Aucune act. requise.					
Numéro d'activité:					
Numéro de recommandation:					
Identification					
Position longitudinale :					
Travée 02-03					
Groupe :					
Structure d'acier					
Position transversale :					
Général					
Élément :					
Poutre transversale					
Localisation :					
U6					
Cote CEC		Cote CEM (%)			
4		A	B	C	D
		97	1	1	1
Remarque / Observation					
PDM imp. à très imp. à la semelle sup. PDM imp. à l'âme à l'ext. AV. DEF CORR aux semelles. Aucune act. requise.

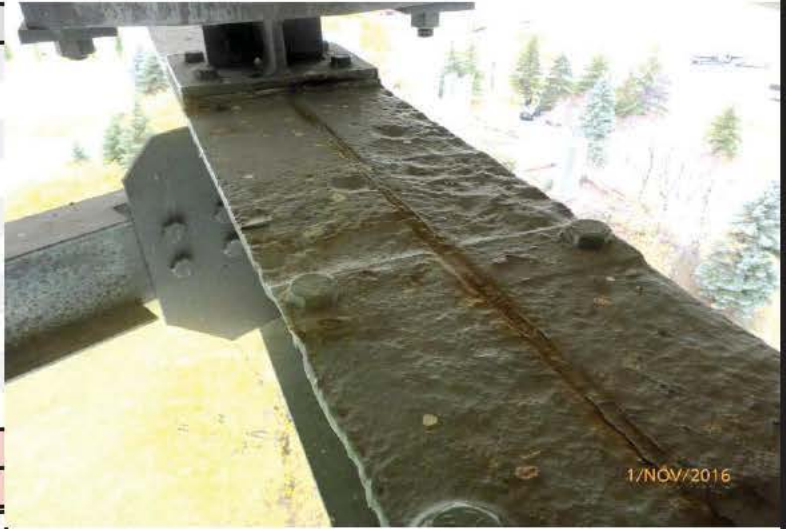
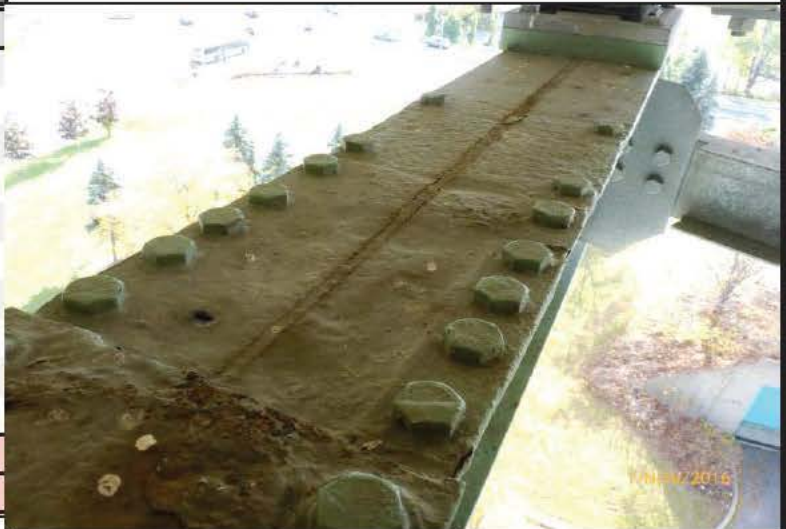
Axe:	Jacques-Cartier	Section :	Section 2	Structure :	Pont Jacques-Cartier
Identification					
Position longitudinale :					
Travée 02-03					
Groupe :					
Structure d'acier					
Position transversale :					
Général					
Élément :					
Poutre transversale					
Localisation :					
U6					
Cote CEC		Cote CEM (%)			
4		A	B	C	D
		97	1	1	1
Remarque / Observation PDM imp. à très imp. à la semelle sup. PDM imp. à l'âme à l'ext. AV. DEF CORR aux semelles. Aucune act. requise.					
Numéro d'activité:					
Numéro de recommandation:					
Identification					
Position longitudinale :					
Travée 02-03					
Groupe :					
Structure d'acier					
Position transversale :					
Général					
Élément :					
Poutre transversale					
Localisation :					
U8					
Cote CEC		Cote CEM (%)			
4		A	B	C	D
		97	1	1	1
Remarque / Observation PDM imp. à très imp. à la semelle sup. et à l'âme à l'ext. AM. DEF CORR aux semelles. Aucune act. requise.					
Numéro d'activité:

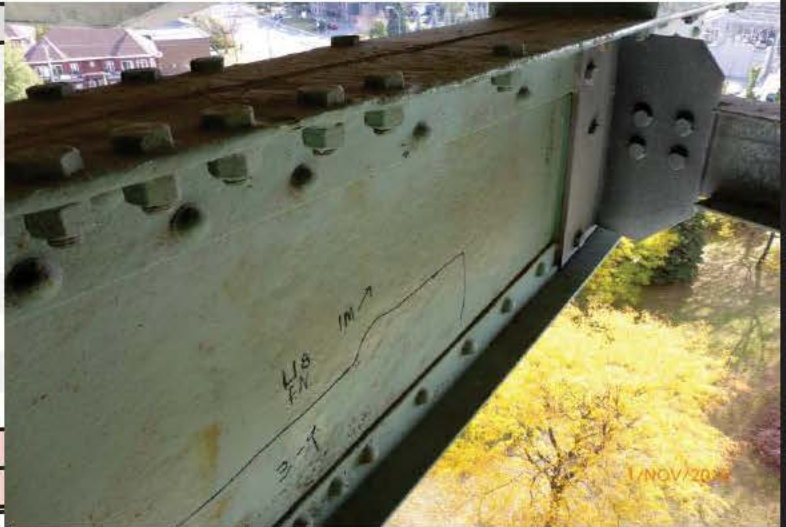
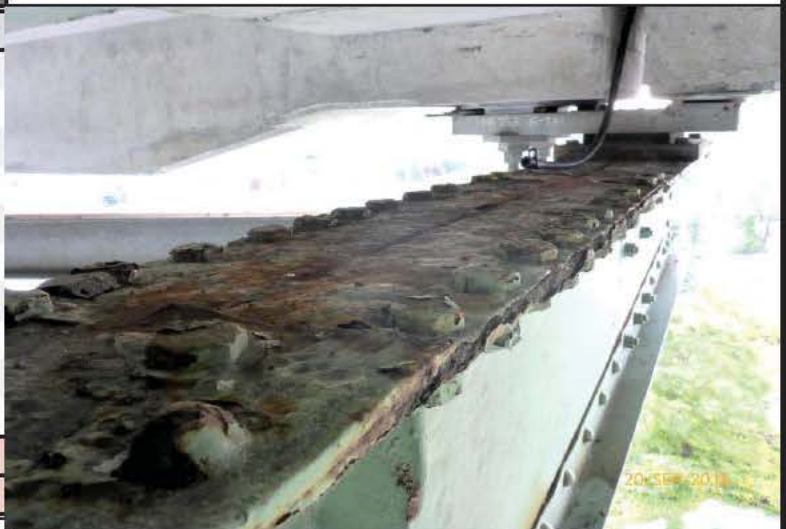
Axe: Jacques-Cartier		Section: Section 2		Structure: Pont Jacques-Cartier	
Identification					
Position longitudinale : Travée 02-03					
Groupe : Structure d'acier					
Position transversale : Général					
Élément : Poutre transversale					
Localisation : U8					
Cote CEC		Cote CEM (%)			
4		A	B	C	D
		97	1	1	1
Remarque / Observation PDM imp. à très imp. à la semelle sup. et à l'âme à l'ext. AM. DEF CORR aux semelles. Aucune act. requise.					
Numéro d'activité:				Numéro de photo: JC_2_161101_MF_650	
Numéro de recommandation:					
Identification					
Position longitudinale : Travée 02-03					
Groupe : Structure d'acier					
Position transversale : Général					
Élément : Poutre transversale					
Localisation : U10					
Cote CEC		Cote CEM (%)			
4		A	B	C	D
		96	2	1	1
Remarque / Observation PDM imp. à très imp. à l'âme à l'ext. AV. PDM imp. à la semelle sup. DEF CORR aux semelles. Aucune act. requise.					
Numéro d'activité:				Numéro de photo: JC_2_160920_MF_0028

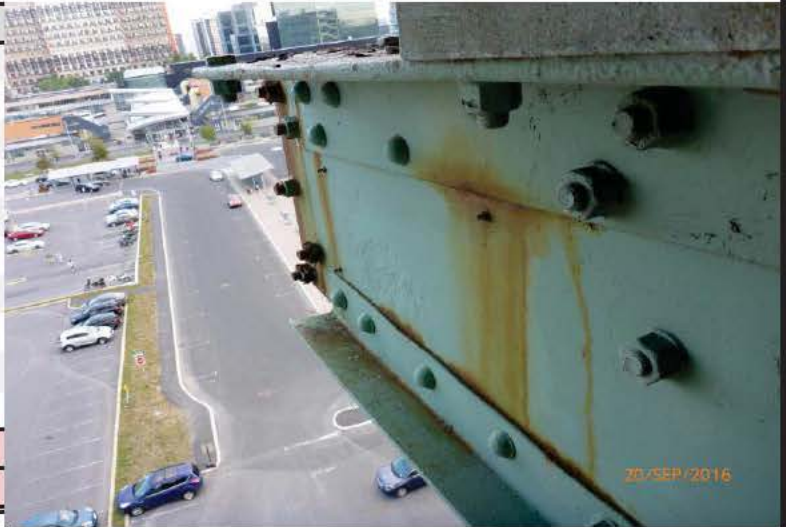
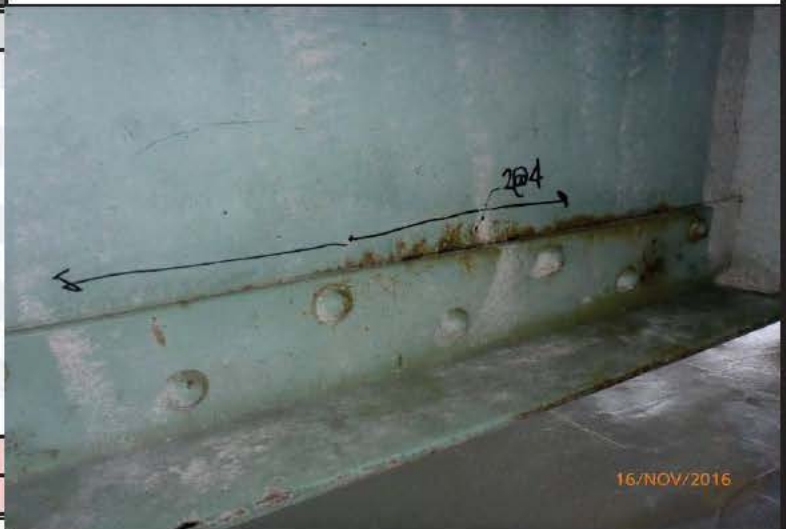
Numéro d'activité:				Numéro de photo: JC_2_161116_MF_118	
Numéro de recommandation:

Axe: Jacques-Cartier		Section: Section 2		Structure: Pont Jacques-Cartier	
Identification					
Position longitudinale : Travée 02-03					
Groupe : Structure d'acier					
Position transversale : Général					
Élément : Poutre transversale					
Localisation : U10					
Cote CEC		Cote CEM (%)			
4		A B C D			
		96 2 1 1			
Remarque / Observation PDM imp. à très imp. à l'âme à l'ext. AV. PDM imp. à la semelle sup. DEF CORR aux semelles. Aucune act. requise.					
Numéro d'activité:				Numéro de photo: JC_2_160920_MF_0029	
Numéro de recommandation:					
Identification					
Position longitudinale : Travée 02-03					
Groupe : Structure d'acier					
Position transversale : Général					
Élément : Poutre de levage					
Localisation : LO					
Cote CEC		Cote CEM (%)			
4		A B C D			
		96 2 1 1			
Remarque / Observation Perte de matériau importante à très importante à la semelle supérieure et à l'âme. Déformation par corrosion. Aucune activité requise.

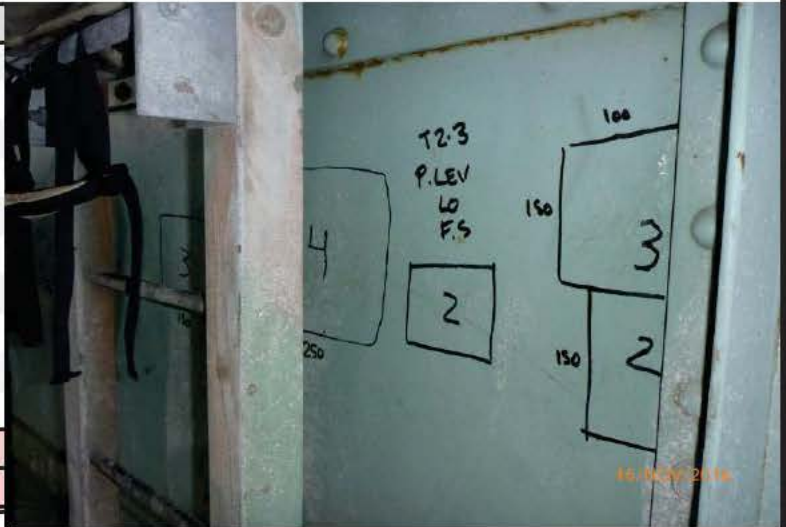
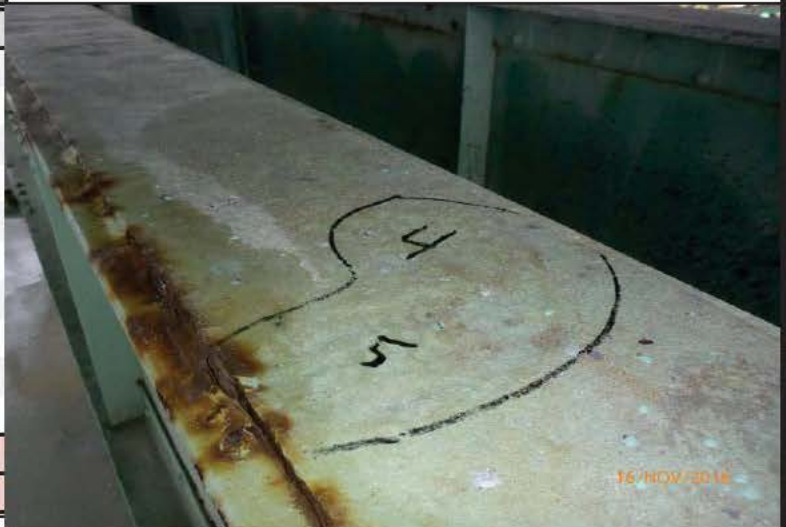
Numéro d'activité:		Numéro de photo: JC_2_161116_MF_124			
Numéro de recommandation:

Axe: Jacques-Cartier	Section : Section 2	Structure : Pont Jacques-Cartier			
Identification					
Position longitudinale : Travée 02-03					
Groupe : Structure d'acier					
Position transversale : Général					
Élément : Poutre de levage					
Localisation : LO					
Cote CEC		Cote CEM (%)			
4		A	B	C	D
		96	2	1	1
Remarque / Observation Perte de matériau importante à très importante à la semelle supérieure et à l'âme. Déformation par corrosion. Aucune activité requise.					
Numéro d'activité:		Numéro de photo: JC_2_161116_MF_122			
Numéro de recommandation:					
Identification					
Position longitudinale : Travée 02-03					
Groupe : Structure d'acier					
Position transversale : Général					
Élément : Poutre de levage					
Localisation : LO					
Cote CEC		Cote CEM (%)			
4		A	B	C	D
		96	2	1	1
Remarque / Observation Perte de matériau importante à très importante à la semelle supérieure et à l'âme. Déformation par corrosion. Aucune activité requise.
