Rapport d'inspection annuelle

Inspection détaillée du pont Jacques-Cartier, section 2 – Volume 3
Photographies des inspections et recommandations

19 avril 2017

PHOTOGRAPHIES DES INSPECTIONS ET RECOMMANDATIONS (VOLUME 3)

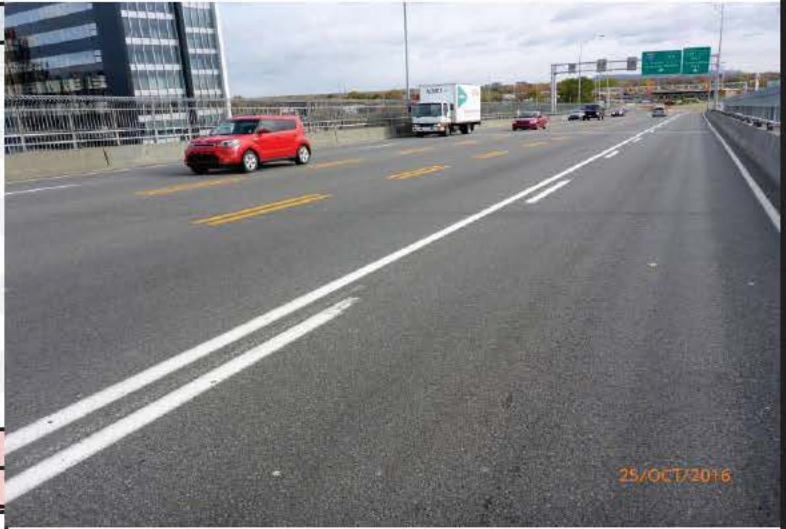
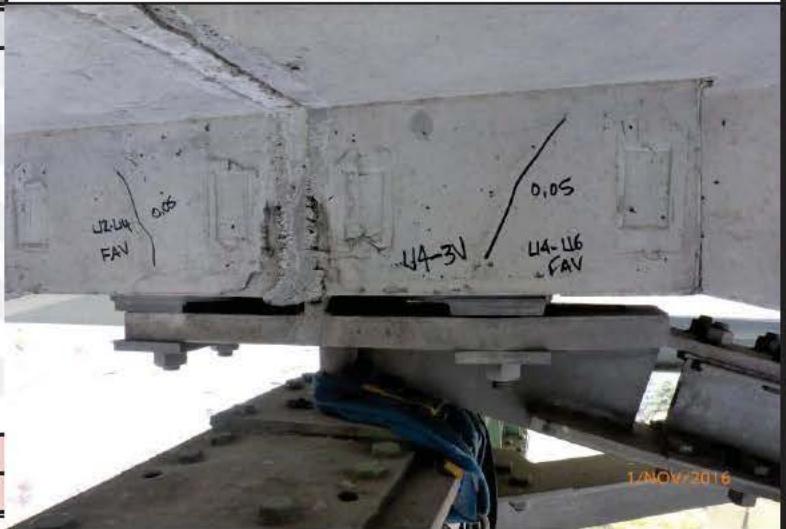
Axe: Jacques-Cartier		Section: Section 2		Structure: Pont Jacques-Cartier	
Identification					
Position longitudinale : Travée 02-03					
Groupe : Platelage					
Position transversale : --					
Élément : Surface de roulement					
Localisation : --					
Cote CEC		Cote CEM (%)			
4		A	B	C	D
		100	0	0	0
Remarque / Observation					
Numéro de photo: JC_2_161025_█_949					
Numéro d'activité:					
Numéro de recommandation:					
Identification					
Position longitudinale : Travée 02-03					
Groupe : Platelage					
Position transversale : --					
Élément : Nervure					
Localisation : U2-U4					
Cote CEC		Cote CEM (%)			
4		A	B	C	D
		99	1	0	0
Remarque / Observation Fissures de 0,05 mm au-dessus des appareils d'appui.					
Numéro de photo: JC_2_161101_MF_660					
Numéro d'activité:					
Numéro de recommandation:

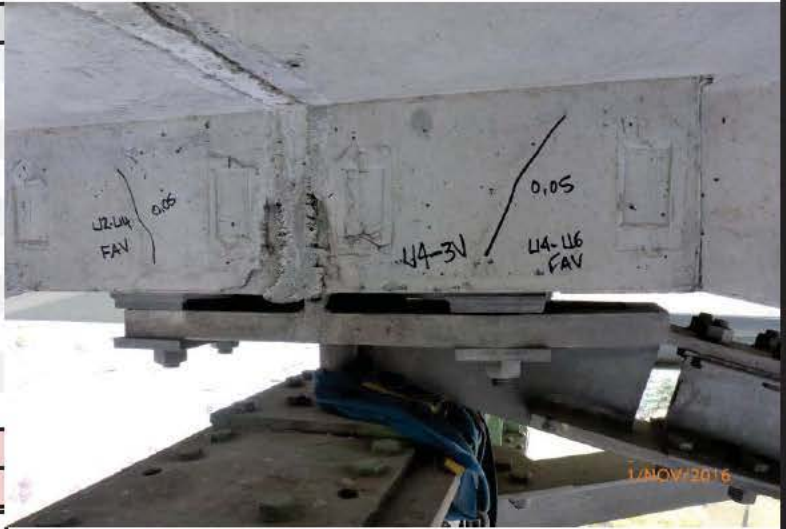
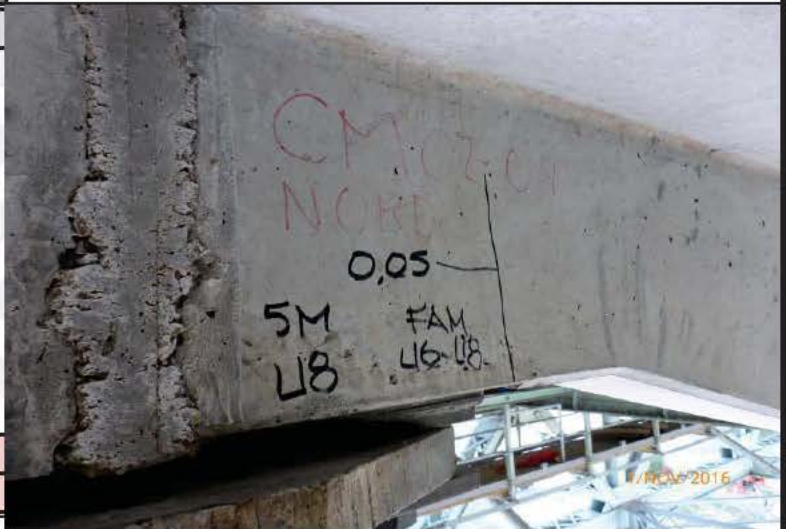
Axe: Jacques-Cartier		Section: Section 2		Structure: Pont Jacques-Cartier	
Identification					
Position longitudinale : Travée 02-03					
Groupe : Platelage					
Position transversale : --					
Élément : Nervure					
Localisation : U4-U6					
Cote CEC		Cote CEM (%)			
4		A	B	C	D
		99	1	0	0
Remarque / Observation Fissures de 0,05 mm au-dessus des appareils d'appui.					
Numéro d'activité:				Numéro de photo: JC_2_161101_MF_660	
Numéro de recommandation:					
Identification					
Position longitudinale : Travée 02-03					
Groupe : Platelage					
Position transversale : --					
Élément : Nervure					
Localisation : U6-U8					
Cote CEC		Cote CEM (%)			
4		A	B	C	D
		99	1	0	0
Remarque / Observation Fissures de 0,05 mm au-dessus des appareils d'appui.					
Numéro d'activité:				Numéro de photo: JC_2_161101_MF_645	
Numéro de recommandation:

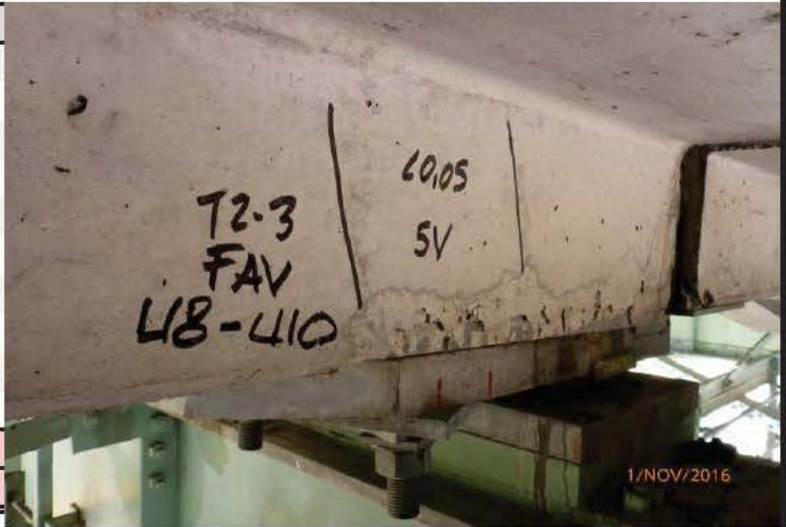
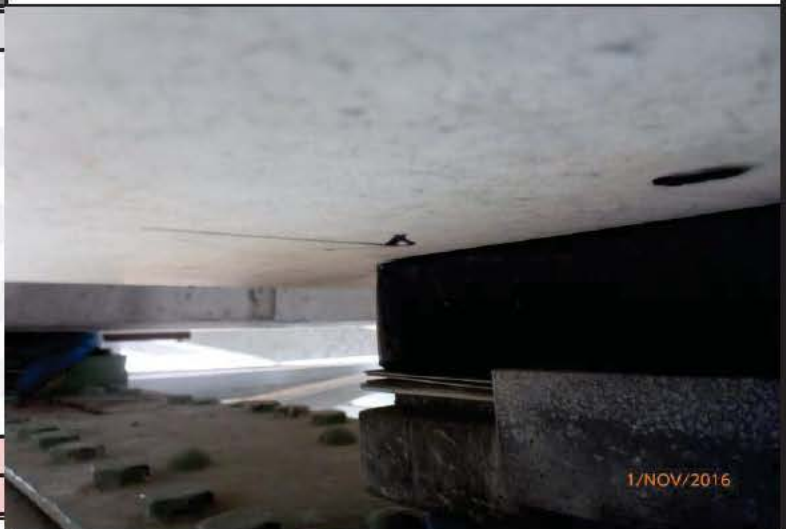
Axe: Jacques-Cartier		Section: Section 2		Structure: Pont Jacques-Cartier	
Identification					
Position longitudinale : Travée 02-03					
Groupe : Platelage					
Position transversale : --					
Élément : Nervure					
Localisation : U8-U10					
Cote CEC		Cote CEM (%)			
4		A	B	C	D
		99	1	0	0
Remarque / Observation Fissures de 0,05 mm au-dessus des appareils d'appui.					
Numéro d'activité:				Numéro de photo: JC_2_161101_MF_640	
Numéro de recommandation:					
Identification					
Position longitudinale : Travée 02-03					
Groupe : Platelage					
Position transversale : --					
Élément : Appareil d'appui à platine					
Localisation : U0					
Cote CEC		Cote CEM (%)			
4		A	B	C	D
		100	0	0	0
Remarque / Observation Perte de contact inférieure à 10% à l'élastomère de l'appui 4M.					
Numéro d'activité: 9000				Numéro de photo: JC_2_161101_MF_681	
Numéro de recommandation: 10167

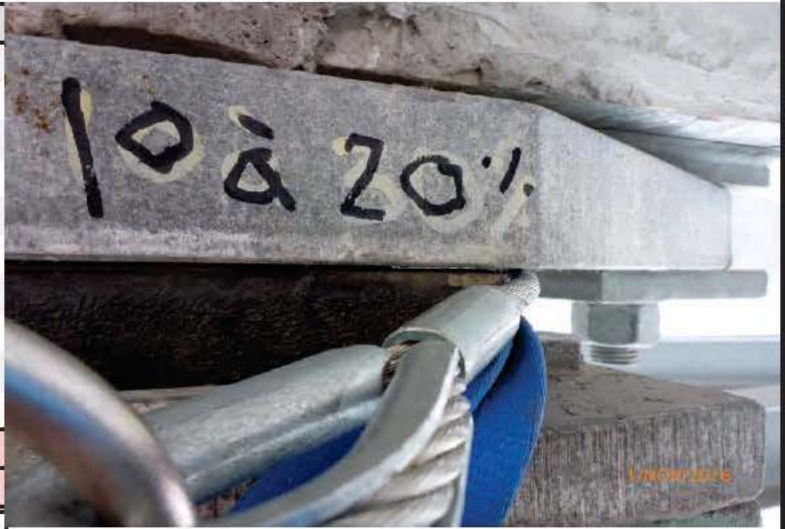
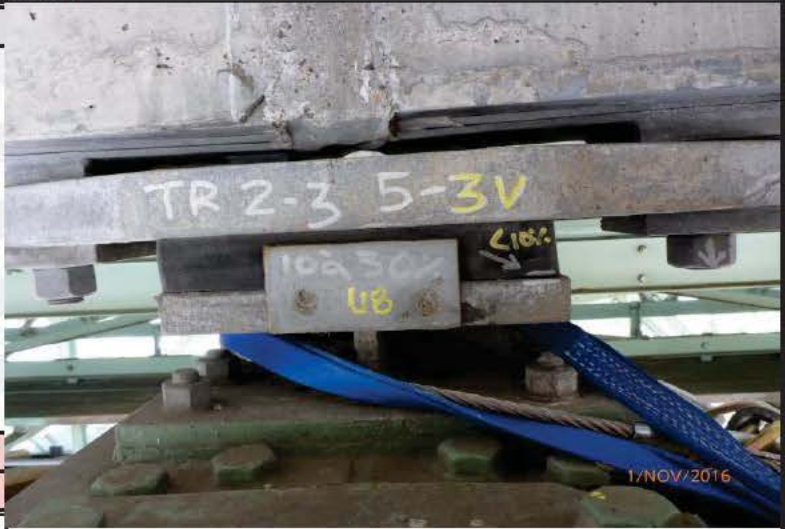
Axe: Jacques-Cartier		Section: Section 2		Structure: Pont Jacques-Cartier	
Identification					
Position longitudinale : Travée 02-03					
Groupe : Platelage					
Position transversale : --					
Élément : Appareil d'appui à platine					
Localisation : U2					
Cote CEC		Cote CEM (%)			
3		A	B	C	D
		100	0	0	0
Remarque / Observation Perte de contact de 10% à 20% à l'élastomère de l'appui 2V. Perte de contact inférieure à 10% à l'élastomère des appuis 2M, 3M et 3V.					
Numéro d'activité:				9000	
Numéro de recommandation:				10167	
Identification					
Position longitudinale : Travée 02-03					
Groupe : Platelage					
Position transversale : --					
Élément : Appareil d'appui à platine					
Localisation : U8					
Cote CEC		Cote CEM (%)			
4		A	B	C	D
		92	8	0	0
Remarque / Observation Élastomère fissuré à l'appui 3V. Perte de contact inférieure à 10% à l'élastomère de l'appui 2V.					
Numéro d'activité:				9000	
Numéro de recommandation:				10167

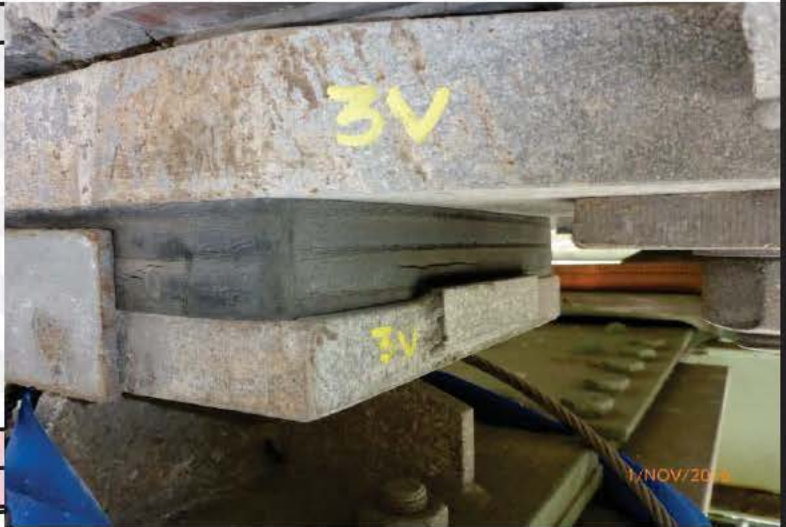
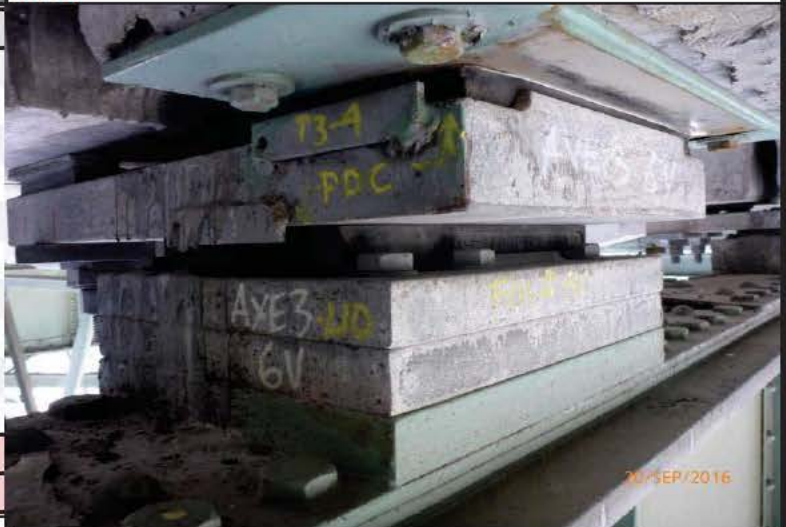
Axe: Jacques-Cartier		Section: Section 2		Structure: Pont Jacques-Cartier	
Identification					
Position longitudinale : Travée 02-03					
Groupe : Platelage					
Position transversale : --					
Élément : Appareil d'appui à platine					
Localisation : U8					
Cote CEC		Cote CEM (%)			
4		A	B	C	D
		92	8	0	0
Remarque / Observation Élastomère fissuré à l'appui 3V. Perte de contact inférieure à 10% à l'élastomère de l'appui 2V.					
Numéro d'activité:		9000			
Numéro de recommandation:		10167			
Identification					
Position longitudinale : Travée 02-03					
Groupe : Platelage					
Position transversale : --					
Élément : Appareil d'appui à platine					
Localisation : U10					
Cote CEC		Cote CEM (%)			
3		A	B	C	D
		50	50	0	0
Remarque / Observation Élast. fissuré aux appuis 2V, 3V, 5V, 6V, 2M et 5M. Élast. écrasé légèrement à l'appui 5M. Perte de contact inf. à 10% à l'élastomère des appuis 6V et 6M.					
Numéro d'activité:		9000

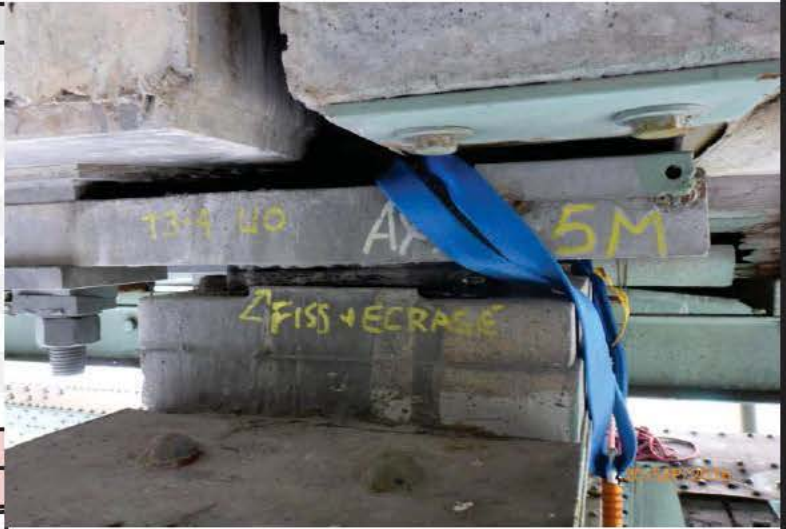
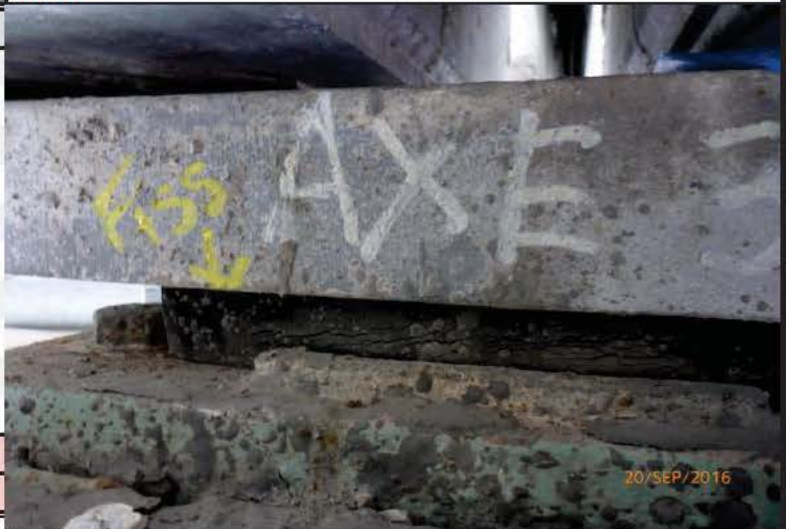
Axe: Jacques-Cartier		Section: Section 2		Structure: Pont Jacques-Cartier	
Identification					
Position longitudinale : Travée 02-03					
Groupe : Platelage					
Position transversale : --					
Élément : Appareil d'appui à platine					
Localisation : U10					
Cote CEC		Cote CEM (%)			
3		A	B	C	D
		50	50	0	0
Remarque / Observation Élast. fissuré aux appuis 2V, 3V, 5V, 6V, 2M et 5M. Élast. écrasé légèrement à l'appui 5M. Perte de contact inf. à 10% à l'élastomère des appuis 6V et 6M.					
Numéro d'activité:		9000			
Numéro de recommandation:		10167			
Identification					
Position longitudinale : Travée 02-03					
Groupe : Platelage					
Position transversale : --					
Élément : Appareil d'appui à platine					
Localisation : U10					
Cote CEC		Cote CEM (%)			
3		A	B	C	D
		50	50	0	0
Remarque / Observation Élast. fissuré aux appuis 2V, 3V, 5V, 6V, 2M et 5M. Élast. écrasé légèrement à l'appui 5M. Perte de contact inf. à 10% à l'élastomère des appuis 6V et 6M.

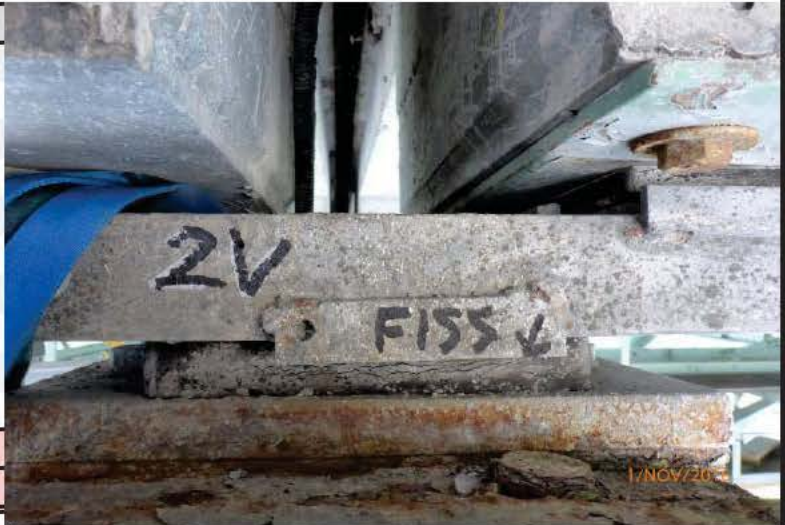
Numéro de photo: JC_2_161101_MF_641

Axe: Jacques-Cartier		Section: Section 2		Structure: Pont Jacques-Cartier	
Identification					
Position longitudinale : Travée 02-03					
Groupe : Platelage					
Position transversale : --					
Élément : Appareil d'appui à platine					
Localisation : U10					
Cote CEC		Cote CEM (%)			
3		A	B	C	D
		50	50	0	0
Remarque / Observation Élast. fissuré aux appuis 2V, 3V, 5V, 6V, 2M et 5M. Élast. écrasé légèrement à l'appui 5M. Perte de contact inf. à 10% à l'élastomère des appuis 6V et 6M.					
Numéro d'activité:		9000			
Numéro de recommandation:		10167			
Identification					
Position longitudinale : Travée 02-03					
Groupe : Dispositif de retenue					
Position transversale : --					
Élément : Glissière					
Localisation : Amont					
Cote CEC		Cote CEM (%)			
4		A	B	C	D
		85	15	0	0
Remarque / Observation Fiss. vert. inf. à 0,8 mm. Deux supports de lisse accidentés. Une tige d'anc. trop courte se situant entre le dessus et le ¾ de l'écrou sur un support.

Numéro d'activité:		3071			
Numéro de recommandation:		15565

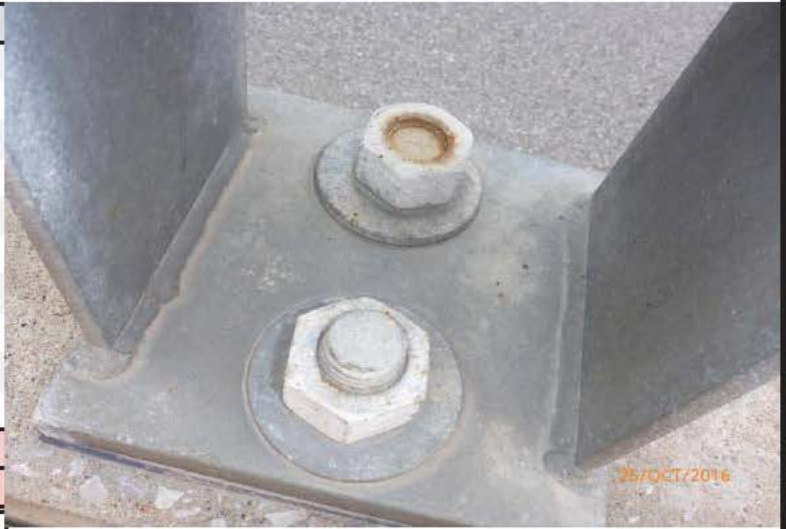
Numéro de photo: JC_2_161025_█_932

Axe: Jacques-Cartier		Section: Section 2		Structure: Pont Jacques-Cartier	
Identification					
Position longitudinale : Travée 02-03					
Groupe : Dispositif de retenue					
Position transversale : --					
Élément : Glissière					
Localisation : Amont					
Cote CEC		Cote CEM (%)			
4		A	B	C	D
		85	15	0	0
Remarque / Observation Fiss. vert. inf. à 0,8 mm. Deux supports de lisse accidentés. Une tige d'anc. trop courte se situant entre le dessus et le ¾ de l'écrou sur un support.					
Numéro d'activité:		3071			
Numéro de recommandation:		15565			
Identification					
Position longitudinale : Travée 02-03					
Groupe : Dispositif de retenue					
Position transversale : --					
Élément : Garde-corps					
Localisation : Amont					
Cote CEC		Cote CEM (%)			
4		A	B	C	D
		99	1	0	0
Remarque / Observation Corrosion moyenne aux tiges d'ancrage. Trait de scie à la plaque d'assemblage des lisses inférieures au poteau 12.

Numéro d'activité:		3071, 1051			
Numéro de recommandation:		10029, 10161

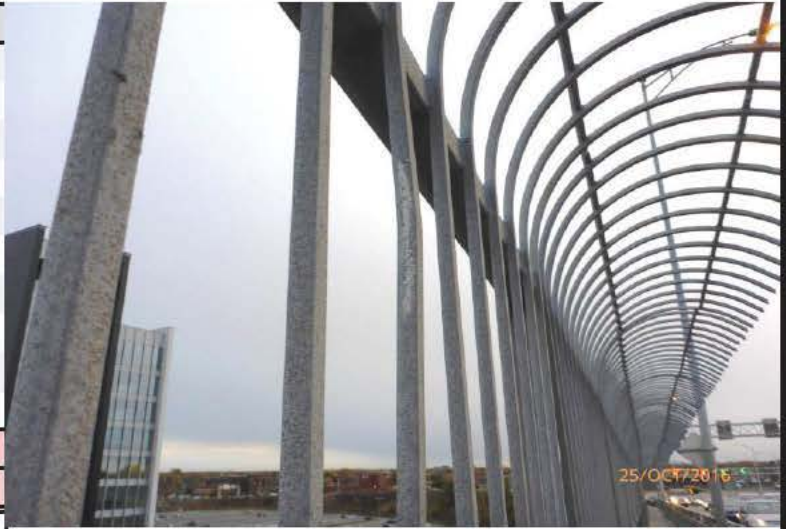
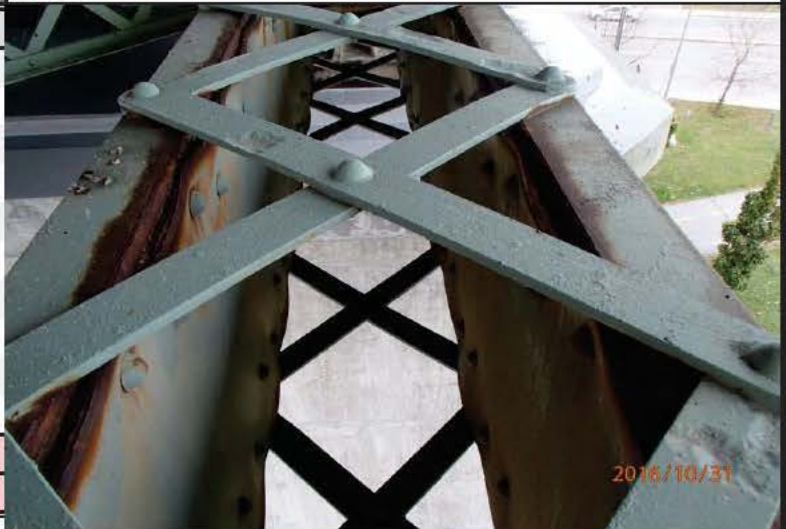
Axe: Jacques-Cartier		Section: Section 2		Structure: Pont Jacques-Cartier	
Identification					
Position longitudinale : Travée 02-03					
Groupe : Dispositif de retenue					
Position transversale : --					
Élément : Garde-corps					
Localisation : Aval					
Cote CEC		Cote CEM (%)			
4		A	B	C	D
		99	1	0	0
Remarque / Observation Corrosion moyenne aux tiges d'ancrage. Un barrotin déformé entre les poteaux 7 et 8.					
Numéro d'activité:		1051			
Numéro de recommandation:		10029			
Identification					
Position longitudinale : Travée 02-03					
Groupe : Protection contre la corrosion					
Position transversale : Ferme amont					
Élément : Corde inférieure					
Localisation : L0-L2					
Cote CEC		Cote CEM (%)			
4		A	B	C	D
		90	5	3	2
Remarque / Observation Défauts de revêtement importants à très importants.					
Numéro d'activité:		3065			
Numéro de recommandation:		9133

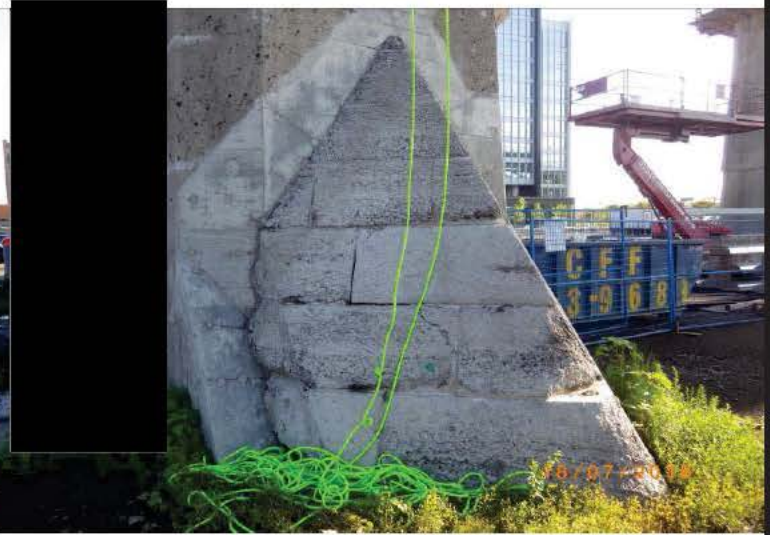
Numéro de photo: JC_2_160718_MF_3600

Axe:	Jacques-Cartier	Section :	Section 2	Structure :	Pont Jacques-Cartier
Identification					
Position longitudinale :					
Axe 3					
Groupe :					
Unités de fondation					
Position transversale :					
--					
Élément :					
Fût					
Localisation :					
--					
Cote CEC		Cote CEM (%)			
4		A	B	C	D
		23	75	1	1
Remarque / Observation					
<p>Désagrégation jusqu'à très imp. au nez. Fiss. polygonales inf. à 0,8 mm avec dépôts. Joints froids. Travaux de réfection réalisés dans la partie haute. Aucune act. requise.</p>					
Numéro d'activité:					
Numéro de recommandation:					
Identification					
Position longitudinale :					
Axe 3					
Groupe :					
Unités de fondation					
Position transversale :					
--					
Élément :					
Fût					
Localisation :					
--					
Cote CEC		Cote CEM (%)			
4		A	B	C	D
		23	75	1	1
Remarque / Observation					
<p>Désagrégation jusqu'à très imp. au nez. Fiss. polygonales inf. à 0,8 mm avec dépôts. Joints froids. Travaux de réfection réalisés dans la partie haute. Aucune act. requise.</p>

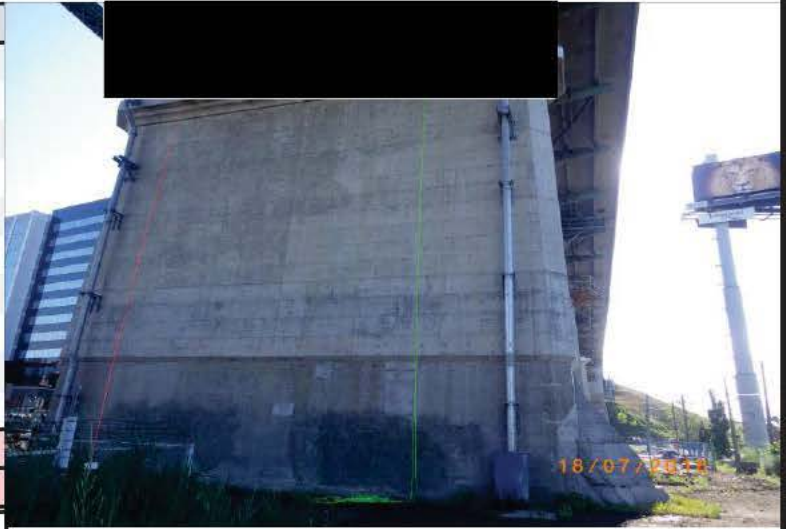
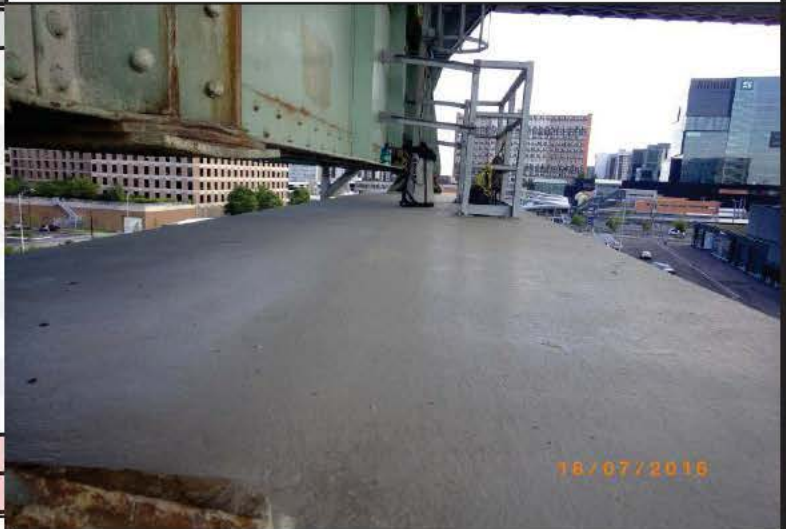
Axe: Jacques-Cartier		Section: Section 2		Structure: Pont Jacques-Cartier	
Identification					
Position longitudinale : Axe 3					
Groupe : Unités de fondation					
Position transversale : --					
Élément : Fût					
Localisation : --					
Cote CEC		Cote CEM (%)			
4		A	B	C	D
		23	75	1	1
Remarque / Observation Désagrégation jusqu'à très imp. au nez. Fiss. polygonales inf. à 0,8 mm avec dépôts. Joints froids. Travaux de réfection réalisés dans la partie haute. Aucune act. requise.					
Numéro d'activité:				Numéro de photo: JC_2_160718_MF_3603	
Numéro de recommandation:					
Identification					
Position longitudinale : Axe 3					
Groupe : Unités de fondation					
Position transversale : --					
Élément : Assise					
Localisation : --					
Cote CEC		Cote CEM (%)			
4		A	B	C	D
		100	0	0	0
Remarque / Observation Assise réparée. Présence d'enduit.					
Numéro d'activité:				Numéro de photo: JC_2_160718_MF_3599	
Numéro de recommandation:

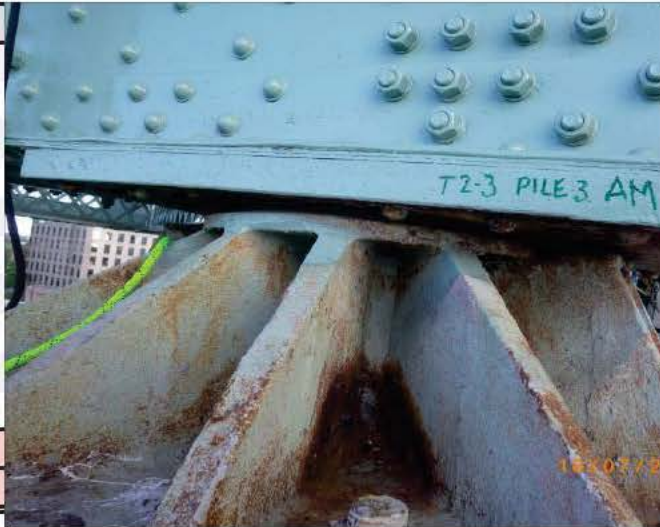
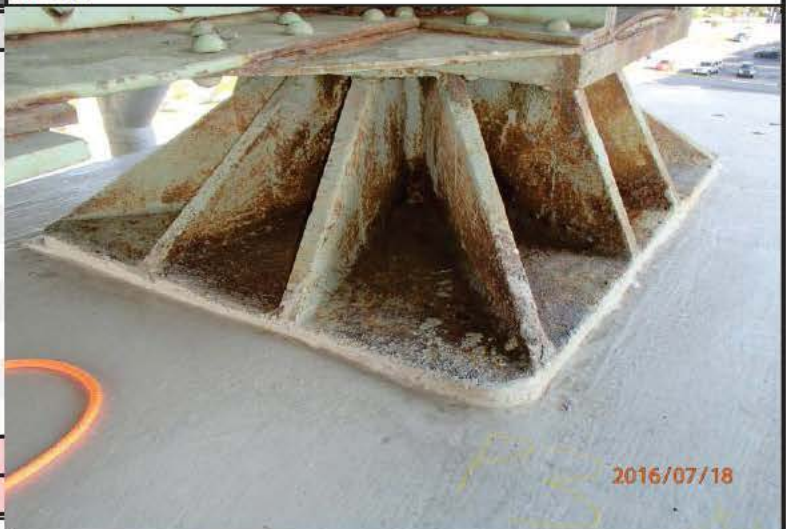
Axe: Jacques-Cartier		Section: Section 2		Structure: Pont Jacques-Cartier	
Identification					
Position longitudinale : Axe 3					
Groupe : Unités de fondation					
Position transversale : --					
Élément : Appareil d'appui - Fixe					
Localisation : Amont					
Cote CEC		Cote CEM (%)			
4		A	B	C	D
		0	100	0	0
Remarque / Observation Corrosion moyenne des piédestaux.					
Numéro de photo:				JC_2_160718_MF_3598	
Numéro d'activité:		1052			
Numéro de recommandation:		10004			
Identification					
Position longitudinale : Axe 3					
Groupe : Unités de fondation					
Position transversale : --					
Élément : Appareil d'appui - Fixe					
Localisation : Aval					
Cote CEC		Cote CEM (%)			
4		A	B	C	D
		0	100	0	0
Remarque / Observation Corrosion moyenne des piédestaux.					
Numéro de photo:				JC_2_160718_SD_2015	
Numéro d'activité:		1052			
Numéro de recommandation:		10004

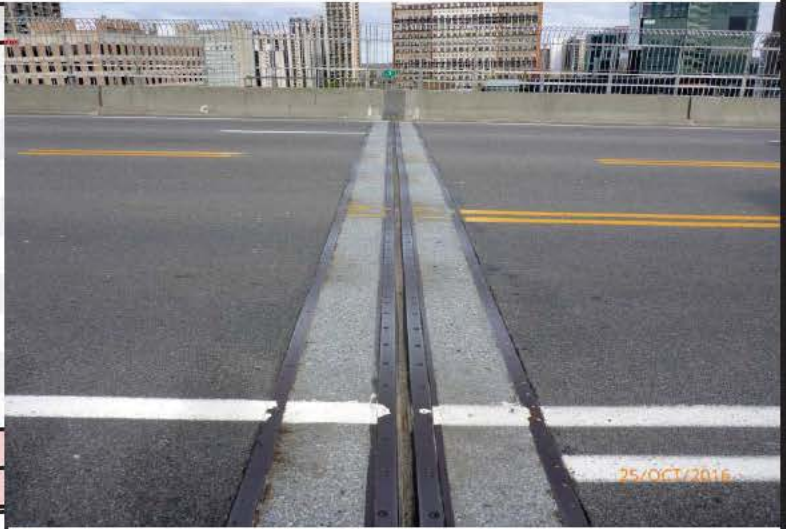
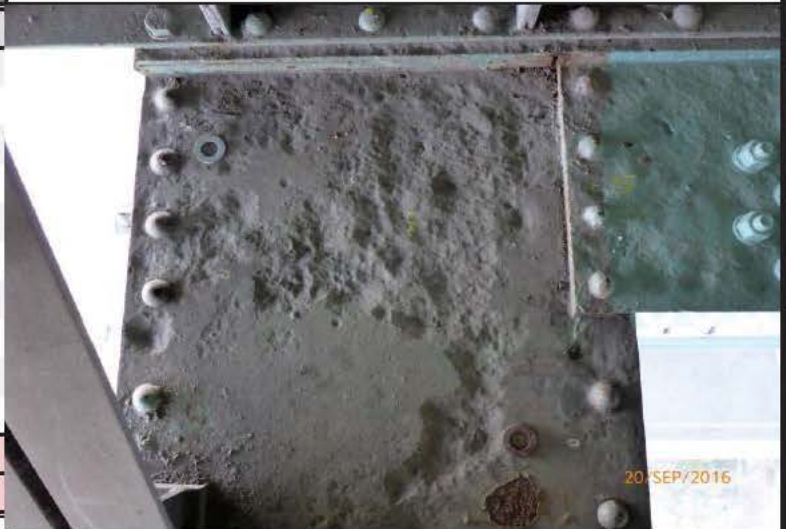
Axe: Jacques-Cartier		Section: Section 2		Structure: Pont Jacques-Cartier	
Identification					
Position longitudinale : Axe 3					
Groupe : Joint de dilatation					
Position transversale : Général					
Élément : Garniture de joint					
Localisation : --					
Cote CEC		Cote CEM (%)			
4		A	B	C	D
		--	--	--	--
Remarque / Observation Présence de débris dans la garniture.					
Numéro de photo: JC_2_161025_█_948					
Numéro d'activité:					
Numéro de recommandation:					
Identification					
Position longitudinale : Travée 03-04					
Groupe : Structure d'acier					
Position transversale : Ferme amont					
Élément : Corde supérieure					
Localisation : U5-U6					
Cote CEC		Cote CEM (%)			
4		A	B	C	D
		93	5	1	1
Remarque / Observation Perte de matériau très importante à la plaque supérieure. Déformation par corrosion aux plaques d'âme. Aucune activité requise.					
Numéro de photo: JC_2_160920_MF_0065					
Numéro d'activité:

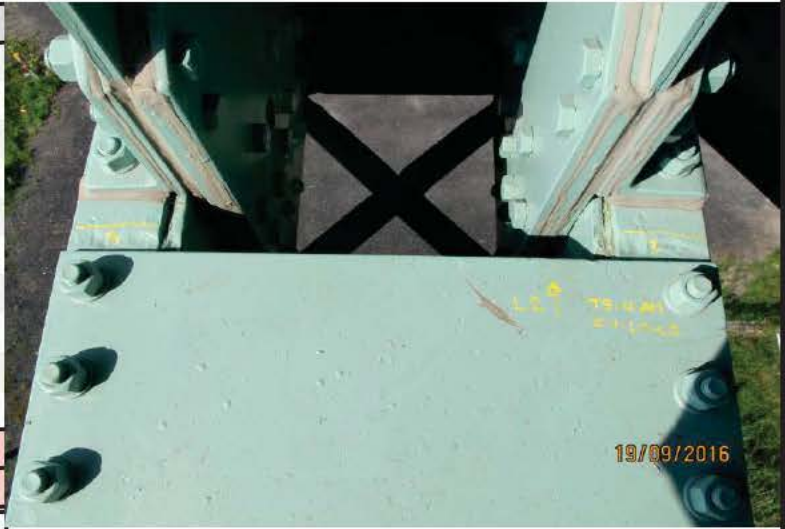
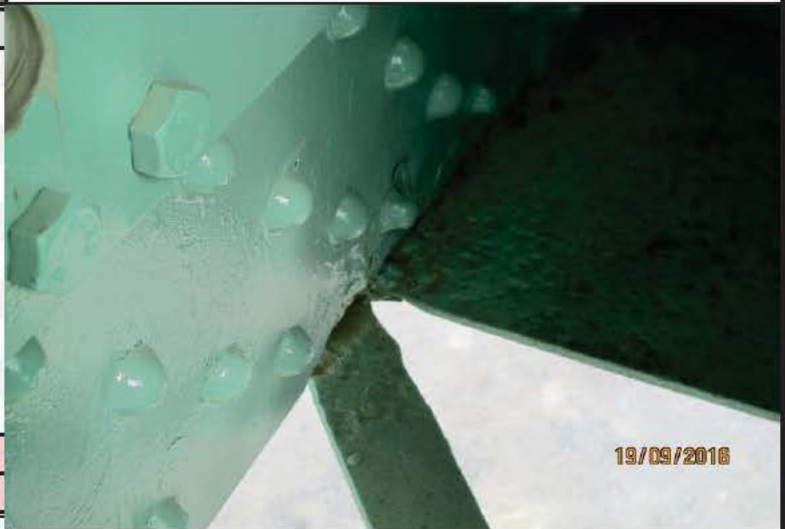
Axe: Jacques-Cartier		Section: Section 2		Structure: Pont Jacques-Cartier	
Identification					
Position longitudinale : Travée 03-04					
Groupe : Structure d'acier					
Position transversale : Ferme amont					
Élément : Corde inférieure					
Localisation : L1-L2					
Cote CEC		Cote CEM (%)			
4		A	B	C	D
		96	3	1	0
Remarque / Observation Membrure réparée. PDM imp. à la face int. de l'âme AM, aux corn. sup. et aux ETR. DEF CORR. Def. par impact à deux ETR inf.					
Numéro d'activité:		Numéro de photo: JC_2_160919 4164			
Numéro de recommandation:					
Identification					
Position longitudinale : Travée 03-04					
Groupe : Structure d'acier					
Position transversale : Ferme amont					
Élément : Corde inférieure					
Localisation : L1-L2					
Cote CEC		Cote CEM (%)			
4		A	B	C	D
		96	3	1	0
Remarque / Observation Membrure réparée. PDM imp. à la face int. de l'âme AM, aux corn. sup. et aux ETR. DEF CORR. Def. par impact à deux ETR inf.

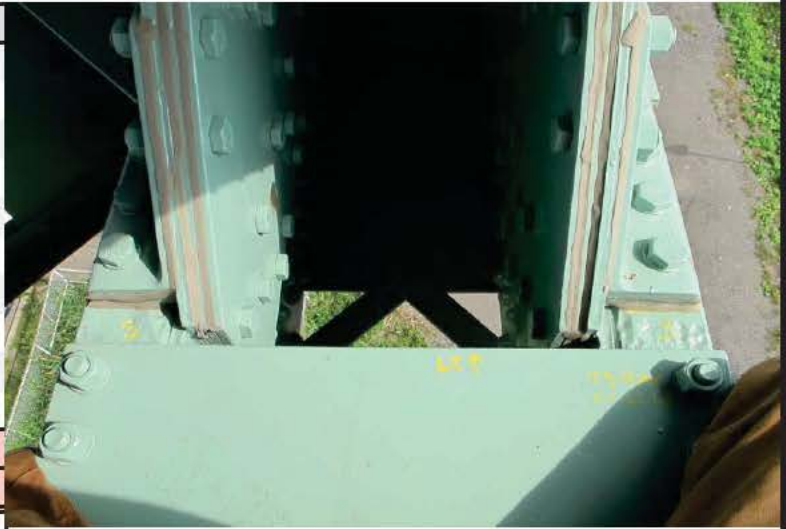
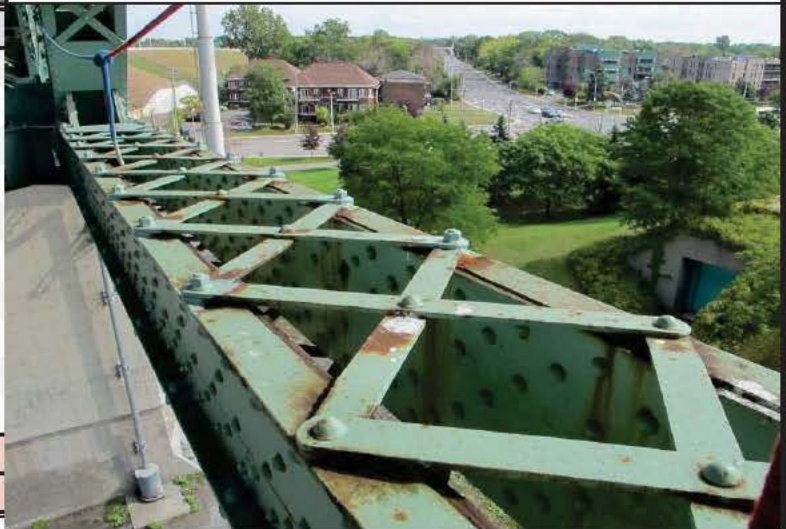
Axe: Jacques-Cartier		Section: Section 2		Structure: Pont Jacques-Cartier	
Identification					
Position longitudinale : Travée 03-04					
Groupe : Structure d'acier					
Position transversale : Ferme amont					
Élément : Corde inférieure					
Localisation : L2-L3					
Cote CEC		Cote CEM (%)			
3		A	B	C	D
		73	15	10	2
Remarque / Observation PDM imp. à très imp. aux ETR. PDM imp. aux faces int. des âmes AM et AV et aux corn. Aucune act. requise.					
Numéro d'activité:		Numéro de photo: JC_2_160919_4183			
Numéro de recommandation:					
Identification					
Position longitudinale : Travée 03-04					
Groupe : Structure d'acier					
Position transversale : Ferme amont					
Élément : Corde inférieure					
Localisation : L2-L3					
Cote CEC		Cote CEM (%)			
3		A	B	C	D
		73	15	10	2
Remarque / Observation PDM imp. à très imp. aux ETR. PDM imp. aux faces int. des âmes AM et AV et aux corn. Aucune act. requise.					
Numéro d'activité:		Numéro de photo: JC_2_160919_4186

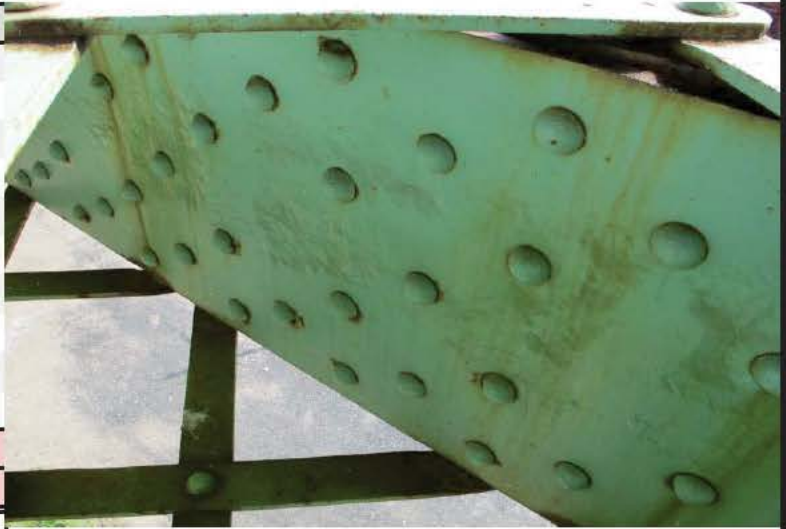
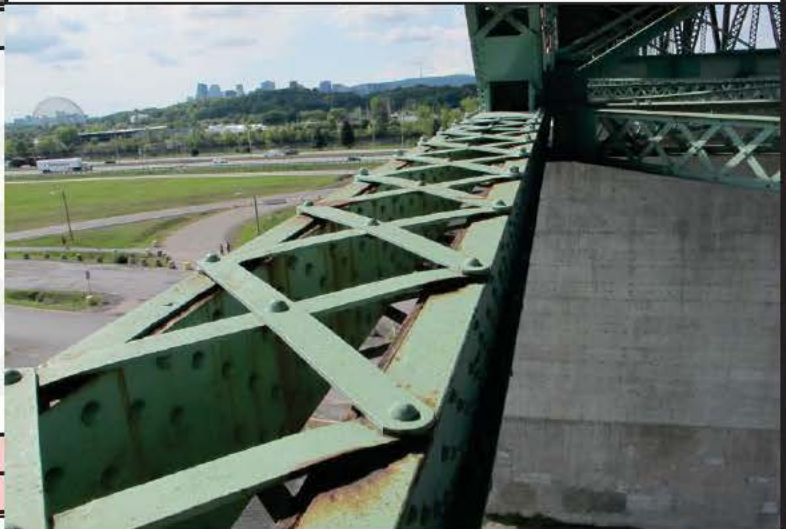
Axe: Jacques-Cartier		Section: Section 2		Structure: Pont Jacques-Cartier	
Identification					
Position longitudinale :					
Travée 03-04					
Groupe :					
Structure d'acier					
Position transversale :					
Ferme amont					
Élément :					
Corde inférieure					
Localisation :					
L2-L3					
Cote CEC		Cote CEM (%)			
3		A	B	C	D
		73	15	10	2
Remarque / Observation					
PDM imp. à très imp. aux ETR. PDM imp. aux faces int. des âmes AM et AV et aux corn. Aucune act. requise.					
Numéro d'activité:					
		Numéro de photo:		JC_2_160919_4187	
Identification					
Position longitudinale :					
Travée 03-04					
Groupe :					
Structure d'acier					
Position transversale :					
Ferme amont					
Élément :					
Corde inférieure					
Localisation :					
L3-L4					
Cote CEC		Cote CEM (%)			
4		A	B	C	D
		79	15	5	1
Remarque / Observation					
Perte de matériau importante à très importante à la face intérieure de l'âme amont, aux cornières supérieures et aux étrépillons. Aucune activité requise.

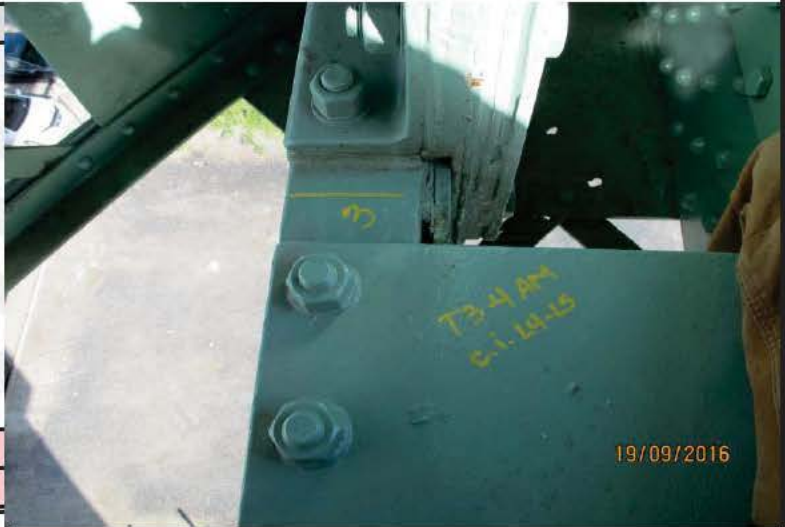
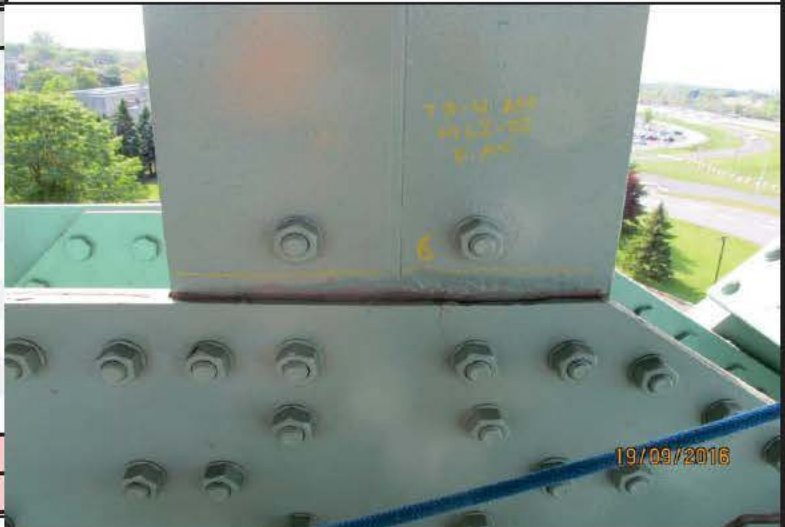
Axe: Jacques-Cartier		Section: Section 2		Structure: Pont Jacques-Cartier	
Identification					
Position longitudinale : Travée 03-04					
Groupe : Structure d'acier					
Position transversale : Ferme amont					
Élément : Corde inférieure					
Localisation : L4-L5					
Cote CEC		Cote CEM (%)			
4		A	B	C	D
		97	2	1	0
Remarque / Observation Membrure réparée. Perte de matériau importante à la cornière supérieure.					
Numéro d'activité:		Numéro de photo: JC_2_160919_4224			
Numéro de recommandation:					
Identification					
Position longitudinale : Travée 03-04					
Groupe : Structure d'acier					
Position transversale : Ferme amont					
Élément : Montant					
Localisation : L2-U2					
Cote CEC		Cote CEM (%)			
3		A	B	C	D
		97	1	1	1
Remarque / Observation Perte de matériau importante à très importante aux cornières des sections de transfert amont et aval et au bas de l'âme. Aucune activité requise.					
Numéro d'activité:		Numéro de photo: JC_2_160919_4173

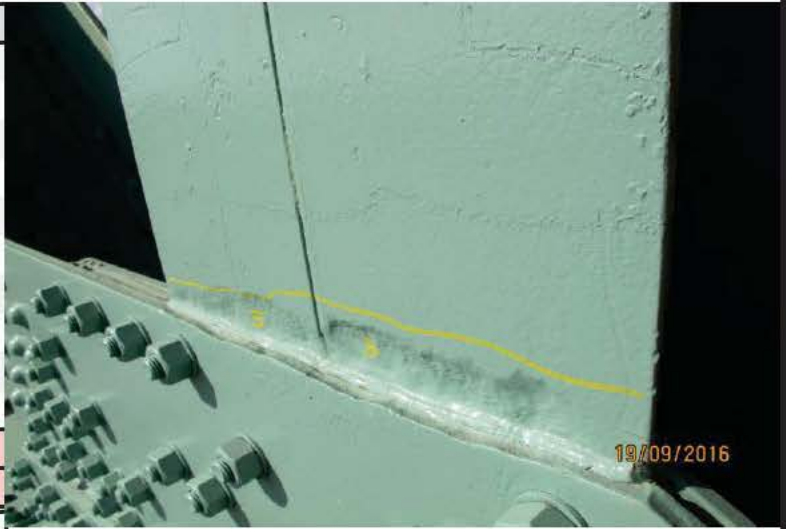
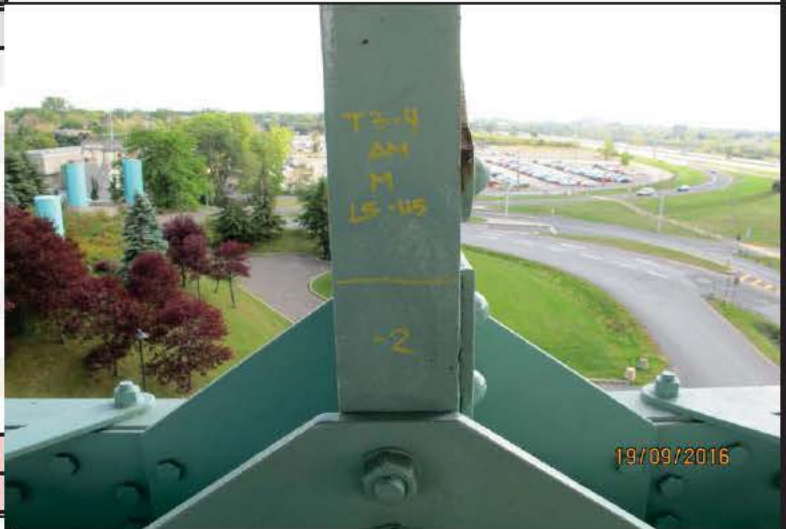
Axe: Jacques-Cartier		Section: Section 2		Structure: Pont Jacques-Cartier	
Identification					
Position longitudinale : Travée 03-04					
Groupe : Structure d'acier					
Position transversale : Ferme amont					
Élément : Montant					
Localisation : L4-U4					
Cote CEC		Cote CEM (%)			
3		A	B	C	D
		97	1	1	1
Remarque / Observation Perte de matériau importante à très importante à la section de transfert amont et importante à la section de transfert aval. Aucune activité requise.					
Numéro d'activité:				Numéro de photo: JC_2_160919_4218	
Numéro de recommandation:					
Identification					
Position longitudinale : Travée 03-04					
Groupe : Structure d'acier					
Position transversale : Ferme amont					
Élément : Montant					
Localisation : L5-U5					
Cote CEC		Cote CEM (%)			
3		A	B	C	D
		77	15	5	3
Remarque / Observation Perforation à un étrésillon. Perte de matériau importante à très importante aux cornières et aux étrésillons.

Numéro d'activité: 3221				Numéro de photo: JC_2_160919_4228	
Numéro de recommandation: 15564

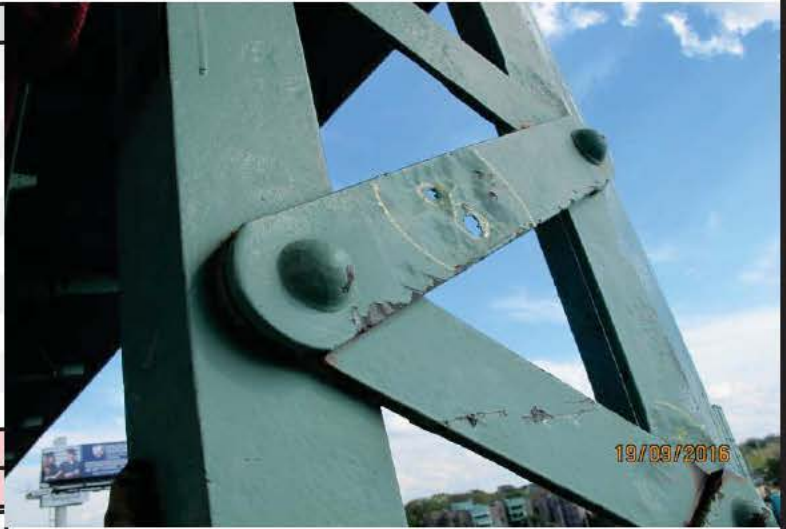
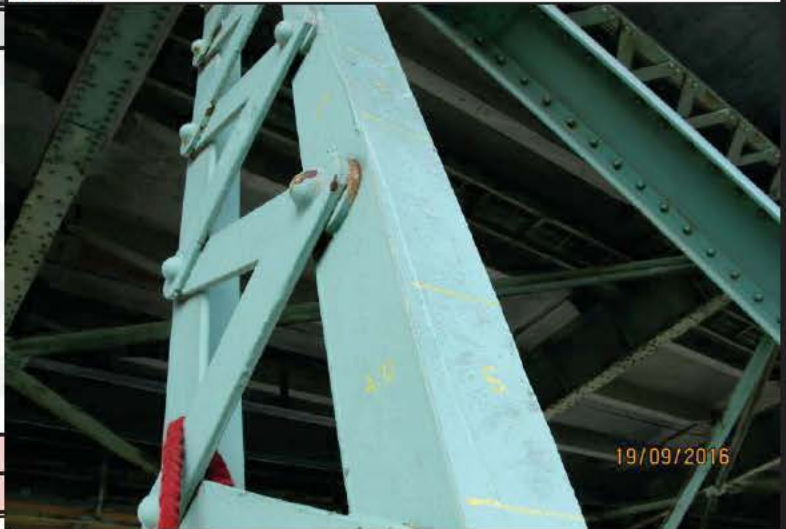
Axe: Jacques-Cartier		Section: Section 2		Structure: Pont Jacques-Cartier	
Identification					
Position longitudinale : Travée 03-04					
Groupe : Structure d'acier					
Position transversale : Ferme amont					
Élément : Montant					
Localisation : L5-U5					
Cote CEC		Cote CEM (%)			
3		A	B	C	D
		77	15	5	3
Remarque / Observation Perforation à un étrésillon. Perte de matériau importante à très importante aux cornières et aux étrésillons.					
Numéro d'activité:		3221			
Numéro de recommandation:		15564			
Identification					
Position longitudinale : Travée 03-04					
Groupe : Structure d'acier					
Position transversale : Ferme amont					
Élément : Montant					
Localisation : L5-U5					
Cote CEC		Cote CEM (%)			
3		A	B	C	D
		77	15	5	3
Remarque / Observation Perforation à un étrésillon. Perte de matériau importante à très importante aux cornières et aux étrésillons.					
Numéro d'activité:		3221			
Numéro de recommandation:		15564

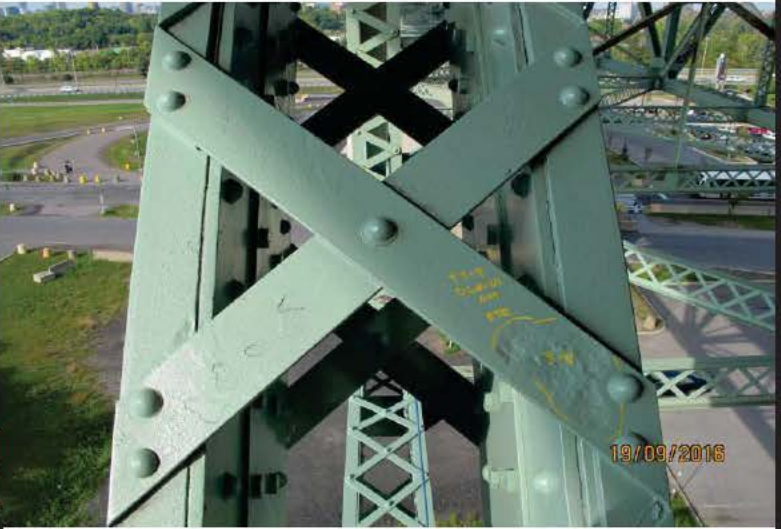
Identification						Position longitudinale : Travée 03-04						Groupe : Structure d'acier						Position transversale : Ferme amont						Élément : Diagonale						Localisation : U1-L2						Cote CEC		Cote CEM (%)				4		A	B	C	D	96	2	1	1	Remarque / Observation						Perte de matériau importante à très importante aux cornières de la section de transfert aval. Aucune activité requise.						Numéro d'activité:						Numéro de recommandation:					
Identification																																																																																	
Position longitudinale : Travée 03-04																																																																																	
Groupe : Structure d'acier																																																																																	
Position transversale : Ferme amont																																																																																	
Élément : Diagonale																																																																																	
Localisation : U1-L2																																																																																	
Cote CEC		Cote CEM (%)																																																																															
4		A	B	C	D																																																																												
		96	2	1	1																																																																												
Remarque / Observation																																																																																	
Perte de matériau importante à très importante aux cornières de la section de transfert aval. Aucune activité requise.																																																																																	
Numéro d'activité:																																																																																	
Numéro de recommandation:																																																																																	
Numéro de photo: JC_2_160919		4156

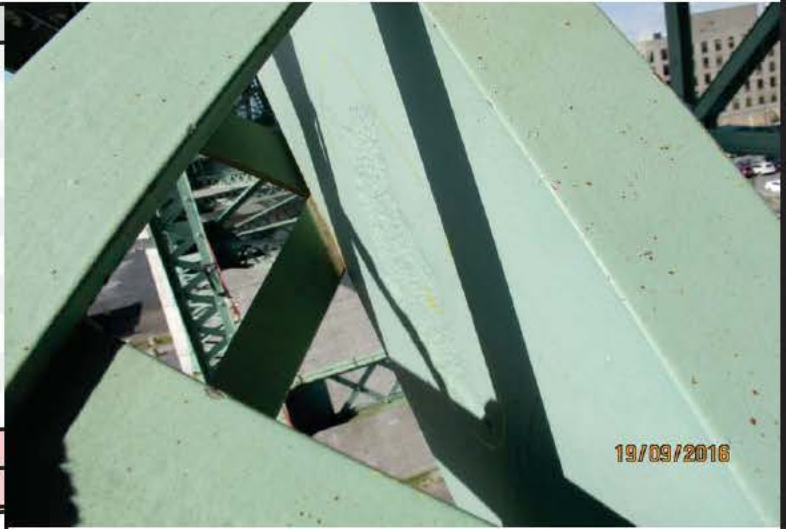
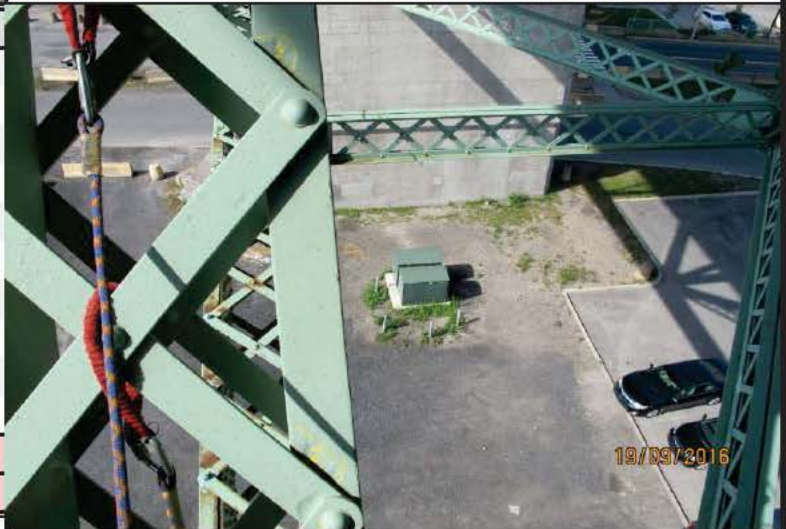
Axe: Jacques-Cartier		Section: Section 2		Structure: Pont Jacques-Cartier	
Identification					
Position longitudinale : Travée 03-04					
Groupe : Structure d'acier					
Position transversale : Ferme amont					
Élément : Diagonale					
Localisation : L2-U3					
Cote CEC		Cote CEM (%)			
4		A	B	C	D
		96	2	1	1
Remarque / Observation PDM imp. à très imp. à la face int. de l'âme AV et aux ETR. PDM imp. à l'aile sup. AV. Aucune act. requise.					
Numéro d'activité:		Numéro de photo: JC_2_160919_4178			
Numéro de recommandation:					
Identification					
Position longitudinale : Travée 03-04					
Groupe : Structure d'acier					
Position transversale : Ferme amont					
Élément : Diagonale					
Localisation : L2-U3					
Cote CEC		Cote CEM (%)			
4		A	B	C	D
		96	2	1	1
Remarque / Observation PDM imp. à très imp. à la face int. de l'âme AV et aux ETR. PDM imp. à l'aile sup. AV. Aucune act. requise.					
Numéro d'activité:		Numéro de photo: JC_2_160919_4179
