Rapport d'inspection annuelle

Inspection détaillée du pont Jacques-Cartier, section 2 – Volume 3
Photographies des inspections et recommandations

19 avril 2017

PHOTOGRAPHIES DES INSPECTIONS ET RECOMMANDATIONS (VOLUME 3)

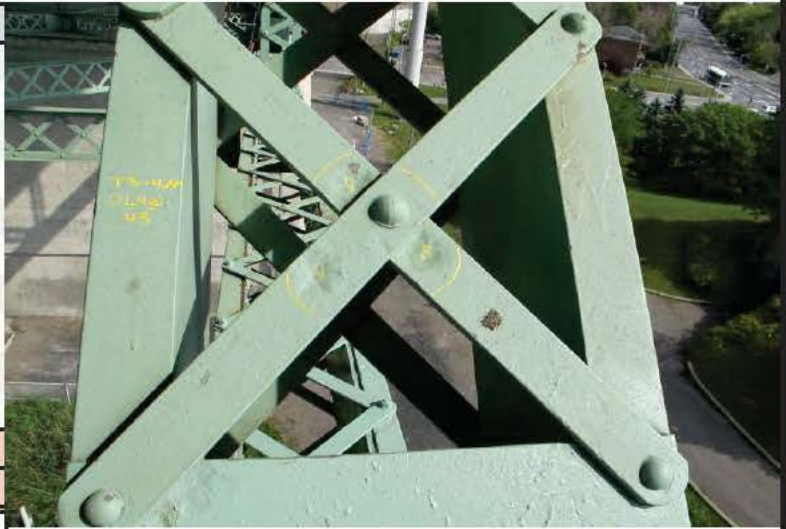
Numéro de photo: JC_2_160919_4207

Identification						Position longitudinale : Travée 03-04						Groupe : Structure d'acier						Position transversale : Ferme amont						Élément : Diagonale						Localisation : U3-L4						Cote CEC		Cote CEM (%)				4		A	B	C	D	95	3	1	1	Remarque / Observation						Perte de matériau importante à très importante aux étrépillons. Perte de matériau importante à la face intérieure de l'âme amont. Aucune activité requise.						Numéro d'activité:						Numéro de recommandation:					
Identification																																																																																	
Position longitudinale : Travée 03-04																																																																																	
Groupe : Structure d'acier																																																																																	
Position transversale : Ferme amont																																																																																	
Élément : Diagonale																																																																																	
Localisation : U3-L4																																																																																	
Cote CEC		Cote CEM (%)																																																																															
4		A	B	C	D																																																																												
		95	3	1	1																																																																												
Remarque / Observation																																																																																	
Perte de matériau importante à très importante aux étrépillons. Perte de matériau importante à la face intérieure de l'âme amont. Aucune activité requise.																																																																																	
Numéro d'activité:																																																																																	
Numéro de recommandation:																																																																																	
Cote CEC		Cote CEM (%)																																																																															
4		A	B	C	D																																																																												
		95	3	1	1																																																																												
Remarque / Observation																																																																																	
Perte de matériau importante à très importante aux étrépillons. Perte de matériau importante à la face intérieure de l'âme amont. Aucune activité requise.																																																																																	
Numéro d'activité:																																																																																	
Numéro de recommandation:

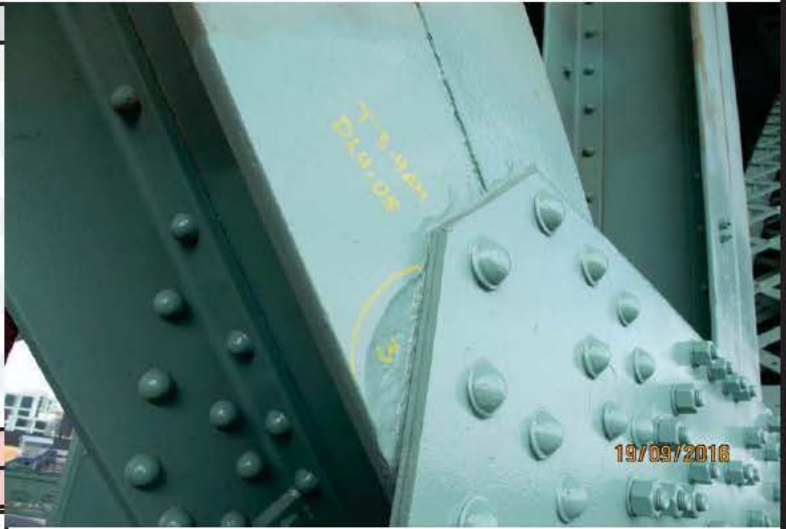
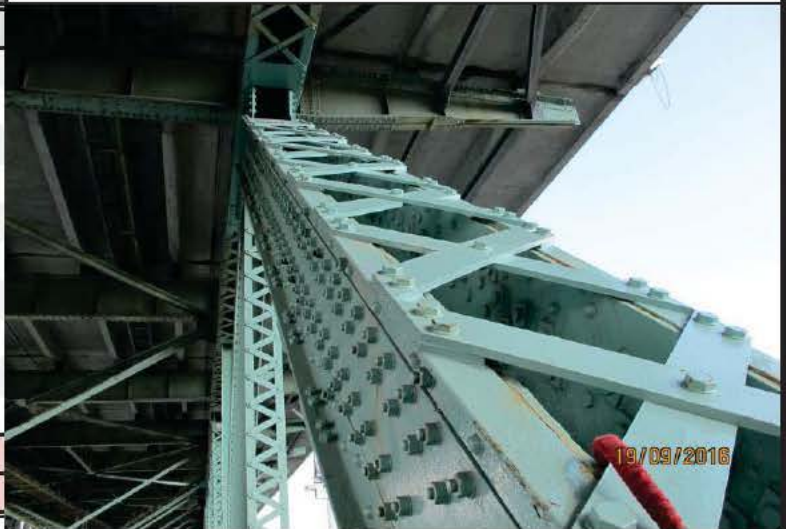
Axe: Jacques-Cartier		Section: Section 2		Structure: Pont Jacques-Cartier	
Identification					
Position longitudinale : Travée 03-04					
Groupe : Structure d'acier					
Position transversale : Ferme amont					
Élément : Diagonale					
Localisation : L4-U5					
Cote CEC		Cote CEM (%)			
4		A	B	C	D
		98	1	1	0
Remarque / Observation Perte de matériau importante aux cornières de la section de transfert amont.					
Numéro d'activité:		Numéro de photo: JC_2_160919_4221			
Numéro de recommandation:					
Identification					
Position longitudinale : Travée 03-04					
Groupe : Structure d'acier					
Position transversale : Ferme amont					
Élément : Diagonale					
Localisation : U5-L6					
Cote CEC		Cote CEM (%)			
4		A	B	C	D
		70	15	10	5
Remarque / Observation Âmes renforcées. Perte de matériau importante à très importante aux faces intérieures des âmes amont et aval. Aucune activité requise.					
Numéro d'activité:		Numéro de photo: JC_2_160919_4236

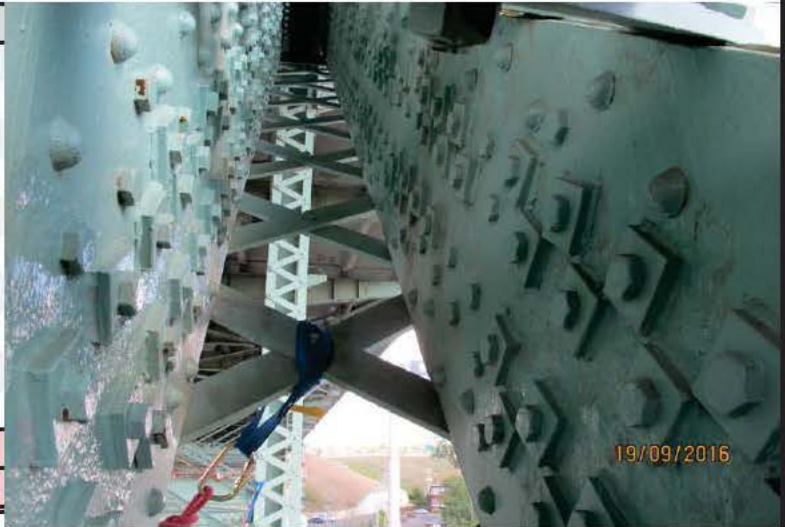
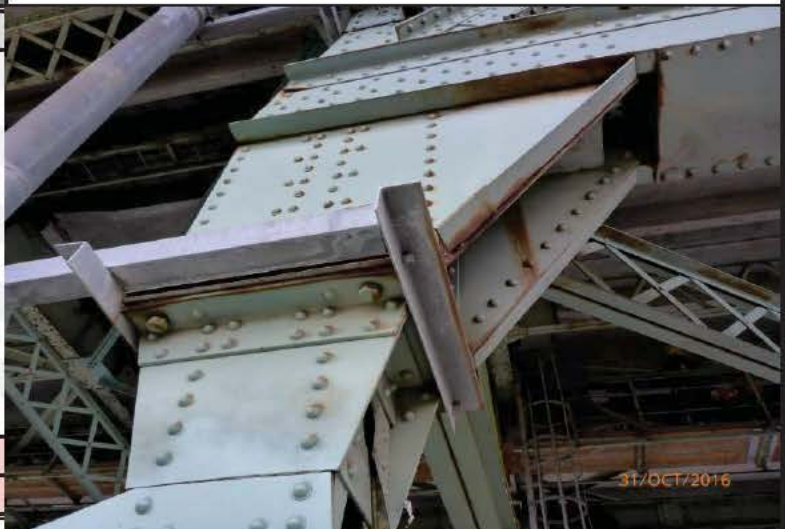
Axe: Jacques-Cartier		Section: Section 2		Structure: Pont Jacques-Cartier	
Identification					
Position longitudinale : Travée 03-04					
Groupe : Structure d'acier					
Position transversale : Ferme amont					
Élément : Diagonale					
Localisation : U5-L6					
Cote CEC		Cote CEM (%)			
4		A	B	C	D
		70	15	10	5
Remarque / Observation Âmes renforcées. Perte de matériau importante à très importante aux faces intérieures des âmes amont et aval. Aucune activité requise.					
Numéro d'activité:		Numéro de photo: JC_2_160919_4237			
Numéro de recommandation:					
Identification					
Position longitudinale : Travée 03-04					
Groupe : Structure d'acier					
Position transversale : Ferme amont					
Élément : Assemblage supérieur					
Localisation : U0					
Cote CEC		Cote CEM (%)			
4		A	B	C	D
		98	2	0	0
Remarque / Observation					
Numéro d'activité:		Numéro de photo: JC_2_161031_MF_609			
Numéro de recommandation:

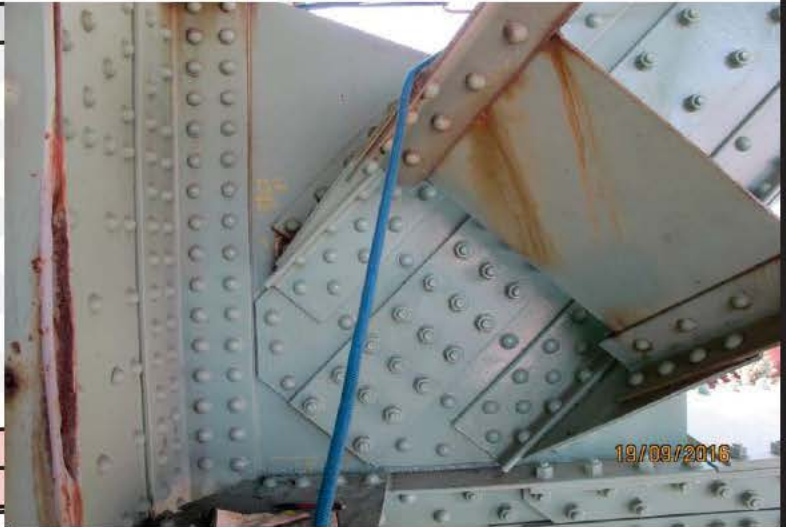
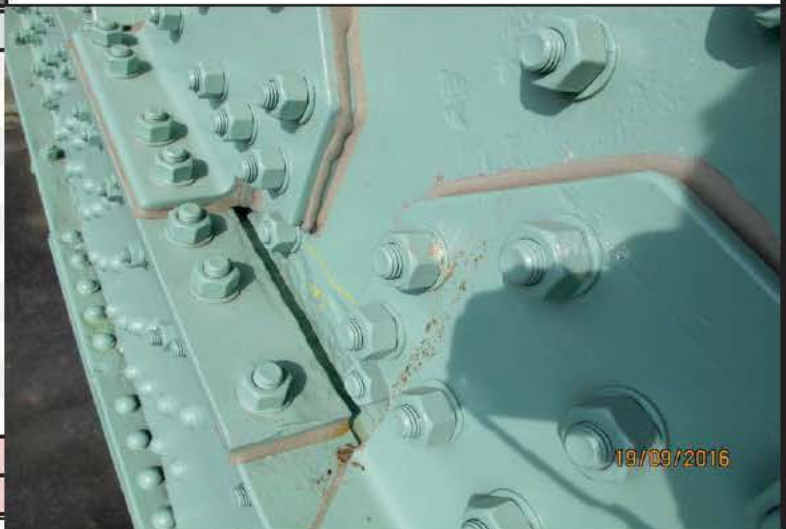
Axe: Jacques-Cartier		Section: Section 2		Structure: Pont Jacques-Cartier	
Identification					
Position longitudinale : Travée 03-04					
Groupe : Structure d'acier					
Position transversale : Ferme amont					
Élément : Assemblage inférieur					
Localisation : L0					
Cote CEC		Cote CEM (%)			
4		A	B	C	D
		98	1	1	0
Remarque / Observation Perte de matériau importante à la plaque aval.					
Numéro d'activité:		Numéro de photo: JC_2_160919_4158			
Numéro de recommandation:					
Identification					
Position longitudinale : Travée 03-04					
Groupe : Structure d'acier					
Position transversale : Ferme amont					
Élément : Assemblage inférieur					
Localisation : L2					
Cote CEC		Cote CEM (%)			
4		A	B	C	D
		98	1	1	0
Remarque / Observation Assemblage renforcé. Perte de matériau importante aux plaques d'origine.					
Numéro d'activité:		Numéro de photo: JC_2_160919_4171			
Numéro de recommandation:

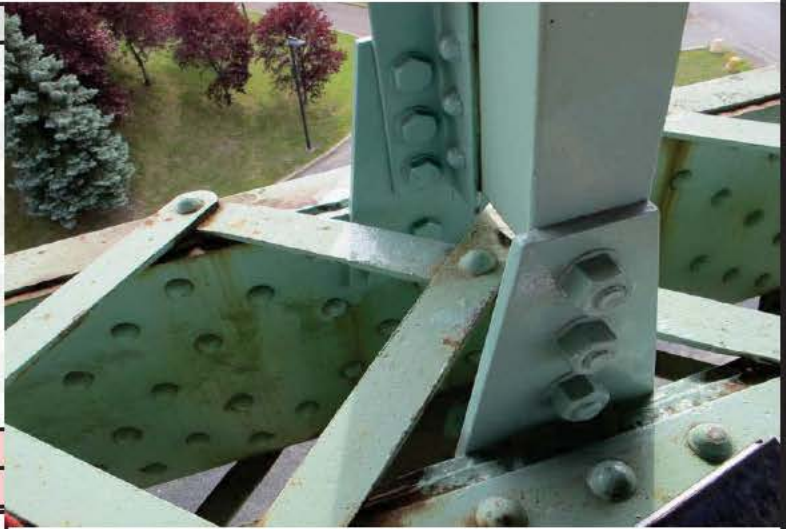
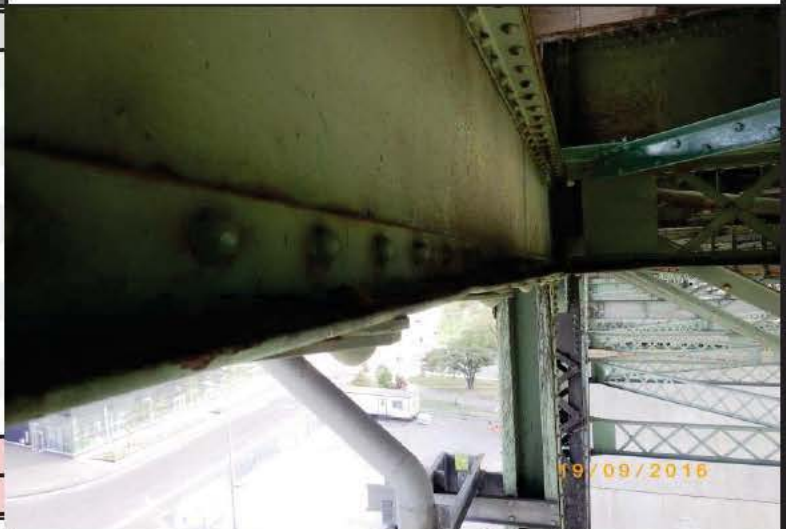
Axe: Jacques-Cartier		Section: Section 2		Structure: Pont Jacques-Cartier	
Identification					
Position longitudinale :					
Travée 03-04					
Groupe :					
Structure d'acier					
Position transversale :					
Ferme amont					
Élément :					
Assemblage inférieur					
Localisation :					
L3					
Cote CEC		Cote CEM (%)			
4		A	B	C	D
		100	0	0	0
Remarque / Observation					
Assemblage remplacé.					
		Numéro de photo:		JC_2_160919_4188	
Numéro d'activité:					
Numéro de recommandation:					
Identification					
Position longitudinale :					
Travée 03-04					
Groupe :					
Structure d'acier					
Position transversale :					
Ferme aval					
Élément :					
Corde supérieure					
Localisation :					
U0-U1					
Cote CEC		Cote CEM (%)			
4		A	B	C	D
		98	2	0	0
Remarque / Observation					
Déformation par corrosion aux plaques d'âme. Déformation par impact à la cornière inférieure amont.					
		Numéro de photo:		JC_2_160919_MF_4478	
Numéro d'activité:

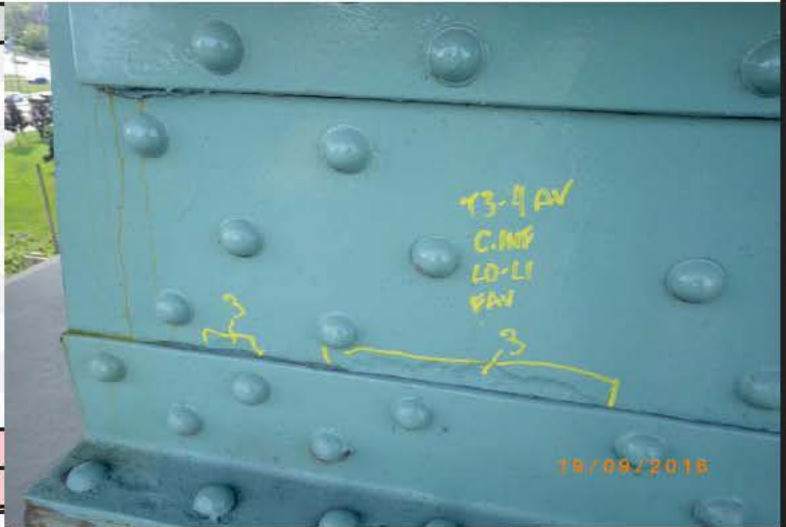
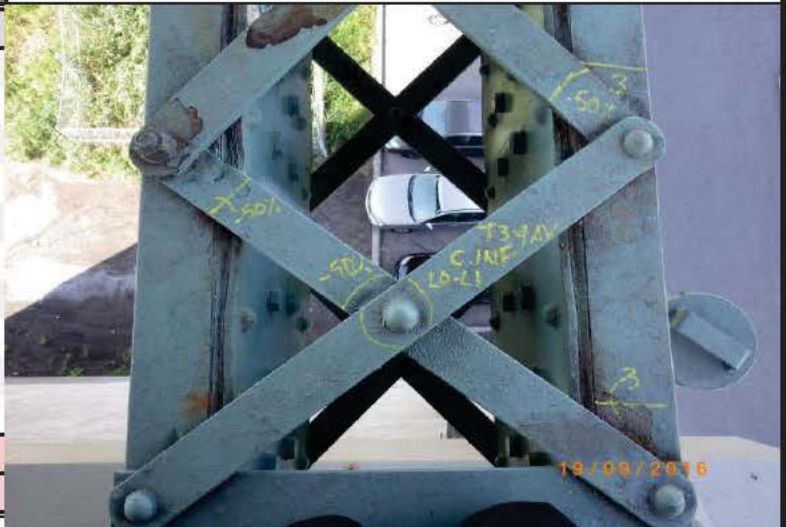
Axe: Jacques-Cartier		Section: Section 2		Structure: Pont Jacques-Cartier	
Identification					
Position longitudinale : Travée 03-04					
Groupe : Structure d'acier					
Position transversale : Ferme aval					
Élément : Corde inférieure					
Localisation : LO-L1					
Cote CEC		Cote CEM (%)			
4		A	B	C	D
		94	2	2	2
Remarque / Observation Âmes renforcées. PDM imp. à très imp. aux ETR. PDM imp. aux corn. sup. et à l'âme AM. DEF CORR. Aucune act. requise.					
Numéro d'activité:				Numéro de photo: JC_2_160919_MF_4466	
Numéro de recommandation:					
Identification					
Position longitudinale : Travée 03-04					
Groupe : Structure d'acier					
Position transversale : Ferme aval					
Élément : Corde inférieure					
Localisation : LO-L1					
Cote CEC		Cote CEM (%)			
4		A	B	C	D
		94	2	2	2
Remarque / Observation Âmes renforcées. PDM imp. à très imp. aux ETR. PDM imp. aux corn. sup. et à l'âme AM. DEF CORR. Aucune act. requise.

Numéro d'activité:				Numéro de photo: JC_2_160919_MF_4480	
Numéro de recommandation:

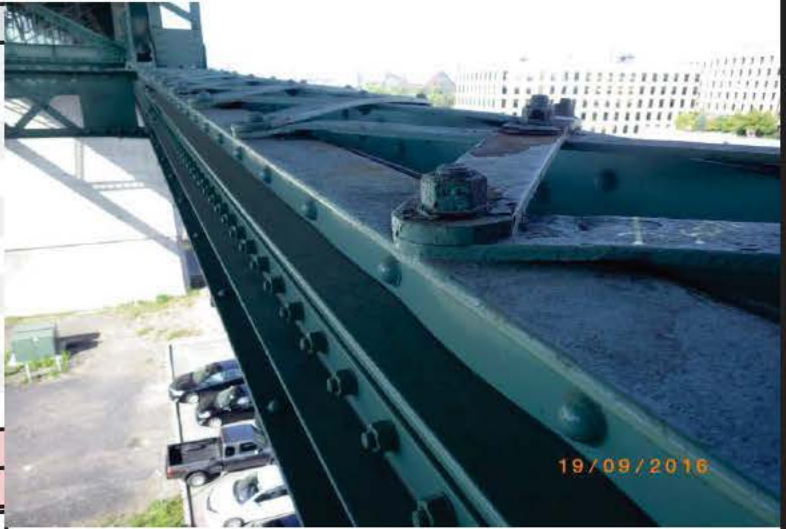
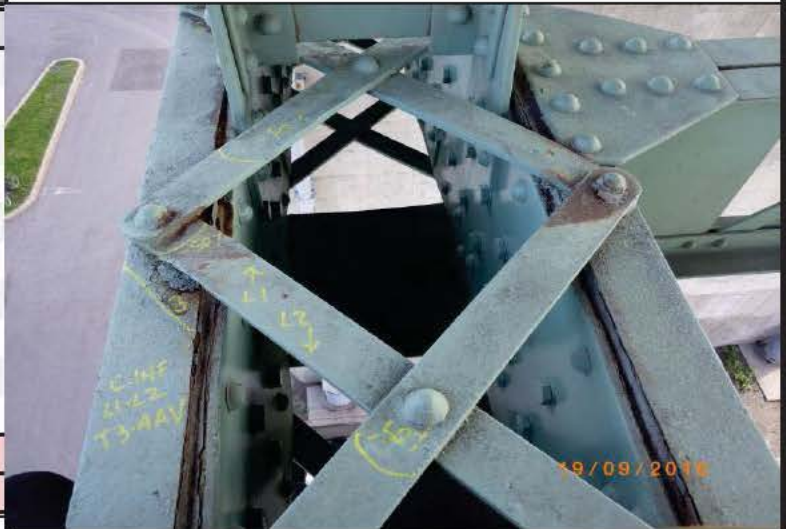
Axe: Jacques-Cartier		Section: Section 2		Structure: Pont Jacques-Cartier	
Identification					
Position longitudinale :					
Travée 03-04					
Groupe :					
Structure d'acier					
Position transversale :					
Ferme aval					
Élément :					
Corde inférieure					
Localisation :					
L0-L1					
Cote CEC		Cote CEM (%)			
4		A	B	C	D
		94	2	2	2
Remarque / Observation					
Âmes renforcées. PDM imp. à très imp. aux ETR. PDM imp. aux corn. sup. et à l'âme AM. DEF CORR. Aucune act. requise.					
Numéro d'activité:				Numéro de photo: JC_2_160919_MF_4481	
Numéro de recommandation:					
Identification					
Position longitudinale :					
Travée 03-04					
Groupe :					
Structure d'acier					
Position transversale :					
Ferme aval					
Élément :					
Corde inférieure					
Localisation :					
L1-L2					
Cote CEC		Cote CEM (%)			
4		A	B	C	D
		94	2	2	2
Remarque / Observation					
Âmes renforcées. PDM imp. à très imp. aux ETR. PDM imp. aux corn. sup. DEF CORR. Aucune act. requise.

Numéro d'activité:				Numéro de photo: JC_2_160919_MF_4487	
Numéro de recommandation:

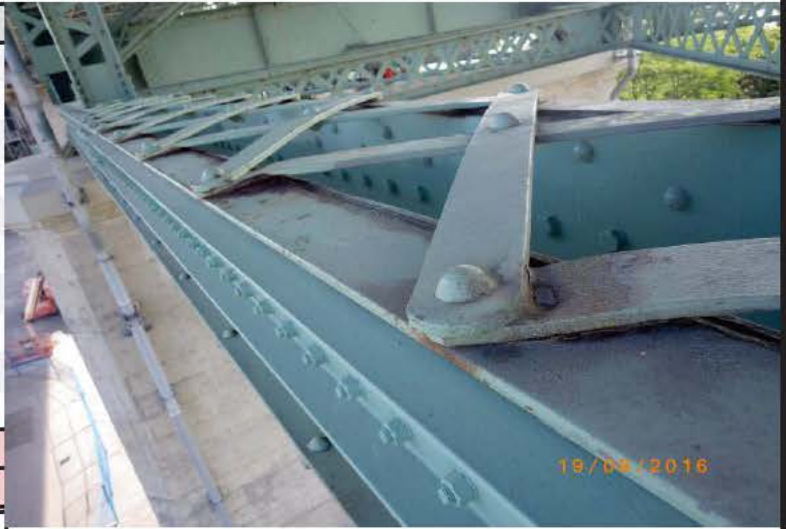
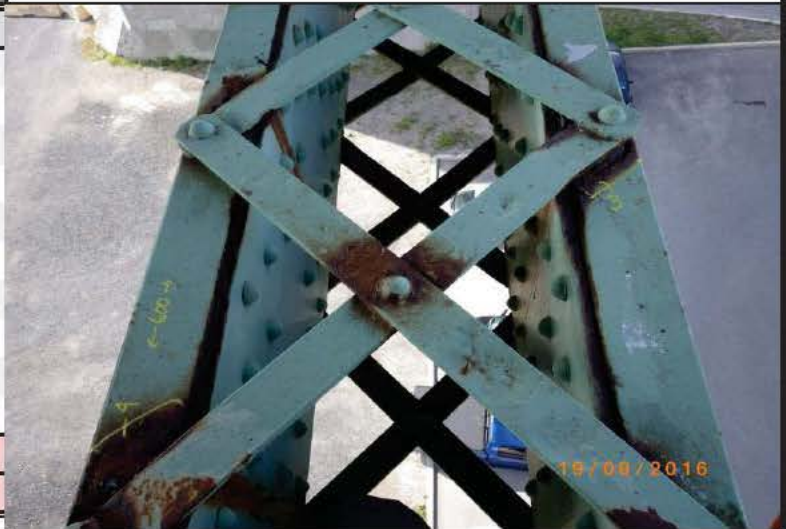
Axe:	Jacques-Cartier	Section :	Section 2	Structure :	Pont Jacques-Cartier
Identification					
Position longitudinale :					
Travée 03-04					
Groupe :					
Structure d'acier					
Position transversale :					
Ferme aval					
Élément :					
Corde inférieure					
Localisation :					
L1-L2					
Cote CEC		Cote CEM (%)			
4		A	B	C	D
		94	2	2	2
Remarque / Observation					
Âmes renforcées. PDM imp. à très imp. aux ETR. PDM imp. aux corn. sup. DEF CORR. Aucune act. requise.					
Numéro d'activité:					
Numéro de recommandation:					
Identification					
Position longitudinale :					
Travée 03-04					
Groupe :					
Structure d'acier					
Position transversale :					
Ferme aval					
Élément :					
Corde inférieure					
Localisation :					
L2-L3					
Cote CEC		Cote CEM (%)			
4		A	B	C	D
		94	2	2	2
Remarque / Observation					
Perte de matériau importante à très importantes aux cornières supérieures et aux étrépillons. Déformation par corrosion. Aucune activité requise.

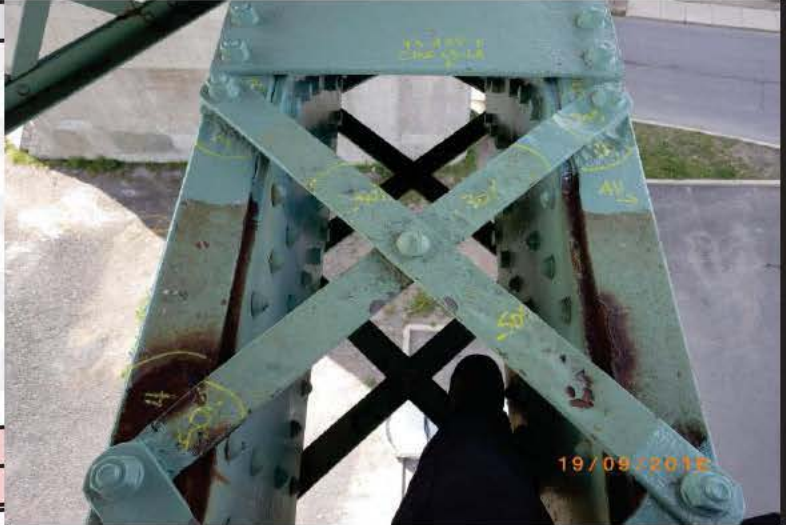
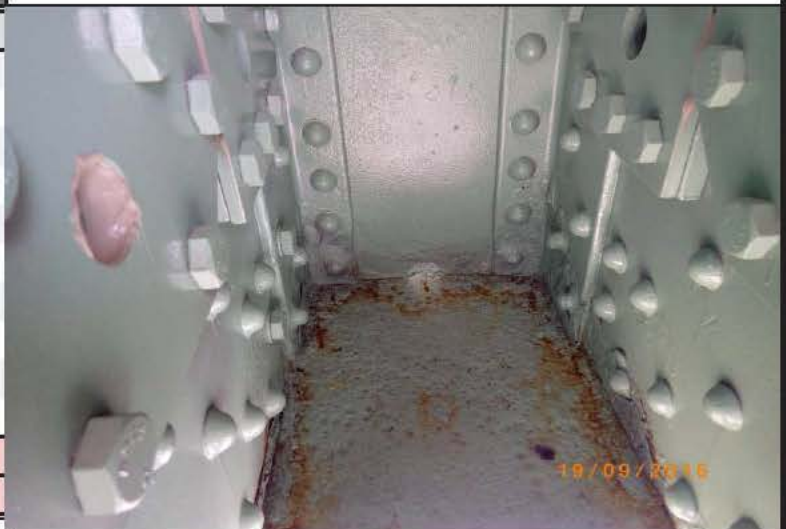
Axe: Jacques-Cartier		Section: Section 2		Structure: Pont Jacques-Cartier	
Identification					
Position longitudinale : Travée 03-04					
Groupe : Structure d'acier					
Position transversale : Ferme aval					
Élément : Corde inférieure					
Localisation : L3-L4					
Cote CEC		Cote CEM (%)			
4		A	B	C	D
		93	3	2	2
Remarque / Observation					
Perte de matériau importante à très importante aux cornières et aux étrépillons. Déformation par corrosion. Aucune activité requise.					
Numéro d'activité:				Numéro de photo: JC_2_160919_MF_4534	
Numéro de recommandation:					
Identification					
Position longitudinale : Travée 03-04					
Groupe : Structure d'acier					
Position transversale : Ferme aval					
Élément : Montant					
Localisation : L2-U2					
Cote CEC		Cote CEM (%)			
3		A	B	C	D
		97	1	1	1
Remarque / Observation					
Perte de matériau importante à très importante à la section de transfert amont et aval. Aucune activité requise.

Numéro d'activité:				Numéro de photo: JC_2_160919_MF_4498	
Numéro de recommandation:

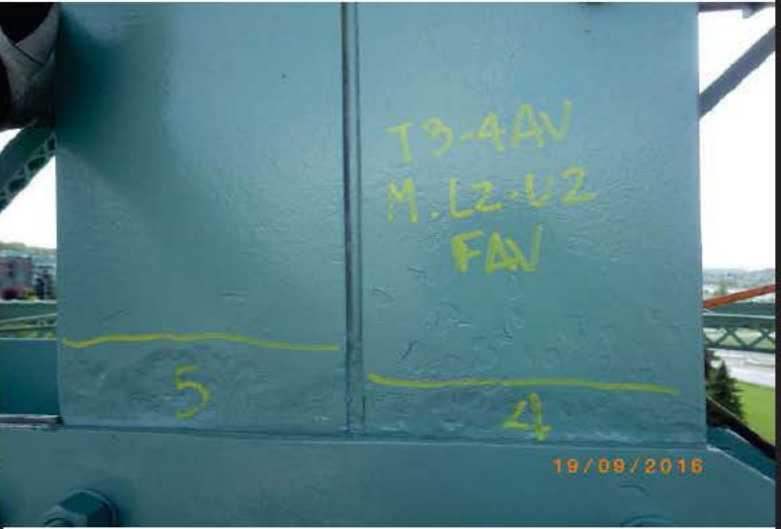
Axe: Jacques-Cartier		Section: Section 2		Structure: Pont Jacques-Cartier	
Identification					
Position longitudinale : Travée 03-04					
Groupe : Structure d'acier					
Position transversale : Ferme aval					
Élément : Montant					
Localisation : L2-U2					
Cote CEC		Cote CEM (%)			
3		A	B	C	D
		97	1	1	1

Remarque / Observation					
Perte de matériau importante à très importante à la section de transfert amont et aval. Aucune activité requise.					
Numéro d'activité:				Numéro de photo: JC_2_160919_MF_4499	
Numéro de recommandation:					
Identification					
Position longitudinale : Travée 03-04					
Groupe : Structure d'acier					
Position transversale : Ferme aval					
Élément : Montant					
Localisation : L3-U3					
Cote CEC		Cote CEM (%)			
4		A	B	C	D
		98	1	1	0

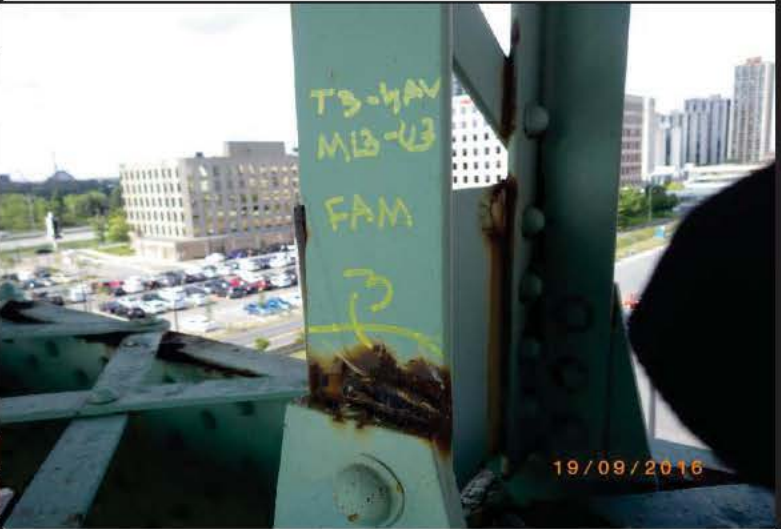
Remarque / Observation					
Perte de matériau importante à la cornière amont.					
Numéro d'activité:				Numéro de photo: JC_2_160919_MF_4529

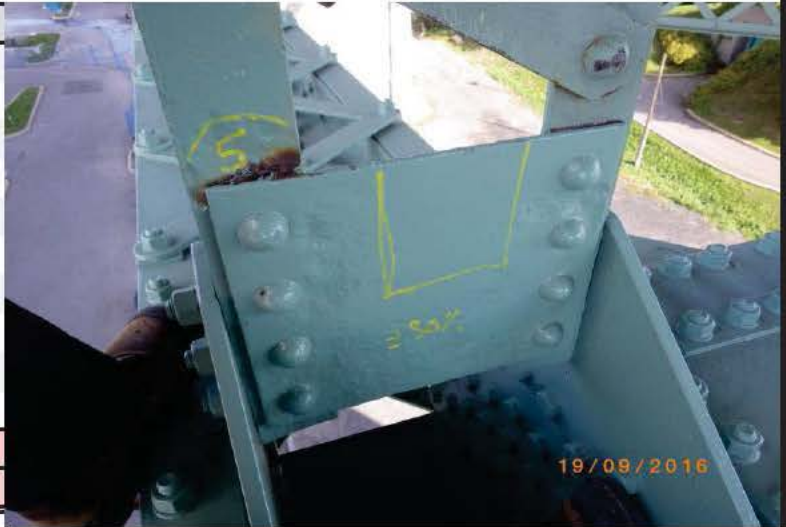
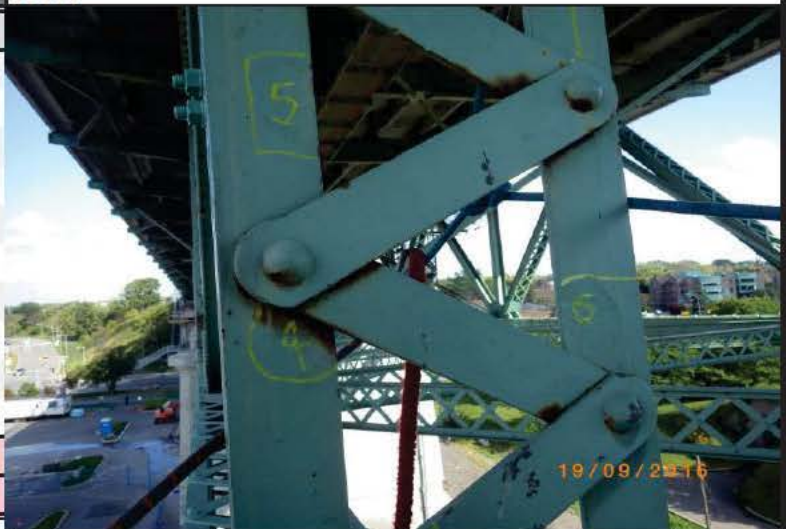
Axe: Jacques-Cartier		Section: Section 2		Structure: Pont Jacques-Cartier	
Identification					
Position longitudinale : Travée 03-04					
Groupe : Structure d'acier					
Position transversale : Ferme aval					
Élément : Montant					
Localisation : L5-U5					
Cote CEC		Cote CEM (%)			
2		A	B	C	D
		91	3	3	3
Remarque / Observation Perte de matériau importante à très importante aux cornières et aux étrépillons pouvant réduire sa capacité à supporter les charges de façon importante (25%).					
Numéro d'activité:		3221			
Numéro de recommandation:		15957			
Identification					
Position longitudinale : Travée 03-04					
Groupe : Structure d'acier					
Position transversale : Ferme aval					
Élément : Montant					
Localisation : L5-U5					
Cote CEC		Cote CEM (%)			
2		A	B	C	D
		91	3	3	3
Remarque / Observation Perte de matériau importante à très importante aux cornières et aux étrépillons pouvant réduire sa capacité à supporter les charges de façon importante (25%).

Numéro d'activité:		3221			
Numéro de recommandation:		15957

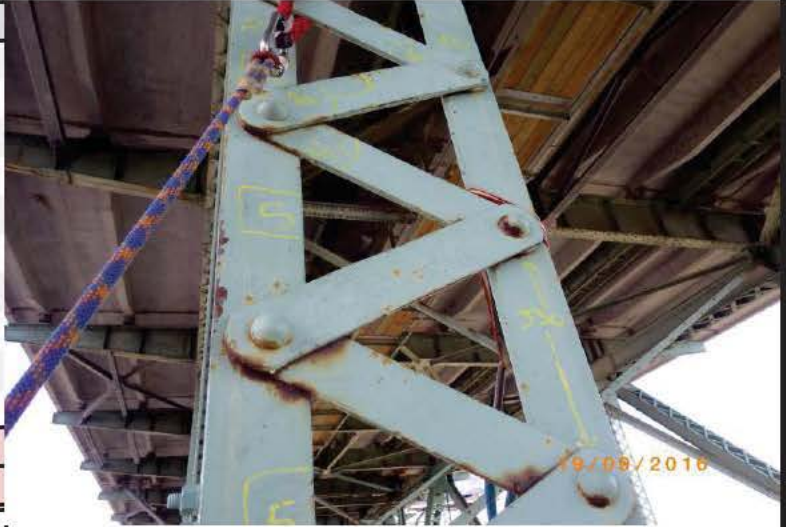
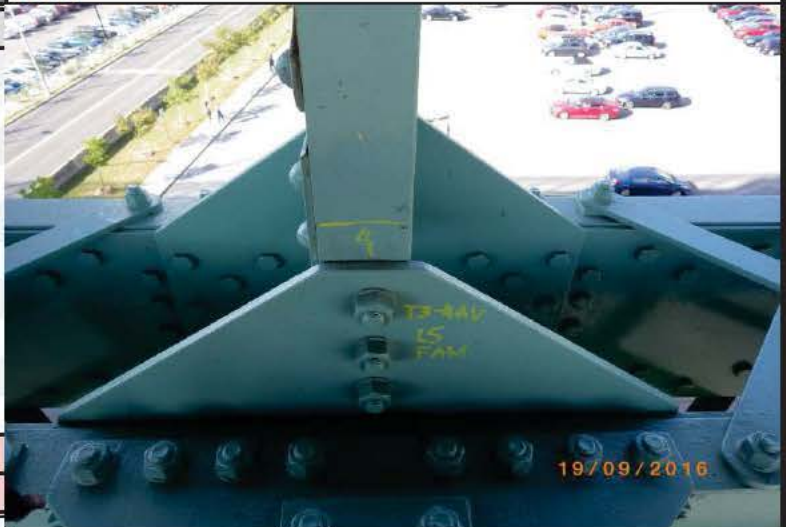
Axe: Jacques-Cartier		Section: Section 2		Structure: Pont Jacques-Cartier	
Identification					
Position longitudinale : Travée 03-04					
Groupe : Structure d'acier					
Position transversale : Ferme aval					
Élément : Montant					
Localisation : L5-U5					
Cote CEC		Cote CEM (%)			
2		A B C D			
		91 3 3 3			
Remarque / Observation					
Perte de matériau importante à très importante aux cornières et aux étrépillons pouvant réduire sa capacité à supporter les charges de façon importante (25%).					
Numéro d'activité:		3221			
Numéro de recommandation:		15957			
Identification					
Position longitudinale : Travée 03-04					
Groupe : Structure d'acier					
Position transversale : Ferme aval					
Élément : Montant					
Localisation : L5-U5					
Cote CEC		Cote CEM (%)			
2		A B C D			
		91 3 3 3			
Remarque / Observation					
Perte de matériau importante à très importante aux cornières et aux étrépillons pouvant réduire sa capacité à supporter les charges de façon importante (25%).

Numéro d'activité:		3221			
Numéro de recommandation:		15957

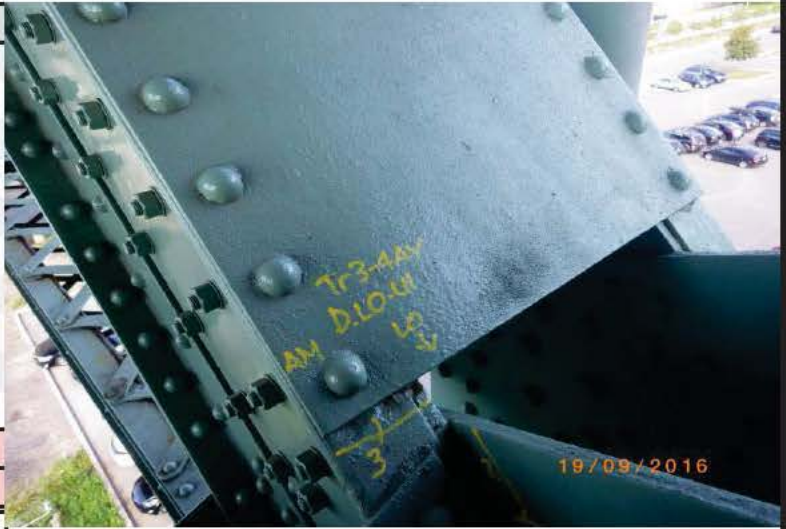
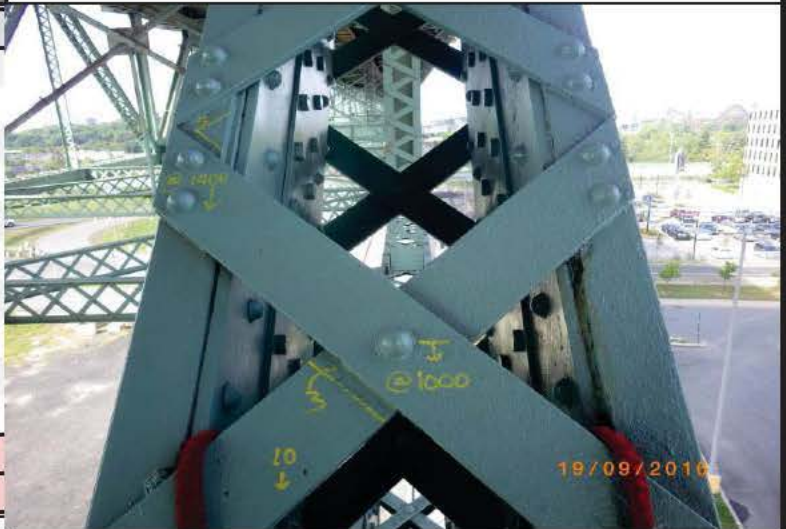
Axe: Jacques-Cartier		Section: Section 2		Structure: Pont Jacques-Cartier	
Identification					
Position longitudinale : Travée 03-04					
Groupe : Structure d'acier					
Position transversale : Ferme aval					
Élément : Diagonale					
Localisation : L0-U1					
Cote CEC		Cote CEM (%)			
4		A	B	C	D
		98	1	1	0
Remarque / Observation Perte de matériau importante aux cornières supérieures et aux étrépillons.					
Numéro de photo:				JC_2_160919_MF_4473	
Numéro d'activité:					
Numéro de recommandation:					
Identification					
Position longitudinale : Travée 03-04					
Groupe : Structure d'acier					
Position transversale : Ferme aval					
Élément : Diagonale					
Localisation : L0-U1					
Cote CEC		Cote CEM (%)			
4		A	B	C	D
		98	1	1	0
Remarque / Observation Perte de matériau importante aux cornières supérieures et aux étrépillons.					
Numéro de photo:				JC_2_160919_MF_4475	
Numéro d'activité:					
Numéro de recommandation:

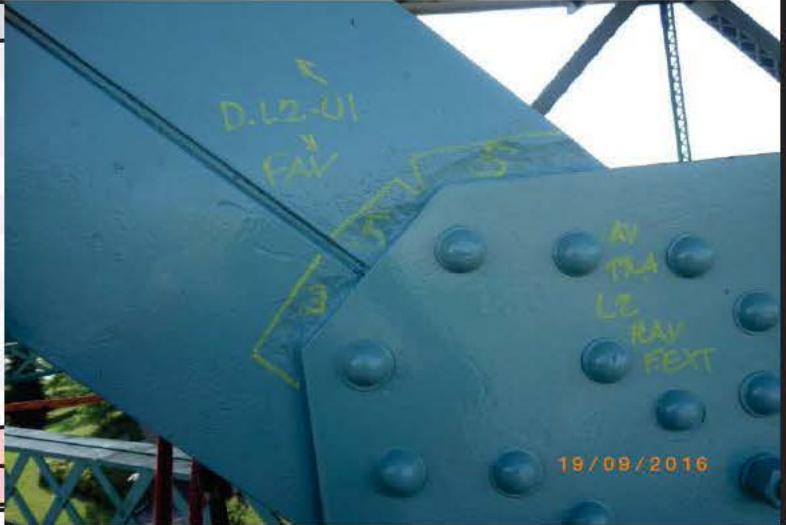
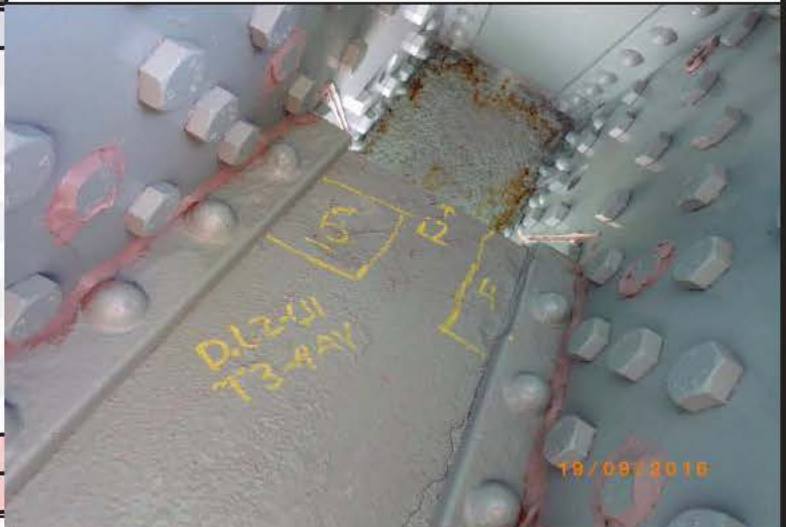
Axe: Jacques-Cartier		Section: Section 2		Structure: Pont Jacques-Cartier	
Identification					
Position longitudinale : Travée 03-04					
Groupe : Structure d'acier					
Position transversale : Ferme aval					
Élément : Diagonale					
Localisation : U1-L2					
Cote CEC		Cote CEM (%)			
4		A	B	C	D
		97	1	1	1
Remarque / Observation					
Perte de matériau importante à très importante aux cornières de la section de transfert aval et au bas de l'âme. Aucune activité requise.					
Numéro d'activité:				Numéro de photo: JC_2_160919_MF_4492	
Numéro de recommandation:					
Identification					
Position longitudinale : Travée 03-04					
Groupe : Structure d'acier					
Position transversale : Ferme aval					
Élément : Diagonale					
Localisation : U1-L2					
Cote CEC		Cote CEM (%)			
4		A	B	C	D
		97	1	1	1
Remarque / Observation					
Perte de matériau importante à très importante aux cornières de la section de transfert aval et au bas de l'âme. Aucune activité requise.

Numéro d'activité:				Numéro de photo: JC_2_160919_MF_4495	
Numéro de recommandation:

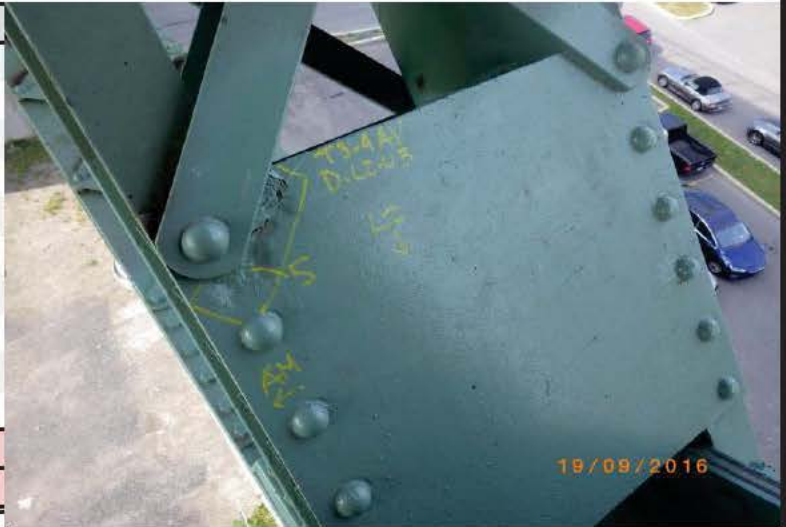
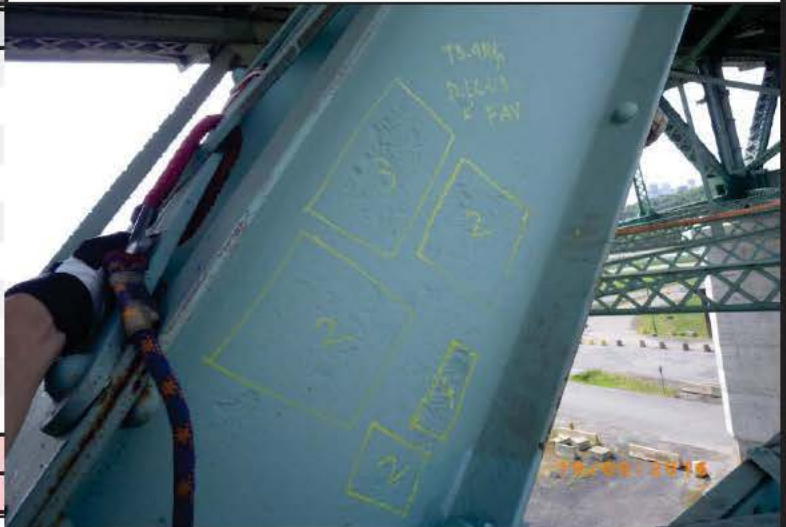
Axe: Jacques-Cartier		Section: Section 2		Structure: Pont Jacques-Cartier	
Identification					
Position longitudinale : Travée 03-04					
Groupe : Structure d'acier					
Position transversale : Ferme aval					
Élément : Diagonale					
Localisation : L2-U3					
Cote CEC		Cote CEM (%)			
4		A	B	C	D
		97	1	1	1
Remarque / Observation Perte de matériau importante à très importante à l'âme aval et à la plaque de liaison. Aucune activité requise.					
Numéro d'activité:				Numéro de photo: JC_2_160919_MF_4511	
Numéro de recommandation:					
Identification					
Position longitudinale : Travée 03-04					
Groupe : Structure d'acier					
Position transversale : Ferme aval					
Élément : Diagonale					
Localisation : L2-U3					
Cote CEC		Cote CEM (%)			
4		A	B	C	D
		97	1	1	1
Remarque / Observation Perte de matériau importante à très importante à l'âme aval et à la plaque de liaison. Aucune activité requise.					
Numéro d'activité:				Numéro de photo: JC_2_160919_MF_4513

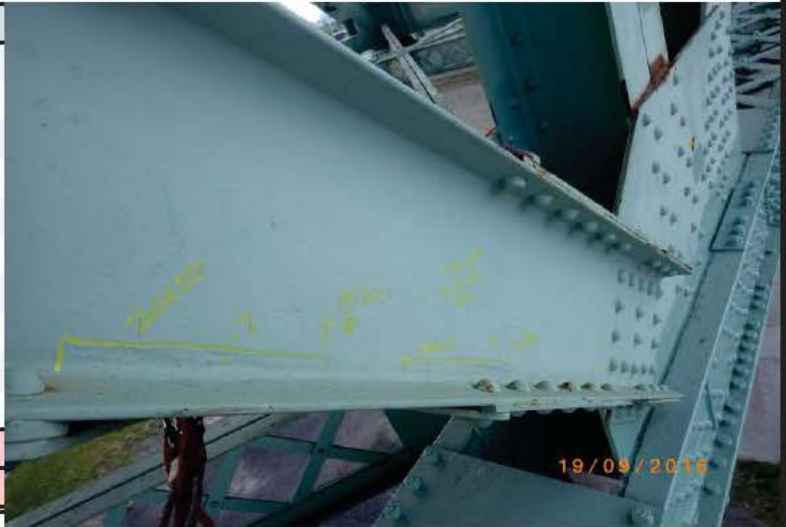
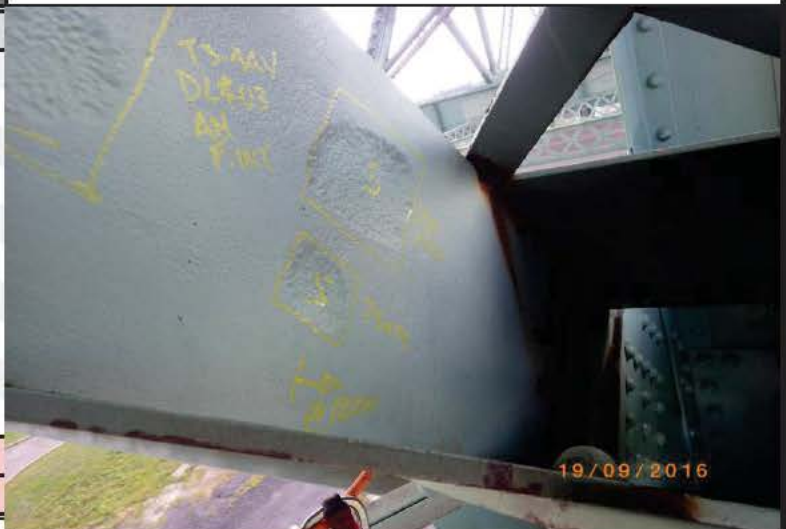
Axe: Jacques-Cartier		Section: Section 2		Structure: Pont Jacques-Cartier	
Identification					
Position longitudinale : Travée 03-04					
Groupe : Structure d'acier					
Position transversale : Ferme aval					
Élément : Diagonale					
Localisation : U3-L4					
Cote CEC		Cote CEM (%)			
3		A	B	C	D
		94	2	2	2
Remarque / Observation PDM imp. à très imp. à la face int. de l'âme AM, aux ailes sup. et aux ETR. PDM imp. aux âmes AM et AV. Aucune act. requise.					
Numéro d'activité:				Numéro de photo: JC_2_160919_MF_4537	
Numéro de recommandation:					
Identification					
Position longitudinale : Travée 03-04					
Groupe : Structure d'acier					
Position transversale : Ferme aval					
Élément : Diagonale					
Localisation : U3-L4					
Cote CEC		Cote CEM (%)			
3		A	B	C	D
		94	2	2	2
Remarque / Observation PDM imp. à très imp. à la face int. de l'âme AM, aux ailes sup. et aux ETR. PDM imp. aux âmes AM et AV. Aucune act. requise.

Numéro d'activité:				Numéro de photo: JC_2_160919_MF_4542	
Numéro de recommandation:

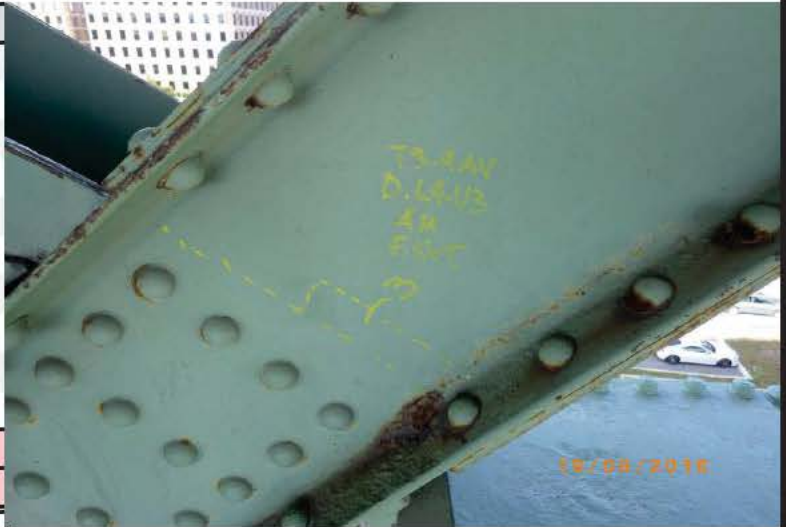
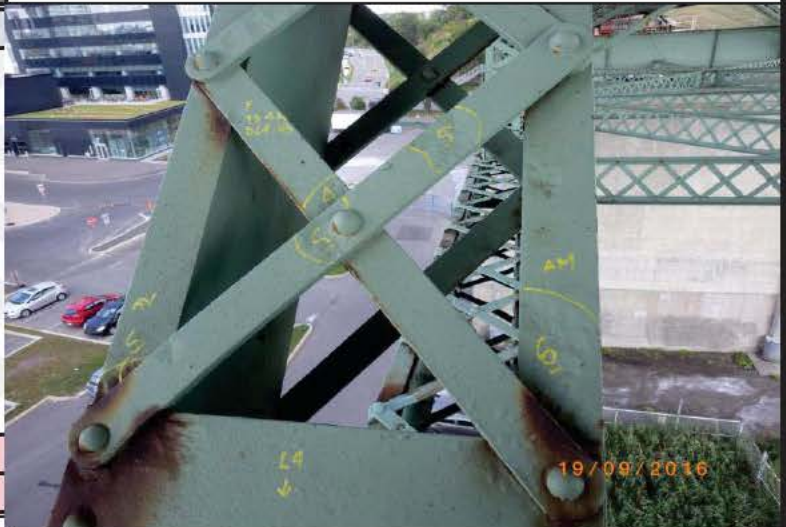
Axe: Jacques-Cartier		Section: Section 2		Structure: Pont Jacques-Cartier	
Identification					
Position longitudinale : Travée 03-04					
Groupe : Structure d'acier					
Position transversale : Ferme aval					
Élément : Diagonale					
Localisation : U3-L4					
Cote CEC		Cote CEM (%)			
3		A	B	C	D
		94	2	2	2
Remarque / Observation PDM imp. à très imp. à la face int. de l'âme AM, aux ailes sup. et aux ETR. PDM imp. aux âmes AM et AV. Aucune act. requise.					
Numéro d'activité:				Numéro de photo: JC_2_160919_MF_4545	
Numéro de recommandation:					
Identification					
Position longitudinale : Travée 03-04					
Groupe : Structure d'acier					
Position transversale : Ferme aval					
Élément : Diagonale					
Localisation : U3-L4					
Cote CEC		Cote CEM (%)			
3		A	B	C	D
		94	2	2	2
Remarque / Observation PDM imp. à très imp. à la face int. de l'âme AM, aux ailes sup. et aux ETR. PDM imp. aux âmes AM et AV. Aucune act. requise.

Numéro d'activité:				Numéro de photo: JC_2_160919_MF_4547	
Numéro de recommandation:

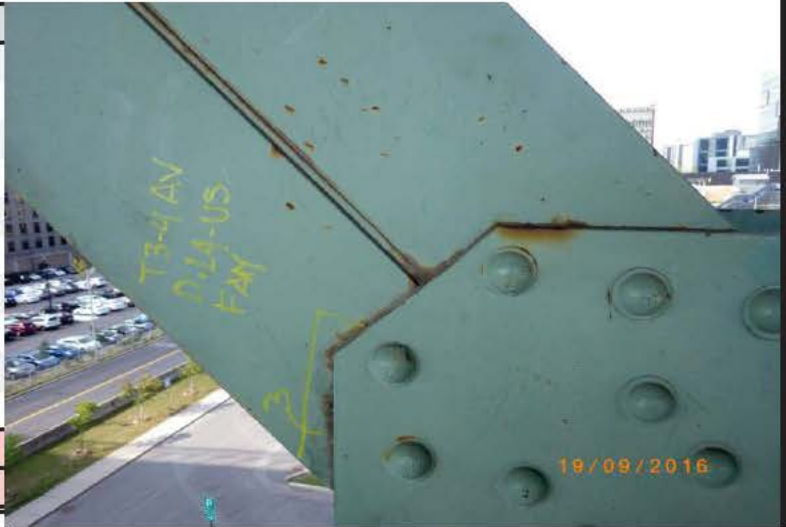
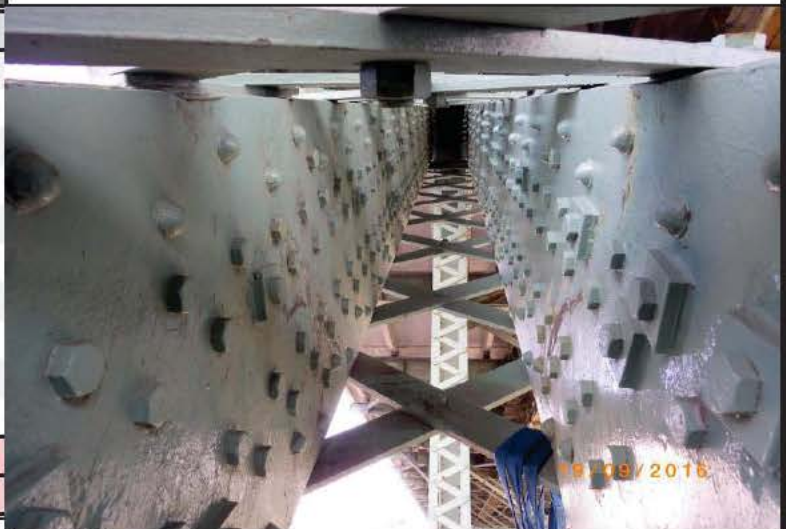
Axe: Jacques-Cartier		Section: Section 2		Structure: Pont Jacques-Cartier	
Identification					
Position longitudinale : Travée 03-04					
Groupe : Structure d'acier					
Position transversale : Ferme aval					
Élément : Diagonale					
Localisation : L4-U5					
Cote CEC		Cote CEM (%)			
4		A	B	C	D
		98	1	1	0
Remarque / Observation Perte de matériau importante aux cornières de la section de transfert amont.					
Numéro d'activité:				Numéro de photo: JC_2_160919_MF_4560	
Numéro de recommandation:					
Identification					
Position longitudinale : Travée 03-04					
Groupe : Structure d'acier					
Position transversale : Ferme aval					
Élément : Diagonale					
Localisation : U5-L6					
Cote CEC		Cote CEM (%)			
4		A	B	C	D
		90	10	0	0
Remarque / Observation Âmes renforcées. Perte de matériau importante à très importante aux plaques d'âme d'origine (doublées).					
Numéro d'activité:				Numéro de photo: JC_2_160919_MF_4576

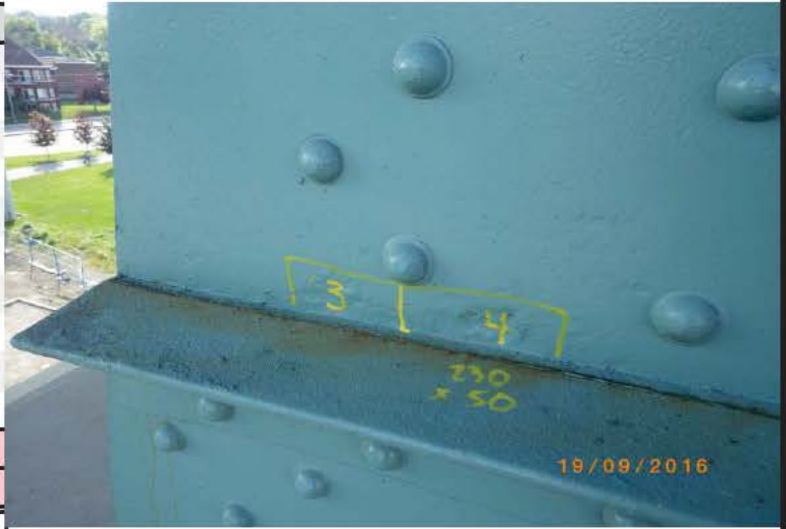
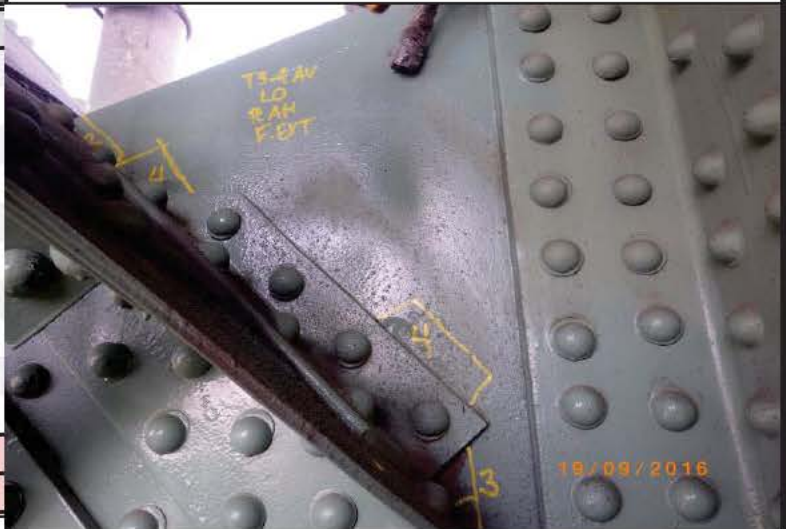
Axe:	Jacques-Cartier	Section :	Section 2	Structure :	Pont Jacques-Cartier
Identification					
Position longitudinale :					
Travée 03-04					
Groupe :					
Structure d'acier					
Position transversale :					
Ferme aval					
Élément :					
Assemblage inférieur					
Localisation :					
LO					
Cote CEC		Cote CEM (%)			
4		A	B	C	D
		97	1	1	1
Remarque / Observation					
Perte de matériau importante à très importante aux sections de transfert. Aucune activité requise.					
Numéro d'activité:					
Numéro de recommandation:					
Identification					
Position longitudinale :					
Travée 03-04					
Groupe :					
Structure d'acier					
Position transversale :					
Ferme aval					
Élément :					
Assemblage inférieur					
Localisation :					
LO					
Cote CEC		Cote CEM (%)			
4		A	B	C	D
		97	1	1	1
Remarque / Observation					
Perte de matériau importante à très importante aux sections de transfert. Aucune activité requise.					
Numéro d'activité:

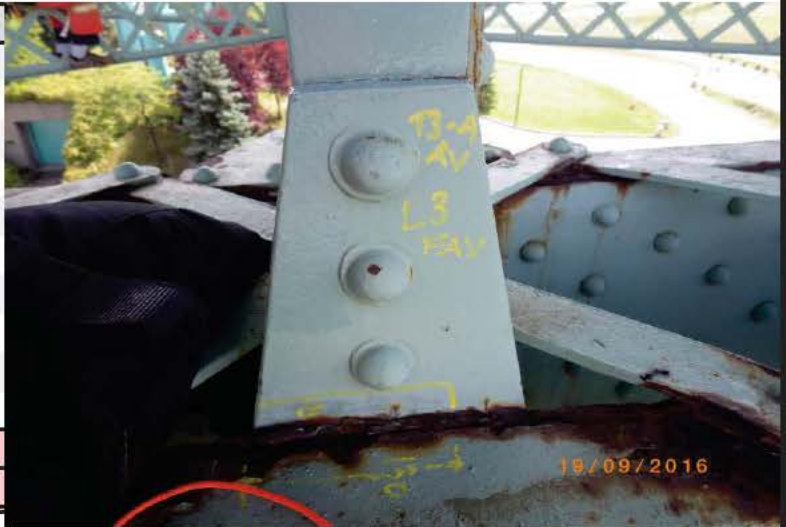
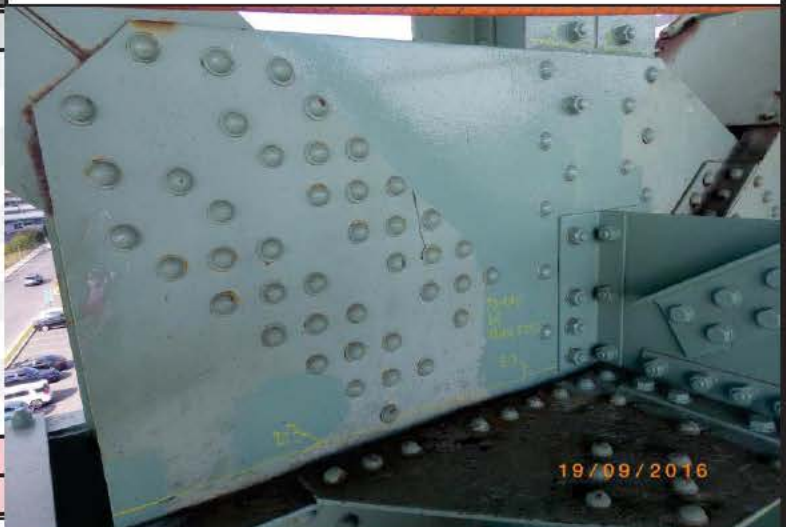
Axe: Jacques-Cartier		Section: Section 2		Structure: Pont Jacques-Cartier	
Identification					
Position longitudinale : Travée 03-04					
Groupe : Structure d'acier					
Position transversale : Ferme aval					
Élément : Assemblage inférieur					
Localisation : L3					
Cote CEC		Cote CEM (%)			
4		A	B	C	D
		98	1	1	0
Remarque / Observation Perte de matériau importante à la plaque aval.					
Numéro d'activité:				Numéro de photo: JC_2_160919_MF_4526	
Numéro de recommandation:					
Identification					
Position longitudinale : Travée 03-04					
Groupe : Structure d'acier					
Position transversale : Ferme aval					
Élément : Assemblage inférieur					
Localisation : L4					
Cote CEC		Cote CEM (%)			
4		A	B	C	D
		98	1	1	0
Remarque / Observation Perte de matériau importante à la section de transfert amont.					
Numéro d'activité:				Numéro de photo: JC_2_160919_MF_4557	
Numéro de recommandation:
