Rapport d'inspection annuelle

Inspection détaillée du pont Jacques-Cartier, section 2 – Volume 3
Photographies des inspections et recommandations

19 avril 2017

PHOTOGRAPHIES DES INSPECTIONS ET RECOMMANDATIONS (VOLUME 3)

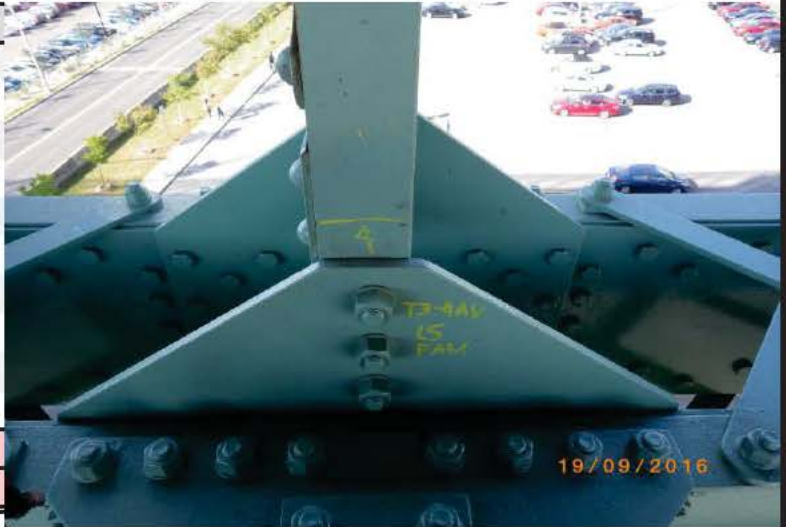
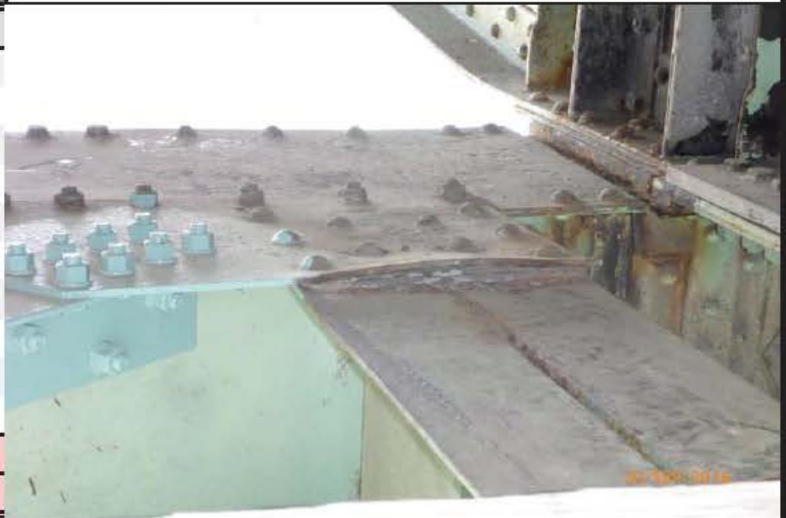
Axe: Jacques-Cartier		Section: Section 2		Structure: Pont Jacques-Cartier	
Identification					
Position longitudinale : Travée 03-04					
Groupe : Structure d'acier					
Position transversale : Ferme aval					
Élément : Assemblage inférieur					
Localisation : L5					
Cote CEC		Cote CEM (%)			
4		A	B	C	D
		100	0	0	0
Remarque / Observation Assemblage remplacé.					
Numéro d'activité:				Numéro de photo: JC_2_160919_MF_4573	
Numéro de recommandation:					
Identification					
Position longitudinale : Travée 03-04					
Groupe : Structure d'acier					
Position transversale : Général					
Élément : Contreventement horizontal supérieur					
Localisation : U0-U1					
Cote CEC		Cote CEM (%)			
4		A	B	C	D
		98	2	0	0
Remarque / Observation Déformation par corrosion aux cornières.					
Numéro d'activité:				Numéro de photo: JC_2_160920_█_014	
Numéro de recommandation:

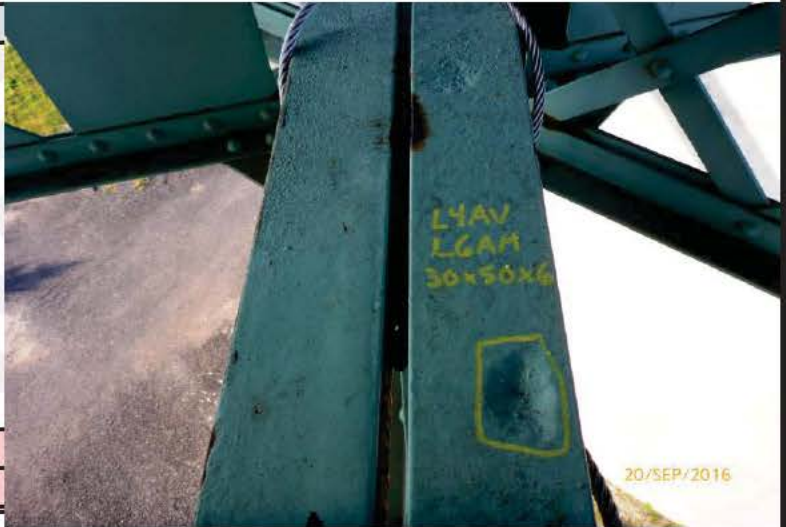
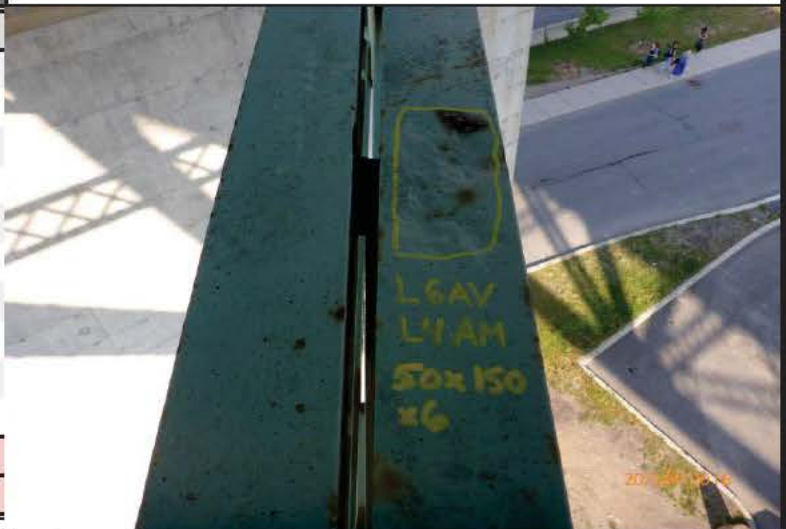
Axe: Jacques-Cartier		Section: Section 2		Structure: Pont Jacques-Cartier	
Identification					
Position longitudinale : Travée 03-04					
Groupe : Structure d'acier					
Position transversale : Général					
Élément : Contreventement horizontal inférieur					
Localisation : L4-L5					
Cote CEC		Cote CEM (%)			
4		A	B	C	D
		93	5	1	1
Remarque / Observation Perte de matériau importante à très importante aux cornières. Aucune activité requise.					
Numéro d'activité:				Numéro de photo: JC_2_160920_008	
Numéro de recommandation:					
Identification					
Position longitudinale : Travée 03-04					
Groupe : Structure d'acier					
Position transversale : Général					
Élément : Contreventement horizontal inférieur					
Localisation : L5-L6					
Cote CEC		Cote CEM (%)			
4		A	B	C	D
		92	5	2	1
Remarque / Observation Perte de matériau importante à très importante aux cornières. Aucune activité requise.					
Numéro d'activité:				Numéro de photo: JC_2_160920_011

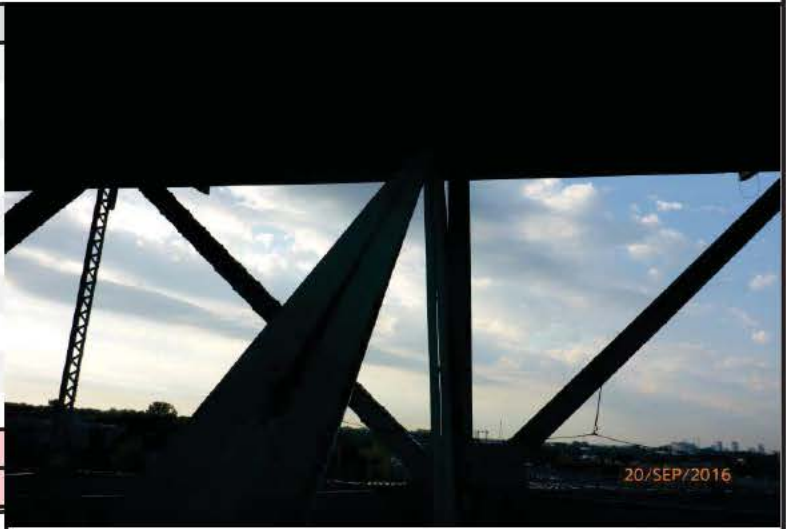
Axe: Jacques-Cartier		Section: Section 2		Structure: Pont Jacques-Cartier	
Identification					
Position longitudinale : Travée 03-04					
Groupe : Structure d'acier					
Position transversale : Général					
Élément : Contreventement vertical					
Localisation : L4-U4					
Cote CEC		Cote CEM (%)			
3		A	B	C	D
		95	5	0	0
Remarque / Observation Déformation permanente du contreventement.					
Numéro d'activité:		Numéro de photo: JC_2_160920_█_005			
Numéro de recommandation:					
Identification					
Position longitudinale : Travée 03-04					
Groupe : Structure d'acier					
Position transversale : Général					
Élément : Contreventement vertical					
Localisation : L6-U6					
Cote CEC		Cote CEM (%)			
4		A	B	C	
		95	5	0	0
Remarque / Observation Déformation par corrosion à la plaque d'assemblage centrale.					
Numéro d'activité:		Numéro de photo: JC_2_160921_DB_025			
Numéro de recommandation:

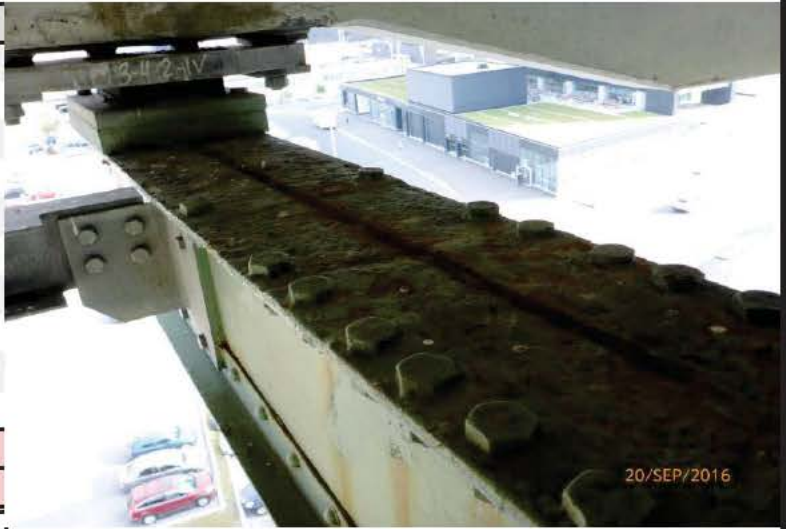
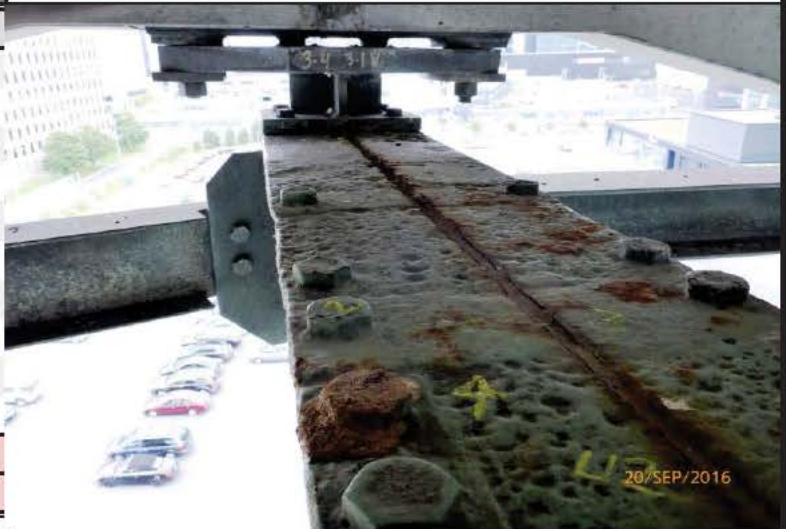
Axe: Jacques-Cartier		Section: Section 2		Structure: Pont Jacques-Cartier	
Identification					
Position longitudinale : Travée 03-04					
Groupe : Structure d'acier					
Position transversale : Général					
Élément : Poutre transversale					
Localisation : U1					
Cote CEC		Cote CEM (%)			
4		A	B	C	D
		89	10	1	0
Remarque / Observation Perte de matériau importante à la semelle supérieure. Déformation par corrosion aux semelles.					
Numéro d'activité:		Numéro de photo: JC_2_160920_█_009			
Numéro de recommandation:					
Identification					
Position longitudinale : Travée 03-04					
Groupe : Structure d'acier					
Position transversale : Général					
Élément : Poutre transversale					
Localisation : U2					
Cote CEC		Cote CEM (%)			
4		A	B	C	D
		97	1	1	1
Remarque / Observation Perte de matériau importante à très importante à la semelle supérieure. Déformation par corrosion aux semelles. Aucune activité requise.

Numéro d'activité:		Numéro de photo: JC_2_160920_MF_0044			
Numéro de recommandation:

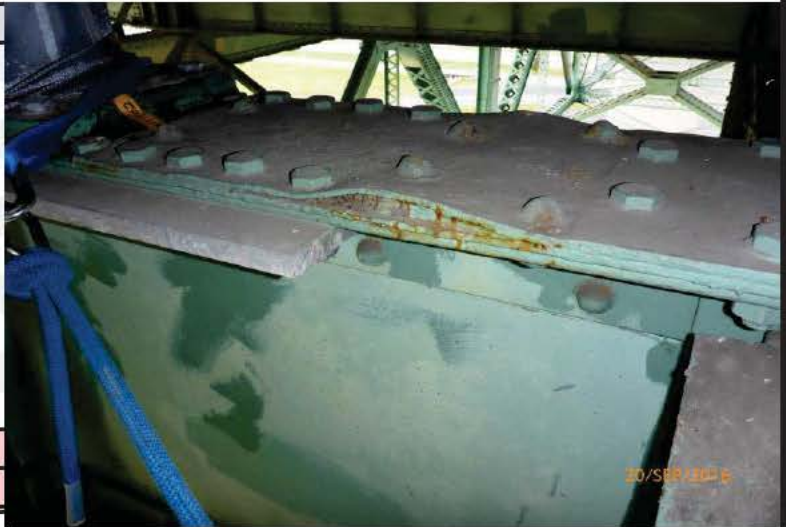
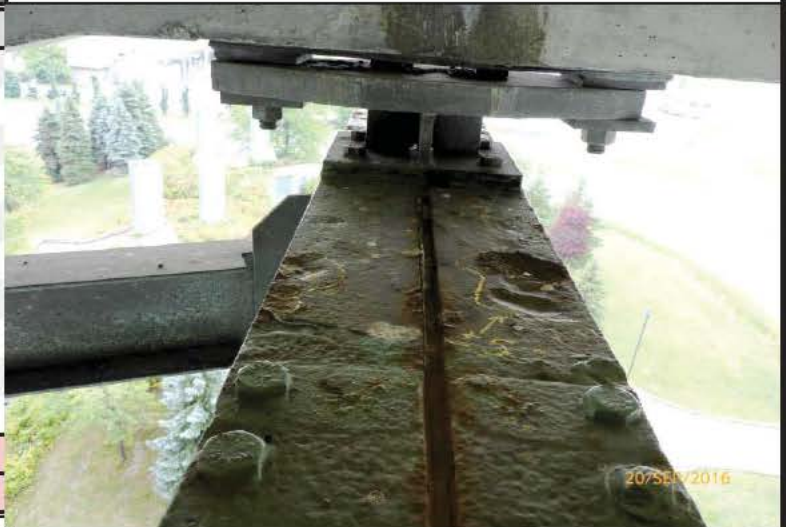
Axe: Jacques-Cartier		Section: Section 2		Structure: Pont Jacques-Cartier	
Identification					
Position longitudinale : Travée 03-04					
Groupe : Structure d'acier					
Position transversale : Général					
Élément : Poutre transversale					
Localisation : U3					
Cote CEC		Cote CEM (%)			
4		A	B	C	D
		93	5	1	1
Remarque / Observation					
Perte de matériau importante à très importante à la semelle supérieure. Déformation par corrosion aux semelles. Aucune activité requise.					
Numéro d'activité:				Numéro de photo: JC_2_160920_011	
Numéro de recommandation:					
Identification					
Position longitudinale : Travée 03-04					
Groupe : Structure d'acier					
Position transversale : Général					
Élément : Poutre transversale					
Localisation : U3					
Cote CEC		Cote CEM (%)			
4		A	B	C	D
		93	5	1	1
Remarque / Observation					
Perte de matériau importante à très importante à la semelle supérieure. Déformation par corrosion aux semelles. Aucune activité requise.

Numéro d'activité:				Numéro de photo: JC_2_160920_012	
Numéro de recommandation:

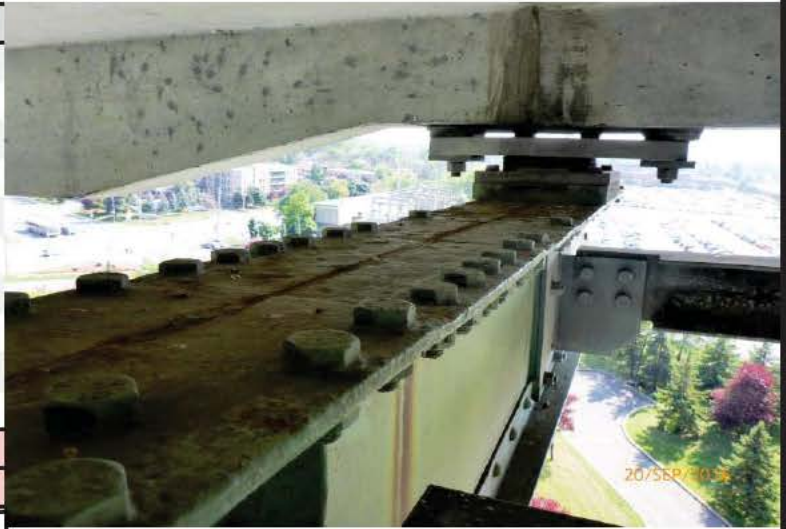
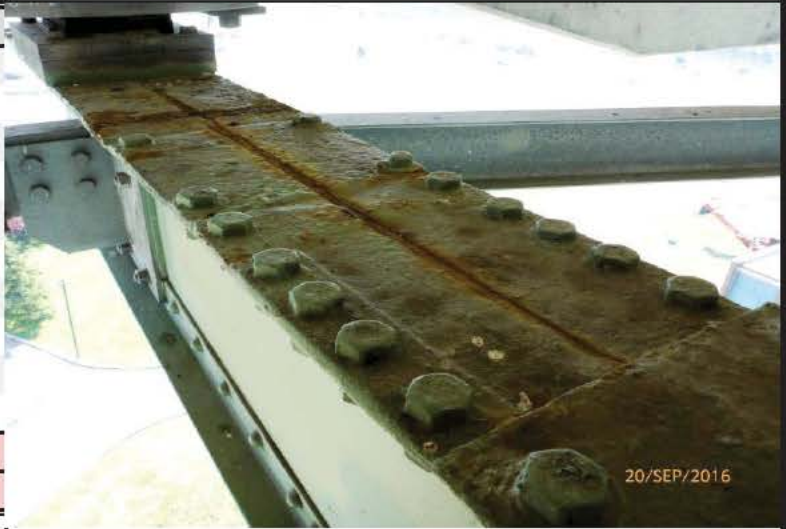
Numéro d'activité:				Numéro de photo: JC_2_160920_019	
Numéro de recommandation:

Axe: Jacques-Cartier		Section: Section 2		Structure: Pont Jacques-Cartier	
Identification					
Position longitudinale : Travée 03-04					
Groupe : Structure d'acier					
Position transversale : Général					
Élément : Poutre transversale					
Localisation : U4					
Cote CEC		Cote CEM (%)			
4		A	B	C	D
		97	1	1	1
Remarque / Observation					
Perte de matériau importante à très importante à la semelle supérieure. Déformation par corrosion aux semelles. Aucune activité requise.					
Numéro d'activité:				Numéro de photo: JC_2_160920_MF_0049	
Numéro de recommandation:					
Identification					
Position longitudinale : Travée 03-04					
Groupe : Structure d'acier					
Position transversale : Général					
Élément : Poutre transversale					
Localisation : U5					
Cote CEC		Cote CEM (%)			
4		A	B	C	D
		92	6	1	1
Remarque / Observation					
Perte de matériau importante à très importante à la semelle supérieure. Déformation par corrosion aux semelles. Aucune activité requise.

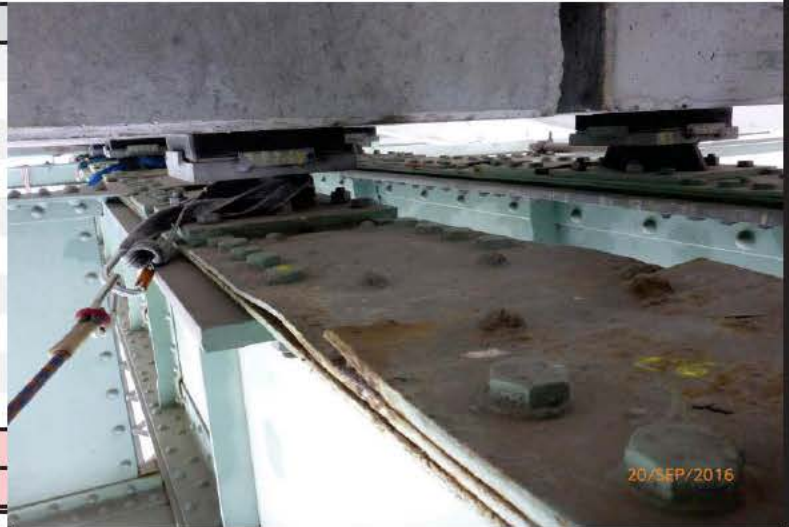
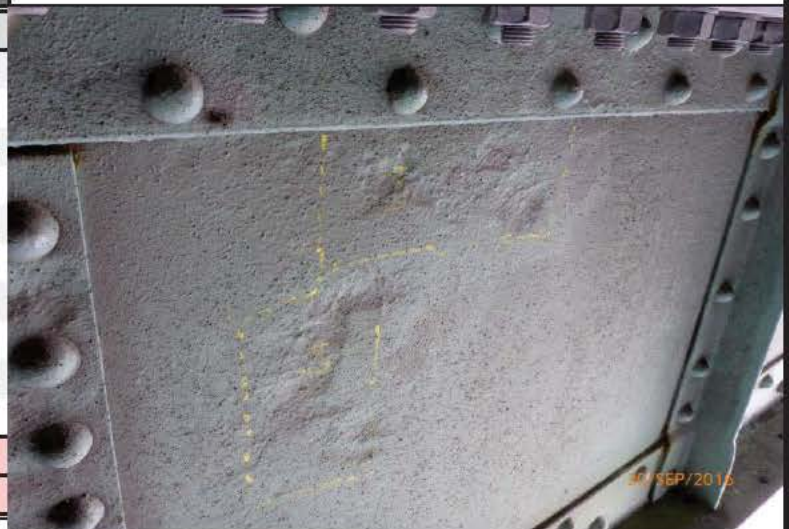
Numéro d'activité:				Numéro de photo: JC_2_160920_MF_0068	
Numéro de recommandation:

Axe: Jacques-Cartier		Section: Section 2		Structure: Pont Jacques-Cartier	
Identification					
Position longitudinale : Travée 03-04					
Groupe : Structure d'acier					
Position transversale : Général					
Élément : Poutre transversale					
Localisation : U6					
Cote CEC		Cote CEM (%)			
3		A	B	C	D
		88	5	5	2
Remarque / Observation PDM imp. à très imp. à l'âme à l'ext. AM et aux semelles. DEF CORR aux semelles et à un raidisseur. Aucune act. requise.					
Numéro d'activité:				Numéro de photo: JC_2_160920_MF_0059	
Numéro de recommandation:					
Identification					
Position longitudinale : Travée 03-04					
Groupe : Structure d'acier					
Position transversale : Général					
Élément : Poutre transversale					
Localisation : U6					
Cote CEC		Cote CEM (%)			
3		A	B	C	D
		88	5	5	2
Remarque / Observation PDM imp. à très imp. à l'âme à l'ext. AM et aux semelles. DEF CORR aux semelles et à un raidisseur. Aucune act. requise.

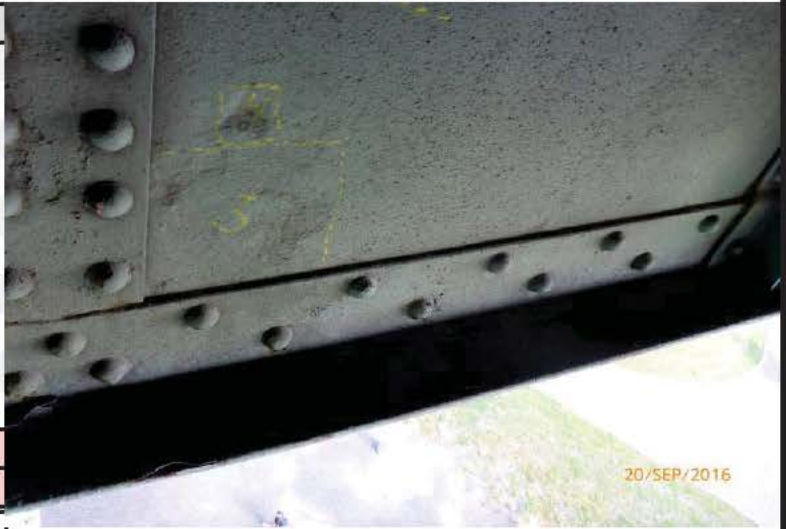
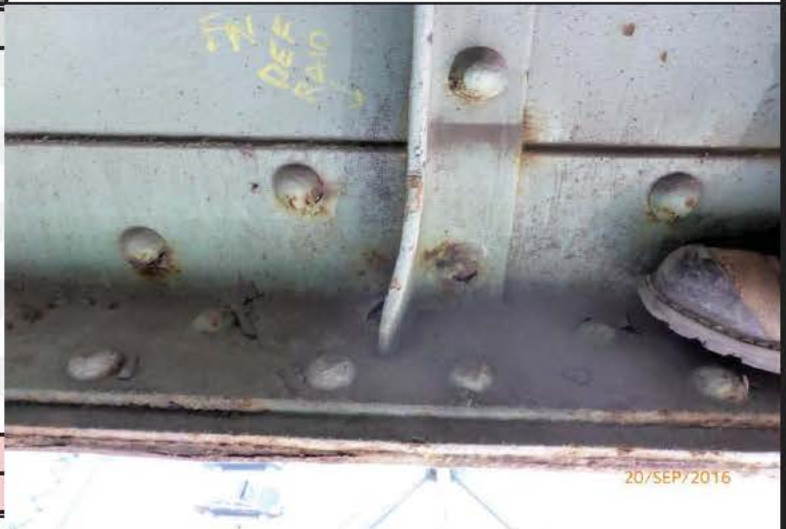
Numéro d'activité:				Numéro de photo: JC_2_160920_MF_0075	
Numéro de recommandation:

Axe: Jacques-Cartier		Section: Section 2		Structure: Pont Jacques-Cartier	
Identification					
Position longitudinale : Travée 03-04					
Groupe : Structure d'acier					
Position transversale : Général					
Élément : Poutre transversale					
Localisation : U6					
Cote CEC		Cote CEM (%)			
3		A	B	C	D
		88	5	5	2
Remarque / Observation PDM imp. à très imp. à l'âme à l'ext. AM et aux semelles. DEF CORR aux semelles et à un raidisseur. Aucune act. requise.					
Numéro d'activité:				Numéro de photo: JC_2_160920_MF_0069	
Numéro de recommandation:					
Identification					
Position longitudinale : Travée 03-04					
Groupe : Structure d'acier					
Position transversale : Général					
Élément : Poutre transversale					
Localisation : U6					
Cote CEC		Cote CEM (%)			
3		A	B	C	D
		88	5	5	2
Remarque / Observation PDM imp. à très imp. à l'âme à l'ext. AM et aux semelles. DEF CORR aux semelles et à un raidisseur. Aucune act. requise.

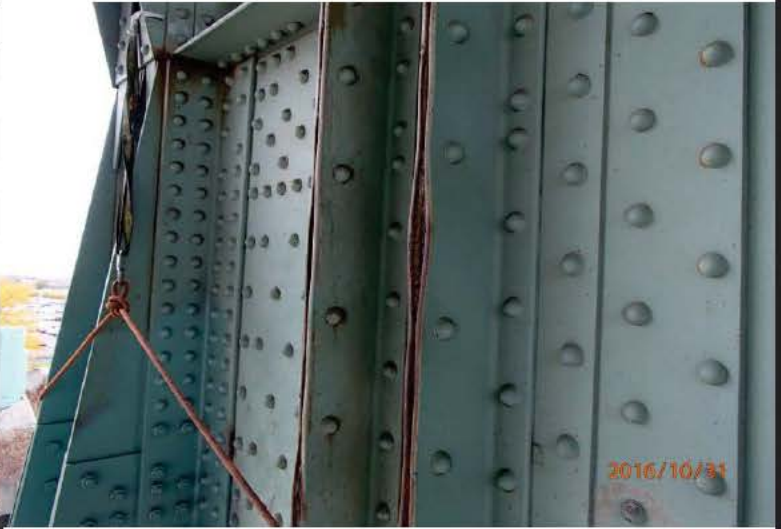
Numéro de photo:	JC_2_161031_█_764
-------------------------	-------------------

Axe:	Jacques-Cartier	Section :	Section 2	Structure :	Pont Jacques-Cartier
Identification					
Position longitudinale :					
Travée 03-04					
Groupe :					
Structure d'acier					
Position transversale :					
Général					
Élément :					
Poutre de levage					
Localisation :					
LO					
Cote CEC		Cote CEM (%)			
4		A	B	C	D
		86	10	3	1
Remarque / Observation					
PDM imp. à très imp. à la semelle sup. PDM imp. à la semelle inf. et à l'âme. DEF CORR. Aucune act. requise.					
Numéro d'activité:					
Numéro de recommandation:					
Identification					
Position longitudinale :					
Travée 03-04					
Groupe :					
Structure d'acier					
Position transversale :					
Général					
Élément :					
Poutre de levage					
Localisation :					
LO					
Cote CEC		Cote CEM (%)			
4		A	B	C	D
		86	10	3	1
Remarque / Observation					
PDM imp. à très imp. à la semelle sup. PDM imp. à la semelle inf. et à l'âme. DEF CORR. Aucune act. requise.					
Numéro d'activité:

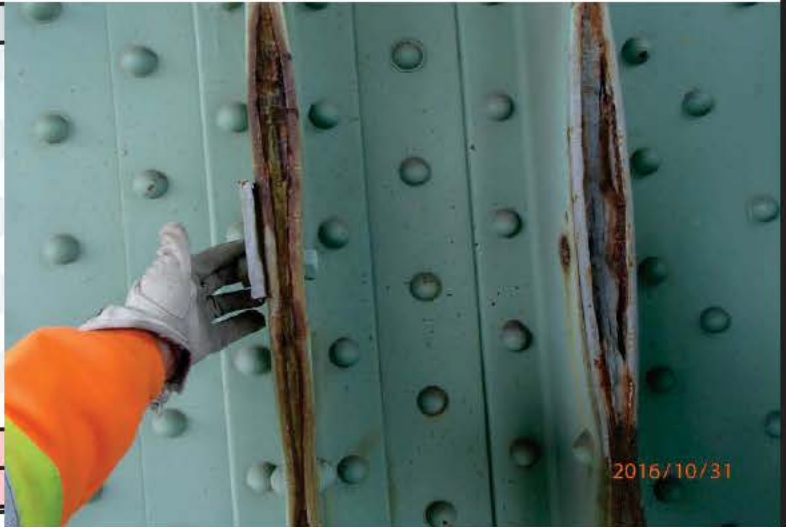
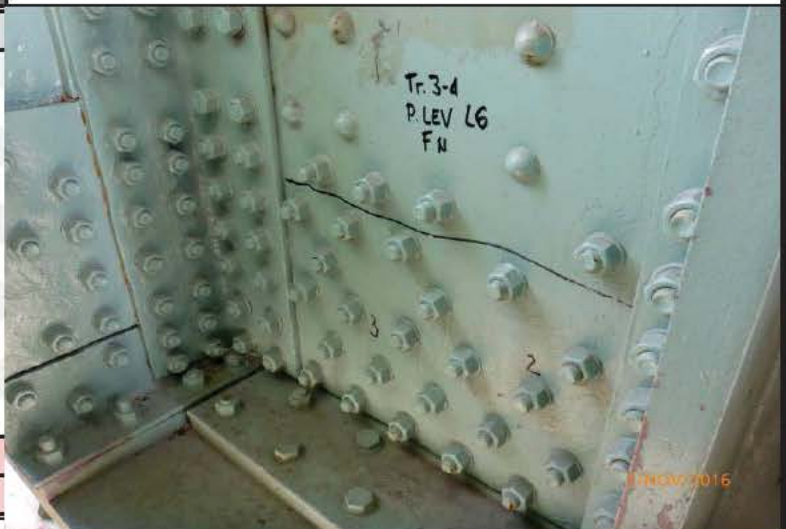
Axe: Jacques-Cartier		Section: Section 2		Structure: Pont Jacques-Cartier	
Identification					
Position longitudinale : Travée 03-04					
Groupe : Structure d'acier					
Position transversale : Général					
Élément : Poutre de levage					
Localisation : L0					
Cote CEC		Cote CEM (%)			
4		A	B	C	D
		86	10	3	1
Remarque / Observation PDM imp. à très imp. à la semelle sup. PDM imp. à la semelle inf. et à l'âme. DEF CORR. Aucune act. requise.					
Numéro d'activité:				Numéro de photo: JC_2_161031_769	
Numéro de recommandation:					
Identification					
Position longitudinale : Travée 03-04					
Groupe : Structure d'acier					
Position transversale : Général					
Élément : Poutre de levage					
Localisation : L6					
Cote CEC		Cote CEM (%)			
4		A	B	C	D
		97	1	1	1
Remarque / Observation Perte de matériau importante à très importante à l'âme. Déformation par corrosion. Aucune activité requise.					
Numéro d'activité:				Numéro de photo: JC_2_161101_MF_635

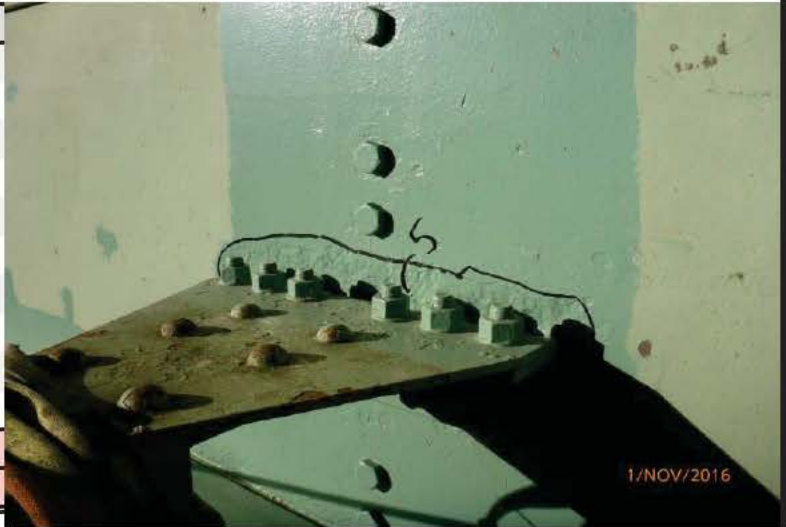
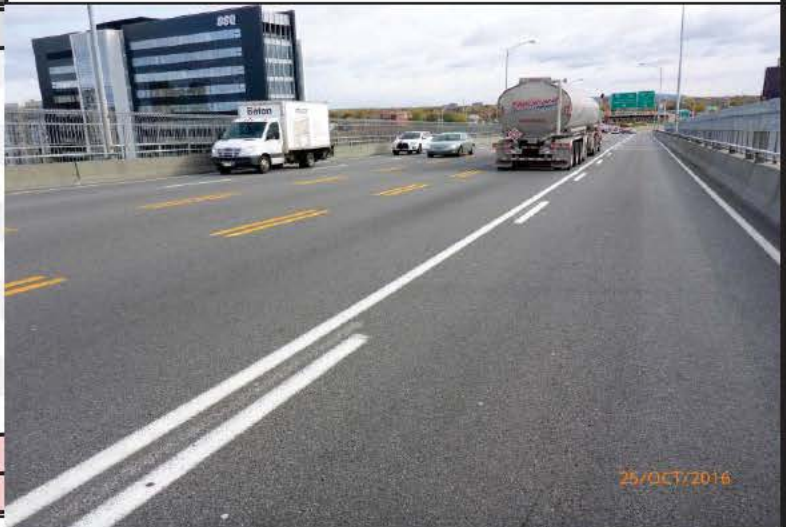
Axe:	Jacques-Cartier	Section :	Section 2	Structure :	Pont Jacques-Cartier
Identification					
Position longitudinale :					
Travée 03-04					
Groupe :					
Structure d'acier					
Position transversale :					
Général					
Élément :					
Poutre de levage					
Localisation :					
L6					
Cote CEC		Cote CEM (%)			
4		A	B	C	D
		97	1	1	1
Remarque / Observation Perte de matériau importante à très importante à l'âme. Déformation par corrosion. Aucune activité requise.					
Numéro d'activité:					
Numéro de recommandation:					
Identification					
Position longitudinale :					
Travée 03-04					
Groupe :					
Platelage					
Position transversale :					
--					
Élément :					
Surface de roulement					
Localisation :					
--					
Cote CEC		Cote CEM (%)			
4		A	B	C	D
		100	0	0	0
Remarque / Observation					
Numéro d'activité:					
Numéro de recommandation:

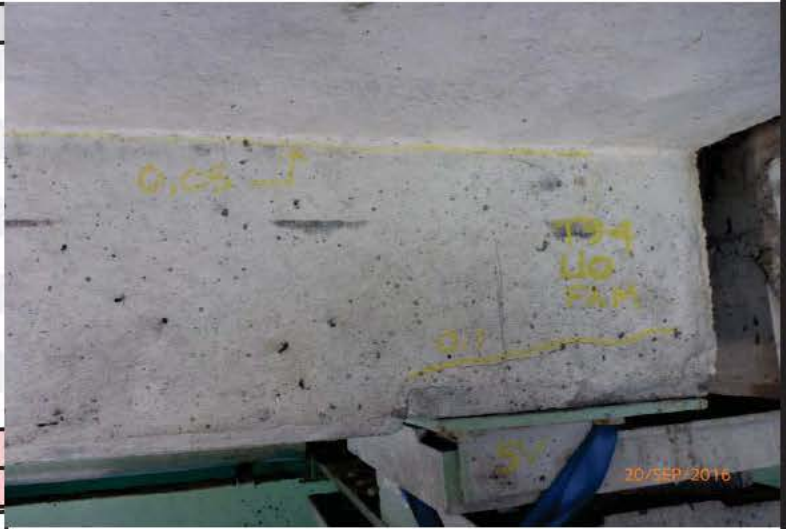
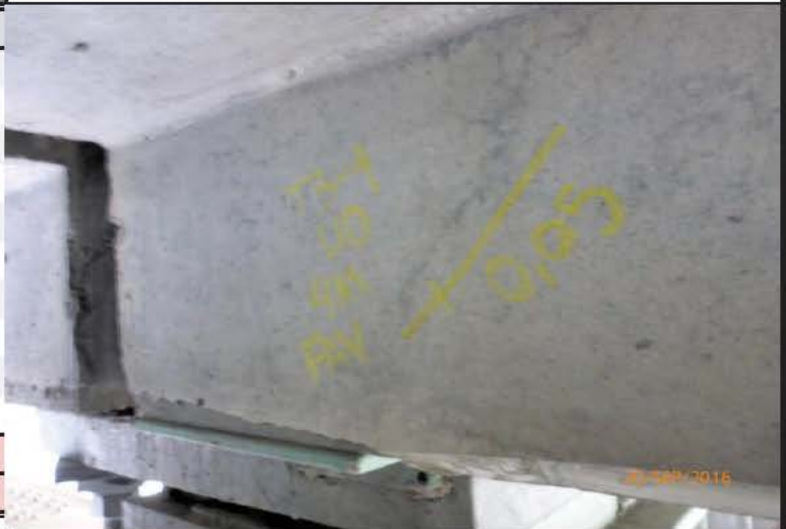
Axe: Jacques-Cartier		Section: Section 2		Structure: Pont Jacques-Cartier	
Identification					
Position longitudinale : Travée 03-04					
Groupe : Platelage					
Position transversale : --					
Élément : Nervure					
Localisation : U0-U1					
Cote CEC		Cote CEM (%)			
4		A	B	C	D
		99	1	0	0
Remarque / Observation Fissures jusqu'à 0,1 mm (appui 5V) au-dessus des appareils d'appui.					
Numéro d'activité:				Numéro de photo: JC_2_160920_MF_0004	
Numéro de recommandation:					
Identification					
Position longitudinale : Travée 03-04					
Groupe : Platelage					
Position transversale : --					
Élément : Nervure					
Localisation : U0-U1					
Cote CEC		Cote CEM (%)			
4		A	B	C	D
		99	1	0	0
Remarque / Observation Fissures jusqu'à 0,1 mm (appui 5V) au-dessus des appareils d'appui.					
Numéro d'activité:				Numéro de photo: JC_2_160920_MF_0023	
Numéro de recommandation:

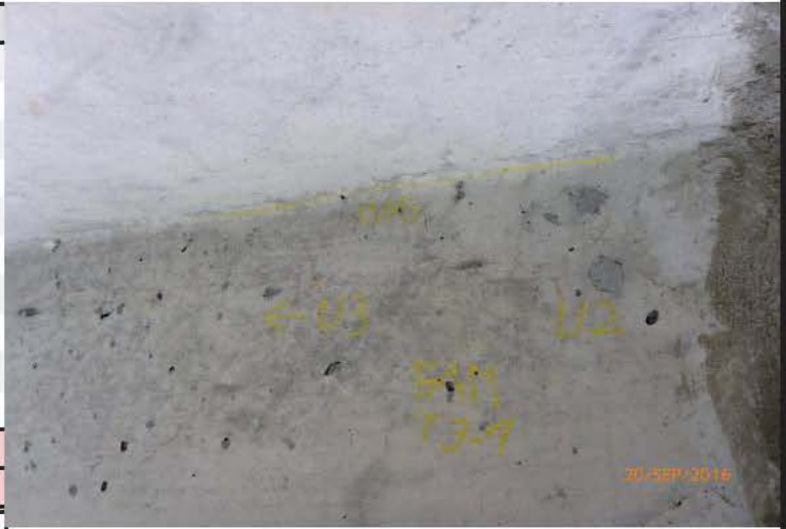
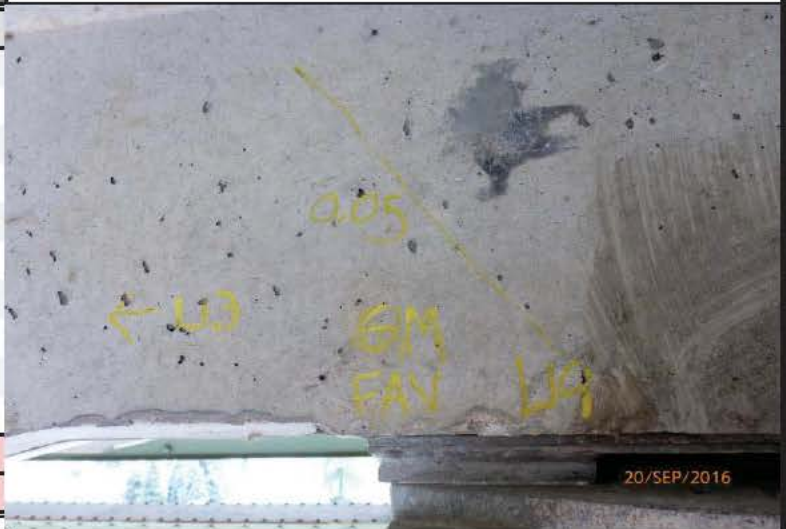
Axe: Jacques-Cartier		Section: Section 2		Structure: Pont Jacques-Cartier	
Identification					
Position longitudinale : Travée 03-04					
Groupe : Platelage					
Position transversale : --					
Élément : Nervure					
Localisation : U2-U3					
Cote CEC		Cote CEM (%)			
4		A	B	C	D
		99	1	0	0
Remarque / Observation Fissures de 0,05 mm au-dessus des appareils d'appui.					
Numéro d'activité:				Numéro de photo: JC_2_160920_MF_0042	
Numéro de recommandation:					
Identification					
Position longitudinale : Travée 03-04					
Groupe : Platelage					
Position transversale : --					
Élément : Nervure					
Localisation : U3-U4					
Cote CEC		Cote CEM (%)			
4		A	B	C	D
		99	1	0	0
Remarque / Observation Fissures de 0,05 mm au-dessus des appareils d'appui.					
Numéro d'activité:				Numéro de photo: JC_2_160920_MF_0047	
Numéro de recommandation:

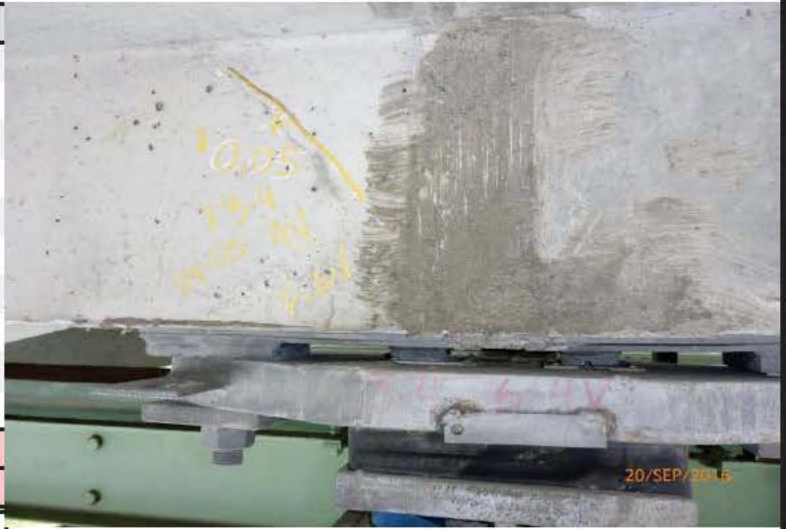
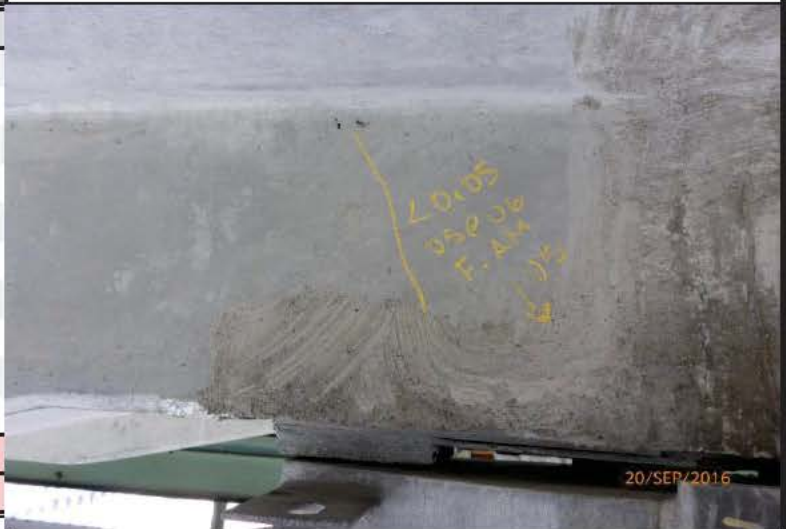
Axe: Jacques-Cartier		Section: Section 2		Structure: Pont Jacques-Cartier	
Identification					
Position longitudinale : Travée 03-04					
Groupe : Platelage					
Position transversale : --					
Élément : Nervure					
Localisation : U4-U5					
Cote CEC		Cote CEM (%)			
4		A	B	C	D
		99	1	0	0
Remarque / Observation Fissures de 0,05 mm au-dessus des appareils d'appui.					
Numéro d'activité:		Numéro de photo: JC_2_160920_█_029			
Numéro de recommandation:					
Identification					
Position longitudinale : Travée 03-04					
Groupe : Platelage					
Position transversale : --					
Élément : Nervure					
Localisation : U5-U6					
Cote CEC		Cote CEM (%)			
4		A	B	C	D
		100	0	0	0
Remarque / Observation					
Numéro d'activité:		Numéro de photo: JC_2_160920_█_018			
Numéro de recommandation:

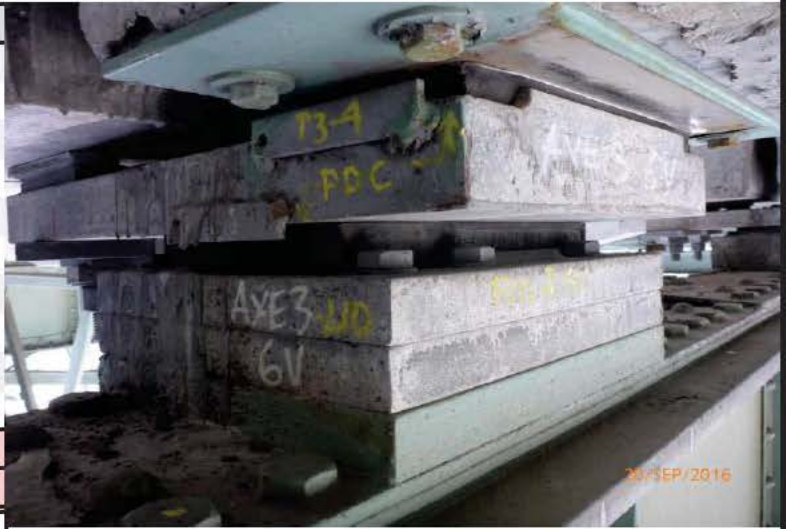
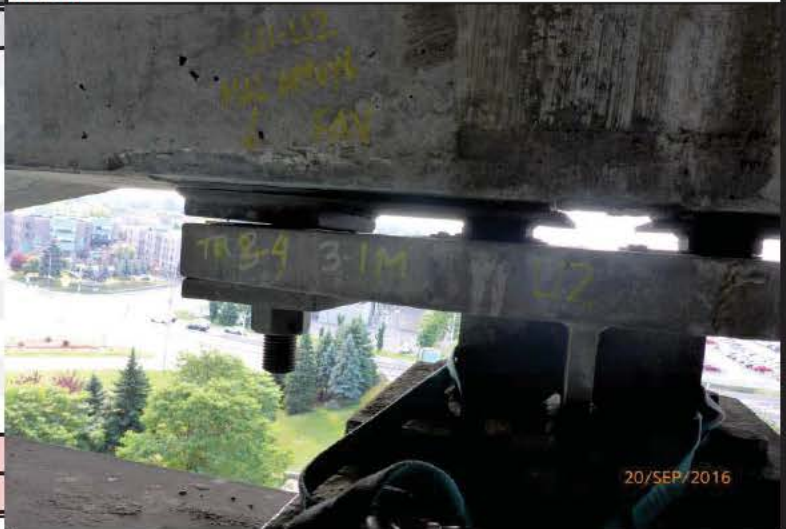
Axe: Jacques-Cartier		Section: Section 2		Structure: Pont Jacques-Cartier	
Identification					
Position longitudinale : Travée 03-04					
Groupe : Platelage					
Position transversale : --					
Élément : Appareil d'appui à platine					
Localisation : U0					
Cote CEC		Cote CEM (%)			
4		A	B	C	D
		100	0	0	0
Remarque / Observation Perte de contact inférieure à 10% à l'élastomère de l'appui 6V.					
Numéro d'activité:		9000			
Numéro de recommandation:		10167			
Identification					
Position longitudinale : Travée 03-04					
Groupe : Platelage					
Position transversale : --					
Élément : Appareil d'appui à platine					
Localisation : U2					
Cote CEC		Cote CEM (%)			
4		A	B	C	D
		100	0	0	0
Remarque / Observation Mauvais contact entre les plaques d'ajustement aux appuis 2V, 5V et 1M.					
Numéro d'activité:		9000			
Numéro de recommandation:		10167

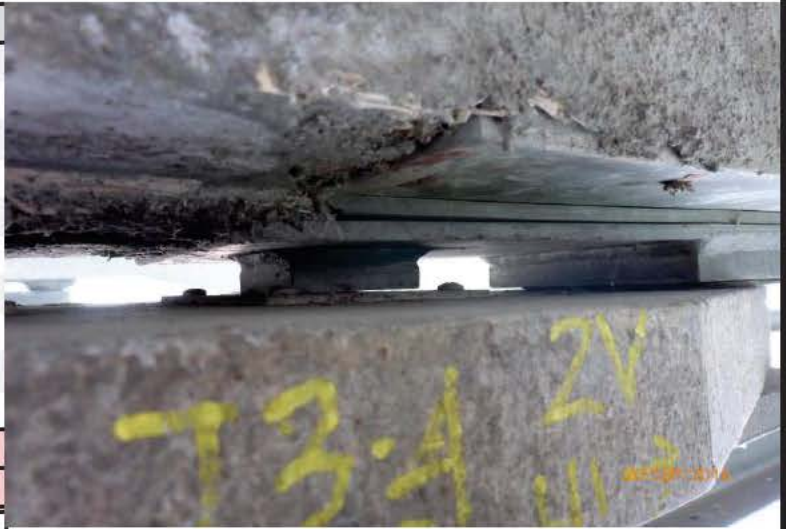
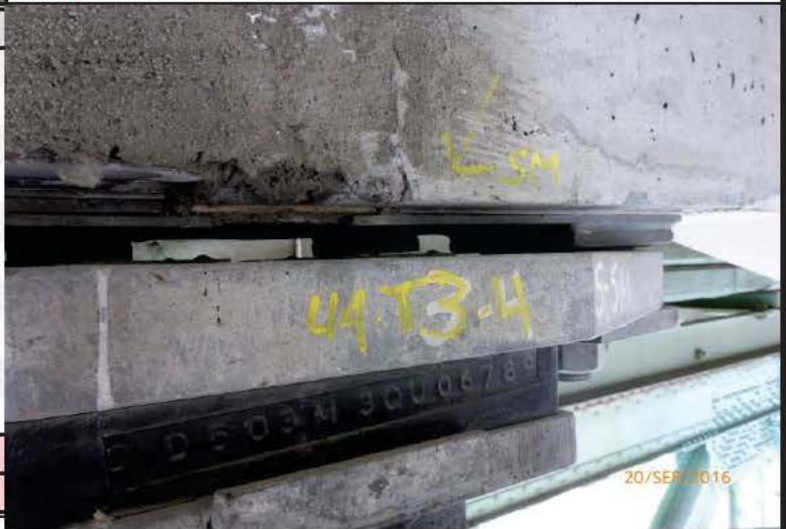
Axe: Jacques-Cartier		Section: Section 2		Structure: Pont Jacques-Cartier	
Identification					
Position longitudinale : Travée 03-04					
Groupe : Platelage					
Position transversale : --					
Élément : Appareil d'appui à platine					
Localisation : U2					
Cote CEC		Cote CEM (%)			
4		A	B	C	D
		100	0	0	0
Remarque / Observation Mauvais contact entre les plaques d'ajustement aux appuis 2V, 5V et 1M.					
Numéro d'activité:				9000	
Numéro de recommandation:				10167	
Identification					
Position longitudinale : Travée 03-04					
Groupe : Platelage					
Position transversale : --					
Élément : Appareil d'appui à platine					
Localisation : U4					
Cote CEC		Cote CEM (%)			
3		A	B	C	D
		100	0	0	0
Remarque / Observation Perte de contact de 15% à l'élastomère de l'appui 2V. Mauvais contact entre les plaques d'ajustement à l'appui 5M.					
Numéro d'activité:				9000	
Numéro de recommandation:				10167

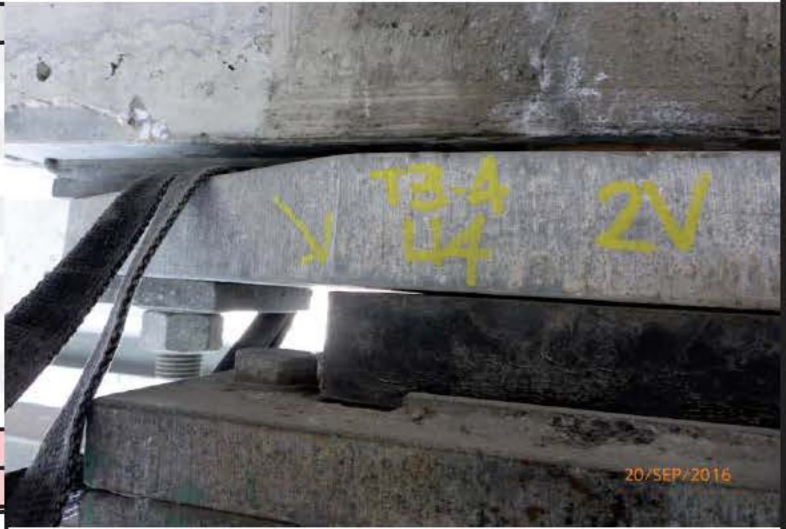
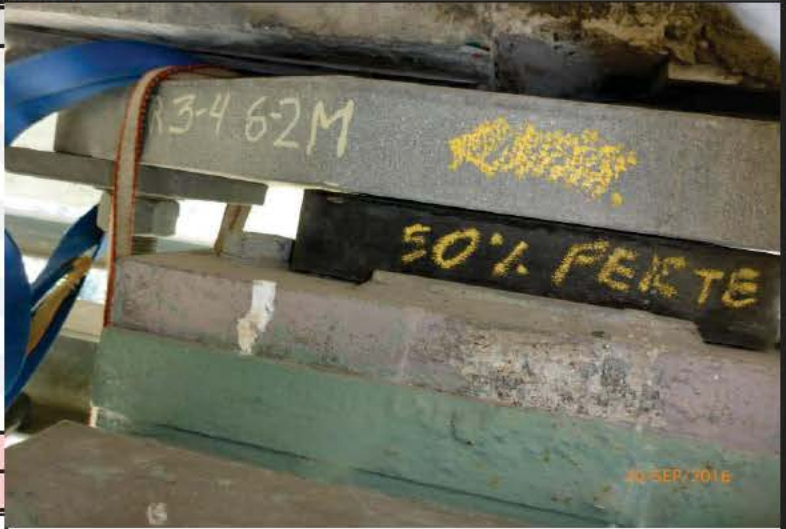
Axe: Jacques-Cartier		Section: Section 2		Structure: Pont Jacques-Cartier	
Identification					
Position longitudinale : Travée 03-04					
Groupe : Platelage					
Position transversale : --					
Élément : Appareil d'appui à platine					
Localisation : U4					
Cote CEC		Cote CEM (%)			
3		A	B	C	D
		100	0	0	0
Remarque / Observation Perte de contact de 15% à l'élastomère de l'appui 2V. Mauvais contact entre les plaques d'ajustement à l'appui 5M.					
Numéro d'activité:		9000			
Numéro de recommandation:		10167			
Identification					
Position longitudinale : Travée 03-04					
Groupe : Platelage					
Position transversale : --					
Élément : Appareil d'appui à platine					
Localisation : U5					
Cote CEC		Cote CEM (%)			
1		A	B	C	D
		100	0	0	0
Remarque / Observation Perte de contact de 50% à l'élastomère de l'appui 2M affectant la qualité de support de façon très importante.					
Numéro d'activité:		9000			
Numéro de recommandation:		10167

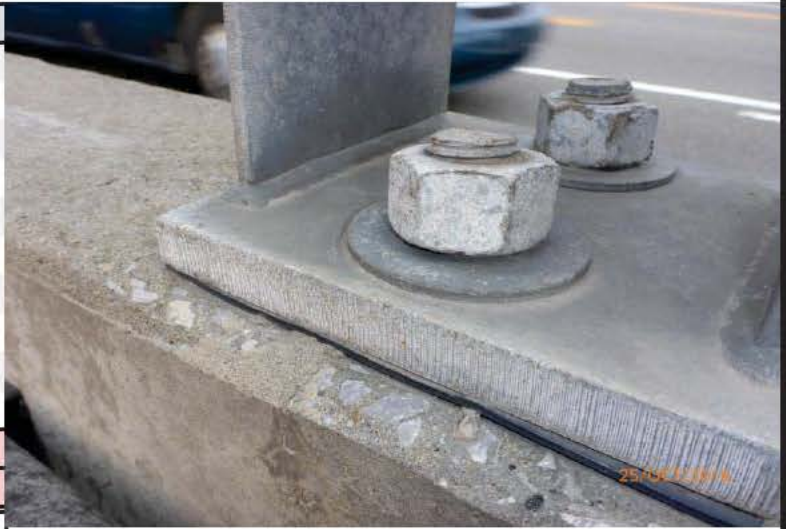
Numéro de photo: **JC_2_161025_928**

Axe: Jacques-Cartier		Section: Section 2		Structure: Pont Jacques-Cartier	
Identification					
Position longitudinale : Travée 03-04					
Groupe : Dispositif de retenue					
Position transversale : --					
Élément : Glissière					
Localisation : Amont					
Cote CEC		Cote CEM (%)			
4		A	B	C	D
		85	15	0	0
Remarque / Observation Fissures verticales inférieures à 0,8 mm. Un support de lisse avec une tige d'ancrage inclinée. Un support de lisse incliné.					
Numéro d'activité:					
Numéro de recommandation:					
Identification					
Position longitudinale : Travée 03-04					
Groupe : Dispositif de retenue					
Position transversale : --					
Élément : Glissière					
Localisation : Amont					
Cote CEC		Cote CEM (%)			
4		A	B	C	D
		85	15	0	0
Remarque / Observation Fissures verticales inférieures à 0,8 mm. Un support de lisse avec une tige d'ancrage inclinée. Un support de lisse incliné.					
Numéro d'activité:					
Numéro de recommandation:

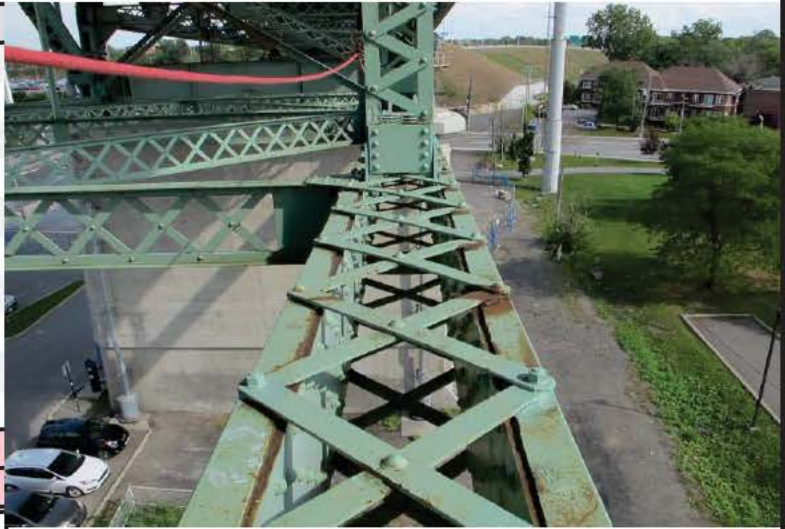
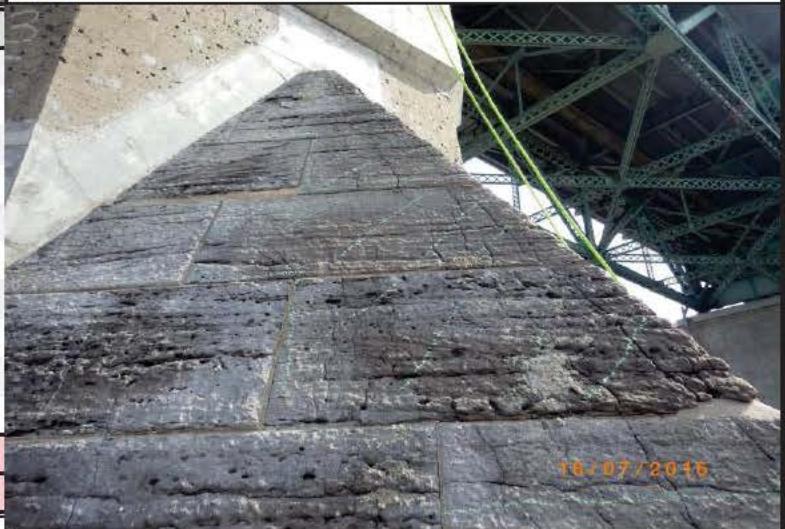
Numéro de photo:		JC_2_160718_MF_3614	
		Numéro d'activité:			
		Numéro de recommandation:

Axe: Jacques-Cartier		Section: Section 2		Structure: Pont Jacques-Cartier	
Identification					
Position longitudinale :					
Travée 03-04					
Groupe :					
Protection contre la corrosion					
Position transversale :					
Ferme amont					
Élément :					
Corde inférieure					
Localisation :					
L3-L4					
Cote CEC		Cote CEM (%)			
4		A	B	C	D
		85	5	5	5
Remarque / Observation					
Défauts de revêtement importants à très importants.					
		Numéro de photo:		JC_2_160919_4197	
		Numéro d'activité:		3065	
		Numéro de recommandation:		9133	
Identification					
Position longitudinale :					
Axe 4					
Groupe :					
Unités de fondation					
Position transversale :					
--					
Élément :					
Fût					
Localisation :					
--					
Cote CEC		Cote CEM (%)			
4		A	B	C	D
		39	60	1	0
Remarque / Observation					
Délaminage, pierres fissurées jusqu'à 2,0 mm d'ouverture et désagrégation moy. au nez. Fiss. polygonales inf. à 0,8 mm avec dépôts. Joints froids. Travaux de réfection réalisés dans la partie haute. Aucune act. requise.

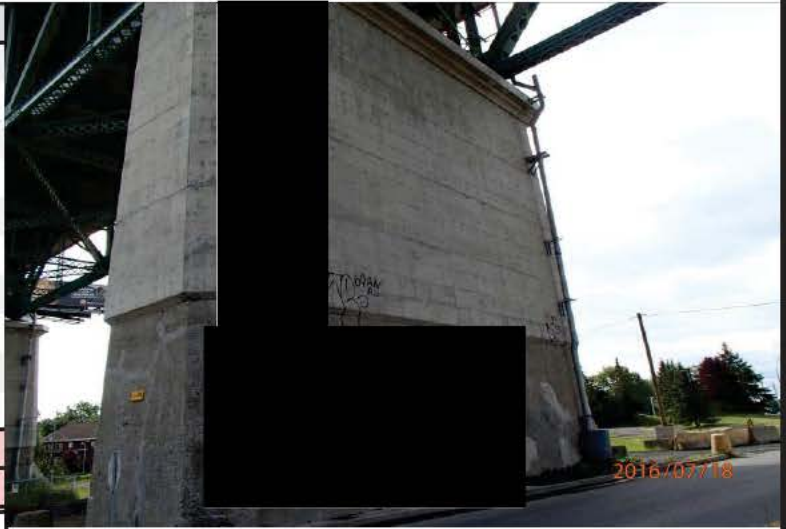
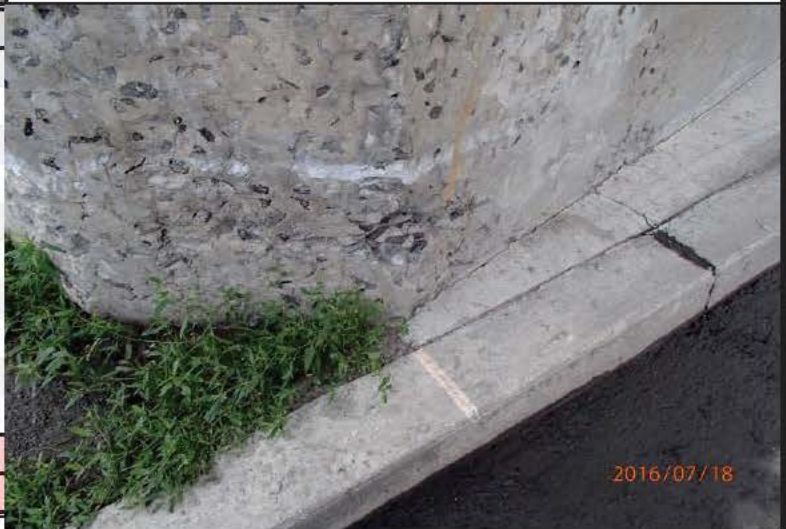
Numéro d'activité:		Numéro de photo: JC_2_160718_2027			
Numéro de recommandation:

Axe: Jacques-Cartier		Section: Section 2		Structure: Pont Jacques-Cartier	
Identification					
Position longitudinale : Axe 4					
Groupe : Unités de fondation					
Position transversale : --					
Élément : Fût					
Localisation : --					
Cote CEC		Cote CEM (%)			
4		A	B	C	D
		39	60	1	0
Remarque / Observation Délaminage, pierres fissurées jusqu'à 2,0 mm d'ouverture et désagrégation moy. au nez. Fiss. polygonales inf. à 0,8 mm avec dépôts. Joints froids. Travaux de réfection réalisés dans la partie haute. Aucune act. requise.					
Numéro d'activité:		Numéro de photo: JC_2_160718_2026			
Numéro de recommandation:					
Identification					
Position longitudinale : Axe 4					
Groupe : Unités de fondation					
Position transversale : --					
Élément : Fût					
Localisation : --					
Cote CEC		Cote CEM (%)			
4		A	B	C	D
		39	60	1	0
Remarque / Observation Délaminage, pierres fissurées jusqu'à 2,0 mm d'ouverture et désagrégation moy. au nez. Fiss. polygonales inf. à 0,8 mm avec dépôts. Joints froids. Travaux de réfection réalisés dans la partie haute. Aucune act. requise.

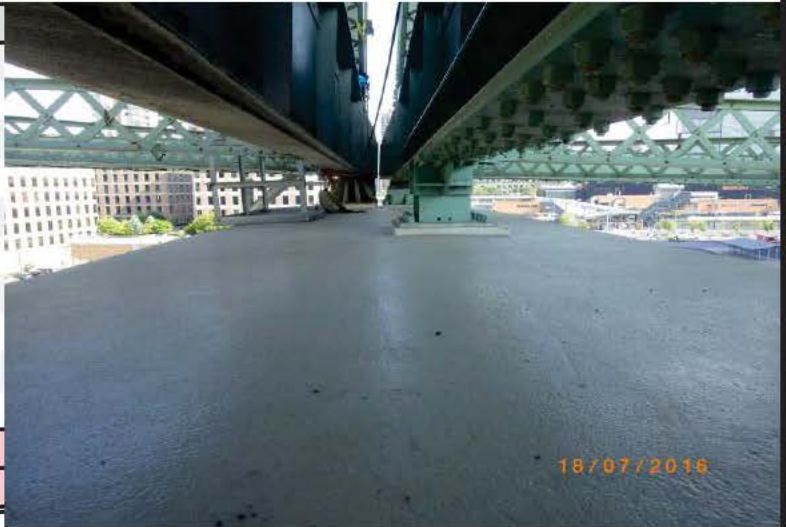
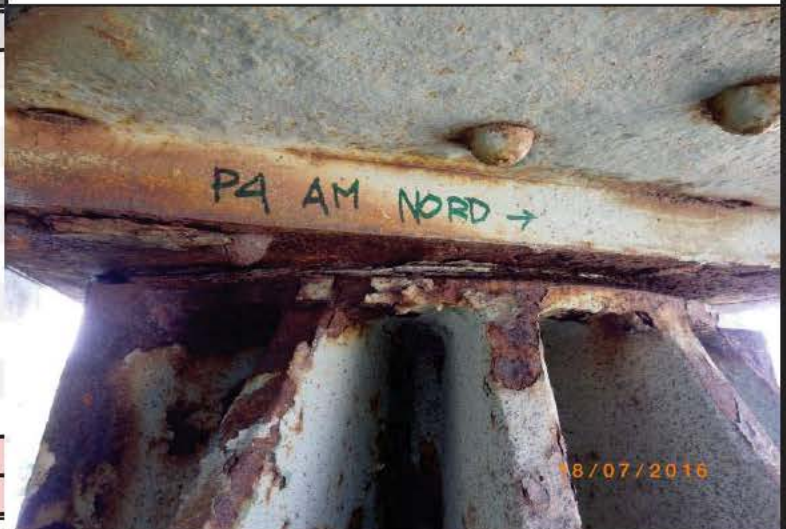
Axe: Jacques-Cartier		Section: Section 2		Structure: Pont Jacques-Cartier	
Identification					
Position longitudinale : Axe 4					
Groupe : Unités de fondation					
Position transversale : --					
Élément : Assise					
Localisation : --					
Cote CEC		Cote CEM (%)			
4		A	B	C	D
		100	0	0	0
Remarque / Observation Assise réparée. Présence d'enduit.					
Numéro d'activité:				Numéro de photo: JC_2_160718_MF_3609	
Numéro de recommandation:					
Identification					
Position longitudinale : Axe 4					
Groupe : Unités de fondation					
Position transversale : --					
Élément : Appareil d'appui - Fixe					
Localisation : Nord-Amont					
Cote CEC		Cote CEM (%)			
3		A	B	C	D
		0	98	2	0
Remarque / Observation Corr. imp. aux écrous des tiges d'anc. et corr. moy. des piédestaux. Corr. moy. à la partie sphérique pouvant causer une restriction appréciable de la rotation.					
Numéro d'activité: 1052				Numéro de photo: JC_2_160718_MF_3608
