Rapport d'inspection annuelle

Inspection détaillée du pont Jacques-Cartier, section 2 – Volume 3
Photographies des inspections et recommandations

19 avril 2017

PHOTOGRAPHIES DES INSPECTIONS ET RECOMMANDATIONS (VOLUME 3)

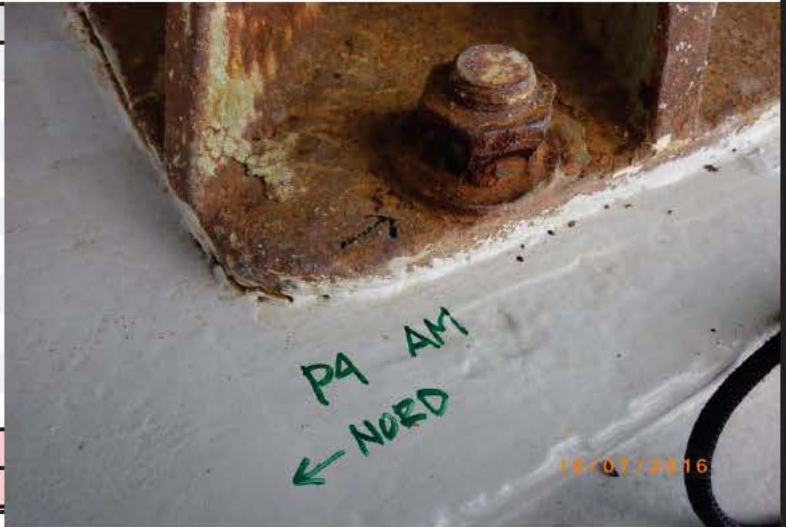
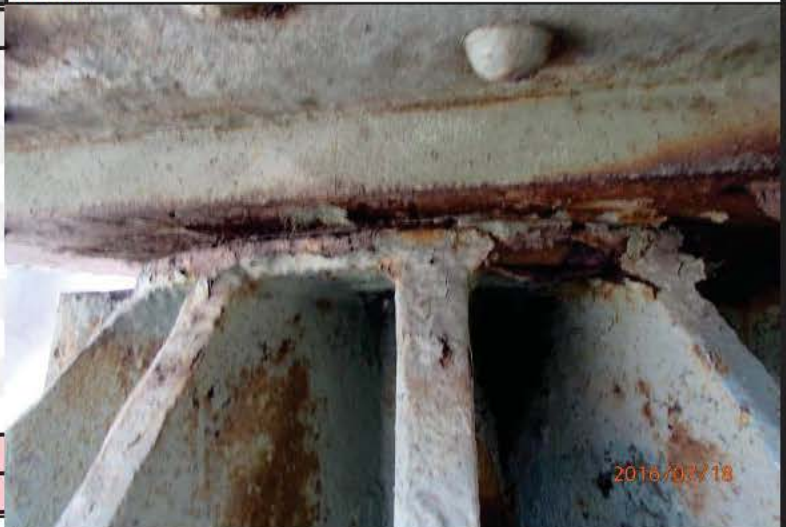
Axe: Jacques-Cartier		Section: Section 2		Structure: Pont Jacques-Cartier	
Identification					
Position longitudinale : Axe 4					
Groupe : Unités de fondation					
Position transversale : --					
Élément : Appareil d'appui - Fixe					
Localisation : Nord-Amont					
Cote CEC		Cote CEM (%)			
3		A	B	C	D
		0	98	2	0
Remarque / Observation Corr. imp. aux écrous des tiges d'anc. et corr. moy. des piédestaux. Corr. moy. à la partie sphérique pouvant causer une restriction appréciable de la rotation.					
Numéro d'activité:		1052			
Numéro de recommandation:		10004			
Identification					
Position longitudinale : Axe 4					
Groupe : Unités de fondation					
Position transversale : --					
Élément : Appareil d'appui - Fixe					
Localisation : Nord-Aval					
Cote CEC		Cote CEM (%)			
3		A	B	C	D
		0	100	0	0
Remarque / Observation Corr. moy. des piédestaux. Corr. à la partie sphérique pouvant causer un restriction appréciable de la rotation. Présence de traits de scie sur 2 PL sur 12 aux piédestaux.

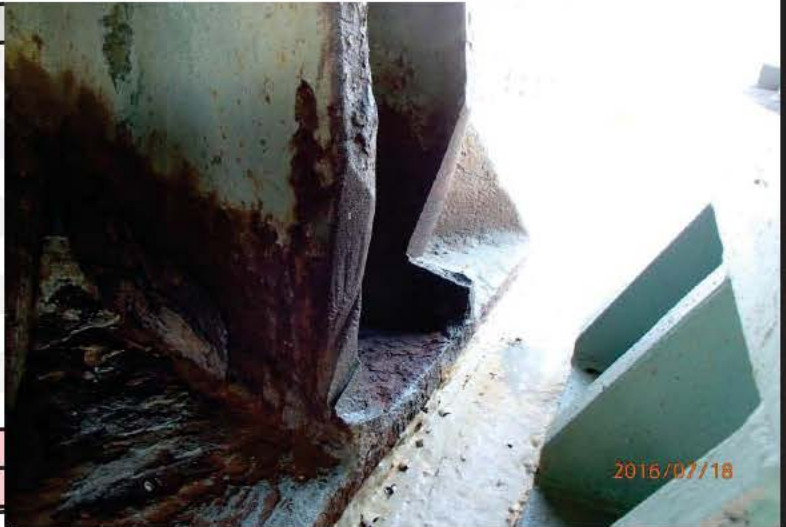
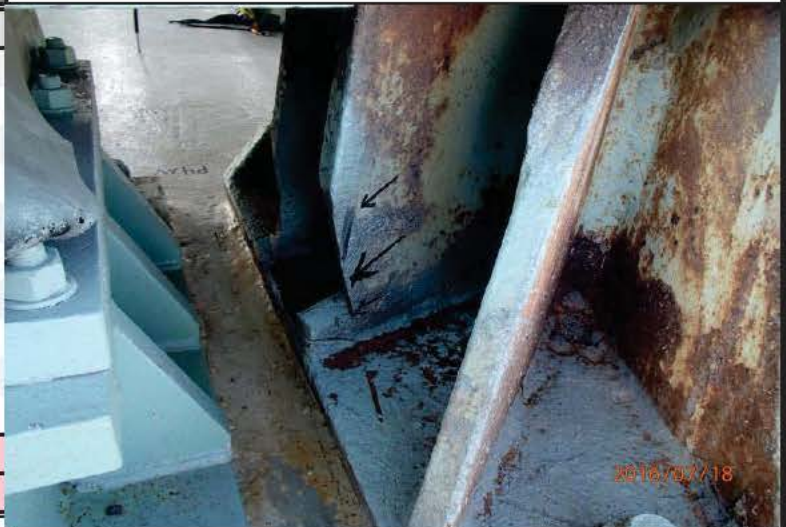
Numéro d'activité:				Numéro de photo: JC_2_160718_2022	
Numéro de recommandation:

Axe: Jacques-Cartier		Section: Section 2		Structure: Pont Jacques-Cartier	
Identification					
Position longitudinale : Axe 4					
Groupe : Unités de fondation					
Position transversale : --					
Élément : Appareil d'appui - Fixe					
Localisation : Nord-Aval					
Cote CEC		Cote CEM (%)			
3		A	B	C	D
		0	100	0	0
Remarque / Observation					
Corr. moy. des piédestaux. Corr. à la partie sphérique pouvant causer un restriction appréciable de la rotation. Présence de traits de scie sur 2 PL sur 12 aux piédestaux.					
Numéro d'activité:				Numéro de photo: JC_2_160718_2021	
Numéro de recommandation:					
Identification					
Position longitudinale : Axe 4					
Groupe : Unités de fondation					
Position transversale : --					
Élément : Appareil d'appui - Fixe					
Localisation : Nord-Aval					
Cote CEC		Cote CEM (%)			
3		A	B	C	D
		0	100	0	0
Remarque / Observation					
Corr. moy. des piédestaux. Corr. à la partie sphérique pouvant causer un restriction appréciable de la rotation. Présence de traits de scie sur 2 PL sur 12 aux piédestaux.

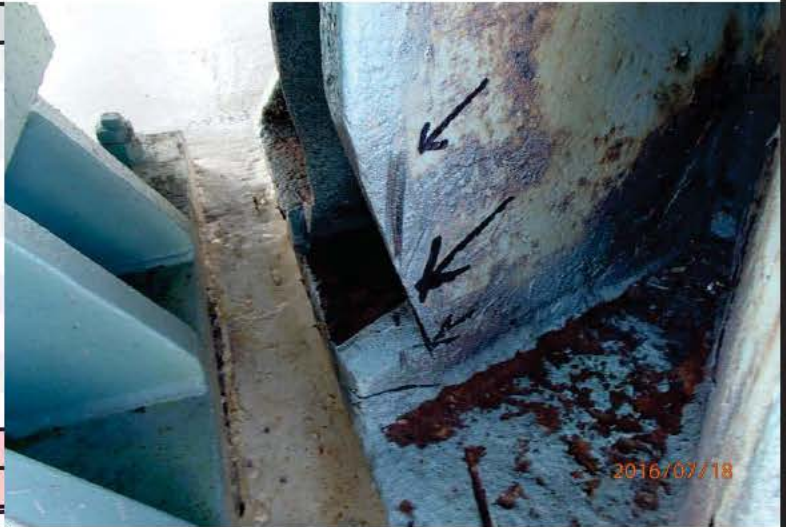
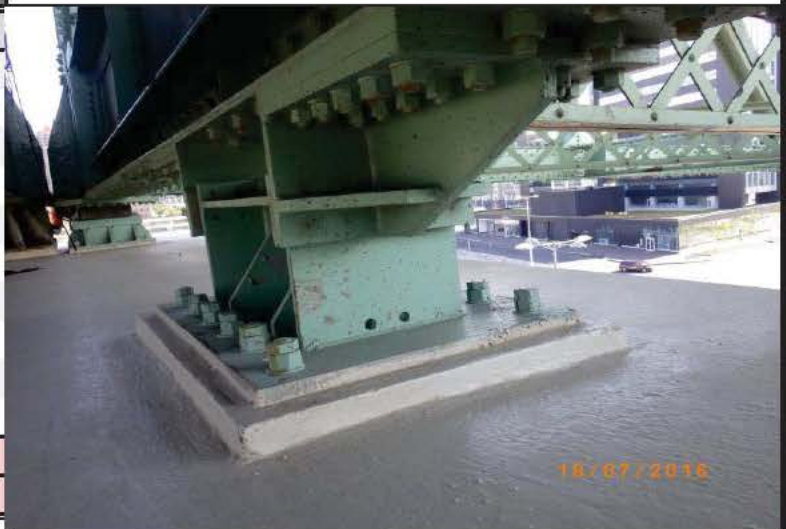
Axe: Jacques-Cartier		Section: Section 2		Structure: Pont Jacques-Cartier	
Identification					
Position longitudinale : Axe 4					
Groupe : Unités de fondation					
Position transversale : --					
Élément : Appareil d'appui - Fixe					
Localisation : Nord-Aval					
Cote CEC		Cote CEM (%)			
3		A	B	C	D
		0	100	0	0
Remarque / Observation Corr. moy. des piédestaux. Corr. à la partie sphérique pouvant causer une restriction appréciable de la rotation. Présence de traits de scie sur 2 PL sur 12 aux piédestaux.					
Numéro d'activité:		Numéro de photo: JC_2_160718_2023			
Numéro de recommandation:					
Identification					
Position longitudinale : Axe 4					
Groupe : Unités de fondation					
Position transversale : --					
Élément : Butoir					
Localisation : Sud					
Cote CEC		Cote CEM (%)			
4		A	B	C	D
		100	0	0	0
Remarque / Observation					
Numéro d'activité:		Numéro de photo: JC_2_160718_MF_3610			
Numéro de recommandation:

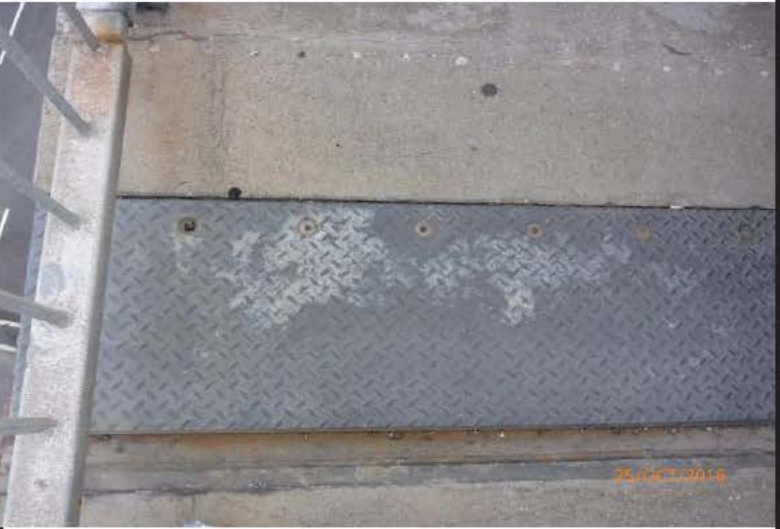
Numéro de photo: JC_2_161025_█_894

Axe: Jacques-Cartier		Section: Section 2		Structure: Pont Jacques-Cartier	
Identification					
Position longitudinale : Axe 4					
Groupe : Joint de dilatation					
Position transversale : Général					
Élément : Garniture de joint					
Localisation : --					
Cote CEC		Cote CEM (%)			
4		A	B	C	D
		--	--	--	--
Remarque / Observation Présence de débris dans la garniture. Un boulon manquant sur la plaque couvre-joint du trottoir aval.					
Numéro d'activité:		2052			
Numéro de recommandation:		8393			
Identification					
Position longitudinale : Axe 4					
Groupe : Joint de dilatation					
Position transversale : Général					
Élément : Garniture de joint					
Localisation : --					
Cote CEC		Cote CEM (%)			
4		A	B	C	D
		--	--	--	--
Remarque / Observation Présence de débris dans la garniture. Un boulon manquant sur la plaque couvre-joint du trottoir aval.					
Numéro d'activité:		2052			
Numéro de recommandation:		8393

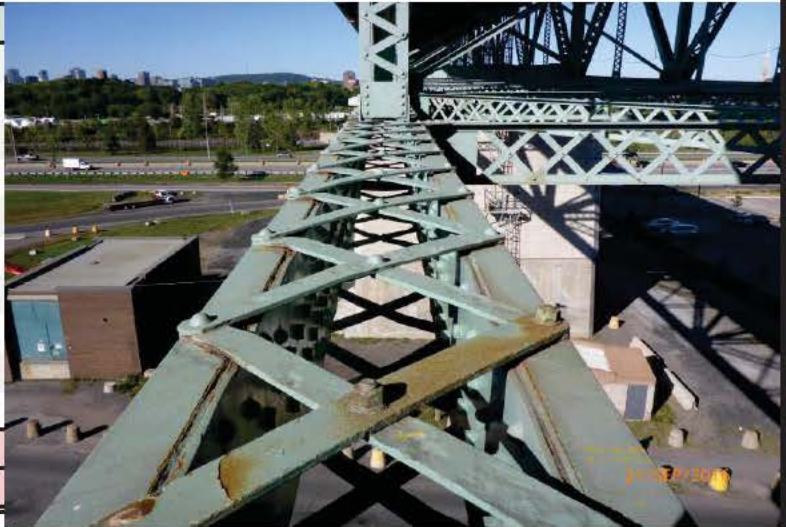
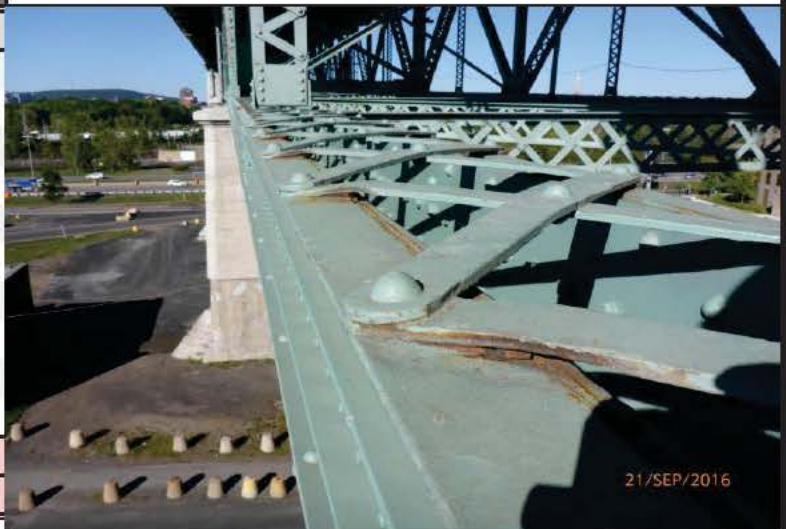
Axe: Jacques-Cartier		Section: Section 2		Structure: Pont Jacques-Cartier	
Identification					
Position longitudinale : Travée 04-05					
Groupe : Structure d'acier					
Position transversale : Ferme amont					
Élément : Corde inférieure					
Localisation : LO-L1					
Cote CEC		Cote CEM (%)			
4		A	B	C	D
		85	10	3	2
Remarque / Observation Âmes renforcées. PDM imp. à très imp. aux ETR. PDM imp. aux corn. sup. DEF CORR. Aucune act. requise.					
Numéro de photo:				JC_2_160921_051	
Numéro d'activité:					
Numéro de recommandation:					
Identification					
Position longitudinale : Travée 04-05					
Groupe : Structure d'acier					
Position transversale : Ferme amont					
Élément : Corde inférieure					
Localisation : LO-L1					
Cote CEC		Cote CEM (%)			
4		A	B	C	D
		85	10	3	2
Remarque / Observation Âmes renforcées. PDM imp. à très imp. aux ETR. PDM imp. aux corn. sup. DEF CORR. Aucune act. requise.					
Numéro de photo:				JC_2_160921_053

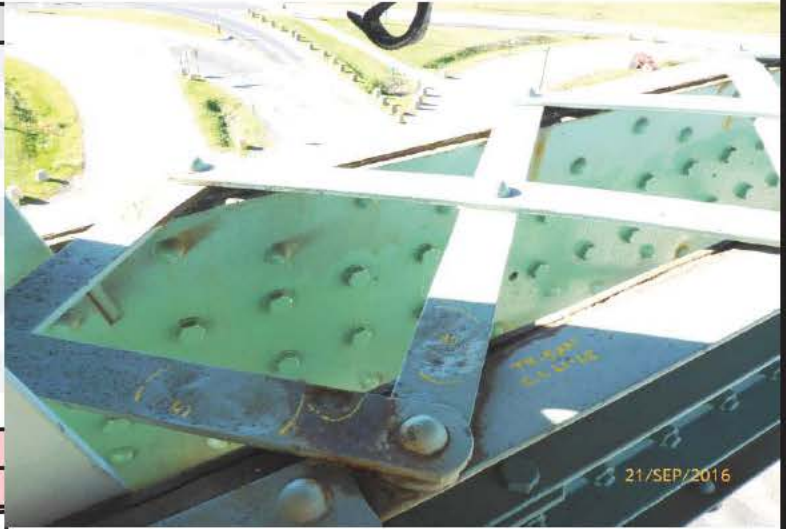
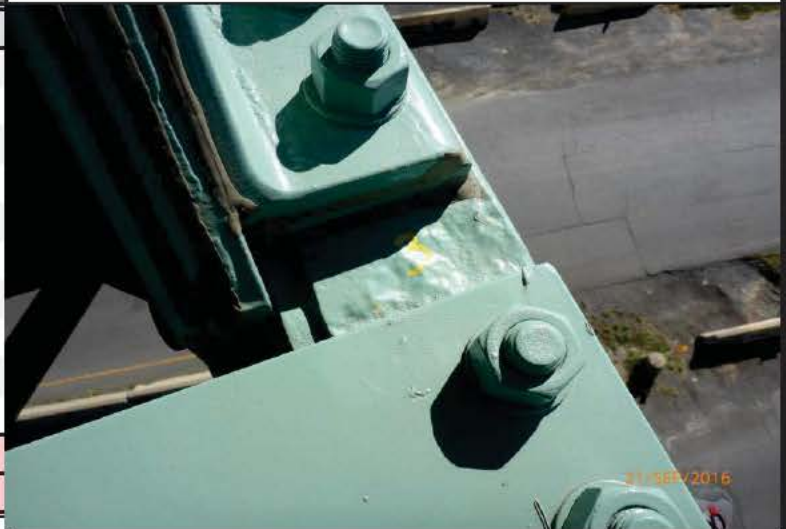
Numéro d'activité: 3221		Numéro de photo: JC_2_160921_077			
Numéro de recommandation: 15564

Axe: Jacques-Cartier		Section: Section 2		Structure: Pont Jacques-Cartier	
Identification					
Position longitudinale : Travée 04-05					
Groupe : Structure d'acier					
Position transversale : Ferme amont					
Élément : Corde inférieure					
Localisation : L1-L2					
Cote CEC		Cote CEM (%)			
4		A	B	C	D
		85	10	4	1
Remarque / Observation Âmes renforcées. Perte de matériau importante à très importante aux étrésillons. Déformation par corrosion. Aucune activité requise.					
Numéro d'activité:		Numéro de photo: JC_2_160921_057			
Numéro de recommandation:					
Identification					
Position longitudinale : Travée 04-05					
Groupe : Structure d'acier					
Position transversale : Ferme amont					
Élément : Corde inférieure					
Localisation : L2-L3					
Cote CEC		Cote CEM (%)			
3		A	B	C	D
		69	20	10	1
Remarque / Observation PDM imp. à très imp. aux ETR et jusqu'à perfo. aux ETR sup. PDM imp. aux corn. DEF CORR.

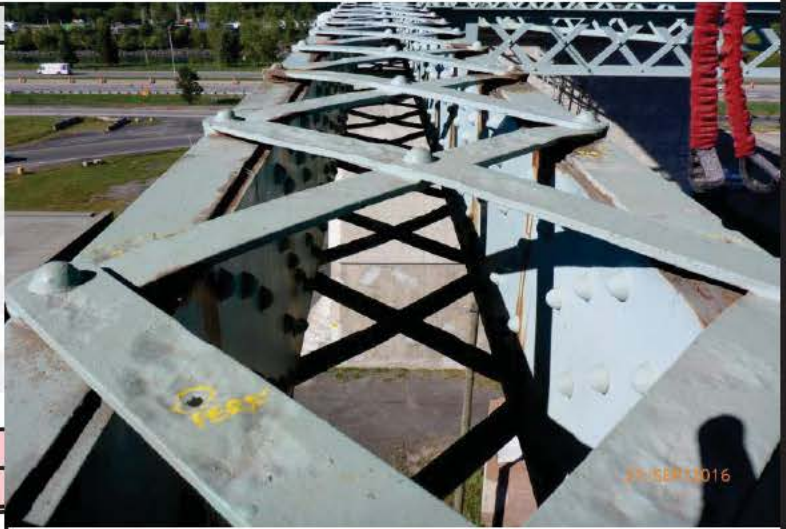
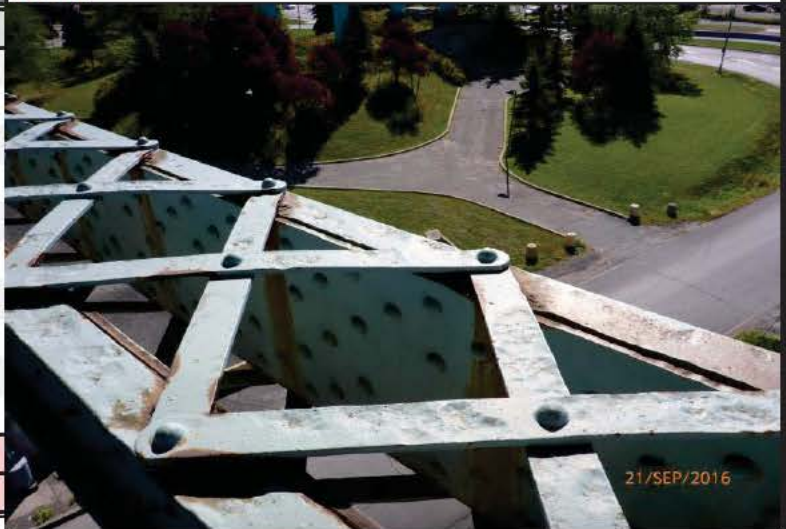
Numéro de photo: JC_2_160921_082					
Numéro d'activité: 3221					
Numéro de recommandation: 15564

Axe: Jacques-Cartier		Section: Section 2		Structure: Pont Jacques-Cartier	
Identification					
Position longitudinale :					
Travée 04-05					
Groupe :					
Structure d'acier					
Position transversale :					
Ferme amont					
Élément :					
Corde inférieure					
Localisation :					
L2-L3					
Cote CEC		Cote CEM (%)			
3		A	B	C	D
		69	20	10	1
Remarque / Observation					
PDM imp. à très imp. aux ETR et jusqu'à perfo. aux ETR sup. PDM imp. aux corn. DEF CORR.					
Numéro de photo: JC_2_160921_078					
Numéro d'activité: 3221					
Numéro de recommandation: 15564					
Identification					
Position longitudinale :					
Travée 04-05					
Groupe :					
Structure d'acier					
Position transversale :					
Ferme amont					
Élément :					
Corde inférieure					
Localisation :					
L2-L3					
Cote CEC		Cote CEM (%)			
3		A	B	C	D
		69	20	10	1
Remarque / Observation					
PDM imp. à très imp. aux ETR et jusqu'à perfo. aux ETR sup. PDM imp. aux corn. DEF CORR.

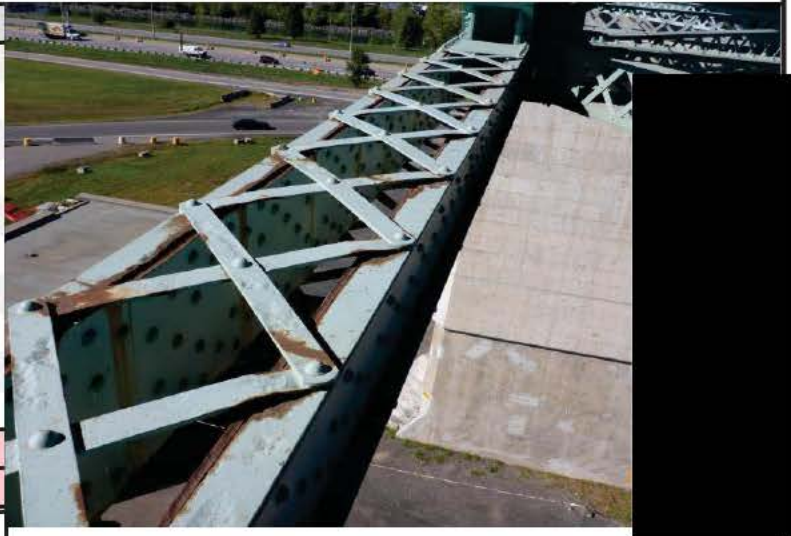
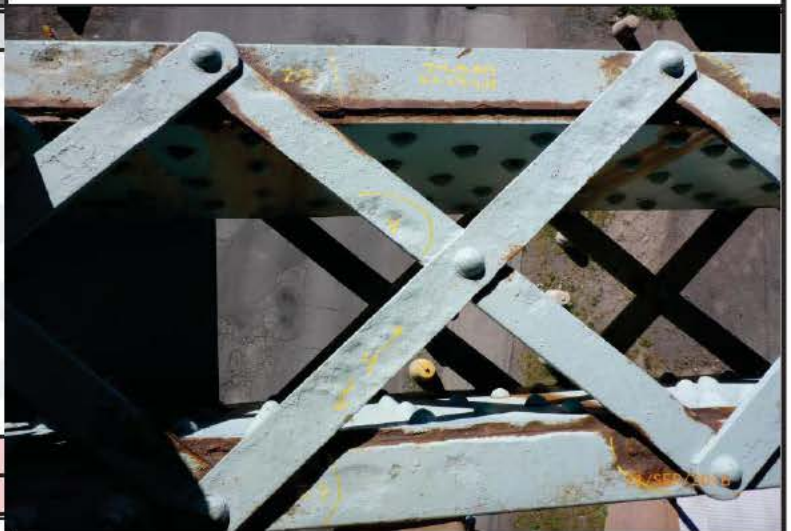
Numéro de photo: JC_2_160921_088			
		Numéro d'activité:			
		Numéro de recommandation:

Axe: Jacques-Cartier		Section: Section 2		Structure: Pont Jacques-Cartier	
Identification					
Position longitudinale : Travée 04-05					
Groupe : Structure d'acier					
Position transversale : Ferme amont					
Élément : Corde inférieure					
Localisation : L3-L4					
Cote CEC		Cote CEM (%)			
4		A	B	C	D
		85	10	4	1
Remarque / Observation Perte de matériau importante à très importante aux étrépillons. Perte de matériau importante aux cornières. Déformation par corrosion. Aucune activité					
		Numéro de photo: JC_2_160921_087			
		Numéro d'activité:			
		Numéro de recommandation:			
Identification					
Position longitudinale : Travée 04-05					
Groupe : Structure d'acier					
Position transversale : Ferme amont					
Élément : Corde inférieure					
Localisation : L3-L4					
Cote CEC		Cote CEM (%)			
4		A	B	C	D
		85	10	4	1
Remarque / Observation Perte de matériau importante à très importante aux étrépillons. Perte de matériau importante aux cornières. Déformation par corrosion. Aucune activité

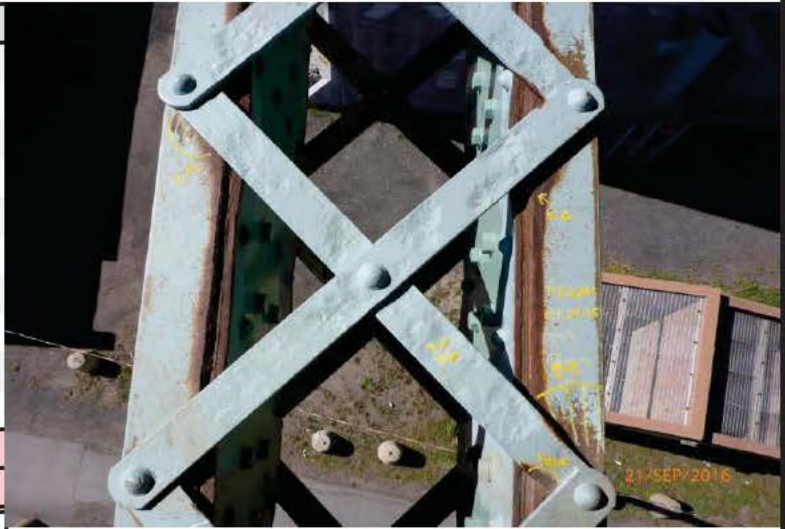
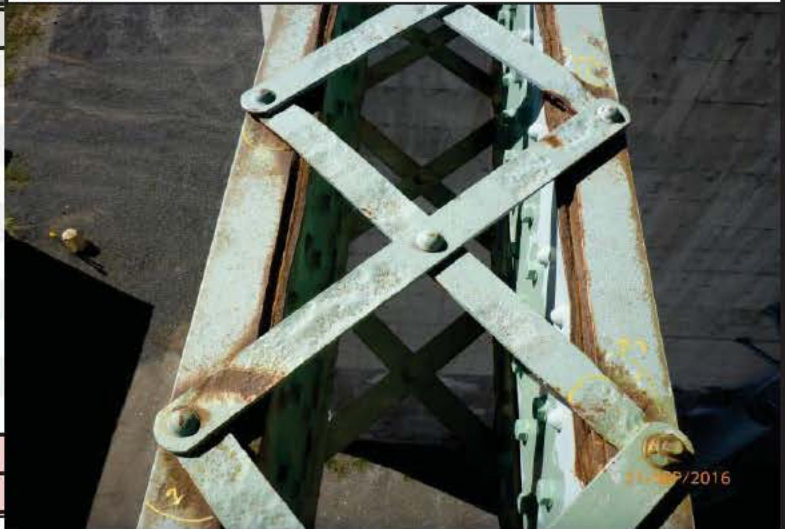
Axe:	Jacques-Cartier	Section :	Section 2	Structure :	Pont Jacques-Cartier
Identification					
Position longitudinale :					
Travée 04-05					
Groupe :					
Structure d'acier					
Position transversale :					
Ferme amont					
Élément :					
Corde inférieure					
Localisation :					
L4-L5					
Cote CEC		Cote CEM (%)			
4		A	B	C	D
		81	15	3	1
Remarque / Observation					
Âmes renforcées. PDM imp. à très imp. aux ETR et jusqu'à perfo. à un ETR sup. PDM imp. aux corn. sup. DEF CORR.					
Numéro d'activité:				3221	
Numéro de recommandation:				15564	
Identification					
Position longitudinale :					
Travée 04-05					
Groupe :					
Structure d'acier					
Position transversale :					
Ferme amont					
Élément :					
Corde inférieure					
Localisation :					
L5-L6					
Cote CEC		Cote CEM (%)			
4		A	B	C	D
		87	10	2	1
Remarque / Observation					
Âmes renforcées. PDM imp. à très imp. aux ETR. PDM imp. aux corn. sup. DEF CORR. Aucune act. requise.

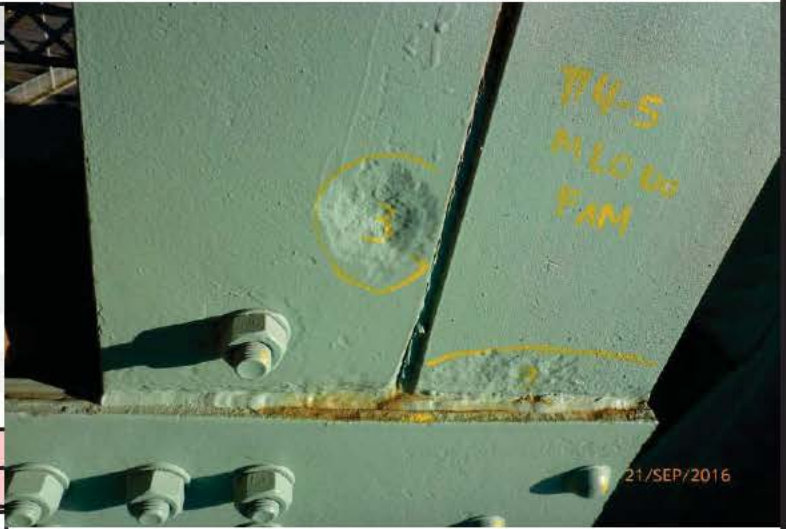
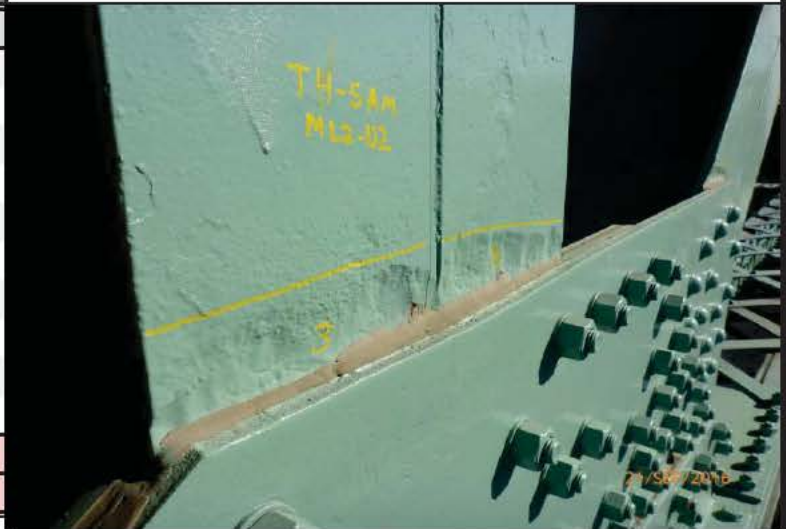
Axe: Jacques-Cartier		Section: Section 2		Structure: Pont Jacques-Cartier	
Identification					
Position longitudinale : Travée 04-05					
Groupe : Structure d'acier					
Position transversale : Ferme amont					
Élément : Montant					
Localisation : L0-U0					
Cote CEC		Cote CEM (%)			
4		A	B	C	D
		97	2	1	0
Remarque / Observation Perte de matériau importante à la section de transfert amont.					
Numéro d'activité:				Numéro de photo: JC_2_160921_033	
Numéro de recommandation:					
Identification					
Position longitudinale : Travée 04-05					
Groupe : Structure d'acier					
Position transversale : Ferme amont					
Élément : Montant					
Localisation : L2-U2					
Cote CEC		Cote CEM (%)			
4		A	B	C	D
		97	1	1	1
Remarque / Observation Perte de matériau importante à très importante à la section de transfert amont. Aucune activité requise.					
Numéro d'activité:				Numéro de photo: JC_2_160921_063	
Numéro de recommandation:

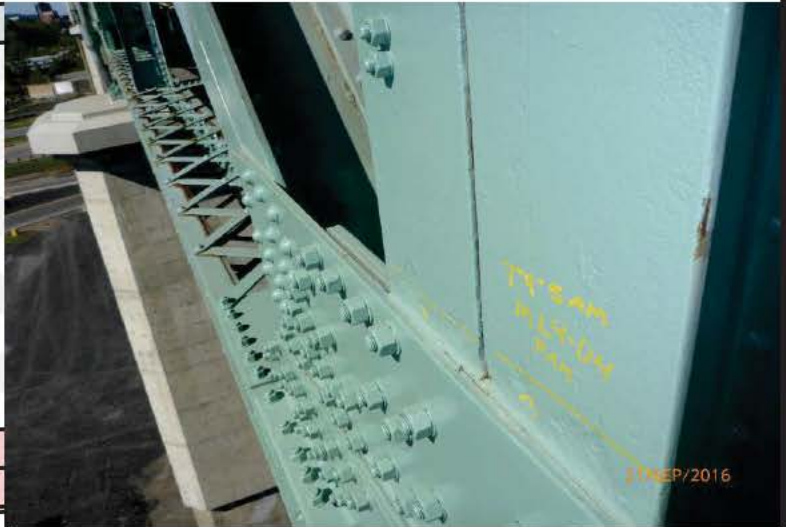
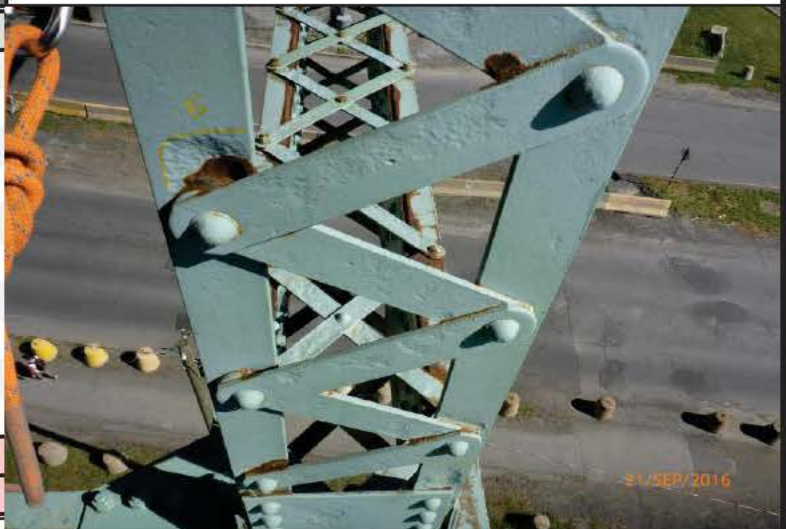
Axe: Jacques-Cartier		Section: Section 2		Structure: Pont Jacques-Cartier	
Identification					
Position longitudinale : Travée 04-05					
Groupe : Structure d'acier					
Position transversale : Ferme amont					
Élément : Montant					
Localisation : L4-U4					
Cote CEC		Cote CEM (%)			
4		A	B	C	D
		98	1	1	0
Remarque / Observation Perte de matériau importante à la section de transfert amont.					
Numéro de photo:				JC_2_160921_█_102	
Numéro d'activité:					
Numéro de recommandation:					
Identification					
Position longitudinale : Travée 04-05					
Groupe : Structure d'acier					
Position transversale : Ferme amont					
Élément : Montant					
Localisation : L5-U5					
Cote CEC		Cote CEM (%)			
3		A	B	C	D
		88	10	1	1
Remarque / Observation Perte de matériau importante à très importante aux cornières.					
Numéro de photo:				JC_2_160921_█_111	
Numéro d'activité:					
Numéro de recommandation:

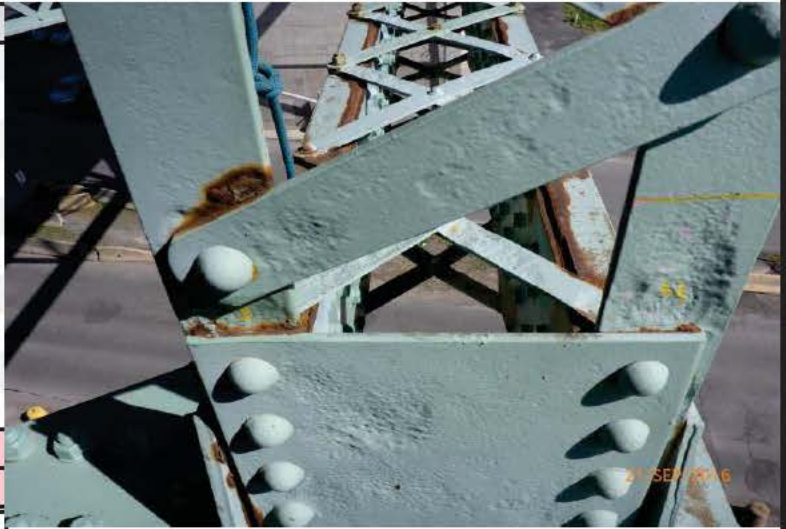
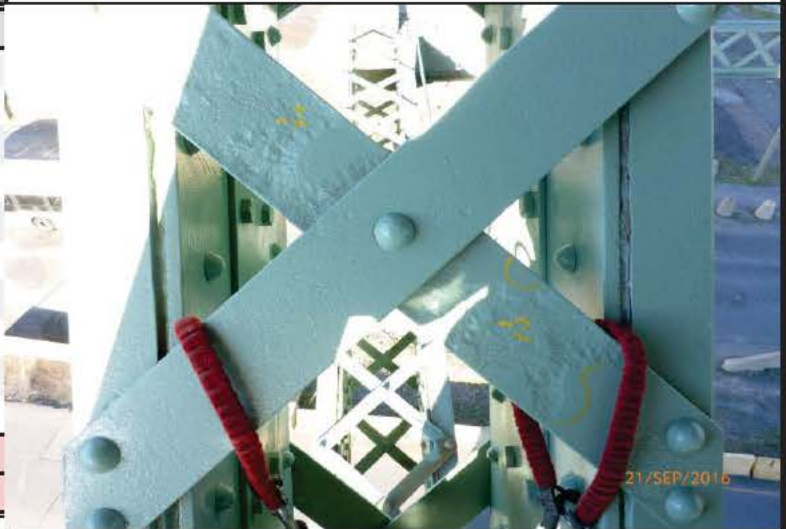
Axe: Jacques-Cartier		Section: Section 2		Structure: Pont Jacques-Cartier	
Identification					
Position longitudinale : Travée 04-05					
Groupe : Structure d'acier					
Position transversale : Ferme amont					
Élément : Montant					
Localisation : L5-U5					
Cote CEC		Cote CEM (%)			
3		A	B	C	D
		88	10	1	1
Remarque / Observation Perte de matériau importante à très importante aux cornières.					
Numéro d'activité:		Numéro de photo: JC_2_160921_█_112			
Numéro de recommandation:					
Identification					
Position longitudinale : Travée 04-05					
Groupe : Structure d'acier					
Position transversale : Ferme amont					
Élément : Diagonale					
Localisation : L0-U1					
Cote CEC		Cote CEM (%)			
4		A	B	C	D
		97	2	1	0
Remarque / Observation Âmes renforcées. Perte de matériau importante aux étrépillons.					
Numéro d'activité:		Numéro de photo: JC_2_160921_█_039			
Numéro de recommandation:

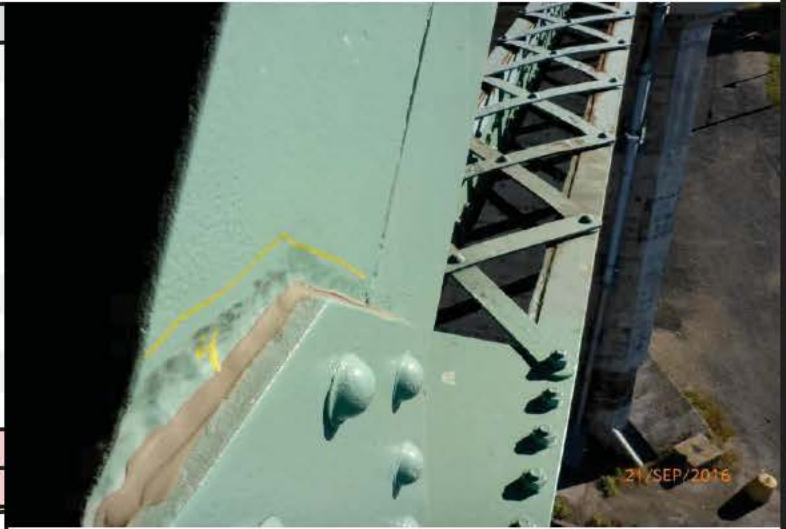
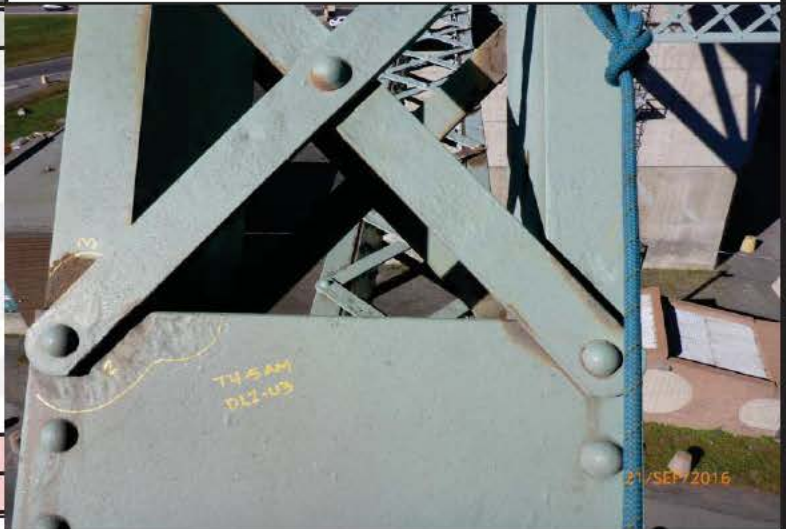
Numéro d'activité:				Numéro de photo: JC_2_160921_067	
Numéro de recommandation:

Axe: Jacques-Cartier		Section: Section 2		Structure: Pont Jacques-Cartier	
Identification					
Position longitudinale :					
Travée 04-05					
Groupe :					
Structure d'acier					
Position transversale :					
Ferme amont					
Élément :					
Diagonale					
Localisation :					
U1-L2					
Cote CEC		Cote CEM (%)			
4		A	B	C	D
		97	1	1	1
Remarque / Observation					
Perte de matériau importante à très importante aux cornières à la section de transfert amont. Aucune activité requise.					
Numéro d'activité:				Numéro de photo: JC_2_160921_062	
Numéro de recommandation:					
Identification					
Position longitudinale :					
Travée 04-05					
Groupe :					
Structure d'acier					
Position transversale :					
Ferme amont					
Élément :					
Diagonale					
Localisation :					
L2-U3					
Cote CEC		Cote CEM (%)			
4		A	B	C	D
		97	2	1	0
Remarque / Observation					
Perte de matériau importante aux âmes, à l'aile supérieure amont, aux étrésoillons et à la plaque de liaison.

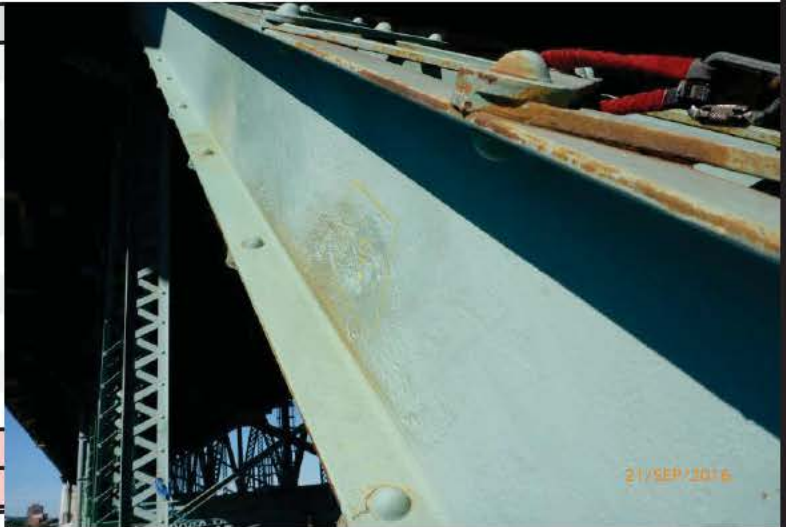
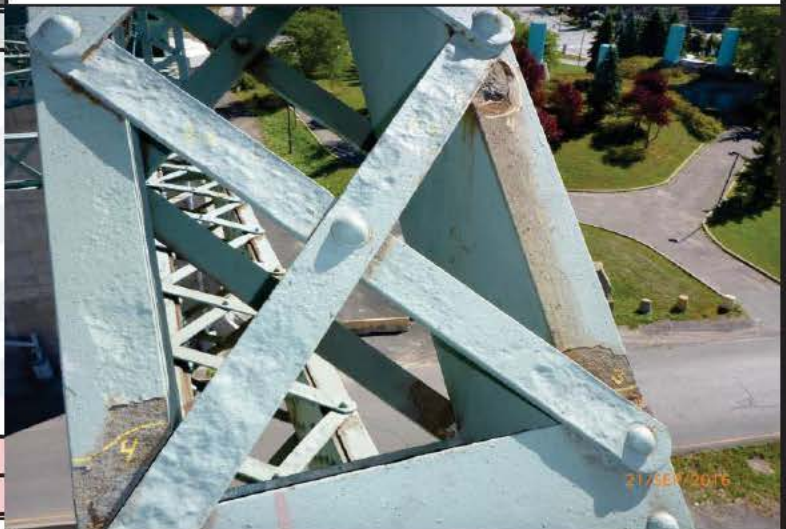
Numéro d'activité:		Numéro de photo: JC_2_160921_█_095			
Numéro de recommandation:

Axe: Jacques-Cartier		Section: Section 2		Structure: Pont Jacques-Cartier	
Identification					
Position longitudinale : Travée 04-05					
Groupe : Structure d'acier					
Position transversale : Ferme amont					
Élément : Diagonale					
Localisation : L2-U3					
Cote CEC		Cote CEM (%)			
4		A	B	C	D
		97	2	1	0
Remarque / Observation Perte de matériau importante aux âmes, à l'aile supérieure amont, aux étrésillons et à la plaque de liaison.					
Numéro d'activité:		Numéro de photo: JC_2_160921_█_070			
Numéro de recommandation:					
Identification					
Position longitudinale : Travée 04-05					
Groupe : Structure d'acier					
Position transversale : Ferme amont					
Élément : Diagonale					
Localisation : U3-L4					
Cote CEC		Cote CEM (%)			
4		A	B	C	D
		87	10	2	1
Remarque / Observation Perte de matériau importante à très importante à la face intérieure de l'âme aval, aux ailes et aux étrésillons. Déformation par corrosion. Aucune activité

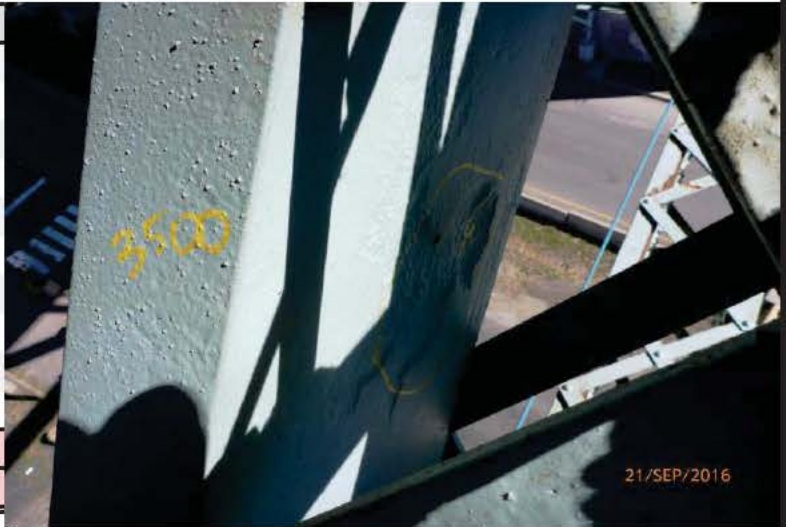
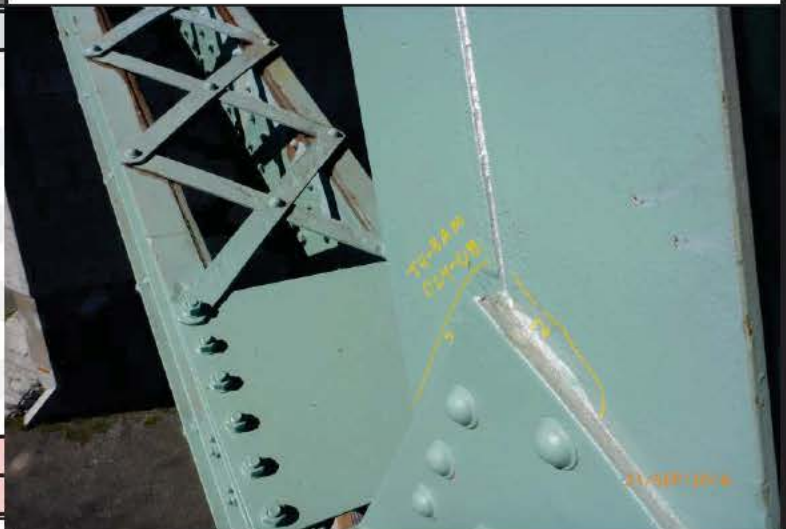
Numéro d'activité:				Numéro de photo: JC_2_160921_█_104	
Numéro de recommandation:

Axe: Jacques-Cartier		Section: Section 2		Structure: Pont Jacques-Cartier	
Identification					
Position longitudinale : Travée 04-05					
Groupe : Structure d'acier					
Position transversale : Ferme amont					
Élément : Diagonale					
Localisation : U3-L4					
Cote CEC		Cote CEM (%)			
4		A	B	C	D
		87	10	2	1
Remarque / Observation					
Perte de matériau importante à très importante à la face intérieure de l'âme aval, aux ailes et aux étrésoillons. Déformation par corrosion. Aucune activité requise.					
Numéro d'activité:				Numéro de photo: JC_2_160921_█_097	
Numéro de recommandation:					
Identification					
Position longitudinale : Travée 04-05					
Groupe : Structure d'acier					
Position transversale : Ferme amont					
Élément : Diagonale					
Localisation : L4-U5					
Cote CEC		Cote CEM (%)			
4		A	B	C	D
		98	1	1	0
Remarque / Observation					
Perte de matériau importante aux cornières à la section de transfert amont.

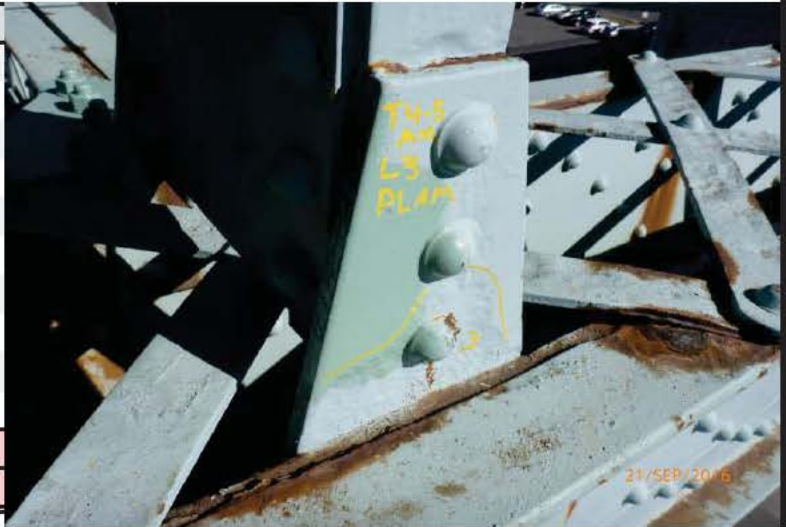
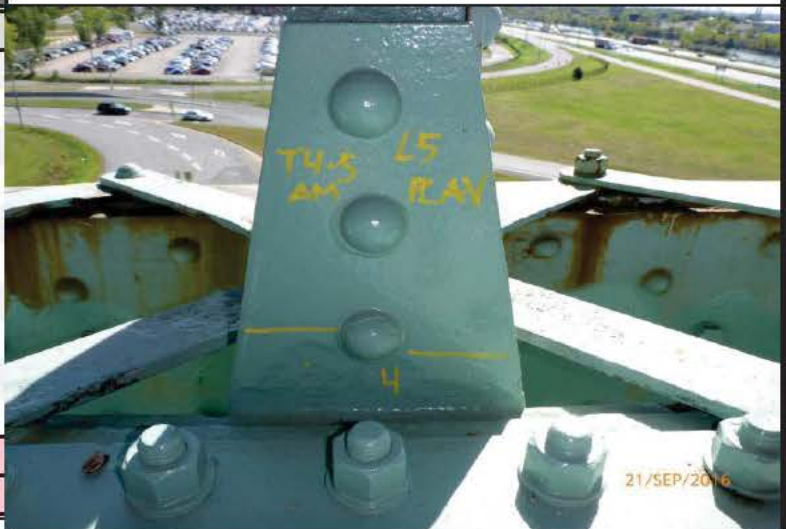
Axe: Jacques-Cartier		Section: Section 2		Structure: Pont Jacques-Cartier	
Identification					
Position longitudinale : Travée 04-05					
Groupe : Structure d'acier					
Position transversale : Ferme amont					
Élément : Assemblage inférieur					
Localisation : L3					
Cote CEC		Cote CEM (%)			
3		A	B	C	D
		75	5	20	0
Remarque / Observation Perte de matériau importante aux plaques amont et aval.					
Numéro d'activité:				Numéro de photo: JC_2_160921_084	
Numéro de recommandation:					
Identification					
Position longitudinale : Travée 04-05					
Groupe : Structure d'acier					
Position transversale : Ferme amont					
Élément : Assemblage inférieur					
Localisation : L5					
Cote CEC		Cote CEM (%)			
4		A	B	C	D
		91	3	3	3
Remarque / Observation Perte de matériau importante à très importante à la plaque aval. Aucune activité requise.					
Numéro d'activité:				Numéro de photo: JC_2_160921_109	
Numéro de recommandation:

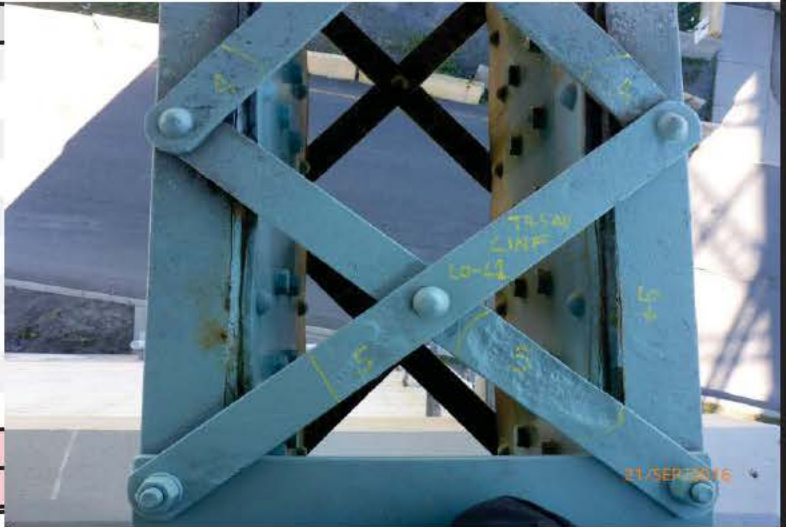
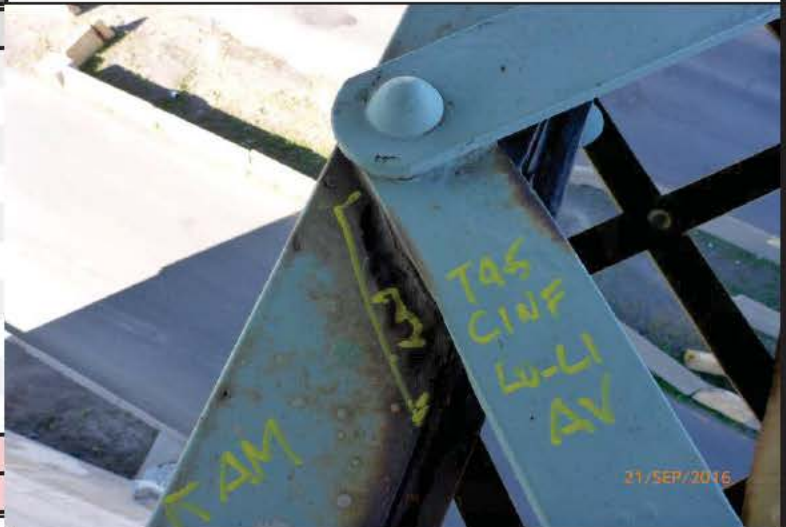
Axe:	Jacques-Cartier	Section :	Section 2	Structure :	Pont Jacques-Cartier
Identification					
Position longitudinale :					
Travée 04-05					
Groupe :					
Structure d'acier					
Position transversale :					
Ferme aval					
Élément :					
Corde inférieure					
Localisation :					
LO-L1					
Cote CEC		Cote CEM (%)			
4		A	B	C	D
		80	10	5	5
Remarque / Observation					
Âmes et corn. sup. AV renforcées. PDM imp. à très imp. aux ETR. PDM imp. aux corn. sup. DEF CORR. Aucune act. requise.					
Numéro d'activité:					
Numéro de recommandation:					
Identification					
Position longitudinale :					
Travée 04-05					
Groupe :					
Structure d'acier					
Position transversale :					
Ferme aval					
Élément :					
Corde inférieure					
Localisation :					
LO-L1					
Cote CEC		Cote CEM (%)			
4		A	B	C	D
		80	10	5	5
Remarque / Observation					
Âmes et corn. sup. AV renforcées. PDM imp. à très imp. aux ETR. PDM imp. aux corn. sup. DEF CORR. Aucune act. requise.

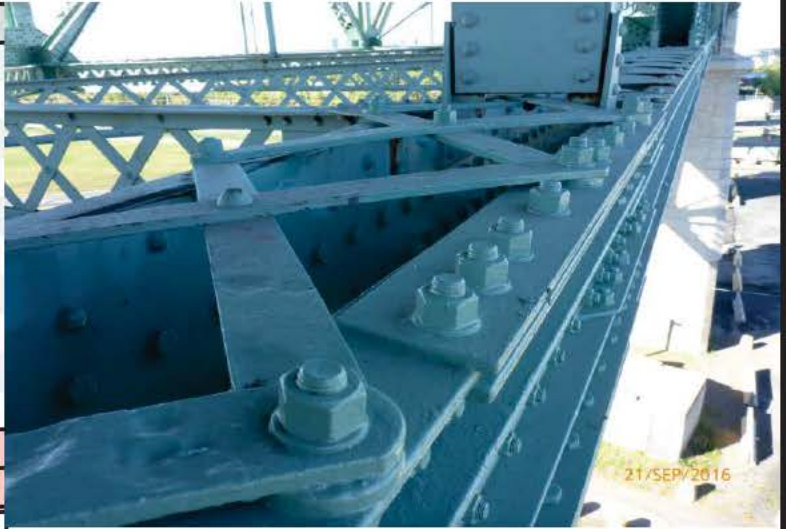
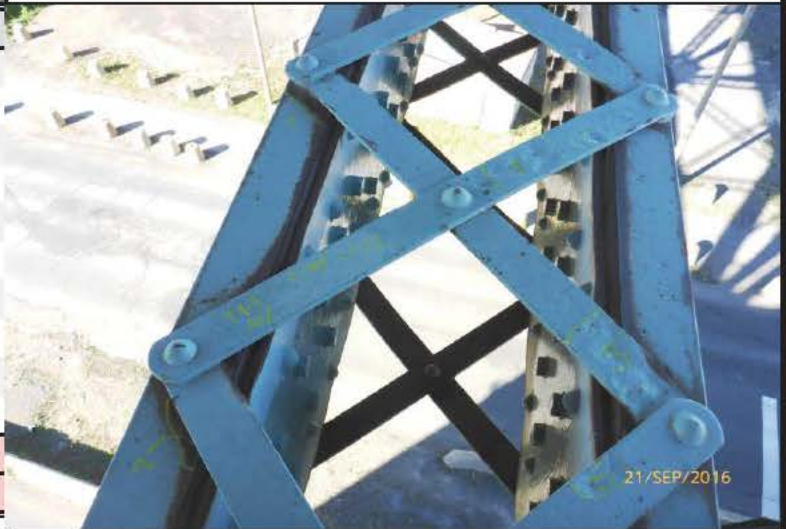
Numéro d'activité: 3221				Numéro de photo: JC_2_160921_MF_0119	
Numéro de recommandation: 15564

Axe: Jacques-Cartier		Section: Section 2		Structure: Pont Jacques-Cartier	
Identification					
Position longitudinale :					
Travée 04-05					
Groupe :					
Structure d'acier					
Position transversale :					
Ferme aval					
Élément :					
Corde inférieure					
Localisation :					
L0-L1					
Cote CEC		Cote CEM (%)			
4		A	B	C	D
		80	10	5	5
Remarque / Observation					
Âmes et corn. sup. AV renforcées. PDM imp. à très imp. aux ETR. PDM imp. aux corn. sup. DEF CORR. Aucune act. requise.					
Numéro d'activité:				Numéro de photo: JC_2_160921_MF_0110	
Numéro de recommandation:					
Identification					
Position longitudinale :					
Travée 04-05					
Groupe :					
Structure d'acier					
Position transversale :					
Ferme aval					
Élément :					
Corde inférieure					
Localisation :					
L1-L2					
Cote CEC		Cote CEM (%)			
4		A	B	C	D
		80	10	5	5
Remarque / Observation					
Âmes renforcées. PDM imp. à très imp. aux ETR et jusqu'à perfo. à deux ETR inf. PDM imp. aux corn. sup. DEF CORR.

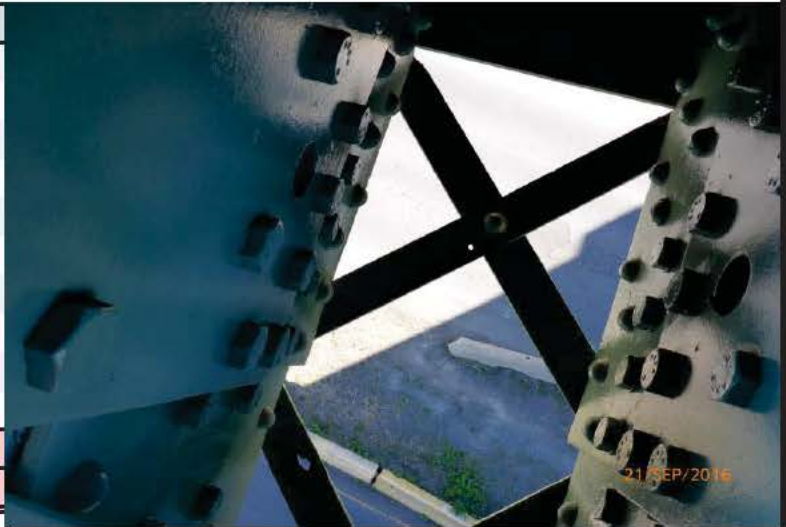
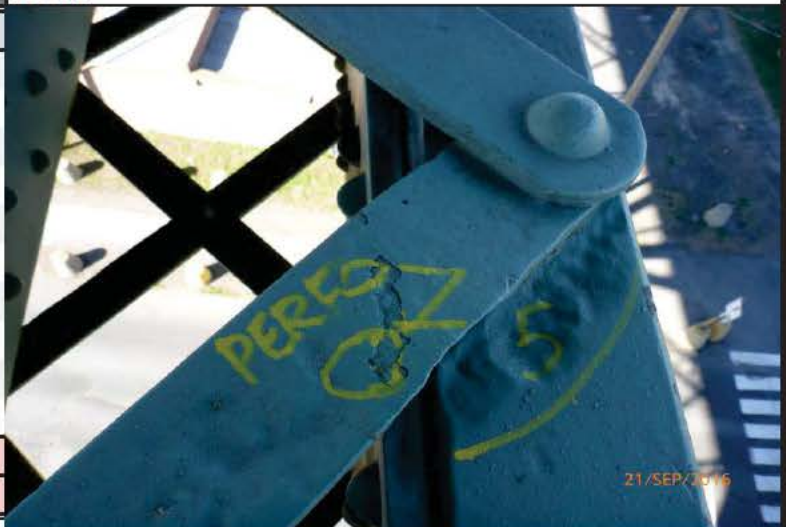
Axe: Jacques-Cartier		Section: Section 2		Structure: Pont Jacques-Cartier	
Identification					
Position longitudinale : Travée 04-05					
Groupe : Structure d'acier					
Position transversale : Ferme aval					
Élément : Corde inférieure					
Localisation : L1-L2					
Cote CEC		Cote CEM (%)			
4		A	B	C	D
		80	10	5	5
Remarque / Observation Âmes renforcées. PDM imp. à très imp. aux ETR et jusqu'à perfo. à deux ETR inf. PDM imp. aux corn. sup. DEF CORR.					
Numéro d'activité:				3221	
Numéro de recommandation:				15564	
Identification					
Position longitudinale : Travée 04-05					
Groupe : Structure d'acier					
Position transversale : Ferme aval					
Élément : Corde inférieure					
Localisation : L2-L3					
Cote CEC		Cote CEM (%)			
4		A	B	C	D
		85	5	5	5
Remarque / Observation Perforation à deux étrépillons supérieurs. Perte de matériau importante à très importante aux cornières et aux étrépillons. Déformation par corrosion.

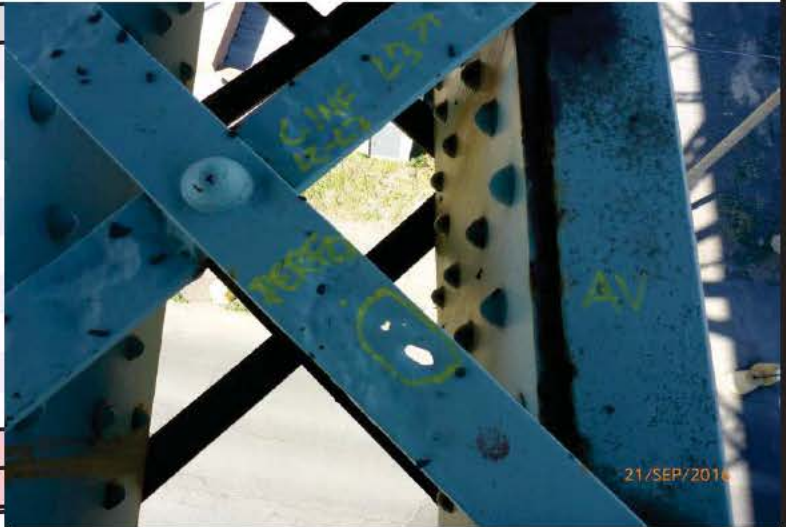
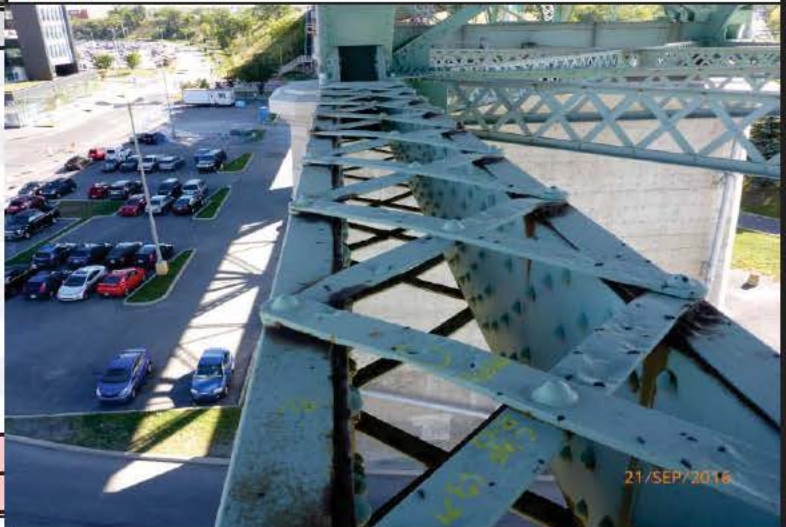
Axe: Jacques-Cartier		Section: Section 2		Structure: Pont Jacques-Cartier	
Identification					
Position longitudinale : Travée 04-05					
Groupe : Structure d'acier					
Position transversale : Ferme aval					
Élément : Corde inférieure					
Localisation : L2-L3					
Cote CEC		Cote CEM (%)			
4		A	B	C	D
		85	5	5	5
Remarque / Observation Perforation à deux étrépillons supérieurs. Perte de matériau importante à très importante aux cornières et aux étrépillons. Déformation par corrosion.					
Numéro d'activité:		3221			
Numéro de recommandation:		15564			
Identification					
Position longitudinale : Travée 04-05					
Groupe : Structure d'acier					
Position transversale : Ferme aval					
Élément : Corde inférieure					
Localisation : L2-L3					
Cote CEC		Cote CEM (%)			
4		A	B	C	D
		85	5	5	5
Remarque / Observation Perforation à deux étrépillons supérieurs. Perte de matériau importante à très importante aux cornières et aux étrépillons. Déformation par corrosion.
