Rapport d'inspection annuelle

Inspection détaillée du pont Jacques-Cartier, section 2 – Volume 3
Photographies des inspections et recommandations

19 avril 2017

PHOTOGRAPHIES DES INSPECTIONS ET RECOMMANDATIONS (VOLUME 3)

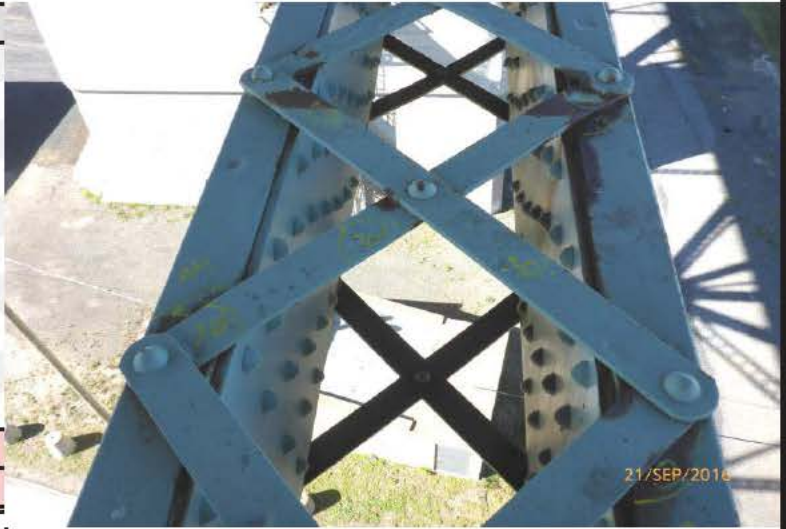
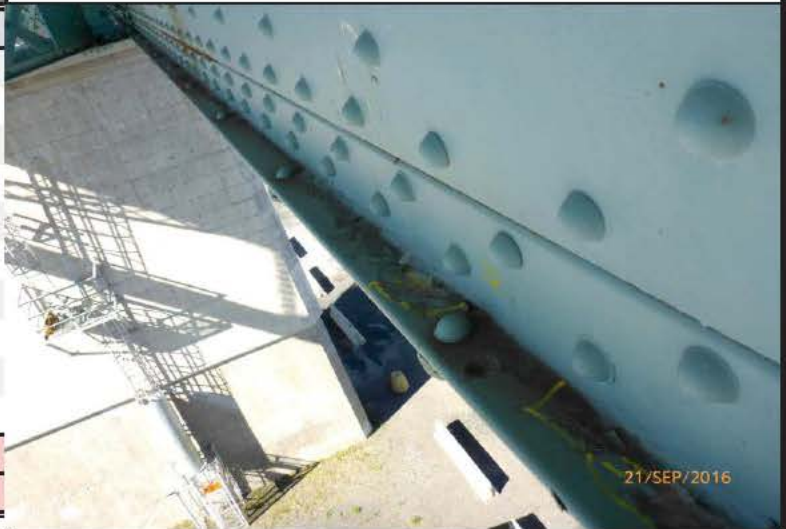
Numéro d'activité:				Numéro de photo: JC_2_160921_MF_0172	
Numéro de recommandation:

Axe: Jacques-Cartier		Section: Section 2		Structure: Pont Jacques-Cartier	
Identification					
Position longitudinale : Travée 04-05					
Groupe : Structure d'acier					
Position transversale : Ferme aval					
Élément : Corde inférieure					
Localisation : L3-L4					
Cote CEC		Cote CEM (%)			
4		A	B	C	D
		85	5	5	5
Remarque / Observation					
Perte de matériau importante à très importante aux cornières et aux étrépillons. Déformation par corrosion. Aucune activité requise.					
Numéro d'activité:				Numéro de photo: JC_2_160921_MF_0168	
Numéro de recommandation:					
Identification					
Position longitudinale : Travée 04-05					
Groupe : Structure d'acier					
Position transversale : Ferme aval					
Élément : Corde inférieure					
Localisation : L3-L4					
Cote CEC		Cote CEM (%)			
4		A	B	C	D
		85	5	5	5
Remarque / Observation					
Perte de matériau importante à très importante aux cornières et aux étrépillons. Déformation par corrosion. Aucune activité requise.

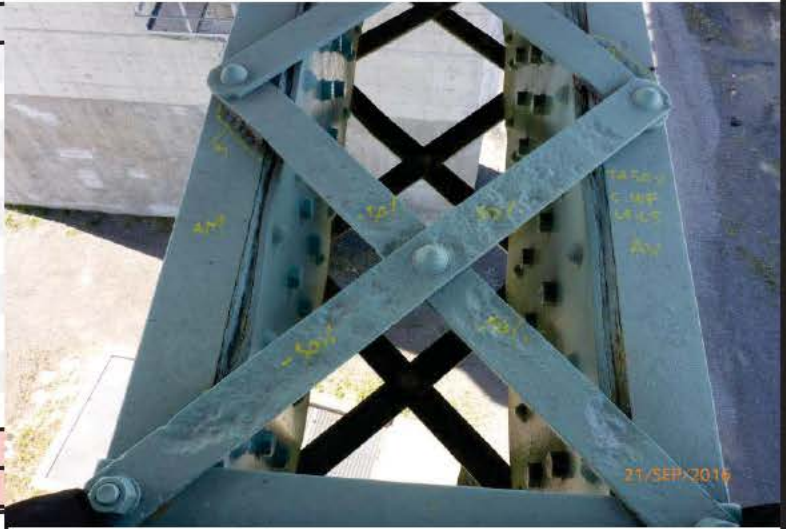
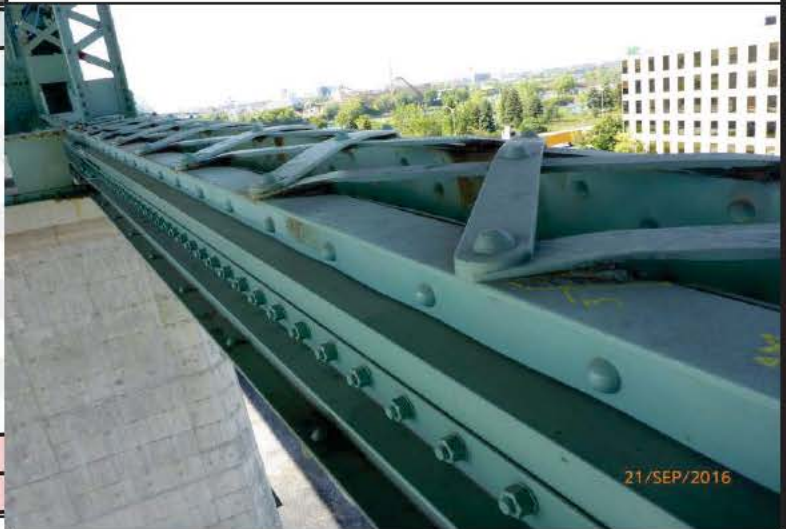
Axe: Jacques-Cartier		Section: Section 2		Structure: Pont Jacques-Cartier	
Identification					
Position longitudinale : Travée 04-05					
Groupe : Structure d'acier					
Position transversale : Ferme aval					
Élément : Corde inférieure					
Localisation : L4-L5					
Cote CEC		Cote CEM (%)			
4		A	B	C	D
		85	5	5	5
Remarque / Observation Âmes renforcées. PDM imp. à très imp. aux ETR. PDM imp. aux corn. sup. DEF CORR. Aucune act. requise.					
Numéro d'activité:				Numéro de photo: JC_2_160921_MF_0200	
Numéro de recommandation:					
Identification					
Position longitudinale : Travée 04-05					
Groupe : Structure d'acier					
Position transversale : Ferme aval					
Élément : Corde inférieure					
Localisation : L4-L5					
Cote CEC		Cote CEM (%)			
4		A	B	C	D
		85	5	5	5
Remarque / Observation Âmes renforcées. PDM imp. à très imp. aux ETR. PDM imp. aux corn. sup. DEF CORR. Aucune act. requise.					
Numéro d'activité:				Numéro de photo: JC_2_160921_MF_0203

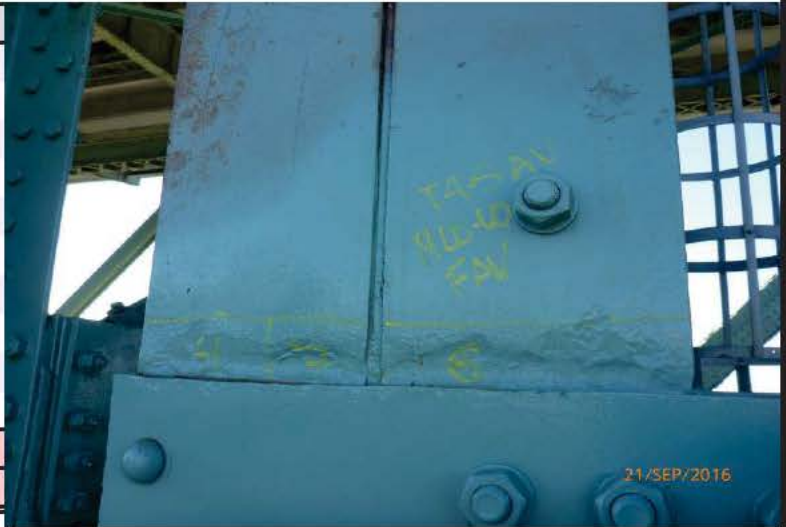
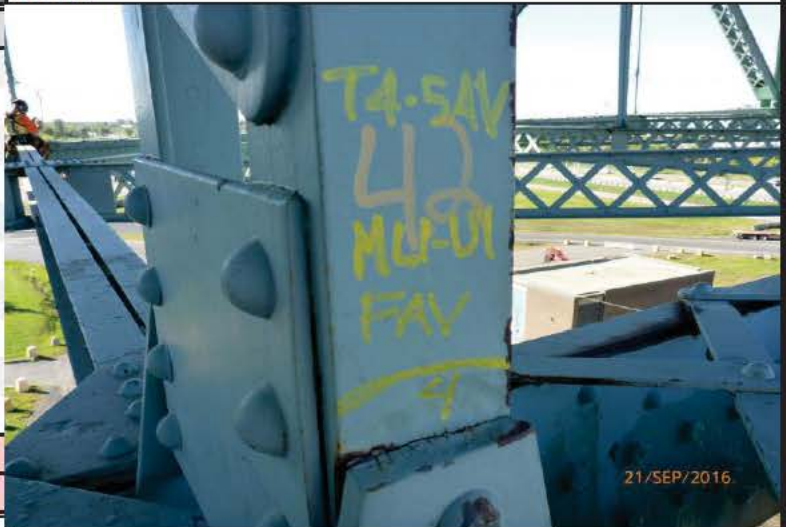
Axe: Jacques-Cartier		Section: Section 2		Structure: Pont Jacques-Cartier	
Identification					
Position longitudinale : Travée 04-05					
Groupe : Structure d'acier					
Position transversale : Ferme aval					
Élément : Montant					
Localisation : L0-U0					
Cote CEC		Cote CEM (%)			
3		A	B	C	D
		97	1	1	1
Remarque / Observation Perte de matériau importante à très importante à la section de transfert aval.					
Numéro d'activité:		3221			
Numéro de recommandation:		15564			
Identification					
Position longitudinale : Travée 04-05					
Groupe : Structure d'acier					
Position transversale : Ferme aval					
Élément : Montant					
Localisation : L1-U1					
Cote CEC		Cote CEM (%)			
4		A	B	C	D
		97	1	1	1
Remarque / Observation Perte de matériau importante à très importante à la cornière aval. Aucune activité requise.					
Numéro d'activité:					
Numéro de recommandation:

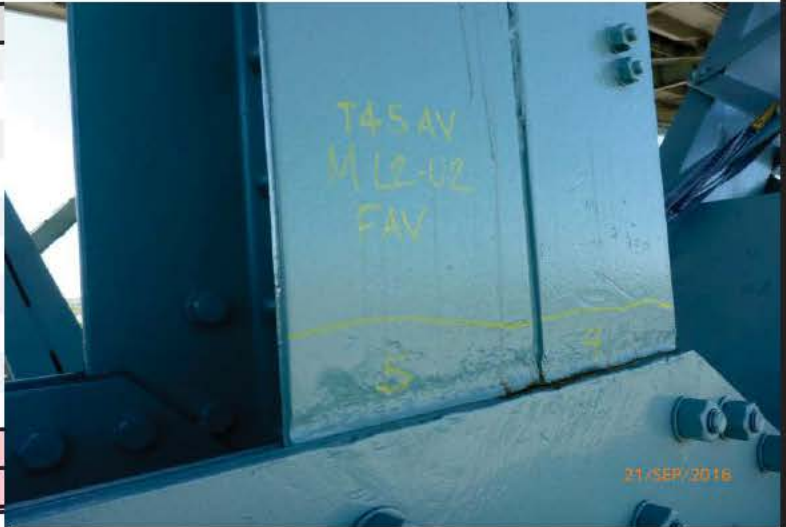
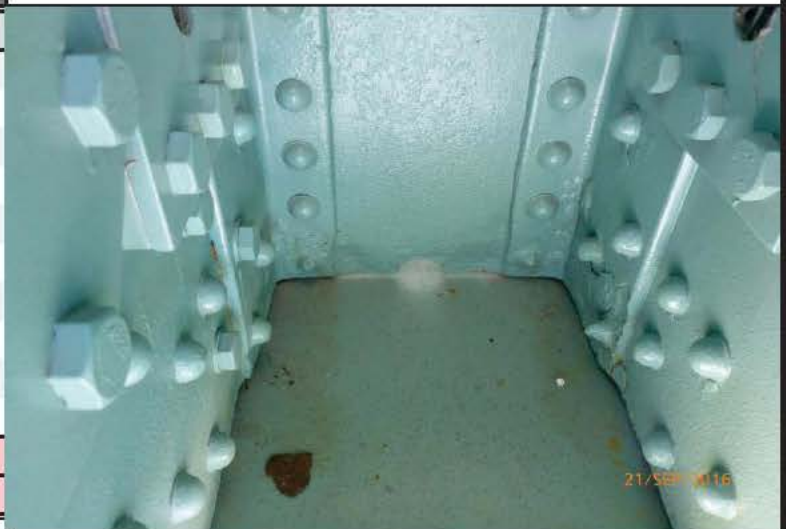
Numéro d'activité:				Numéro de photo: JC_2_160921_MF_0130	
Numéro de recommandation:

Axe: Jacques-Cartier		Section: Section 2		Structure: Pont Jacques-Cartier	
Identification					
Position longitudinale : Travée 04-05					
Groupe : Structure d'acier					
Position transversale : Ferme aval					
Élément : Montant					
Localisation : L2-U2					
Cote CEC		Cote CEM (%)			
3		A	B	C	D
		97	1	1	1
Remarque / Observation					
Perte de matériau importante à très importante aux sections de transfert amont et aval et au bas de l'âme. Aucune activité requise.					
Numéro d'activité:				Numéro de photo: JC_2_160921_MF_0127	
Numéro de recommandation:					
Identification					
Position longitudinale : Travée 04-05					
Groupe : Structure d'acier					
Position transversale : Ferme aval					
Élément : Montant					
Localisation : L2-U2					
Cote CEC		Cote CEM (%)			
3		A	B	C	D
		97	1	1	1
Remarque / Observation					
Perte de matériau importante à très importante aux sections de transfert amont et aval et au bas de l'âme. Aucune activité requise.

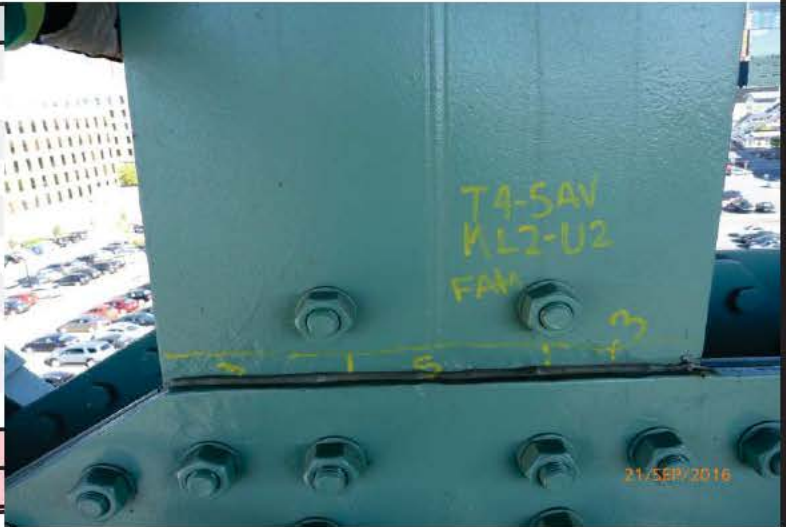
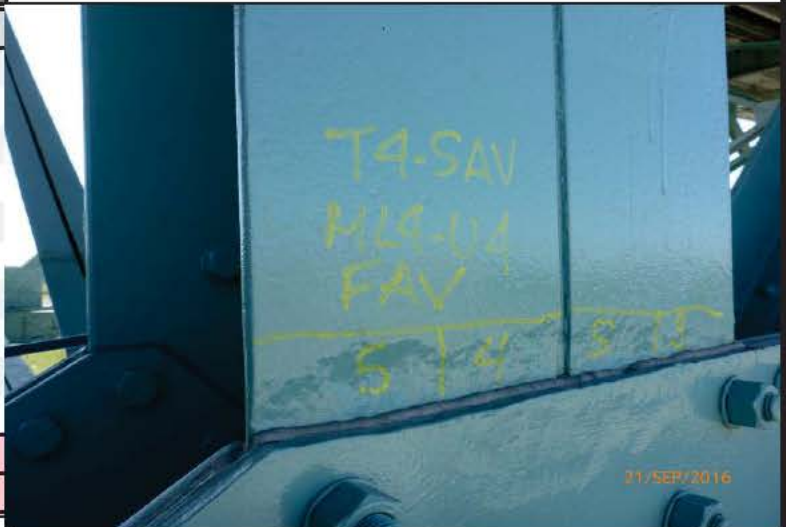
Numéro d'activité:				Numéro de photo: JC_2_160921_MF_0175	
Numéro de recommandation:

Axe: Jacques-Cartier		Section: Section 2		Structure: Pont Jacques-Cartier	
Identification					
Position longitudinale : Travée 04-05					
Groupe : Structure d'acier					
Position transversale : Ferme aval					
Élément : Montant					
Localisation : L2-U2					
Cote CEC		Cote CEM (%)			
3		A	B	C	D
		97	1	1	1
Remarque / Observation Perte de matériau importante à très importante aux sections de transfert amont et aval et au bas de l'âme. Aucune activité requise.					
Numéro d'activité:				Numéro de photo: JC_2_160921_MF_0131	
Numéro de recommandation:					
Identification					
Position longitudinale : Travée 04-05					
Groupe : Structure d'acier					
Position transversale : Ferme aval					
Élément : Montant					
Localisation : L4-U4					
Cote CEC		Cote CEM (%)			
3		A	B	C	D
		97	1	1	1
Remarque / Observation Perte de matériau importante à très importante aux sections de transfert amont et aval et au bas de l'âme. Aucune activité requise.

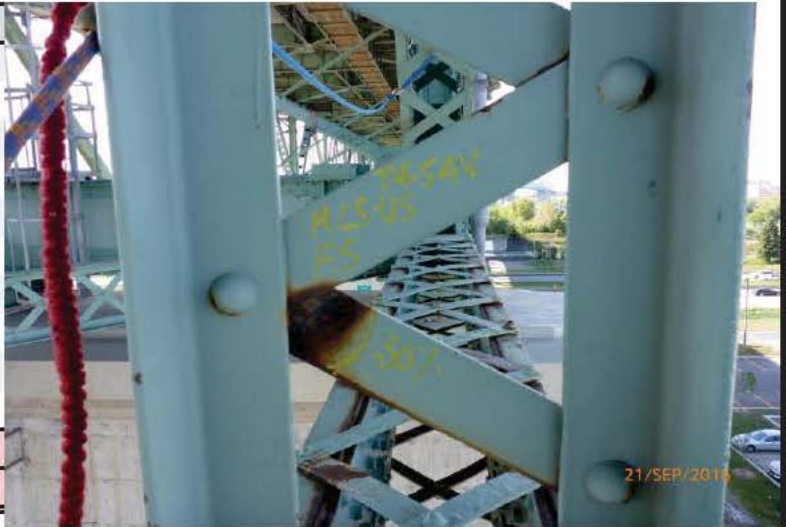
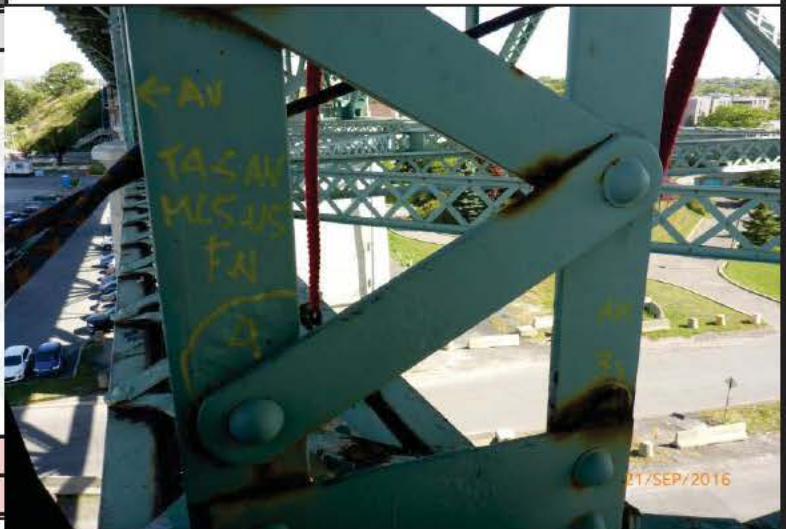
Axe: Jacques-Cartier		Section: Section 2		Structure: Pont Jacques-Cartier	
Identification					
Position longitudinale : Travée 04-05					
Groupe : Structure d'acier					
Position transversale : Ferme aval					
Élément : Montant					
Localisation : L5-U5					
Cote CEC		Cote CEM (%)			
4		A	B	C	D
		94	2	2	2
Remarque / Observation					
Perte de matériau importante à très importante aux cornières et aux étrépillons. Aucune activité requise.					
Numéro d'activité:				Numéro de photo: JC_2_160921_MF_0205	
Numéro de recommandation:					
Identification					
Position longitudinale : Travée 04-05					
Groupe : Structure d'acier					
Position transversale : Ferme aval					
Élément : Montant					
Localisation : L5-U5					
Cote CEC		Cote CEM (%)			
4		A	B	C	D
		94	2	2	2
Remarque / Observation					
Perte de matériau importante à très importante aux cornières et aux étrépillons. Aucune activité requise.					
Numéro d'activité:				Numéro de photo: JC_2_160921_MF_0206

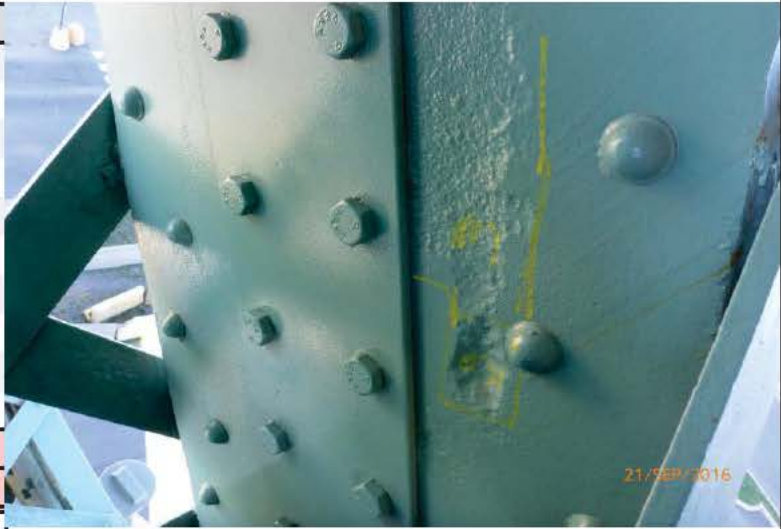
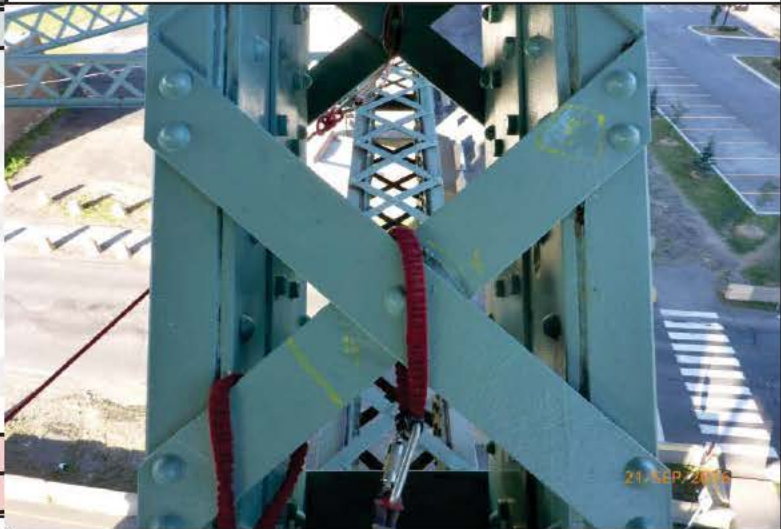
Numéro d'activité:				Numéro de photo: JC_2_160921_MF_0096	
Numéro de recommandation:

Axe: Jacques-Cartier		Section: Section 2		Structure: Pont Jacques-Cartier	
Identification					
Position longitudinale : Travée 04-05					
Groupe : Structure d'acier					
Position transversale : Ferme aval					
Élément : Diagonale					
Localisation : LO-U1					
Cote CEC		Cote CEM (%)			
4		A	B	C	D
		97	1	1	1
Remarque / Observation Âmes renforcées. PDM imp. à très imp. à la face int. de l'âme AV et aux ETR. PDM imp. à la PL de liaison. Aucune act. requise.					
Numéro d'activité:				Numéro de photo: JC_2_160921_MF_0094	
Numéro de recommandation:					
Identification					
Position longitudinale : Travée 04-05					
Groupe : Structure d'acier					
Position transversale : Ferme aval					
Élément : Diagonale					
Localisation : LO-U1					
Cote CEC		Cote CEM (%)			
4		A	B	C	D
		97	1	1	1
Remarque / Observation Âmes renforcées. PDM imp. à très imp. à la face int. de l'âme AV et aux ETR. PDM imp. à la PL de liaison. Aucune act. requise.

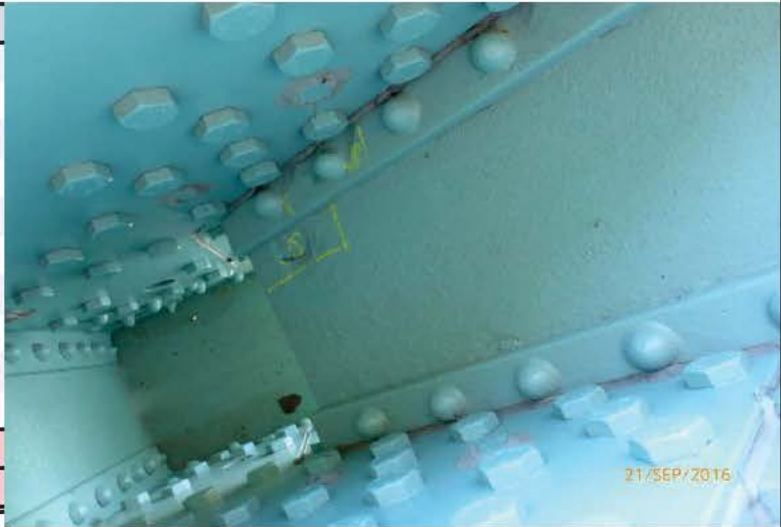
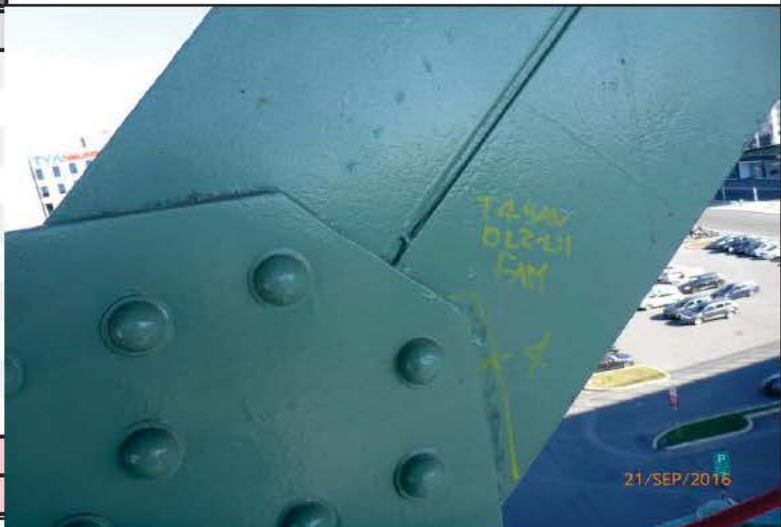
Numéro d'activité:				Numéro de photo: JC_2_160921_MF_0137	
Numéro de recommandation:

Axe: Jacques-Cartier		Section: Section 2		Structure: Pont Jacques-Cartier	
Identification					
Position longitudinale : Travée 04-05					
Groupe : Structure d'acier					
Position transversale : Ferme aval					
Élément : Diagonale					
Localisation : U1-L2					
Cote CEC		Cote CEM (%)			
4		A	B	C	D
		97	1	1	1
Remarque / Observation					
Perte de matériau importante à très importante aux cornières de la section de transfert amont et dans le bas. Aucune activité requise.					
Numéro d'activité:				Numéro de photo: JC_2_160921_MF_0134	
Numéro de recommandation:					
Identification					
Position longitudinale : Travée 04-05					
Groupe : Structure d'acier					
Position transversale : Ferme aval					
Élément : Diagonale					
Localisation : U1-L2					
Cote CEC		Cote CEM (%)			
4		A	B	C	D
		97	1	1	1
Remarque / Observation					
Perte de matériau importante à très importante aux cornières de la section de transfert amont et dans le bas. Aucune activité requise.

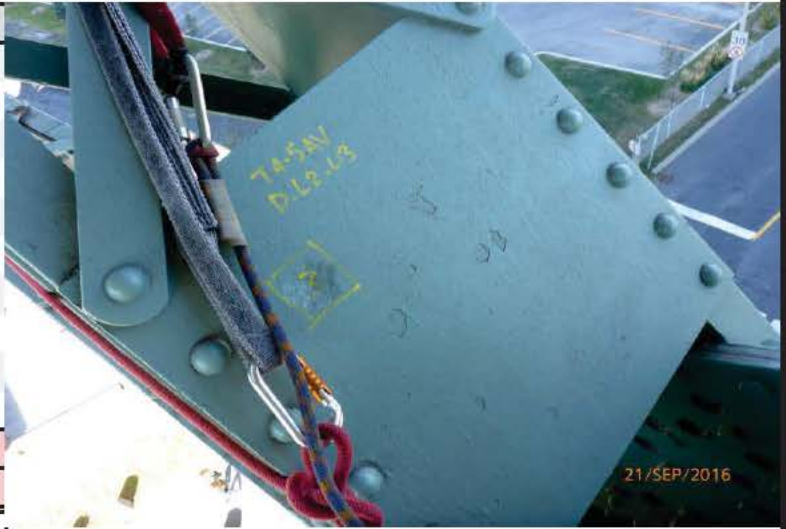
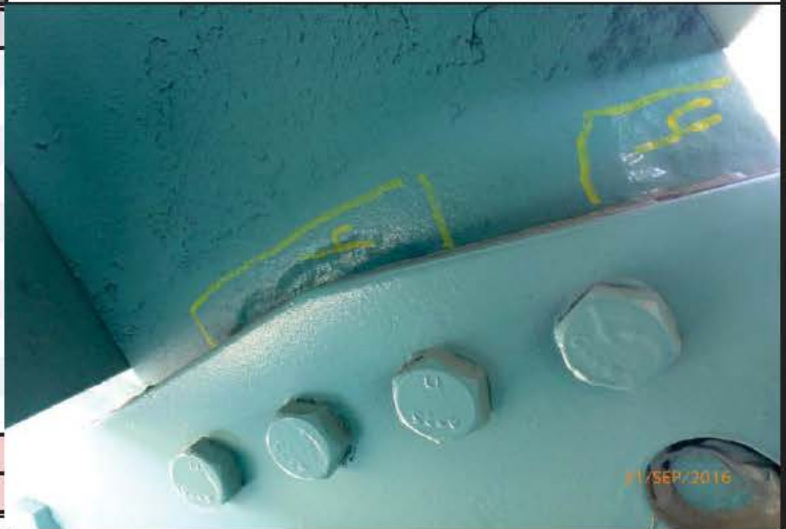
Numéro d'activité:				Numéro de photo: JC_2_160921_MF_0149	
Numéro de recommandation:

Axe: Jacques-Cartier		Section: Section 2		Structure: Pont Jacques-Cartier	
Identification					
Position longitudinale : Travée 04-05					
Groupe : Structure d'acier					
Position transversale : Ferme aval					
Élément : Diagonale					
Localisation : L2-U3					
Cote CEC		Cote CEM (%)			
4		A	B	C	D
		97	1	1	1
Remarque / Observation PDM imp. à très imp. à la face int. de l'âme de la SDT AV. PDM imp. aux ailes, aux ETR et à la PL de liaison. Aucune act. requise.					
Numéro d'activité:				Numéro de photo: JC_2_160921_MF_0144	
Numéro de recommandation:					
Identification					
Position longitudinale : Travée 04-05					
Groupe : Structure d'acier					
Position transversale : Ferme aval					
Élément : Diagonale					
Localisation : L2-U3					
Cote CEC		Cote CEM (%)			
4		A	B	C	D
		97	1	1	1
Remarque / Observation PDM imp. à très imp. à la face int. de l'âme de la SDT AV. PDM imp. aux ailes, aux ETR et à la PL de liaison. Aucune act. requise.

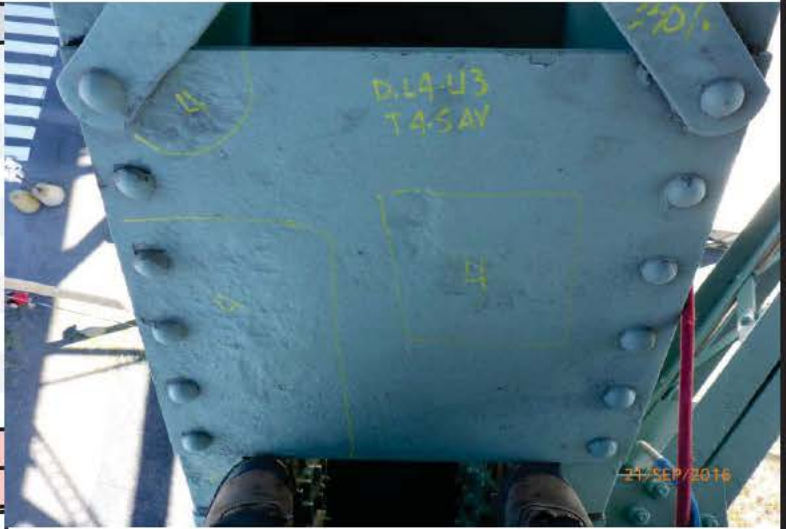
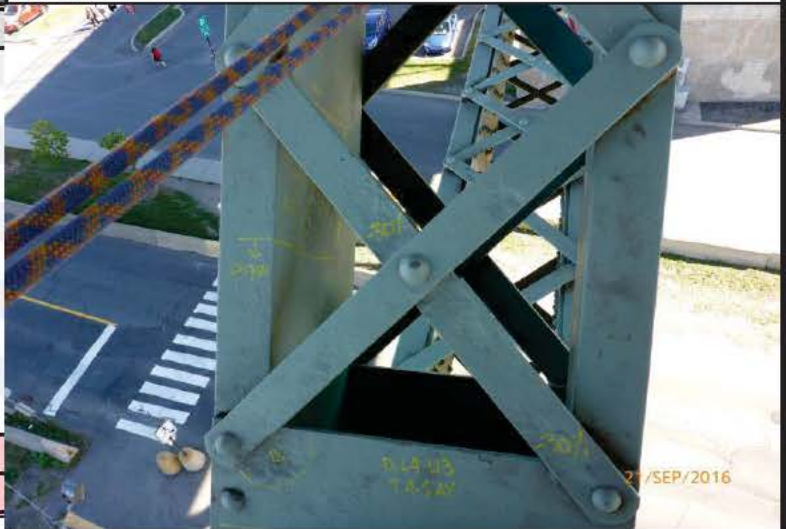
Axe: Jacques-Cartier		Section: Section 2		Structure: Pont Jacques-Cartier	
Identification					
Position longitudinale : Travée 04-05					
Groupe : Structure d'acier					
Position transversale : Ferme aval					
Élément : Diagonale					
Localisation : U3-L4					
Cote CEC		Cote CEM (%)			
3		A	B	C	D
		94	2	2	2
Remarque / Observation Perte de matériau importante à très importante à la face intérieure de la plaque d'âme aval, aux ailes, aux étrésillons et à la plaque de liaison.					
Numéro d'activité:				3221	
Numéro de recommandation:				15564	
Identification					
Position longitudinale : Travée 04-05					
Groupe : Structure d'acier					
Position transversale : Ferme aval					
Élément : Diagonale					
Localisation : U3-L4					
Cote CEC		Cote CEM (%)			
3		A	B	C	D
		94	2	2	2
Remarque / Observation Perte de matériau importante à très importante à la face intérieure de la plaque d'âme aval, aux ailes, aux étrésillons et à la plaque de liaison.

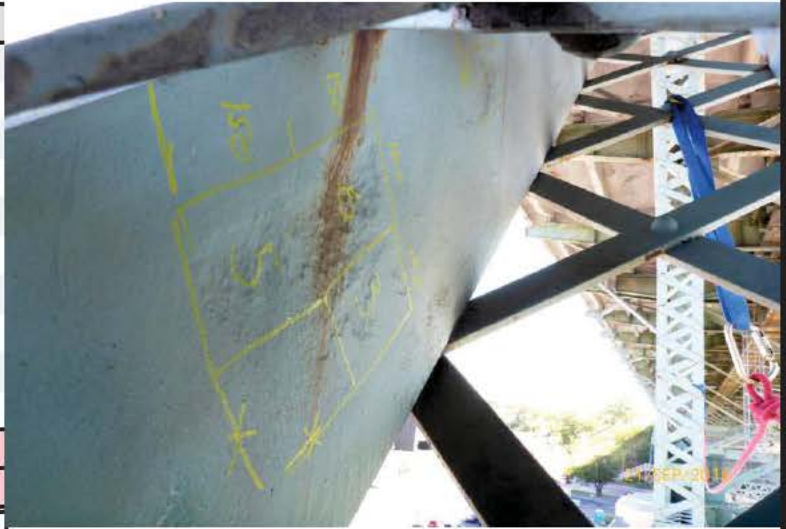
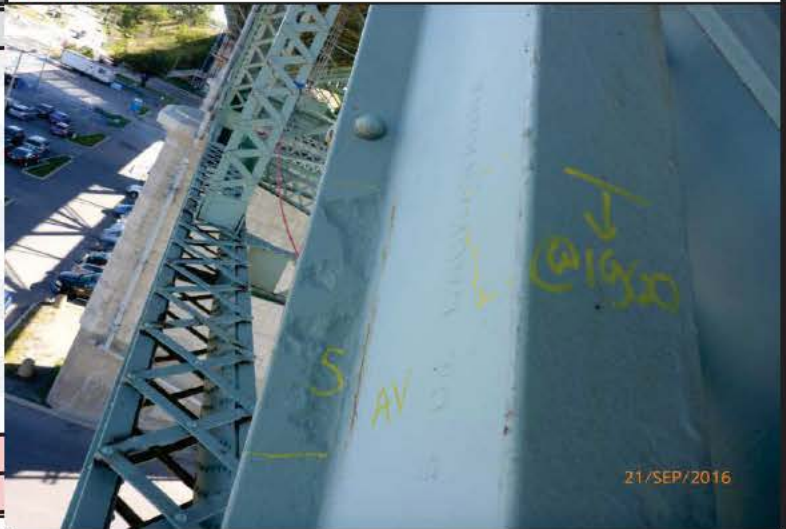
Axe: Jacques-Cartier		Section: Section 2		Structure: Pont Jacques-Cartier	
Identification					
Position longitudinale : Travée 04-05					
Groupe : Structure d'acier					
Position transversale : Ferme aval					
Élément : Diagonale					
Localisation : U3-L4					
Cote CEC		Cote CEM (%)			
3		A	B	C	D
		94	2	2	2
Remarque / Observation Perte de matériau importante à très importante à la face intérieure de la plaque d'âme aval, aux ailes, aux étrésillons et à la plaque de liaison.					
Numéro d'activité:				3221	
Numéro de recommandation:				15564	
Identification					
Position longitudinale : Travée 04-05					
Groupe : Structure d'acier					
Position transversale : Ferme aval					
Élément : Diagonale					
Localisation : U3-L4					
Cote CEC		Cote CEM (%)			
3		A	B	C	D
		94	2	2	2
Remarque / Observation Perte de matériau importante à très importante à la face intérieure de la plaque d'âme aval, aux ailes, aux étrésillons et à la plaque de liaison.

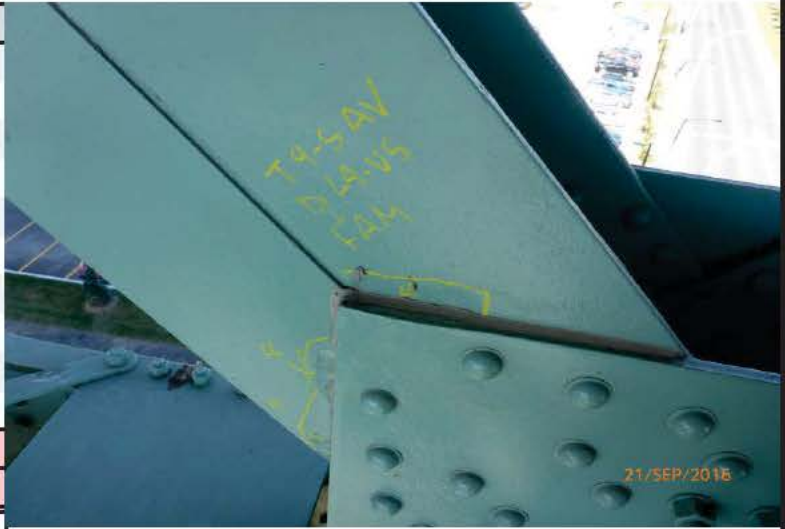
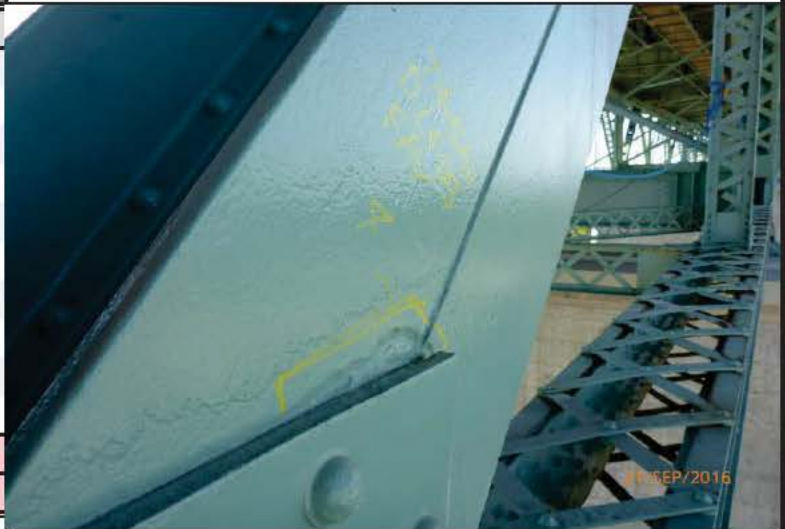
Numéro d'activité:				Numéro de photo: JC_2_160921_MF_0198	
Numéro de recommandation:

Axe: Jacques-Cartier		Section: Section 2		Structure: Pont Jacques-Cartier	
Identification					
Position longitudinale : Travée 04-05					
Groupe : Structure d'acier					
Position transversale : Ferme aval					
Élément : Diagonale					
Localisation : L4-U5					
Cote CEC		Cote CEM (%)			
4		A	B	C	D
		97	1	1	1
Remarque / Observation					
Perte de matériau importante à très importante aux cornières de la section de transfert amont. Aucune activité requise.					
Numéro d'activité:				Numéro de photo: JC_2_160921_MF_0196	
Numéro de recommandation:					
Identification					
Position longitudinale : Travée 04-05					
Groupe : Structure d'acier					
Position transversale : Ferme aval					
Élément : Diagonale					
Localisation : L4-U5					
Cote CEC		Cote CEM (%)			
4		A	B	C	D
		97	1	1	1
Remarque / Observation					
Perte de matériau importante à très importante aux cornières de la section de transfert amont. Aucune activité requise.

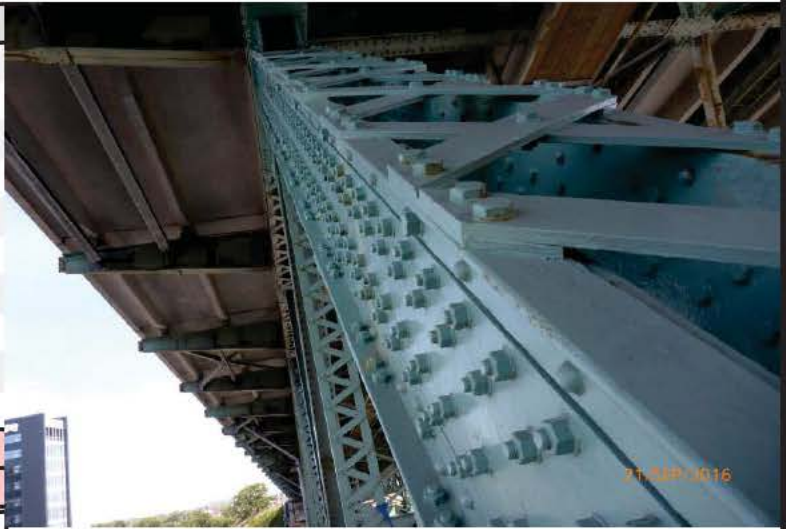
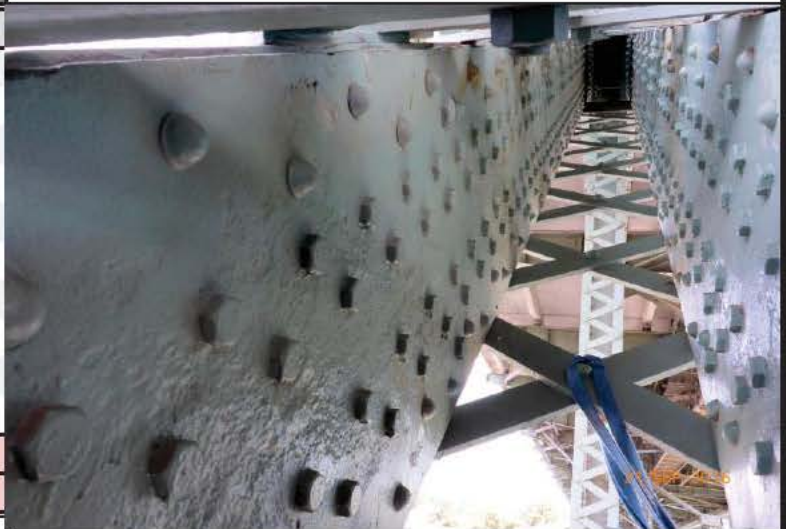
Axe: Jacques-Cartier		Section: Section 2		Structure: Pont Jacques-Cartier	
Identification					
Position longitudinale : Travée 04-05					
Groupe : Structure d'acier					
Position transversale : Ferme aval					
Élément : Diagonale					
Localisation : U5-L6					
Cote CEC		Cote CEM (%)			
4		A	B	C	D
		90	10	0	0
Remarque / Observation Renforcée. Perte de matériau importante à très importante aux plaques d'âme d'origine (doublées).					
Numéro d'activité:				Numéro de photo: JC_2_160921_MF_0229	
Numéro de recommandation:					
Identification					
Position longitudinale : Travée 04-05					
Groupe : Structure d'acier					
Position transversale : Ferme aval					
Élément : Diagonale					
Localisation : U5-L6					
Cote CEC		Cote CEM (%)			
4		A	B	C	D
		90	10	0	0
Remarque / Observation Renforcée. Perte de matériau importante à très importante aux plaques d'âme d'origine (doublées).					
Numéro d'activité:				Numéro de photo: JC_2_160921_MF_0230

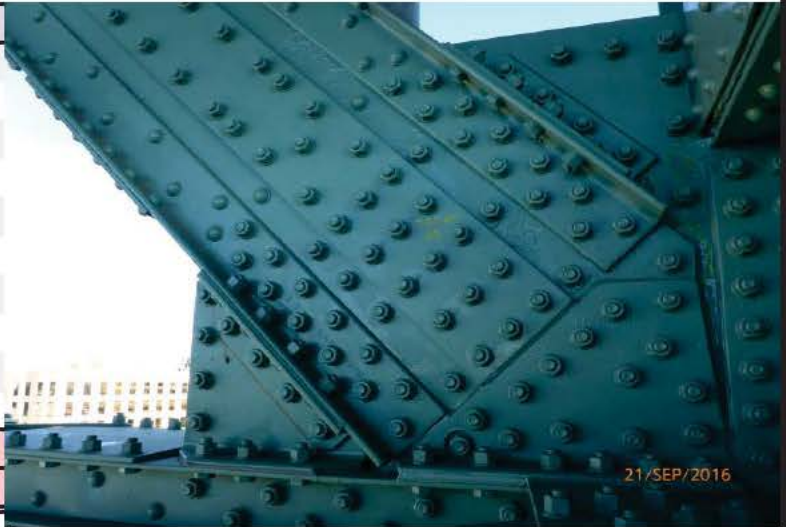
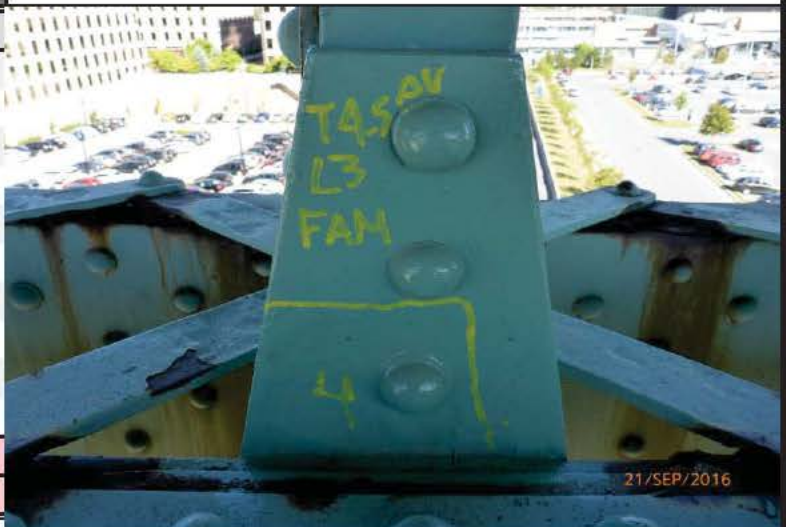
Axe: Jacques-Cartier		Section: Section 2		Structure: Pont Jacques-Cartier	
Identification					
Position longitudinale : Travée 04-05					
Groupe : Structure d'acier					
Position transversale : Ferme aval					
Élément : Assemblage inférieur					
Localisation : L0					
Cote CEC		Cote CEM (%)			
4		A	B	C	D
		95	5	0	0
Remarque / Observation Assemblage renforcé. Perte de matériau importante à très importante aux plaques d'origine (doublées).					
Numéro d'activité:				Numéro de photo: JC_2_160921_MF_0087	
Numéro de recommandation:					
Identification					
Position longitudinale : Travée 04-05					
Groupe : Structure d'acier					
Position transversale : Ferme aval					
Élément : Assemblage inférieur					
Localisation : L3					
Cote CEC		Cote CEM (%)			
3		A	B	C	D
		84	2	2	12
Remarque / Observation Perte de matériau importante à très importante à la plaque amont.					
Numéro d'activité: 3221				Numéro de photo: JC_2_160921_MF_0162

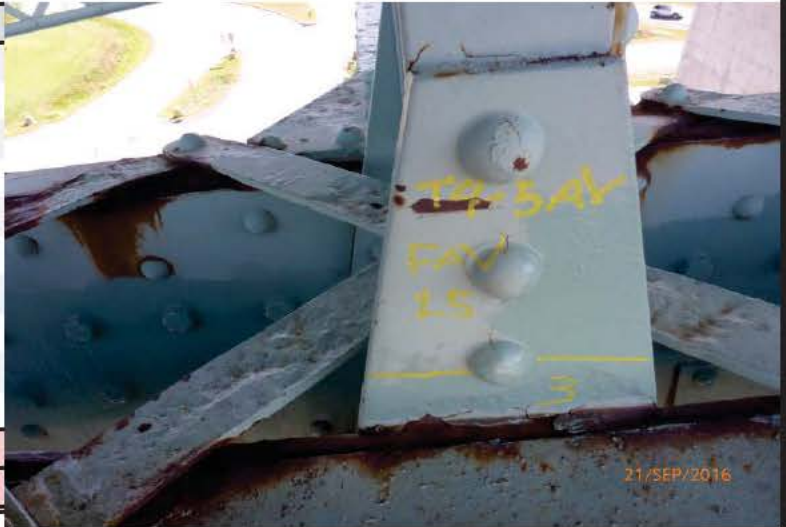
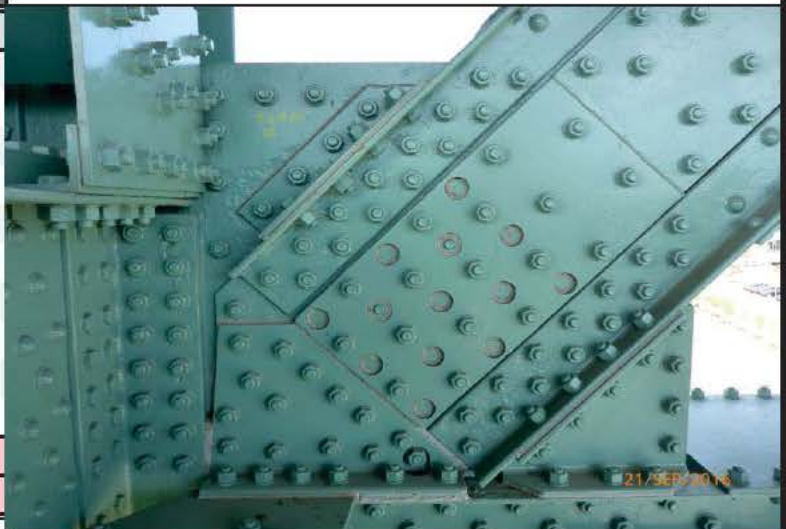
Axe: Jacques-Cartier		Section: Section 2		Structure: Pont Jacques-Cartier	
Identification					
Position longitudinale : Travée 04-05					
Groupe : Structure d'acier					
Position transversale : Ferme aval					
Élément : Assemblage inférieur					
Localisation : L5					
Cote CEC		Cote CEM (%)			
3		A	B	C	D
		90	5	5	0
Remarque / Observation Perte de matériau importante à la plaque aval.					
Numéro d'activité:				Numéro de photo: JC_2_160921_MF_0209	
Numéro de recommandation:					
Identification					
Position longitudinale : Travée 04-05					
Groupe : Structure d'acier					
Position transversale : Ferme aval					
Élément : Assemblage inférieur					
Localisation : L6					
Cote CEC		Cote CEM (%)			
4		A	B	C	D
		97	3	0	0
Remarque / Observation Assemblage renforcé. Perte de matériau importante à très importante aux plaques d'origine (doublées).					
Numéro d'activité:				Numéro de photo: JC_2_160921_MF_0226	
Numéro de recommandation:

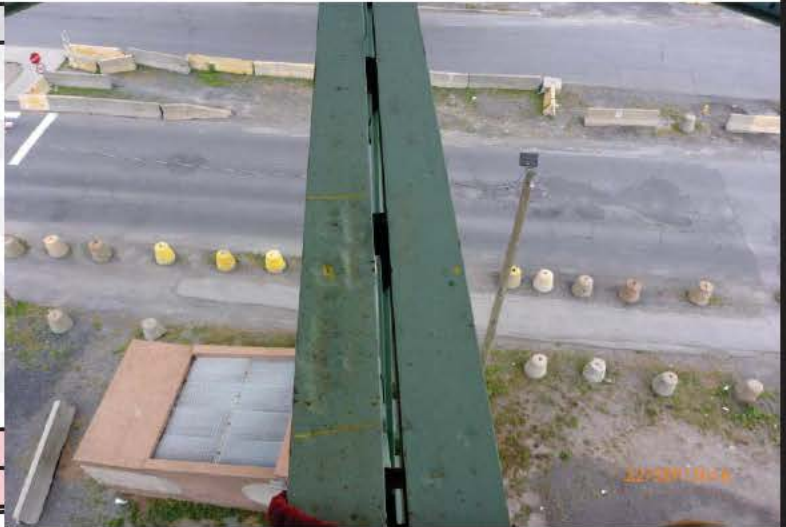
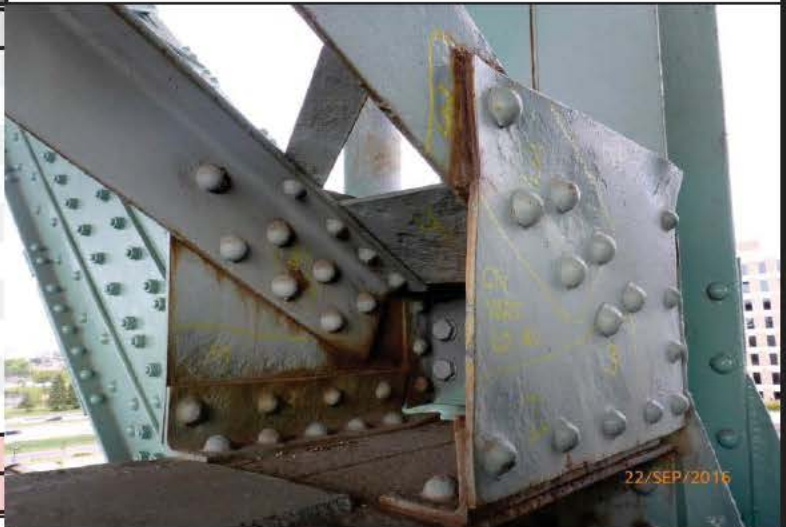
Numéro d'activité: 3221				Numéro de photo: JC_2_160922_MF_0288	
Numéro de recommandation: 15563

Axe: Jacques-Cartier		Section: Section 2		Structure: Pont Jacques-Cartier	
Identification					
Position longitudinale : Travée 04-05					
Groupe : Structure d'acier					
Position transversale : Général					
Élément : Contreventement horizontal inférieur					
Localisation : L5-L6					
Cote CEC		Cote CEM (%)			
3		A	B	C	D
		91	3	3	3
Remarque / Observation Perte de matériau importante à très importante aux cornières, à la plaque de liaison aval et aux étrésoillons. Aucune activité requise.					
Numéro d'activité:				Numéro de photo: JC_2_160922_█_125	
Numéro de recommandation:					
Identification					
Position longitudinale : Travée 04-05					
Groupe : Structure d'acier					
Position transversale : Général					
Élément : Contreventement vertical					
Localisation : L0-U0					
Cote CEC		Cote CEM (%)			
3		A	B	C	D
		92	5	2	1
Remarque / Observation Perfo. de la PL d'ass. sup. AV. PDM imp. à très imp. aux PL d'ass., aux corn. et aux ETR. DEF CORR.

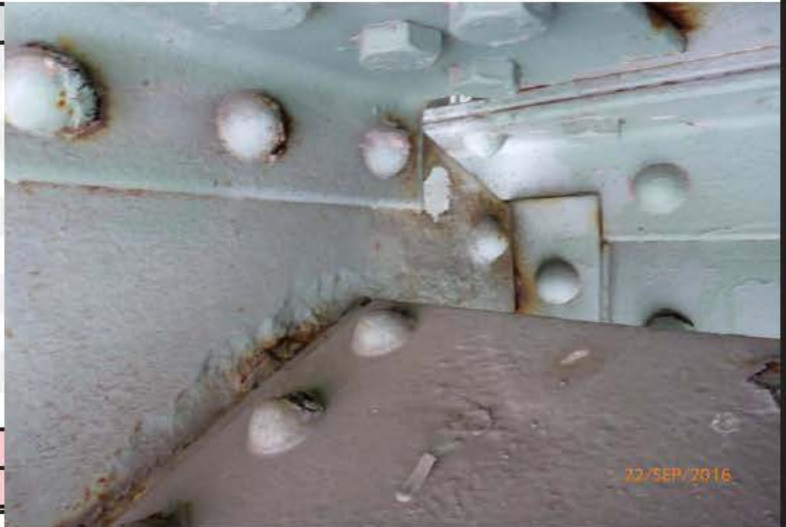
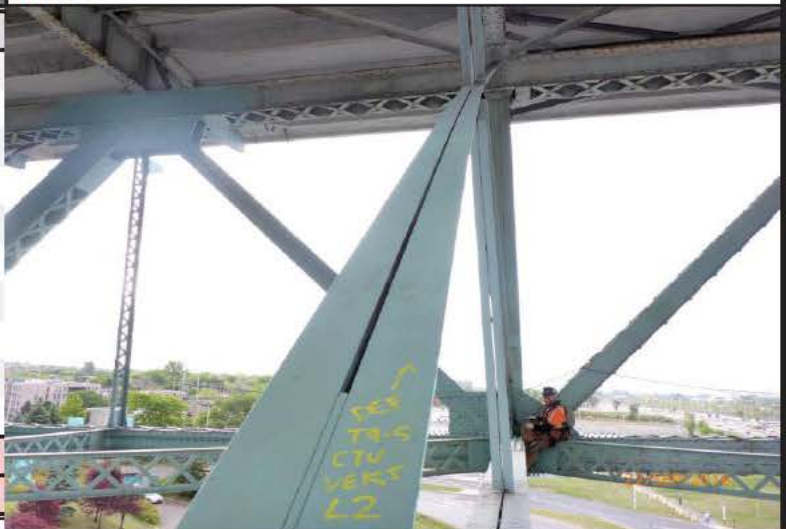
Axe: Jacques-Cartier		Section: Section 2		Structure: Pont Jacques-Cartier	
Identification					
Position longitudinale : Travée 04-05					
Groupe : Structure d'acier					
Position transversale : Général					
Élément : Contreventement vertical					
Localisation : L0-U0					
Cote CEC		Cote CEM (%)			
3		A	B	C	D
		92	5	2	1
Remarque / Observation Perfo. de la PL d'ass. sup. AV. PDM imp. à très imp. aux PL d'ass., aux corn. et aux ETR. DEF CORR.					
Numéro de photo:				JC_2_160922_MF_0308	
Numéro d'activité:		3221			
Numéro de recommandation:		15563			
Identification					
Position longitudinale : Travée 04-05					
Groupe : Structure d'acier					
Position transversale : Général					
Élément : Contreventement vertical					
Localisation : L2-U2					
Cote CEC		Cote CEM (%)			
3		A	B	C	D
		98	2	0	0
Remarque / Observation Déformation permanente du contreventement.					
Numéro de photo:				JC_2_160922_MF_0270	
Numéro d'activité:

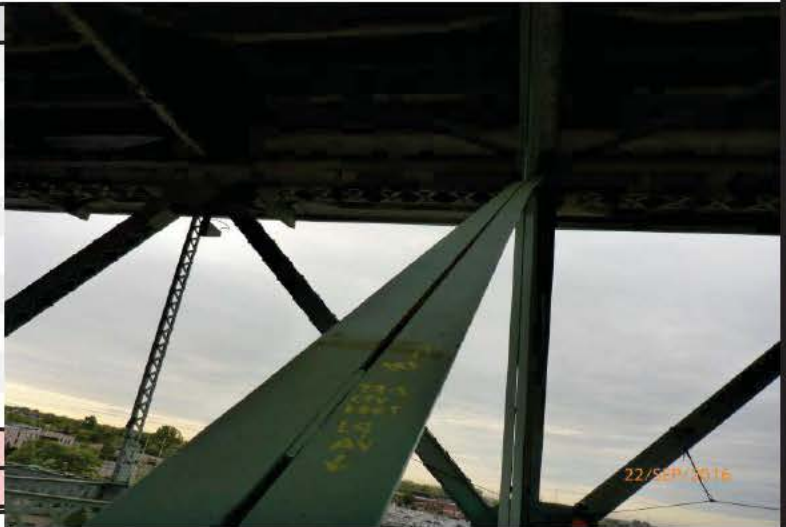
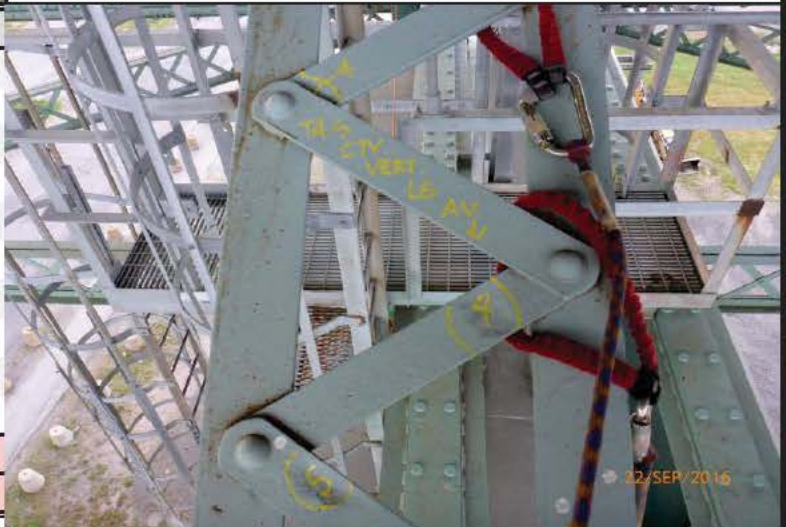
Axe: Jacques-Cartier		Section: Section 2		Structure: Pont Jacques-Cartier	
Identification					
Position longitudinale : Travée 04-05					
Groupe : Structure d'acier					
Position transversale : Général					
Élément : Contreventement vertical					
Localisation : L4-U4					
Cote CEC		Cote CEM (%)			
3		A	B	C	D
		98	2	0	0
Remarque / Observation Déformation permanente du contreventement.					
Numéro d'activité:				Numéro de photo: JC_2_160922_MF_0257	
Numéro de recommandation:					
Identification					
Position longitudinale : Travée 04-05					
Groupe : Structure d'acier					
Position transversale : Général					
Élément : Contreventement vertical					
Localisation : L6-U6					
Cote CEC		Cote CEM (%)			
3		A	B	C	D
		92	5	2	1
Remarque / Observation PDM imp. à très imp. aux corn. et aux ETR. DEF CORR aux PL d'ass. centrales. Aucune act. requise.					
Numéro d'activité:				Numéro de photo: JC_2_160922_MF_0242	
Numéro de recommandation:

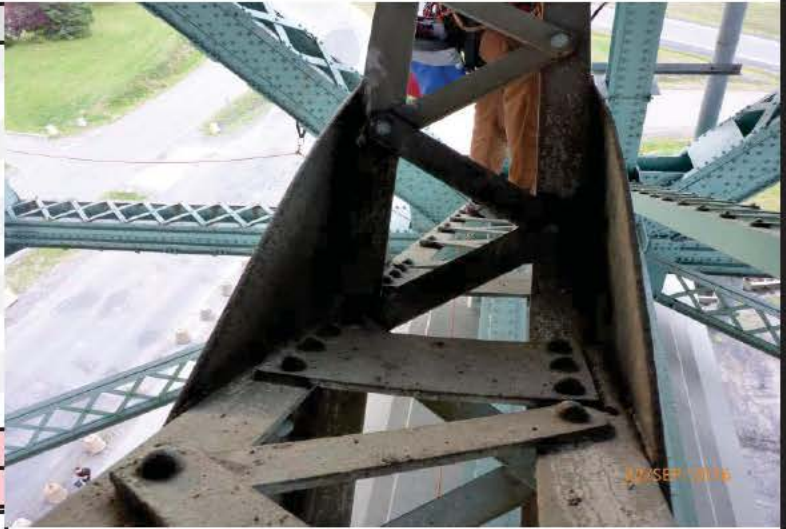
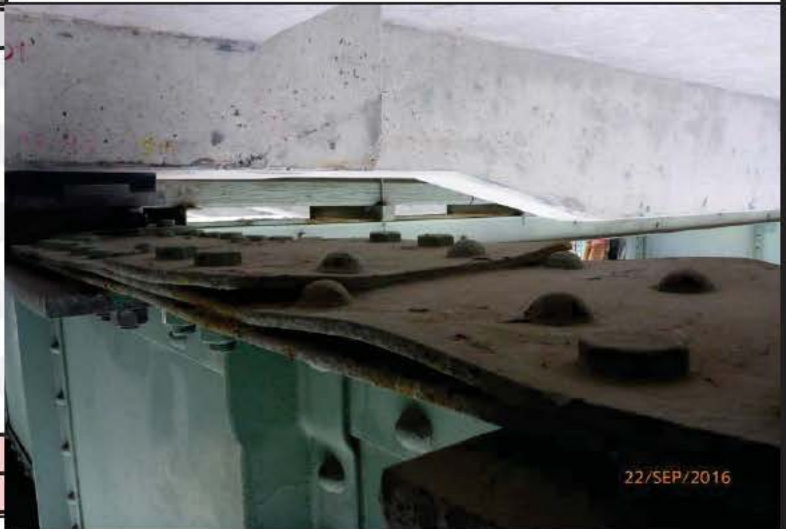
Numéro d'activité:				Numéro de photo: JC_2_160922_MF_0299	
Numéro de recommandation:

Axe: Jacques-Cartier		Section: Section 2		Structure: Pont Jacques-Cartier	
Identification					
Position longitudinale : Travée 04-05					
Groupe : Structure d'acier					
Position transversale : Général					
Élément : Contreventement vertical					
Localisation : L6-U6					
Cote CEC		Cote CEM (%)			
3		A	B	C	D
		92	5	2	1
Remarque / Observation PDM imp. à très imp. aux corn. et aux ETR. DEF CORR aux PL d'ass. centrales. Aucune act. requise.					
Numéro d'activité:				Numéro de photo: JC_2_160922_MF_0244	
Numéro de recommandation:					
Identification					
Position longitudinale : Travée 04-05					
Groupe : Structure d'acier					
Position transversale : Général					
Élément : Poutre transversale					
Localisation : U0					
Cote CEC		Cote CEM (%)			
4		A	B	C	D
		90	5	3	2
Remarque / Observation PDM imp. à très imp. à la semelle sup. PDM imp. à l'âme. DEF CORR aux semelles. Âme renforcée à l'ext. AV. Aucune act. requise.

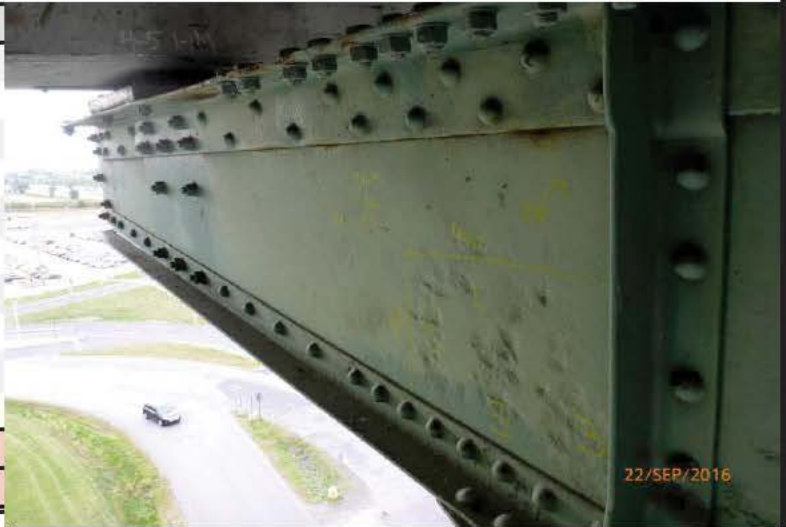
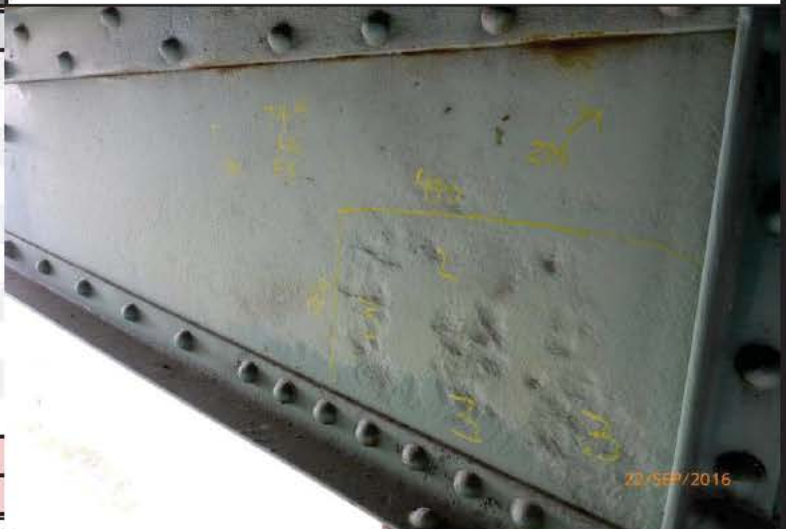
Numéro d'activité:				Numéro de photo: JC_2_160922_MF_0306	
Numéro de recommandation:

Axe: Jacques-Cartier		Section: Section 2		Structure: Pont Jacques-Cartier	
Identification					
Position longitudinale : Travée 04-05					
Groupe : Structure d'acier					
Position transversale : Général					
Élément : Poutre transversale					
Localisation : U0					
Cote CEC		Cote CEM (%)			
4		A	B	C	D
		90	5	3	2
Remarque / Observation PDM imp. à très imp. à la semelle sup. PDM imp. à l'âme. DEF CORR aux semelles. Âme renforcée à l'ext. AV. Aucune act. requise.					
Numéro d'activité:				Numéro de photo: JC_2_160922_MF_0305	
Numéro de recommandation:					
Identification					
Position longitudinale : Travée 04-05					
Groupe : Structure d'acier					
Position transversale : Général					
Élément : Poutre transversale					
Localisation : U0					
Cote CEC		Cote CEM (%)			
4		A	B	C	D
		90	5	3	2
Remarque / Observation PDM imp. à très imp. à la semelle sup. PDM imp. à l'âme. DEF CORR aux semelles. Âme renforcée à l'ext. AV. Aucune act. requise.
