Rapport d'inspection annuelle

Inspection détaillée du pont Jacques-Cartier, section 2 – Volume 3
Photographies des inspections et recommandations

19 avril 2017

PHOTOGRAPHIES DES INSPECTIONS ET RECOMMANDATIONS (VOLUME 3)

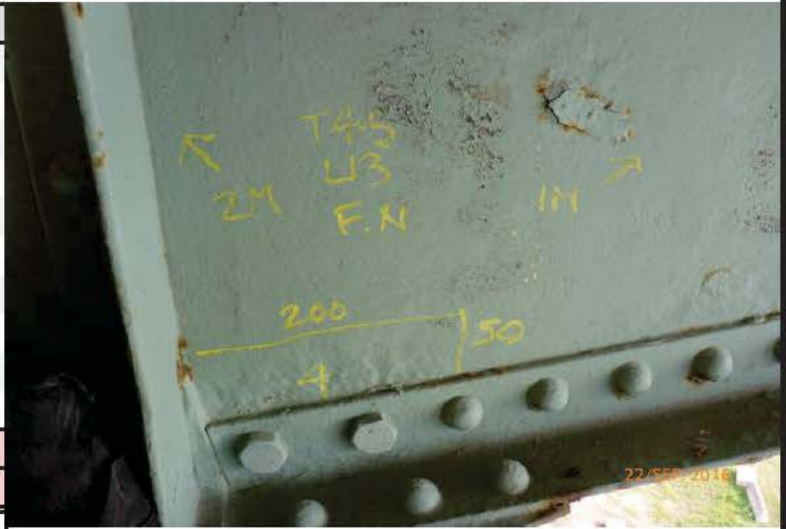
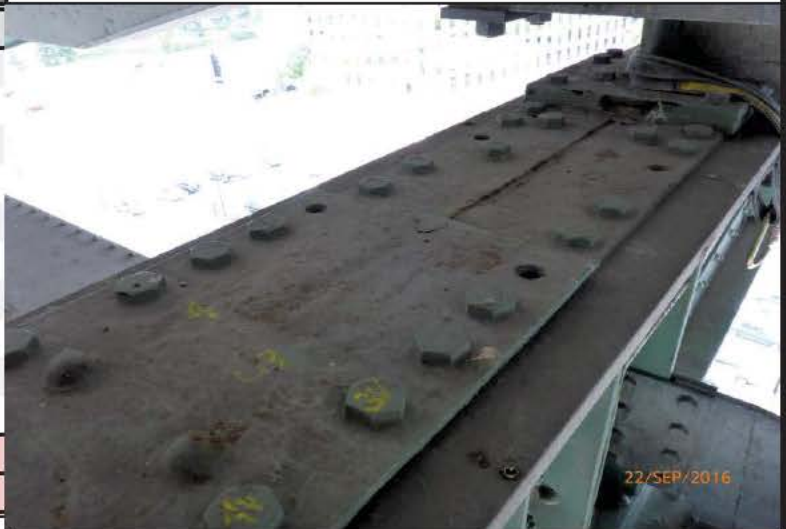
Numéro d'activité:				Numéro de photo: JC_2_160922_MF_0320	
Numéro de recommandation:

Axe: Jacques-Cartier		Section: Section 2		Structure: Pont Jacques-Cartier	
Identification					
Position longitudinale :					
Travée 04-05					
Groupe :					
Structure d'acier					
Position transversale :					
Général					
Élément :					
Poutre transversale					
Localisation :					
U3					
Cote CEC		Cote CEM (%)			
4		A	B	C	D
		91	5	2	2
Remarque / Observation					
PDM imp. à très imp. à la semelle sup. et à l'âme à l'ext. AM. DEF CORR aux semelles. Aucune act. requise.					
Numéro d'activité:				Numéro de photo: JC_2_160922_MF_0313	
Numéro de recommandation:					
Identification					
Position longitudinale :					
Travée 04-05					
Groupe :					
Structure d'acier					
Position transversale :					
Général					
Élément :					
Poutre transversale					
Localisation :					
U3					
Cote CEC		Cote CEM (%)			
4		A	B	C	D
		91	5	2	2
Remarque / Observation					
PDM imp. à très imp. à la semelle sup. et à l'âme à l'ext. AM. DEF CORR aux semelles. Aucune act. requise.

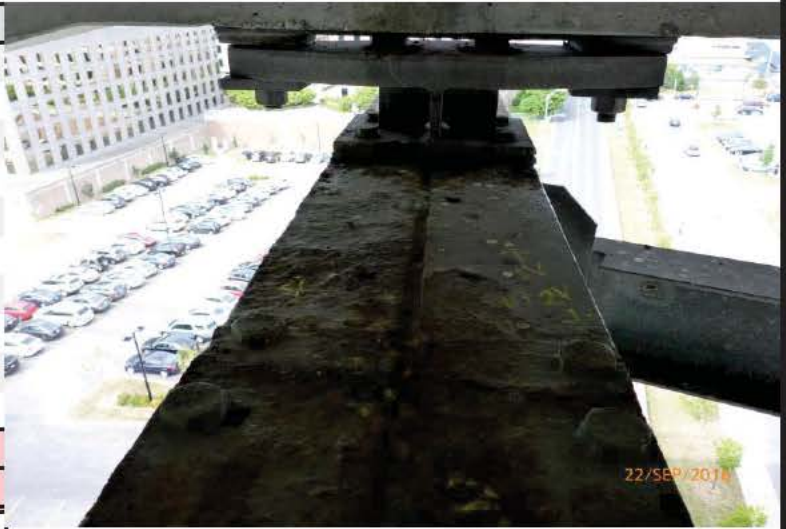
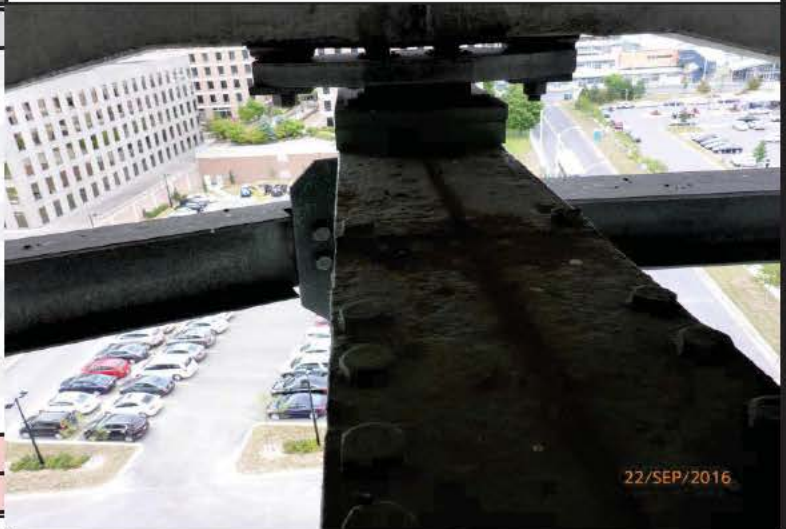
Numéro d'activité:				Numéro de photo: JC_2_160922_MF_0347	
Numéro de recommandation:

Axe: Jacques-Cartier		Section: Section 2		Structure: Pont Jacques-Cartier	
Identification					
Position longitudinale : Travée 04-05					
Groupe : Structure d'acier					
Position transversale : Général					
Élément : Poutre transversale					
Localisation : U3					
Cote CEC		Cote CEM (%)			
4		A	B	C	D
		91	5	2	2
Remarque / Observation PDM imp. à très imp. à la semelle sup. et à l'âme à l'ext. AM. DEF CORR aux semelles. Aucune act. requise.					
Numéro d'activité:				Numéro de photo: JC_2_160922_MF_0322	
Numéro de recommandation:					
Identification					
Position longitudinale : Travée 04-05					
Groupe : Structure d'acier					
Position transversale : Général					
Élément : Poutre transversale					
Localisation : U5					
Cote CEC		Cote CEM (%)			
4		A	B	C	D
		91	5	3	1
Remarque / Observation Perte de matériau importante à très importante à la semelle supérieure. Déformation par corrosion aux semelles. Aucune activité requise.

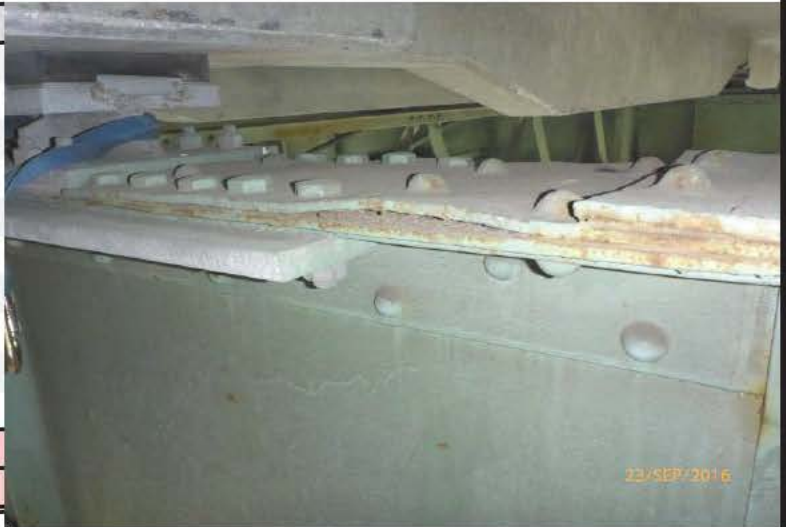
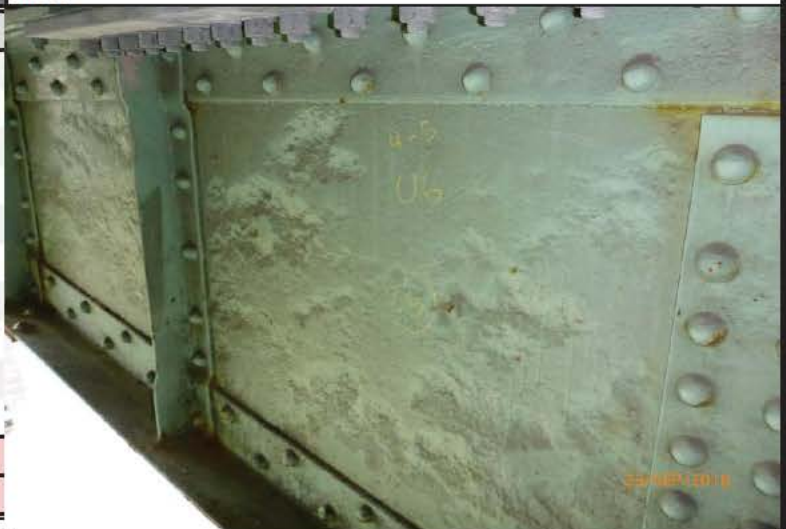
Axe: Jacques-Cartier		Section: Section 2		Structure: Pont Jacques-Cartier	
Identification					
Position longitudinale : Travée 04-05					
Groupe : Structure d'acier					
Position transversale : Général					
Élément : Poutre transversale					
Localisation : U6					
Cote CEC		Cote CEM (%)			
2		A	B	C	D
		90	5	3	2
Remarque / Observation					
PDM imp. à très imp. à l'âme à l'ext. AV et à la semelle sup. DEF CORR aux semelles. Défauts de matériau pouvant réduire sa cap. à supporter les charges de façon imp. (25 à 30%). Âme renforcée à l'ext. AM.					
Numéro d'activité:		3221			
Numéro de recommandation:		9034			
Identification					
Position longitudinale : Travée 04-05					
Groupe : Structure d'acier					
Position transversale : Général					
Élément : Poutre transversale					
Localisation : U6					
Cote CEC		Cote CEM (%)			
2		A	B	C	D
		90	5	3	2
Remarque / Observation					
PDM imp. à très imp. à l'âme à l'ext. AV et à la semelle sup. DEF CORR aux semelles. Défauts de matériau pouvant réduire sa cap. à supporter les charges de façon imp. (25 à 30%). Âme renforcée à l'ext. AM.

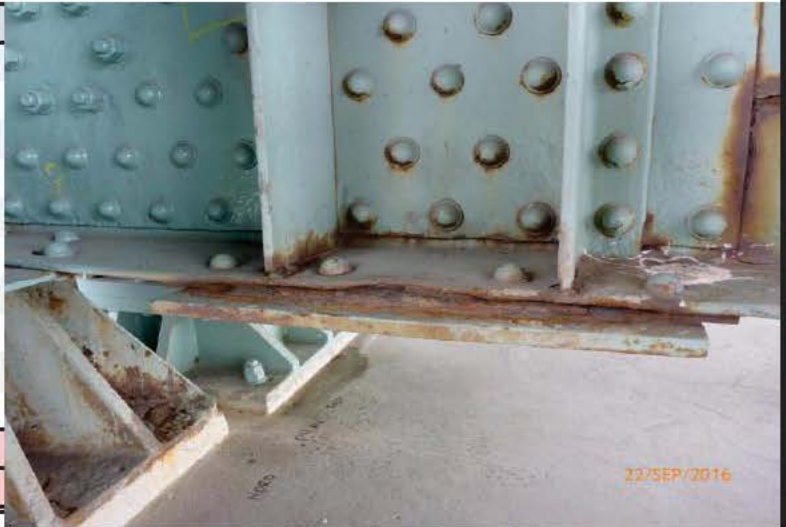
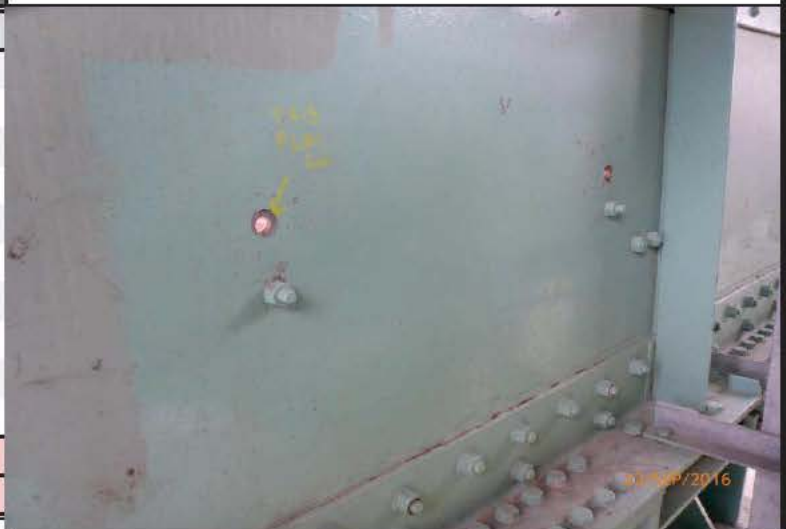
Axe:	Jacques-Cartier	Section :	Section 2	Structure :	Pont Jacques-Cartier
Identification					
Position longitudinale :					
Travée 04-05					
Groupe :					
Structure d'acier					
Position transversale :					
Général					
Élément :					
Poutre de levage					
Localisation :					
L0					
Cote CEC		Cote CEM (%)			
4		A	B	C	D
		94	2	2	2
Remarque / Observation					
PDM imp. à très imp. à la semelle sup. PDM imp. aux PL d'âmes et aux corn. DEF CORR. Aucune act. requise.					
Numéro d'activité:					
Numéro de recommandation:					
Identification					
Position longitudinale :					
Travée 04-05					
Groupe :					
Structure d'acier					
Position transversale :					
Général					
Élément :					
Poutre de levage					
Localisation :					
L6					
Cote CEC		Cote CEM (%)			
4		A	B	C	D
		97	1	1	1
Remarque / Observation					
PDM imp. à très imp. à l'âme. Deux trous faits à la torche dans une corn. à l'ext. AM, face nord. Deux trous non comblés dans l'âme. Semelles sup. et inf. renforcées.

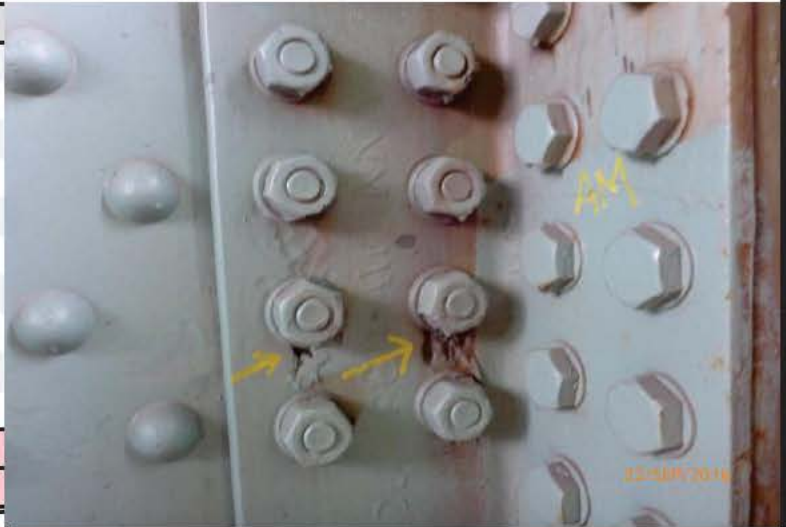
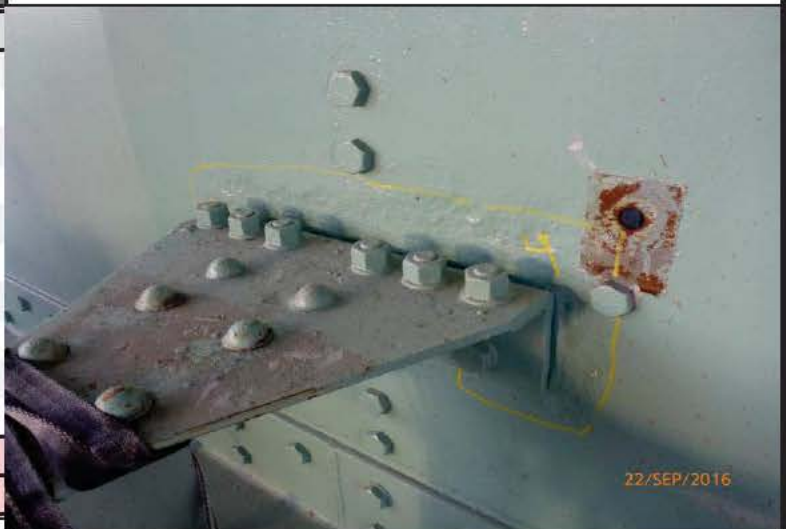
Numéro d'activité:				Numéro de photo: JC_2_160922_MF_0238	
Numéro de recommandation:

Axe: Jacques-Cartier		Section: Section 2		Structure: Pont Jacques-Cartier	
Identification					
Position longitudinale : Travée 04-05					
Groupe : Structure d'acier					
Position transversale : Général					
Élément : Poutre de levage					
Localisation : L6					
Cote CEC		Cote CEM (%)			
4		A	B	C	D
		97	1	1	1
Remarque / Observation					
PDM imp. à très imp. à l'âme. Deux trous faits à la torche dans une corn. à l'ext. AM, face nord. Deux trous non comblés dans l'âme. Semelles sup. et inf. renforcées.					
Numéro d'activité:				Numéro de photo: JC_2_160922_MF_0236	
Numéro de recommandation:					
Identification					
Position longitudinale : Travée 04-05					
Groupe : Structure d'acier					
Position transversale : Général					
Élément : Poutre de levage					
Localisation : L6					
Cote CEC		Cote CEM (%)			
4		A	B	C	D
		97	1	1	1
Remarque / Observation					
PDM imp. à très imp. à l'âme. Deux trous faits à la torche dans une corn. à l'ext. AM, face nord. Deux trous non comblés dans l'âme. Semelles sup. et inf. renforcées.

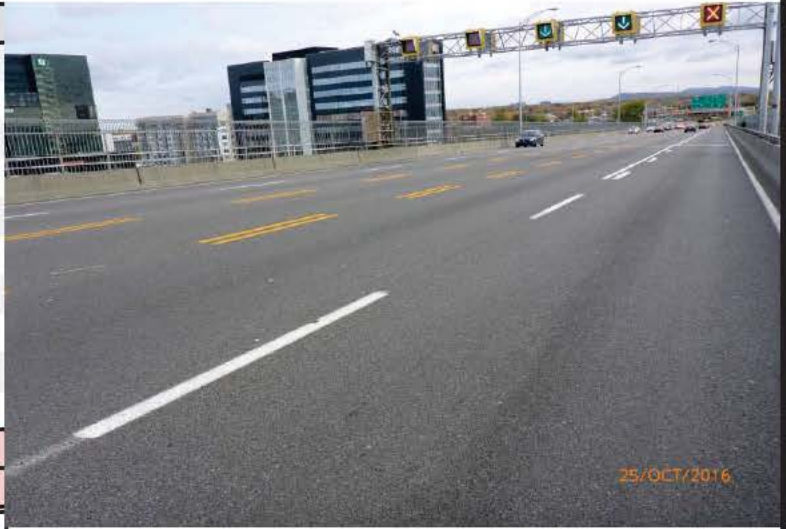
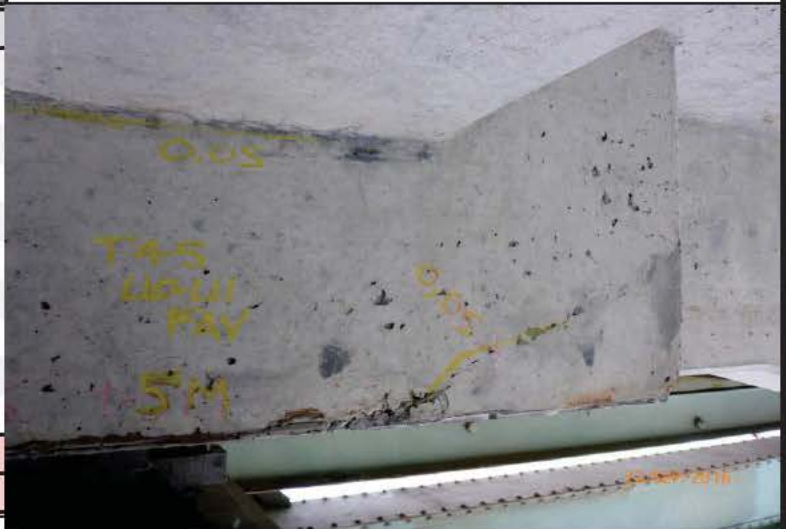
Axe: Jacques-Cartier		Section: Section 2		Structure: Pont Jacques-Cartier	
Identification					
Position longitudinale : Travée 04-05					
Groupe : Platelage					
Position transversale : --					
Élément : Surface de roulement					
Localisation : --					
Cote CEC		Cote CEM (%)			
4		A	B	C	D
		100	0	0	0
Remarque / Observation					
Numéro de photo: JC_2_161025_█_945					
Numéro d'activité:					
Numéro de recommandation:					
Identification					
Position longitudinale : Travée 04-05					
Groupe : Platelage					
Position transversale : --					
Élément : Nervure					
Localisation : U0-U1					
Cote CEC		Cote CEM (%)			
4		A	B	C	D
		99	1	0	0
Remarque / Observation Fissures de 0,05 mm au-dessus des appareils d'appui.					
Numéro de photo: JC_2_160922_MF_0301					
Numéro d'activité:					
Numéro de recommandation:

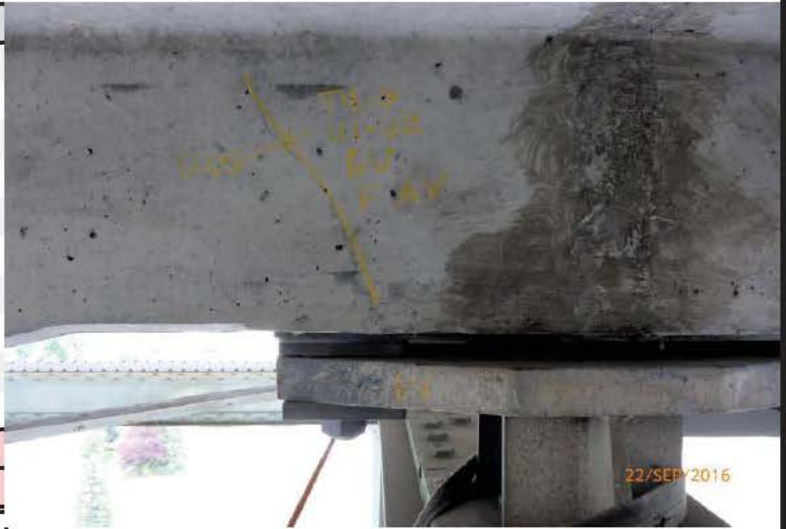
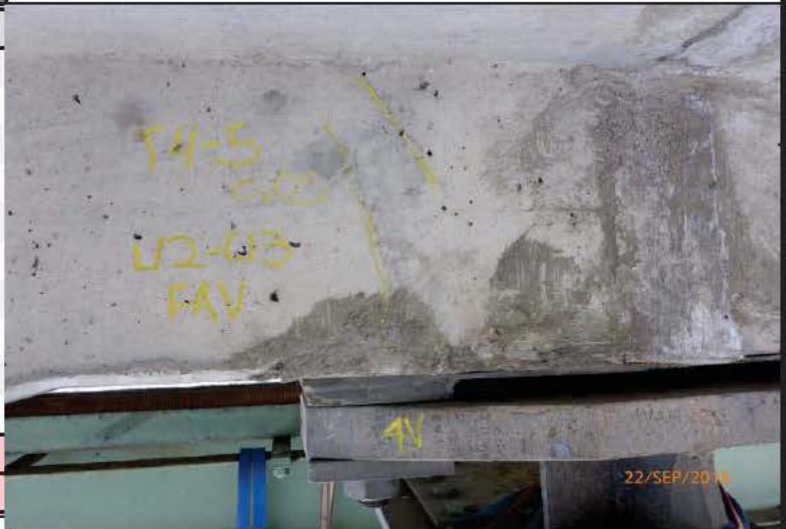
Axe: Jacques-Cartier		Section: Section 2		Structure: Pont Jacques-Cartier	
Identification					
Position longitudinale : Travée 04-05					
Groupe : Platelage					
Position transversale : --					
Élément : Nervure					
Localisation : U1-U2					
Cote CEC		Cote CEM (%)			
4		A	B	C	D
		99	1	0	0
Remarque / Observation Fissures de 0,05 mm au-dessus des appareils d'appui.					
Numéro d'activité:		Numéro de photo: JC_2_160922_█_142			
Numéro de recommandation:					
Identification					
Position longitudinale : Travée 04-05					
Groupe : Platelage					
Position transversale : --					
Élément : Nervure					
Localisation : U2-U3					
Cote CEC		Cote CEM (%)			
4		A	B	C	D
		99	1	0	0
Remarque / Observation Fissures de 0,05 mm au-dessus des appareils d'appui.					
Numéro d'activité:		Numéro de photo: JC_2_160922_MF_0321			
Numéro de recommandation:

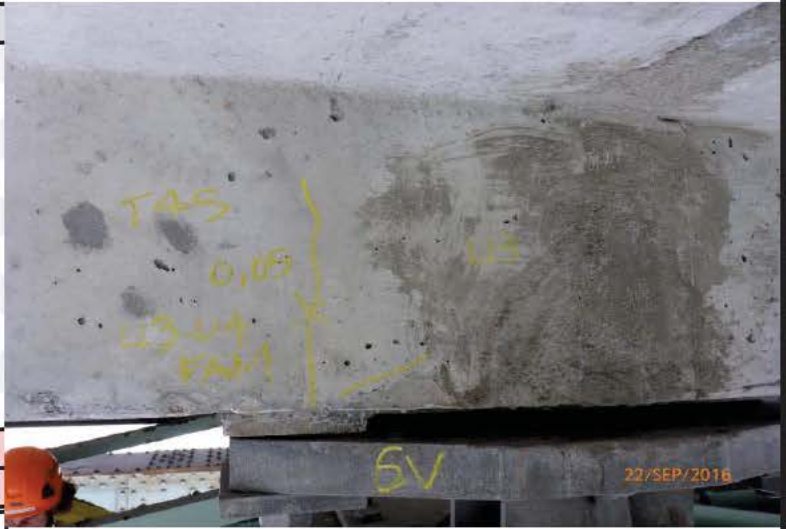
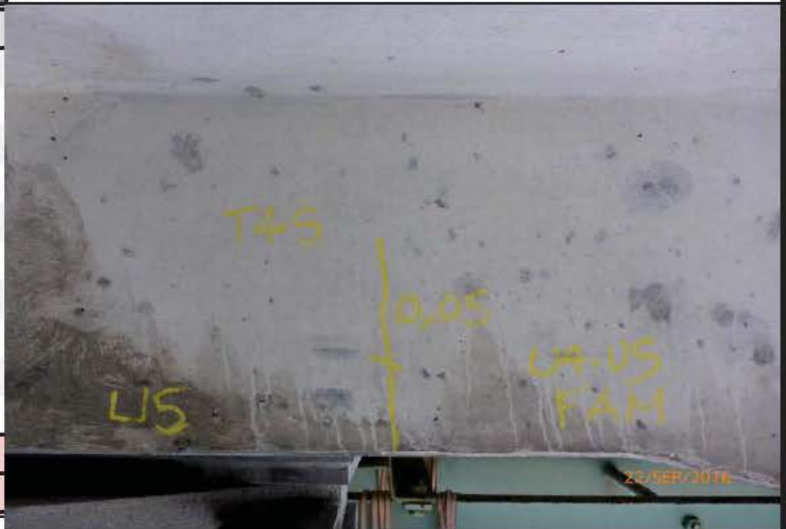
Axe: Jacques-Cartier		Section: Section 2		Structure: Pont Jacques-Cartier	
Identification					
Position longitudinale : Travée 04-05					
Groupe : Platelage					
Position transversale : --					
Élément : Nervure					
Localisation : U3-U4					
Cote CEC		Cote CEM (%)			
4		A	B	C	D
		99	1	0	0
Remarque / Observation Fissures de 0,05 mm au-dessus des appareils d'appui.					
Numéro d'activité:				Numéro de photo: JC_2_160922_MF_0317	
Numéro de recommandation:					
Identification					
Position longitudinale : Travée 04-05					
Groupe : Platelage					
Position transversale : --					
Élément : Nervure					
Localisation : U4-U5					
Cote CEC		Cote CEM (%)			
4		A	B	C	D
		98	2	0	0
Remarque / Observation Fissures de 0,05 mm au-dessus des appareils d'appui.					
Numéro d'activité:				Numéro de photo: JC_2_160922_MF_0332	
Numéro de recommandation:

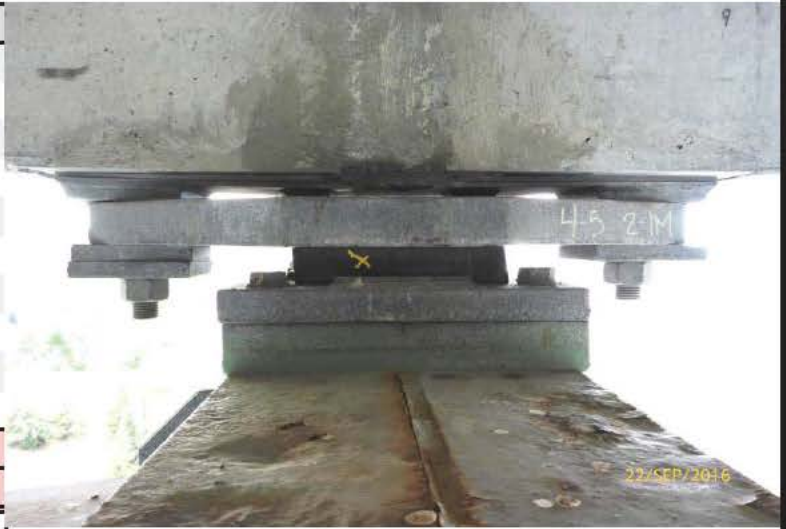
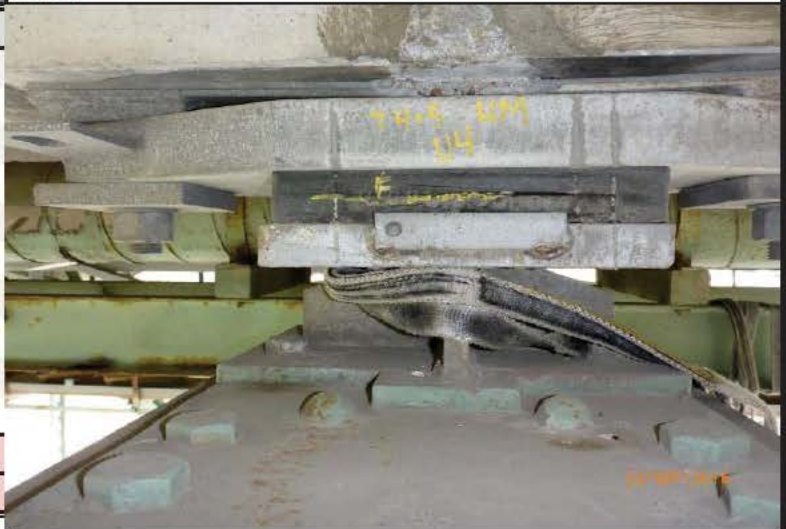
Axe: Jacques-Cartier		Section: Section 2		Structure: Pont Jacques-Cartier	
Identification					
Position longitudinale : Travée 04-05					
Groupe : Platelage					
Position transversale : --					
Élément : Appareil d'appui à platine					
Localisation : U1					
Cote CEC		Cote CEM (%)			
4		A	B	C	D
		100	0	0	0
Remarque / Observation Élastomère incliné à l'appui 1M.					
Numéro d'activité:		9000			
Numéro de recommandation:		10167			
Identification					
Position longitudinale : Travée 04-05					
Groupe : Platelage					
Position transversale : --					
Élément : Appareil d'appui à platine					
Localisation : U4					
Cote CEC		Cote CEM (%)			
4		A	B	C	D
		92	8	0	0
Remarque / Observation Élastomère fissuré à l'appui 4M. Perte de contact inférieure à 10% à l'élastomère des appuis 2V, 3M et 6M.					
Numéro d'activité:		9000			
Numéro de recommandation:		10167

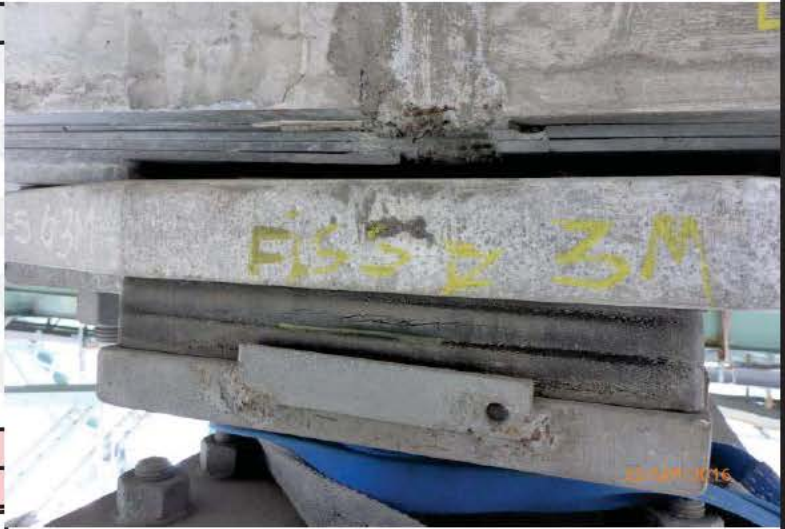
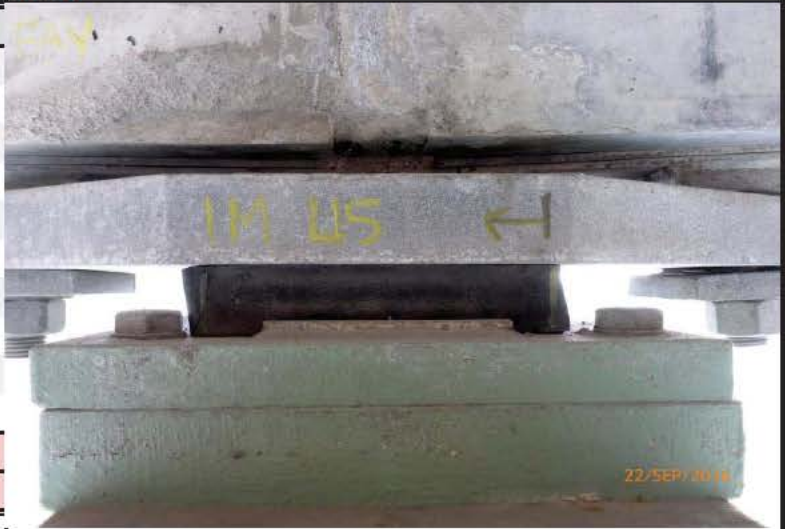
Axe: Jacques-Cartier		Section: Section 2		Structure: Pont Jacques-Cartier	
Identification					
Position longitudinale : Travée 04-05					
Groupe : Platelage					
Position transversale : --					
Élément : Appareil d'appui à platine					
Localisation : U5					
Cote CEC		Cote CEM (%)			
4		A	B	C	D
		92	8	0	0
Remarque / Observation Élastomère fissuré à l'appui 3M. Élastomère incliné aux appuis 1M et 4V.					
Numéro d'activité:				9000	
Numéro de recommandation:				10167	
Identification					
Position longitudinale : Travée 04-05					
Groupe : Platelage					
Position transversale : --					
Élément : Appareil d'appui à platine					
Localisation : U5					
Cote CEC		Cote CEM (%)			
4		A	B	C	D
		92	8	0	0
Remarque / Observation Élastomère fissuré à l'appui 3M. Élastomère incliné aux appuis 1M et 4V.					
Numéro d'activité:				9000	
Numéro de recommandation:				10167

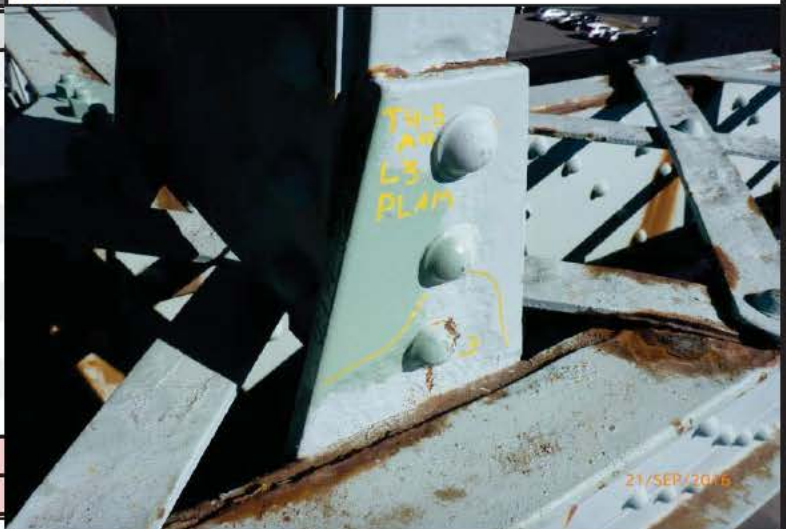
Numéro de photo:		JC_2_160921_084	
		Numéro d'activité:		3065	
		Numéro de recommandation:		9133

Axe: Jacques-Cartier		Section: Section 2		Structure: Pont Jacques-Cartier	
Identification					
Position longitudinale :					
Travée 04-05					
Groupe :					
Protection contre la corrosion					
Position transversale :					
Ferme amont					
Élément :					
Corde inférieure					
Localisation :					
L0-L1					
Cote CEC		Cote CEM (%)			
4		A	B	C	D
		94	3	2	1
Remarque / Observation					
Défauts de revêtement importants à très importants.					
		Numéro de photo:		JC_2_160921_051	
		Numéro d'activité:		3065	
		Numéro de recommandation:		9133	
Identification					
Position longitudinale :					
Travée 04-05					
Groupe :					
Protection contre la corrosion					
Position transversale :					
Ferme amont					
Élément :					
Assemblage inférieur					
Localisation :					
L3					
Cote CEC		Cote CEM (%)			
2		A	B	C	D
		55	15	15	15
Remarque / Observation					
Défauts de revêtement importants à très importants affectant la protection de façon importante.

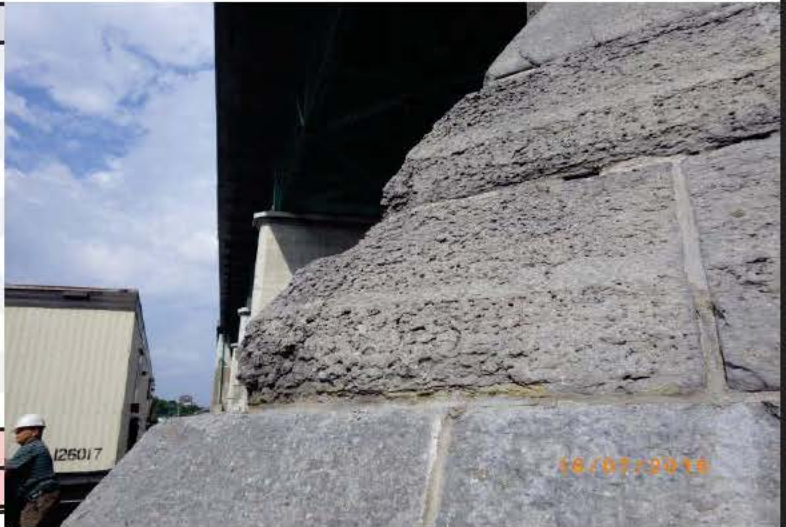
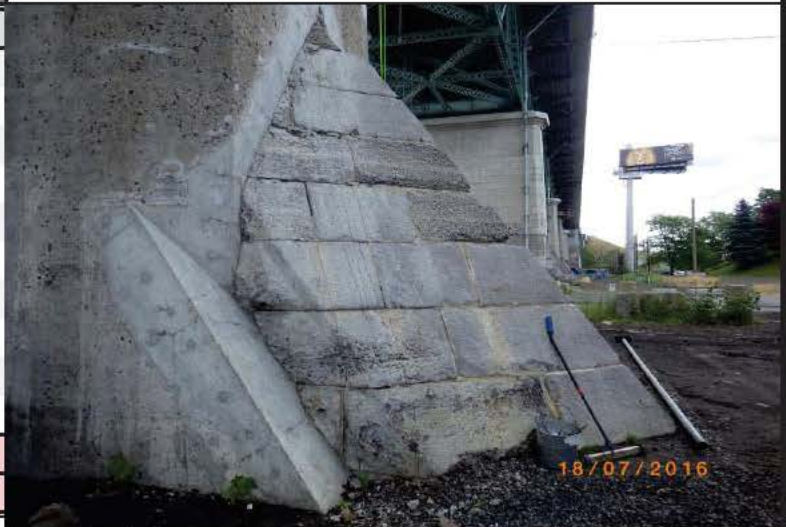
Numéro d'activité:				Numéro de photo: JC_2_160718_MF_3621	
Numéro de recommandation:

Axe: Jacques-Cartier		Section: Section 2		Structure: Pont Jacques-Cartier	
Identification					
Position longitudinale : Axe 5					
Groupe : Unités de fondation					
Position transversale : --					
Élément : Fût					
Localisation : --					
Cote CEC		Cote CEM (%)			
4		A	B	C	D
		58	40	1	1
Remarque / Observation					
Désagrégation jusqu'à très imp., perte de mortier et fiss. jusqu'à 1,5 mm au nez. Fiss. polygonales inf. à 0,8 mm avec dépôts. Joints froids. Travaux de réfection réalisés dans la partie haute. Aucune act. requise.					
Numéro d'activité:				Numéro de photo: JC_2_160718_MF_3618	
Numéro de recommandation:					
Identification					
Position longitudinale : Axe 5					
Groupe : Unités de fondation					
Position transversale : --					
Élément : Fût					
Localisation : --					
Cote CEC		Cote CEM (%)			
4		A	B	C	D
		58	40	1	1
Remarque / Observation					
Désagrégation jusqu'à très imp., perte de mortier et fiss. jusqu'à 1,5 mm au nez. Fiss. polygonales inf. à 0,8 mm avec dépôts. Joints froids. Travaux de réfection réalisés dans la partie haute. Aucune act. requise.

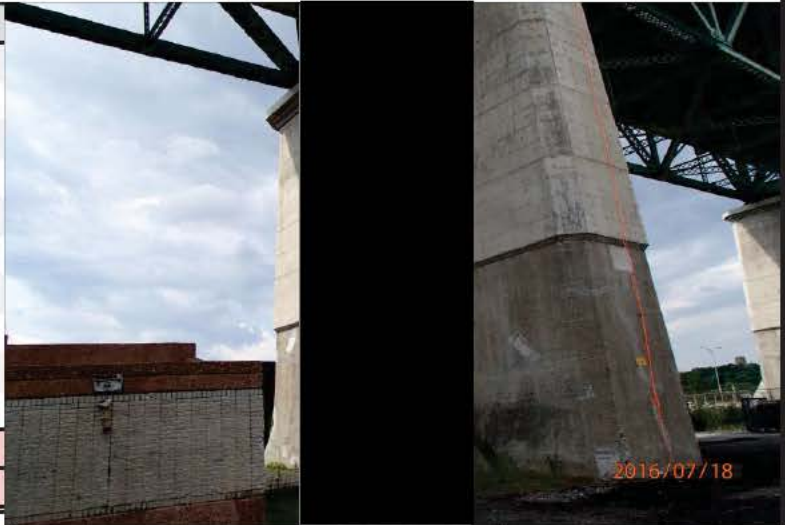
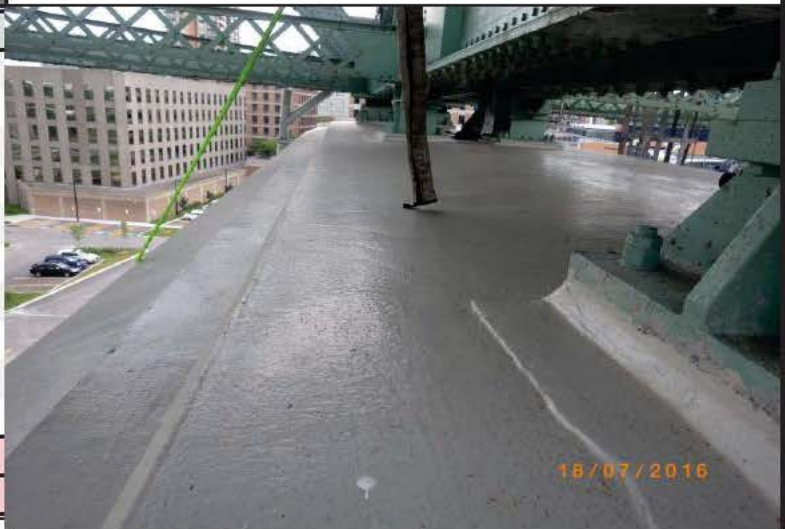
Axe: Jacques-Cartier		Section: Section 2		Structure: Pont Jacques-Cartier	
Identification					
Position longitudinale : Axe 5					
Groupe : Unités de fondation					
Position transversale : --					
Élément : Fût					
Localisation : --					
Cote CEC		Cote CEM (%)			
4		A	B	C	D
		58	40	1	1
Remarque / Observation Désagrégation jusqu'à très imp., perte de mortier et fiss. jusqu'à 1,5 mm au nez. Fiss. polygonales inf. à 0,8 mm avec dépôts. Joints froids. Travaux de réfection réalisés dans la partie haute. Aucune act. requise.					
Numéro d'activité:		Numéro de photo: JC_2_160718_2035			
Numéro de recommandation:					
Identification					
Position longitudinale : Axe 5					
Groupe : Unités de fondation					
Position transversale : --					
Élément : Assise					
Localisation : --					
Cote CEC		Cote CEM (%)			
4		A	B	C	D
		100	0	0	0
Remarque / Observation Assise réparée. Présence d'enduit.					
Numéro d'activité:		Numéro de photo: JC_2_160718_MF_3629

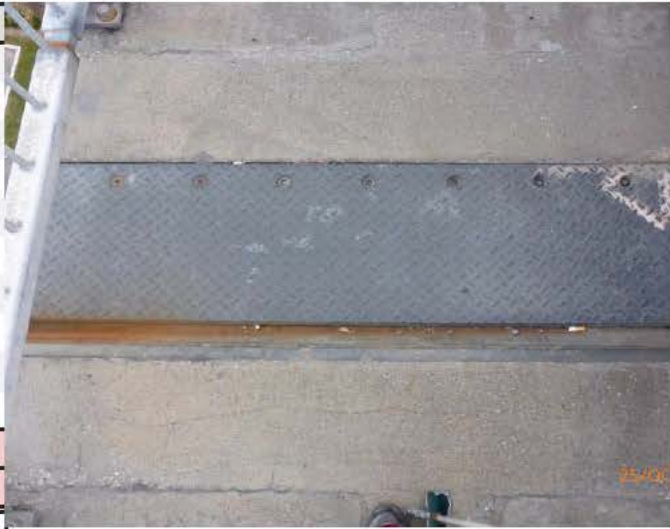
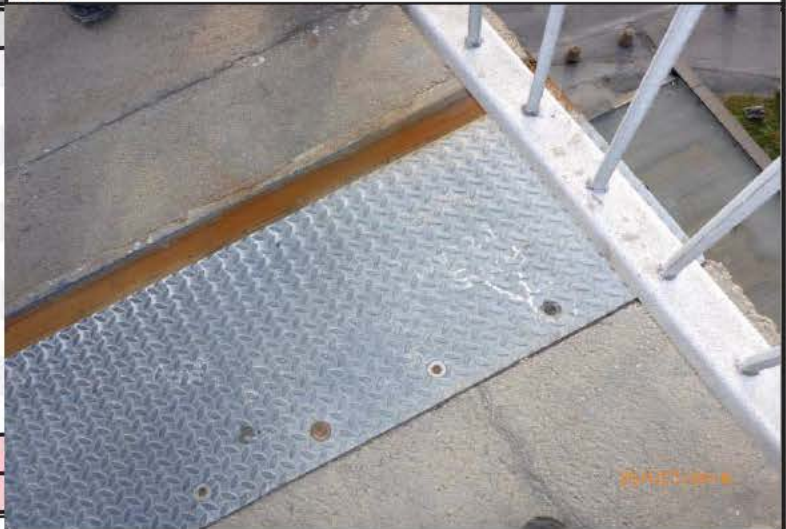
Axe: Jacques-Cartier		Section: Section 2		Structure: Pont Jacques-Cartier	
Identification					
Position longitudinale :					
Axe 5					
Groupe :					
Joint de dilatation					
Position transversale :					
Général					
Élément :					
Garniture de joint					
Localisation :					
--					
Cote CEC		Cote CEM (%)			
4		A	B	C	D
		--	--	--	--
Remarque / Observation					
Présence de débris dans la garniture. Un boulon manquant sur la PL couvre-joint du trottoir AM et 5 boulons manquants sur la PL couvre-joint du trottoir AV.					
Numéro d'activité:		2052			
Numéro de recommandation:		8393			
Identification					
Position longitudinale :					
Axe 5					
Groupe :					
Joint de dilatation					
Position transversale :					
Général					
Élément :					
Garniture de joint					
Localisation :					
--					
Cote CEC		Cote CEM (%)			
4		A	B	C	D
		--	--	--	--
Remarque / Observation					
Présence de débris dans la garniture. Un boulon manquant sur la PL couvre-joint du trottoir AM et 5 boulons manquants sur la PL couvre-joint du trottoir AV.

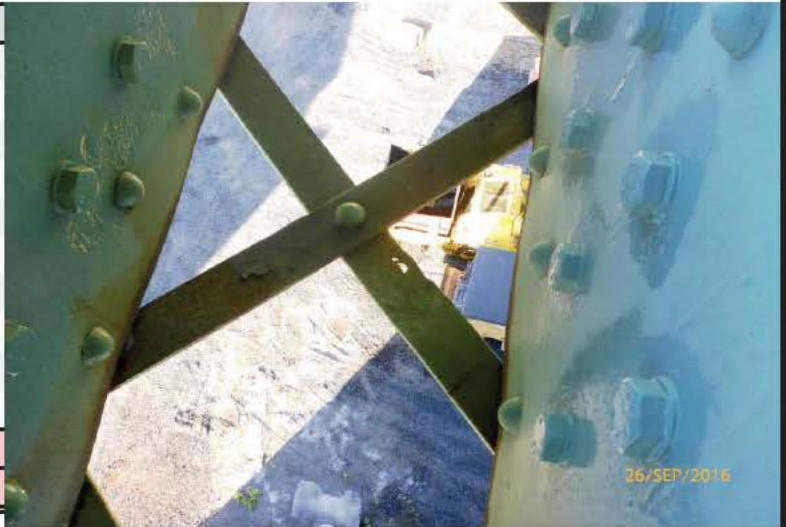
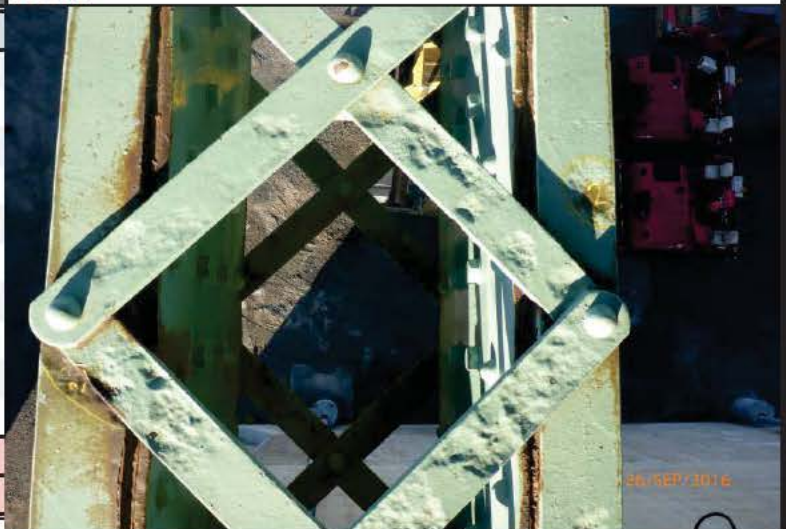
Axe: Jacques-Cartier		Section: Section 2		Structure: Pont Jacques-Cartier	
Identification					
Position longitudinale :					
Travée 05-06					
Groupe :					
Structure d'acier					
Position transversale :					
Ferme amont					
Élément :					
Corde inférieure					
Localisation :					
LO-L1					
Cote CEC		Cote CEM (%)			
4		A	B	C	D
		85	11	2	2
Remarque / Observation					
Âmes renforcées. PDM imp. à très imp. aux ETR et jusqu'à perfo. aux ETR inf. PDM imp. aux corn. sup. DEF CORR.					
Numéro d'activité:				3221	
Numéro de recommandation:				15564	
Identification					
Position longitudinale :					
Travée 05-06					
Groupe :					
Structure d'acier					
Position transversale :					
Ferme amont					
Élément :					
Corde inférieure					
Localisation :					
LO-L1					
Cote CEC		Cote CEM (%)			
4		A	B	C	D
		85	11	2	2
Remarque / Observation					
Âmes renforcées. PDM imp. à très imp. aux ETR et jusqu'à perfo. aux ETR inf. PDM imp. aux corn. sup. DEF CORR.

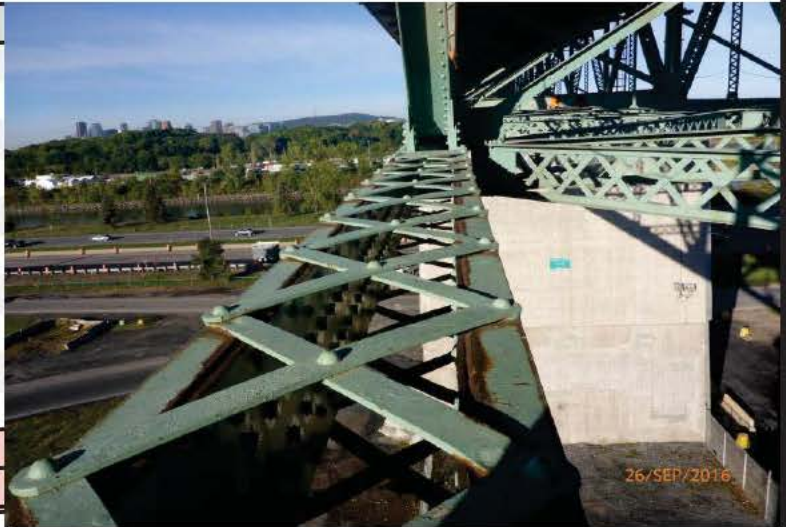
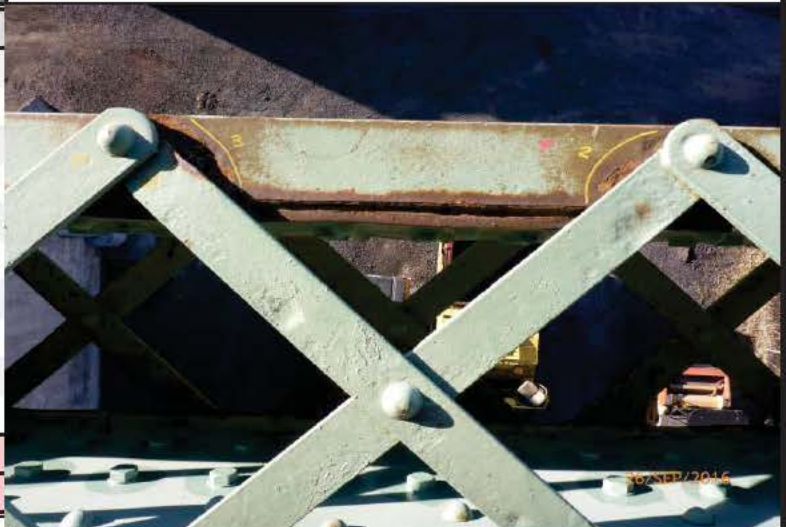
Numéro d'activité:				Numéro de photo: JC_2_160926_█_195	
Numéro de recommandation:

Axe: Jacques-Cartier		Section: Section 2		Structure: Pont Jacques-Cartier	
Identification					
Position longitudinale : Travée 05-06					
Groupe : Structure d'acier					
Position transversale : Ferme amont					
Élément : Corde inférieure					
Localisation : L1-L2					
Cote CEC		Cote CEM (%)			
4		A	B	C	D
		96	3	1	0
Remarque / Observation					
Âmes renforcées. Perte de matériau importante aux cornières et aux étrépillons. Déformation par corrosion. Aucune activité requise.					
Numéro d'activité:				Numéro de photo: JC_2_160926_█_193	
Numéro de recommandation:					
Identification					
Position longitudinale : Travée 05-06					
Groupe : Structure d'acier					
Position transversale : Ferme amont					
Élément : Corde inférieure					
Localisation : L1-L2					
Cote CEC		Cote CEM (%)			
4		A	B	C	D
		96	3	1	0
Remarque / Observation					
Âmes renforcées. Perte de matériau importante aux cornières et aux étrépillons. Déformation par corrosion. Aucune activité requise.

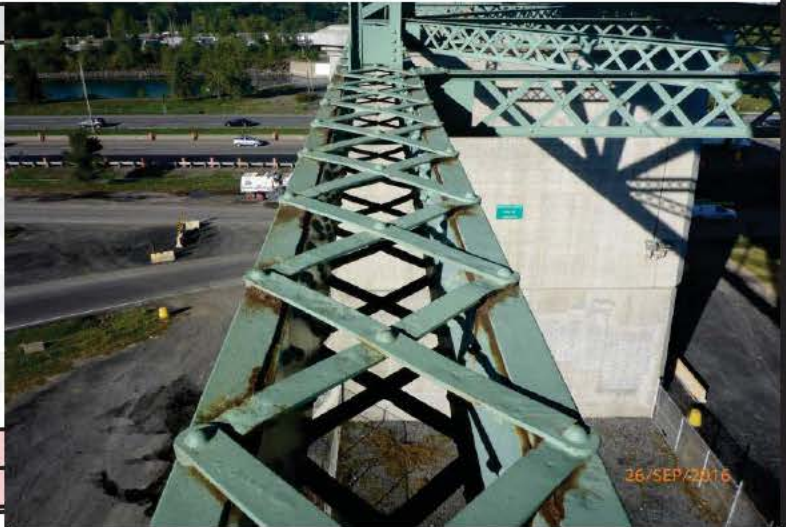
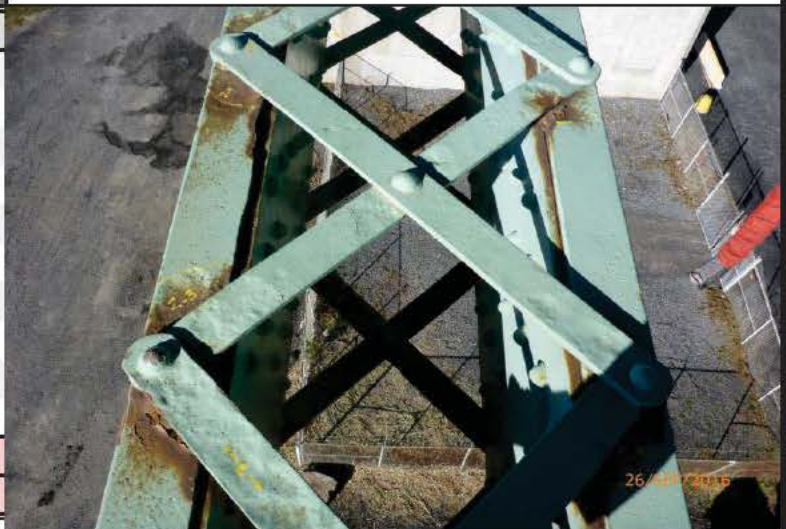
Axe: Jacques-Cartier		Section: Section 2		Structure: Pont Jacques-Cartier	
Identification					
Position longitudinale :					
Travée 05-06					
Groupe :					
Structure d'acier					
Position transversale :					
Ferme amont					
Élément :					
Corde inférieure					
Localisation :					
L2-L3					
Cote CEC		Cote CEM (%)			
4		A	B	C	D
		91	5	3	1
Remarque / Observation					
PDM imp. à très imp. aux ETR. PDM imp. aux corn. sup. DEF CORR. Aucune act. requise.					
Numéro d'activité:				Numéro de photo: JC_2_160926_210	
Numéro de recommandation:					
Identification					
Position longitudinale :					
Travée 05-06					
Groupe :					
Structure d'acier					
Position transversale :					
Ferme amont					
Élément :					
Corde inférieure					
Localisation :					
L2-L3					
Cote CEC		Cote CEM (%)			
4		A	B	C	D
		91	5	3	1
Remarque / Observation					
PDM imp. à très imp. aux ETR. PDM imp. aux corn. sup. DEF CORR. Aucune act. requise.					
Numéro d'activité:				Numéro de photo: JC_2_160926_212

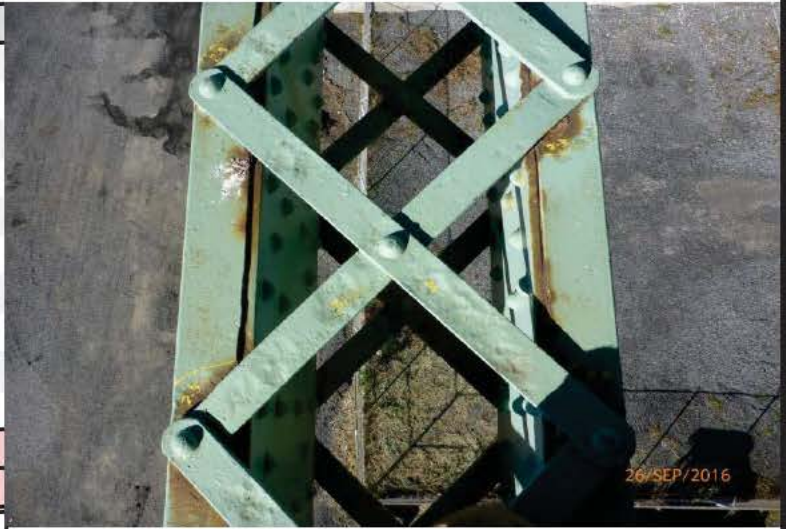
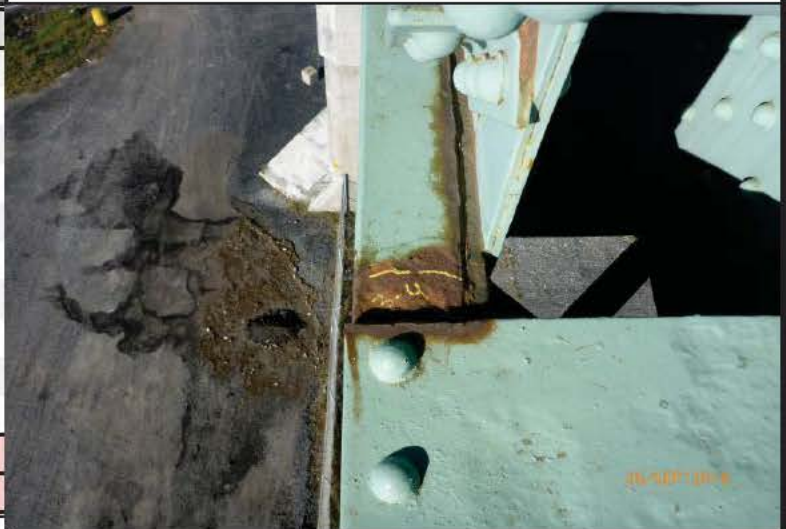
Numéro d'activité:			
Numéro de recommandation:			
Numéro de photo: JC_2_160926_ XXXX _219

Axe: Jacques-Cartier	Section : Section 2	Structure : Pont Jacques-Cartier	
Identification			
Position longitudinale :			
Travée 05-06			
Groupe :			
Structure d'acier			
Position transversale :			
Ferme amont			
Élément :			
Corde inférieure			
Localisation :			
L3-L4			
Cote CEC		Cote CEM (%)	
4		A	B
		C	D
		92	5
		2	1
Remarque / Observation			
Perte de matériau importante à très importante aux cornières supérieures et aux étrésillons. Déformation par corrosion. Aucune activité requise.			
Numéro d'activité:			
Numéro de recommandation:			
Numéro de photo: JC_2_160926_ XXXX _218			
Identification			
Position longitudinale :			
Travée 05-06			
Groupe :			
Structure d'acier			
Position transversale :			
Ferme amont			
Élément :			
Corde inférieure			
Localisation :			
L3-L4			
Cote CEC		Cote CEM (%)	
4		A	B
		C	D
		92	5
		2	1
Remarque / Observation			
Perte de matériau importante à très importante aux cornières supérieures et aux étrésillons. Déformation par corrosion. Aucune activité requise.

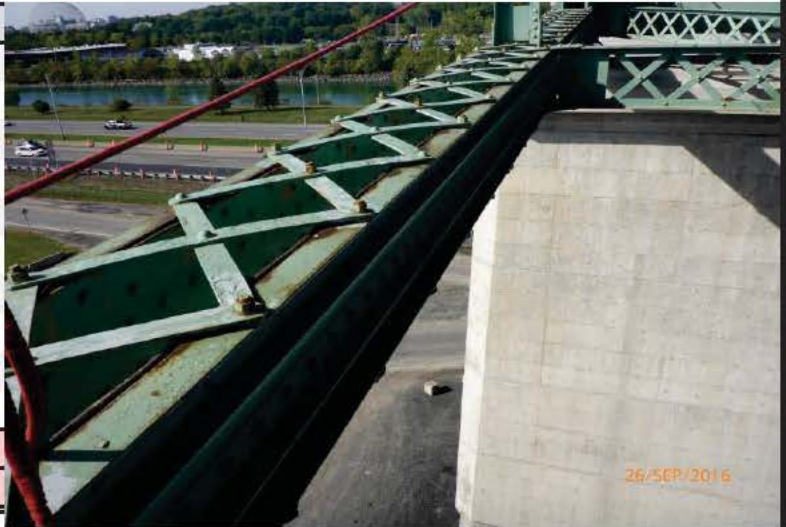
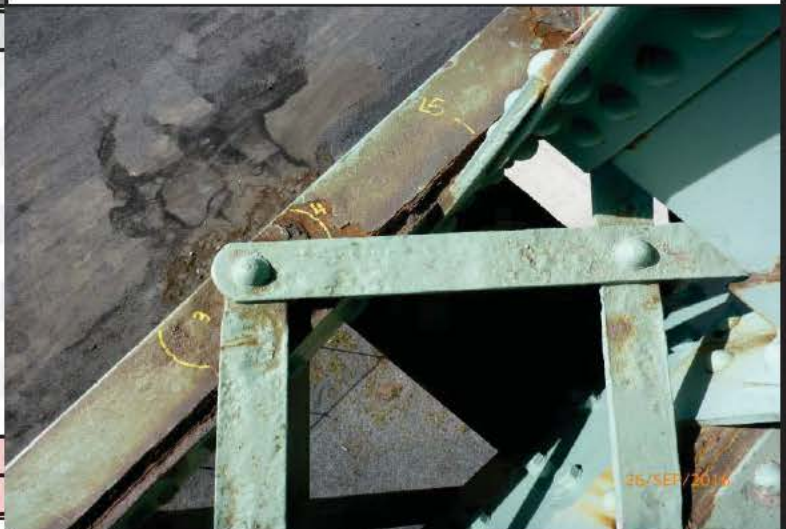
Numéro d'activité:		Numéro de photo: JC_2_160926_241			
Numéro de recommandation:

Axe: Jacques-Cartier		Section: Section 2		Structure: Pont Jacques-Cartier	
Identification					
Position longitudinale : Travée 05-06					
Groupe : Structure d'acier					
Position transversale : Ferme amont					
Élément : Corde inférieure					
Localisation : L4-L5					
Cote CEC		Cote CEM (%)			
4		A	B	C	D
		94	2	2	2
Remarque / Observation Âmes renforcées. Perte de matériau importante à très importante aux cornières supérieures et aux étrépillons. Déformation par corrosion. Aucune activité requise.					
Numéro d'activité:		Numéro de photo: JC_2_160926_237			
Numéro de recommandation:					
Identification					
Position longitudinale : Travée 05-06					
Groupe : Structure d'acier					
Position transversale : Ferme amont					
Élément : Corde inférieure					
Localisation : L4-L5					
Cote CEC		Cote CEM (%)			
4		A	B	C	D
		94	2	2	2
Remarque / Observation Âmes renforcées. Perte de matériau importante à très importante aux cornières supérieures et aux étrépillons. Déformation par corrosion. Aucune activité requise.

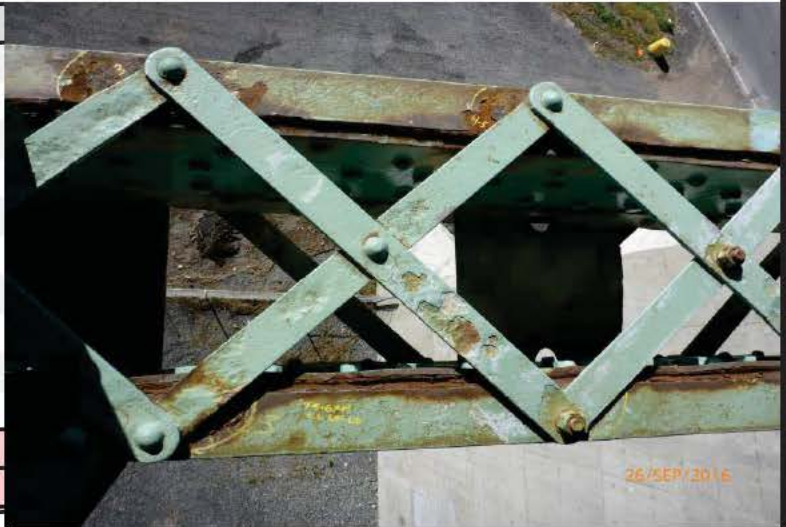
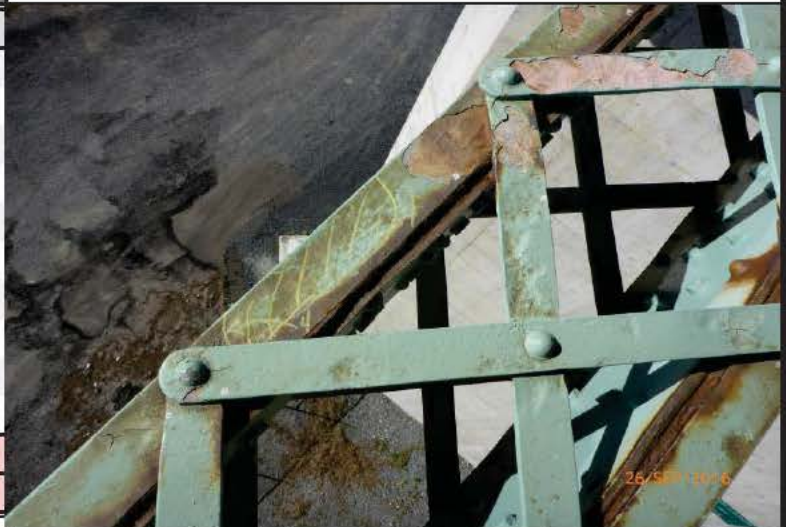
Numéro d'activité:		Numéro de photo: JC_2_160926_251			
Numéro de recommandation:

Axe: Jacques-Cartier		Section: Section 2		Structure: Pont Jacques-Cartier	
Identification					
Position longitudinale : Travée 05-06					
Groupe : Structure d'acier					
Position transversale : Ferme amont					
Élément : Corde inférieure					
Localisation : L5-L6					
Cote CEC		Cote CEM (%)			
3		A	B	C	D
		82	10	5	3
Remarque / Observation Âmes renforcées. Perte de matériau importante à très importante aux cornières supérieures et aux étrépillons. Déformation par corrosion. Aucune activité requise.					
Numéro d'activité:		Numéro de photo: JC_2_160926_248			
Numéro de recommandation:					
Identification					
Position longitudinale : Travée 05-06					
Groupe : Structure d'acier					
Position transversale : Ferme amont					
Élément : Corde inférieure					
Localisation : L5-L6					
Cote CEC		Cote CEM (%)			
3		A	B	C	D
		82	10	5	3
Remarque / Observation Âmes renforcées. Perte de matériau importante à très importante aux cornières supérieures et aux étrépillons. Déformation par corrosion. Aucune activité requise.
