Rapport d'inspection annuelle

Inspection détaillée du pont Jacques-Cartier, section 2 – Volume 3
Photographies des inspections et recommandations

19 avril 2017

PHOTOGRAPHIES DES INSPECTIONS ET RECOMMANDATIONS (VOLUME 3)

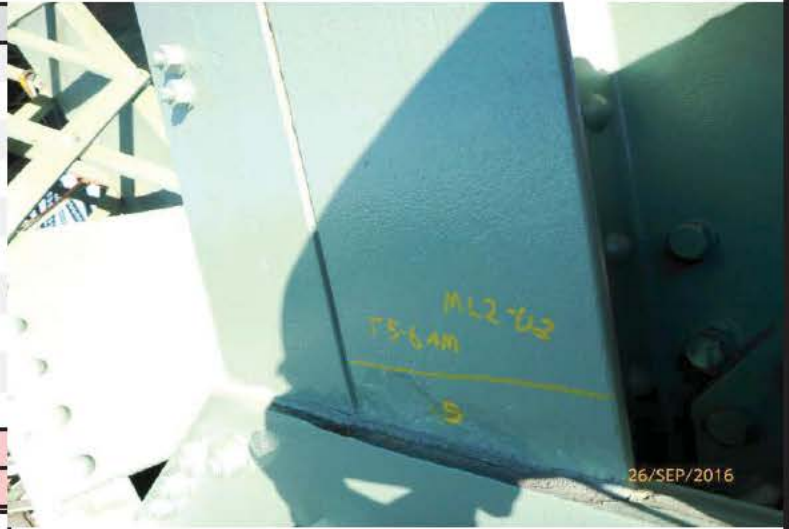
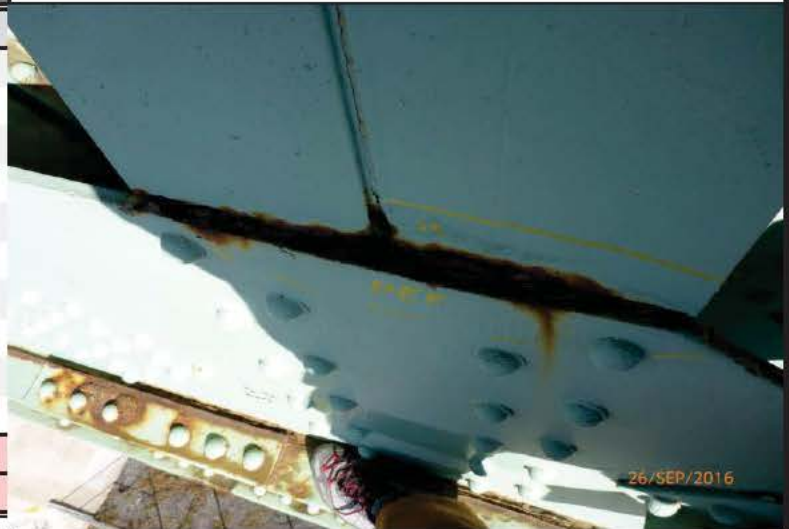
Numéro d'activité:				Numéro de photo: JC_2_160926_ XXXX _232	
Numéro de recommandation:

Axe: Jacques-Cartier		Section: Section 2		Structure: Pont Jacques-Cartier	
Identification					
Position longitudinale :					
Travée 05-06					
Groupe :					
Structure d'acier					
Position transversale :					
Ferme amont					
Élément :					
Montant					
Localisation :					
L2-U2					
Cote CEC		Cote CEM (%)			
4		A	B	C	D
		97	1	1	1
Remarque / Observation					
Perte de matériau importante à très importante à la section de transfert amont. Aucune activité requise.					
Numéro d'activité:				Numéro de photo: JC_2_160926_ XXXX _200	
Numéro de recommandation:					
Identification					
Position longitudinale :					
Travée 05-06					
Groupe :					
Structure d'acier					
Position transversale :					
Ferme amont					
Élément :					
Montant					
Localisation :					
L4-U4					
Cote CEC		Cote CEM (%)			
4		A	B	C	D
		97	1	1	1
Remarque / Observation					
Perte de matériau importante à très importante à la section de transfert amont et importante à la section de transfert aval. Aucune activité requise.

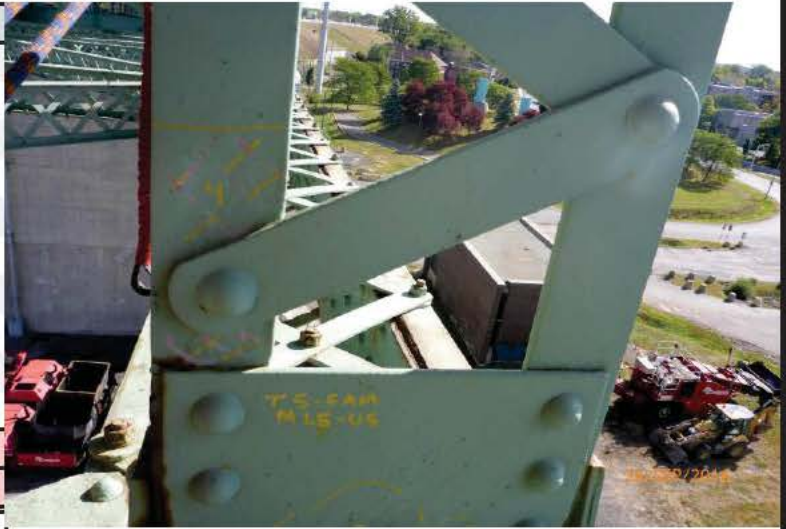
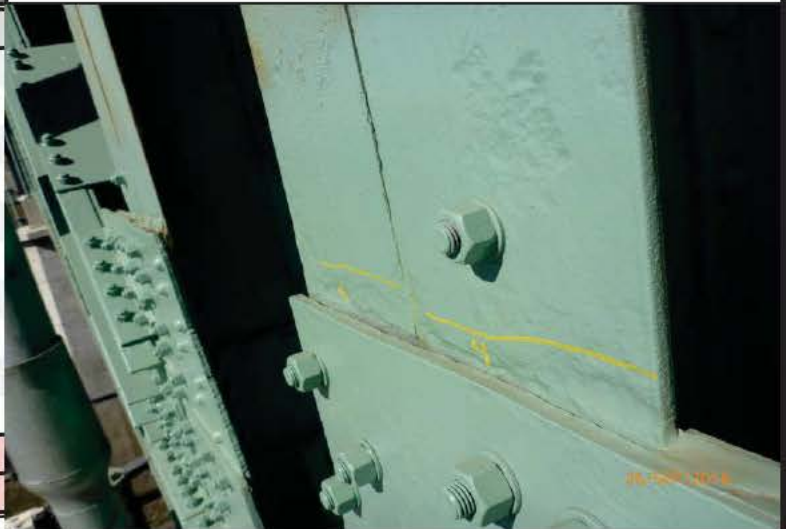
Numéro d'activité:				Numéro de photo: JC_2_160926 XXXX _264	
Numéro de recommandation:

Axe: Jacques-Cartier		Section: Section 2		Structure: Pont Jacques-Cartier	
Identification					
Position longitudinale :					
Travée 05-06					
Groupe :					
Structure d'acier					
Position transversale :					
Ferme amont					
Élément :					
Montant					
Localisation :					
L5-U5					
Cote CEC		Cote CEM (%)			
4		A	B	C	D
		95	3	1	1
Remarque / Observation					
Perte de matériau importante à très importante aux cornières et aux étrépillons. Perte de matériau importante à la plaque de liaison. Aucune activité requise.					
Numéro d'activité:				Numéro de photo: JC_2_160926 XXXX _244	
Numéro de recommandation:					
Identification					
Position longitudinale :					
Travée 05-06					
Groupe :					
Structure d'acier					
Position transversale :					
Ferme amont					
Élément :					
Montant					
Localisation :					
L6-U6					
Cote CEC		Cote CEM (%)			
3		A	B	C	D
		92	5	2	1
Remarque / Observation					
PDM imp. à très imp. à la SDT AM. PDM imp. à la SDT AV et sur la face int. de la corn. AM. Aucune act. requise.

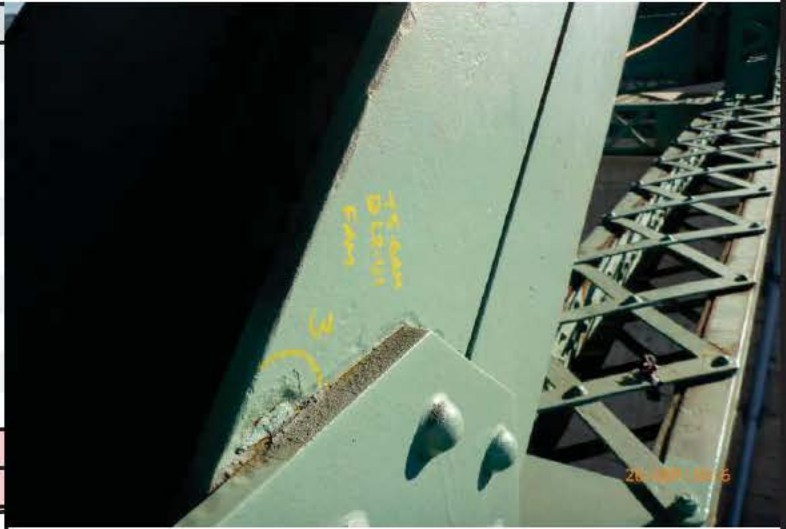
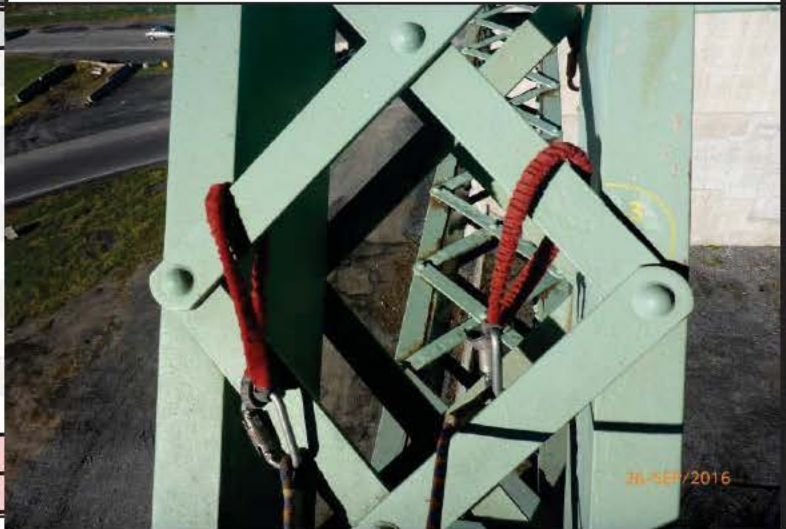
Numéro d'activité:				Numéro de photo: JC_2_160926 XXXX _205	
Numéro de recommandation:

Axe: Jacques-Cartier		Section: Section 2		Structure: Pont Jacques-Cartier	
Identification					
Position longitudinale :					
Travée 05-06					
Groupe :					
Structure d'acier					
Position transversale :					
Ferme amont					
Élément :					
Diagonale					
Localisation :					
U1-L2					
Cote CEC		Cote CEM (%)			
4		A	B	C	D
		98	1	1	0
Remarque / Observation					
Perte de matériau importante aux cornières à la section de transfert amont.					
Numéro d'activité:				Numéro de photo: JC_2_160926 XXXX _198	
Numéro de recommandation:					
Identification					
Position longitudinale :					
Travée 05-06					
Groupe :					
Structure d'acier					
Position transversale :					
Ferme amont					
Élément :					
Diagonale					
Localisation :					
L2-U3					
Cote CEC		Cote CEM (%)			
4		A	B	C	D
		98	1	1	0
Remarque / Observation					
Perte de matériau importante à la face intérieure de l'âme aval, aux ailes supérieures et à la plaque de liaison.

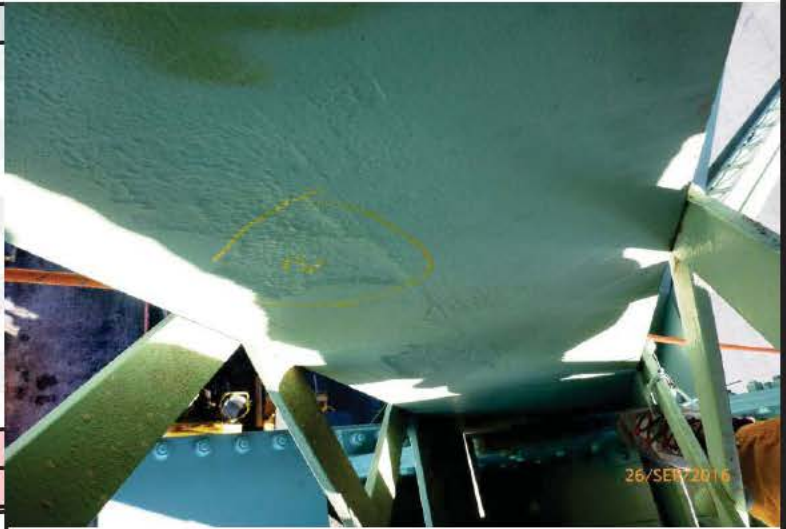
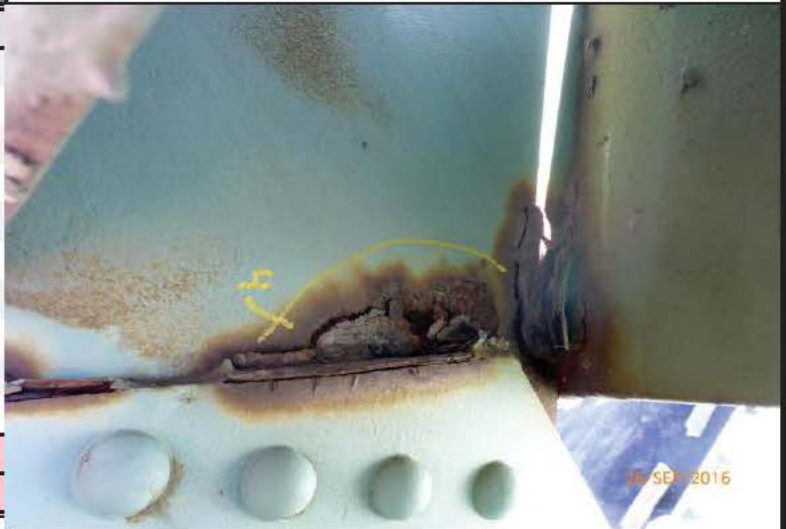
Axe: Jacques-Cartier		Section: Section 2		Structure: Pont Jacques-Cartier	
Identification					
Position longitudinale : Travée 05-06					
Groupe : Structure d'acier					
Position transversale : Ferme amont					
Élément : Diagonale					
Localisation : L2-U3					
Cote CEC		Cote CEM (%)			
4		A	B	C	D
		98	1	1	0
Remarque / Observation Perte de matériau importante à la face intérieure de l'âme aval, aux ailes supérieures et à la plaque de liaison.					
Numéro d'activité:				Numéro de photo: JC_2_160926_206	
Numéro de recommandation:					
Identification					
Position longitudinale : Travée 05-06					
Groupe : Structure d'acier					
Position transversale : Ferme amont					
Élément : Diagonale					
Localisation : U3-L4					
Cote CEC		Cote CEM (%)			
4		A	B	C	D
		96	2	1	1
Remarque / Observation PDM imp. à très imp. à la face int. de l'âme AV. PDM imp. à l'âme AM, aux ailes sup. et aux ETR. Aucune act. requise.					
Numéro d'activité:				Numéro de photo: JC_2_160926_223

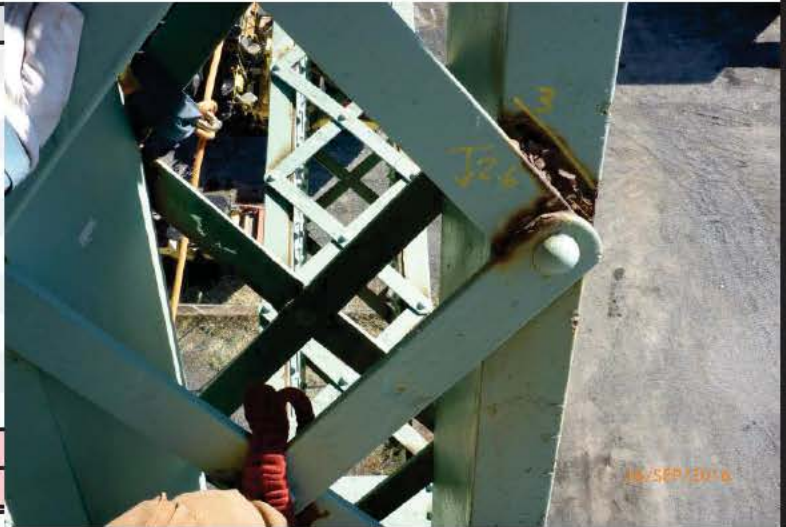
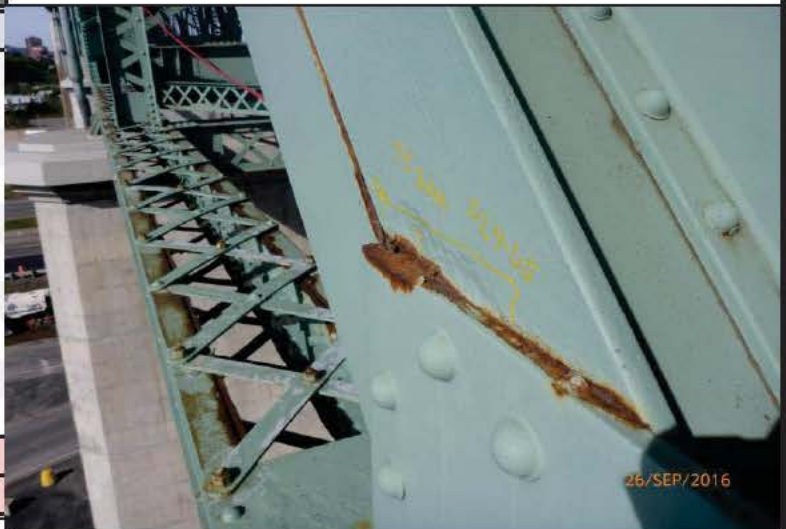
Axe: Jacques-Cartier		Section: Section 2		Structure: Pont Jacques-Cartier	
Identification					
Position longitudinale : Travée 05-06					
Groupe : Structure d'acier					
Position transversale : Ferme amont					
Élément : Diagonale					
Localisation : U3-L4					
Cote CEC		Cote CEM (%)			
4		A	B	C	D
		96	2	1	1
Remarque / Observation PDM imp. à très imp. à la face int. de l'âme AV. PDM imp. à l'âme AM, aux ailes sup. et aux ETR. Aucune act. requise.					
Numéro d'activité:		Numéro de photo: JC_2_160926_224			
Numéro de recommandation:					
Identification					
Position longitudinale : Travée 05-06					
Groupe : Structure d'acier					
Position transversale : Ferme amont					
Élément : Diagonale					
Localisation : L4-U5					
Cote CEC		Cote CEM (%)			
4		A	B	C	D
		98	1	1	0
Remarque / Observation Perte de matériau importante aux cornières à la section de transfert amont.					
Numéro d'activité:		Numéro de photo: JC_2_160926_234

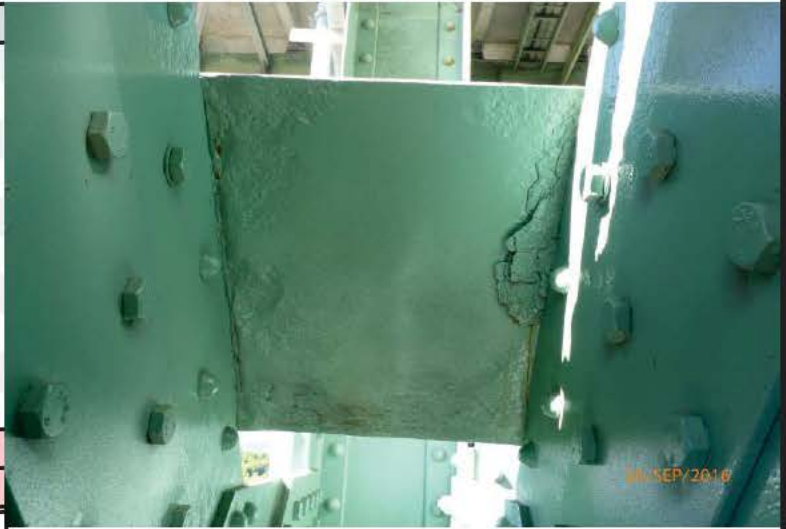
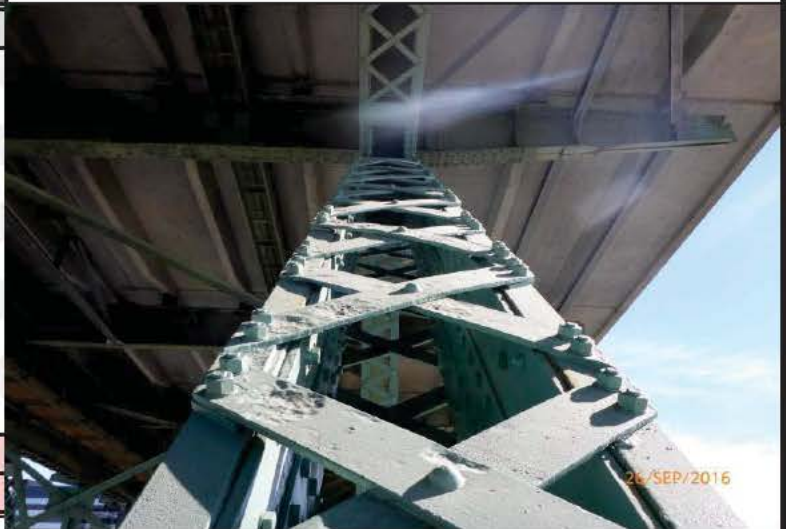
Axe: Jacques-Cartier		Section: Section 2		Structure: Pont Jacques-Cartier	
Identification					
Position longitudinale : Travée 05-06					
Groupe : Structure d'acier					
Position transversale : Ferme amont					
Élément : Diagonale					
Localisation : U5-L6					
Cote CEC		Cote CEM (%)			
4		A	B	C	D
		91	5	2	2
Remarque / Observation Âmes renforcées. PDM imp. à très imp. aux PL d'âme d'origine, aux ETR et à la PL de liaison. Def. par impact à un ETR. DEF CORR. Aucune act. requise.					
Numéro d'activité:				Numéro de photo: JC_2_160926_253	
Numéro de recommandation:					
Identification					
Position longitudinale : Travée 05-06					
Groupe : Structure d'acier					
Position transversale : Ferme amont					
Élément : Diagonale					
Localisation : U5-L6					
Cote CEC		Cote CEM (%)			
4		A	B	C	D
		91	5	2	2
Remarque / Observation Âmes renforcées. PDM imp. à très imp. aux PL d'âme d'origine, aux ETR et à la PL de liaison. Def. par impact à un ETR. DEF CORR. Aucune act. requise.

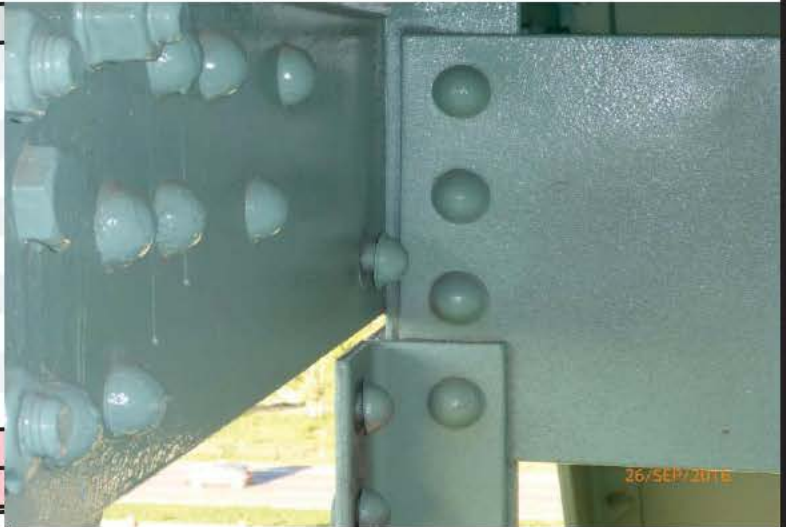
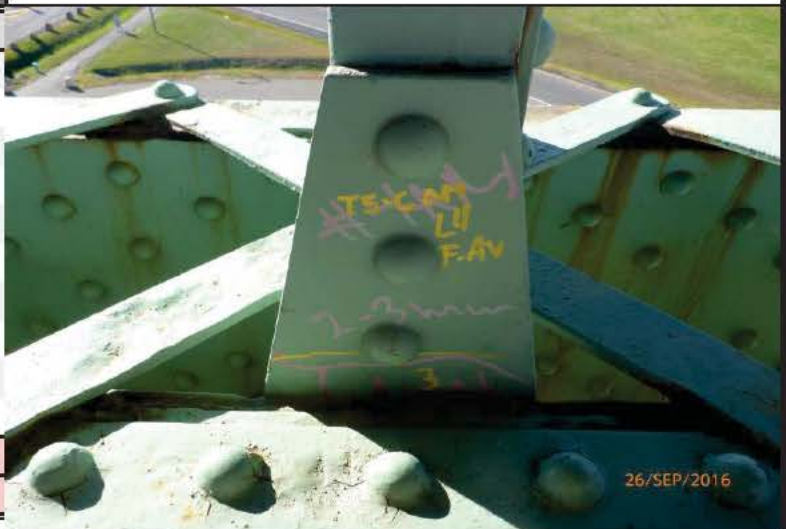
Axe: Jacques-Cartier		Section: Section 2		Structure: Pont Jacques-Cartier	
Identification					
Position longitudinale : Travée 05-06					
Groupe : Structure d'acier					
Position transversale : Ferme amont					
Élément : Assemblage supérieur					
Localisation : U1					
Cote CEC		Cote CEM (%)			
4		A	B	C	D
		99	1	0	0
Remarque / Observation Assemblage renforcé. Un rivet lâche à la face intérieure de la plaque amont.					
Numéro d'activité:				Numéro de photo: JC_2_160926_█_182	
Numéro de recommandation:					
Identification					
Position longitudinale : Travée 05-06					
Groupe : Structure d'acier					
Position transversale : Ferme amont					
Élément : Assemblage inférieur					
Localisation : L3					
Cote CEC		Cote CEM (%)			
3		A	B	C	D
		92	5	3	0
Remarque / Observation Perte de matériau importante à la section de transfert aval.					
Numéro d'activité:				Numéro de photo: JC_2_160926_█_214	
Numéro de recommandation:

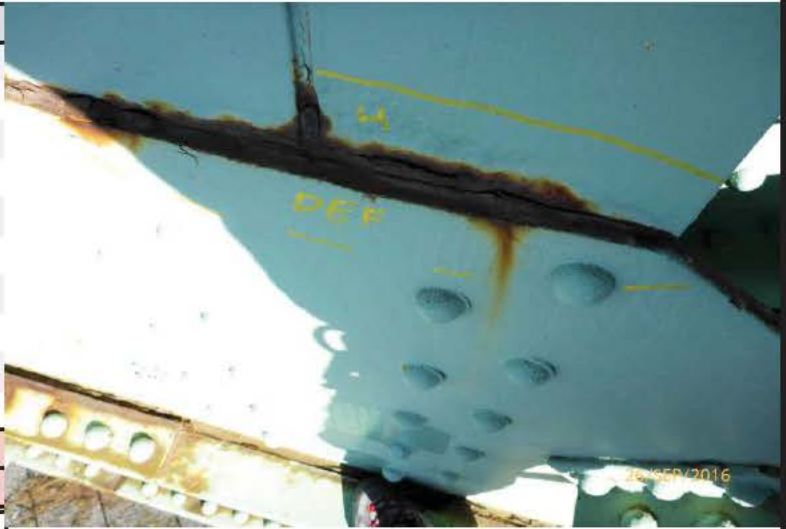
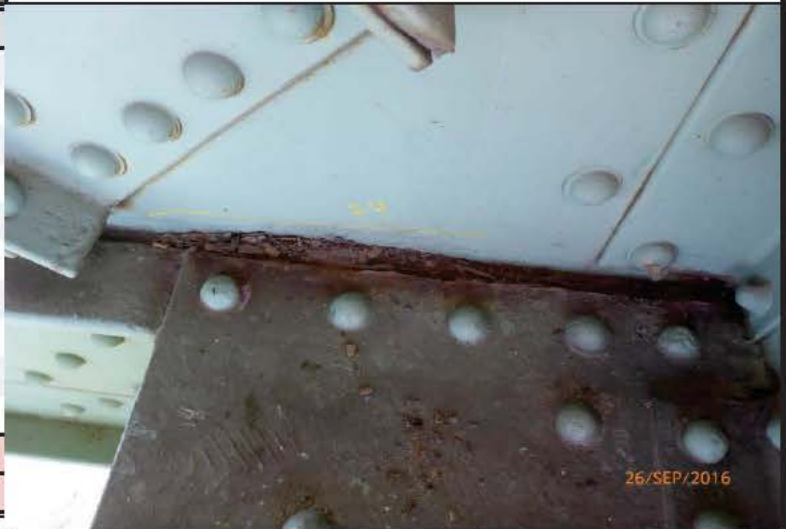
Axe: Jacques-Cartier		Section: Section 2		Structure: Pont Jacques-Cartier	
Identification					
Position longitudinale : Travée 05-06					
Groupe : Structure d'acier					
Position transversale : Ferme amont					
Élément : Assemblage inférieur					
Localisation : L4					
Cote CEC		Cote CEM (%)			
3		A	B	C	D
		95	3	1	1
Remarque / Observation PDM jusqu'à très imp. à la SDT AV et jusqu'à imp. à la SDT AM. DEF CORR aux PL AM et AV au droit des montants. Aucune act. requise.					
Numéro d'activité:				Numéro de photo: JC_2_160926_█_227	
Numéro de recommandation:					
Identification					
Position longitudinale : Travée 05-06					
Groupe : Structure d'acier					
Position transversale : Ferme amont					
Élément : Assemblage inférieur					
Localisation : L4					
Cote CEC		Cote CEM (%)			
3		A	B	C	D
		95	3	1	1
Remarque / Observation PDM jusqu'à très imp. à la SDT AV et jusqu'à imp. à la SDT AM. DEF CORR aux PL AM et AV au droit des montants. Aucune act. requise.

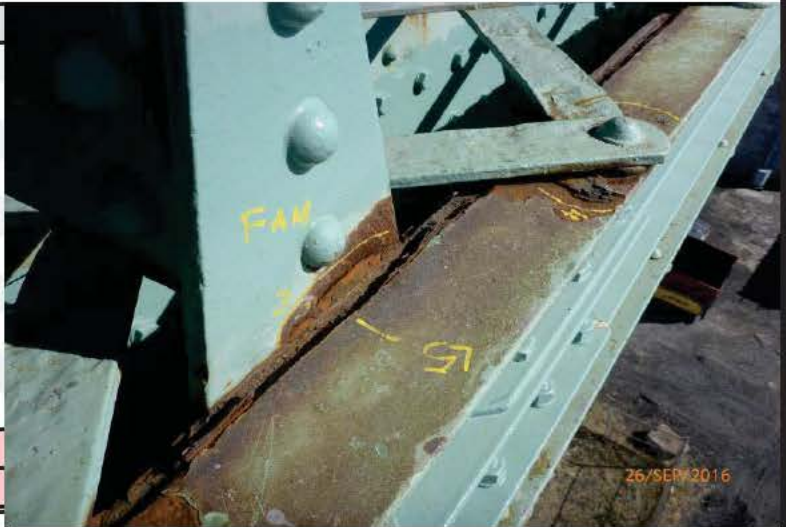
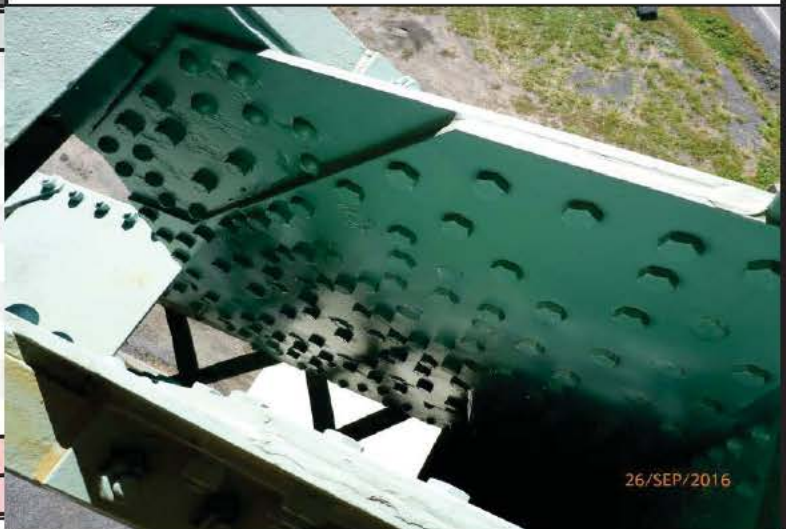
Axe: Jacques-Cartier		Section: Section 2		Structure: Pont Jacques-Cartier	
Identification					
Position longitudinale : Travée 05-06					
Groupe : Structure d'acier					
Position transversale : Ferme amont					
Élément : Assemblage inférieur					
Localisation : L5					
Cote CEC		Cote CEM (%)			
4		A	B	C	D
		98	1	1	0
Remarque / Observation Perte de matériau importante à la section de transfert amont.					
Numéro d'activité:		Numéro de photo: JC_2_160926_█_246			
Numéro de recommandation:					
Identification					
Position longitudinale : Travée 05-06					
Groupe : Structure d'acier					
Position transversale : Ferme amont					
Élément : Assemblage inférieur					
Localisation : L6					
Cote CEC		Cote CEM (%)			
4		A	B	C	D
		95	5	0	0
Remarque / Observation Assemblage renforcé. Perte de matériau importante à très importante aux plaques d'origine (doublées).					
Numéro d'activité:		Numéro de photo: JC_2_160926_█_261

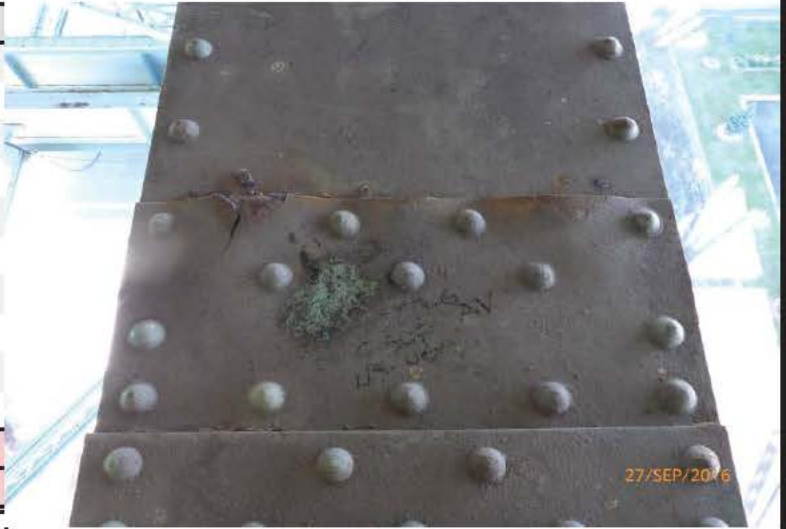
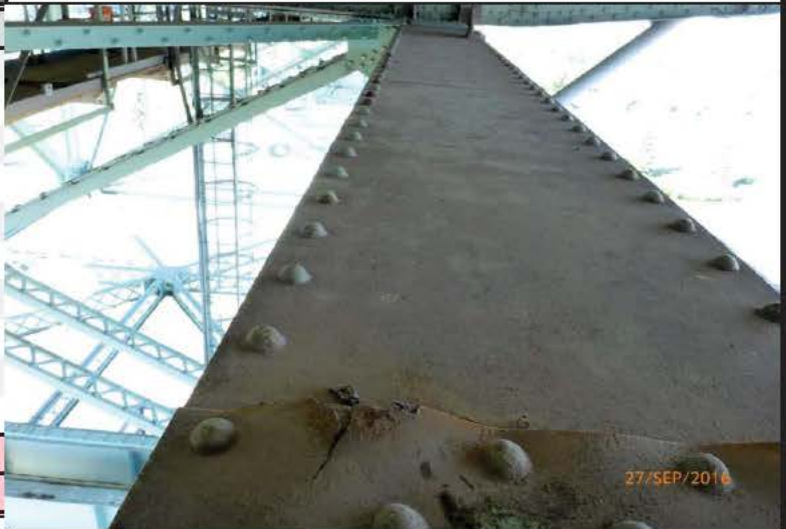
Axe:	Jacques-Cartier	Section :	Section 2	Structure :	Pont Jacques-Cartier
Identification					
Position longitudinale :					
Travée 05-06					
Groupe :					
Structure d'acier					
Position transversale :					
Ferme aval					
Élément :					
Corde supérieure					
Localisation :					
U5-U6					
Cote CEC		Cote CEM (%)			
4		A	B	C	D
		93	5	1	1
Remarque / Observation					
Déformation par corrosion à la plaque de liaison supérieure avec perte de matériau jusqu'à perforation. Aucune activité requise.					
Numéro d'activité:					
Numéro de recommandation:					
Identification					
Position longitudinale :					
Travée 05-06					
Groupe :					
Structure d'acier					
Position transversale :					
Ferme aval					
Élément :					
Corde supérieure					
Localisation :					
U5-U6					
Cote CEC		Cote CEM (%)			
4		A	B	C	D
		93	5	1	1
Remarque / Observation					
Déformation par corrosion à la plaque de liaison supérieure avec perte de matériau jusqu'à perforation. Aucune activité requise.

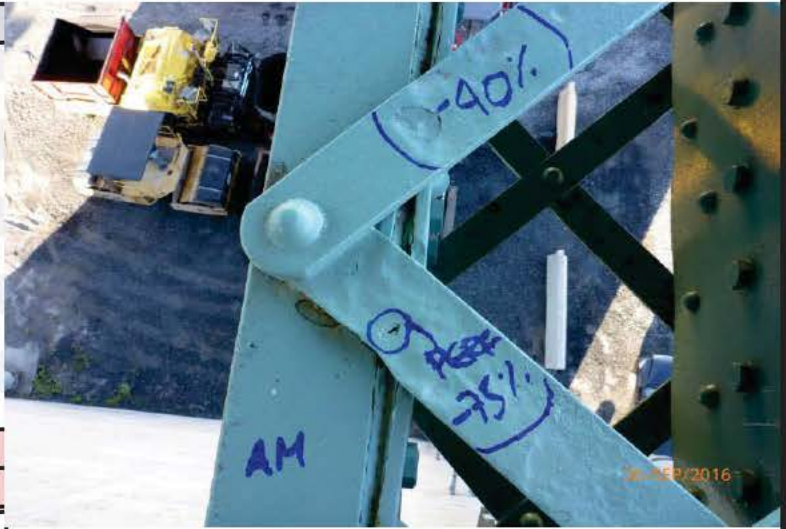
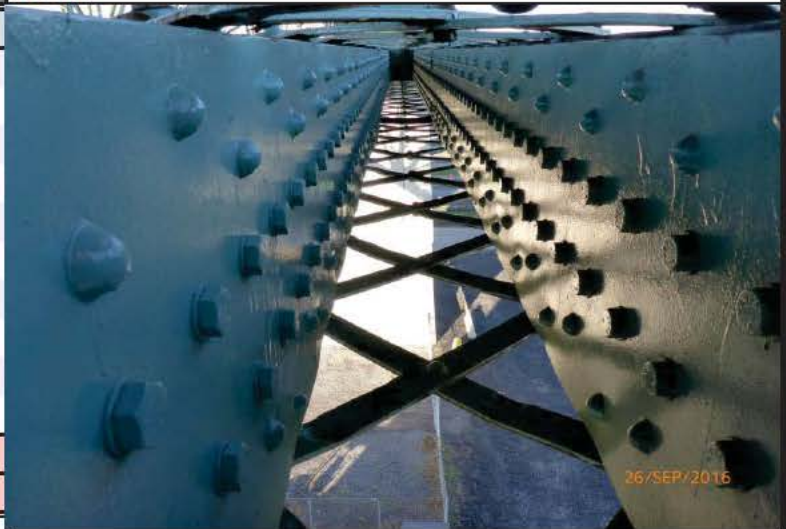
Axe: Jacques-Cartier		Section: Section 2		Structure: Pont Jacques-Cartier	
Identification					
Position longitudinale : Travée 05-06					
Groupe : Structure d'acier					
Position transversale : Ferme aval					
Élément : Corde inférieure					
Localisation : LO-L1					
Cote CEC		Cote CEM (%)			
4		A	B	C	D
		89	5	3	3
Remarque / Observation Âmes renforcées. Perte de matériau importante à très importante aux étréssillons et jusqu'à perforation à un étréssillon supérieur. Déformation par corrosion.					
Numéro d'activité:		3221			
Numéro de recommandation:		15564			
Identification					
Position longitudinale : Travée 05-06					
Groupe : Structure d'acier					
Position transversale : Ferme aval					
Élément : Corde inférieure					
Localisation : LO-L1					
Cote CEC		Cote CEM (%)			
4		A	B	C	D
		89	5	3	3
Remarque / Observation Âmes renforcées. Perte de matériau importante à très importante aux étréssillons et jusqu'à perforation à un étréssillon supérieur. Déformation par corrosion.

Numéro d'activité:		3221			
Numéro de recommandation:		15564

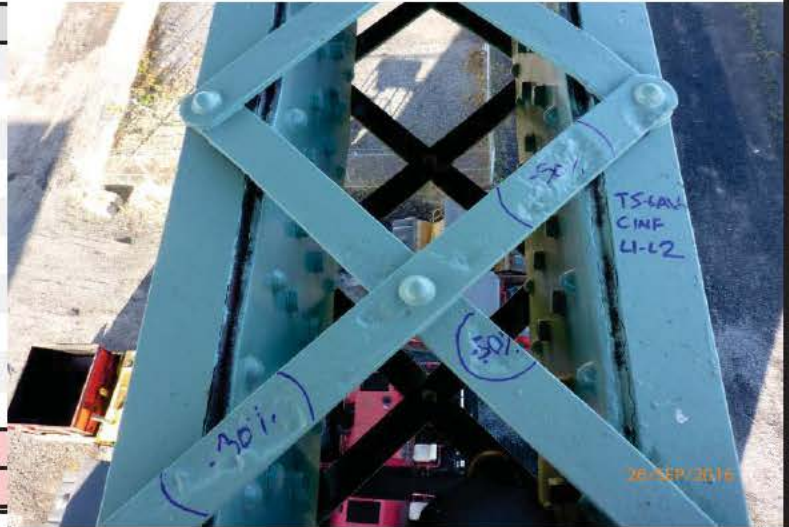
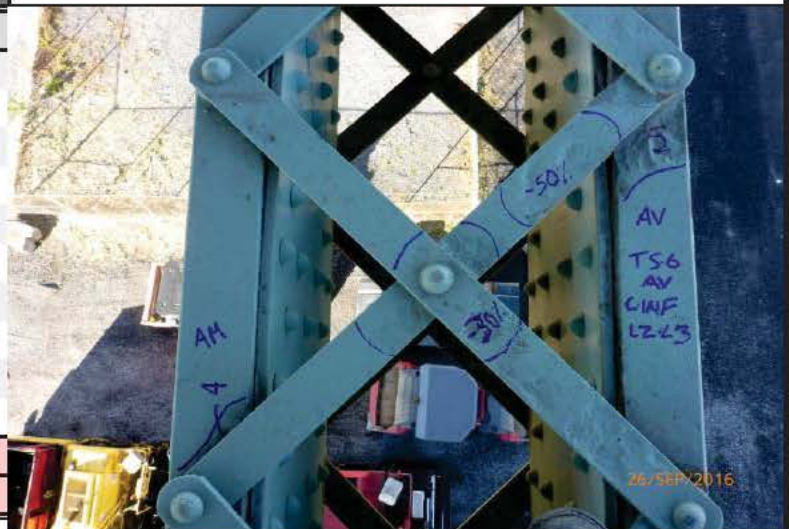
Axe:	Jacques-Cartier	Section :	Section 2	Structure :	Pont Jacques-Cartier
Identification					
Position longitudinale :					
Travée 05-06					
Groupe :					
Structure d'acier					
Position transversale :					
Ferme aval					
Élément :					
Corde inférieure					
Localisation :					
L1-L2					
Cote CEC		Cote CEM (%)			
4		A	B	C	D
		93	2	2	3
Remarque / Observation					
Âmes renforcées. Perte de matériau importante à très importante aux étrépillons. Déformation par corrosion. Aucune activité requise.					
Numéro d'activité:					
Numéro de recommandation:					
Identification					
Position longitudinale :					
Travée 05-06					
Groupe :					
Structure d'acier					
Position transversale :					
Ferme aval					
Élément :					
Corde inférieure					
Localisation :					
L2-L3					
Cote CEC		Cote CEM (%)			
3		A	B	C	D
		85	5	5	5
Remarque / Observation					
Perte de matériau importante à très importante à la face intérieure de l'âme amont, aux cornières supérieures et aux étrépillons. Déformation par corrosion.

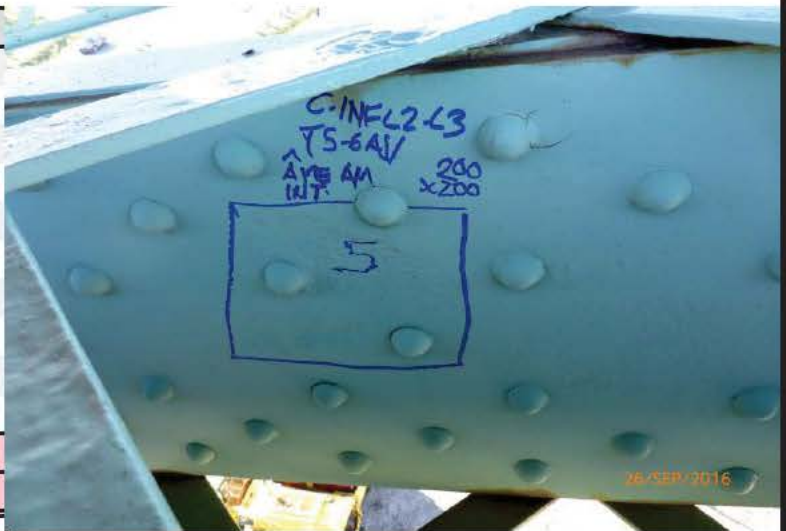
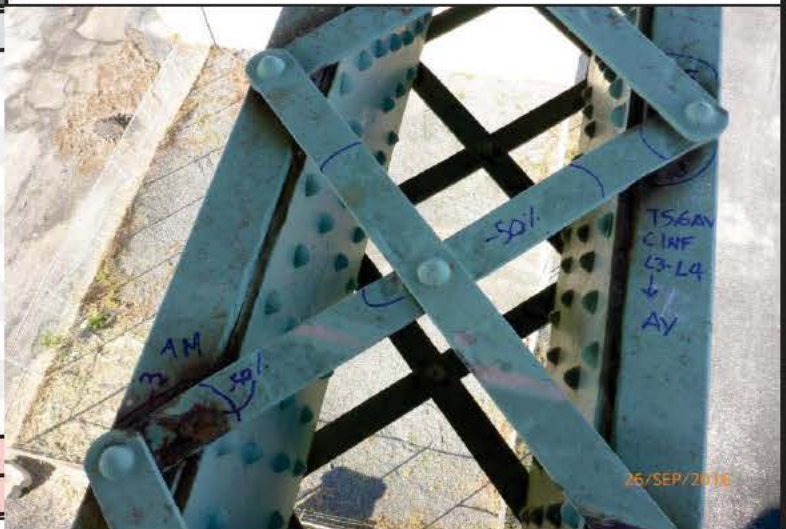
Axe: Jacques-Cartier		Section: Section 2		Structure: Pont Jacques-Cartier	
Identification					
Position longitudinale : Travée 05-06					
Groupe : Structure d'acier					
Position transversale : Ferme aval					
Élément : Corde inférieure					
Localisation : L2-L3					
Cote CEC		Cote CEM (%)			
3		A	B	C	D
		85	5	5	5
Remarque / Observation Perte de matériau importante à très importante à la face intérieure de l'âme amont, aux cornières supérieures et aux étrépillons. Déformation par corrosion.					
Numéro d'activité:				Numéro de photo: JC_2_160926_MF_0419	
Numéro de recommandation:					
Identification					
Position longitudinale : Travée 05-06					
Groupe : Structure d'acier					
Position transversale : Ferme aval					
Élément : Corde inférieure					
Localisation : L3-L4					
Cote CEC		Cote CEM (%)			
4		A	B	C	D
		89	5	3	3
Remarque / Observation Perfo. à un ETR inf. PDM imp. à très imp. à la face int. de l'âme AV, aux corn. et aux ETR. PDM imp. à la PL de liaison. DEF CORR.

Numéro d'activité: 3221				Numéro de photo: JC_2_160926_MF_0433	
Numéro de recommandation: 15564

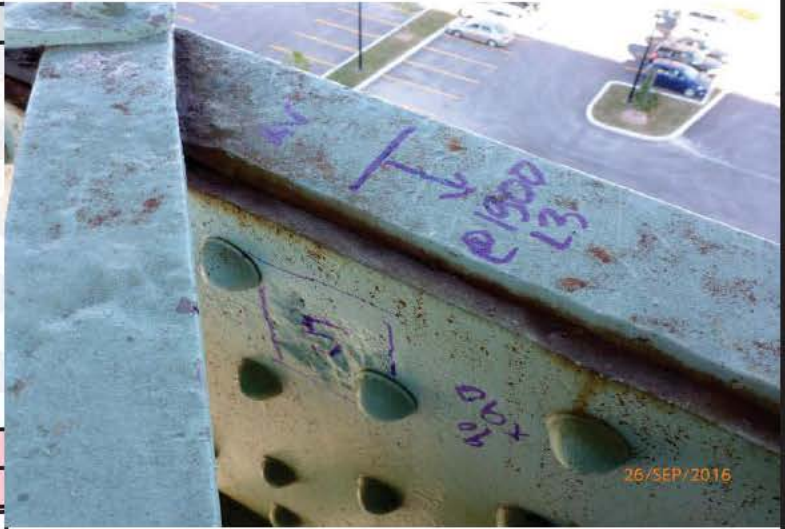
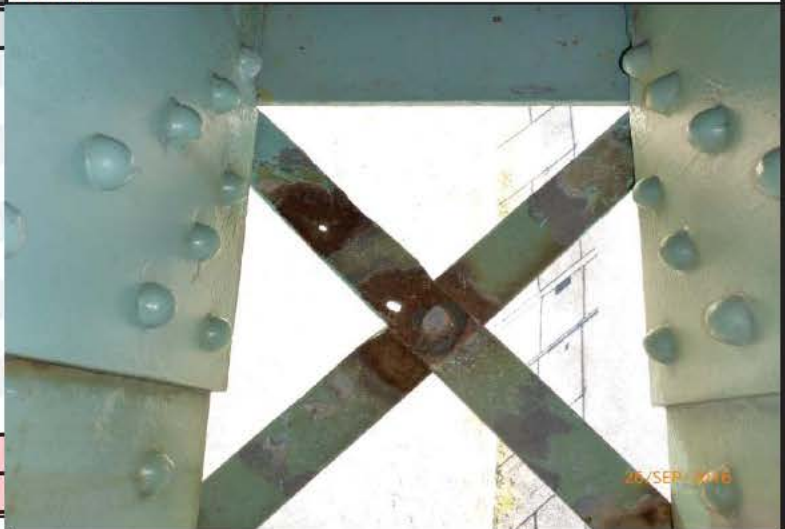
Axe: Jacques-Cartier		Section: Section 2		Structure: Pont Jacques-Cartier	
Identification					
Position longitudinale : Travée 05-06					
Groupe : Structure d'acier					
Position transversale : Ferme aval					
Élément : Corde inférieure					
Localisation : L3-L4					
Cote CEC		Cote CEM (%)			
4		A	B	C	D
		89	5	3	3
Remarque / Observation Perfo. à un ETR inf. PDM imp. à très imp. à la face int. de l'âme AV, aux corn. et aux ETR. PDM imp. à la PL de liaison. DEF CORR.					
Numéro d'activité:				3221	
Numéro de recommandation:				15564	
Identification					
Position longitudinale : Travée 05-06					
Groupe : Structure d'acier					
Position transversale : Ferme aval					
Élément : Corde inférieure					
Localisation : L3-L4					
Cote CEC		Cote CEM (%)			
4		A	B	C	D
		89	5	3	3
Remarque / Observation Perfo. à un ETR inf. PDM imp. à très imp. à la face int. de l'âme AV, aux corn. et aux ETR. PDM imp. à la PL de liaison. DEF CORR.

Numéro d'activité:				3221	
Numéro de recommandation:				15564

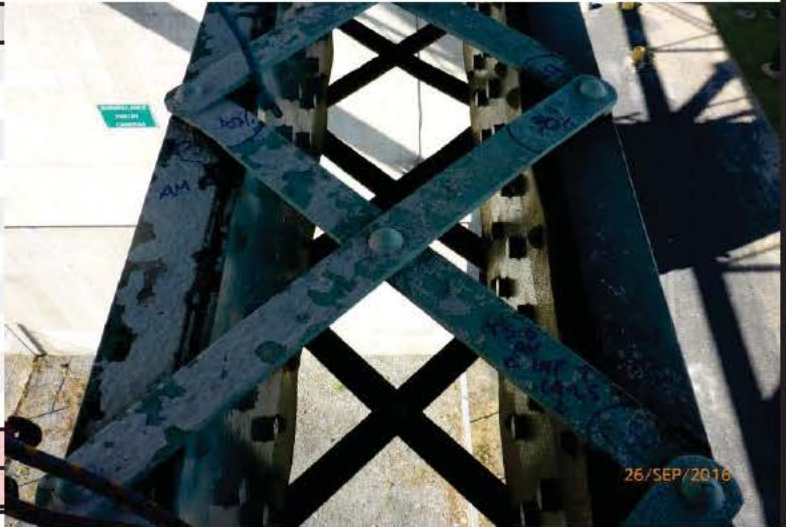
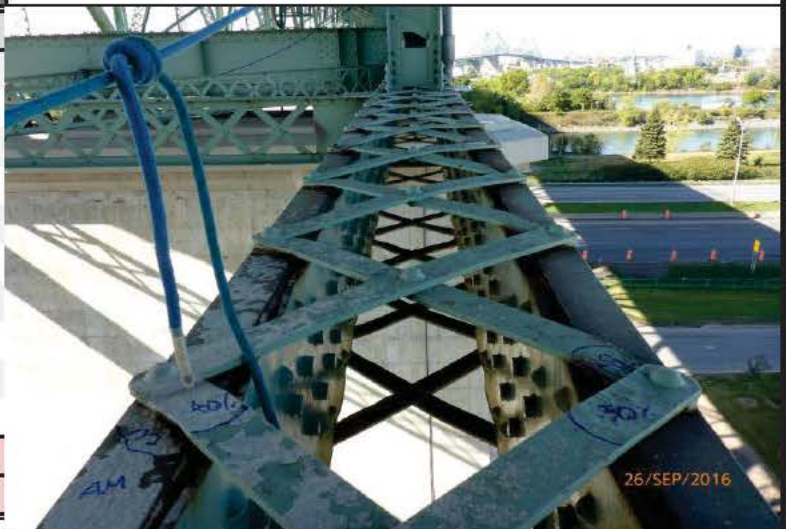
Axe: Jacques-Cartier		Section: Section 2		Structure: Pont Jacques-Cartier	
Identification					
Position longitudinale : Travée 05-06					
Groupe : Structure d'acier					
Position transversale : Ferme aval					
Élément : Corde inférieure					
Localisation : L4-L5					
Cote CEC		Cote CEM (%)			
4		A	B	C	D
		82	10	5	3
Remarque / Observation Âmes renforcées. PDM imp. à très imp. aux ETR. PDM imp. aux corn. sup. et à la PL de liaison. DEF CORR. Aucune act. requise.					
Numéro d'activité:				Numéro de photo: JC_2_160926_MF_0472	
Numéro de recommandation:					
Identification					
Position longitudinale : Travée 05-06					
Groupe : Structure d'acier					
Position transversale : Ferme aval					
Élément : Corde inférieure					
Localisation : L4-L5					
Cote CEC		Cote CEM (%)			
4		A	B	C	D
		82	10	5	3
Remarque / Observation Âmes renforcées. PDM imp. à très imp. aux ETR. PDM imp. aux corn. sup. et à la PL de liaison. DEF CORR. Aucune act. requise.

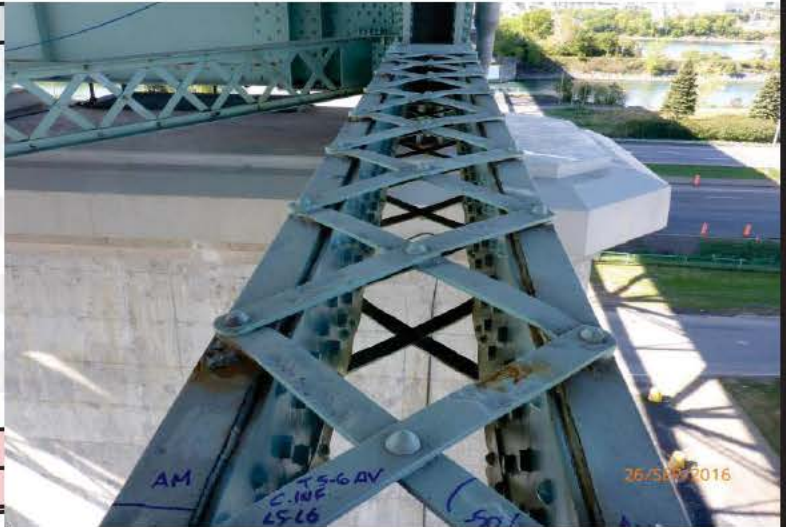
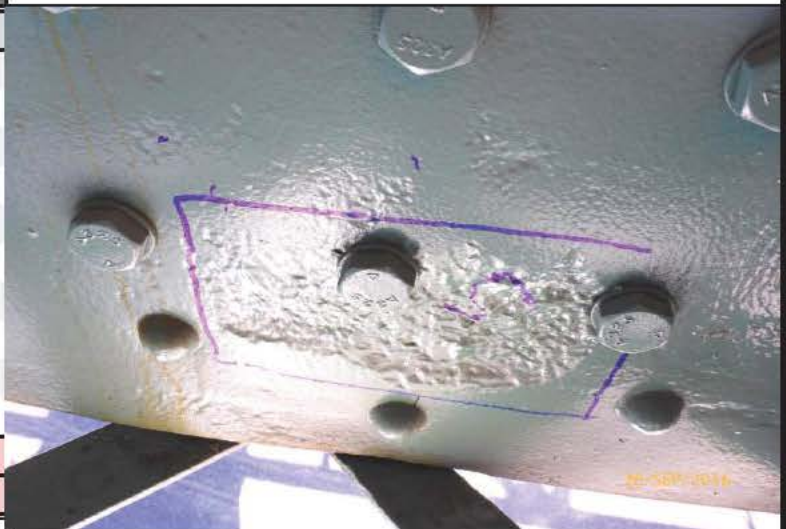
Axe: Jacques-Cartier		Section: Section 2		Structure: Pont Jacques-Cartier	
Identification					
Position longitudinale : Travée 05-06					
Groupe : Structure d'acier					
Position transversale : Ferme aval					
Élément : Corde inférieure					
Localisation : L5-L6					
Cote CEC		Cote CEM (%)			
4		A	B	C	D
		82	10	5	3
Remarque / Observation Âmes renforcées. PDM imp. à très imp. à la face int. de l'âme AV, aux corn. sup. et aux ETR. DEF CORR. Aucune act. requise.					
Numéro d'activité:				Numéro de photo: JC_2_160926_MF_0489	
Numéro de recommandation:					
Identification					
Position longitudinale : Travée 05-06					
Groupe : Structure d'acier					
Position transversale : Ferme aval					
Élément : Corde inférieure					
Localisation : L5-L6					
Cote CEC		Cote CEM (%)			
4		A	B	C	D
		82	10	5	3
Remarque / Observation Âmes renforcées. PDM imp. à très imp. à la face int. de l'âme AV, aux corn. sup. et aux ETR. DEF CORR. Aucune act. requise.

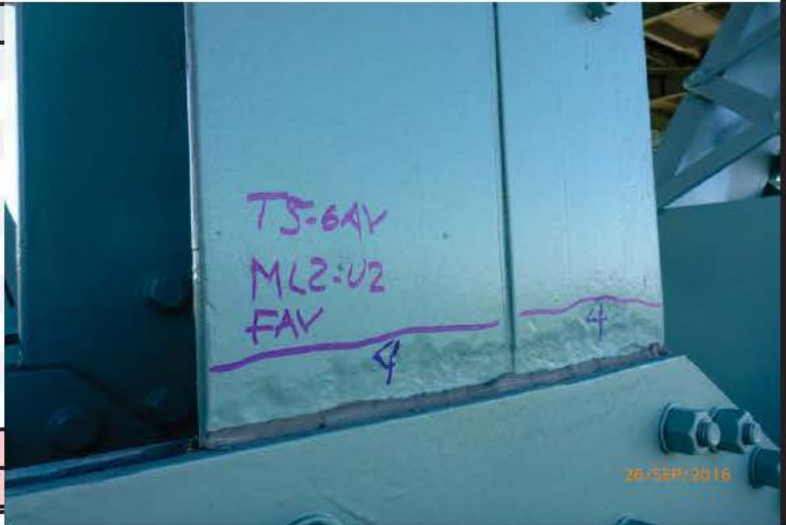
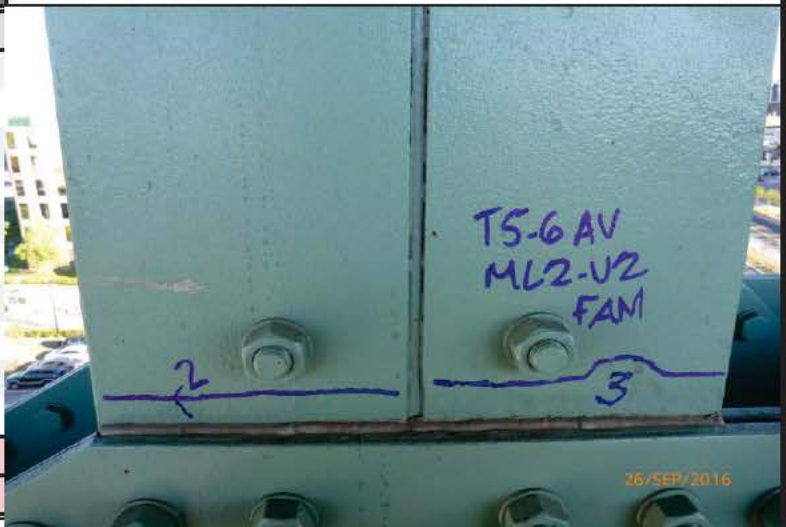
Axe: Jacques-Cartier		Section: Section 2		Structure: Pont Jacques-Cartier	
Identification					
Position longitudinale : Travée 05-06					
Groupe : Structure d'acier					
Position transversale : Ferme aval					
Élément : Montant					
Localisation : L2-U2					
Cote CEC		Cote CEM (%)			
4		A	B	C	D
		97	1	1	1
Remarque / Observation PDM imp. à très imp. à la SDT AV et au bas de l'âme. PDM imp. à la SDT AM. Aucune act. requise.					
Numéro d'activité:				Numéro de photo: JC_2_160926_MF_0394	
Numéro de recommandation:					
Identification					
Position longitudinale : Travée 05-06					
Groupe : Structure d'acier					
Position transversale : Ferme aval					
Élément : Montant					
Localisation : L2-U2					
Cote CEC		Cote CEM (%)			
4		A	B	C	D
		97	1	1	1
Remarque / Observation PDM imp. à très imp. à la SDT AV et au bas de l'âme. PDM imp. à la SDT AM. Aucune act. requise.					
Numéro d'activité:				Numéro de photo: JC_2_160926_MF_0398

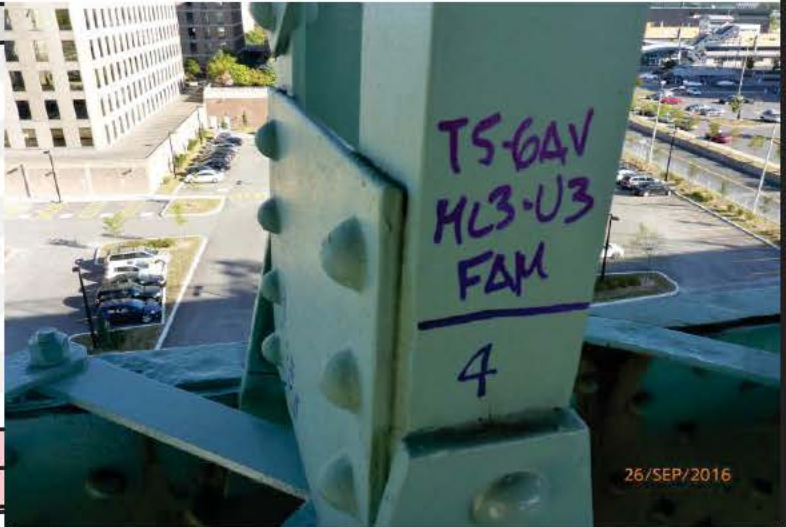
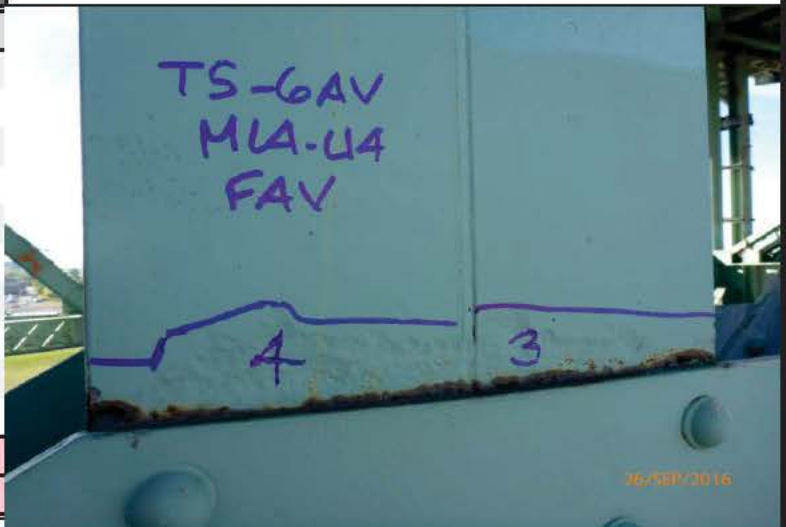
Axe: Jacques-Cartier		Section: Section 2		Structure: Pont Jacques-Cartier	
Identification					
Position longitudinale : Travée 05-06					
Groupe : Structure d'acier					
Position transversale : Ferme aval					
Élément : Montant					
Localisation : L3-U3					
Cote CEC		Cote CEM (%)			
4		A	B	C	D
		97	1	1	1
Remarque / Observation Perte de matériau importante à très importante à la cornière amont. Aucune activité requise.					
Numéro d'activité:				Numéro de photo: JC_2_160926_MF_0429	
Numéro de recommandation:					
Identification					
Position longitudinale : Travée 05-06					
Groupe : Structure d'acier					
Position transversale : Ferme aval					
Élément : Montant					
Localisation : L4-U4					
Cote CEC		Cote CEM (%)			
3		A	B	C	D
		97	1	1	1
Remarque / Observation Perte de matériau importante à très importante aux sections de transfert amont et aval. Aucune activité requise.					
Numéro d'activité:				Numéro de photo: JC_2_160926_MF_0445

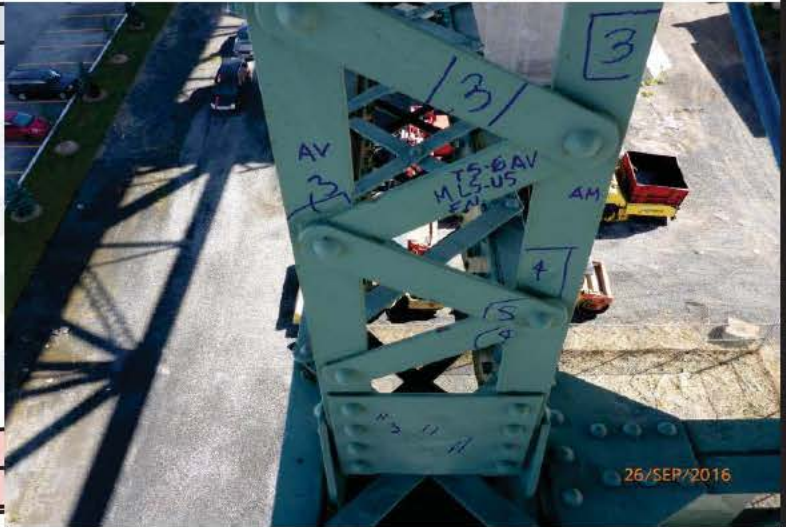
Numéro de photo: JC_2_160926_MF_0480

Axe: Jacques-Cartier	Section : Section 2	Structure : Pont Jacques-Cartier			
Identification					
Position longitudinale : Travée 05-06					
Groupe : Structure d'acier					
Position transversale : Ferme aval					
Élément : Montant					
Localisation : L5-U5					
Cote CEC		Cote CEM (%)			
3		A	B	C	D
		94	2	2	2
Remarque / Observation Perte de matériau importante à très importante aux cornières, aux étrépillons et à la plaque de liaison inférieure. Aucune activité requise.					
Numéro d'activité:					
Numéro de recommandation:					
Identification					
Position longitudinale : Travée 05-06					
Groupe : Structure d'acier					
Position transversale : Ferme aval					
Élément : Montant					
Localisation : L5-U5					
Cote CEC		Cote CEM (%)			
3		A	B	C	D
		94	2	2	2
Remarque / Observation Perte de matériau importante à très importante aux cornières, aux étrépillons et à la plaque de liaison inférieure. Aucune activité requise.

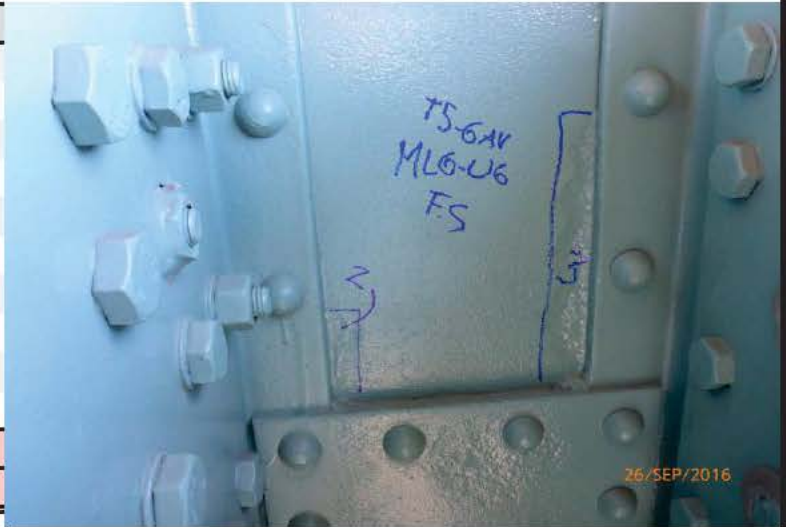
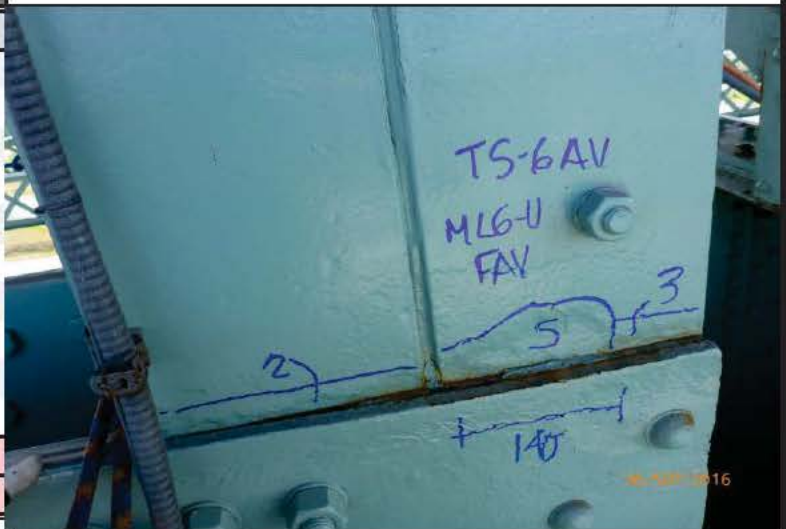
Axe: Jacques-Cartier		Section: Section 2		Structure: Pont Jacques-Cartier	
Identification					
Position longitudinale : Travée 05-06					
Groupe : Structure d'acier					
Position transversale : Ferme aval					
Élément : Montant					
Localisation : L6-U6					
Cote CEC		Cote CEM (%)			
4		A	B	C	D
		97	1	1	1
Remarque / Observation Perte de matériau importante à très importante aux sections de transfert amont et aval et au bas de l'âme. Aucune activité requise.					
Numéro d'activité:				Numéro de photo: JC_2_160926_MF_0505	
Numéro de recommandation:					
Identification					
Position longitudinale : Travée 05-06					
Groupe : Structure d'acier					
Position transversale : Ferme aval					
Élément : Montant					
Localisation : L6-U6					
Cote CEC		Cote CEM (%)			
4		A	B	C	D
		97	1	1	1
Remarque / Observation Perte de matériau importante à très importante aux sections de transfert amont et aval et au bas de l'âme. Aucune activité requise.
