Rapport d'inspection annuelle

Inspection détaillée du pont Jacques-Cartier, section 2 – Volume 3
Photographies des inspections et recommandations

19 avril 2017

PHOTOGRAPHIES DES INSPECTIONS ET RECOMMANDATIONS (VOLUME 3)

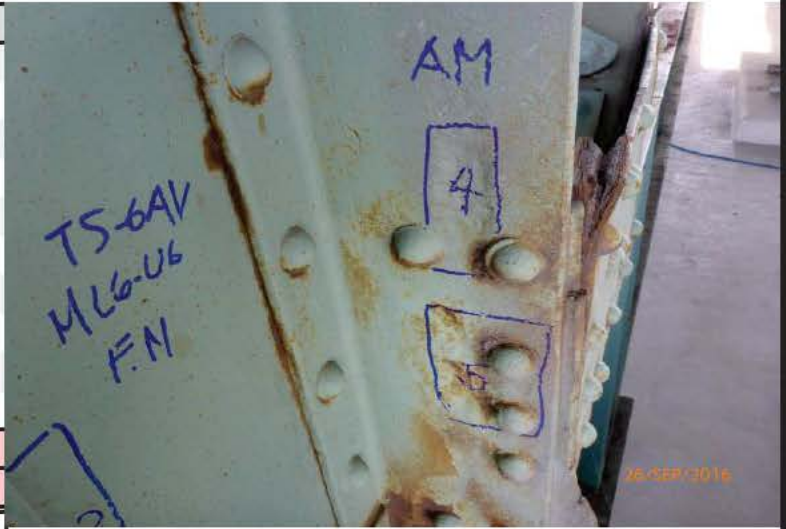
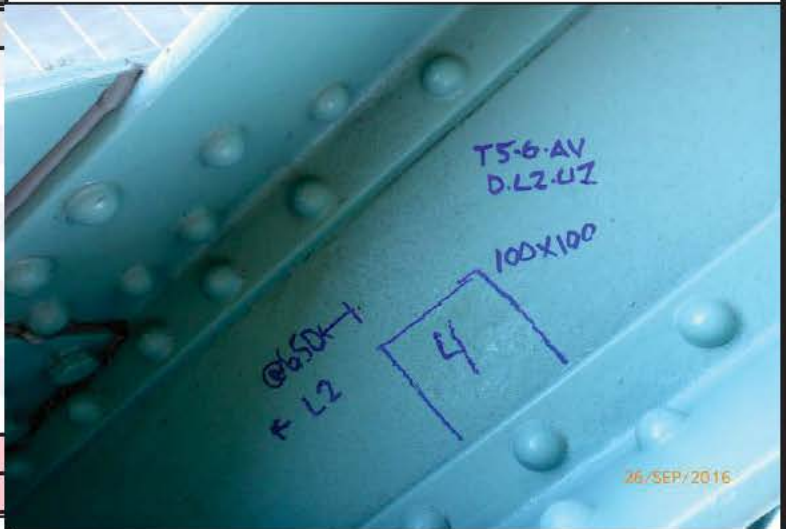
Axe: Jacques-Cartier		Section: Section 2		Structure: Pont Jacques-Cartier	
Identification					
Position longitudinale : Travée 05-06					
Groupe : Structure d'acier					
Position transversale : Ferme aval					
Élément : Montant					
Localisation : L6-U6					
Cote CEC		Cote CEM (%)			
4		A	B	C	D
		97	1	1	1
Remarque / Observation Perte de matériau importante à très importante aux sections de transfert amont et aval et au bas de l'âme. Aucune activité requise.					
Numéro d'activité:				Numéro de photo: JC_2_160926_MF_0509	
Numéro de recommandation:					
Identification					
Position longitudinale : Travée 05-06					
Groupe : Structure d'acier					
Position transversale : Ferme aval					
Élément : Diagonale					
Localisation : U1-L2					
Cote CEC		Cote CEM (%)			
4		A	B	C	D
		97	1	1	1
Remarque / Observation Perte de matériau importante à très importante à la plaque d'âme. Aucune activité requise.					
Numéro d'activité:				Numéro de photo: JC_2_160926_MF_0401

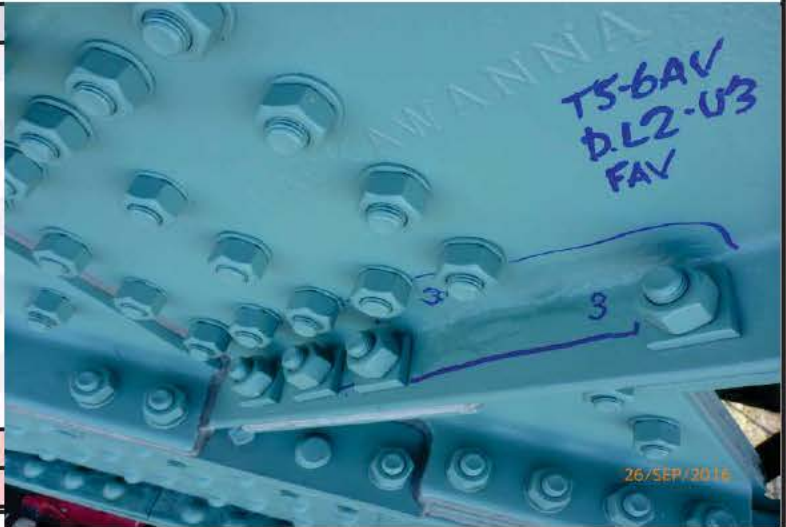
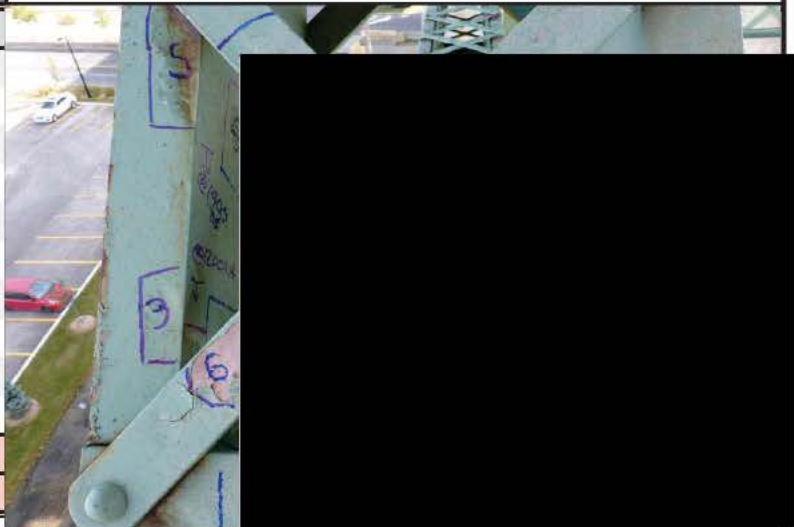
Axe: Jacques-Cartier		Section: Section 2		Structure: Pont Jacques-Cartier	
Identification					
Position longitudinale : Travée 05-06					
Groupe : Structure d'acier					
Position transversale : Ferme aval					
Élément : Diagonale					
Localisation : L2-U3					
Cote CEC		Cote CEM (%)			
4		A	B	C	D
		98	1	1	0
Remarque / Observation Perte de matériau importante à l'âme aval et l'aile inférieure aval.					
Numéro d'activité:				Numéro de photo: JC_2_160926_MF_0408	
Numéro de recommandation:					
Identification					
Position longitudinale : Travée 05-06					
Groupe : Structure d'acier					
Position transversale : Ferme aval					
Élément : Diagonale					
Localisation : U3-L4					
Cote CEC		Cote CEM (%)			
3		A	B	C	D
		92	5	2	1
Remarque / Observation PDM imp. à très imp. à la face int. de l'âme AV, aux ailes sup., aux ETR et à la PL de liaison. Aucune act. requise.					
Numéro d'activité:				Numéro de photo: JC_2_160926_MF_0464

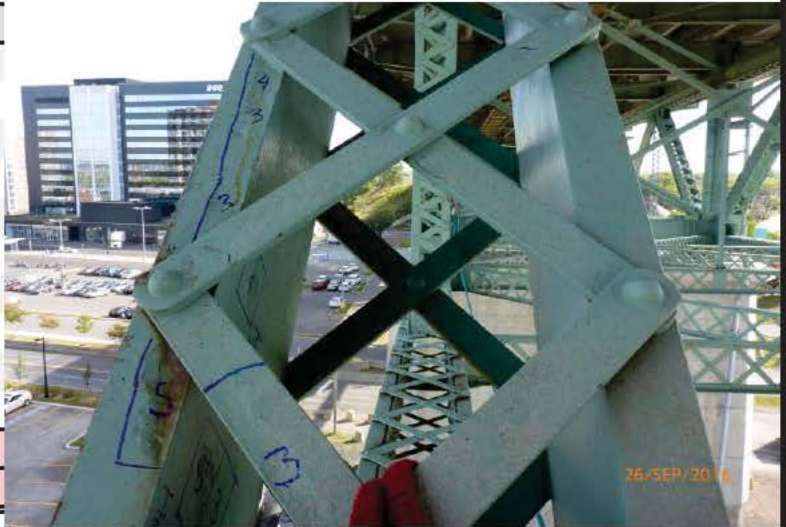
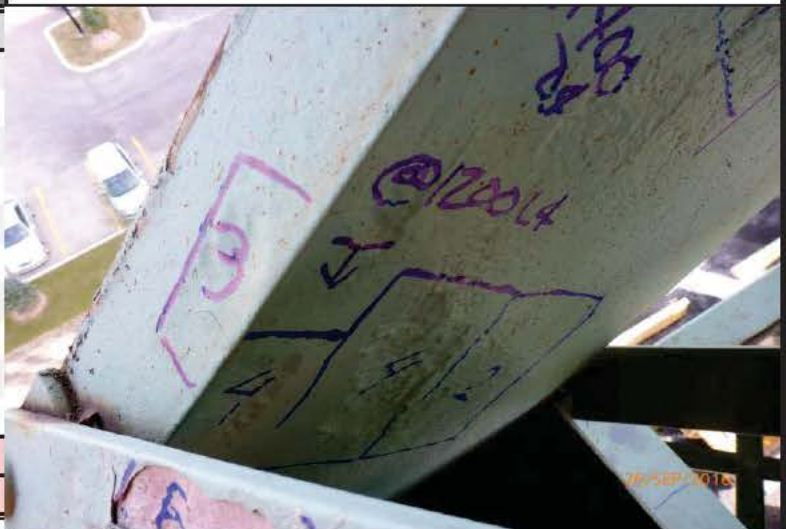
Axe: Jacques-Cartier		Section: Section 2		Structure: Pont Jacques-Cartier	
Identification					
Position longitudinale : Travée 05-06					
Groupe : Structure d'acier					
Position transversale : Ferme aval					
Élément : Diagonale					
Localisation : U3-L4					
Cote CEC		Cote CEM (%)			
3		A	B	C	D
		92	5	2	1
Remarque / Observation PDM imp. à très imp. à la face int. de l'âme AV, aux ailes sup., aux ETR et à la PL de liaison. Aucune act. requise.					
Numéro d'activité:				Numéro de photo: JC_2_160926_MF_0465	
Numéro de recommandation:					
Identification					
Position longitudinale : Travée 05-06					
Groupe : Structure d'acier					
Position transversale : Ferme aval					
Élément : Diagonale					
Localisation : U3-L4					
Cote CEC		Cote CEM (%)			
3		A	B	C	D
		92	5	2	1
Remarque / Observation PDM imp. à très imp. à la face int. de l'âme AV, aux ailes sup., aux ETR et à la PL de liaison. Aucune act. requise.

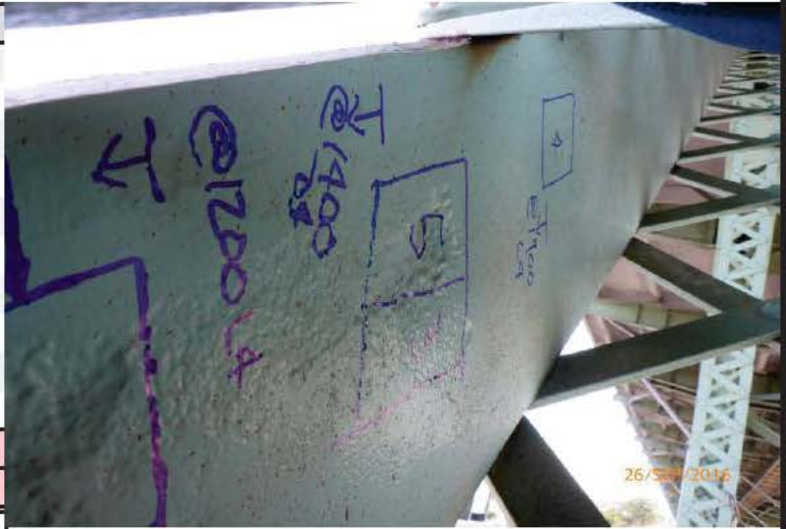
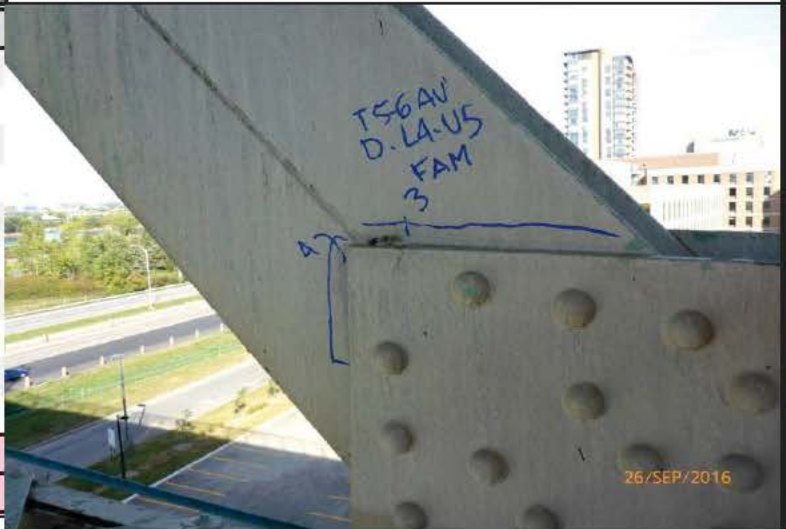
Axe:	Jacques-Cartier	Section :	Section 2	Structure :	Pont Jacques-Cartier
Identification					
Position longitudinale :					
Travée 05-06					
Groupe :					
Structure d'acier					
Position transversale :					
Ferme aval					
Élément :					
Diagonale					
Localisation :					
U3-L4					
Cote CEC		Cote CEM (%)			
3		A	B	C	D
		92	5	2	1
Remarque / Observation					
PDM imp. à très imp. à la face int. de l'âme AV, aux ailes sup., aux ETR et à la PL de liaison. Aucune act. requise.					
Numéro d'activité:					
Numéro de recommandation:					
Identification					
Position longitudinale :					
Travée 05-06					
Groupe :					
Structure d'acier					
Position transversale :					
Ferme aval					
Élément :					
Diagonale					
Localisation :					
L4-U5					
Cote CEC		Cote CEM (%)			
4		A	B	C	D
		97	1	1	1
Remarque / Observation					
Perte de matériau importante à très importante aux cornières de la section de transfert amont. Aucune activité requise.

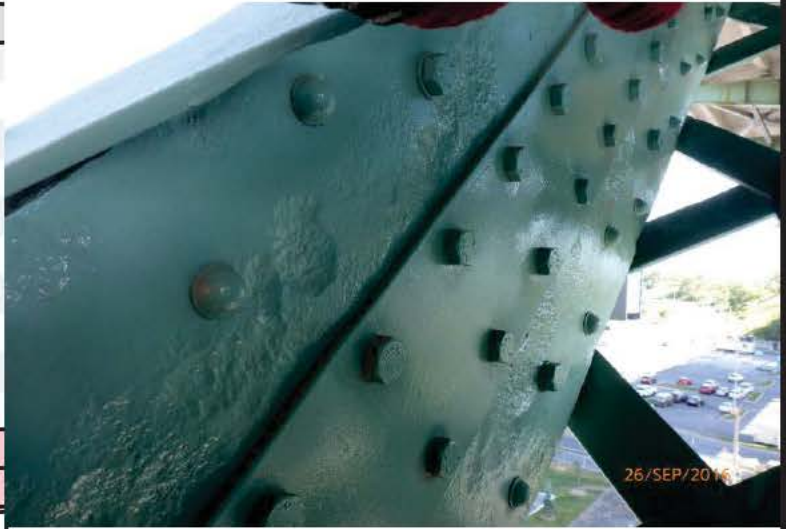
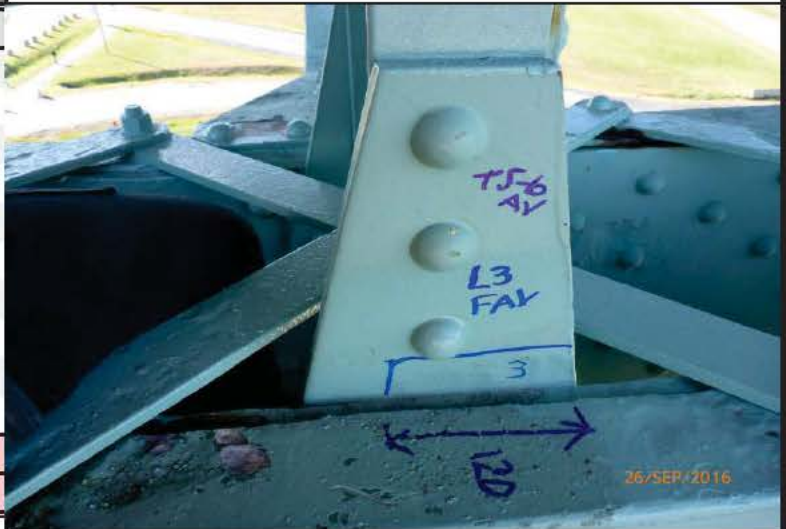
Axe: Jacques-Cartier		Section: Section 2		Structure: Pont Jacques-Cartier	
Identification					
Position longitudinale : Travée 05-06					
Groupe : Structure d'acier					
Position transversale : Ferme aval					
Élément : Diagonale					
Localisation : U5-L6					
Cote CEC		Cote CEM (%)			
4		A	B	C	D
		85	7	5	3
Remarque / Observation Âmes renforcées. PDM imp. à très imp. aux PL d'âme d'origine (doublées) et aux ETR. DEF CORR. Aucune act. requise.					
Numéro de photo:				JC_2_160926_MF_0497	
Numéro d'activité:					
Numéro de recommandation:					
Identification					
Position longitudinale : Travée 05-06					
Groupe : Structure d'acier					
Position transversale : Ferme aval					
Élément : Assemblage inférieur					
Localisation : L3					
Cote CEC		Cote CEM (%)			
3		A	B	C	D
		93	3	3	1
Remarque / Observation Perte de matériau importante à très importante aux plaques amont et aval. Aucune activité requise.					
Numéro de photo:				JC_2_160926_MF_0423

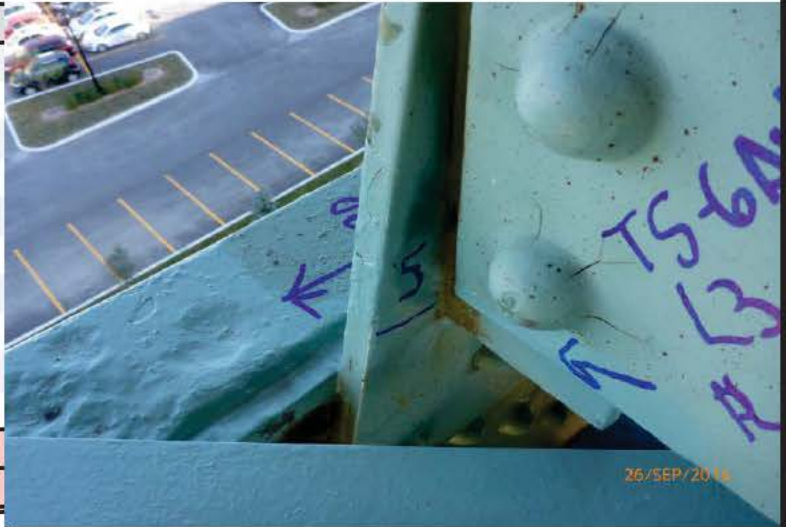
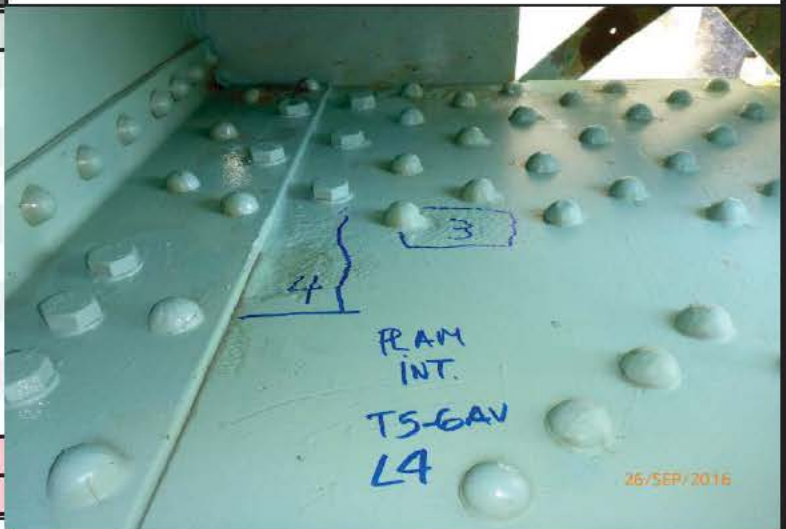
Numéro de photo:				JC_2_160926_MF_0452	
Numéro d'activité: 3221					
Numéro de recommandation: 15957

Axe: Jacques-Cartier		Section: Section 2		Structure: Pont Jacques-Cartier	
Identification					
Position longitudinale : Travée 05-06					
Groupe : Structure d'acier					
Position transversale : Ferme aval					
Élément : Assemblage inférieur					
Localisation : L3					
Cote CEC		Cote CEM (%)			
3		A	B	C	D
		93	3	3	1
Remarque / Observation Perte de matériau importante à très importante aux plaques amont et aval. Aucune activité requise.					
Numéro de photo:				JC_2_160926_MF_0425	
Numéro d'activité:					
Numéro de recommandation:					
Identification					
Position longitudinale : Travée 05-06					
Groupe : Structure d'acier					
Position transversale : Ferme aval					
Élément : Assemblage inférieur					
Localisation : L4					
Cote CEC		Cote CEM (%)			
2		A	B	C	D
		93	3	2	2
Remarque / Observation Perte de matériau importante à très importante aux sections de transfert pouvant réduire sa capacité à supporter les charges de façon importante (25 à 30%).
