Rapport d'inspection annuelle

Inspection générale du pont Jacques-Cartier, section 4
Version finale

Contrat: 62408

2 mars 2017

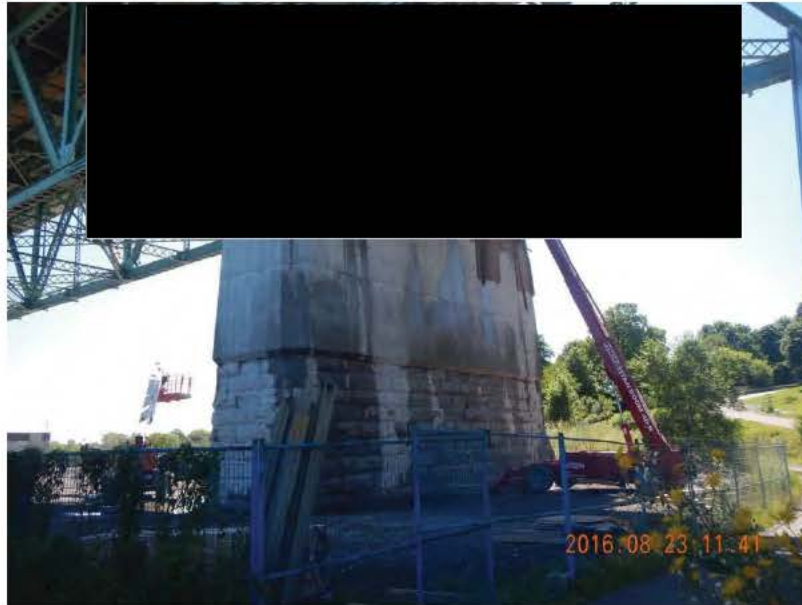
De plus, l'accès aux dessus des piles 18 et 19 normalement accessibles par les [REDACTED] a été impossible en raison de travaux en cours et de la présence de nombreux débris et d'abris en toiles.

Photo 2 – Travaux en cours lors de l'inspection générale

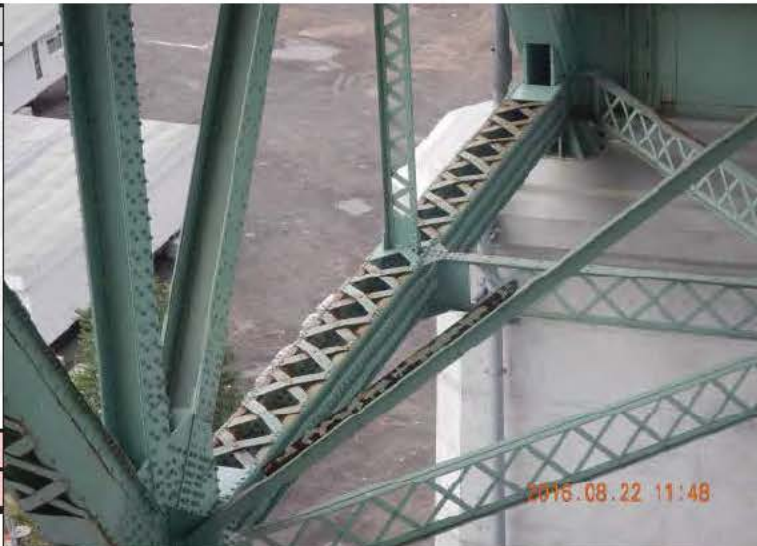
Remarque / Observation
Pertes de matériaux moyennes à très importantes. Déformation par corrosion. Aucune activité requise. CEC à déterminer lors de la prochaine inspection détaillée.

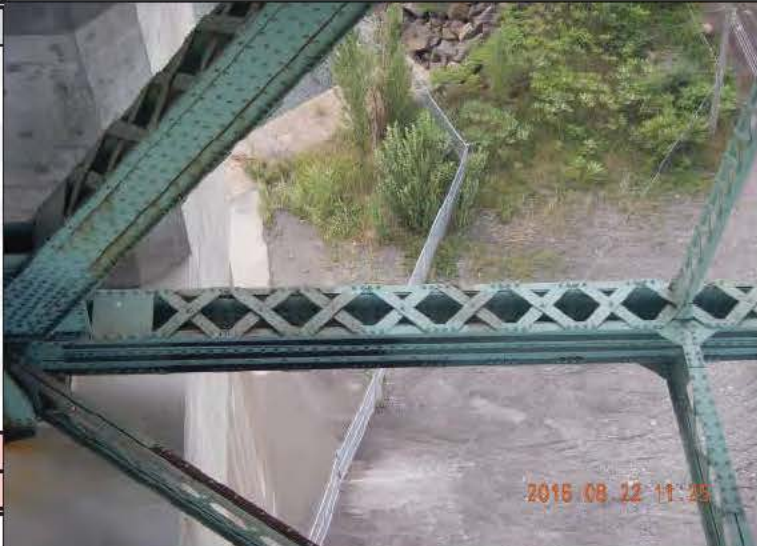
Remarque / Observation
Pertes de matériaux moyennes à très importantes. Déformation par corrosion. Aucune activité requise. CEC à déterminer lors de la prochaine inspection détaillée.

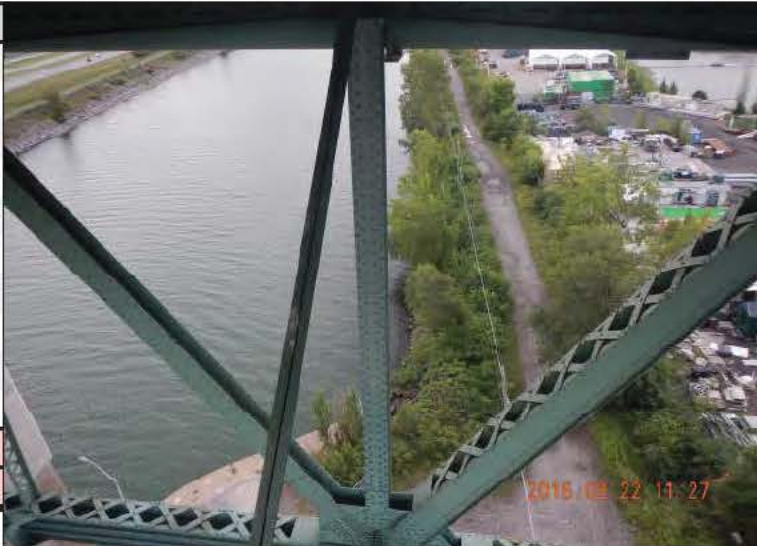
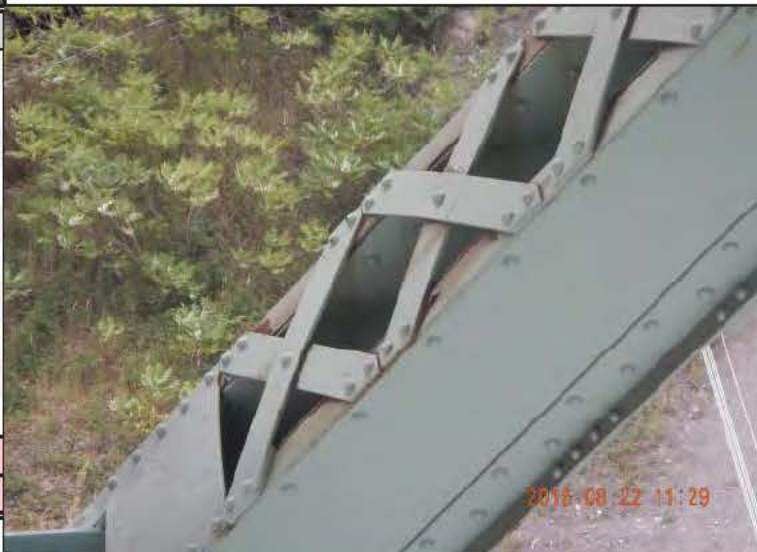
Axe: Jacques-Cartier		Section : Section 4		Structure : Pont Jacques-Cartier	
Identification					
Position longitudinale :					
Travée 10-11					
Groupe :					
Structure d'acier					
Position transversale :					
Ferme amont					
Élément :					
Montant					
Localisation :					
Regroupé					
Cote CEC		Cote CEM (%)			
4		A B C D			
		96 3 0 1			
Remarque / Observation					
Corrosion moyenne à très importante.					
Numéro de photo: JC_4_160822_JM_0503					
Numéro d'activité:					
Numéro de recommandation:					
Identification					
Position longitudinale :					
Travée 10-11					
Groupe :					
Structure d'acier					
Position transversale :					
Ferme amont					
Élément :					
Diagonale					
Localisation :					
Regroupé					
Cote CEC		Cote CEM (%)			
4		A B C D			
		96 2 1 1			
Remarque / Observation					
Corrosion moyenne à très importante. Activité voir protection contre la corrosion.					
Numéro de photo: JC_4_160822_JM_0505

Axe: Jacques-Cartier		Section : Section 4		Structure : Pont Jacques-Cartier	
Identification					
Position longitudinale : Travée 10-11					
Groupe : Structure d'acier					
Position transversale : Ferme amont					
Élément : Diagonale					
Localisation : Regroupé					
Cote CEC		Cote CEM (%)			
4		A	B	C	D
		96	2	1	1
Remarque / Observation Corrosion moyenne à très importante. Activité voir protection contre la corrosion.					
Numéro d'activité:				Numéro de photo: JC_4_160822_JM_0504	
Numéro de recommandation:					
Identification					
Position longitudinale : Travée 10-11					
Groupe : Structure d'acier					
Position transversale : Ferme amont					
Élément : Assemblage supérieur					
Localisation : Regroupé					
Cote CEC		Cote CEM (%)			
4		A	B	C	D
		95	4	1	0
Remarque / Observation Corrosion moyenne à importante.					
Numéro d'activité:				Numéro de photo: JC_4_160822_JM_0506	
Numéro de recommandation:

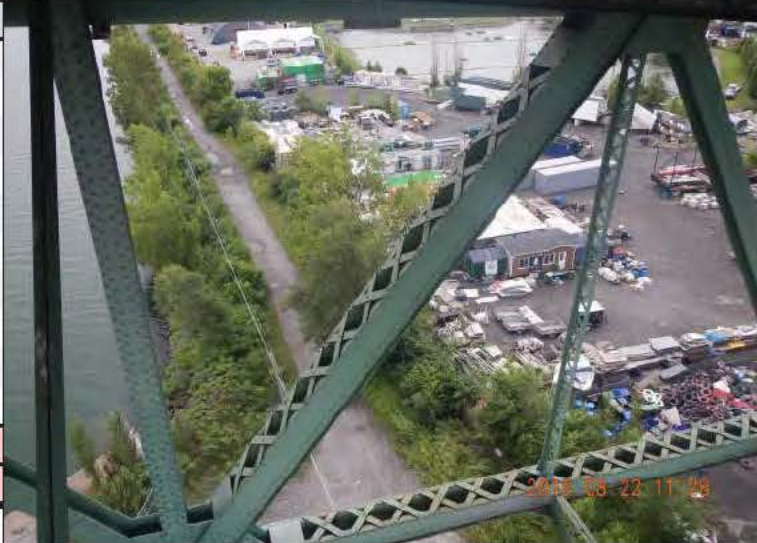
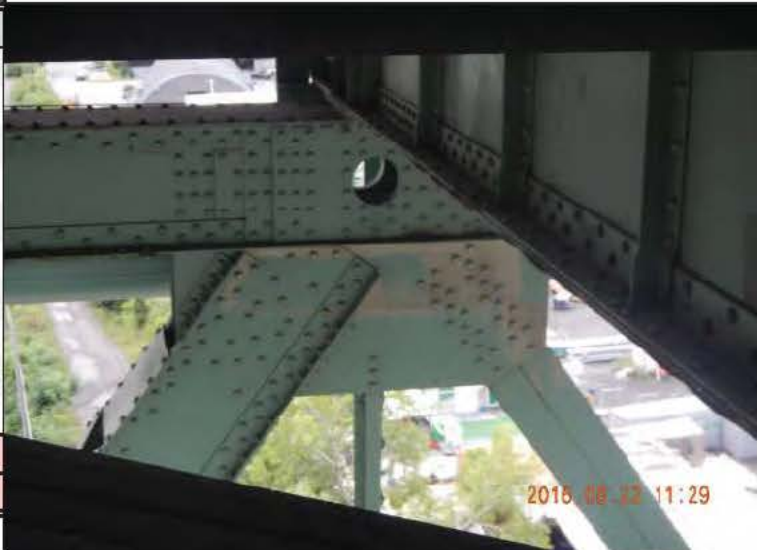
Axe: Jacques-Cartier		Section : Section 4		Structure : Pont Jacques-Cartier	
Identification					
Position longitudinale :					
Travée 10-11					
Groupe :					
Structure d'acier					
Position transversale :					
Ferme amont					
Élément :					
Assemblage inférieur					
Localisation :					
Regroupé					
Cote CEC		Cote CEM (%)

-					
		A	B	C	D
		92	6	1	1
Remarque / Observation					
Pertes de matériaux moyennes à très importantes. Déformation par corrosion. Aucune activité requise. CEC à déterminer lors de la prochaine inspection détaillée.					
Numéro d'activité:					
Numéro de recommandation:					
Identification					
Position longitudinale :					
Travée 10-11					
Groupe :					
Structure d'acier					
Position transversale :					
Ferme amont					
Élément :					
Assemblage inférieur					
Localisation :					
Regroupé					
Cote CEC		Cote CEM (%)

-					
		A	B	C	D
		92	6	1	1
Remarque / Observation					
Pertes de matériaux moyennes à très importantes. Déformation par corrosion. Aucune activité requise. CEC à déterminer lors de la prochaine inspection détaillée.					
Numéro d'activité:					
Numéro de recommandation:

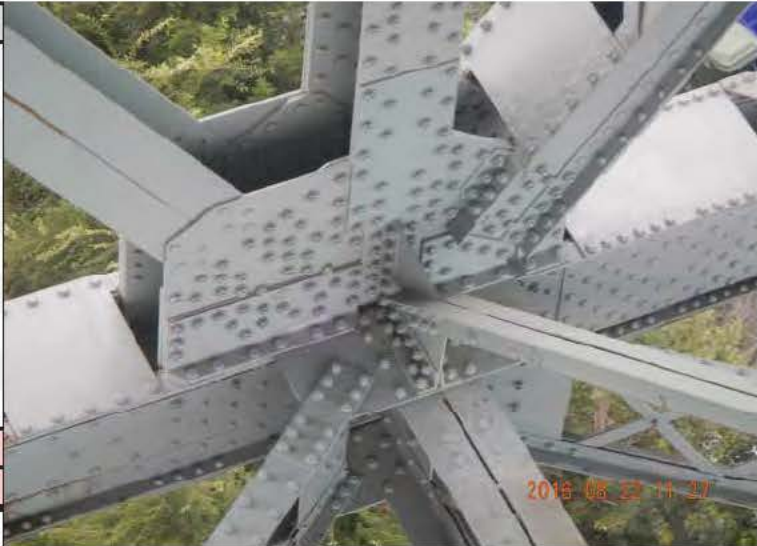
Axe: Jacques-Cartier		Section : Section 4		Structure : Pont Jacques-Cartier	
Identification					
Position longitudinale :					
Travée 10-11					
Groupe :					
Structure d'acier					
Position transversale :					
Ferme amont					
Élément :					
Assemblage inférieur					
Localisation :					
Regroupé					
Cote CEC		Cote CEM (%)

-					
		A	B	C	D
		92	6	1	1
Remarque / Observation					
Pertes de matériaux moyennes à très importantes. Déformation par corrosion. Aucune activité requise. CEC à déterminer lors de la prochaine inspection détaillée.					
Numéro d'activité:				Numéro de photo: JC_4_160822_JM_0494	
Numéro de recommandation:					
Identification					
Position longitudinale :					
Travée 10-11					
Groupe :					
Structure d'acier					
Position transversale :					
Ferme aval					
Élément :					
Corde inférieure					
Localisation :					
Regroupé					
Cote CEC		Cote CEM (%)

-					
		A	B	C	D
		91	5	2	2
Remarque / Observation					
PDM moy. à très imp. Def. par corr. Élément renforcé. Aucune activité requise. CEC à déterminer lors de la prochaine inspection détaillée.					
Numéro d'activité:				Numéro de photo: JC_4_160822_JM_0519	
Numéro de recommandation:

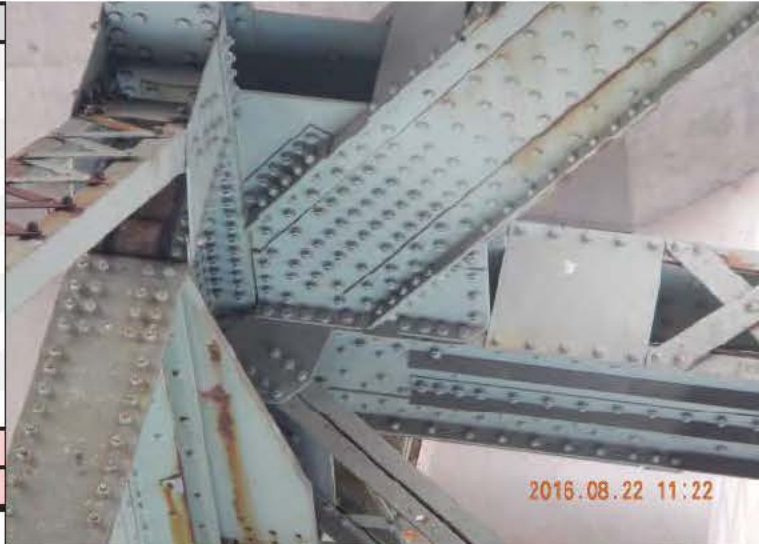
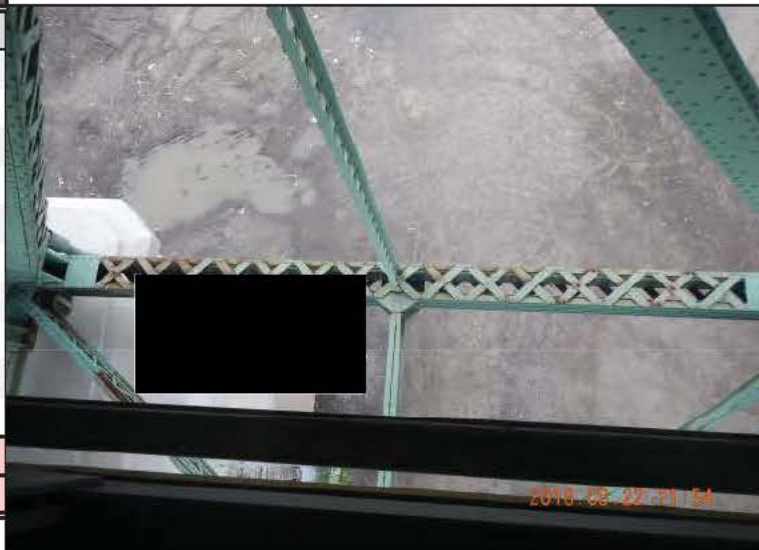
Axe: Jacques-Cartier		Section : Section 4		Structure : Pont Jacques-Cartier	
Identification					
Position longitudinale :					
Travée 10-11					
Groupe :					
Structure d'acier					
Position transversale :					
Ferme aval					
Élément :					
Diagonale					
Localisation :					
Regroupé					
Cote CEC		Cote CEM (%)			
3					
		A	B	C	D
		96	2	1	1
Remarque / Observation					
Corrosion moyenne à très importante. Activité voir protection contre la corrosion.					
				Numéro de photo: JC_4_160822_EM_8996	
Numéro d'activité:					
Numéro de recommandation:					
Identification					
Position longitudinale :					
Travée 10-11					
Groupe :					
Structure d'acier					
Position transversale :					
Ferme aval					
Élément :					
Diagonale					
Localisation :					
Regroupé					
Cote CEC		Cote CEM (%)			
3					
		A	B	C	D
		96	2	1	1
Remarque / Observation					
Corrosion moyenne à très importante. Activité voir protection contre la corrosion.

Numéro de photo: JC_4_160822_EM_8995	
Numéro d'activité:					
Numéro de recommandation:

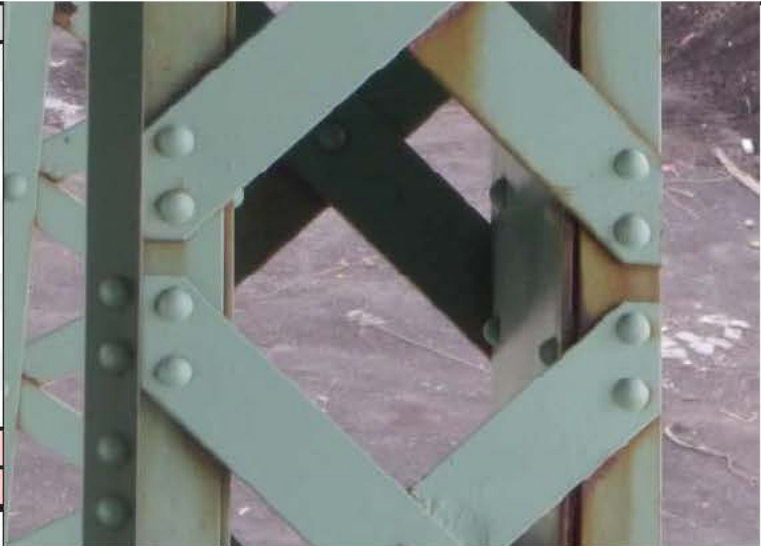
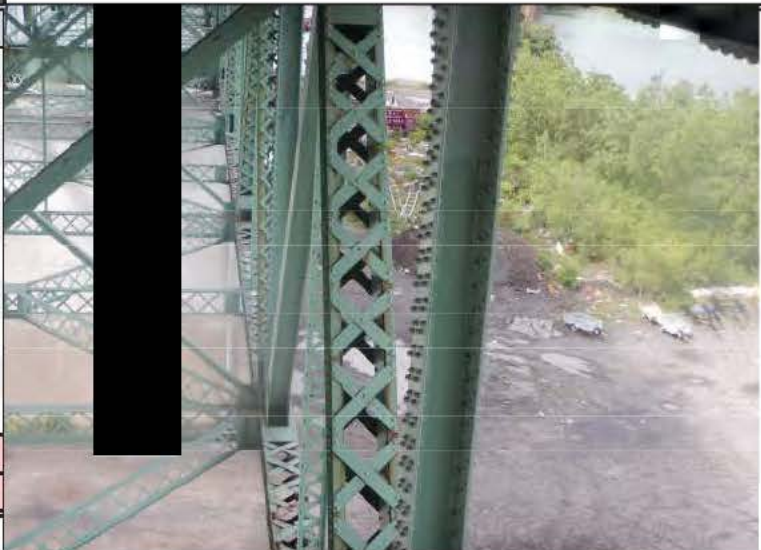
Axe: Jacques-Cartier		Section : Section 4		Structure : Pont Jacques-Cartier	
Identification					
Position longitudinale :					
Travée 10-11					
Groupe :					
Structure d'acier					
Position transversale :					
Ferme aval					
Élément :					
Assemblage inférieur					
Localisation :					
Regroupé					
Cote CEC		Cote CEM (%)

-		A B C D			
		96 2 1 1			
Remarque / Observation					
PDM moy. à très imp. à L0. Éléments renforcés ou remplacés. Aucune activité requise. CEC à déterminer lors de la prochaine inspection détaillée.					
Numéro d'activité:				Numéro de photo: JC_4_160822_JM_0511	
Numéro de recommandation:					
Identification					
Position longitudinale :					
Travée 10-11					
Groupe :					
Structure d'acier					
Position transversale :					
Général					
Élément :					
Contreventement horizontal inférieur					
Localisation :					
Regroupé					
Cote CEC		Cote CEM (%)			
3		A B C D			
		96 2 1 1			
Remarque / Observation					
Pertes de matériaux moyennes à très importantes. Déformation par corrosion. Perte de section de 15%. Aucune activité requise.					
Numéro d'activité:				Numéro de photo: JC_4_160822_JM_0513	
Numéro de recommandation:

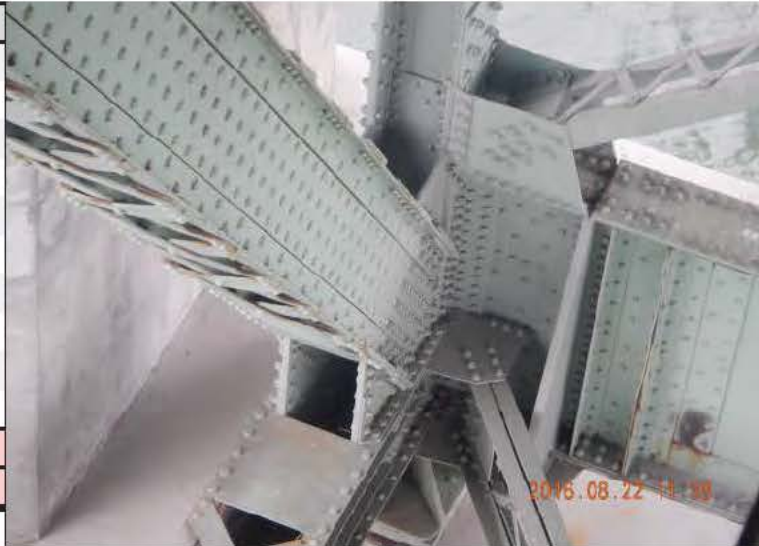
Axe: Jacques-Cartier		Section : Section 4		Structure : Pont Jacques-Cartier	
Identification					
Position longitudinale : Travée 10-11					
Groupe : Structure d'acier					
Position transversale : Général					
Élément : Contreventement horizontal inférieur					
Localisation : Regroupé					
Cote CEC		Cote CEM (%)			
3		A	B	C	D
		96	2	1	1
Remarque / Observation					
Pertes de matériaux moyennes à très importantes. Déformation par corrosion. Perte de section de 15%. Aucune activité requise.					
Numéro d'activité:				Numéro de photo: JC_4_160822_JM_0514	
Numéro de recommandation:					
Identification					
Position longitudinale : Travée 10-11					
Groupe : Structure d'acier					
Position transversale : Général					
Élément : Contreventement vertical					
Localisation : Regroupé					
Cote CEC		Cote CEM (%)

-		A	B	C	D
		96	2	1	1
Remarque / Observation					
Def. par corr. imp. des raid. d'âmes de la poutre de levage L10. Perfo. de ø100mm d'une pl. de surépaisseur de l'âme face nord amont. Défauts de matériau pouvant réduire de façon appréciable sa cap. Aucune activité requise. CEC à déterminer lors de la prochaine inspection détaillée.					
Numéro d'activité:				Numéro de photo: JC_4_160822_JM_0523	
Numéro de recommandation:

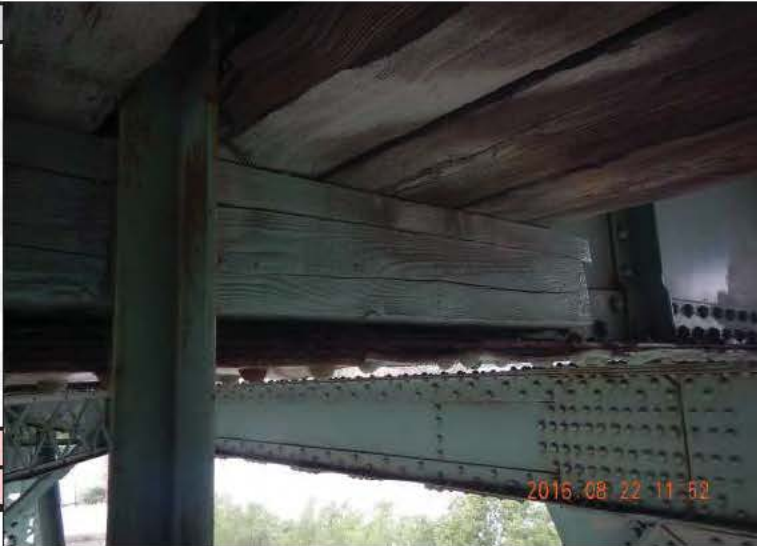
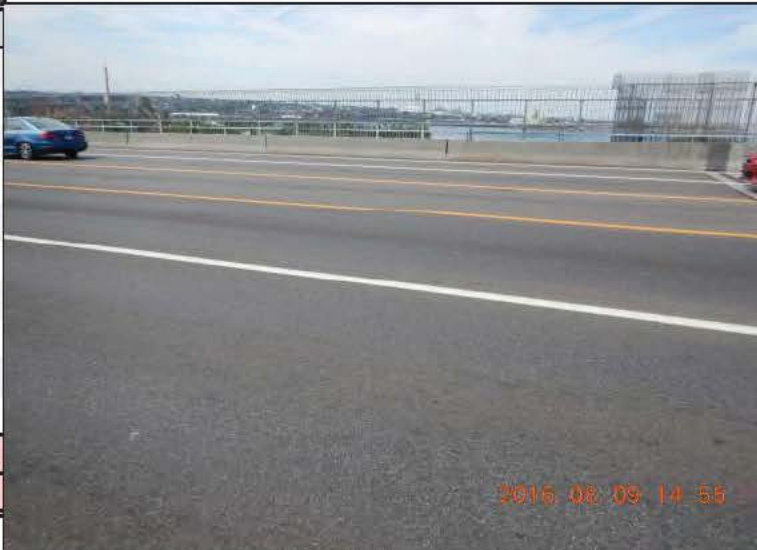
Axe: Jacques-Cartier		Section : Section 4		Structure : Pont Jacques-Cartier	
Identification					
Position longitudinale :					
Travée 10-11					
Groupe :					
Structure d'acier					
Position transversale :					
Général					
Élément :					
Poutre transversale					
Localisation :					
Regroupé					
Cote CEC		Cote CEM (%)			
4		A	B	C	D
		97	2	1	0
Remarque / Observation					
Corrosion moyenne à importante. Déformation par corrosion.					
				Numéro de photo: JC_4_160822_JM_0518	
Numéro d'activité:					
Numéro de recommandation:					
Identification					
Position longitudinale :					
Travée 10-11					
Groupe :					
Platelage					
Position transversale :					
--					
Élément :					
Surface de roulement					
Localisation :					
--					
Cote CEC		Cote CEM (%)			
4		A	B	C	D
		100	0	0	0
Remarque / Observation					
				Numéro de photo: JC_4_160809_EM_8419	
Numéro d'activité:					
Numéro de recommandation:

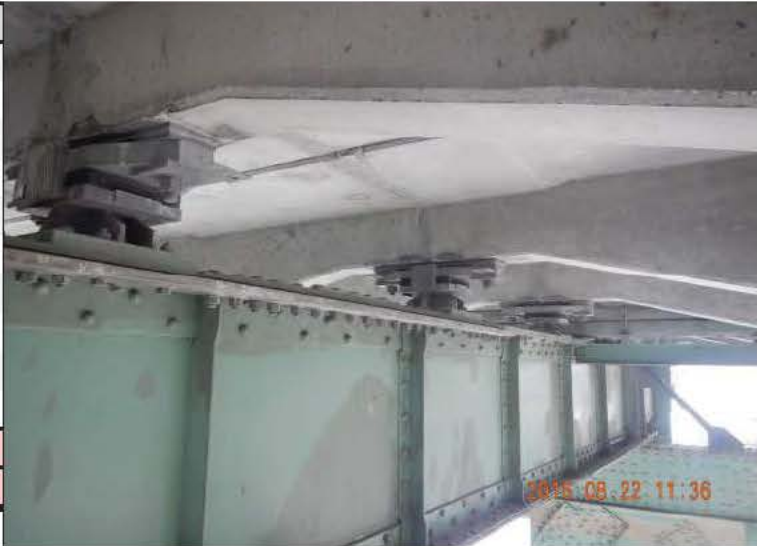
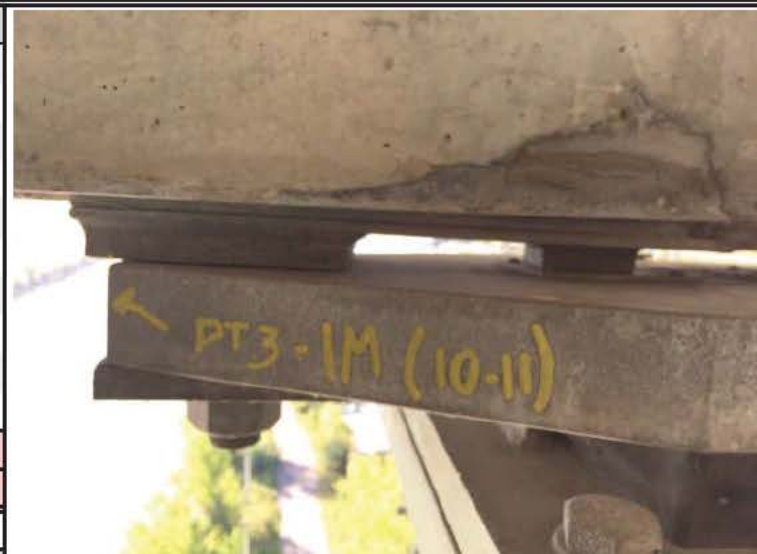
Axe: Jacques-Cartier		Section : Section 4		Structure : Pont Jacques-Cartier	
Identification					
Position longitudinale : Travée 10-11					
Groupe : Platelage					
Position transversale : --					
Élément : Appareil d'appui à platine					
Localisation : U2					
Cote CEC		Cote CEM (%)			
1		A	B	C	D
		100	0	0	0
Remarque / Observation					
Appareil d'appui désaxé à l'appui 1M de la poutre transversale PT-U2 pouvant affecter de façon très importante la qualité de support du tablier.					
Numéro de photo: JC_4_160822_JM_0509					
Numéro d'activité: 9000, 3043					
Numéro de recommandation: 10167, 9576					
Identification					
Position longitudinale : Travée 10-11					
Groupe : Platelage					
Position transversale : --					
Élément : Appareil d'appui à platine					
Localisation : U2					
Cote CEC		Cote CEM (%)			
1		A	B	C	D
		100	0	0	0
Remarque / Observation					
Appareil d'appui désaxé à l'appui 1M de la poutre transversale PT-U2 pouvant affecter de façon très importante la qualité de support du tablier.

Numéro de photo: JC_4_160916_EM_3172					
Numéro d'activité: 9000, 3043					
Numéro de recommandation: 10167, 9576

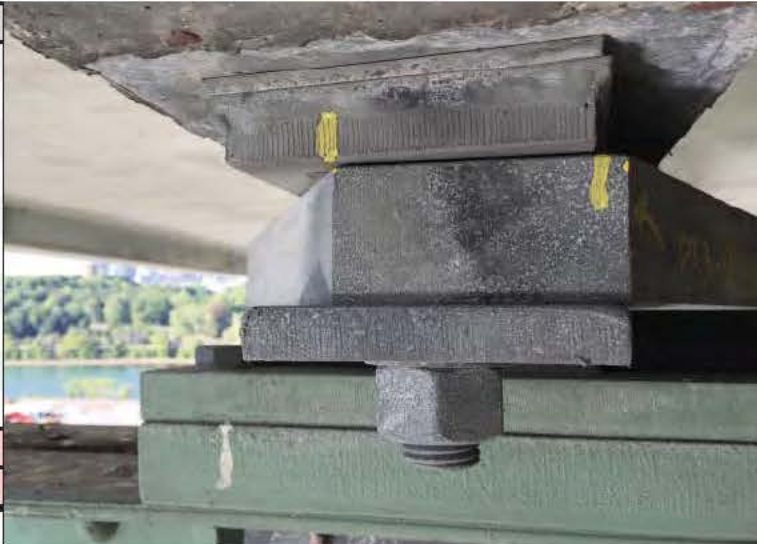
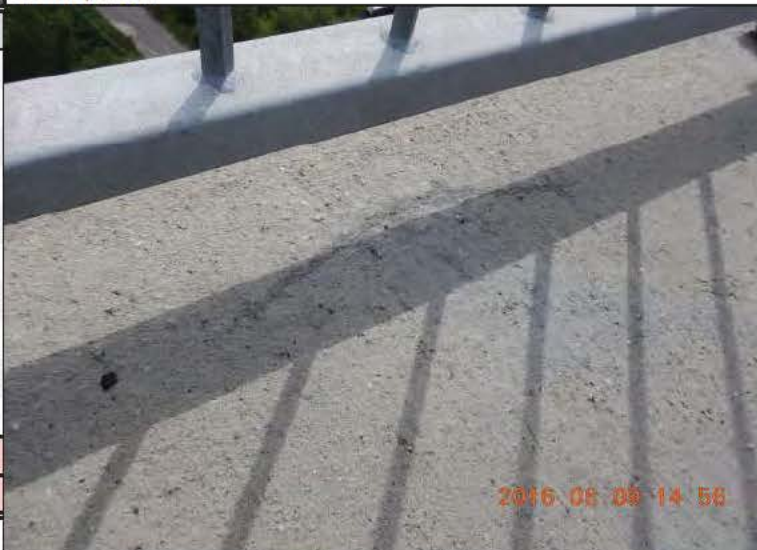
Axe: Jacques-Cartier		Section: Section 4		Structure: Pont Jacques-Cartier	
Identification					
Position longitudinale : Travée 10-11					
Groupe : Platelage					
Position transversale : --					
Élément : Appareil d'appui à platine					
Localisation : U2					
Cote CEC		Cote CEM (%)			
1		A	B	C	D
		100	0	0	0
Remarque / Observation					
Appareil d'appui désaxé à l'appui 1M de la poutre transversale PT-U2 pouvant affecter de façon très importante la qualité de support du tablier.					
Numéro d'activité:		9000, 3043			
Numéro de recommandation:		10167, 9576			
Cote CEC		Cote CEM (%)			
4		A	B	C	D
		95	5	0	0
Remarque / Observation					
Fissures inférieures à 0,8 mm près du bord libre du trottoir et de la piste cyclable. Fissures inférieures à 0,8 mm localisées près des joints de dilatation.					
Numéro d'activité:					
Numéro de recommandation:

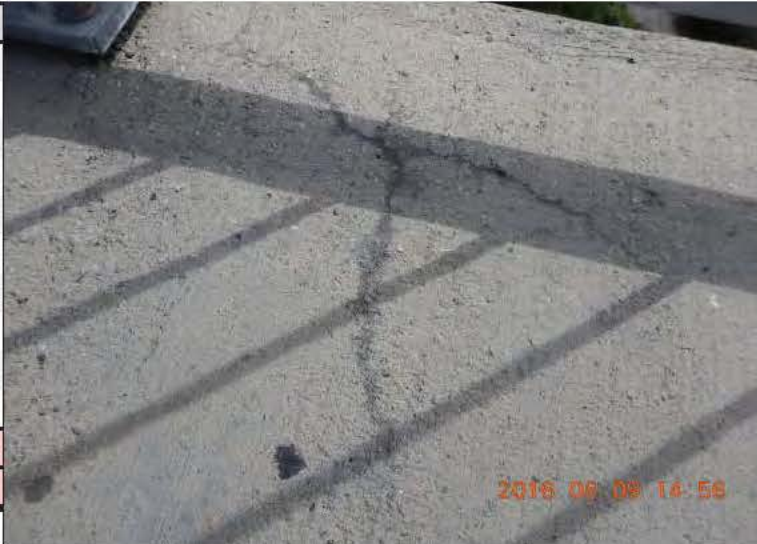
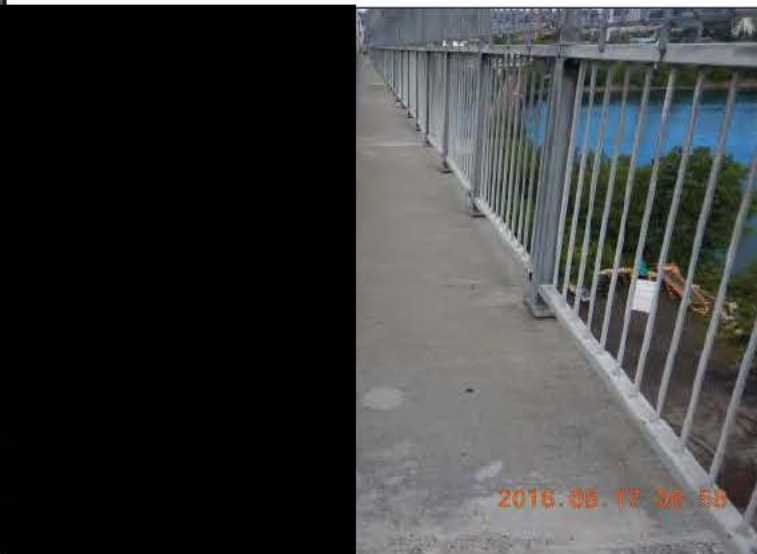
Axe: Jacques-Cartier		Section : Section 4		Structure : Pont Jacques-Cartier	
Identification					
Position longitudinale : Travée 10-11					
Groupe : Chasse-roue & Trottoir					
Position transversale : --					
Élément : Trottoir					
Localisation : Amont					
Cote CEC		Cote CEM (%)			
4		A	B	C	D
		95	5	0	0
Remarque / Observation Fissures inférieures à 0,8 mm près du bord libre du trottoir et de la piste cyclable. Fissures inférieures à 0,8 mm localisées près des joints de dilatation.					
Numéro d'activité:				Numéro de photo: JC_4_160809_EM_8420	
Numéro de recommandation:					
Identification					
Position longitudinale : Travée 10-11					
Groupe : Chasse-roue & Trottoir					
Position transversale : --					
Élément : Trottoir					
Localisation : Aval					
Cote CEC		Cote CEM (%)			
4		A	B	C	D
		95	5	0	0
Remarque / Observation Fissures inférieures à 0,8 mm près du bord libre du trottoir et de la piste cyclable. Fissures inférieures à 0,8 mm localisées près des joints de dilatation.

Numéro d'activité:				Numéro de photo: JC_4_160817_EM_8824	
Numéro de recommandation:

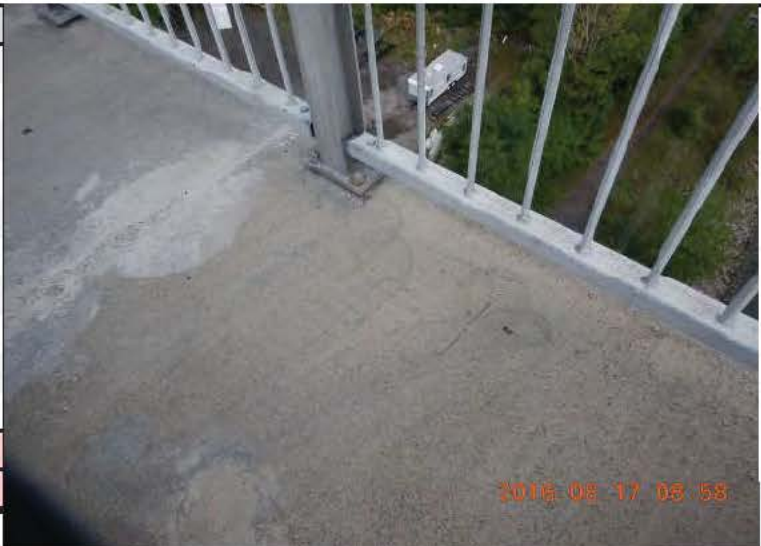
Axe: Jacques-Cartier		Section: Section 4		Structure: Pont Jacques-Cartier	
Identification					
Position longitudinale : Travée 10-11					
Groupe : Chasse-roue & Trottoir					
Position transversale : --					
Élément : Trottoir					
Localisation : Aval					
Cote CEC		Cote CEM (%)			
4		A	B	C	D
		95	5	0	0
Remarque / Observation					
Fissures inférieures à 0,8 mm près du bord libre du trottoir et de la piste cyclable. Fissures inférieures à 0,8 mm localisées près des joints de dilatation.					
Numéro d'activité:				Numéro de photo: JC_4_160817_EM_8823	
Numéro de recommandation:					
Identification					
Position longitudinale : Travée 10-11					
Groupe : Dispositif de retenue					
Position transversale : --					
Élément : Glissière					
Localisation : Amont					
Cote CEC		Cote CEM (%)			
4		A	B	C	D
		90	10	0	0
Remarque / Observation					
Fissures verticales inférieures à 0,8 mm. Déformation moyenne sur un support de lisse d'acier.

Numéro d'activité:				Numéro de photo: JC_4_160809_EM_8422	
Numéro de recommandation:

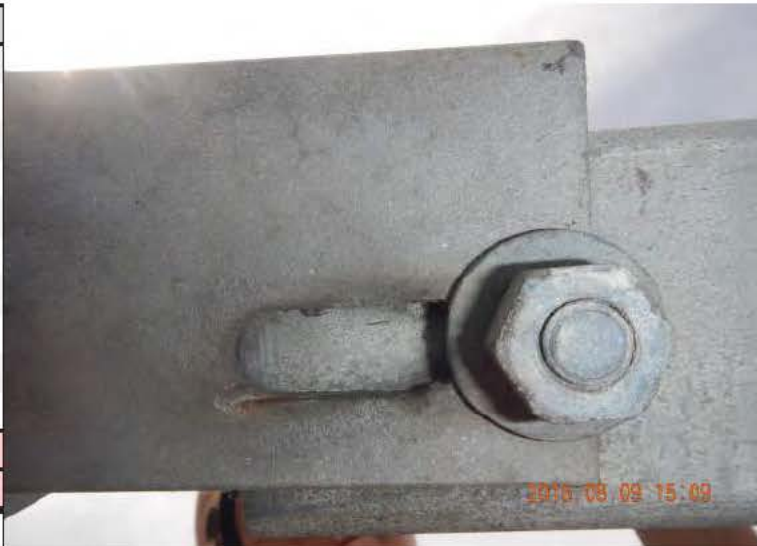
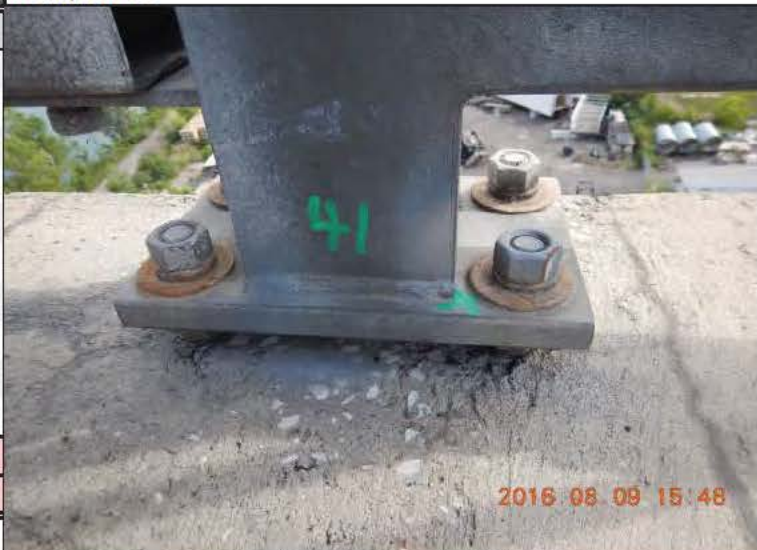
Axe: Jacques-Cartier		Section : Section 4		Structure : Pont Jacques-Cartier	
Identification					
Position longitudinale : Travée 10-11					
Groupe : Dispositif de retenue					
Position transversale : --					
Élément : Garde-corps					
Localisation : Amont					
Cote CEC		Cote CEM (%)			
1		A	B	C	D
		98	2	0	0
Remarque / Observation					
Dist. de rive insuf. à 9 ass. inf. Extrémité d'anc.s de 8 pot entre le dessus et les 3/4 de la hauteur de l'écrou. Défaut aff. le niveau de protect. offert de façon très imp. (Voir liste des travaux)					
				Numéro de photo: JC_4_160809_JM_0047	
		Numéro d'activité: 3071, 9000			
		Numéro de recommandation: 9575, 10162			
Identification					
Position longitudinale : Travée 10-11					
Groupe : Dispositif de retenue					
Position transversale : --					
Élément : Garde-corps					
Localisation : Amont					
Cote CEC		Cote CEM (%)			
1		A	B	C	D
		98	2	0	0
Remarque / Observation					
Dist. de rive insuf. à 9 ass. inf. Extrémité d'anc.s de 8 pot entre le dessus et les 3/4 de la hauteur de l'écrou. Défaut aff. le niveau de protect. offert de façon très imp. (Voir liste des travaux)

Numéro de photo: JC_4_160809_EM_8454	
		Numéro d'activité: 3071, 9000			
		Numéro de recommandation: 9575, 10162

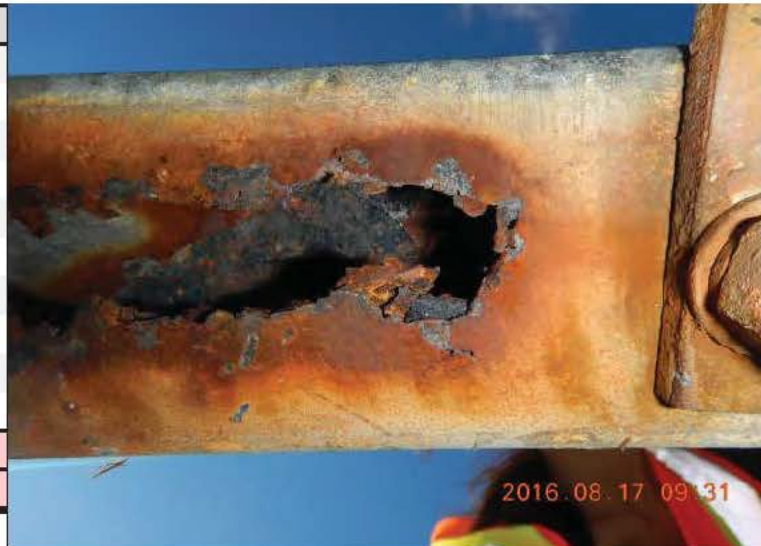
Axe: Jacques-Cartier		Section : Section 4		Structure : Pont Jacques-Cartier	
Identification					
Position longitudinale : Travée 10-11					
Groupe : Dispositif de retenue					
Position transversale : --					
Élément : Garde-corps					
Localisation : Aval					
Cote CEC		Cote CEM (%)			
1		A	B	C	D
		96	2	1	1
Remarque / Observation Dist. de rive insuf. à 4 ass. inf. Corr. imp. jusqu'à perfo. 400x50 au dessous d'une lisse inf. Extrémité d'anc.s de 13 pot entre le dessus et les 3/4 de la hauteur de l'écrou. Défaut aff. le niveau de protect. offert de façon très imp. (Voir liste des travaux)					
				Numéro de photo: JC_4_160817_CV_7852	
Numéro d'activité:		3071, 9000			
Numéro de recommandation:		9575, 10162			
Identification					
Position longitudinale : Travée 10-11					
Groupe : Dispositif de retenue					
Position transversale : --					
Élément : Garde-corps					
Localisation : Aval					
Cote CEC		Cote CEM (%)

1		A	B	C	D
		96	2	1	1
Remarque / Observation Dist. de rive insuf. à 4 ass. inf. Corr. imp. jusqu'à perfo. 400x50 au dessous d'une lisse inf. Extrémité d'anc.s de 13 pot entre le dessus et les 3/4 de la hauteur de l'écrou. Défaut aff. le niveau de protect. offert de façon très imp. (Voir liste des travaux)					
				Numéro de photo: JC_4_160817_CV_7817	
Numéro d'activité:		3071, 9000			
Numéro de recommandation:		9575, 10162

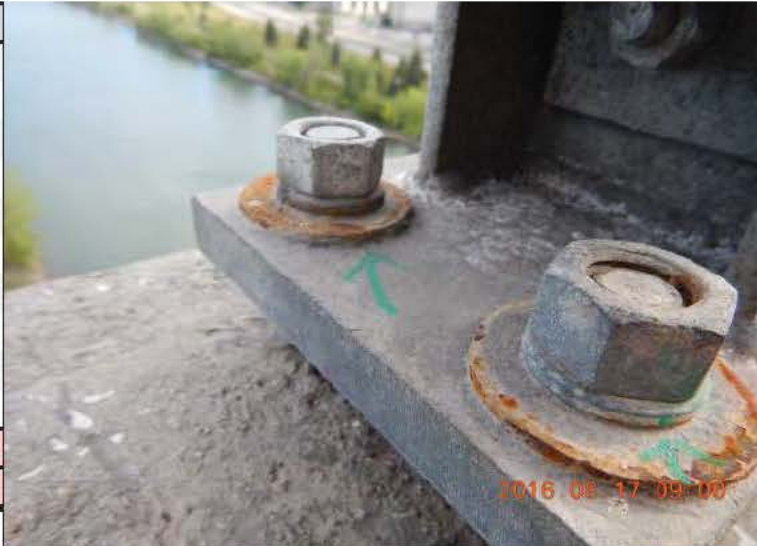
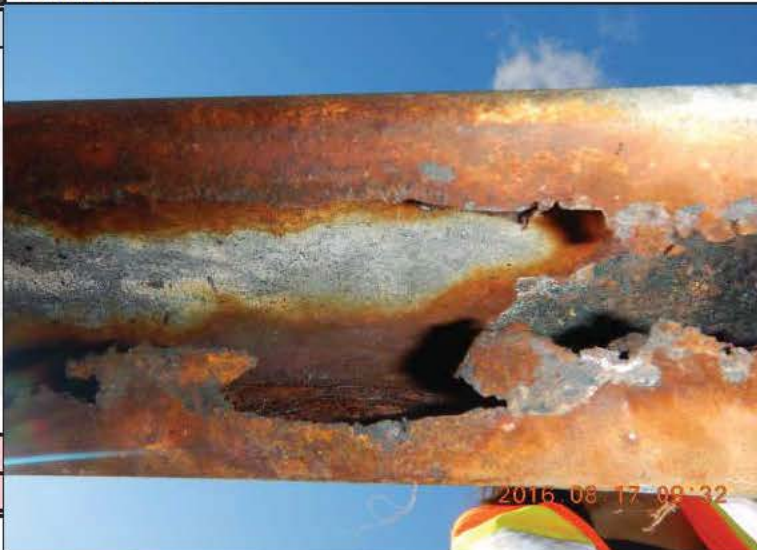
Axe: Jacques-Cartier		Section : Section 4		Structure : Pont Jacques-Cartier	
Identification					
Position longitudinale : Travée 10-11					
Groupe : Dispositif de retenue					
Position transversale : --					
Élément : Garde-corps					
Localisation : Aval					
Cote CEC		Cote CEM (%)			
1		A	B	C	D
		96	2	1	1
Remarque / Observation					
Dist. de rive insuf. à 4 ass. inf. Corr. imp. jusqu'à perfo. 400x50 au dessous d'une lisse inf. Extrémité d'anc.s de 13 pot entre le dessus et les 3/4 de la hauteur de l'écrou. Défaut aff. le niveau de protect. offert de façon très imp. (Voir liste des travaux)					
				Numéro de photo: JC_4_160817_CV_7821	
Numéro d'activité: 3071, 9000					
Numéro de recommandation: 9575, 10162					
Identification					
Position longitudinale : Travée 10-11					
Groupe : Dispositif de retenue					
Position transversale : --					
Élément : Garde-corps					
Localisation : Aval					
Cote CEC		Cote CEM (%)

1		A	B	C	D
		96	2	1	1
Remarque / Observation					
Dist. de rive insuf. à 4 ass. inf. Corr. imp. jusqu'à perfo. 400x50 au dessous d'une lisse inf. Extrémité d'anc.s de 13 pot entre le dessus et les 3/4 de la hauteur de l'écrou. Défaut aff. le niveau de protect. offert de façon très imp. (Voir liste des travaux)					
				Numéro de photo: JC_4_160817_CV_7853	
Numéro d'activité: 3071, 9000					
Numéro de recommandation: 9575, 10162

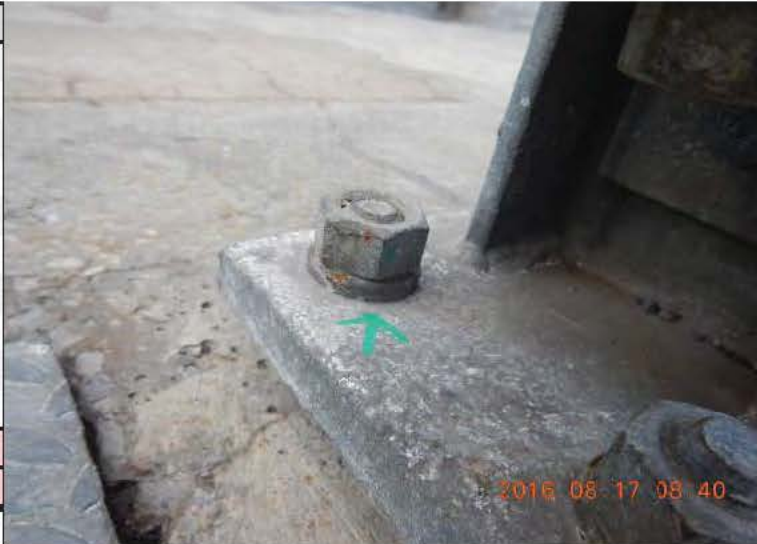
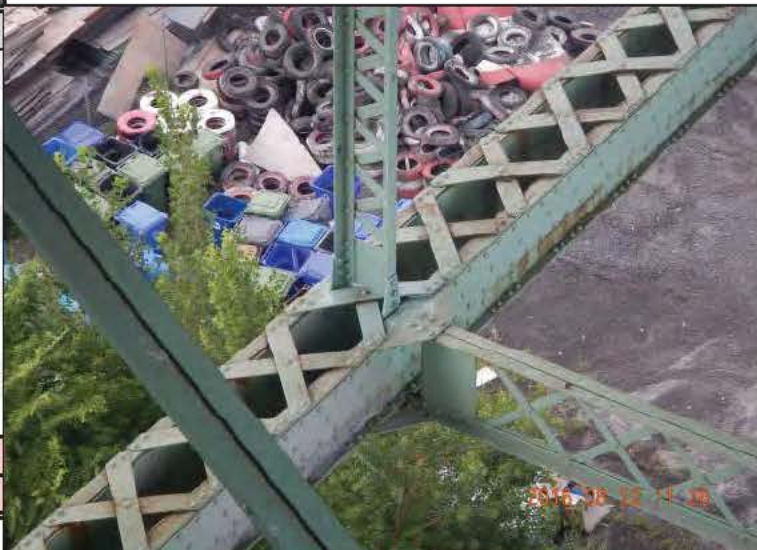
Axe: Jacques-Cartier		Section : Section 4		Structure : Pont Jacques-Cartier	
Identification					
Position longitudinale : Travée 10-11					
Groupe : Dispositif de retenue					
Position transversale : --					
Élément : Garde-corps					
Localisation : Aval - intérieur					
Cote CEC		Cote CEM (%)			
3		A	B	C	D
		98	2	0	0
Remarque / Observation Extrémité d'ancrages de 1 poteau entre le dessus et les 3/4 de la hauteur de l'écrou. (Voir liste des travaux)					
Numéro d'activité:				Numéro de photo: JC_4_160817_CV_7804	
Numéro de recommandation:					
Identification					
Position longitudinale : Travée 10-11					
Groupe : Protection contre la corrosion					
Position transversale : Ferme amont					
Élément : Corde inférieure					
Localisation : Regroupé					
Cote CEC		Cote CEM (%)			
4		A	B	C	D
		91	3	3	3
Remarque / Observation Défauts de revêtement moyens à très importants.					
Numéro d'activité: 3065				Numéro de photo: JC_4_160822_JM_0499

Numéro de recommandation: 10172

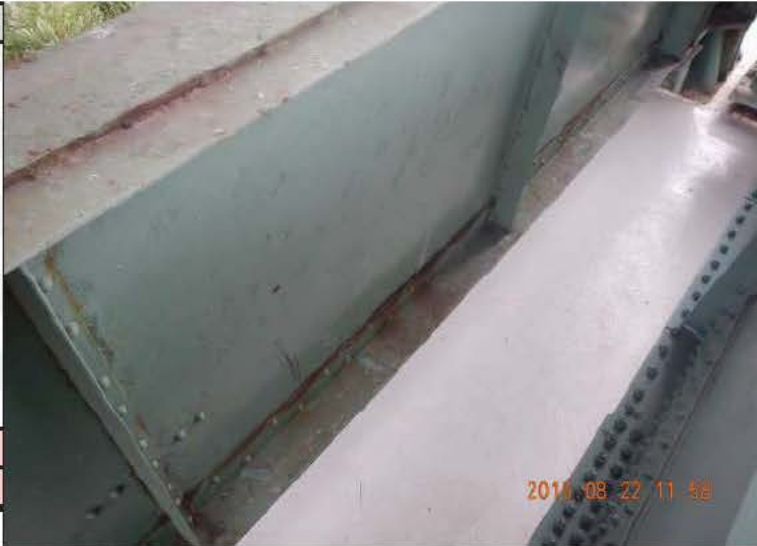
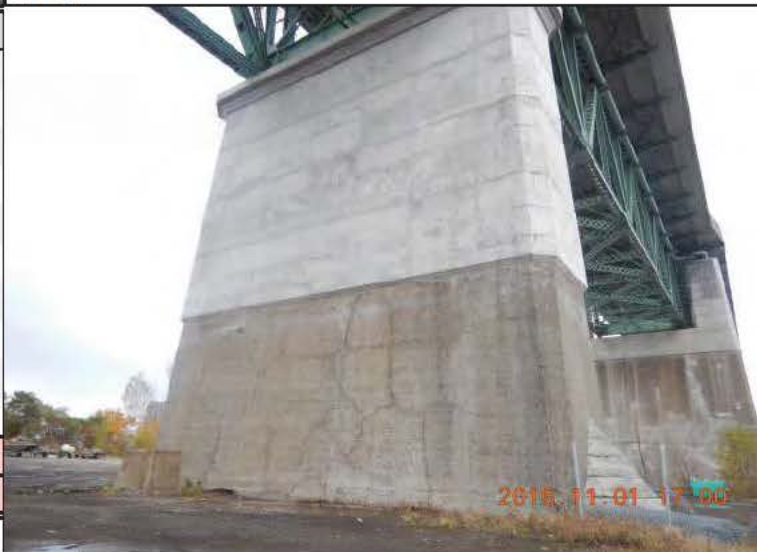
Axe: Jacques-Cartier		Section : Section 4		Structure : Pont Jacques-Cartier	
Identification					
Position longitudinale :					
Travée 10-11					
Groupe :					
Protection contre la corrosion					
Position transversale :					
Général					
Élément :					
Contreventement vertical					
Localisation :					
Regroupé					
Cote CEC		Cote CEM (%)			
4		A B C D			
		97 1 1 1			
Remarque / Observation					
Défauts de revêtement moyens à très importants.					
Numéro de photo: JC_4_160822_JM_0521					
Numéro d'activité: 3065					
Numéro de recommandation: 10172					
Identification					
Position longitudinale :					
Axe 11					
Groupe :					
Unités de fondation					
Position transversale :					
--					
Élément :					
Fût					
Localisation :					
--					
Cote CEC		Cote CEM (%)			
4		A B C D			
		58 40 2 0			
Remarque / Observation					
Pile réparée dans la partie supérieure en 2016.					
Numéro de photo: JC_4_161101_EM_9245					
Numéro d'activité:

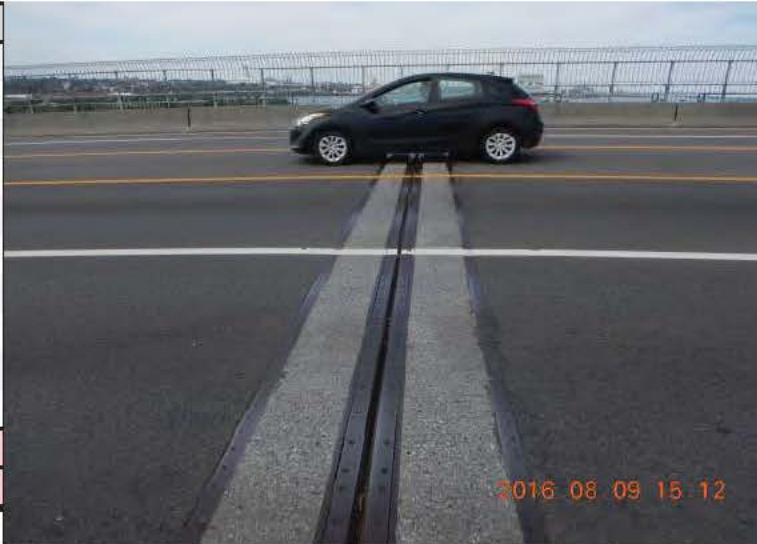
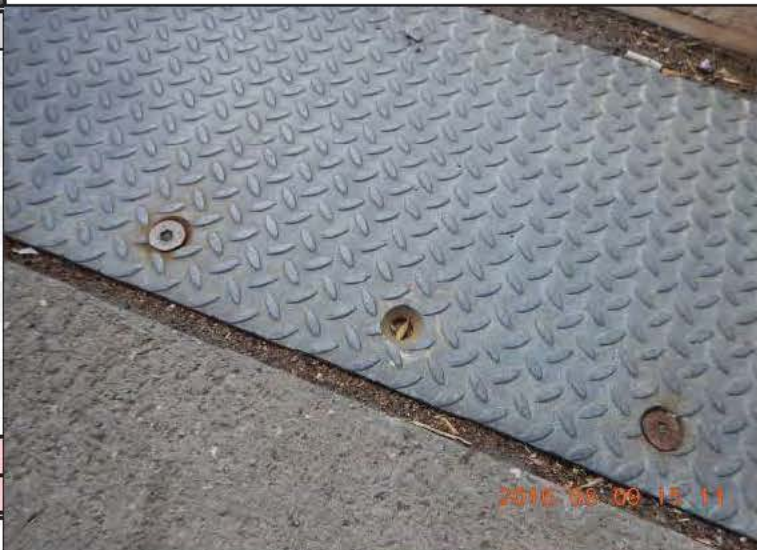
Axe: Jacques-Cartier		Section : Section 4		Structure : Pont Jacques-Cartier	
Identification					
Position longitudinale : Axe 11					
Groupe : Joint de dilatation					
Position transversale : --					
Élément : --					
Localisation : --					
Cote CEC		Cote CEM (%)			
-		A	B	C	D
		-	-	-	-
Remarque / Observation Vue générale					
Numéro de photo: JC_4_160809_EM_8427					
Numéro d'activité:					
Numéro de recommandation:					
Identification					
Position longitudinale : Axe 11					
Groupe : Joint de dilatation					
Position transversale : Général					
Élément : Garniture de joint					
Localisation : --					
Cote CEC		Cote CEM (%)			
4		A	B	C	D
		100	0	0	0
Remarque / Observation 2 boulons manquants et 1 boulon dévissé sur la plaque de recouvrement du trottoir amont.					
Numéro de photo: JC_4_160809_EM_8426					
Numéro d'activité: 2052					
Numéro de recommandation: 10174

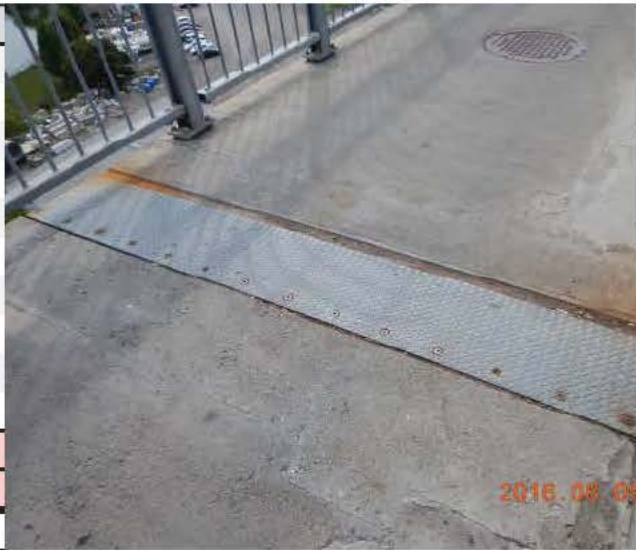
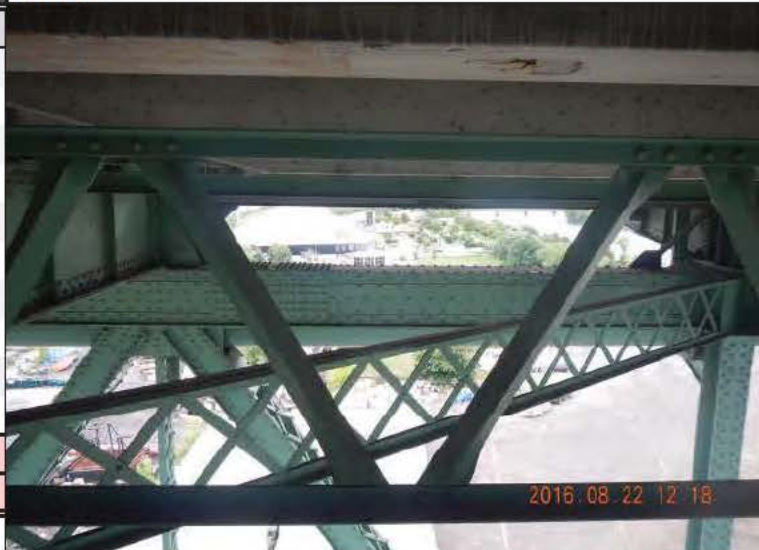
Axe: Jacques-Cartier		Section : Section 4		Structure : Pont Jacques-Cartier	
Identification					
Position longitudinale : Axe 11					
Groupe : Joint de dilatation					
Position transversale : Général					
Élément : Garniture de joint					
Localisation : --					
Cote CEC		Cote CEM (%)			
4		A	B	C	D
		100	0	0	0
Remarque / Observation 2 boulons manquants et 1 boulon dévissé sur la plaque de recouvrement du trottoir amont.					
Numéro de photo: JC_4_160809_EM_8425					
Numéro d'activité: 2052					
Numéro de recommandation: 10174					
Identification					
Position longitudinale : Travée 11-12					
Groupe : Structure d'acier					
Position transversale : Ferme amont					
Élément : Corde supérieure					
Localisation : Regroupé					
Cote CEC		Cote CEM (%)			
4		A	B	C	D
		96	2	1	1
Remarque / Observation Corrosion moyenne à très importante. Activité voir protection contre la corrosion.					
Numéro de photo: JC_4_160822_JM_0533

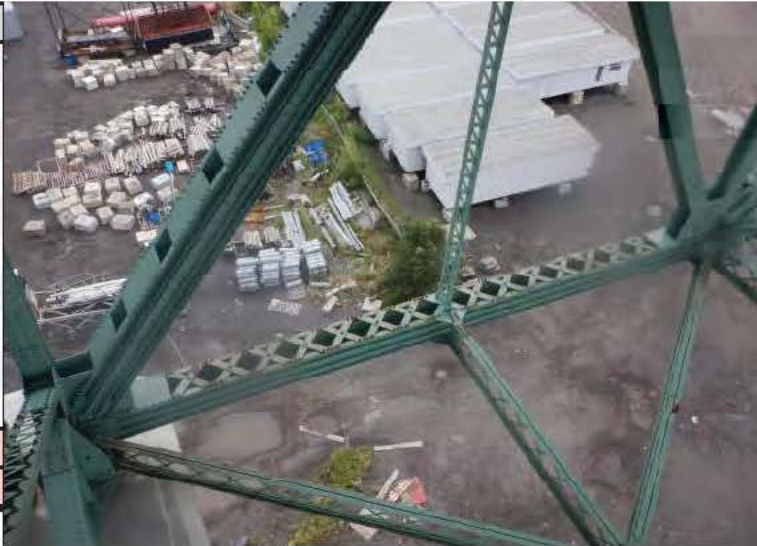
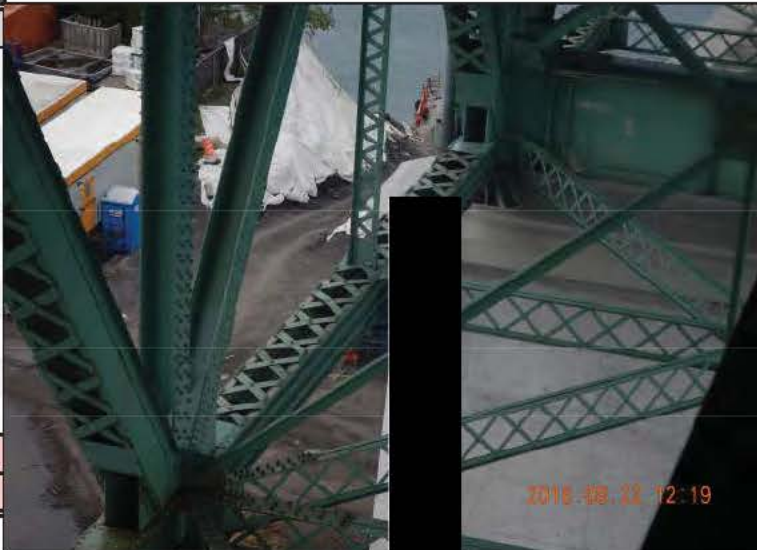
-					
		A	B	C	D
		91	5	2	2
Remarque / Observation					
PDM moy. à très imp. Def. par corr. des pl. d'âmes, des corn. et des étrépillons de la corde L8-L10. CEC à déterminer lors de la prochaine inspection détaillée.					
Numéro de photo: JC_4_160822_EM_8999					
Numéro d'activité:					
Numéro de recommandation:					
Identification					
Position longitudinale : Travée 11-12					
Groupe : Structure d'acier					
Position transversale : Ferme amont					
Élément : Corde inférieure					
Localisation : Regroupé					
Cote CEC		Cote CEM (%)

-					
		A	B	C	D
		91	5	2	2
Remarque / Observation					
PDM moy. à très imp. Def. par corr. des pl. d'âmes, des corn. et des étrépillons de la corde L8-L10. CEC à déterminer lors de la prochaine inspection détaillée.					
Numéro de photo: JC_4_160822_JM_0534					
Numéro d'activité:					
Numéro de recommandation:

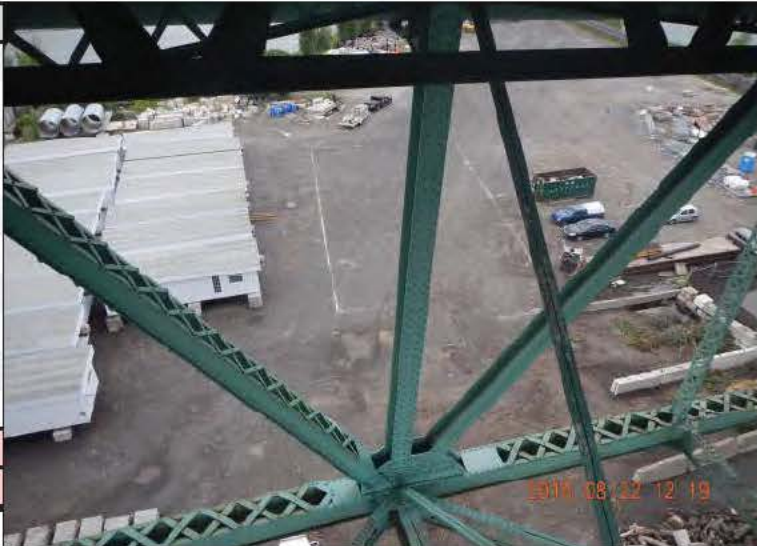
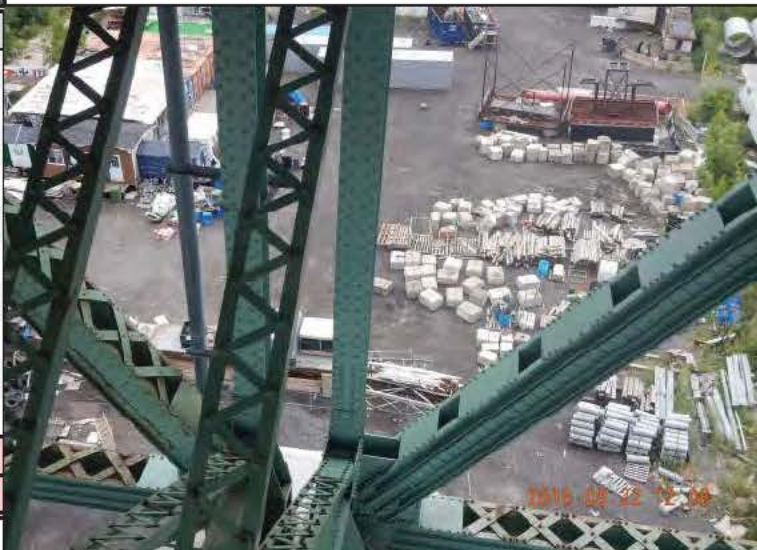
Axe: Jacques-Cartier		Section : Section 4		Structure : Pont Jacques-Cartier	
Identification					
Position longitudinale : Travée 11-12					
Groupe : Structure d'acier					
Position transversale : Ferme amont					
Élément : Montant					
Localisation : Regroupé					
Cote CEC		Cote CEM (%)			
4		A	B	C	D
		97	1	1	1
Remarque / Observation Pertes de matériaux de 5 mm. Élément renforcé. Aucune activité requise.					
Numéro d'activité:				Numéro de photo: JC_4_160822_JM_0535	
Numéro de recommandation:					
Identification					
Position longitudinale : Travée 11-12					
Groupe : Structure d'acier					
Position transversale : Ferme amont					
Élément : Montant					
Localisation : Regroupé					
Cote CEC		Cote CEM (%)			
4		A	B	C	D
		97	1	1	1
Remarque / Observation Pertes de matériaux de 5 mm. Élément renforcé. Aucune activité requise.					
Numéro d'activité:				Numéro de photo: JC_4_160822_JM_0526	
Numéro de recommandation:
