Rapport d'inspection annuelle

Inspection générale du pont Jacques-Cartier, section 4
Version finale

Contrat: 62408

2 mars 2017

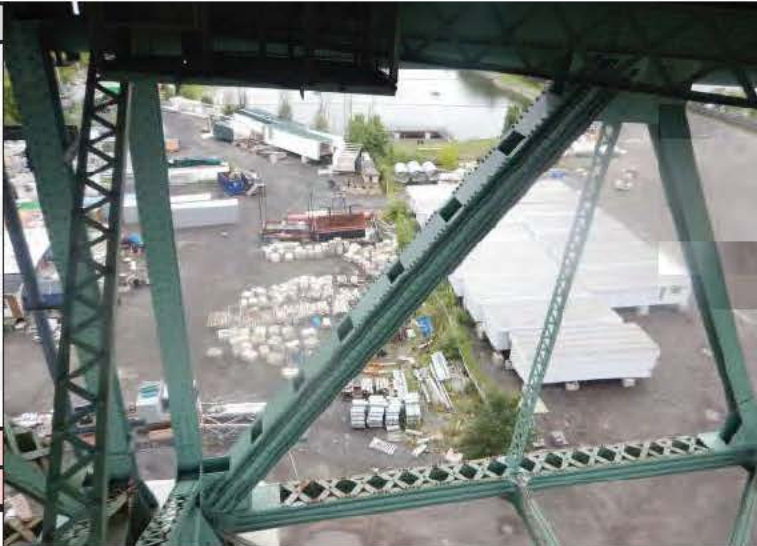
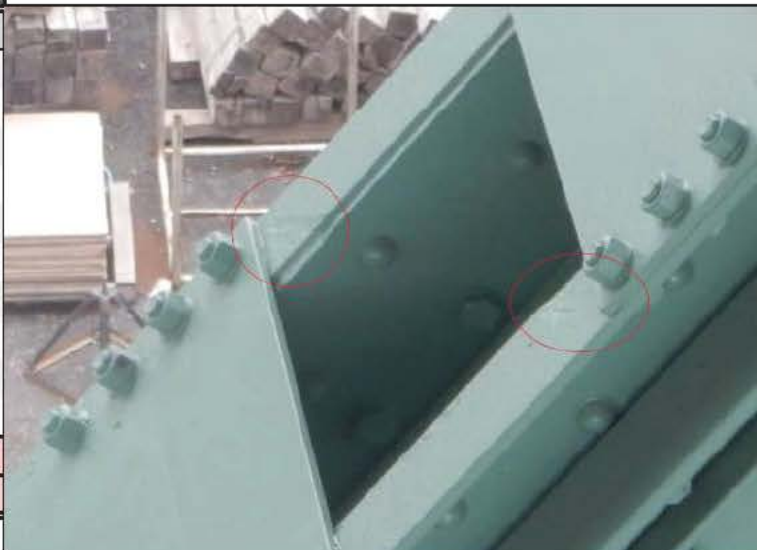
Axe: Jacques-Cartier		Section : Section 4		Structure : Pont Jacques-Cartier	
Identification					
Position longitudinale : Travée 11-12					
Groupe : Structure d'acier					
Position transversale : Ferme amont					
Élément : Diagonale					
Localisation : Regroupé					
Cote CEC		Cote CEM (%)			
4		A	B	C	D
		96	2	1	1
Remarque / Observation Corrosion moyenne à très importante. Activité voir protection contre la corrosion.					
Numéro d'activité:				Numéro de photo: JC_4_160822_EM_9001	
Numéro de recommandation:					
Identification					
Position longitudinale : Travée 11-12					
Groupe : Structure d'acier					
Position transversale : Ferme amont					
Élément : Diagonale					
Localisation : Regroupé					
Cote CEC		Cote CEM (%)			
4		A	B	C	D
		96	2	1	1
Remarque / Observation Corrosion moyenne à très importante. Activité voir protection contre la corrosion.					
Numéro d'activité:				Numéro de photo: JC_4_160822_EM_9002

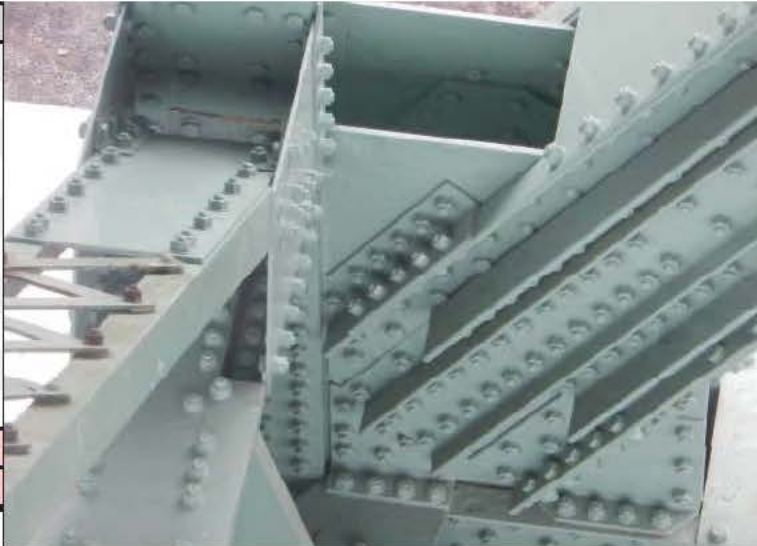
Axe: Jacques-Cartier		Section : Section 4		Structure : Pont Jacques-Cartier	
Identification					
Position longitudinale : Travée 11-12					
Groupe : Structure d'acier					
Position transversale : Ferme amont					
Élément : Assemblage inférieur					
Localisation : Regroupé					
Cote CEC		Cote CEM (%)			
3		A	B	C	D
		97	1	1	1
Remarque / Observation Corrosion moyenne à très importante. Éléments renforcés. Aucune activité requise.					
Numéro d'activité:				Numéro de photo: JC_4_160822_EM_8998	
Numéro de recommandation:					
Identification					
Position longitudinale : Travée 11-12					
Groupe : Structure d'acier					
Position transversale : Ferme aval					
Élément : Corde inférieure					
Localisation : Regroupé					
Cote CEC		Cote CEM (%)

-		A	B	C	D
		84	8	5	3
Remarque / Observation Pertes de matériaux moyennes à très importantes. Déformation par corrosion. Éléments L0-L2 et L8-L10 renforcés. Aucune activité requise.					
Numéro d'activité:				Numéro de photo: JC_4_160822_JM_0527	
Numéro de recommandation:

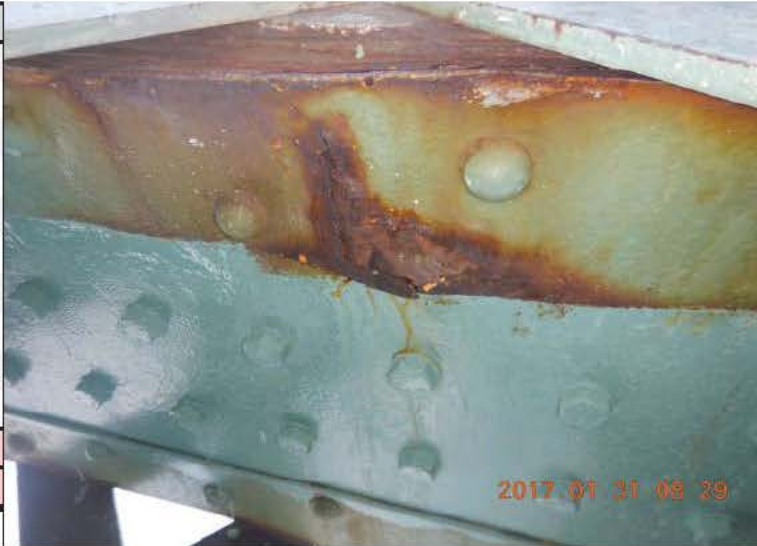
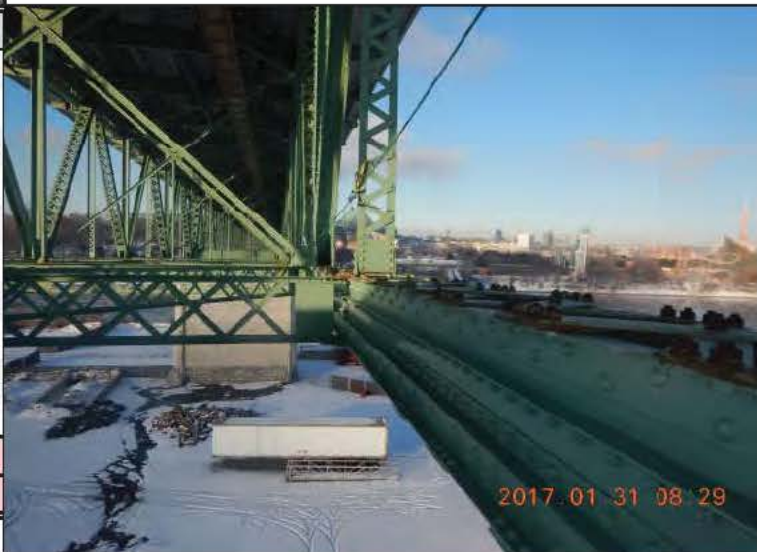
Axe: Jacques-Cartier		Section : Section 4		Structure : Pont Jacques-Cartier	
Identification					
Position longitudinale : Travée 11-12					
Groupe : Structure d'acier					
Position transversale : Ferme aval					
Élément : Corde inférieure					
Localisation : L0-L2					
Cote CEC		Cote CEM (%)			
4		A	B	C	D
		85	5	5	5
<p>Remarque / Observation</p> <p>PDM moy. à très imp. Perfo. des anciennes pl. de renforcement. Def. par corr. Élément renforcé. Aucune activité requise.</p>					
Numéro d'activité:				Numéro de photo: JC_4_170131_EM_7187	
Numéro de recommandation:					
Identification					
Position longitudinale : Travée 11-12					
Groupe : Structure d'acier					
Position transversale : Ferme aval					
Élément : Corde inférieure					
Localisation : L0-L2					
Cote CEC		Cote CEM (%)			
4		A	B	C	D
		85	5	5	5
<p>Remarque / Observation</p> <p>PDM moy. à très imp. Perfo. des anciennes pl. de renforcement. Def. par corr. Élément renforcé. Aucune activité requise.</p>

Numéro d'activité:				Numéro de photo: JC_4_170131_EM_7185	
Numéro de recommandation:

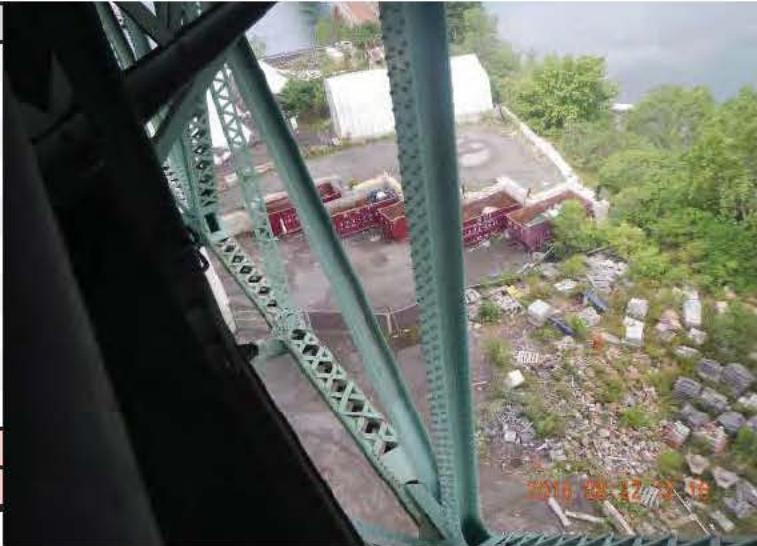
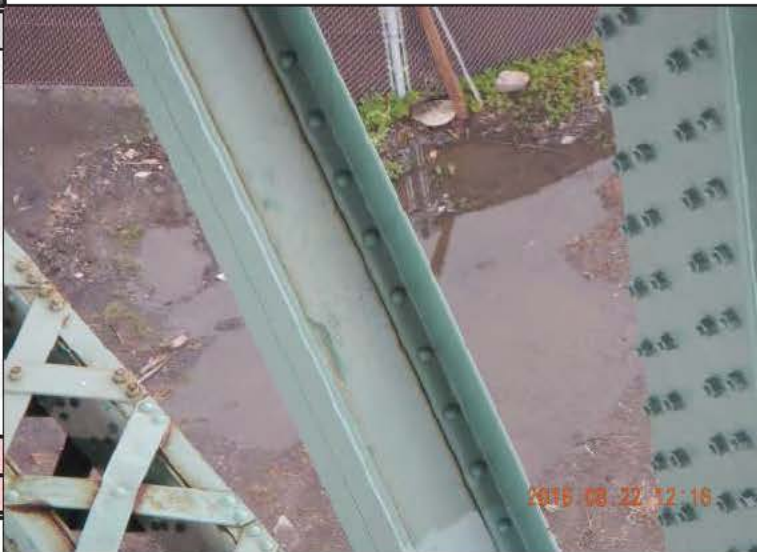
Axe: Jacques-Cartier		Section : Section 4		Structure : Pont Jacques-Cartier	
Identification					
Position longitudinale : Travée 11-12					
Groupe : Structure d'acier					
Position transversale : Ferme aval					
Élément : Diagonale					
Localisation : Regroupé					
Cote CEC		Cote CEM (%)			
3		A	B	C	D
		96	2	1	1
Remarque / Observation Pertes de matériaux moyennes à très importantes. Activité voir protection contre la corrosion.					
Numéro d'activité:				Numéro de photo: JC_4_160822_JM_0529	
Numéro de recommandation:					
Identification					
Position longitudinale : Travée 11-12					
Groupe : Structure d'acier					
Position transversale : Ferme aval					
Élément : Diagonale					
Localisation : Regroupé					
Cote CEC		Cote CEM (%)			
3		A	B	C	D
		96	2	1	1
Remarque / Observation Pertes de matériaux moyennes à très importantes. Activité voir protection contre la corrosion.					
Numéro d'activité:				Numéro de photo: JC_4_160822_JM_0530

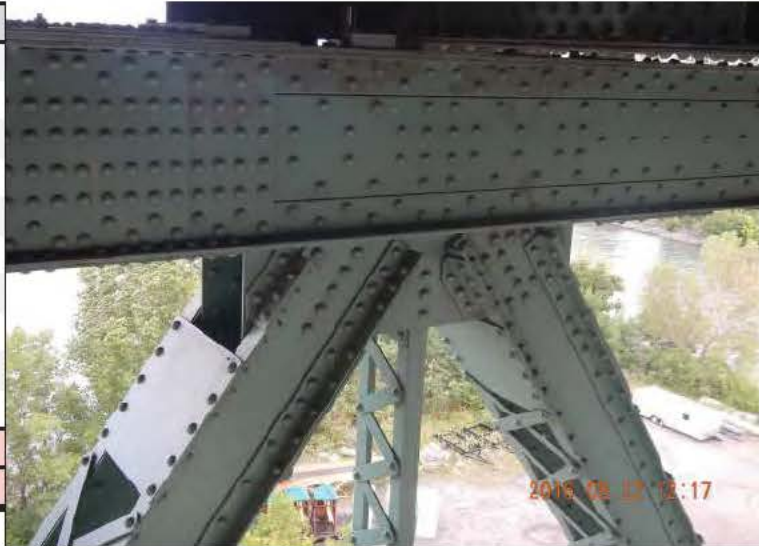
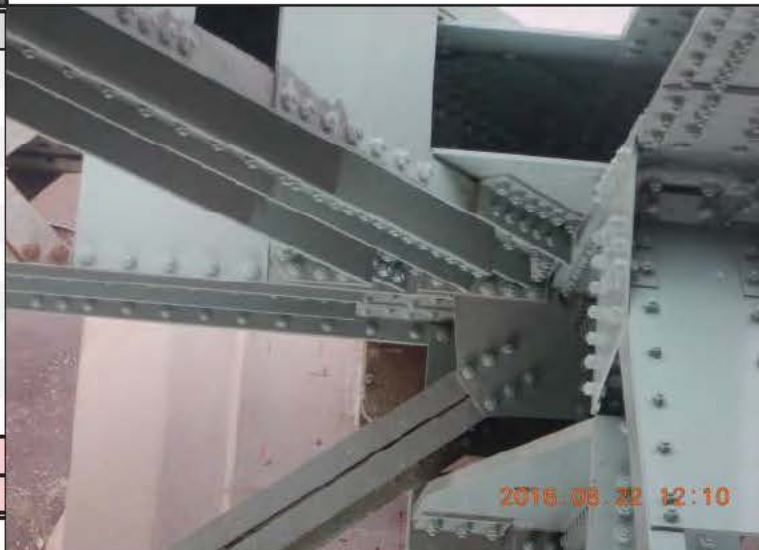
Axe: Jacques-Cartier		Section : Section 4		Structure : Pont Jacques-Cartier	
Identification					
Position longitudinale :					
Travée 11-12					
Groupe :					
Structure d'acier					
Position transversale :					
Ferme aval					
Élément :					
Assemblage supérieur					
Localisation :					
Regroupé					
Cote CEC		Cote CEM (%)			
4		A	B	C	D
		94	4	1	1
Remarque / Observation					
Corrosion moyenne à très importante. Activité voir protection contre la corrosion.					
Numéro d'activité:				Numéro de photo: JC_4_160822_JM_0532	
Numéro de recommandation:					
Identification					
Position longitudinale :					
Travée 11-12					
Groupe :					
Structure d'acier					
Position transversale :					
Ferme aval					
Élément :					
Assemblage inférieur					
Localisation :					
Regroupé					
Cote CEC		Cote CEM (%)

-		A	B	C	D
		97	1	1	1
Remarque / Observation					
Pertes de matériaux moyennes à très importantes. Aucune activité requise. CEC à déterminer lors de la prochaine inspection détaillée.					
Numéro d'activité:				Numéro de photo: JC_4_160822_EM_9005	
Numéro de recommandation:

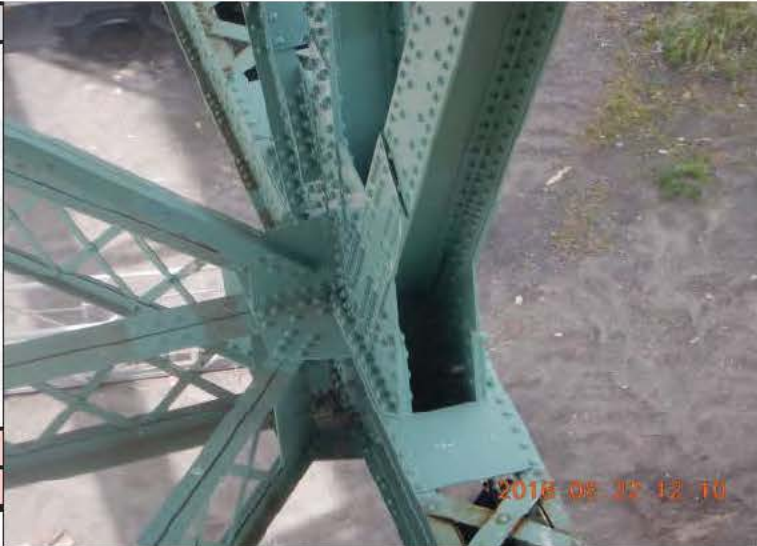
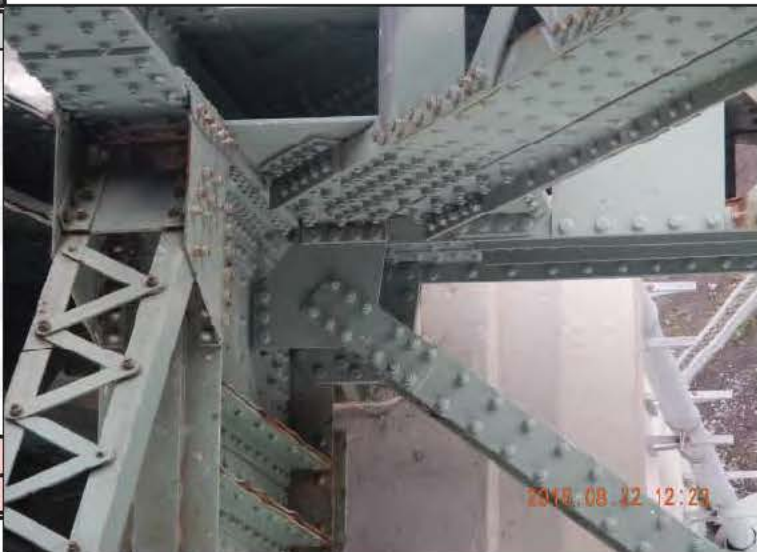
-		A B C D			
		97 1 1 1			
Remarque / Observation					
Pertes de matériaux moyennes à très importantes. Aucune activité requise. CEC à déterminer lors de la prochaine inspection détaillée.					
Numéro d'activité:				Numéro de photo: JC_4_160822_EM_9006	
Numéro de recommandation:					
Identification					
Position longitudinale :					
Travée 11-12					
Groupe :					
Structure d'acier					
Position transversale :					
Général					
Élément :					
Contreventement horizontal inférieur					
Localisation :					
Regroupé					
Cote CEC		Cote CEM (%)

-		A B C D			
		96 2 1 1			
Remarque / Observation					
Pertes de matériaux moyennes à très importantes. Éléments remplacés. Aucune activité requise. CEC à déterminer lors de la prochaine inspection détaillée.					
Numéro d'activité:				Numéro de photo: JC_4_160822_JM_0537	
Numéro de recommandation:

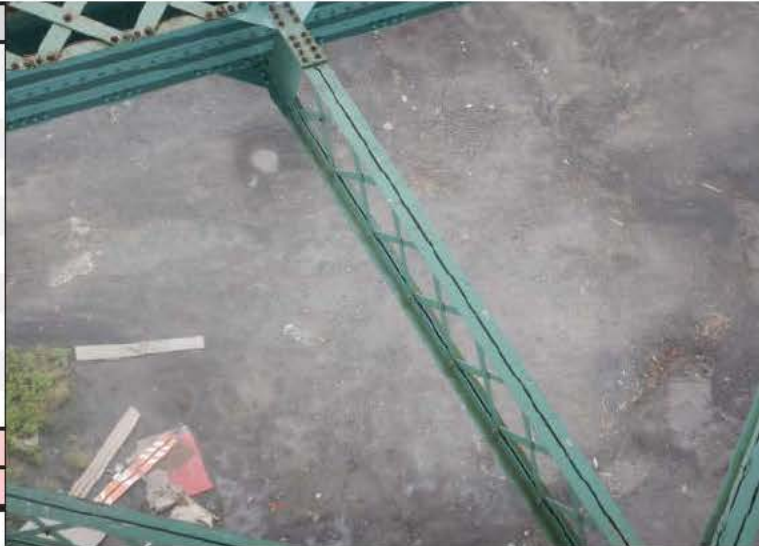
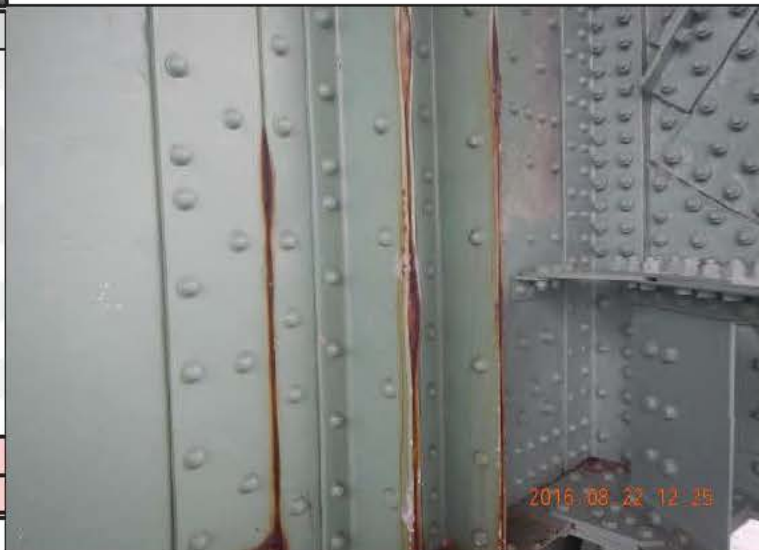
-		A	B	C	D
		96	2	1	1
Remarque / Observation Pertes de matériaux moyennes à très importantes. Éléments remplacés. Aucune activité requise. CEC à déterminer lors de la prochaine inspection détaillée.					
Numéro d'activité:				Numéro de photo: JC_4_160822_EM_9003	
Numéro de recommandation:					
Identification					
Position longitudinale : Travée 11-12					
Groupe : Structure d'acier					
Position transversale : Général					
Élément : Contreventement vertical					
Localisation : Regroupé					
Cote CEC		Cote CEM (%)			
3		A	B	C	D
		96	2	1	1
Remarque / Observation Déformation par corrosion très importantes des raidisseurs d'âmes de la poutre de levage L10.					
Numéro d'activité: 3221				Numéro de photo: JC_4_160822_JM_0539	
Numéro de recommandation: 9508

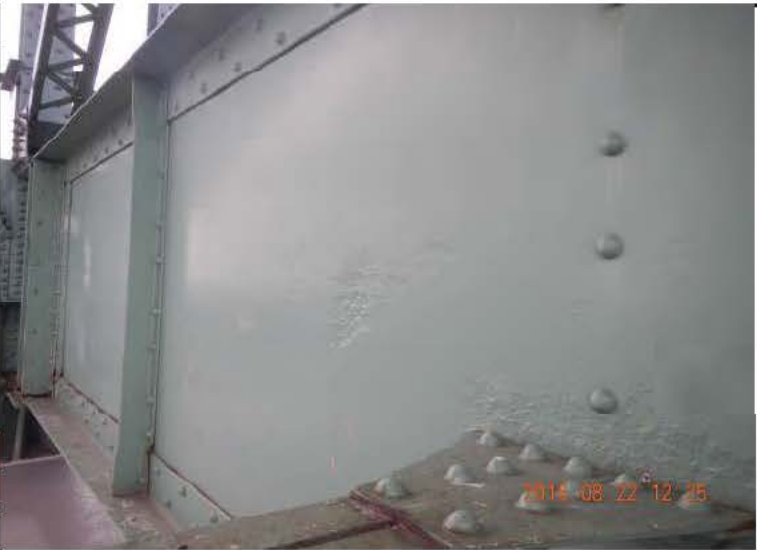
Remarque / Observation					
Déformation par corrosion très importantes des raidisseurs d'âmes de la poutre de levage L10.					
Numéro de photo: JC_4_160822_JM_0540					
Numéro d'activité: 3221					
Numéro de recommandation: 9508					
Identification					
Position longitudinale : Travée 11-12					
Groupe : Structure d'acier					
Position transversale : Général					
Élément : Poutre transversale					
Localisation : Regroupé					
Cote CEC		Cote CEM (%)			
4		A	B	C	D
		97	2	1	0

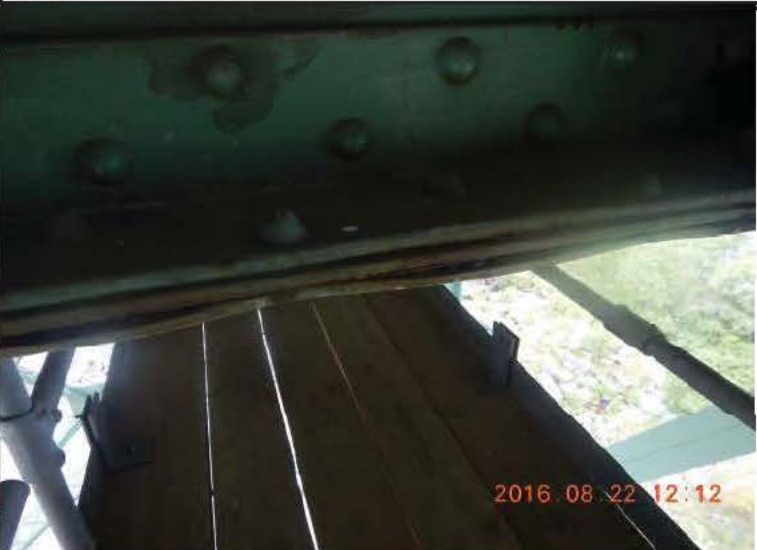
Remarque / Observation					
Corrosion moyenne à importante. Déformation par corrosion.					
Numéro de photo: JC_4_160822_EM_9008

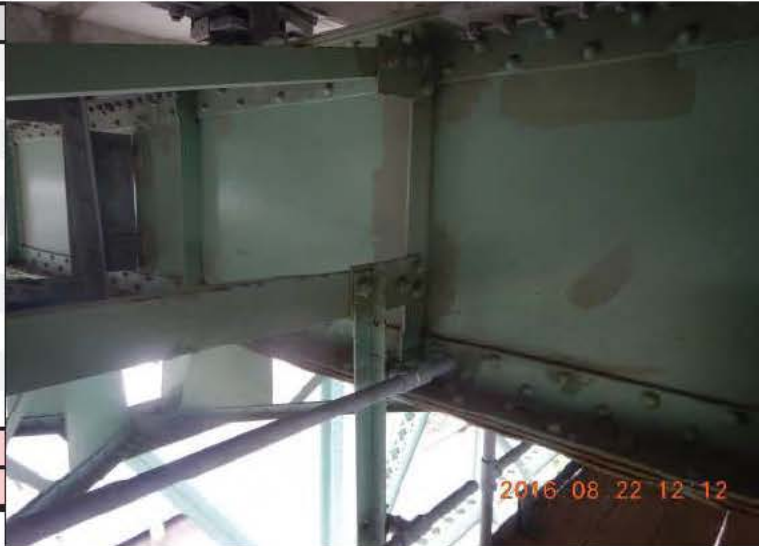
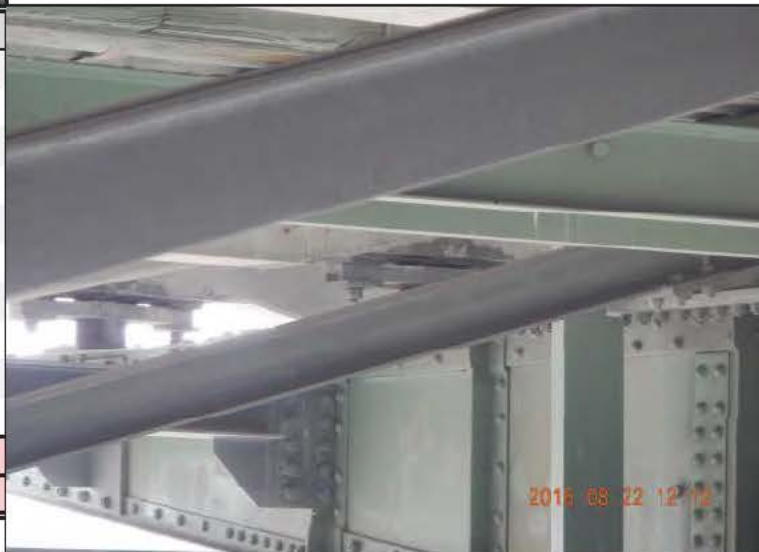
Axe: Jacques-Cartier		Section: Section 4		Structure: Pont Jacques-Cartier	
Identification					
Position longitudinale : Travée 11-12					
Groupe : Structure d'acier					
Position transversale : Général					
Élément : Poutre transversale					
Localisation : Regroupé					
Cote CEC		Cote CEM (%)			
4		A	B	C	D
		97	2	1	0
Remarque / Observation Corrosion moyenne à importante. Déformation par corrosion.					
				Numéro de photo: JC_4_160822_EM_9007	
Numéro d'activité:					
Numéro de recommandation:					
Identification					
Position longitudinale : Travée 11-12					
Groupe : Platelage					
Position transversale : --					
Élément : Appareil d'appui à platine					
Localisation : Regroupé					
Cote CEC		Cote CEM (%)			
3		A	B	C	D
		100	0	0	0
Remarque / Observation Appareil d'appui désaxé à l'appui 2M de la poutre transversale PT-U5. Éléments inaccessibles à plusieurs endroits en raison de la méthode d'accès préconisée.

Numéro de photo: JC_4_160822_JM_0528	
Numéro d'activité:					
Numéro de recommandation:

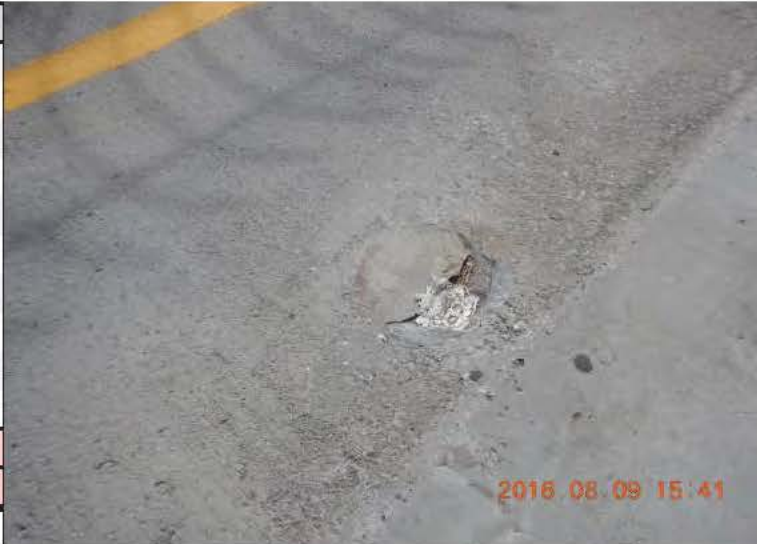
Numéro de photo: JC_4_160809_EM_8449

Axe: Jacques-Cartier		Section : Section 4		Structure : Pont Jacques-Cartier	
Identification					
Position longitudinale : Travée 11-12					
Groupe : Chasse-roue & Trottoir					
Position transversale : --					
Élément : Trottoir					
Localisation : Amont					
Cote CEC		Cote CEM (%)			
4		A	B	C	D
		94	5	1	0
Remarque / Observation Éclatement à mi-travée. Fiss. inf. à 0,8 mm près du bord libre du trottoir et de la piste cyclable. Fiss. inf. à 0,8 mm localisées près des joints de dilatation.					
Numéro d'activité:				3061	
Numéro de recommandation:				10173	
Identification					
Position longitudinale : Travée 11-12					
Groupe : Chasse-roue & Trottoir					
Position transversale : --					
Élément : Trottoir					
Localisation : Amont					
Cote CEC		Cote CEM (%)			
4		A	B	C	D
		94	5	1	0
Remarque / Observation Éclatement à mi-travée. Fiss. inf. à 0,8 mm près du bord libre du trottoir et de la piste cyclable. Fiss. inf. à 0,8 mm localisées près des joints de dilatation.

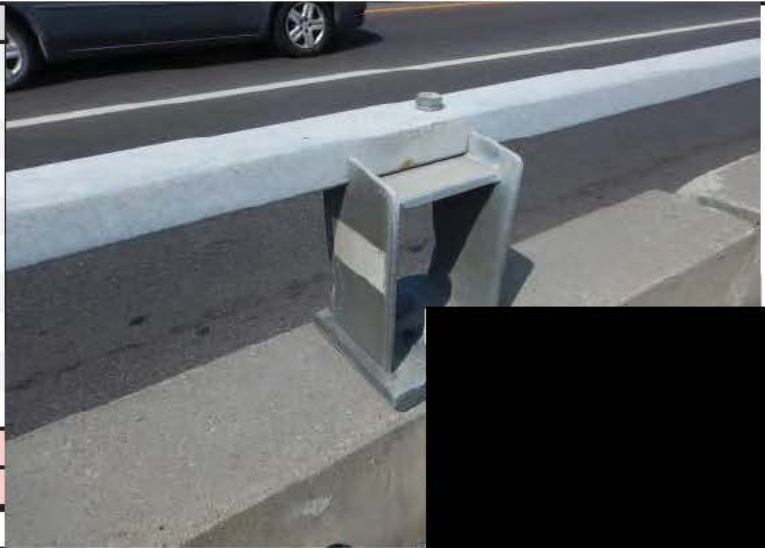
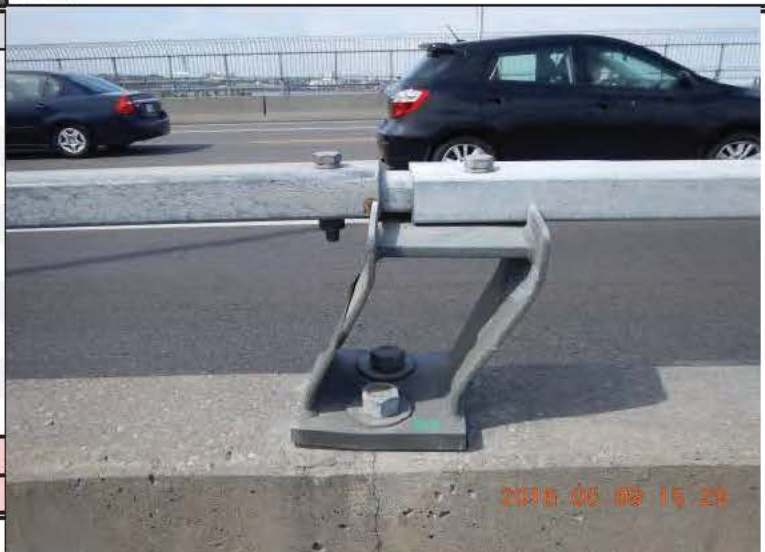
Numéro de photo:				JC_4_160809_EM_8443	
Numéro d'activité:		3071			
Numéro de recommandation:		10161

Axe: Jacques-Cartier		Section : Section 4		Structure : Pont Jacques-Cartier	
Identification					
Position longitudinale : Travée 11-12					
Groupe : Dispositif de retenue					
Position transversale : --					
Élément : Glissière					
Localisation : Amont					
Cote CEC		Cote CEM (%)			
3		A	B	C	D
		85	15	0	0
Remarque / Observation Sept supports de lisse d'acier accidentés (déformés). Fissures verticales inférieures à 0,8 mm. (Voir liste des travaux)					
Numéro de photo:				JC_4_160809_EM_8437	
Numéro d'activité:		3071			
Numéro de recommandation:		10161			
Identification					
Position longitudinale : Travée 11-12					
Groupe : Dispositif de retenue					
Position transversale : --					
Élément : Glissière					
Localisation : Amont					
Cote CEC		Cote CEM (%)			
3		A	B	C	D
		85	15	0	0
Remarque / Observation Sept supports de lisse d'acier accidentés (déformés). Fissures verticales inférieures à 0,8 mm. (Voir liste des travaux)

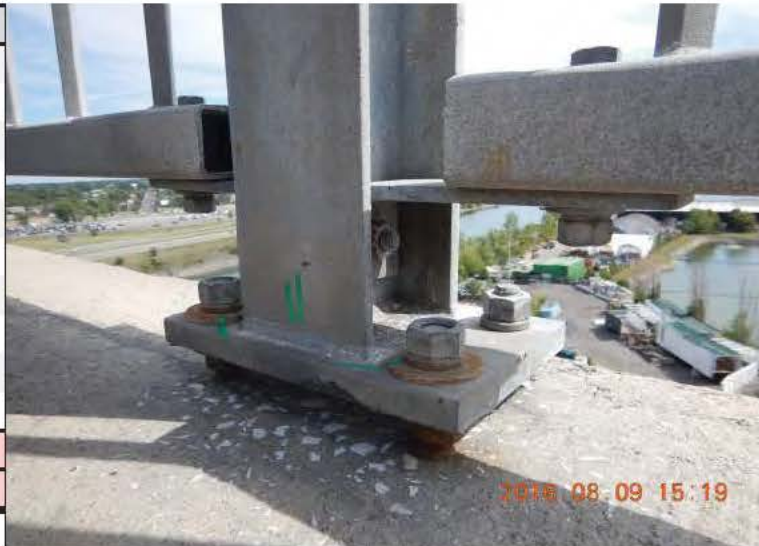
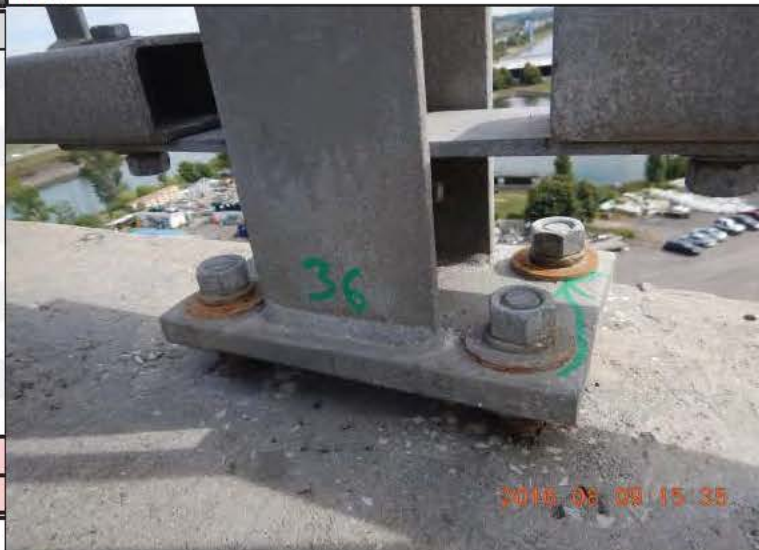
Numéro de photo:				JC_4_160809_EM_8446	
Numéro d'activité:		3071			
Numéro de recommandation:		9575

Axe: Jacques-Cartier		Section : Section 4		Structure : Pont Jacques-Cartier	
Identification					
Position longitudinale : Travée 11-12					
Groupe : Dispositif de retenue					
Position transversale : --					
Élément : Garde-corps					
Localisation : Amont					
Cote CEC		Cote CEM (%)			
3		A	B	C	D
		98	2	0	0
Remarque / Observation Extrémité d'anc.s de 5 pot entre le dessus et les 3/4 de la hauteur de l'écrou. Défaut aff. le niveau de protect. offert de façon appréciable. (Voir liste des travaux)					
Numéro de photo:				JC_4_160809_EM_8434	
Numéro d'activité:		3071			
Numéro de recommandation:		9575			
Identification					
Position longitudinale : Travée 11-12					
Groupe : Dispositif de retenue					
Position transversale : --					
Élément : Garde-corps					
Localisation : Amont					
Cote CEC		Cote CEM (%)			
3		A	B	C	D
		98	2	0	0
Remarque / Observation Extrémité d'anc.s de 5 pot entre le dessus et les 3/4 de la hauteur de l'écrou. Défaut aff. le niveau de protect. offert de façon appréciable. (Voir liste des travaux)

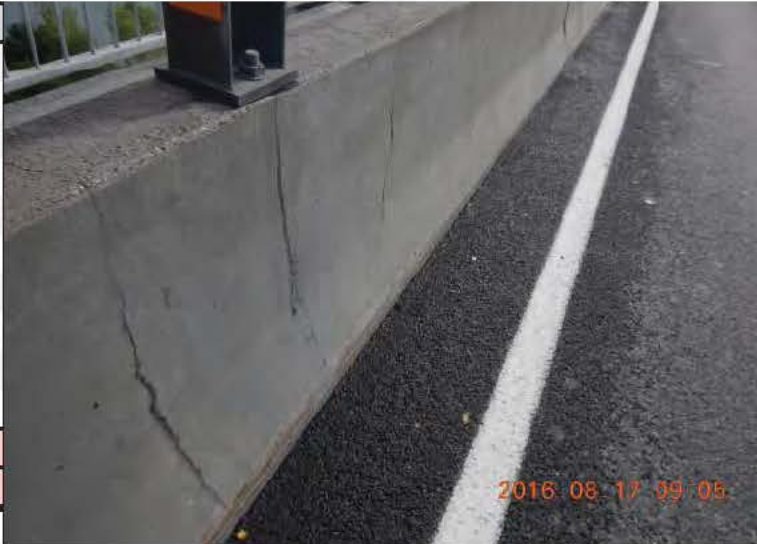
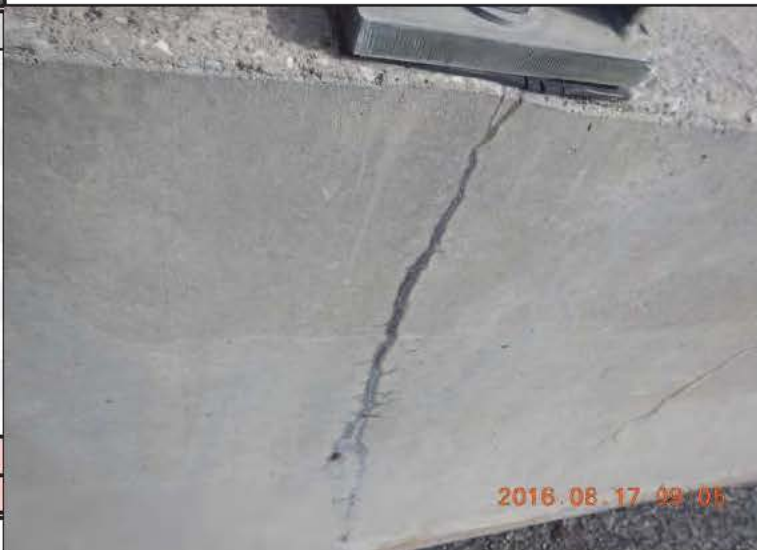
Axe: Jacques-Cartier		Section : Section 4		Structure : Pont Jacques-Cartier	
Identification					
Position longitudinale : Travée 11-12					
Groupe : Dispositif de retenue					
Position transversale : --					
Élément : Glissière					
Localisation : Aval					
Cote CEC		Cote CEM (%)			
4		A	B	C	D
		80	20	0	0
Remarque / Observation Fissures verticales inférieures à 0,8 mm. Efflorescence.					
Numéro d'activité:				Numéro de photo: JC_4_160817_EM_8826	
Numéro de recommandation:					
Identification					
Position longitudinale : Travée 11-12					
Groupe : Dispositif de retenue					
Position transversale : --					
Élément : Glissière					
Localisation : Aval					
Cote CEC		Cote CEM (%)			
4		A	B	C	D
		80	20	0	0
Remarque / Observation Fissures verticales inférieures à 0,8 mm. Efflorescence.					
Numéro d'activité:				Numéro de photo: JC_4_160817_EM_8827	
Numéro de recommandation:

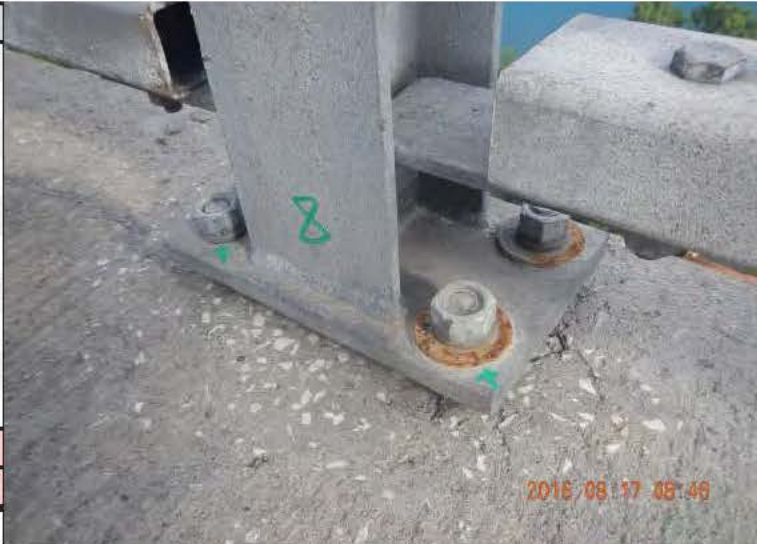
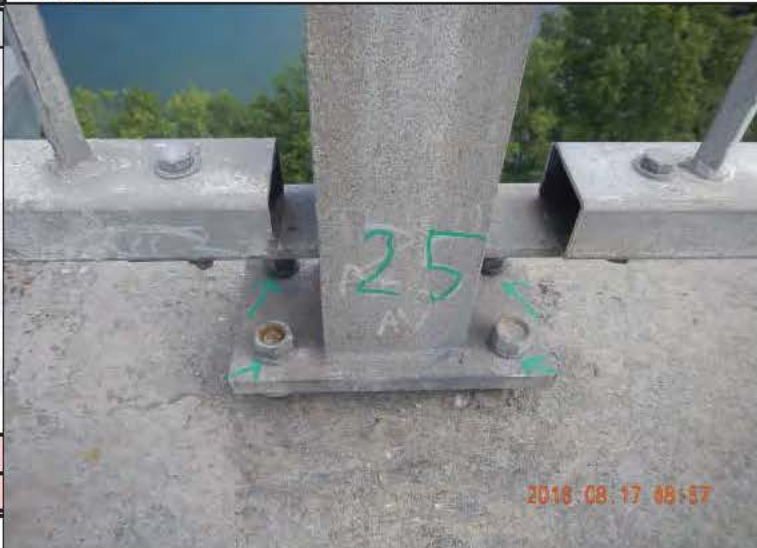
Numéro de photo: JC_4_160817_JM_0354	
Numéro d'activité:		3071, 9000			
Numéro de recommandation:		9575, 10162

Axe: Jacques-Cartier		Section : Section 4		Structure : Pont Jacques-Cartier	
Identification					
Position longitudinale : Travée 11-12					
Groupe : Dispositif de retenue					
Position transversale : --					
Élément : Garde-corps					
Localisation : Aval					
Cote CEC		Cote CEM (%)			
1		A	B	C	D
		100	0	0	0
Remarque / Observation					
Dist. de rive insuf. à 1 ass. inf. Extrémité d'anc.s de 6 pot entre le dessus et les 3/4 de la hauteur de l'écrou. Défaut aff. le niveau de protect. offert de façon très imp. (Voir liste des travaux)					
				Numéro de photo: JC_4_160817_JM_0351	
Numéro d'activité:		3071, 9000			
Numéro de recommandation:		9575, 10162			
Identification					
Position longitudinale : Travée 11-12					
Groupe : Dispositif de retenue					
Position transversale : --					
Élément : Garde-corps					
Localisation : Aval					
Cote CEC		Cote CEM (%)			
1		A	B	C	D
		100	0	0	0
Remarque / Observation					
Dist. de rive insuf. à 1 ass. inf. Extrémité d'anc.s de 6 pot entre le dessus et les 3/4 de la hauteur de l'écrou. Défaut aff. le niveau de protect. offert de façon très imp. (Voir liste des travaux)

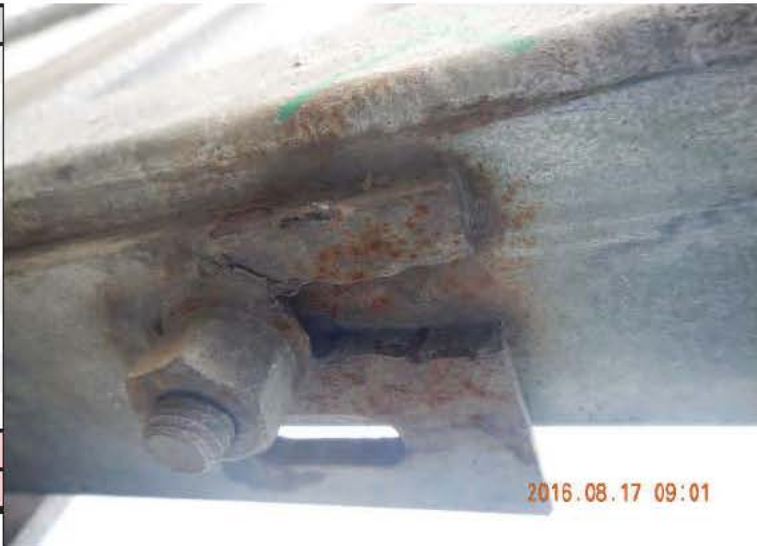
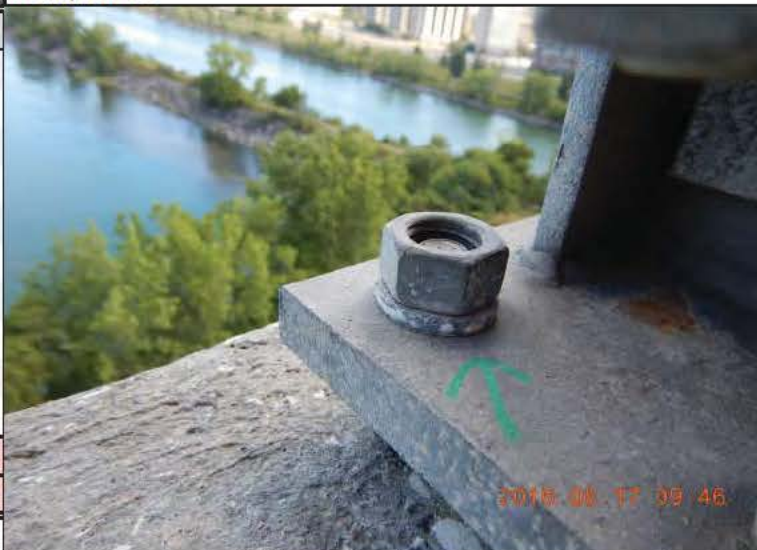
Numéro de photo:				JC_4_160817_CV_7860	
Numéro d'activité:		3071, 9000			
Numéro de recommandation:		9575, 10162

Axe: Jacques-Cartier		Section : Section 4		Structure : Pont Jacques-Cartier	
Identification					
Position longitudinale : Travée 11-12					
Groupe : Dispositif de retenue					
Position transversale : --					
Élément : Garde-corps					
Localisation : Aval					
Cote CEC		Cote CEM (%)			
1		A	B	C	D
		100	0	0	0
Remarque / Observation					
Dist. de rive insuf. à 1 ass. inf. Extrémité d'anc.s de 6 pot entre le dessus et les 3/4 de la hauteur de l'écrou. Défaut aff. le niveau de protect. offert de façon très imp. (Voir liste des travaux)					
Numéro de photo:				JC_4_160817_JM_0358	
Numéro d'activité:		3071, 9000			
Numéro de recommandation:		9575, 10162			
Identification					
Position longitudinale : Travée 11-12					
Groupe : Dispositif de retenue					
Position transversale : --					
Élément : Garde-corps					
Localisation : Aval					
Cote CEC		Cote CEM (%)			
1		A	B	C	D
		100	0	0	0
Remarque / Observation					
Dist. de rive insuf. à 1 ass. inf. Extrémité d'anc.s de 6 pot entre le dessus et les 3/4 de la hauteur de l'écrou. Défaut aff. le niveau de protect. offert de façon très imp. (Voir liste des travaux)

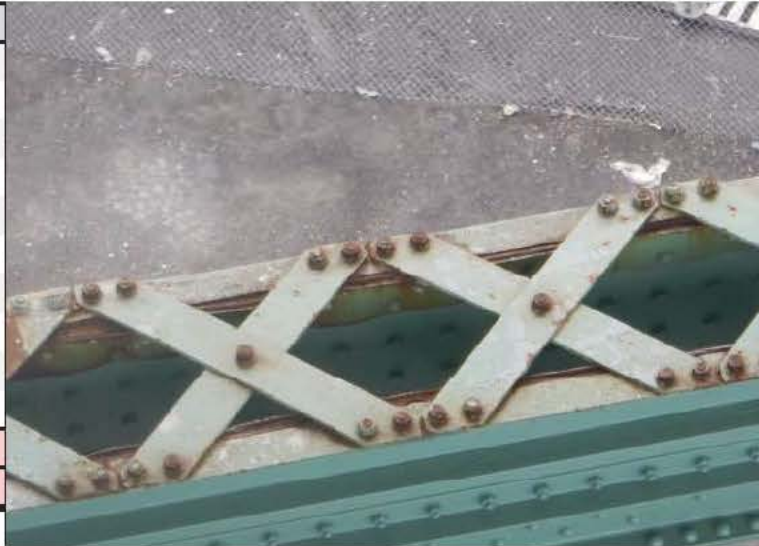
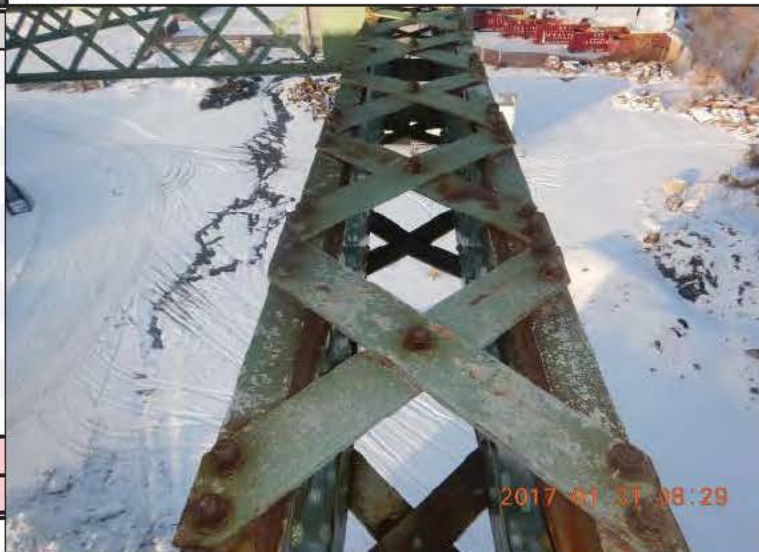
Axe: Jacques-Cartier		Section : Section 4		Structure : Pont Jacques-Cartier	
Identification					
Position longitudinale : Travée 11-12					
Groupe : Protection contre la corrosion					
Position transversale : Ferme amont					
Élément : Corde inférieure					
Localisation : Regroupé					
Cote CEC		Cote CEM (%)			
4		A	B	C	D
		91	3	3	3
Remarque / Observation Défauts de revêtement moyens à très importants.					
Numéro de photo: JC_4_160822_EM_9000					
Numéro d'activité: 3065					
Numéro de recommandation: 10172					
Identification					
Position longitudinale : Travée 11-12					
Groupe : Protection contre la corrosion					
Position transversale : Ferme aval					
Élément : Corde inférieure					
Localisation : Regroupé					
Cote CEC		Cote CEM (%)			
4		A	B	C	D
		90	4	3	3
Remarque / Observation Défauts de revêtement moyens à très importants.					
Numéro de photo: JC_4_170131_EM_7186					
Numéro d'activité: 3065					
Numéro de recommandation: 10172

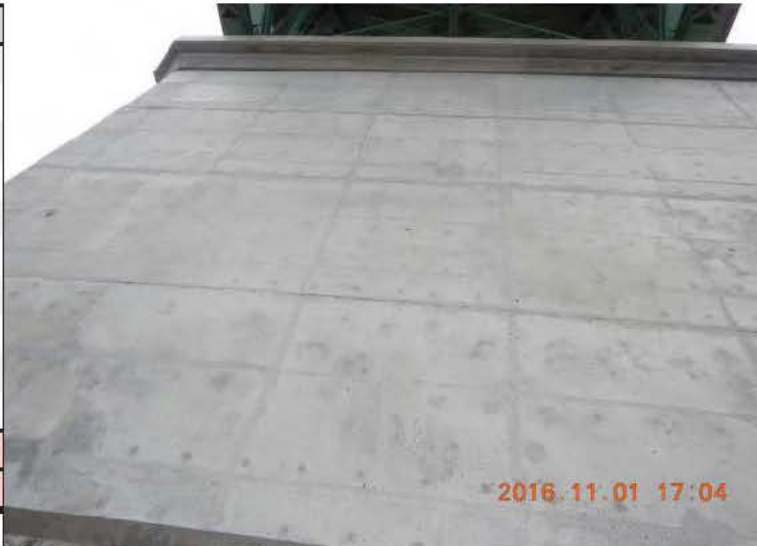
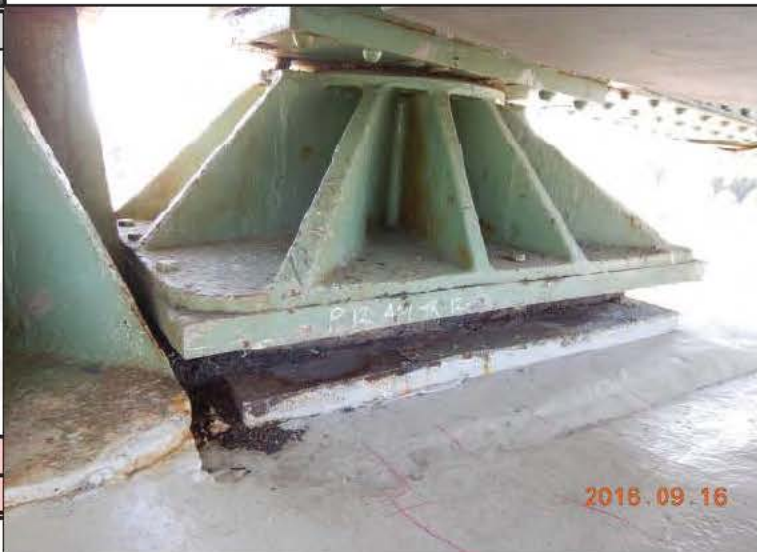
Numéro de photo:				JC_4_160916 8684	
Numéro d'activité: 3044					
Numéro de recommandation: 10127

Axe: Jacques-Cartier		Section : Section 4		Structure : Pont Jacques-Cartier	
Identification					
Position longitudinale :					
Axe 12					
Groupe :					
Unités de fondation					
Position transversale :					
--					
Élément :					
Fût					
Localisation :					
--					
Cote CEC		Cote CEM (%)			
4		A	B	C	D
		69	30	1	0
Remarque / Observation					
Pile réparée dans la partie supérieure en 2016.					
Numéro de photo:				JC_4_161101_EM_9248	
Numéro d'activité:					
Numéro de recommandation:					
Identification					
Position longitudinale :					
Axe 12					
Groupe :					
Unités de fondation					
Position transversale :					
--					
Élément :					
Appareil d'appui - Mobile					
Localisation :					
Nord-Ouest					
Cote CEC		Cote CEM (%)			
1		A	B	C	D
		93	5	2	0
Remarque / Observation					
Appareil d'appui ouest appuyé à l'ext. de leur course. Restriction très imp. du mouvement. Restriction imp. à très imp. du mouvement de l'appareil mobile à pl. de glissement causé par la corr. imp. Présence de boulons pliés.

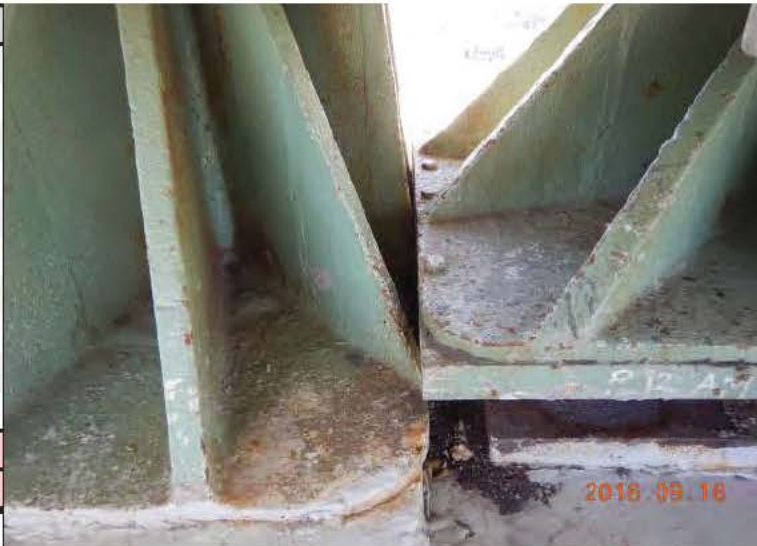
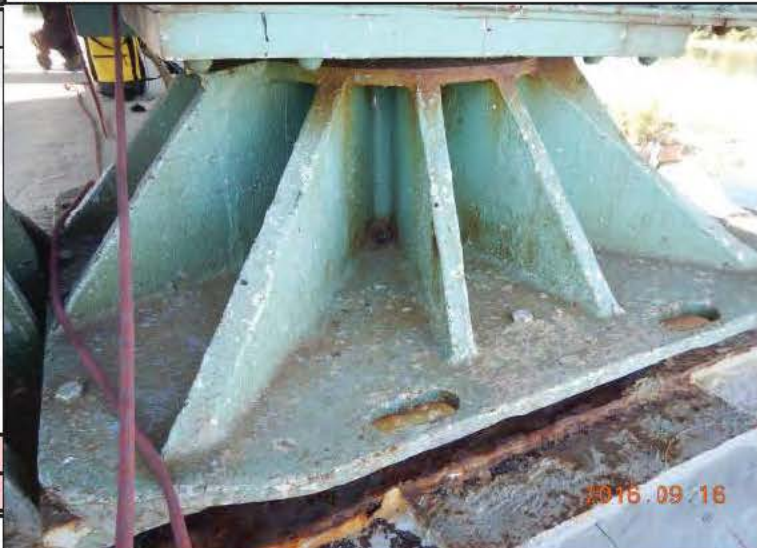
Numéro de photo:		JC_4_160916_		8695	
Numéro d'activité:		3044			
Numéro de recommandation:		10127

Axe: Jacques-Cartier		Section : Section 4		Structure : Pont Jacques-Cartier	
Identification					
Position longitudinale : Axe 12					
Groupe : Unités de fondation					
Position transversale : --					
Élément : Appareil d'appui - Mobile					
Localisation : Nord-Ouest					
Cote CEC		Cote CEM (%)			
1		A	B	C	D
		93	5	2	0
Remarque / Observation Appareil d'appui ouest appuyé à l'ext. de leur course. Restriction très imp. du mouvement. Restriction imp. à très imp. du mouvement de l'appareil mobile à pl. de glissement causé par la corr. imp. Présence de boulons pliés.					
Numéro de photo:		JC_4_160916_		8686	
Numéro d'activité:		3044			
Numéro de recommandation:		10127			
Identification					
Position longitudinale : Axe 12					
Groupe : Unités de fondation					
Position transversale : --					
Élément : Appareil d'appui - Mobile					
Localisation : Nord-Est					
Cote CEC		Cote CEM (%)			
1		A	B	C	D
		93	5	2	0
Remarque / Observation Appareil d'appui appuyé à l'ext. de leur course. Restriction très imp. du mouvement. Restriction imp. à très imp. du mouvement des appareils mobiles à pl. de glissement causé par la corr. imp. Au moment de l'inspection, reste environ 10 mm de course avant butée.

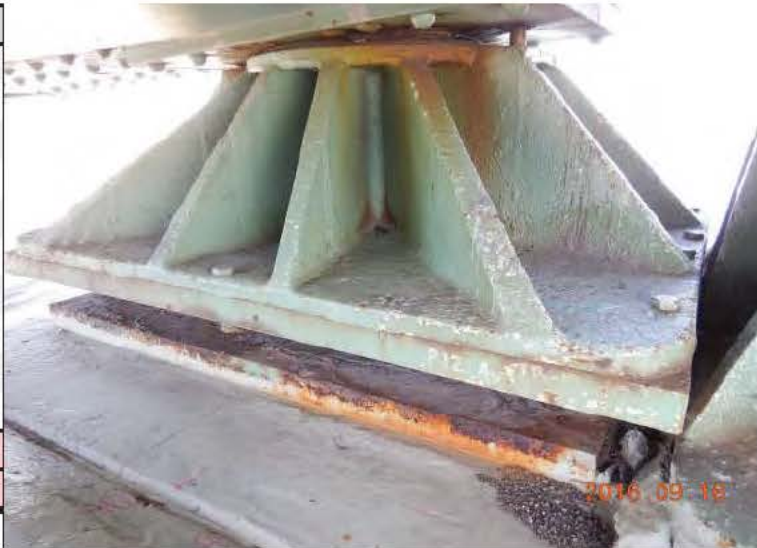
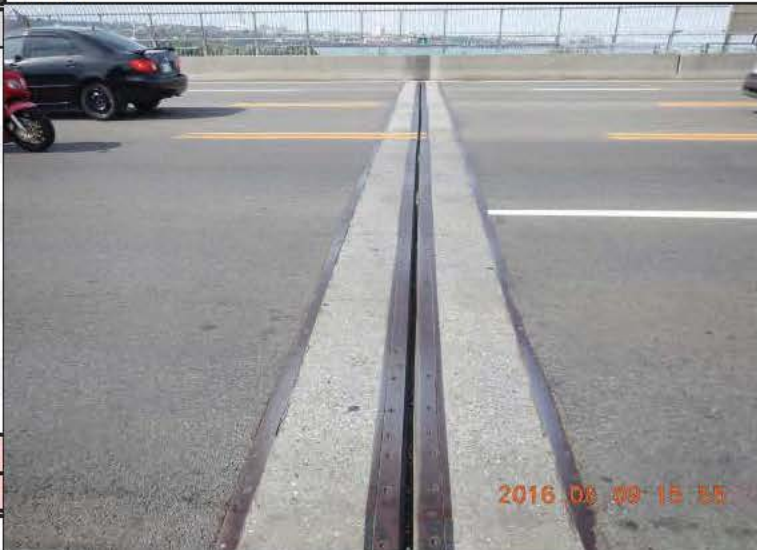
Axe: Jacques-Cartier		Section : Section 4		Structure : Pont Jacques-Cartier	
Identification					
Position longitudinale : Axe 12					
Groupe : Unités de fondation					
Position transversale : --					
Élément : Appareil d'appui - Mobile					
Localisation : Nord-Est					
Cote CEC		Cote CEM (%)			
1		A	B	C	D
		93	5	2	0
Remarque / Observation Appareil d'appui appuyé à l'ext. de leur course. Restriction très imp. du mouvement. Restriction imp. à très imp. du mouvement des appareils mobiles à pl. de glissement causé par la corr. imp. Au moment de l'inspection, reste environ 10 mm de course avant butée.					
		Numéro de photo:		JC_4_160916 [REDACTED] 8691	
		Numéro d'activité: 3044			
		Numéro de recommandation: 10127			
Identification					
Position longitudinale : Axe 12					
Groupe : Joint de dilatation					
Position transversale : Général					
Élément : Garniture de joint					
Localisation : --					
Cote CEC		Cote CEM (%)

4		A	B	C	D
		100	0	0	0
Remarque / Observation					
		Numéro de photo:		JC_4_160809_EM_8455	
		Numéro d'activité:			
		Numéro de recommandation:

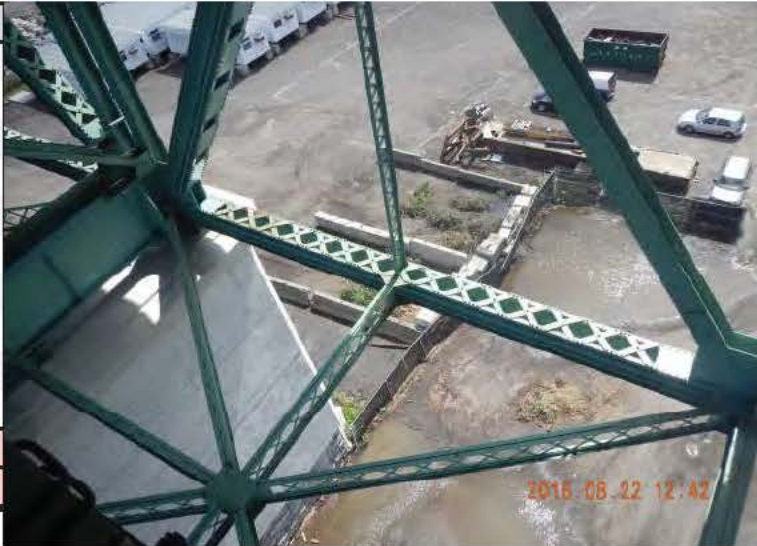
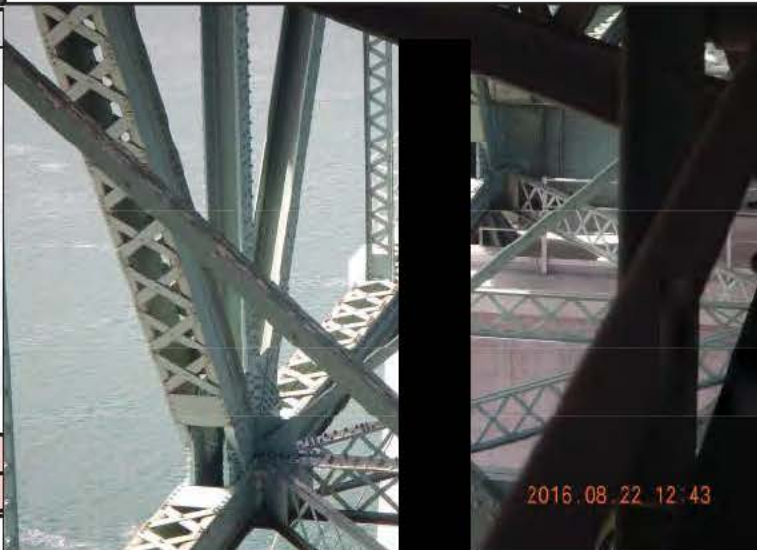
-					
		A	B	C	D
		91	5	2	2
Remarque / Observation					
PDM moy. à très imp. Perfo. multiples des anciennes pl. de renforcement des éléments L0-L2 et L8-L10. Aucune activité requise. CEC à déterminer lors de la prochaine inspection détaillée.					
				Numéro de photo: JC_4_160822_JM_0545	
Numéro d'activité:					
Numéro de recommandation:					
Identification					
Position longitudinale :					
Travée 12-13					
Groupe :					
Structure d'acier					
Position transversale :					
Ferme amont					
Élément :					
Corde inférieure					
Localisation :					
Regroupé					
Cote CEC		Cote CEM (%)

-					
		A	B	C	D
		91	5	2	2
Remarque / Observation					
PDM moy. à très imp. Perfo. multiples des anciennes pl. de renforcement des éléments L0-L2 et L8-L10. Aucune activité requise. CEC à déterminer lors de la prochaine inspection détaillée.					
				Numéro de photo: JC_4_160822_JM_0546	
Numéro d'activité:					
Numéro de recommandation:

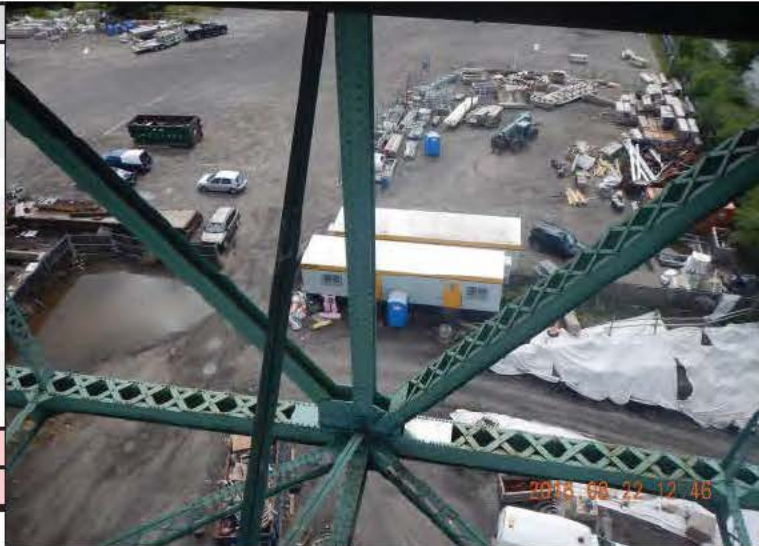
-					
		A	B	C	D
		96	2	1	1
Remarque / Observation					
Élément renforcé. Aucune activité requise. CEC à déterminer lors de la prochaine inspection détaillée.					
				Numéro de photo: JC_4_160822_JM_0547	
Numéro d'activité:					
Numéro de recommandation:					
Identification					
Position longitudinale :					
Travée 12-13					
Groupe :					
Structure d'acier					
Position transversale :					
Ferme amont					
Élément :					
Assemblage inférieur					
Localisation :					
Regroupé					
Cote CEC		Cote CEM (%)

-					
		A	B	C	D
		95	3	1	1
Remarque / Observation					
Corrosion moyenne à très importante. Aucune activité requise. CEC à déterminer lors de la prochaine inspection détaillée.					
				Numéro de photo: JC_4_160822_JM_0548	
Numéro d'activité:					
Numéro de recommandation:
