Rapport d'inspection annuelle

Inspection générale du pont Jacques-Cartier, section 4
Version finale

Contrat: 62408

2 mars 2017

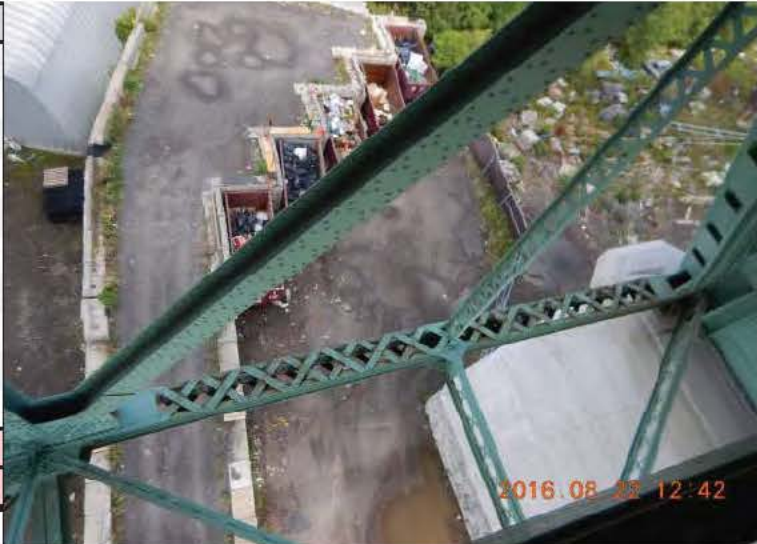
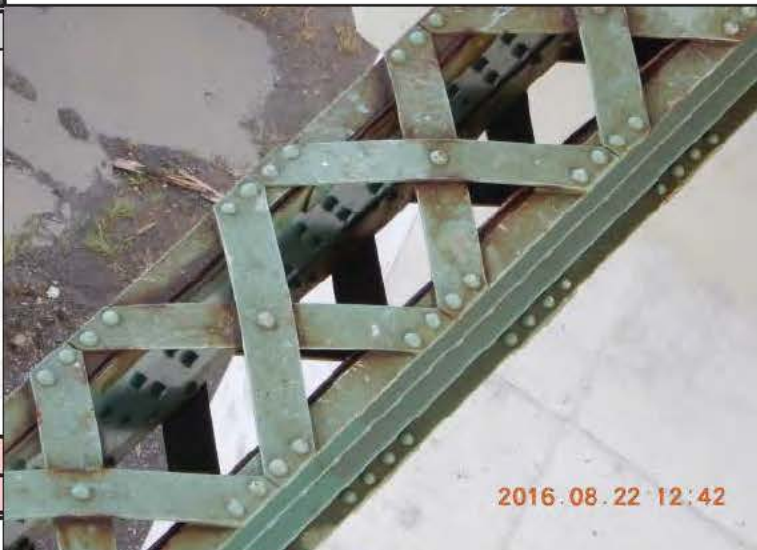
-		A B C D			
		91 5 2 2			
Remarque / Observation					
Pertes de matériaux moyennes à très importantes. Déformation par corrosion des cordes L0-L2 et L8-L10. CEC à déterminer lors de la prochaine inspection détaillée.					
Numéro d'activité:				Numéro de photo: JC_4_160822_EM_9015	
Numéro de recommandation:					
Identification					
Position longitudinale :					
Travée 12-13					
Groupe :					
Structure d'acier					
Position transversale :					
Ferme aval					
Élément :					
Corde inférieure					
Localisation :					
Regroupé					
Cote CEC		Cote CEM (%)

-		A B C D			
		91 5 2 2			
Remarque / Observation					
Pertes de matériaux moyennes à très importantes. Déformation par corrosion des cordes L0-L2 et L8-L10. CEC à déterminer lors de la prochaine inspection détaillée.					
Numéro d'activité:				Numéro de photo: JC_4_160822_EM_9016	
Numéro de recommandation:

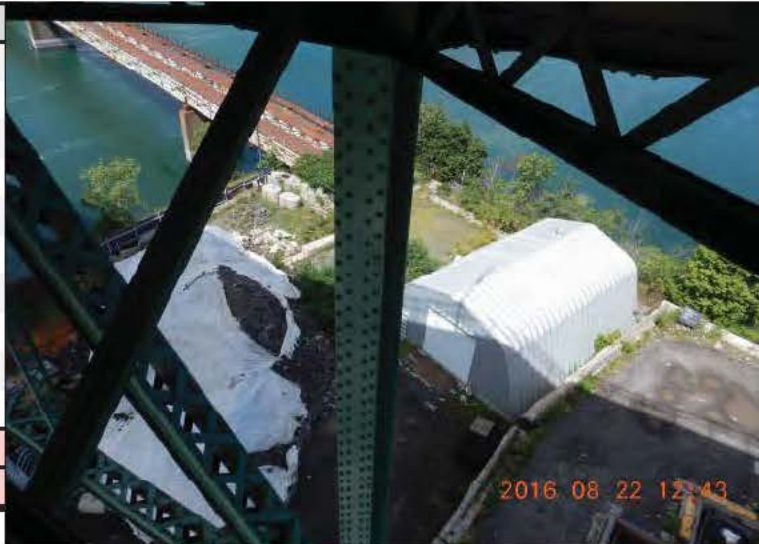
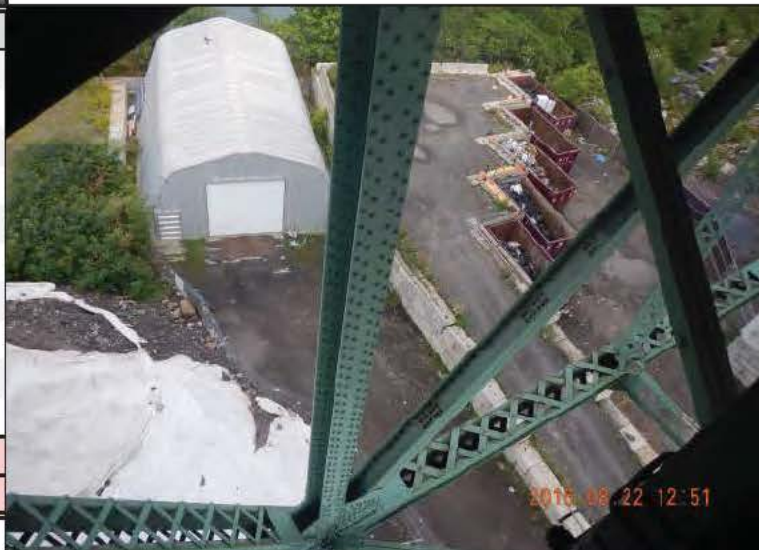
-		A	B	C	D
		96	2	1	1
Remarque / Observation Élément renforcé. Aucune activité requise. CEC à déterminer lors de la prochaine inspection détaillée.					
Numéro d'activité:				Numéro de photo: JC_4_160822_EM_9021	
Numéro de recommandation:					
Identification					
Position longitudinale : Travée 12-13					
Groupe : Structure d'acier					
Position transversale : Ferme aval					
Élément : Montant					
Localisation : Regroupé					
Cote CEC		Cote CEM (%)

-		A	B	C	D
		96	2	1	1
Remarque / Observation Élément renforcé. Aucune activité requise. CEC à déterminer lors de la prochaine inspection détaillée.					
Numéro d'activité:				Numéro de photo: JC_4_160822_JM_0549	
Numéro de recommandation:

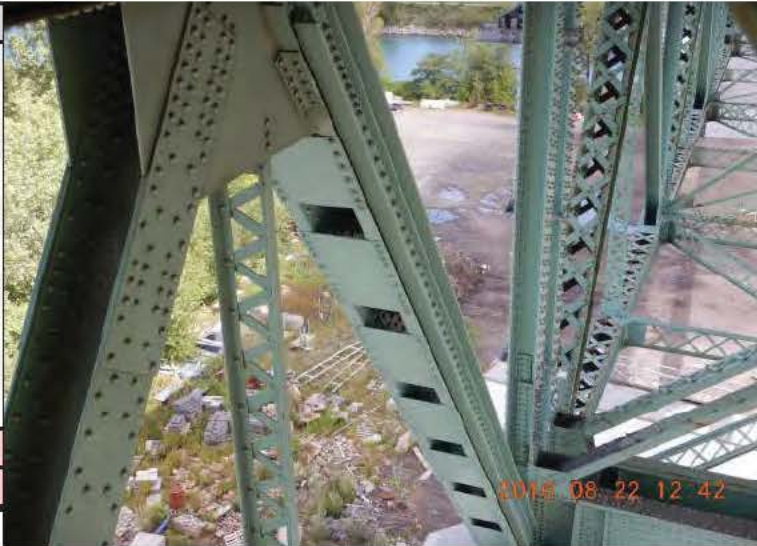
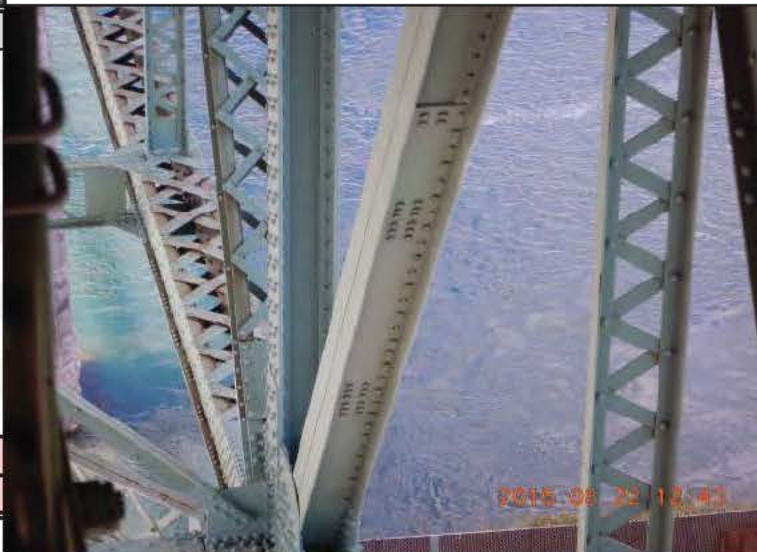
Axe: Jacques-Cartier		Section : Section 4		Structure : Pont Jacques-Cartier	
Identification					
Position longitudinale : Travée 12-13					
Groupe : Structure d'acier					
Position transversale : Ferme aval					
Élément : Diagonale					
Localisation : Regroupé					
Cote CEC		Cote CEM (%)			
4		A	B	C	D
		96	2	1	1
Remarque / Observation Corrosion moyenne à très importante. Activité voir protection contre la corrosion.					
Numéro d'activité:				Numéro de photo: JC_4_160822_EM_9019	
Numéro de recommandation:					
Identification					
Position longitudinale : Travée 12-13					
Groupe : Structure d'acier					
Position transversale : Ferme aval					
Élément : Diagonale					
Localisation : Regroupé					
Cote CEC		Cote CEM (%)			
4		A	B	C	D
		96	2	1	1
Remarque / Observation Corrosion moyenne à très importante. Activité voir protection contre la corrosion.					
Numéro d'activité:				Numéro de photo: JC_4_160822_EM_9020	
Numéro de recommandation:

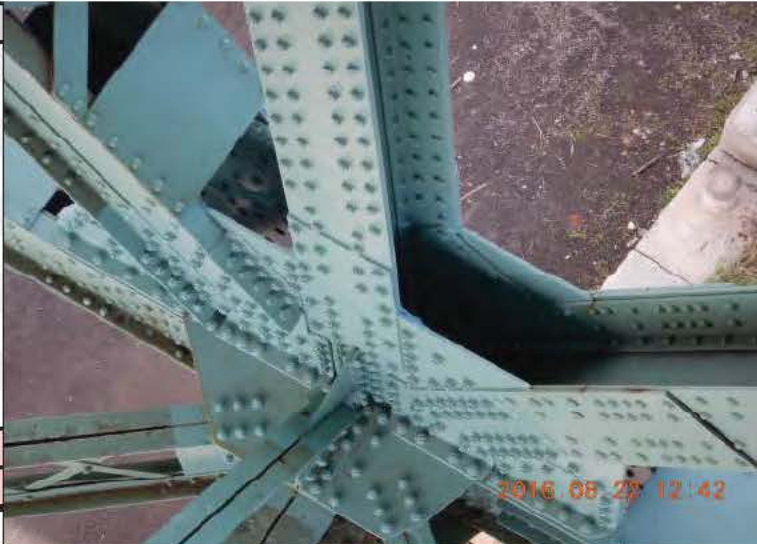
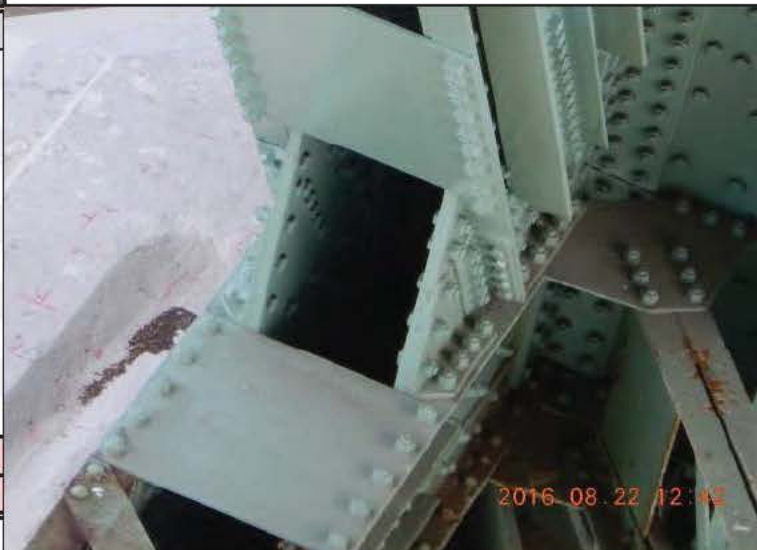
-		A B C D			
		95 3 1 1			
Remarque / Observation					
PDM moy. à très imp. Éléments renforcés ou remplacés. Aucune activité requise. CEC à déterminer lors de la prochaine inspection détaillée.					
Numéro d'activité:				Numéro de photo: JC_4_160822_EM_9017	
Numéro de recommandation:					
Identification					
Position longitudinale :					
Travée 12-13					
Groupe :					
Structure d'acier					
Position transversale :					
Ferme aval					
Élément :					
Assemblage inférieur					
Localisation :					
Regroupé					
Cote CEC		Cote CEM (%)

-		A B C D			
		95 3 1 1			
Remarque / Observation					
PDM moy. à très imp. Éléments renforcés ou remplacés. Aucune activité requise. CEC à déterminer lors de la prochaine inspection détaillée.					
Numéro d'activité:				Numéro de photo: JC_4_160822_EM_9018	
Numéro de recommandation:

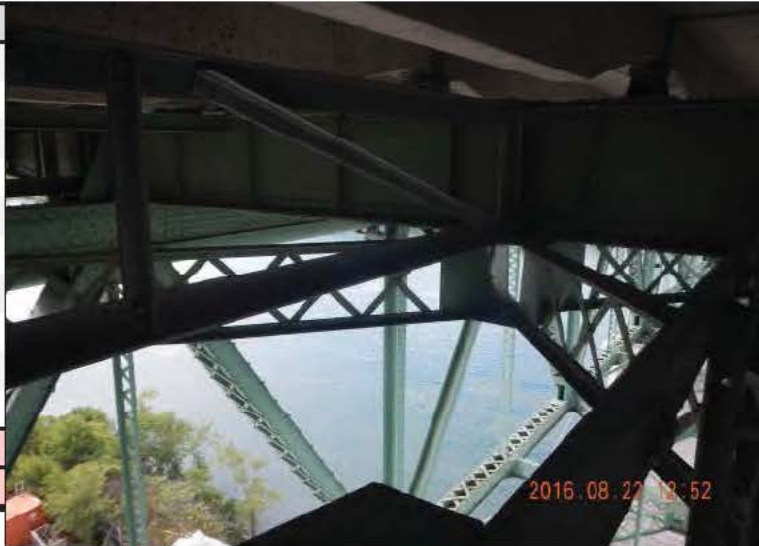
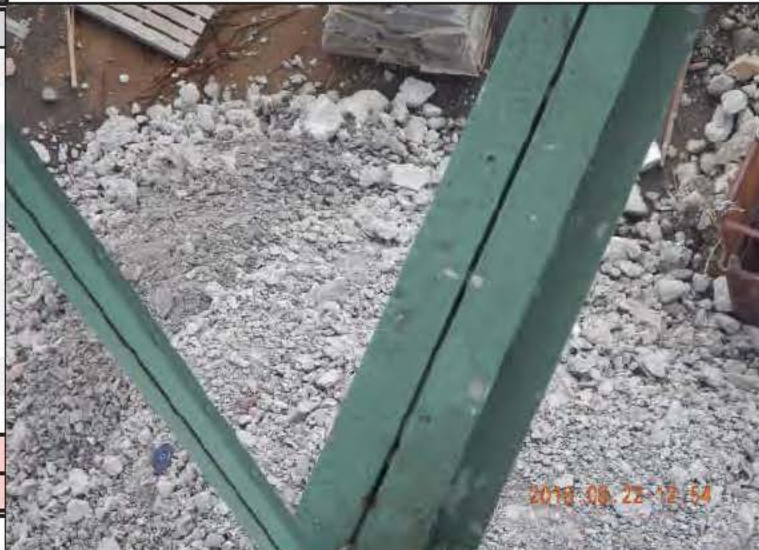
-		A	B	C	D
		96	2	1	1
Remarque / Observation					
PDM moy. à très imp. Éléments remplacés ou renforcés. Aucune activité requise. CEC à déterminer lors de la prochaine inspection détaillée.					
Numéro de photo: JC_4_160822_JM_0552					
Numéro d'activité:					
Numéro de recommandation:

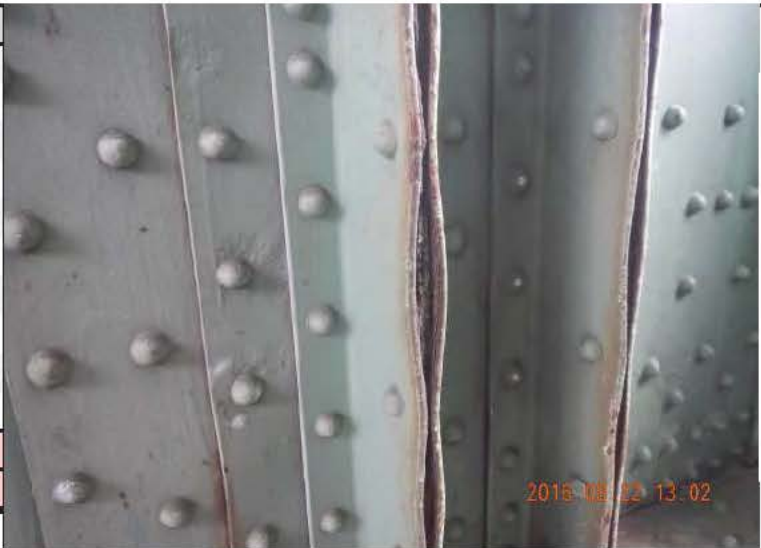
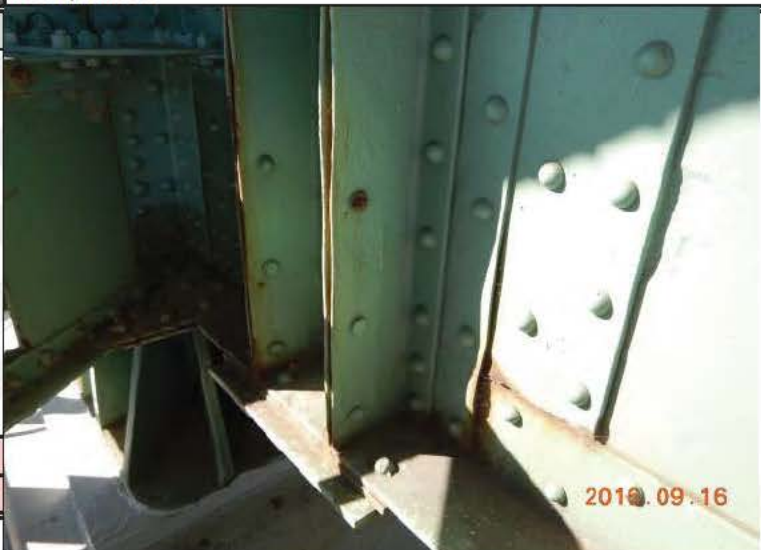
Numéro de photo: JC_4_160916 [REDACTED] 8698					
Numéro d'activité: 3221					
Numéro de recommandation: 9508, 10001

Axe: Jacques-Cartier		Section : Section 4		Structure : Pont Jacques-Cartier	
Identification					
Position longitudinale : Travée 12-13					
Groupe : Structure d'acier					
Position transversale : Général					
Élément : Contreventement vertical					
Localisation : Regroupé					
Cote CEC		Cote CEM (%)			
1		A	B	C	D
		96	2	1	1
Remarque / Observation PDM moy. à très imp. Def. par corr. au niveau des raid. Défauts de matériau pouvant réduire de façon très imp. sa cap.					
Numéro de photo: JC_4_160822_JM_0556					
Numéro d'activité: 3221					
Numéro de recommandation: 9508, 10001					
Identification					
Position longitudinale : Travée 12-13					
Groupe : Structure d'acier					
Position transversale : Général					
Élément : Contreventement vertical					
Localisation : Regroupé					
Cote CEC		Cote CEM (%)			
1		A	B	C	D
		96	2	1	1
Remarque / Observation PDM moy. à très imp. Def. par corr. au niveau des raid. Défauts de matériau pouvant réduire de façon très imp. sa cap.

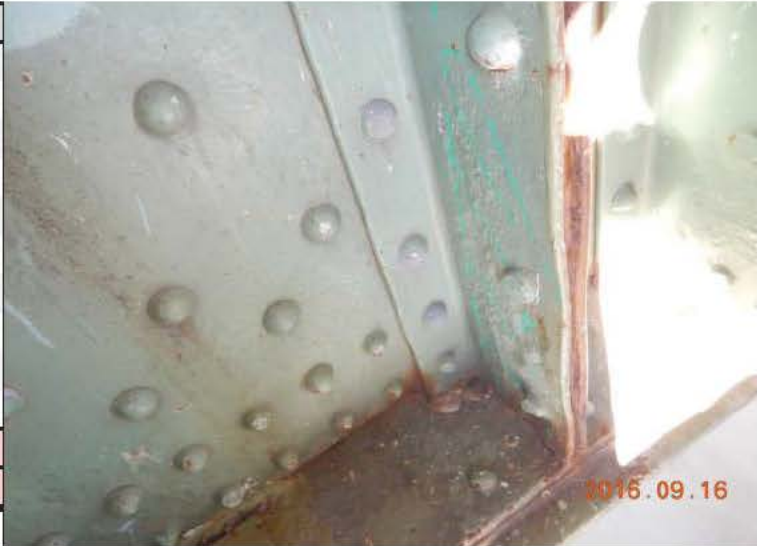
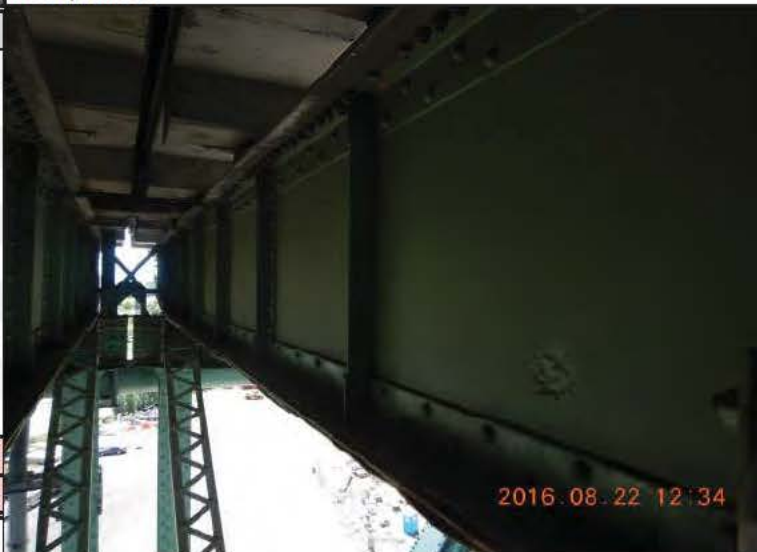
Numéro de photo: JC_4_160822_EM_9012					
Numéro d'activité: 3221					
Numéro de recommandation: 9508

Axe: Jacques-Cartier		Section : Section 4		Structure : Pont Jacques-Cartier	
Identification					
Position longitudinale : Travée 12-13					
Groupe : Structure d'acier					
Position transversale : Général					
Élément : Contreventement vertical					
Localisation : Regroupé					
Cote CEC		Cote CEM (%)			
1		A	B	C	D
		96	2	1	1
Remarque / Observation PDM moy. à très imp. Def. par corr. au niveau des raid. Défauts de matériau pouvant réduire de façon très imp. sa cap.					
Numéro de photo: JC_4_160916 8699					
Numéro d'activité: 3221					
Numéro de recommandation: 9508, 10001					
Identification					
Position longitudinale : Travée 12-13					
Groupe : Structure d'acier					
Position transversale : Général					
Élément : Poutre transversale					
Localisation : Regroupé					
Cote CEC		Cote CEM (%)			
4		A	B	C	D
		96	2	1	1
Remarque / Observation Corrosion moyenne à très importante. Perforation 30x20 sur la semelle inférieure de PT U0. Déformation par corrosion. Activité voir protection contre la corrosion.

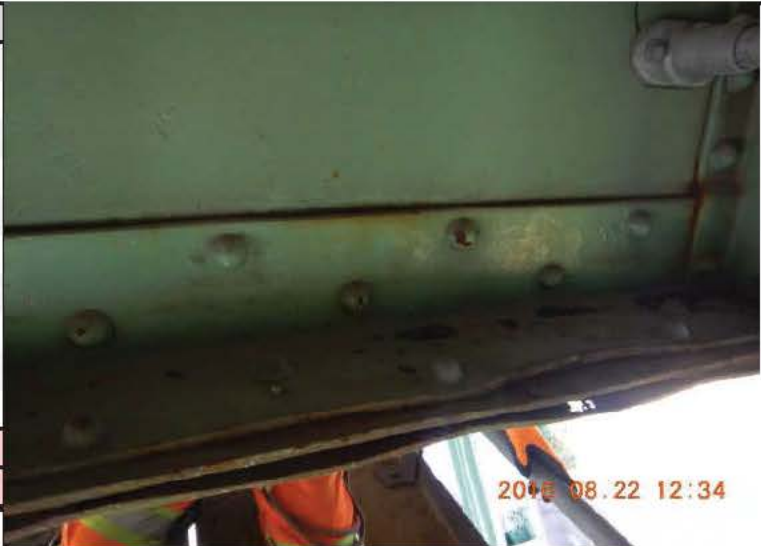
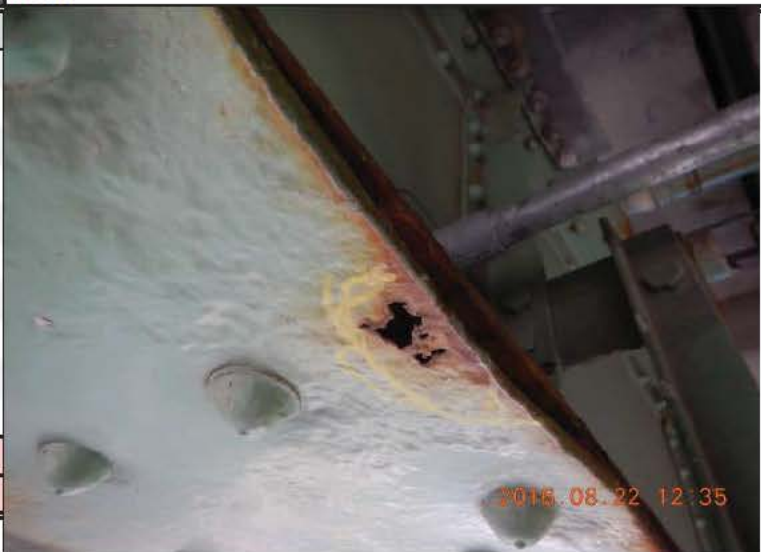
Numéro de photo: JC_4_160822_EM_9014	
		Numéro d'activité: 3221			
		Numéro de recommandation: 9508

Axe: Jacques-Cartier		Section : Section 4		Structure : Pont Jacques-Cartier	
Identification					
Position longitudinale : Travée 12-13					
Groupe : Structure d'acier					
Position transversale : Général					
Élément : Poutre transversale					
Localisation : Regroupé					
Cote CEC		Cote CEM (%)			
4		A	B	C	D
		96	2	1	1
Remarque / Observation Corrosion moyenne à très importante. Perforation 30x20 sur la semelle inférieure de PT U0. Déformation par corrosion. Activité voir protection contre la corrosion.					
				Numéro de photo: JC_4_160822_EM_9013	
		Numéro d'activité: 3221			
		Numéro de recommandation: 9508			
Identification					
Position longitudinale : Travée 12-13					
Groupe : Structure d'acier					
Position transversale : Général					
Élément : Poutre transversale					
Localisation : Regroupé					
Cote CEC		Cote CEM (%)			
4		A	B	C	D
		96	2	1	1
Remarque / Observation Corrosion moyenne à très importante. Perforation 30x20 sur la semelle inférieure de PT U0. Déformation par corrosion. Activité voir protection contre la corrosion.

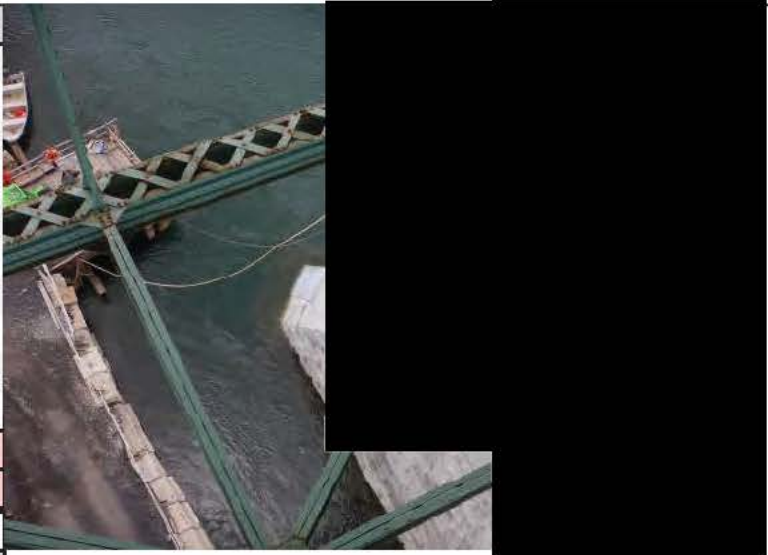
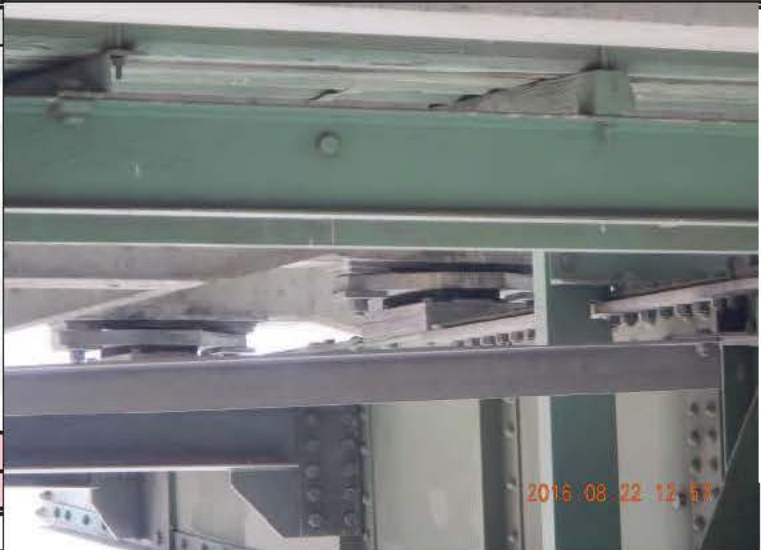
Axe: Jacques-Cartier		Section: Section 4		Structure: Pont Jacques-Cartier	
Identification					
Position longitudinale : Travée 12-13					
Groupe : Platelage					
Position transversale : --					
Élément : Système de drainage					
Localisation : --					
Cote CEC		Cote CEM (%)			
4		A	B	C	D
Remarque / Observation Travaux d'amélioration réalisés en 2016.					
Numéro d'activité:				Numéro de photo: JC_4_160822_EM_9022	
Numéro de recommandation:					
Identification					
Position longitudinale : Travée 12-13					
Groupe : Platelage					
Position transversale : --					
Élément : Appareil d'appui à platine					
Localisation : Regroupé					
Cote CEC		Cote CEM (%)			
3		A	B	C	D
		100	0	0	0
Remarque / Observation Appareils d'appuis désaxés à l'appui 2M des poutres transv. PT-U8 et PT-U9 et à l'appui 3M de la poutre transv. PT-U8. É.I. à plusieurs endroits en raison de la méthode d'accès préconisée.					
Numéro d'activité:				Numéro de photo: JC_4_160822_JM_0554

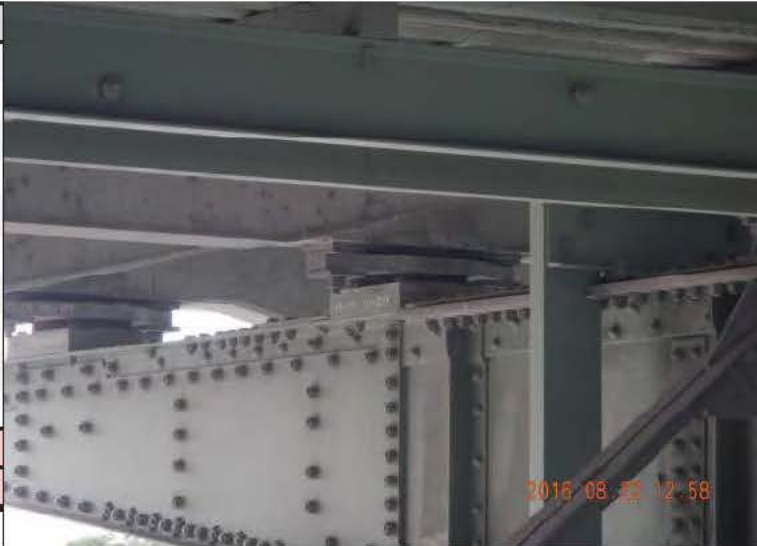
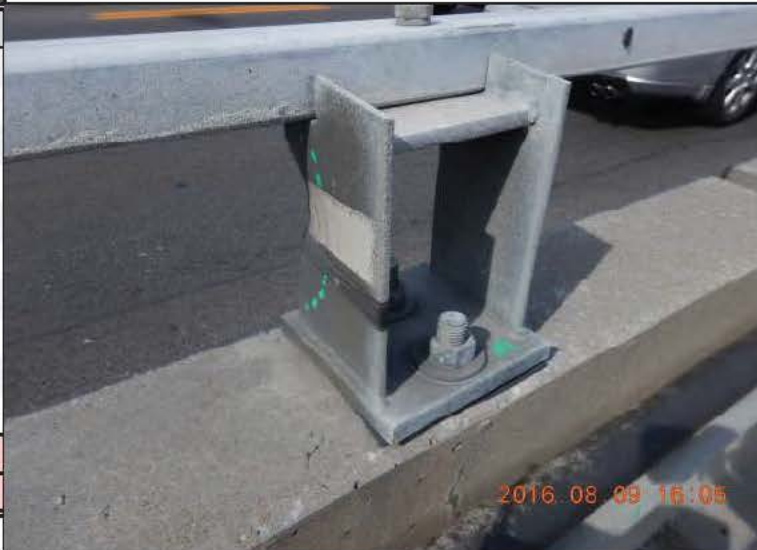
Axe: Jacques-Cartier		Section : Section 4		Structure : Pont Jacques-Cartier	
Identification					
Position longitudinale :					
Travée 12-13					
Groupe :					
Platelage					
Position transversale :					
--					
Élément :					
Appareil d'appui à platine					
Localisation :					
Regroupé					
Cote CEC		Cote CEM (%)			
3					
		A	B	C	D
		100	0	0	0
Remarque / Observation					
Appareils d'appuis désaxés à l'appui 2M des poutres transv. PT-U8 et PT-U9 et à l'appui 3M de la poutre transv. PT-U8. É.I. à plusieurs endroits en raison de la méthode d'accès préconisée.					
Numéro d'activité:				Numéro de photo: JC_4_160822_JM_0555	
Numéro de recommandation:					
Identification					
Position longitudinale :					
Travée 12-13					
Groupe :					
Dispositif de retenue					
Position transversale :					
--					
Élément :					
Glissière					
Localisation :					
Amont					
Cote CEC		Cote CEM (%)			
4					
		A	B	C	D
		83	15	2	0
Remarque / Observation

3 supports de lisse d'acier accidentés (déformés). Délaminage et éclatement. Fissures verticales inférieures à 0,8 mm. (Voir liste des travaux)					
Numéro d'activité: 3071				Numéro de photo: JC_4_160809_EM_8459	
Numéro de recommandation: 10161

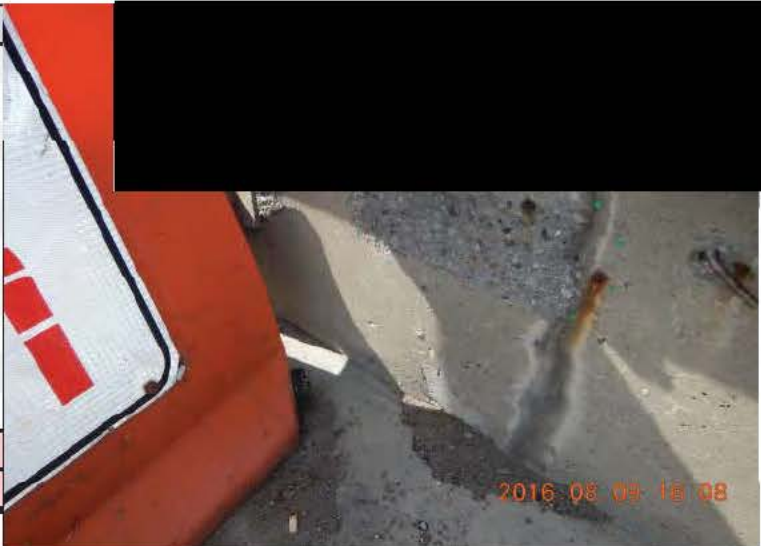
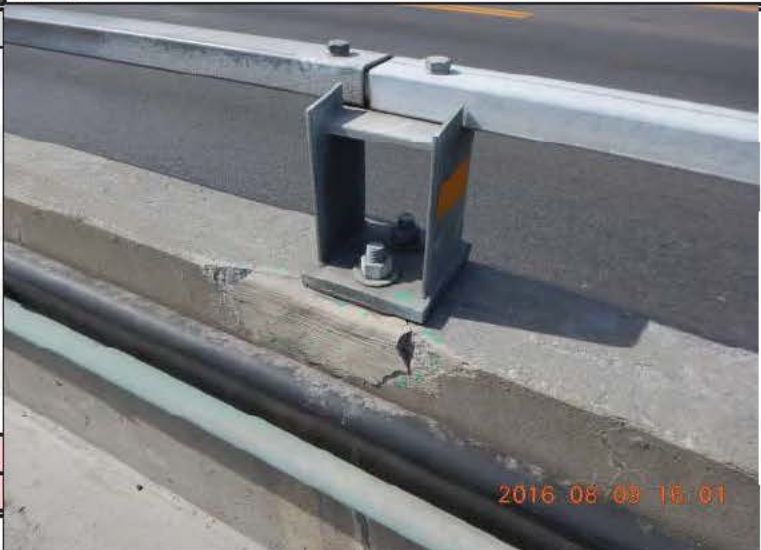
Axe: Jacques-Cartier		Section : Section 4		Structure : Pont Jacques-Cartier	
Identification					
Position longitudinale : Travée 12-13					
Groupe : Dispositif de retenue					
Position transversale : --					
Élément : Glissière					
Localisation : Amont					
Cote CEC		Cote CEM (%)			
4		A	B	C	D
		83	15	2	0
Remarque / Observation 3 supports de lisse d'acier accidentés (déformés). Délaminage et éclatement. Fissures verticales inférieures à 0,8 mm. (Voir liste des travaux)					
Numéro de photo:				JC_4_160809_EM_8461	
Numéro d'activité:		3071			
Numéro de recommandation:		10161			
Identification					
Position longitudinale : Travée 12-13					
Groupe : Dispositif de retenue					
Position transversale : --					
Élément : Glissière					
Localisation : Amont					
Cote CEC		Cote CEM (%)			
4		A	B	C	D
		83	15	2	0
Remarque / Observation 3 supports de lisse d'acier accidentés (déformés). Délaminage et éclatement. Fissures verticales inférieures à 0,8 mm. (Voir liste des travaux)

Numéro de photo:				JC_4_160809_EM_8456	
Numéro d'activité:		3071			
Numéro de recommandation:		10161

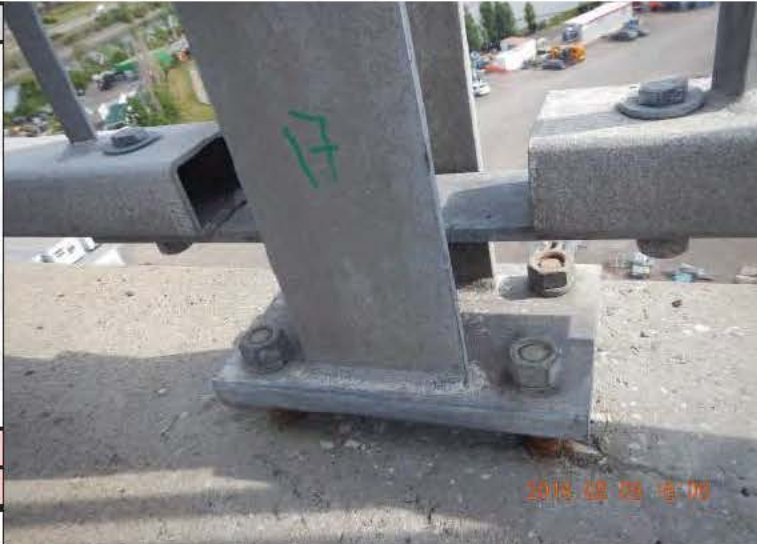
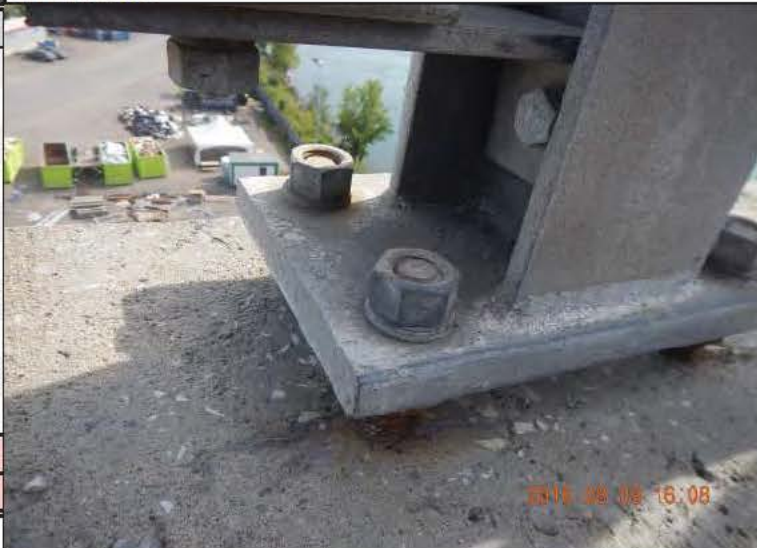
Axe: Jacques-Cartier		Section : Section 4		Structure : Pont Jacques-Cartier	
Identification					
Position longitudinale : Travée 12-13					
Groupe : Dispositif de retenue					
Position transversale : --					
Élément : Garde-corps					
Localisation : Amont					
Cote CEC		Cote CEM (%)			
3		A	B	C	D
		98	2	0	0
Remarque / Observation					
Extrémité d'anc.s de 4 pot entre le dessus et les 3/4 de la hauteur de l'écrou. Défaut aff. le niveau de protect. offert de façon appréciable. (Voir liste des travaux)					
				Numéro de photo: JC_4_160809_JM_0079	
Numéro d'activité:		3071, 9000			
Numéro de recommandation:		10162, 9575			
Identification					
Position longitudinale : Travée 12-13					
Groupe : Dispositif de retenue					
Position transversale : --					
Élément : Garde-corps					
Localisation : Amont					
Cote CEC		Cote CEM (%)			
3		A	B	C	D
		98	2	0	0
Remarque / Observation					
Extrémité d'anc.s de 4 pot entre le dessus et les 3/4 de la hauteur de l'écrou. Défaut aff. le niveau de protect. offert de façon appréciable. (Voir liste des travaux)

Numéro de photo: JC_4_160809_JM_0080	
Numéro d'activité:		3071, 9000			
Numéro de recommandation:		10162, 9575

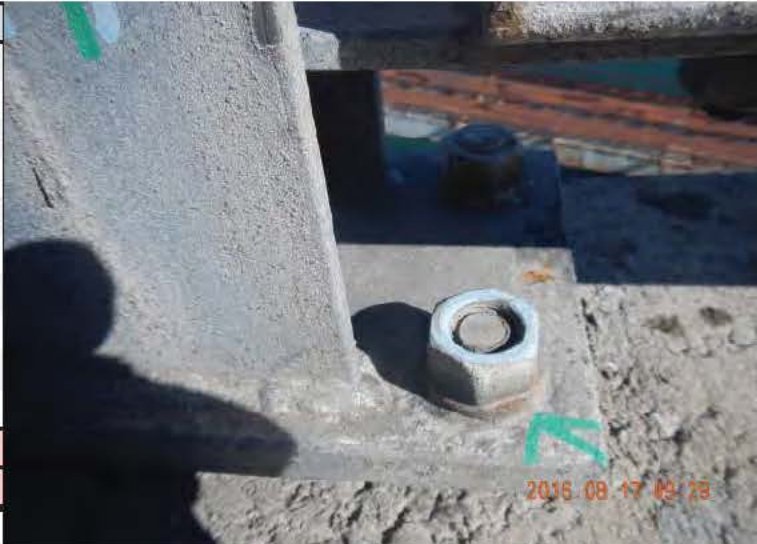
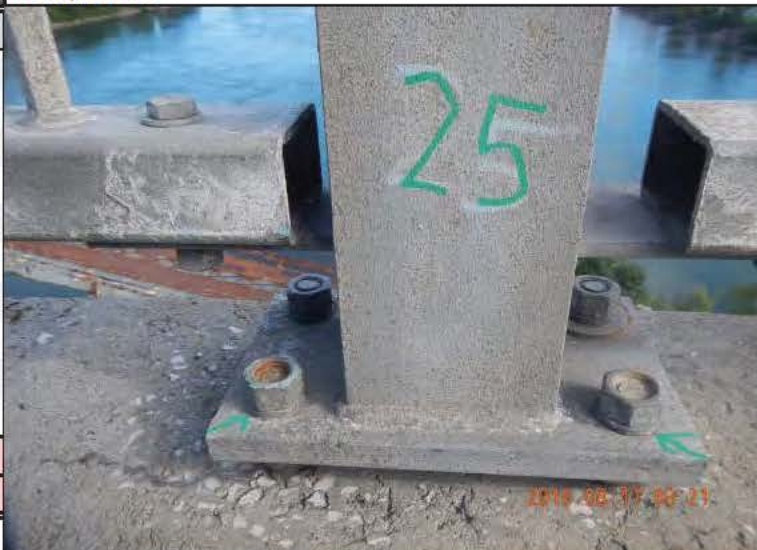
Axe: Jacques-Cartier		Section : Section 4		Structure : Pont Jacques-Cartier	
Identification					
Position longitudinale : Travée 12-13					
Groupe : Dispositif de retenue					
Position transversale : --					
Élément : Garde-corps					
Localisation : Aval					
Cote CEC		Cote CEM (%)			
2		A	B	C	D
		98	2	0	0
Remarque / Observation Extrémité d'anc.s de 4 pot entre le dessus et les 3/4 de la hauteur de l'écrou. Dist. de rive insuf. à 1 ass. inf. Défaut aff. le niveau de protect. offert de façon imp. (Voir liste des travaux)					
Numéro d'activité:				3071, 9000	
Numéro de recommandation:				9575, 10162	
Identification					
Position longitudinale : Travée 12-13					
Groupe : Dispositif de retenue					
Position transversale : --					
Élément : Garde-corps					
Localisation : Aval					
Cote CEC		Cote CEM (%)			
2		A	B	C	D
		98	2	0	0
Remarque / Observation Extrémité d'anc.s de 4 pot entre le dessus et les 3/4 de la hauteur de l'écrou. Dist. de rive insuf. à 1 ass. inf. Défaut aff. le niveau de protect. offert de façon imp. (Voir liste des travaux)

Numéro d'activité:				3071, 9000	
Numéro de recommandation:				9575, 10162

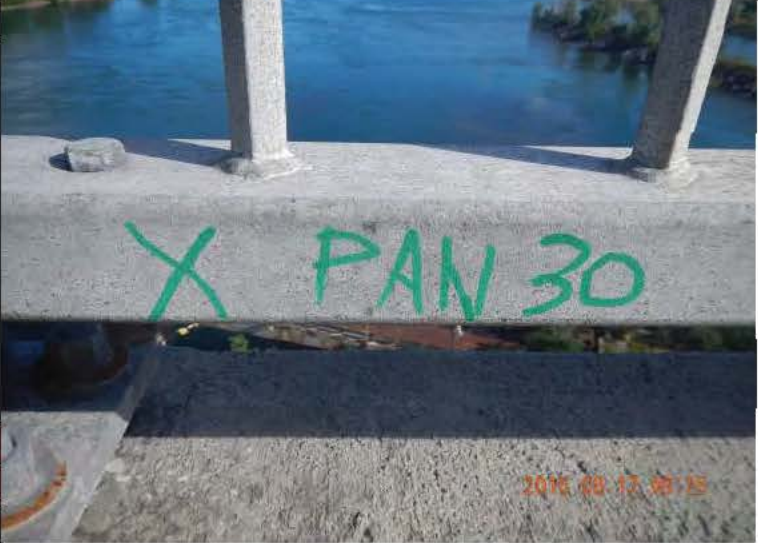
Remarque / Observation					
Extrémité d'anc.s de 4 pot entre le dessus et les 3/4 de la hauteur de l'écrou. Dist. de rive insuf. à 1 ass. inf. Défaut aff. le niveau de protect. offert de façon imp. (Voir liste des travaux)					
Numéro de photo: JC_4_160817_JM_0371					
Numéro d'activité: 3071, 9000					
Numéro de recommandation: 9575, 10162					
Identification					
Position longitudinale : Travée 12-13					
Groupe : Protection contre la corrosion					
Position transversale : Général					
Élément : Contreventement horizontal inférieur					
Localisation : Regroupé					
Cote CEC		Cote CEM (%)			
4		A	B	C	D

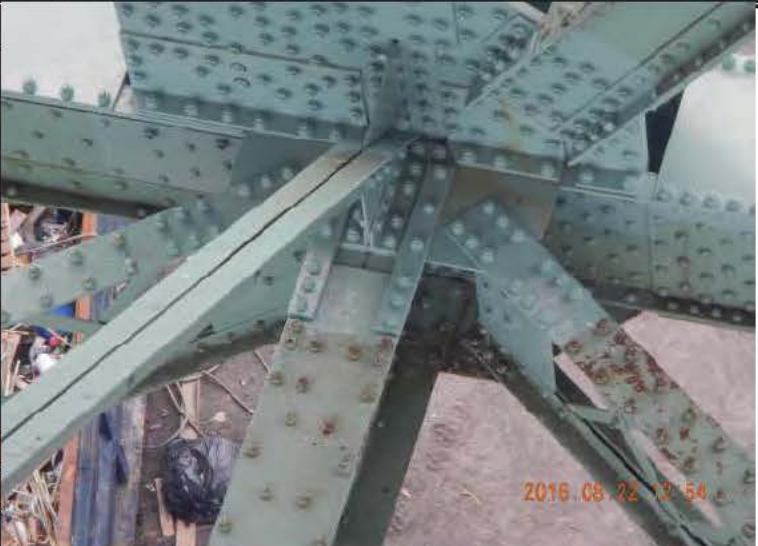
Remarque / Observation					
Défauts de revêtement moyens à très importants.					
Numéro de photo: JC_4_160822_JM_0553					
Numéro d'activité: 3065					
Numéro de recommandation: 10172

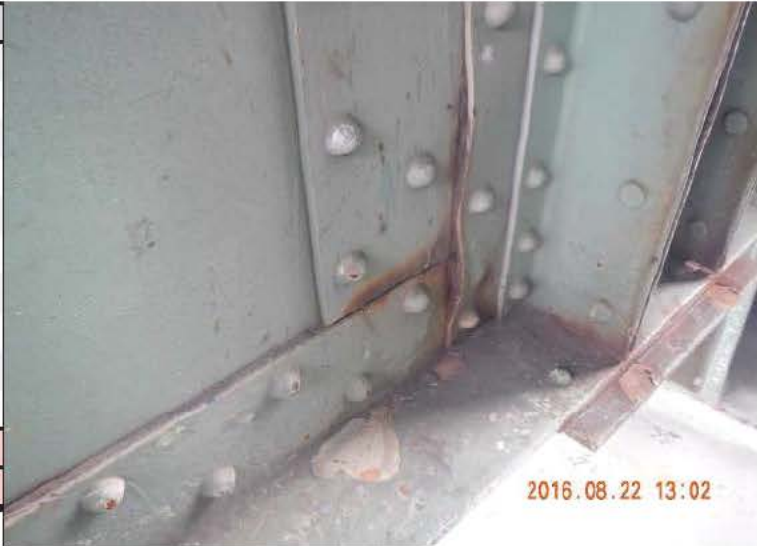
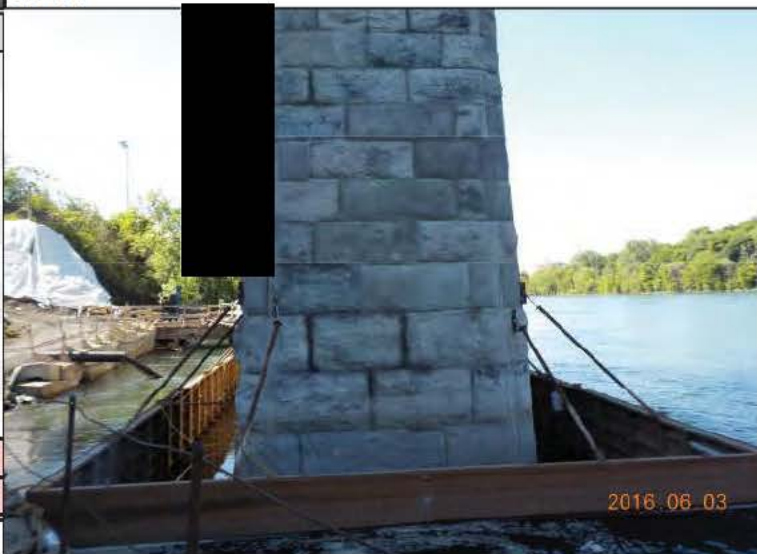
Axe: Jacques-Cartier		Section : Section 4		Structure : Pont Jacques-Cartier	
Identification					
Position longitudinale : Travée 12-13					
Groupe : Protection contre la corrosion					
Position transversale : Général					
Élément : Contreventement vertical					
Localisation : Regroupé					
Cote CEC		Cote CEM (%)			
4		A	B	C	D
		97	1	1	1
Remarque / Observation Défauts de revêtement moyens à très importants.					
Numéro de photo: JC_4_160822_JM_0557					
Numéro d'activité: 3065					
Numéro de recommandation: 10172					
Identification					
Position longitudinale : Axe 13					
Groupe : Unités de fondation					
Position transversale : --					
Élément : Fût					
Localisation : --					
Cote CEC		Cote CEM (%)			
4		A	B	C	D
		80	20	0	0
Remarque / Observation Pile réparée en 2016.					
Numéro de photo: JC_4_160603_█_0143					
Numéro d'activité:					
Numéro de recommandation:

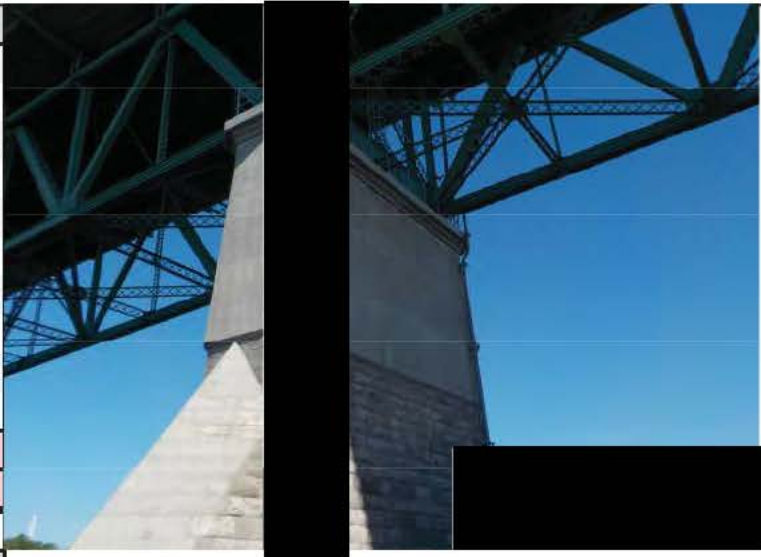
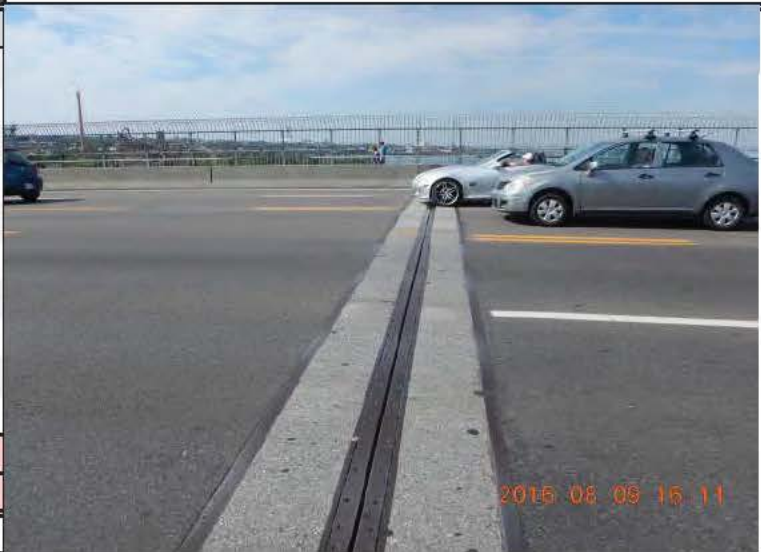
Axe: Jacques-Cartier		Section: Section 4		Structure: Pont Jacques-Cartier	
Identification					
Position longitudinale : Axe 13					
Groupe : Unités de fondation					
Position transversale : --					
Élément : Fût					
Localisation : --					
Cote CEC		Cote CEM (%)			
4		A	B	C	D
		80	20	0	0
Remarque / Observation Pile réparée en 2016.					
Numéro d'activité:				Numéro de photo: JC_4_160603_RE_0097	
Numéro de recommandation:					
Identification					
Position longitudinale : Axe 13					
Groupe : Joint de dilatation					
Position transversale : --					
Élément : --					
Localisation : --					
Cote CEC		Cote CEM (%)			
-		A	B	C	D
		-	-	-	-
Remarque / Observation Vue générale					
Numéro d'activité:				Numéro de photo: JC_4_160809_EM_8464	
Numéro de recommandation:

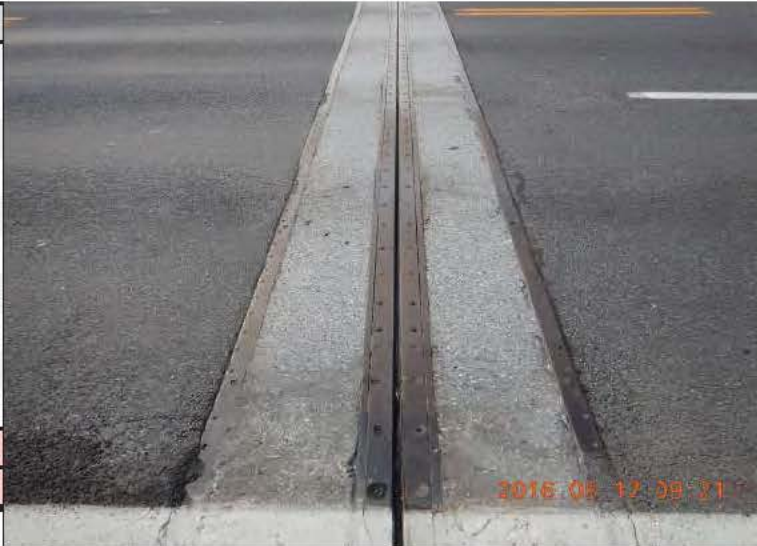
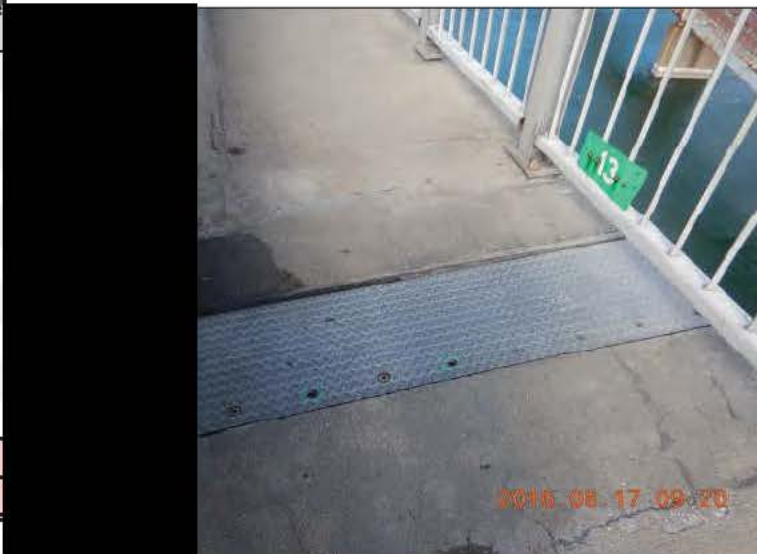
Axe: Jacques-Cartier		Section : Section 4		Structure : Pont Jacques-Cartier	
Identification					
Position longitudinale : Axe 13					
Groupe : Joint de dilatation					
Position transversale : --					
Élément : --					
Localisation : --					
Cote CEC		Cote CEM (%)			
-		A	B	C	D
		-	-	-	-
Remarque / Observation Vue générale					
Numéro de photo: JC_4_160817_EM_8830					
Numéro d'activité:					
Numéro de recommandation:					
Identification					
Position longitudinale : Axe 13					
Groupe : Joint de dilatation					
Position transversale : Général					
Élément : Garniture de joint					
Localisation : --					
Cote CEC		Cote CEM (%)			
4		A	B	C	D
		100	0	0	0
Remarque / Observation 2 boulons manquants sur la plaque de recouvrement du trottoir aval.					
Numéro de photo: JC_4_160817_EM_8828					
Numéro d'activité: 2052					
Numéro de recommandation: 10174

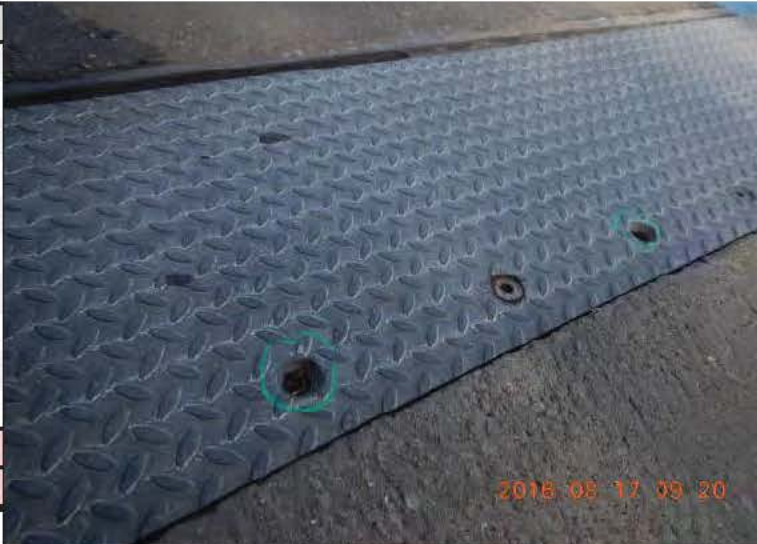
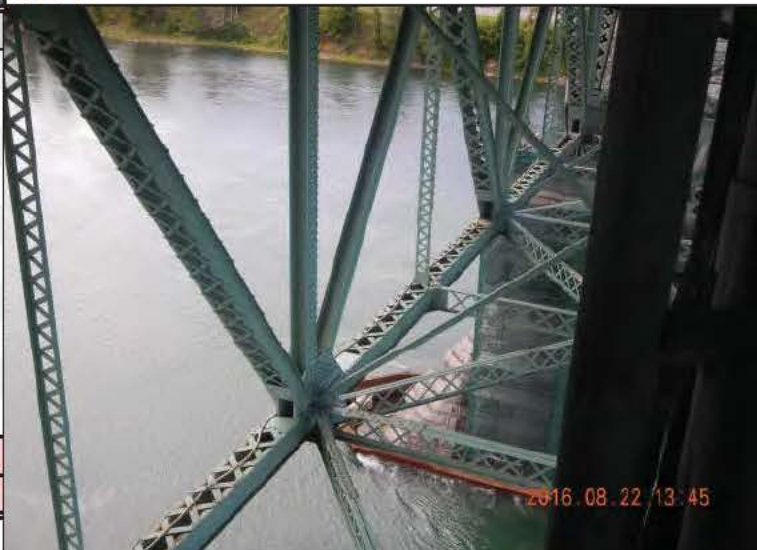
Axe: Jacques-Cartier		Section : Section 4		Structure : Pont Jacques-Cartier	
Identification					
Position longitudinale :					
Axe 13					
Groupe :					
Joint de dilatation					
Position transversale :					
Général					
Élément :					
Garniture de joint					
Localisation :					
--					
Cote CEC		Cote CEM (%)			
4		A	B	C	D
		100	0	0	0
Remarque / Observation					
2 boulons manquants sur la plaque de recouvrement du trottoir aval.					
Numéro de photo: JC_4_160817_EM_8829					
Numéro d'activité: 2052					
Numéro de recommandation: 10174					
Identification					
Position longitudinale :					
Travée 13-14					
Groupe :					
Structure d'acier					
Position transversale :					
Ferme amont					
Élément :					
Corde inférieure					
Localisation :					
Regroupé					
Cote CEC		Cote CEM (%)

-		A	B	C	D
		91	5	2	2
Remarque / Observation					
Pertes de matériaux moyennes à très importantes. Élément renforcé. Aucune activité requise. CEC à déterminer lors de la prochaine inspection détaillée.					
Numéro de photo: JC_4_160822_JM_0559					
Numéro d'activité:					
Numéro de recommandation:

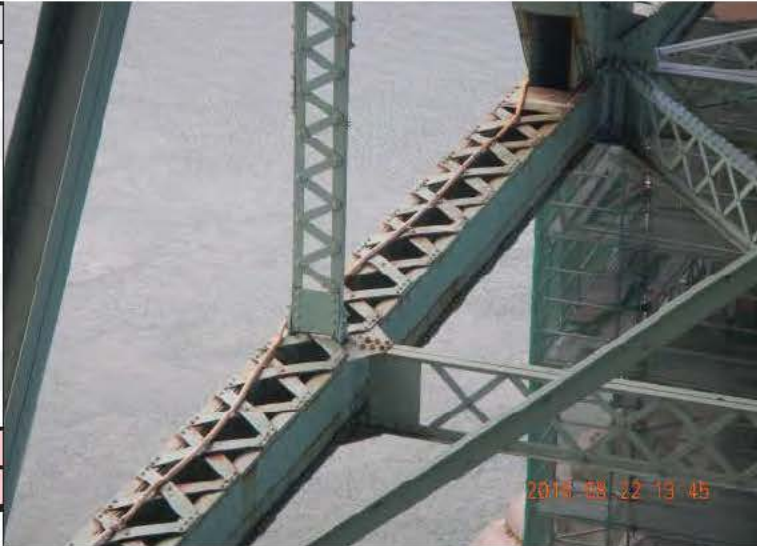
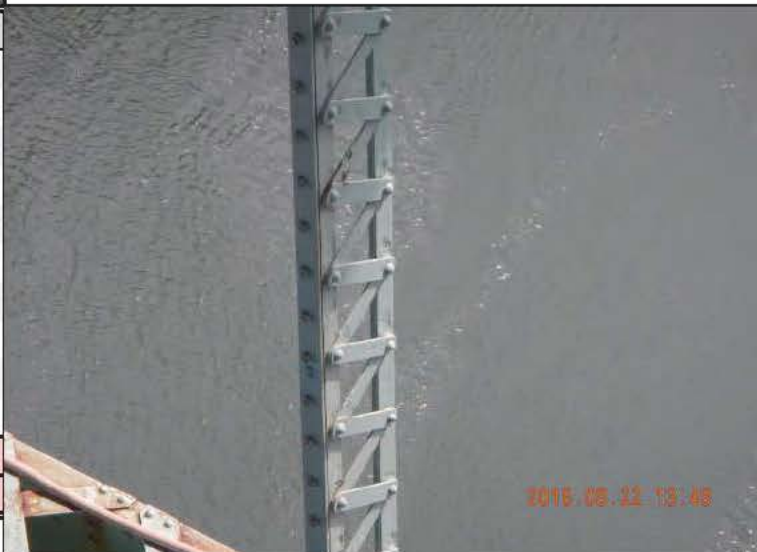
Axe: Jacques-Cartier		Section : Section 4		Structure : Pont Jacques-Cartier	
Identification					
Position longitudinale :					
Travée 13-14					
Groupe :					
Structure d'acier					
Position transversale :					
Ferme amont					
Élément :					
Corde inférieure					
Localisation :					
Regroupé					
Cote CEC		Cote CEM (%)

-					
		A	B	C	D
		91	5	2	2
Remarque / Observation					
Pertes de matériaux moyennes à très importantes. Élément renforcé. Aucune activité requise. CEC à déterminer lors de la prochaine inspection détaillée.					
Numéro d'activité:					
Numéro de recommandation:					
Identification					
Position longitudinale :					
Travée 13-14					
Groupe :					
Structure d'acier					
Position transversale :					
Ferme amont					
Élément :					
Montant					
Localisation :					
Regroupé					
Cote CEC		Cote CEM (%)			
1					
		A	B	C	D
		94	3	2	1
Remarque / Observation					
Pertes de matériaux moyennes à très importantes.					
Numéro d'activité:					
Numéro de recommandation:

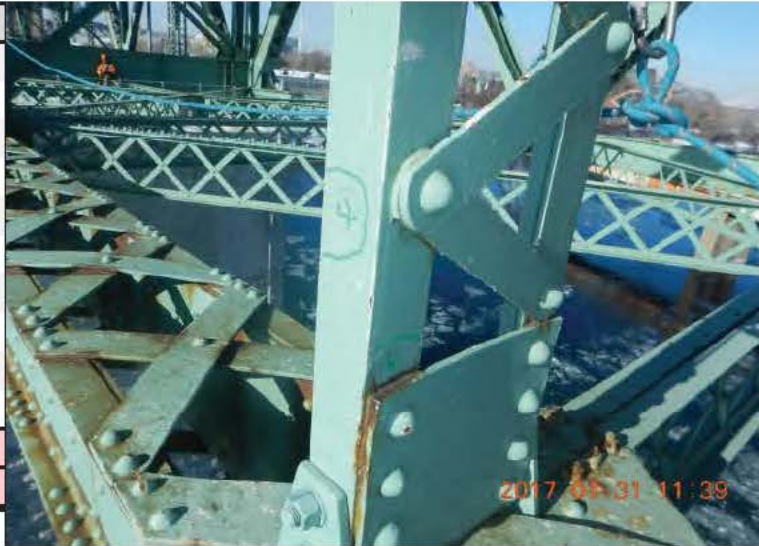
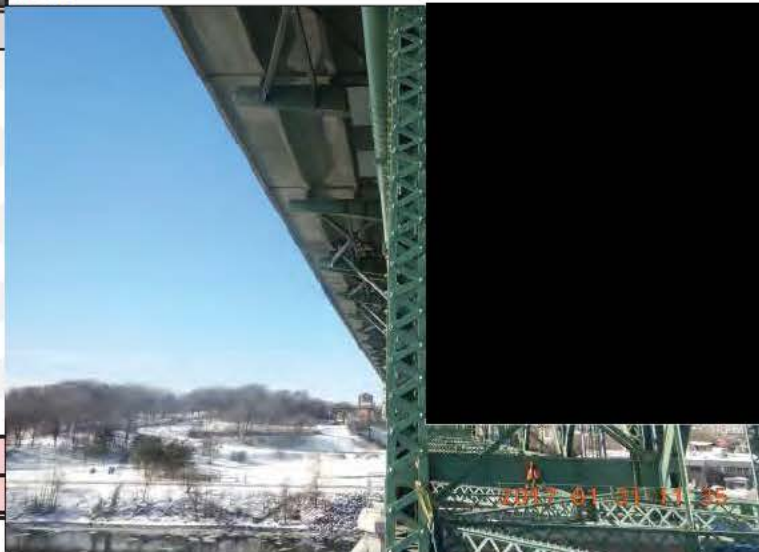
Axe: Jacques-Cartier		Section : Section 4		Structure : Pont Jacques-Cartier	
Identification					
Position longitudinale : Travée 13-14					
Groupe : Structure d'acier					
Position transversale : Ferme amont					
Élément : Montant					
Localisation : L7-U7					
Cote CEC		Cote CEM (%)			
1		A	B	C	D
		96	1	1	2
Remarque / Observation Pertes de matériaux moyennes à très importantes dans la partie inférieure aux renforcements. Pertes réduisant la capacité de 40%.					
Numéro d'activité:				3221	
Numéro de recommandation:				9508	
Identification					
Position longitudinale : Travée 13-14					
Groupe : Structure d'acier					
Position transversale : Ferme amont					
Élément : Montant					
Localisation : L7-U7					
Cote CEC		Cote CEM (%)			
1		A	B	C	D
		96	1	1	2
Remarque / Observation Pertes de matériaux moyennes à très importantes dans la partie inférieure aux renforcements. Pertes réduisant la capacité de 40%.					
Numéro d'activité:				3221

Numéro de recommandation:				9508
