Rapport d'inspection annuelle

Inspection générale du pont Jacques-Cartier, section 4
Version finale

Contrat: 62408

2 mars 2017

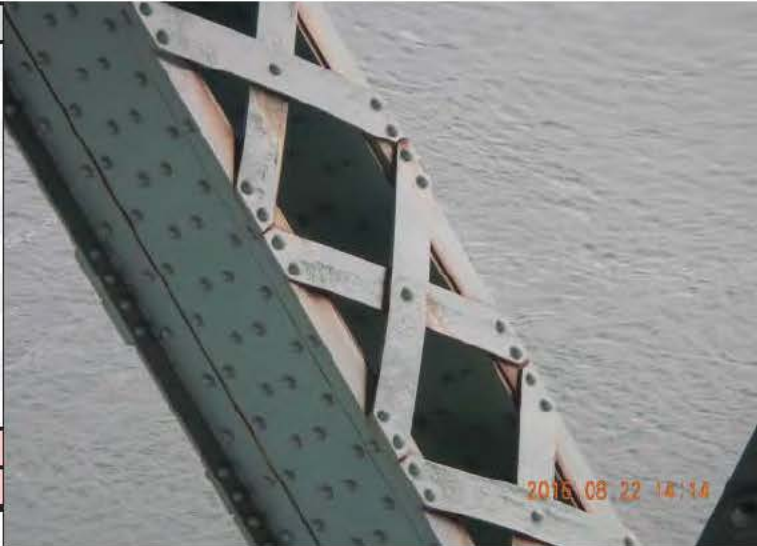
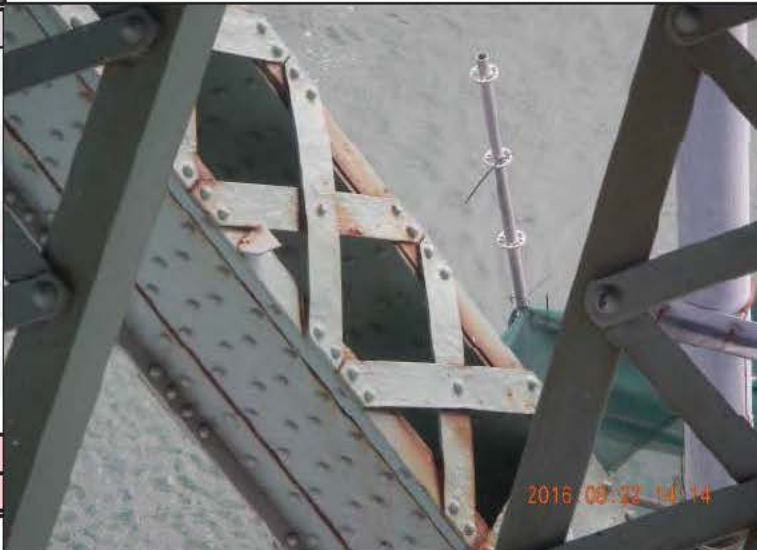
Axe: Jacques-Cartier		Section : Section 4		Structure : Pont Jacques-Cartier	
Identification					
Position longitudinale :					
Travée 13-14					
Groupe :					
Structure d'acier					
Position transversale :					
Ferme amont					
Élément :					
Diagonale					
Localisation :					
Regroupé					
Cote CEC		Cote CEM (%)			
4		A B C D			
		96 2 1 1			
Remarque / Observation					
Corrosion moyenne à très importante.					
Numéro de photo: JC_4_160822_JM_0580					
Numéro d'activité:					
Numéro de recommandation:					
Identification					
Position longitudinale :					
Travée 13-14					
Groupe :					
Structure d'acier					
Position transversale :					
Ferme amont					
Élément :					
Diagonale					
Localisation :					
Regroupé					
Cote CEC		Cote CEM (%)			
4		A B C D			
		96 2 1 1			
Remarque / Observation					
Corrosion moyenne à très importante.					
Numéro de photo: JC_4_160822_JM_0581					
Numéro d'activité:					
Numéro de recommandation:

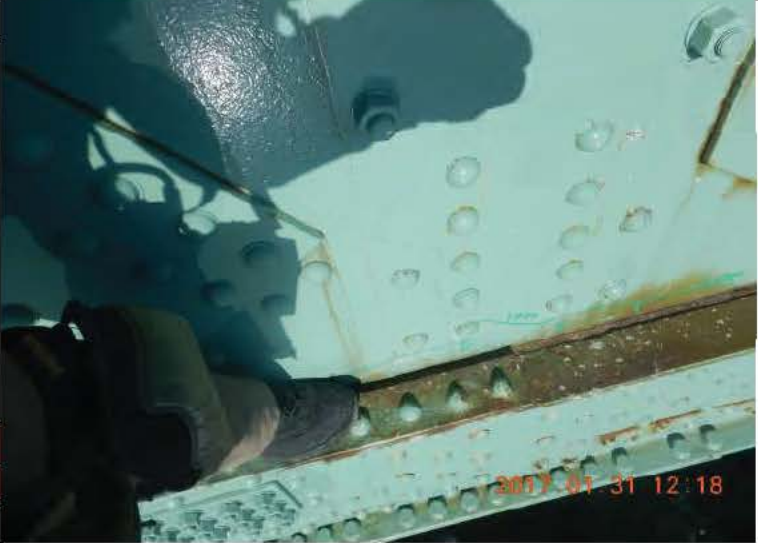
Axe: Jacques-Cartier		Section : Section 4		Structure : Pont Jacques-Cartier	
Identification					
Position longitudinale : Travée 13-14					
Groupe : Structure d'acier					
Position transversale : Ferme amont					
Élément : Assemblage inférieur					
Localisation : L8					
Cote CEC		Cote CEM (%)			
2		A	B	C	D
		90	4	4	2

Remarque / Observation Pertes de matériaux moyennes à très importantes. Perte de section de 20%.					
Numéro de photo: JC_4_170131_EM_7301					
Numéro d'activité: 3221					
Numéro de recommandation: 9508					
Identification					
Position longitudinale : Travée 13-14					
Groupe : Structure d'acier					
Position transversale : Ferme amont					
Élément : Assemblage inférieur					
Localisation : L8					
Cote CEC		Cote CEM (%)			
2		A	B	C	D
		90	4	4	2

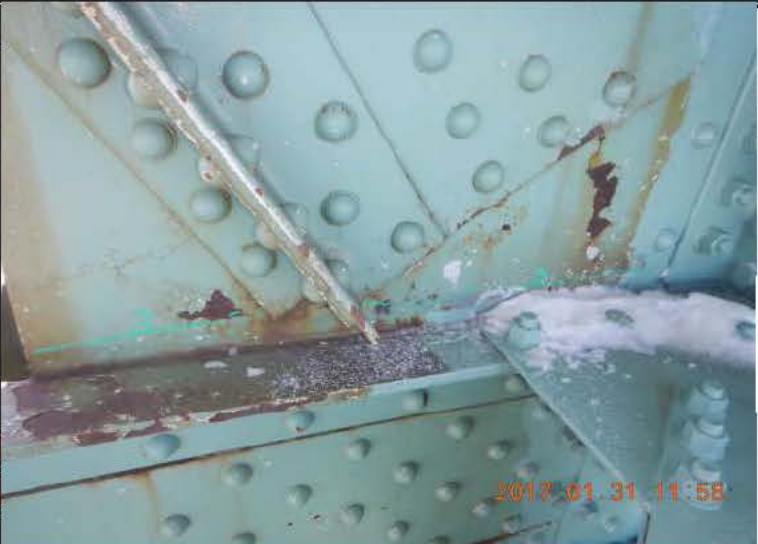
Remarque / Observation Pertes de matériaux moyennes à très importantes. Perte de section de 20%.					
Numéro de photo: JC_4_170131_EM_7297

Numéro d'activité: 3221					
Numéro de recommandation: 9508

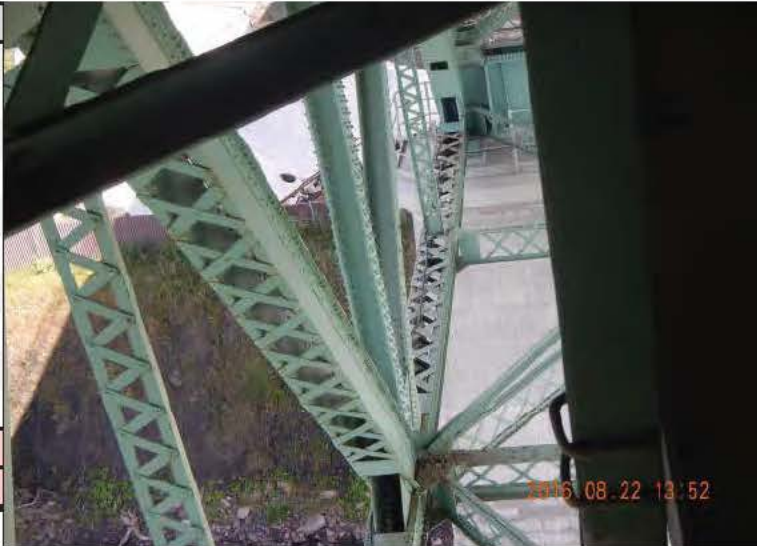
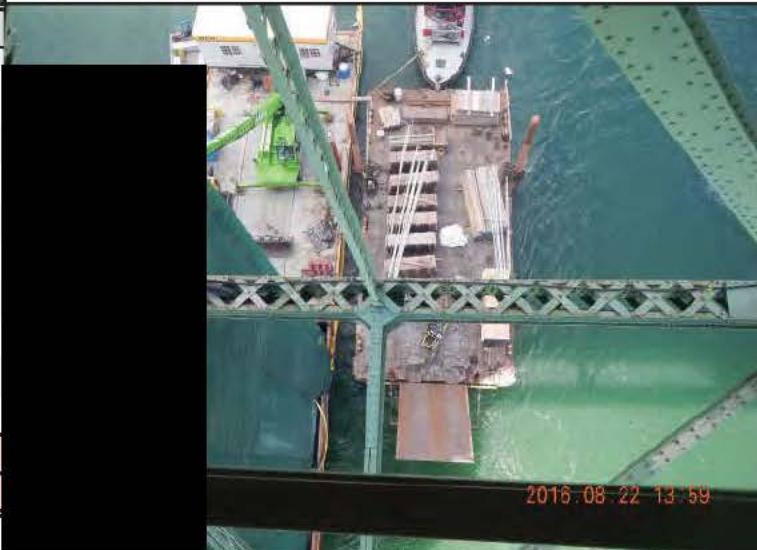
-					
		A	B	C	D
		91	5	2	2
Remarque / Observation					
PDM moy. à très imp. Perfo. des anciennes pl. de renforcement. Def. par corr. Élément renforcé. Aucune activité requise. CEC à déterminer lors de la prochaine inspection détaillée.					
				Numéro de photo: JC_4_160822_JM_0565	
Numéro d'activité:					
Numéro de recommandation:					
Identification					
Position longitudinale :					
Travée 13-14					
Groupe :					
Structure d'acier					
Position transversale :					
Ferme aval					
Élément :					
Corde inférieure					
Localisation :					
Regroupé					
Cote CEC		Cote CEM (%)

-					
		A	B	C	
		91	5	2	2
Remarque / Observation					
PDM moy. à très imp. Perfo. des anciennes pl. de renforcement. Def. par corr. Élément renforcé. Aucune activité requise. CEC à déterminer lors de la prochaine inspection détaillée.					
				Numéro de photo: JC_4_160822_JM_0570	
Numéro d'activité:					
Numéro de recommandation:

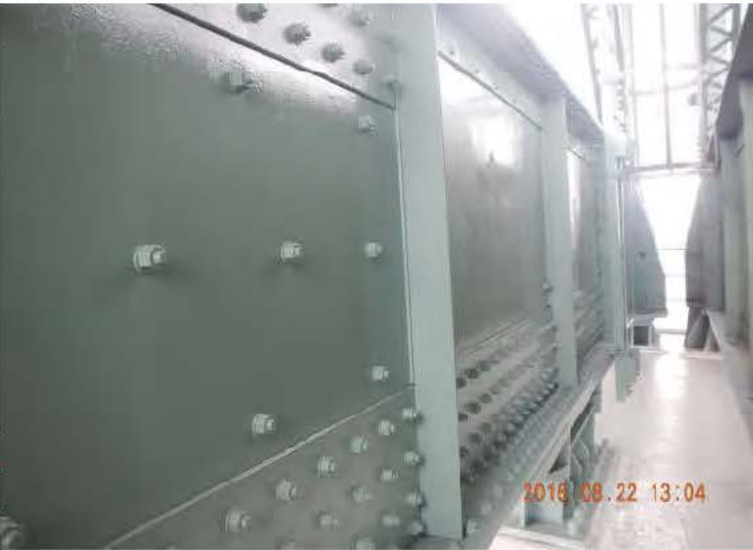
Axe: Jacques-Cartier		Section: Section 4		Structure: Pont Jacques-Cartier	
Identification					
Position longitudinale : Travée 13-14					
Groupe : Structure d'acier					
Position transversale : Général					
Élément : Contreventement vertical					
Localisation : Regroupé					
Cote CEC		Cote CEM (%)			
3		A	B	C	D
		96	2	1	1

Remarque / Observation					
Élément renforcé. Déformation par corrosion très importantes des raidisseurs d'âmes de la poutre de levage L10.					
Numéro de photo: JC_4_160822_JM_0558					
Numéro d'activité: 3221					
Numéro de recommandation: 9508					
Identification					
Position longitudinale : Travée 13-14					
Groupe : Structure d'acier					
Position transversale : Général					
Élément : Poutre transversale					
Localisation : Regroupé					
Cote CEC		Cote CEM (%)			
4		A	B	C	
		97	2	1	0

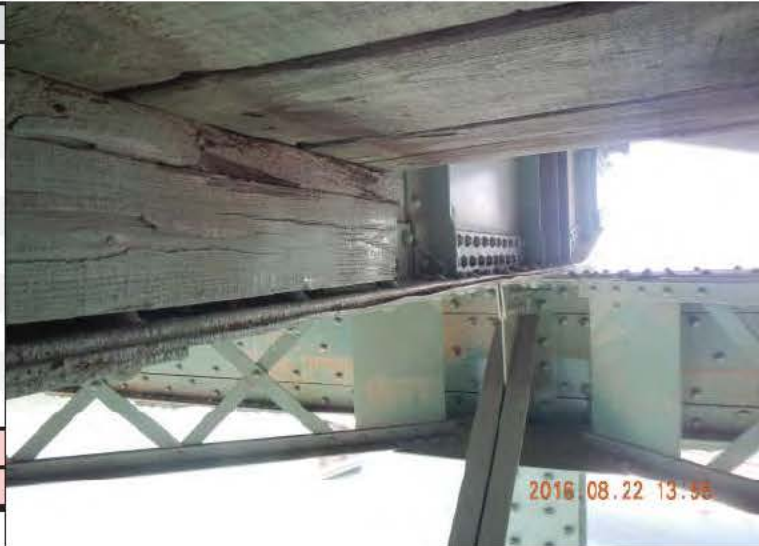
Axe: Jacques-Cartier		Section : Section 4		Structure : Pont Jacques-Cartier	
Identification					
Position longitudinale : Travée 13-14					
Groupe : Structure d'acier					
Position transversale : Général					
Élément : Poutre transversale					
Localisation : Regroupé					
Cote CEC		Cote CEM (%)			
4		A	B	C	D
		97	2	1	0
Remarque / Observation Corrosion moyenne à importante. Déformation par corrosion.					
				Numéro de photo: JC_4_160822_JM_0567	
Numéro d'activité:					
Numéro de recommandation:					
Identification					
Position longitudinale : Travée 13-14					
Groupe : Platelage					
Position transversale : --					
Élément : Système de drainage					
Localisation : --					
Cote CEC		Cote CEM (%)			
3		A	B	C	D
Remarque / Observation Descentes de drainage pouvant éclabousser le bas de la pile 14. Travaux en cours.					
				Numéro de photo: JC_4_160822_JM_0571	
		Numéro d'activité: 3063			
		Numéro de recommandation: 8593

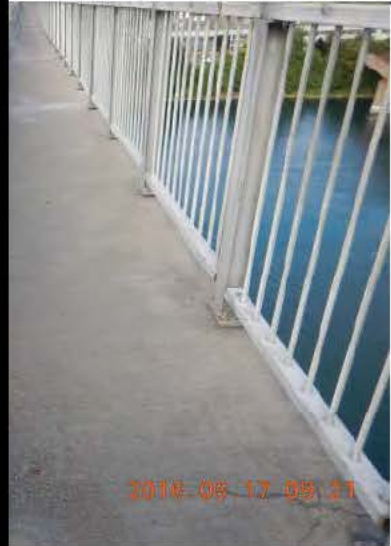
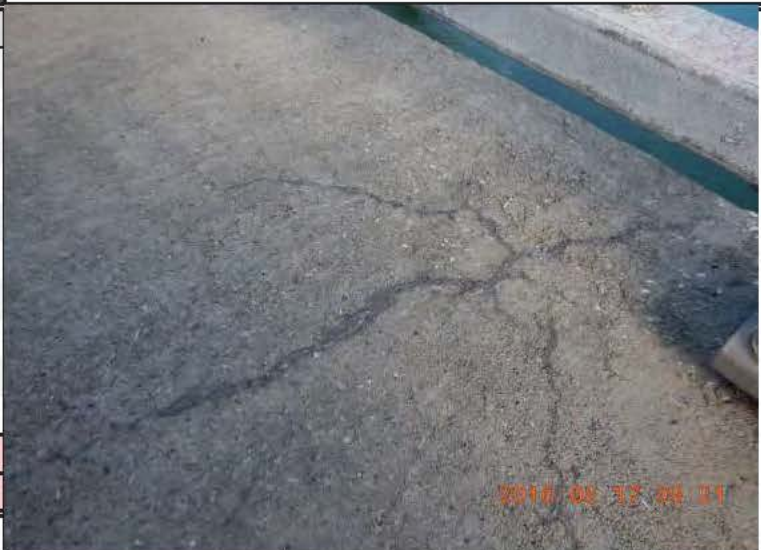
Axe: Jacques-Cartier		Section: Section 4		Structure: Pont Jacques-Cartier	
Identification					
Position longitudinale : Travée 13-14					
Groupe : Chasse-roue & Trottoir					
Position transversale : --					
Élément : Trottoir					
Localisation : Aval					
Cote CEC		Cote CEM (%)			
4		A	B	C	
		95	5	0	0
Remarque / Observation					
Fissures inférieures à 0,8 mm près du bord libre du trottoir et de la piste cyclable. Fissures inférieures à 0,8 mm localisées près des joints de dilatation.					
Numéro d'activité:				Numéro de photo: JC_4_160817_EM_8831	
Numéro de recommandation:					
Identification					
Position longitudinale : Travée 13-14					
Groupe : Chasse-roue & Trottoir					
Position transversale : --					
Élément : Trottoir					
Localisation : Aval					
Cote CEC		Cote CEM (%)			
4		A	B	C	D
		95	5	0	0
Remarque / Observation					
Fissures inférieures à 0,8 mm près du bord libre du trottoir et de la piste cyclable. Fissures inférieures à 0,8 mm localisées près des joints de dilatation.

Numéro d'activité:				Numéro de photo: JC_4_160817_EM_8832	
Numéro de recommandation:

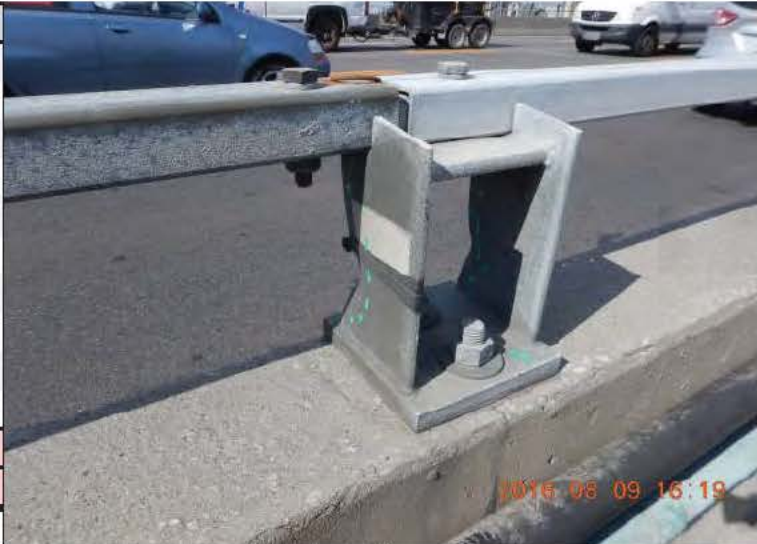
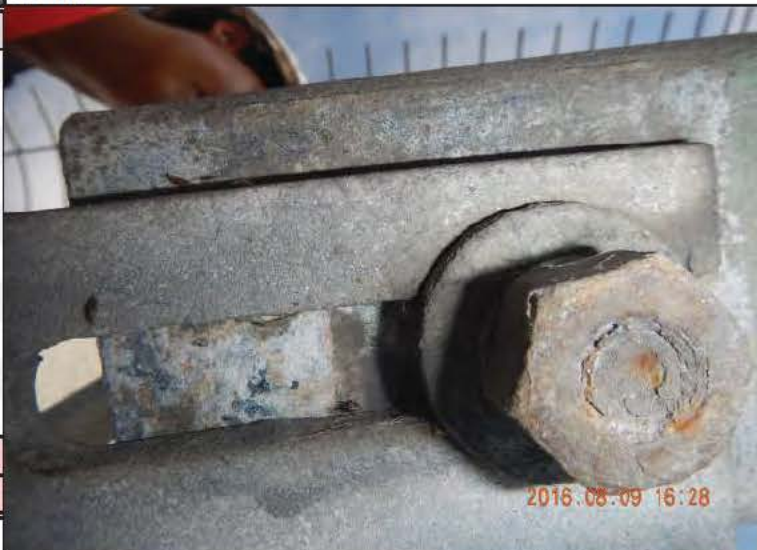
Axe: Jacques-Cartier		Section : Section 4		Structure : Pont Jacques-Cartier	
Identification					
Position longitudinale : Travée 13-14					
Groupe : Dispositif de retenue					
Position transversale : --					
Élément : Glissière					
Localisation : Amont					
Cote CEC		Cote CEM (%)			
4		A	B	C	D
		88	10	1	1
Remarque / Observation					
Deux supports de lisse d'acier accidentés (déformés). Fissures verticales inférieures à 0,8 mm. (Voir liste des travaux)					
Numéro de photo:				JC_4_160809_EM_8468	
Numéro d'activité:				3071	
Numéro de recommandation:				10161	
Identification					
Position longitudinale : Travée 13-14					
Groupe : Dispositif de retenue					
Position transversale : --					
Élément : Garde-corps					
Localisation : Amont					
Cote CEC		Cote CEM (%)			
2		A	B	C	D
		98	2	0	0
Remarque / Observation					
Dist. de rive insuf. à 3 ass. inf. Extrémité d'anc.s de 4 pot entre le dessus et les 3/4 de la hauteur de l'écrou. Défaut aff. le niveau de protect. offert de façon imp. (Voir liste des travaux)

Numéro de photo:				JC_4_160809_JM_0088	
Numéro d'activité:				3071, 9000	
Numéro de recommandation:				9575, 10162

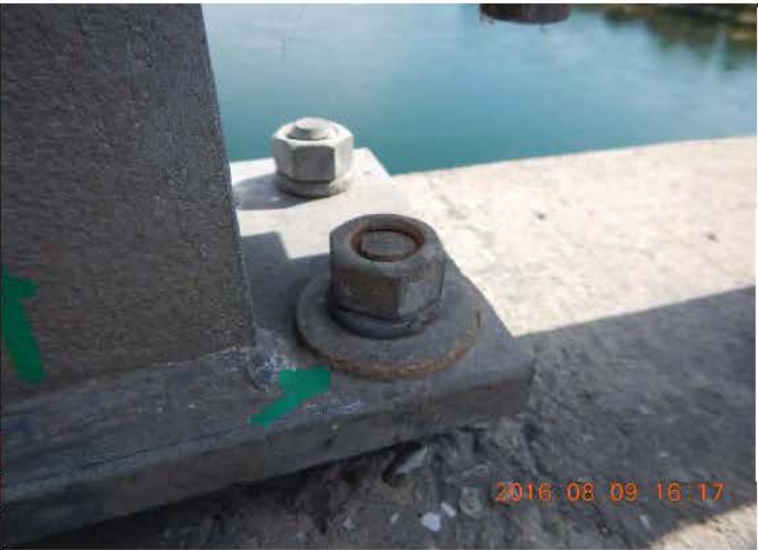
Axe: Jacques-Cartier		Section : Section 4		Structure : Pont Jacques-Cartier	
Identification					
Position longitudinale : Travée 13-14					
Groupe : Dispositif de retenue					
Position transversale : --					
Élément : Garde-corps					
Localisation : Amont					
Cote CEC		Cote CEM (%)			
2		A	B	C	D
		98	2	0	0

Remarque / Observation					
Dist. de rive insuf. à 3 ass. inf. Extrémité d'anc.s de 4 pot entre le dessus et les 3/4 de la hauteur de l'écrou. Défaut aff. le niveau de protect. offert de façon imp. (Voir liste des travaux)					
Numéro de photo:				JC_4_160809_EM_8467	
Numéro d'activité:		3071, 9000			
Numéro de recommandation:		9575, 10162			
Identification					
Position longitudinale : Travée 13-14					
Groupe : Dispositif de retenue					
Position transversale : --					
Élément : Glissière					
Localisation : Aval					
Cote CEC		Cote CEM (%)			
4		A	B	C	D
		90	10	0	0

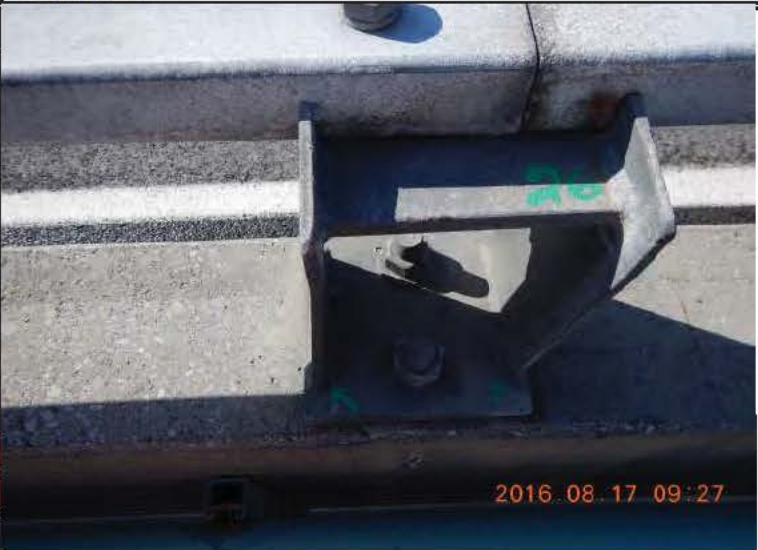
Remarque / Observation

Un support de lisse d'acier accidenté (déformé). Fissures verticales inférieures à 0,8 mm. (Voir liste des travaux)					
Numéro de photo:				JC_4_160817_EM_8834	
Numéro d'activité:		3071			
Numéro de recommandation:		10161

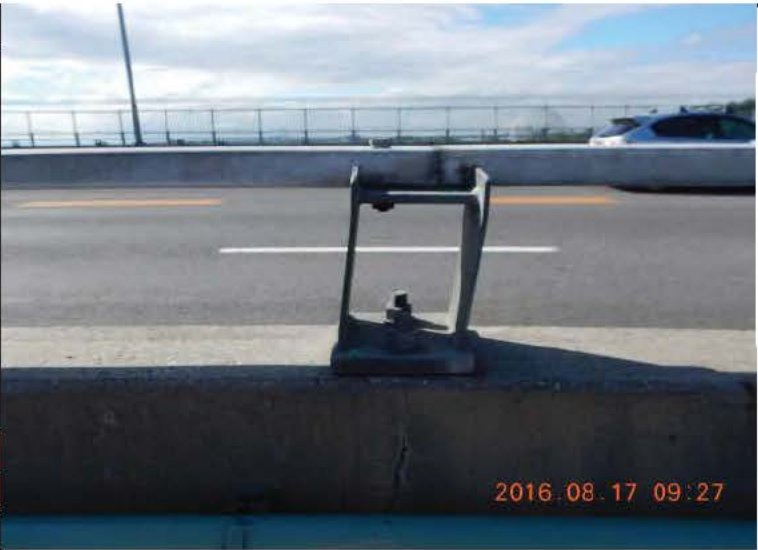
Axe: Jacques-Cartier		Section : Section 4		Structure : Pont Jacques-Cartier	
Identification					
Position longitudinale : Travée 13-14					
Groupe : Dispositif de retenue					
Position transversale : --					
Élément : Glissière					
Localisation : Aval					
Cote CEC		Cote CEM (%)			
4		A	B	C	D
		90	10	0	0

Remarque / Observation Un support de lisse d'acier accidenté (déformé). Fissures verticales inférieures à 0,8 mm. (Voir liste des travaux)					
Numéro de photo: JC_4_160817_EM_8835					
Numéro d'activité: 3071					
Numéro de recommandation: 10161					
Identification					
Position longitudinale : Travée 13-14					
Groupe : Dispositif de retenue					
Position transversale : --					
Élément : Garde-corps					
Localisation : Aval					
Cote CEC		Cote CEM (%)			
2		A	B	C	D
		97	2	0	1

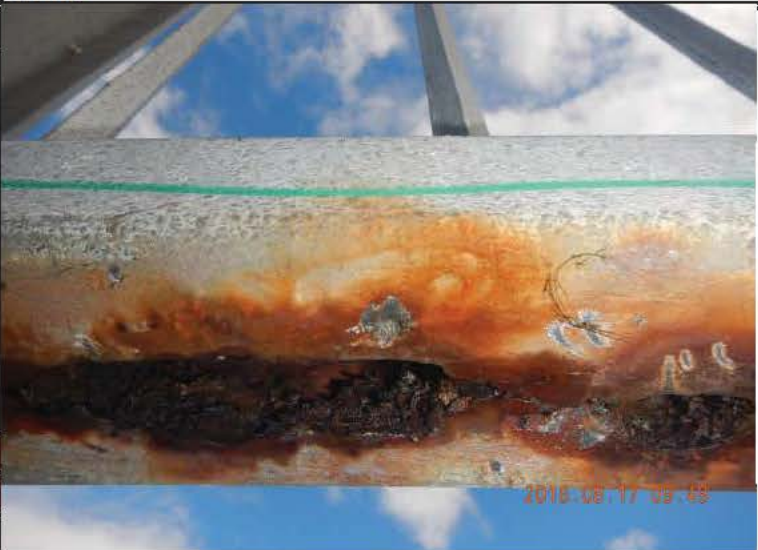
Remarque / Observation Dist. de rive insuf. à 1 ass. inf. Extrémité d'anc.s de 3 pot entre le dessus et les 3/4 de la hauteur de l'écrou. Perfo. de deux lisses inf. Défaut aff. le niveau de protect. offert de façon imp. (Voir liste des travaux)

Numéro de photo: JC_4_160817_JM_0386					
Numéro d'activité: 3071, 9000					
Numéro de recommandation: 9575, 10162

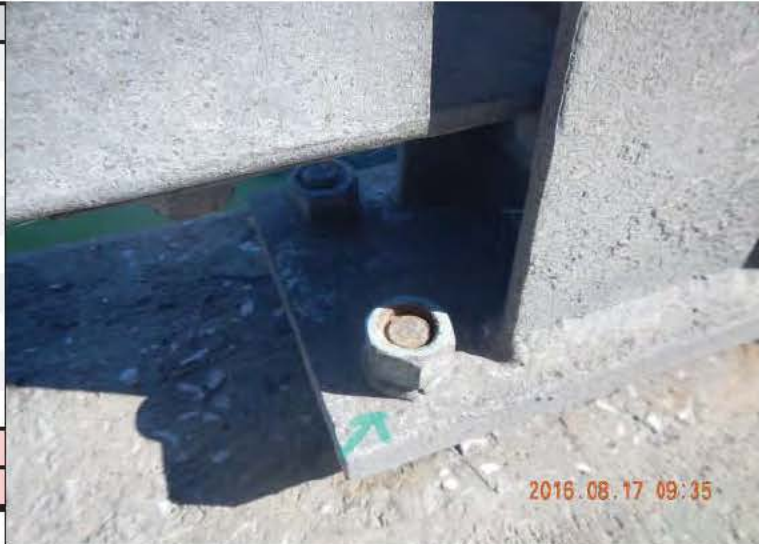
91	3	3	3
Remarque / Observation					
Défauts de revêtement moyens à très importants.					
				Numéro de photo: JC_4_170131_EM_7318	
Numéro d'activité:		3065			
Numéro de recommandation:		10172

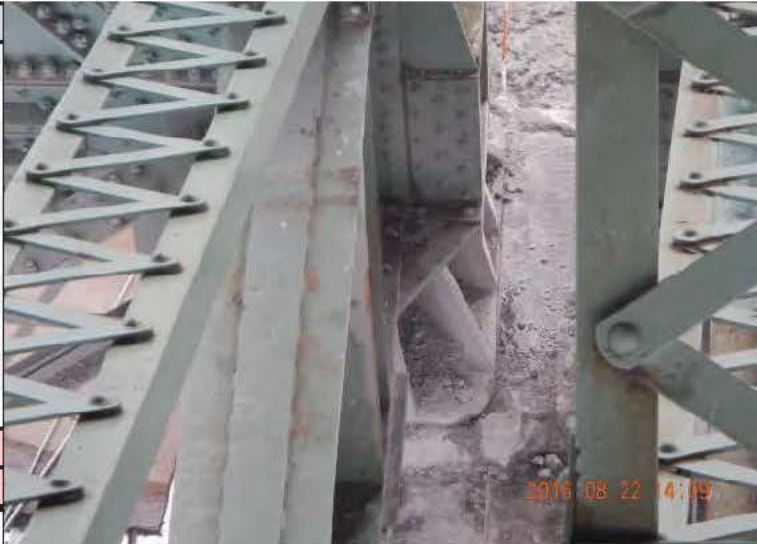
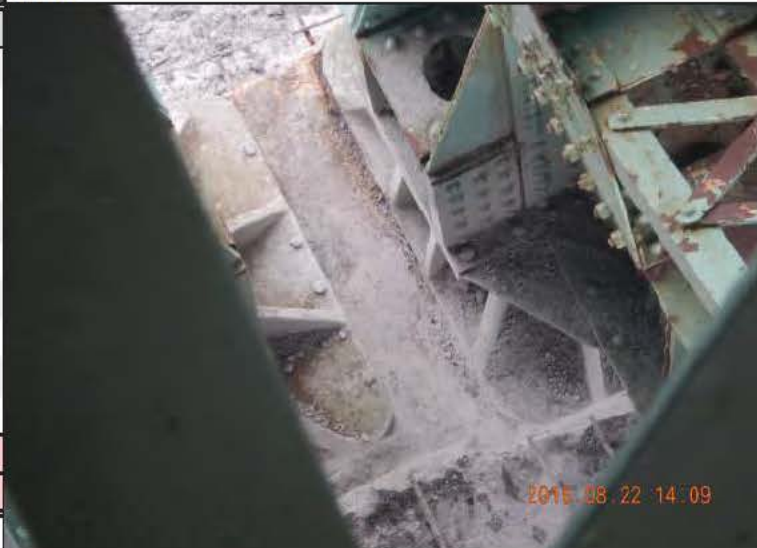
3		A	B	C	D
		95	5	0	0
Remarque / Observation					
Accumulation de produit de corr. (stratification moy. à imp.) à la surface d'appui sphérique causant une restriction appréciable du mouvement de rotation et pouvant induire des contraintes sur l'assise de la pile. Travaux en cours.					
Numéro de photo:				JC_4_160822_JM_0579	
Numéro d'activité:				1051	
Numéro de recommandation:				10176

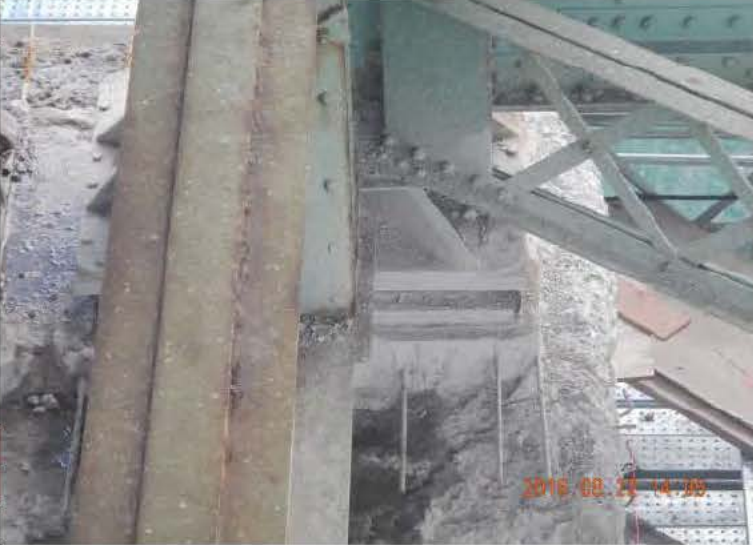
Remarque / Observation					
Restriction importante du mouvement des appareils mobiles à plaques de glissement causé par la corrosion importante. Travaux en cours.					
				Numéro de photo: JC_4_160822_JM_0575	
Numéro d'activité: 3044					
Numéro de recommandation: 10128					
Identification					
Position longitudinale : Axe 14					
Groupe : Unités de fondation					
Position transversale : --					
Élément : Appareil d'appui - Mobile					
Localisation : Nord-Ouest					
Cote CEC		Cote CEM (%)			
2		A	B	C	D
		93	5	2	0

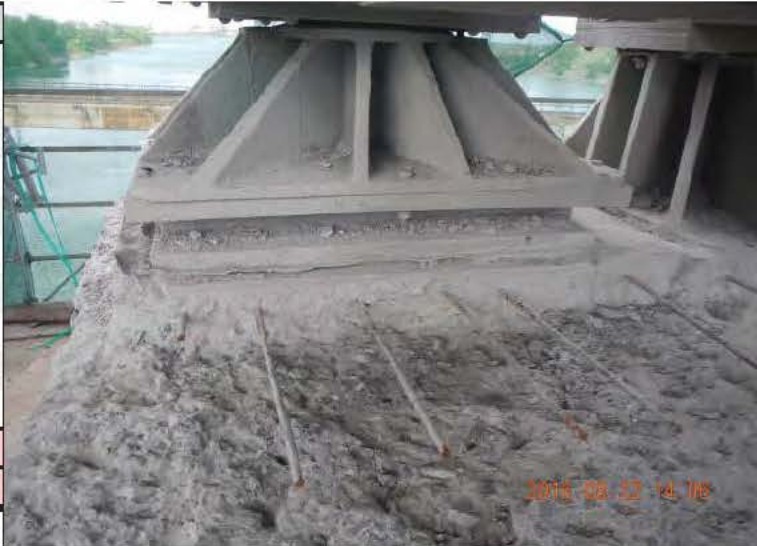
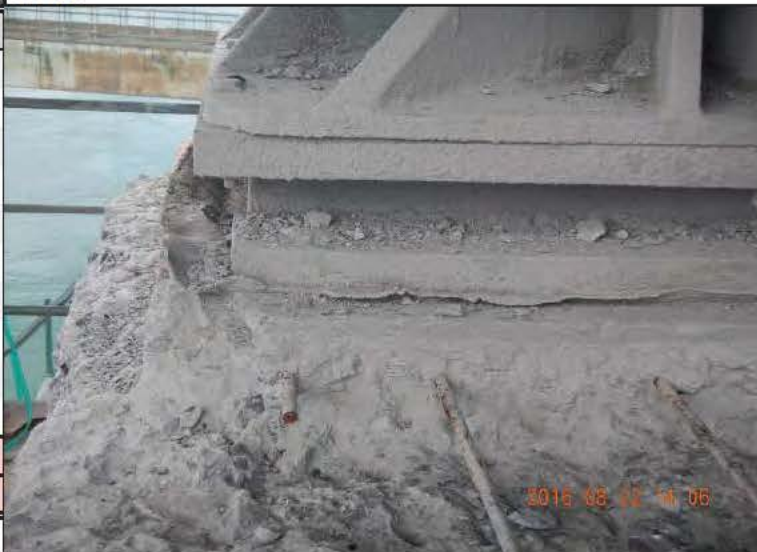
Axe: Jacques-Cartier		Section : Section 4		Structure : Pont Jacques-Cartier	
Identification					
Position longitudinale : Axe 14					
Groupe : Unités de fondation					
Position transversale : --					
Élément : Appareil d'appui - Mobile					
Localisation : Nord-Est					
Cote CEC		Cote CEM (%)			
2		A	B	C	D
		93	5	2	0
Remarque / Observation Restriction importante du mouvement des appareils mobiles à plaques de glissement causé par la corrosion importante. Travaux en cours.					
				Numéro de photo: JC_4_160822_JM_0576	
		Numéro d'activité: 3044			
		Numéro de recommandation: 10128			
Identification					
Position longitudinale : Axe 14					
Groupe : Unités de fondation					
Position transversale : --					
Élément : Appareil d'appui - Mobile					
Localisation : Nord-Est					
Cote CEC		Cote CEM (%)			
2		A	B	C	D
		93	5	2	0
Remarque / Observation Restriction importante du mouvement des appareils mobiles à plaques de glissement causé par la corrosion importante. Travaux en cours.

Numéro de photo: JC_4_160822_JM_0577	
		Numéro d'activité: 3044			
		Numéro de recommandation: 10128

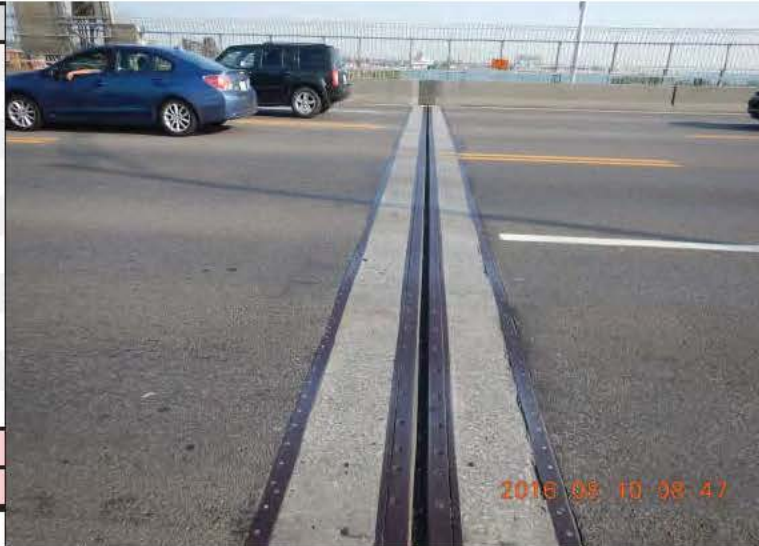
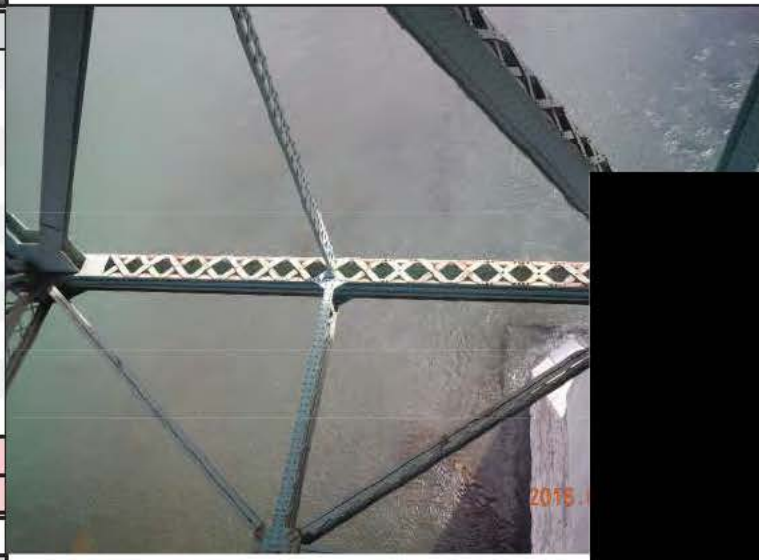
-		A	B	C	D
		91	5	2	2
Remarque / Observation					
PDM moy. à très imp. Def. par corr. aux cordes L0-L2 et L8-L10. Éléments renforcés. CEC à déterminer lors de la prochaine inspection détaillée.					
Numéro de photo: JC_4_160822_JM_0608					
Numéro d'activité:					
Numéro de recommandation:

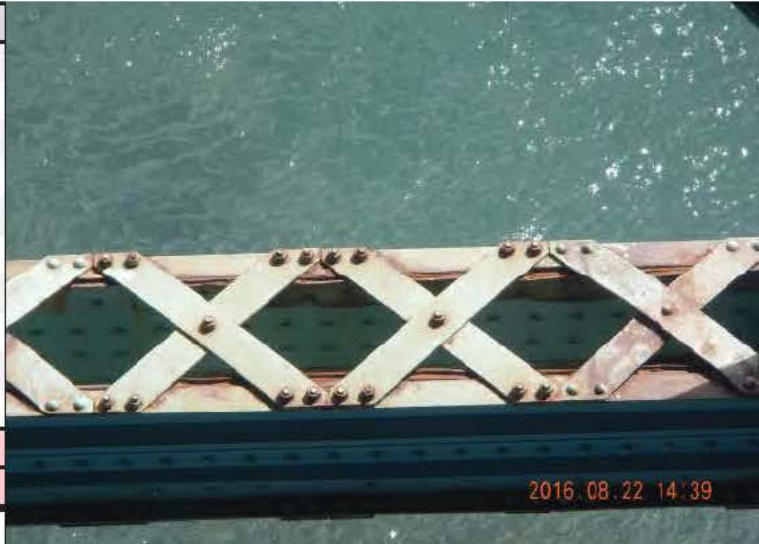
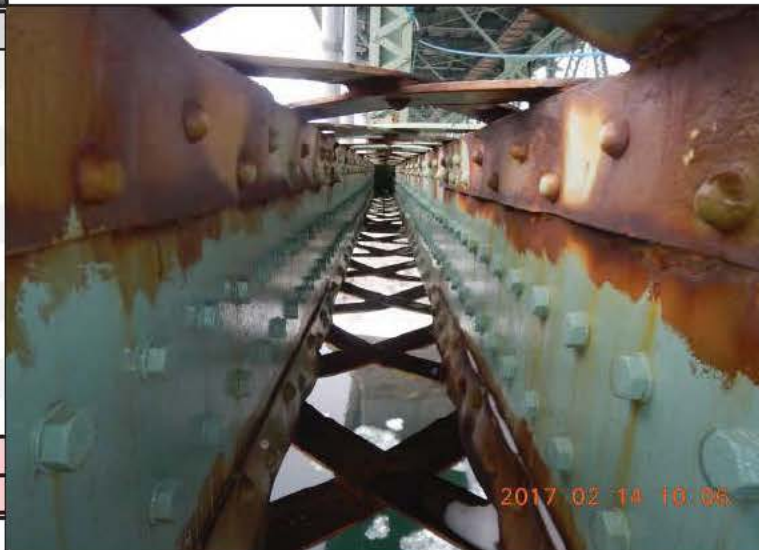
-		A B C D			
		91 5 2 2			
Remarque / Observation					
PDM moy. à très imp. Def. par corr. aux cordes L0-L2 et L8-L10. Éléments renforcés. CEC à déterminer lors de la prochaine inspection détaillée.					
				Numéro de photo: JC_4_160822_JM_0609	
Numéro d'activité:					
Numéro de recommandation:					
Identification					
Position longitudinale :					
Travée 14-15					
Groupe :					
Structure d'acier					
Position transversale :					
Ferme amont					
Élément :					
Corde inférieure					
Localisation :					
L0-L2					
Cote CEC		Cote CEM (%)			
4		A B C D			
		90 5 3 2			
Remarque / Observation					
Pertes de matériaux moyennes à très importantes. Perforations multiples. Déformation par corrosion. Élément renforcé.					
				Numéro de photo: JC_4_170214_EM_7393	
Numéro d'activité: 3221					
Numéro de recommandation: 9508

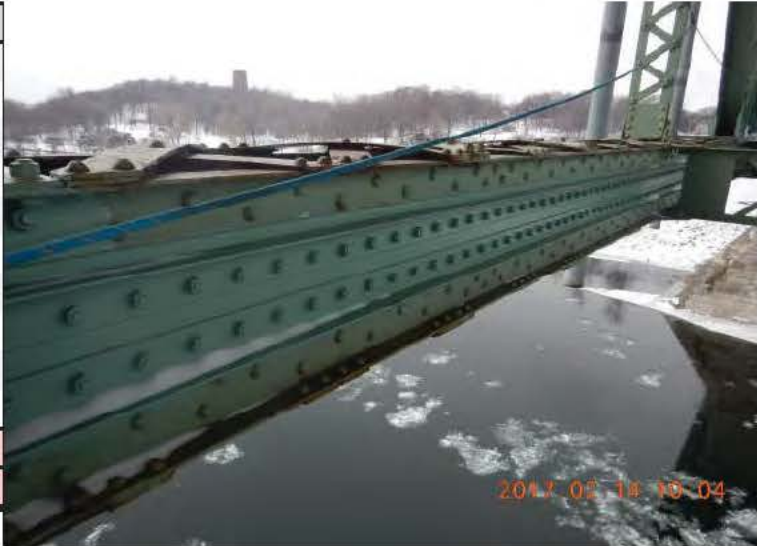
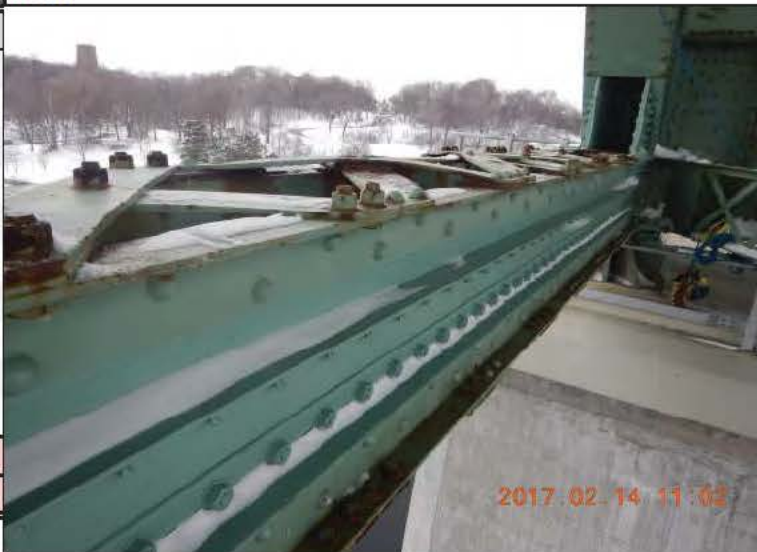
Axe: Jacques-Cartier		Section : Section 4		Structure : Pont Jacques-Cartier	
Identification					
Position longitudinale : Travée 14-15					
Groupe : Structure d'acier					
Position transversale : Ferme amont					
Élément : Corde inférieure					
Localisation : L0-L2					
Cote CEC		Cote CEM (%)			
4		A	B	C	D
		90	5	3	2
Remarque / Observation Pertes de matériaux moyennes à très importantes. Perforations multiples. Déformation par corrosion. Élément renforcé.					
Numéro d'activité:				3221	
Numéro de recommandation:				9508	
Identification					
Position longitudinale : Travée 14-15					
Groupe : Structure d'acier					
Position transversale : Ferme amont					
Élément : Corde inférieure					
Localisation : L8-L10					
Cote CEC		Cote CEM (%)			
4		A	B	C	D
		90	5	3	2
Remarque / Observation Pertes de matériaux moyennes à très importantes. Perforations multiples. Déformation par corrosion. Élément renforcé.					
Numéro d'activité:				3221

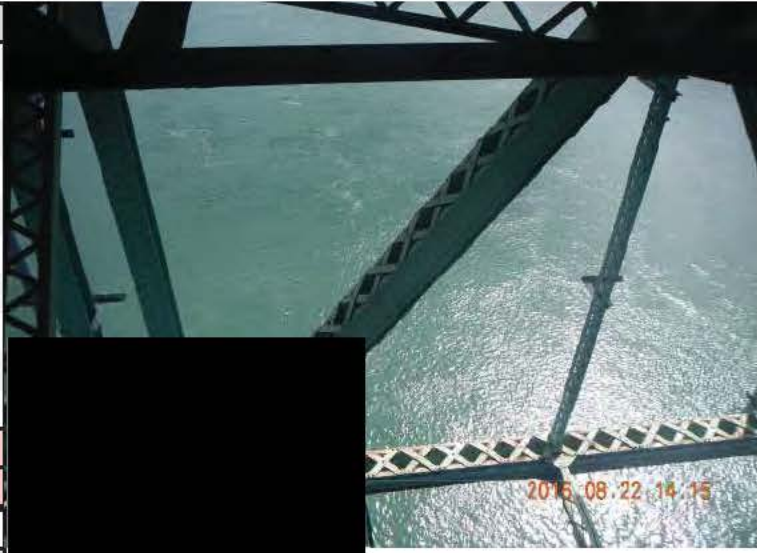
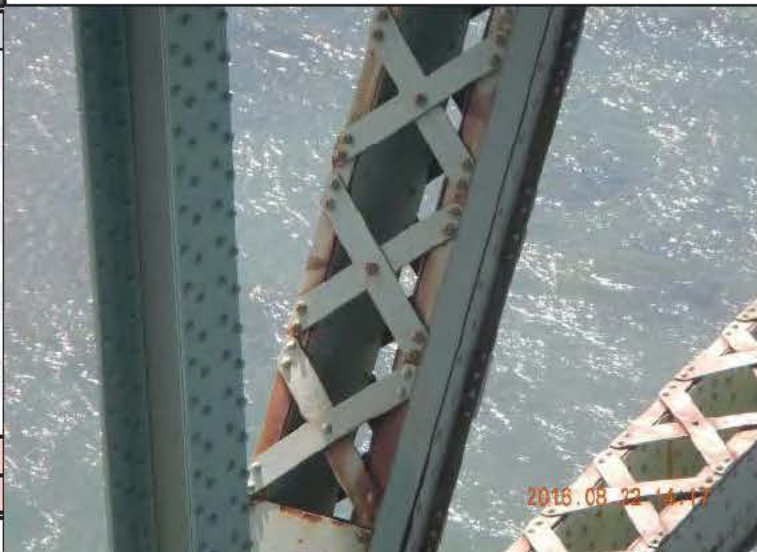
Axe: Jacques-Cartier		Section : Section 4		Structure : Pont Jacques-Cartier	
Identification					
Position longitudinale :					
Travée 14-15					
Groupe :					
Structure d'acier					
Position transversale :					
Ferme amont					
Élément :					
Diagonale					
Localisation :					
Regroupé					
Cote CEC		Cote CEM (%)			
4		A	B	C	
		96	2	1	1
Remarque / Observation					
Corrosion moyenne à très importante. Activité voir protection contre la corrosion.					
Numéro de photo: JC_4_160822_JM_0582					
Numéro d'activité:					
Numéro de recommandation:					
Identification					
Position longitudinale :					
Travée 14-15					
Groupe :					
Structure d'acier					
Position transversale :					
Ferme amont					
Élément :					
Diagonale					
Localisation :					
Regroupé					
Cote CEC		Cote CEM (%)			
4		A	B	C	D
		96	2	1	1
Remarque / Observation					
Corrosion moyenne à très importante. Activité voir protection contre la corrosion.					
Numéro de photo: JC_4_160822_JM_0583

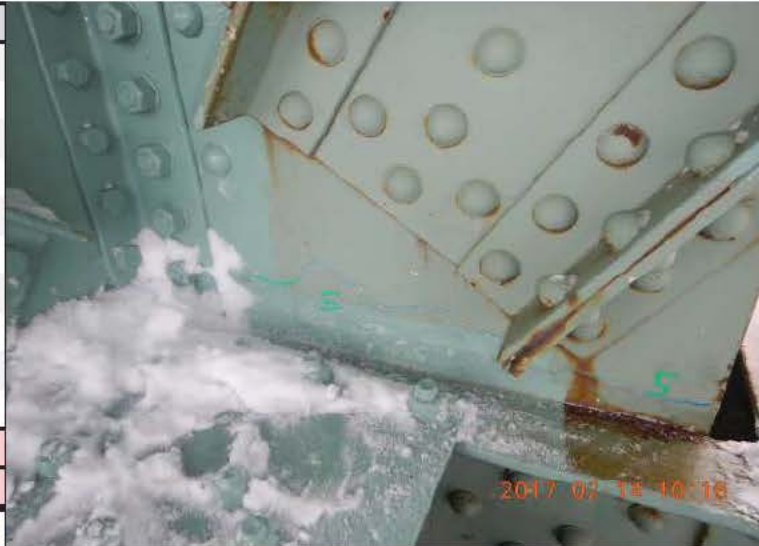
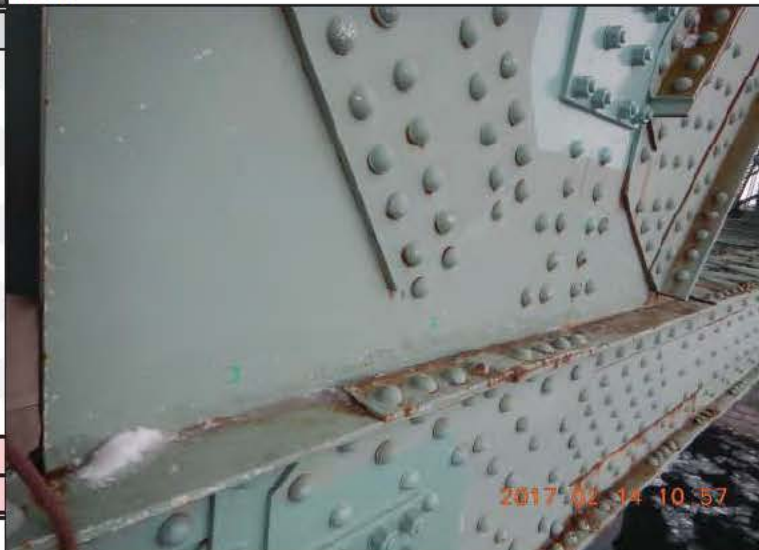
Axe: Jacques-Cartier		Section : Section 4		Structure : Pont Jacques-Cartier	
Identification					
Position longitudinale : Travée 14-15					
Groupe : Structure d'acier					
Position transversale : Ferme amont					
Élément : Assemblage inférieur					
Localisation : L4					
Cote CEC		Cote CEM (%)			
1		A	B	C	D
		85	2	3	10
Remarque / Observation Pertes de matériaux moyennes à très importantes. Perte de section de 35%. Élément renforcé.					
				Numéro de photo: JC_4_170214_EM_7400	
		Numéro d'activité: 3221			
		Numéro de recommandation: 9508			
Identification					
Position longitudinale : Travée 14-15					
Groupe : Structure d'acier					
Position transversale : Ferme amont					
Élément : Assemblage inférieur					
Localisation : L8					
Cote CEC		Cote CEM (%)			
2		A	B	C	D
		95	1	2	2
Remarque / Observation Pertes de matériaux moyennes à très importantes. Perte de section de 20%.					
				Numéro de photo: JC_4_170214_EM_7415

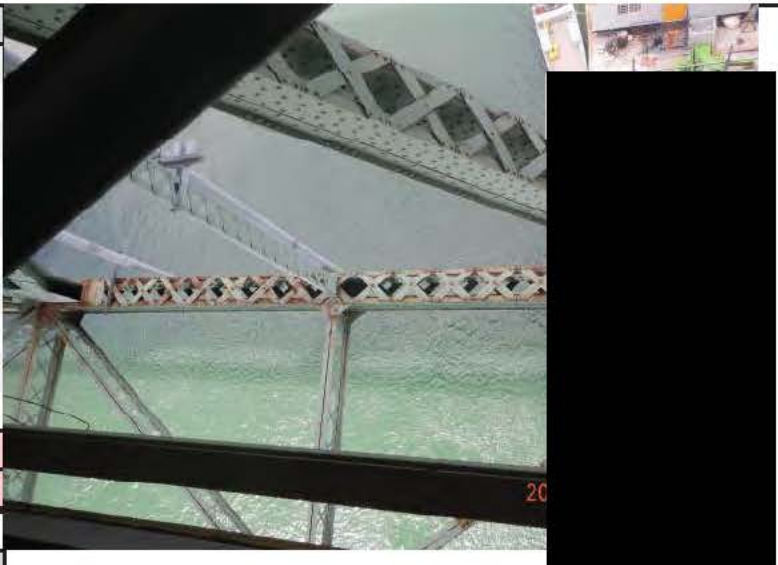
Axe: Jacques-Cartier		Section : Section 4		Structure : Pont Jacques-Cartier	
Identification					
Position longitudinale : Travée 14-15					
Groupe : Structure d'acier					
Position transversale : Ferme aval					
Élément : Corde inférieure					
Localisation : Regroupé					
Cote CEC		Cote CEM (%)			
3		A	B	C	D
		91	5	2	2
Remarque / Observation Pertes de matériaux moyennes à très importantes. Déformation par corrosion. Perforations multiples aux cordes L0-L2 et L8-L10.					
Numéro d'activité:				Numéro de photo: JC_4_160822_JM_0585	
Numéro de recommandation:					
Identification					
Position longitudinale : Travée 14-15					
Groupe : Structure d'acier					
Position transversale : Ferme aval					
Élément : Corde inférieure					
Localisation : Regroupé					
Cote CEC		Cote CEM (%)			
3		A	B	C	D
		91	5	2	2
Remarque / Observation Pertes de matériaux moyennes à très importantes. Déformation par corrosion. Perforations multiples aux cordes L0-L2 et L8-L10.

Numéro d'activité:				Numéro de photo: JC_4_160822_JM_0586	
Numéro de recommandation:

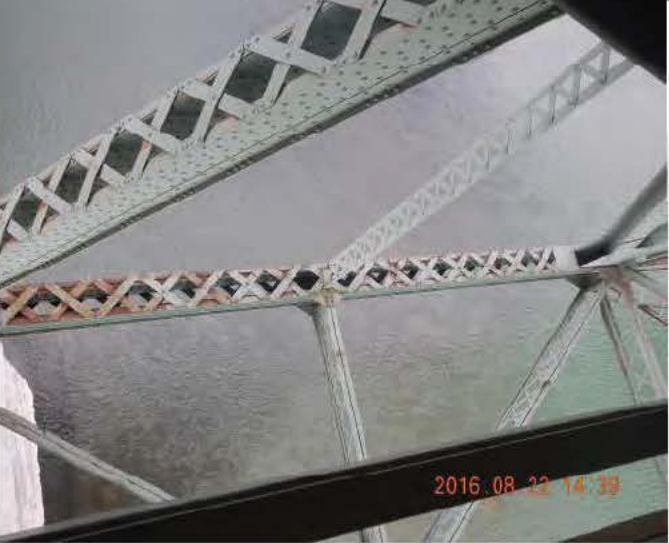
Remarque / Observation					
Pertes de matériaux moyennes à très importantes. Déformation par corrosion. Perforations multiples aux cordes L0-L2 et L8-L10.					
Numéro d'activité:				Numéro de photo: JC_4_160822_JM_0610	
Numéro de recommandation:					
Identification					
Position longitudinale :					
Travée 14-15					
Groupe :					
Structure d'acier					
Position transversale :					
Ferme aval					
Élément :					
Corde inférieure					
Localisation :					
Regroupé					
Cote CEC		Cote CEM (%)			
3		A	B	C	D
		91	5	2	2

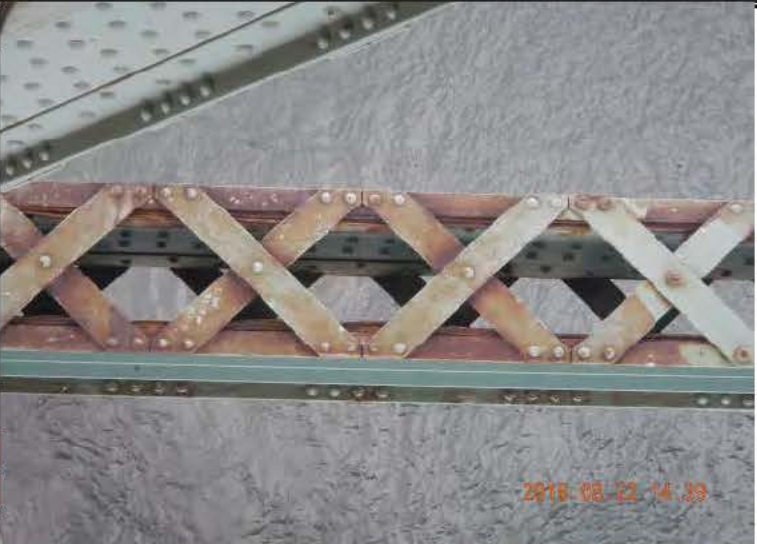
Remarque / Observation					
Pertes de matériaux moyennes à très importantes. Déformation par corrosion. Perforations multiples aux cordes L0-L2 et L8-L10.

Numéro d'activité:				Numéro de photo: JC_4_160822_JM_0611	
Numéro de recommandation:

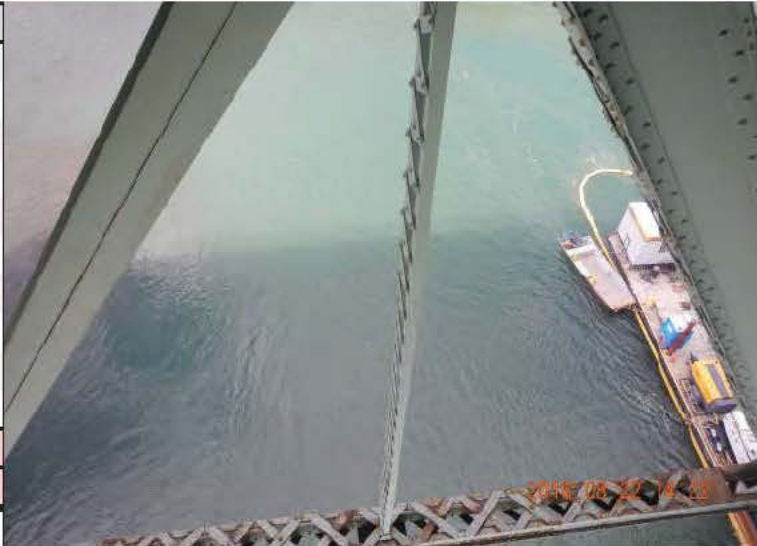
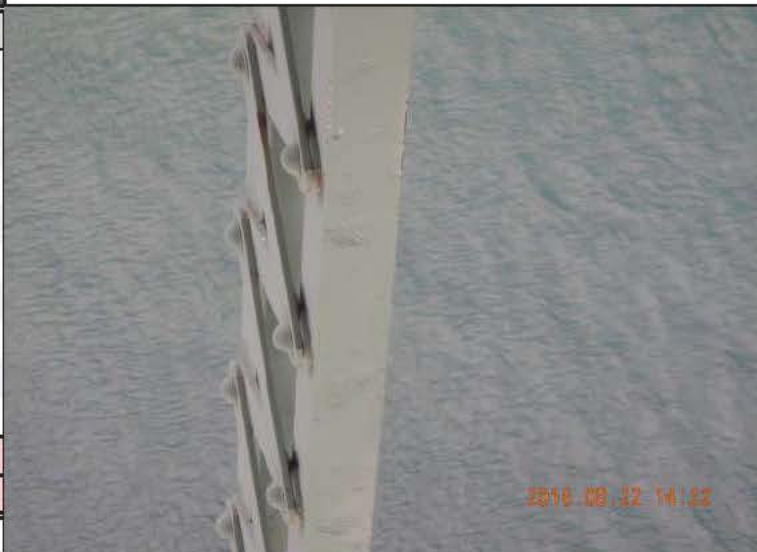
Axe: Jacques-Cartier		Section : Section 4		Structure : Pont Jacques-Cartier	
Identification					
Position longitudinale :					
Travée 14-15					
Groupe :					
Structure d'acier					
Position transversale :					
Ferme aval					
Élément :					
Montant					
Localisation :					
Regroupé					
Cote CEC		Cote CEM (%)			
3		A	B	C	D
		96	2	1	1
Remarque / Observation					
Corrosion moyenne à très importante. Activité voir protection contre la corrosion.					
Numéro d'activité:				Numéro de photo: JC_4_160822_JM_0589	
Numéro de recommandation:					
Identification					
Position longitudinale :					
Travée 14-15					
Groupe :					
Structure d'acier					
Position transversale :					
Ferme aval					
Élément :					
Montant					
Localisation :					
Regroupé					
Cote CEC		Cote CEM (%)			
3		A	B	C	D
		96	2	1	1
Remarque / Observation					
Corrosion moyenne à très importante. Activité voir protection contre la corrosion.					
Numéro d'activité:				Numéro de photo: JC_4_160822_JM_0590

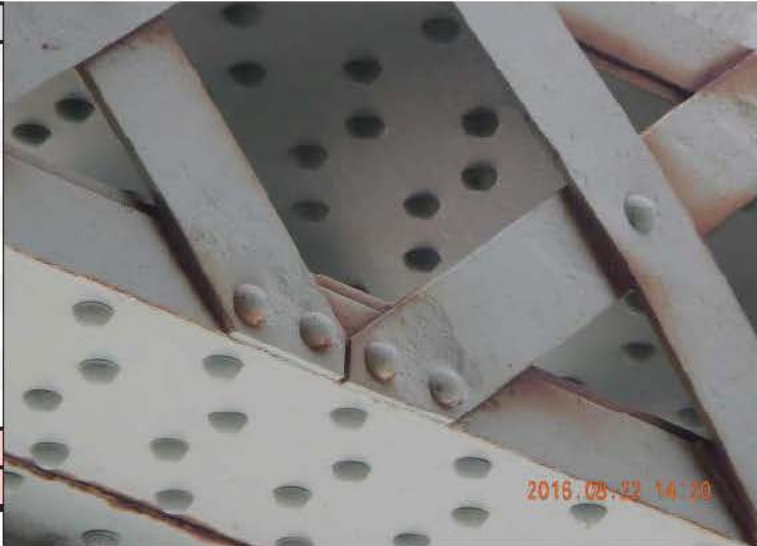
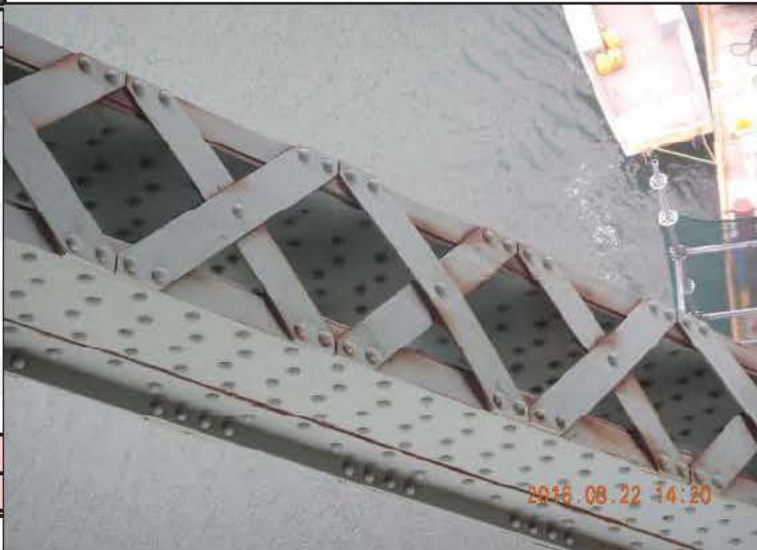
Axe: Jacques-Cartier		Section : Section 4		Structure : Pont Jacques-Cartier	
Identification					
Position longitudinale :					
Travée 14-15					
Groupe :					
Structure d'acier					
Position transversale :					
Ferme aval					
Élément :					
Diagonale					
Localisation :					
Regroupé					
Cote CEC		Cote CEM (%)			
4					
		A	B	C	D
		96	2	1	1
Remarque / Observation					
Corrosion moyenne à très importante. Activité voir protection contre la corrosion.					
Numéro de photo: JC_4_160822_JM_0587					
Numéro d'activité:					
Numéro de recommandation:					
Identification					
Position longitudinale :					
Travée 14-15					
Groupe :					
Structure d'acier					
Position transversale :					
Ferme aval					
Élément :					
Diagonale					
Localisation :					
Regroupé					
Cote CEC		Cote CEM (%)			
4					
		A	B	C	D
		96	2	1	1
Remarque / Observation					
Corrosion moyenne à très importante. Activité voir protection contre la corrosion.

Numéro de photo: JC_4_160822_JM_0588					
Numéro d'activité:					
Numéro de recommandation:

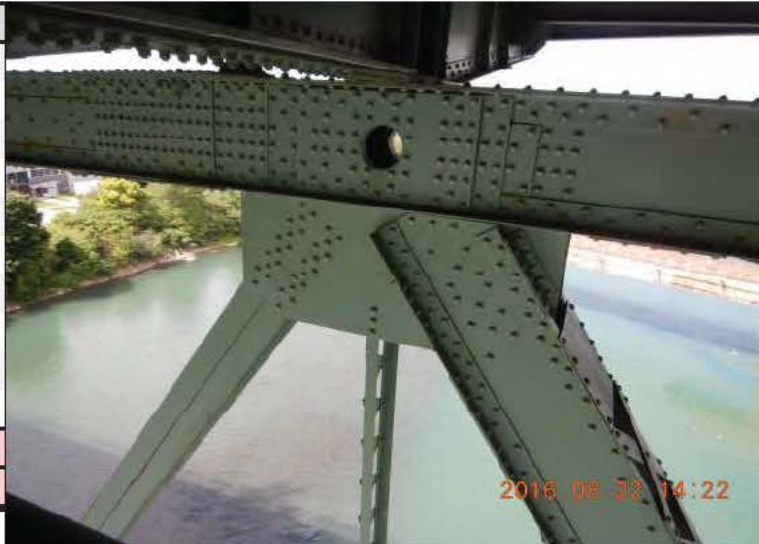
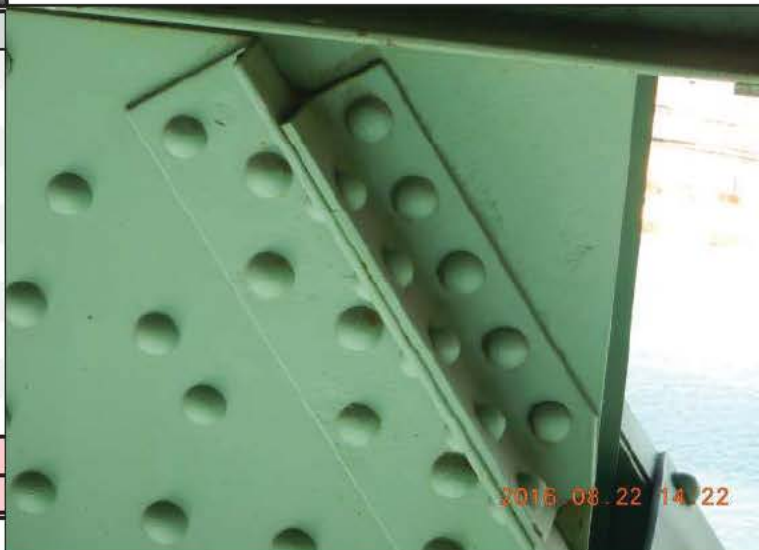
Axe: Jacques-Cartier		Section : Section 4		Structure : Pont Jacques-Cartier	
Identification					
Position longitudinale : Travée 14-15					
Groupe : Structure d'acier					
Position transversale : Ferme aval					
Élément : Assemblage supérieur					
Localisation : Regroupé					
Cote CEC		Cote CEM (%)			
4		A	B	C	D
		96	2	1	1
Remarque / Observation Corrosion moyenne à très importante. Activité voir protection contre la corrosion.					
Numéro de photo: JC_4_160822_EM_9026					
Numéro d'activité:					
Numéro de recommandation:					
Identification					
Position longitudinale : Travée 14-15					
Groupe : Structure d'acier					
Position transversale : Ferme aval					
Élément : Assemblage supérieur					
Localisation : Regroupé					
Cote CEC		Cote CEM (%)			
4		A	B	C	D
		96	2	1	1
Remarque / Observation Corrosion moyenne à très importante. Activité voir protection contre la corrosion.					
Numéro de photo: JC_4_160822_EM_9027
