Rapport d'inspection annuelle

Inspection générale du pont Jacques-Cartier, section 4
Version finale

Contrat: 62408

2 mars 2017

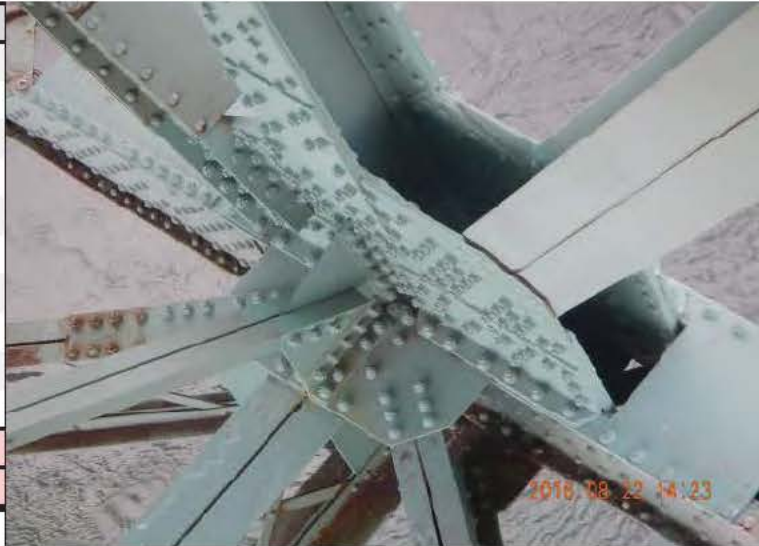
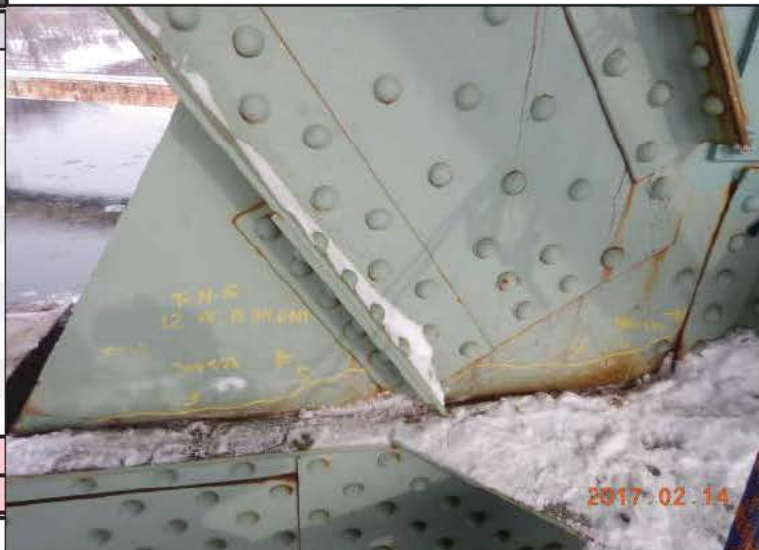
-		A	B	C	D
		97	2	1	0
Remarque / Observation					
Corr. moy. à imp. PDM moy. à très imp. aux ass. L1, L4, L6 et L7. Éléments renforcés et/ou remplacés. CEC à déterminer lors de la prochaine inspection détaillée.					
Numéro d'activité:				Numéro de photo: JC_4_160822_JM_0591	
Numéro de recommandation:					
Identification					
Position longitudinale :					
Travée 14-15					
Groupe :					
Structure d'acier					
Position transversale :					
Ferme aval					
Élément :					
Assemblage inférieur					
Localisation :					
L2					
Cote CEC		Cote CEM (%)			
1		A	B	C	D
		88	3	4	5
Remarque / Observation					
Pertes de matériaux moyennes à très importantes. Perte de section de 30%.					
Numéro d'activité: 3221				Numéro de photo: JC_4_170214_2179	
Numéro de recommandation: 9508

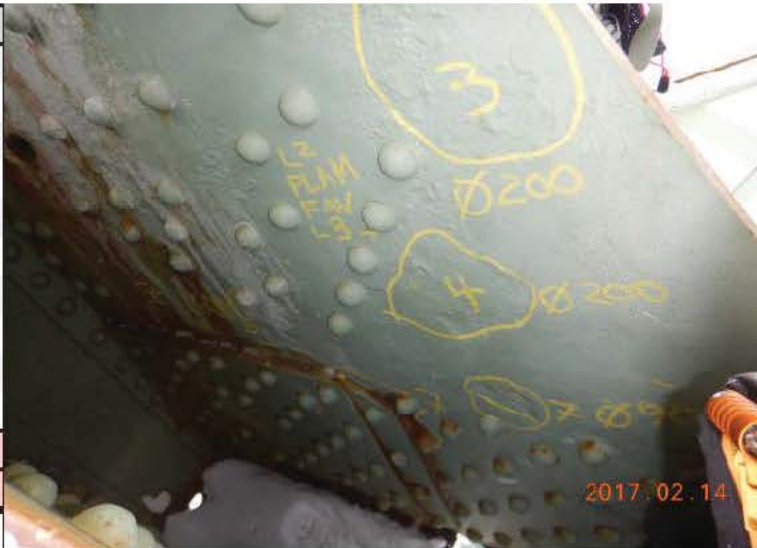
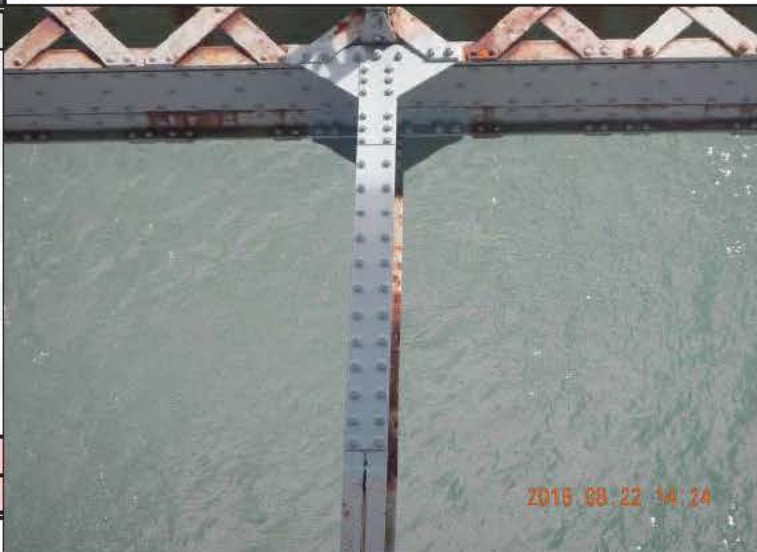
Axe: Jacques-Cartier		Section : Section 4		Structure : Pont Jacques-Cartier	
Identification					
Position longitudinale : Travée 14-15					
Groupe : Structure d'acier					
Position transversale : Ferme aval					
Élément : Assemblage inférieur					
Localisation : L2					
Cote CEC		Cote CEM (%)			
1		A	B	C	D
		88	3	4	5
Remarque / Observation Pertes de matériaux moyennes à très importantes. Perte de section de 30%.					
Numéro de photo: JC_4_170214_ 2183					
Numéro d'activité: 3221					
Numéro de recommandation: 9508					
Identification					
Position longitudinale : Travée 14-15					
Groupe : Structure d'acier					
Position transversale : Général					
Élément : Contreventement horizontal inférieur					
Localisation : Regroupé					
Cote CEC		Cote CEM (%)			
3		A	B	C	D
		96	2	1	1
Remarque / Observation Pertes de matériau moyennes à très importantes.					
Numéro de photo: JC_4_160822_JM_0592					
Numéro d'activité:

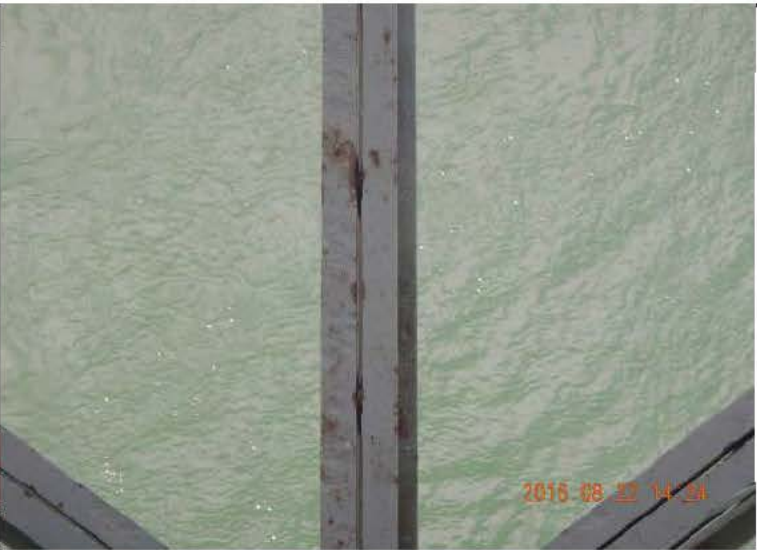
Remarque / Observation					
Pertes de matériau moyennes à très importantes.					
Numéro d'activité:					
Numéro de recommandation:					
Identification					
Position longitudinale :					
Travée 14-15					
Groupe :					
Structure d'acier					
Position transversale :					
Général					
Élément :					
Contreventement vertical					
Localisation :					
Regroupé					
Cote CEC		Cote CEM (%)

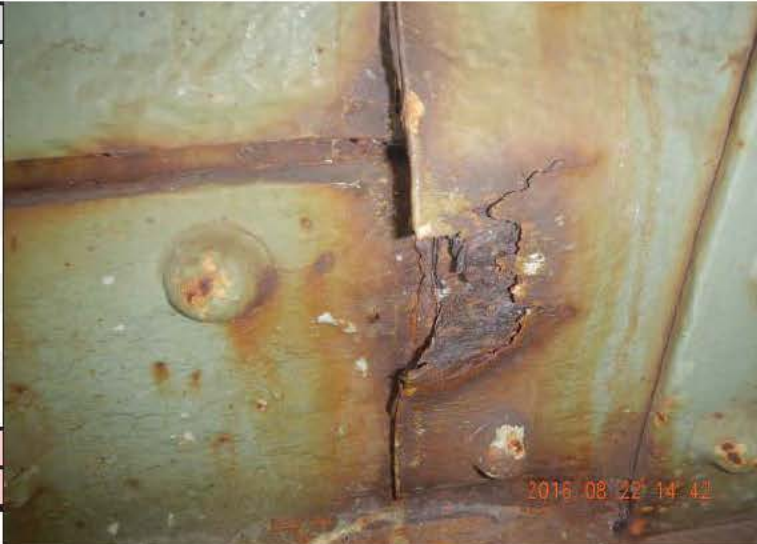
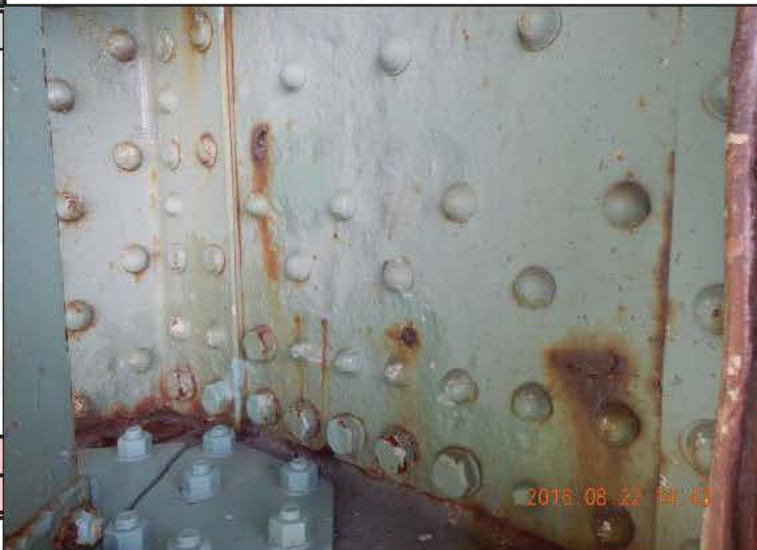
Axe: Jacques-Cartier		Section : Section 4		Structure : Pont Jacques-Cartier	
Identification					
Position longitudinale : Travée 14-15					
Groupe : Structure d'acier					
Position transversale : Général					
Élément : Poutre transversale					
Localisation : Regroupé					
Cote CEC		Cote CEM (%)			
4		A	B	C	
		97	2	1	0
Remarque / Observation					
Corrosion moyenne à importante. Déformation par corrosion.					
Numéro d'activité:				Numéro de photo: JC_4_160822_JM_0599	
Numéro de recommandation:					
Identification					
Position longitudinale : Travée 14-15					
Groupe : Structure d'acier					
Position transversale : Général					
Élément : Poutre transversale					
Localisation : Regroupé					
Cote CEC		Cote CEM (%)			
4		A	B	C	D
		97	2	1	0
Remarque / Observation					
Corrosion moyenne à importante. Déformation par corrosion.					
Numéro d'activité:				Numéro de photo: JC_4_160822_JM_0600	
Numéro de recommandation:

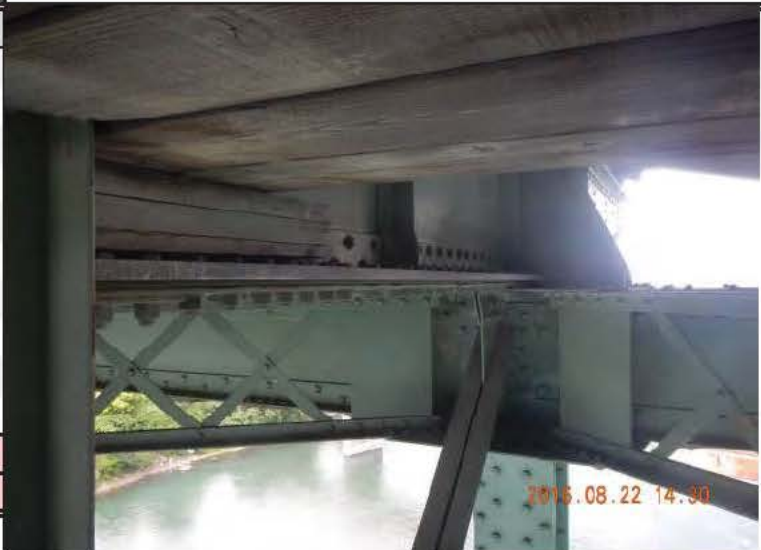
Numéro de photo:				JC_4_170214_EM_7390	
Numéro d'activité:		3221			
Numéro de recommandation:		9508

Axe: Jacques-Cartier		Section : Section 4		Structure : Pont Jacques-Cartier	
Identification					
Position longitudinale :					
Travée 14-15					
Groupe :					
Structure d'acier					
Position transversale :					
Général					
Élément :					
Poutre de levage					
Localisation :					
LO					
Cote CEC		Cote CEM (%)			
2		A	B	C	D
		60	10	20	10
Remarque / Observation					
Pertes de matériaux de moyennes à très importante. Perforations de l'âme Ø10 à Ø50mm. Déformation par corrosion des raidisseurs et de l'âme.					
Numéro de photo:				JC_4_170214_EM_7374	
Numéro d'activité:		3221			
Numéro de recommandation:		9508			
Identification					
Position longitudinale :					
Travée 14-15					
Groupe :					
Structure d'acier					
Position transversale :					
Général					
Élément :					
Poutre de levage					
Localisation :					
LO					
Cote CEC		Cote CEM (%)			
2		A	B	C	D
		60	10	20	10
Remarque / Observation					
Pertes de matériaux de moyennes à très importante. Perforations de l'âme Ø10 à Ø50mm. Déformation par corrosion des raidisseurs et de l'âme.

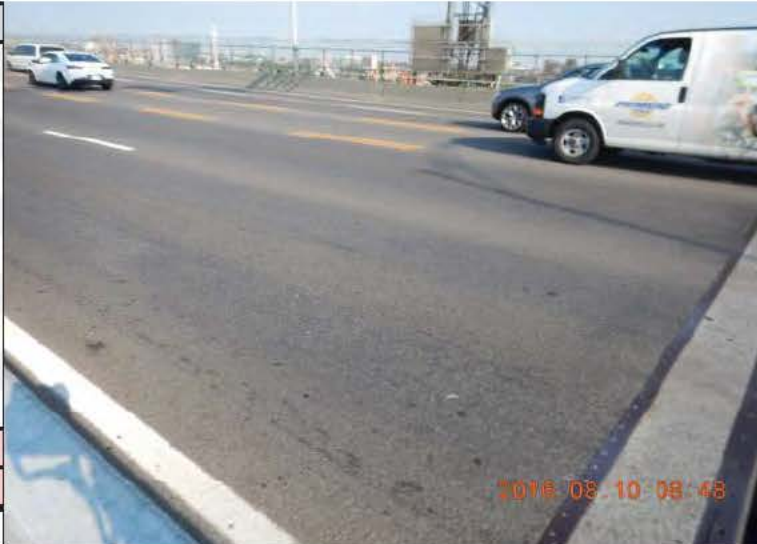
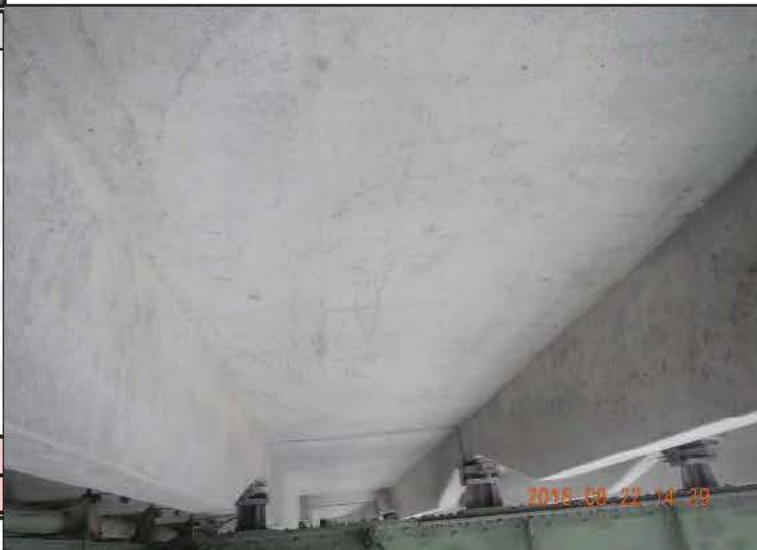
Axe: Jacques-Cartier		Section : Section 4		Structure : Pont Jacques-Cartier	
Identification					
Position longitudinale : Travée 14-15					
Groupe : Platelage					
Position transversale : --					
Élément : Système de drainage					
Localisation : --					
Cote CEC		Cote CEM (%)			
3		A	B	C	
Remarque / Observation Légère accumulation d'eau sur voie 5 et trottoir aval.					
Numéro d'activité:				Numéro de photo: JC_4_160817_EM_8837	
Numéro de recommandation:					
Identification					
Position longitudinale : Travée 14-15					
Groupe : Platelage					
Position transversale : --					
Élément : Système de drainage					
Localisation : --					
Cote CEC		Cote CEM (%)			
3		A	B	C	D
Remarque / Observation Légère accumulation d'eau sur voie 5 et trottoir aval.					
Numéro d'activité:				Numéro de photo: JC_4_160817_EM_8836	
Numéro de recommandation:

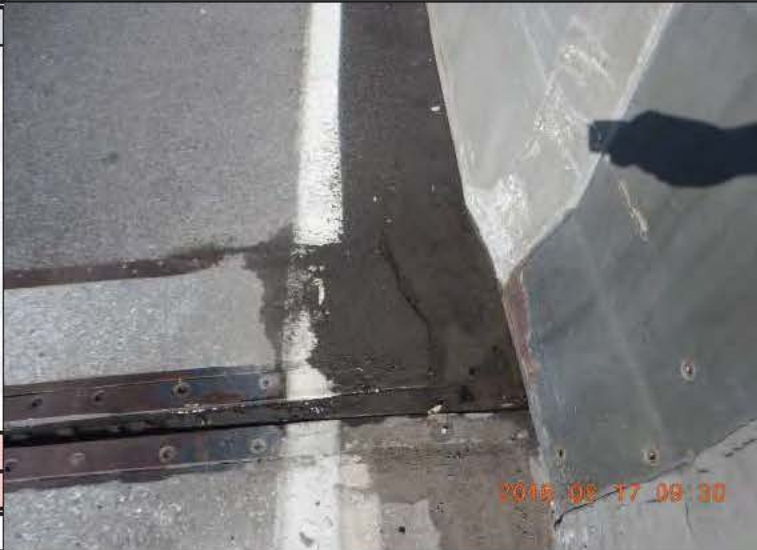
Numéro d'activité:				Numéro de photo: JC_4_160822_JM_0607	
Numéro de recommandation:

Axe: Jacques-Cartier		Section : Section 4		Structure : Pont Jacques-Cartier	
Identification					
Position longitudinale : Travée 14-15					
Groupe : Platelage					
Position transversale : --					
Élément : Appareil d'appui à platine					
Localisation : Regroupé					
Cote CEC		Cote CEM (%)			
3		A	B	C	D
		100	0	0	0
Remarque / Observation					
Appareil d'appui désaxé à l'appui 2V des poutres transv. PT-U1 et PT-U7. É.I. à plusieurs endroits en raison de la méthode d'accès préconisée.					
Numéro d'activité:				Numéro de photo: JC_4_160822_JM_0596	
Numéro de recommandation:					
Identification					
Position longitudinale : Travée 14-15					
Groupe : Platelage					
Position transversale : --					
Élément : Appareil d'appui à platine					
Localisation : Regroupé					
Cote CEC		Cote CEM (%)			
3		A	B	C	D
		100	0	0	0
Remarque / Observation					
Appareil d'appui désaxé à l'appui 2V des poutres transv. PT-U1 et PT-U7. É.I. à plusieurs endroits en raison de la méthode d'accès préconisée.

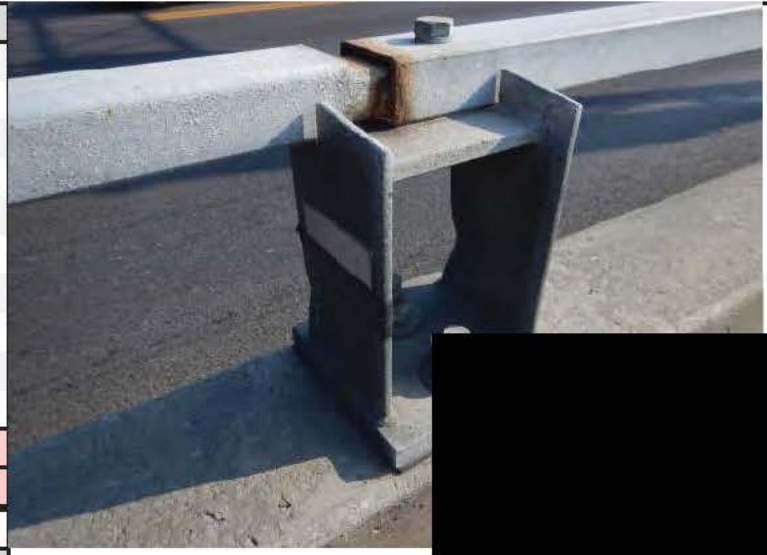
Numéro de photo:				JC_4_160810_JM_0095	
Numéro d'activité:		3071, 9000			
Numéro de recommandation:		9575, 10162

Axe: Jacques-Cartier		Section : Section 4		Structure : Pont Jacques-Cartier	
Identification					
Position longitudinale : Travée 14-15					
Groupe : Dispositif de retenue					
Position transversale : --					
Élément : Glissière					
Localisation : Amont					
Cote CEC		Cote CEM (%)			
4		A	B	C	D
		90	10	0	0
Remarque / Observation Deux supports de lisse d'acier accidentés (déformés). Fissures verticales inférieures à 0,8 mm. (Voir liste des travaux)					
Numéro de photo:				JC_4_160810_EM_8483	
Numéro d'activité:		3071			
Numéro de recommandation:		10161			
Identification					
Position longitudinale : Travée 14-15					
Groupe : Dispositif de retenue					
Position transversale : --					
Élément : Garde-corps					
Localisation : Amont					
Cote CEC		Cote CEM (%)			
1		A	B	C	D
		98	2	0	0
Remarque / Observation Dist. de rive insuf. à 3 ass. inf. Extrémité d'anc.s de 9 pot entre le dessus et les 3/4 de la hauteur de l'écrou. Def. par impact. Défaut aff. le niveau de protect. offert de façon très imp. (Voir liste des travaux)

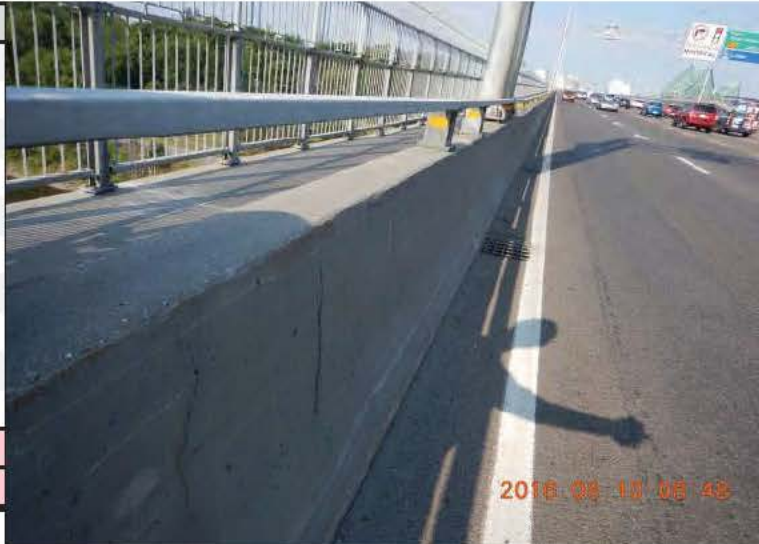
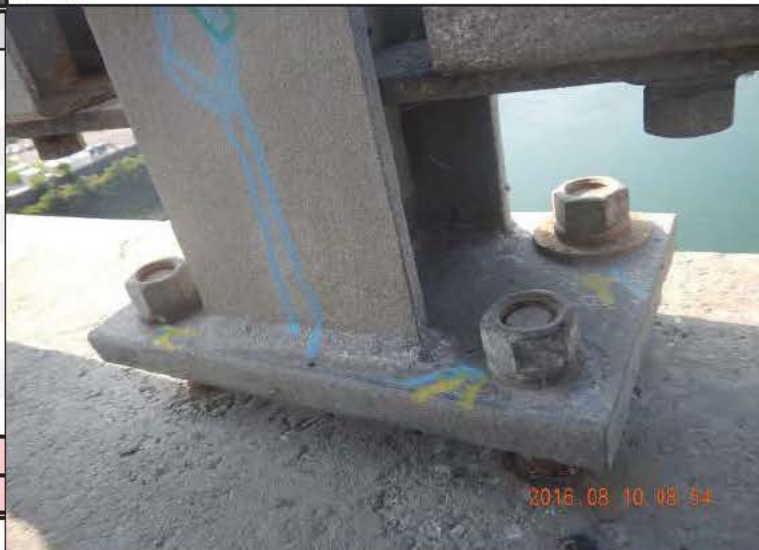
Dist. de rive insuf. à 3 ass. inf. Extrémité d'anc.s de 9 pot entre le dessus et les 3/4 de la hauteur de l'écrou. Def. par impact. Défaut aff. le niveau de protect. offert de façon très imp. (Voir liste des travaux)					
Numéro de photo:				JC_4_160810_JM_0092	
Numéro d'activité:		3071, 9000			
Numéro de recommandation:		9575, 10162

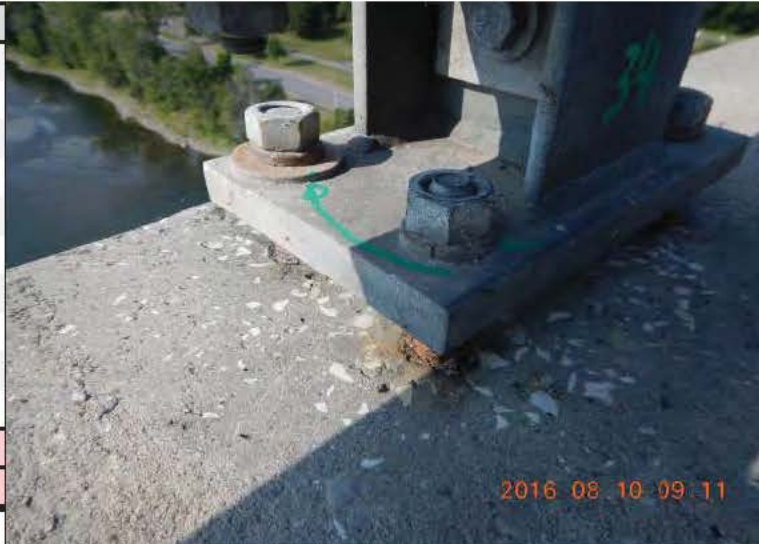
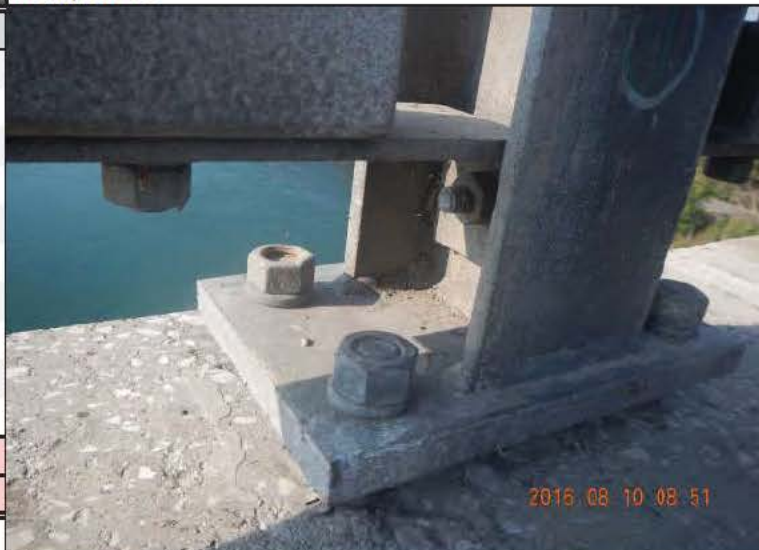
Numéro de photo: JC_4_160817_EM_8852	
		Numéro d'activité: 3071			
		Numéro de recommandation: 10161

Axe: Jacques-Cartier		Section : Section 4		Structure : Pont Jacques-Cartier	
Identification					
Position longitudinale : Travée 14-15					
Groupe : Dispositif de retenue					
Position transversale : --					
Élément : Glissière					
Localisation : Aval					
Cote CEC		Cote CEM (%)			
4		A	B	C	D
		85	15	0	0
Remarque / Observation Un support de lisse d'acier accidenté (déformé). Fissures verticales inférieures à 0,8 mm. (Voir liste des travaux)					
				Numéro de photo: JC_4_160817_EM_8853	
		Numéro d'activité: 3071			
		Numéro de recommandation: 10161			
Identification					
Position longitudinale : Travée 14-15					
Groupe : Dispositif de retenue					
Position transversale : --					
Élément : Glissière					
Localisation : Aval					
Cote CEC		Cote CEM (%)			
4		A	B	C	D
		85	15	0	0
Remarque / Observation Un support de lisse d'acier accidenté (déformé). Fissures verticales inférieures à 0,8 mm. (Voir liste des travaux)

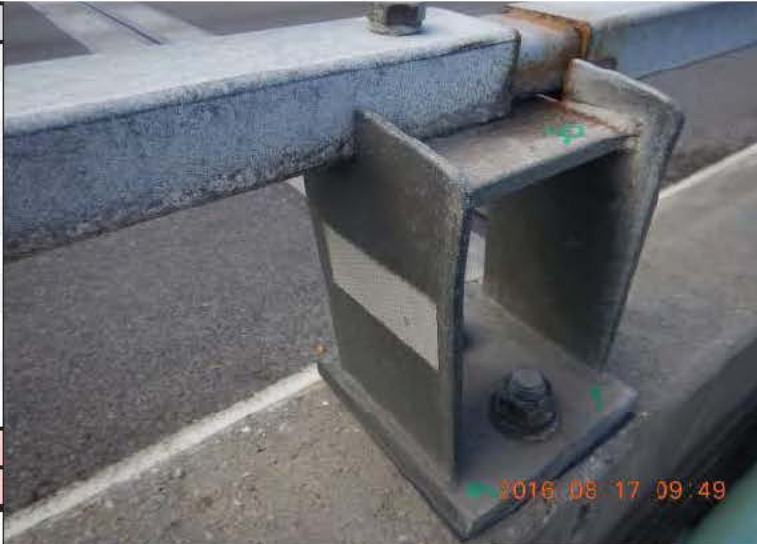
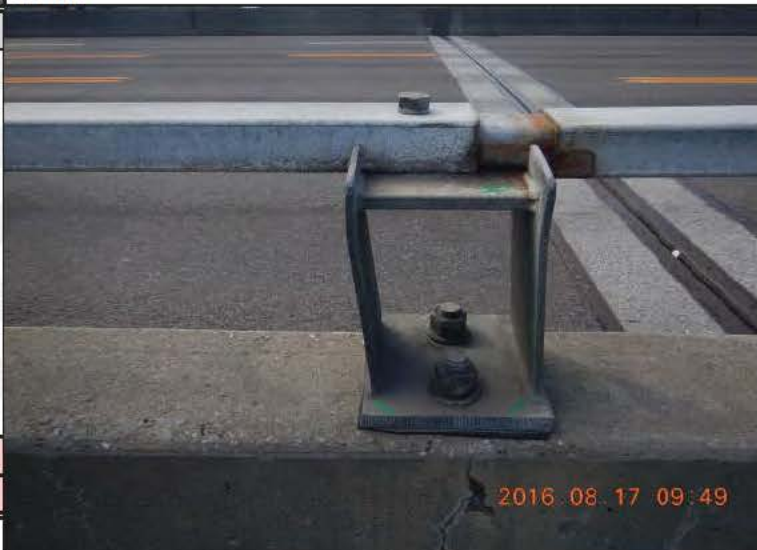
Remarque / Observation					
Corr. moy. de qqs ext. de lisse inf. Dist. de rive insuf. à 3 ass. inf. Extrémité d'anc.s de 2 pot entre le dessus et les 3/4 de la hauteur de l'écrou. Défaut aff. le niveau de protect. offert de façon très imp. (Voir liste des travaux)					
Numéro de photo:				JC_4_160817_EM_8840	
Numéro d'activité:		3071, 9000			
Numéro de recommandation:		9575, 10162

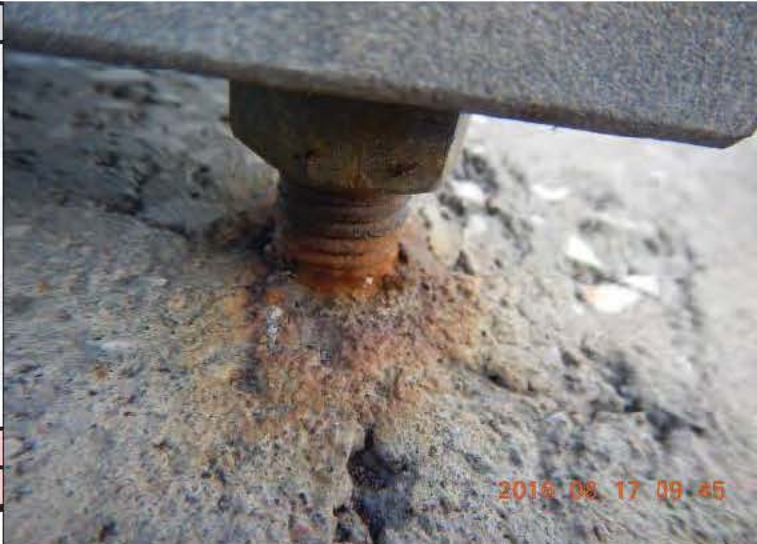
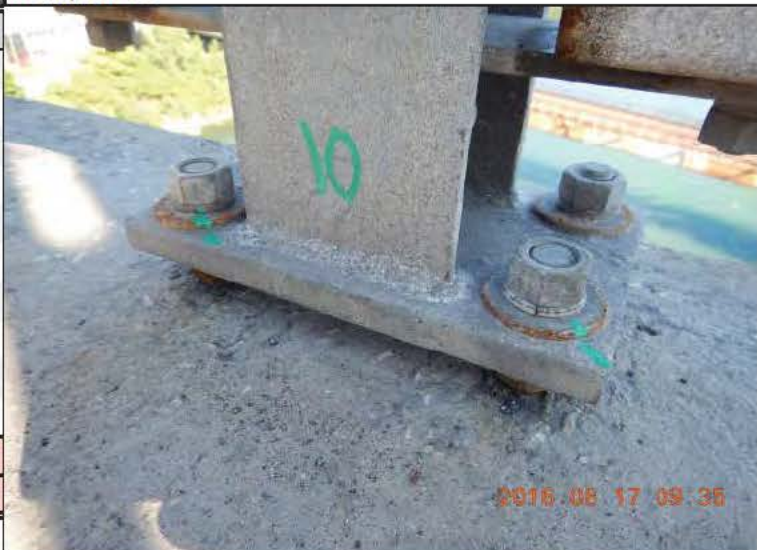
98	2	0	0
<p>Remarque / Observation</p> <p>Corr. moy. de qqs ext. de lisse inf. Dist. de rive insuf. à 3 ass. inf. Extrémité d'anc.s de 2 pot entre le dessus et les 3/4 de la hauteur de l'écrou. Défaut aff. le niveau de protect. offert de façon très imp. (Voir liste des travaux)</p>					
				Numéro de photo: JC_4_160817_EM_8838	
Numéro d'activité:		3071, 9000			
Numéro de recommandation:		9575, 10162

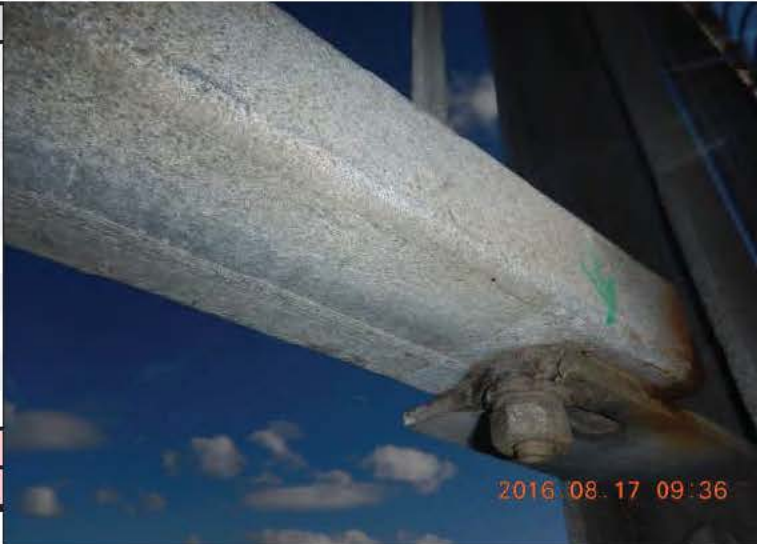
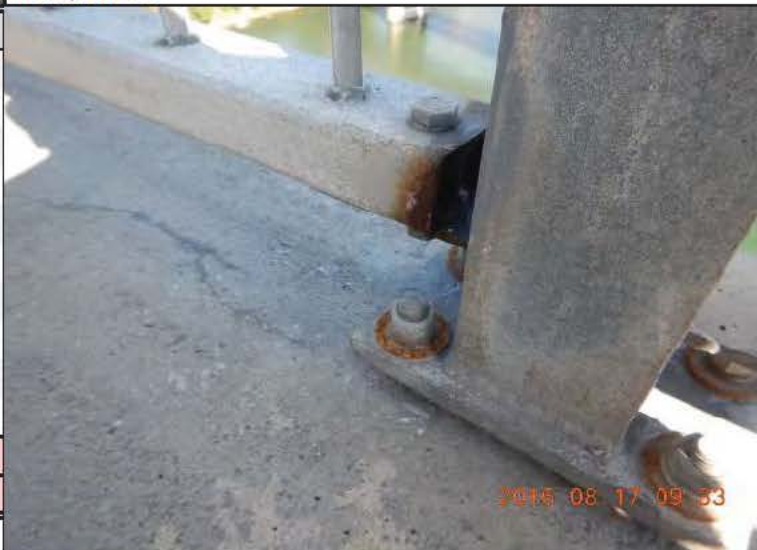
Axe: Jacques-Cartier		Section : Section 4		Structure : Pont Jacques-Cartier	
Identification					
Position longitudinale : Travée 14-15					
Groupe : Protection contre la corrosion					
Position transversale : Ferme amont					
Élément : Corde inférieure					
Localisation : Regroupé					
Cote CEC		Cote CEM (%)			
3		A	B	C	D
		91	3	3	3
Remarque / Observation Défauts de revêtement moyens à très importants.					
Numéro de photo: JC_4_160822_JM_0601					
Numéro d'activité: 3065					
Numéro de recommandation: 10172					
Identification					
Position longitudinale : Travée 14-15					
Groupe : Protection contre la corrosion					
Position transversale : Ferme amont					
Élément : Corde inférieure					
Localisation : Regroupé					
Cote CEC		Cote CEM (%)			
3		A	B	C	D
		91	3	3	3
Remarque / Observation Défauts de revêtement moyens à très importants.					
Numéro de photo: JC_4_160822_JM_0602					
Numéro d'activité: 3065					
Numéro de recommandation: 10172

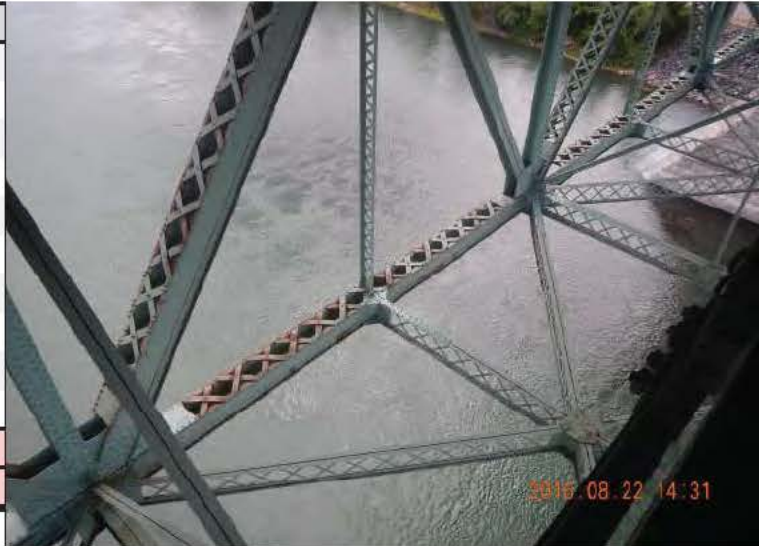
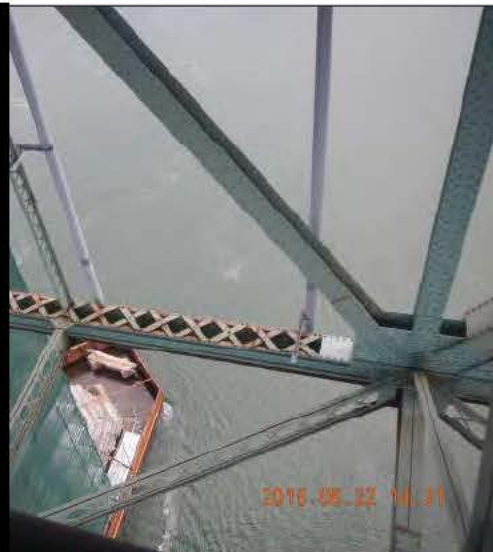
Axe: Jacques-Cartier		Section : Section 4		Structure : Pont Jacques-Cartier	
Identification					
Position longitudinale : Travée 14-15					
Groupe : Protection contre la corrosion					
Position transversale : Ferme aval					
Élément : Corde inférieure					
Localisation : Regroupé					
Cote CEC		Cote CEM (%)			
4		A	B	C	D
		91	3	3	3
Remarque / Observation Défauts de revêtement moyens à très importants.					
Numéro de photo: JC_4_160822_JM_0603					
Numéro d'activité: 3065					
Numéro de recommandation: 10172					
Identification					
Position longitudinale : Travée 14-15					
Groupe : Protection contre la corrosion					
Position transversale : Ferme aval					
Élément : Corde inférieure					
Localisation : Regroupé					
Cote CEC		Cote CEM (%)			
4		A	B	C	D
		91	3	3	3
Remarque / Observation Défauts de revêtement moyens à très importants.					
Numéro de photo: JC_4_160822_JM_0604					
Numéro d'activité: 3065					
Numéro de recommandation: 10172

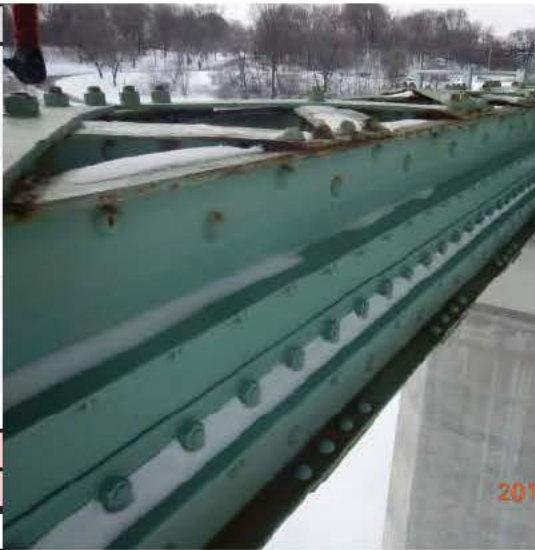
Numéro de photo: **JC_4_170214_EM_7475**

-					
		A	B	C	D
		91	5	2	2
Remarque / Observation					
PDM moy. à très imp. Perfo. multiples. Def. par corr. aux corde L0-L2 et L8-L10. Éléments renforcés. CEC à déterminer lors de la prochaine inspection détaillée.					
Numéro d'activité:					
Numéro de recommandation:

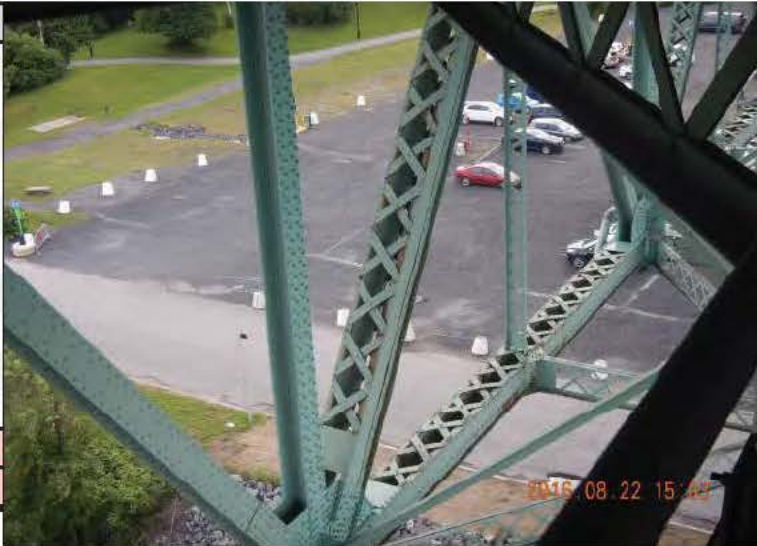
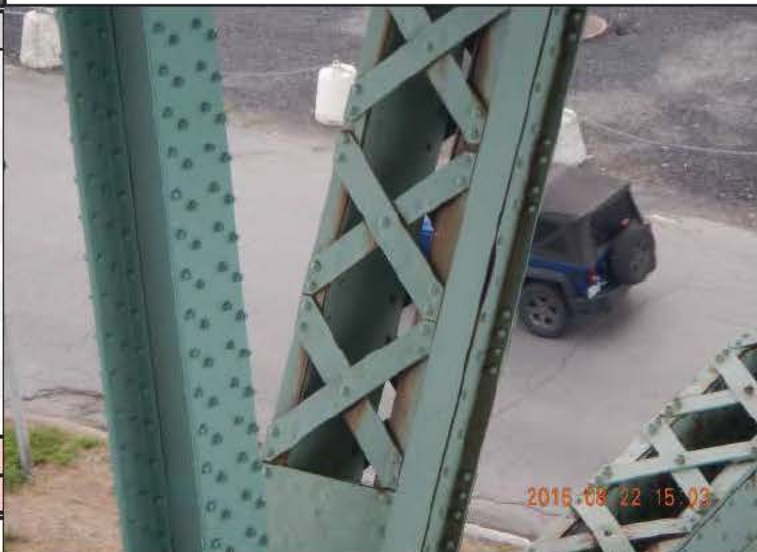
Axe: Jacques-Cartier		Section : Section 4		Structure : Pont Jacques-Cartier	
Identification					
Position longitudinale : Travée 15-16					
Groupe : Structure d'acier					
Position transversale : Ferme amont					
Élément : Diagonale					
Localisation : Regroupé					
Cote CEC		Cote CEM (%)			
4		A	B	C	D
		96	2	1	1
Remarque / Observation Corrosion moyenne à très importante. Activité voir protection contre la corrosion.					
Numéro d'activité:				Numéro de photo: JC_4_160822_JM_0626	
Numéro de recommandation:					
Identification					
Position longitudinale : Travée 15-16					
Groupe : Structure d'acier					
Position transversale : Ferme amont					
Élément : Diagonale					
Localisation : Regroupé					
Cote CEC		Cote CEM (%)			
4		A	B	C	D
		96	2	1	1
Remarque / Observation Corrosion moyenne à très importante. Activité voir protection contre la corrosion.					
Numéro d'activité:				Numéro de photo: JC_4_160822_JM_0627

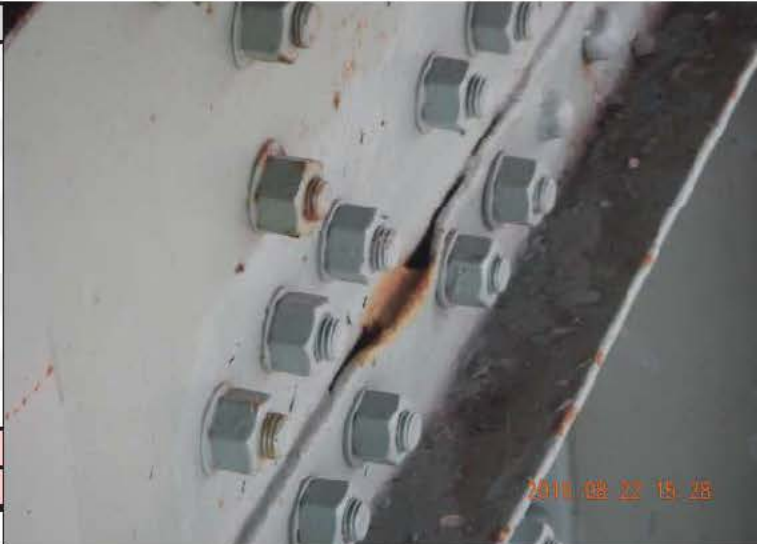
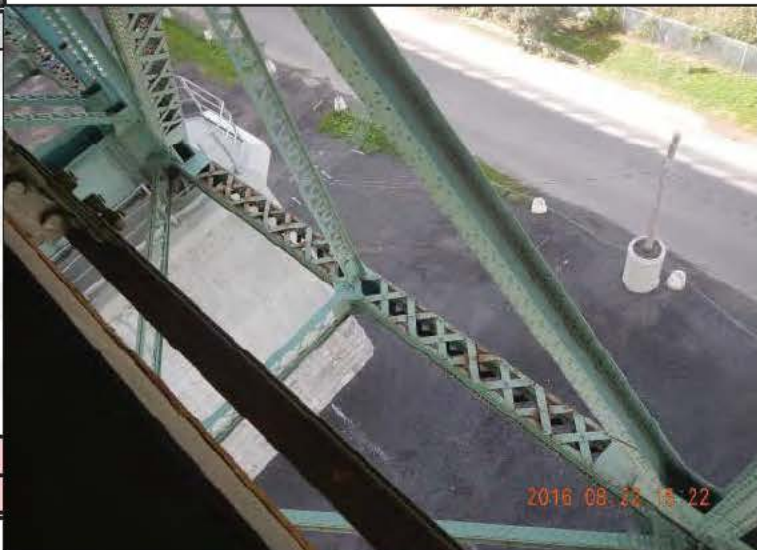
Axe: Jacques-Cartier		Section : Section 4		Structure : Pont Jacques-Cartier	
Identification					
Position longitudinale :					
Travée 15-16					
Groupe :					
Structure d'acier					
Position transversale :					
Ferme aval					
Élément :					
Corde supérieure					
Localisation :					
Regroupé					
Cote CEC		Cote CEM (%)			
4					
		A	B	C	D
		95	3	2	0
Remarque / Observation					
Pertes de matériaux moyennes à importantes à l'extrémité de la corde supérieure U8-U10. Déformation par corrosion.					
				Numéro de photo: JC_4_160822_JM_0639	
Numéro d'activité:					
Numéro de recommandation:					
Identification					
Position longitudinale :					
Travée 15-16					
Groupe :					
Structure d'acier					
Position transversale :					
Ferme aval					
Élément :					
Corde inférieure					
Localisation :					
Regroupé					
Cote CEC		Cote CEM (%)

-					
		A	B	C	D
		89	5	2	4
Remarque / Observation					
PDM moy. à très imp. Def. par corr. de la corde L8-L10. Élément renforcé. Aucune activité requise. CEC à déterminer lors de la prochaine inspection détaillée.					
				Numéro de photo: JC_4_160822_JM_0635	
Numéro d'activité:					
Numéro de recommandation:

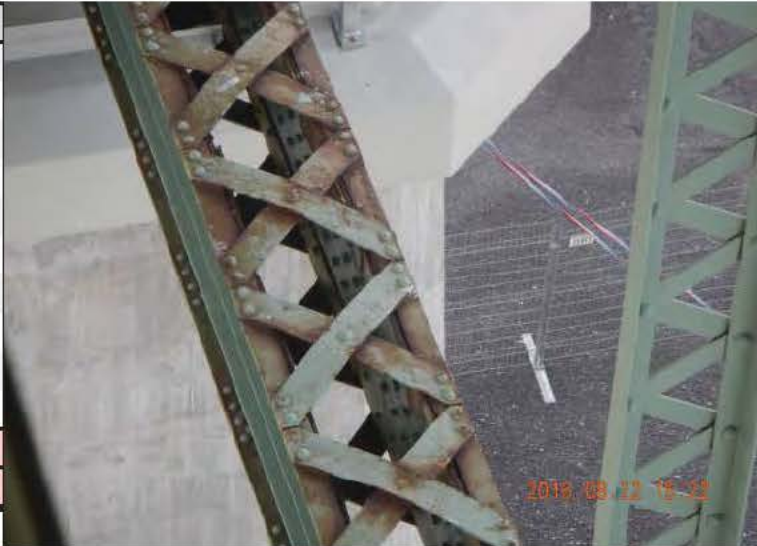
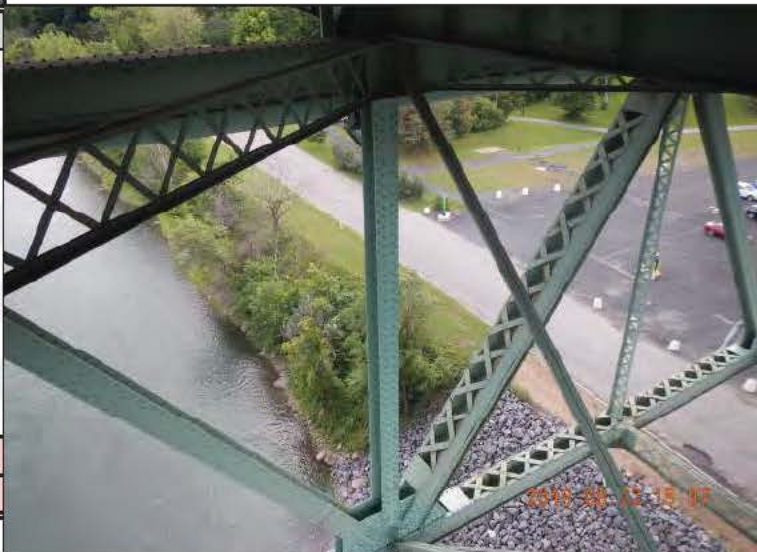
Axe: Jacques-Cartier		Section : Section 4		Structure : Pont Jacques-Cartier	
Identification					
Position longitudinale :					
Travée 15-16					
Groupe :					
Structure d'acier					
Position transversale :					
Ferme aval					
Élément :					
Corde inférieure					
Localisation :					
Regroupé					
Cote CEC		Cote CEM (%)

-		A B C D			
		89 5 2 4			
Remarque / Observation					
PDM moy. à très imp. Def. par corr. de la corde L8-L10. Élément renforcé. Aucune activité requise. CEC à déterminer lors de la prochaine inspection détaillée.					
Numéro d'activité:				Numéro de photo: JC_4_160822_JM_0636	
Numéro de recommandation:					
Identification					
Position longitudinale :					
Travée 15-16					
Groupe :					
Structure d'acier					
Position transversale :					
Ferme aval					
Élément :					
Montant					
Localisation :					
Regroupé					
Cote CEC		Cote CEM (%)			
4		A B C D			
		99 1 0 0			
Remarque / Observation					
Numéro d'activité:				Numéro de photo: JC_4_160822_JM_0628	
Numéro de recommandation:

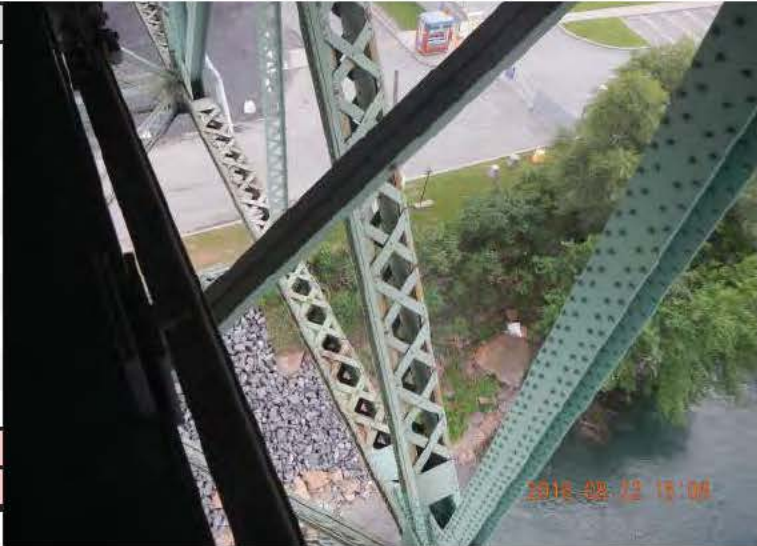
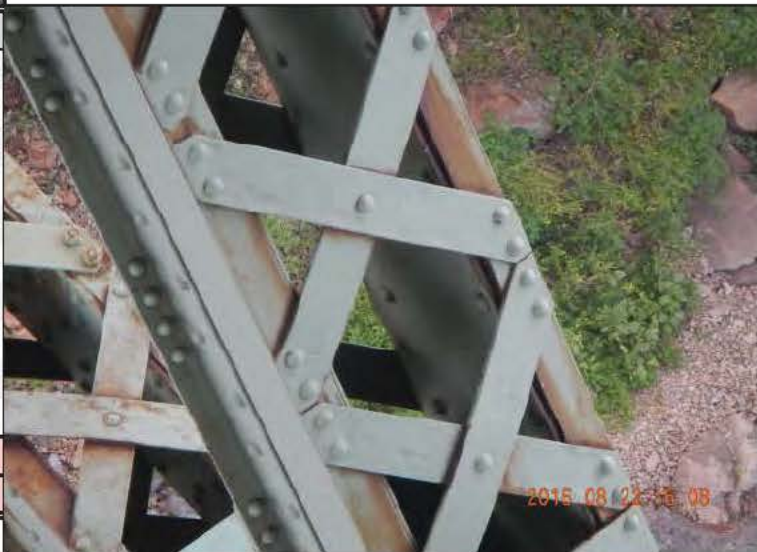
Axe: Jacques-Cartier		Section : Section 4		Structure : Pont Jacques-Cartier	
Identification					
Position longitudinale : Travée 15-16					
Groupe : Structure d'acier					
Position transversale : Ferme aval					
Élément : Diagonale					
Localisation : Regroupé					
Cote CEC		Cote CEM (%)			
4		A	B	C	D
		96	2	1	1
Remarque / Observation Corrosion moyenne à très importante. Activité voir protection contre la corrosion.					
Numéro d'activité:				Numéro de photo: JC_4_160822_JM_0629	
Numéro de recommandation:					
Identification					
Position longitudinale : Travée 15-16					
Groupe : Structure d'acier					
Position transversale : Ferme aval					
Élément : Diagonale					
Localisation : Regroupé					
Cote CEC		Cote CEM (%)			
4		A	B	C	D
		96	2	1	1
Remarque / Observation Corrosion moyenne à très importante. Activité voir protection contre la corrosion.					
Numéro d'activité:				Numéro de photo: JC_4_160822_JM_0630	
Numéro de recommandation:

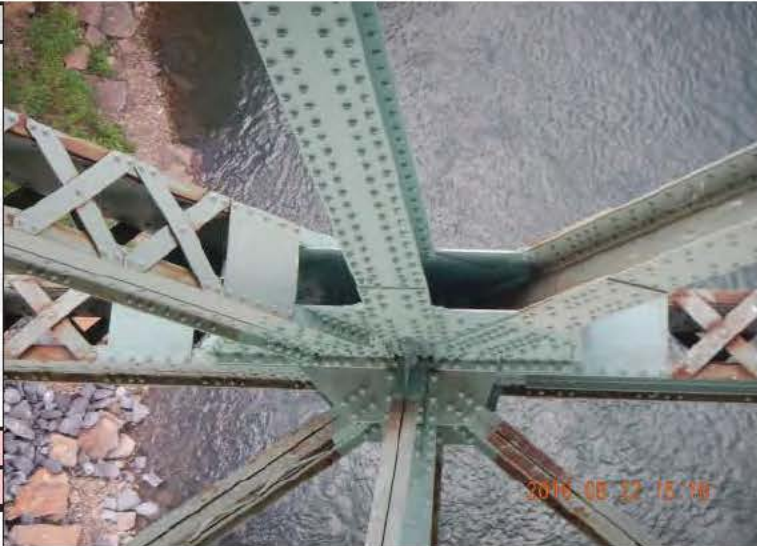
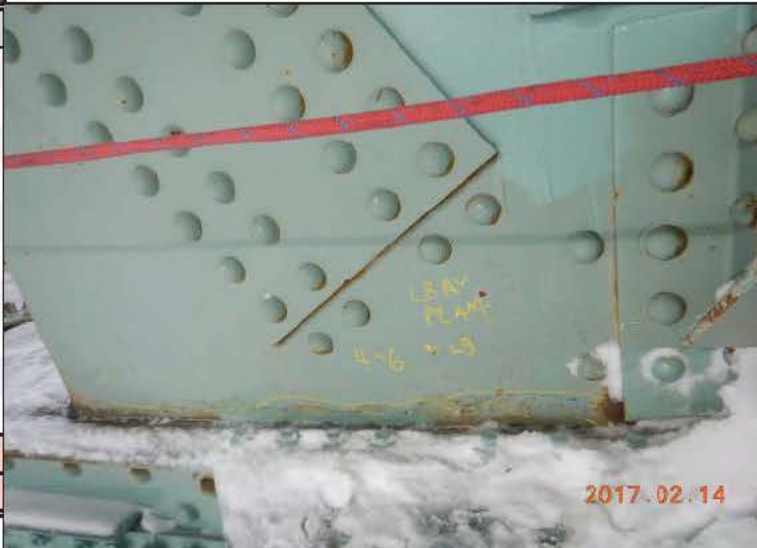
Axe: Jacques-Cartier		Section : Section 4		Structure : Pont Jacques-Cartier	
Identification					
Position longitudinale : Travée 15-16					
Groupe : Structure d'acier					
Position transversale : Ferme aval					
Élément : Assemblage inférieur					
Localisation : Regroupé					
Cote CEC		Cote CEM (%)

-		A	B	C	D
		97	2	1	0
Remarque / Observation PDM moy. à très importantes à l'ass. L2. Élément renforcé. Aucune activité requise. Travaux de renforcement des ass. L0, L3, L7, L9 et L10 réalisés en 2013-2014. CEC à déterminer lors de la prochaine inspection détaillée.					
Numéro d'activité:				Numéro de photo: JC_4_160822_JM_0631	
Numéro de recommandation:					
Identification					
Position longitudinale : Travée 15-16					
Groupe : Structure d'acier					
Position transversale : Ferme aval					
Élément : Assemblage inférieur					
Localisation : L8					
Cote CEC		Cote CEM (%)			
2		A	B	C	D
		97	1	1	1
Remarque / Observation Pertes de matériaux moyennes à très importantes.					
Numéro d'activité: 3221				Numéro de photo: JC_4_170214_2207	
Numéro de recommandation: 9508

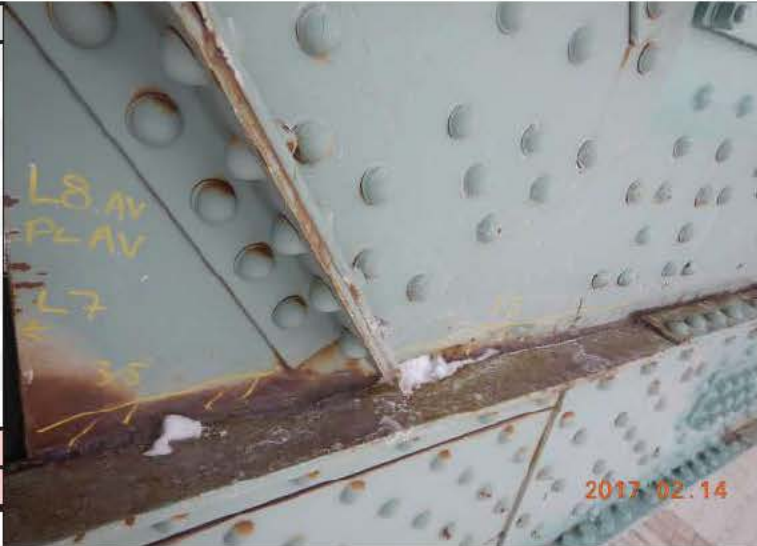
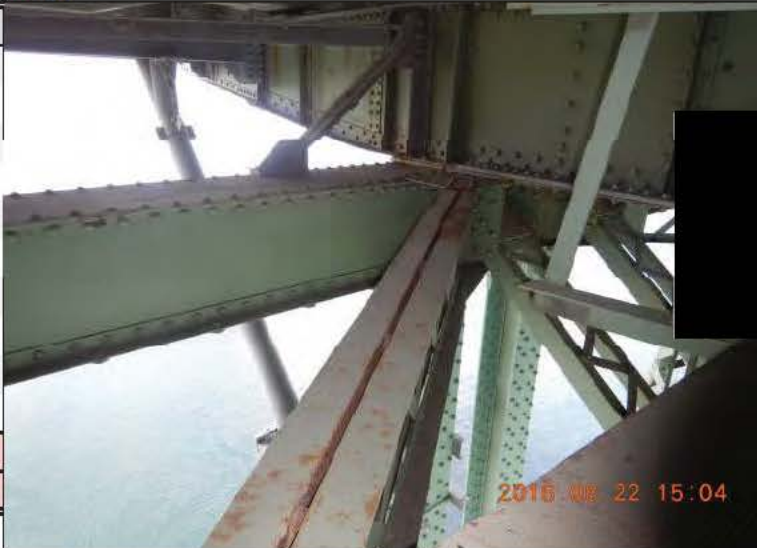
Axe: Jacques-Cartier		Section : Section 4		Structure : Pont Jacques-Cartier	
Identification					
Position longitudinale : Travée 15-16					
Groupe : Structure d'acier					
Position transversale : Ferme aval					
Élément : Assemblage inférieur					
Localisation : L8					
Cote CEC		Cote CEM (%)			
2		A B C D			
		97 1 1 1			
Remarque / Observation Pertes de matériaux moyennes à très importantes.					
Numéro de photo: JC_4_170214_ [REDACTED] _2208					
Numéro d'activité: 3221					
Numéro de recommandation: 9508					
Identification					
Position longitudinale : Travée 15-16					
Groupe : Structure d'acier					
Position transversale : Général					
Élément : Contreventement horizontal supérieur					
Localisation : Regroupé					
Cote CEC		Cote CEM (%)			
4		A B C D			
		98 1 1 0			
Remarque / Observation Pertes de matériaux moyennes à importantes.					
Numéro de photo: JC_4_160822_EM_9032					
Numéro d'activité:					
Numéro de recommandation:

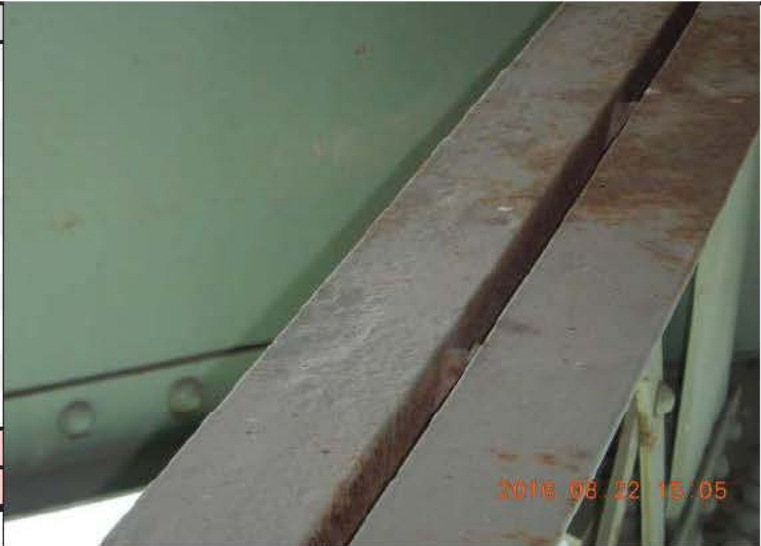
Numéro de photo: JC_4_160822_EM_9033

Axe:	Jacques-Cartier	Section :	Section 4	Structure :	Pont Jacques-Cartier
Identification					
Position longitudinale :					
Travée 15-16					
Groupe :					
Structure d'acier					
Position transversale :					
Général					
Élément :					
Contreventement horizontal supérieur					
Localisation :					
Regroupé					
Cote CEC		Cote CEM (%)			
4		A	B	C	D
		98	1	1	0
Remarque / Observation					
Pertes de matériaux moyennes à importantes.					
Numéro d'activité:					
Numéro de recommandation:					
Identification					
Position longitudinale :					
Travée 15-16					
Groupe :					
Structure d'acier					
Position transversale :					
Général					
Élément :					
Contreventement horizontal inférieur					
Localisation :					
Regroupé					
Cote CEC		Cote CEM (%)			
3		A	B	C	D
		97	2	1	0
Remarque / Observation					
Pertes de matériaux moyennes à importantes.					
Numéro d'activité:					
Numéro de recommandation:

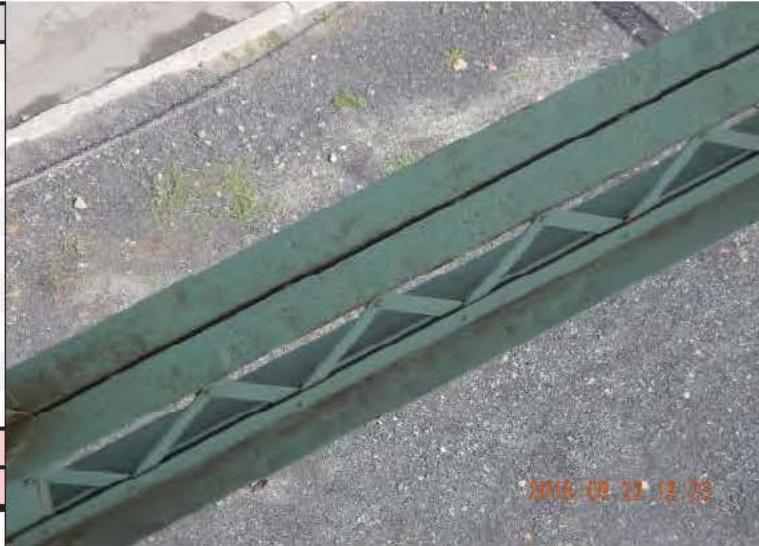
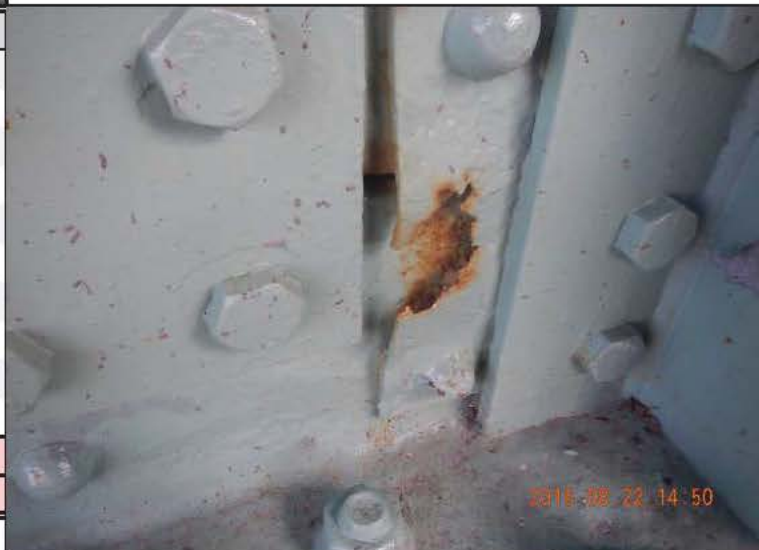
Axe: Jacques-Cartier		Section : Section 4		Structure : Pont Jacques-Cartier	
Identification					
Position longitudinale : Travée 15-16					
Groupe : Structure d'acier					
Position transversale : Général					
Élément : Contreventement horizontal inférieur					
Localisation : Regroupé					
Cote CEC		Cote CEM (%)			
3		A	B	C	D
		97	2	1	0
Remarque / Observation Pertes de matériaux moyennes à importantes.					
Numéro d'activité:				Numéro de photo: JC_4_160822_JM_0638	
Numéro de recommandation:					
Identification					
Position longitudinale : Travée 15-16					
Groupe : Structure d'acier					
Position transversale : Général					
Élément : Contreventement vertical					
Localisation : Regroupé					
Cote CEC		Cote CEM (%)			
3		A	B	C	D
		96	2	1	1
Remarque / Observation PDM moy. à très imp. dans l'âme et def. par corrosion avec perfo. des fourures sous les raid. de la poutre de levage L10, axe 16. Perfo. ø60 mm à 2 raid. sur la poutre de levage 0 axe 15.

Numéro d'activité: 3221				Numéro de photo: JC_4_160822_JM_0620	
Numéro de recommandation: 9508
