Rapport d'inspection annuelle

Inspection générale du pont Jacques-Cartier, section 4
Version finale

Contrat: 62408

2 mars 2017

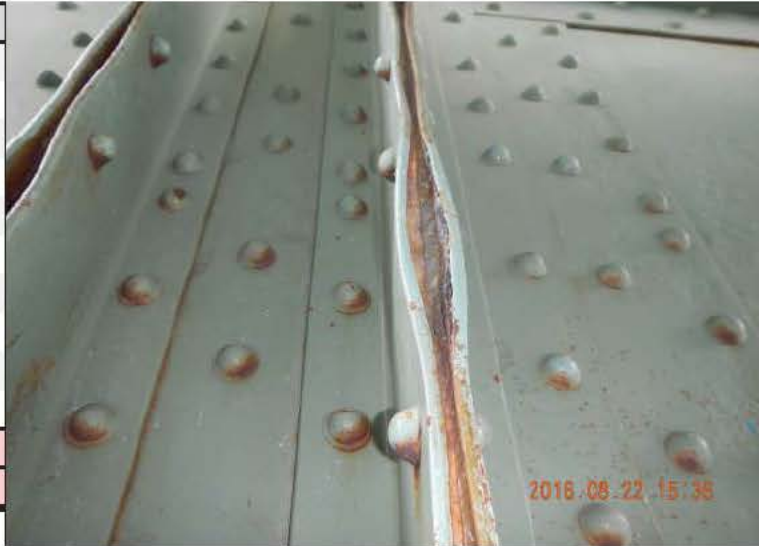
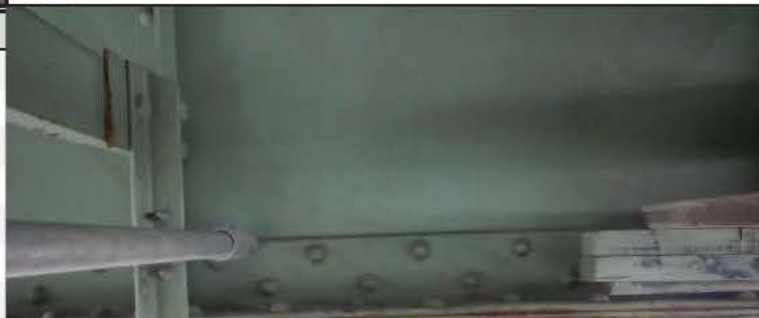
Axe: Jacques-Cartier		Section : Section 4		Structure : Pont Jacques-Cartier	
Identification					
Position longitudinale : Travée 15-16					
Groupe : Structure d'acier					
Position transversale : Général					
Élément : Contreventement vertical					
Localisation : Regroupé					
Cote CEC		Cote CEM (%)			
3		A	B	C	D
		96	2	1	1
Remarque / Observation					
PDM moy. à très imp. dans l'âme et def. par corrosion avec perfo. des fourures sous les raid. de la poutre de levage L10, axe 16. Perfo. ø60 mm à 2 raid. sur la poutre de levage 0 axe 15.					
Numéro de photo: JC_4_160822_JM_0645					
Numéro d'activité: 3221					
Numéro de recommandation: 9508					
Identification					
Position longitudinale : Travée 15-16					
Groupe : Structure d'acier					
Position transversale : Général					
Élément : Poutre transversale					
Localisation : Regroupé					
Cote CEC		Cote CEM (%)			
4		A	B	C	
		97	2	1	0
Remarque / Observation					
Pertes de matériaux moyennes à importantes. Déformation par corrosion.

Numéro de photo: JC_4_160822_JM_0633					
Numéro d'activité:					
Numéro de recommandation:

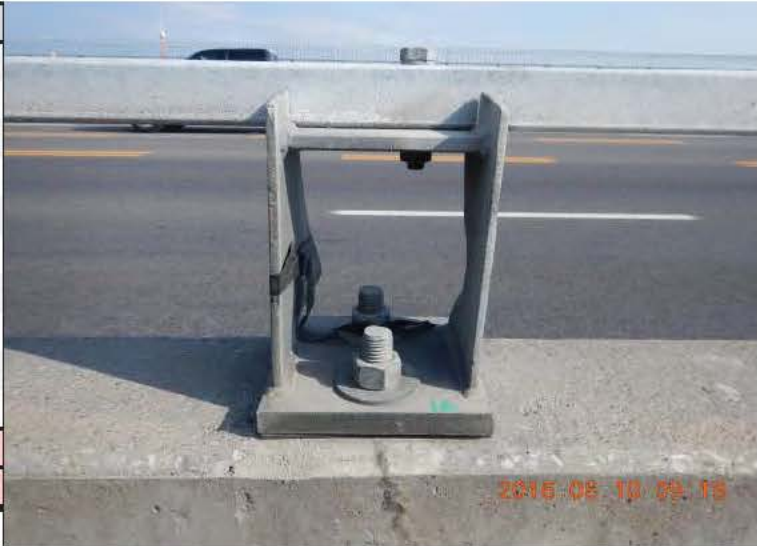
Numéro de photo: JC_4_160810_EM_8501

Axe: Jacques-Cartier		Section : Section 4		Structure : Pont Jacques-Cartier	
Identification					
Position longitudinale : Travée 15-16					
Groupe : Dispositif de retenue					
Position transversale : --					
Élément : Glissière					
Localisation : Amont					
Cote CEC		Cote CEM (%)			
4		A	B	C	D
		90	10	0	0
Remarque / Observation Trois supports de lisse d'acier accidentés (déformés) . Fissures verticales inférieures à 0,8 mm. (Voir liste des travaux)					
Numéro d'activité:				3071	
Numéro de recommandation:				10161	
Identification					
Position longitudinale : Travée 15-16					
Groupe : Dispositif de retenue					
Position transversale : --					
Élément : Glissière					
Localisation : Amont					
Cote CEC		Cote CEM (%)			
4		A	B	C	D
		90	10	0	0
Remarque / Observation Trois supports de lisse d'acier accidentés (déformés) . Fissures verticales inférieures à 0,8 mm. (Voir liste des travaux)					
Numéro d'activité:				3071

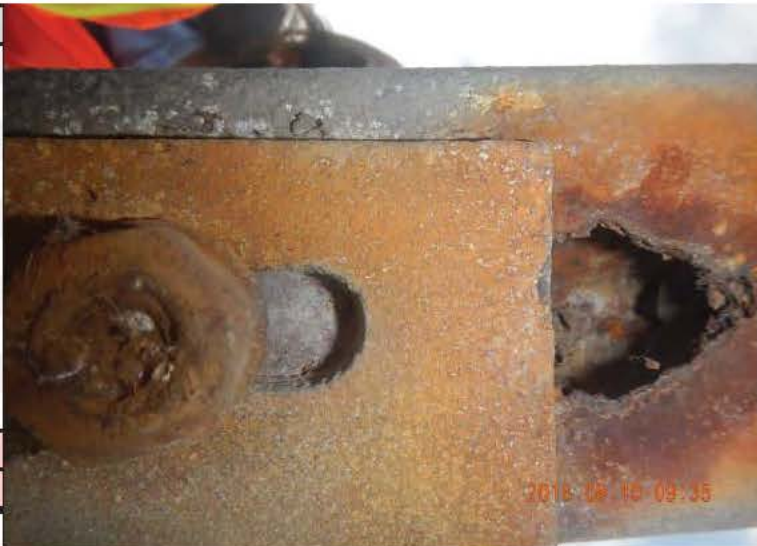
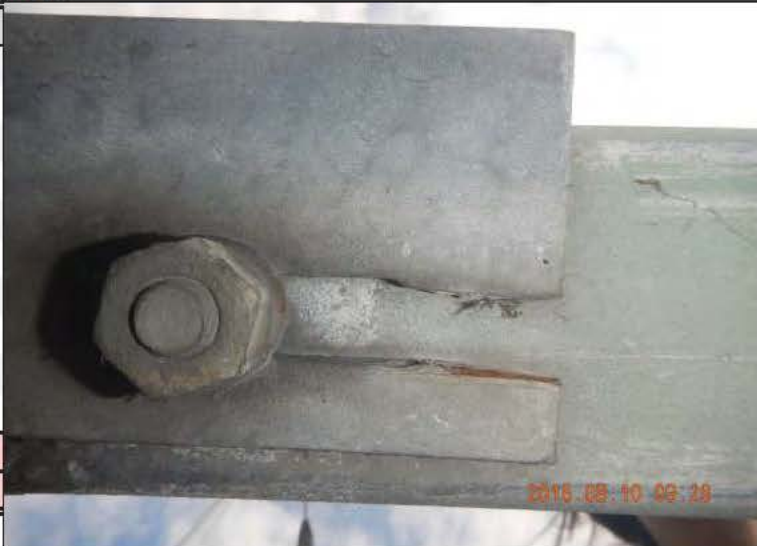
Axe: Jacques-Cartier		Section : Section 4		Structure : Pont Jacques-Cartier	
Identification					
Position longitudinale :					
Travée 15-16					
Groupe :					
Dispositif de retenue					
Position transversale :					
--					
Élément :					
Garde-corps					
Localisation :					
Amont					
Cote CEC		Cote CEM (%)			
3		A B C D			
		95 2 1 2			
Remarque / Observation					
Dist. de rive insuf. à 2 ass. inf. Extrémité d'anc.s de 1 pot entre le dessus et les 3/4 de la hauteur de l'écrou. Perfo. de 4 lisses inf. Défaut aff. le niveau de protect. offert de façon appréciable. (Voir liste des travaux)					
Numéro de photo: JC_4_160810_JM_0111					
Numéro d'activité: 3071					
Numéro de recommandation: 9575					
Identification					
Position longitudinale :					
Travée 15-16					
Groupe :					
Dispositif de retenue					
Position transversale :					
--					
Élément :					
Garde-corps					
Localisation :					
Amont					
Cote CEC		Cote CEM (%)

3		A B C D			
		95 2 1 2			
Remarque / Observation					
Dist. de rive insuf. à 2 ass. inf. Extrémité d'anc.s de 1 pot entre le dessus et les 3/4 de la hauteur de l'écrou. Perfo. de 4 lisses inf. Défaut aff. le niveau de protect. offert de façon appréciable. (Voir liste des travaux)					
Numéro de photo: JC_4_160810_JM_0109					
Numéro d'activité: 3071					
Numéro de recommandation: 9575

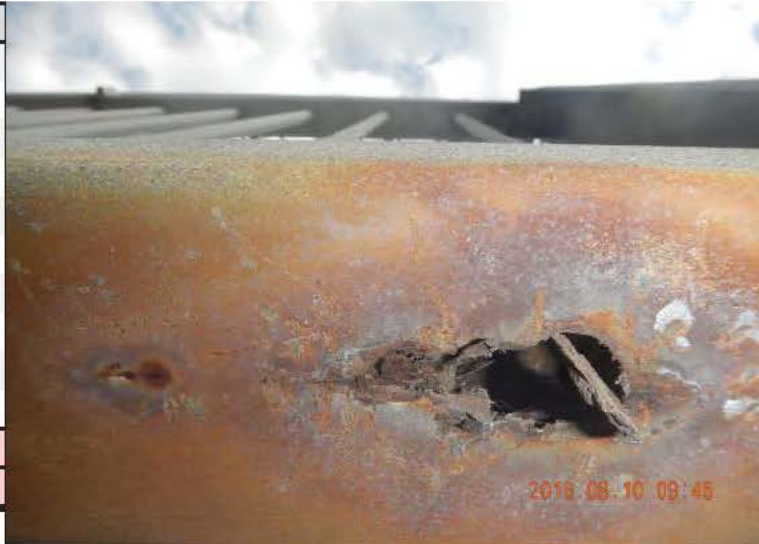
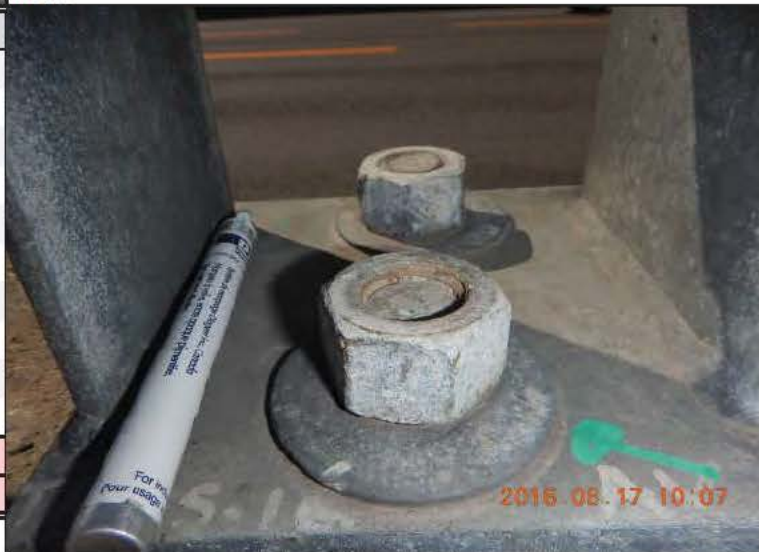
Axe: Jacques-Cartier		Section : Section 4		Structure : Pont Jacques-Cartier	
Identification					
Position longitudinale : Travée 15-16					
Groupe : Dispositif de retenue					
Position transversale : --					
Élément : Garde-corps					
Localisation : Amont					
Cote CEC		Cote CEM (%)			
3		A	B	C	D
		95	2	1	2
Remarque / Observation Dist. de rive insuf. à 2 ass. inf. Extrémité d'anc.s de 1 pot entre le dessus et les 3/4 de la hauteur de l'écrou. Perfo. de 4 lisses inf. Défaut aff. le niveau de protect. offert de façon appréciable. (Voir liste des travaux)					
Numéro d'activité:				3071	
Numéro de recommandation:				9575	
Identification					
Position longitudinale : Travée 15-16					
Groupe : Dispositif de retenue					
Position transversale : --					
Élément : Glissière					
Localisation : Aval					
Cote CEC		Cote CEM (%)			
4		A	B	C	D
		85	15	0	0
Remarque / Observation Deux supports de lisse d'acier accidentés (déformés) .Fissures verticales inférieures à 0,8 mm. (Voir liste des travaux)

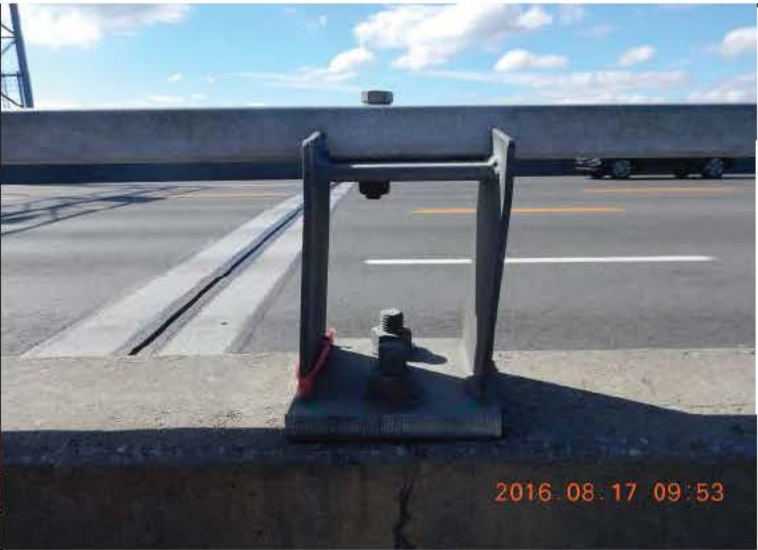
Axe: Jacques-Cartier		Section : Section 4		Structure : Pont Jacques-Cartier	
Identification					
Position longitudinale : Travée 15-16					
Groupe : Dispositif de retenue					
Position transversale : --					
Élément : Glissière					
Localisation : Aval					
Cote CEC		Cote CEM (%)			
4		A	B	C	D
		85	15	0	0

Remarque / Observation Deux supports de lisse d'acier accidentés (déformés). Fissures verticales inférieures à 0,8 mm. (Voir liste des travaux)					
Numéro d'activité:				Numéro de photo: JC_4_160817_EM_8856	
Numéro de recommandation:					
Identification					
Position longitudinale : Travée 15-16					
Groupe : Dispositif de retenue					
Position transversale : --					
Élément : Garde-corps					
Localisation : Aval					
Cote CEC		Cote CEM (%)			
3		A	B	C	D
		96	2	1	1

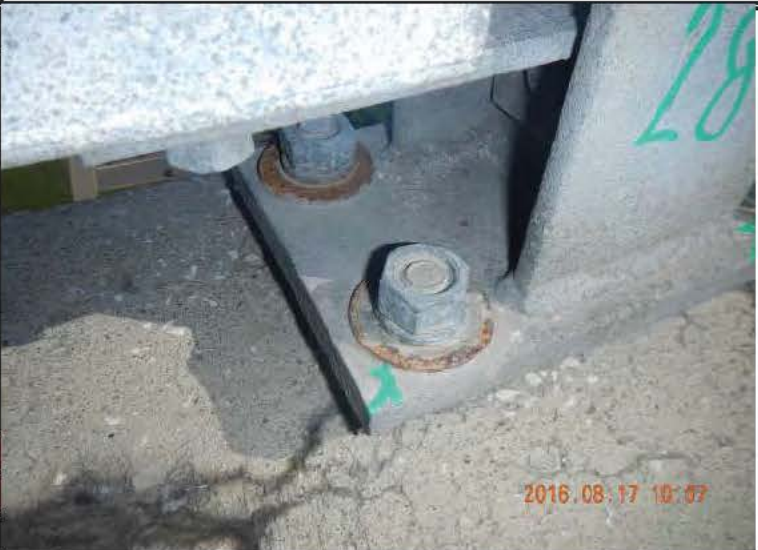
Remarque / Observation Extrémité d'anc.s de 1 pot entre le dessus et les 3/4 de la hauteur de l'écrou. Perfo. de 1 lisse inf. Défaut aff. le niveau de protect. offert de façon appréciable. (Voir liste des travaux)

Numéro d'activité: 3071, 9000				Numéro de photo: JC_4_160817_JM_0392	
Numéro de recommandation: 9575, 10162

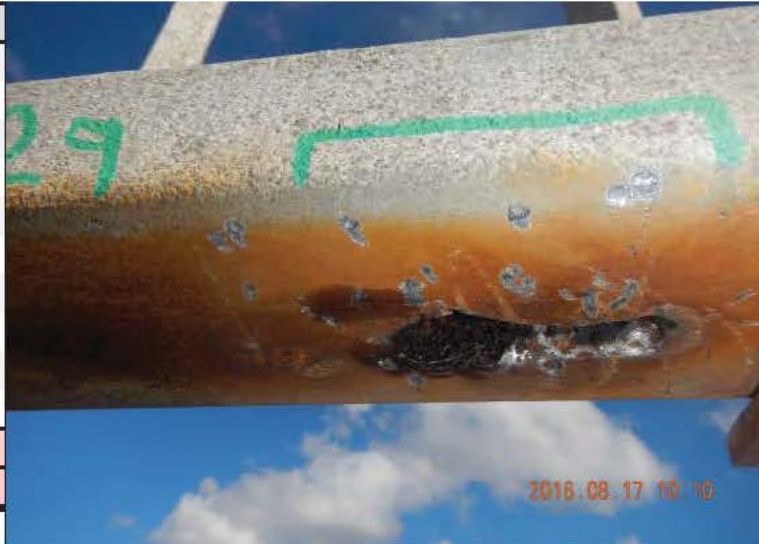
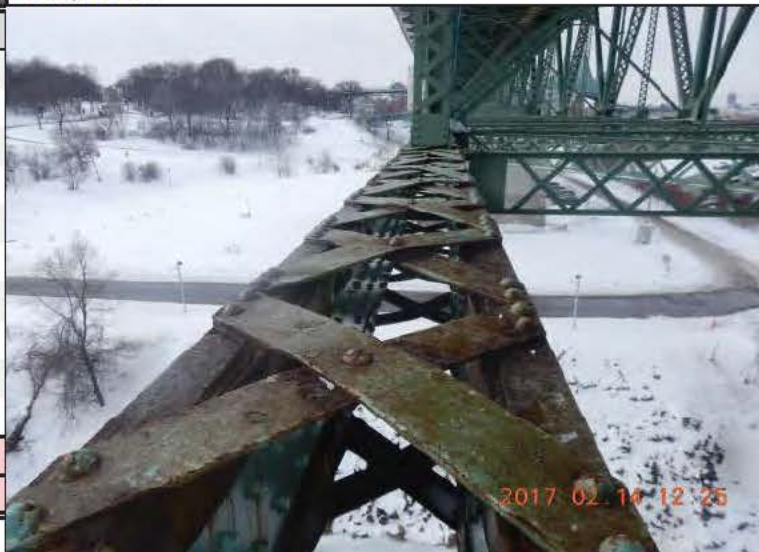
Axe: Jacques-Cartier		Section : Section 4		Structure : Pont Jacques-Cartier	
Identification					
Position longitudinale : Travée 15-16					
Groupe : Dispositif de retenue					
Position transversale : --					
Élément : Garde-corps					
Localisation : Aval					
Cote CEC		Cote CEM (%)			
3		A	B	C	D
		96	2	1	1
Remarque / Observation Extrémité d'anc.s de 1 pot entre le dessus et les 3/4 de la hauteur de l'écrou. Perfo. de 1 lisse inf. Défaut aff. le niveau de protect. offert de façon appréciable. (Voir liste des travaux)					
Numéro de photo: JC_4_160817_JM_0394					
Numéro d'activité: 3071, 9000					
Numéro de recommandation: 9575, 10162					
Identification					
Position longitudinale : Travée 15-16					
Groupe : Protection contre la corrosion					
Position transversale : Ferme amont					
Élément : Corde inférieure					
Localisation : Regroupé					
Cote CEC		Cote CEM (%)			
4		A	B	C	D
		91	3	3	3
Remarque / Observation Défauts de revêtement moyens à très importants.

Numéro de photo: JC_4_170214_EM_7456					
Numéro d'activité: 3065					
Numéro de recommandation: 10172

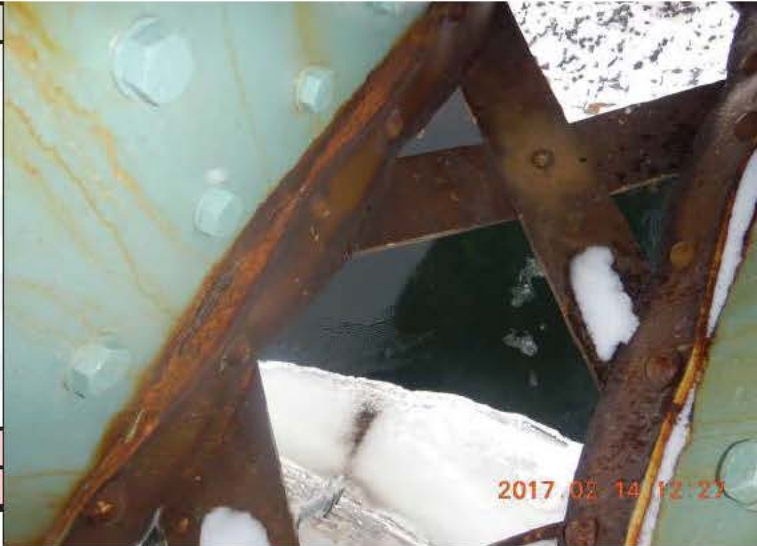
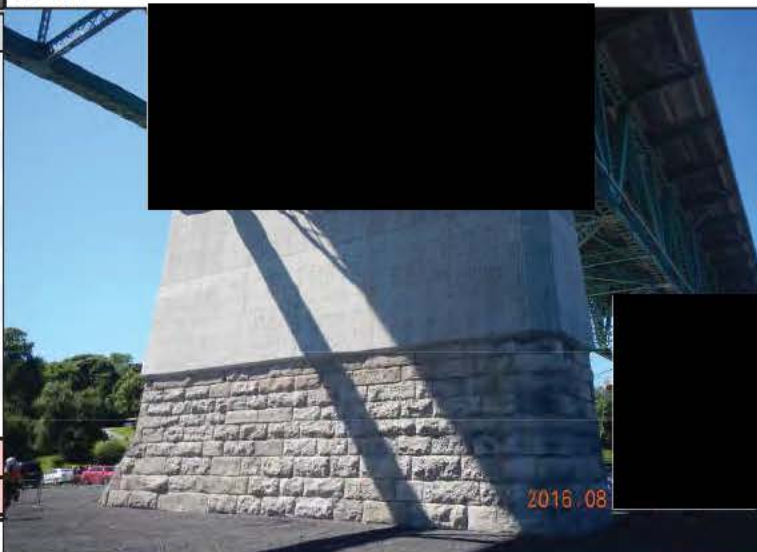
Axe: Jacques-Cartier		Section : Section 4		Structure : Pont Jacques-Cartier	
Identification					
Position longitudinale : Travée 15-16					
Groupe : Protection contre la corrosion					
Position transversale : Ferme amont					
Élément : Corde inférieure					
Localisation : Regroupé					
Cote CEC		Cote CEM (%)			
4		A	B	C	D
		91	3	3	3
Remarque / Observation Défauts de revêtement moyens à très importants.					
Numéro de photo: JC_4_170214_EM_7457					
Numéro d'activité: 3065					
Numéro de recommandation: 10172					
Identification					
Position longitudinale : Axe 16					
Groupe : Unités de fondation					
Position transversale : --					
Élément : Fût					
Localisation : --					
Cote CEC		Cote CEM (%)			
4		A	B	C	D
		80	20	0	0
Remarque / Observation Pile réparée en 2016.					
Numéro de photo: JC_4_160823_JM_0785					
Numéro d'activité:					
Numéro de recommandation:

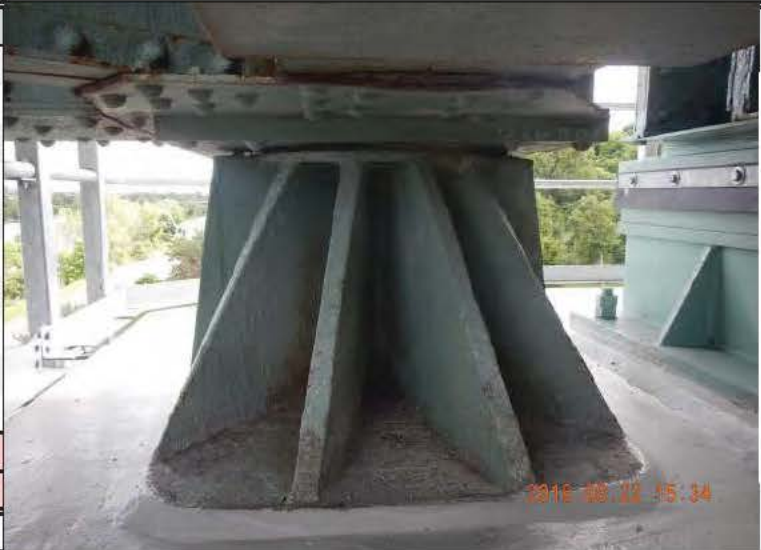
Axe: Jacques-Cartier		Section : Section 4		Structure : Pont Jacques-Cartier	
Identification					
Position longitudinale : Axe 16					
Groupe : Unités de fondation					
Position transversale : --					
Élément : Fût					
Localisation : --					
Cote CEC		Cote CEM (%)			
4		A	B	C	
		80	20	0	0
Remarque / Observation					
Pile réparée en 2016.					
Numéro d'activité:				Numéro de photo: JC_4_160823_JM_0786	
Numéro de recommandation:					
Identification					
Position longitudinale : Axe 16					
Groupe : Unités de fondation					
Position transversale : --					
Élément : Appareil d'appui - Fixe					
Localisation : Sud-Ouest					
Cote CEC		Cote CEM (%)			
4		A	B	C	D
		94	5	1	0
Remarque / Observation					
Corrosion importante des surfaces d'appui sphérique et des raidisseurs. Présence de mortier.					
Numéro d'activité: 1051				Numéro de photo: JC_4_160822_JM_0640	
Numéro de recommandation: 10176

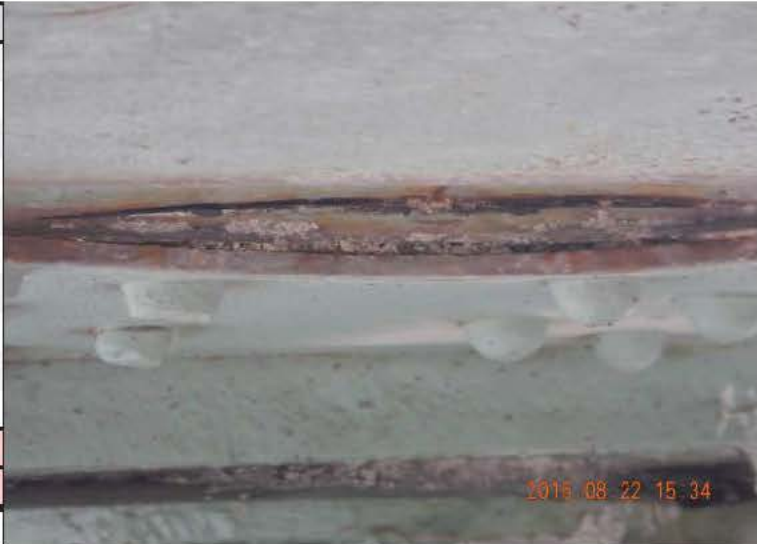
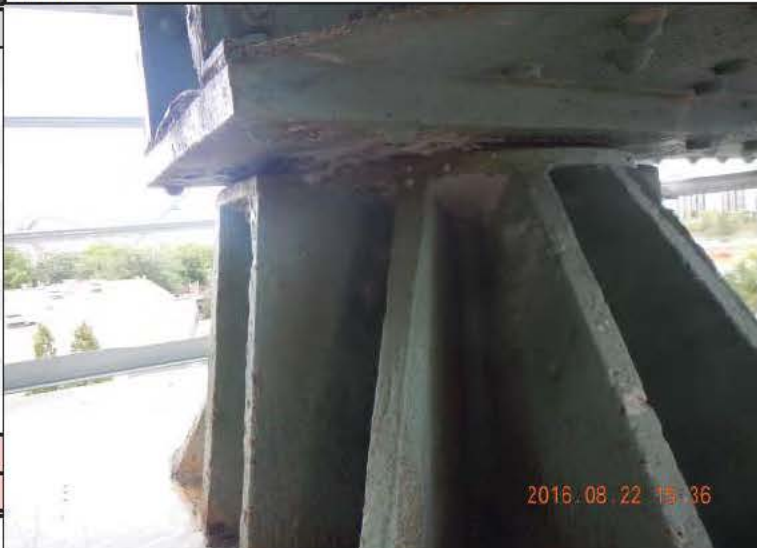
Axe: Jacques-Cartier		Section : Section 4		Structure : Pont Jacques-Cartier	
Identification					
Position longitudinale : Axe 16					
Groupe : Unités de fondation					
Position transversale : --					
Élément : Appareil d'appui - Fixe					
Localisation : Sud-Ouest					
Cote CEC		Cote CEM (%)			
4		A	B	C	D
		94	5	1	0
Remarque / Observation Corrosion importante des surfaces d'appui sphérique et des raidisseurs. Présence de mortier.					
Numéro de photo: JC_4_160822_JM_0641					
Numéro d'activité: 1051					
Numéro de recommandation: 10176					
Identification					
Position longitudinale : Axe 16					
Groupe : Unités de fondation					
Position transversale : --					
Élément : Appareil d'appui - Fixe					
Localisation : Sud-Est					
Cote CEC		Cote CEM (%)			
4		A	B	C	D
		94	5	1	0
Remarque / Observation Corrosion importante des surfaces d'appui sphérique et des raidisseurs. Présence de mortier.					
Numéro de photo: JC_4_160822_JM_0642

Numéro d'activité: 1051					
Numéro de recommandation: 10176

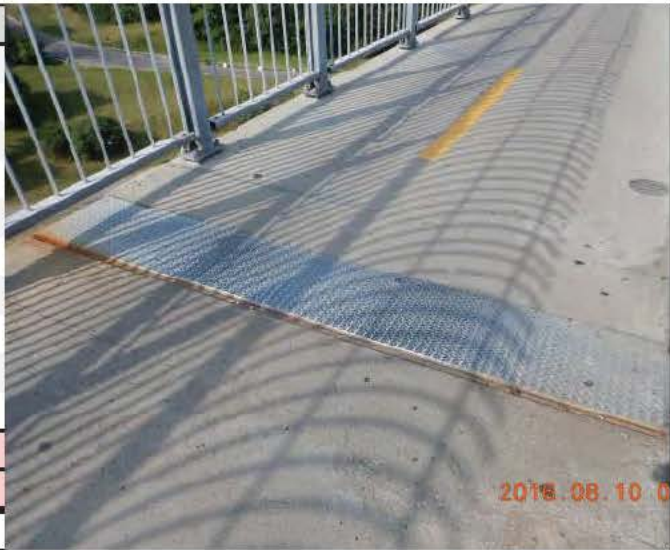
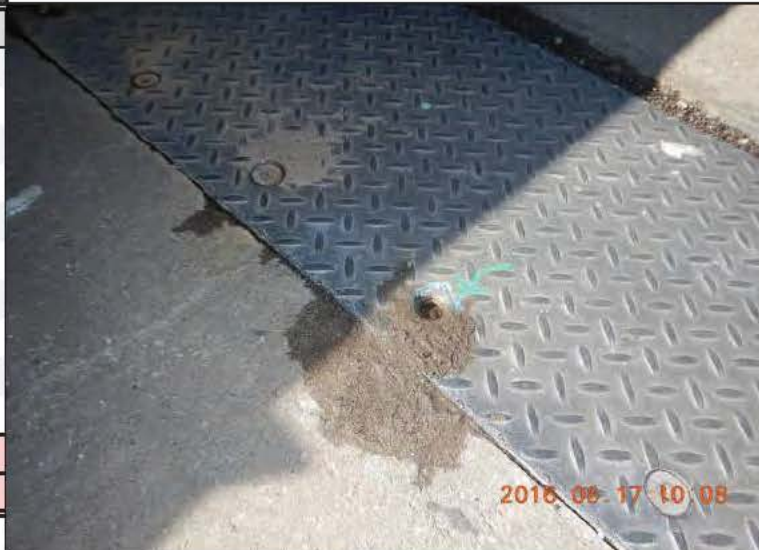
Axe: Jacques-Cartier		Section : Section 4		Structure : Pont Jacques-Cartier	
Identification					
Position longitudinale : Axe 16					
Groupe : Joint de dilatation					
Position transversale : --					
Élément : --					
Localisation : --					
Cote CEC		Cote CEM (%)			
-		A	B	C	D
		-	-	-	-
Remarque / Observation Vue générale					
Numéro de photo: JC_4_160810_EM_8504					
Numéro d'activité:					
Numéro de recommandation:					
Identification					
Position longitudinale : Axe 16					
Groupe : Joint de dilatation					
Position transversale : Général					
Élément : Garniture de joint					
Localisation : --					
Cote CEC		Cote CEM (%)			
4		A	B	C	D
		100	0	0	0
Remarque / Observation 1 boulon manquant sur la plaque de recouvrement du trottoir aval.					
Numéro de photo: JC_4_160817_EM_8860					
Numéro d'activité: 2052					
Numéro de recommandation: 10174

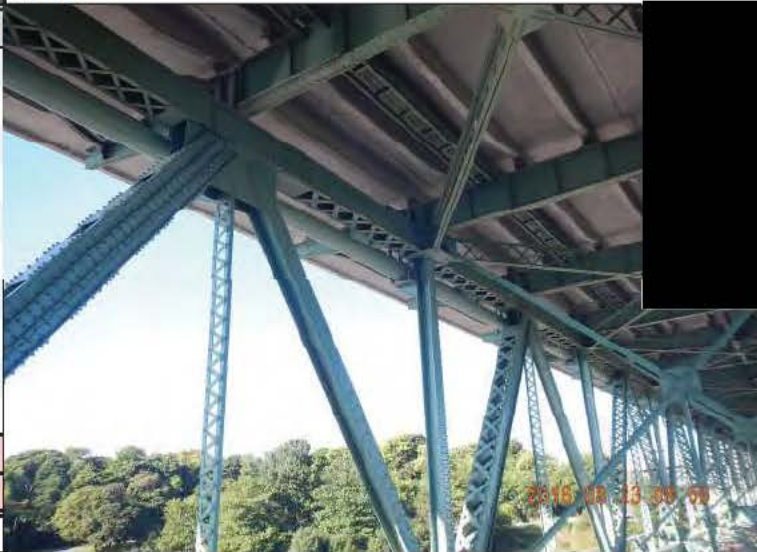
Axe: Jacques-Cartier		Section : Section 4		Structure : Pont Jacques-Cartier	
Identification					
Position longitudinale :					
Axe 16					
Groupe :					
Joint de dilatation					
Position transversale :					
Général					
Élément :					
Garniture de joint					
Localisation :					
--					
Cote CEC		Cote CEM (%)			
4		A	B	C	
		100	0	0	0
Remarque / Observation					
1 boulon manquant sur la plaque de recouvrement du trottoir aval.					
				Numéro de photo: JC_4_160817_EM_8859	
Numéro d'activité:		2052			
Numéro de recommandation:		10174			
Identification					
Position longitudinale :					
Travée 16-17					
Groupe :					
Structure d'acier					
Position transversale :					
Ferme amont					
Élément :					
Corde supérieure					
Localisation :					
Regroupé					
Cote CEC		Cote CEM (%)			
4		A	B	C	D
		97	3	0	0
Remarque / Observation					
				Numéro de photo: JC_4_160823_JM_0650	
Numéro d'activité:					
Numéro de recommandation:

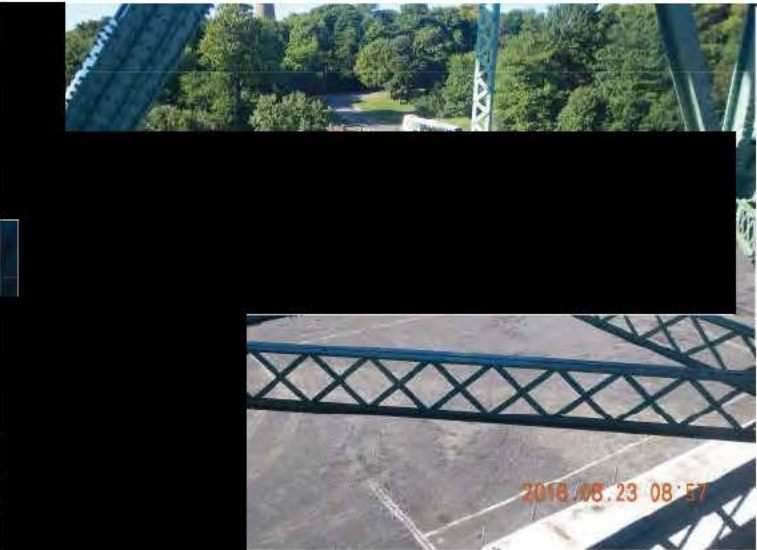
Remarque / Observation					
Pertes de matériaux moyennes à très importantes. Déformation par corrosion aux cornières et étrépillons. Activité voir protection contre la corrosion.					
Numéro d'activité:				Numéro de photo: JC_4_160823_JM_0651	
Numéro de recommandation:					
Identification					
Position longitudinale : Travée 16-17					
Groupe : Structure d'acier					
Position transversale : Ferme amont					
Élément : Corde inférieure					
Localisation : Regroupé					
Cote CEC		Cote CEM (%)			
3		A	B	C	D
		94	3	2	1

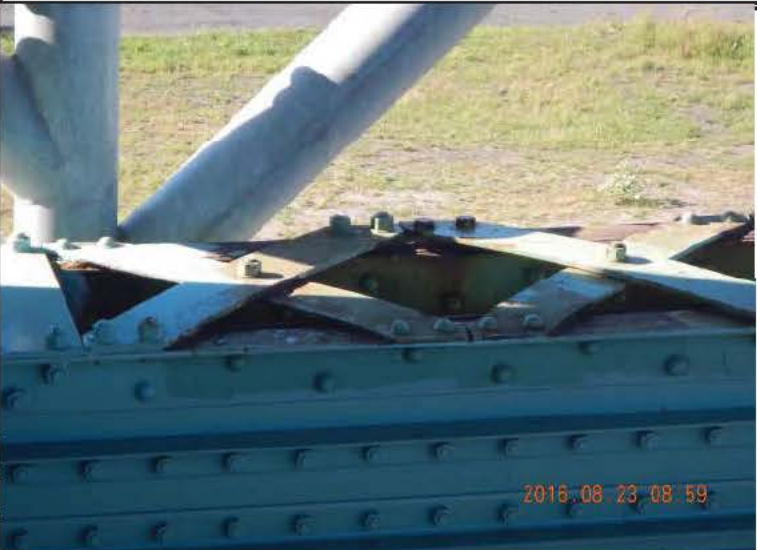
Numéro d'activité:				Numéro de photo: JC_4_160823_JM_0652	
Numéro de recommandation:

Remarque / Observation					
Pertes de matériaux moyennes à très importantes. Déformation par corrosion aux cornières et étrépillons. Activité voir protection contre la corrosion.

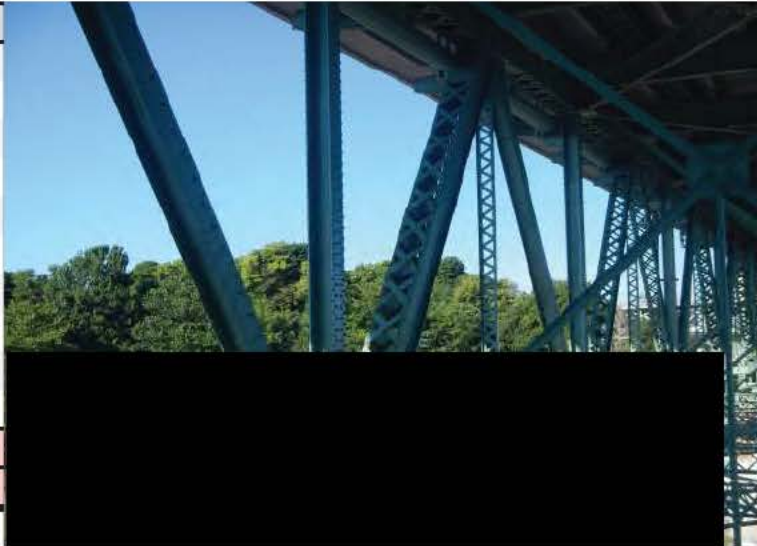
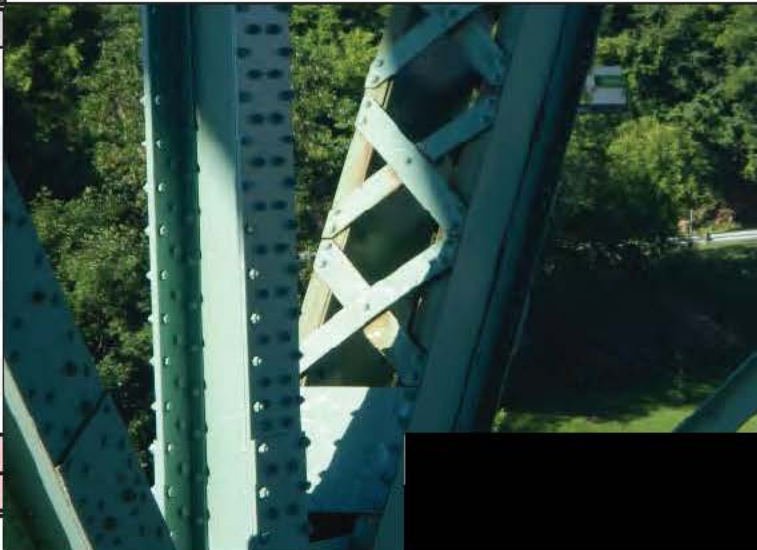
Numéro de photo: **JC_4_160823_JM_0653**

Axe: Jacques-Cartier		Section : Section 4		Structure : Pont Jacques-Cartier	
Identification					
Position longitudinale :					
Travée 16-17					
Groupe :					
Structure d'acier					
Position transversale :					
Ferme amont					
Élément :					
Diagonale					
Localisation :					
Regroupé					
Cote CEC		Cote CEM (%)			
3					
		A	B	C	
		96	2	1	1
Remarque / Observation					
Pertes de matériaux moyennes à très importantes. Déformation par corrosion aux cornières et étrépillons. Activité voir protection contre la corrosion.					
Numéro d'activité:					
Numéro de recommandation:					
Identification					
Position longitudinale :					
Travée 16-17					
Groupe :					
Structure d'acier					
Position transversale :					
Ferme amont					
Élément :					
Diagonale					
Localisation :					
Regroupé					
Cote CEC		Cote CEM (%)			
3					
		A	B	C	D
		96	2	1	1
Remarque / Observation					
Pertes de matériaux moyennes à très importantes. Déformation par corrosion aux cornières et étrépillons. Activité voir protection contre la corrosion.

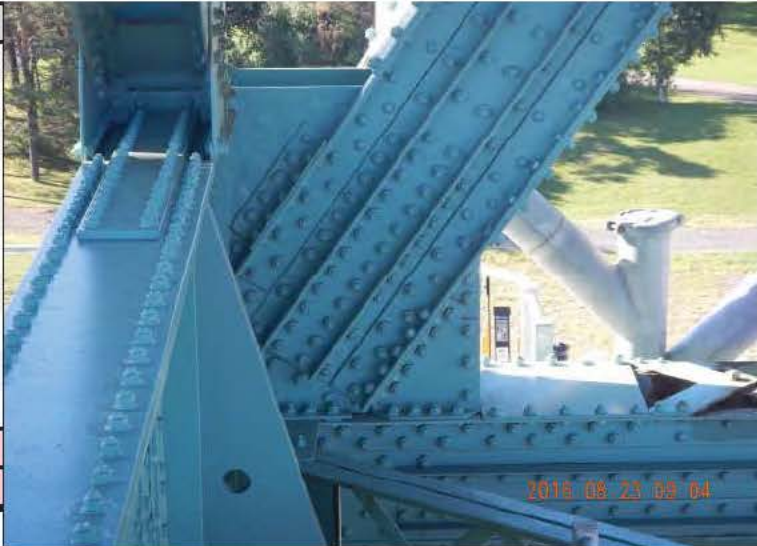
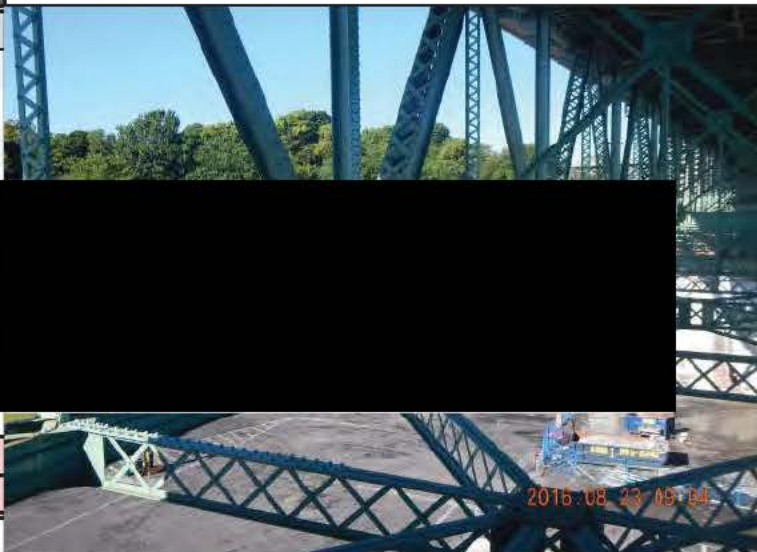
-					
		A	B	C	D
		96	2	1	1
Remarque / Observation					
Pertes de matériaux moyennes à très importantes. Éléments réparés. Aucune activité requise. CEC à déterminer lors de la prochaine inspection détaillée.					
Numéro d'activité:					
Numéro de recommandation:					
Identification					
Position longitudinale :					
Travée 16-17					
Groupe :					
Structure d'acier					
Position transversale :					
Ferme amont					
Élément :					
Assemblage inférieur					
Localisation :					
Regroupé					
Cote CEC		Cote CEM (%)

-					
		A	B	C	D
		96	2	1	1
Remarque / Observation					
Pertes de matériaux moyennes à très importantes. Éléments réparés. Aucune activité requise. CEC à déterminer lors de la prochaine inspection détaillée.					
Numéro d'activité:					
Numéro de recommandation:

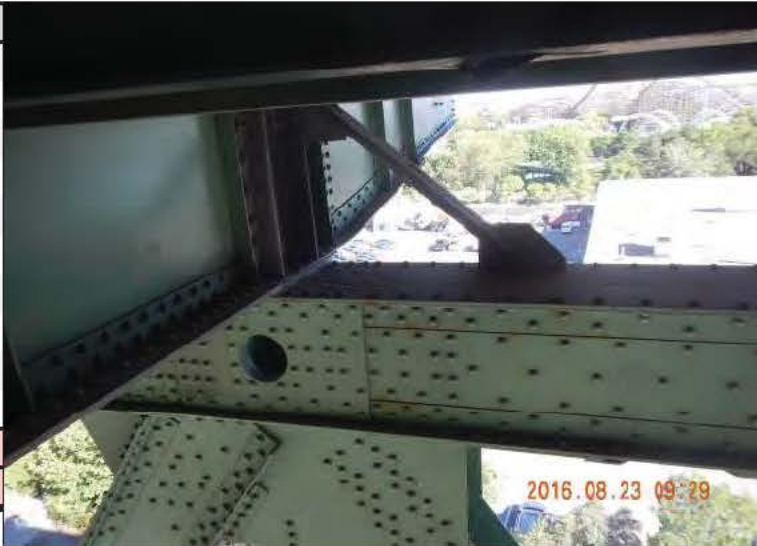
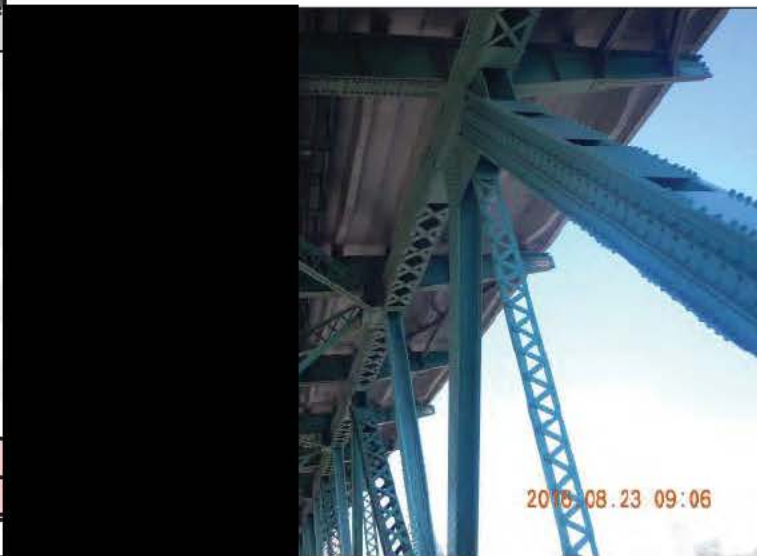
Axe: Jacques-Cartier		Section : Section 4		Structure : Pont Jacques-Cartier	
Identification					
Position longitudinale :					
Travée 16-17					
Groupe :					
Structure d'acier					
Position transversale :					
Ferme aval					
Élément :					
Corde supérieure					
Localisation :					
Regroupé					
Cote CEC		Cote CEM (%)			
4		A	B	C	D
		95	3	1	1
Remarque / Observation					
Pertes de matériaux moyennes à très importantes à l'extrémité de U0.					
Numéro de photo: JC_4_160823_JM_0678					
Numéro d'activité:					
Numéro de recommandation:					
Identification					
Position longitudinale :					
Travée 16-17					
Groupe :					
Structure d'acier					
Position transversale :					
Ferme aval					
Élément :					
Corde supérieure					
Localisation :					
Regroupé					
Cote CEC		Cote CEM (%)			
4		A	B	C	
		95	3	1	1
Remarque / Observation					
Pertes de matériaux moyennes à très importantes à l'extrémité de U0.					
Numéro de photo: JC_4_160823_JM_0660

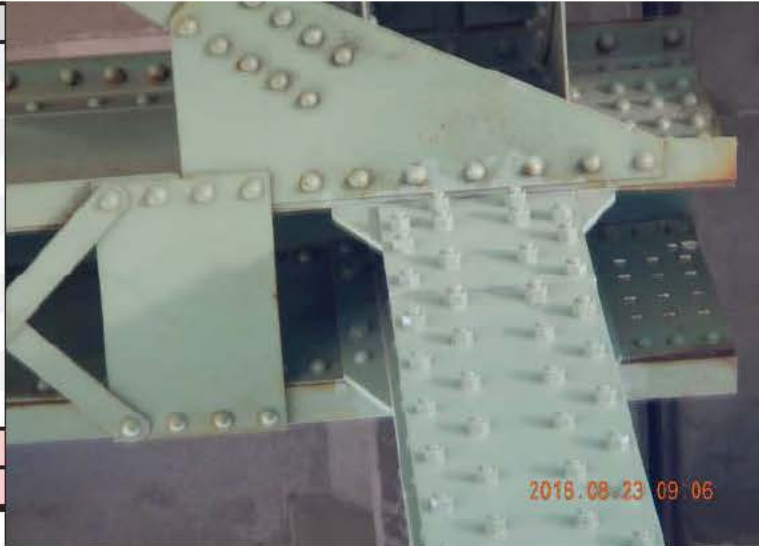
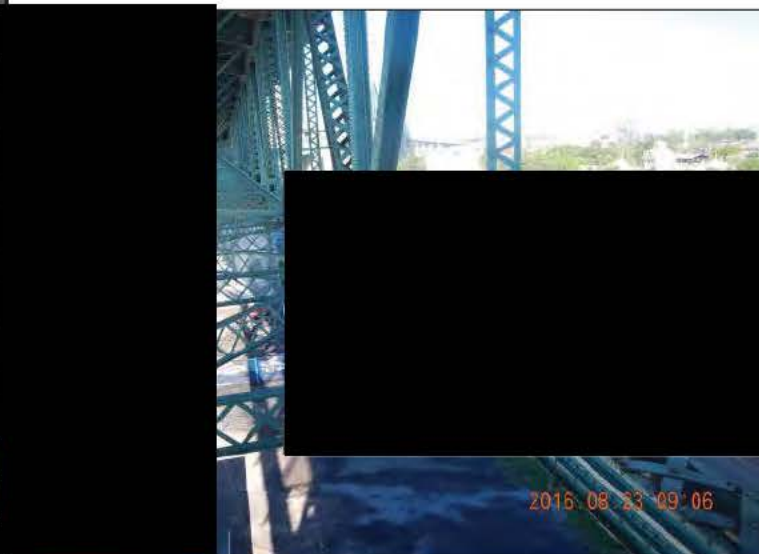
Numéro de photo: JC_4_160823_JM_0661					
Numéro d'activité:					
Numéro de recommandation:

Axe: Jacques-Cartier		Section : Section 4		Structure : Pont Jacques-Cartier	
Identification					
Position longitudinale :					
Travée 16-17					
Groupe :					
Structure d'acier					
Position transversale :					
Ferme aval					
Élément :					
Corde supérieure					
Localisation :					
Regroupé					
Cote CEC		Cote CEM (%)			
4					
		A	B	C	D
		95	3	1	1
Remarque / Observation					
Pertes de matériaux moyennes à très importantes à l'extrémité de U0.					
Numéro de photo: JC_4_160823_JM_0659					
Numéro d'activité:					
Numéro de recommandation:					
Identification					
Position longitudinale :					
Travée 16-17					
Groupe :					
Structure d'acier					
Position transversale :					
Ferme aval					
Élément :					
Corde inférieure					
Localisation :					
Regroupé					
Cote CEC		Cote CEM (%)			
3					
		A	B	C	
		91	5	2	2
Remarque / Observation					
Pertes de matériaux moyennes à très importantes. Déformation par corrosion aux cornières et étrépillons.

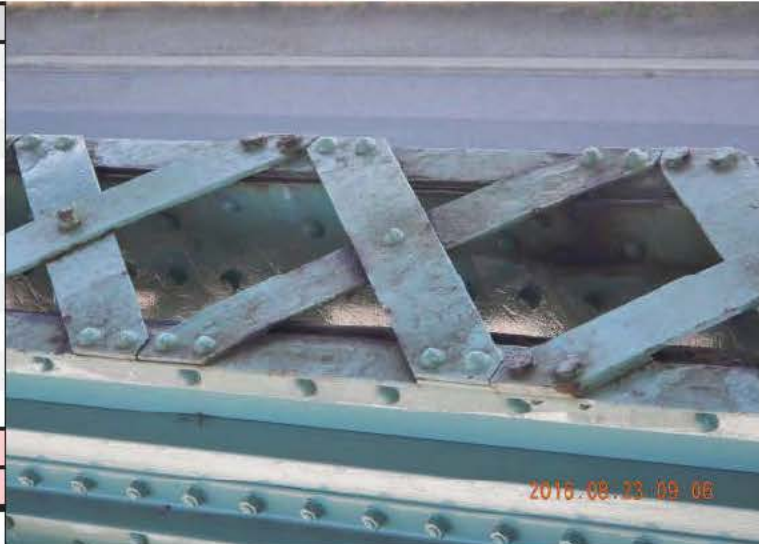
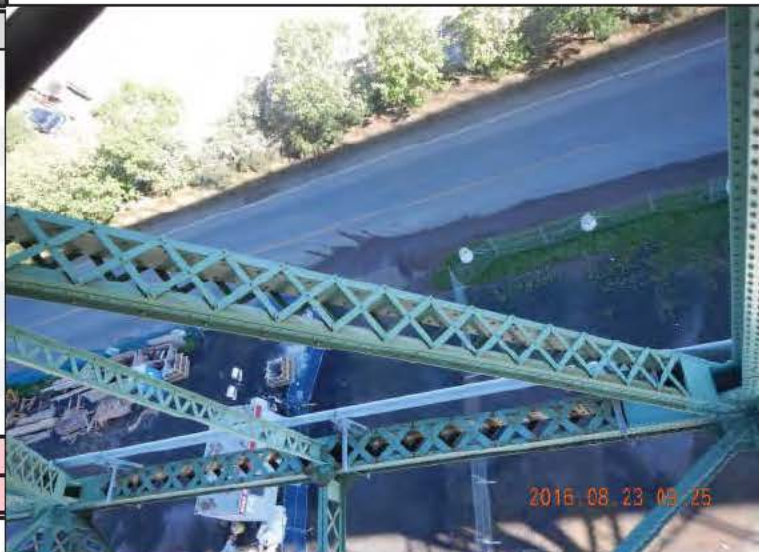
Axe: Jacques-Cartier		Section : Section 4		Structure : Pont Jacques-Cartier	
Identification					
Position longitudinale : Travée 16-17					
Groupe : Structure d'acier					
Position transversale : Ferme aval					
Élément : Corde inférieure					
Localisation : Regroupé					
Cote CEC		Cote CEM (%)			
3		A	B	C	D
		91	5	2	2
Remarque / Observation Pertes de matériaux moyennes à très importantes. Déformation par corrosion aux cornières et étrésillons.					
Numéro d'activité:				Numéro de photo: JC_4_160823_JM_0662	
Numéro de recommandation:					
Identification					
Position longitudinale : Travée 16-17					
Groupe : Structure d'acier					
Position transversale : Ferme aval					
Élément : Diagonale					
Localisation : Regroupé					
Cote CEC		Cote CEM (%)			
4		A	B	C	D
		96	2	1	1
Remarque / Observation Pertes de matériaux moyennes à très importantes. Activité voir protection contre la corrosion.					
Numéro d'activité:				Numéro de photo: JC_4_160823_JM_0674

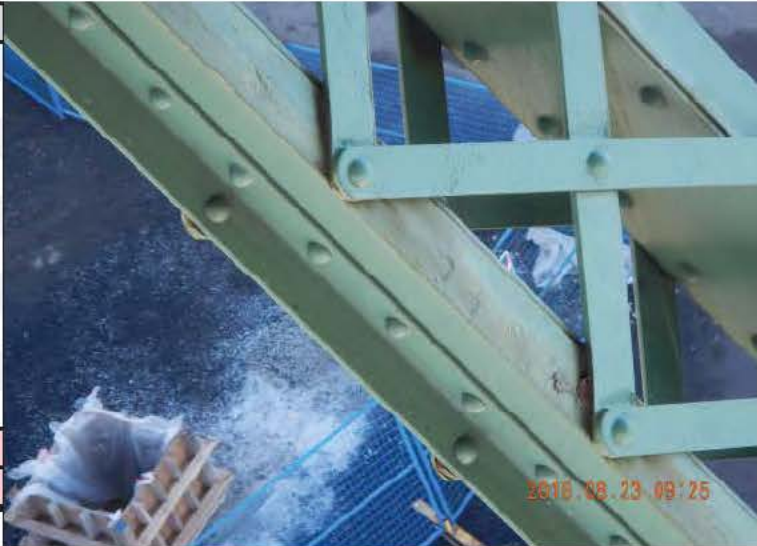
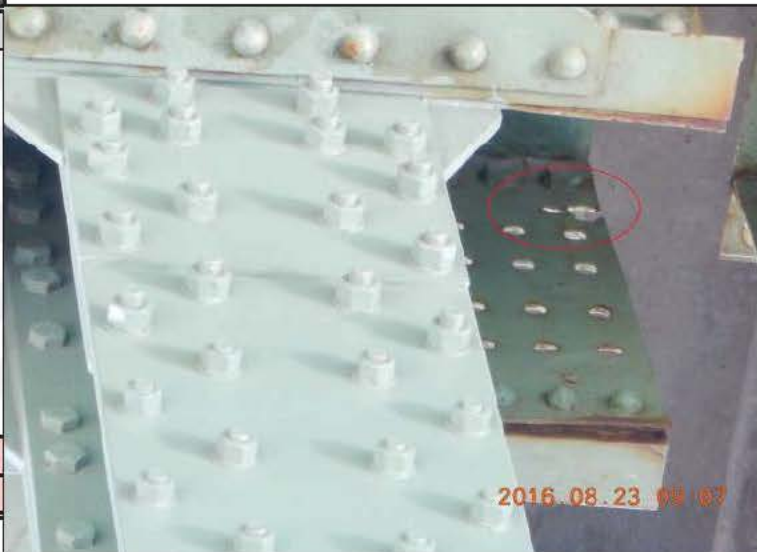
Axe: Jacques-Cartier		Section : Section 4		Structure : Pont Jacques-Cartier	
Identification					
Position longitudinale : Travée 16-17					
Groupe : Structure d'acier					
Position transversale : Ferme aval					
Élément : Diagonale					
Localisation : Regroupé					
Cote CEC		Cote CEM (%)			
4		A	B	C	D
		96	2	1	1
Remarque / Observation Pertes de matériaux moyennes à très importantes. Activité voir protection contre la corrosion.					
Numéro d'activité:				Numéro de photo: JC_4_160823_JM_0675	
Numéro de recommandation:					
Identification					
Position longitudinale : Travée 16-17					
Groupe : Structure d'acier					
Position transversale : Ferme aval					
Élément : Assemblage supérieur					
Localisation : Regroupé					
Cote CEC		Cote CEM (%)			
4		A	B	C	D
		96	2	1	1
Remarque / Observation Perforation de l'assemblage U0. Aucune activité requise.					
Numéro d'activité:				Numéro de photo: JC_4_160823_EM_9042	
Numéro de recommandation:

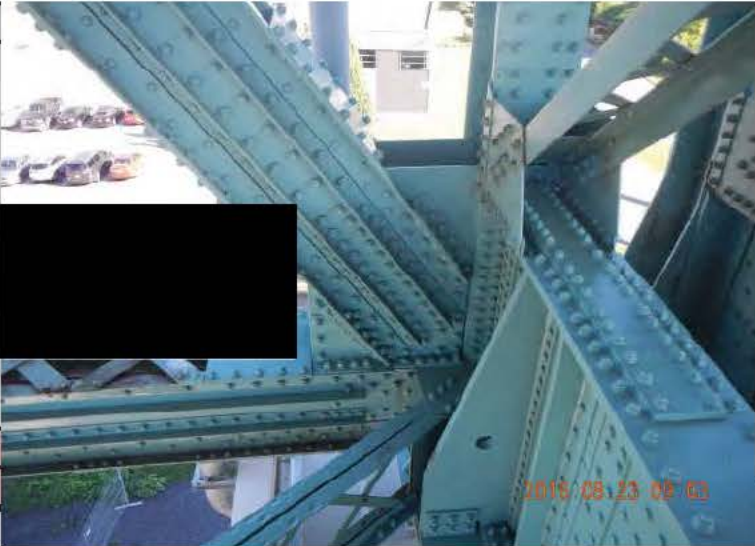
Remarque / Observation Pertes de matériaux moyennes à très importantes. Éléments renforcés. Aucune activité requise. CEC à déterminer lors de la prochaine inspection détaillée.					
Numéro d'activité:				Numéro de photo: JC_4_160823_JM_0655	
Numéro de recommandation:					
Identification					
Position longitudinale : Travée 16-17					
Groupe : Structure d'acier					
Position transversale : Ferme aval					
Élément : Assemblage inférieur					
Localisation : L8					
Cote CEC		Cote CEM (%)			
2		A	B	C	D
		95	1	2	2

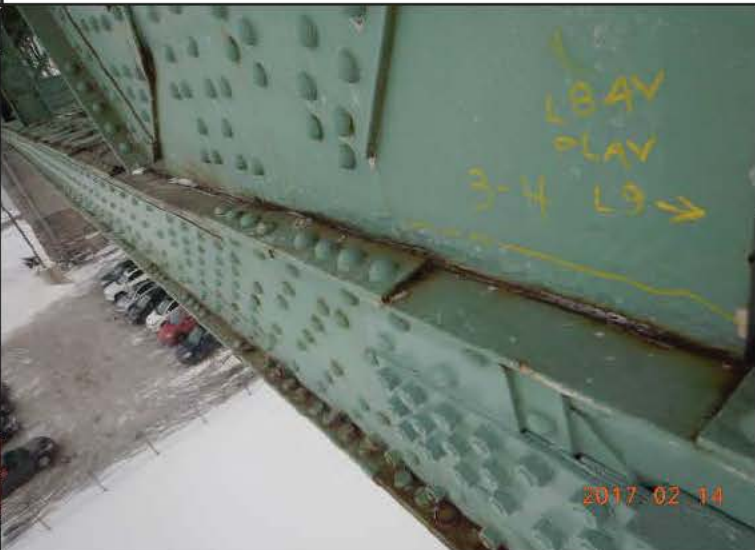
Remarque / Observation Pertes de matériaux moyennes à très importantes. Élément renforcé.					
Numéro d'activité: 3221				Numéro de photo: JC_4_170214_2226	
Numéro de recommandation: 9508

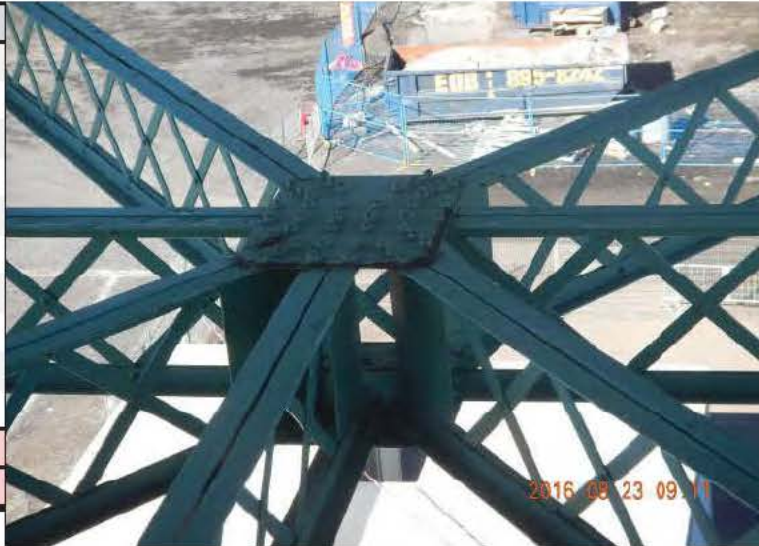
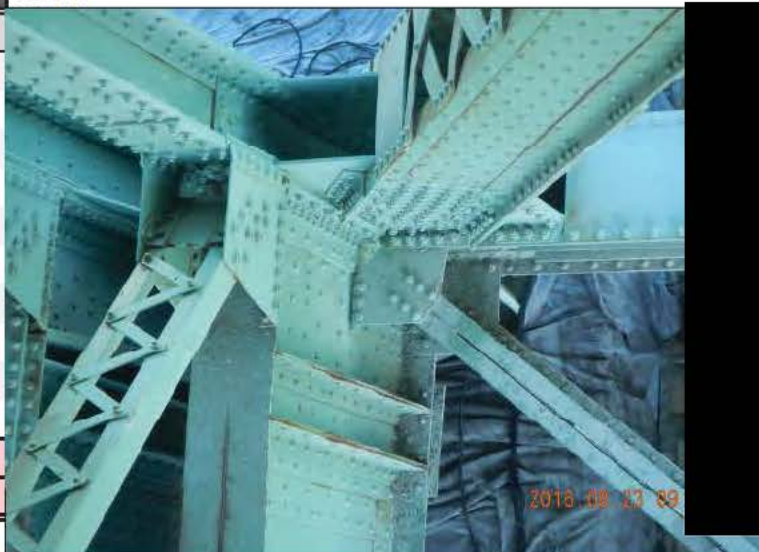
Numéro de photo: JC_4_160823_JM_0680					
Numéro d'activité: 3221					
Numéro de recommandation: 10001

Axe: Jacques-Cartier		Section : Section 4		Structure : Pont Jacques-Cartier	
Identification					
Position longitudinale :					
Travée 16-17					
Groupe :					
Structure d'acier					
Position transversale :					
Général					
Élément :					
Contreventement horizontal inférieur					
Localisation :					
Regroupé					
Cote CEC		Cote CEM (%)			
3					
		A	B	C	D
		96	2	1	1
Remarque / Observation					
Pertes de matériaux moyennes à très importantes à plusieurs endroits.					
Numéro de photo: JC_4_160823_JM_0664					
Numéro d'activité: 3221					
Numéro de recommandation: 10001					
Identification					
Position longitudinale :					
Travée 16-17					
Groupe :					
Structure d'acier					
Position transversale :					
Général					
Élément :					
Contreventement horizontal inférieur					
Localisation :					
Regroupé					
Cote CEC		Cote CEM (%)			
3					
		A	B	C	D
		96	2	1	1
Remarque / Observation					
Pertes de matériaux moyennes à très importantes à plusieurs endroits.

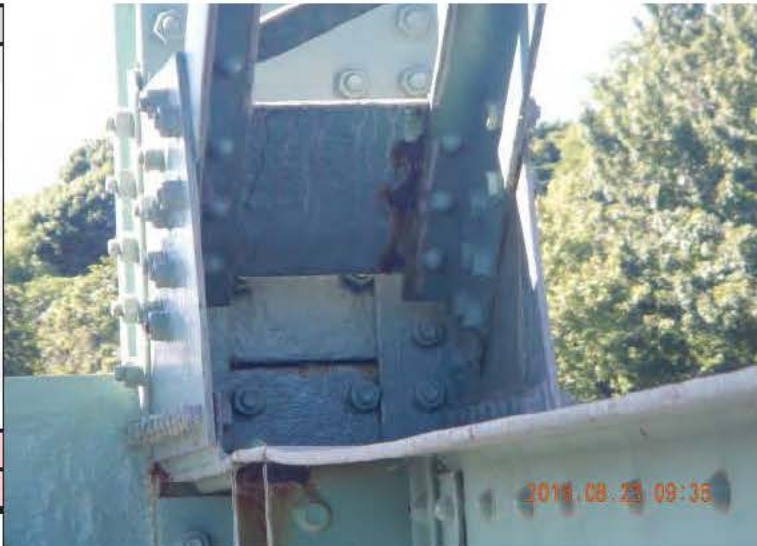
96	2	1	1
Remarque / Observation					
PDM moy. à très imp. Poutre de levage L0: élément renforcé. Poutre de levage L10: PDM de 3 à 6 mm, def. par corr. et perfo. au bas de la pl. d'ass. des raiisseurs.					
Numéro de photo: JC_4_160823_JM_0665					
Numéro d'activité: 3221					
Numéro de recommandation: 9508, 10001

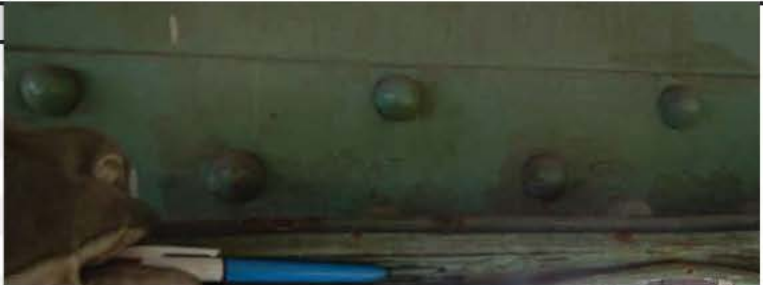
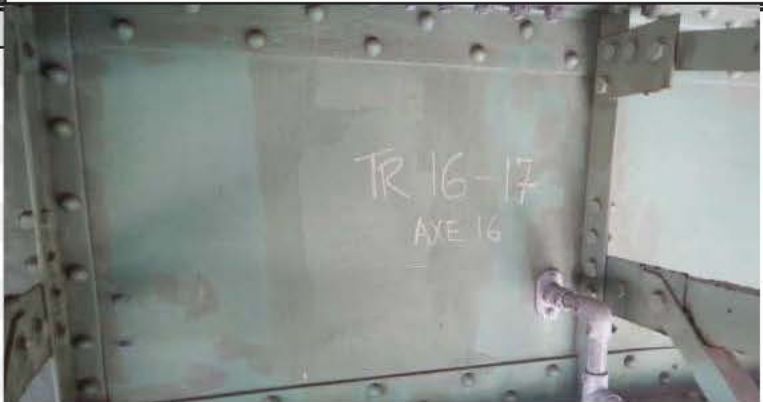
Axe: Jacques-Cartier		Section : Section 4		Structure : Pont Jacques-Cartier	
Identification					
Position longitudinale :					
Travée 16-17					
Groupe :					
Structure d'acier					
Position transversale :					
Général					
Élément :					
Poutre transversale					
Localisation :					
Regroupé					
Cote CEC		Cote CEM (%)			
4		A	B	C	
		97	2	1	0
Remarque / Observation					
Pertes de matériaux moyennes à importantes. Déformation par corrosion.					
Numéro d'activité:				Numéro de photo: JC_4_160823_EM_9045	
Numéro de recommandation:					
Identification					
Position longitudinale :					
Travée 16-17					
Groupe :					
Structure d'acier					
Position transversale :					
Général					
Élément :					
Poutre transversale					
Localisation :					
Regroupé					
Cote CEC		Cote CEM (%)			
4		A	B	C	
		97	2	1	0
Remarque / Observation					
Pertes de matériaux moyennes à importantes. Déformation par corrosion.					
Numéro d'activité:				Numéro de photo: JC_4_160823_EM_9044
