Rapport d'inspection annuelle

Inspection générale du pont Jacques-Cartier, section 4
Version finale

Contrat: 62408

2 mars 2017

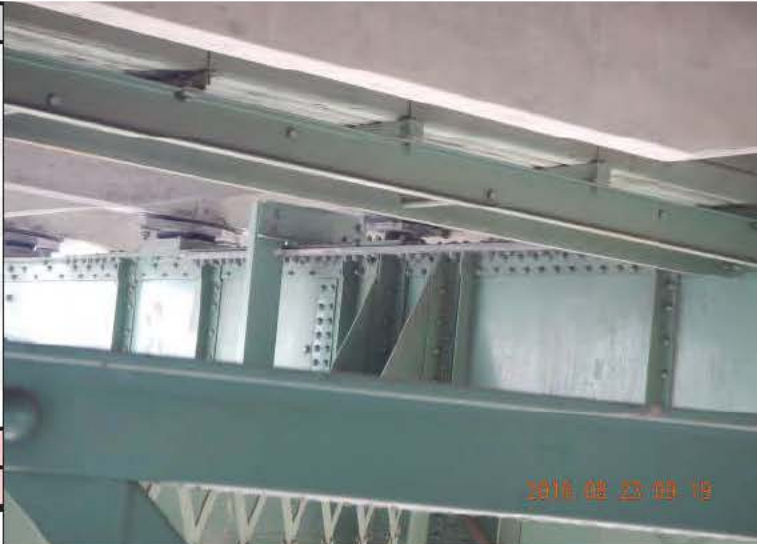
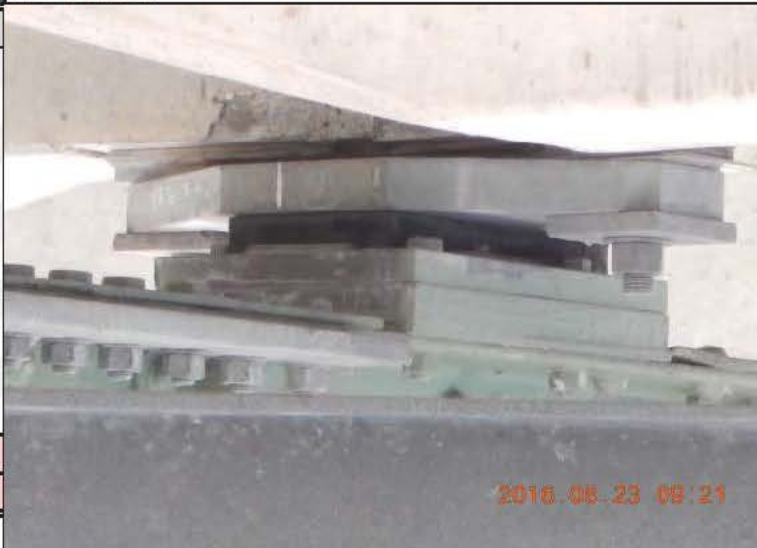
Axe: Jacques-Cartier		Section : Section 4		Structure : Pont Jacques-Cartier	
Identification					
Position longitudinale : Travée 16-17					
Groupe : Platelage					
Position transversale : --					
Élément : Appareil d'appui à platine					
Localisation : Regroupé					
Cote CEC		Cote CEM (%)			
2		A	B	C	D
		98	0	2	0
Remarque / Observation Défauts de planéité des appuis PT2-3M et PT3-2V causant des pertes de contact de 20-30%.					
Numéro de photo: JC_4_160823_JM_0670					
Numéro d'activité: 9000, 3043					
Numéro de recommandation: 10167, 9576					
Identification					
Position longitudinale : Travée 16-17					
Groupe : Platelage					
Position transversale : --					
Élément : Appareil d'appui à platine					
Localisation : Regroupé					
Cote CEC		Cote CEM (%)			
2		A	B	C	D
		98	0	2	0
Remarque / Observation Défauts de planéité des appuis PT2-3M et PT3-2V causant des pertes de contact de 20-30%.					
Numéro de photo: JC_4_160823_EM_9047

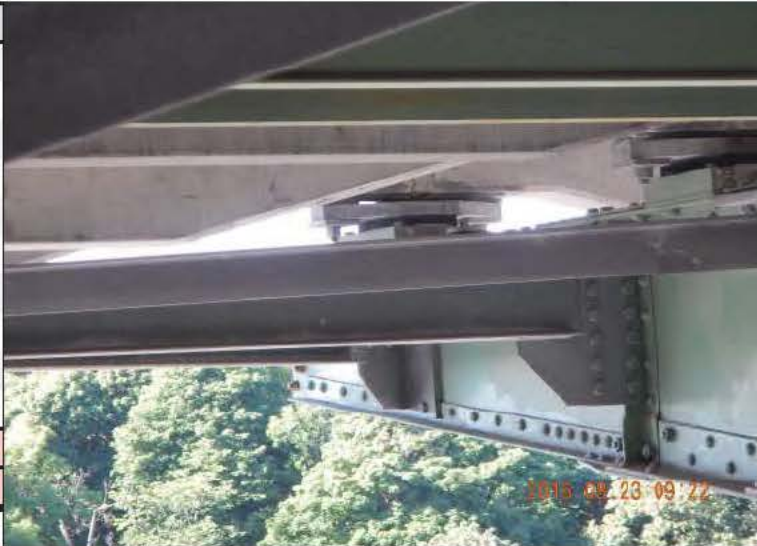
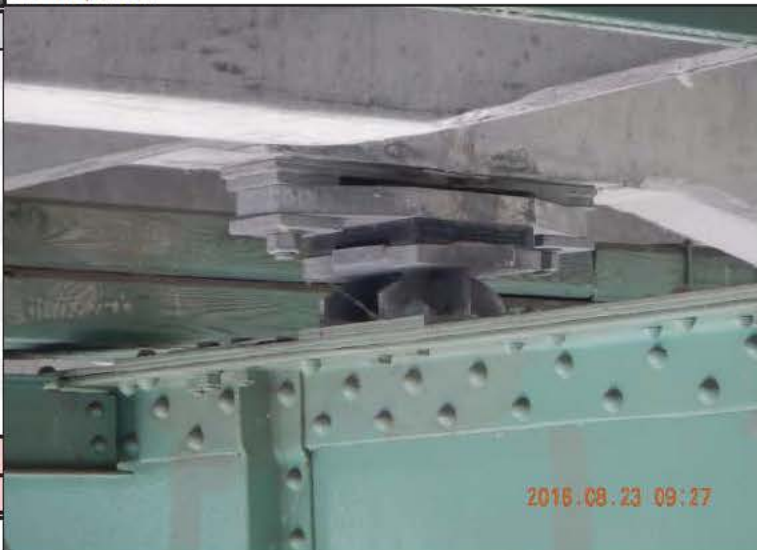
Axe: Jacques-Cartier		Section : Section 4		Structure : Pont Jacques-Cartier	
Identification					
Position longitudinale : Travée 16-17					
Groupe : Platelage					
Position transversale : --					
Élément : Appareil d'appui à platine					
Localisation : Regroupé					
Cote CEC		Cote CEM (%)			
2		A	B	C	D
		98	0	2	0
Remarque / Observation Défauts de planéité des appuis PT2-3M et PT3-2V causant des pertes de contact de 20-30%.					
Numéro de photo: JC_4_160823_JM_0671					
Numéro d'activité: 9000, 3043					
Numéro de recommandation: 10167, 9576					
Identification					
Position longitudinale : Travée 16-17					
Groupe : Platelage					
Position transversale : --					
Élément : Appareil d'appui à platine					
Localisation : Regroupé					
Cote CEC		Cote CEM (%)			
2		A	B	C	D
		98	0	2	0
Remarque / Observation Défauts de planéité des appuis PT2-3M et PT3-2V causant des pertes de contact de 20-30%.					
Numéro de photo: JC_4_160823_JM_0677

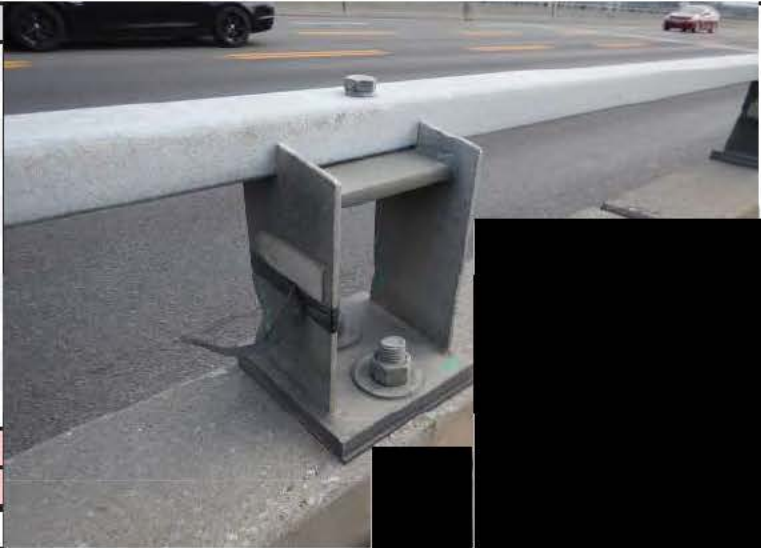
Numéro de photo: JC_4_160810_EM_8506					
Numéro d'activité: 3071					
Numéro de recommandation: 10161

Axe: Jacques-Cartier		Section : Section 4		Structure : Pont Jacques-Cartier	
Identification					
Position longitudinale : Travée 16-17					
Groupe : Dispositif de retenue					
Position transversale : --					
Élément : Glissière					
Localisation : Amont					
Cote CEC		Cote CEM (%)			
4		A	B	C	D
		95	5	0	0
Remarque / Observation					
Trois supports de lisse d'acier accidentés (déformés). Fissures verticales inférieures à 0,8 mm. (Voir liste des travaux)					
Numéro de photo: JC_4_160810_EM_8508					
Numéro d'activité: 3071					
Numéro de recommandation: 10161					
Identification					
Position longitudinale : Travée 16-17					
Groupe : Dispositif de retenue					
Position transversale : --					
Élément : Glissière					
Localisation : Amont					
Cote CEC		Cote CEM (%)			
4		A	B	C	D
		95	5	0	0
Remarque / Observation					
Trois supports de lisse d'acier accidentés (déformés). Fissures verticales inférieures à 0,8 mm. (Voir liste des travaux)

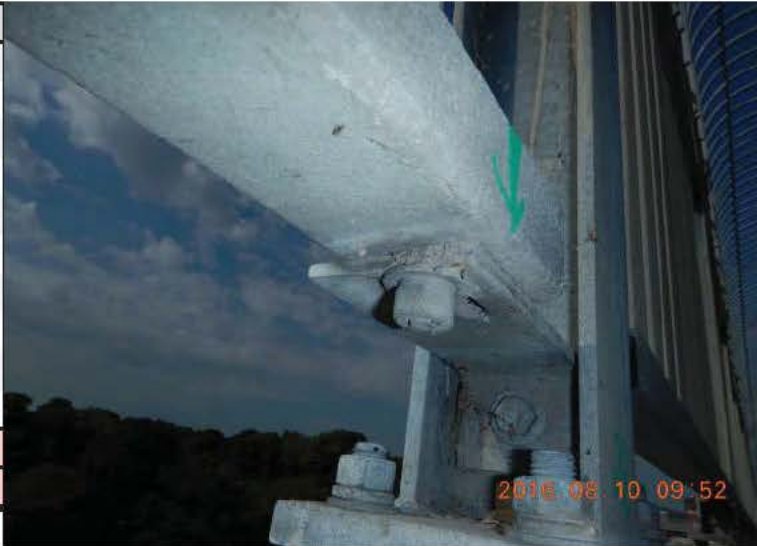
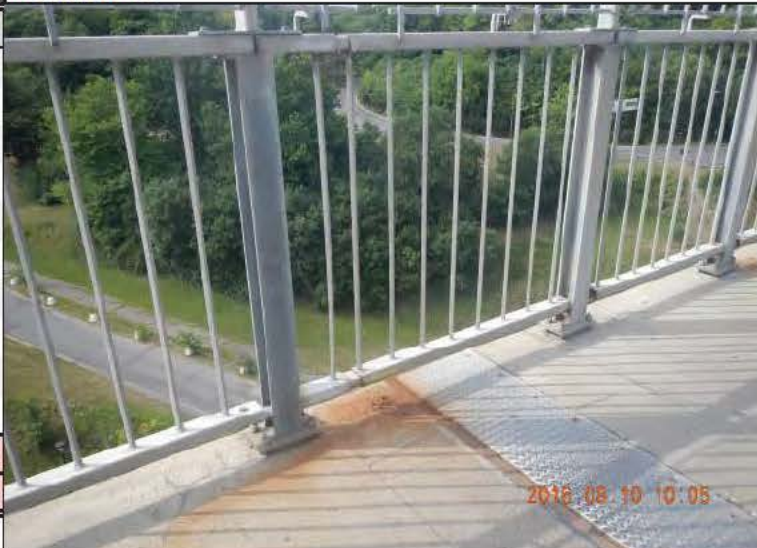
Numéro de photo: JC_4_160810_JM_0120					
Numéro d'activité: 3071, 9000					
Numéro de recommandation: 9575, 10162

Axe: Jacques-Cartier		Section : Section 4		Structure : Pont Jacques-Cartier	
Identification					
Position longitudinale : Travée 16-17					
Groupe : Dispositif de retenue					
Position transversale : --					
Élément : Garde-corps					
Localisation : Amont					
Cote CEC		Cote CEM (%)			
2		A	B	C	D
		96	2	1	1
Remarque / Observation Dist. de rive insuf. à 3 ass. inf. Perfo. de 1 lisse inf. Défaut aff. le niveau de protect. offert de façon imp. (Voir liste des travaux)					
Numéro de photo: JC_4_160810_EM_8512					
Numéro d'activité: 3071, 9000					
Numéro de recommandation: 9575, 10162					
Identification					
Position longitudinale : Travée 16-17					
Groupe : Dispositif de retenue					
Position transversale : --					
Élément : Garde-corps					
Localisation : Amont					
Cote CEC		Cote CEM (%)			
2		A	B	C	D
		96	2	1	1
Remarque / Observation Dist. de rive insuf. à 3 ass. inf. Perfo. de 1 lisse inf. Défaut aff. le niveau de protect. offert de façon imp. (Voir liste des travaux)

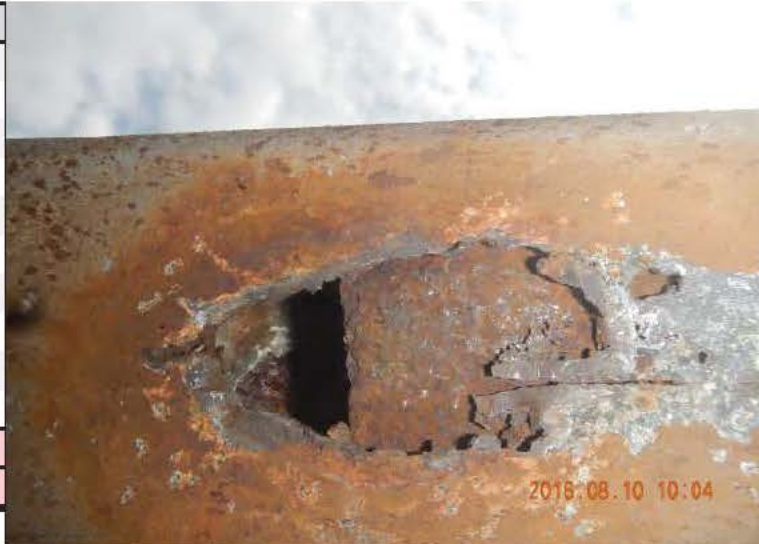
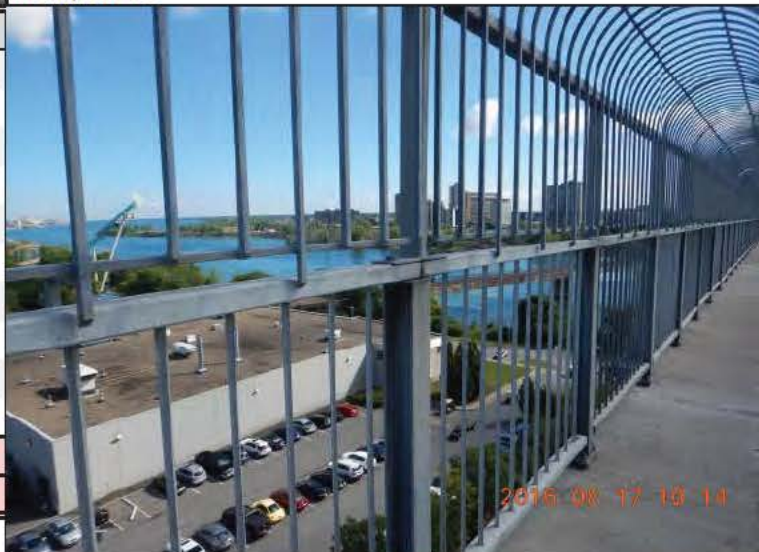
Axe: Jacques-Cartier		Section : Section 4		Structure : Pont Jacques-Cartier	
Identification					
Position longitudinale : Travée 16-17					
Groupe : Dispositif de retenue					
Position transversale : --					
Élément : Garde-corps					
Localisation : Amont					
Cote CEC		Cote CEM (%)			
2		A	B	C	D
		96	2	1	1
Remarque / Observation Dist. de rive insuf. à 3 ass. inf. Perfo. de 1 lisse inf. Défaut aff. le niveau de protect. offert de façon imp. (Voir liste des travaux)					
Numéro de photo:				JC_4_160810_JM_0119	
Numéro d'activité:		3071, 9000			
Numéro de recommandation:		9575, 10162			
Identification					
Position longitudinale : Travée 16-17					
Groupe : Dispositif de retenue					
Position transversale : --					
Élément : Garde-corps					
Localisation : Aval					
Cote CEC		Cote CEM (%)			
4		A	B	C	D
		98	2	0	0
Remarque / Observation Corrosion moyenne de quelques extrémités de lisse inférieure.					
Numéro de photo:				JC_4_160817_EM_8862

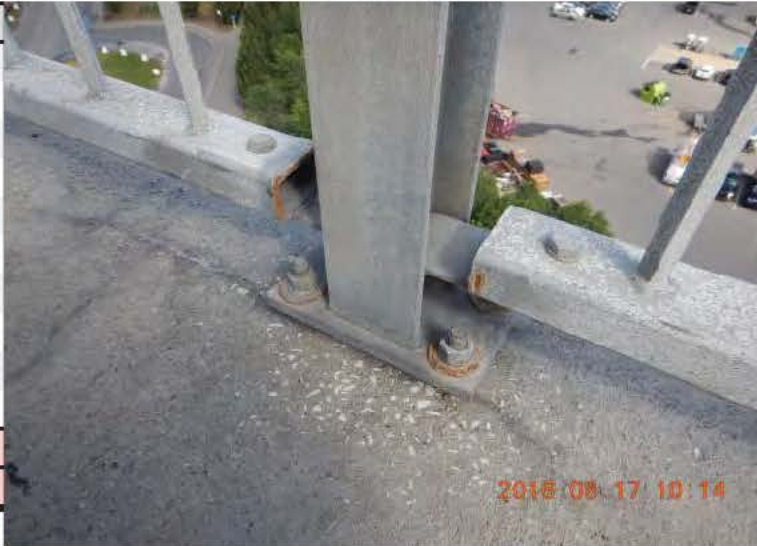
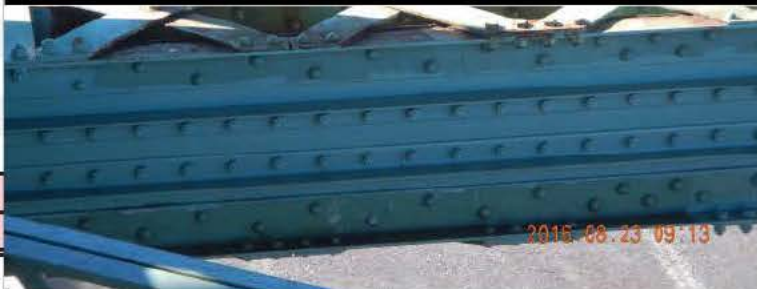
Axe: Jacques-Cartier		Section : Section 4		Structure : Pont Jacques-Cartier	
Identification					
Position longitudinale : Travée 16-17					
Groupe : Dispositif de retenue					
Position transversale : --					
Élément : Garde-corps					
Localisation : Aval					
Cote CEC		Cote CEM (%)			
4		A	B	C	D
		98	2	0	0
Remarque / Observation Corrosion moyenne de quelques extrémités de lisse inférieure.					
Numéro de photo: JC_4_160817_EM_8861					
Numéro d'activité: 3071, 9000					
Numéro de recommandation: 9575, 10162					
Identification					
Position longitudinale : Travée 16-17					
Groupe : Protection contre la corrosion					
Position transversale : Ferme amont					
Élément : Corde inférieure					
Localisation : Regroupé					
Cote CEC		Cote CEM (%)			
4		A	B	C	D
		94	2	2	2
Remarque / Observation Défauts de revêtement moyens à très importants.					
Numéro de photo: JC_4_160823_JM_0667					
Numéro d'activité: 3065					
Numéro de recommandation: 10172

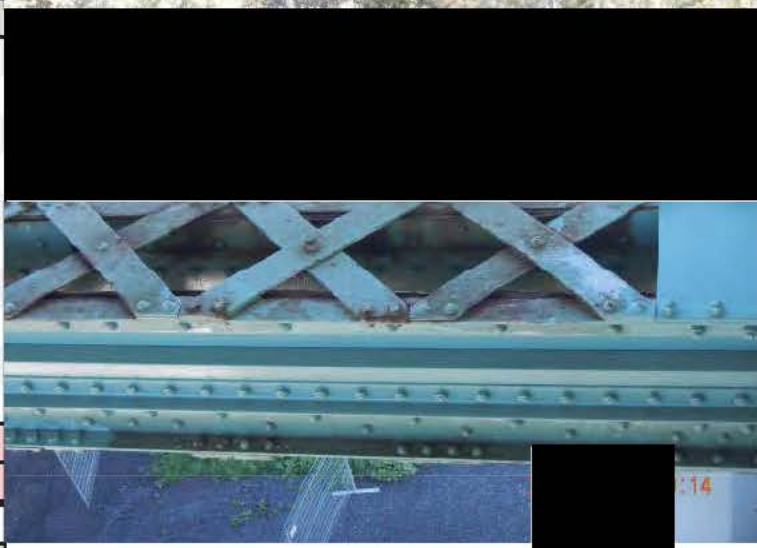
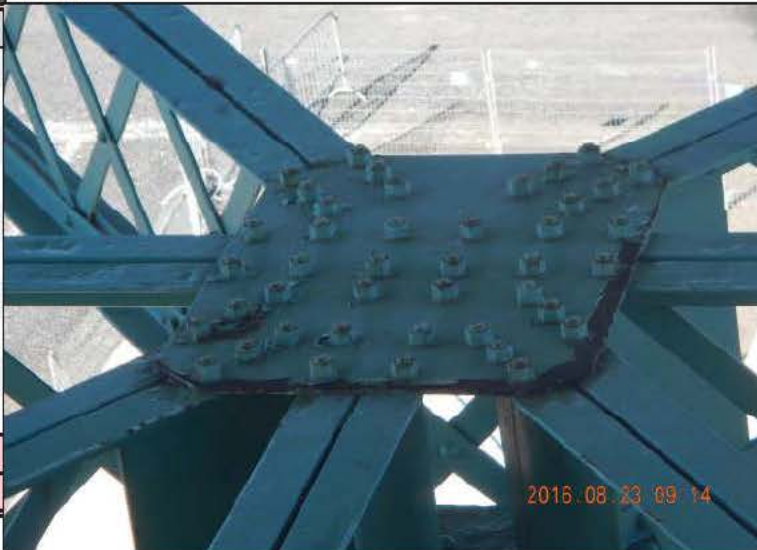
Axe: Jacques-Cartier		Section : Section 4		Structure : Pont Jacques-Cartier	
Identification					
Position longitudinale : Travée 16-17					
Groupe : Protection contre la corrosion					
Position transversale : Ferme aval					
Élément : Corde supérieure					
Localisation : Regroupé					
Cote CEC		Cote CEM (%)			
4		A	B	C	D
		97	1	1	1
Remarque / Observation Défauts de revêtement moyens à très importants.					
Numéro de photo: JC_4_160823_JM_0668					
Numéro d'activité: 3065					
Numéro de recommandation: 10172					
Identification					
Position longitudinale : Travée 16-17					
Groupe : Protection contre la corrosion					
Position transversale : Général					
Élément : Contreventement horizontal inférieur					
Localisation : Regroupé					
Cote CEC		Cote CEM (%)			
4		A	B	C	D
		97	1	1	1
Remarque / Observation Défauts de revêtement moyens à très importants.					
Numéro de photo: JC_4_160823_JM_0669					
Numéro d'activité: 3065

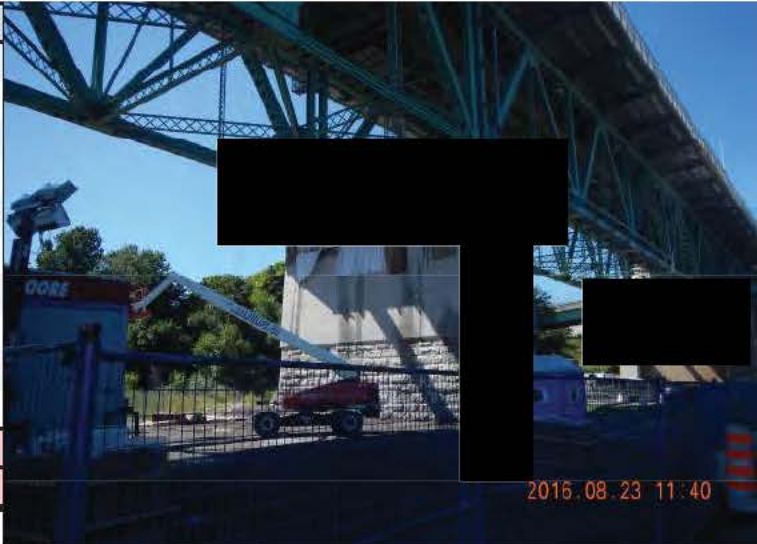
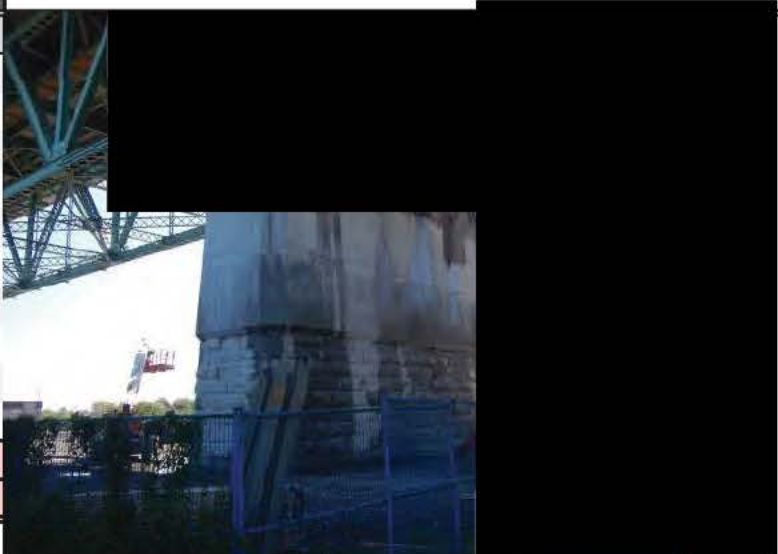
Axe: Jacques-Cartier		Section : Section 4		Structure : Pont Jacques-Cartier	
Identification					
Position longitudinale : Axe 17					
Groupe : Unités de fondation					
Position transversale : --					
Élément : Fût					
Localisation : --					
Cote CEC		Cote CEM (%)			
4		A	B	C	D
		80	20	0	0
Remarque / Observation Travaux en cours.					
Numéro de photo: JC_4_160823_JM_0787					
Numéro d'activité:					
Numéro de recommandation:					
Identification					
Position longitudinale : Axe 17					
Groupe : Unités de fondation					
Position transversale : --					
Élément : Fût					
Localisation : --					
Cote CEC		Cote CEM (%)			
4		A	B	C	D
		80	20	0	0
Remarque / Observation Travaux en cours.					
Numéro de photo: JC_4_160823_JM_0788					
Numéro d'activité:					
Numéro de recommandation:

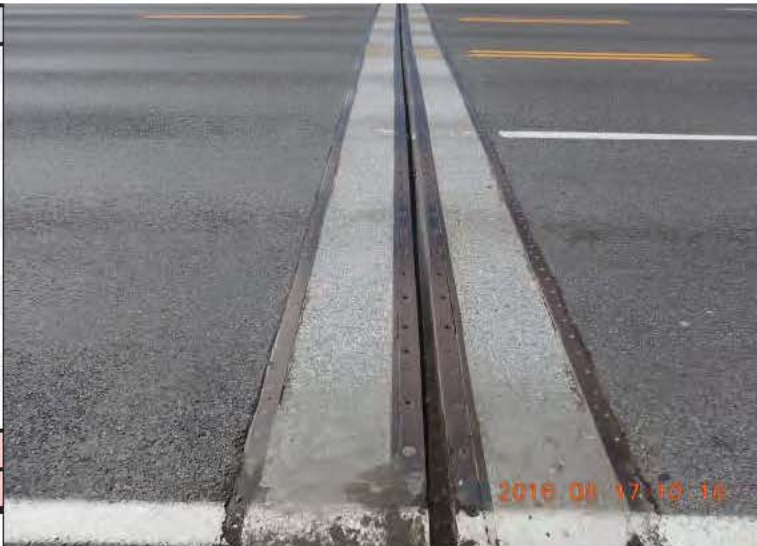
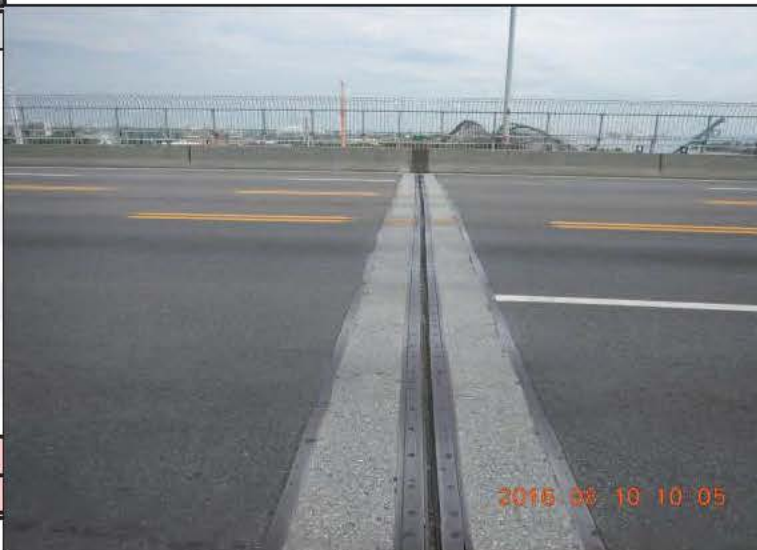
Axe: Jacques-Cartier		Section : Section 4		Structure : Pont Jacques-Cartier	
Identification					
Position longitudinale : Axe 17					
Groupe : Joint de dilatation					
Position transversale : Général					
Élément : --					
Localisation : --					
Cote CEC		Cote CEM (%)			
-		A	B	C	D
		-	-	-	-
Remarque / Observation Vue générale					
Numéro de photo: JC_4_160817_EM_8863					
Numéro d'activité:					
Numéro de recommandation:					
Identification					
Position longitudinale : Axe 17					
Groupe : Joint de dilatation					
Position transversale : Général					
Élément : Garniture de joint					
Localisation : --					
Cote CEC		Cote CEM (%)			
4		A	B	C	D
		100	0	0	0
Remarque / Observation					
Numéro de photo: JC_4_160810_EM_8516					
Numéro d'activité:					
Numéro de recommandation:

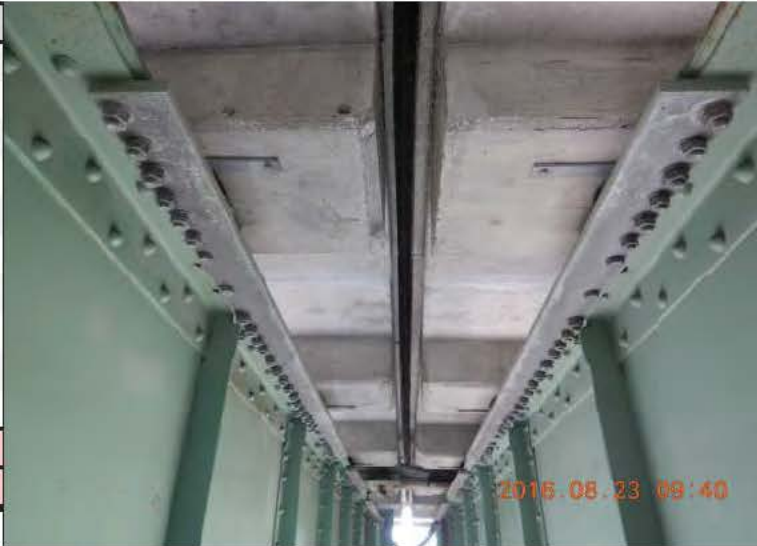
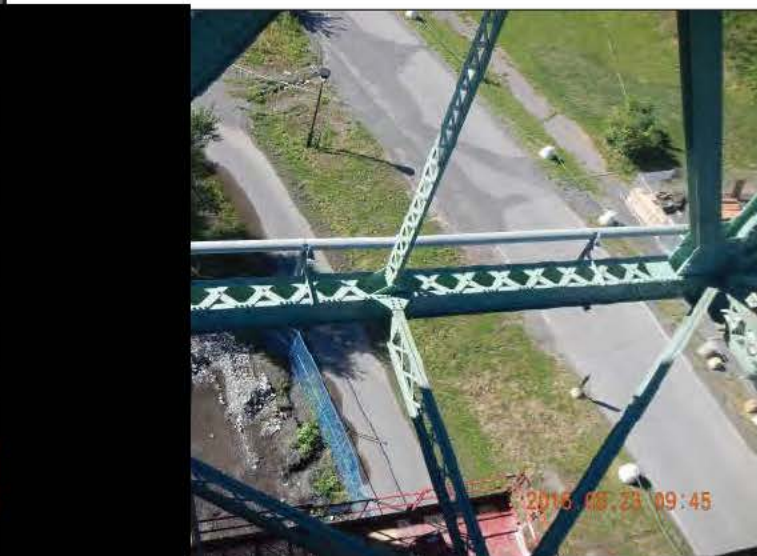
Axe: Jacques-Cartier		Section : Section 4		Structure : Pont Jacques-Cartier	
Identification					
Position longitudinale :					
Axe 17					
Groupe :					
Joint de dilatation					
Position transversale :					
Général					
Élément :					
Garniture de joint					
Localisation :					
--					
Cote CEC		Cote CEM (%)			
4		A	B	C	D
		100	0	0	0
Remarque / Observation					
Numéro de photo: JC_4_160823_EM_9048					
Numéro d'activité:					
Numéro de recommandation:					
Identification					
Position longitudinale :					
Travée 17-18					
Groupe :					
Structure d'acier					
Position transversale :					
Ferme amont					
Élément :					
Corde inférieure					
Localisation :					
Regroupé					
Cote CEC		Cote CEM (%)			
3		A	B	C	D
		91	5	2	2
Remarque / Observation					
Pertes de matériaux moyennes à très importantes. Déformation par corrosion aux cornières et étrépillons. Activité voir protection contre la corrosion.					
Numéro de photo: JC_4_160823_JM_0685

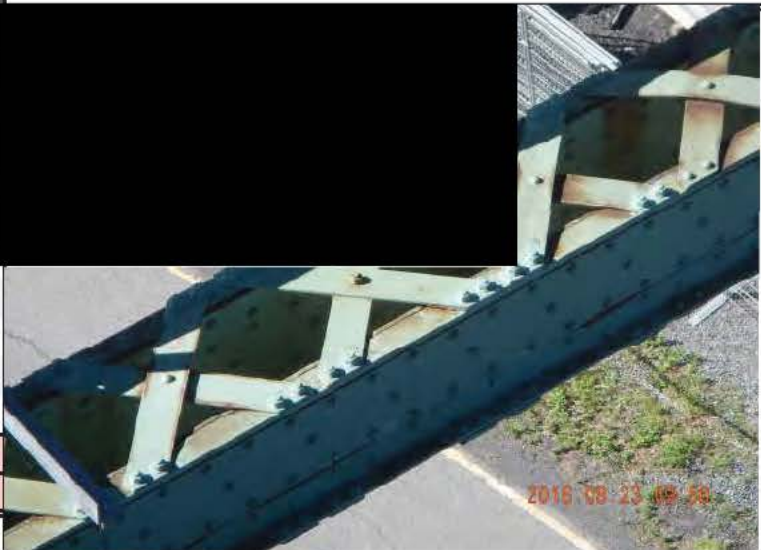
Axe: Jacques-Cartier		Section : Section 4		Structure : Pont Jacques-Cartier	
Identification					
Position longitudinale :					
Travée 17-18					
Groupe :					
Structure d'acier					
Position transversale :					
Ferme amont					
Élément :					
Corde inférieure					
Localisation :					
Regroupé					
Cote CEC		Cote CEM (%)			
3		A	B	C	
		91	5	2	2
Remarque / Observation					
Pertes de matériaux moyennes à très importantes. Déformation par corrosion aux cornières et étrépillons. Activité voir protection contre la corrosion.					
Numéro d'activité:					
Numéro de recommandation:					
Identification					
Position longitudinale :					
Travée 17-18					
Groupe :					
Structure d'acier					
Position transversale :					
Ferme amont					
Élément :					
Corde inférieure					
Localisation :					
Regroupé					
Cote CEC		Cote CEM (%)			
3		A	B	C	D
		91	5	2	2
Remarque / Observation					
Pertes de matériaux moyennes à très importantes. Déformation par corrosion aux cornières et étrépillons. Activité voir protection contre la corrosion.

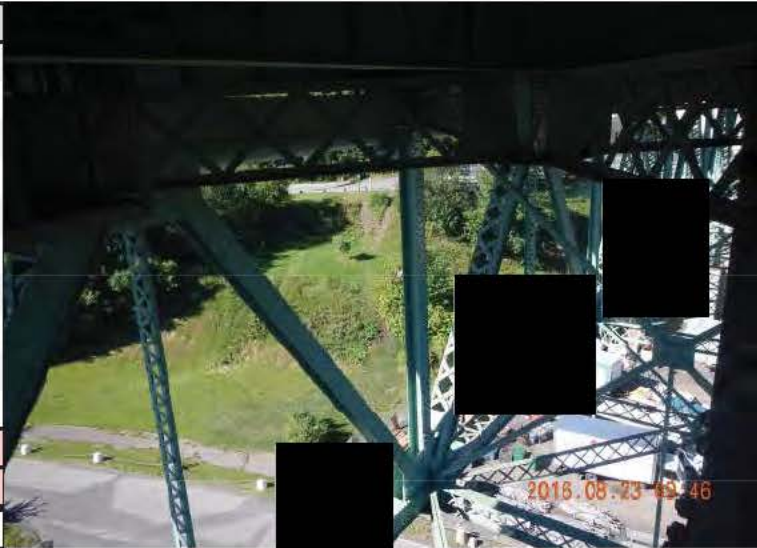
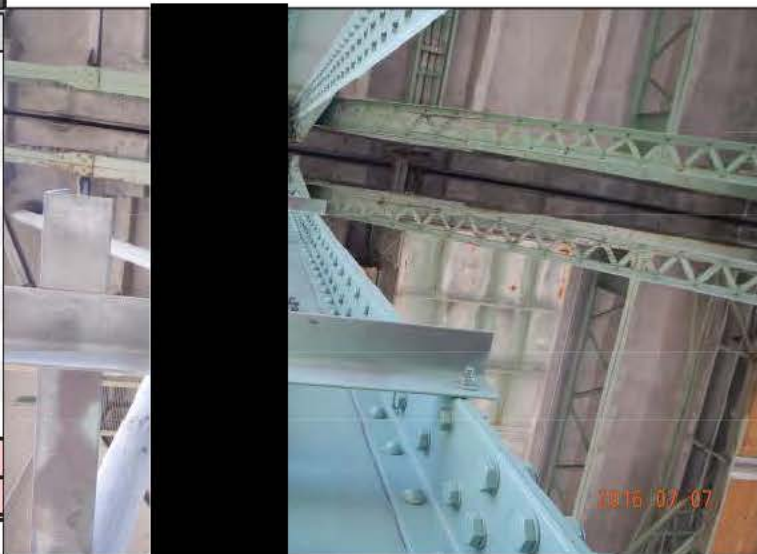
Axe: Jacques-Cartier		Section : Section 4		Structure : Pont Jacques-Cartier	
Identification					
Position longitudinale : Travée 17-18					
Groupe : Structure d'acier					
Position transversale : Ferme amont					
Élément : Montant					
Localisation : Regroupé					
Cote CEC		Cote CEM (%)			
3		A	B	C	D
		96	2	1	1
Remarque / Observation Pertes de matériaux moyennes à très importantes. Activité voir protection contre la corrosion.					
				Numéro de photo: JC_4_160823_JM_0687	
Numéro d'activité:					
Numéro de recommandation:					
Identification					
Position longitudinale : Travée 17-18					
Groupe : Structure d'acier					
Position transversale : Ferme amont					
Élément : Montant					
Localisation : LO-UO					
Cote CEC		Cote CEM (%)			
4		A	B	C	D
		100	0	0	0
Remarque / Observation Élément réparé.					
				Numéro de photo: JC_4_160707_JM_9454	
Numéro d'activité:					
Numéro de recommandation:

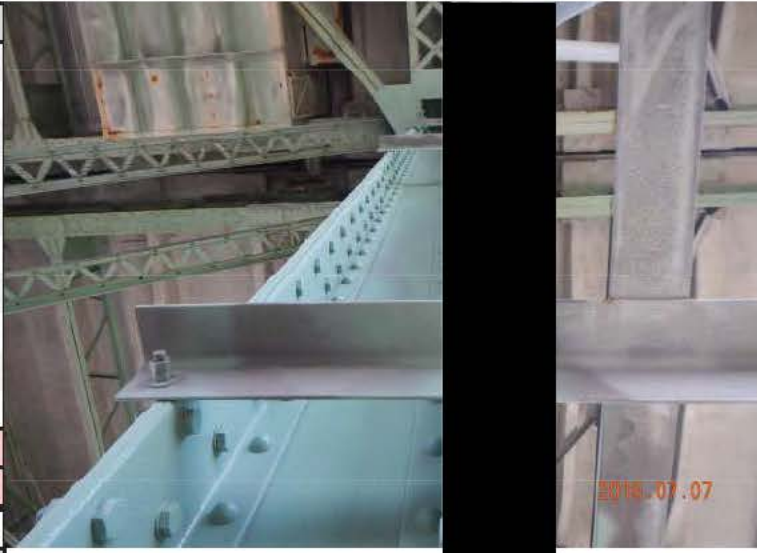
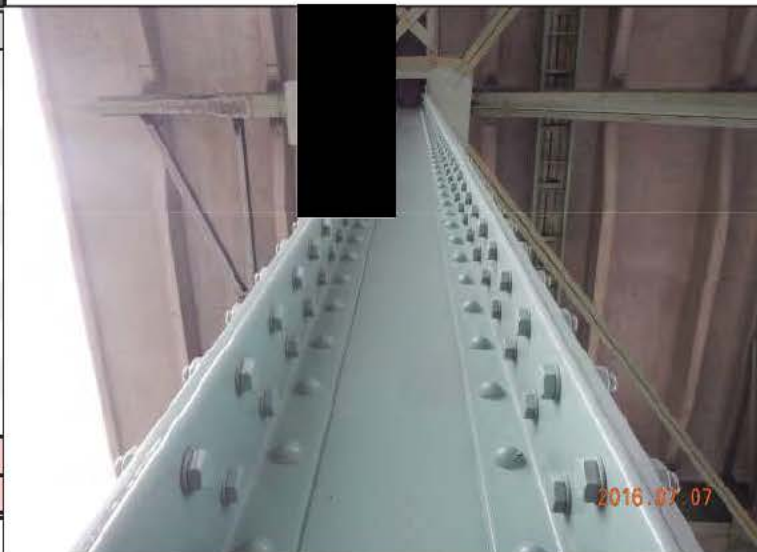
Axe:	Jacques-Cartier	Section :	Section 4	Structure :	Pont Jacques-Cartier
Identification					
Position longitudinale :					
Travée 17-18					
Groupe :					
Structure d'acier					
Position transversale :					
Ferme amont					
Élément :					
Montant					
Localisation :					
L0-U0					
Cote CEC		Cote CEM (%)			
4		A	B	C	D
		100	0	0	0
Remarque / Observation					
Élément réparé.					
Numéro de photo:				JC_4_160707_JM_9456	
Numéro d'activité:					
Numéro de recommandation:					
Identification					
Position longitudinale :					
Travée 17-18					
Groupe :					
Structure d'acier					
Position transversale :					
Ferme amont					
Élément :					
Montant					
Localisation :					
L2-U2					
Cote CEC		Cote CEM (%)			
4		A	B	C	D
		100	0	0	0
Remarque / Observation					
Élément réparé.					
Numéro de photo:				JC_4_160707_JM_9397	
Numéro d'activité:					
Numéro de recommandation:

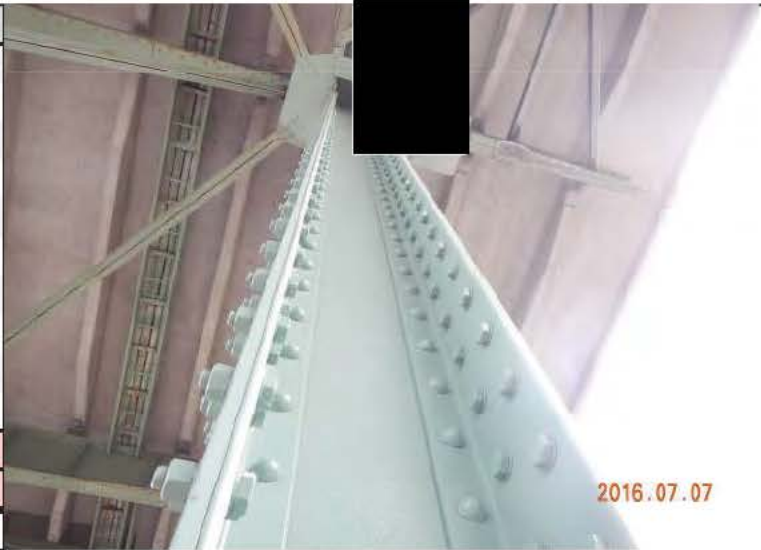
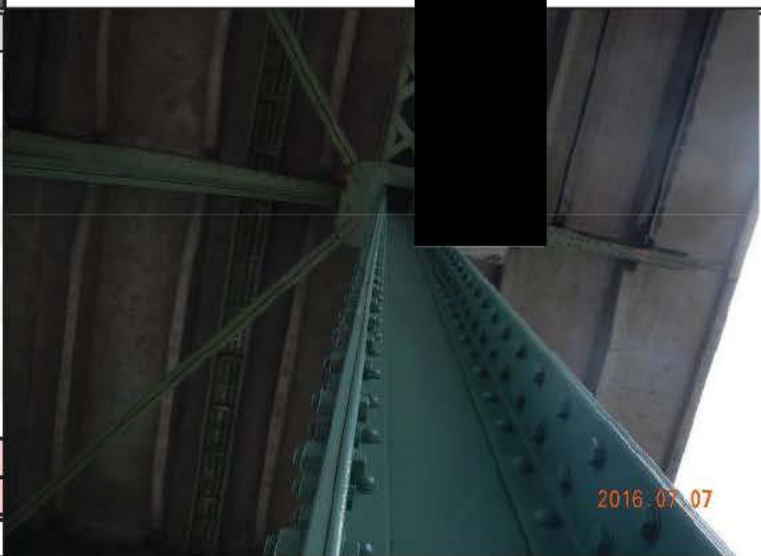
Axe: Jacques-Cartier		Section : Section 4		Structure : Pont Jacques-Cartier	
Identification					
Position longitudinale : Travée 17-18					
Groupe : Structure d'acier					
Position transversale : Ferme amont					
Élément : Montant					
Localisation : L2-U2					
Cote CEC		Cote CEM (%)			
4		A	B	C	D
		100	0	0	0
Remarque / Observation Élément réparé.					
Numéro d'activité:				Numéro de photo: JC_4_160707_JM_9399	
Numéro de recommandation:					
Identification					
Position longitudinale : Travée 17-18					
Groupe : Structure d'acier					
Position transversale : Ferme amont					
Élément : Montant					
Localisation : L4-U4					
Cote CEC		Cote CEM (%)			
4		A	B	C	D
		100	0	0	0
Remarque / Observation Élément réparé.					
Numéro d'activité:				Numéro de photo: JC_4_160707_JM_9381	
Numéro de recommandation:

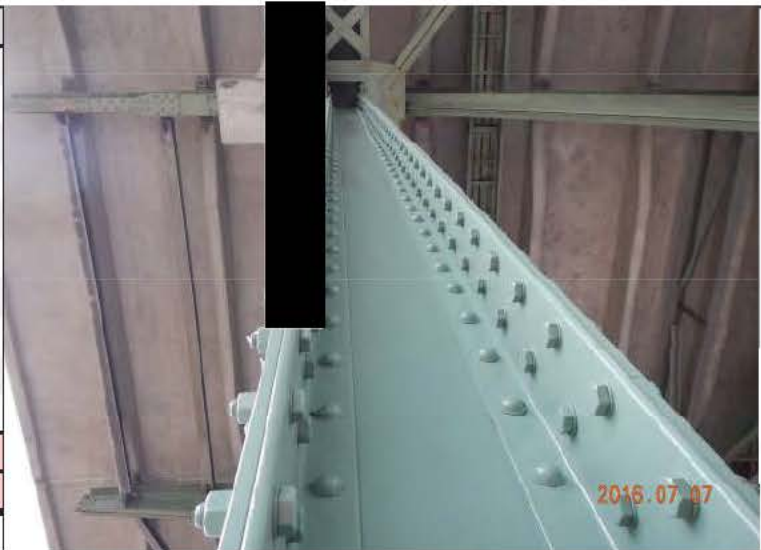
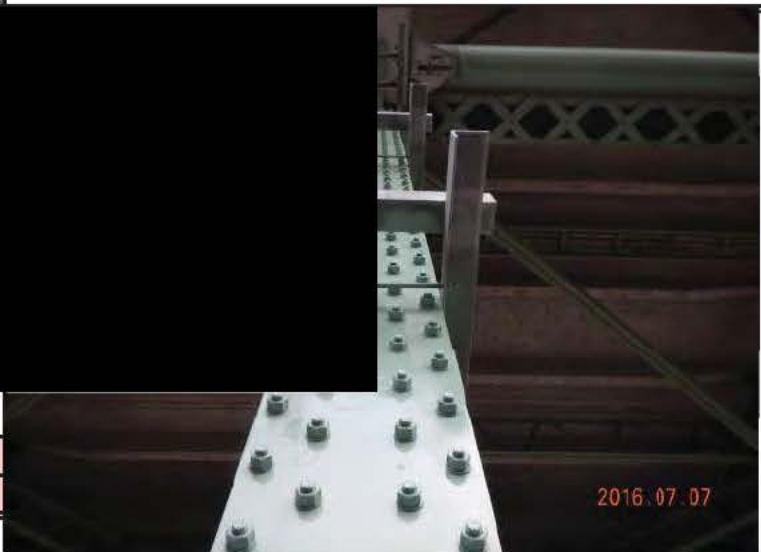
Axe:	Jacques-Cartier	Section :	Section 4	Structure :	Pont Jacques-Cartier
Identification					
Position longitudinale :					
Travée 17-18					
Groupe :					
Structure d'acier					
Position transversale :					
Ferme amont					
Élément :					
Montant					
Localisation :					
L4-U4					
Cote CEC		Cote CEM (%)			
4		A	B	C	D
		100	0	0	0
Remarque / Observation					
Élément réparé.					
				Numéro de photo:	
				JC_4_160707_JM_9383	
Numéro d'activité:					
Numéro de recommandation:					
Identification					
Position longitudinale :					
Travée 17-18					
Groupe :					
Structure d'acier					
Position transversale :					
Ferme amont					
Élément :					
Montant					
Localisation :					
L6-U6					
Cote CEC		Cote CEM (%)			
4		A	B	C	D
		100	0	0	0
Remarque / Observation					
Élément réparé.					
				Numéro de photo:	
				JC_4_160707_JM_9369	
Numéro d'activité:					
Numéro de recommandation:

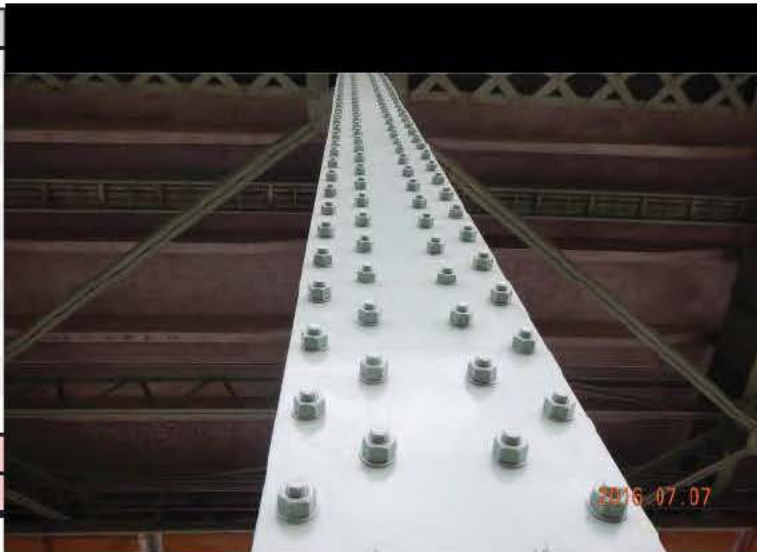
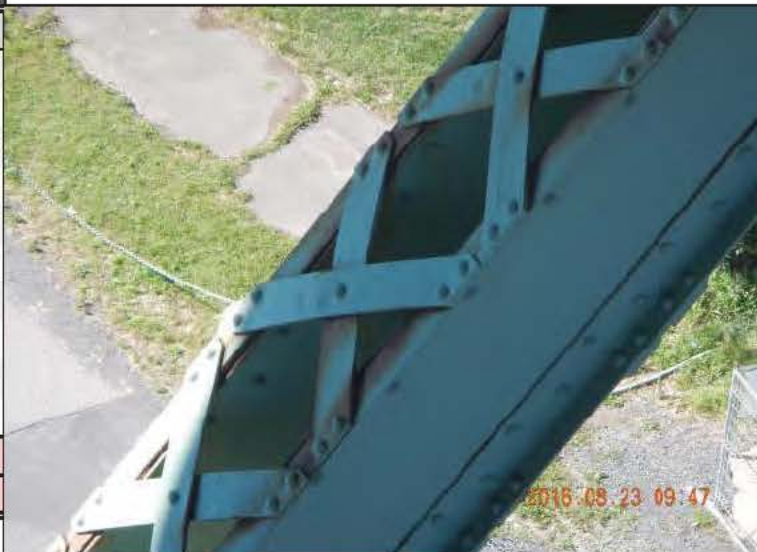
Axe: Jacques-Cartier		Section : Section 4		Structure : Pont Jacques-Cartier	
Identification					
Position longitudinale : Travée 17-18					
Groupe : Structure d'acier					
Position transversale : Ferme amont					
Élément : Montant					
Localisation : L8-U8					
Cote CEC		Cote CEM (%)			
4		A	B	C	D
		100	0	0	0
Remarque / Observation Élément réparé.					
Numéro d'activité:				Numéro de photo: JC_4_160707_JM_9345	
Numéro de recommandation:					
Identification					
Position longitudinale : Travée 17-18					
Groupe : Structure d'acier					
Position transversale : Ferme amont					
Élément : Diagonale					
Localisation : Regroupé					
Cote CEC		Cote CEM (%)			
3		A	B	C	D
		95	3	1	1
Remarque / Observation Pertes de matériaux moyennes à très importantes. Activité voir protection contre la corrosion. Déformation par corrosion sur l'âme.					
Numéro d'activité:				Numéro de photo: JC_4_160823_JM_0689	
Numéro de recommandation:

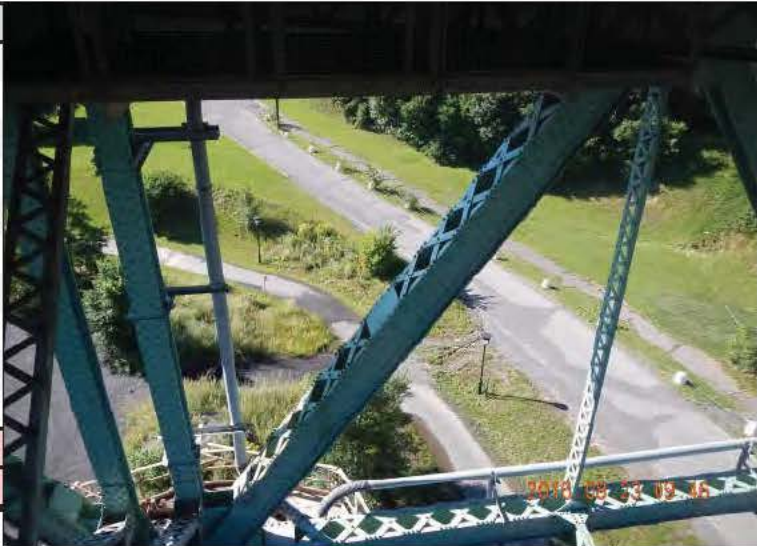
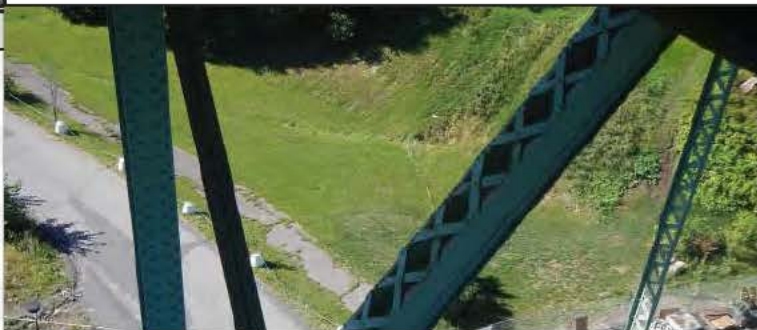
Axe: Jacques-Cartier		Section : Section 4		Structure : Pont Jacques-Cartier	
Identification					
Position longitudinale : Travée 17-18					
Groupe : Structure d'acier					
Position transversale : Ferme amont					
Élément : Diagonale					
Localisation : Regroupé					
Cote CEC		Cote CEM (%)			
3		A	B	C	D
		95	3	1	1
Remarque / Observation Pertes de matériaux moyennes à très importantes. Activité voir protection contre la corrosion. Déformation par corrosion sur l'âme.					
Numéro d'activité:				Numéro de photo: JC_4_160823_JM_0688	
Numéro de recommandation:					
Identification					
Position longitudinale : Travée 17-18					
Groupe : Structure d'acier					
Position transversale : Ferme amont					
Élément : Diagonale					
Localisation : Regroupé					
Cote CEC		Cote CEM (%)			
3		A	B	C	
		95	3	1	1
Remarque / Observation Pertes de matériaux moyennes à très importantes. Activité voir protection contre la corrosion. Déformation par corrosion sur l'âme.

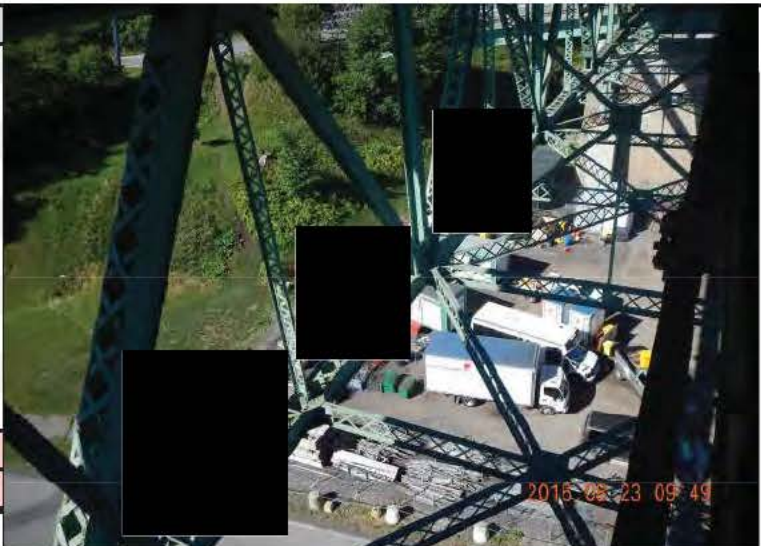
Remarque / Observation
Pertes de matériaux moyennes à très importantes. Éléments réparés ou renforcés. Aucune activité requise.

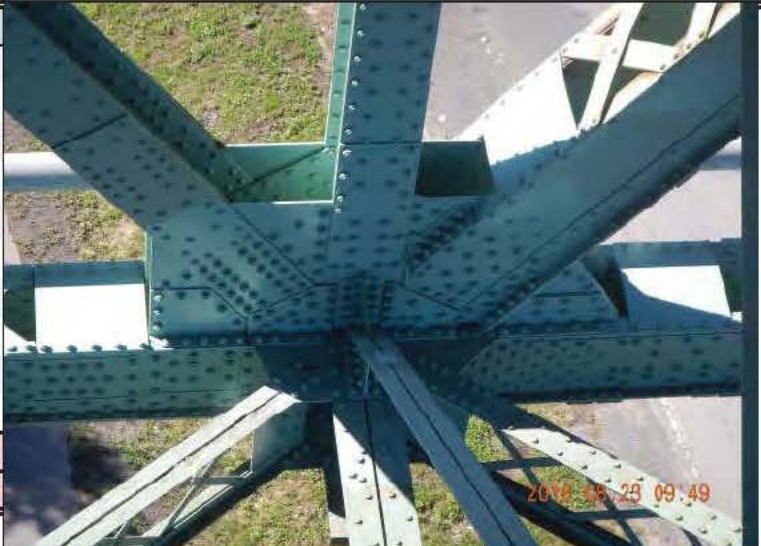
Remarque / Observation
Pertes de matériaux moyennes à très importantes. Éléments réparés ou renforcés. Aucune activité requise.

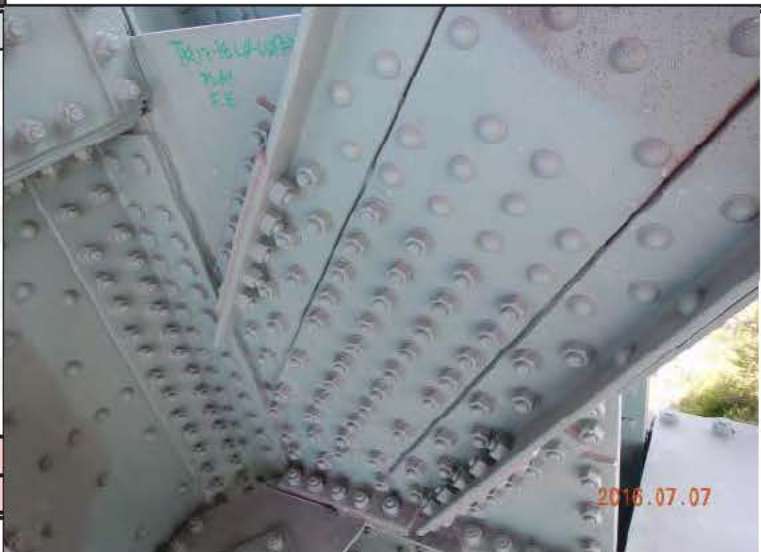
Axe: Jacques-Cartier		Section : Section 4		Structure : Pont Jacques-Cartier	
Identification					
Position longitudinale : Travée 17-18					
Groupe : Structure d'acier					
Position transversale : Ferme amont					
Élément : Assemblage inférieur					
Localisation : LO					
Cote CEC		Cote CEM (%)			
4		A	B	C	
		95	1	2	2
Remarque / Observation Élément réparé.					
				Numéro de photo: JC_4_160707_JM_9440	
Numéro d'activité:					
Numéro de recommandation:					
Identification					
Position longitudinale : Travée 17-18					
Groupe : Structure d'acier					
Position transversale : Ferme amont					
Élément : Assemblage inférieur					
Localisation : LO					
Cote CEC		Cote CEM (%)			
4		A	B	C	D
		95	1	2	2
Remarque / Observation Élément réparé.					
				Numéro de photo: JC_4_160707_JM_9433	
Numéro d'activité:					
Numéro de recommandation:

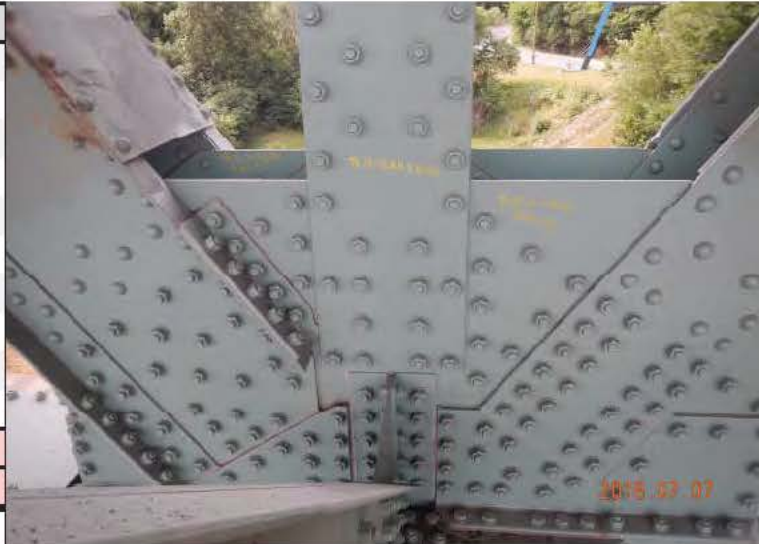
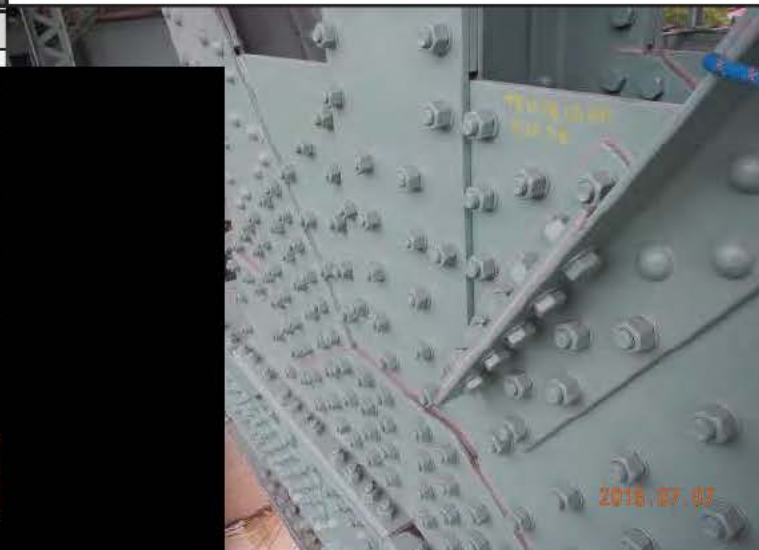
Axe: Jacques-Cartier		Section : Section 4		Structure : Pont Jacques-Cartier	
Identification					
Position longitudinale : Travée 17-18					
Groupe : Structure d'acier					
Position transversale : Ferme amont					
Élément : Assemblage inférieur					
Localisation : L8					
Cote CEC		Cote CEM (%)			
4		A	B	C	D
		95	1	2	2
Remarque / Observation Élément réparé.					
Numéro d'activité:				Numéro de photo: JC_4_160707_JM_9335	
Numéro de recommandation:					
Identification					
Position longitudinale : Travée 17-18					
Groupe : Structure d'acier					
Position transversale : Ferme amont					
Élément : Assemblage inférieur					
Localisation : L8					
Cote CEC		Cote CEM (%)			
4		A	B	C	D
		95	1	2	2
Remarque / Observation Élément réparé.					
Numéro d'activité:				Numéro de photo: JC_4_160707_JM_9343	
Numéro de recommandation:

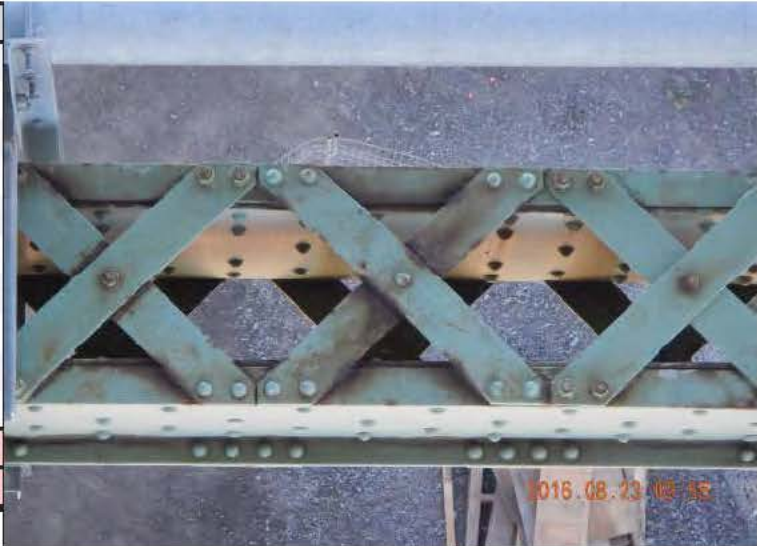
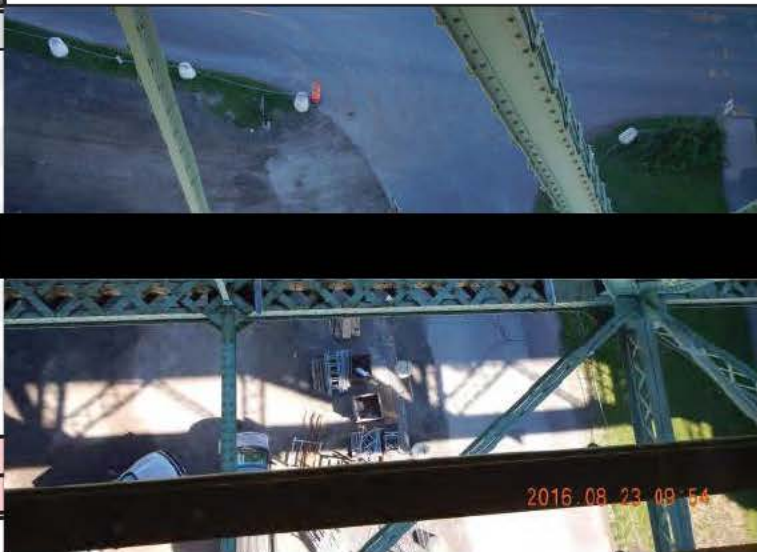
Axe: Jacques-Cartier		Section : Section 4		Structure : Pont Jacques-Cartier	
Identification					
Position longitudinale : Travée 17-18					
Groupe : Structure d'acier					
Position transversale : Ferme aval					
Élément : Corde inférieure					
Localisation : Regroupé					
Cote CEC		Cote CEM (%)			
3		A	B	C	D
		91	5	2	2
Remarque / Observation Pertes de matériaux moyennes à très importantes. Déformation par corrosion aux cornières et étrésillons.					
Numéro d'activité:				Numéro de photo: JC_4_160823_JM_0696	
Numéro de recommandation:					
Identification					
Position longitudinale : Travée 17-18					
Groupe : Structure d'acier					
Position transversale : Ferme aval					
Élément : Corde inférieure					
Localisation : Regroupé					
Cote CEC		Cote CEM (%)			
3		A	B	C	D
		91	5	2	2
Remarque / Observation Pertes de matériaux moyennes à très importantes. Déformation par corrosion aux cornières et étrésillons.					
Numéro d'activité:				Numéro de photo: JC_4_160823_JM_0695

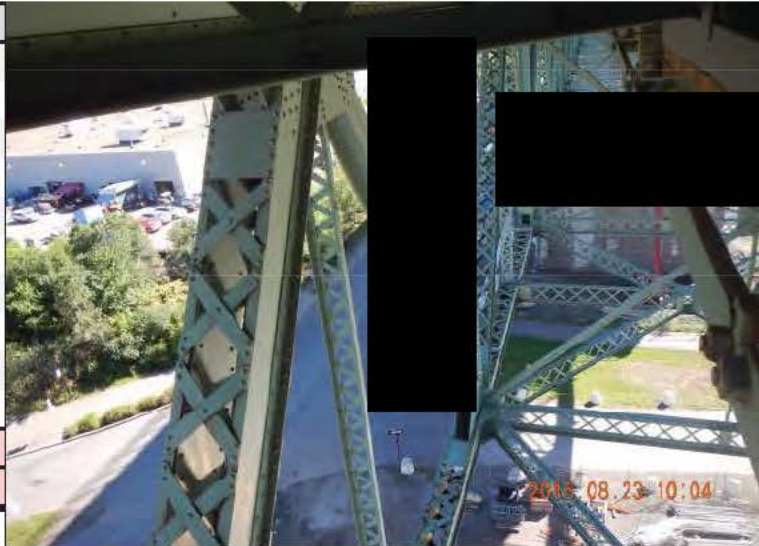
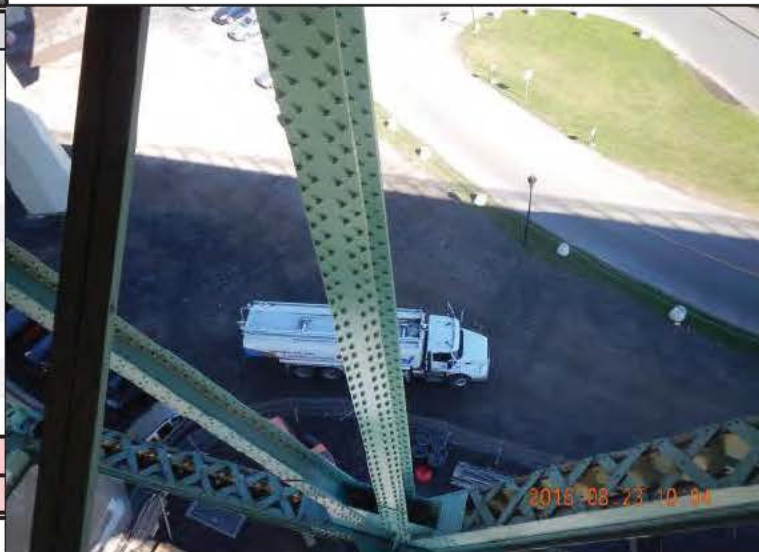
Axe: Jacques-Cartier		Section : Section 4		Structure : Pont Jacques-Cartier	
Identification					
Position longitudinale : Travée 17-18					
Groupe : Structure d'acier					
Position transversale : Ferme aval					
Élément : Montant					
Localisation : Regroupé					
Cote CEC		Cote CEM (%)			
4		A	B	C	D
		95	3	1	1
Remarque / Observation Pertes de matériaux moyennes à très importantes. Activité voir protection contre la corrosion.					
Numéro d'activité:				Numéro de photo: JC_4_160823_JM_0705	
Numéro de recommandation:					
Identification					
Position longitudinale : Travée 17-18					
Groupe : Structure d'acier					
Position transversale : Ferme aval					
Élément : Montant					
Localisation : Regroupé					
Cote CEC		Cote CEM (%)			
4		A	B	C	D
		95	3	1	1
Remarque / Observation Pertes de matériaux moyennes à très importantes. Activité voir protection contre la corrosion.					
Numéro d'activité:				Numéro de photo: JC_4_160823_JM_0706
