Rapport d'inspection annuelle

Inspection générale du pont Jacques-Cartier, section 4
Version finale

Contrat: 62408

2 mars 2017

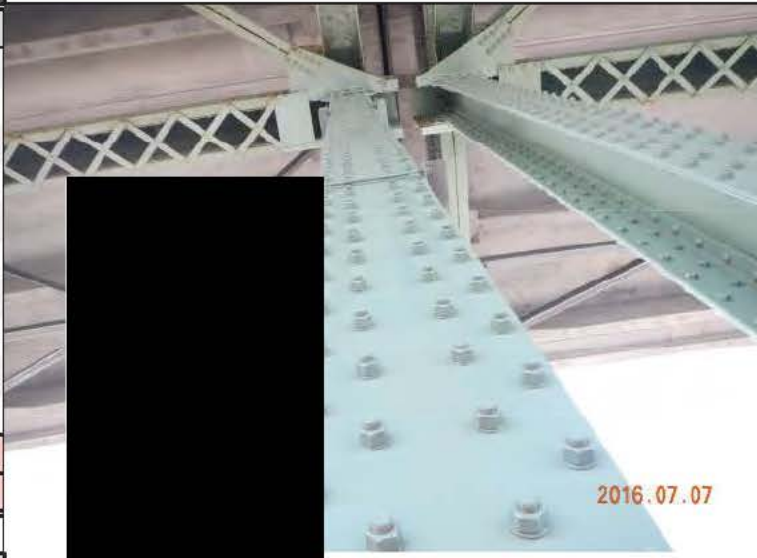
Axe: Jacques-Cartier		Section : Section 4		Structure : Pont Jacques-Cartier	
Identification					
Position longitudinale :					
Travée 17-18					
Groupe :					
Structure d'acier					
Position transversale :					
Ferme aval					
Élément :					
Montant					
Localisation :					
LO-U0					
Cote CEC		Cote CEM (%)			
4		A B C D			
		100 0 0 0			
Remarque / Observation					
Élément réparé.					
				Numéro de photo: JC_4_160707_JM_9425	
Numéro d'activité:					
Numéro de recommandation:					
Identification					
Position longitudinale :					
Travée 17-18					
Groupe :					
Structure d'acier					
Position transversale :					
Ferme aval					
Élément :					
Montant					
Localisation :					
LO-U0					
Cote CEC		Cote CEM (%)			
4		A B C D			
		100 0 0 0			
Remarque / Observation					
Élément réparé.					
				Numéro de photo: JC_4_160707_JM_9431	
Numéro d'activité:					
Numéro de recommandation:

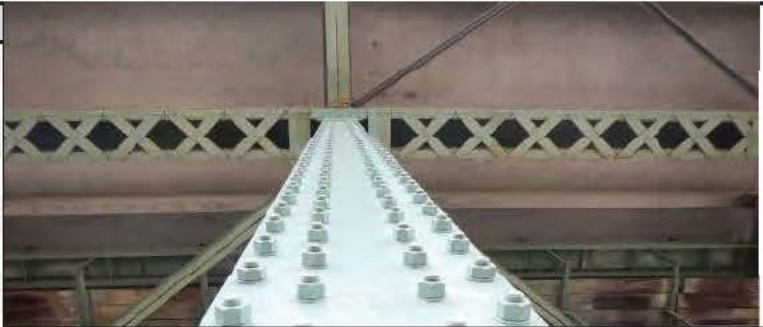
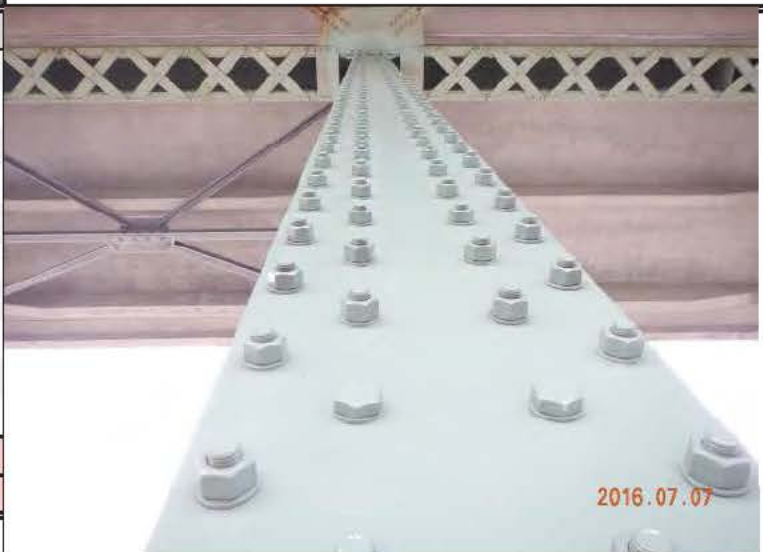
Axe: Jacques-Cartier		Section : Section 4		Structure : Pont Jacques-Cartier	
Identification					
Position longitudinale :					
Travée 17-18					
Groupe :					
Structure d'acier					
Position transversale :					
Ferme aval					
Élément :					
Montant					
Localisation :					
L2-U2					
Cote CEC		Cote CEM (%)			
4		A	B	C	
		100	0	0	0
Remarque / Observation					
Élément réparé.					
				Numéro de photo: JC_4_160707_JM_9409	
Numéro d'activité:					
Numéro de recommandation:					
Identification					
Position longitudinale :					
Travée 17-18					
Groupe :					
Structure d'acier					
Position transversale :					
Ferme aval					
Élément :					
Montant					
Localisation :					
L2-U2					
Cote CEC		Cote CEM (%)			
4		A	B	C	D
		100	0	0	0
Remarque / Observation					
Élément réparé.					
				Numéro de photo: JC_4_160707_JM_9403	
Numéro d'activité:					
Numéro de recommandation:

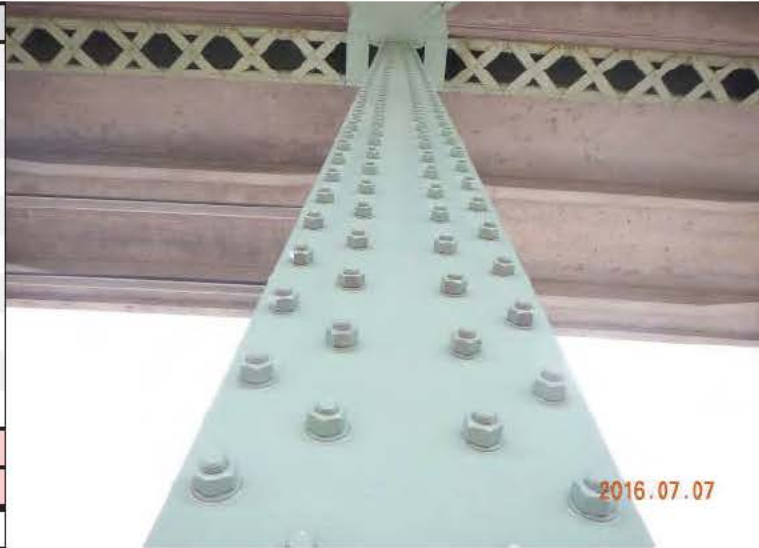
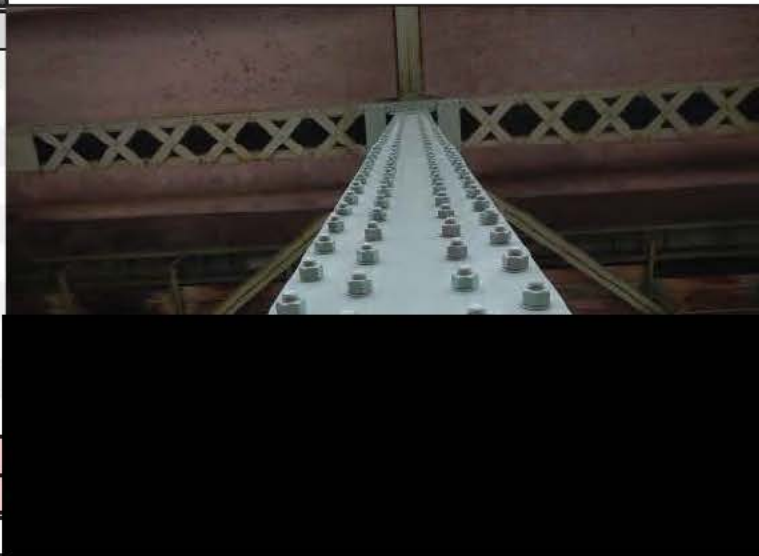
Axe: Jacques-Cartier		Section : Section 4		Structure : Pont Jacques-Cartier	
Identification					
Position longitudinale : Travée 17-18					
Groupe : Structure d'acier					
Position transversale : Ferme aval					
Élément : Montant					
Localisation : L4-U4					
Cote CEC		Cote CEM (%)			
4		A	B	C	D
		100	0	0	0
Remarque / Observation Élément réparé.					
Numéro d'activité:				Numéro de photo: JC_4_160707_JM_9387	
Numéro de recommandation:					
Identification					
Position longitudinale : Travée 17-18					
Groupe : Structure d'acier					
Position transversale : Ferme aval					
Élément : Montant					
Localisation : L4-U4					
Cote CEC		Cote CEM (%)			
4		A	B	C	D
		100	0	0	0
Remarque / Observation Élément réparé.					
Numéro d'activité:				Numéro de photo: JC_4_160707_JM_9393	
Numéro de recommandation:

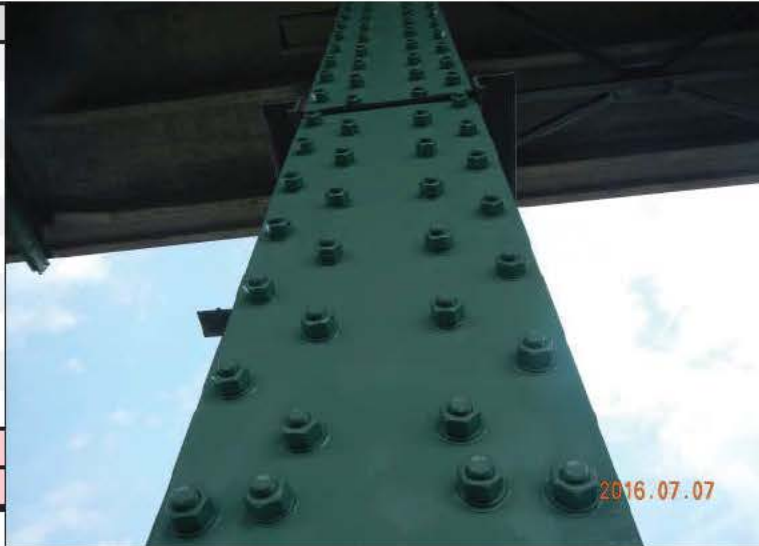
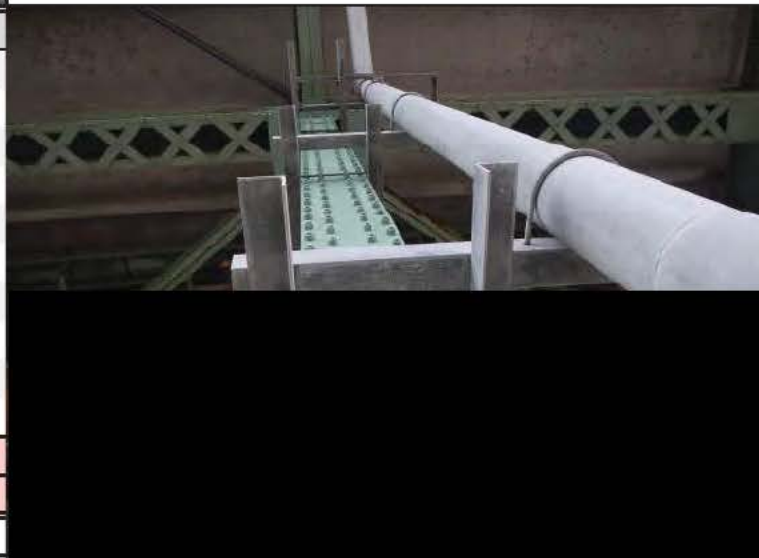
Axe: Jacques-Cartier		Section : Section 4		Structure : Pont Jacques-Cartier	
Identification					
Position longitudinale :					
Travée 17-18					
Groupe :					
Structure d'acier					
Position transversale :					
Ferme aval					
Élément :					
Montant					
Localisation :					
L6-U6					
Cote CEC		Cote CEM (%)			
4		A	B	C	D
		100	0	0	0
Remarque / Observation					
Élément réparé.					
				Numéro de photo: JC_4_160707_JM_9371	
Numéro d'activité:					
Numéro de recommandation:					
Identification					
Position longitudinale :					
Travée 17-18					
Groupe :					
Structure d'acier					
Position transversale :					
Ferme aval					
Élément :					
Montant					
Localisation :					
L6-U6					
Cote CEC		Cote CEM (%)			
4		A	B	C	D
		100	0	0	0
Remarque / Observation					
Élément réparé.					
				Numéro de photo: JC_4_160707_JM_9377	
Numéro d'activité:					
Numéro de recommandation:

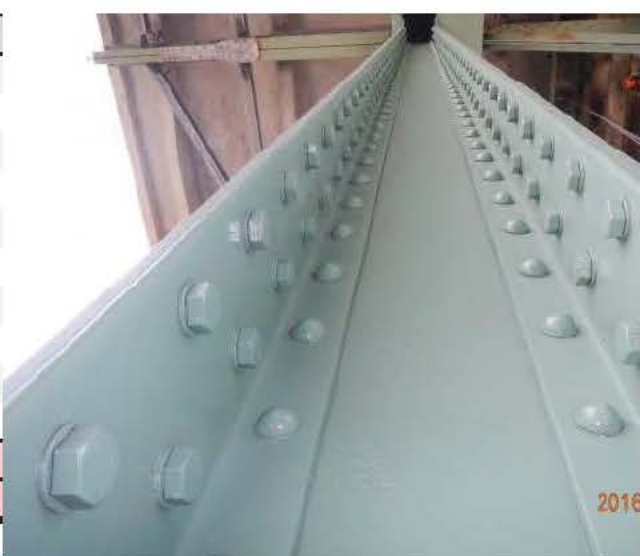
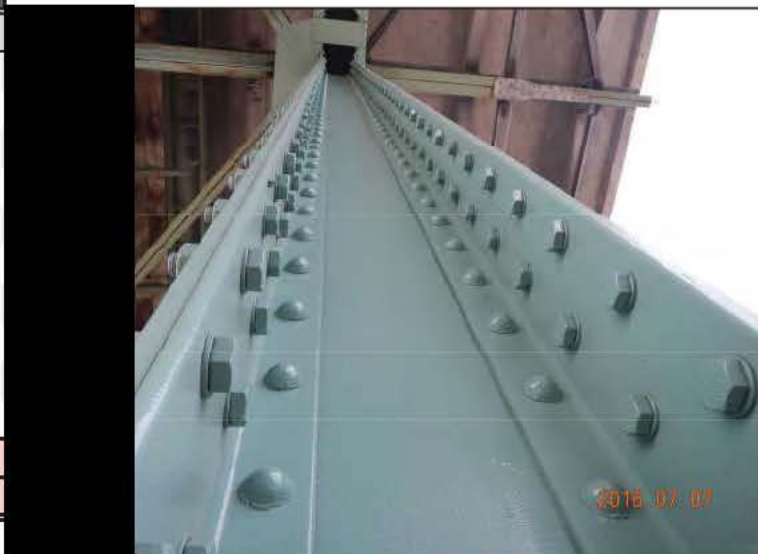
Axe:	Jacques-Cartier	Section :	Section 4	Structure :	Pont Jacques-Cartier
Identification					
Position longitudinale :					
Travée 17-18					
Groupe :					
Structure d'acier					
Position transversale :					
Ferme aval					
Élément :					
Montant					
Localisation :					
L8-U8					
Cote CEC		Cote CEM (%)			
4		A	B	C	D
		100	0	0	0
Remarque / Observation					
Élément réparé.					
Numéro de photo:					
JC_4_160707_JM_9357					
Numéro d'activité:					
Numéro de recommandation:					
Identification					
Position longitudinale :					
Travée 17-18					
Groupe :					
Structure d'acier					
Position transversale :					
Ferme aval					
Élément :					
Montant					
Localisation :					
L8-U8					
Cote CEC		Cote CEM (%)			
4		A	B	C	
		100	0	0	0
Remarque / Observation					
Élément réparé.					
Numéro de photo:					
JC_4_160707_JM_9359					
Numéro d'activité:					
Numéro de recommandation:

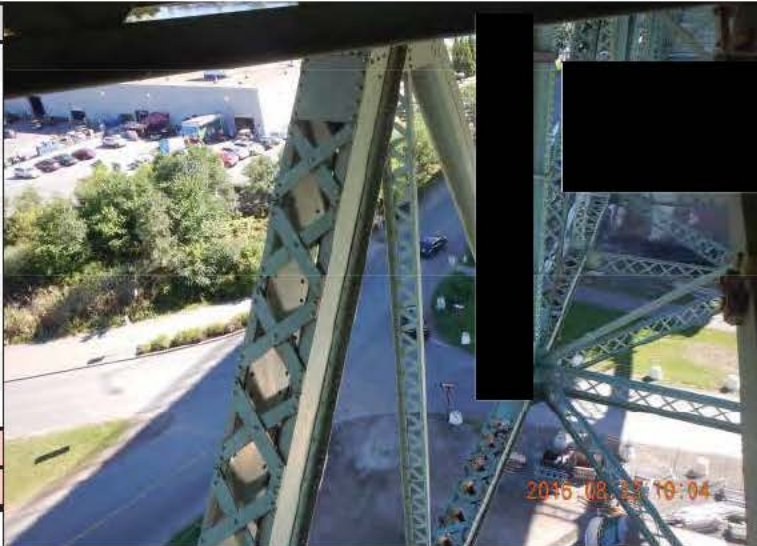
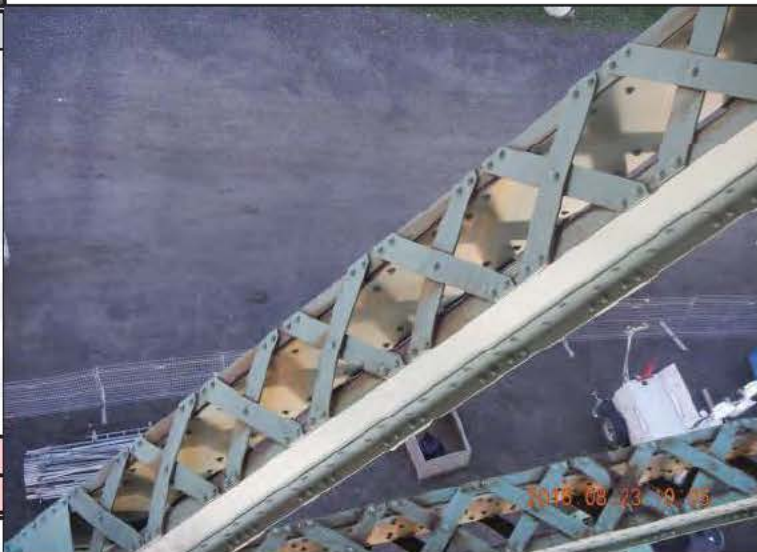
Axe: Jacques-Cartier		Section : Section 4		Structure : Pont Jacques-Cartier	
Identification					
Position longitudinale : Travée 17-18					
Groupe : Structure d'acier					
Position transversale : Ferme aval					
Élément : Diagonale					
Localisation : Regroupé					
Cote CEC		Cote CEM (%)			
4		A	B	C	D
		96	2	1	1
Remarque / Observation Pertes de matériaux moyennes à importantes. Activité voir protection contre la corrosion.					
Numéro d'activité:				Numéro de photo: JC_4_160823_JM_0707	
Numéro de recommandation:					
Identification					
Position longitudinale : Travée 17-18					
Groupe : Structure d'acier					
Position transversale : Ferme aval					
Élément : Diagonale					
Localisation : Regroupé					
Cote CEC		Cote CEM (%)			
4		A	B	C	D
		96	2	1	1
Remarque / Observation Pertes de matériaux moyennes à importantes. Activité voir protection contre la corrosion.					
Numéro d'activité:				Numéro de photo: JC_4_160823_JM_0708

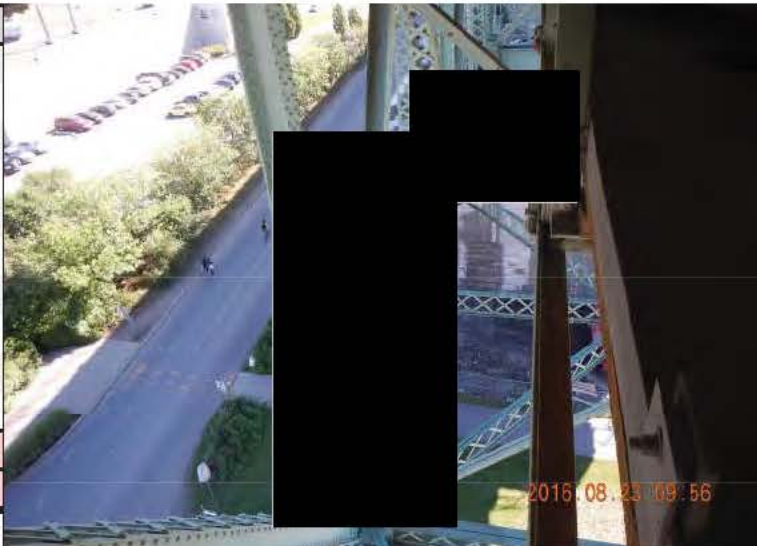
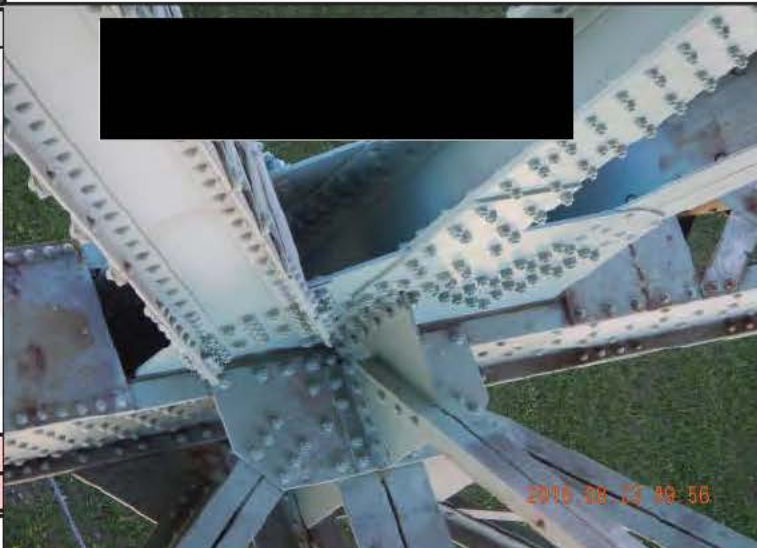
Axe: Jacques-Cartier		Section : Section 4		Structure : Pont Jacques-Cartier	
Identification					
Position longitudinale : Travée 17-18					
Groupe : Structure d'acier					
Position transversale : Ferme aval					
Élément : Assemblage inférieur					
Localisation : Regroupé					
Cote CEC		Cote CEM (%)

-		A B C D			
		95 3 1 1			
Remarque / Observation PDM moy. à très imp. Éléments remplacés ou renforcés. Aucune activité requise. CEC à déterminer lors de la prochaine inspection détaillée.					
Numéro d'activité:				Numéro de photo: JC_4_160823_JM_0697	
Numéro de recommandation:					
Identification					
Position longitudinale : Travée 17-18					
Groupe : Structure d'acier					
Position transversale : Ferme aval					
Élément : Assemblage inférieur					
Localisation : Regroupé					
Cote CEC		Cote CEM (%)

-		A B C D			
		95 3 1 1			
Remarque / Observation PDM moy. à très imp. Éléments remplacés ou renforcés. Aucune activité requise. CEC à déterminer lors de la prochaine inspection détaillée.					
Numéro d'activité:				Numéro de photo: JC_4_160823_JM_0698	
Numéro de recommandation:

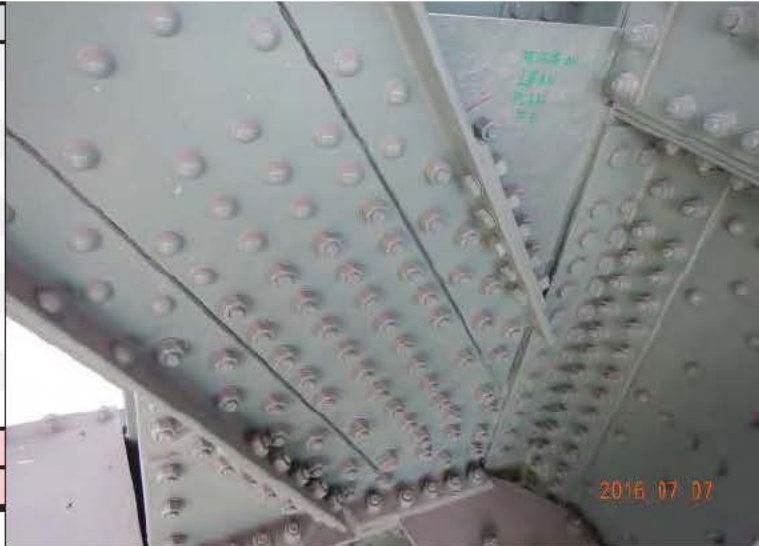
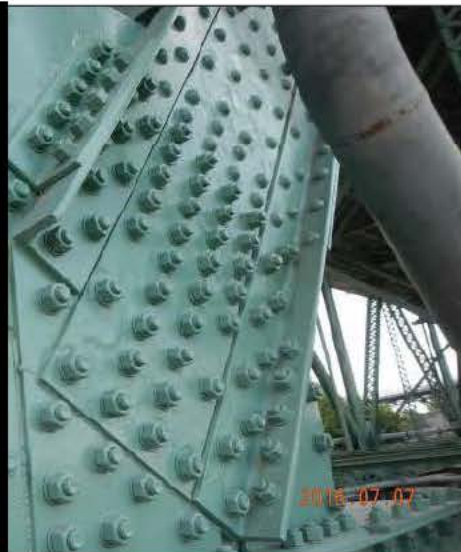
Axe: Jacques-Cartier		Section : Section 4		Structure : Pont Jacques-Cartier	
Identification					
Position longitudinale : Travée 17-18					
Groupe : Structure d'acier					
Position transversale : Ferme aval					
Élément : Assemblage inférieur					
Localisation : LO					
Cote CEC		Cote CEM (%)			
3		A	B	C	D
		95	3	1	1
Remarque / Observation Élément réparé. Aucune activité requise.					
Numéro d'activité:				Numéro de photo: JC_4_160707_JM_9411	
Numéro de recommandation:					
Identification					
Position longitudinale : Travée 17-18					
Groupe : Structure d'acier					
Position transversale : Ferme aval					
Élément : Assemblage inférieur					
Localisation : LO					
Cote CEC		Cote CEM (%)			
3		A	B	C	D
		95	3	1	1
Remarque / Observation Élément réparé. Aucune activité requise.					
Numéro d'activité:				Numéro de photo: JC_4_160707_JM_9420	
Numéro de recommandation:

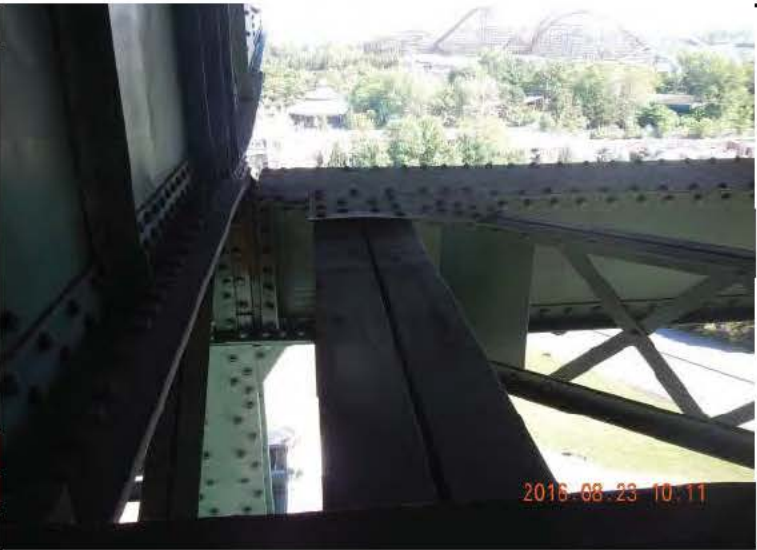
Axe: Jacques-Cartier		Section : Section 4		Structure : Pont Jacques-Cartier	
Identification					
Position longitudinale : Travée 17-18					
Groupe : Structure d'acier					
Position transversale : Général					
Élément : Contreventement horizontal supérieur					
Localisation : Regroupé					
Cote CEC		Cote CEM (%)			
4		A	B	C	D
		98	1	1	0

Remarque / Observation Trait de scie de 20 mm sur la membrure transversale à l'axe U10. Pertes de matériaux moyennes à importantes. Déformation par corrosion.					
Numéro d'activité:				Numéro de photo: JC_4_160823_JM_0714	
Numéro de recommandation:					
Identification					
Position longitudinale : Travée 17-18					
Groupe : Structure d'acier					
Position transversale : Général					
Élément : Contreventement horizontal supérieur					
Localisation : Regroupé					
Cote CEC		Cote CEM (%)			
4		A	B	C	D
		98	1	1	0

Remarque / Observation Trait de scie de 20 mm sur la membrure transversale à l'axe U10. Pertes de matériaux moyennes à importantes. Déformation par corrosion.					
Numéro d'activité:				Numéro de photo: JC_4_160823_JM_0715	
Numéro de recommandation:

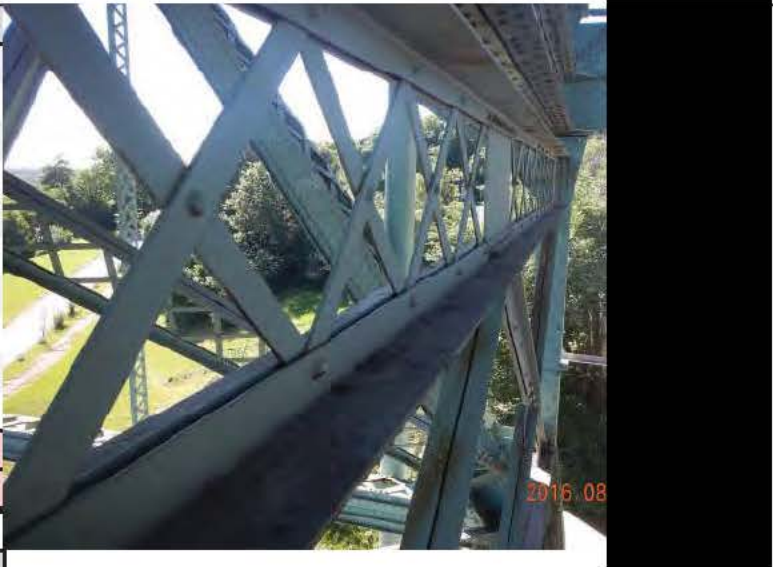
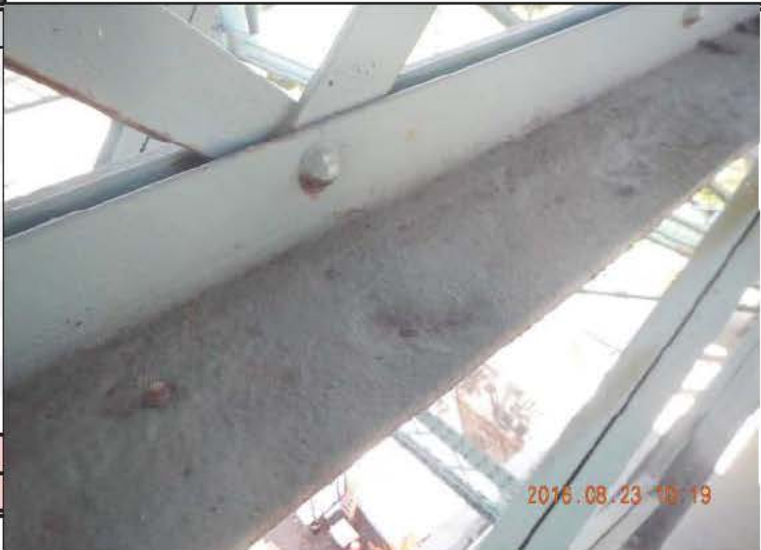
Axe: Jacques-Cartier		Section : Section 4		Structure : Pont Jacques-Cartier	
Identification					
Position longitudinale : Travée 17-18					
Groupe : Structure d'acier					
Position transversale : Général					
Élément : Contreventement vertical					
Localisation : Regroupé					
Cote CEC		Cote CEM (%)			
3		A	B	C	D
		97	2	1	0
Remarque / Observation Poutre de levage L10: Pertes de matériaux moyennes à importantes. Déformation par corrosion. Membrure transversale L10: Pertes de matériaux moyennes à importantes.					
Numéro d'activité:				Numéro de photo: JC_4_160823_JM_0723	
Numéro de recommandation:					
Identification					
Position longitudinale : Travée 17-18					
Groupe : Structure d'acier					
Position transversale : Général					
Élément : Contreventement vertical					
Localisation : Regroupé					
Cote CEC		Cote CEM (%)			
3		A	B	C	D
		97	2	1	0
Remarque / Observation Poutre de levage L10: Pertes de matériaux moyennes à importantes. Déformation par corrosion. Membrure transversale L10: Pertes de matériaux moyennes à importantes.

Numéro d'activité:				Numéro de photo: JC_4_160823_JM_0724	
Numéro de recommandation:

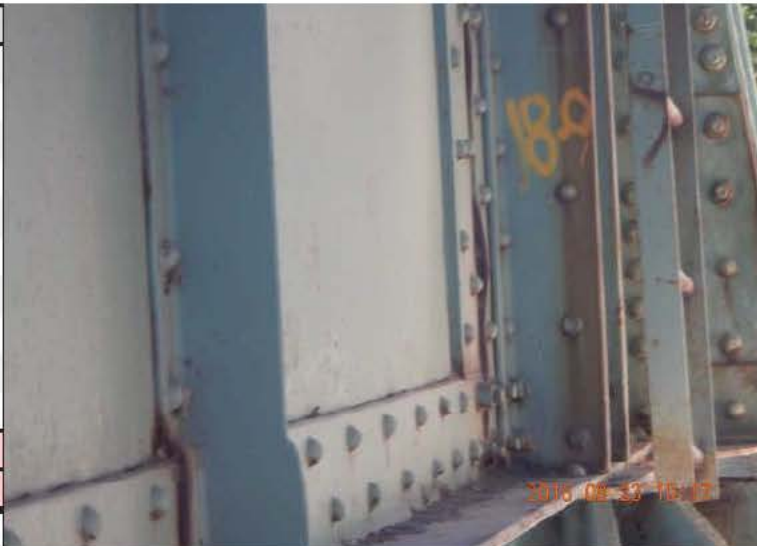
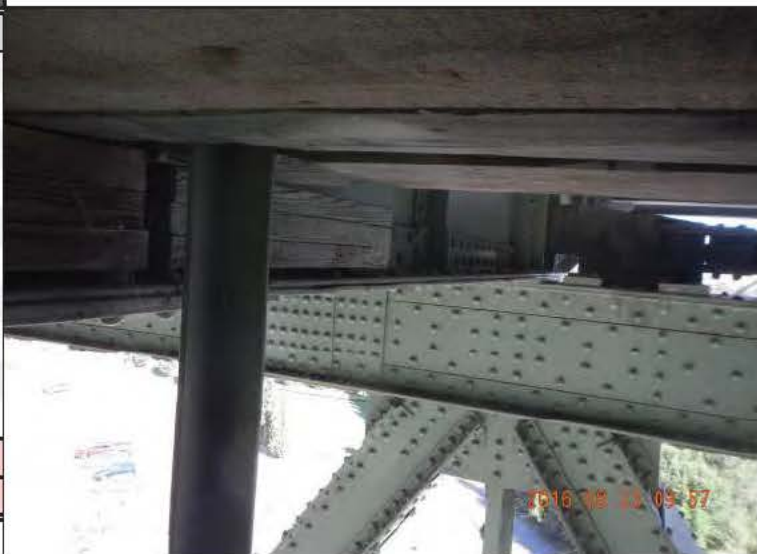
Axe: Jacques-Cartier		Section: Section 4		Structure: Pont Jacques-Cartier	
Identification					
Position longitudinale : Travée 17-18					
Groupe : Structure d'acier					
Position transversale : Général					
Élément : Contreventement vertical					
Localisation : Regroupé					
Cote CEC		Cote CEM (%)			
3		A	B	C	D
		97	2	1	0
Remarque / Observation Poutre de levage L10: Pertes de matériaux moyennes à importantes. Déformation par corrosion. Membrure transversale L10: Pertes de matériaux moyennes à importantes.					
Numéro d'activité:				Numéro de photo: JC_4_160823_JM_0720	
Numéro de recommandation:					
Identification					
Position longitudinale : Travée 17-18					
Groupe : Structure d'acier					
Position transversale : Général					
Élément : Poutre transversale					
Localisation : Regroupé					
Cote CEC		Cote CEM (%)			
4		A	B	C	D
		97	2	1	0
Remarque / Observation Pertes de matériaux moyennes à importantes. Déformation par corrosion.

Numéro d'activité:				Numéro de photo: JC_4_160823_JM_0699	
Numéro de recommandation:

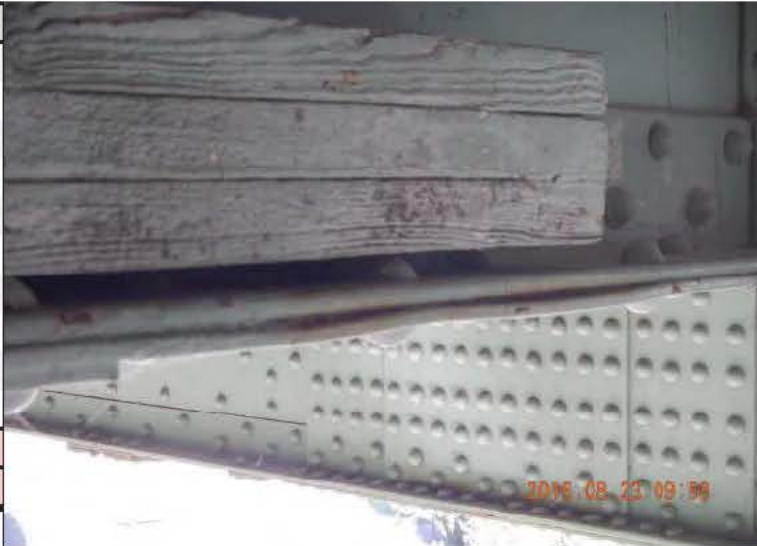
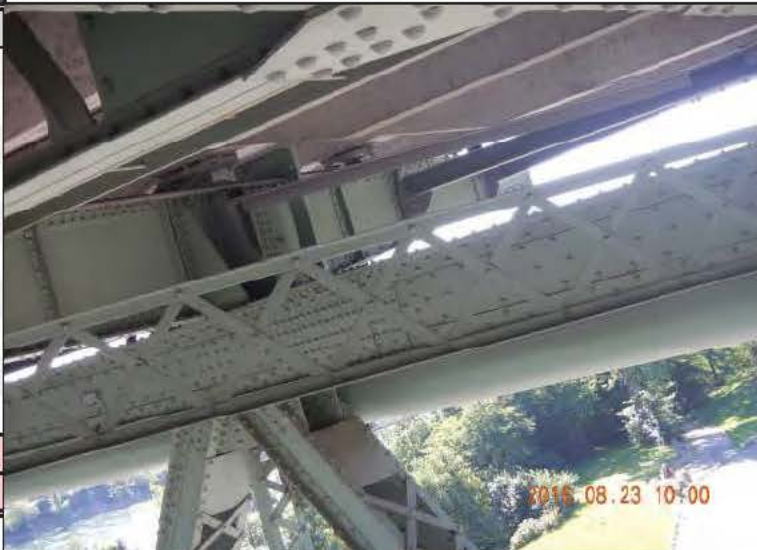
Axe: Jacques-Cartier		Section : Section 4		Structure : Pont Jacques-Cartier	
Identification					
Position longitudinale : Travée 17-18					
Groupe : Structure d'acier					
Position transversale : Général					
Élément : Poutre transversale					
Localisation : Regroupé					
Cote CEC		Cote CEM (%)			
4		A	B	C	D
		97	2	1	0
Remarque / Observation Pertes de matériaux moyennes à importantes. Déformation par corrosion.					
Numéro d'activité:				Numéro de photo: JC_4_160823_JM_0700	
Numéro de recommandation:					
Identification					
Position longitudinale : Travée 17-18					
Groupe : Platelage					
Position transversale : --					
Élément : Appareil d'appui à platine					
Localisation : Regroupé					
Cote CEC		Cote CEM (%)			
2		A	B	C	D
		100	0	0	0
Remarque / Observation Défauts de planéité aux appuis 3M à PT-U6, 3V avec PT-U8 affectant entre 20% et 30% de la surface.					
Numéro d'activité: 9000, 3043				Numéro de photo: JC_4_160823_JM_0701

Numéro de recommandation: 10167, 9576

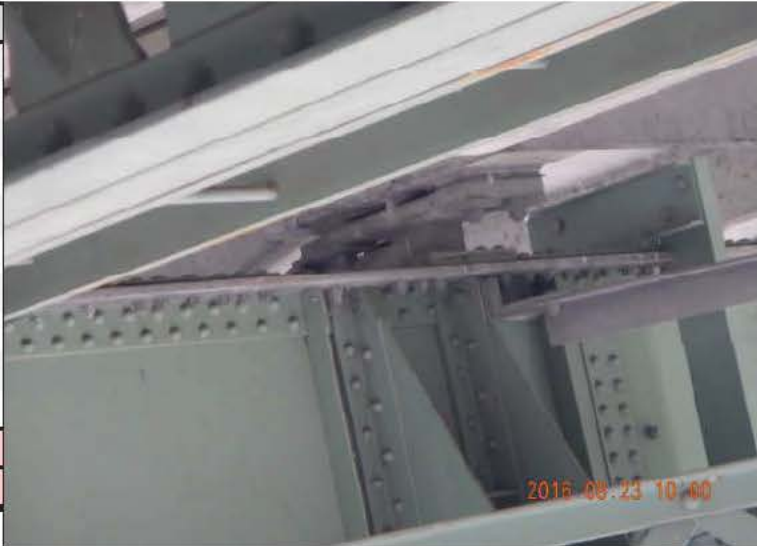
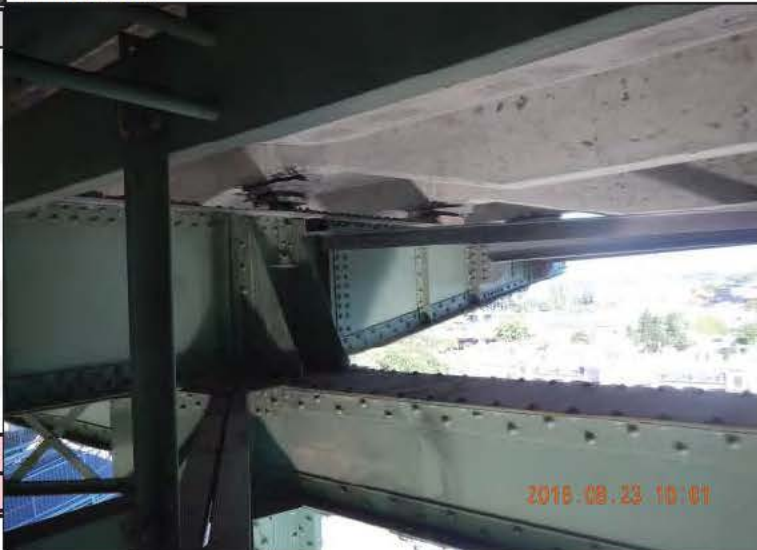
Axe: Jacques-Cartier		Section : Section 4		Structure : Pont Jacques-Cartier	
Identification					
Position longitudinale : Travée 17-18					
Groupe : Platelage					
Position transversale : --					
Élément : Appareil d'appui à platine					
Localisation : Regroupé					
Cote CEC		Cote CEM (%)			
2		A	B	C	D
		100	0	0	0
Remarque / Observation Défauts de planéité aux appuis 3M à PT-U6, 3V avec PT-U8 affectant entre 20% et 30% de la surface.					
				Numéro de photo: JC_4_160823_JM_0702	
Numéro d'activité:		9000, 3043			
Numéro de recommandation:		10167, 9576			
Identification					
Position longitudinale : Travée 17-18					
Groupe : Platelage					
Position transversale : --					
Élément : Appareil d'appui à platine					
Localisation : Regroupé					
Cote CEC		Cote CEM (%)			
2		A	B	C	D
		100	0	0	0
Remarque / Observation Défauts de planéité aux appuis 3M à PT-U6, 3V avec PT-U8 affectant entre 20% et 30% de la surface.

Numéro de photo: JC_4_160823_JM_0703	
Numéro d'activité:		9000, 3043			
Numéro de recommandation:		10167, 9576

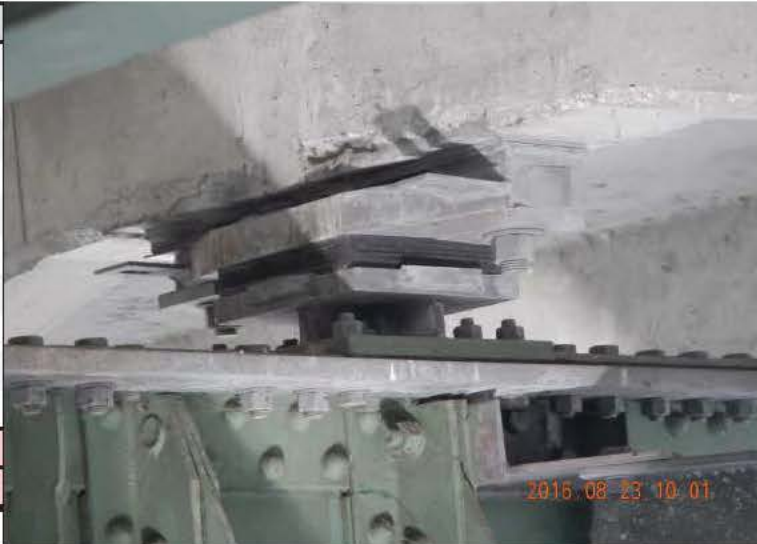
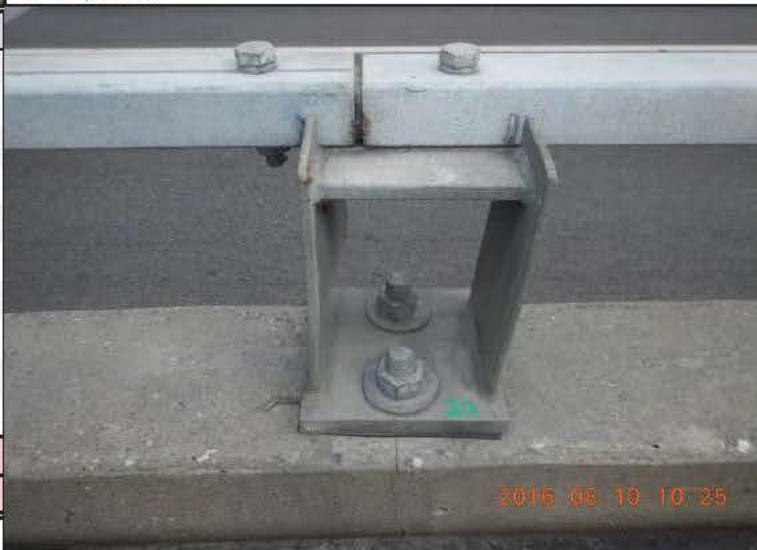
Axe: Jacques-Cartier		Section : Section 4		Structure : Pont Jacques-Cartier	
Identification					
Position longitudinale : Travée 17-18					
Groupe : Platelage					
Position transversale : --					
Élément : Appareil d'appui à platine					
Localisation : Regroupé					
Cote CEC		Cote CEM (%)			
2		A	B	C	D
		100	0	0	0
Remarque / Observation Défauts de planéité aux appuis 3M à PT-U6, 3V avec PT-U8 affectant entre 20% et 30% de la surface.					
				Numéro de photo: JC_4_160823_JM_0704	
Numéro d'activité:		9000, 3043			
Numéro de recommandation:		10167, 9576			
Identification					
Position longitudinale : Travée 17-18					
Groupe : Dispositif de retenue					
Position transversale : --					
Élément : Glissière					
Localisation : Amont					
Cote CEC		Cote CEM (%)			
4		A	B	C	D
		90	10	0	0
Remarque / Observation Un support de lisse d'acier accidenté (déformé). Fissures verticales inférieures à 0,8 mm. (Voir liste des travaux)

Numéro de photo: JC_4_160810_EM_8518	
Numéro d'activité:					
Numéro de recommandation:

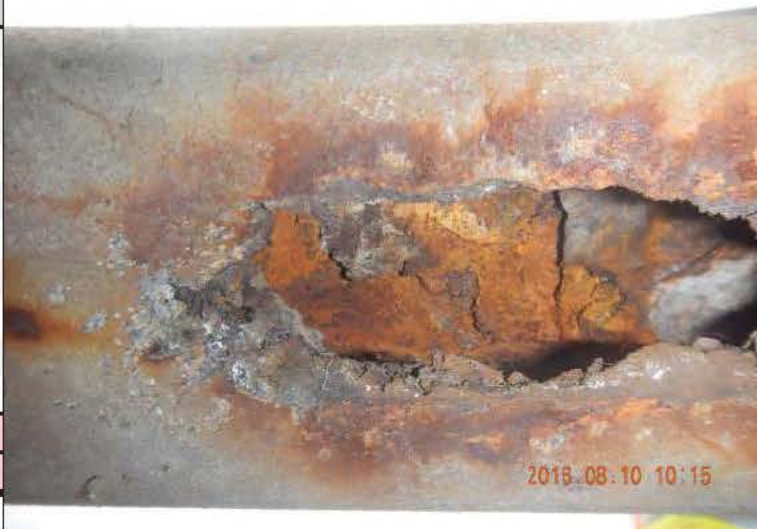
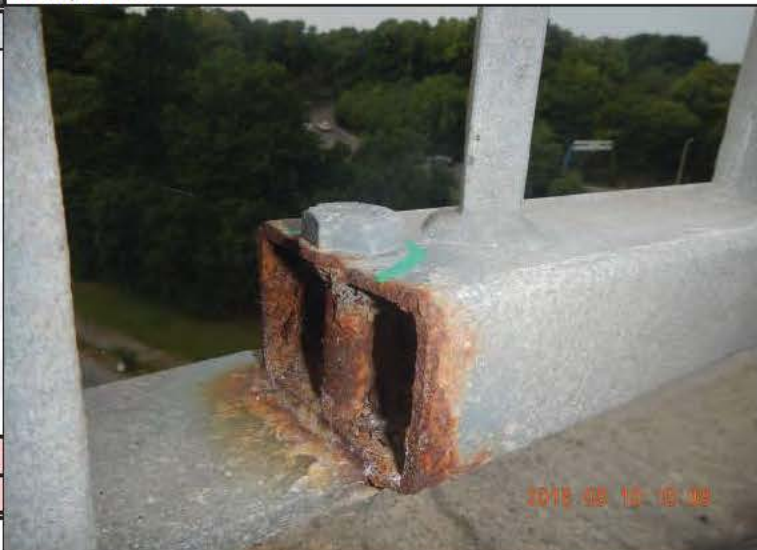
Axe: Jacques-Cartier		Section : Section 4		Structure : Pont Jacques-Cartier	
Identification					
Position longitudinale : Travée 17-18					
Groupe : Dispositif de retenue					
Position transversale : --					
Élément : Garde-corps					
Localisation : Amont					
Cote CEC		Cote CEM (%)			
1		A	B	C	D
		93	2	1	4
Remarque / Observation Dist. de rive insuf. à 12 ass. inf. Perfo. de 14 lisses inf. Défaut aff. le niveau de protect. offert de façon très imp. (Voir liste des travaux)					
		Numéro de photo:		JC_4_160810_JM_0127	
		Numéro d'activité: 3071, 9000			
		Numéro de recommandation: 9575, 10162			
Identification					
Position longitudinale : Travée 17-18					
Groupe : Dispositif de retenue					
Position transversale : --					
Élément : Garde-corps					
Localisation : Amont					
Cote CEC		Cote CEM (%)			
1		A	B	C	D
		93	2	1	4
Remarque / Observation Dist. de rive insuf. à 12 ass. inf. Perfo. de 14 lisses inf. Défaut aff. le niveau de protect. offert de façon très imp. (Voir liste des travaux)

Numéro de photo:		JC_4_160810_JM_0123	
		Numéro d'activité: 3071, 9000			
		Numéro de recommandation: 9575, 10162

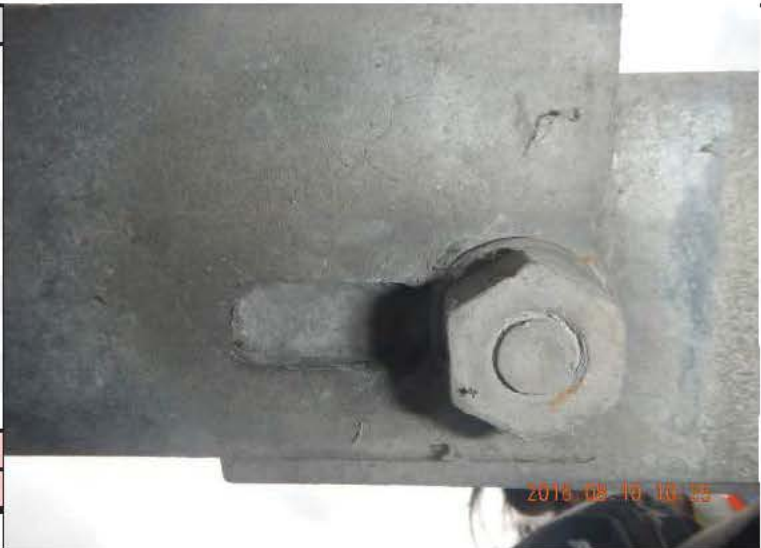
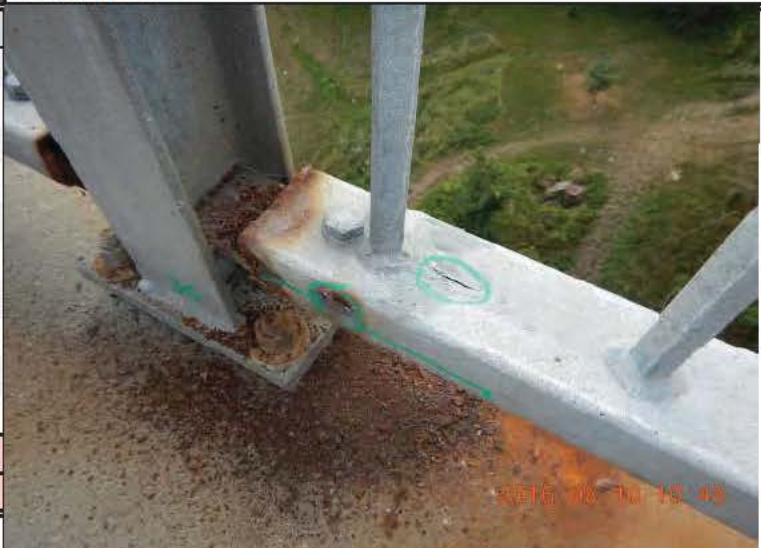
Axe: Jacques-Cartier		Section : Section 4		Structure : Pont Jacques-Cartier	
Identification					
Position longitudinale :					
Travée 17-18					
Groupe :					
Dispositif de retenue					
Position transversale :					
--					
Élément :					
Garde-corps					
Localisation :					
Amont					
Cote CEC		Cote CEM (%)			
1		A	B	C	D
		93	2	1	4
Remarque / Observation					
Dist. de rive insuf. à 12 ass. inf. Perfo. de 14 lisses inf. Défaut aff. le niveau de protect. offert de façon très imp. (Voir liste des travaux)					
				Numéro de photo: JC_4_160810_JM_0134	
		Numéro d'activité: 3071, 9000			
		Numéro de recommandation: 9575, 10162			
Identification					
Position longitudinale :					
Travée 17-18					
Groupe :					
Dispositif de retenue					
Position transversale :					
--					
Élément :					
Garde-corps					
Localisation :					
Amont					
Cote CEC		Cote CEM (%)			
1		A	B	C	D
		93	2	1	4
Remarque / Observation					
Dist. de rive insuf. à 12 ass. inf. Perfo. de 14 lisses inf. Défaut aff. le niveau de protect. offert de façon très imp. (Voir liste des travaux)

Numéro de photo: JC_4_160810_EM_8536	
		Numéro d'activité: 3071, 9000			
		Numéro de recommandation: 9575, 10162

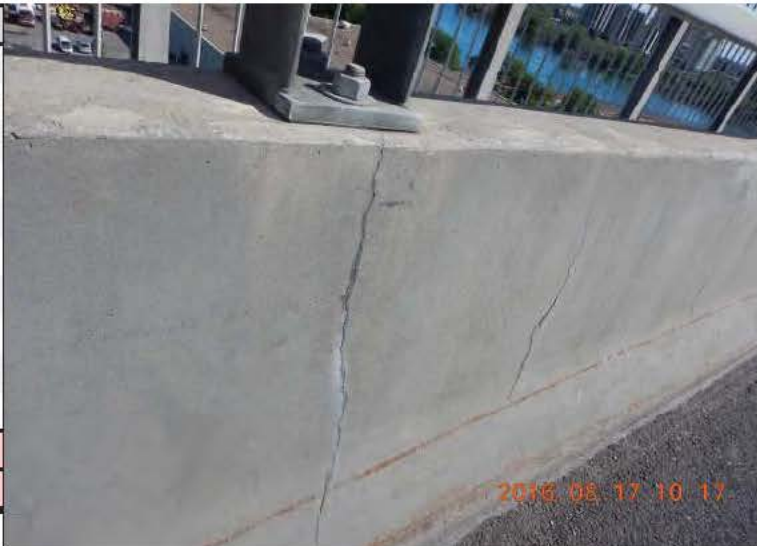
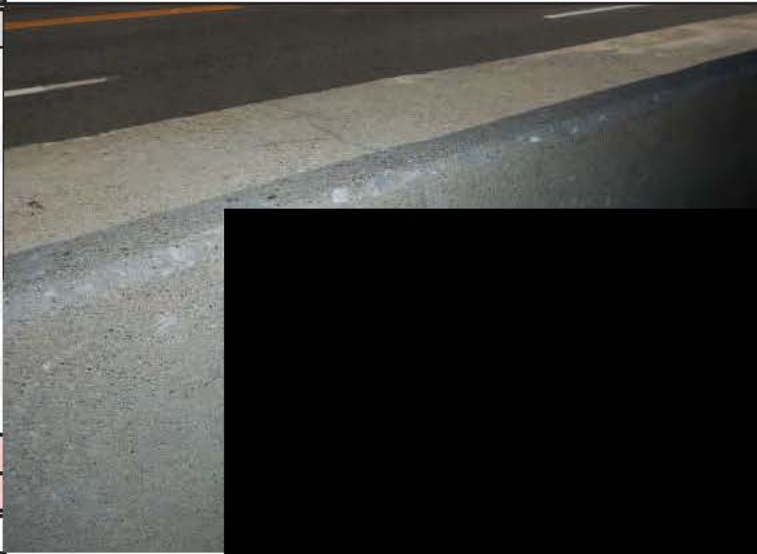
Axe: Jacques-Cartier		Section: Section 4		Structure: Pont Jacques-Cartier	
Identification					
Position longitudinale : Travée 17-18					
Groupe : Dispositif de retenue					
Position transversale : --					
Élément : Glissière					
Localisation : Aval					
Cote CEC		Cote CEM (%)			
4		A	B	C	D
		90	10	0	0
Remarque / Observation Corrosion moyenne sur la lisse. Fissures verticales inférieures à 0,8 mm et efflorescence.					
Numéro d'activité:				Numéro de photo: JC_4_160817_EM_8865	
Numéro de recommandation:					
Identification					
Position longitudinale : Travée 17-18					
Groupe : Dispositif de retenue					
Position transversale : --					
Élément : Glissière					
Localisation : Aval					
Cote CEC		Cote CEM (%)			
4		A	B	C	D
		90	10	0	0
Remarque / Observation Corrosion moyenne sur la lisse. Fissures verticales inférieures à 0,8 mm et efflorescence.					
Numéro d'activité:				Numéro de photo: JC_4_160817_EM_8864	
Numéro de recommandation:

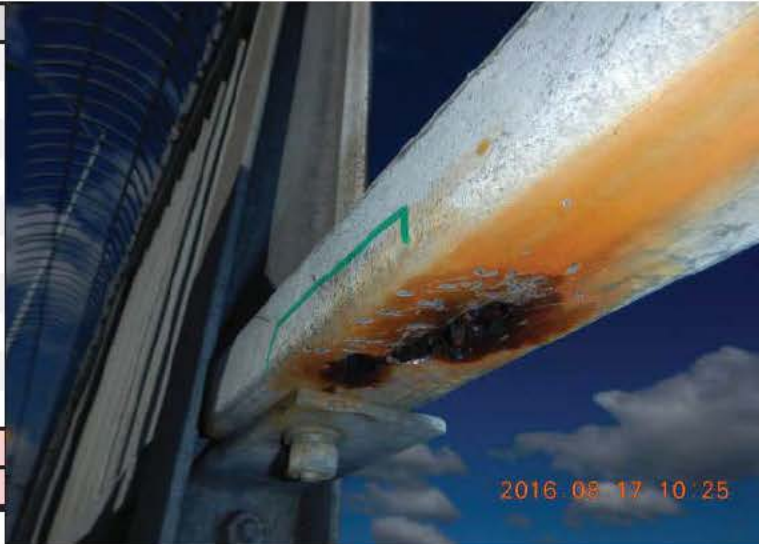
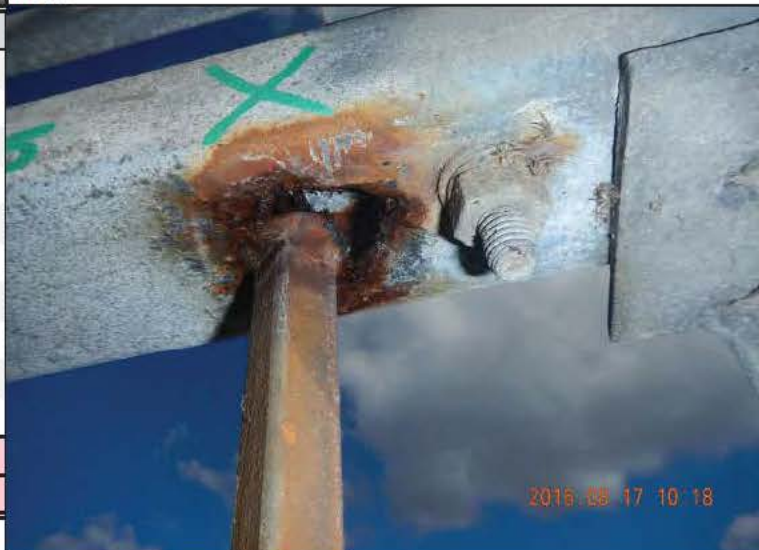
Axe: Jacques-Cartier		Section : Section 4		Structure : Pont Jacques-Cartier	
Identification					
Position longitudinale : Travée 17-18					
Groupe : Dispositif de retenue					
Position transversale : --					
Élément : Garde-corps					
Localisation : Aval					
Cote CEC		Cote CEM (%)			
1		A	B	C	D
		96	2	1	1
Remarque / Observation Corr. moy. à très imp. avec perfo. à qqs ext. de lisse inf. et sup. PDM très imp. à l'ext. d'un barrotin. Défaut aff. de façon très imp. la sécurité des usagés. (Voir liste des travaux)					
				Numéro de photo: JC_4_160817_EM_8869	
Numéro d'activité:		3071			
Numéro de recommandation:		9575			
Identification					
Position longitudinale : Travée 17-18					
Groupe : Dispositif de retenue					
Position transversale : --					
Élément : Garde-corps					
Localisation : Aval					
Cote CEC		Cote CEM (%)			
1		A	B	C	D
		96	2	1	1
Remarque / Observation Corr. moy. à très imp. avec perfo. à qqs ext. de lisse inf. et sup. PDM très imp. à l'ext. d'un barrotin. Défaut aff. de façon très imp. la sécurité des usagés. (Voir liste des travaux)

Numéro de photo: JC_4_160817_JM_0396	
Numéro d'activité:		3071			
Numéro de recommandation:		9575

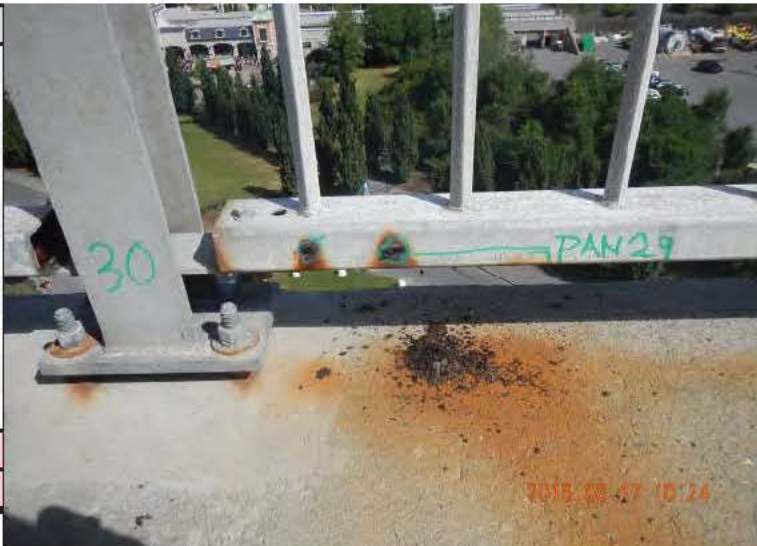
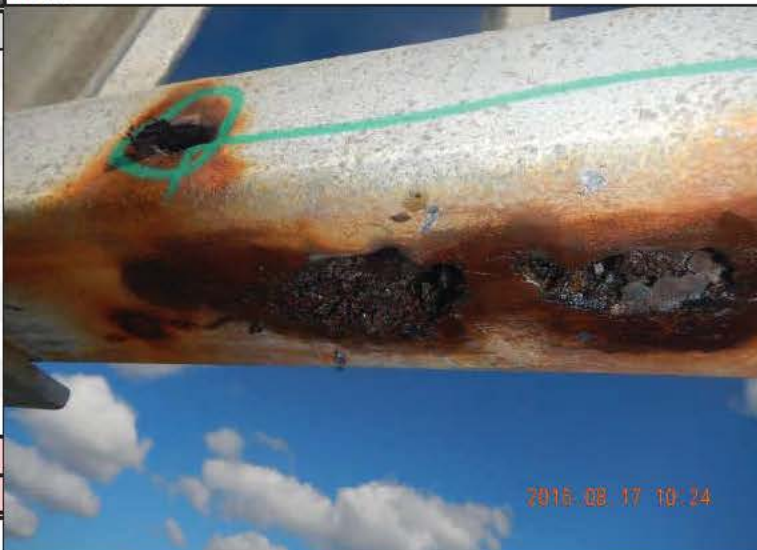
Axe: Jacques-Cartier		Section: Section 4		Structure: Pont Jacques-Cartier	
Identification					
Position longitudinale : Travée 17-18					
Groupe : Dispositif de retenue					
Position transversale : --					
Élément : Garde-corps					
Localisation : Aval					
Cote CEC		Cote CEM (%)			
1		A	B	C	D
		96	2	1	1
Remarque / Observation Corr. moy. à très imp. avec perfo. à qqs ext. de lisse inf. et sup. PDM très imp. à l'ext. d'un barrotin. Défaut aff. de façon très imp. la sécurité des usagés. (Voir liste des travaux)					
Numéro de photo:				JC_4_160817_JM_0398	
Numéro d'activité:		3071			
Numéro de recommandation:		9575			
Identification					
Position longitudinale : Travée 17-18					
Groupe : Dispositif de retenue					
Position transversale : --					
Élément : Garde-corps					
Localisation : Aval					
Cote CEC		Cote CEM (%)			
1		A	B	C	D
		96	2	1	1
Remarque / Observation Corr. moy. à très imp. avec perfo. à qqs ext. de lisse inf. et sup. PDM très imp. à l'ext. d'un barrotin. Défaut aff. de façon très imp. la sécurité des usagés. (Voir liste des travaux)

Numéro de photo:				JC_4_160817_JM_0399	
Numéro d'activité:		3071			
Numéro de recommandation:		9575

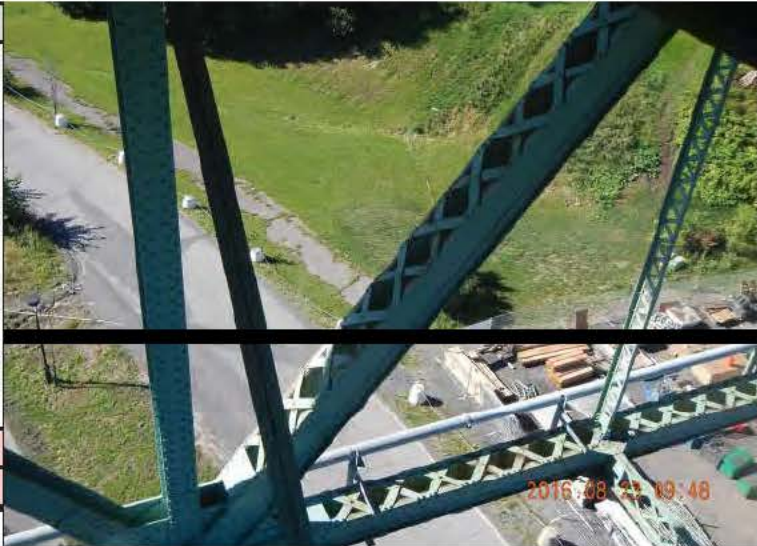
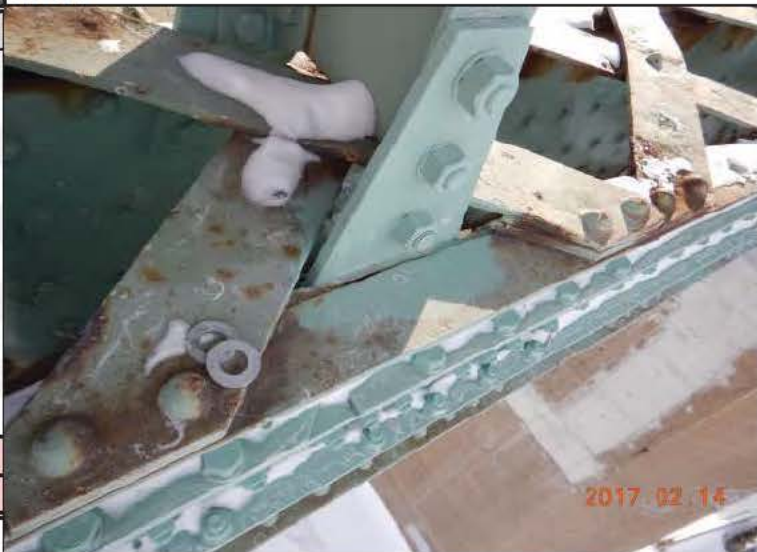
Axe: Jacques-Cartier		Section : Section 4		Structure : Pont Jacques-Cartier	
Identification					
Position longitudinale : Travée 17-18					
Groupe : Protection contre la corrosion					
Position transversale : Ferme amont					
Élément : Diagonale					
Localisation : Regroupé					
Cote CEC		Cote CEM (%)			
4		A	B	C	D
		95	2	2	1
Remarque / Observation Défauts de revêtement moyens à très importants.					
Numéro de photo: JC_4_160823_JM_0690					
Numéro d'activité: 3065					
Numéro de recommandation: 10172					
Identification					
Position longitudinale : Travée 17-18					
Groupe : Protection contre la corrosion					
Position transversale : Ferme aval					
Élément : Corde inférieure					
Localisation : Regroupé					
Cote CEC		Cote CEM (%)			
4		A	B	C	D
		91	3	3	3
Remarque / Observation Défauts de revêtement moyens à très importants.					
Numéro de photo: JC_4_170214_2243					
Numéro d'activité: 3065					
Numéro de recommandation: 10172

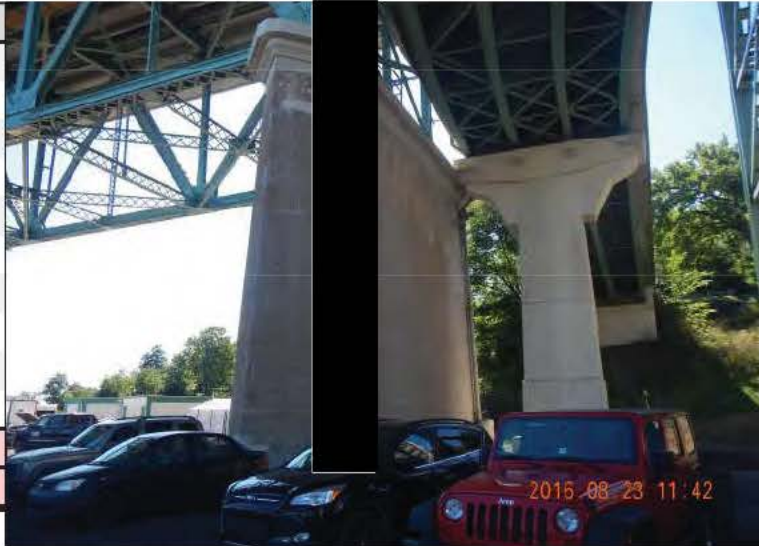
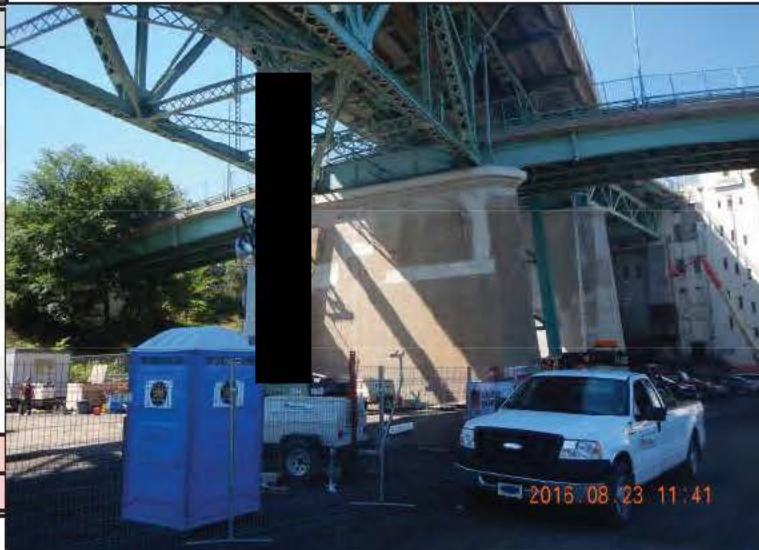
Axe: Jacques-Cartier		Section : Section 4		Structure : Pont Jacques-Cartier	
Identification					
Position longitudinale : Axe 18					
Groupe : Unités de fondation					
Position transversale : --					
Élément : Fût					
Localisation : --					
Cote CEC		Cote CEM (%)			
4		A	B	C	D
		50	50	0	0
Remarque / Observation Fissures inférieures à 0,8 mm.					
Numéro d'activité:				Numéro de photo: JC_4_160823_JM_0790	
Numéro de recommandation:					
Identification					
Position longitudinale : Axe 18					
Groupe : Unités de fondation					
Position transversale : --					
Élément : Fût					
Localisation : --					
Cote CEC		Cote CEM (%)			
4		A	B	C	D
		50	50	0	0
Remarque / Observation Fissures inférieures à 0,8 mm.					
Numéro d'activité:				Numéro de photo: JC_4_160823_JM_0789	
Numéro de recommandation:
