Rapport d'inspection annuelle

Inspection générale du pont Jacques-Cartier, section 4
Version finale

Contrat: 62408

2 mars 2017

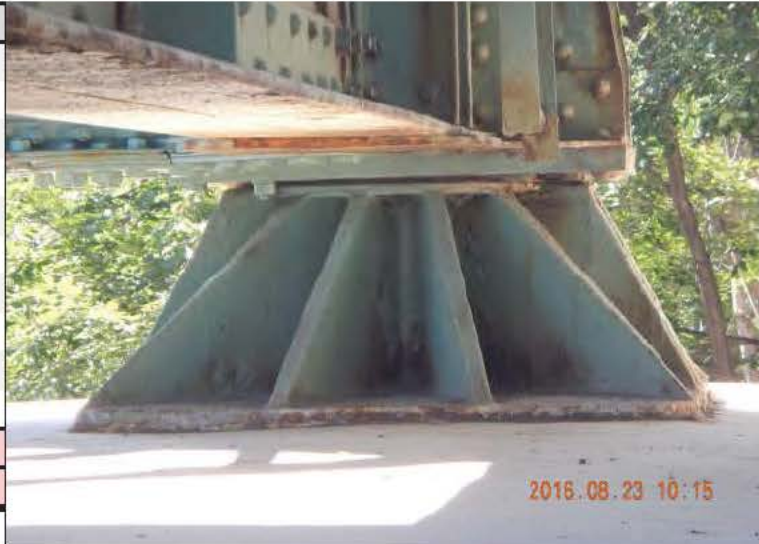
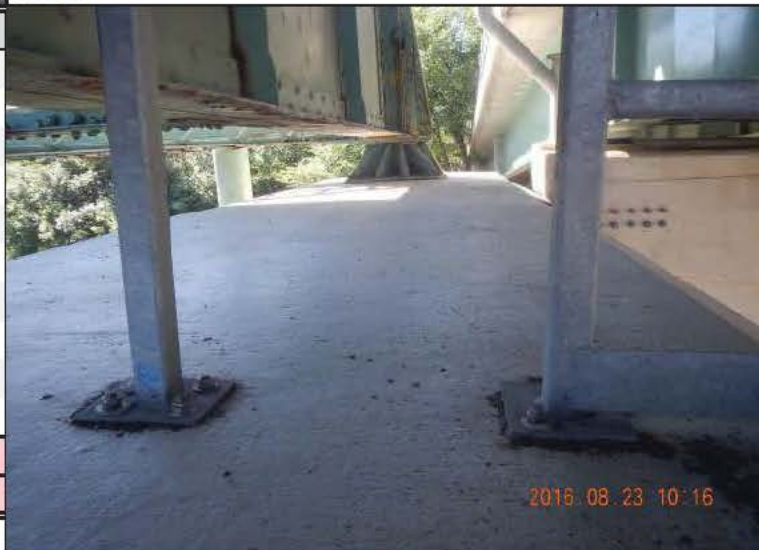
Axe: Jacques-Cartier		Section : Section 4		Structure : Pont Jacques-Cartier	
Identification					
Position longitudinale : Axe 18					
Groupe : Unités de fondation					
Position transversale : --					
Élément : Appareil d'appui - Fixe					
Localisation : Sud-Ouest					
Cote CEC		Cote CEM (%)			
3		A	B	C	D

-	-	-	-
Remarque / Observation Restriction appréciable du mouvement à la surface d'appui sphérique.					
				Numéro de photo: JC_4_160823_JM_0718	
		Numéro d'activité: 1051			
		Numéro de recommandation: 10176			
Identification					
Position longitudinale : Axe 18					
Groupe : Unités de fondation					
Position transversale : --					
Élément : Appareil d'appui - Fixe					
Localisation : Sud-Ouest					
Cote CEC		Cote CEM (%)			
3		A	B	C	D

-	-	-	-
Remarque / Observation Restriction appréciable du mouvement à la surface d'appui sphérique.					
				Numéro de photo: JC_4_160823_JM_0719	
		Numéro d'activité: 1051			
		Numéro de recommandation: 10176

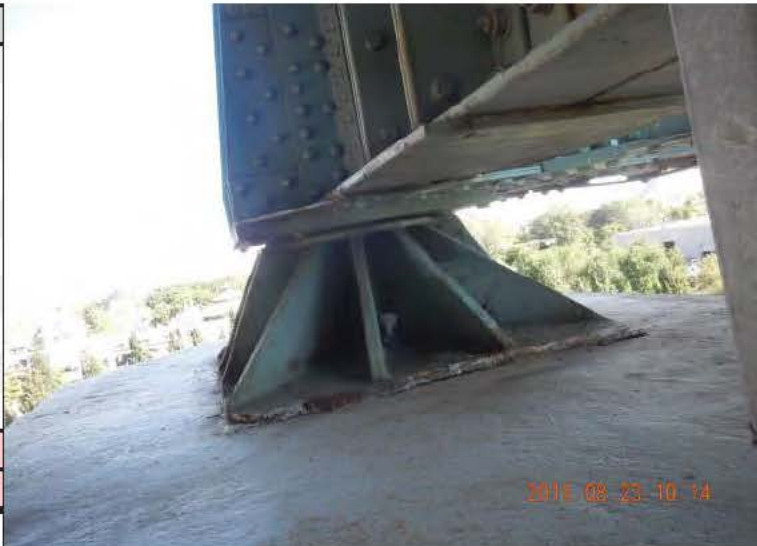
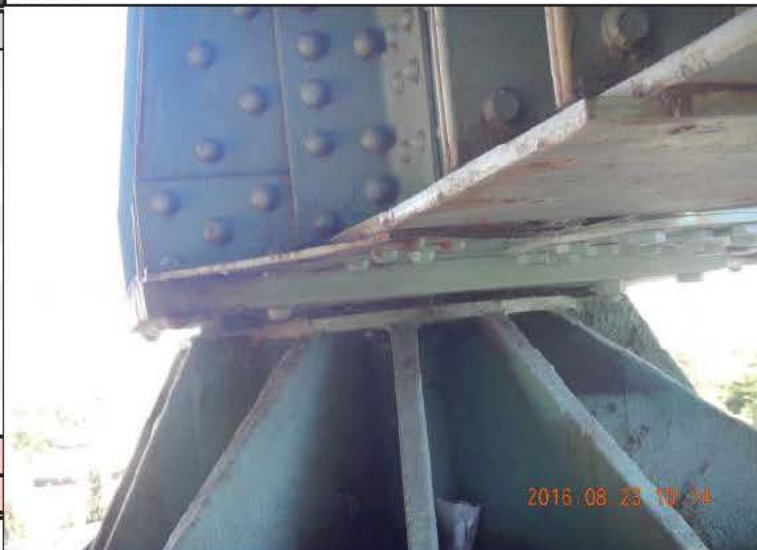
Axe: Jacques-Cartier		Section : Section 4		Structure : Pont Jacques-Cartier	
Identification					
Position longitudinale : Axe 18					
Groupe : Unités de fondation					
Position transversale : --					
Élément : Appareil d'appui - Fixe					
Localisation : Sud-Est					
Cote CEC		Cote CEM (%)			
3		A	B	C	D

-	-	-	-
Remarque / Observation Restriction appréciable du mouvement à la surface d'appui sphérique.					
				Numéro de photo: JC_4_160823_JM_0716	
		Numéro d'activité: 1051			
		Numéro de recommandation: 10176			
Identification					
Position longitudinale : Axe 18					
Groupe : Unités de fondation					
Position transversale : --					
Élément : Appareil d'appui - Fixe					
Localisation : Sud-Est					
Cote CEC		Cote CEM (%)			
3		A	B	C	D

-	-	-	-
Remarque / Observation Restriction appréciable du mouvement à la surface d'appui sphérique.					
				Numéro de photo: JC_4_160823_JM_0717	
		Numéro d'activité: 1051			
		Numéro de recommandation: 10176

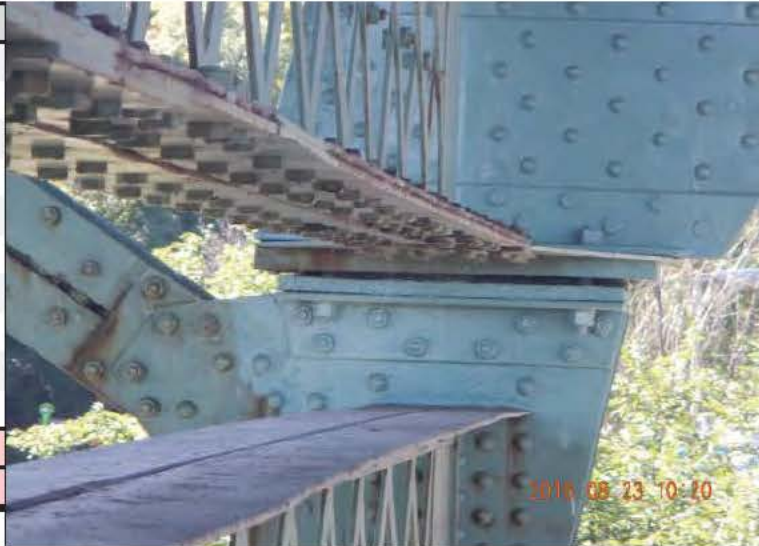
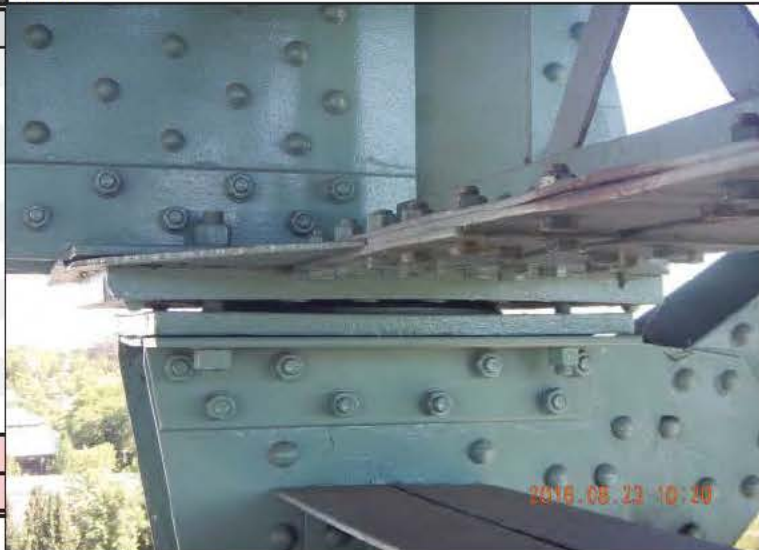
Axe: Jacques-Cartier		Section : Section 4		Structure : Pont Jacques-Cartier	
Identification					
Position longitudinale : Axe 18					
Groupe : Unités de fondation					
Position transversale : --					
Élément : Appareil d'appui - Fixe					
Localisation : Nord-Ouest					
Cote CEC		Cote CEM (%)			
3		A	B	C	D

-	-	-	-
Remarque / Observation Restriction appréciable du mouvement à la surface d'appui sphérique.					
				Numéro de photo: JC_4_160823_JM_0725	
		Numéro d'activité: 1051			
		Numéro de recommandation: 10176			
Identification					
Position longitudinale : Axe 18					
Groupe : Unités de fondation					
Position transversale : --					
Élément : Appareil d'appui - Fixe					
Localisation : Nord-Est					
Cote CEC		Cote CEM (%)			
3		A	B	C	D

-	-	-	-
Remarque / Observation Restriction appréciable du mouvement à la surface d'appui sphérique.					
				Numéro de photo: JC_4_160823_JM_0726	
		Numéro d'activité: 1051			
		Numéro de recommandation: 10176

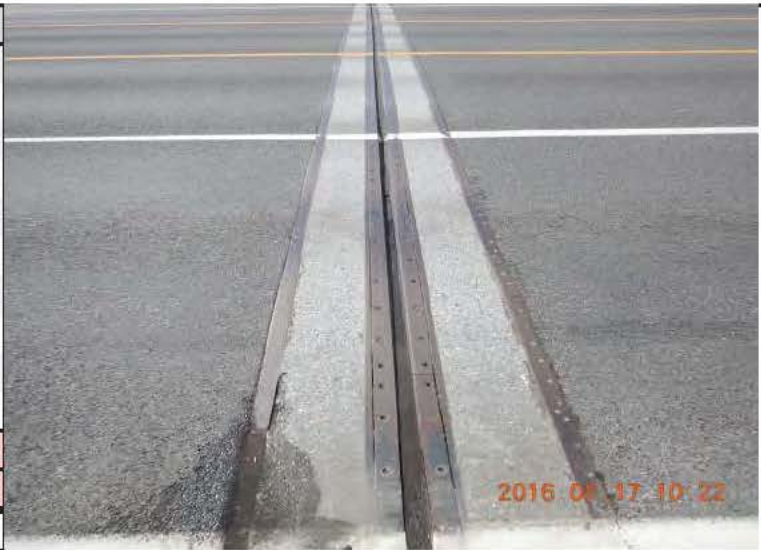
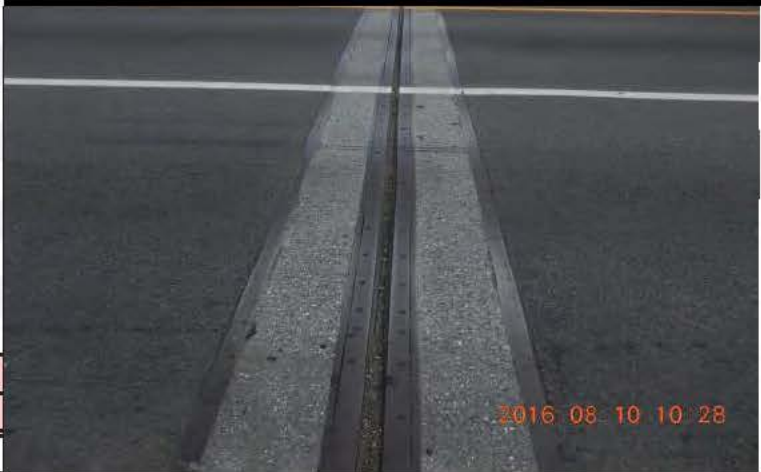
Axe: Jacques-Cartier		Section : Section 4		Structure : Pont Jacques-Cartier	
Identification					
Position longitudinale :					
Axe 18					
Groupe :					
Joint de dilatation					
Position transversale :					
Général					
Élément :					
--					
Localisation :					
--					
Cote CEC		Cote CEM (%)			
-		A	B	C	D
		-	-	-	-
Remarque / Observation					
Vue générale					
Numéro de photo: JC_4_160817_EM_8867					
Numéro d'activité:					
Numéro de recommandation:					
Identification					
Position longitudinale :					
Axe 18					
Groupe :					
Joint de dilatation					
Position transversale :					
Général					
Élément :					
Garniture de joint					
Localisation :					
--					
Cote CEC		Cote CEM (%)			
4		A	B	C	D
		100	0	0	0
Remarque / Observation					
Numéro de photo: JC_4_160810_EM_8519					
Numéro d'activité:					
Numéro de recommandation:

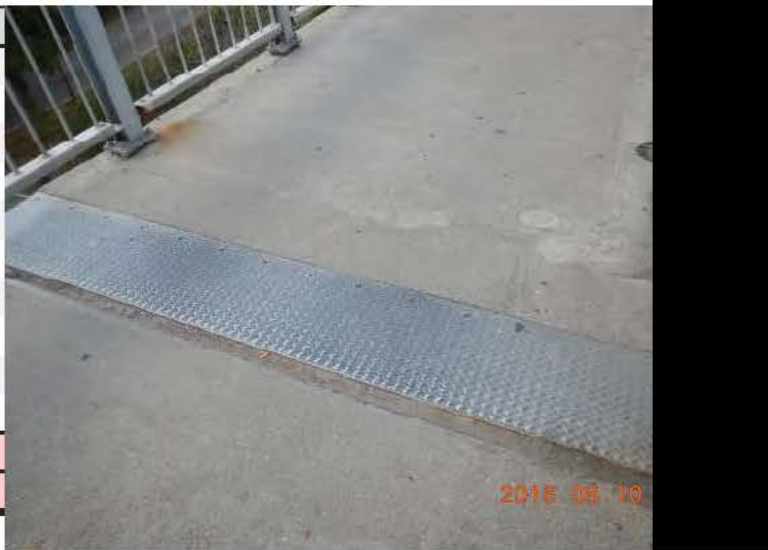
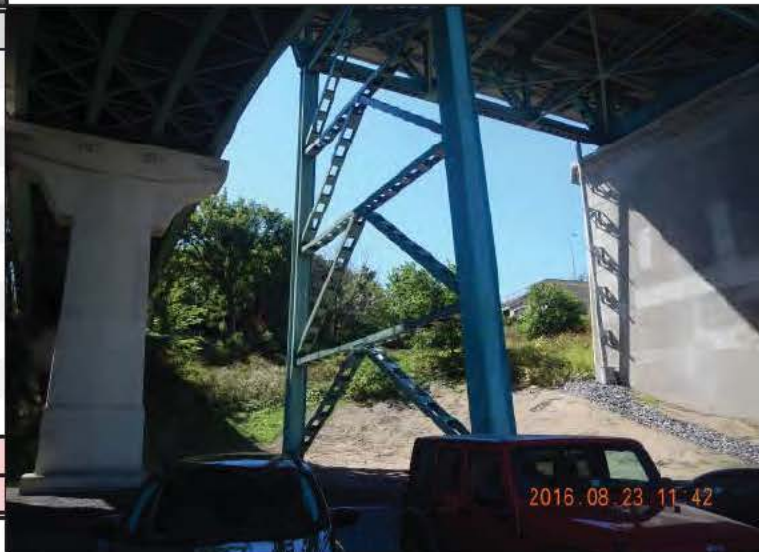
Axe: Jacques-Cartier		Section : Section 4		Structure : Pont Jacques-Cartier	
Identification					
Position longitudinale :					
Axe 18					
Groupe :					
Joint de dilatation					
Position transversale :					
Général					
Élément :					
Garniture de joint					
Localisation :					
--					
Cote CEC		Cote CEM (%)			
4		A	B	C	D
		100	0	0	0
Remarque / Observation					
Numéro de photo: JC_4_160810_EM_8520					
Numéro d'activité:					
Numéro de recommandation:					
Identification					
Position longitudinale :					
Axe 18A					
Groupe :					
Unités de fondation					
Position transversale :					
--					
Élément :					
Contreventements - Membres					
Localisation :					
Regroupé					
Cote CEC		Cote CEM (%)			
4		A	B	C	D
		99	1	0	0
Remarque / Observation					
Élément réparé.					
Numéro de photo: JC_4_160823_JM_0791					
Numéro d'activité:					
Numéro de recommandation:

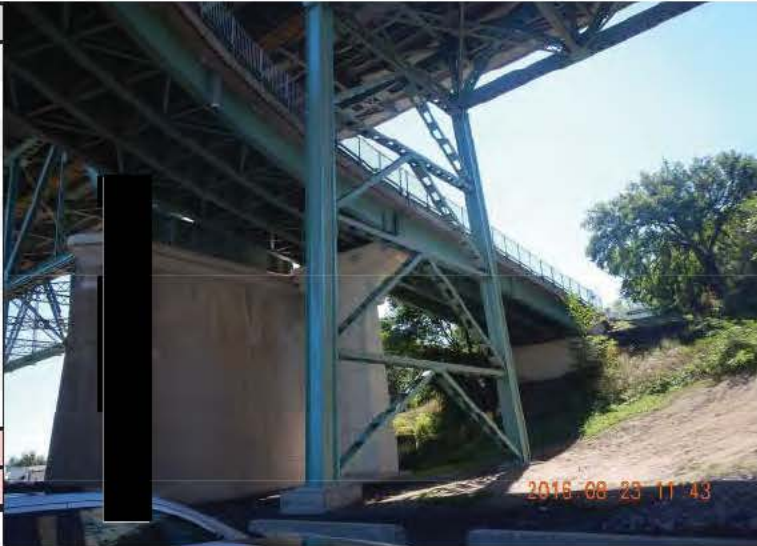
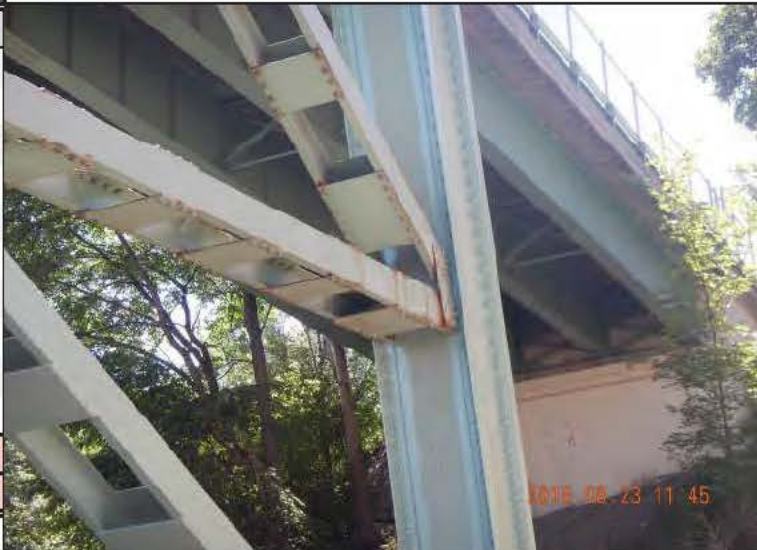
Axe: Jacques-Cartier		Section : Section 4		Structure : Pont Jacques-Cartier	
Identification					
Position longitudinale : Axe 18A					
Groupe : Unités de fondation					
Position transversale : --					
Élément : Contreventements - Membrures					
Localisation : Regroupé					
Cote CEC		Cote CEM (%)			
4		A	B	C	D
		99	1	0	0
Remarque / Observation Élément réparé.					
Numéro d'activité:				Numéro de photo: JC_4_160823_JM_0792	
Numéro de recommandation:					
Identification					
Position longitudinale : Axe 18A					
Groupe : Unités de fondation					
Position transversale : --					
Élément : Contreventements - Assemblages					
Localisation : Regroupé					
Cote CEC		Cote CEM (%)			
3		A	B	C	D
		45	27	27	1
Remarque / Observation Def. par corr. des ass. de ctv. PDM moy. à très imp. Def. par corr. Ass.s remplacés ou réparés. Aucune activité requise.					
Numéro d'activité:				Numéro de photo: JC_4_160823_JM_0797	
Numéro de recommandation:

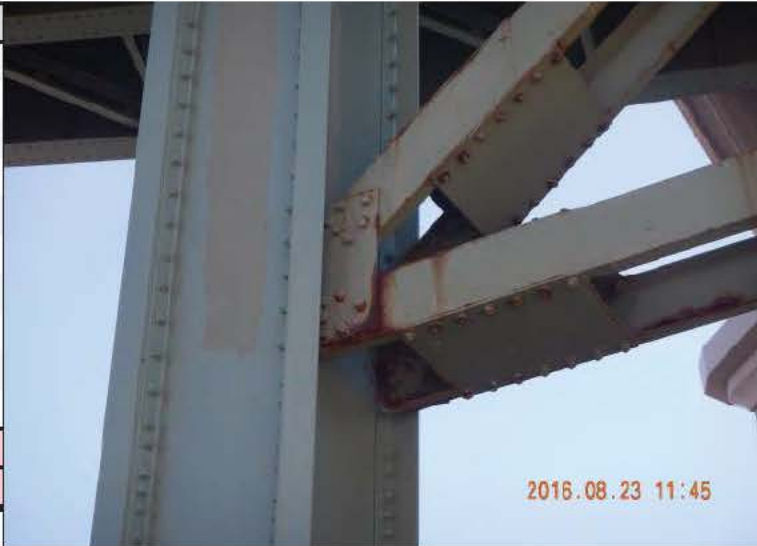
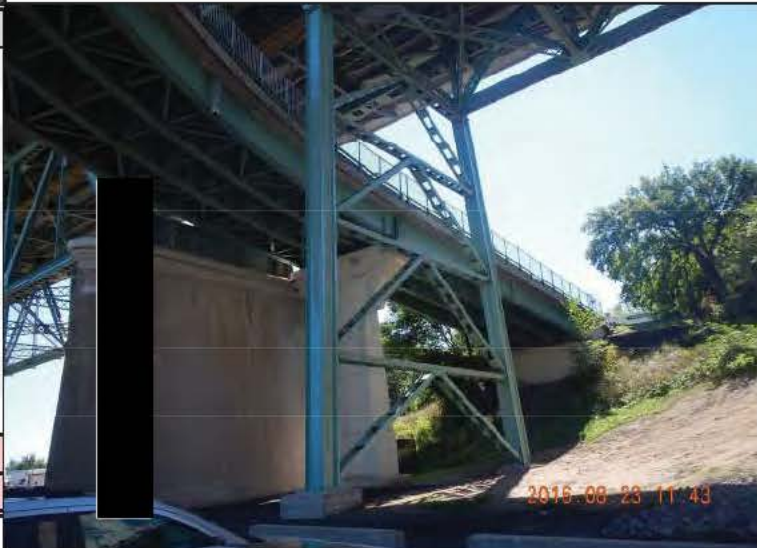
Axe: Jacques-Cartier		Section : Section 4		Structure : Pont Jacques-Cartier	
Identification					
Position longitudinale : Axe 18A					
Groupe : Unités de fondation					
Position transversale : --					
Élément : Contreventements - Assemblages					
Localisation : Regroupé					
Cote CEC		Cote CEM (%)			
3		A	B	C	D
		45	27	27	1
Remarque / Observation Def. par corr. des ass. de ctv. PDM moy. à très imp. Def. par corr. Ass.s remplacés ou réparés. Aucune activité requise.					
Numéro d'activité:				Numéro de photo: JC_4_160823_JM_0796	
Numéro de recommandation:					
Identification					
Position longitudinale : Axe 18A					
Groupe : Protection contre la corrosion					
Position transversale : --					
Élément : Colonnes - Assemblages inf.					
Localisation : Regroupé					
Cote CEC		Cote CEM (%)			
4		A	B	C	D
		96	2	1	1
Remarque / Observation Défauts de revêtement moyens à très importants.					
Numéro d'activité: 3065				Numéro de photo: JC_4_160823_JM_0792

Item	Groupe éléments	Position longitudinal	Élément	Dernière insp.	Recommandation	Activ.	Description	Unit.	Précision	Priorité	Photos	État	Raison
10172	Protection contre la corrosion	--	--	2016-08-22	Procéder à un programme de rebouche de peinture sur l'ensemble de la structure métallique de la section 4.	3065	Peinturage d'un ouvrage en acier	m ²	D	B	JC_4_160822_JM_0601 JC_4_160822_JM_0602	Modifiée	Recom. ajustée.
6939	Structure d'acier	--	--	2014-06-25	Comblir le rivet manquant par un boulon entre les supports 68 et 69 de Gaz Métro.	2201	Remplacement de boulons/rivets	unité	D	B		Reprise / Non validée	Hors mandat
10176	Unités de fondation	--	Appareil d'appui	2016-08-23	Remettre en état les appareils d'appui fixes («sandblast et peinture) aux axes 14, 16, 17, 18 et 19.	1051	Peinture par rebouches	m ²	D	B	JC_4_160822_JM_0640 JC_4_160822_JM_0641 JC_4_160823_JM_0718 JC_4_160823_JM_0719 JC_4_160823_JM_0753	Modifiée	Recom. ajustée.

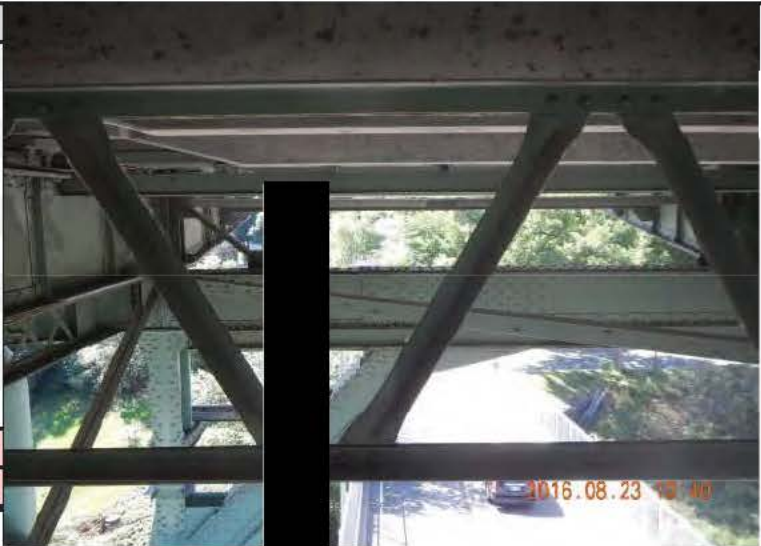
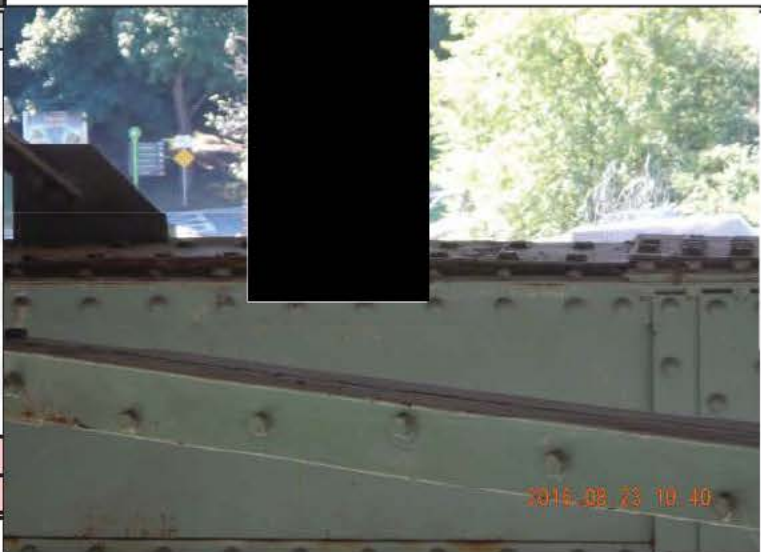
Axe: Jacques-Cartier		Section : Section 4		Structure : Pont Jacques-Cartier	
Identification					
Position longitudinale : Travée 18-19					
Groupe : Structure d'acier					
Position transversale : Ferme amont					
Élément : Corde supérieure					
Localisation : Regroupé					
Cote CEC		Cote CEM (%)			
4		A	B	C	D
		99	1	0	0
Remarque / Observation Déformation par corrosion des plaques supérieures près de U0.					
Numéro de photo: JC_4_160823_JM_0730					
Numéro d'activité:					
Numéro de recommandation:					
Identification					
Position longitudinale : Travée 18-19					
Groupe : Structure d'acier					
Position transversale : Ferme amont					
Élément : Corde supérieure					
Localisation : Regroupé					
Cote CEC		Cote CEM (%)			
4		A	B	C	D
		99	1	0	0
Remarque / Observation Déformation par corrosion des plaques supérieures près de U0.					
Numéro de photo: JC_4_160823_JM_0731					
Numéro d'activité:					
Numéro de recommandation:

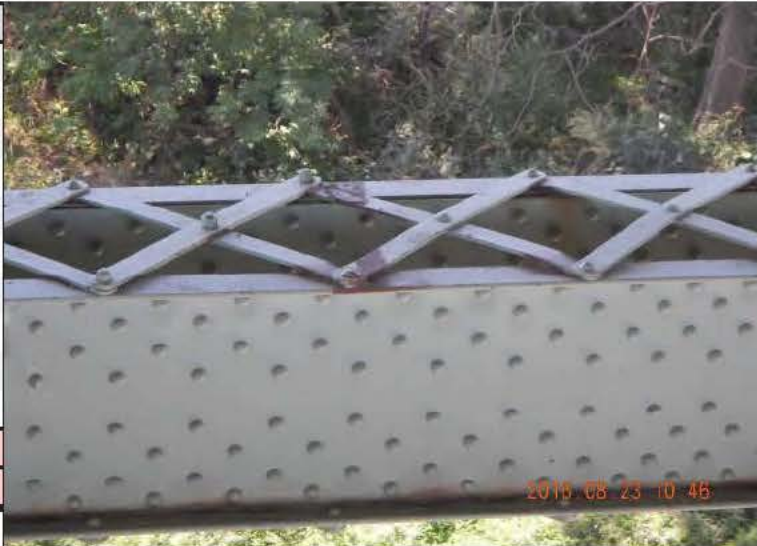
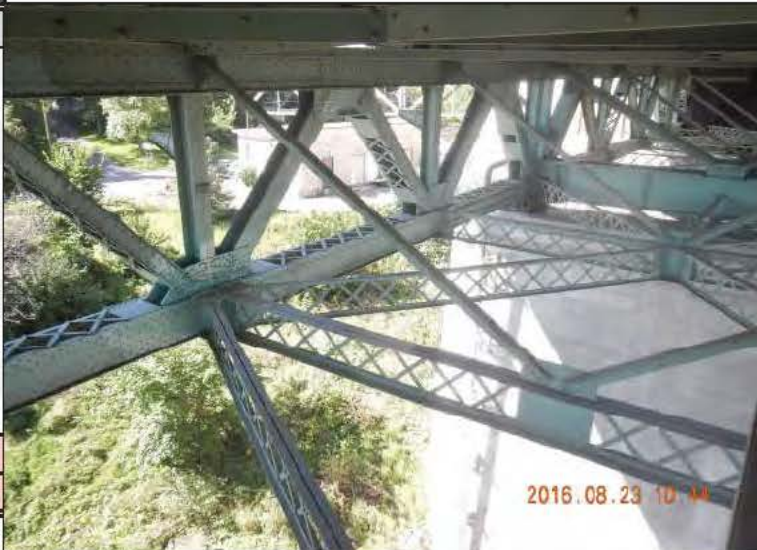
Axe: Jacques-Cartier		Section : Section 4		Structure : Pont Jacques-Cartier	
Identification					
Position longitudinale :					
Travée 18-19					
Groupe :					
Structure d'acier					
Position transversale :					
Ferme amont					
Élément :					
Corde inférieure					
Localisation :					
Regroupé					
Cote CEC		Cote CEM (%)			
3					
		A	B	C	D
		94	2	3	1
Remarque / Observation					
Pertes de matériaux moyennes à très importantes. Déformation par corrosion sur étréssillon. Activité voir protection contre la corrosion.					
Numéro d'activité:					
Numéro de recommandation:					
Identification					
Position longitudinale :					
Travée 18-19					
Groupe :					
Structure d'acier					
Position transversale :					
Ferme amont					
Élément :					
Corde inférieure					
Localisation :					
Regroupé					
Cote CEC		Cote CEM (%)			
3					
		A	B	C	D
		94	2	3	1
Remarque / Observation					
Pertes de matériaux moyennes à très importantes. Déformation par corrosion sur étréssillon. Activité voir protection contre la corrosion.

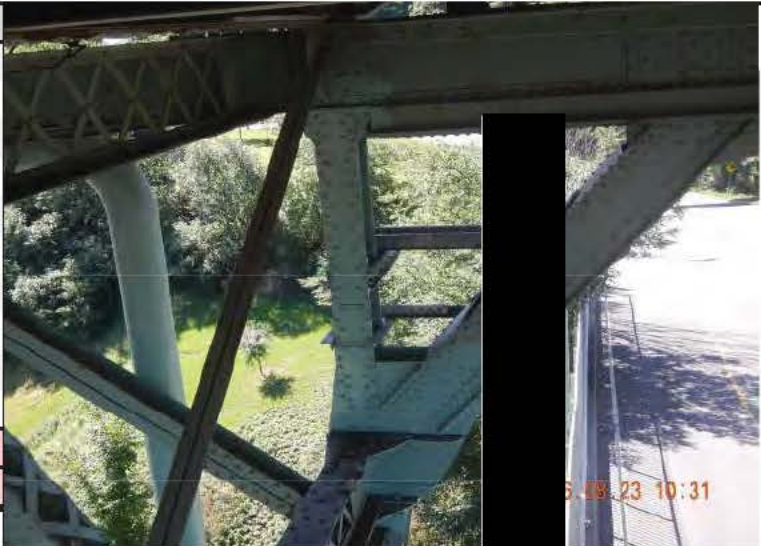
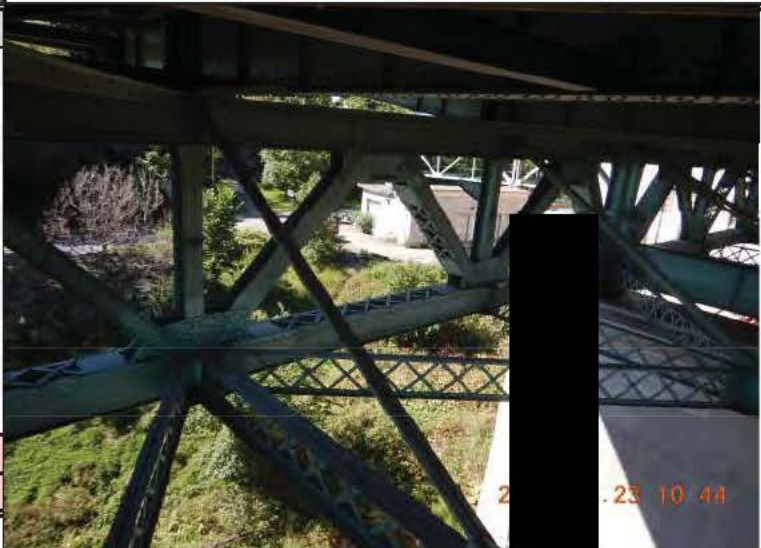
Axe: Jacques-Cartier		Section : Section 4		Structure : Pont Jacques-Cartier	
Identification					
Position longitudinale : Travée 18-19					
Groupe : Structure d'acier					
Position transversale : Ferme amont					
Élément : Montant					
Localisation : Regroupé					
Cote CEC		Cote CEM (%)			
4		A	B	C	D
		97	3	0	0
Remarque / Observation					
Numéro de photo: JC_4_160823_JM_0729					
Numéro d'activité:					
Numéro de recommandation:					
Identification					
Position longitudinale : Travée 18-19					
Groupe : Structure d'acier					
Position transversale : Ferme amont					
Élément : Assemblage inférieur					
Localisation : Regroupé					
Cote CEC		Cote CEM (%)			
3		A	B	C	D
		96	2	1	1
Remarque / Observation					
Pertes de matériaux moyennes à très importantes. Élément réparé. Aucune activité requise.					
Numéro de photo: JC_4_160823_EM_9053					
Numéro d'activité:					
Numéro de recommandation:

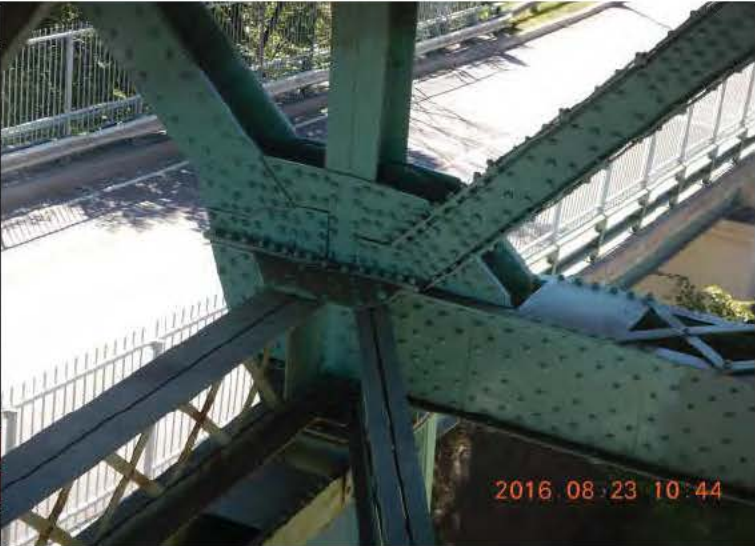
Axe: Jacques-Cartier		Section : Section 4		Structure : Pont Jacques-Cartier	
Identification					
Position longitudinale : Travée 18-19					
Groupe : Structure d'acier					
Position transversale : Ferme amont					
Élément : Assemblage inférieur					
Localisation : Regroupé					
Cote CEC		Cote CEM (%)			
3		A	B	C	D
		96	2	1	1

Remarque / Observation					
Pertes de matériaux moyennes à très importantes. Élément réparé. Aucune activité requise.					
Numéro d'activité:				Numéro de photo: JC_4_160823_EM_9054	
Numéro de recommandation:					
Identification					
Position longitudinale : Travée 18-19					
Groupe : Structure d'acier					
Position transversale : Ferme aval					
Élément : Corde supérieure					
Localisation : Regroupé					
Cote CEC		Cote CEM (%)			
4		A	B	C	D
		99	1	0	0

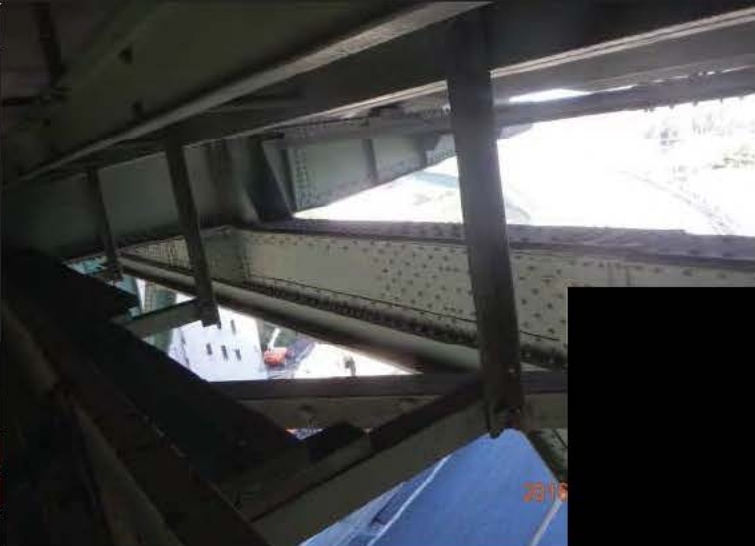
Remarque / Observation					
Déformation par corrosion sur la plaque supérieure près de U0.					
Numéro d'activité:				Numéro de photo: JC_4_160823_JM_0732

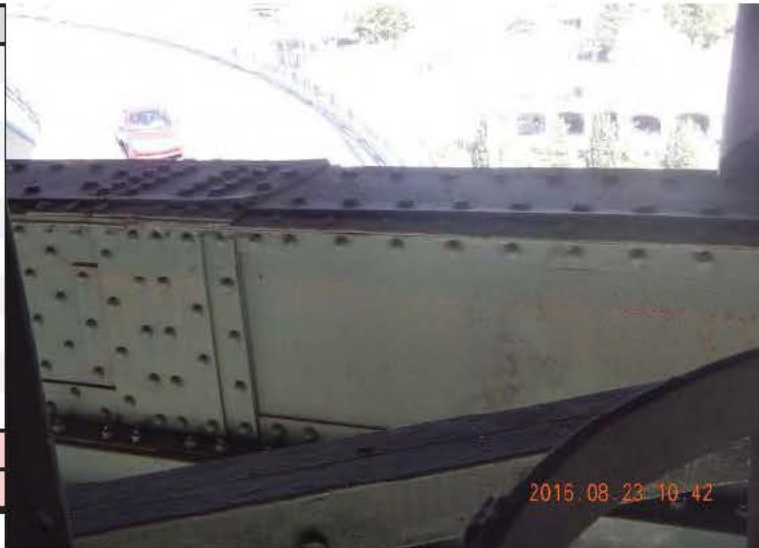
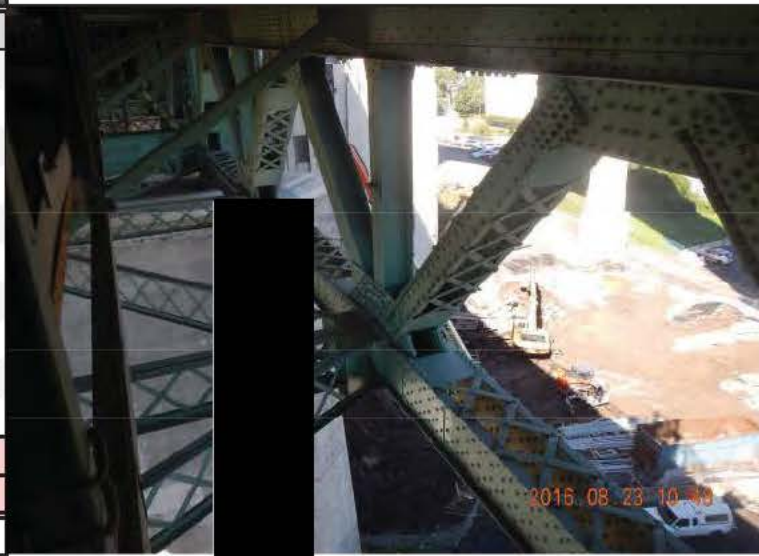
Axe: Jacques-Cartier		Section : Section 4		Structure : Pont Jacques-Cartier	
Identification					
Position longitudinale : Travée 18-19					
Groupe : Structure d'acier					
Position transversale : Ferme aval					
Élément : Corde supérieure					
Localisation : Regroupé					
Cote CEC		Cote CEM (%)			
4		A	B	C	D
		99	1	0	0
Remarque / Observation Déformation par corrosion sur la plaque supérieure près de U0.					
Numéro d'activité:				Numéro de photo: JC_4_160823_JM_0733	
Numéro de recommandation:					
Identification					
Position longitudinale : Travée 18-19					
Groupe : Structure d'acier					
Position transversale : Ferme aval					
Élément : Corde inférieure					
Localisation : Regroupé					
Cote CEC		Cote CEM (%)			
3		A	B	C	D
		96	2	1	1
Remarque / Observation Pertes de matériaux moyennes à très importantes. Déformation par corrosion aux étrépillons.					
Numéro d'activité:				Numéro de photo: JC_4_160823_JM_0736

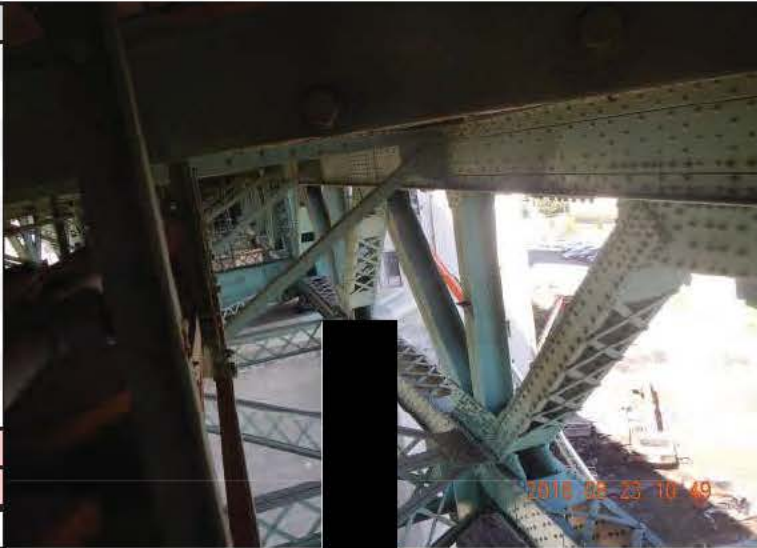
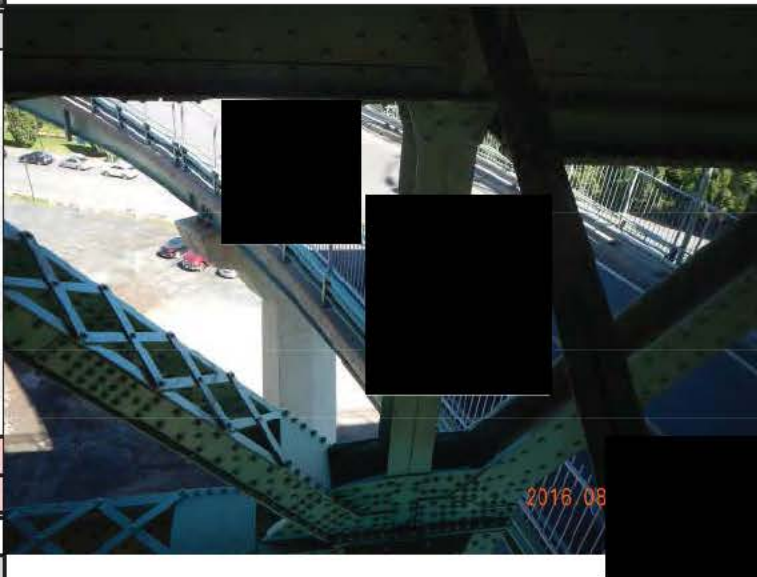
Axe: Jacques-Cartier		Section : Section 4		Structure : Pont Jacques-Cartier	
Identification					
Position longitudinale : Travée 18-19					
Groupe : Structure d'acier					
Position transversale : Ferme aval					
Élément : Montant					
Localisation : Regroupé					
Cote CEC		Cote CEM (%)			
4		A	B	C	D
		98	1	0	1
Remarque / Observation Pertes de matériaux moyennes à très importantes. Activité voir protection contre la corrosion.					
Numéro d'activité:				Numéro de photo: JC_4_160823_JM_0738	
Numéro de recommandation:					
Identification					
Position longitudinale : Travée 18-19					
Groupe : Structure d'acier					
Position transversale : Ferme aval					
Élément : Montant					
Localisation : Regroupé					
Cote CEC		Cote CEM (%)			
4		A	B	C	D
		98	1	0	1
Remarque / Observation Pertes de matériaux moyennes à très importantes. Activité voir protection contre la corrosion.					
Numéro d'activité:				Numéro de photo: JC_4_160823_JM_0739

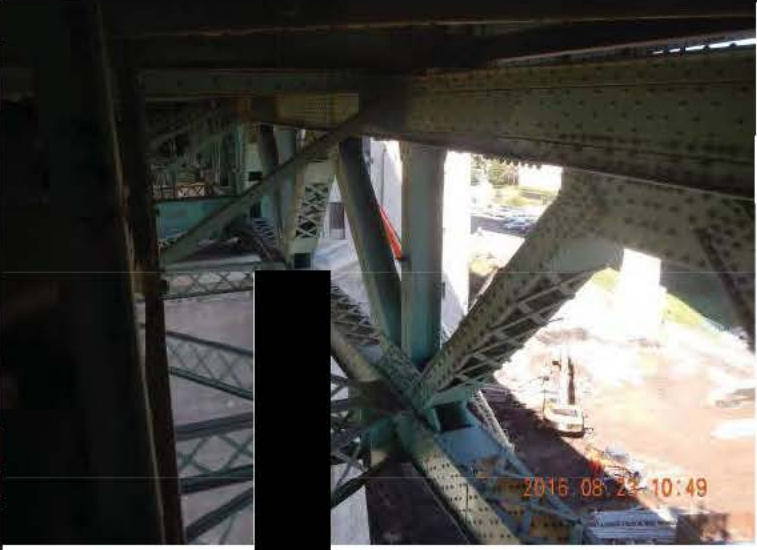
Remarque / Observation					
Pertes de matériaux moyennes à très importantes. Activité voir protection contre la corrosion.					
Numéro d'activité:				Numéro de photo: JC_4_160823_JM_0740	
Numéro de recommandation:					
Identification					
Position longitudinale : Travée 18-19					
Groupe : Structure d'acier					
Position transversale : Ferme aval					
Élément : Diagonale					
Localisation : Regroupé					
Cote CEC		Cote CEM (%)			
3		A	B	C	D
		96	2	1	1

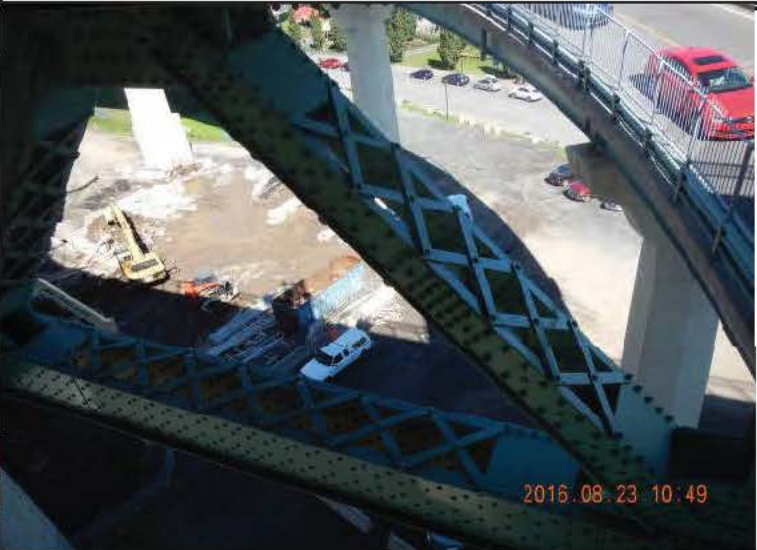
Remarque / Observation					
Pertes de matériaux moyennes à très importantes. Activité voir protection contre la corrosion.					
Numéro d'activité:				Numéro de photo: JC_4_160823_JM_0741

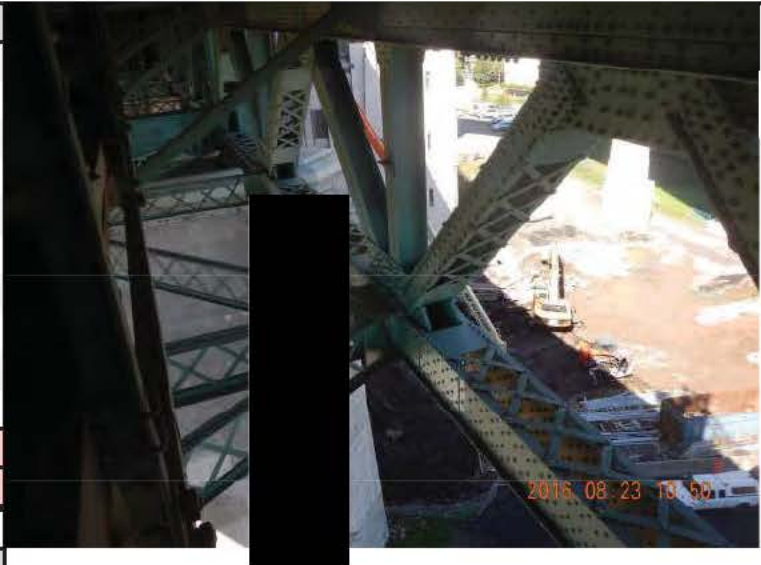
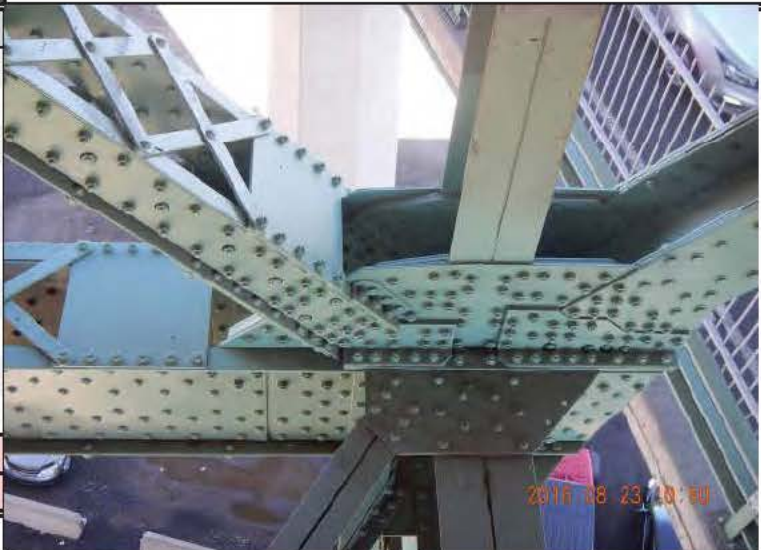
Axe: Jacques-Cartier		Section : Section 4		Structure : Pont Jacques-Cartier	
Identification					
Position longitudinale : Travée 18-19					
Groupe : Structure d'acier					
Position transversale : Ferme aval					
Élément : Assemblage inférieur					
Localisation : Regroupé					
Cote CEC		Cote CEM (%)			
3		A	B	C	D
		97	1	1	1
Remarque / Observation Pertes de matériaux moyennes à importantes. Élément réparé. Aucune activité requise.					
Numéro d'activité:				Numéro de photo: JC_4_160823_JM_0742	
Numéro de recommandation:					
Identification					
Position longitudinale : Travée 18-19					
Groupe : Structure d'acier					
Position transversale : Ferme aval					
Élément : Assemblage inférieur					
Localisation : Regroupé					
Cote CEC		Cote CEM (%)			
3		A	B	C	D
		97	1	1	1
Remarque / Observation Pertes de matériaux moyennes à importantes. Élément réparé. Aucune activité requise.					
Numéro d'activité:				Numéro de photo: JC_4_160823_JM_0743

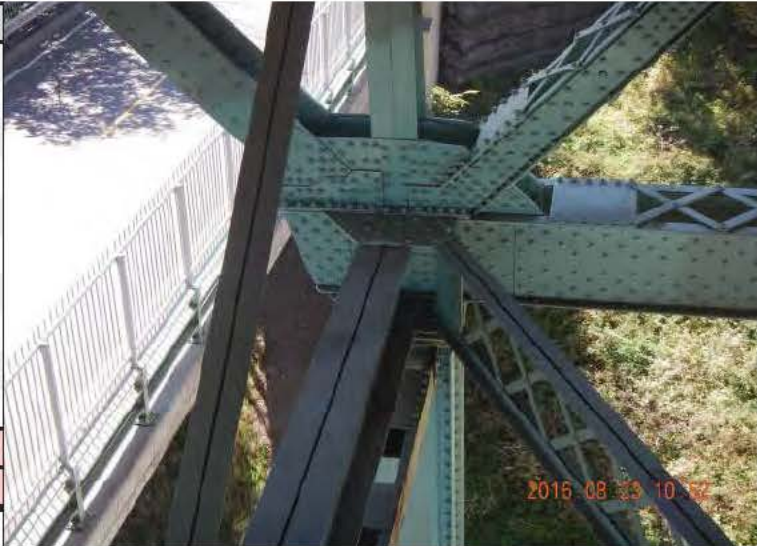
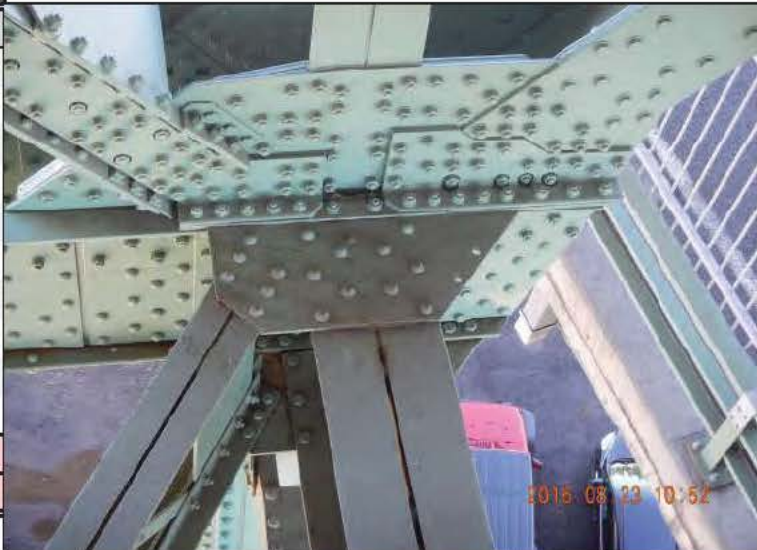
Axe: Jacques-Cartier		Section: Section 4		Structure: Pont Jacques-Cartier	
Identification					
Position longitudinale : Travée 18-19					
Groupe : Structure d'acier					
Position transversale : Général					
Élément : Contreventement vertical					
Localisation : Regroupé					
Cote CEC		Cote CEM (%)			
3		A	B	C	D
		97	2	1	0
Remarque / Observation Déformation par corrosion aux assemblages.					
Numéro d'activité:				Numéro de photo: JC_4_160823_JM_0744	
Numéro de recommandation:					
Identification					
Position longitudinale : Travée 18-19					
Groupe : Structure d'acier					
Position transversale : Général					
Élément : Contreventement vertical					
Localisation : Regroupé					
Cote CEC		Cote CEM (%)			
3		A	B	C	D
		97	2	1	0
Remarque / Observation Déformation par corrosion aux assemblages.					
Numéro d'activité:				Numéro de photo: JC_4_160823_JM_0745	
Numéro de recommandation:

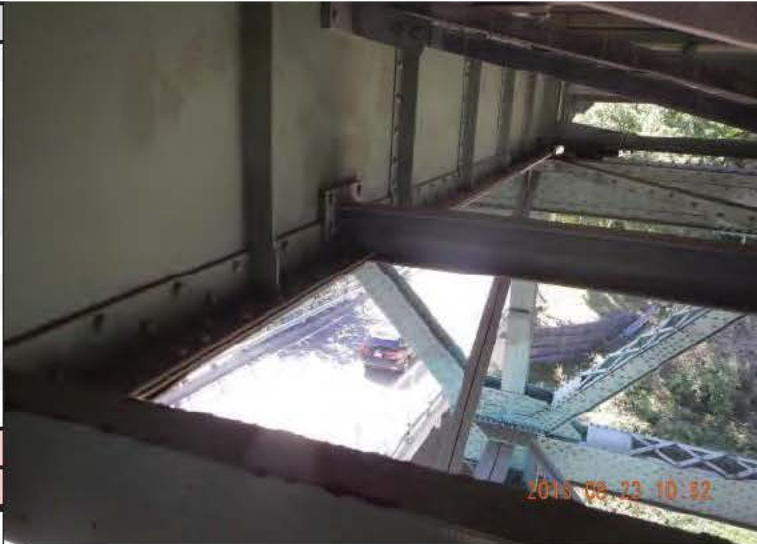
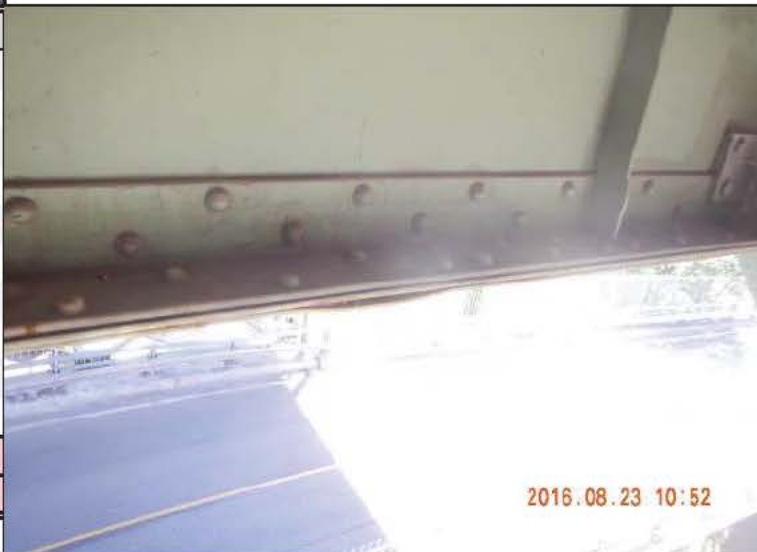
Axe:	Jacques-Cartier	Section :	Section 4	Structure :	Pont Jacques-Cartier
Identification					
Position longitudinale :					
Travée 18-19					
Groupe :					
Structure d'acier					
Position transversale :					
Général					
Élément :					
Poutre transversale					
Localisation :					
Regroupé					
Cote CEC		Cote CEM (%)			
4		A	B	C	D
		97	2	1	0
Remarque / Observation					
Pertes de matériaux moyennes à importantes. Déformation par corrosion.					
Numéro de photo:					
JC_4_160823_JM_0746					
Numéro d'activité:					
Numéro de recommandation:					
Identification					
Position longitudinale :					
Travée 18-19					
Groupe :					
Structure d'acier					
Position transversale :					
Général					
Élément :					
Poutre transversale					
Localisation :					
Regroupé					
Cote CEC		Cote CEM (%)			
4		A	B	C	D
		97	2	1	0
Remarque / Observation					
Pertes de matériaux moyennes à importantes. Déformation par corrosion.					
Numéro de photo:

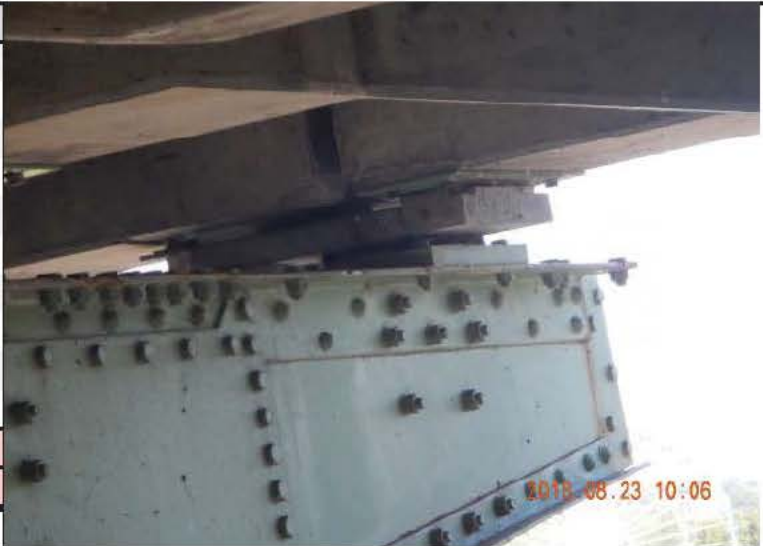
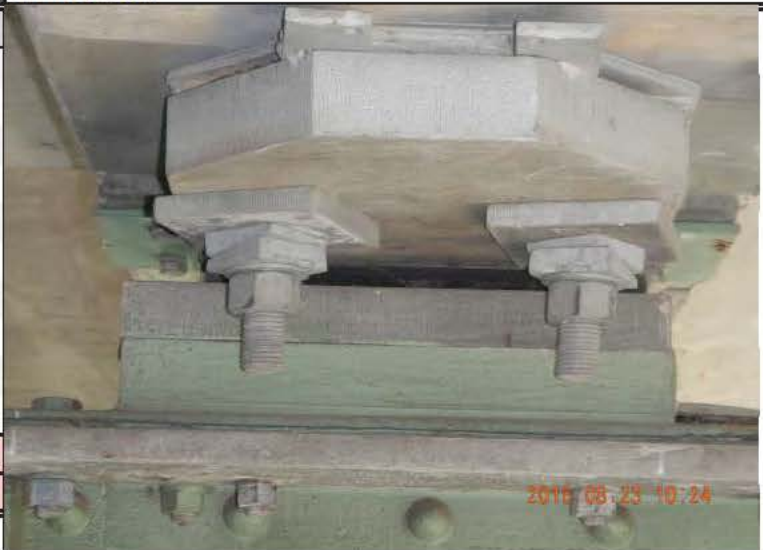
Axe: Jacques-Cartier		Section : Section 4		Structure : Pont Jacques-Cartier	
Identification					
Position longitudinale : Travée 18-19					
Groupe : Platelage					
Position transversale : --					
Élément : Appareil d'appui à platine					
Localisation : Regroupé					
Cote CEC		Cote CEM (%)			
2		A	B	C	D
		100	0	0	0
Remarque / Observation Défauts de planéité aux appuis 1V à PT-U0, tous avec PT-U0 affectant entre 20% et 30% de la surface.					
Numéro d'activité:				9000, 3043	
Numéro de recommandation:				10167, 9576	
Identification					
Position longitudinale : Travée 18-19					
Groupe : Platelage					
Position transversale : --					
Élément : Appareil d'appui à platine					
Localisation : Regroupé					
Cote CEC		Cote CEM (%)			
2		A	B	C	D
		100	0	0	0
Remarque / Observation Défauts de planéité aux appuis 1V à PT-U0, tous avec PT-U0 affectant entre 20% et 30% de la surface.					
Numéro d'activité:				9000, 3043	
Numéro de recommandation:				10167, 9576

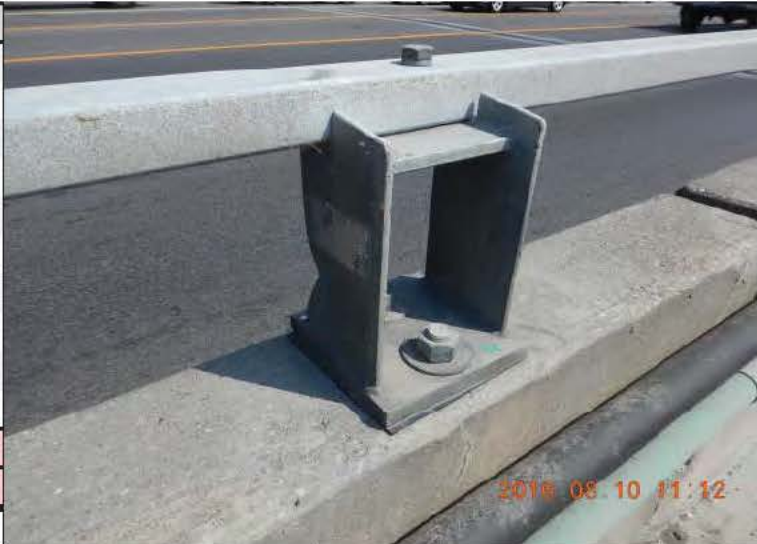
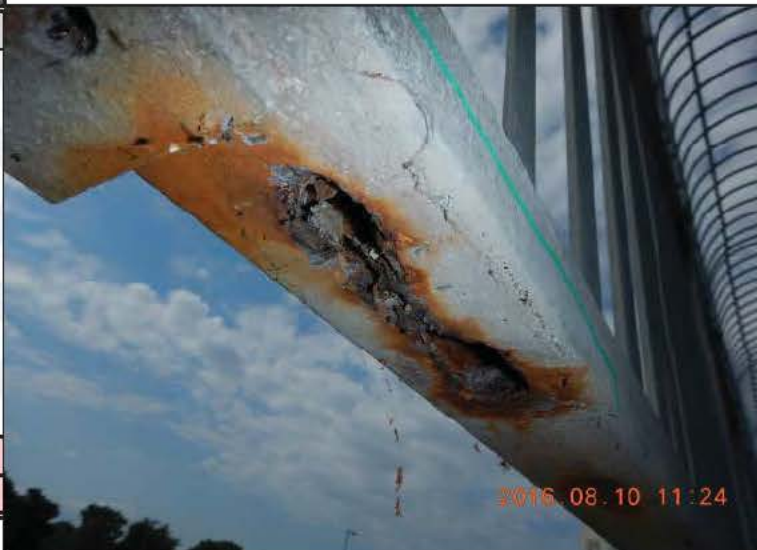
Axe: Jacques-Cartier		Section : Section 4		Structure : Pont Jacques-Cartier	
Identification					
Position longitudinale : Travée 18-19					
Groupe : Dispositif de retenue					
Position transversale : --					
Élément : Glissière					
Localisation : Amont					
Cote CEC		Cote CEM (%)			
4		A	B	C	D
		90	10	0	0
Remarque / Observation Un support de lisse d'acier accidenté. Fissures verticales inférieures à 0,8 mm. (Voir liste des travaux)					
				Numéro de photo: JC_4_160810_EM_8546	
Numéro d'activité:					
Numéro de recommandation:					
Identification					
Position longitudinale : Travée 18-19					
Groupe : Dispositif de retenue					
Position transversale : --					
Élément : Garde-corps					
Localisation : Amont					
Cote CEC		Cote CEM (%)			
2		A	B	C	D
		93	2	2	3
Remarque / Observation Dist. de rive insuf. à 2 ass. inf. Perfo. de 7 lisses inf. Défaut aff. le niveau de protect. offert de façon imp. (Voir liste des travaux)

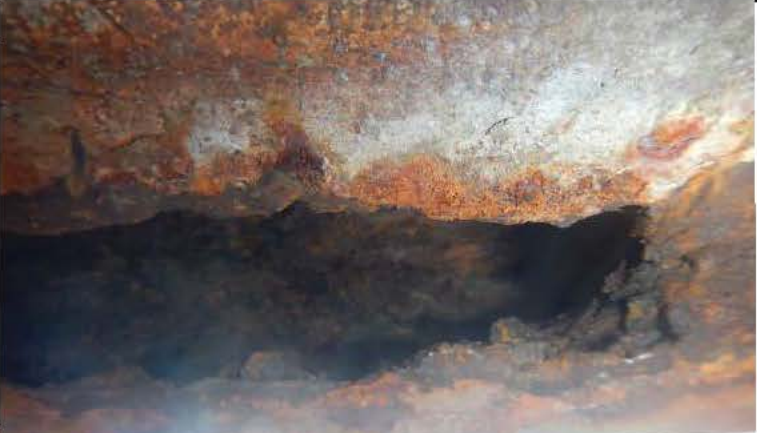
Remarque / Observation					
Dist. de rive insuf. à 2 ass. inf. Perfo. de 7 lisses inf. Défaut aff. le niveau de protect. offert de façon imp. (Voir liste des travaux)					
Numéro de photo:				JC_4_160810_JM_0174	
Numéro d'activité:		3071			
Numéro de recommandation:		9575, 10162			
Identification					
Position longitudinale : Travée 18-19					
Groupe : Dispositif de retenue					
Position transversale : --					
Élément : Garde-corps					
Localisation : Amont					
Cote CEC		Cote CEM (%)			
2		A	B	C	D
		93	2	2	3

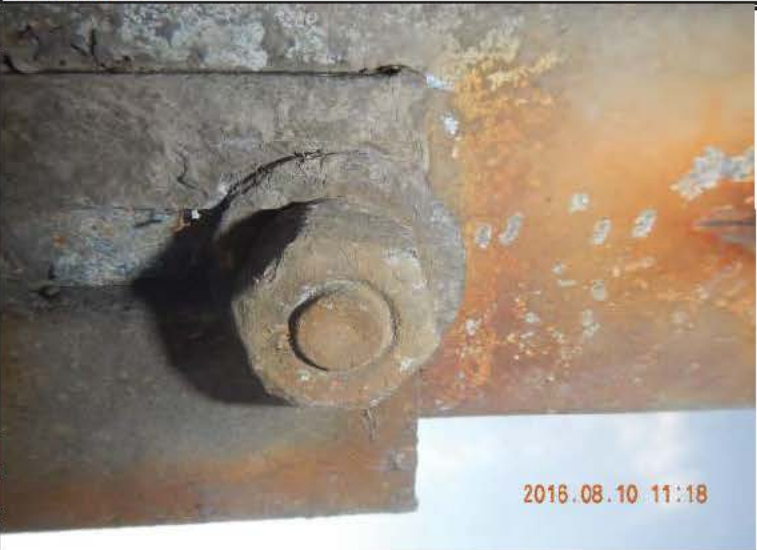
Remarque / Observation					
Dist. de rive insuf. à 2 ass. inf. Perfo. de 7 lisses inf. Défaut aff. le niveau de protect. offert de façon imp. (Voir liste des travaux)

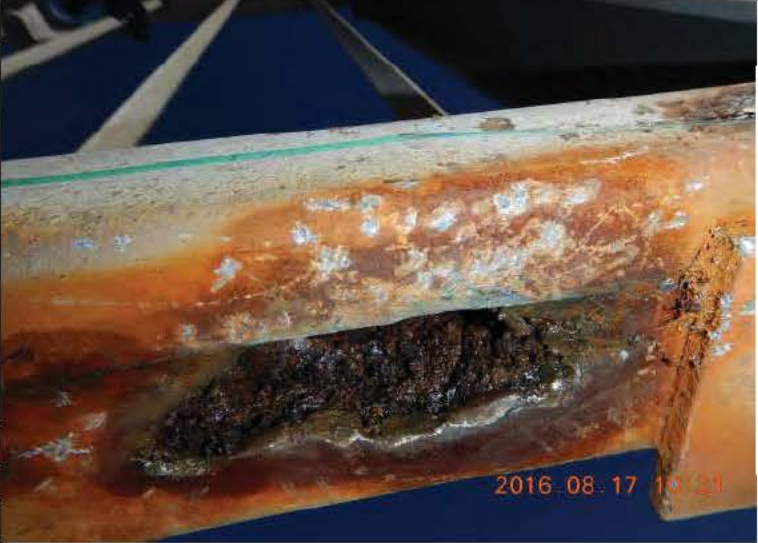
Remarque / Observation Perforation de 4 lisses inférieures. Défaut affectant le niveau de protection offert de façon importante. (Voir liste des travaux)					
Numéro de photo: JC_4_160817_7874					
Numéro d'activité: 3071, 9000					
Numéro de recommandation: 9575, 10162					
Identification					
Position longitudinale : Travée 18-19					
Groupe : Dispositif de retenue					
Position transversale : --					
Élément : Garde-corps					
Localisation : Aval					
Cote CEC		Cote CEM (%)			
2		A	B	C	D
		96	2	1	1
