Rapport d'inspection annuelle

Inspection générale du pont Jacques-Cartier, section 4
Version finale

Contrat: 62408

2 mars 2017

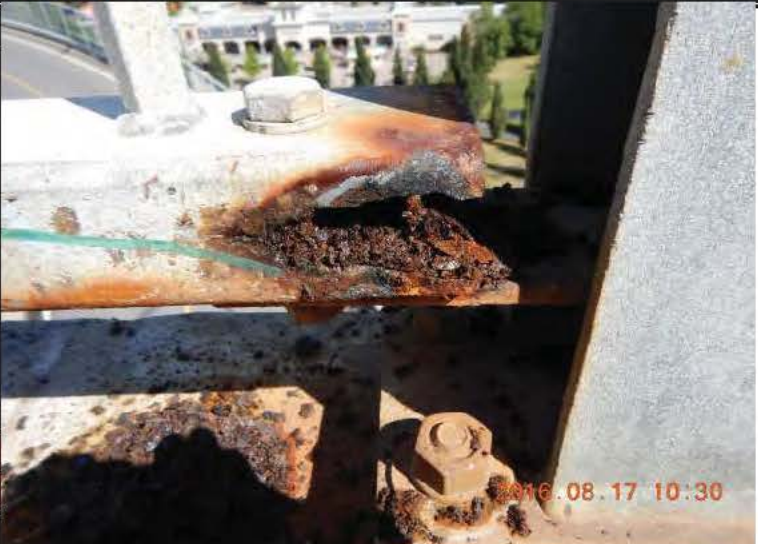
Remarque / Observation Perforation de 4 lisses inférieures. Défaut affectant le niveau de protection offert de façon importante. (Voir liste des travaux)

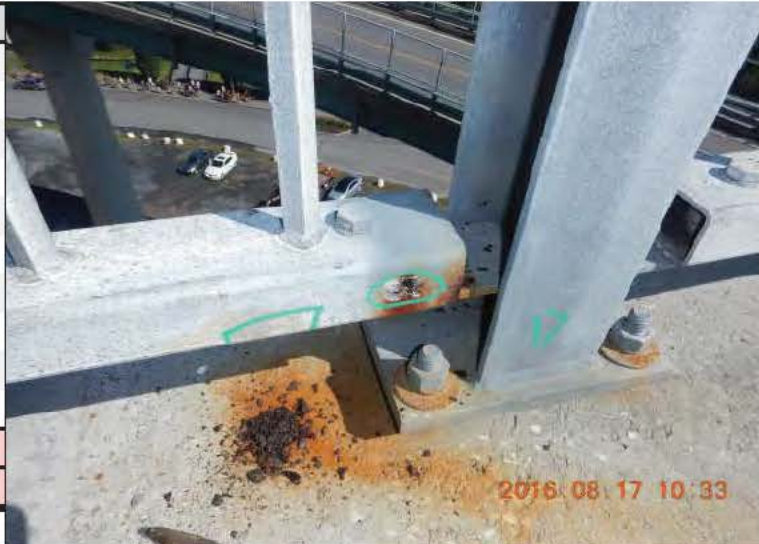
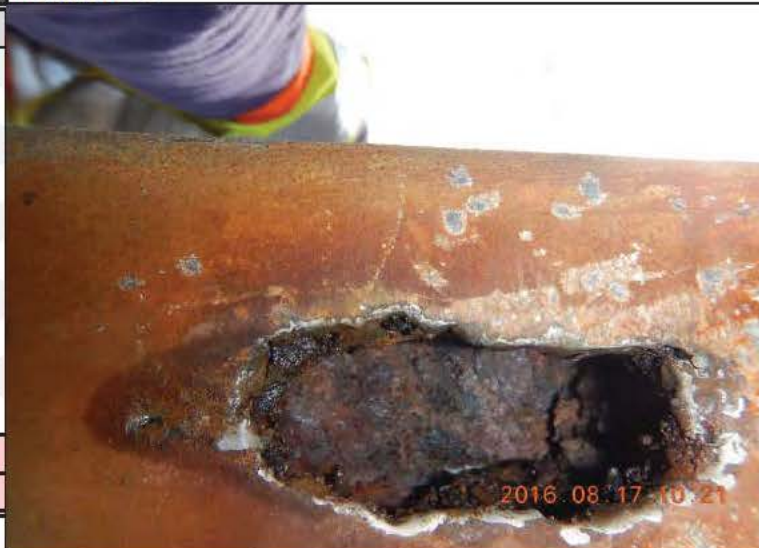
Axe: Jacques-Cartier		Section: Section 4		Structure: Pont Jacques-Cartier	
Identification					
Position longitudinale : Travée 18-19					
Groupe : Dispositif de retenue					
Position transversale : --					
Élément : Garde-corps					
Localisation : Aval					
Cote CEC		Cote CEM (%)			
2		A	B	C	D
		96	2	1	1
Remarque / Observation Perforation de 4 lisses inférieures. Défaut affectant le niveau de protection offert de façon importante. (Voir liste des travaux)					
Numéro de photo:				JC_4_160817_EM_8871	
Numéro d'activité:		3071, 9000			
Numéro de recommandation:		9575, 10162			
Identification					
Position longitudinale : Travée 18-19					
Groupe : Dispositif de retenue					
Position transversale : --					
Élément : Garde-corps					
Localisation : Aval					
Cote CEC		Cote CEM (%)			
2		A	B	C	D
		96	2	1	1
Remarque / Observation Perforation de 4 lisses inférieures. Défaut affectant le niveau de protection offert de façon importante. (Voir liste des travaux)

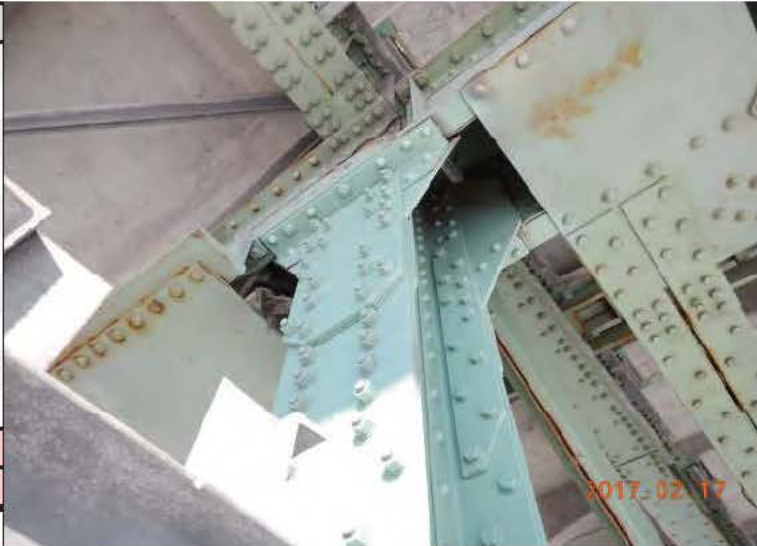
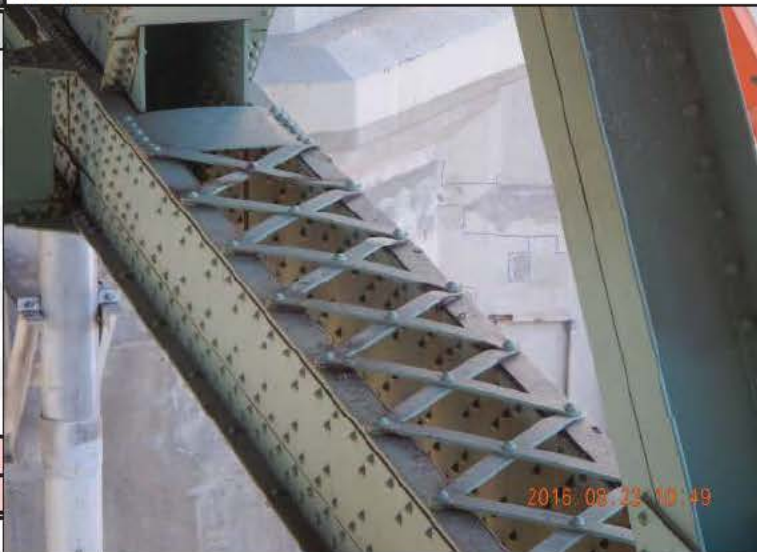
Axe:	Jacques-Cartier	Section :	Section 4	Structure :	Pont Jacques-Cartier
Identification					
Position longitudinale :					
Travée 18-19					
Groupe :					
Protection contre la corrosion					
Position transversale :					
Ferme amont					
Élément :					
Montant					
Localisation :					
Regroupé					
Cote CEC		Cote CEM (%)			
4		A	B	C	D
		97	2	1	0
Remarque / Observation Défauts de revêtement moyens à importants.					
Numéro d'activité: 3065					
Numéro de recommandation: 10172					
Identification					
Position longitudinale :					
Travée 18-19					
Groupe :					
Protection contre la corrosion					
Position transversale :					
Ferme aval					
Élément :					
Corde inférieure					
Localisation :					
Regroupé					
Cote CEC		Cote CEM (%)			
4		A	B	C	D
		97	2	1	0
Remarque / Observation Défauts de revêtement moyens à importants.					
Numéro d'activité: 3065					
Numéro de recommandation: 10172

Item	Groupe éléments	Position longitudinal	Élément	Dernière insp.	Recommandation	Activ.	Description	Unit.	Précision	Priorité	Photos	État	Raison
10172	Protection contre la corrosion	--	--	2016-08-22	Procéder à un programme de rebouche de peinture sur l'ensemble de la structure métallique de la section 4.	3065	Peinturage d'un ouvrage en acier	m ²	D	B	JC_4_160822_JM_0601 JC_4_160822_JM_0602	Modifiée	Recom. ajustée.
6939	Structure d'acier	--	--	2014-06-25	Comblir le rivet manquant par un boulon entre les supports 68 et 69 de Gaz Métro.	2201	Remplacement de boulons/rivets	unité	D	B		Reprise / Non validée	Hors mandat
10176	Unités de fondation	--	Appareil d'appui	2016-08-23	Remettre en état les appareils d'appui fixes («sandblast et peinture) aux axes 14, 16, 17, 18 et 19.	1051	Peinture par rebouches	m ²	D	B	JC_4_160822_JM_0640 JC_4_160822_JM_0641 JC_4_160823_JM_0718 JC_4_160823_JM_0719 JC_4_160823_JM_0753	Modifiée	Recom. ajustée.

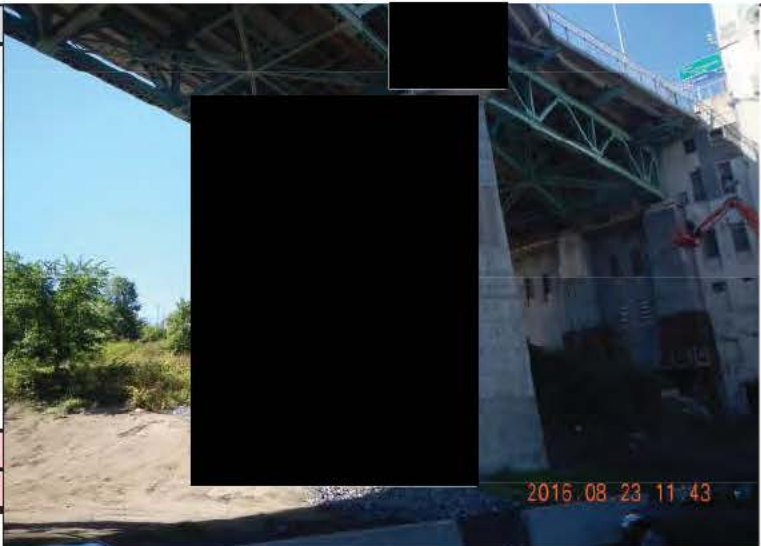
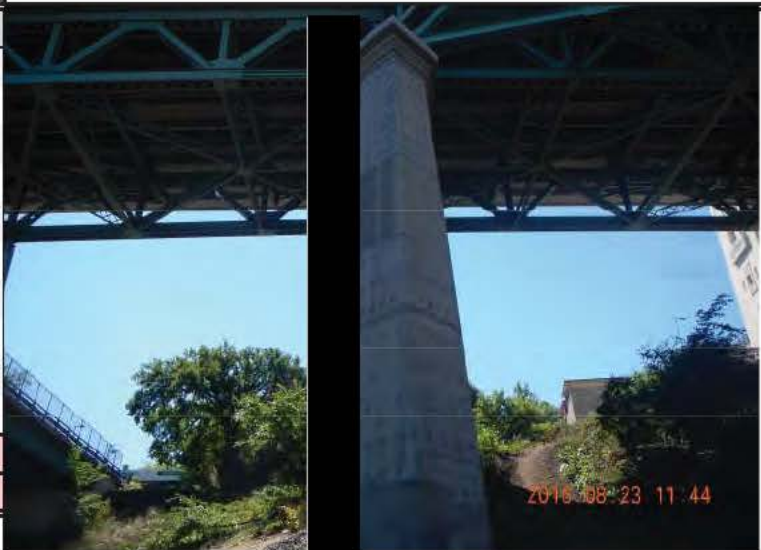
Axe: Jacques-Cartier		Section : Section 4		Structure : Pont Jacques-Cartier	
Identification					
Position longitudinale :					
Axe 19					
Groupe :					
Unités de fondation					
Position transversale :					
--					
Élément :					
Fût					
Localisation :					
--					
Cote CEC		Cote CEM (%)			
4		A	B	C	D
		85	15	0	0
Remarque / Observation					
Pile réparée en 2016. Fissures polygonales inférieures à 0,8 mm.					
Numéro d'activité:				Numéro de photo: JC_4_160823_JM_0793	
Numéro de recommandation:					
Identification					
Position longitudinale :					
Axe 19					
Groupe :					
Unités de fondation					
Position transversale :					
--					
Élément :					
Fût					
Localisation :					
--					
Cote CEC		Cote CEM (%)			
4		A	B	C	D
		85	15	0	0
Remarque / Observation					
Pile réparée en 2016. Fissures polygonales inférieures à 0,8 mm.					
Numéro d'activité:				Numéro de photo: JC_4_160823_JM_0794	
Numéro de recommandation:

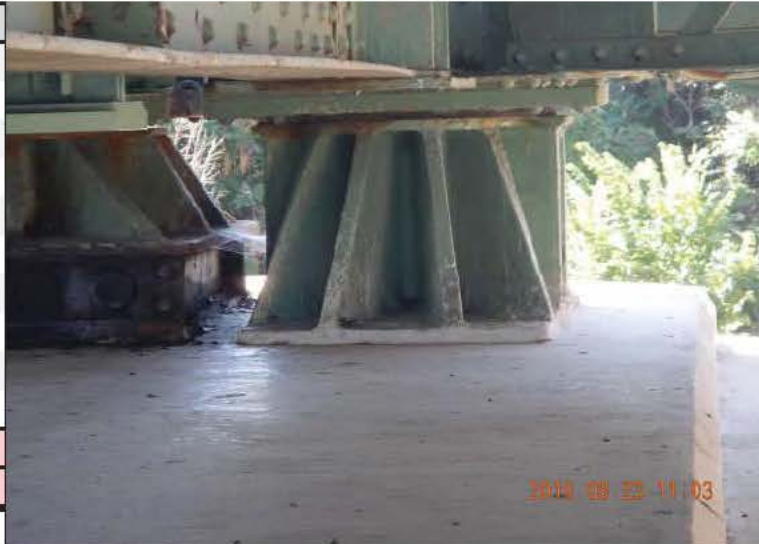
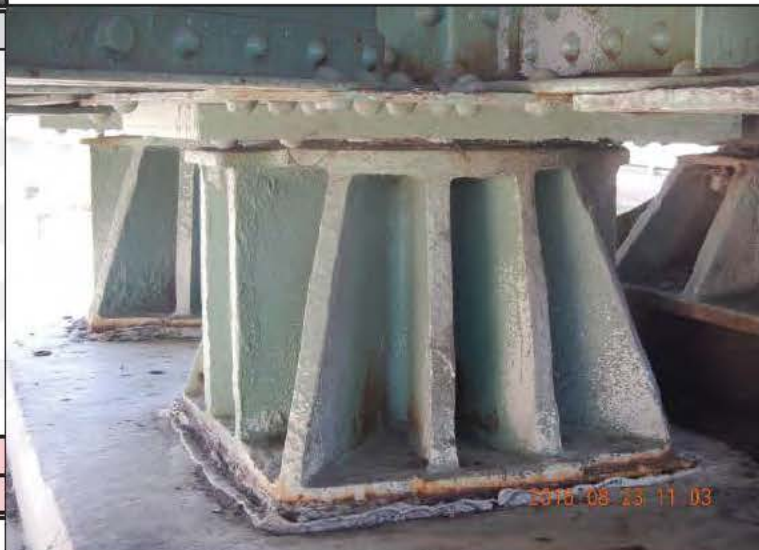
-	-	-	-
Remarque / Observation Restriction appréciable du mouvement à la surface d'appui sphérique. E.I. en raison de travaux en cours (présence de toiles).					
Numéro d'activité:				Numéro de photo: JC_4_160823_JM_0754	
Numéro de recommandation:					
Identification					
Position longitudinale : Axe 19					
Groupe : Unités de fondation					
Position transversale : --					
Élément : Appareil d'appui - Fixe					
Localisation : Centre					
Cote CEC		Cote CEM (%)			
3		A	B	C	D

-	-	-	-
Remarque / Observation Restriction appréciable du mouvement à la surface d'appui sphérique. E.I. en raison de travaux en cours (présence de toiles).					
Numéro d'activité:				Numéro de photo: JC_4_160823_JM_0755	
Numéro de recommandation:

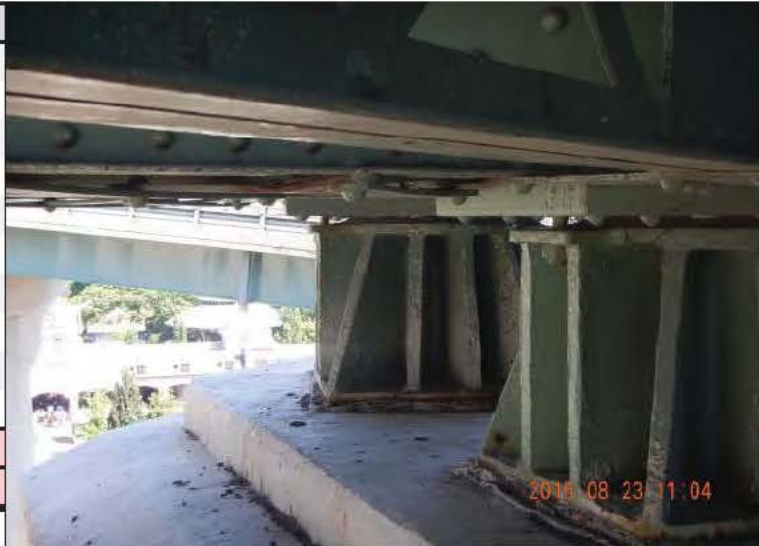
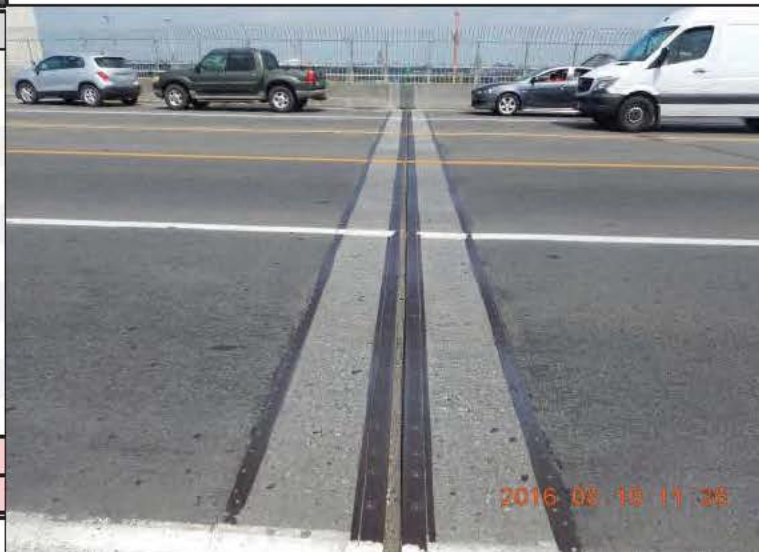
-	-	-	-
Remarque / Observation Restriction appréciable du mouvement à la surface d'appui sphérique. E.I. en raison de travaux en cours (présence de toiles).					
Numéro d'activité:				Numéro de photo: JC_4_160823_JM_0756	
Numéro de recommandation:					
Identification					
Position longitudinale : Axe 19					
Groupe : Joint de dilatation					
Position transversale : Général					
Élément : --					
Localisation : --					
Cote CEC		Cote CEM (%)

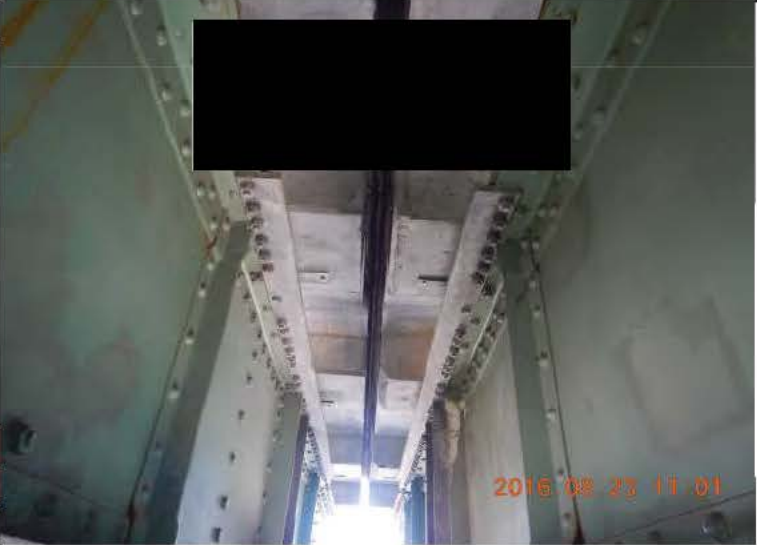
Remarque / Observation					
1 boulon manquant sur la plaque couvre joint du trottoir amont.					
Numéro de photo: JC_4_160823_EM_9055					
Numéro d'activité: 2052					
Numéro de recommandation: 10174					
Identification					
Position longitudinale :					
Travée 19-19A					
Groupe :					
Structure d'acier					
Position transversale :					
Ferme amont					
Élément :					
Corde inférieure					
Localisation :					
Regroupé					
Cote CEC		Cote CEM (%)			
3		A	B	C	D
		93	3	2	2

10174	Joint de dilatation	--	Autres éléments	2016-08-17	Enlever l'accumulation de débris sous les plaques couvre joint et remplacer par des boulons à têtes hexagonales les vis à tête fraisées cassées ou manquantes aux axes 11 amont, 13 aval, 15 amont et 16 aval.	2052	Correction d'élément en acier d'un joint de tablier	heure	D	B	JC_4_160810_EM_8560 JC_4_160810_EM_8486 JC_4_160810_EM_8488 JC_4_160817_EM_8828 JC_4_160817_EM_8829	Modifiée	Recom. ajustée.
9576	Platelage	--	Appareil d'appui à platine	2016-09-16	Remplacer les platines d'appui du tablier qui sont fissurées et repositionner ce les qui sont désaxées.	3043	Remise en position d'appareil d'appui	unité	D	B	JC_4_160916_EM_3178 JC_4_160916_EM_3172 JC_4_160823_JM_0782	Modifiée	Recom. ajustée.
8593	Platelage	--	Système de drainage	2016-08-22	Corriger les descentes de drainage de la pile 13, 14 et 15.	3063	Réfection du système de drainage	unité	D	B	JC_4_160822_EM_9022 JC_4_160822_JM_0571 JC_4_160822_JM_0623	Modifiée	Travaux en cours

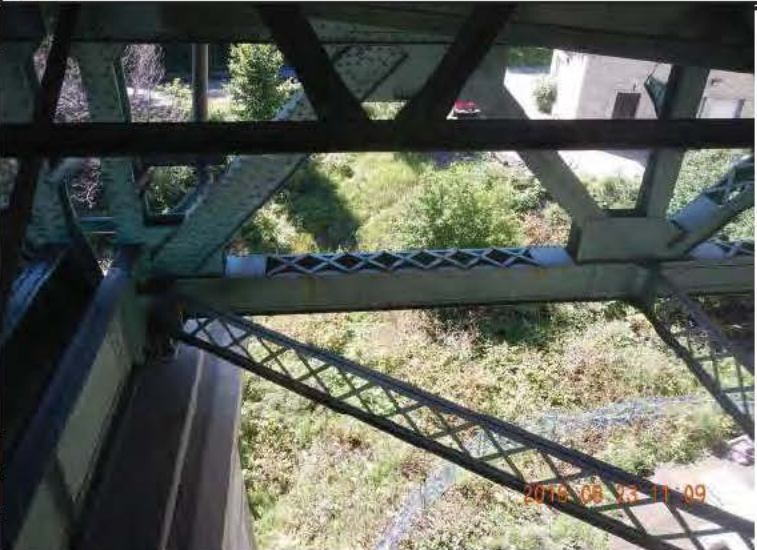
Numéro de photo: JC_4_160823_JM_0759					
Numéro d'activité:					
Numéro de recommandation:

Remarque / Observation					
Pertes de matériaux moyennes à très importantes. Déformations par corrosion mde l'âme de la corde L0-L2 et L2-L4. Activité voir protection contre la corrosion.

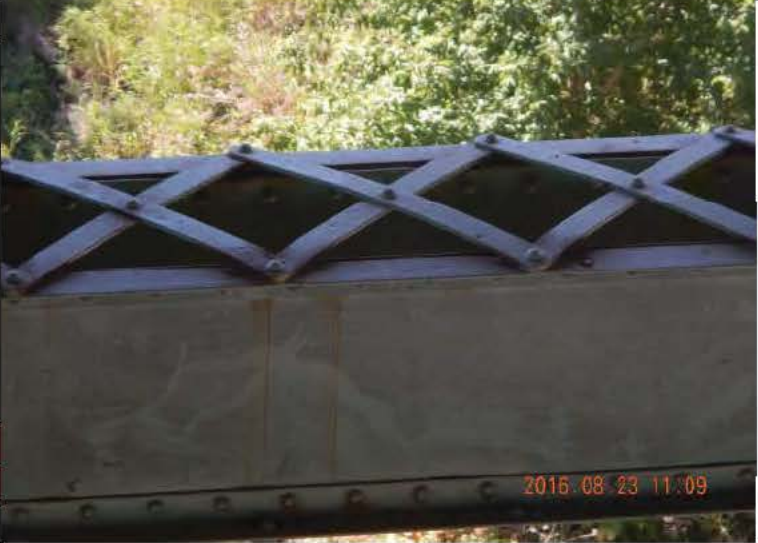
Remarque / Observation					
Pertes de matériaux moyennes à très importantes. Déformations par corrosion mde l'âme de la corde L0-L2 et L2-L4. Activité voir protection contre la corrosion.					
Numéro d'activité:				Numéro de photo: JC_4_160823_JM_0760	
Numéro de recommandation:					
Identification					
Position longitudinale : Travée 19-19A					
Groupe : Structure d'acier					
Position transversale : Ferme amont					
Élément : Montant					
Localisation : Regroupé					
Cote CEC		Cote CEM (%)			
3		A	B	C	D
		97	1	1	1

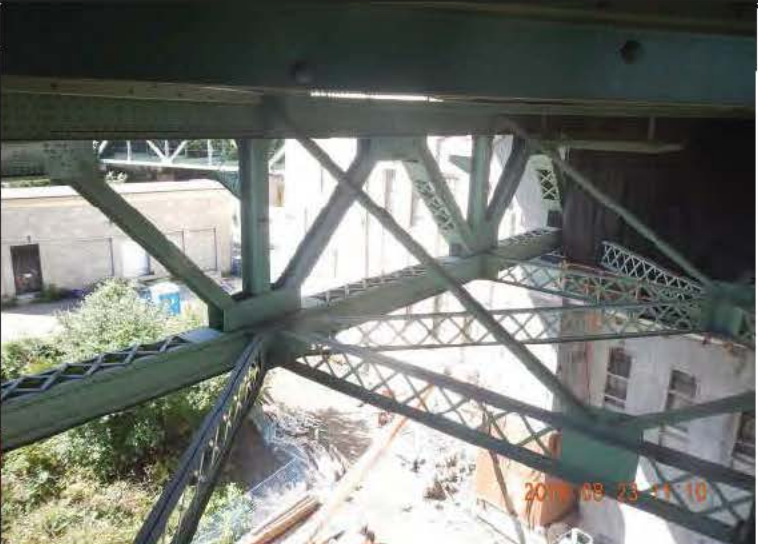
Numéro d'activité:				Numéro de photo: JC_4_160823_JM_0763	
Numéro de recommandation:

Remarque / Observation					
Pertes de matériaux moyennes à très importantes. Activité voir protection contre la corrosion.

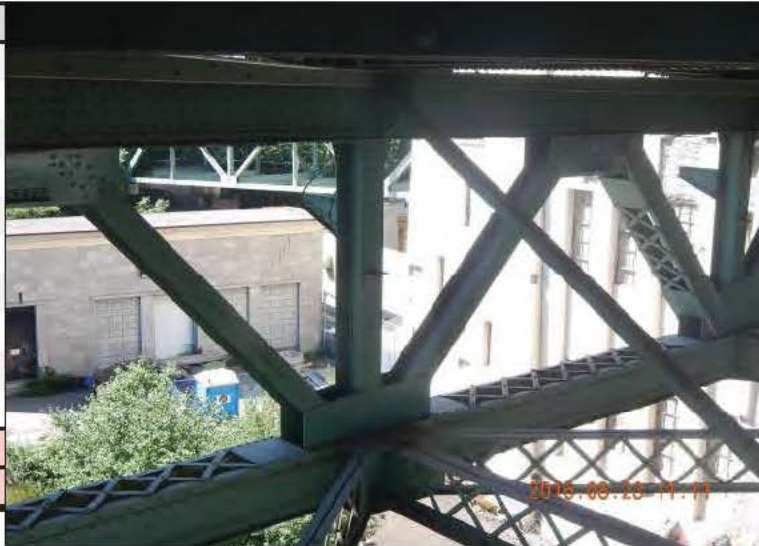
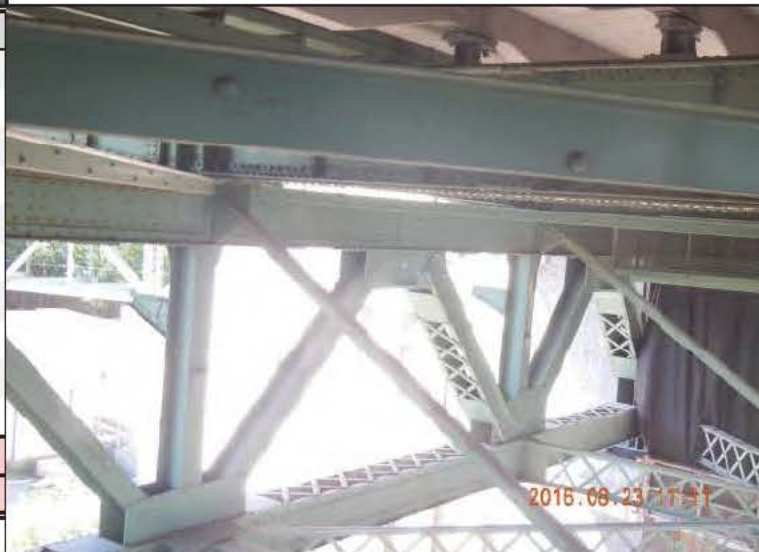
Numéro de photo: JC_4_160823_JM_0765					
Numéro d'activité:					
Numéro de recommandation:

Axe: Jacques-Cartier		Section : Section 4		Structure : Pont Jacques-Cartier	
Identification					
Position longitudinale :					
Travée 19-19A					
Groupe :					
Structure d'acier					
Position transversale :					
Ferme amont					
Élément :					
Montant					
Localisation :					
Regroupé					
Cote CEC		Cote CEM (%)			
3					
		A	B	C	D
		97	1	1	1
Remarque / Observation					
Pertes de matériaux moyennes à très importantes. Activité voir protection contre la corrosion.					
Numéro de photo: JC_4_160823_JM_0764					
Numéro d'activité:					
Numéro de recommandation:					
Identification					
Position longitudinale :					
Travée 19-19A					
Groupe :					
Structure d'acier					
Position transversale :					
Ferme amont					
Élément :					
Assemblage supérieur					
Localisation :					
Regroupé					
Cote CEC		Cote CEM (%)			
4					
		A	B	C	D
		97	1	1	1
Remarque / Observation					
Corrosion moyenne à très importante. Activité voir protection contre la corrosion.

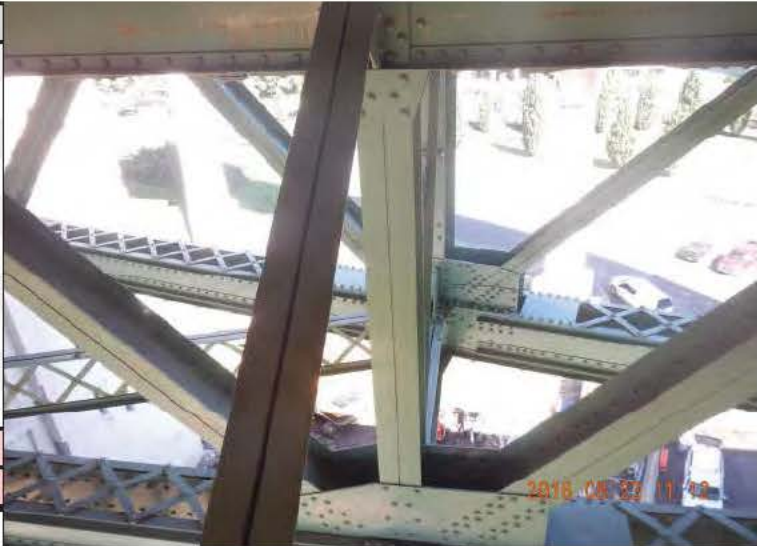
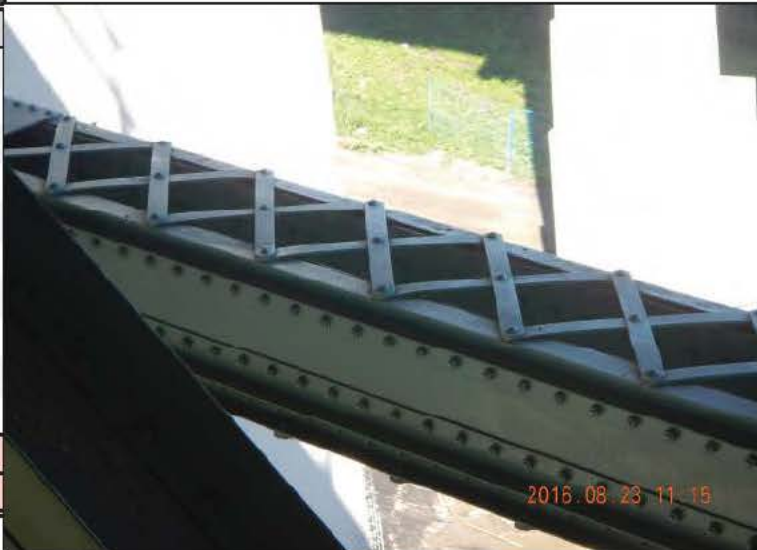
-		A	B	C	D
		91	5	3	1
Remarque / Observation PDM moy. à très imp. Def. par corr. de l'âme, corn. et étrépillons. Élément réparé. Aucune activité requise. CEC à déterminer lors de la prochaine inspection détaillée.					
Numéro d'activité:				Numéro de photo: JC_4_160823_JM_0771	
Numéro de recommandation:

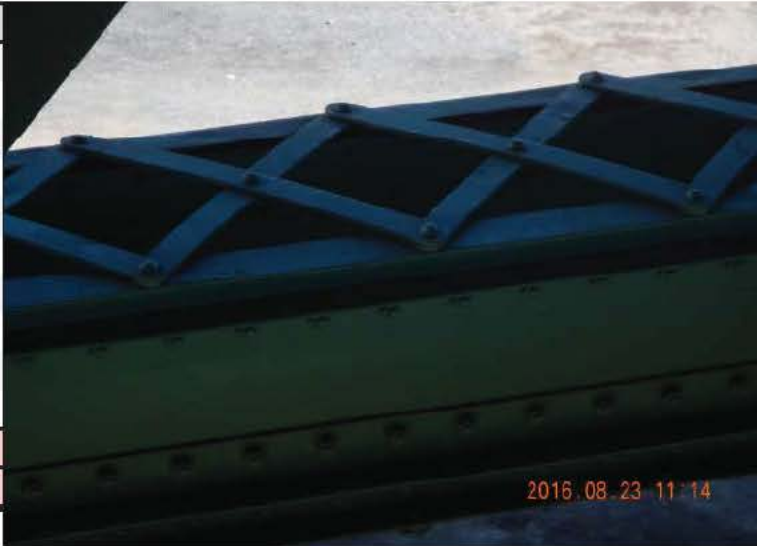
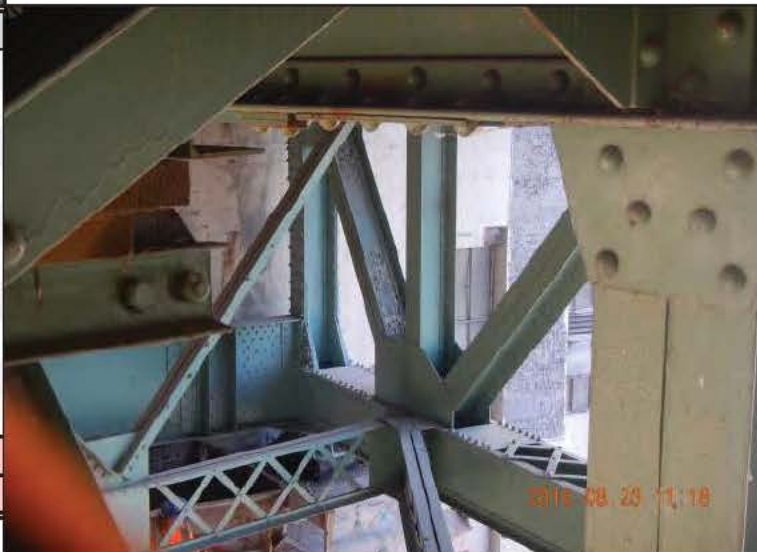
-		A B C D			
		91 5 3 1			
Remarque / Observation					
PDM moy. à très imp. Def. par corr. de l'âme, corn. et étrésillons. Élément réparé. Aucune activité requise. CEC à déterminer lors de la prochaine inspection détaillée.					
Numéro d'activité:				Numéro de photo: JC_4_160823_JM_0770	
Numéro de recommandation:					
Identification					
Position longitudinale :					
Travée 19-19A					
Groupe :					
Structure d'acier					
Position transversale :					
Ferme aval					
Élément :					
Montant					
Localisation :					
Regroupé					
Cote CEC		Cote CEM (%)			
3		A B C D			
		95 3 1 1			
Remarque / Observation					
Perforations à la base de quelques montants. Pertes de matériaux moyennes à très importantes. Élément réparé. Aucune activité requise.					
Numéro d'activité:				Numéro de photo: JC_4_160823_JM_0775	
Numéro de recommandation:

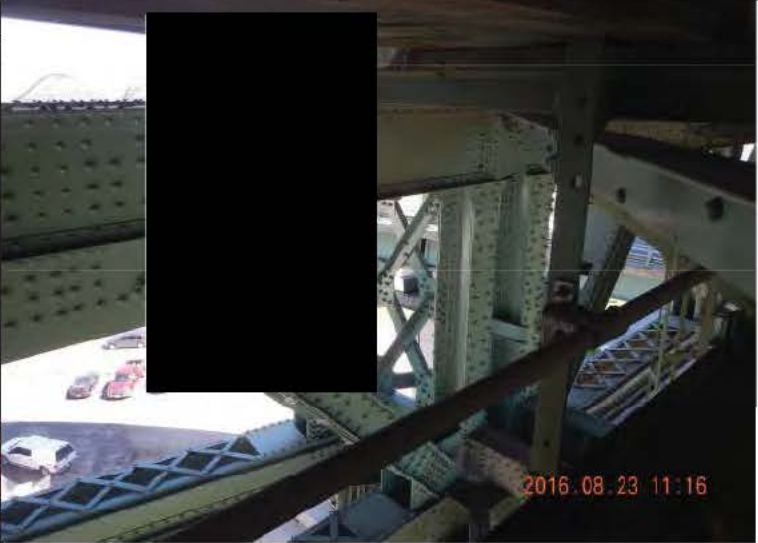
Remarque / Observation					
Perforations à la base de quelques montants. Pertes de matériaux moyennes à très importantes. Élément réparé. Aucune activité requise.					
Numéro d'activité:				Numéro de photo: JC_4_160823_JM_0772	
Numéro de recommandation:					
Identification					
Position longitudinale : Travée 19-19A					
Groupe : Structure d'acier					
Position transversale : Ferme aval					
Élément : Assemblage inférieur					
Localisation : Regroupé					
Cote CEC		Cote CEM (%)

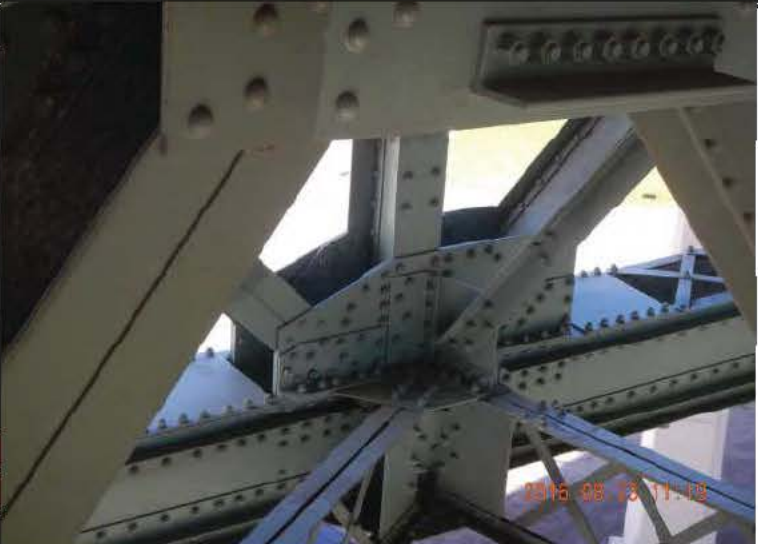
Remarque / Observation					
Pertes de matériaux moyennes à très importantes. Élément réparé. Aucune activité requise. CEC à déterminer lors de la prochaine inspection détaillée.					
Numéro d'activité:				Numéro de photo: JC_4_160823_JM_0776	
Numéro de recommandation:

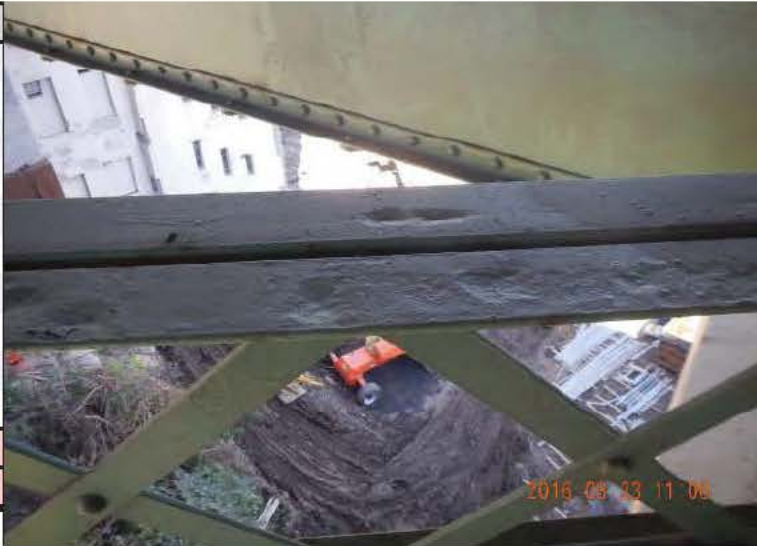
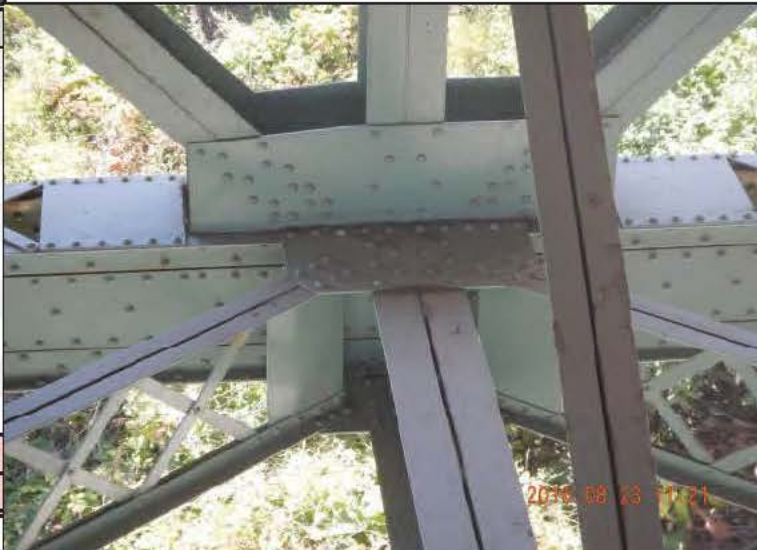
Numéro d'activité:				Numéro de photo: JC_4_160823_JM_0778	
Numéro de recommandation:

Axe: Jacques-Cartier		Section : Section 4		Structure : Pont Jacques-Cartier	
Identification					
Position longitudinale : Travée 19-19A					
Groupe : Structure d'acier					
Position transversale : Panneau Amont					
Élément : Contreventement horizontal inférieur					
Localisation : Regroupé					
Cote CEC		Cote CEM (%)			
3		A	B	C	D
		96	2	1	1
<p>Remarque / Observation Pertes de matériaux moyennes à très importantes. Déformation par corrosion à l'assemblage L4.</p>					
Numéro d'activité:				Numéro de photo: JC_4_160823_JM_0758	
Numéro de recommandation:					
Identification					
Position longitudinale : Travée 19-19A					
Groupe : Structure d'acier					
Position transversale : Panneau Amont					
Élément : Contreventement horizontal inférieur					
Localisation : Regroupé					
Cote CEC		Cote CEM (%)			
3		A	B	C	D
		96	2	1	1
<p>Remarque / Observation Pertes de matériaux moyennes à très importantes. Déformation par corrosion à l'assemblage L4.</p>

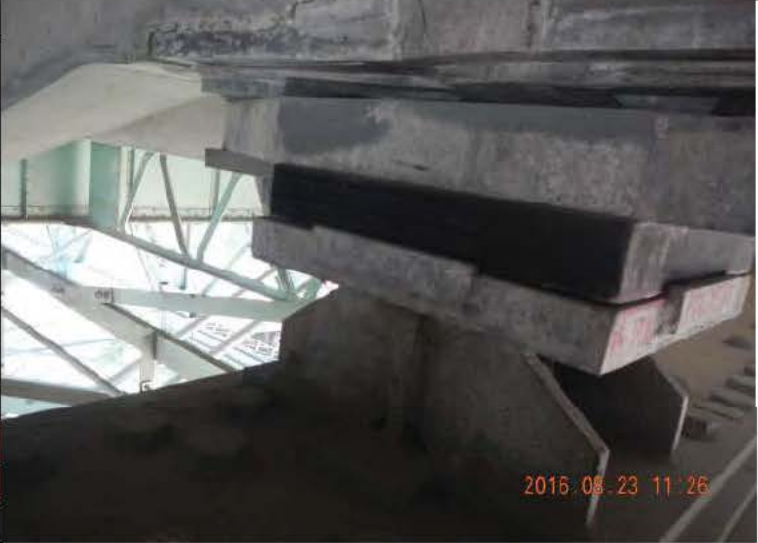
Remarque / Observation					
Défauts de planéité de l'appui 6V avec la poutre transversale PT-U2 affectant plus de 30% de la surface. 2016-09-16 : E.I. éléments proche d'une zone de travail.					
Numéro de photo:				JC_4_160823_JM_0784	
Numéro d'activité:		9000, 3043			
Numéro de recommandation:		10167, 9576			
Identification					
Position longitudinale : Travée 19-19A					
Groupe : Platelage					
Position transversale : --					
Élément : Appareil d'appui à platine					
Localisation : Regroupé					
Cote CEC		Cote CEM (%)			
1		A	B	C	D
		100	0	0	0

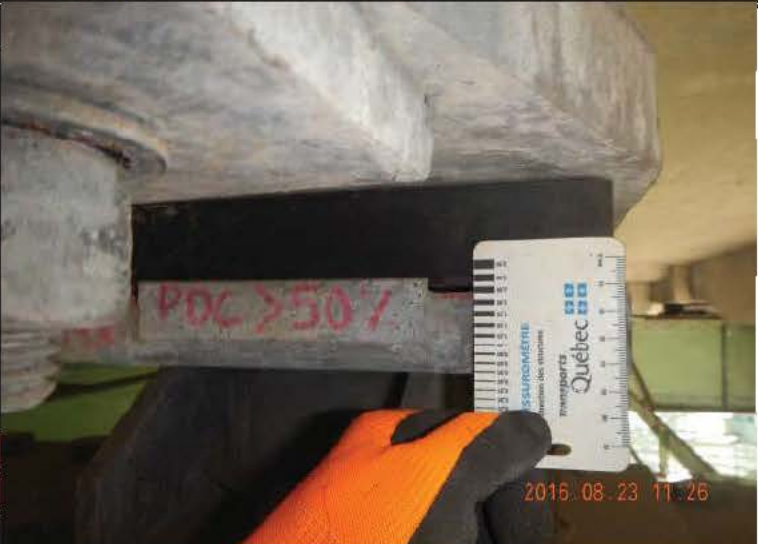
Numéro de photo:				JC_4_160823_JM_0781	
Numéro d'activité:		9000, 3043			
Numéro de recommandation:		10167, 9576

Remarque / Observation					
Défauts de planéité de l'appui 6V avec la poutre transversale PT-U2 affectant plus de 30% de la surface. 2016-09-16 : E.I. éléments proche d'une zone de travail.

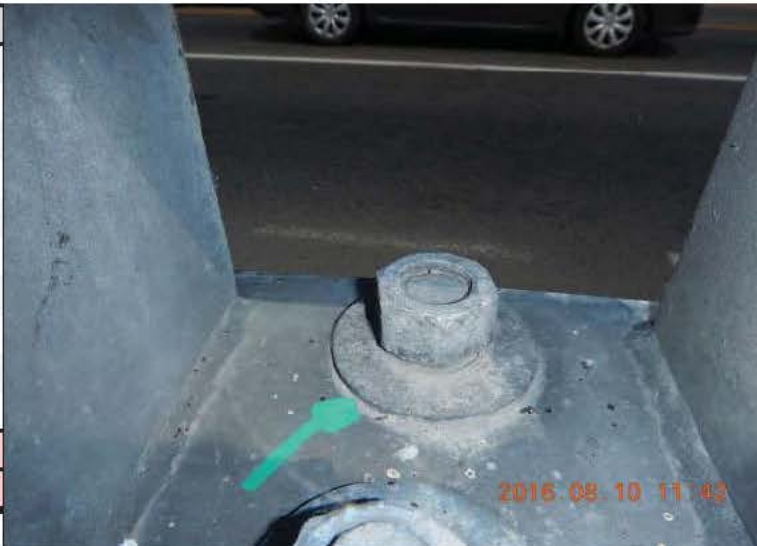
Une lisse déf. par impact. Fiss. vert. inf. à 0,8 mm.
Extrémité d'anc. d'une fixation de la glissière entre le dessus et les 3/4 de la hauteur de l'écrou. (Voir liste des travaux)

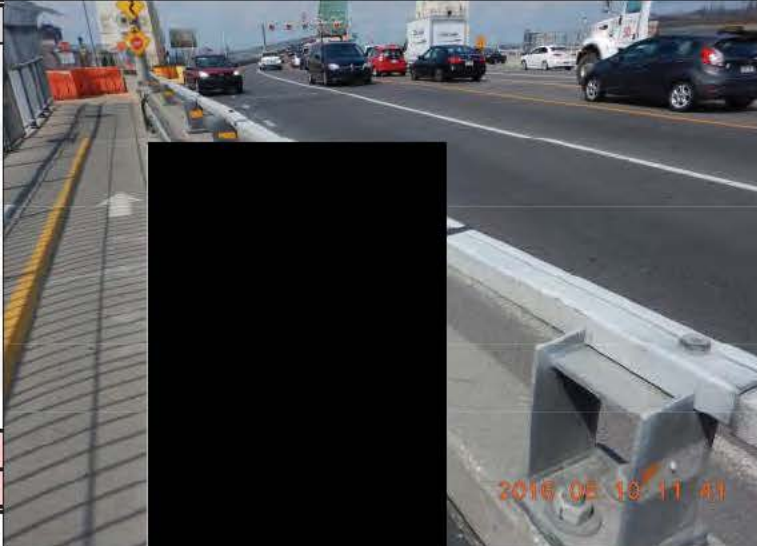
Une lisse déf. par impact. Fiss. vert. inf. à 0,8 mm.
Extrémité d'anc. d'une fixation de la glissière entre le dessus et les 3/4 de la hauteur de l'écrou. (Voir liste des travaux)

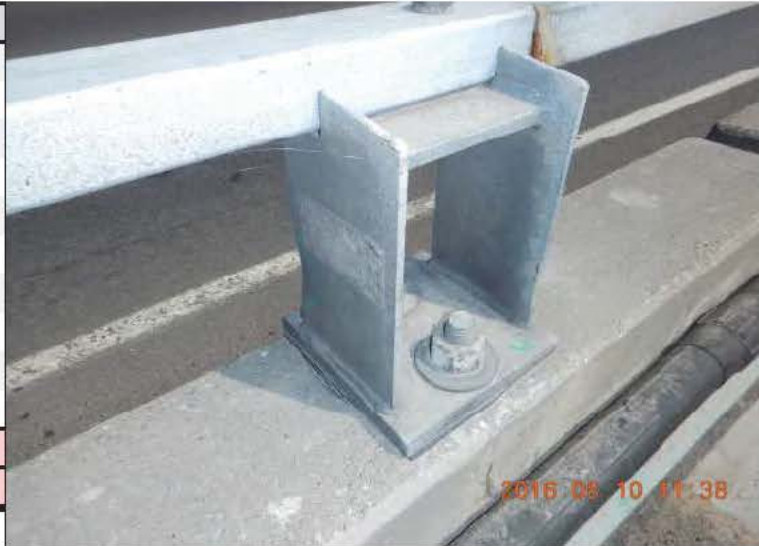
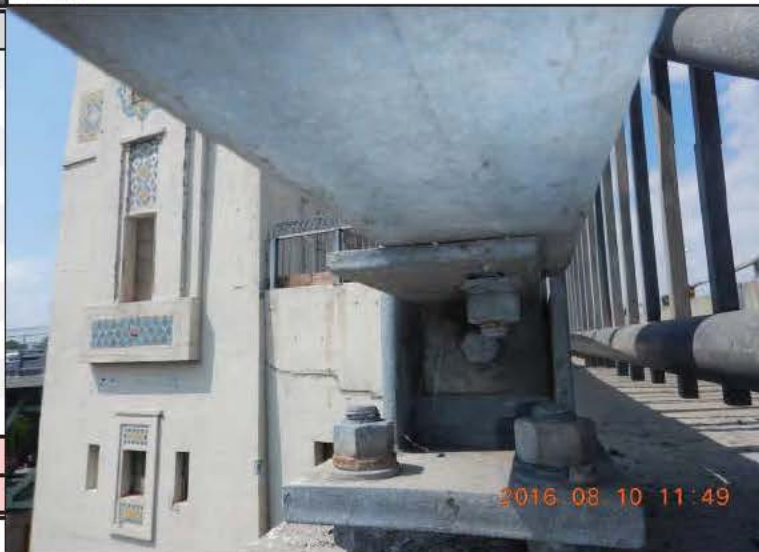
Axe: Jacques-Cartier		Section : Section 4		Structure : Pont Jacques-Cartier	
Identification					
Position longitudinale : Travée 19-19A					
Groupe : Dispositif de retenue					
Position transversale : --					
Élément : Garde-corps					
Localisation : Amont					
Cote CEC		Cote CEM (%)			
3		A	B	C	D
		98	2	0	0
Remarque / Observation Perforation de 2 lisses inférieures. Boulon desséré sur un assemblage inférieur d'un panneau. (Voir liste des travaux)					
Numéro de photo:				JC_4_160810_JM_0181	
Numéro d'activité: 3071, 9000, 3071					
Numéro de recommandation: 10162, 9575, 9909					
Identification					
Position longitudinale : Travée 19-19A					
Groupe : Dispositif de retenue					
Position transversale : --					
Élément : Glissière					
Localisation : Aval					
Cote CEC		Cote CEM (%)			
4		A	B	C	D
		78	20	2	0
Remarque / Observation Éclatement sous un support de lisse d'acier avec 50% d'un ancrage dégagé. Fissures verticales inférieures à 0,8 mm.

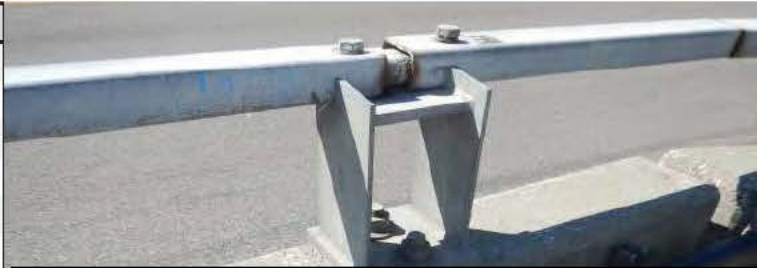
Axe: Jacques-Cartier		Section: Section 4		Structure: Pont Jacques-Cartier	
Identification					
Position longitudinale : Travée 19-19A					
Groupe : Dispositif de retenue					
Position transversale : --					
Élément : Glissière					
Localisation : Aval					
Cote CEC		Cote CEM (%)			
4		A	B	C	D
		78	20	2	0
Remarque / Observation Éclatement sous un support de lisse d'acier avec 50% d'un ancrage dégagé. Fissures verticales inférieures à 0,8 mm.					
Numéro d'activité:				3071	
Numéro de recommandation:				10161	
Identification					
Position longitudinale : Travée 19-19A					
Groupe : Dispositif de retenue					
Position transversale : --					
Élément : Garde-corps					
Localisation : Aval					
Cote CEC		Cote CEM (%)			
4		A	B	C	D
		98	2	0	0
Remarque / Observation Extrémité d'ancrages de 1 poteau entre le dessus et les 3/4 de la hauteur de l'écrou. (Voir liste des travaux)					
Numéro d'activité:				3071, 9000, 9000

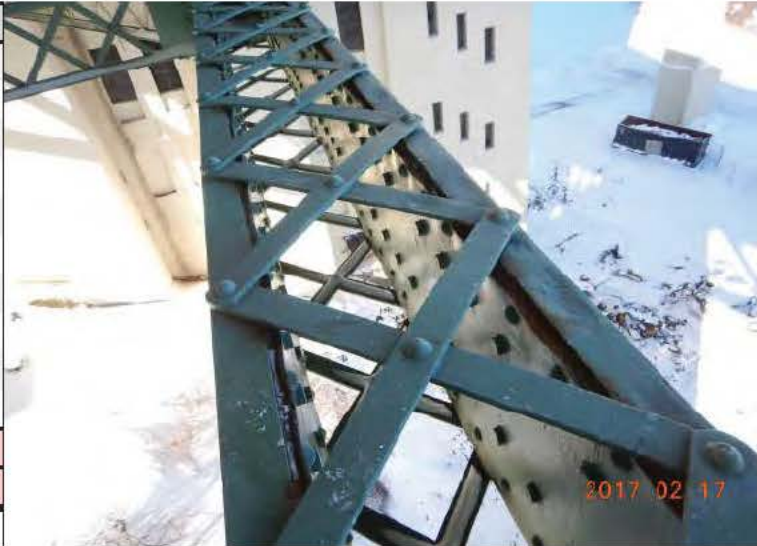
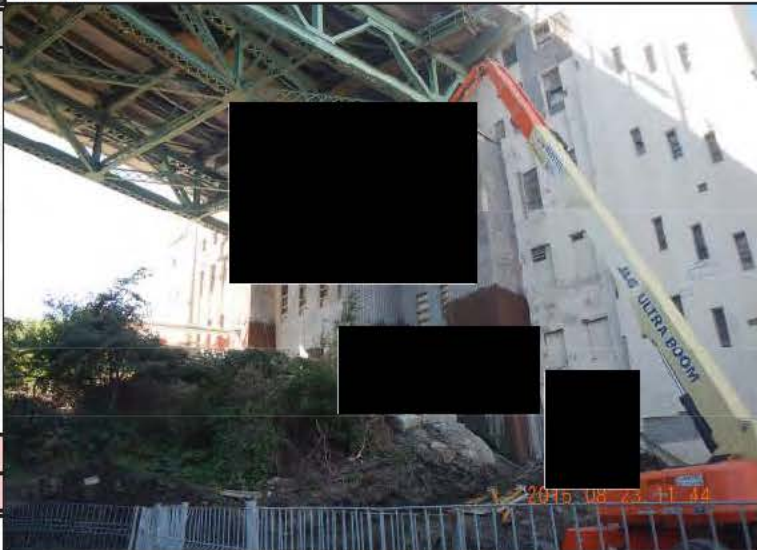
Axe: Jacques-Cartier		Section: Section 4		Structure: Pont Jacques-Cartier	
Identification					
Position longitudinale : Travée 19-19A					
Groupe : Protection contre la corrosion					
Position transversale : Ferme aval					
Élément : Corde inférieure					
Localisation : Regroupé					
Cote CEC		Cote CEM (%)			
3		A	B	C	D
		92	5	2	1
Remarque / Observation Défauts de revêtement moyens à très importants.					
Numéro de photo: JC_4_170217_ [REDACTED]_9729					
Numéro d'activité: 3065					
Numéro de recommandation: 10172					
Identification					
Position longitudinale : Axe 19A					
Groupe : Unités de fondation					
Position transversale : --					
Élément : Colonne					
Localisation : Regroupé					
Cote CEC		Cote CEM (%)			
3		A	B	C	D
		10	75	15	0
Remarque / Observation Élément inaccessible en raison de travaux en cours. Délaminage et éclatement du béton avec armatures visibles corrodées.					
Numéro de photo: JC_4_160823_JM_0795

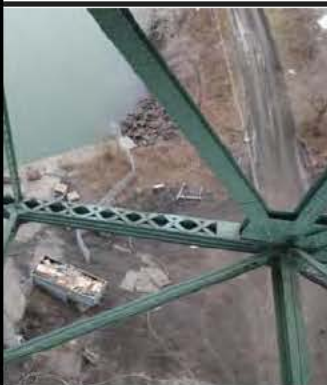
Dernière inspection: 2015-12-10						Evaluation: N/A	
A	B	C	D	CMI	CEC	FCS	Mode de rupture
91	5	2	2	4	2	N/A	N/A
Commentaires		(Selon inspection détaillée 2011) : Corrosion moyenne à très importante. Déformations par corrosion importantes des plaques d'âmes, des cornières et des étrépillons des cordes 1-2 et 10-11 pouvant réduire de façon importante leur capacité.				Commentaires de l'évaluateur:	
Activités		Code	Unité	Quantité	Code	Unité	Quantité
Recommandation		3221	Unité	2	N/A	N/A	N/A
			9508			N/A

Photo 1: Corde inférieure JC_4_20151209 3313

Photo 2: Vue rapprochée JC_4_20151209 3314

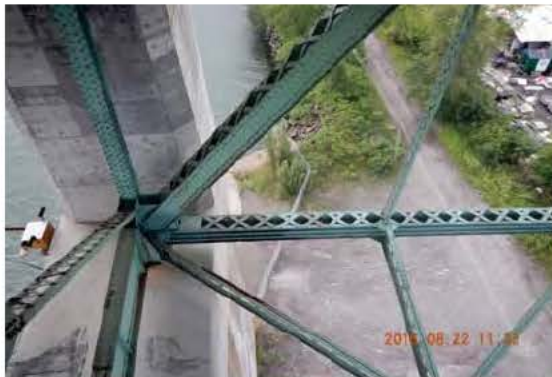
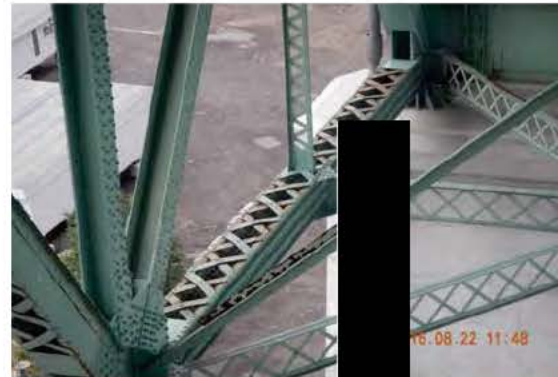
Dernière inspection: 2016-08-22						Evaluation: N/A	
A	B	C	D	CMI	CEC	FCS	Mode de rupture
91	5	2	2	4	3	N/A	N/A
Commentaires		Corrosion moyenne à très importante. Déformation par corrosion importante des plaques d'âmes, des cornières et des étrésillons. Réparé. Aucune activité requise.				Commentaires de l'évaluateur:	
Activités		Code	Unité	Quantité	Code	Unité	Quantité
		N/A	N/A	N/A	N/A	N/A	N/A
Recommandation		N/A				N/A

Avis technique clos:
- Aucun défaut réduisant la capacité de manière importante.
- Cotes rehaussées.

Photo 1: Corde inférieure L0-L2 JC_4_160822_JM_0495

Photo 2: Corde inférieure L8-L10 JC_4_160822_JM_0496

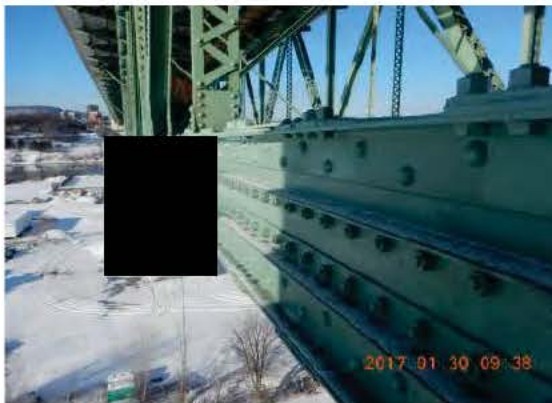
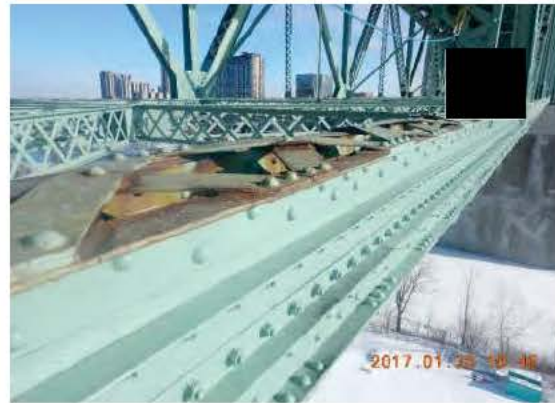
Dernière inspection: 2017-01-30						Évaluation: N/A	
A	B	C	D	CMI	CEC	FCS	Mode de rupture
91	5	2	2	4	4	N/A	N/A
Commentaires		Pertes de matériaux moyennes à très importantes. Déformation par corrosion. Aucune activité requise.				Commentaires de l'évaluateur:	
Activités		Code	Unité	Quantité	Code	Unité	Quantité
		N/A	N/A	N/A	N/A	N/A	N/A
Recommandation		N/A				N/A

Avis technique clos:
- L0-L2, L8-L10 : Renforcés
- Aucun défaut réduisant la capacité de manière importante.
- Cotes rehaussées.

Photo 1: L0-L2

Photo 2: L8-L10

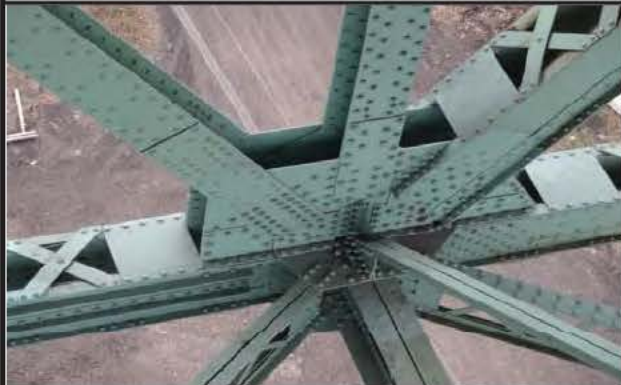
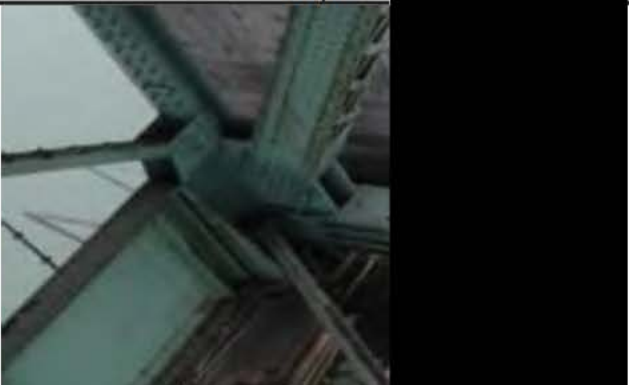
Dernière inspection: 2015-12-10						Evaluation: N/A	
A	B	C	D	CMI	CEC	FCS	Mode de rupture
92	6	1	1	3	1	N/A	N/A
Commentaires		(Selon inspection détaillée 2011) : Corrosion moyenne à importante. Pertes de matériau importantes à très importantes aux sections de transfert des assemblages 1, 3, 4, 5, 7, 9 et 11 pouvant réduire de façon importante à très importante leur capacité.				Commentaires de l'évaluateur:	
Activités		Code	Unité	Quantité	Code	Unité	Quantité
Recommandation		3221	Unité	7	N/A	N/A	N/A
		9508			N/A

Photo 1: Assemblage inférieur JC_4_20151209_3315

Photo 2: Assemblage inférieur JC_4_20151209_3315

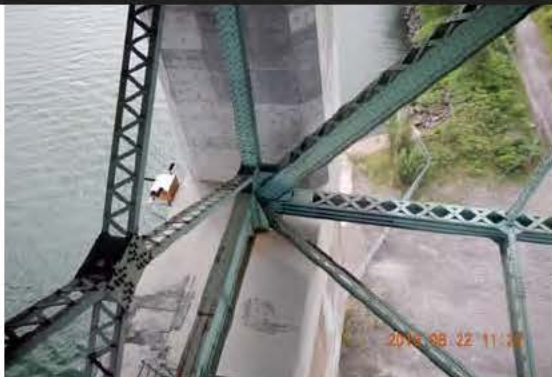
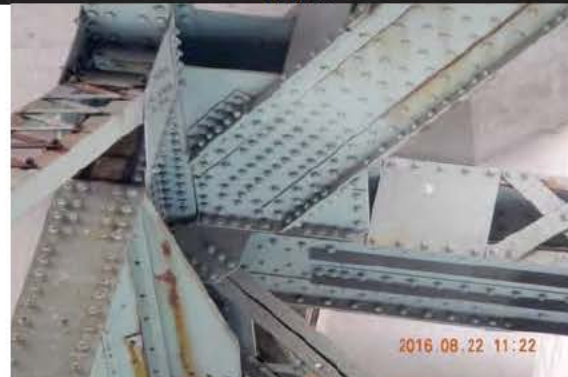
Dernière inspection: 2016-08-22						Evaluation:	N/A
A	B	C	D	CMI	CEC	FCS	Mode de rupture
92	6	1	1	3	4	N/A	N/A
Commentaires		Corrosion moyenne à très importante. Réparé. Aucune activité requise.				Commentaires de l'évaluateur:	
Activités		Code	Unité	Quantité	Code	Unité	Quantité
		N/A	N/A	N/A	N/A	N/A	N/A
Recommandation		N/A				N/A

Avis technique clos:
- Aucun défaut réduisant la capacité de manière importante.
- Cotes rehaussées.

Photo 1: Assemblage inférieur L0 JC_4_160822_JM_0493

Photo 2: Assemblage inférieur L0 JC_4_160822_JM_0494

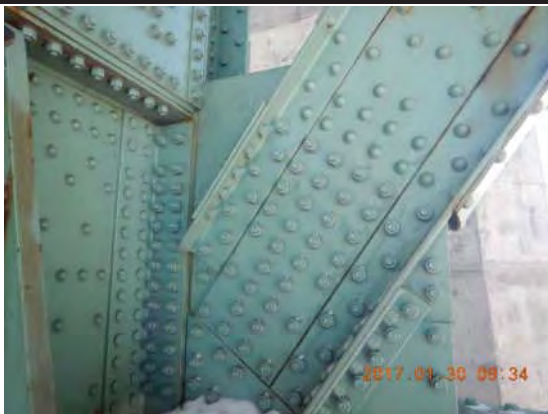
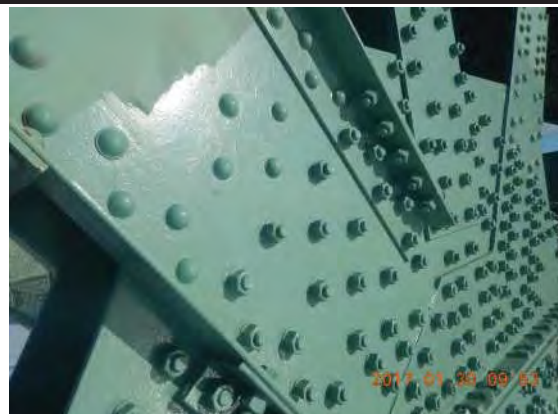
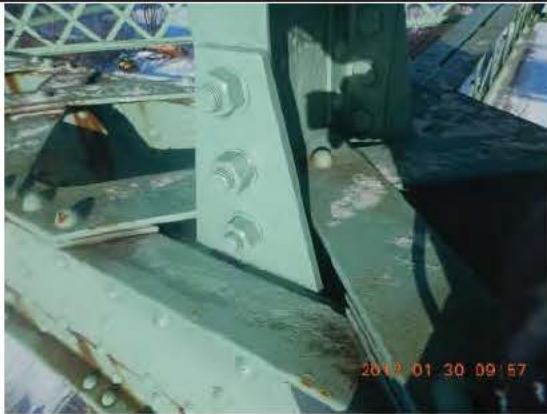
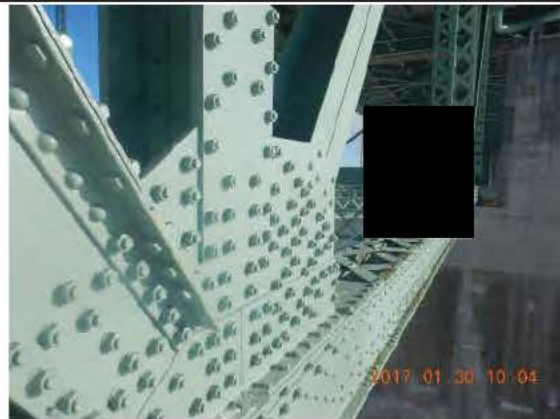
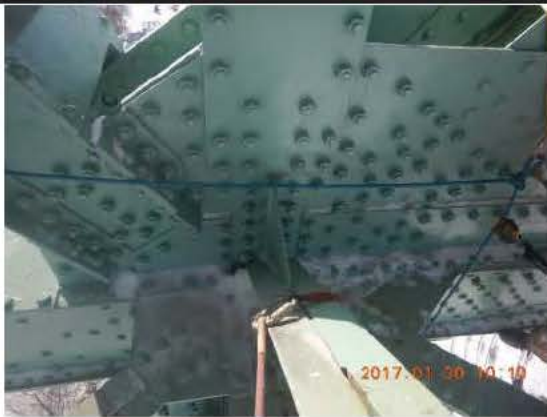
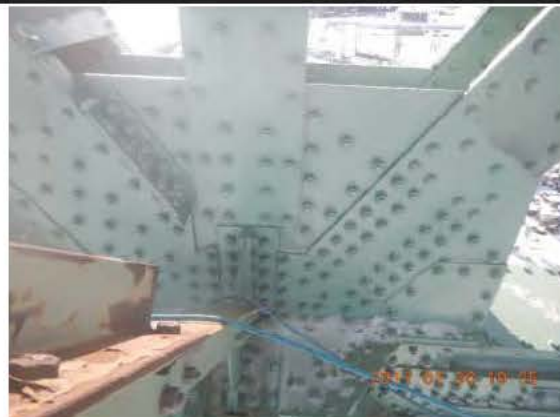
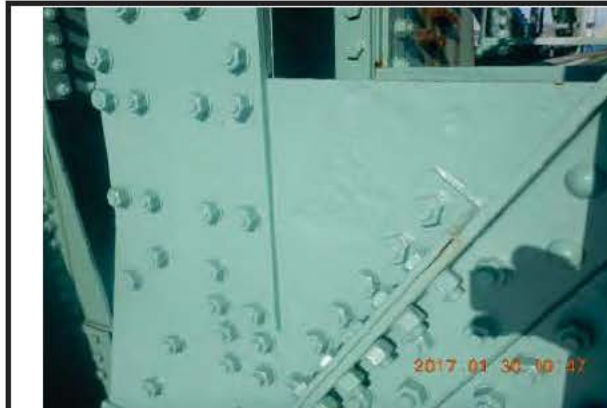
Dernière inspection: 2017-01-30						Évaluation: N/A	
A	B	C	D	CMI	CEC	FCS	Mode de rupture
92	6	1	1	3	3	N/A	N/A
Commentaires		Pertes de matériaux moyennes à très importantes. Déformation par corrosion. Aucune activité requise.				Commentaires de l'évaluateur:	
Activités		Code	Unité	Quantité	Code	Unité	Quantité
		N/A	N/A	N/A	N/A	N/A	N/A
Recommandation		N/A				N/A

Avis technique clos:
- L0, L2, L3, L4, L6, L8, L10 renforcés ou remplacés.
- Aucun défaut réduisant la capacité de manière importante.
- Cotes rehaussées.
