Rapport d'inspection annuelle

Inspection générale du pont Jacques-Cartier, section 4
Version finale

Contrat: 62408

2 mars 2017

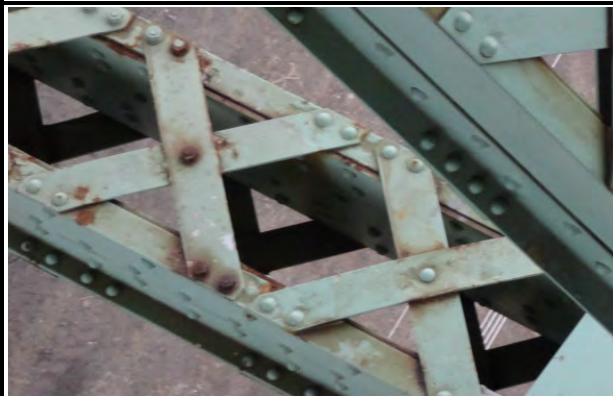
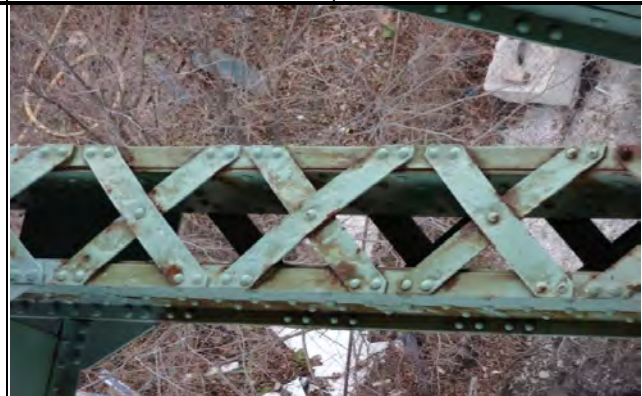
Dernière inspection: 2015-12-10						Evaluation: N/A	
A	B	C	D	CMI	CEC	FCS	Mode de rupture
91	5	2	2	4	2	N/A	N/A
Commentaires		(Selon inspection détaillée 2011) : Corrosion moyenne à très importante. Pertes de matériau et déformations par corrosion importantes des plaques d'âmes, des cornières et des étrépillons sur la corde 10-11 pouvant réduire de façon importante sa capacité.				Commentaires de l'évaluateur:	
Activités		Code	Unité	Quantité	Code	Unité	Quantité
		3221	Unité	1	N/A	N/A	N/A
Recommandation			9508		N/A

Photo 1: Corde inférieure JC_4_20151209_3324

Photo 2: Corde inférieure JC_4_20151209_3321

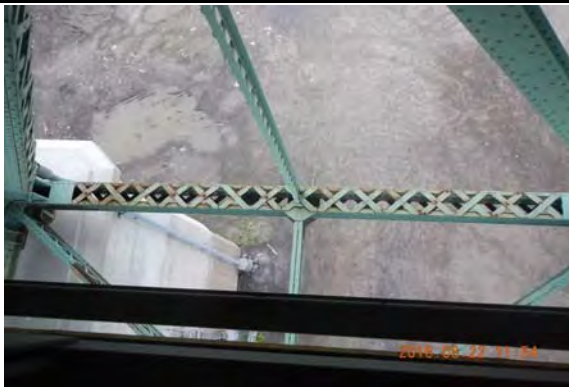
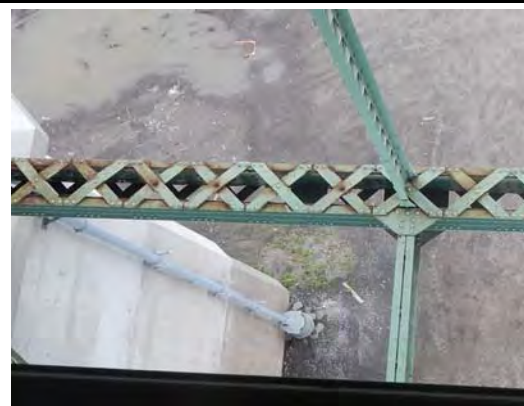
Dernière inspection: 2016-08-22						Évaluation: N/A	
A	B	C	D	CMI	CEC	FCS	Mode de rupture
91	5	2	2	4	3	N/A	N/A
Commentaires		Corrosion moyenne à très importante. Pertes de matériau et déformation par corrosion importante des plaques d'âmes, des cornières et des étrésillons sur L8-L10. Réparé. Aucune activité requise.				Commentaires de l'évaluateur:	
Activités		Code	Unité	Quantité	Code	Unité	Quantité
		N/A	N/A	N/A	N/A	N/A	N/A
Recommandation		N/A				N/A

Photo 1: Corde inférieure JC_4_160822_JM_0519

Photo 2: Corde inférieure JC_4_160822_JM_0519b

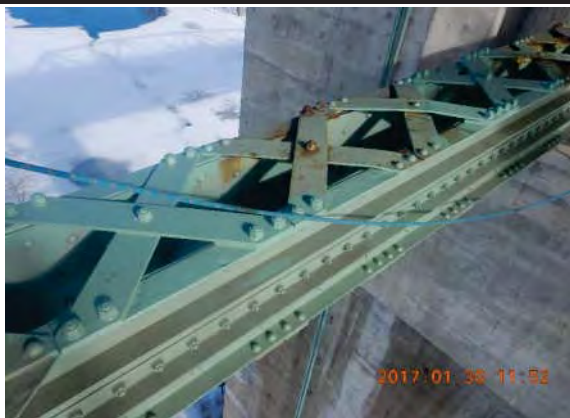
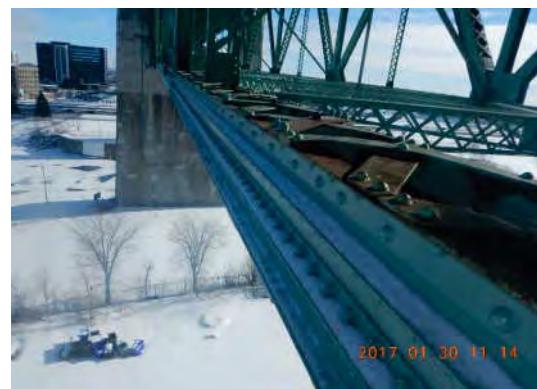
Photo 1: L0-L2

Photo 2: L8-L10

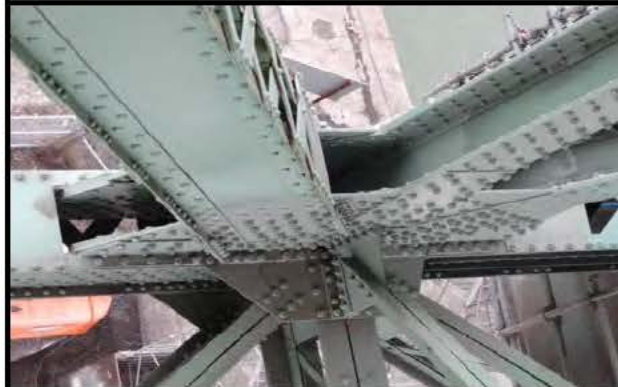
Photo 1: Assemblage inférieur JC_4_20151209 [REDACTED]_3329

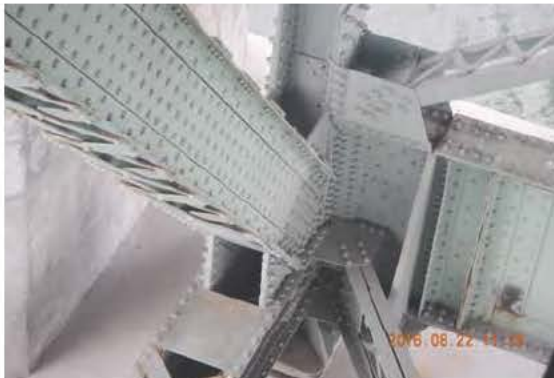
Photo 1: Assemblage inférieur JC_4_160822_JM_0511

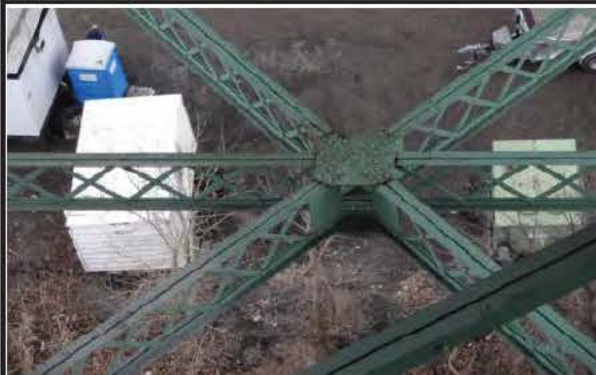
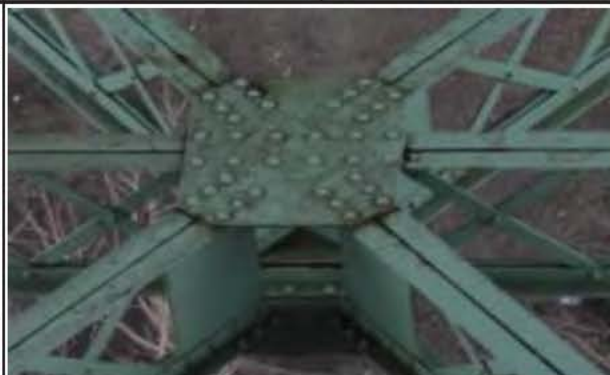
Photo 1: CTV horiz. inf. JC_4_20151209_3316

Photo 2: Vue rapprochée JC_4_20151209_3316

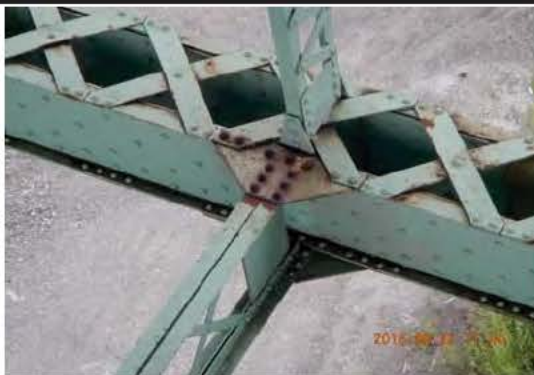
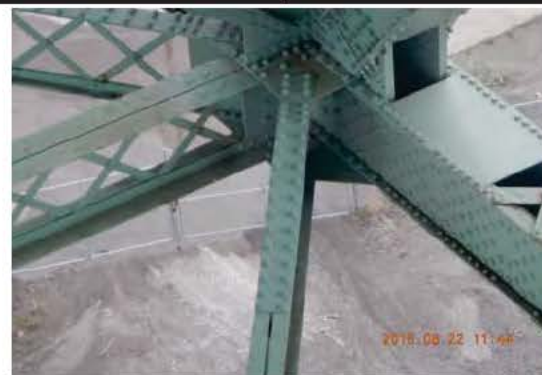
Photo 1: CTV horiz. inf. JC_4_160822_JM_0513

Photo 2: CTV horiz. Inf. JC_4_160822_JM_0514

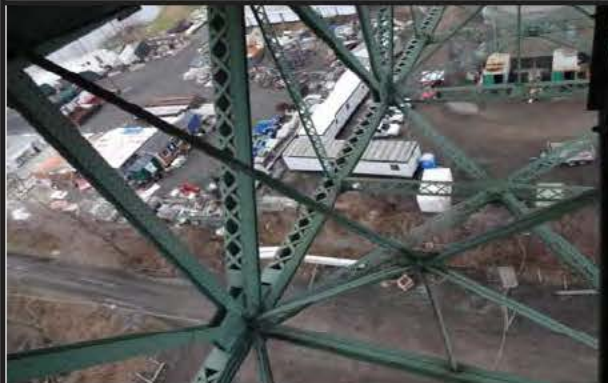
Photo 1: CTV verticaux

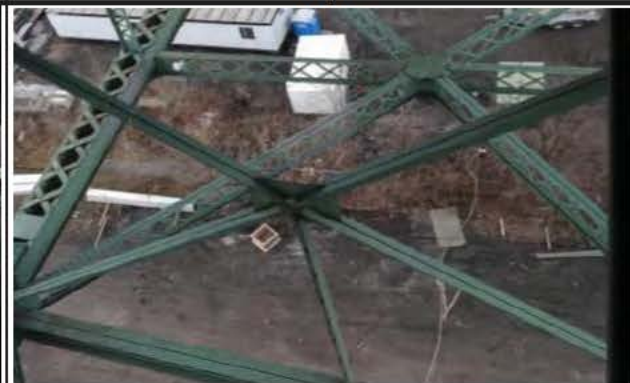
Photo 2: Vue rapprochée

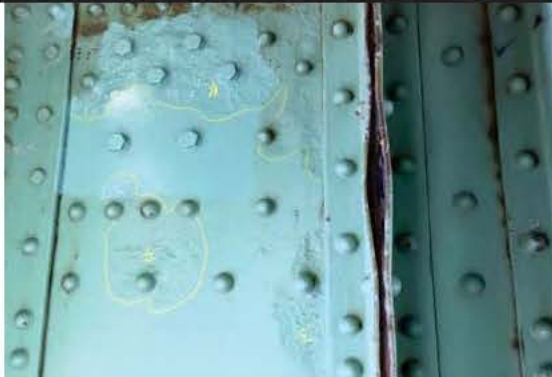
- PDM 2-7 mm à l'âme.
- PDM 2-5 mm à la semelle inférieure (renforcée) et à la semelle supérieure renforcée.

Photo 1: CTV verticaux

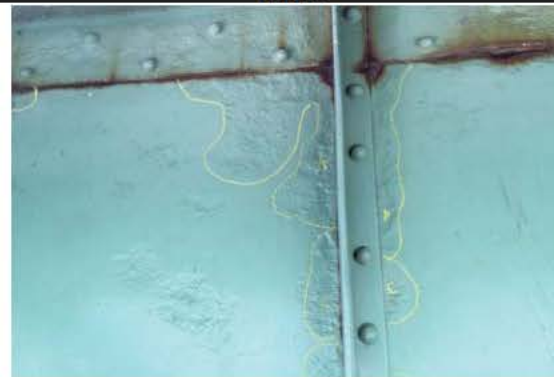
Photo 2: Vue rapprochée

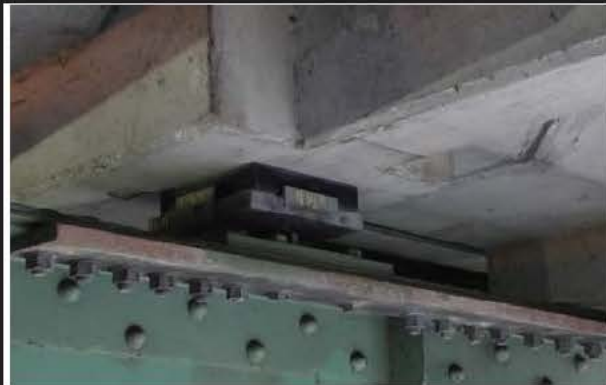
Photo 1: Appareil d'appui à platine JC_4_20151209_3311

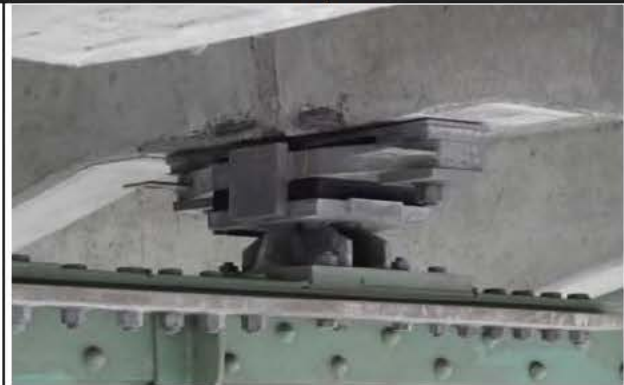
Photo 2: Appareil d'appui à platine JC_4_20151209_3320

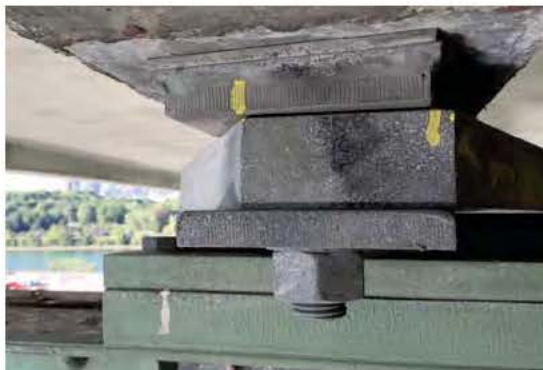
Appareil d'appui désaxé à l'appui 1M de la poutre transversale PT-U2 pouvant affecter de façon très importante la qualité de support du tablier.

Photo 1: Appareil d'appui à platine JC_4_160916_EM_3178

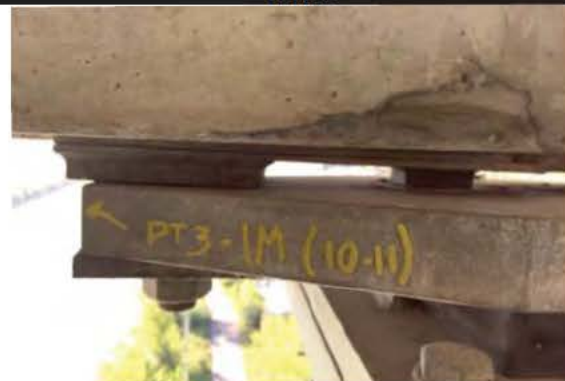
Photo 2: Appareil d'appui à platine JC_4_160916_EM_3172

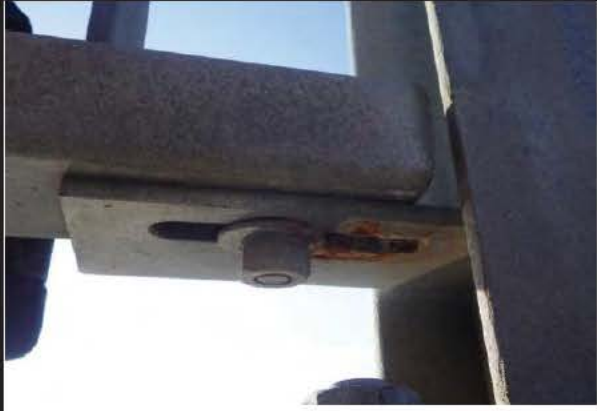
Photo 1: Modif. Chalumeau

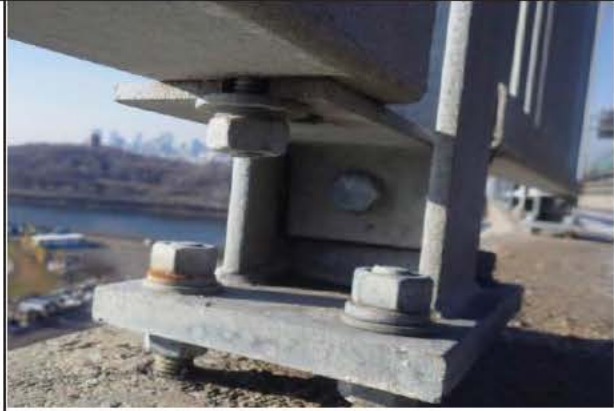
Photo 2: Dist. rive insuffisante
JC_4_20151125_9133	JC_4_20151125_9135

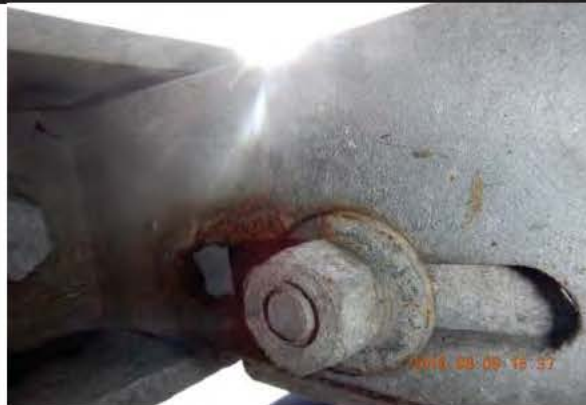
Photo 1: Modif. Chalumeau JC_4_160809_JM_0071

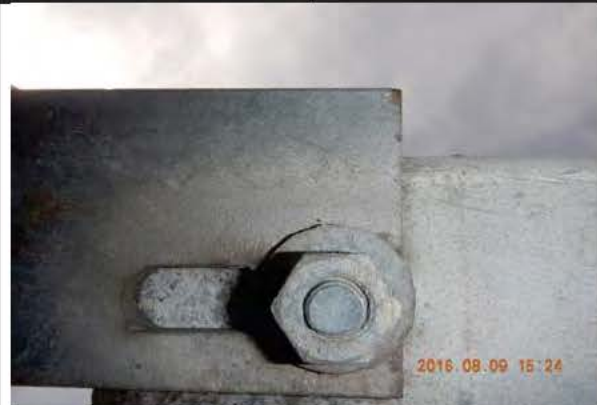
Distance de rive insuffisante à 9 assemblages inférieures. Extrémité d'ancrages de 8 poteaux entre le dessus et les 3/4 de la hauteur de l'écrou. Défaut affectant le niveau de protection offert de façon très importante . (voir liste des travaux).

Photo 2: Dist. rive insuffisante JC_4_160809_JM_0047

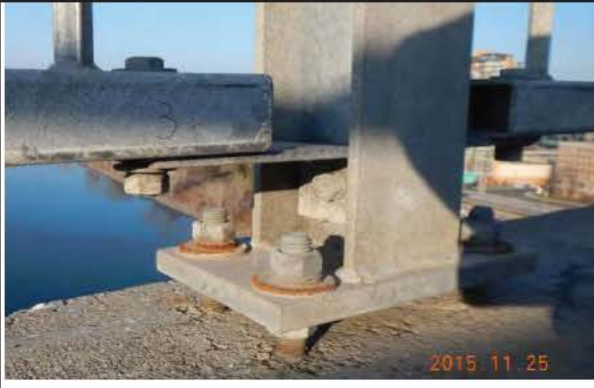
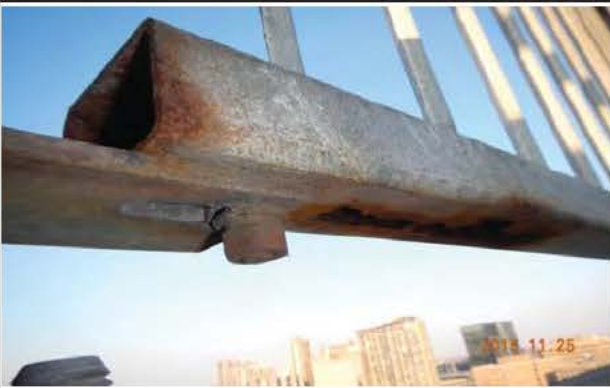
2015. 11. 25
Photo 1: Dist. rive insuffisante JC_4_151125_JM_8212	Photo 2: Perforation lisse inf. JC_4_151125_JM_8215

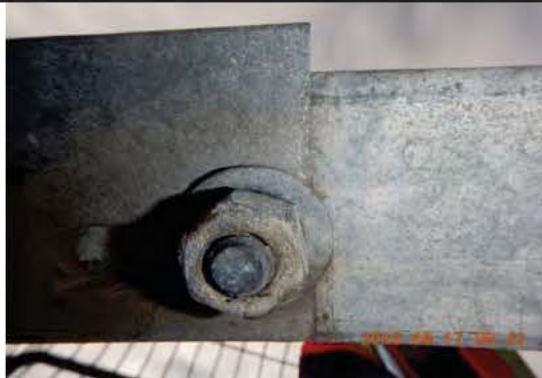
Distance de rive insuffisante à 4 assemblages inférieures. Corrosion importante jusqu'à perforation 400x50 au dessous d'une lisse inférieure. Extrémité d'ancrages de 13 poteaux entre le dessus et les 3/4 de la hauteur de l'écrou. Défaut affectant le niveau de protection offert de façon très importante. (voir liste des travaux).

Photo 1: Dist. rive insuffisante JC_4_160817_7806

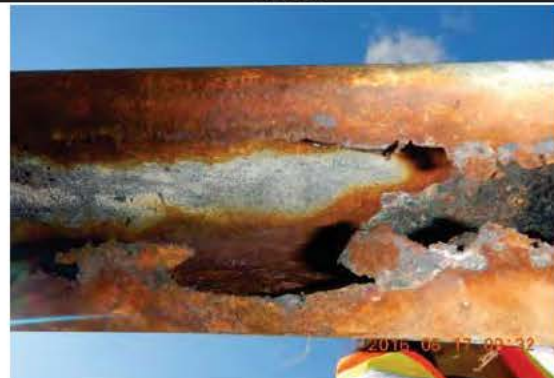
Photo 2: Perforation lisse inf. JC_4_160817_7853

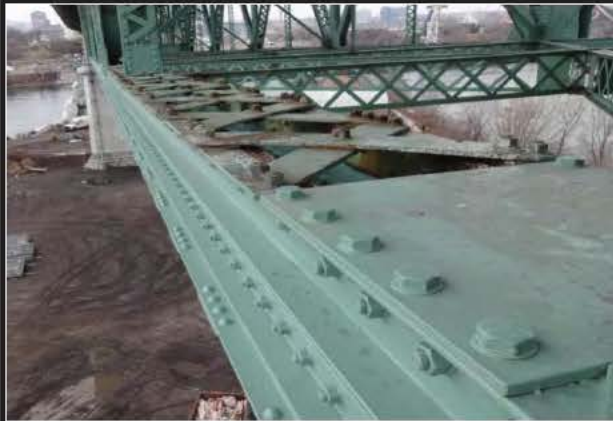
Photo 1: Corde inférieure JC_4_20151209_3340

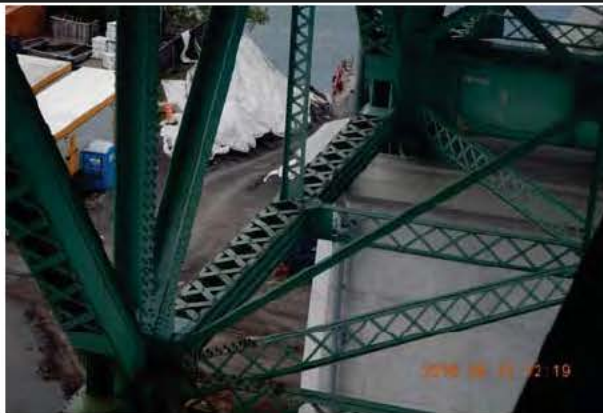
Photo 1: Corde inférieure JC_4_160822_JM_0534

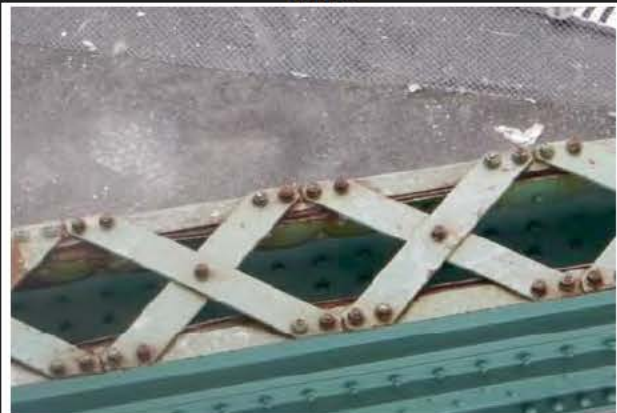
Photo 2: Corde inférieure JC_4_160822_EM_9000

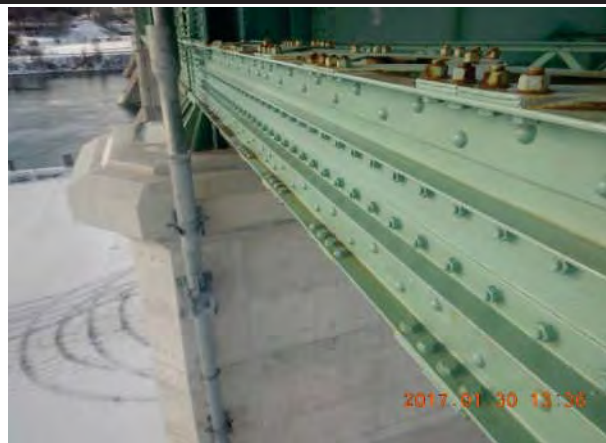
Photo 1: L8-L10

Avis technique clos:
- L8-L10 renforcé.
- Aucun défaut réduisant la capacité de manière importante.
- Cotes rehaussées.

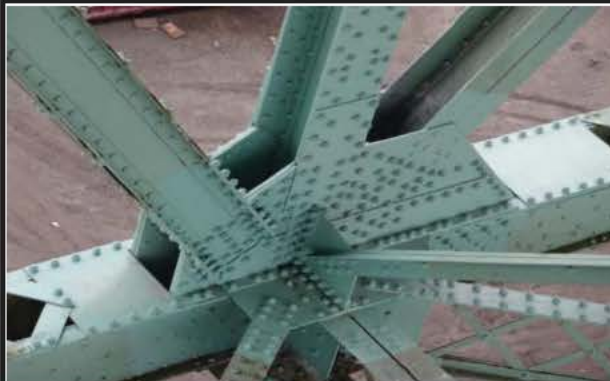
Photo 1: Montant

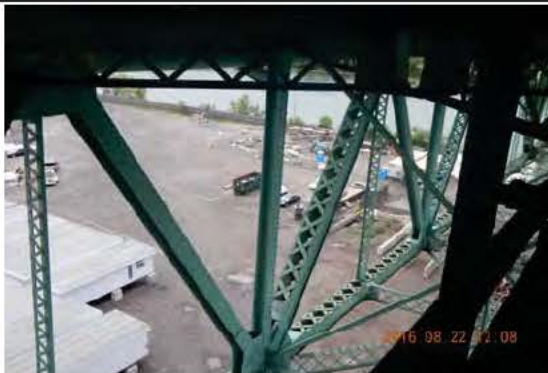
Photo 1: Montant

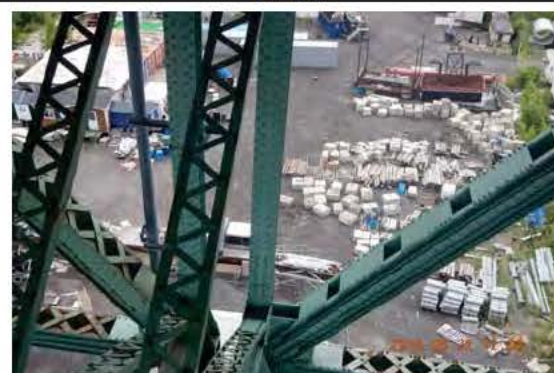
Photo 2: Montant

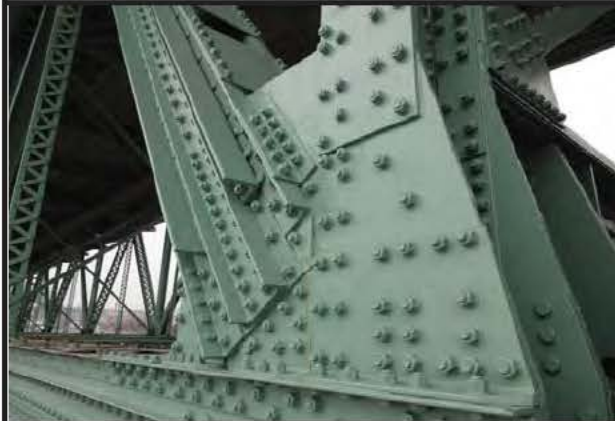
Photo 1: Assemblage inférieur JC_4_20151209_3341

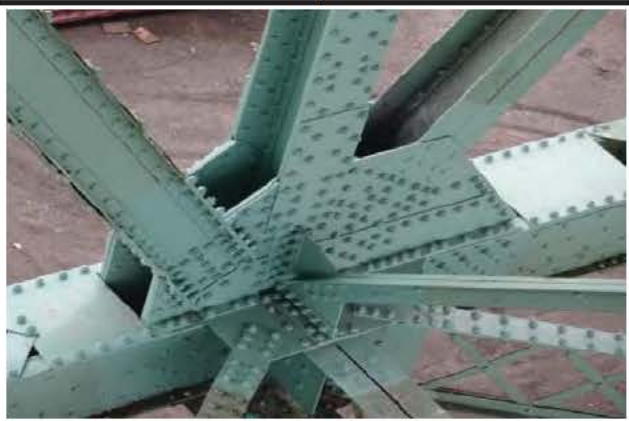
Photo 2: Assemblage inférieur JC_4_20151209_3360

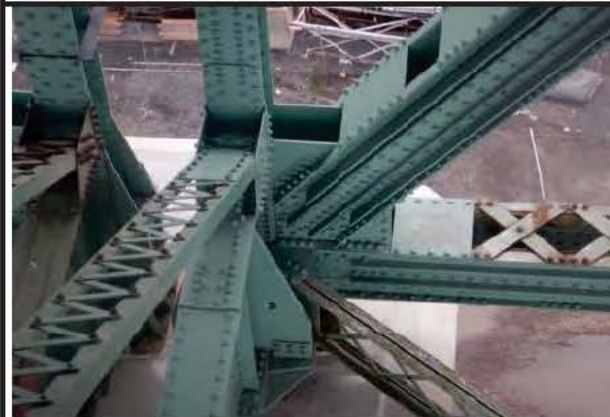
Photo 1: Assemblage inférieur JC_4_160822_EM_8997

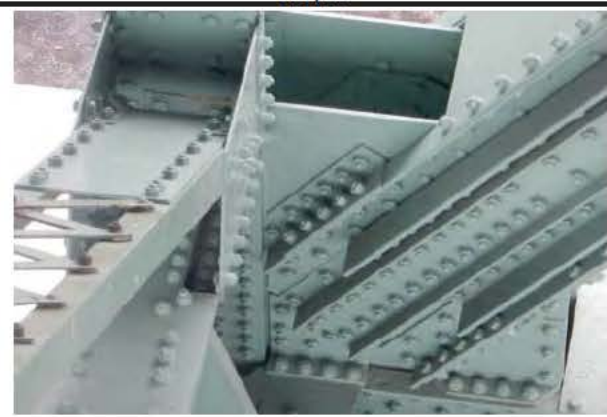
Photo 2: Assemblage inférieur JC_4_160822_EM_8998

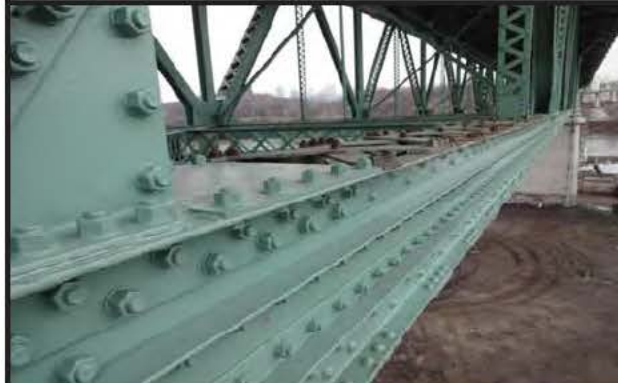
Élément inspecté à distance dans le cadre de l'inspection générale. Quelques cordes inférieures renforcées, cotes à valider lors de la prochaine inspection détaillée.

Photo 1: Corde inférieure JC_4_20151209_3343

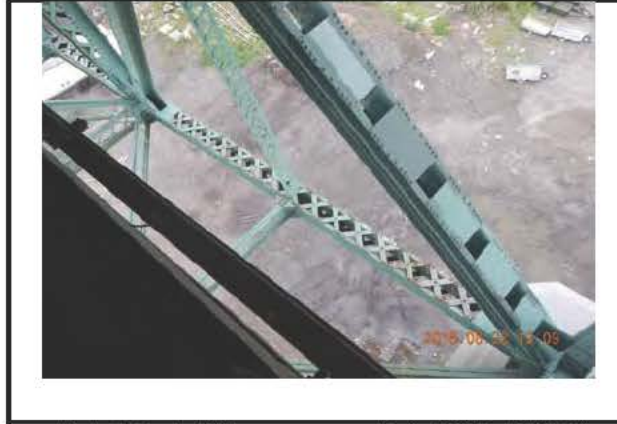
Avis technique clos:
- Aucun défaut réduisant la capacité de manière importante.
- Cotes rehaussées.

Photo 1: Corde inférieure JC_4_160822_JM_0527

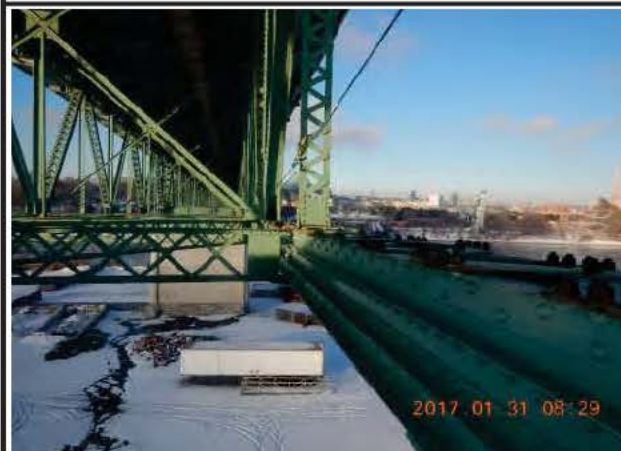
Photo 1: L0-L2

Avis technique clos:
- L0-L2, L8-L10 renforcés.
- Aucun défaut réduisant la capacité de manière importante.
- Cotes rehaussées.

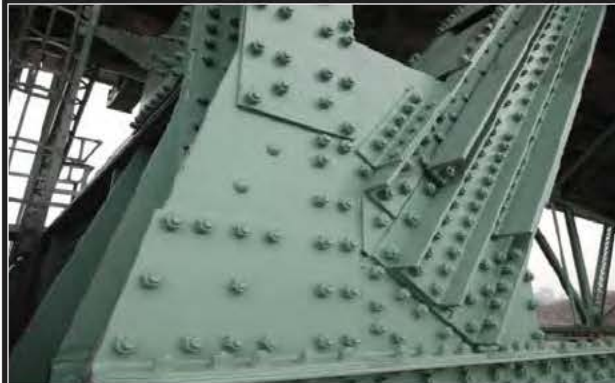
Dernière inspection: 2015-12-10						Évaluation: N/A	
A	B	C	D	CMI	CEC	FCS	Mode de rupture
96	2	1	1	2	2	N/A	N/A
Commentaires		(Selon inspection détaillée 2011) : Corrosion moyenne à importante. Pertes de matériau importantes à très importantes aux sections de transfert des assemblages 1, 3, 4, 8, 9, 10 et 11 pouvant réduire de façon importante leur capacité.				Commentaires de l'évaluateur:	
Activités		Code	Unité	Quantité	Code	Unité	Quantité
Recommandation		3221	unité	7	N/A	N/A	N/A
		9508			N/A

Photo 1: Assemblage inférieur JC_4_20151209_3344

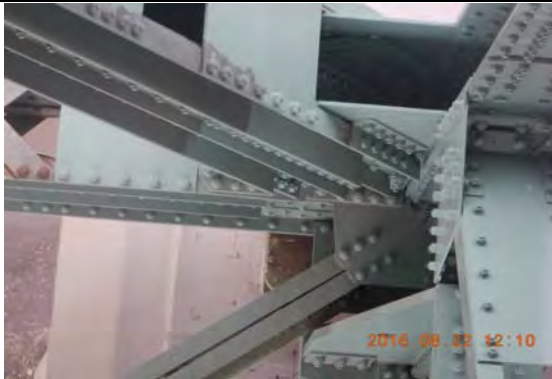
Avis technique clos:
- Aucun défaut réduisant la capacité de manière importante.
- Cotes rehaussées.

Photo 1: Assemblage inférieur JC_4_160822_EM_9005

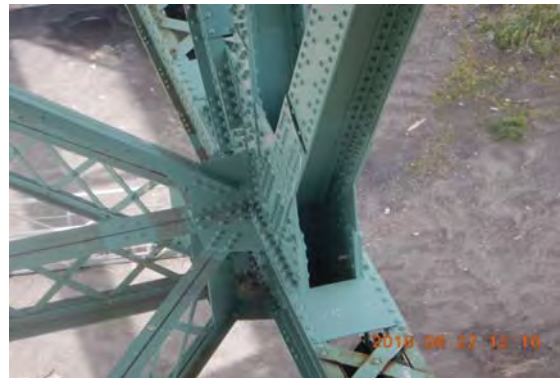
Photo 2: Assemblage inférieur JC_4_160822_EM_9006

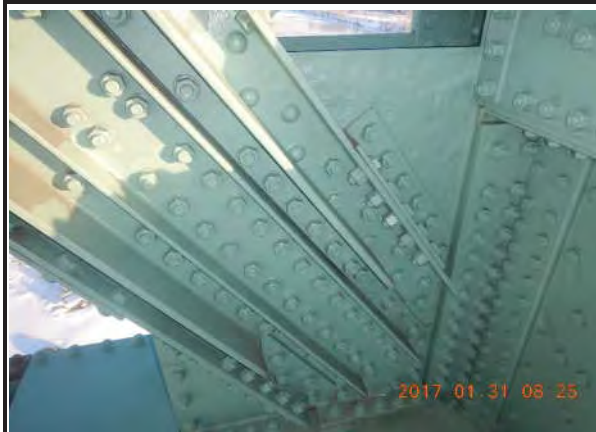
Photo 1: L0

Avis technique clos:
- L0, L2, L3, L7, L8, L9, L10 renforcés ou remplacés.
- Aucun défaut réduisant la capacité de manière importante.
- Cotes rehaussées.

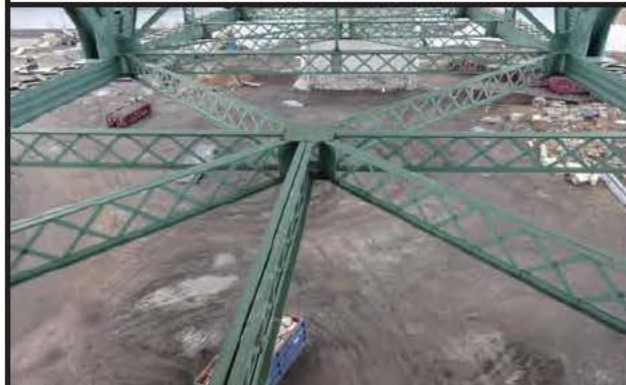
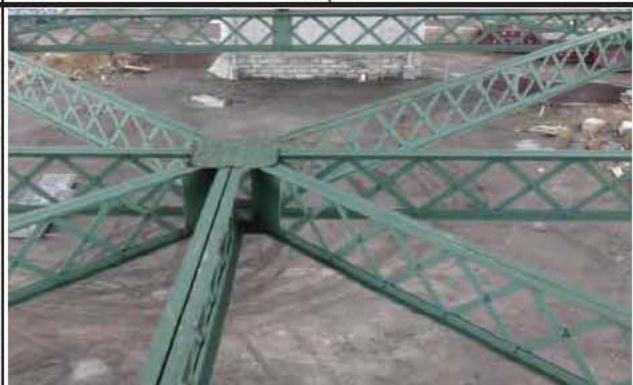
Dernière inspection: 2015-12-10						Evaluation: N/A	
A	B	C	D	CMI	CEC	FCS	Mode de rupture
96	2	1	1	2	1	N/A	N/A
Commentaires		(Selon inspection détaillée 2011) : Perte de matériau de 7 mm sur la plaque de gousset horizontal 11 aval. Défauts de matériau pouvant réduire de façon très importante sa capacité.				Commentaires de l'évaluateur:	
Activités		Code	Unité	Quantité	Code	Unité	Quantité
		3221	unité	1	N/A	N/A	N/A
Recommandation		10001			N/A

Photo 1: CTV horiz. Inf. JC_4_20151209_3350

Photo 2: Vue rapprochée JC_4_20151209_3350

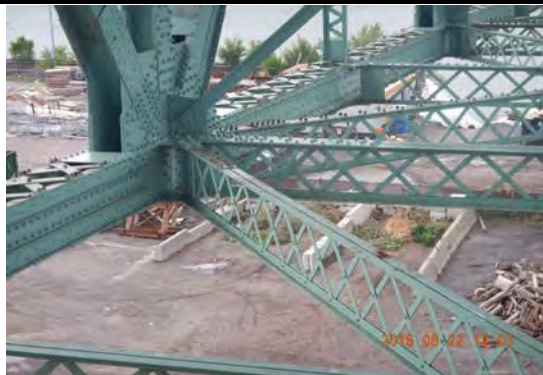
Avis technique clos:
- Aucun défaut réduisant la capacité de manière importante.
- Cotes rehaussées.

Photo 1: CTV horiz. Inf. JC_4_160822_JM_0524

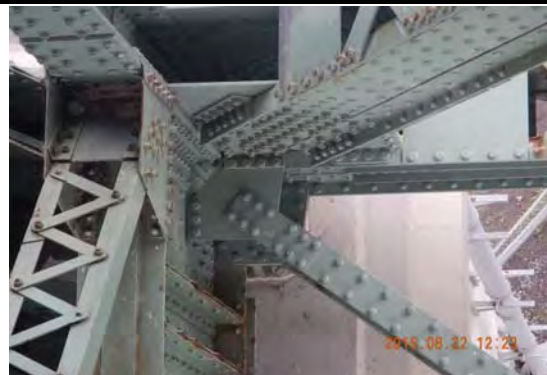
Photo 2: Vue rapprochée JC_4_160822_JM_0537

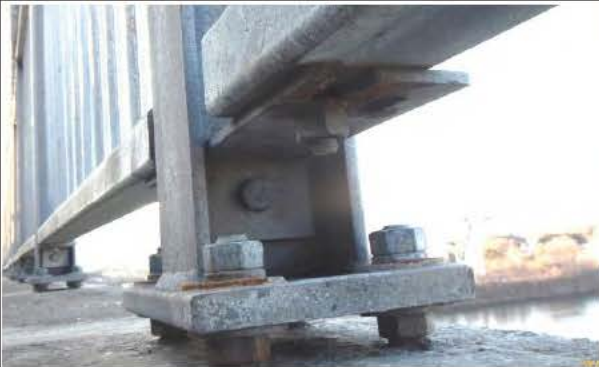
Photo 1: Modif. chalumeau JC_4_151125_JM_8221

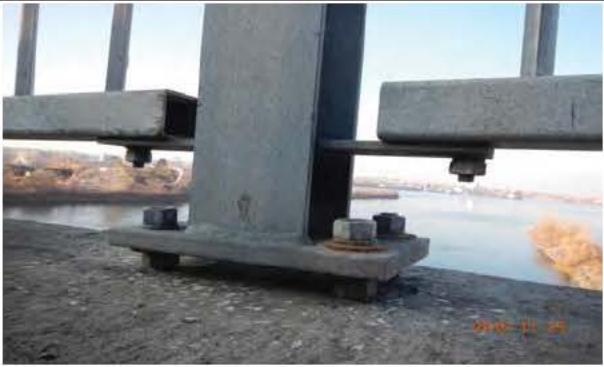
Photo 2: Dist. rive insuffisante JC_4_151125_JM_8217

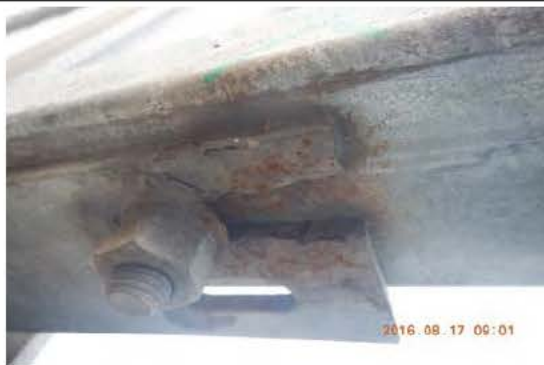
Distance de rive insuffisante à 1 assemblage inférieure. Extrémité d'ancrages de 6 poteaux entre le dessus et les 3/4 de la hauteur de l'écrou. Défaut affectant le niveau de protection offert de façon très importante. (voir liste des travaux).

Photo 1: Modif. chalumeau JC_4_160817_JM_0358

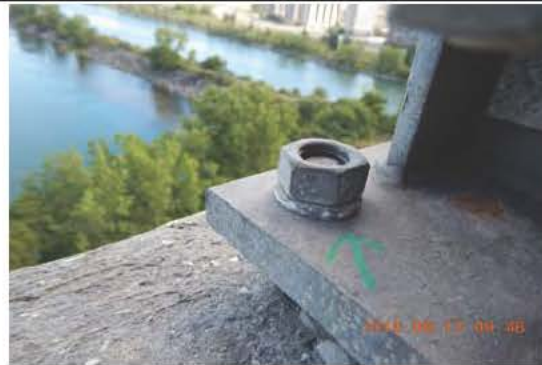
Photo 2: Extr. d'ancrages court JC_4_160817_7860

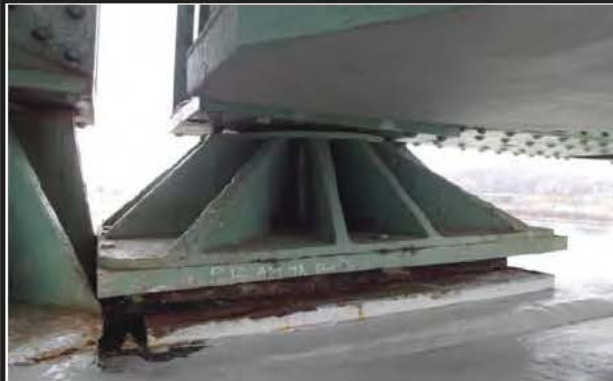
Avis technique valide pour les appareils d'appui mobiles Nord et Sud de l'axe 12.

Photo 1: App. appui mobile JC_4_20151209_3367

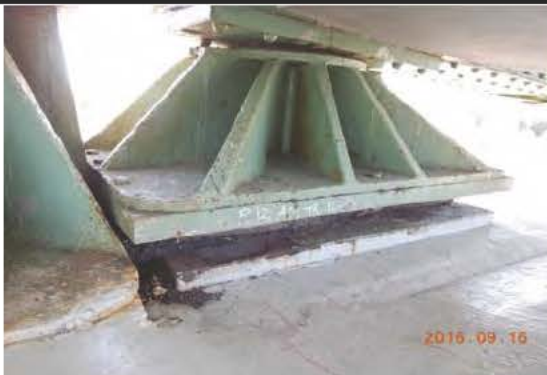
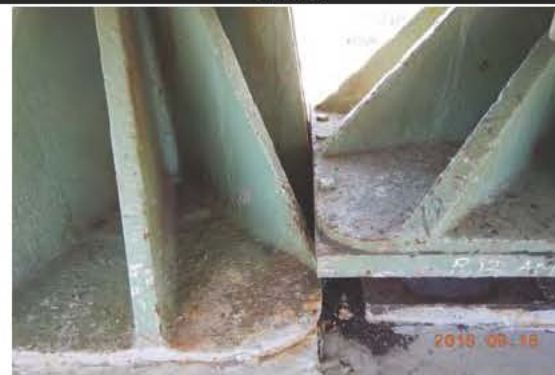
Photo 1: App. appui mobile

Appareil d'appui ouest appuyé à l'extrémité de leur course. Restriction très importante du mouvement. Restriction importante à très importante du mouvement de l'appareil mobile à plaques de glissement causé par la corrosion importante. Présence de boulons pliés.

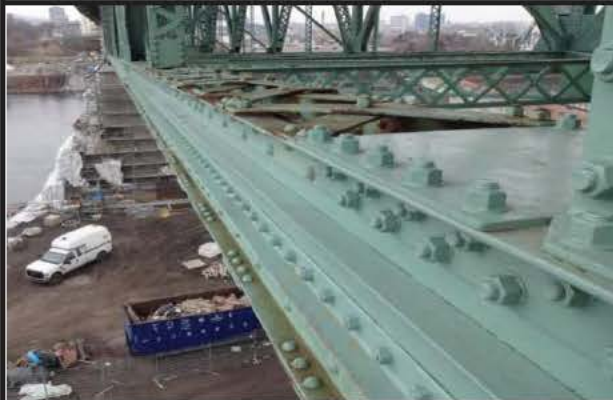
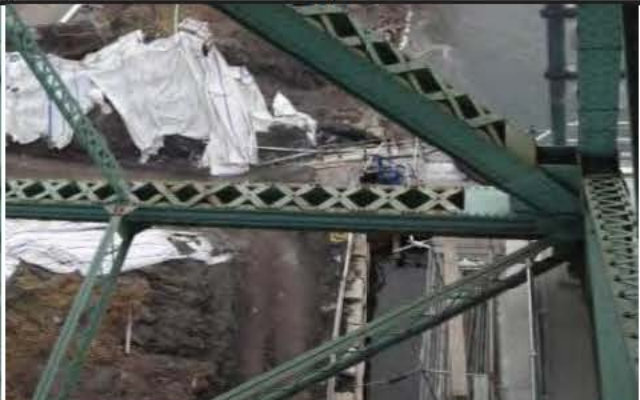
Photo 1: Corde inférieure JC_4_20151209_3371

Dernière inspection: 2015-12-10						Evaluation: N/A	
A	B	C	D	CMI	CEC	FCS	Mode de rupture
91	5	2	2	4	2	N/A	N/A
Commentaires		(Selon inspection détaillée 2011) : Corrosion moyenne à très importante. Pertes de matériau et déformations par corrosion moyennes à importantes des plaques d'âmes, des cornières et des étrésoillons des cordes 1-2 et 10-11 pouvant réduire de façon importante leur capacité.				Commentaires de l'évaluateur:	
Activités		Code	Unité	Quantité	Code	Unité	Quantité
Recommandation		3221	unité	2	N/A	N/A	N/A
		9508				N/A

Élément inspecté à distance dans le cadre de l'inspection générale. Quelques cordes inférieures renforcées, cotes à valider lors de la prochaine inspection détaillée.

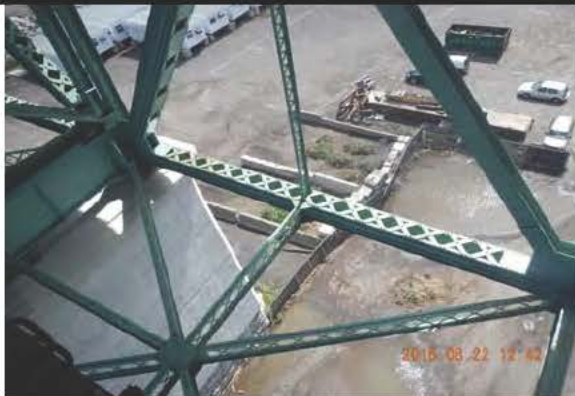
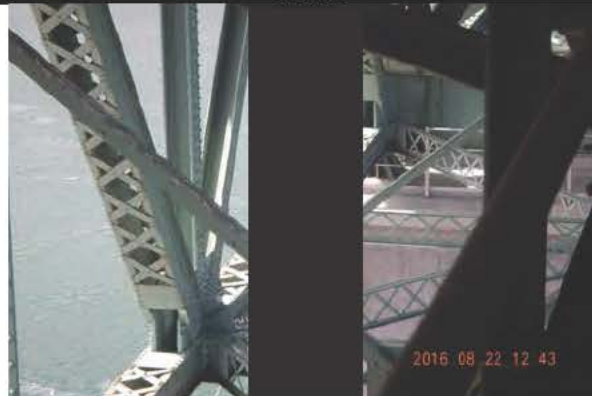
Photo 1: Corde inférieure JC_4_160822_JM_0545

Dernière inspection: 2016-08-22						Evaluation: N/A	
A	B	C	D	CMI	CEC	FCS	Mode de rupture
91	5	2	2	4	3	N/A	N/A
Commentaires		Corrosion moyenne à très importante. Déformation par corrosion des plaques d'âmes, des cornières et des étrésoillons. Réparé. Aucune activité requise.				Commentaires de l'évaluateur:	
Activités		Code	Unité	Quantité	Code	Unité	Quantité
		N/A	N/A	N/A	N/A	N/A	N/A
Recommandation		N/A				N/A

Avis technique clos:
- Aucun défaut réduisant la capacité de manière importante.
- Cotes rehaussées.

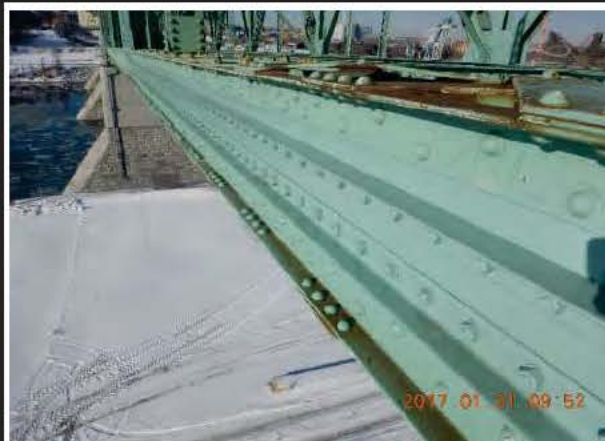
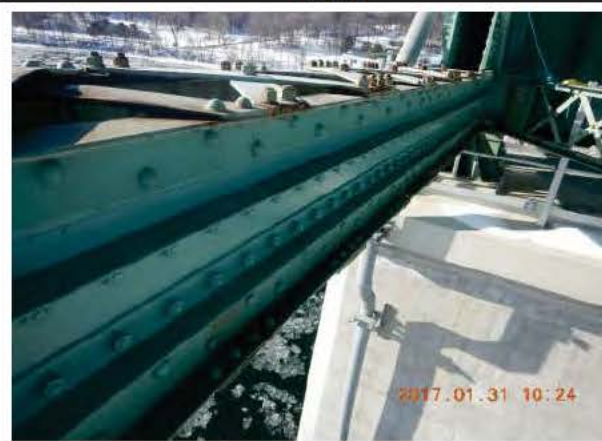
Photo 1: L0-L2

Dernière inspection: 2017-01-31						Évaluation: N/A	
A	B	C	D	CMI	CEC	FCS	Mode de rupture
91	5	2	2	4	3	N/A	N/A
Commentaires		Pertes de matériaux moyennes à très importantes. Perforations multiples des anciennes plaques de renforcement des éléments L0-L2 et L8-L10. Aucune activité requise.				Commentaires de l'évaluateur:	
Activités		Code	Unité	Quantité	Code	Unité	Quantité
		N/A	N/A	N/A	N/A	N/A	N/A
Recommandation		N/A				N/A

Avis technique clos:
- L0-L2, L8-L10 renforcés.
- Aucun défaut réduisant la capacité de manière importante.
- Cotes rehaussées.

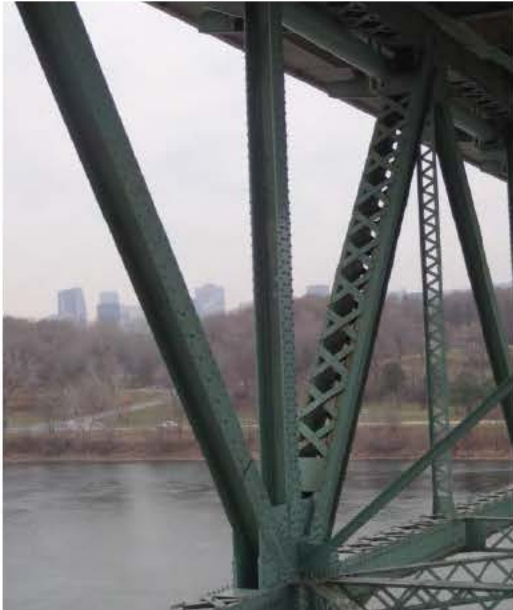
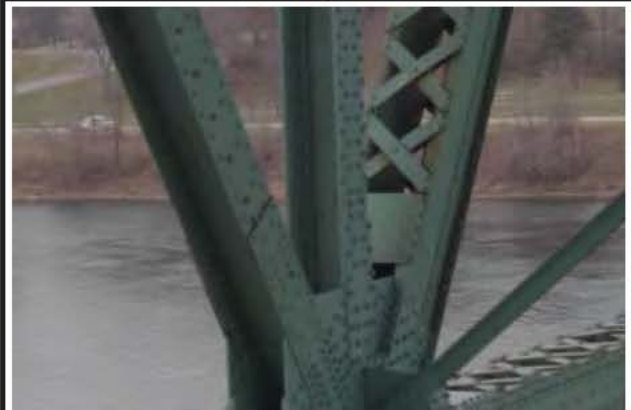
Photo 1: Montant JC_4_20151209_3382

Dernière inspection: 2015-12-10						Évaluation: N/A	
A	B	C	D	CMI	CEC	FCS	Mode de rupture
96	2	1	1	2	2	N/A	N/A
Commentaires		(Selon inspection détaillée 2011) : Corrosion moyenne à très importante. Pertes de matériau de 8 à 10 mm aux sections de transfert du montant 5 avec la corde inférieure pouvant réduire de façon importante sa capacité.				Commentaires de l'évaluateur:	
Activités		Code	Unité	Quantité	Code	Unité	Quantité
Recommandation		3221	unité	1	N/A	N/A	N/A
		9508				N/A

Élément inspecté à distance dans le cadre de l'inspection générale. Quelques montants renforcés, cotes à valider lors de la prochaine inspection détaillée.

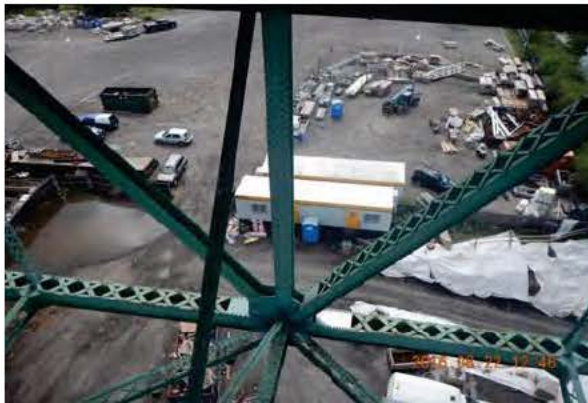
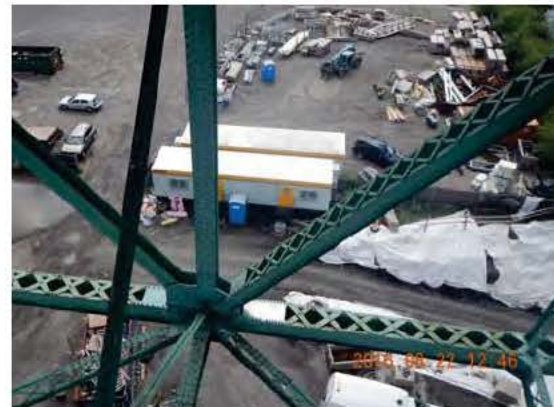
Photo 1: Montant

Dernière inspection: 2016-08-22						Evaluation: N/A	
A	B	C	D	CMI	CEC	FCS	Mode de rupture
96	2	1	1	2	3	N/A	N/A
Commentaires		Corrosion moyenne à très importante. Réparé. Aucune activité requise.				Commentaires de l'évaluateur:	
Activités		Code	Unité	Quantité	Code	Unité	Quantité
		N/A	N/A	N/A	N/A	N/A	N/A
Recommandation		N/A				N/A

- Aucun défaut réduisant la capacité de manière importante.
- Cotes rehaussées.

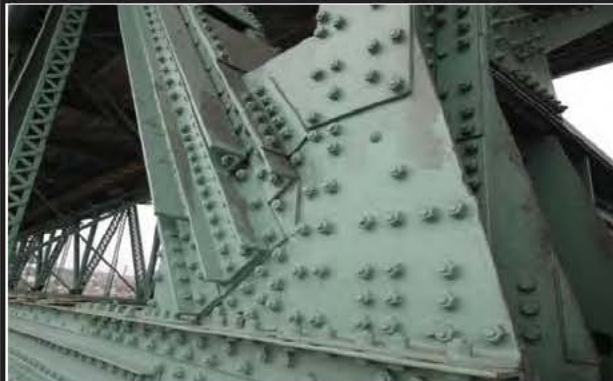
Photo 1: Assemblage inférieur JC_4_20151209_3372

Dernière inspection: 2015-12-10						Evaluation: N/A	
A	B	C	D	CMI	CEC	FCS	Mode de rupture
95	3	1	1	2	1	N/A	N/A
Commentaires		(Selon inspection détaillée 2011) : Corrosion moyenne à importante. Pertes de matériau importantes à très importantes aux sections de transfert des assemblages 1, 3, 5, 9, 10 et 11 pouvant réduire de façon importante à très importante leur capacité.				Commentaires de l'évaluateur:	
Activités		Code	Unité	Quantité	Code	Unité	Quantité
Recommandation		3221	unité	6	N/A	N/A	N/A
		9508		N/A

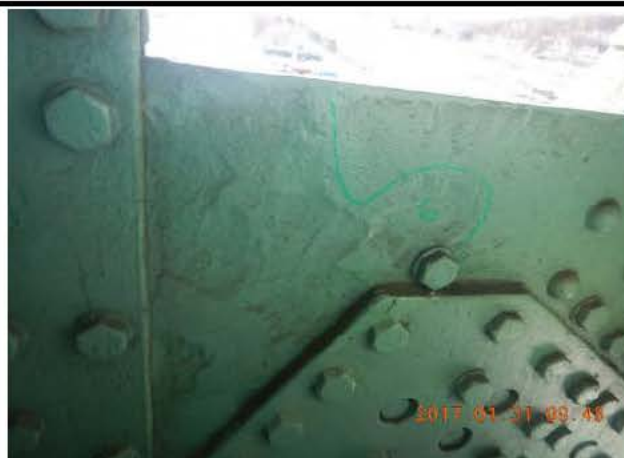
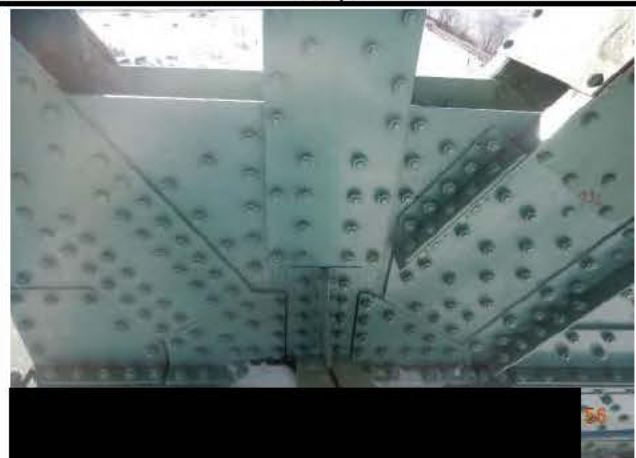
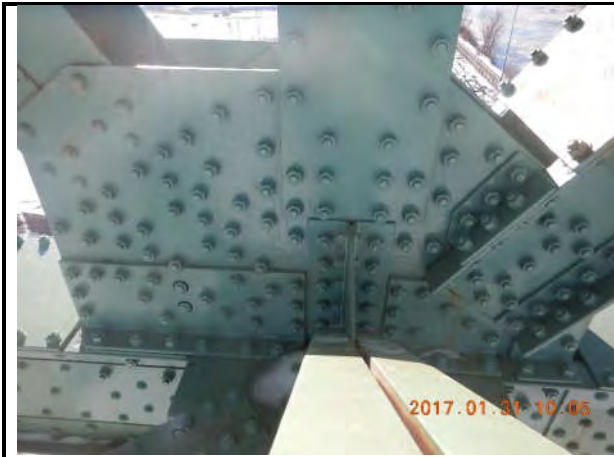
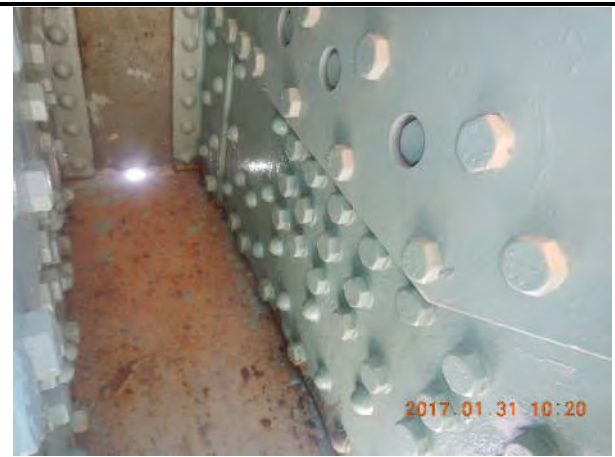
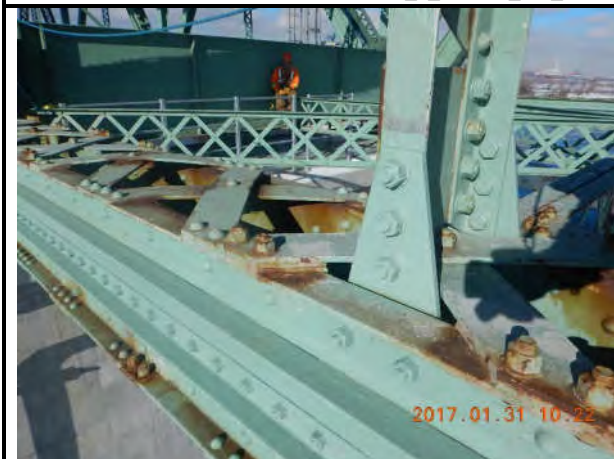
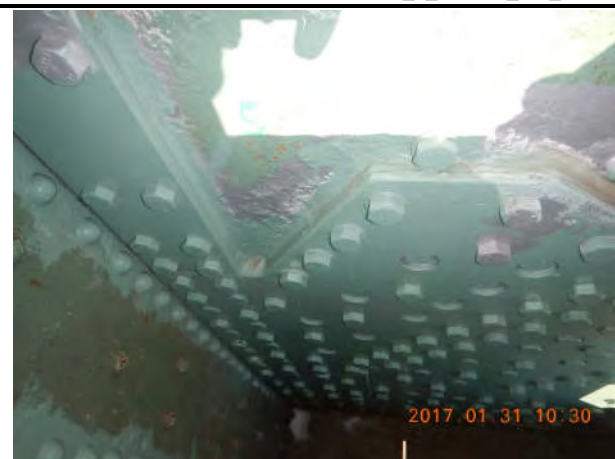
Dernière inspection: 2017-01-31						Évaluation: N/A	
A	B	C	D	CMI	CEC	FCS	Mode de rupture
95	3	1	1	2	3	N/A	N/A
Commentaires		Corrosion moyenne à très importante. Aucune activité requise.				Commentaires de l'évaluateur:	
Activités		Code	Unité	Quantité	Code	Unité	Quantité
		N/A	N/A	N/A	N/A	N/A	N/A
Recommandation		N/A			N/A

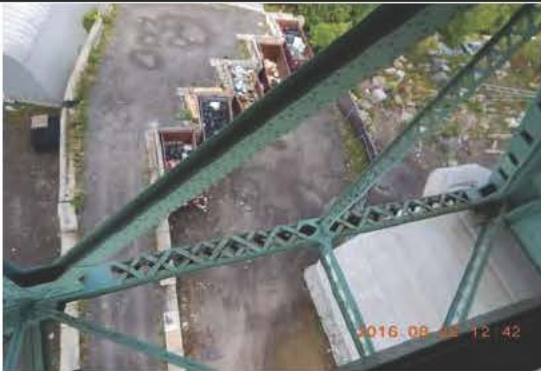
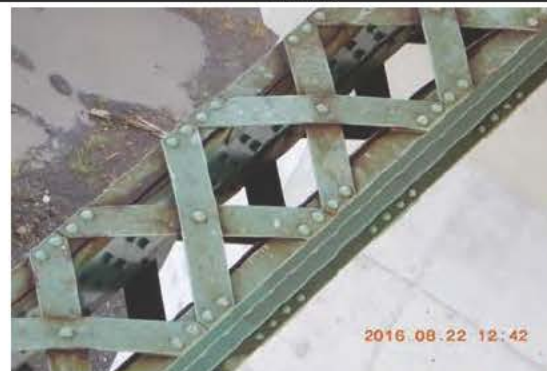
Photo 1: Corde inférieure JC_4_160822_EM_9015

Avis technique clos:
- Aucun défaut réduisant la capacité de manière importante.
- Cotes rehaussées.

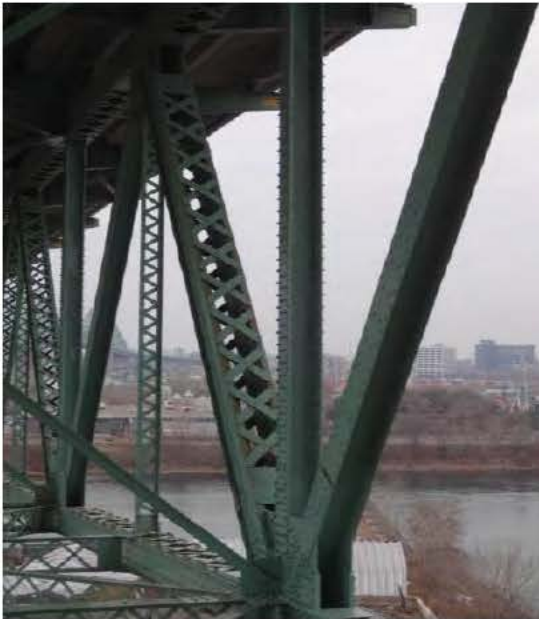
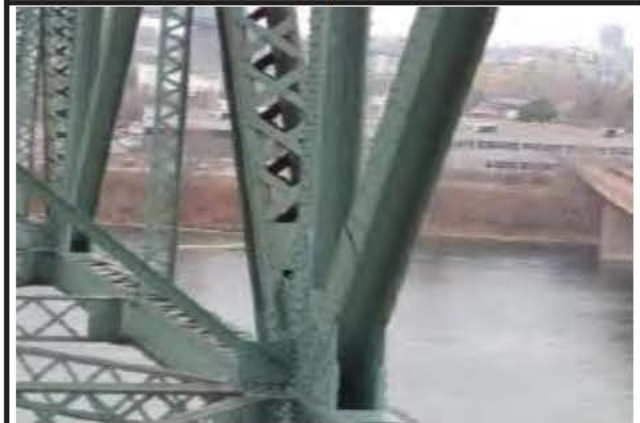
Photo 1: Montant JC_4_20151209_3348

Élément inspecté à distance dans le cadre de l'inspection générale. Quelques montants renforcés, cotes à valider lors de la prochaine inspection détaillée.

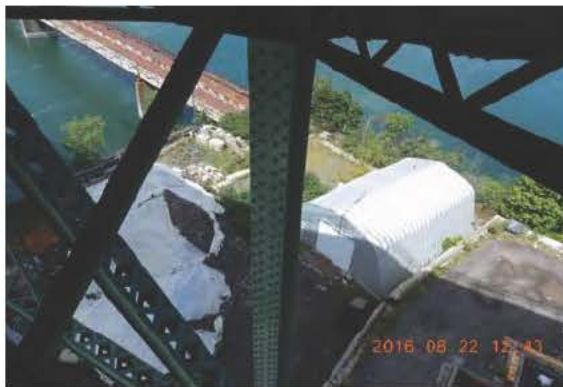
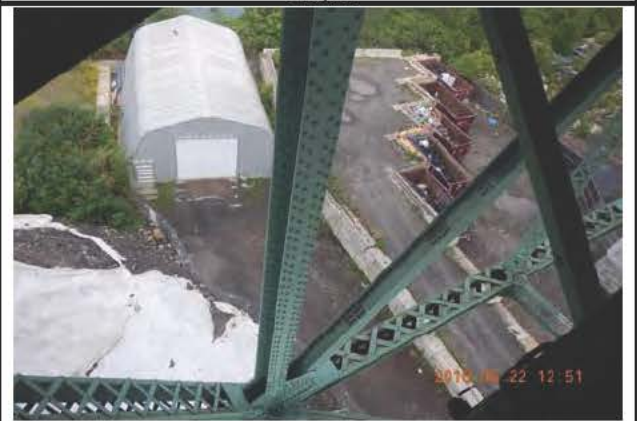
Photo 1: Montant

- Aucun défaut réduisant la capacité de manière importante.
- Cotes rehaussées.

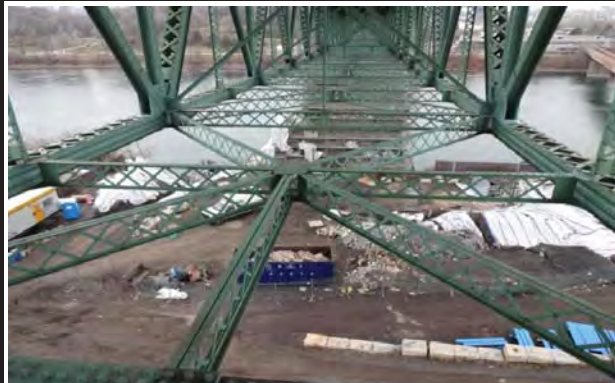
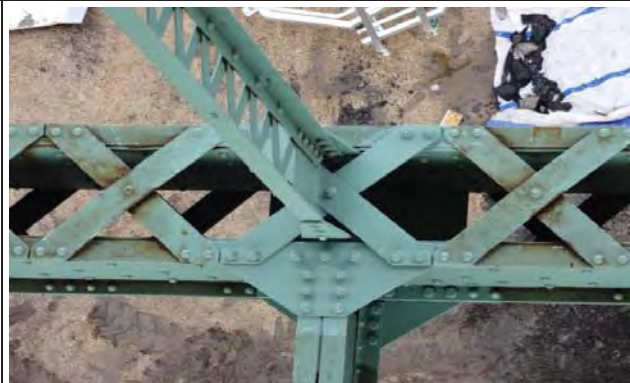
Dernière inspection: 2015-12-10						Evaluation: N/A	
A	B	C	D	CMI	CEC	FCS	Mode de rupture
96	2	1	1	2	1	N/A	N/A
Commentaires		(Selon inspection détaillée 2011) : Mauvais laminage de la plaque d'assemblage horizontale supérieure 6 aval. Perte de section supérieure à 30% à plusieurs plaques de goussets horizontales. Défauts de matériau pouvant réduire de façon très importante sa capacité.				Commentaires de l'évaluateur:	
Activités		Code	Unité	Quantité	Code	Unité	Quantité
Recommandation		3221	unité	2	N/A	N/A	N/A
			10001			N/A

Photo 1: CTV horiz. Inf. JC_4_20151209_3377

Photo 2: Plaque ass. CTV 6 AV JC_4_20151209_3389
