Rapport d'inspection annuelle

Inspection générale du pont Jacques-Cartier, section 4
Version finale

Contrat: 62408

2 mars 2017

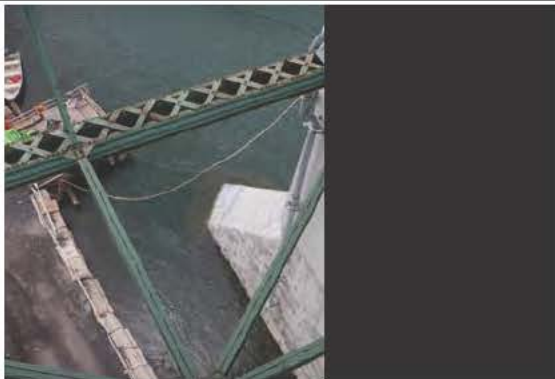
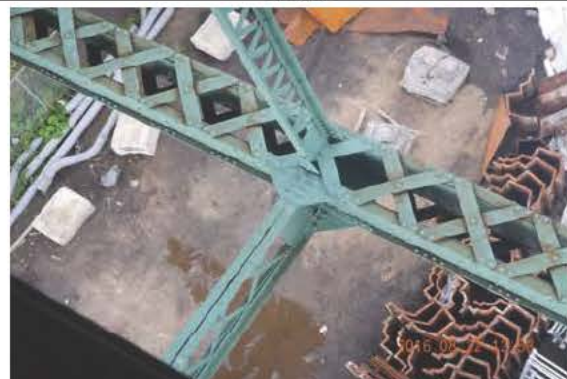
Dernière inspection: 2016-08-22						Évaluation: N/A	
A	B	C	D	CMI	CEC	FCS	Mode de rupture
96	2	1	1	2	3	N/A	N/A
Commentaires		Pertes de matériaux moyennes à très importantes. Réparé. Aucune activité requise.				Commentaires de l'évaluateur:	
Activités		Code	Unité	Quantité	Code	Unité	Quantité
		N/A	N/A	N/A	N/A	N/A	N/A
Recommandation		N/A				N/A

Avis technique clos:
- Aucun défaut réduisant la capacité de manière importante.
- Cotes rehaussées.

Photo 1: CTV horiz. Inf. JC_4_160822_EM_9022

Photo 2: Plaque ass. CTV 6 AV JC_4_160822_JM_0551

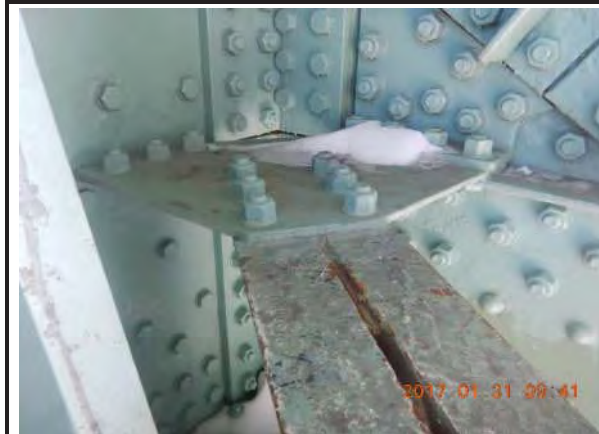
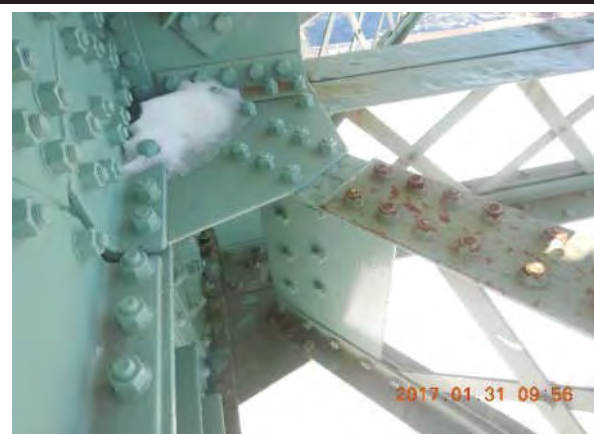
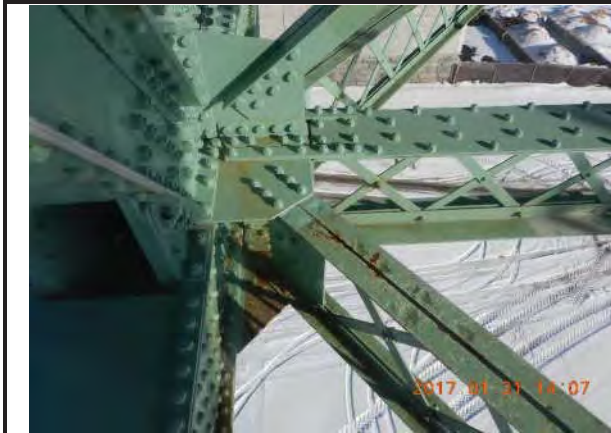
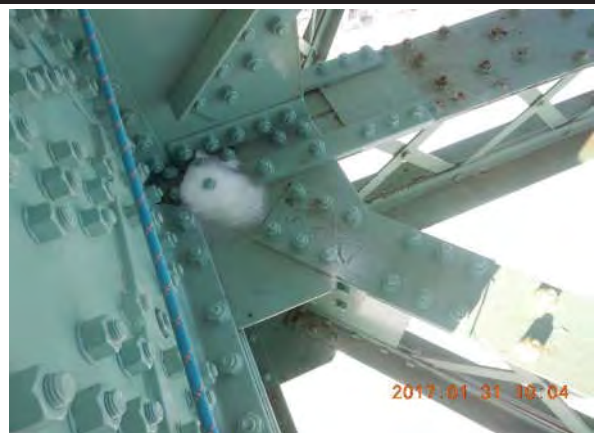
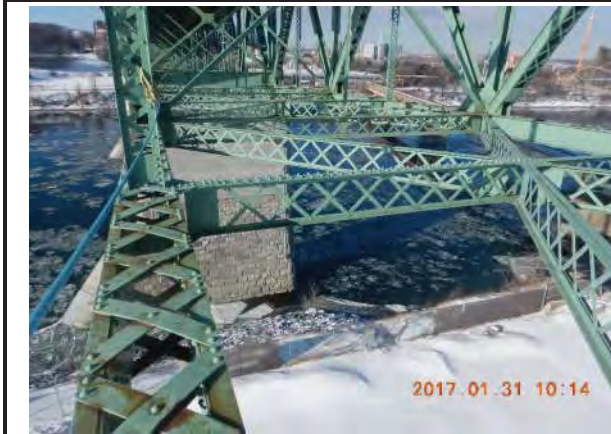
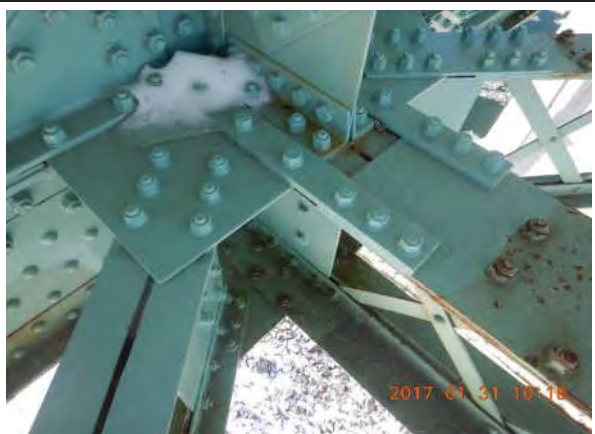
Dernière inspection: 2017-01-31						Évaluation: N/A	
A	B	C	D	CMI	CEC	FCS	Mode de rupture
96	2	1	1	2	3	N/A	N/A
Commentaires		Pertes de matériaux moyennes à très importantes. Éléments remplacés ou renforcés. Aucune activité requise.				Commentaires de l'évaluateur:	
Activités		Code	Unité	Quantité	Code	Unité	Quantité
		N/A	N/A	N/A	N/A	N/A	N/A
Recommandation		N/A				N/A

Avis technique clos:
- Éléments de L0-L1, L1-L2, L2-L3, L3-L4, L4-L5, L7-L8, L9-L10 renforcés ou remplacés.
- Aucun défaut réduisant la capacité de manière importante.
- Cotes rehaussées.

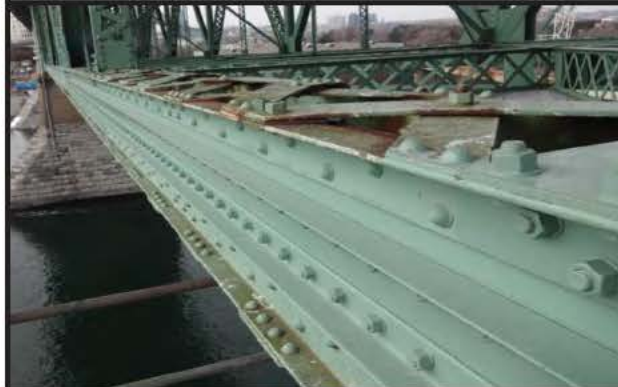
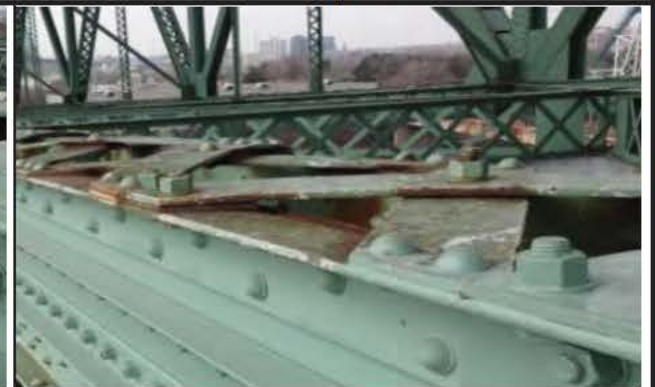
Dernière inspection: 2015-12-10						Evaluation: N/A	
A	B	C	D	CMI	CEC	FCS	Mode de rupture
91	5	2	2	4	2	N/A	N/A
Commentaires		(Selon inspection détaillée 2011) : Corrosion moyenne à très importante. Déformations par corrosion moyennes à importantes des plaques d'âmes, des cornières et des étrésoillons des cordes 9-10 et 10-11 pouvant réduire de façon importante leur capacité.				Commentaires de l'évaluateur:	
Activités		Code	Unité	Quantité	Code	Unité	Quantité
Recommandation		3221	unité	2	N/A	N/A	N/A
		9508				N/A

Photo 1: Corde inférieure JC_4_20151209_3407

Photo 2: Corde inférieure JC_4_20151209_3407

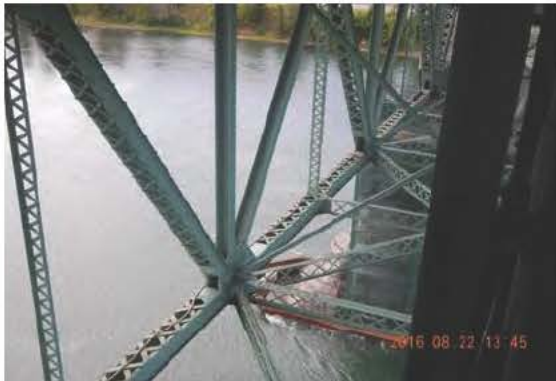
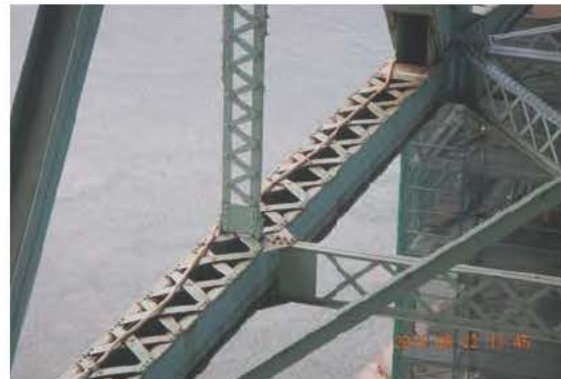
Dernière inspection: 2016-08-22						Evaluation: N/A	
A	B	C	D	CMI	CEC	FCS	Mode de rupture
91	5	2	2	4	2	N/A	N/A
Commentaires		L6-L8: Corrosion moyenne à très importante. Déformation par corrosion des plaques d'âmes, des cornières et des étrésoillons pouvant réduire de façon importante leur capacité.				Commentaires de l'évaluateur:	
Activités		Code	Unité	Quantité	Code	Unité	Quantité
		3221	unité	1	N/A	N/A	N/A
Recommandation		9508			N/A

Photo 1: Corde inférieure

Photo 2: Corde inférieure

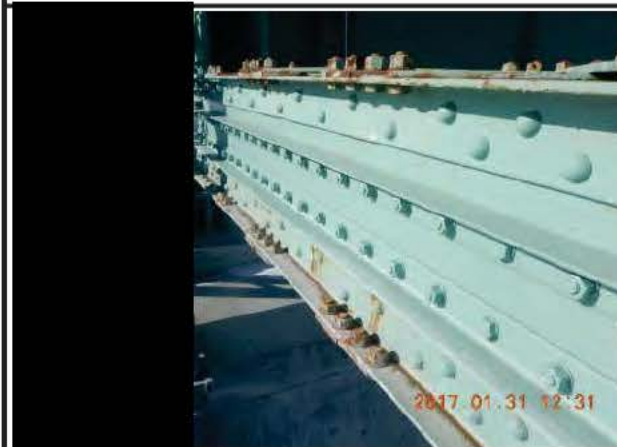
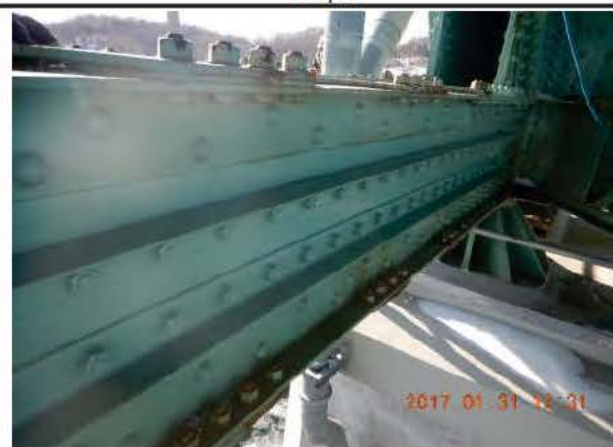
Dernière inspection: 2017-01-31						Évaluation: N/A	
A	B	C	D	CMI	CEC	FCS	Mode de rupture
91	5	2	2	4	3	N/A	N/A
Commentaires		Pertes de matériaux moyennes à très importantes. Élément renforcé. Aucune activité requise.				Commentaires de l'évaluateur:	
Activités		Code	Unité	Quantité	Code	Unité	Quantité
		N/A	N/A	N/A	N/A	N/A	N/A
Recommandation		N/A				N/A

Avis technique clos:
- L8-L10 renforcés.
- Aucun défaut réduisant la capacité de manière importante.
- Cotes rehaussées.

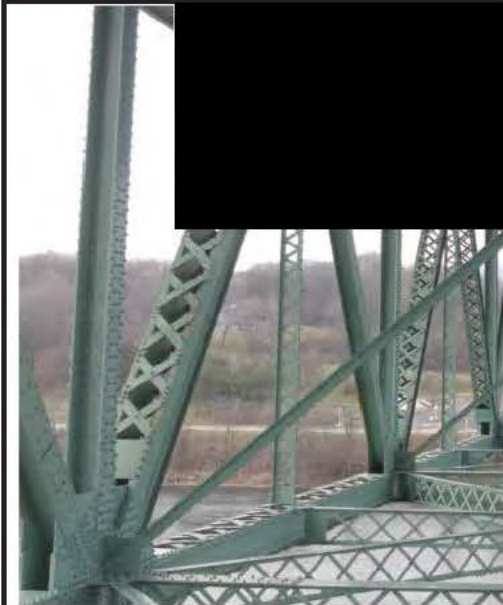
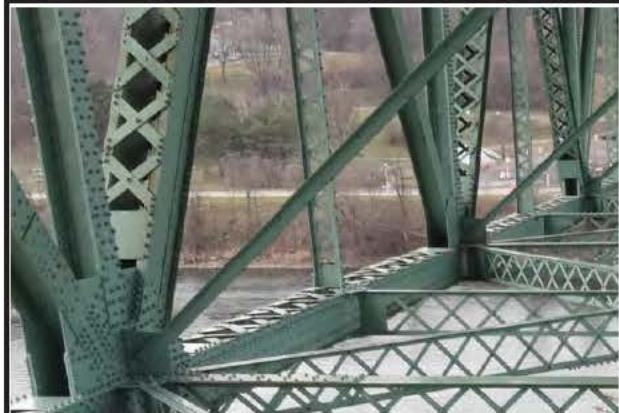
Dernière inspection: 2015-12-10						Evaluation: N/A	
A	B	C	D	CMI	CEC	FCS	Mode de rupture
97	1	1	1	2	1	N/A	N/A
Commentaires		(Selon inspection détaillée 2011) : Corrosion moyenne. Pertes de matériau importantes à très importantes à la section du montant 4 avec la corde inférieure pouvant réduire de façon très importante sa capacité. Travaux de renforcement des montants 1, 3, 5, 7, 9 et 11 réalisés en 2013-2014.				Commentaires de l'évaluateur:	
Activités		Code	Unité	Quantité	Code	Unité	Quantité
		3221	unité	1	N/A	N/A	N/A
Recommandation		9508			N/A

Élément inspecté à distance dans le cadre de l'inspection générale. Quelques montants renforcés, cotes à valider lors de la prochaine inspection détaillée.

Photo 1: Montant 4 JC_4_20151209_3413

Photo 2: Montant 4 JC_4_20151209_3412

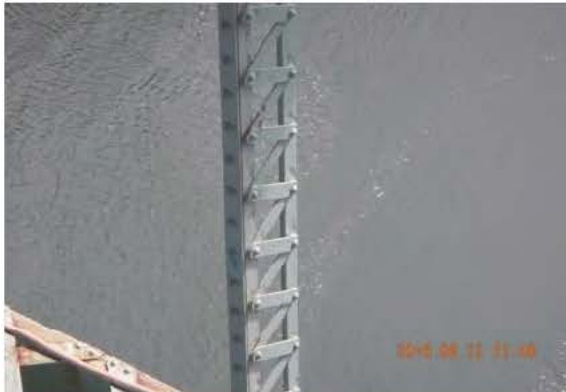
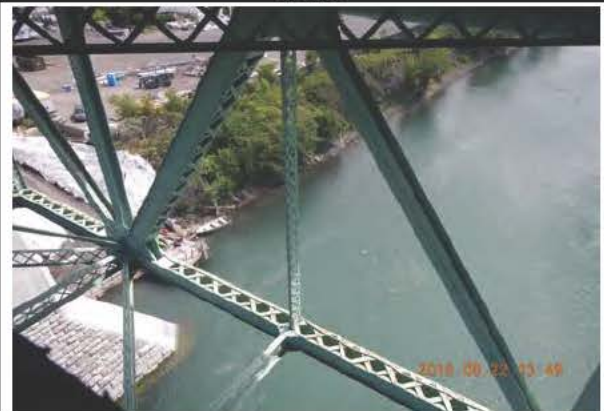
Dernière inspection: 2016-08-22						Évaluation:	N/A
A	B	C	D	CMI	CEC	FCS	Mode de rupture
97	1	1	1	2	3	N/A	N/A
Commentaires		Pertes de matériau moyenne à très importante. Réparé. Aucune activité requise.				Commentaires de l'évaluateur:	
Activités		Code	Unité	Quantité	Code	Unité	Quantité
		N/A	N/A	N/A	N/A	N/A	N/A
Recommandation		N/A				N/A

Avis technique clos:
- Aucun défaut réduisant la capacité de manière importante.
- Cotes rehaussées.

Photo 1: Montant L3-U3 JC_4_160822_JM_0562

Photo 2: Montant 4 JC_4_160822_JM_0563

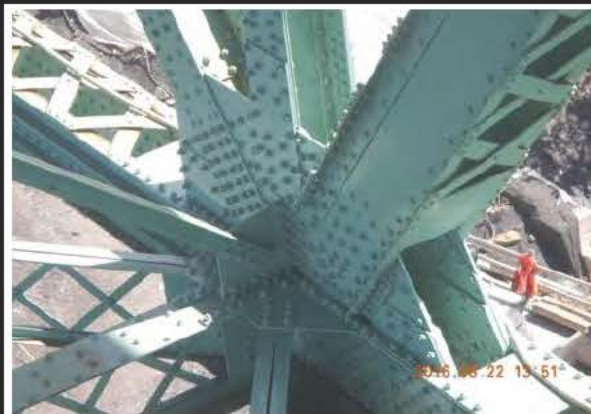
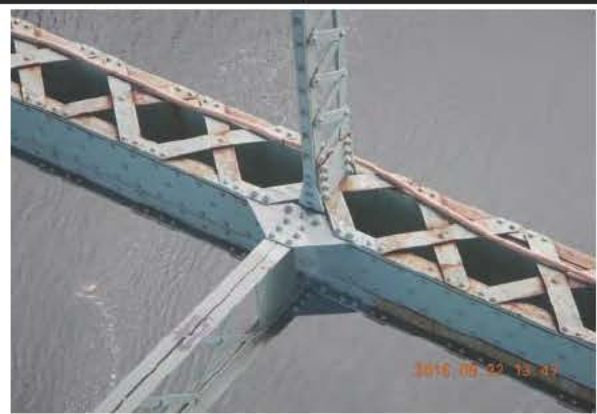
Avis technique clos:
- Aucun défaut réduisant la capacité de manière importante.
- Cotes rehaussées.

Photo 1: Assemblage inférieur L2 JC_4_160822_JM_0564

Photo 2: Assemblage inférieur L3 JC_4_160822_JM_0561

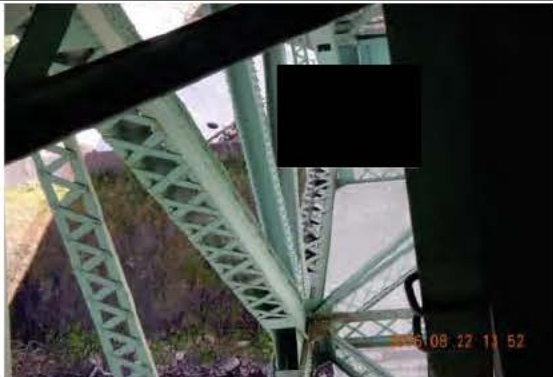
Photo 1: Corde inférieure L0-L2 JC_4_160822_JM_0565

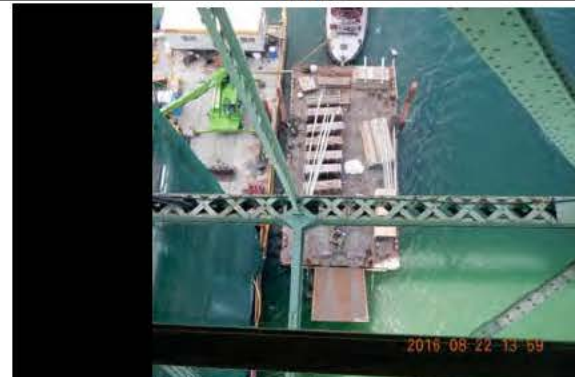
Photo 1: Corde inférieure L8-L10 JC_4_160822_JM_0570

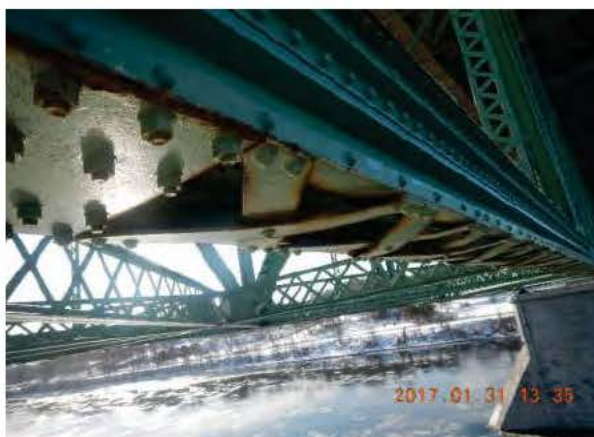
Photo 1: L0-L2

Avis technique clos:
- L0-L2, L8-L10 renforcés.
- Aucun défaut réduisant la capacité de manière importante.
- Cotes rehaussées.

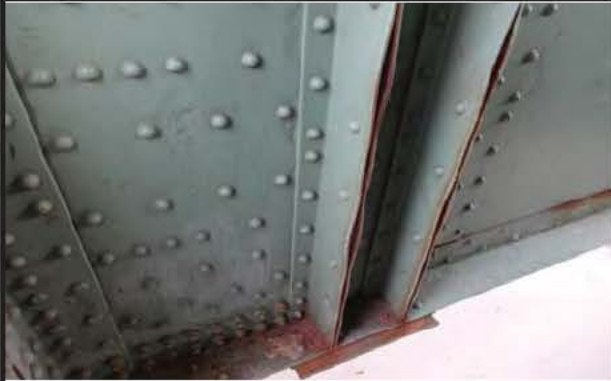
Dernière inspection: 2015-12-10						Evaluation: N/A	
A	B	C	D	CMI	CEC	FCS	Mode de rupture
96	2	1	1	2	1	N/A	N/A
Commentaires		(Selon inspection détaillée 2011): Déformations par corrosion très importantes des raidisseurs d'âmes de la poutre de levage 1. Perte de section supérieure à 30% à quelques endroits. Défauts de matériau pouvant réduire de façon très importante sa capacité.				Commentaires de l'évaluateur:	
Activités		Code	Unité	Quantité	Code	Unité	Quantité
Recommandation		3221	unité	2	N/A	N/A	N/A
		9508				10001

Photo 1: Poutre de levage JC_4_20151209_3400

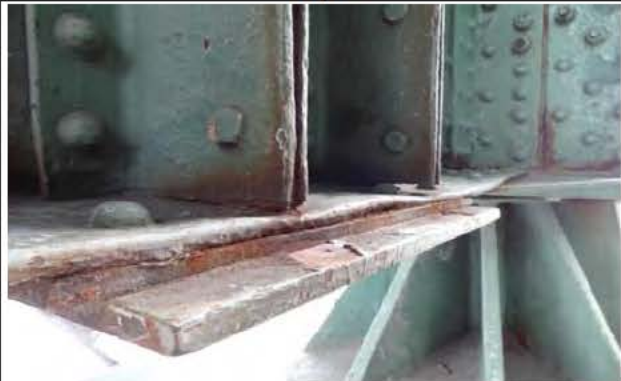
Photo 2: Poutre de levage C_4_20151209_3406

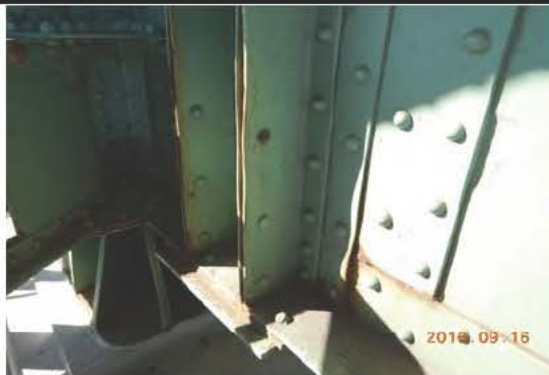
Perte de section supérieure à 30% à quelques endroits. Défauts de matériau pouvant réduire de façon très importante sa capacité.

Photo 1: Poutre de levage JC_4_160916_8698

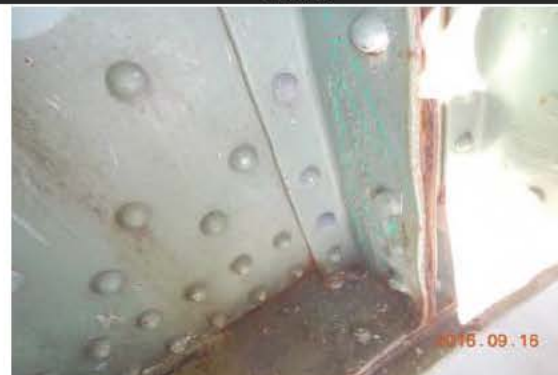
Photo 2: Poutre de levage JC_4_160916_8699

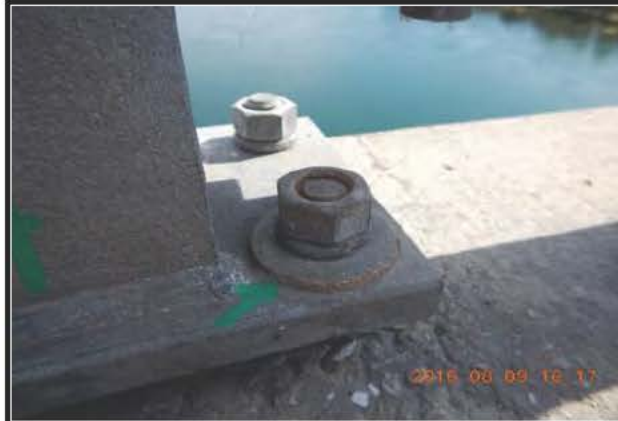
Distance de rive insuffisante à 3 assemblages inférieures. Extrémité d'ancrages de 4 poteaux entre le dessus et les 3/4 de la hauteur de l'écroû. Défaut affectant le niveau de protection offert de façon importante. (voir liste des travaux).

Photo 1: Extr. d'ancrages court JC_4_160809_EM_8467

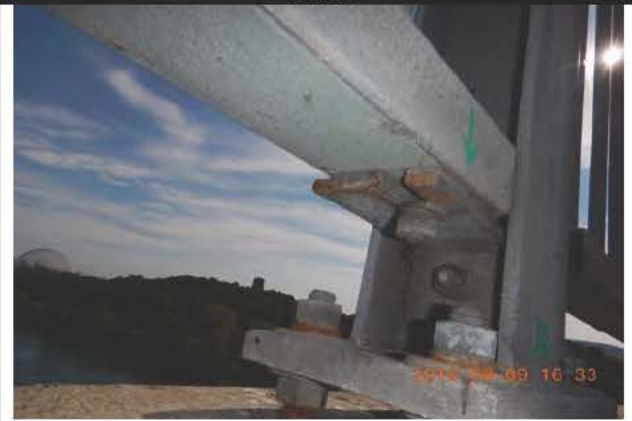
Photo 2: Dist. rive insuffisante JC_4_160809_EM_8472

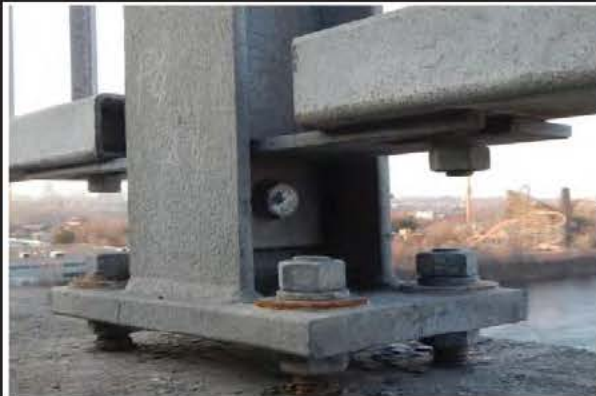
Dernière inspection: 2015-11-26						Évaluation: N/A	
A	B	C	D	CMI	CEC	FCS	Mode de rupture
97	2	0	1	2	1	N/A	N/A
Commentaires		Plaque d'assemblage du poteau 1 sectionnée affectant de façon très importante la sécurité des usagers (réparé). Modification au chalumeau des plaques d'assemblage des lisses inférieures aux poteaux et distance de rive insuffisante entre des plaques d'assemblage de la lisse inférieure et les boulons affectant de façon très importante le niveau de protection offert.				Commentaires de l'évaluateur:	
Activités		Code	Unité	Quantité	Code	Unité	Quantité
Recommandation		3071	m	1	9000	global	1
			9575				10162

Photo 1: Dist. rive insuffisante JC 4 151125 JM 8230

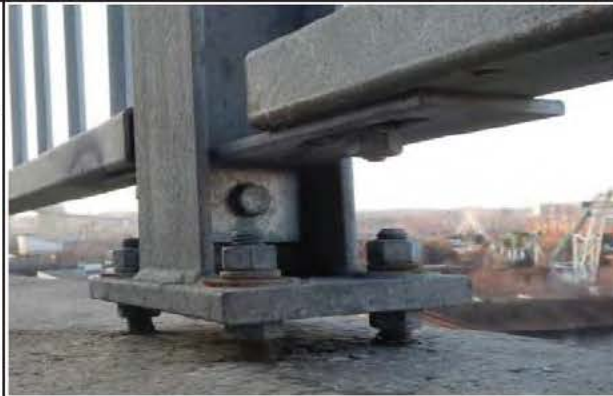
Photo 2: Modif chalumeau JC 4 151125 JM 8232

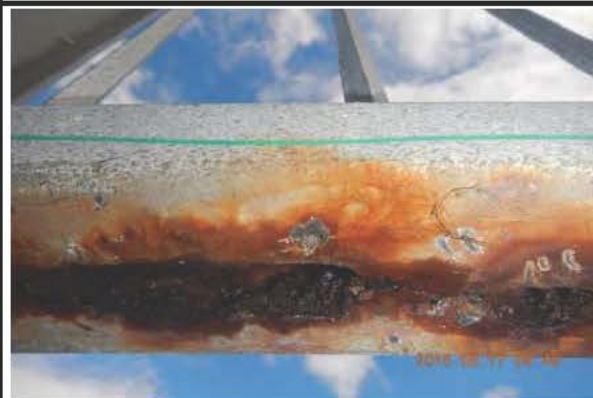
Distance de rive insuffisante à 1 assemblage inférieure. Extrémité d'ancrages de 3 poteaux entre le dessus et les 3/4 de la hauteur de l'écrou. Perforation de deux lisses inférieures. Défaut affectant le niveau de protection offert de façon importante. (voir liste des travaux).

Photo 1: Perforation JC_4_160817_JM_0386

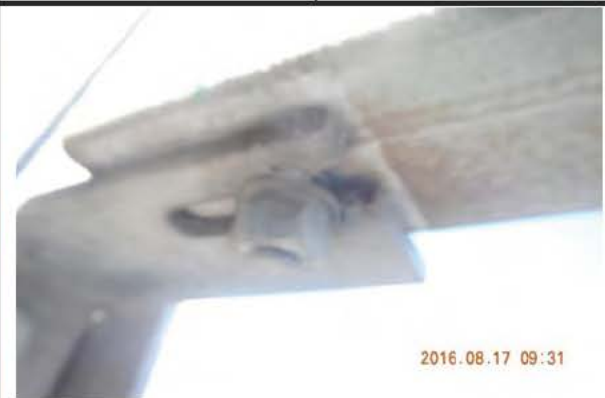
Photo 2: Modif chalumeau JC_4_160817_JM_0376

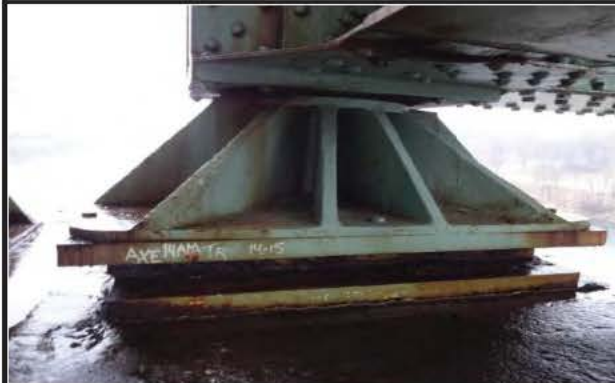
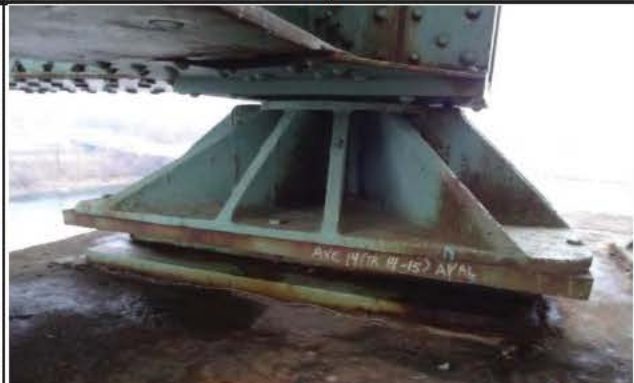
Dernière inspection: 2015-12-10						Evaluation: N/A	
A	B	C	D	CMI	CEC	FCS	Mode de rupture
93	5	2	0	2	2	N/A	N/A
Commentaires		Restriction importante du mouvement des appareils mobiles à plaques de glissement causé par la corrosion importante.				Commentaires de l'évaluateur:	
Activités		Code	Unité	Quantité	Code	Unité	Quantité
Recommandation		3044	unité	1	N/A	N/A	N/A
			10128	N/A

Avis technique valide pour les appareils d'appui mobiles Nord et Sud de l'axe 14.

Photo 1: Appareil d'appui JC_4_20151210_MF_3464

Photo 2: Appareil d'appui JC_4_20151210_MF_3471

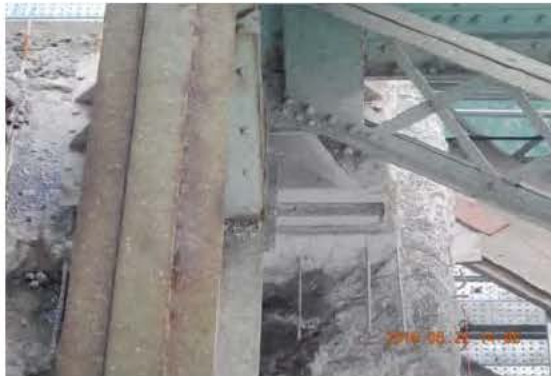
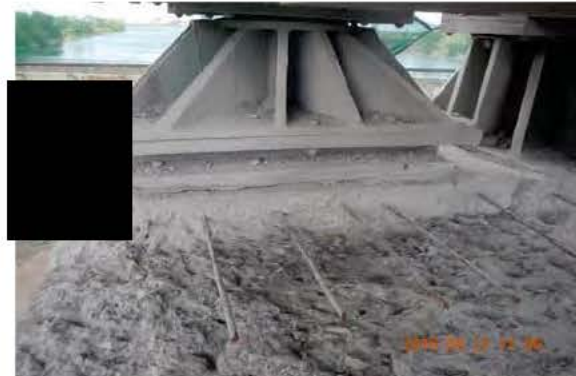
Dernière inspection: 2016-08-22						Evaluation: N/A	
A	B	C	D	CMI	CEC	FCS	Mode de rupture
93	5	2	0	2	2	N/A	N/A
Commentaires		Restriction importante du mouvement des appareils mobiles à plaques de glissement causé par la corrosion importante. Travaux en cours.				Commentaires de l'évaluateur:	
Activités		Code	Unité	Quantité	Code	Unité	Quantité
		3044	unité	1	N/A	N/A	N/A
Recommandation		10128				N/A

Avis technique valide pour les appareils d'appui mobiles amont et aval de l'axe 14.

Photo 1: Appareil. d'appui N-O JC_4_160822_JM_0575

Photo 2: Appareil d'appui N-E JC_4_160822_JM_0576

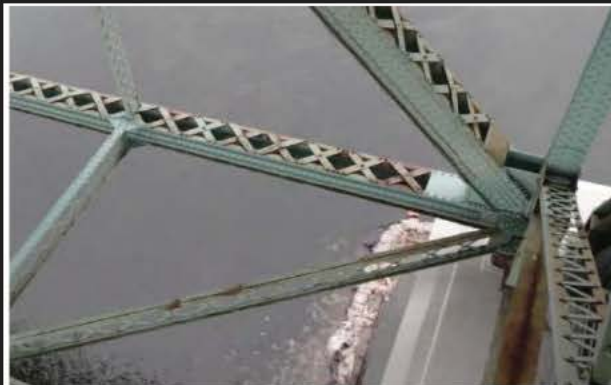
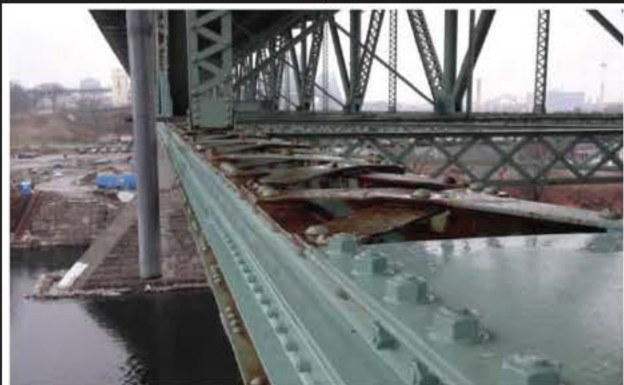
Dernière inspection: 2015-12-10						Évaluation: N/A	
A	B	C	D	CMI	CEC	FCS	Mode de rupture
91	5	2	2	4	2	N/A	N/A
Commentaires		(Selon inspection détaillée 2011) : Corrosion moyenne à très importante. Pertes de matériau et déformations par corrosion moyennes à importantes des plaques d'âmes, des cornières et des étrésoillons des cordes 1-2 et 10-11 pouvant réduire de façon importante leur capacité.				Commentaires de l'évaluateur:	
Activités		Code	Unité	Quantité	Code	Unité	Quantité
Recommandation		3221	unité	2	N/A	N/A	N/A
		9508			N/A

Photo 1: Corde inférieure 10-11 JC_4_20151210_3490

Photo 2: Corde inférieure 1-2 JC_4_20151210_3479

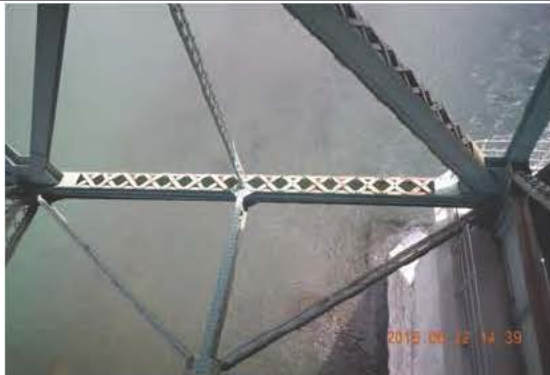
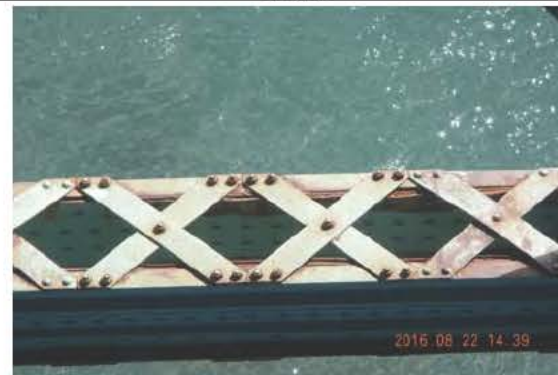
Dernière inspection: 2016-08-22						Evaluation:	N/A
A	B	C	D	CMI	CEC	FCS	Mode de rupture
91	5	2	2	4	3	N/A	N/A
Commentaires		Corrosion moyenne à très importante. Pertes de matériaux et déformations par corrosion des plaques d'âmes, des cornières et des étrésillons. Réparé. Aucune activité requise.				Commentaires de l'évaluateur:	
Activités		Code	Unité	Quantité	Code	Unité	Quantité
		N/A	N/A	N/A	N/A	N/A	N/A
Recommandation		N/A				N/A

Avis technique clos:
- Aucun défaut réduisant la capacité de manière importante.
- Cotes rehaussées.

Photo 1: Corde inférieure L8-L10 JC_4_160822_JM_0608

Photo 2: Corde inférieure L8-L10 JC_4_160822_JM_0609

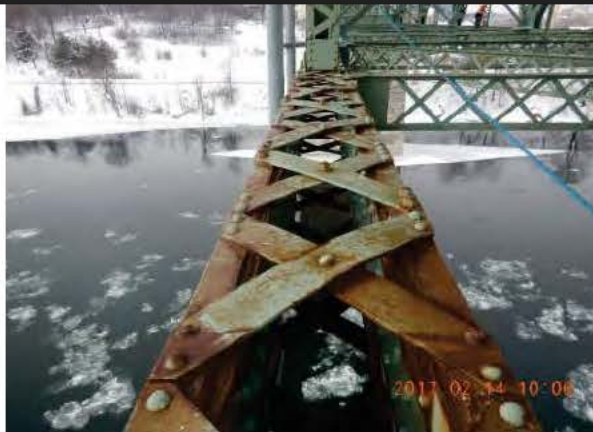
Photo 1: L0-L2

Dernière inspection: 2017-02-14						Évaluation: N/A	
A	B	C	D	CMI	CEC	FCS	Mode de rupture
91	5	2	2	4	3	N/A	N/A
Commentaires		Pertes de matériaux moyennes à très importantes. Déformation par corrosion aux cordes L0-L2 et L8-L10.				Commentaires de l'évaluateur:	
Activités		Code	Unité	Quantité	Code	Unité	Quantité
		N/A	N/A	N/A	N/A	N/A	N/A
Recommandation		N/A				N/A

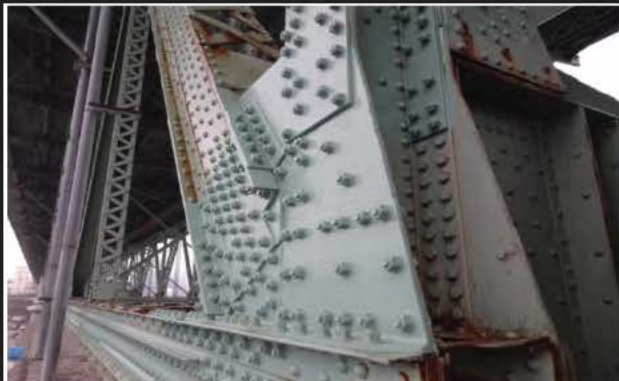
Photo 1: Assemblage inférieur JC_4_20151210_3480

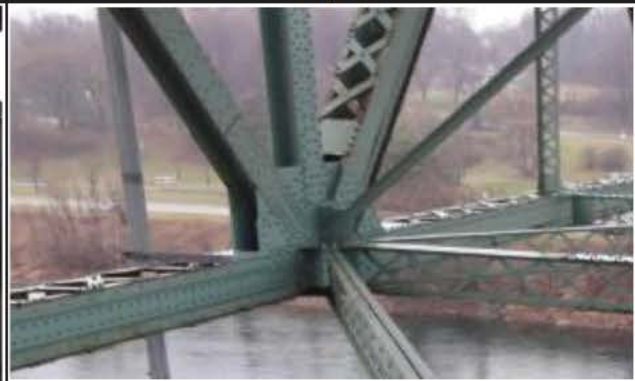
Photo 2: Assemblage inférieur JC_4_20151210_3484

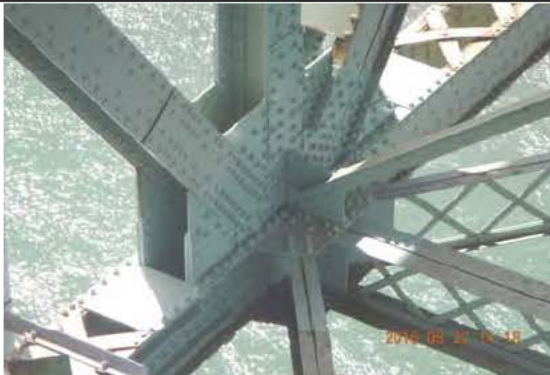
Photo 1: Assemblage inférieur L2 JC_4_160822_JM_0584

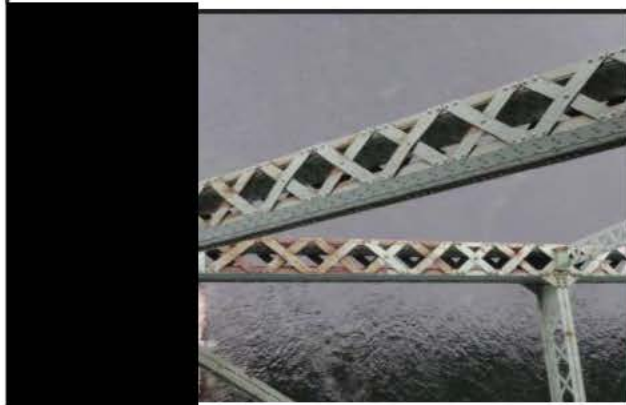
Photo 1: Corde inférieure 10-11 JC_4_20151210_3491

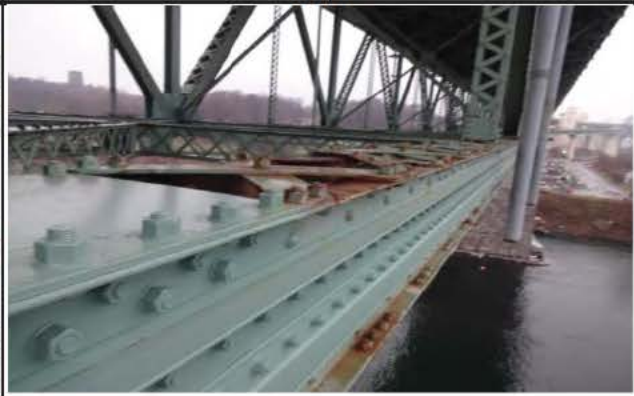
Photo 2: Corde inférieure 1-2 JC_4_20151210_3474

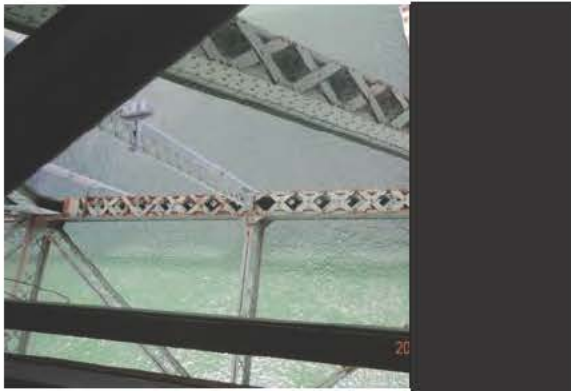
Photo 1: Corde inférieure L0-L2 JC_4_160822_JM_0585

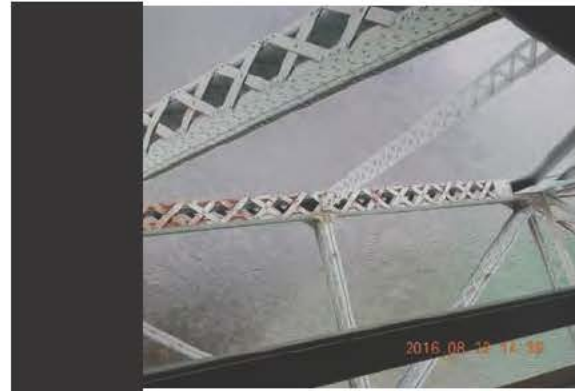
Photo 2: Corde inférieure L8-L10 JC_4_160822_JM_0610

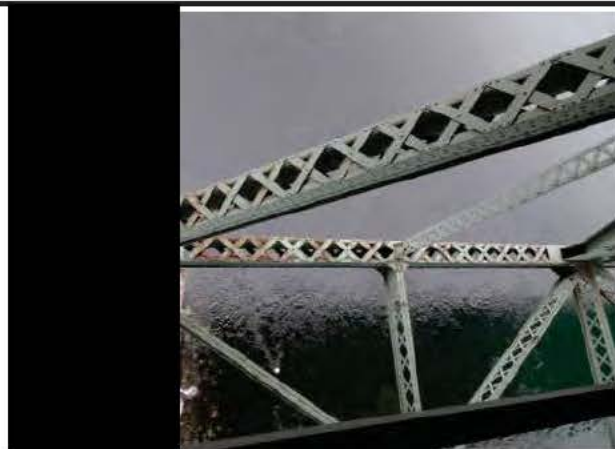
Photo 1: L0-L8

Avis technique clos:
- L0-L2, L8-L10 renforcés.
- Aucun défaut réduisant la capacité de manière importante.
- Cotes rehaussées.

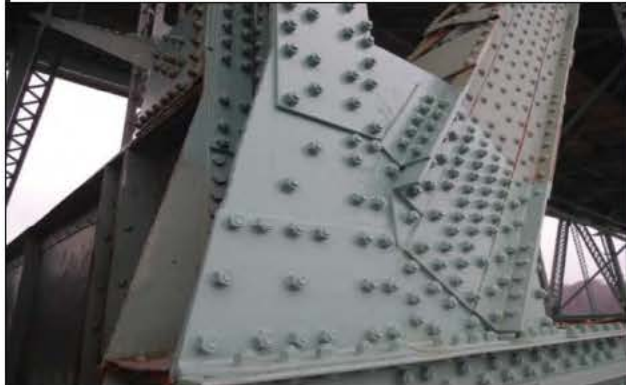
Photo 1: Assemblage inférieur JC_4_20151210_3475

Dernière inspection: 2015-12-10						Evaluation: N/A	
A	B	C	D	CMI	CEC	FCS	Mode de rupture
97	2	1	0	1	2	N/A	N/A
Commentaires		(Selon inspection détaillée 2011) : Corrosion moyenne à importante. Pertes de matériau moyennes à importantes aux sections de transfert des assemblages 2, 5, 7 et 8 pouvant réduire de façon importante leur capacité.				Commentaires de l'évaluateur:	
Activités		Code	Unité	Quantité	Code	Unité	Quantité
Recommandation		3221	unité	4	N/A	N/A	N/A
		9508				N/A

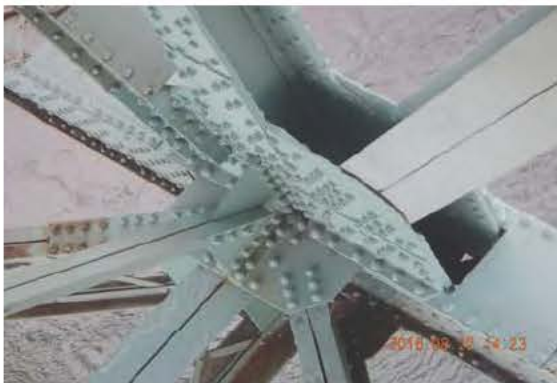
Photo 1: Assemblage inférieur JC_4_160822_JM_0591

Dernière inspection: 2016-08-22						Evaluation:	N/A
A	B	C	D	CMI	CEC	FCS	Mode de rupture
97	2	1	0	1	3	N/A	N/A
Commentaires		Pertes de matériau moyennes à très importantes.				Commentaires de l'évaluateur:	
Activités		Code	Unité	Quantité	Code	Unité	Quantité
		N/A	N/A	N/A	N/A	N/A	N/A
Recommandation		N/A				N/A

Avis technique clos:
- Aucun défaut réduisant la capacité de manière importante.
- Cotes rehaussées.

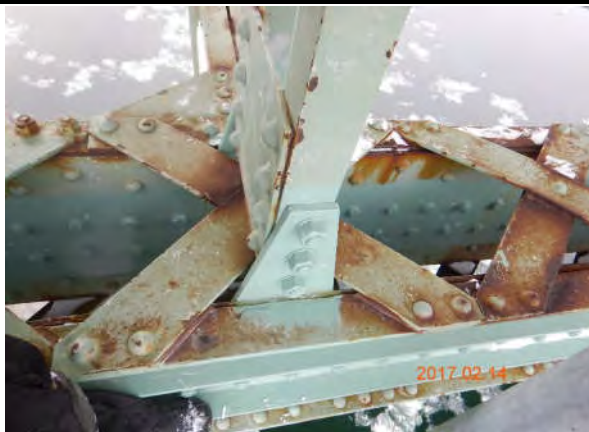
Photo 1: L1 JC_4_170214_2177

Dernière inspection: 2017-02-14						Évaluation: N/A	
A	B	C	D	CMI	CEC	FCS	Mode de rupture
97	2	1	0	1	3	N/A	N/A
Commentaires		ertes de matériaux moyennes à très importantes aux assemblages L1, L4, L6 et L7. Éléments renforcés ou remplacés.				Commentaires de l'évaluateur:	
Activités		Code	Unité	Quantité	Code	Unité	Quantité
		N/A	N/A	N/A	N/A	N/A	N/A
Recommandation		N/A				N/A

Avis technique clos:
- L1, L4, L6, L7 renforcés ou remplacés.
- Aucun défaut réduisant la capacité de manière importante.
- Cotes rehaussées.

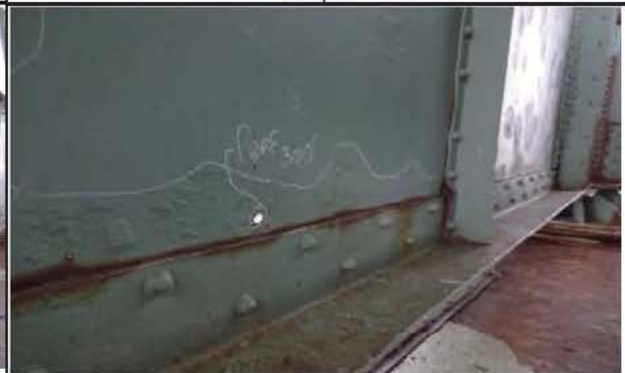
Dernière inspection: 2015-12-10						Evaluation: N/A	
A	B	C	D	CMI	CEC	FCS	Mode de rupture
96	2	1	1	2	2	N/A	N/A
Commentaires		Perte de matériau jusqu'à perforation à l'âme et déformation par corrosion des raidisseurs, poutre de levage 1, axe 14. Perte de matériau moyenne à très importante à l'âme et déformation par corrosion avec perforation des cornières d'attache des raidisseurs, poutre de levage 11, axe 15. Défauts de mat. pouvant réduire de façon importante sa capacité.				Commentaires de l'évaluateur:	
Activités		Code	Unité	Quantité	Code	Unité	Quantité
Recommandation		3221	unité	2	N/A	N/A	N/A
			9508			N/A

Photo 1: Poutre de levage 1 JC_4_20151210 3470

Photo 2: Poutre de levage 1 JC_4_20151210 3470

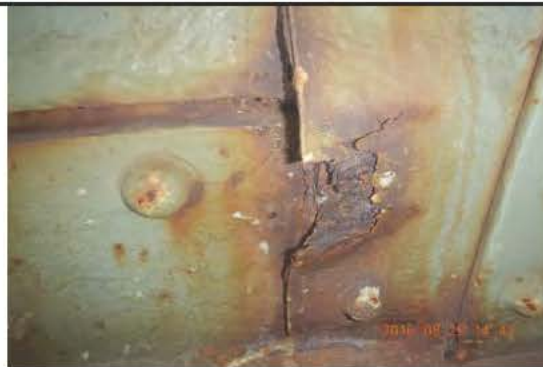
Photo 1: Poutre de levage 1

Dernière inspection: 2016-08-22						Évaluation: N/A	
A	B	C	D	CMI	CEC	FCS	Mode de rupture
96	2	1	1	2	2	N/A	N/A
Commentaires		Pertes de matériaux jusqu'à perforation à l'âme et déformation par corrosion des raidisseurs, poutre de levage 0, axe 14. Pertes de matériaux moyennes à très importantes à l'âme et déformation par corrosion avec perforation des cornières d'attache des raidisseurs, poutre de levage 11, axe 15. Défauts de mat. pouvant réduire de façon importante sa capacité. Perforation 40x75 dans raidisseur.				Commentaires de l'évaluateur:	
Activités		Code	Unité	Quantité	Code	Unité	Quantité
Recommandation		3221	unité	2	N/A	N/A	N/A
			9508	N/A

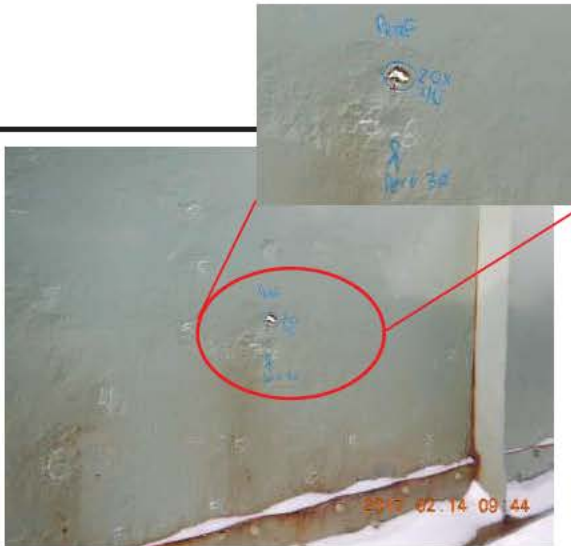
Photo 1: Poutre de levage L0 JC_4_170214_EM_7379

Dernière inspection: 2017-02-14						Evaluation: N/A	
A	B	C	D	CMI	CEC	FCS	Mode de rupture
60	10	20	10	22	2	N/A	N/A
Commentaires		Pertes de matériaux de moyennes à très importante. Perforations de l'âme Ø10 à Ø50mm. Déformation par corrosion des raidisseurs et de l'âme.				Commentaires de l'évaluateur:	
Activités		Code	Unité	Quantité	Code	Unité	Quantité
		3221	unité	1	N/A	N/A	N/A
Recommandation		9508			N/A

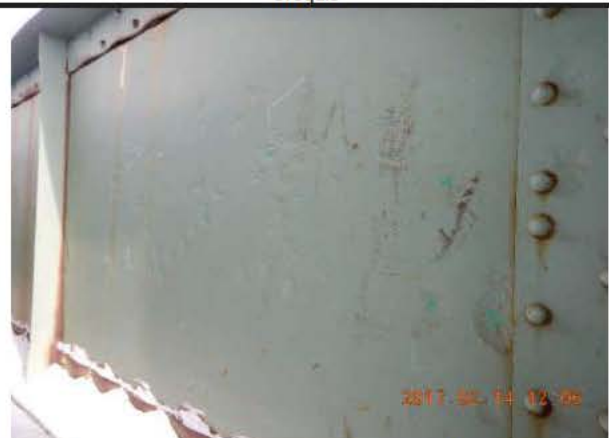
Photo 2: Poutre de levage L10 JC_4_170214_EM_7449

Avis technique préalablement 'Regroupé'.
- Poutre de levage L10, aucun défaut réduisant la capacité de manière importante et cote rabaissés.

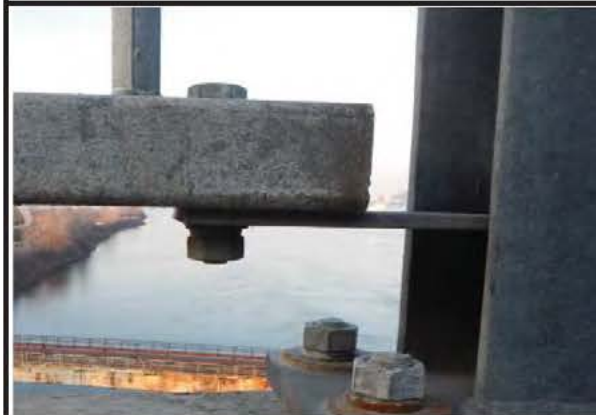
Dernière inspection: 2015-11-26						Évaluation: N/A	
A	B	C	D	CMI	CEC	FCS	Mode de rupture
98	2	0	0	1	2	N/A	N/A
Commentaires		Corrosion moyenne de quelques extrémités de lisse inférieure. Modification au chalumeau à quelques endroits des plaques d'assemblage des lisses inférieures aux poteaux. Distance de rivage insuffisante entre des plaques d'assemblage de la lisse inférieure et les boulons à quelques endroits affectant de façon importante le niveau de protection offert.				Commentaires de l'évaluateur:	
Activités		Code	Unité	Quantité	Code	Unité	Quantité
		3071	m	1	9000	global	1
Recommandation		9575			10162

Photo 1: Dist. rive insuffisante JC_4_151125_JM_8238

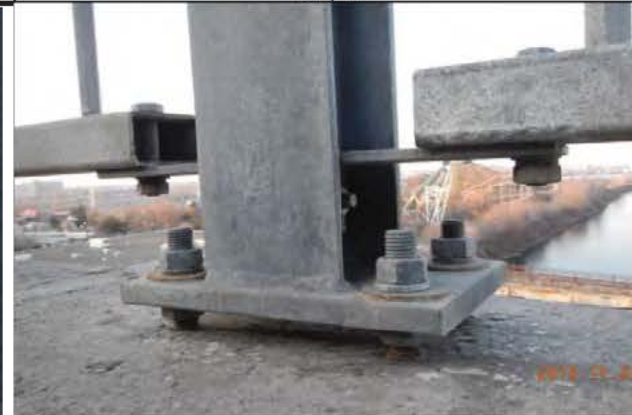
Photo 2: Modif. extr. lisse JC_4_151125_JM_8239

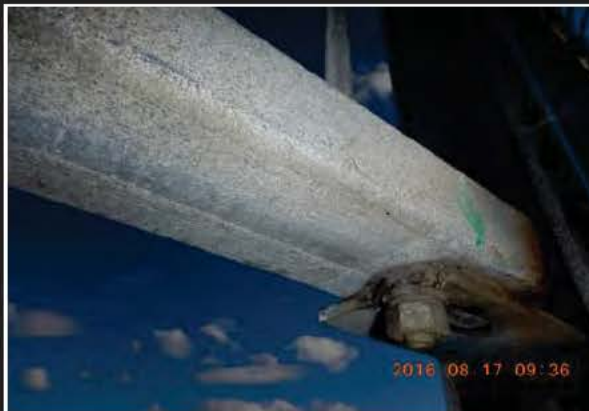
Corrosion moyenne de quelques extrémités de lisse inférieure. Distance de rive insuffisante à 3 assemblages inférieures. Extrémité d'ancrages de 2 poteaux entre le dessus et les 3/4 de la hauteur de l'écrrou. Défaut affectant le niveau de protection offert de façon très importante. (voir liste des travaux).

Photo 1: Dist. rive insuffisante

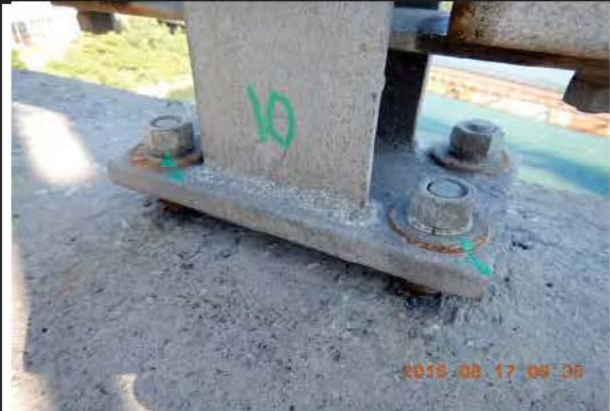
Photo 2: Extr. ancrages court.

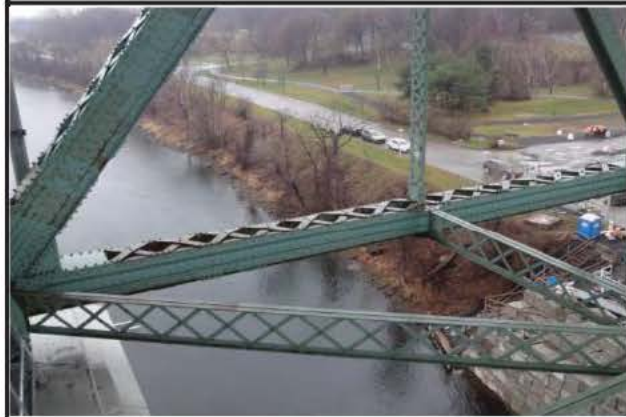
Photo 1: Corde inférieure JC_4_20151210_3500

Dernière inspection: 2015-12-10						Evaluation: N/A	
A	B	C	D	CMI	CEC	FCS	Mode de rupture
91	5	2	2	4	2	N/A	N/A
Commentaires		(Selon inspection détaillée 2011) : Corrosion moyenne à très importante et perforation de quelques étrésillons. Pertes de matériau et déformations par corrosion moyennes à importantes des cordes 1-2 et 9-10 pouvant réduire de façon importante leur capacité.				Commentaires de l'évaluateur:	
Activités		Code	Unité	Quantité	Code	Unité	Quantité
Recommandation		3221	unité	2	N/A	N/A	N/A
		9508				N/A

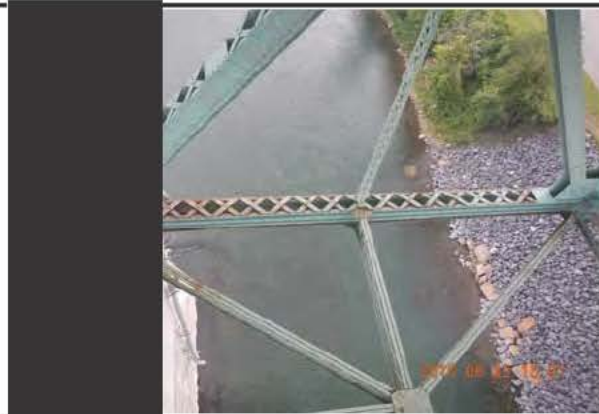
Photo 1: Corde inférieure L0-L2 JC_4_160822_JM_0623

Dernière inspection: 2016-08-22						Evaluation: N/A	
A	B	C	D	CMI	CEC	FCS	Mode de rupture
91	5	2	2	4	3	N/A	N/A
Commentaires		Pertes de matériaux moyennes à très importantes et perforation de quelques étrésoillons. Déformation par corrosion. Réparé. Aucune activité requise.				Commentaires de l'évaluateur:	
Activités		Code	Unité	Quantité	Code	Unité	Quantité
		N/A	N/A	N/A	N/A	N/A	N/A
Recommandation		N/A				N/A

Avis technique clos:
- Aucun défaut réduisant la capacité de manière importante.
- Cotes rehaussées.

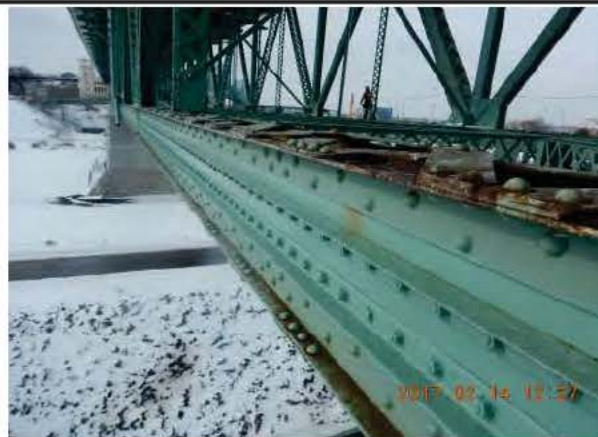
Photo 1: L0-L2

Dernière inspection: 2017-02-14						Évaluation: N/A	
A	B	C	D	CMI	CEC	FCS	Mode de rupture
91	5	2	2	4	3	N/A	N/A
Commentaires		Pertes de matériaux moyennes à très importantes. Perforation multiples. Déformations par corrosion aux corde L0-L2 et L8-L10. Éléments renforcés.				Commentaires de l'évaluateur:	
Activités		Code	Unité	Quantité	Code	Unité	Quantité
		N/A	N/A	N/A	N/A	N/A	N/A
Recommandation		N/A				N/A

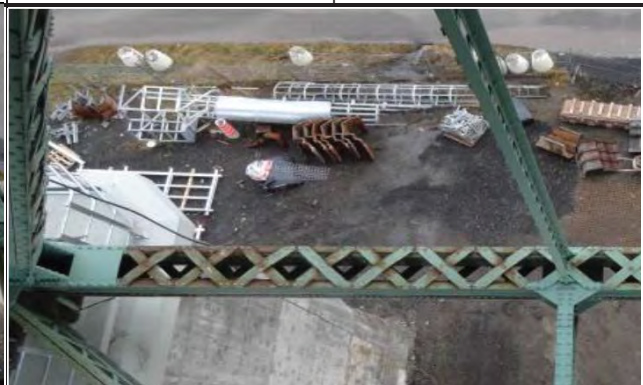
Photo 2: Vue rapprochée JC_4_20151210_3523

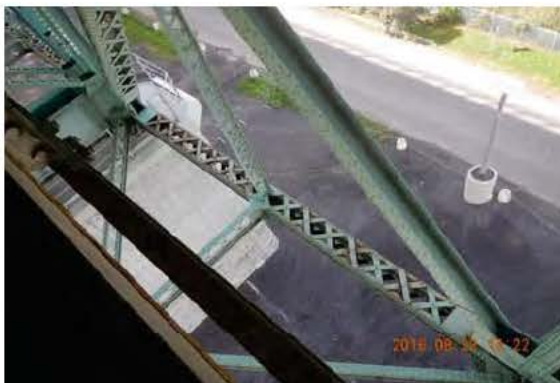
Photo 1: Corde inférieure JC_4_160822_JM_0635

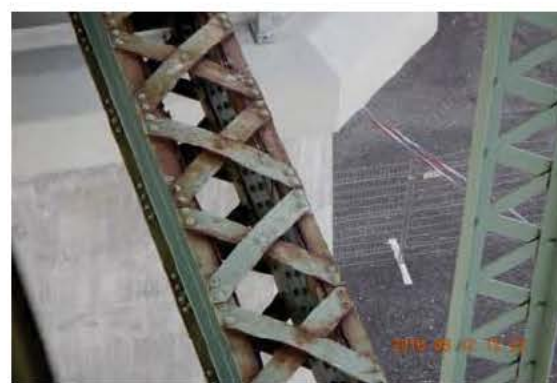
Photo 2: Vue rapprochée JC_4_160822_JM_0636

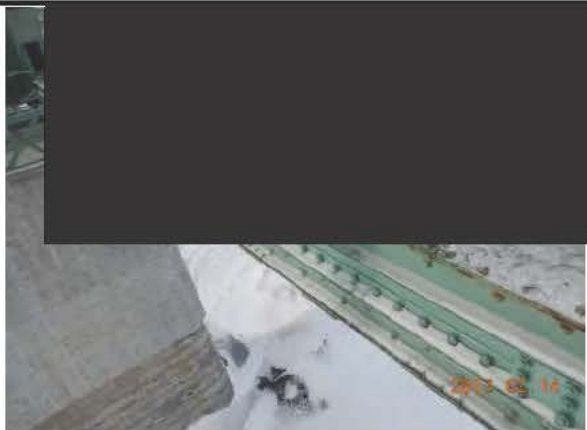
Dernière inspection: 2017-02-14						Evaluation: N/A	
A	B	C	D	CMI	CEC	FCS	Mode de rupture
89	5	2	4	6	3	N/A	N/A
Commentaires		Pertes de matériaux moyennes à très importantes. Déformation par corrosion de la corde L8-L10. Élément renforcé. Aucune activité requise.				Commentaires de l'évaluateur:	
Activités		Code	Unité	Quantité	Code	Unité	Quantité
		N/A	N/A	N/A	N/A	N/A	N/A
Recommandation		N/A				N/A

Photo 1: Corde inférieure JC_S4_170214_2210

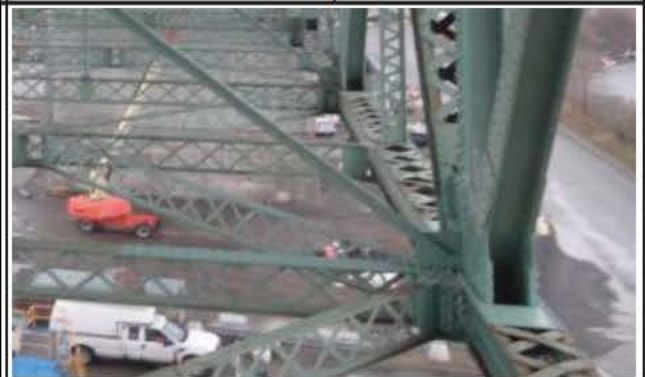
Dernière inspection: 2015-12-10						Evaluation: N/A	
A	B	C	D	CMI	CEC	FCS	Mode de rupture
97	2	1	0	1	2	N/A	N/A
Commentaires		(Selon inspection détaillée 2011): Corrosion moyenne à importante. Pertes de matériau importantes aux sections de transfert de l'assemblage 3 pouvant réduire de façon importante leur capacité. Travaux de renforcement des assemblages 1, 4, 8, 10 et 11 réalisés en 2013-2014.				Commentaires de l'évaluateur:	
Activités		Code	Unité	Quantité	Code	Unité	Quantité
Recommandation		3221	unité	1	N/A	N/A	N/A
			9508			N/A

Photo 1: Assemblage inférieur JC_4_20151210_3509

Photo 2: Assemblage inférieur JC_4_20151210_3515

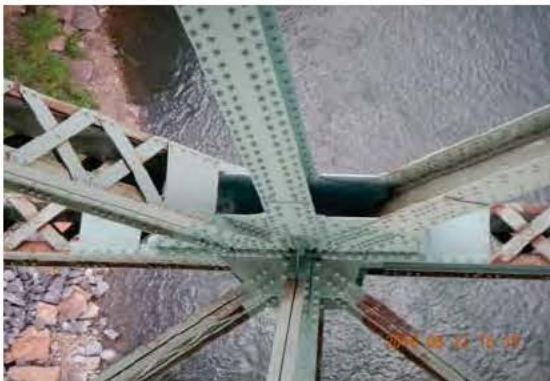
Dernière inspection: 2016-08-22						Evaluation: N/A	
A	B	C	D	CMI	CEC	FCS	Mode de rupture
97	2	1	0	1	3	N/A	N/A
Commentaires		Pertes de matériaux moyennes à importantes. Aucune activité requise				Commentaires de l'évaluateur:	
Activités		Code	Unité	Quantité	Code	Unité	Quantité
		N/A	N/A	N/A	N/A	N/A	N/A
Recommandation		N/A				N/A

Photo 1: Assemblage inférieur JC_4_160822_JM_0631

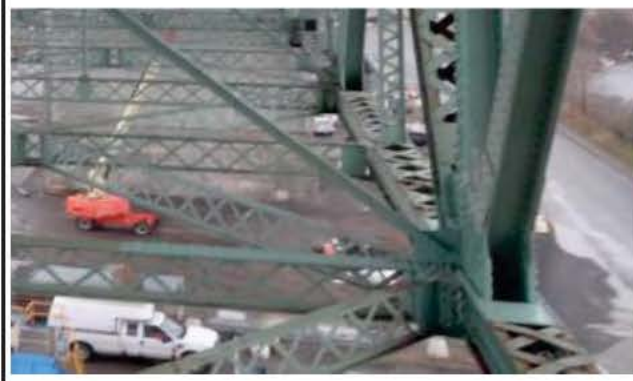
Photo 2: Assemblage inférieur JC_4_20151210_3515

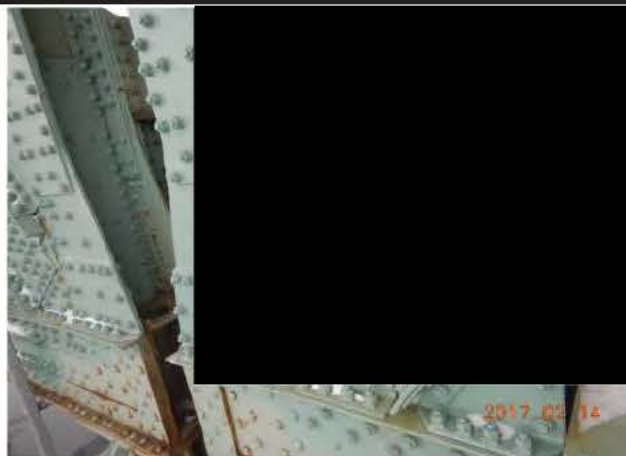
Photo 1: L0

Avis technique clos:
- L0, L2, L3, L7, L9, L10 renforcés ou remplacés.
- Aucun défaut réduisant la capacité de manière importante.
- Cotes rehaussées.
