Rapport d'inspection annuelle

Inspection générale du pont Jacques-Cartier, section 4
Version finale

Contrat: 62408

2 mars 2017

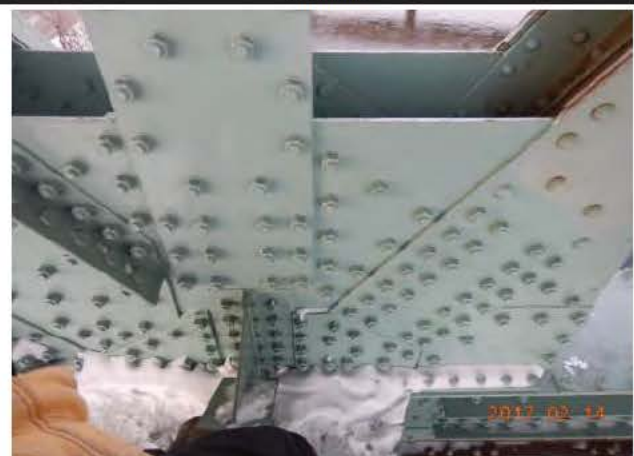
Photo 2: L2

Dernière inspection: 2017-02-14						Évaluation: N/A	
A	B	C	D	CMI	CEC	FCS	Mode de rupture
97	2	1	0	1	3	N/A	N/A
Commentaires		Pertes de matériaux moyennes à très importantes à l'assemblage L2. Élément renforcé. Aucune activité requise. Travaux de renforcement des assemblages L0, L3, L7, L9 et L10 réalisés en 2013-2014.				Commentaires de l'évaluateur:	
Activités		Code	Unité	Quantité	Code	Unité	Quantité
		N/A	N/A	N/A	N/A	N/A	N/A
Recommandation		N/A			N/A

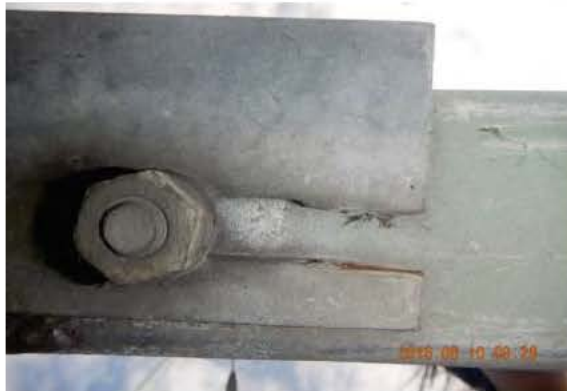
Dernière inspection: 2016-08-10						Évaluation: N/A	
A	B	C	D	CMI	CEC	FCS	Mode de rupture
95	2	1	2	3	3	N/A	N/A
Commentaires		Distance de rive insuffisante à 2 assemblages inférieures. Extrémité d'ancrages de 1 poteau entre le dessus et les 3/4 de la hauteur de l'écrou. Perforation de 4 lisses inférieures. Défaut affectant le niveau de protection offert de façon appréciable. (voir liste des travaux).				Commentaires de l'évaluateur:	
Activités		Code	Unité	Quantité	Code	Unité	Quantité
		3071	m	1	N/A	N/A	N/A
Recommandation		9575				N/A

Photo 1: Modif. chalumeau JC_4_160810_JM_0109

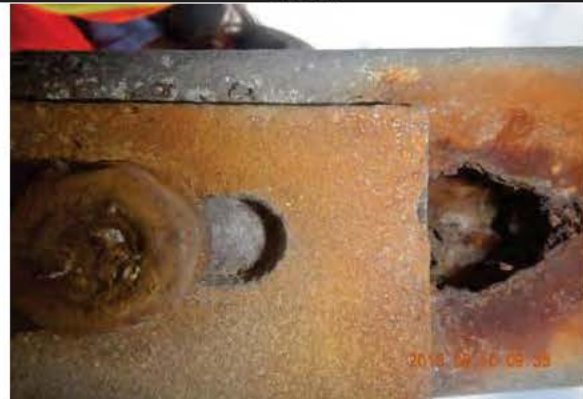
Photo 2: Perforation JC_4_160810_JM_0111

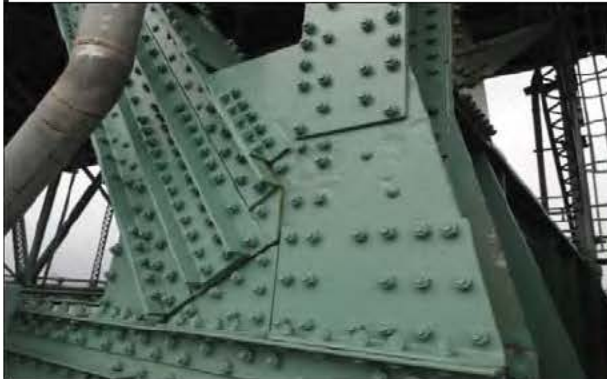
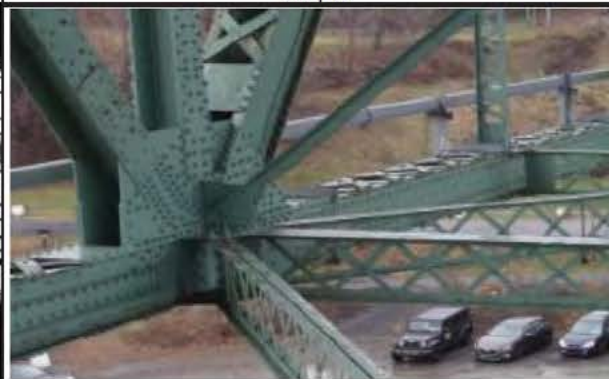
Dernière inspection: 2015-12-10						Evaluation:	N/A
A	B	C	D	CMI	CEC	FCS	Mode de rupture
96	2	1	1	2	1	N/A	N/A
Commentaires		(Selon inspection détaillée 2011) : Corrosion moyenne à très importante. Pertes de matériau importantes à très importantes aux sections de transfert des assemblages 3, 5, 7, et 9 pouvant réduire de façon importante à très importante leur capacité. Travaux de renforcement des assemblages 1, 4, 8 et 11 réalisés en 2013-2014.				Commentaires de l'évaluateur:	
Activités		Code	Unité	Quantité	Code	Unité	Quantité
		3221	unité	4	N/A	N/A	N/A
Recommandation		9508			N/A

Photo 1: Assemblage inférieur JC_4_20151210_3547

Photo 2: Assemblage inférieur JC_4_20151210_3555

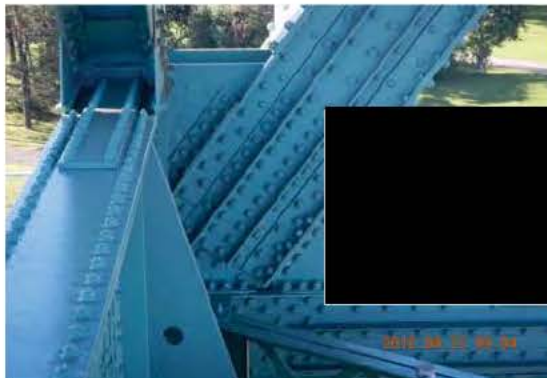
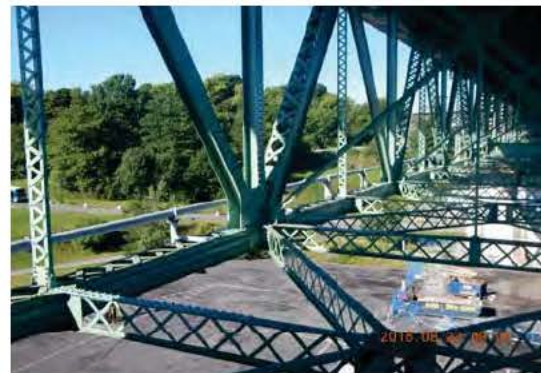
Dernière inspection: 2016-08-23						Évaluation:	N/A
A	B	C	D	CMI	CEC	FCS	Mode de rupture
96	2	1	1	2	3	N/A	N/A
Commentaires		Pertes de matériaux moyennes à très importantes. Réparé. Aucune activité requise.				Commentaires de l'évaluateur:	
Activités		Code	Unité	Quantité	Code	Unité	Quantité
		N/A	N/A	N/A	N/A	N/A	N/A
Recommandation		N/A				N/A

Photo 1: Assemblage inférieur JC_4_160823_JM_0657

Photo 2: Assemblage inférieur JC_4_160823_JM_0658

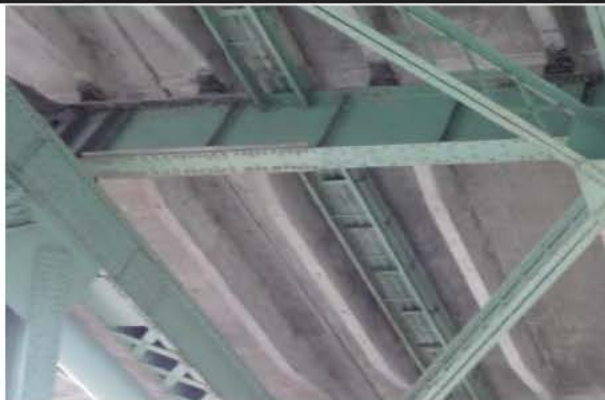
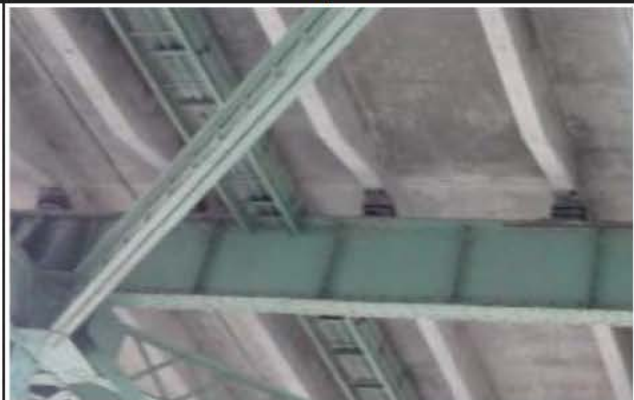
Photo 1: App. appui platine JC_4_20151210_3557

Photo 2: App. appui platine JC_4_20151210_3557

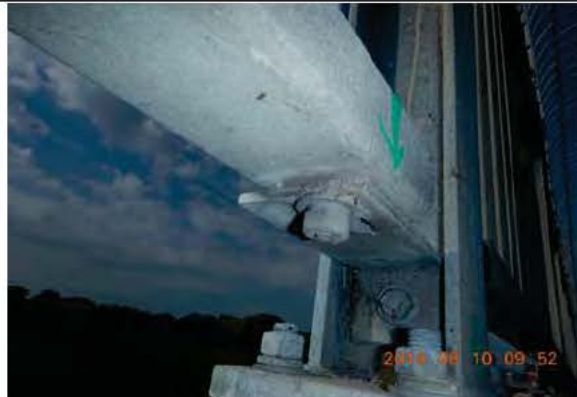
Distance de rive insuffisante à 3 assemblages inférieures. Perforation de 1 lisse inférieure. Défaut affectant le niveau de protection offert de façon importante. (voir liste des travaux).

Photo 1: Modif. chalumeau JC_4_160810_EM_8512

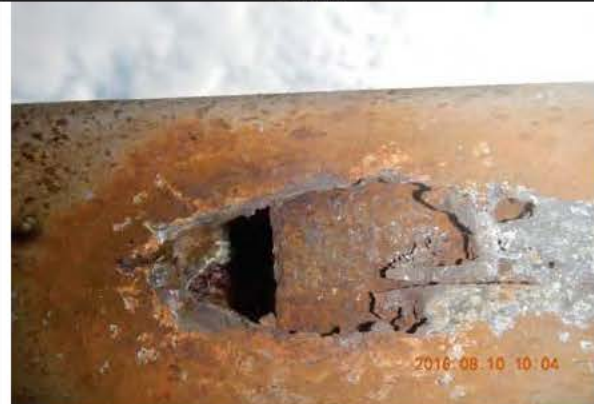
Photo 2: Perforation JC_4_160810_JM_0119

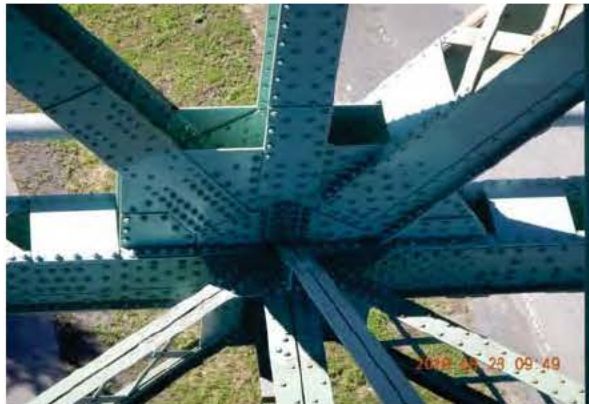
Photo 1: Assemblage inférieur JC_4_160823_JM_0692

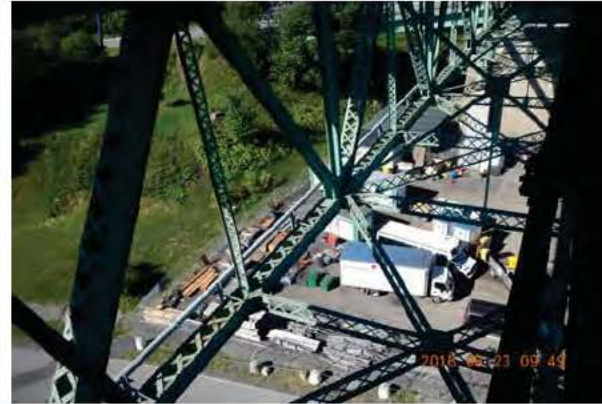
Photo 2: Assemblage inférieur JC_4_160823_JM_0691

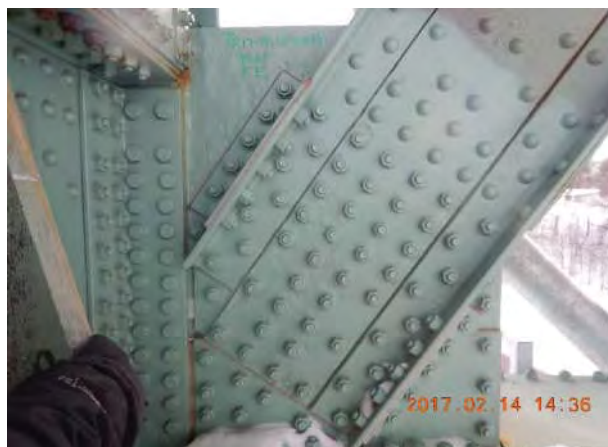
Photo 1: L0

Avis technique clos:
- L0 à L10 remplacés ou renforcés.
- Aucun défaut réduisant la capacité de manière importante.
- Cotes rehaussées.

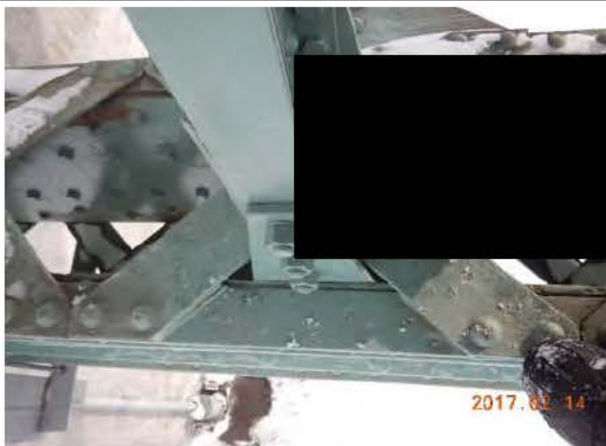
Photo 1: L1

Avis technique clos:
- L1, L2, L5, L7, L9 remplacés ou renforcés.
- Aucun défaut réduisant la capacité de manière importante.
- Cotes rehaussées.

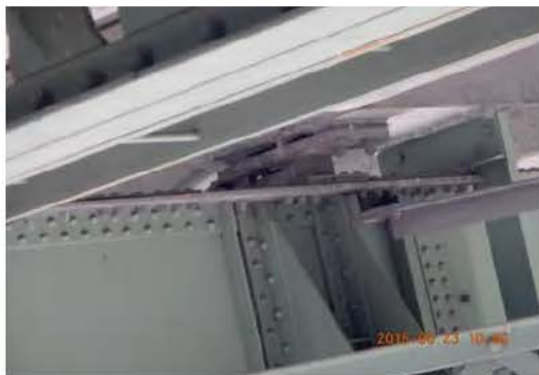
Dernière inspection: 2016-08-23						Évaluation:	N/A
A	B	C	D	CMI	CEC	FCS	Mode de rupture
100	0	0	0	0	2	N/A	N/A
Commentaires		Défauts de planéité aux appuis 3M à PT-U6, 3V avec PT-U8 affectant entre 20% et 30% de la surface.				Commentaires de l'évaluateur:	
Activités		Code	Unité	Quantité	Code	Unité	Quantité
		9000	global	1	3043	unité	1
Recommandation		10167			9576

Photo 1: App. Appui platine U6 JC_4_160823_JM_0702

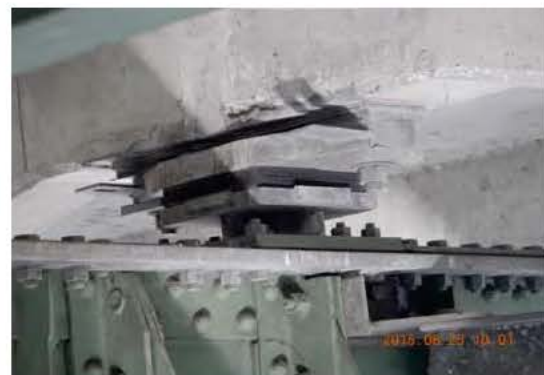
Photo 2: App. Appui platine U8 JC_4_160823_JM_0704

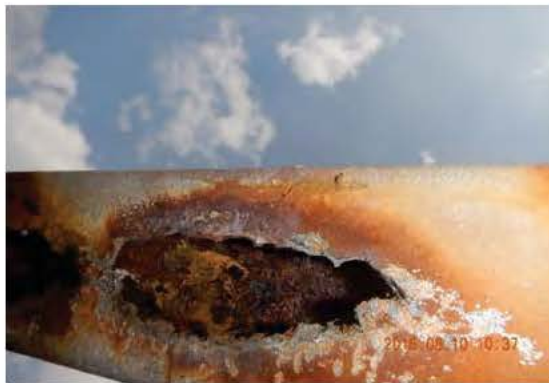
Distance de rive insuffisante à 12 assemblages inférieures. Perforation de 14 lisses inférieures. Défaut affectant le niveau de protection offert de façon très importante. (voir liste des travaux).

Photo 1: Perforation JC_4_160810_JM_0139

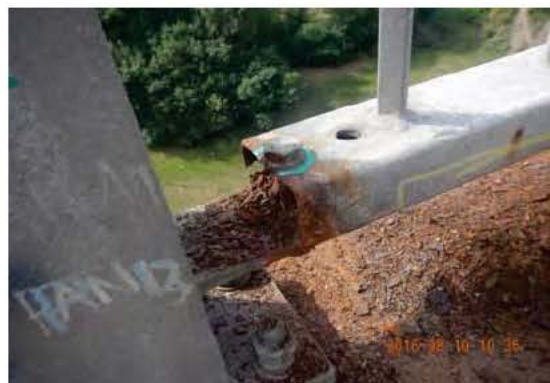
Photo 2: Modif. chalumeau JC_4_160810_JM_0137

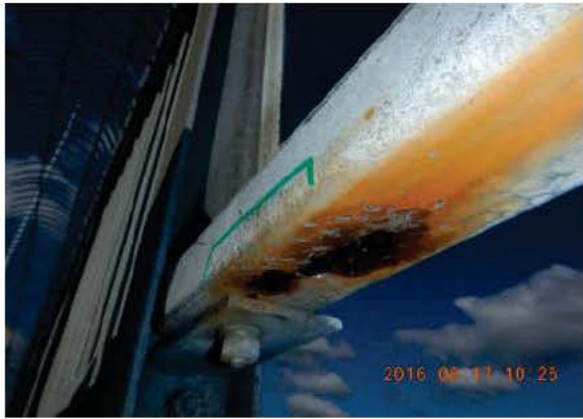
Photo 1: Perforation

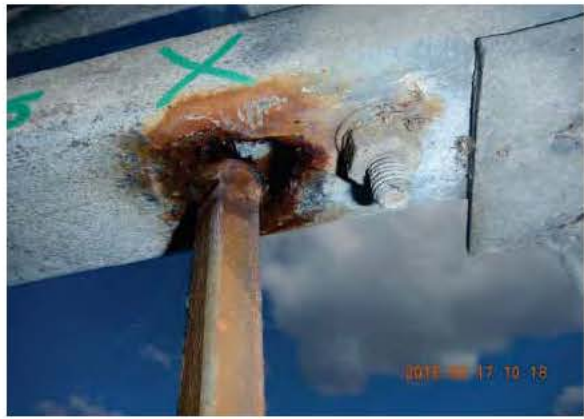
Photo 2: Corrosion importante
JC_4_160817_EM_8869	JC_4_160817_JM_0396

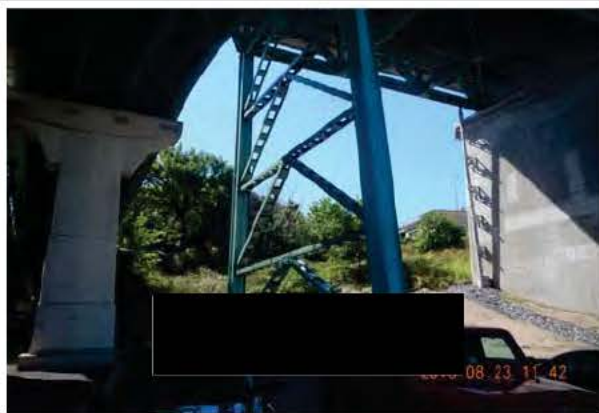
<p>Avis technique clos:</p> <ul style="list-style-type: none"> - Aucun défaut réduisant la capacité de manière importante. - Cotes rehaussées. 	
--	--

Photo 1: Membure JC_4_160823_JM_0791

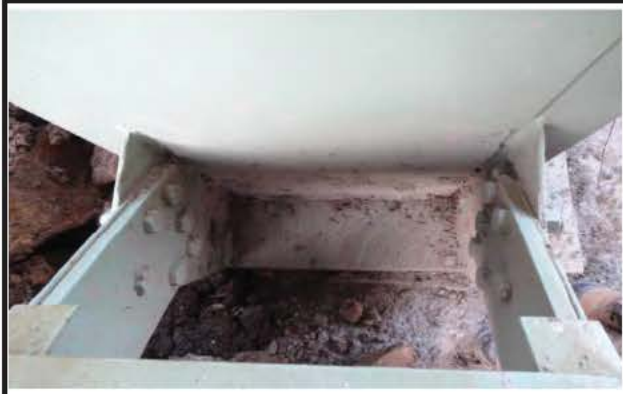
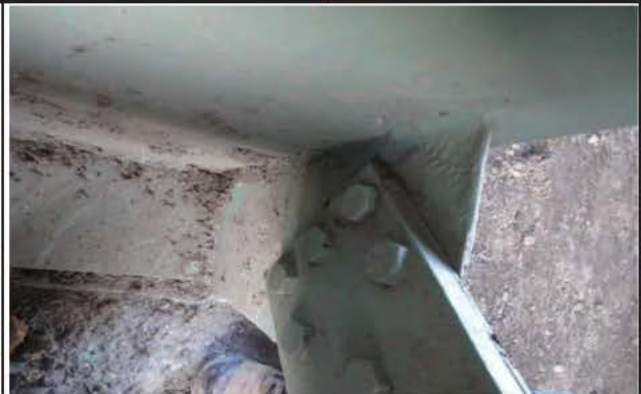
Dernière inspection: 2015-12-10						Evaluation: N/A	
A	B	C	D	CMI	CEC	FCS	Mode de rupture
45	27	27	1	17	1	N/A	N/A
Commentaires		Perte de matériau très importante des assemblages inférieurs des contreventements affectant de façon très importante la capacité à supporter les charges. Déformation par corrosion des assemblages de contreventement.				Commentaires de l'évaluateur:	
Activités		Code	Unité	Quantité	Code	Unité	Quantité
Recommandation		3211	unité	2	N/A	N/A	N/A
		9892			N/A

Photo 1: Ass. CTV inférieur JC_4_20151209_3449

Photo 2: Ass. CTV inférieur JC_4_20151209_3450

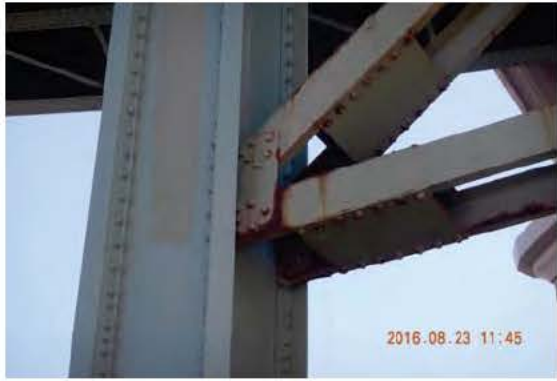
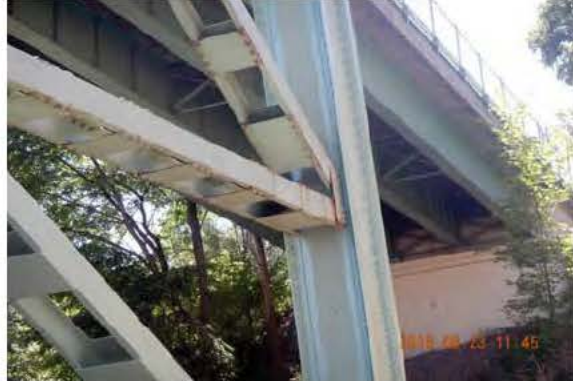
Dernière inspection: 2016-08-23						Evaluation: N/A	
A	B	C	D	CMI	CEC	FCS	Mode de rupture
45	27	27	1	18	3	N/A	N/A
Commentaires		Déformation par corrosion des assemblages de contreventement. Pertes de matériaux moyennes à très importantes. Réparé. Aucune activité requise.				Commentaires de l'évaluateur:	
Activités		Code	Unité	Quantité	Code	Unité	Quantité
		N/A	N/A	N/A	N/A	N/A	N/A
Recommandation		N/A				N/A

<p>Avis technique clos:</p> <ul style="list-style-type: none"> - Aucun défaut réduisant la capacité de manière importante. - Cotes rehaussées.

<p>2016.08.23 11:45</p>
Photo 1: Ass. CTV inférieur JC_4_160823_JM_0796	Photo 2: Ass. CTV inférieur JC_4_160823_JM_0797

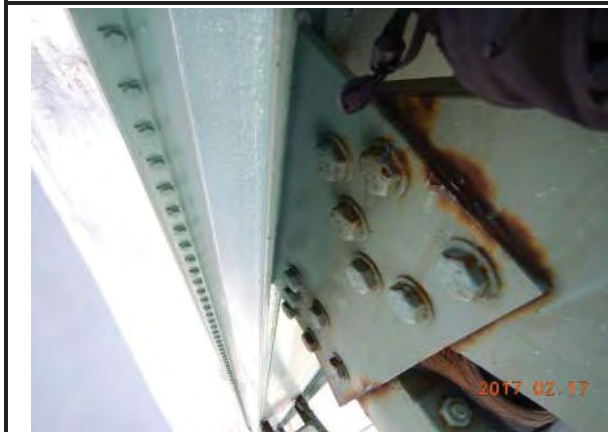
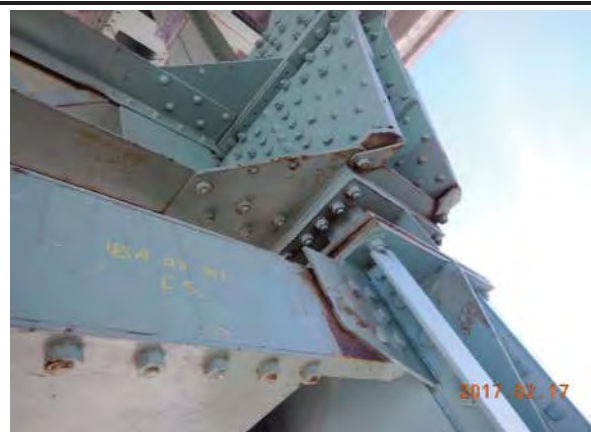
Dernière inspection: 2017-02-17						Évaluation: N/A	
A	B	C	D	CMI	CEC	FCS	Mode de rupture
45	27	27	1	18	3	N/A	N/A
Commentaires		Déformation par corrosion des assemblages de contreventement. Pertes de matériaux moyennes à très importantes. Déformation par corrosion. Assemblages remplacés ou réparés. Aucune activité requise.				Commentaires de l'évaluateur:	
Activités		Code	Unité	Quantité	Code	Unité	Quantité
		N/A	N/A	N/A	N/A	N/A	N/A
Recommandation		N/A				N/A

<p>Avis technique clos:</p> <ul style="list-style-type: none"> - Aucun défaut réduisant la capacité de manière importante. - Cotes rehaussées. 	
--	--

Photo 1: Ass. CTV

Photo 2: Ass. CTV

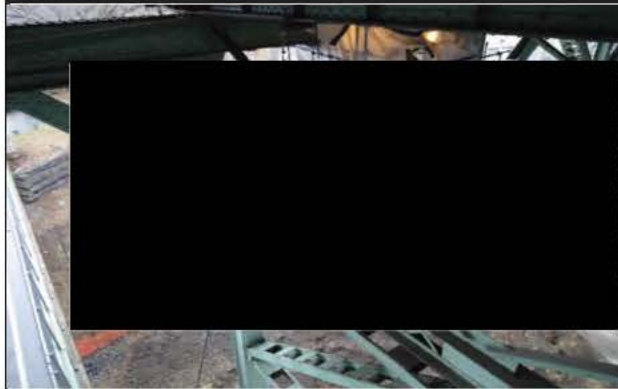
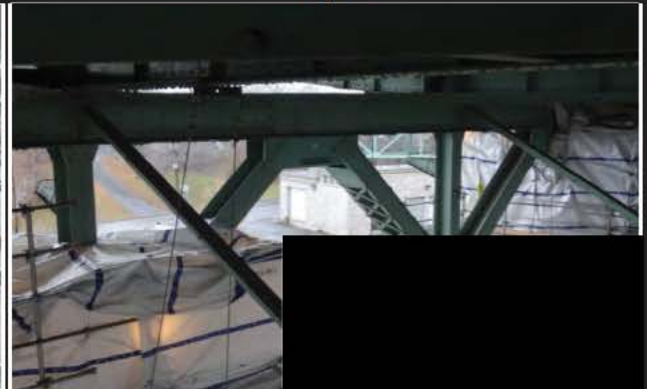
Dernière inspection: 2015-12-10						Evaluation: N/A	
A	B	C	D	CMI	CEC	FCS	Mode de rupture
96	2	1	1	2	1	N/A	N/A
Commentaires		Plusieurs membrures inaccessibles en raison de travaux en cours (présence de toiles). (Selon inspection détaillée 2011) : Corrosion moyenne à importante. Pertes de matériau de 8 à 11mm à la section de transfert de l'assemblage 3 pouvant réduire de façon très importante sa capacité.				Commentaires de l'évaluateur:	
Activités		Code	Unité	Quantité	Code	Unité	Quantité
Recommandation		3221	unité	1	N/A	N/A	N/A
		9508			N/A

Photo 1: Travaux en cours JC_4_20151210_3592

Photo 2: Travaux en cours JC_4_20151210_3595

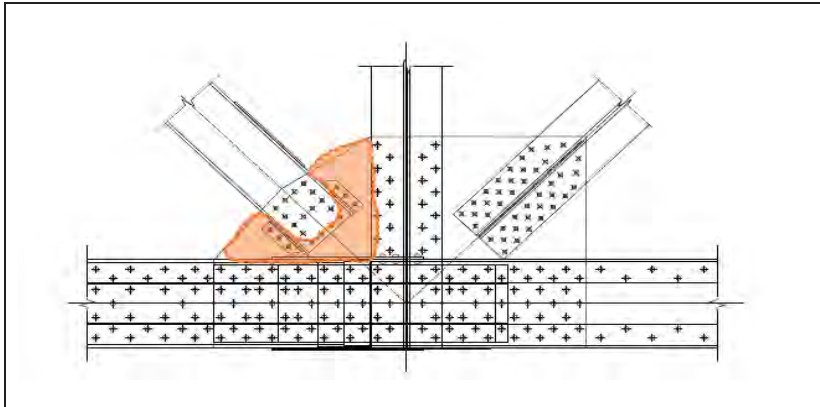
Localisation de la zone la plus sollicitée

Section	Travée	Ferme	Élément	Localisation	CEC	Insp. détaillée	FCS*	Sollicitation*	Année d'intervention
4	18-19	Amont	ASS C INF	L3	1	2011	0,81	110%	1

Défaut et origine: Perte de matériaux causée par corrosion.	Sollicitation	Compression - diagonale L3-U4
	Type suivi/fréq	Inspection détaillée / mensuelle

Commentaire de l'évaluateur:
Perte de matériaux dans les zones de cisaillement horizontales de 3 à 6mm sur le côté amont et de 3 à 5mm sur le côté aval. Suivi à chaque mois jusqu'au renforcement.

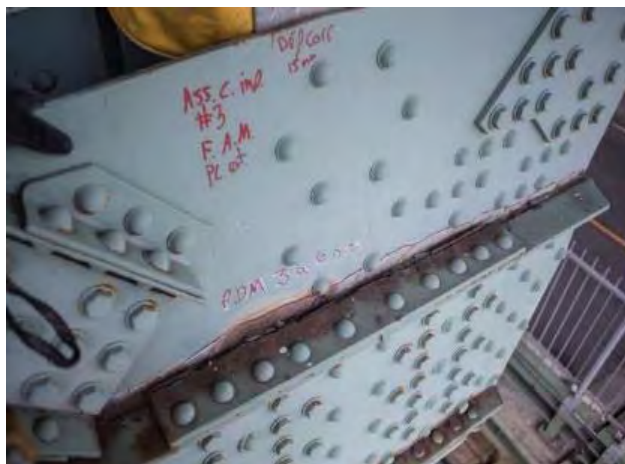
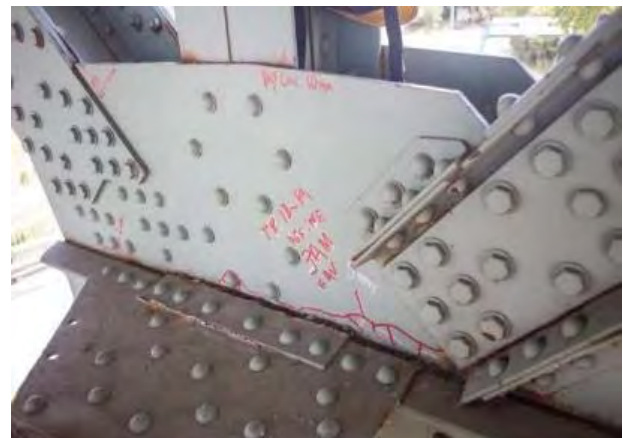
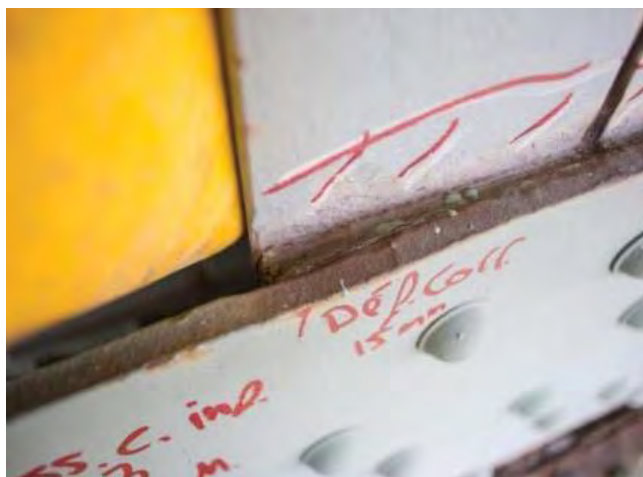
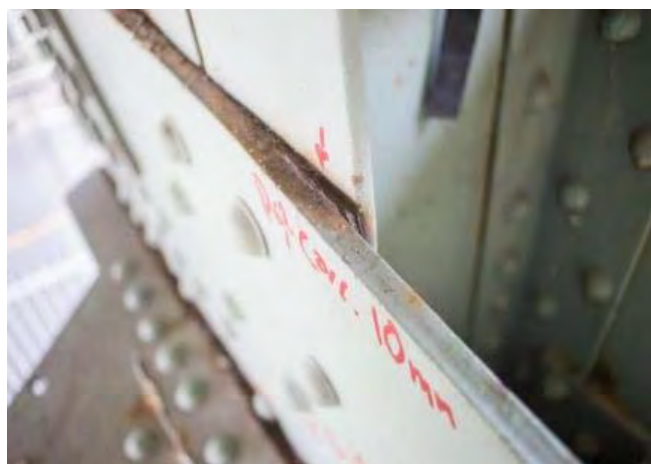
Plaque amont		Plaque aval		Présence de fissuration	<input type="checkbox"/>
PDM Verticale:	0 mm	PDM Verticale:	0 mm	Déformation par flamb. / voil.	<input type="checkbox"/>
PDM Horizontale:	3 @ 6 mm	PDM Horizontale:	2 @ 5 mm	Rivet déficient	<input type="checkbox"/>
PDM générale:	0 mm	PDM générale:	0 mm	Autres déformations	<input type="checkbox"/>

Perte de matériaux à la section de transfert avec la corde inférieure de 3 à 6 mm sur la plaque amont, face amont et de 2 à 5 mm sur la plaque aval, face aval. Déformation sous corrosion avec le montant de 15 mm sur la plaque amont, face amont et de 10 mm sur la plaque aval, face aval.

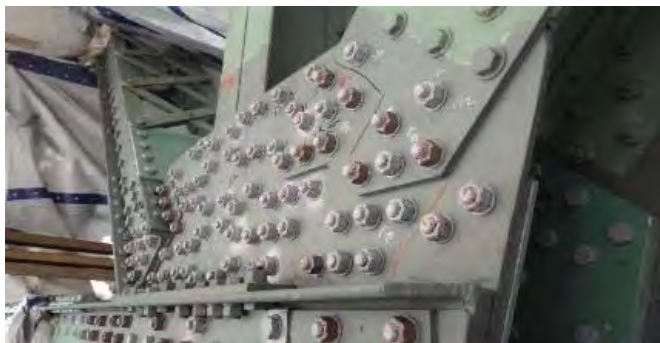
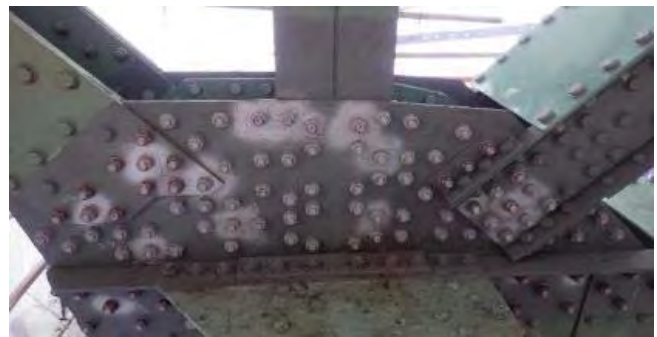
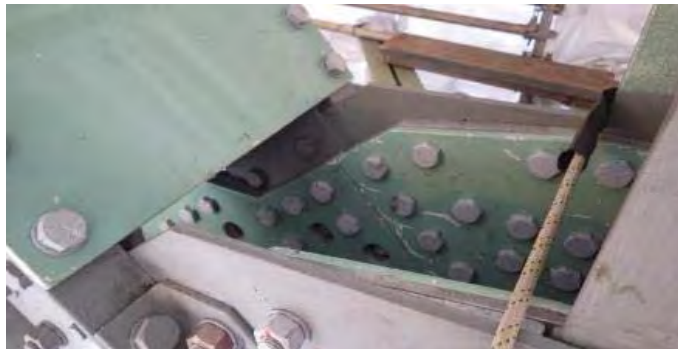
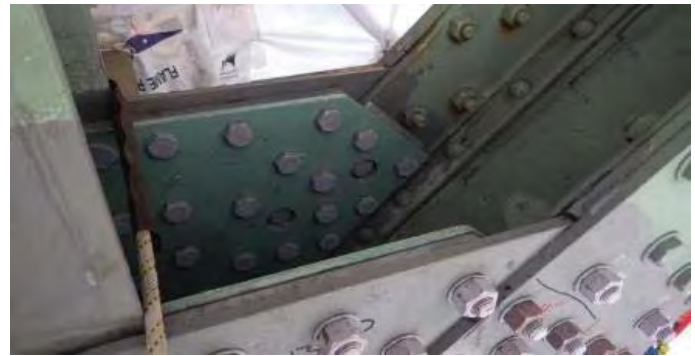
Élément renforcé.

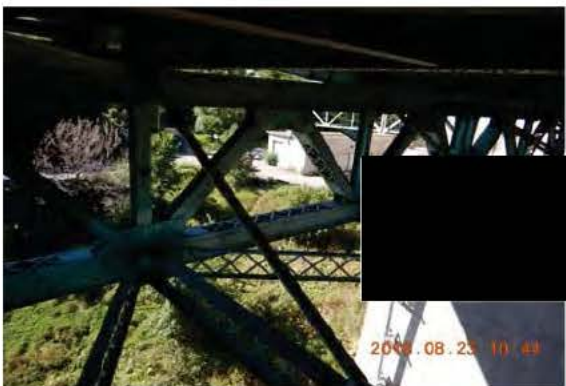
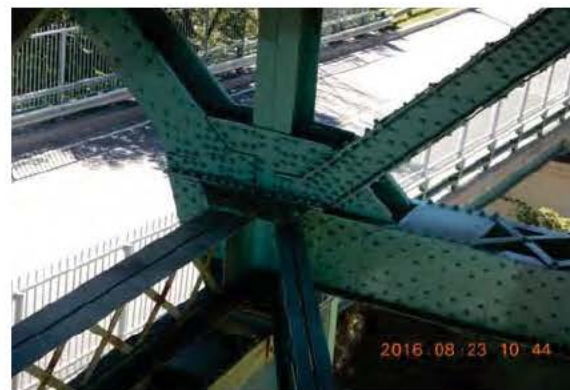
Dernière inspection: 2016-08-23						Evaluation: N/A	
A	B	C	D	CMI	CEC	FCS	Mode de rupture
96	2	1	1	2	3	N/A	N/A
Commentaires		Pertes de matériaux moyennes à très importantes. Réparé. Aucune activité requise.				Commentaires de l'évaluateur:	
Activités		Code	Unité	Quantité	Code	Unité	Quantité
		N/A	N/A	N/A	N/A	N/A	N/A
Recommandation		N/A				N/A

Avis technique clos:
- Aucun défaut réduisant la capacité de manière importante.
- Cotes rehaussées.

Photo 1: Assemblage inférieur JC_4_160823_EM_9053

Photo 2: Assemblage inférieur JC_4_160823_EM_9054

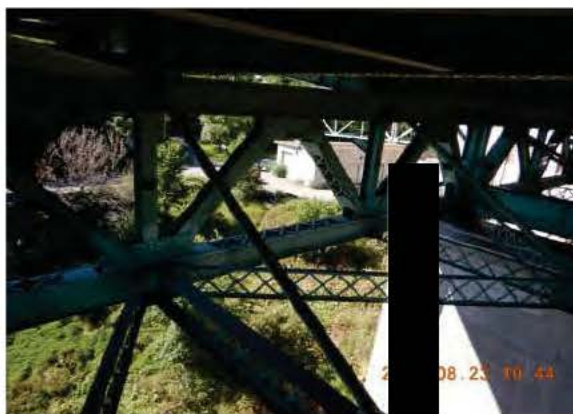
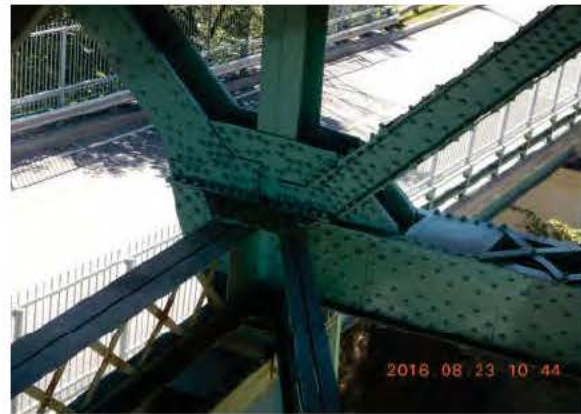
Dernière inspection: 2016-08-23						Évaluation: N/A	
A	B	C	D	CMI	CEC	FCS	Mode de rupture
96	2	1	1	2	3	N/A	N/A
Commentaires		Pertes de matériaux moyennes à très importantes. Réparé. Aucune activité requise.				Commentaires de l'évaluateur:	
Activités		Code	Unité	Quantité	Code	Unité	Quantité
		N/A	N/A	N/A	N/A	N/A	N/A
Recommandation		N/A				N/A

Photo 1: Assemblage inférieur JC_4_160823_EM_9053

Photo 2: Assemblage inférieur JC_4_160823_EM_9054

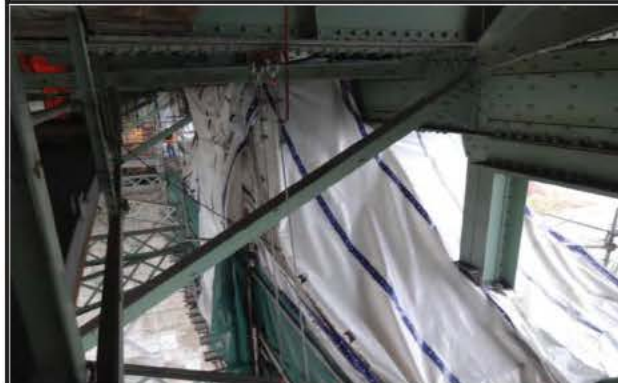
Dernière inspection: 2015-12-10						Evaluation: N/A	
A	B	C	D	CMI	CEC	FCS	Mode de rupture
97	1	1	1	2	2	N/A	N/A
Commentaires		Plusieurs membrures inaccessibles en raison de travaux en cours (présence de toiles). (Selon inspection détaillée 2011) : Corrosion moyenne à importante. Pertes de matériau de 2 à 11 mm à la section de transfert de l'assemblage 1 pouvant réduire de façon importante sa capacité.				Commentaires de l'évaluateur:	
Activités		Code	Unité	Quantité	Code	Unité	Quantité
Recommandation		3221	unité	1	N/A	N/A	N/A
			9508	N/A

Photo 1: Travaux en cours JC_4_20151210_3594

Photo 2: Travaux en cours JC_4_20151210_3597

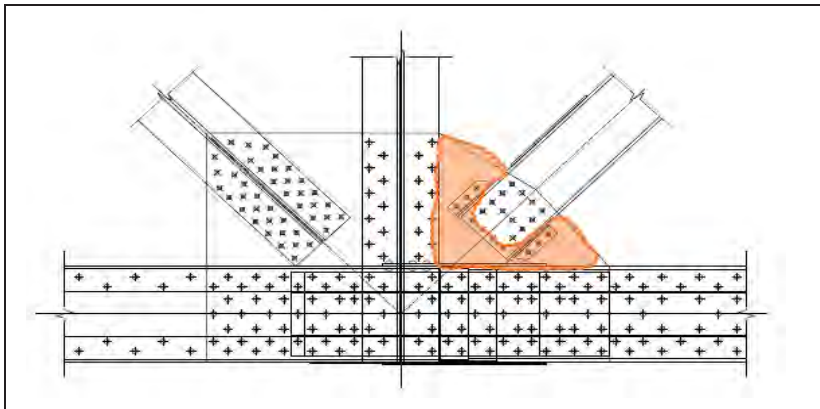
Localisation de la zone la plus sollicitée

Section	Travée	Ferme	Élément	Localisation	CEC	Insp. détaillée	FCS*	Sollicitation*	Année d'intervention
4	18-19	Aval	ASS C INF	L3	2	2011	0,92	104%	3

Défaut et origine: Perte de matériaux causée par corrosion.	Sollicitation	Compression - diagonale L3-U4
	Type suivi/fréq	Inspection détaillée / au 3 mois

Commentaire de l'évaluateur:
Perte de matériaux dans les zones de cisaillement horizontales de 3 à 6mm sur le côté amont et de 3 à 5mm sur le côté aval. Suivi au 3 mois jusqu'au renforcement.

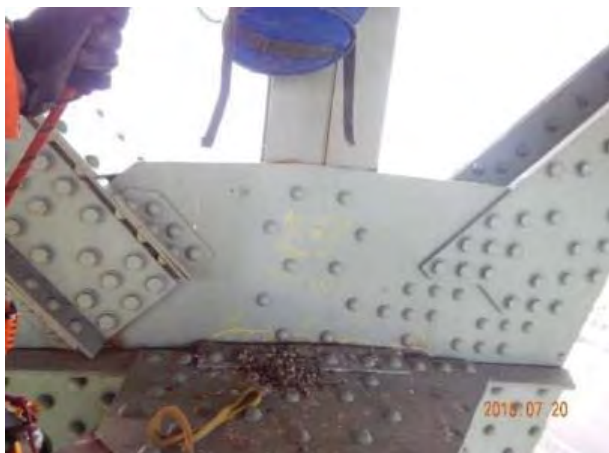
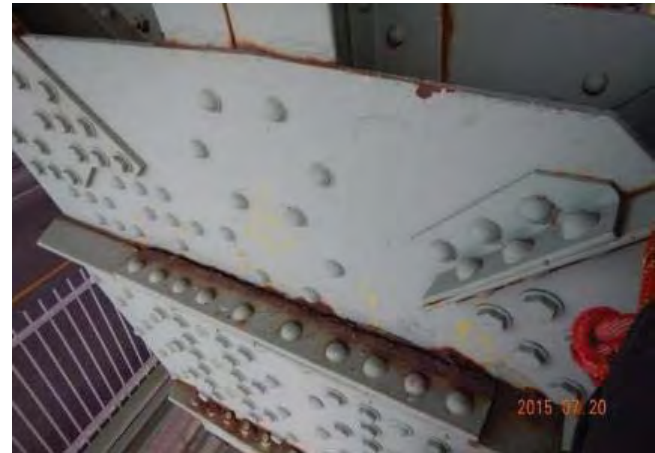
Plaque amont		Plaque aval		Présence de fissuration	<input type="checkbox"/>
PDM Verticale:	0 mm	PDM Verticale:	0 mm		
PDM Horizontale:	3 @ 5 mm	PDM Horizontale:	4 @ 5 mm	Rivet déficient	<input type="checkbox"/>
PDM générale:	0 mm	PDM générale:	0 mm	Autres déformations	<input type="checkbox"/>

Perte de matériaux de 3 à 5 mm sur la plaque amont, face amont et de 4 à 5 mm sur la plaque aval, face aval.

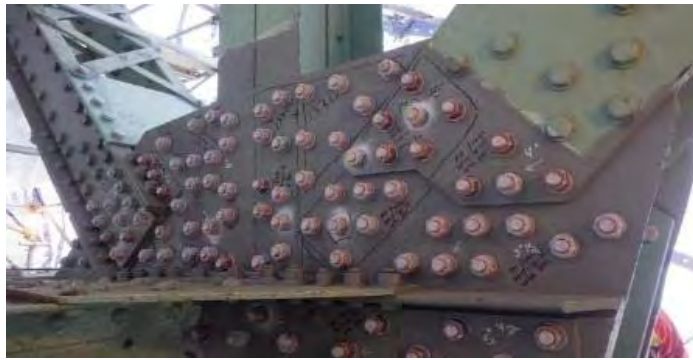
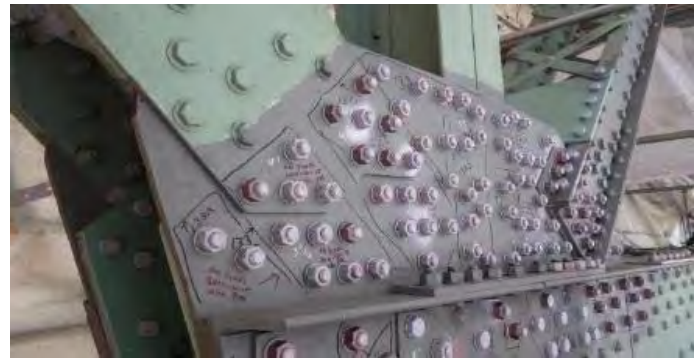
Élément renforcé.

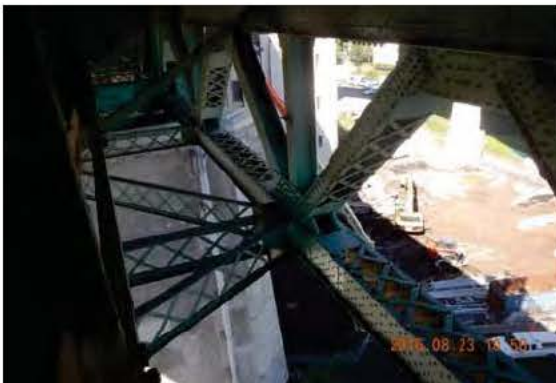
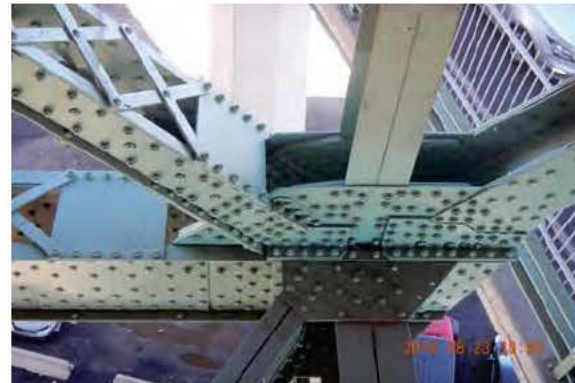
Dernière inspection: 2016-08-23						Evaluation: N/A	
A	B	C	D	CMI	CEC	FCS	Mode de rupture
97	1	1	1	2	3	N/A	N/A
Commentaires		Pertes de matériaux moyennes à importantes. Réparé. Aucune activité requise.				Commentaires de l'évaluateur:	
Activités		Code	Unité	Quantité	Code	Unité	Quantité
		N/A	N/A	N/A	N/A	N/A	N/A
Recommandation		N/A				N/A

Avis technique clos:
- Aucun défaut réduisant la capacité de manière importante.
- Cotes rehaussées.

Photo 1: Assemblage inférieur JC_4_160823_JM_0742

Photo 2: Assemblage inférieur JC_4_160823_JM_0743

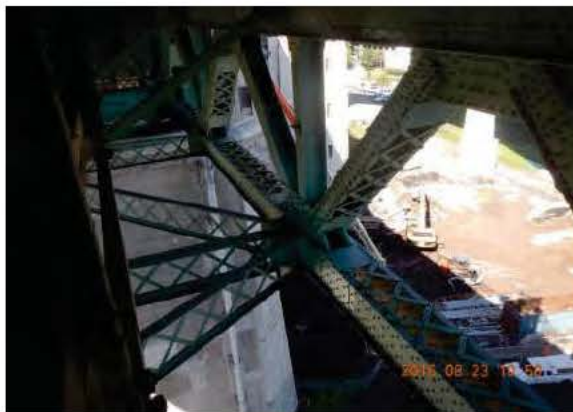
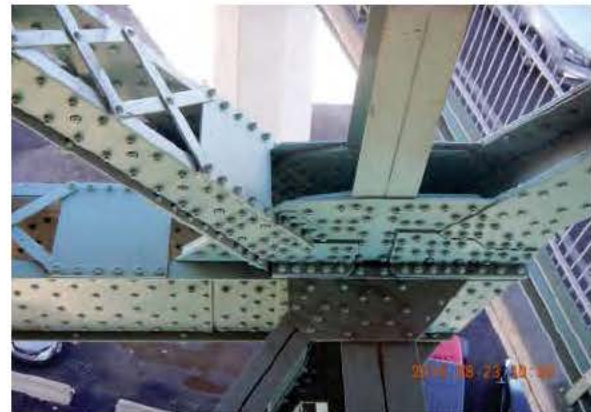
Dernière inspection: 2016-08-23						Évaluation: N/A	
A	B	C	D	CMI	CEC	FCS	Mode de rupture
97	1	1	1	2	3	N/A	N/A
Commentaires		Pertes de matériaux moyennes à importantes. Réparé. Aucune activité requise.				Commentaires de l'évaluateur:	
Activités		Code	Unité	Quantité	Code	Unité	Quantité
		N/A	N/A	N/A	N/A	N/A	N/A
Recommandation		N/A				N/A

Photo 1: Assemblage inférieur JC_4_160823_JM_0742

Photo 2: Assemblage inférieur JC_4_160823_JM_0743

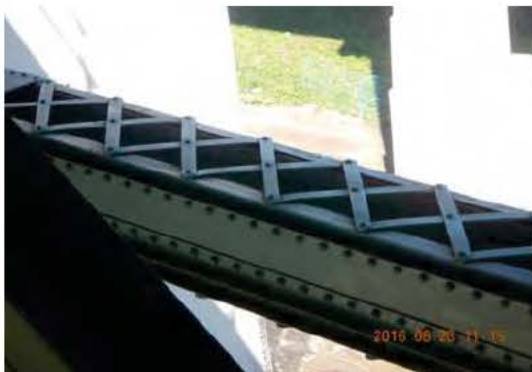
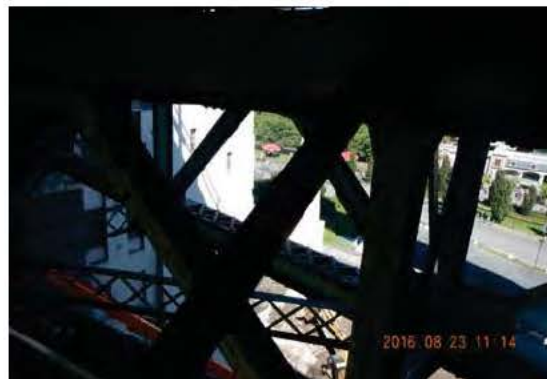
Dernière inspection: 2016-08-23						Évaluation: N/A	
A	B	C	D	CMI	CEC	FCS	Mode de rupture
91	5	3	1	4	3	N/A	N/A
Commentaires		Pertes de matériaux moyennes à très importantes. Déformation par corrosion de l'âme, cornières et étrésoillons. Réparé. Aucune activité requise.				Commentaires de l'évaluateur:	
Activités		Code	Unité	Quantité	Code	Unité	Quantité
		N/A	N/A	N/A	N/A	N/A	N/A
Recommandation		N/A				N/A

Avis technique clos:
- Aucun défaut réduisant la capacité de manière importante.
- Cotes rehaussées.

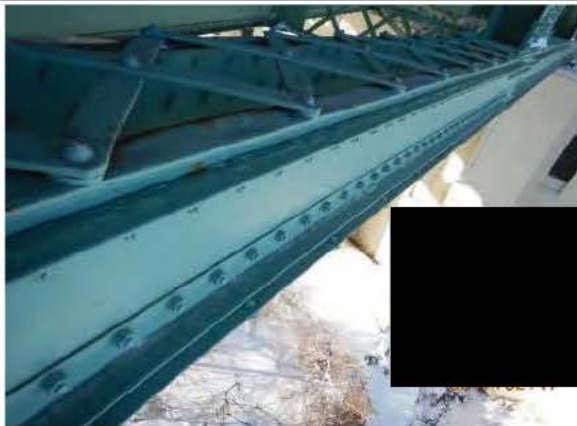
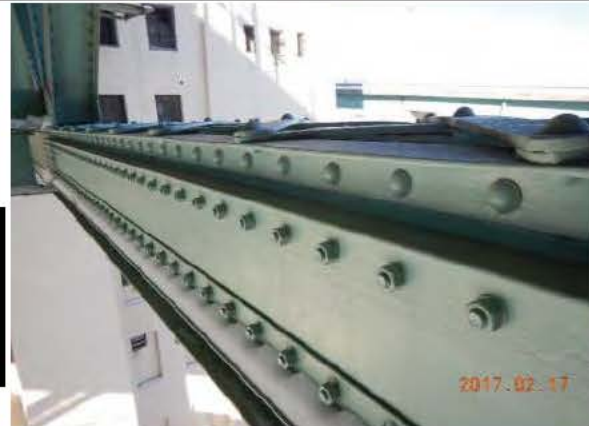
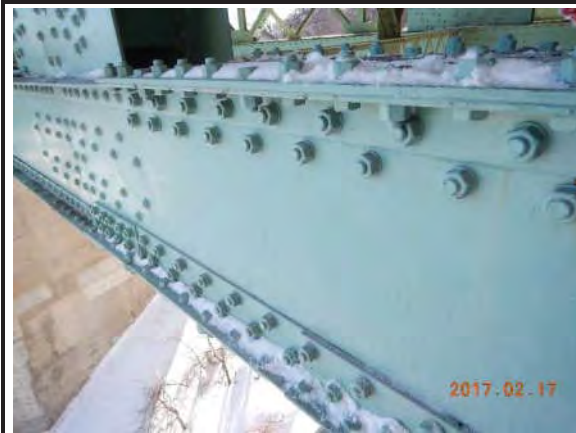
Dernière inspection: 2017-02-17						Evaluation: N/A	
A	B	C	D	CMI	CEC	FCS	Mode de rupture
91	5	3	1	4	-	N/A	N/A
Commentaires		Pertes de matériaux moyennes à très importantes. Déformation par corrosion de l'âme, cornières et étrésoillons. Élément réparé. Aucune activité requise. CEC à déterminer lors de la prochaine inspection détaillée.				Commentaires de l'évaluateur:	
Activités		Code	Unité	Quantité	Code	Unité	Quantité
		N/A	N/A	N/A	N/A	N/A	N/A
Recommandation		N/A				N/A

Avis technique clos:
- L0-L2, L2-L4, L6-L7 renforcés.
- Aucun défaut réduisant la capacité de manière importante.
- Cotes rehaussées.

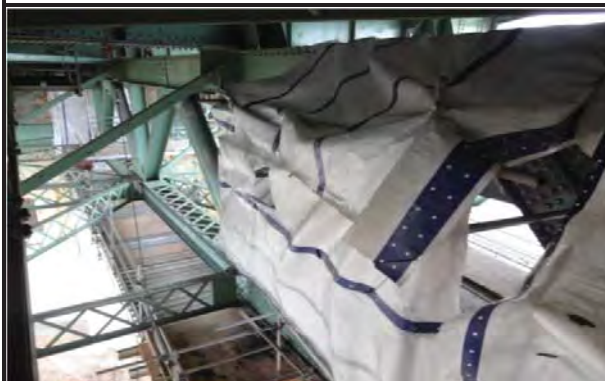
Dernière inspection: 2015-12-10						Évaluation: N/A	
A	B	C	D	CMI	CEC	FCS	Mode de rupture
95	3	1	1	2	1	N/A	N/A
Commentaires		Plusieurs membrures inacc., travaux en cours (toiles). (Selon inspection détaillée 2011) : Corrosion moyenne à très importante. Perforations à la base de quelques montants. Pertes de matériau importantes à très importantes aux sections de transfert des montants 1 et 5 pouvant réduire de façon très importante sa capacité.				Commentaires de l'évaluateur:	
Activités		Code	Unité	Quantité	Code	Unité	Quantité
		3221	unité	2	N/A	N/A	N/A
Recommandation		9508			N/A

Photo 1: Travaux en cours JC_4_20151210_3606

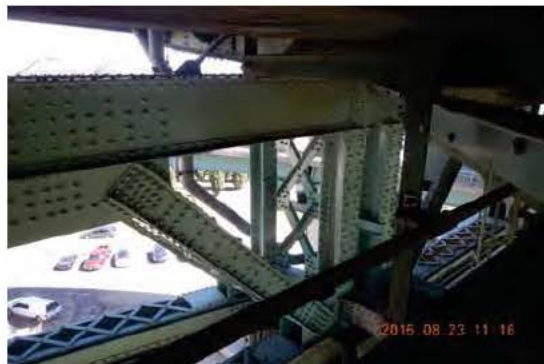
Dernière inspection: 2016-08-23						Evaluation:	N/A
A	B	C	D	CMI	CEC	FCS	Mode de rupture
95	3	1	1	2	3	N/A	N/A
Commentaires		Perforations à la base de quelques montants. Pertes de matériaux moyennes à très importantes. Réparé. Aucune activité requise.				Commentaires de l'évaluateur:	
Acidités		Code	Unité	Quantité	Code	Unité	Quantité
		N/A	N/A	N/A	N/A	N/A	N/A
Recommandation		N/A				N/A

Avis technique clos:
- Aucun défaut réduisant la capacité de manière importante.
- Cotes rehaussées.

Photo 1: Montant JC_4_160823_JM_0772

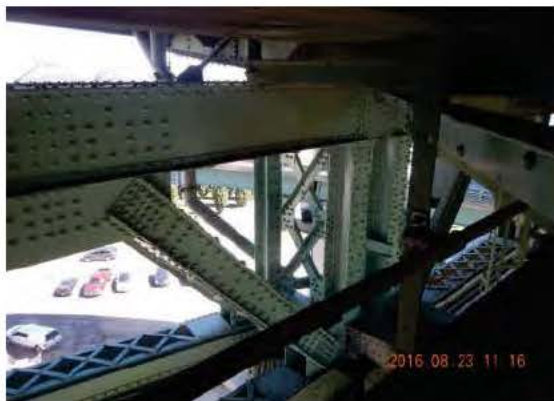
Photo 1: Montant

Dernière inspection: 2016-08-23						Evaluation: N/A	
A	B	C	D	CMI	CEC	FCS	Mode de rupture
95	3	1	1	2	3	N/A	N/A
Commentaires		Perforations à la base de quelques montants. Pertes de matériaux moyennes à très importantes. Réparé. Aucune activité requise.				Commentaires de l'évaluateur:	
Activités		Code	Unité	Quantité	Code	Unité	Quantité
		N/A	N/A	N/A	N/A	N/A	N/A
Recommandation		N/A				N/A

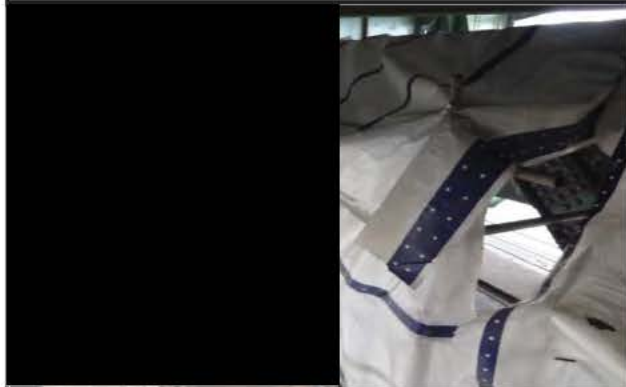
Dernière inspection: 2015-12-10						Evaluation: N/A	
A	B	C	D	CMI	CEC	FCS	Mode de rupture
95	3	1	1	2	1	N/A	N/A
Commentaires		Plusieurs membrures inaccessibles en raison de travaux en cours (présence de toiles). (Selon inspection détaillée 2011) : Corrosion moyenne à importante. Pertes de matériau moyennes à très importantes à plusieurs endroits sur les assemblages 1, 2 et 5 pouvant réduire de façon importante à très importante leur capacité.				Commentaires de l'évaluateur:	
Activités		Code	Unité	Quantité	Code	Unité	Quantité
Recommandation		3221	unité	2	N/A	N/A	N/A
		9508			N/A

Photo 1: Travaux en cours JC_4_20151210_3606

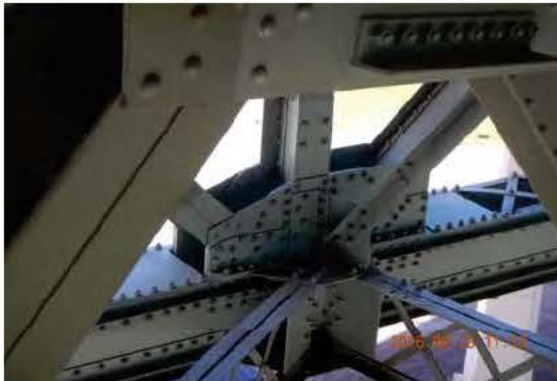
Photo 1: Assemblage inférieur JC_4_160823_JM_0776

Dernière inspection: 2016-08-23						Evaluation: N/A	
A	B	C	D	CMI	CEC	FCS	Mode de rupture
95	3	1	1	2	3	N/A	N/A
Commentaires		Pertes de matériaux moyennes à très importantes. Réparé. Aucune activité requise.				Commentaires de l'évaluateur:	
Activités		Code	Unité	Quantité	Code	Unité	Quantité
		N/A	N/A	N/A	N/A	N/A	N/A
Recommandation		N/A				N/A

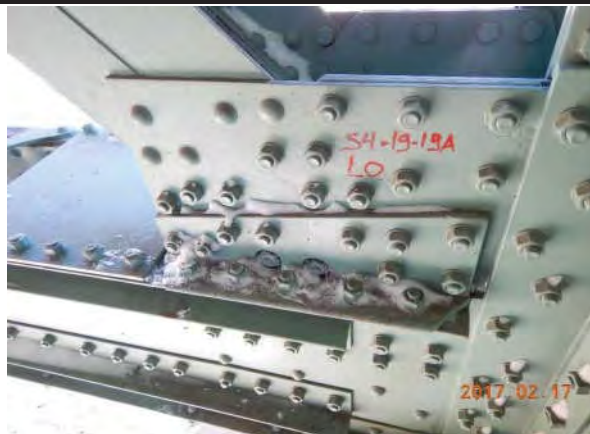
Photo 1: L0 JC_S4_170217_9724

Dernière inspection: 2017-02-17						Évaluation: N/A	
A	B	C	D	CMI	CEC	FCS	Mode de rupture
95	3	1	1	2	-	N/A	N/A
Commentaires		Pertes de matériaux moyennes à très importantes. Élément réparé. Aucune activité requise. CEC à déterminer lors de la prochaine inspection détaillée.				Commentaires de l'évaluateur:	
Activités		Code	Unité	Quantité	Code	Unité	Quantité
		N/A	N/A	N/A	N/A	N/A	N/A
Recommandation		N/A				N/A

Avis technique clos:
- L0, L2, L7 renforcés.
- Aucun défaut réduisant la capacité de manière importante.
- Cotes rehaussées.

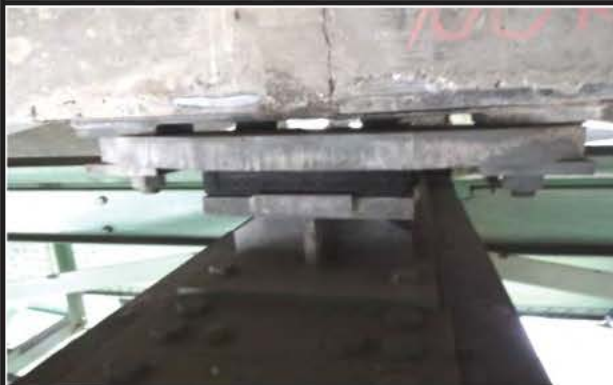
Photo 1: App. appui platine JC_4_20151210_3610

Dernière inspection: 2015-12-10						Evaluation: N/A	
A	B	C	D	CMI	CEC	FCS	Mode de rupture
100	0	0	0	0	1	N/A	N/A
Commentaires		(Selon inspection détaillée 2012) : Défauts de planéité de l'appui 6V avec la poutre transversale 2 affectant plus de 30% de la surface. Éléments inaccessibles à plusieurs endroits en raison de la méthode d'accès préconisée.				Commentaires de l'évaluateur:	
Activités		Code	Unité	Quantité	Code	Unité	Quantité
Recommandation		9000	global	1	3043	unité	1
		10167			9576

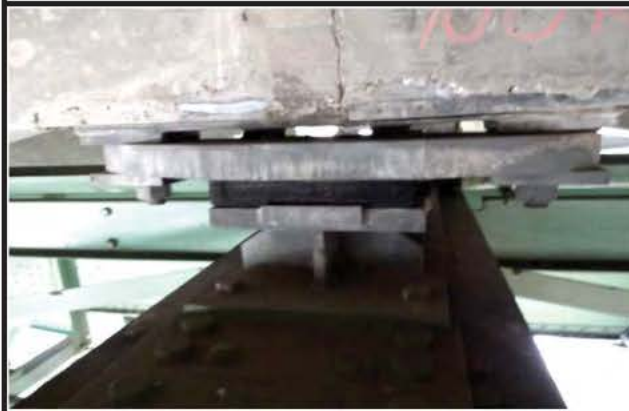
Photo 1: App. appui platine JC_4_20151210_3610

Dernière inspection: 2016-09-16						Évaluation: N/A	
A	B	C	D	CMI	CEC	FCS	Mode de rupture
100	0	0	0	0	1	N/A	N/A
Commentaires		Défauts de planéité de l'appui 6V avec la poutre transversale PT-U2 affectant plus de 30% de la surface. 2016-09-16 : E.I. éléments proche d'une zone de travail.				Commentaires de l'évaluateur:	
Activités		Code	Unité	Quantité	Code	Unité	Quantité
		9000	global	1	3043	unité	1
Recommandation		10167			9576

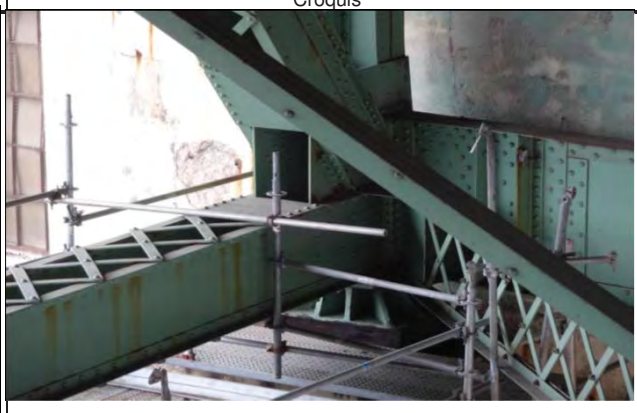
Dernière inspection: 2015-12-10						Evaluation: N/A	
A	B	C	D	CMI	CEC	FCS	Mode de rupture
10	40	50	0	30	2	N/A	N/A
Commentaires		E.I. en raison de travaux en cours. Délaminage et éclatements aux colonnes aval et centrale. Défauts de matériau affectant de façon importante la capacité à supporter les charges, colonne aval.				Commentaires de l'évaluateur:	
Activités		Code	Unité	Quantité	Code	Unité	Quantité
		3112	m ²	2	N/A	N/A	N/A
Recommandation			15567		N/A

Photo 2: Élément inaccessible JC_4_20151210_3615

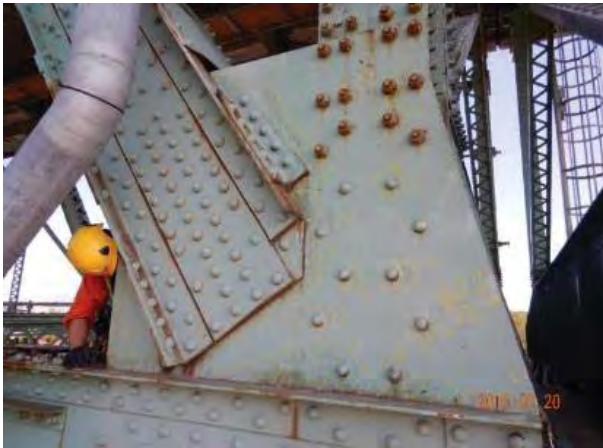
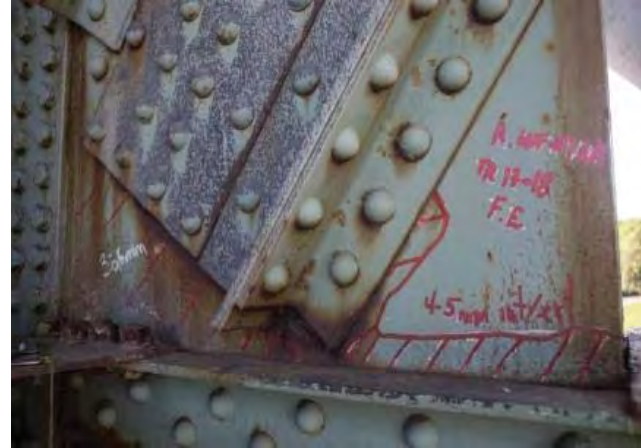
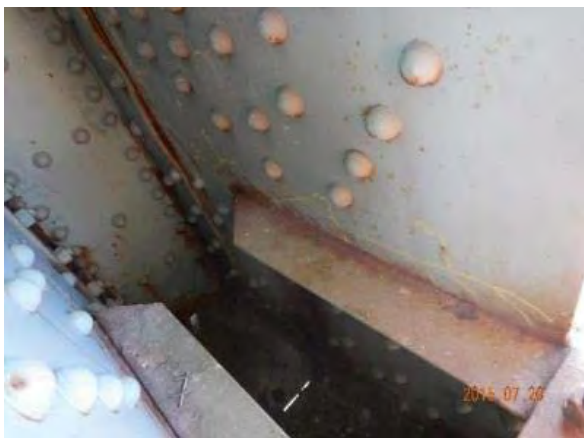
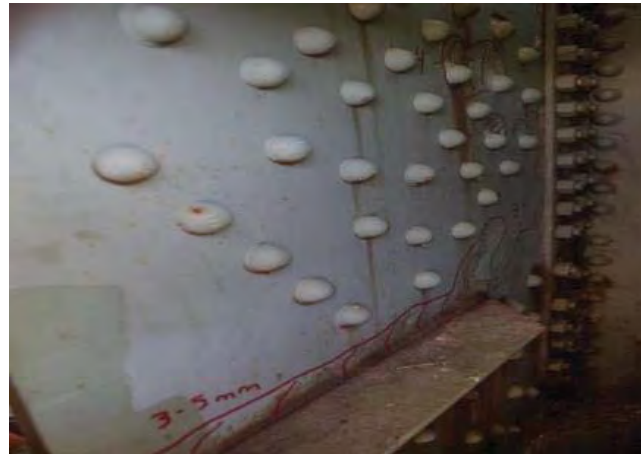
Perte de matériaux dans les zones de cisaillement horizontales de 3 à 5mm. Perte de matériaux dans les zones de cisaillement verticales de 3 à 4mm. Perte de matériaux dans les zones de compression de la diagonale de 3 à 5mm. Suivi au 6 mois jusqu'au renforcement.

Perte de matériaux dans les zones de cisaillement horizontales de 2 à 5 mm sur la plaque amont, face amont et de 3 à 5 mm sur la plaque aval, face aval. Perte de matériaux verticale avec le montant jusqu'à 8 mm sur la plaque amont, face aval. Perte de matériaux de 2 à 4 mm autour des boulons de la plaque amont, face amont. Perte de matériaux locale de 3 à 5 mm aux rivets de la plaque aval, face amont.
