Rapport d'inspection annuelle

Inspection générale du pont Jacques-Cartier, section 4
Version finale

Contrat: 62408

2 mars 2017

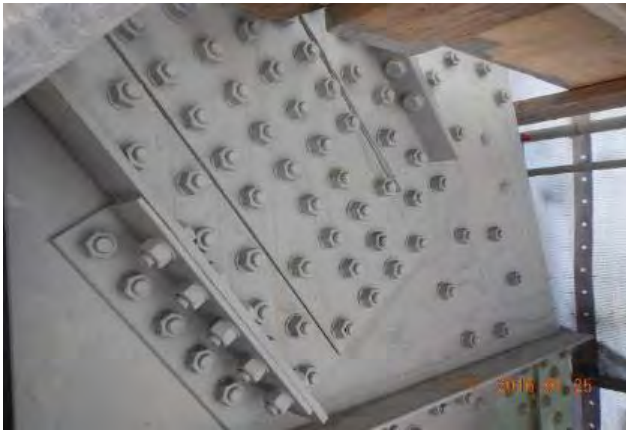
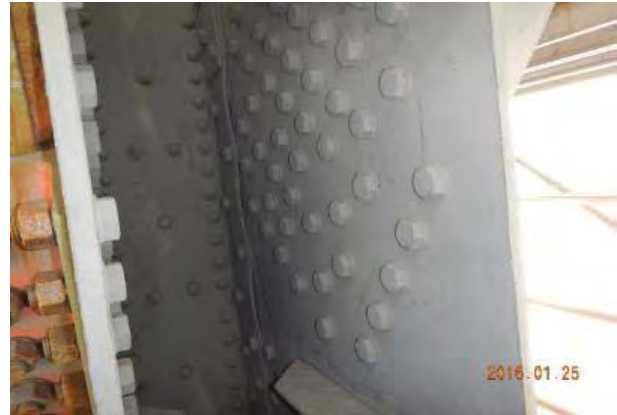
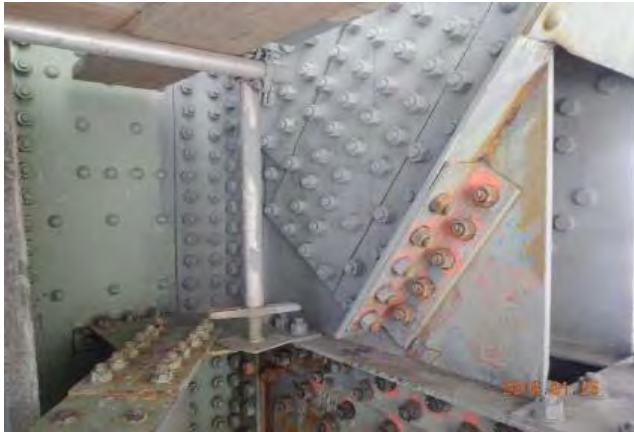
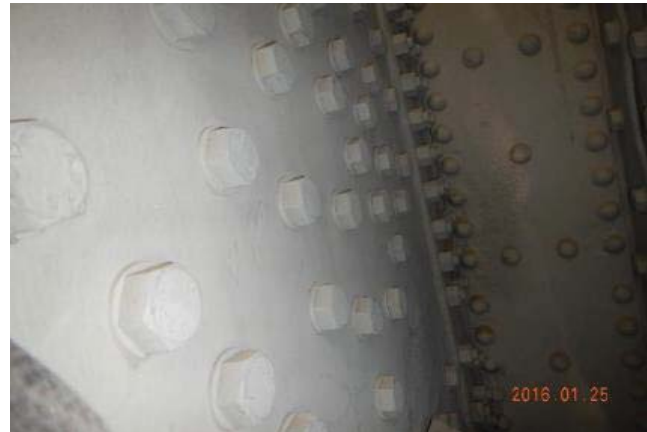
Fissuration		PDM de 2 à 4 mm autour des boulons de la plaque amont, face amont. PDM locale de 3 à 5 mm aux rivets de la plaque aval, face amont. En travaux
Perforation		
Rivet déficient		
Déformation par flamb. / voil.		
Autres déformations

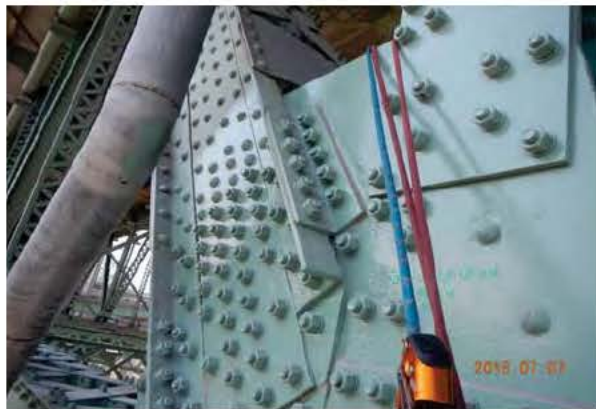
Photo 1: amont

Dernière inspection: 2016-07-07						Evaluation: N/A	
A	B	C	D	CMI	CEC	FCS	Mode de rupture
100	0	0	0	0	4	1,05	Cisaillement
Commentaires		Reparé.				Commentaires de l'évaluateur: Perte de matériaux dans les zones de cisaillement horizontales de 3 à 5mm. Perte de matériaux dans les zones de cisaillement verticales de 3 à 4mm. Perte	
Activités		Code	Unité	Quantité	Code	Unité	Quantité
		N/A	N/A	N/A	N/A	N/A	N/A
Recommandation		N/A				N/A

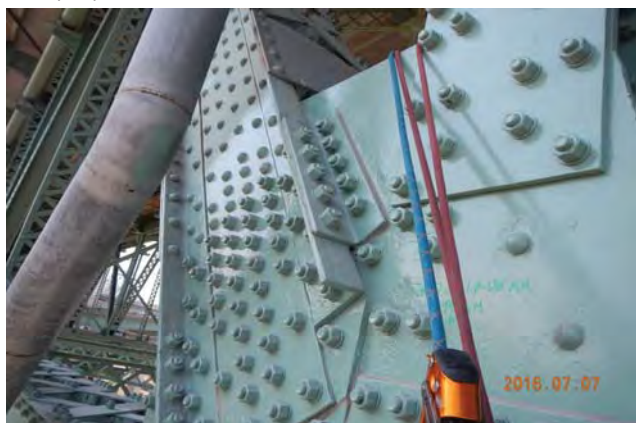
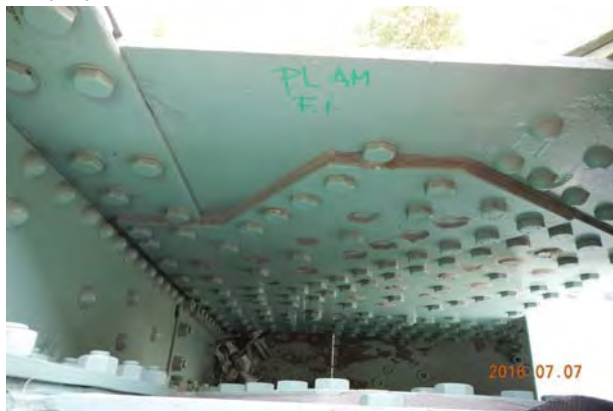
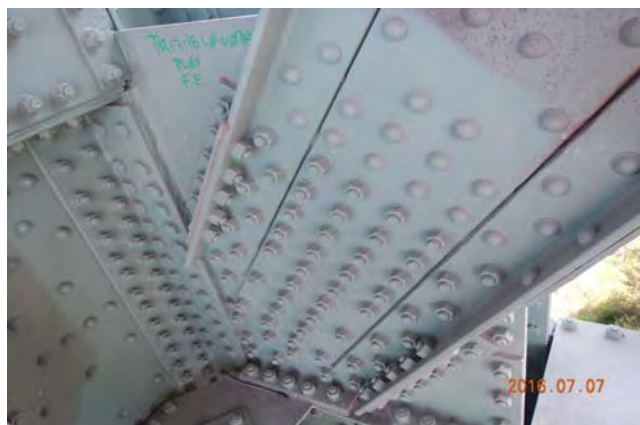
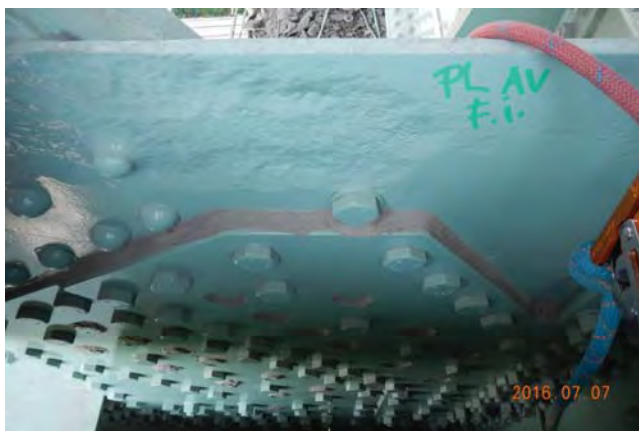
Fissuration		Renforcée en 2016
Perforation		
Rivet déficient		
Déformation par flamb. / voil.		
Autres déformations

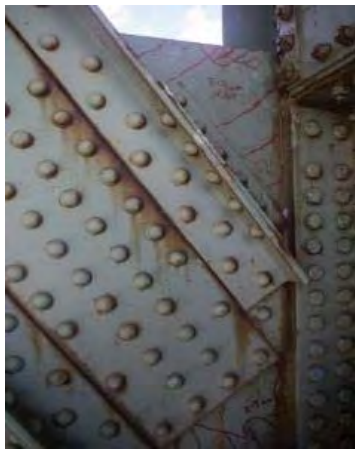
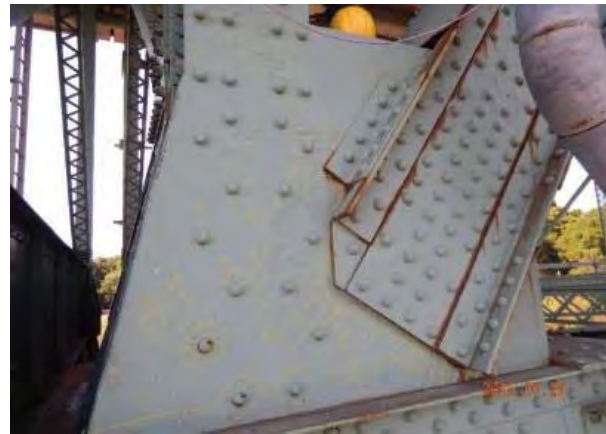
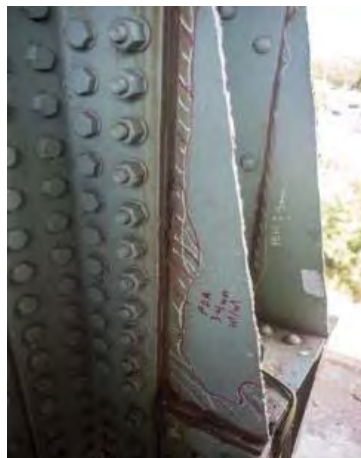
Perte de matériaux dans les zones de cisaillement horizontales de 4 à 5mm. Perte de matériaux dans les zones de compression de la diagonale de 4 à 6mm. Suivi au 6 mois jusqu'au renforcement.

Perte de matériaux horizontale de 2 à 5 mm sur la plaque amont et de 2 à 4 mm sur la plaque aval. Perte de matériaux verticale de 3 à 7 mm sur la plaque amont et de 2 à 4 mm sur la plaque aval. Perte de matériaux jusqu'à 6 mm autour des rivets du montant sur la face aval. Présence de corrosion sous la peinture sur la plaque amont, face aval.

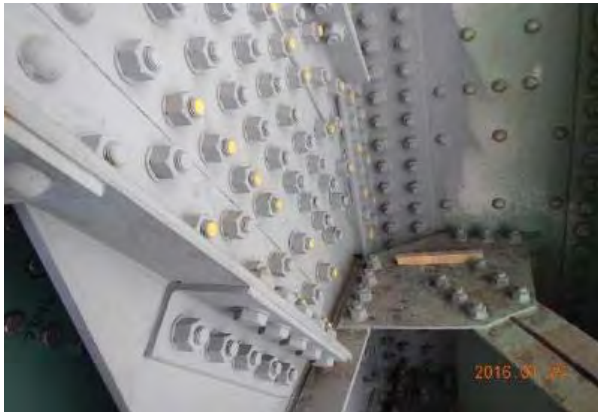
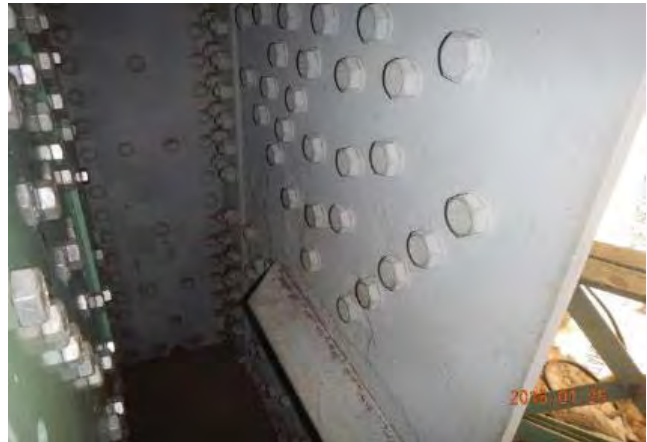
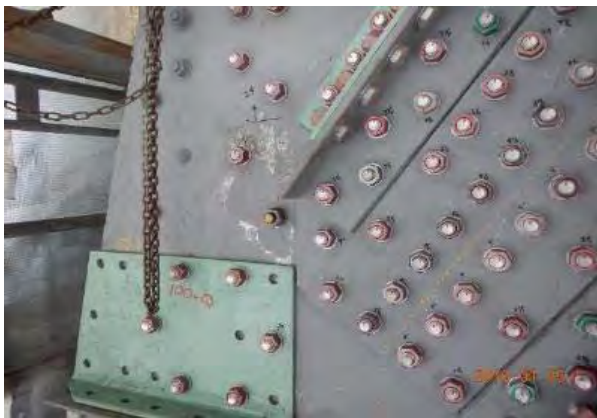
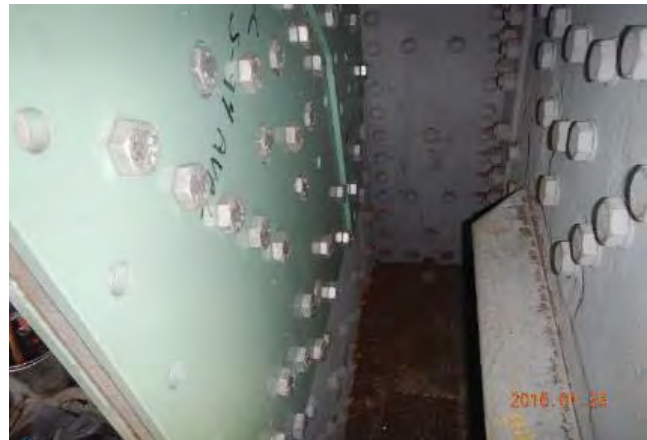
Fissuration		Perte de matériaux jusqu'à 6 mm autour des rivets du montant sur la face aval. Présence de corrosion sous la peinture sur la plaque amont, face aval. En travaux
Perforation		
Rivet déficient		
Déformation par flamb. / voil.		
Autres déformations	x

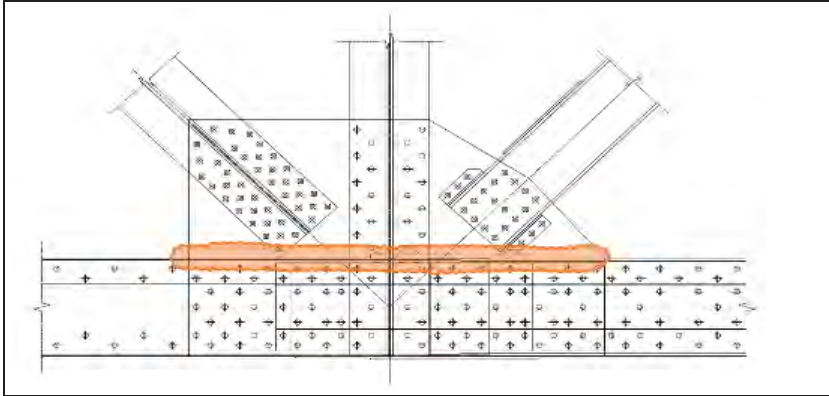
Localisation de la zone la plus sollicitée

Perte de matériaux dans les zones de cisaillement horizontales de 4 à 5mm sur le côté amont et de 4 à 5mm sur le côté aval. Présence d'un renfort dans la zone de traction de la diagonale. Suivi au 6 mois jusqu'au renforcement.

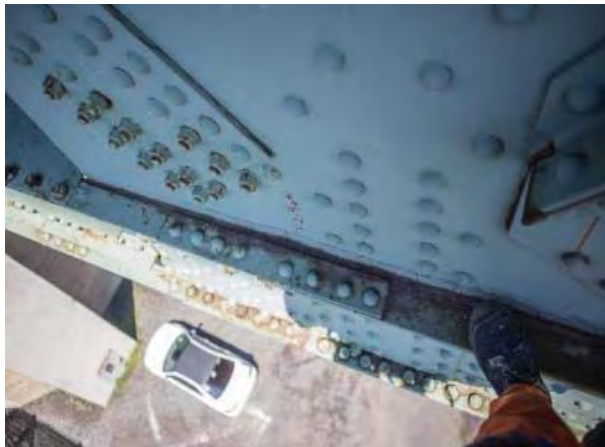
Photo plaque amont, face amont :

Perte de matériaux dans les zones de cisaillement horizontales de 2 à 4 mm sur la plaque amont, face amont et de 2 à 5 mm sur la plaque aval, face aval. Perte de matériaux à la section de transfert avec les diagonales de 2 à 3 mm sur la plaque amont, face amont et de 2 @ 4 mm sur la plaque aval, face aval.

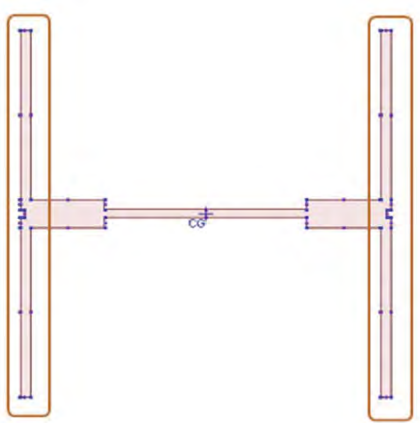
Localisation de la zone la plus endommagée

Fiche d'évaluation										
Section	Travée	Ferme	Élément	Localisation	CEC	Insp. détaillée	FCS*	Sollicitation*	Année d'intervention	
4	17-18	Amont	Montants	L0-U0	4	2011	0,98	101%	2016	
Défaut et origine: Perte de matériaux causée par corrosion.						Type d'effort	Compression			
						Type suivi / Fréq.	Inspection détaillée / au 6 mois

Commentaire de l'évaluateur:				
						Membrure fortement sollicitée. Suivi au 6 mois jusqu'au renforcement.

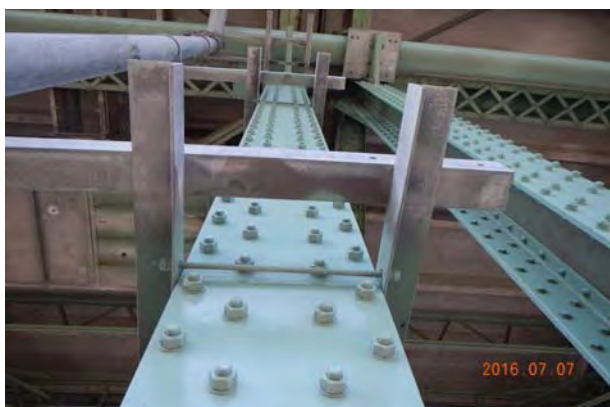
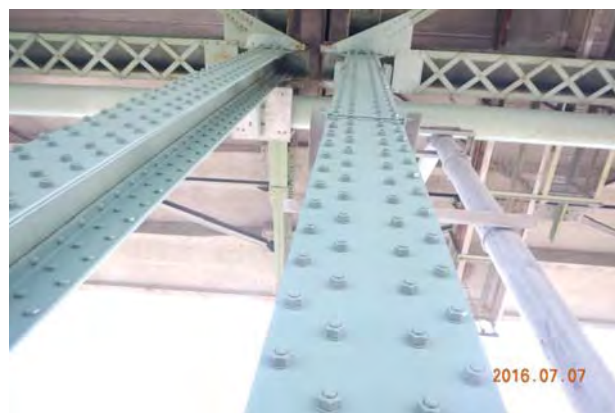
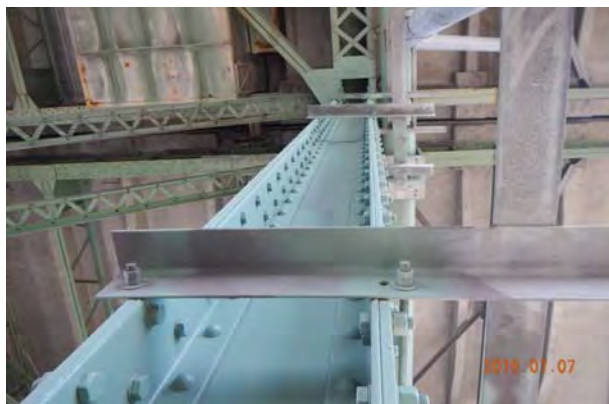
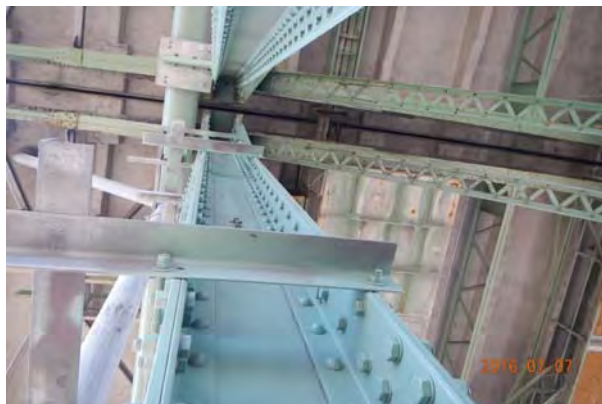
Fissuration	Renforcée en 2016
Perforation	
Rivet déficient	
Déformation par flamb. / voil.	
Autres déformations

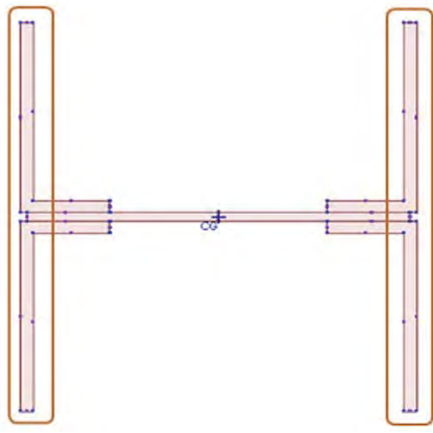
Localisation de la zone la plus endommagée

Fiche d'évaluation										
Section	Travée	Ferme	Élément	Localisation	CEC	Insp. détaillée	FCS*	Sollicitation*	Année d'intervention	
4	17-18	Amont	Montants	L2-U2	4	2011	0,93	104%	2016	
Défaut et origine: Perte de matériaux causée par corrosion.						Type d'effort	Compression			
						Type suivi / Fréq.	Inspection détaillée / au 6 mois

Commentaire de l'évaluateur: Membrure fortement sollicitée. Suivi au 6 mois jusqu'au renforcement.

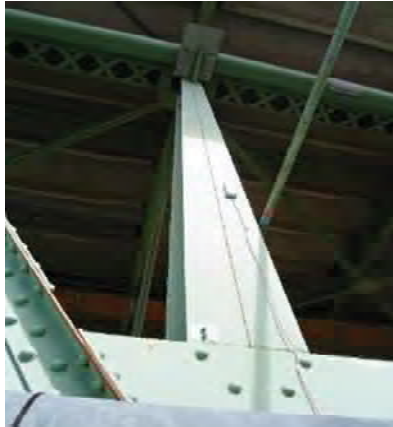
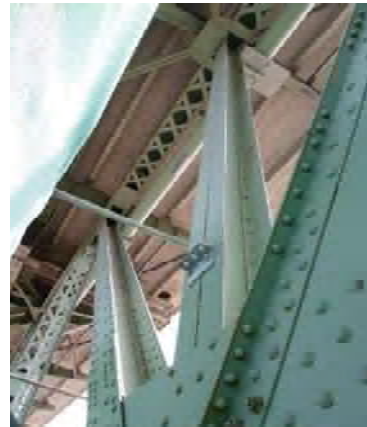
Fissuration	<input type="checkbox"/>	PDM de 3 à 4 mm à la SDT avec la PL GOUSS du côté amont. Aucun défaut à noter du côté aval.
Perforation	<input type="checkbox"/>	
Rivet déficient	<input type="checkbox"/>	
Déformation par flamb. / voil.	<input type="checkbox"/>	
Autres déformations	<input checked="" type="checkbox"/>

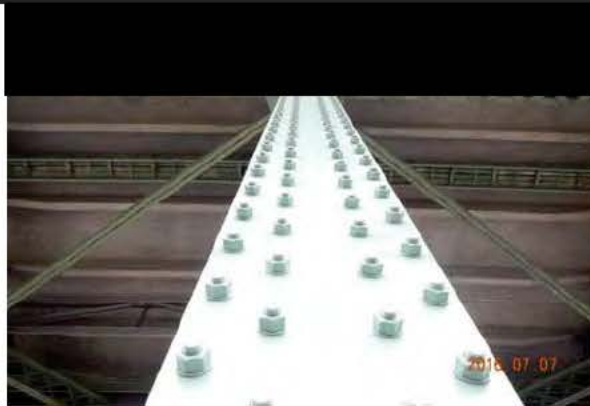
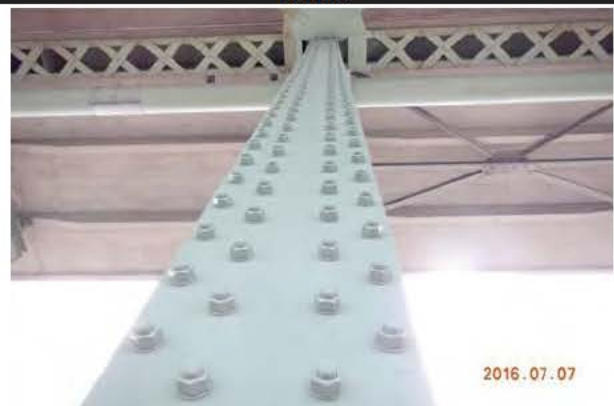
Avis technique clos:
- Aucun défaut réduisant la capacité de manière importante.
- Cotes rehaussées.

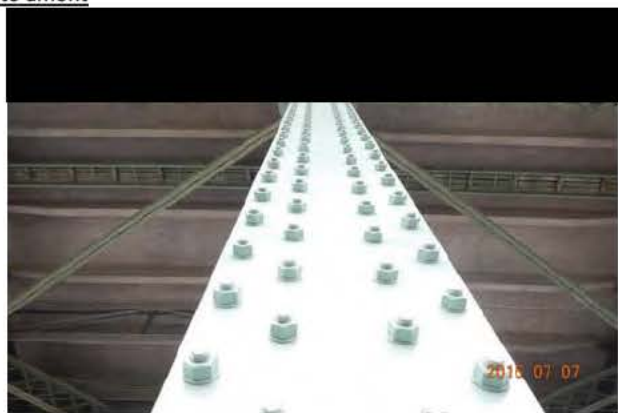
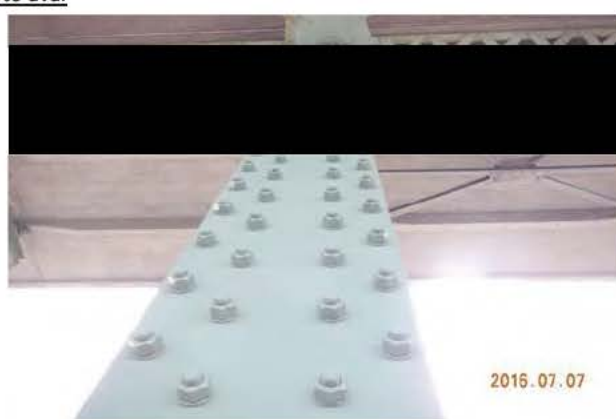
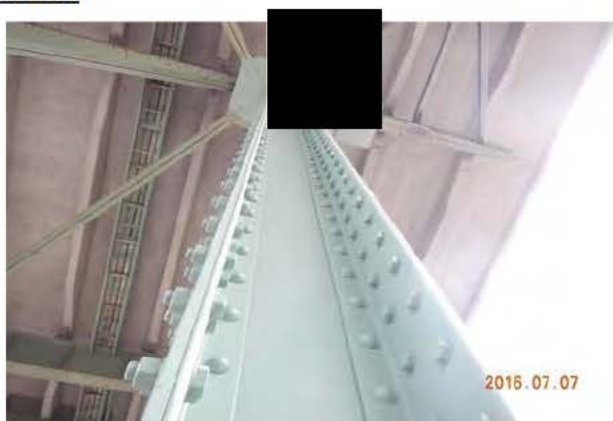
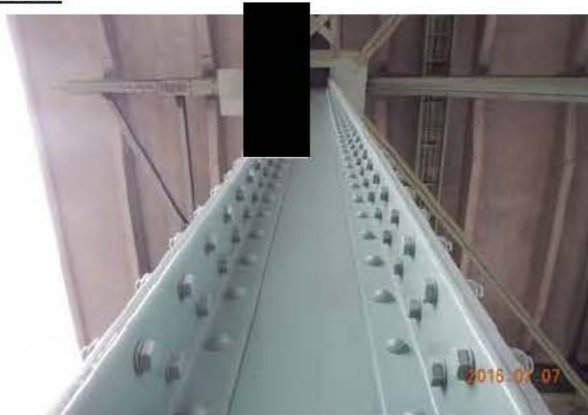
Fissuration		Renforcée en 2016
Perforation		
Rivet déficient		
Déformation par flamb. / voil.		
Autres déformations	X

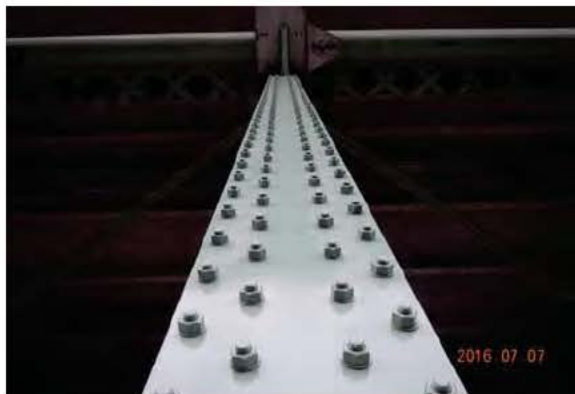
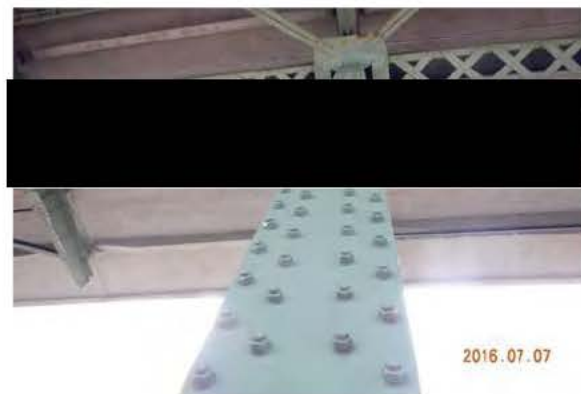
Avis technique clos:
- Aucun défaut réduisant la capacité de manière importante.
- Cotes rehaussées.

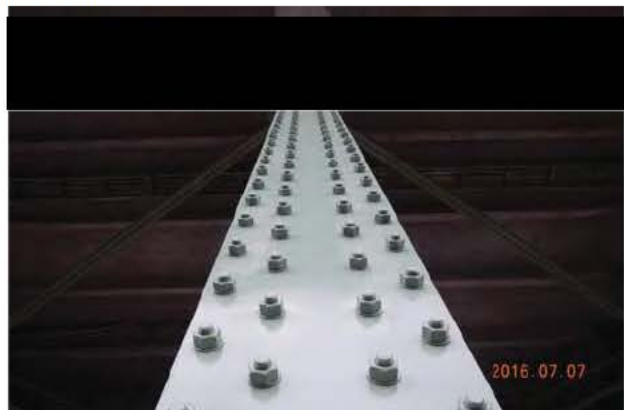
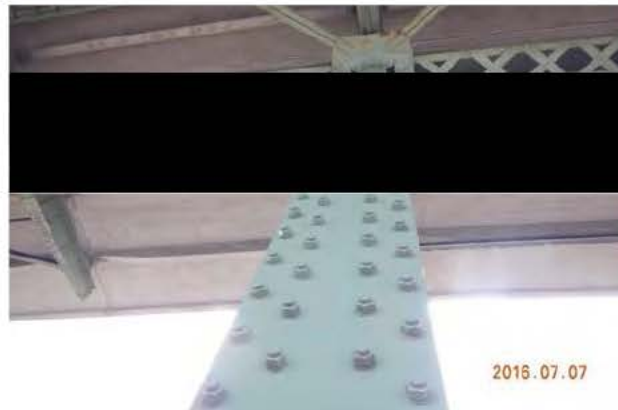
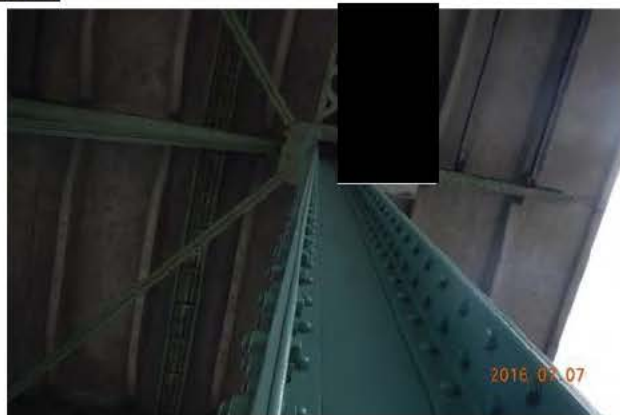
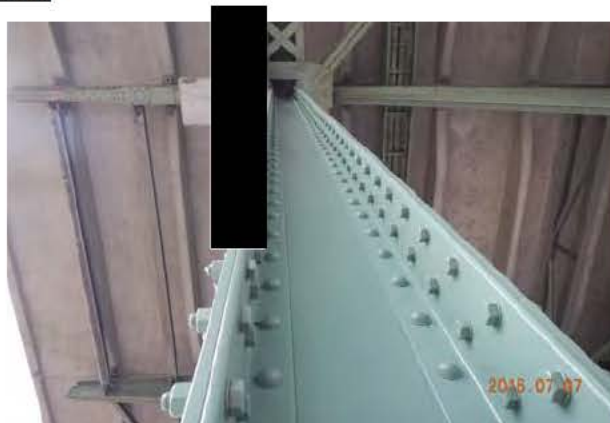
Travée 17-18 - Ferme amont - L4-U4 - CEC=4 - FCS=0,92

Commentaires de l'inspecteur et avis technique:	
Fissuration	Renforcée en 2016
Perforation	
Rivet déficient	
Déformation par flamb. / voil.	
Autres déformations

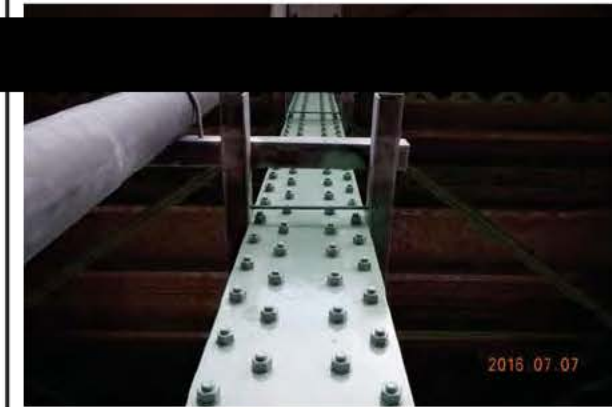
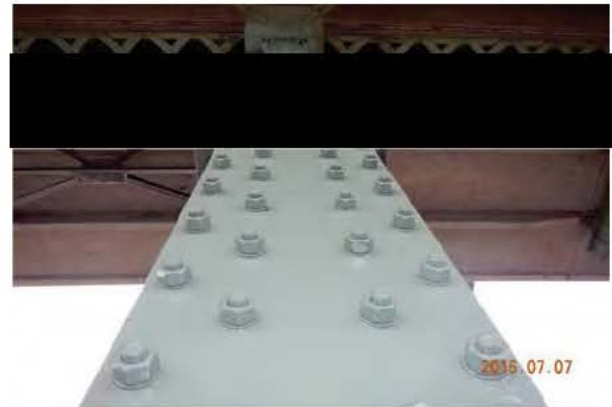
Avis technique clos:
- Aucun défaut réduisant la capacité de manière importante.
- Cotes rehaussées.

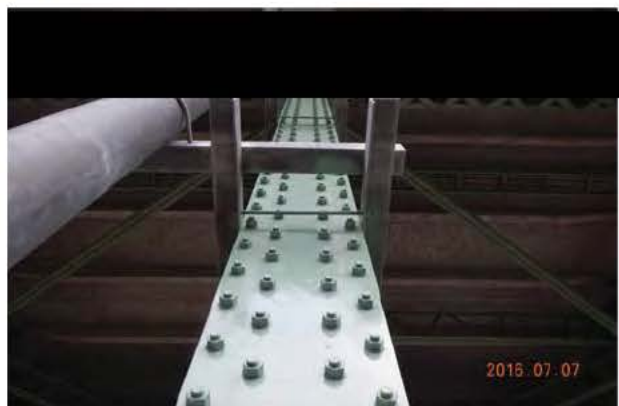
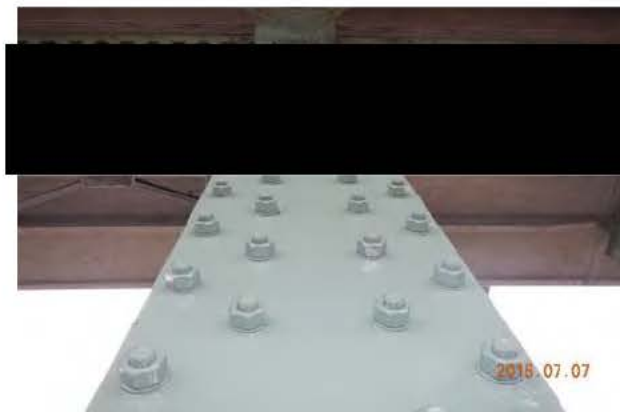
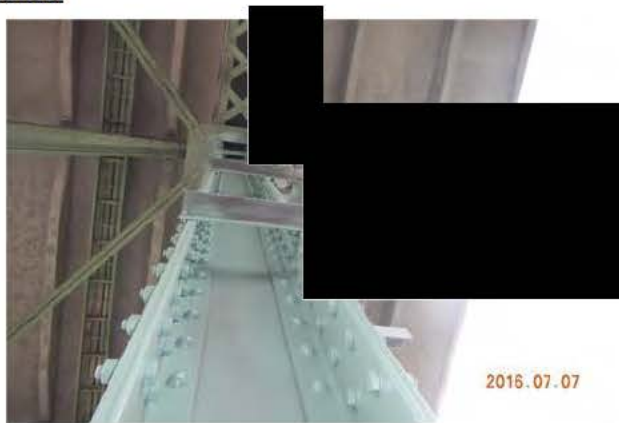
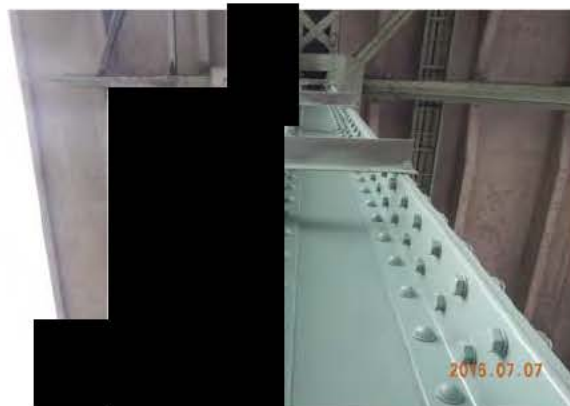
Travée 17-18 - Ferme amont - L6-U6 - CEC=4 - FCS=0,91

Fissuration		Renforcée en 2016
Perforation		
Rivet déficient		
Déformation par flamb. / voil.		
Autres déformations

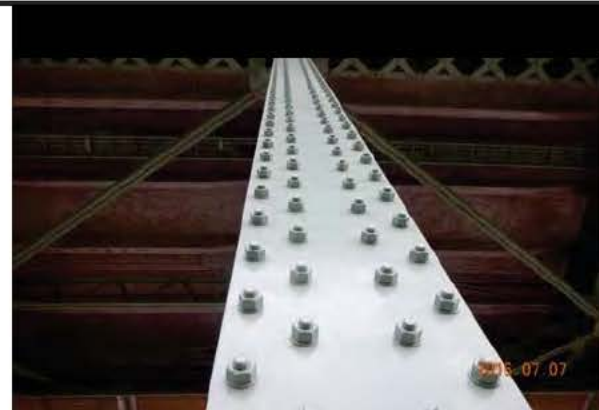
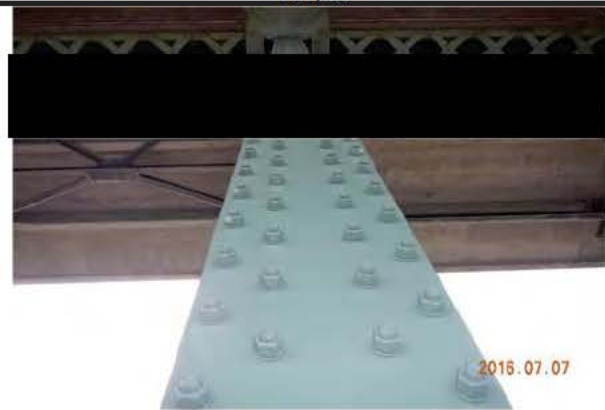
Avis technique clos:
- Aucun défaut réduisant la capacité de manière importante.
- Cotes rehaussées.

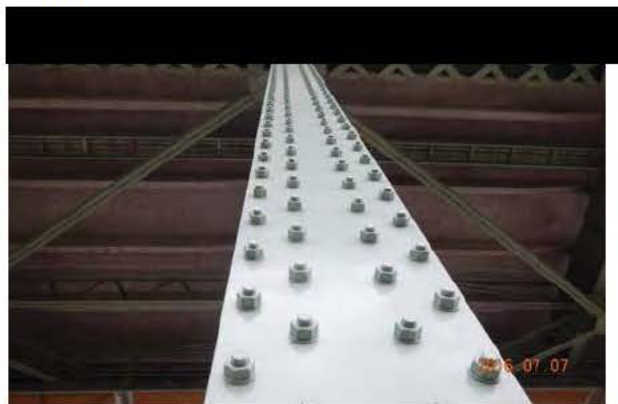
Commentaires de l'inspecteur et avis technique:	
Fissuration	Renforcée en 2016
Perforation	
Rivet déficient	
Déformation par flamb. / voil.	
Autres déformations

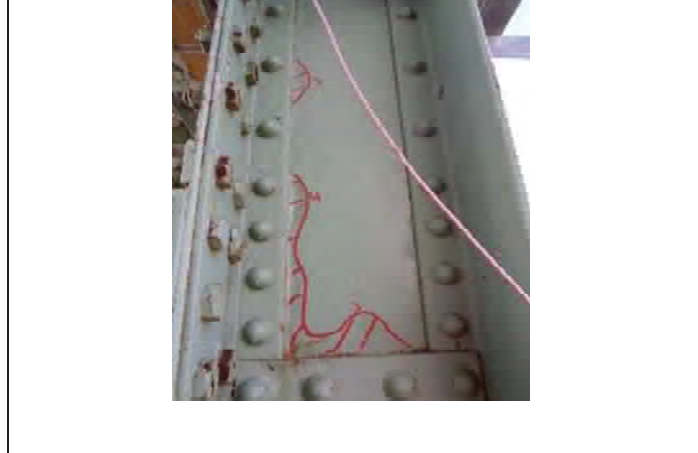
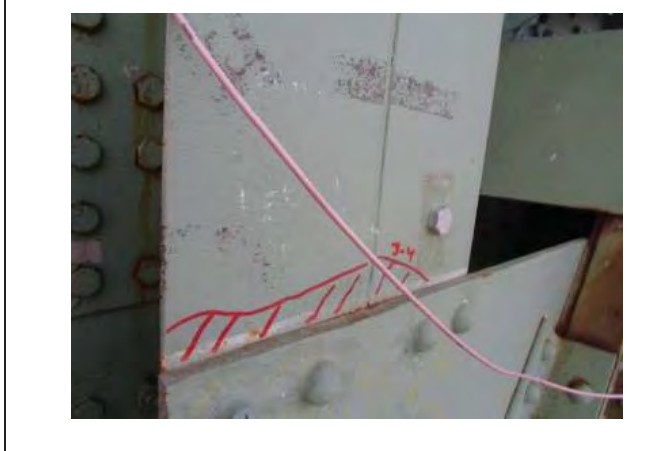
Fiche d'évaluation									
Section	Travée	Ferme	Élément	Localisation	CEC	Insp. détaillée	FCS*	Sollicitation*	Année d'intervention
4	17-18	Aval	Montants	L0-U0	4	2011	1	100%	2016
Défaut et origine: Perte de matériaux causée par corrosion.						Type d'effort	Compression		
						Type suivi / Fréq.	Inspection détaillée / au 6 mois

Commentaire de l'évaluateur:			
						Membrane fortement sollicitée. Suivi au 6 mois jusqu'au renforcement.

Fissuration	PDM de 3 à 4 mm à la SDT avec le gousset du côté aval. Présence de renfort à la base du côté amont.
Perforation	
Rivet déficient	
Déformation par flamb. / voil.	
Autres déformations

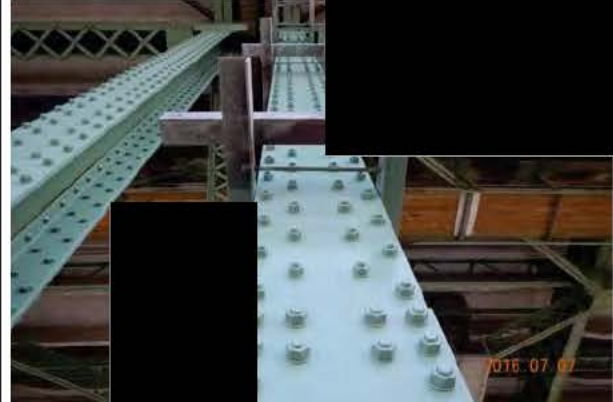
Photo 1: amont

- Aucun défaut réduisant la capacité de manière importante.
- Cotes rehaussées.

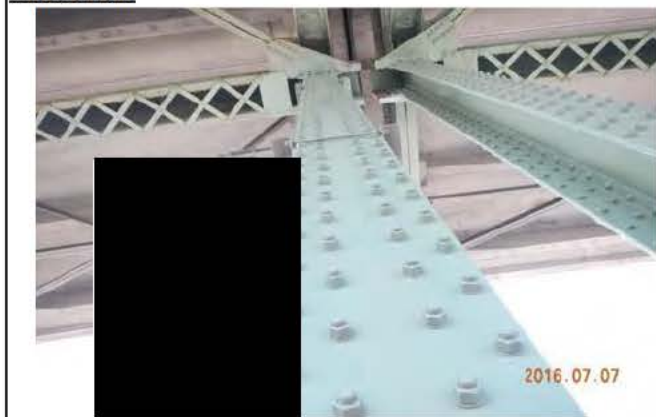
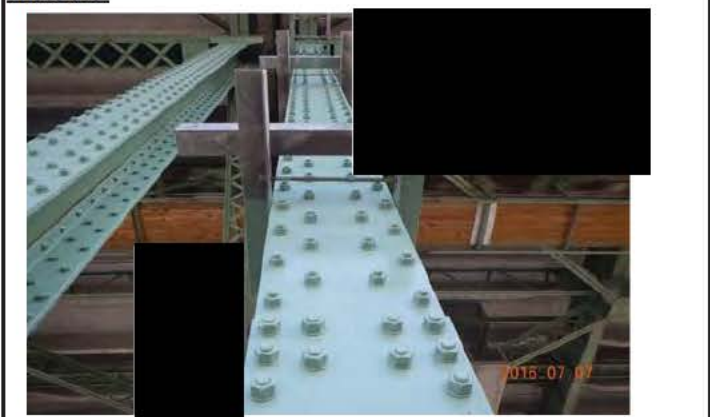
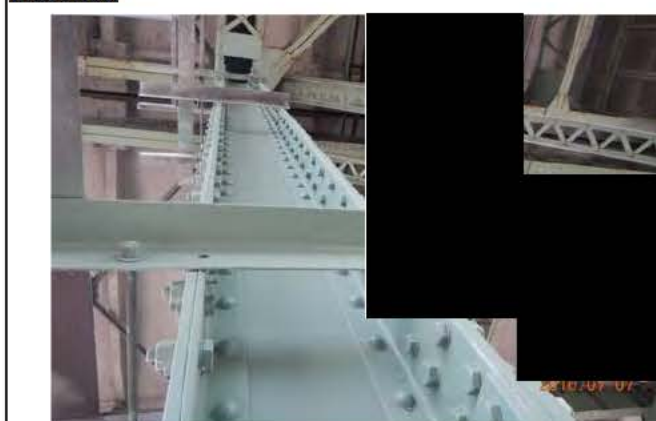
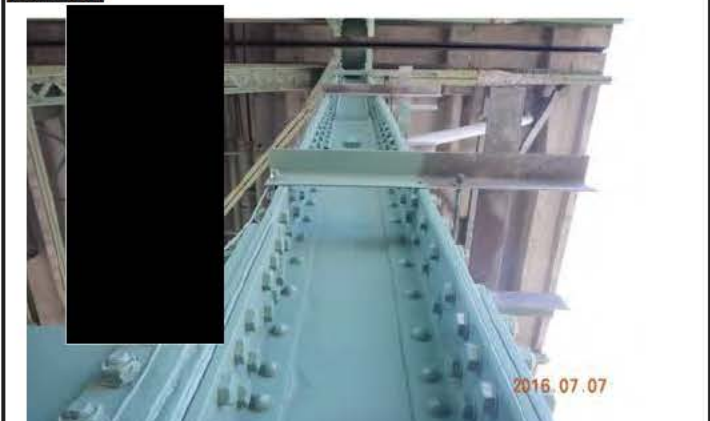
Travée 17-18 - Ferme aval - L0-U0 - CEC=4 - FCS=1,00

Commentaires de l'inspecteur et avis technique:	
Fissuration	Renforcée en 2016
Perforation	
Rivet déficient	
Déformation par flamb. / voil.	
Autres déformations

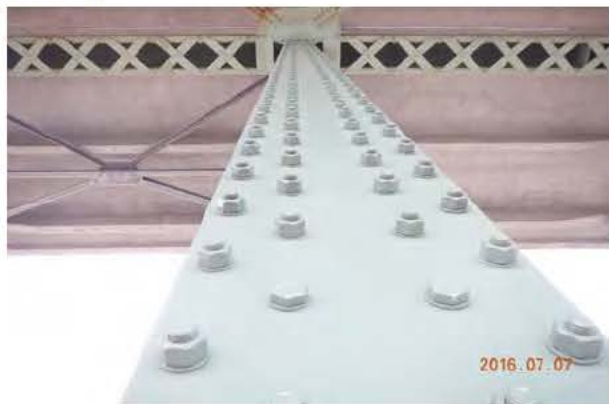
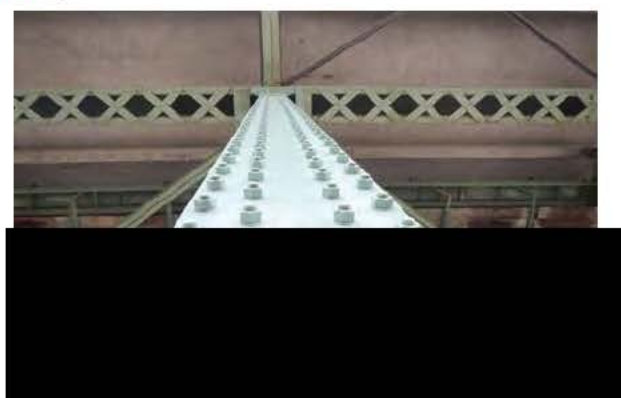
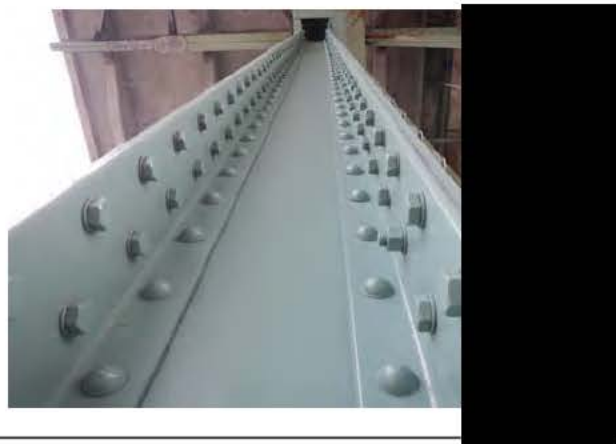
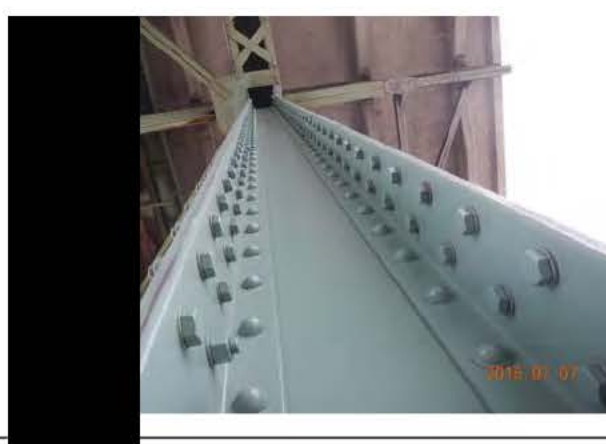
Travée 17-18 - Ferme aval - L2-U2 - CEC=4 - FCS=0,97

Commentaires de l'inspecteur et avis technique:	
Fissuration	Renforcée en 2016
Perforation	
Rivet déficient	
Déformation par flamb. / voil.	
Autres déformations

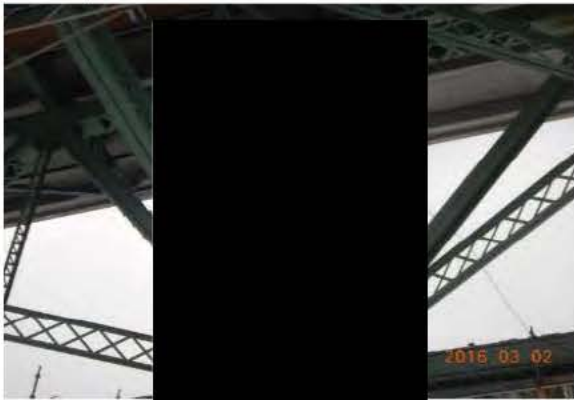
Fiche d'évaluation										
Section	Travée	Ferme	Élément	Localisation	CEC	Insp. détaillée	FCS*	Sollicitation*	Année d'intervention	
4	17-18	Aval	Montants	L4-U4	4	2011	0,95	103%	2016	
Défaut et origine: Perte de matériaux causée par corrosion.						Type d'effort	Compression			
						Type suivi / Fréq.	Inspection détaillée / au 6 mois

Commentaire de l'évaluateur:				
						Membresse fortement sollicitée. Suivi au 6 mois jusqu'au renforcement.

Fissuration	PDM 2 à 3 mm à la SDT du gousset du côté aval. Aucun défaut à noter du côté amont. En travaux
Perforation	
Rivet déficient	
Déformation par flamb. / voil.	
Autres déformations

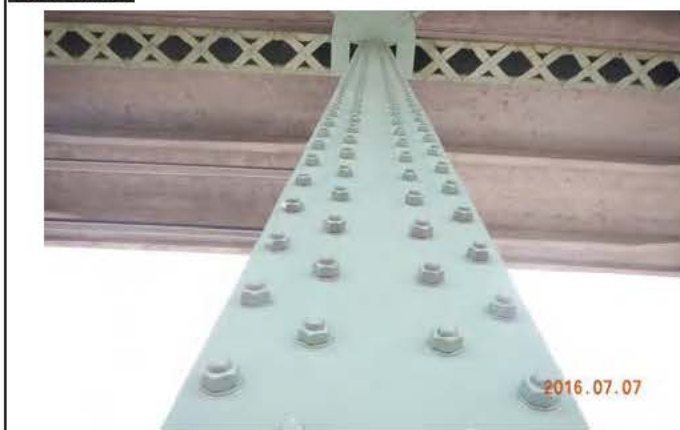
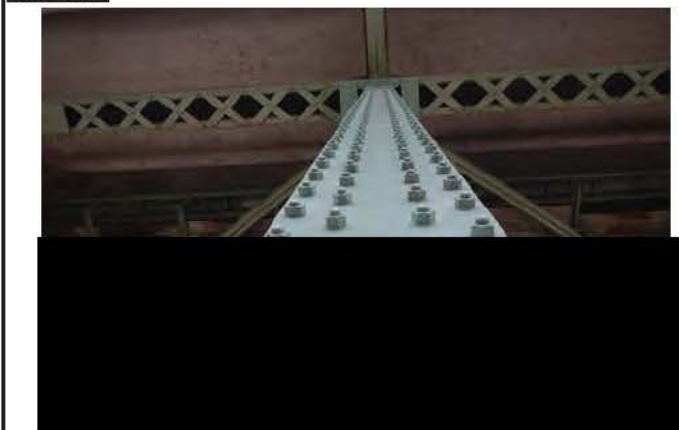
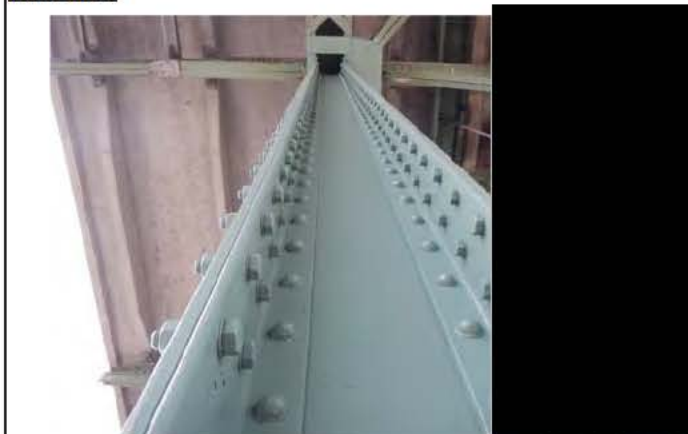
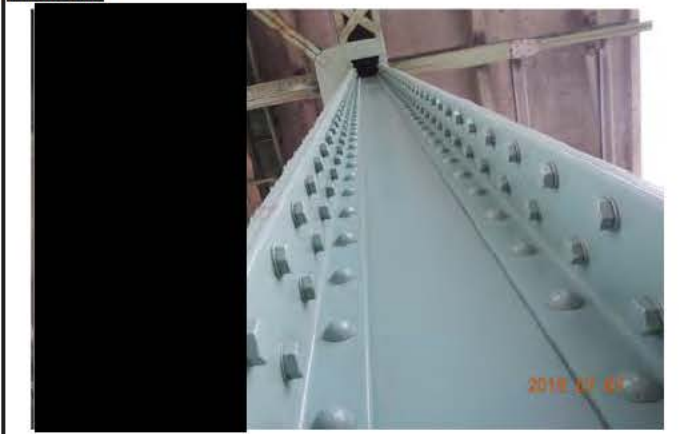
Travée 17-18 - Ferme aval - L4-U4 - CEC=4 - FCS=0,95

Fissuration		Renforcée en 2016
Perforation		
Rivet déficient		
Déformation par flamb. / voil.		
Autres déformations

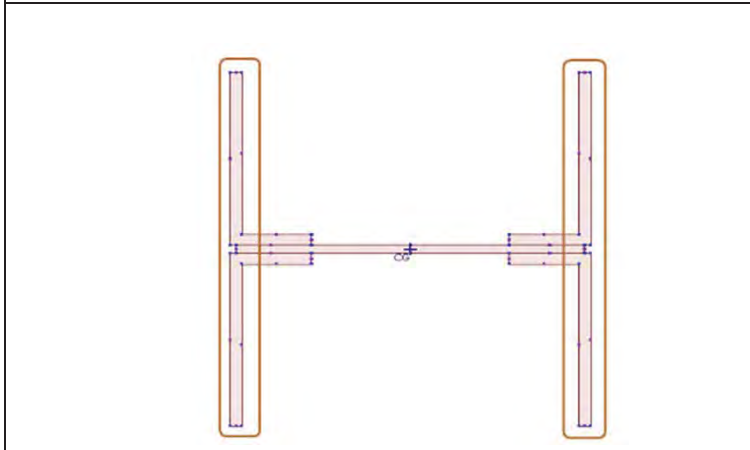
Localisation de la zone la plus endommagée

Défaut et origine: Perte de matériaux causée par corrosion.

Membrure fortement sollicitée. Suivi au 6 mois jusqu'au renforcement.

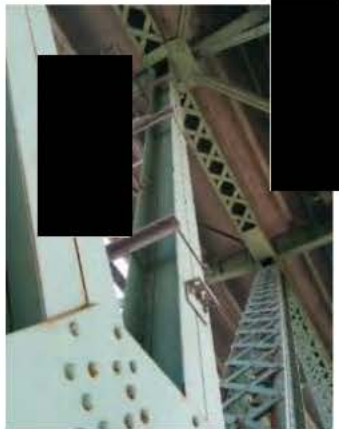
Fissuration	Aucun défaut à noter.
Perforation	
Rivet déficient	
Déformation par flamb. / voil.	
Autres déformations

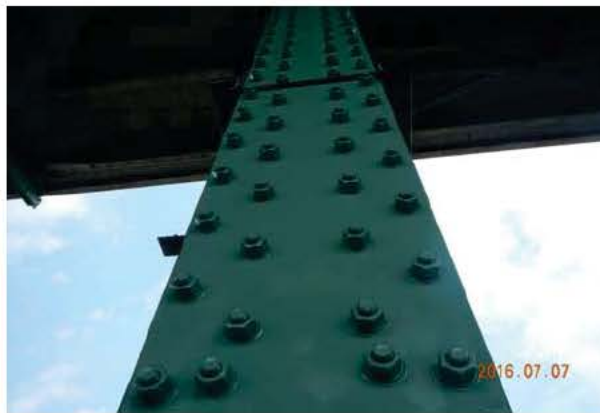
Photo 1: amont

Avis technique clos:
- Aucun défaut réduisant la capacité de manière importante.
- Cotes rehaussées.

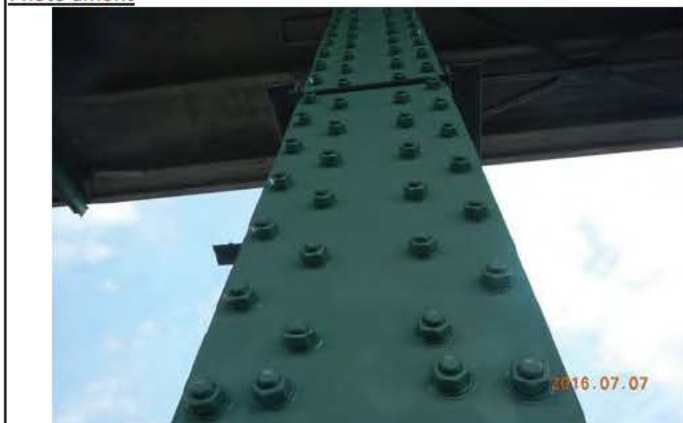
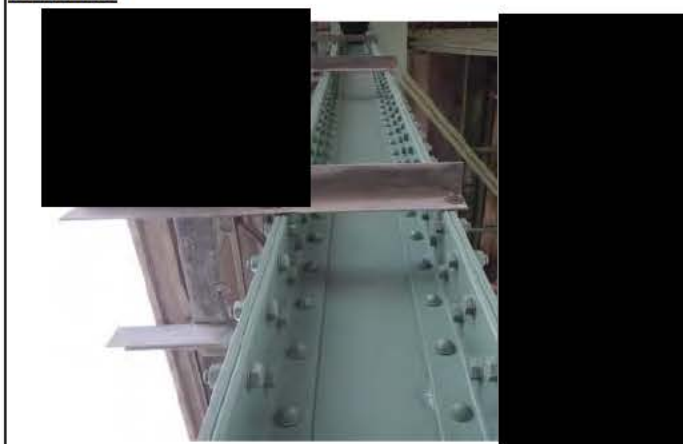
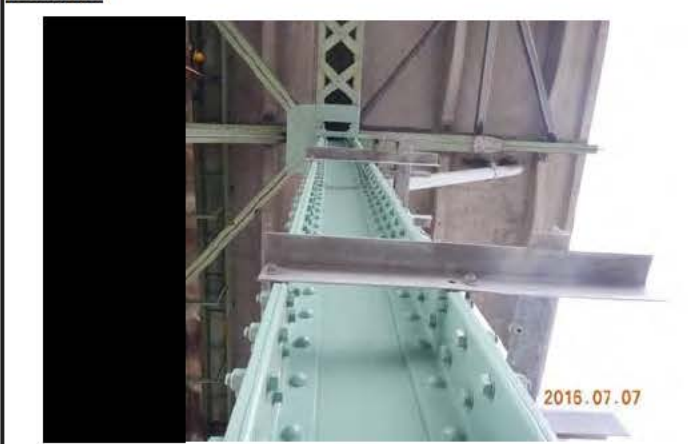
Travée 17-18 - Ferme aval - L6-U6 - CEC=4 - FCS=0,95

Fissuration		Renforcée en 2016
Perforation		
Rivet déficient		
Déformation par flamb. / voil.		
Autres déformations

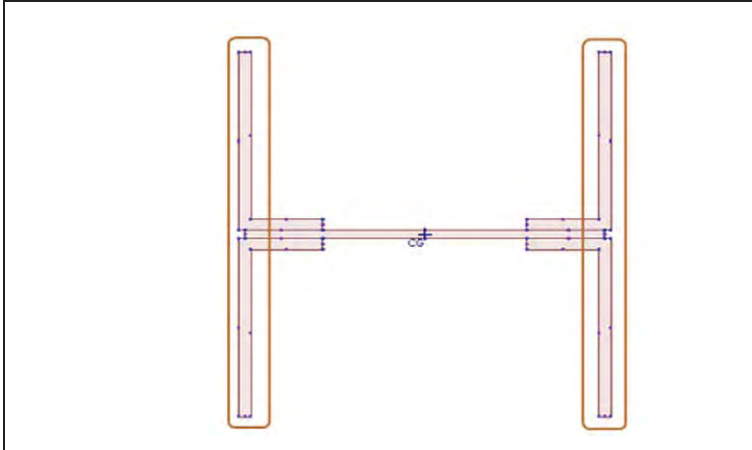
Localisation de la zone la plus endommagée

Défaut et origine: Perte de matériaux causée par corrosion.

Membrure fortement sollicitée. Suivi au 6 mois jusqu'au renforcement.

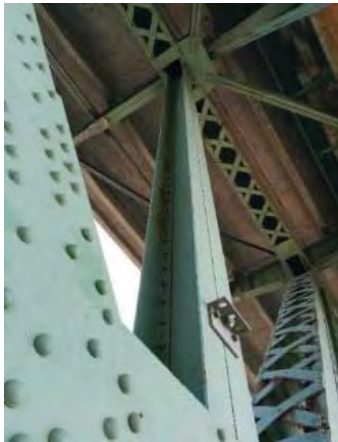
Fissuration	PDM de 2 à 3 mm à la SDT du gousset du côté aval. Aucun défaut à noter du côté amont.
Perforation	
Rivet déficient	
Déformation par flamb. / voil.	
Autres déformations

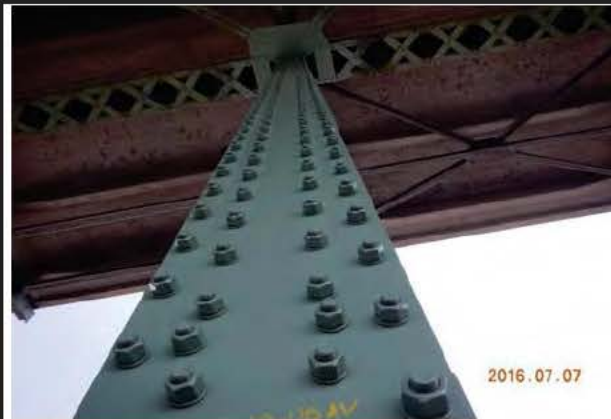
Photo 1: amont

Avis technique clos:
- Aucun défaut réduisant la capacité de manière importante.
- Cotes rehaussées.

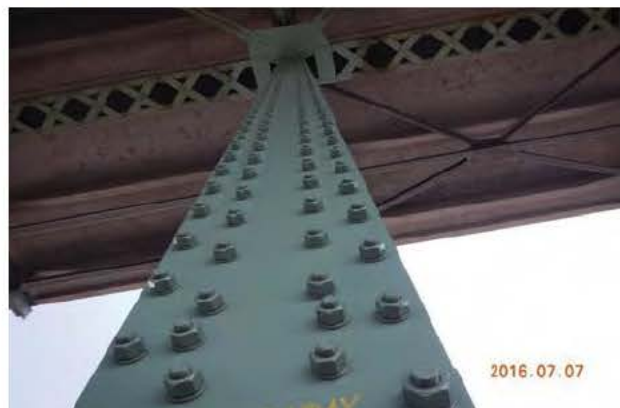
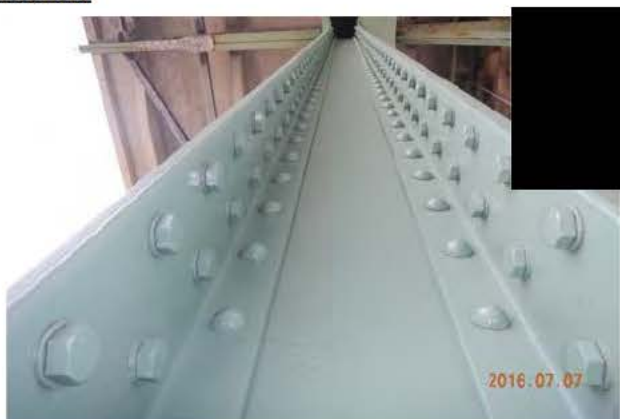
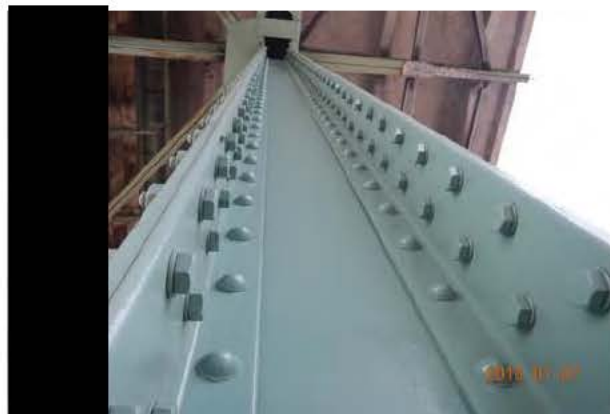
Travée 17-18 - Ferme aval - L8-U8 - CEC=4 - FCS=0,97

Fissuration		<u>Renforcée en 2016</u>
Perforation		
Rivet déficient		
Déformation par flamb. / voil.		
Autres déformations

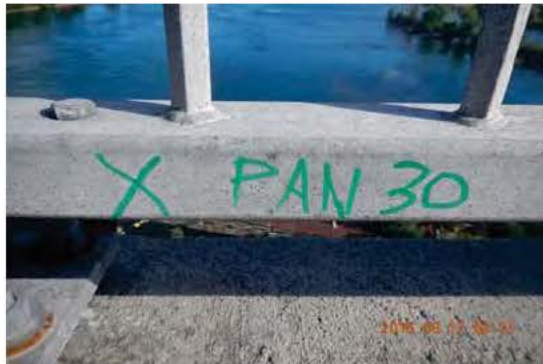
Extrémité d'ancrages de 4 poteaux entre le dessus et les 3/4 de la hauteur de l'écrou. Distance de rive insuffisante à 1 assemblage inférieure. Défaut affectant le niveau de protection offert de façon importante. (voir liste des travaux).

Photo 1: Modif. chalumeau JC_4_160817_JM_0372

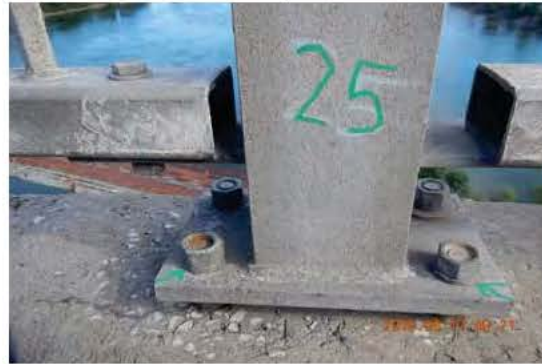
Photo 2: Extr. d'ancrages court JC_4_160817_JM_0366

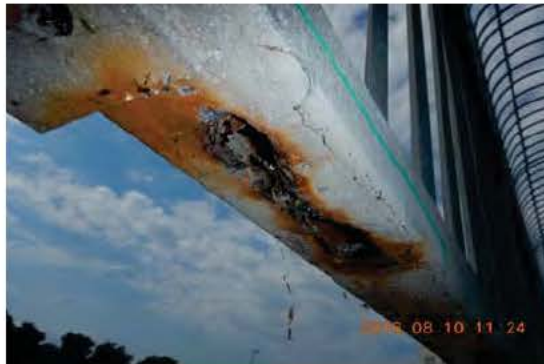
Distance de rive insuffisante à 2 assemblages inférieures. Perforation de 7 lisses inférieures. Défaut affectant le niveau de protection offert de façon importante. (voir liste des travaux).

Photo 1: Perforation lisse inf.

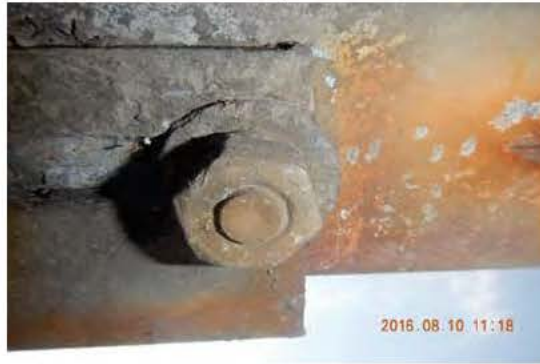
Photo 2: Distance de rive insuff.

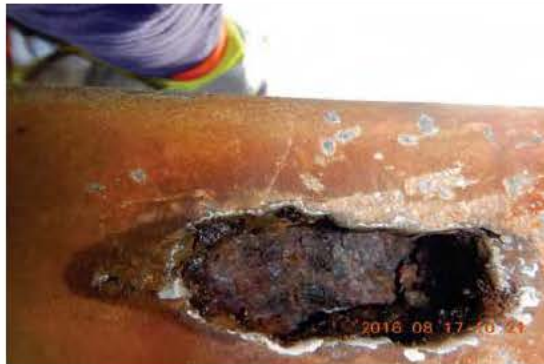
Perforation de 4 lisses inférieures. Défaut affectant le niveau de protection offert de façon importante. (voir liste des travaux).

Photo 1: Perforation lisse inf. JC_4_160817_CV_7864

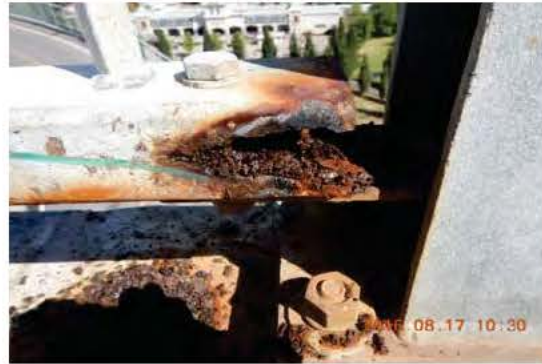
Photo 2: Distance de rive insuff. JC_4_160817_CV_7873

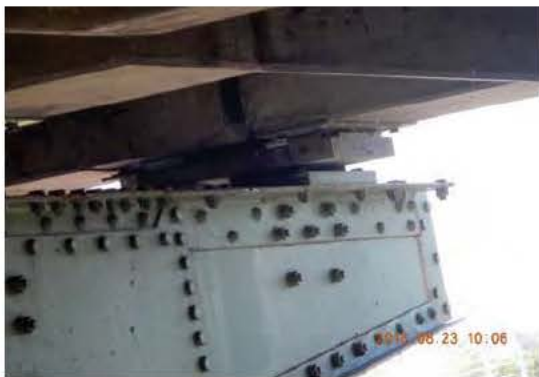
Défauts de planéité aux appuis 1V à PT-U0, tous avec PT-U0 affectant entre 20% et 30% de la surface.

Photo 1: App. Appui platine U0 JC_4_160823_JM_0710
