Rapport d'inspection annuelle

Inspection générale du pont Jacques-Cartier, section 4
Version finale

Contrat: 62408

2 mars 2017

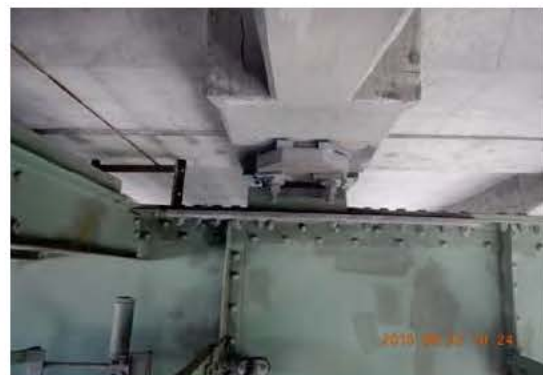
Photo 2: App. Appui platine U0 JC_4_160823_JM_0727

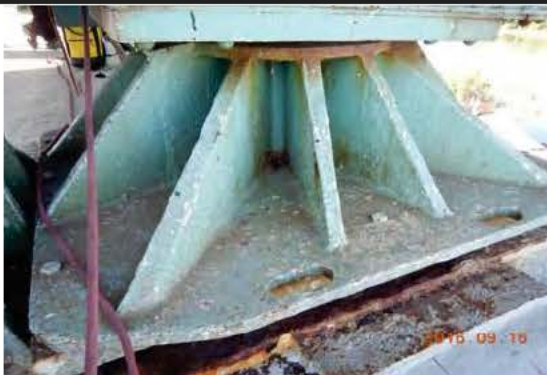
Appareil d'appui appuyé à l'extrémité de leur course. Restriction très importante du mouvement. Restriction importante à très importante du mouvement des appareils mobiles à plaques de glissement causé par la corrosion importante. Au moment de l'inspection, reste environ 10 mm de course avant butée.

Photo 1: App. appui mobile JC_4_160916_8695

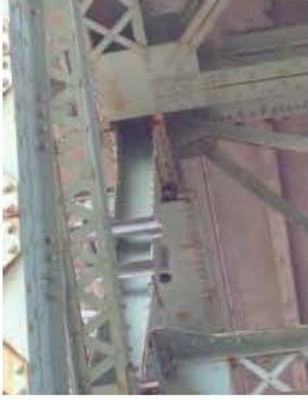
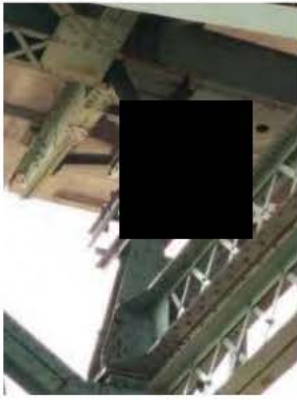
Commentaire de l'inspecteur et avis technique:				
Aucun défaut à noter.				
*Données de la révision de l'évaluation de capacité portante adaptée

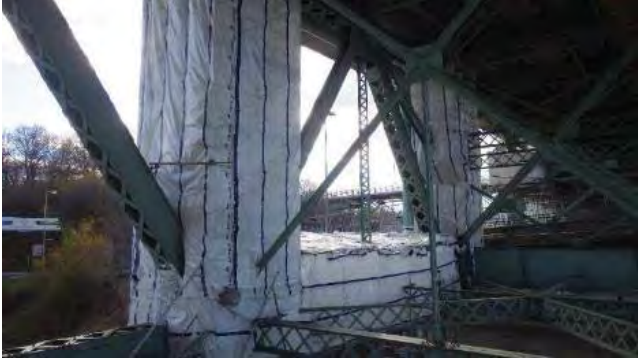
Commentaire de l'inspecteur et avis technique:				
Aucun défaut à noter. Membrure fortement sollicitée. Travaux de sablage en cours de réalisation.				
*Données de la révision de l'évaluation de capacité portante adaptée

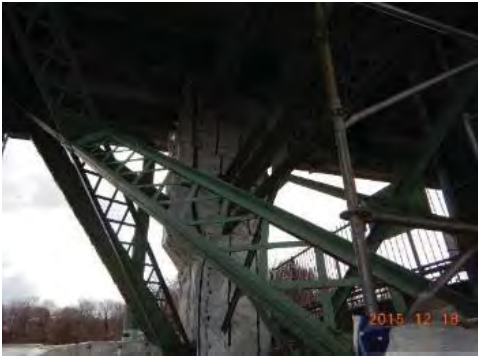
Commentaire de l'inspecteur et avis technique:				
Aucun défaut à noter. Membrure fortement sollicitée. Travaux de sablage en cours de réalisation. <u>En travaux - inaccessible</u>				
*Données de la révision de l'évaluation de capacité portante adaptée

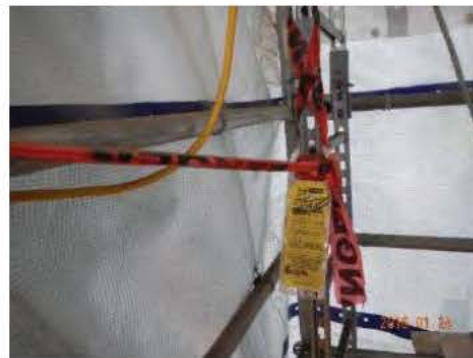
Fissuration	Aucun défaut à noter. Membrure fortement sollicitée. Travaux de sablage en cours de réalisation. En travaux
Perforation	
Rivet déficient	
Déformation par flamb. / voil.	
Autres déformations

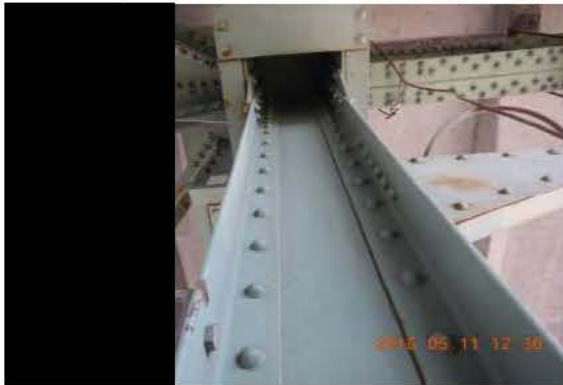
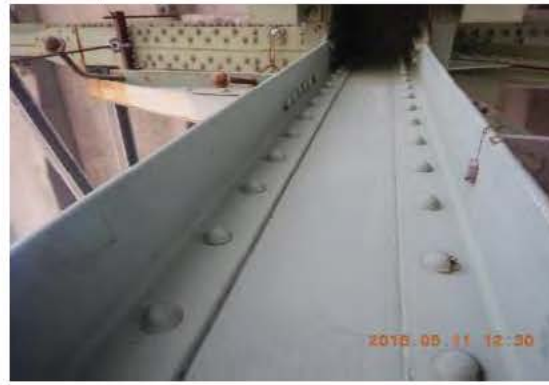
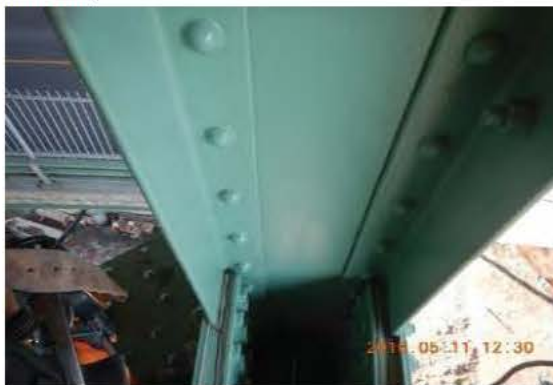
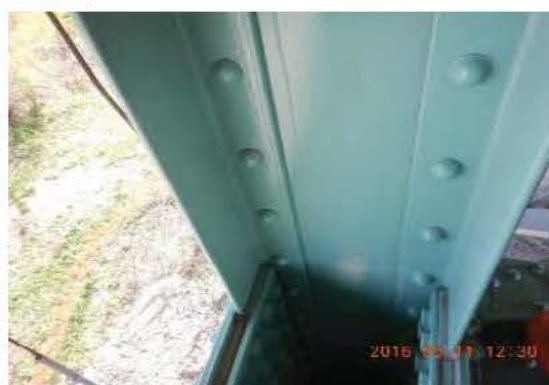
Fissuration	Aucun défaut à noter. Membrure fortement sollicitée. Travaux de sablage en cours de réalisation. Travaux complétés en 2016.
Perforation	
Rivet déficient	
Déformation par flamb. / voil.	
Autres déformations

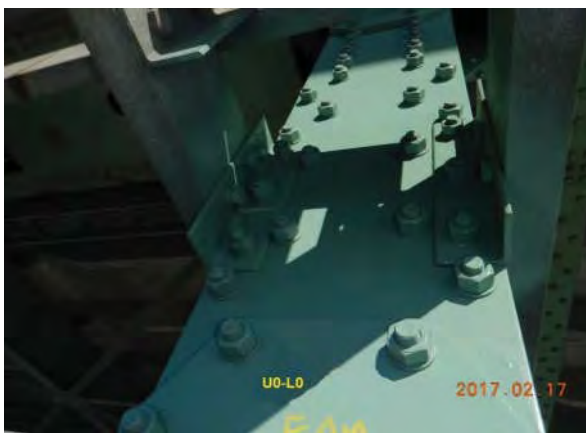
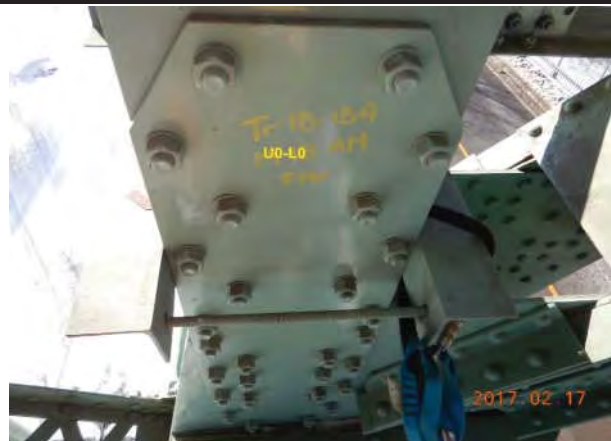
Photo 1: amont

Avis technique clos:
- L0-U0 renforcé.
- Aucun défaut réduisant la capacité de manière importante.
- Cotes rehaussées.

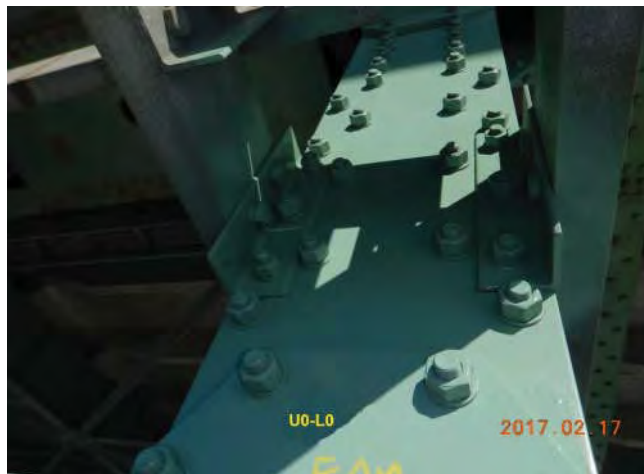
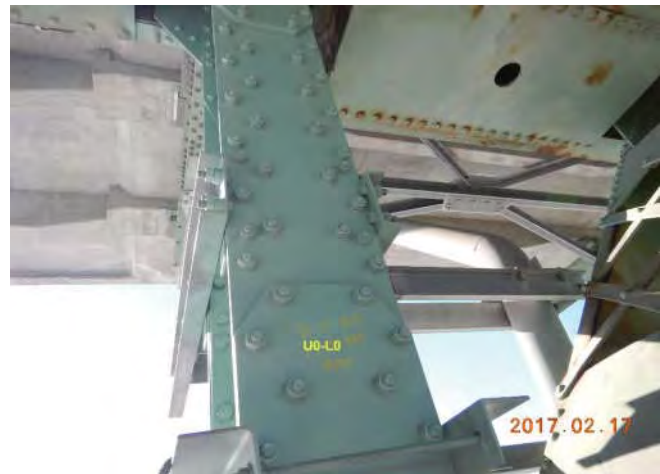
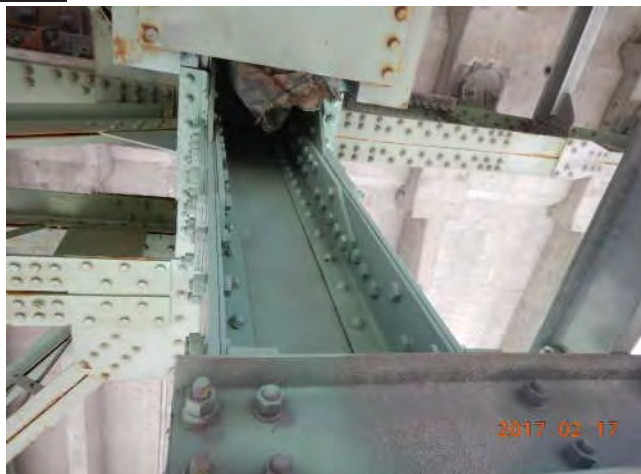
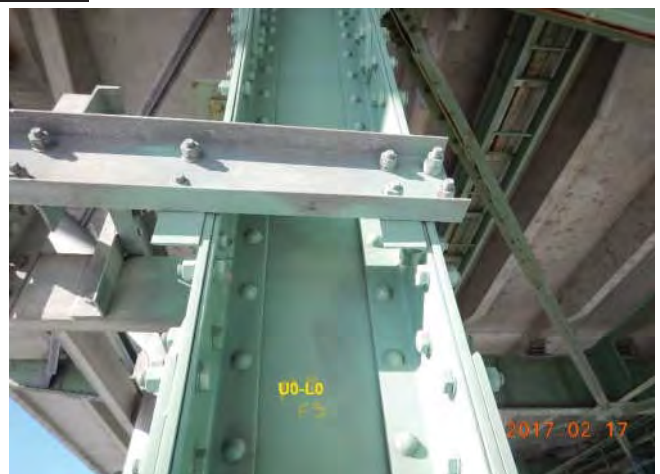
Travée 18-19 - Ferme amont - L0-U0 - CEC=4 - FCS=0,81

Fissuration		Renforcée en 2016
Perforation		
Rivet déficient		
Déformation par flamb. / voil.		
Autres déformations

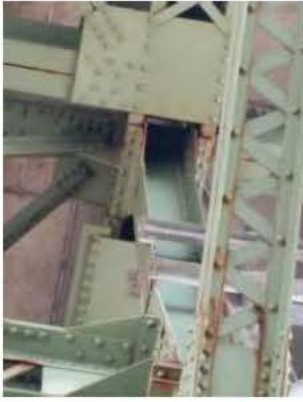
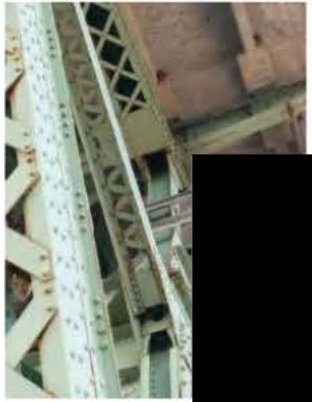
Commentaire de l'inspecteur et avis technique:					
Déformation de la plaque du côté aval. Aucun défaut à noter du côté amont.					
*Données de la révision de l'évaluation de capacité portante adaptée

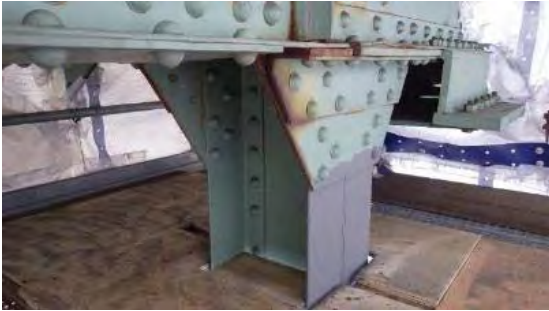
Commentaire de l'inspecteur et avis technique:					
Déformation par corrosion de la plaque du côté aval. Perte de matériaux jusqu'à perforation de 30 mm dans le bas de l'âme avec perte de matériaux de 4 mm sur les cornières. Défauts dans le bas à la section de transfert de la plaque gousset inférieur.					
*Données de la révision de l'évaluation de capacité portante adaptée

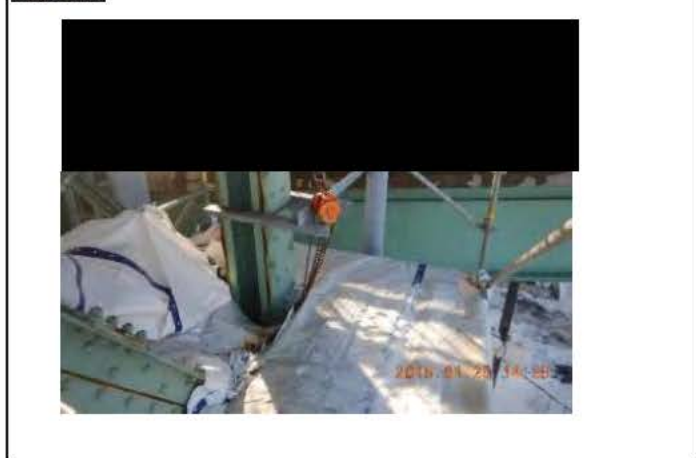
Fissuration	<input type="checkbox"/>	DEF CORR de la plaque du côté aval. PDM jusqu'à PERF de 30 mm dans le bas de l'âme avec PDM de 4 mm sur les cornières. Défauts dans le bas à la SDT de la plaque gousset INF. En travaux - inaccessible
Perforation	<input checked="" type="checkbox"/>	
Rivet déficient	<input type="checkbox"/>	
Déformation par flamb. / voil.	<input type="checkbox"/>	
Autres déformations	<input checked="" type="checkbox"/>

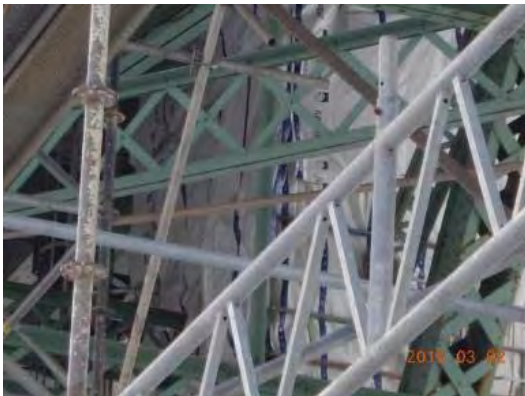
Fissuration	<input type="checkbox"/>	DEF CORR de la plaque du côté aval. PDM jusqu'à PERF de 30 mm dans le bas de l'âme avec PDM de 4 mm sur les cornières. Défauts dans le bas à la SDT de la plaque gousset INF. En travaux - inaccessible
Perforation	<input checked="" type="checkbox"/>	
Rivet déficient	<input type="checkbox"/>	
Déformation par flamb. / voil.	<input type="checkbox"/>	
Autres déformations	<input checked="" type="checkbox"/>

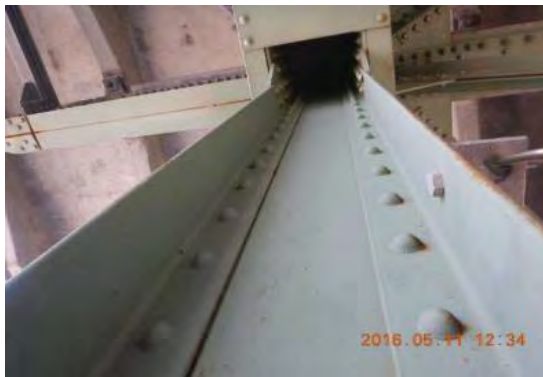
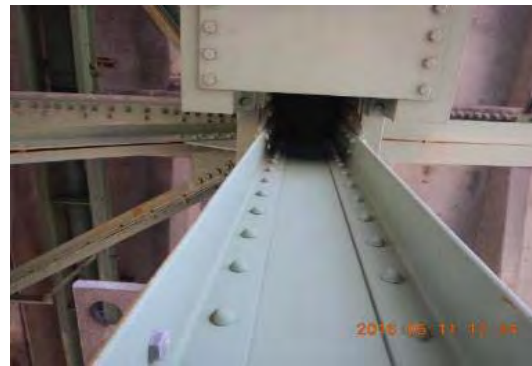
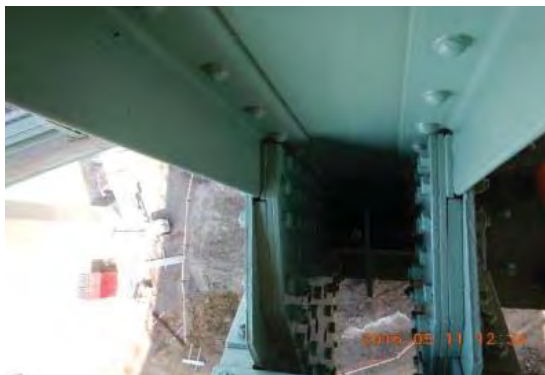
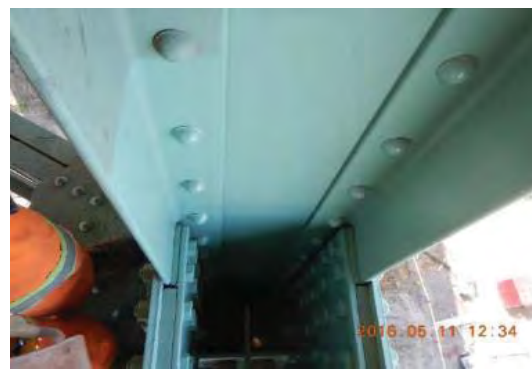
Fissuration	<input type="checkbox"/>	DEF CORR de la plaque du côté aval. PDM jusqu'à PERF de 30 mm dans le bas de l'âme avec PDM de 4 mm sur
Perforation	<input checked="" type="checkbox"/>	les cornières. Défauts dans le bas à la SDT de la plaque gousset INF. Travaux complété en 2016.
Rivet déficient	<input type="checkbox"/>	
Déformation par flamb. / voil.	<input type="checkbox"/>	
Autres déformations	<input checked="" type="checkbox"/>

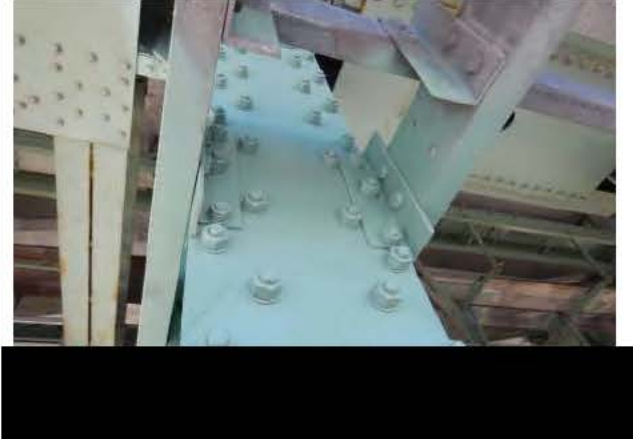
Photo 1: amont JC_S4_170217_2261

<p>Avis technique clos:</p> <ul style="list-style-type: none"> - L0-U0 renforcé. - Aucun défaut réduisant la capacité de manière importante. - Cotes rehaussées.

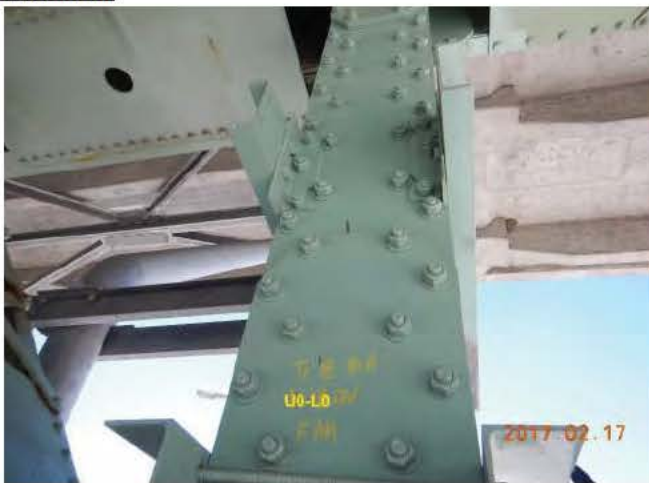
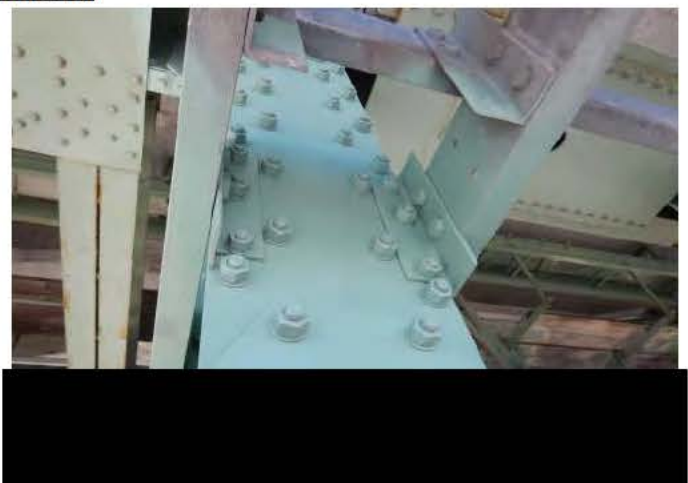
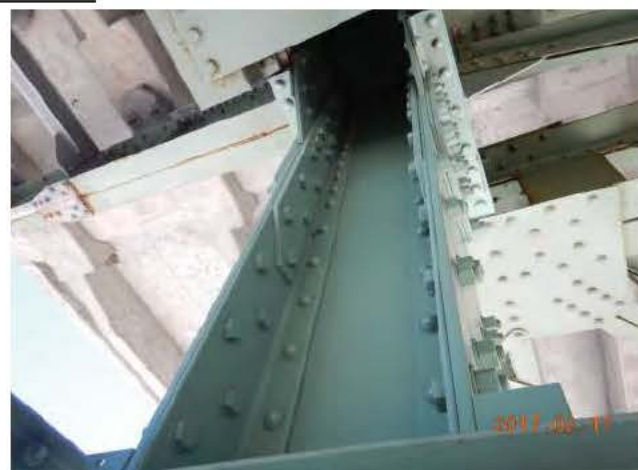
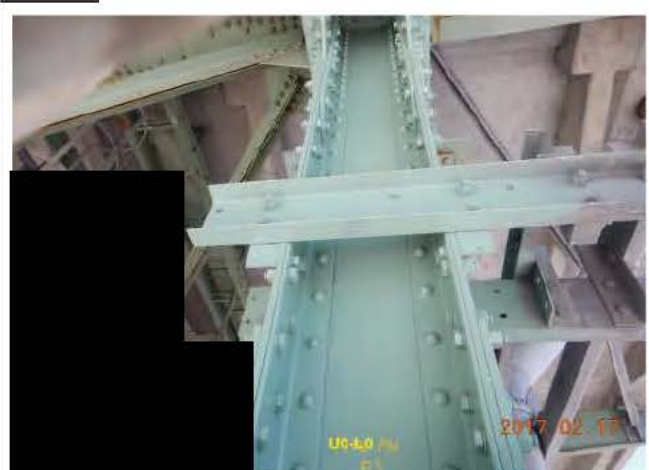
Travée 18-19 - Ferme aval - L0-U0 - CEC=4 - FCS=0,77

Fissuration	<input type="checkbox"/>	Renforcée en 2016
Perforation	<input type="checkbox"/>	
Rivet déficient	<input type="checkbox"/>	
Déformation par flamb. / voil.	<input type="checkbox"/>	
Autres déformations	<input type="checkbox"/>

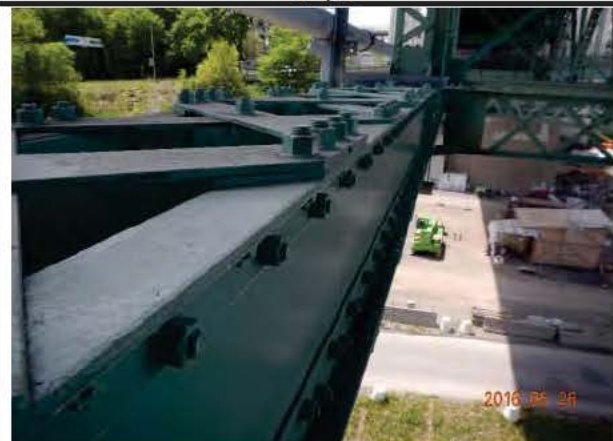
Photo 1: L0-L2

Avis technique clos:
- L0-L2 remplacé.
- Aucun défaut réduisant la capacité de manière importante.
- Cotes rehaussées.

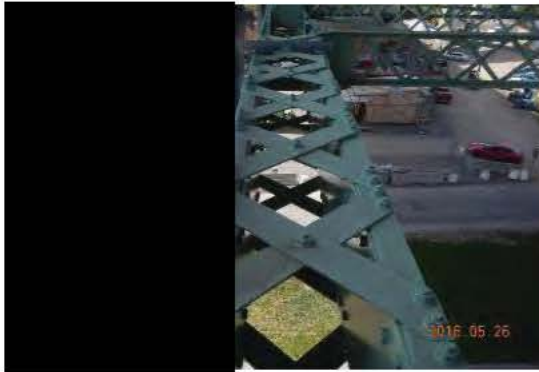
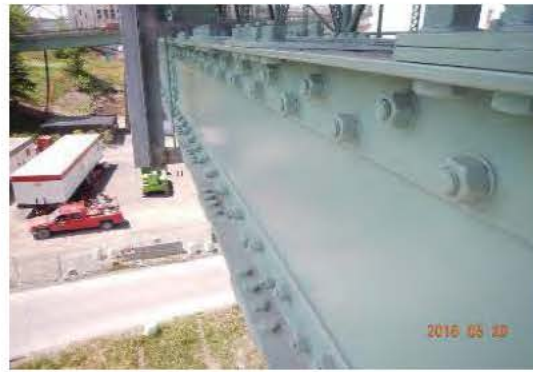
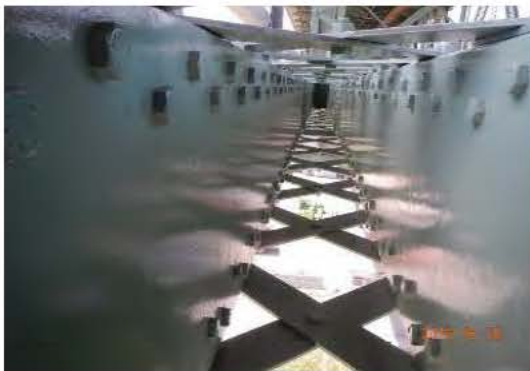
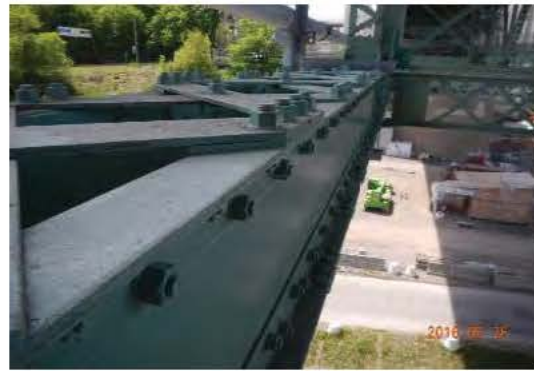
Fissuration	Membre remplacée
Perforation	
Rivet déficient	
Déformation par flamb. / voil.	
Autres déformations

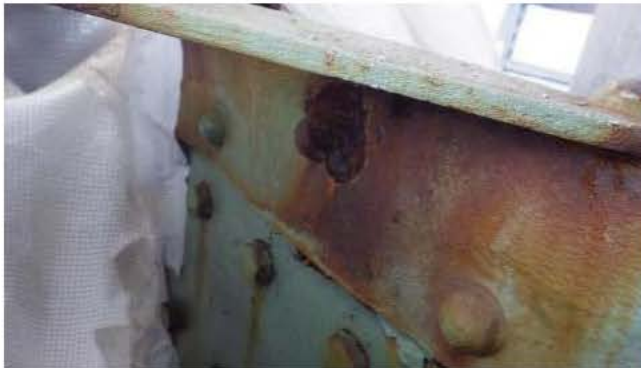
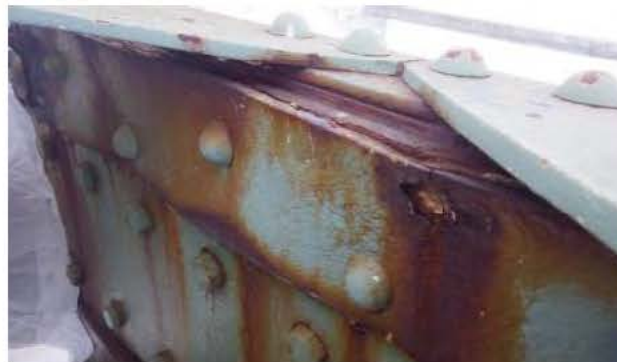
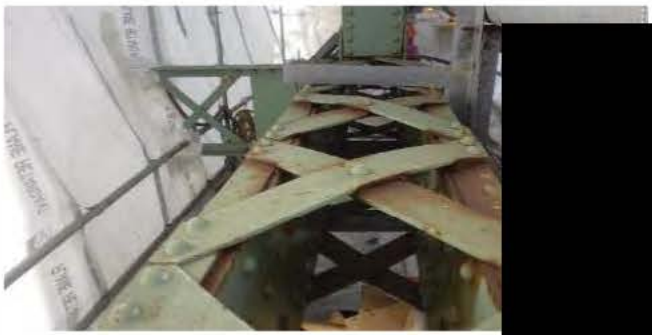
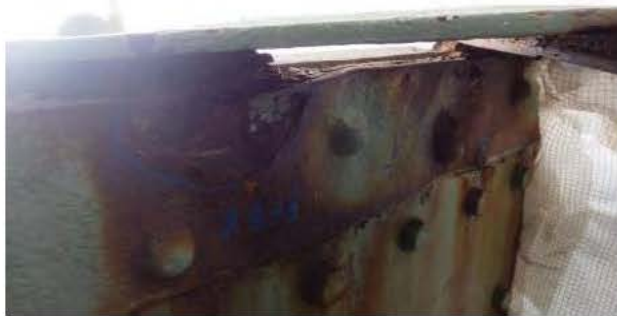
Fissuration	X	DEF CORR jusqu'à 40 mm de la SEM SUP ET INF. FV dans la plaque de renfort du haut de la plaque d'âme à ±5000 mm de l'assemblage inférieur LO. PERF de la plaque de renfort du haut de la plaque d'âme à ±5250 mm de l'assemblage inférieur LO. PERF de la plaque de renfort du haut de la plaque d'âme à ±5500 mm de l'assemblage inférieur LO. Travaux en cours
Perforation	X	
Rivet déficient		
Déformation par flamb. / voil.		
Autres déformations	X

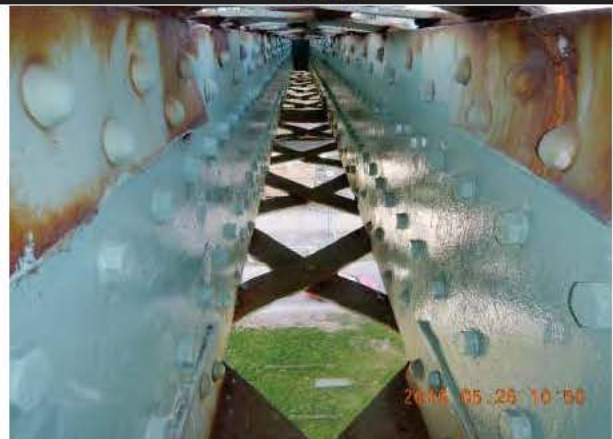
Photo 1: L0-L2

Avis technique clos:
- L0-L2 renforcé.
- Aucun défaut réduisant la capacité de manière importante.
- Cotes rehaussées.

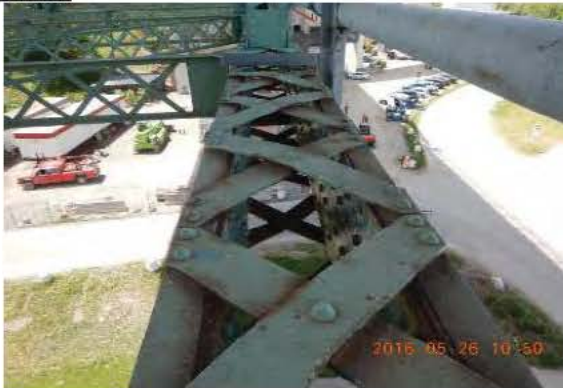
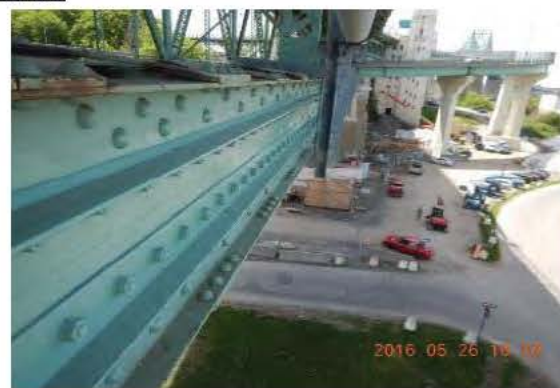
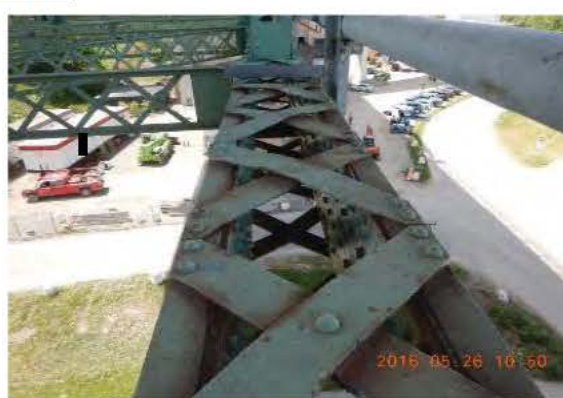
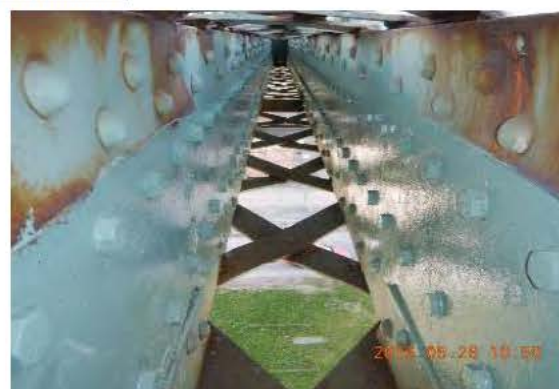
Fissuration	X	DEF CORR jusqu'à 40 mm de la SEM SUP ET INF. FV dans la plaque de renfort du haut de la plaque d'âme à
Perforation	X	±5000 mm de l'assemblage inférieur LO. PERF de la plaque de renfort du haut de la plaque d'âme à ±5250
Rivet déficient		mm de l'assemblage inférieur LO. PERF de la plaque de renfort du haut de la plaque d'âme à ±5500 mm de
Déformation par flamb. / voil.		l'assemblage inférieur LO. Renforcée en 2016
Autres déformations	X

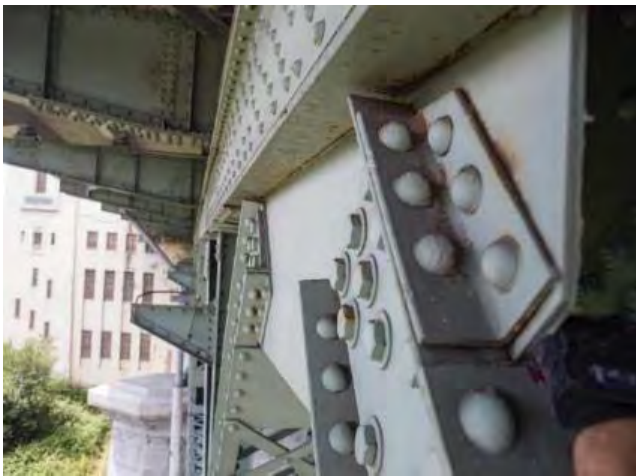
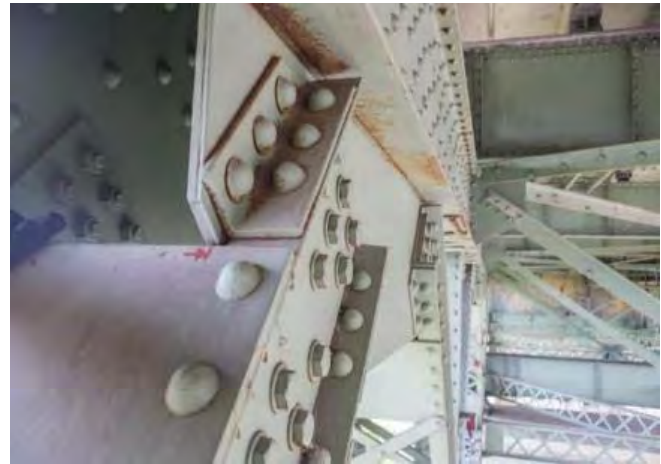
Aucun défaut à noter.

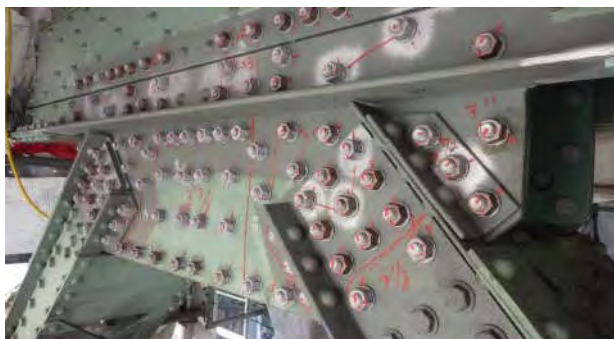
Photo 1: U4

Avis technique clos:
- U4 renforcé.
- Aucun défaut réduisant la capacité de manière importante.
- Cotes rehaussées.

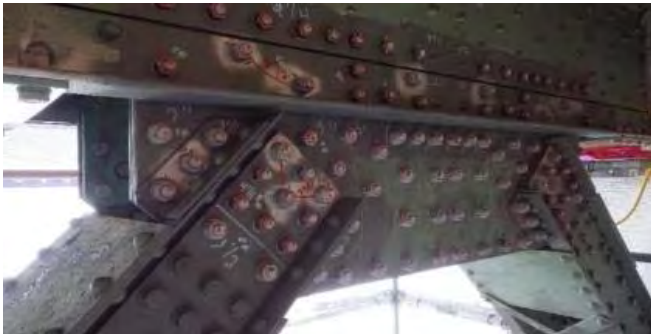
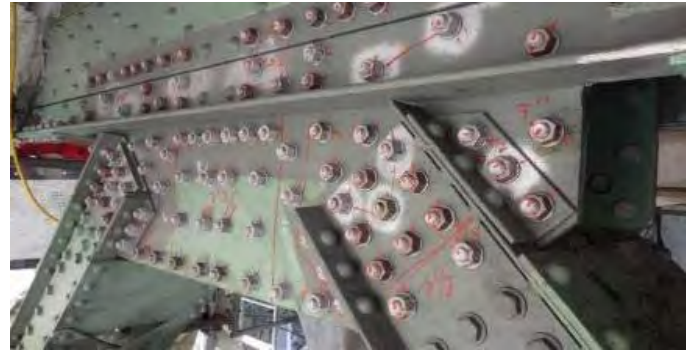
Élément renforcé.

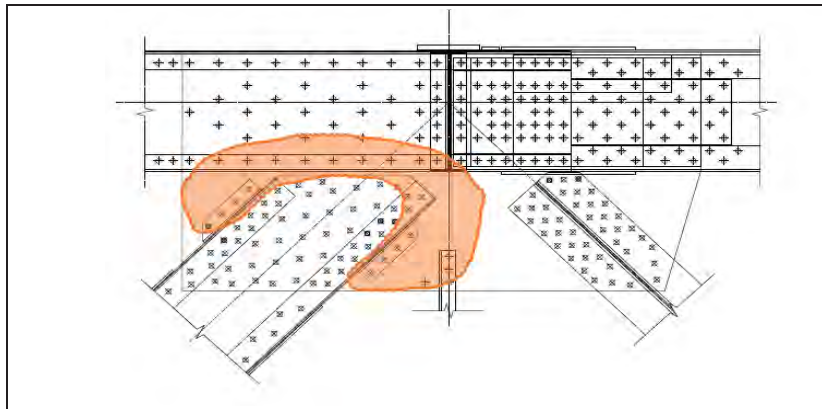
Localisation de la zone la plus sollicitée

Défaut et origine: 	Sollicitation Compression - diagonale L3-U4
	Type suivi/fréq Inspection détaillée / au 3 mois

Commentaire de l'évaluateur:
 Aucune perte de matériaux. Gousset fortement sollicité par la configuration actuelle. Vérifier voilement au 3 mois jusqu'au renforcement.

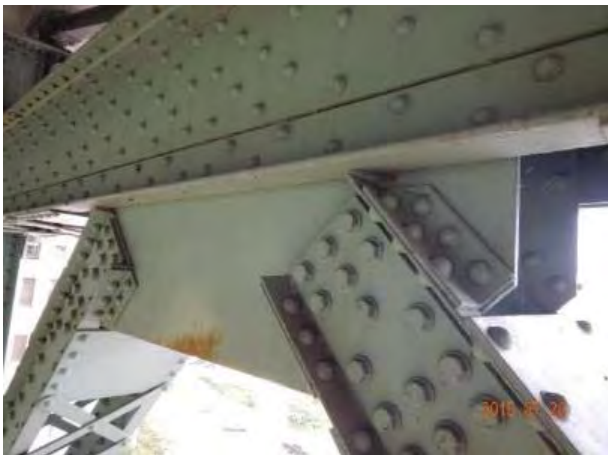
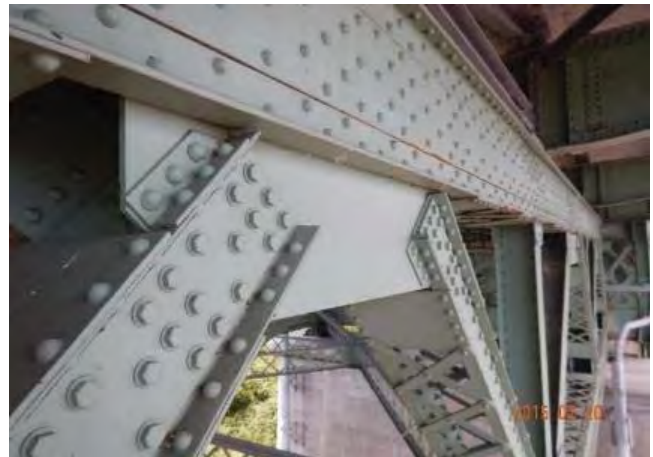
Aucun défaut à noter.

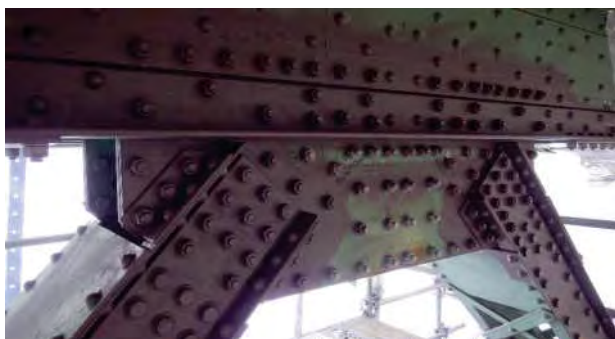
Photo 1: U4

Avis technique clos:
- U4 renforcé.
- Aucun défaut réduisant la capacité de manière importante.
- Cotes rehaussées.

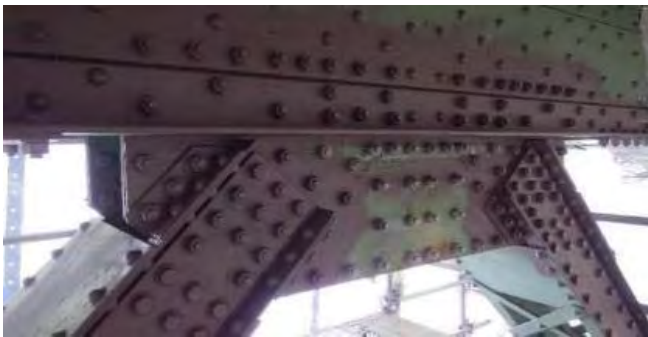
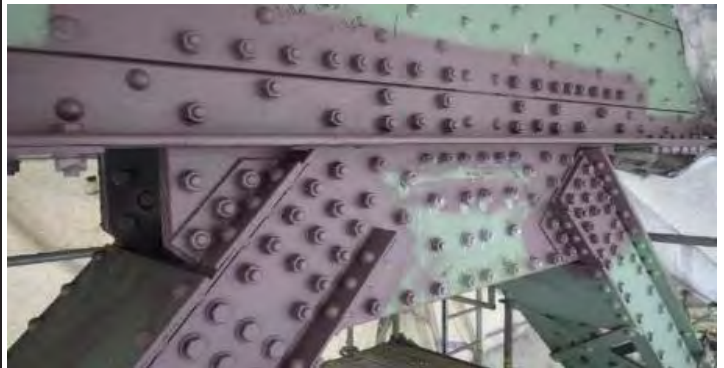
Élément renforcé.

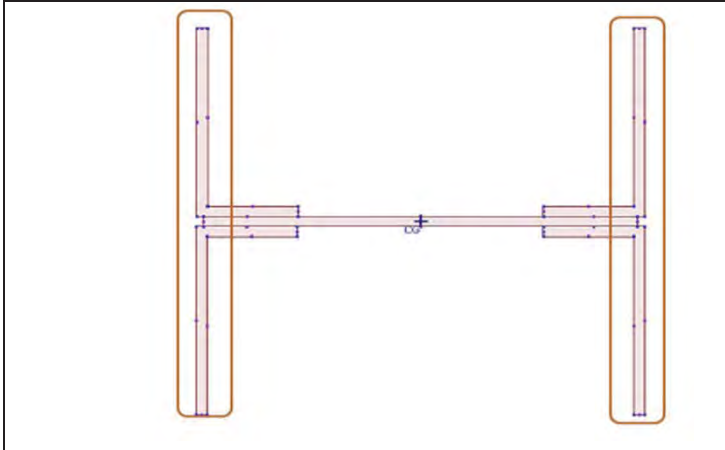
Localisation de la zone la plus endommagée

Défaut et origine: Perte de matériaux causée par corrosion.

Membrure fortement sollicitée dû à son emplacement dans la ferme F. Suivi au mois jusqu'au renforcement.

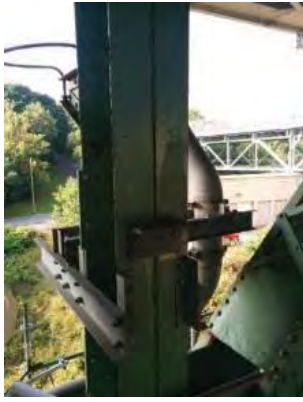
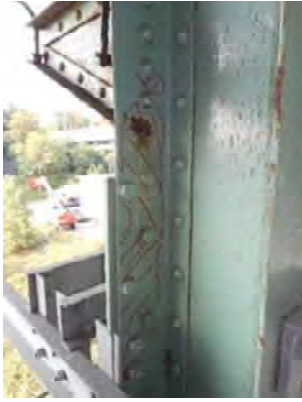
Commentaire de l'inspecteur et avis technique:					
Perte de matériaux de 4 à 5 mm généralisée avec perforation et présence d'un boulon ovalisé du côté amont. Perte de matériaux de 3 à 4 mm de la cornière à la jonctions avec la plaque du côté amont. Déformation légère au niveau du gousset du côté amont. Perte de matériaux générale de 1 à 2 mm du côté aval.					
*Données de la révision de l'évaluation de capacité portante adaptée

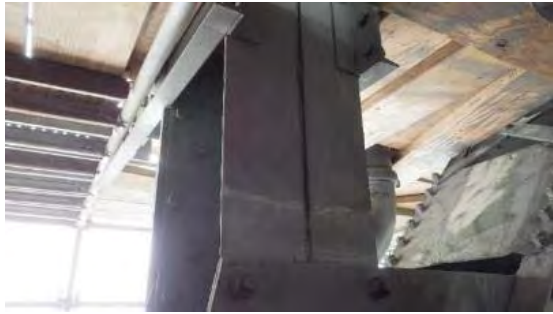
Commentaire de l'inspecteur et avis technique:					
Perte de matériaux de 4 à 5 mm généralisée avec perforation et présence d'un boulon ovalisé du côté amont. Perte de matériaux de 3 à 7 mm de la cornière à la jonction avec la plaque de gousset inférieure du côté amont. Déformation légère au niveau du gousset du côté amont. Perte de matériaux générale de 1 à 2 mm du côté aval. Membrure sablée et peinte depuis le dernier relevé.					
*Données de la révision de l'évaluation de capacité portante adaptée

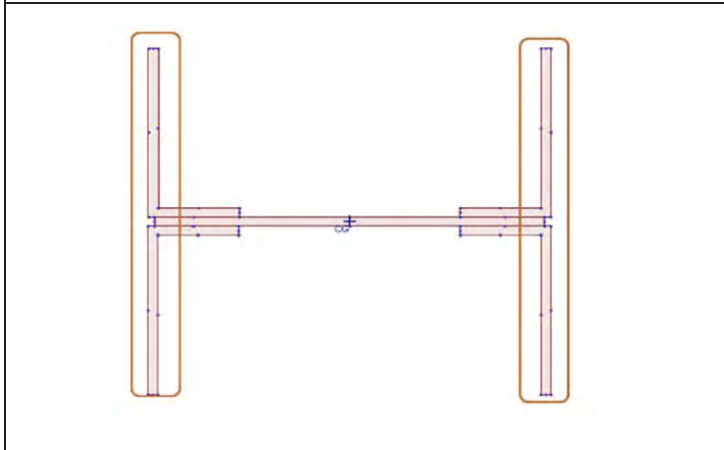
Localisation de la zone la plus endommagée

Défaut et origine: Perte de matériaux causée par corrosion.

Présence de voilement sur l'aile d'une cornière. Suivi au mois jusqu'au renforcement.

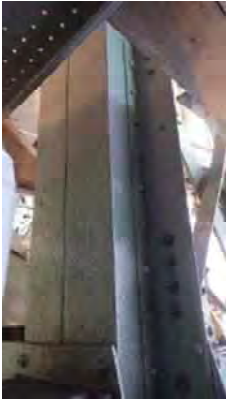
Commentaire de l'inspecteur et avis technique: Perte de matériaux local de 3 à 4 mm à la jonction du contreventement du côté aval. Voilement local légers de la cornière du côté aval et à la jonction avec le contreventement. Perte de matériaux générale de 2 à 4 mm du côté amont. Perte de matériaux générale de 3 mm du côté aval et perte de matériaux locale de 5 mm sur la section de transfert supérieure. Membrane sablée et peinte dans le haut.					
*Données de l'évaluation de capacité portante adaptée aux conditions réelles

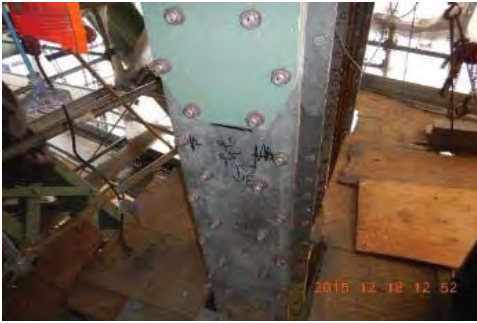
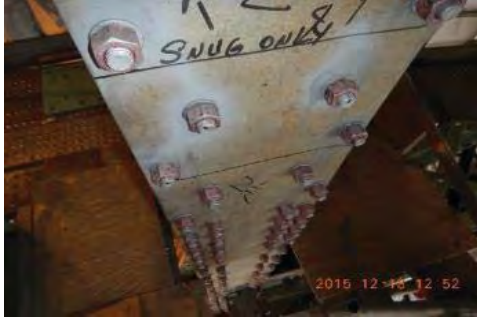
Commentaire de l'inspecteur et avis technique:				
Élément renforcé.				
*Données de l'évaluation de capacité portante adaptée aux conditions réelles

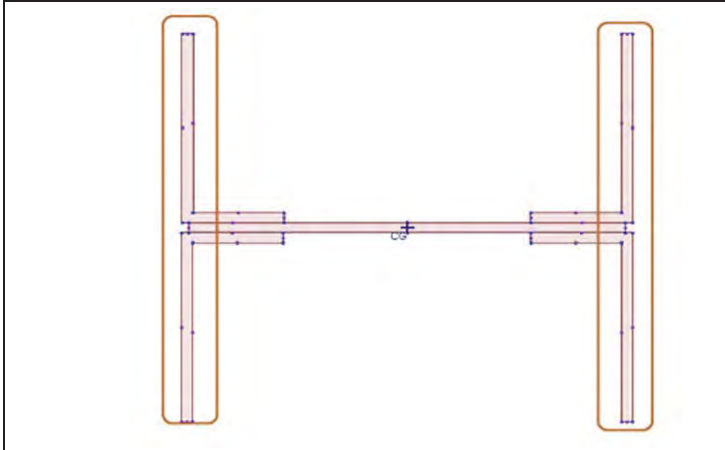
Localisation de la zone la plus endommagée

Défaut et origine: Perte de matériaux causée par corrosion.

Membrure fortement sollicitée dû à son emplacement dans la ferme F. Suivi au mois jusqu'au renforcement.

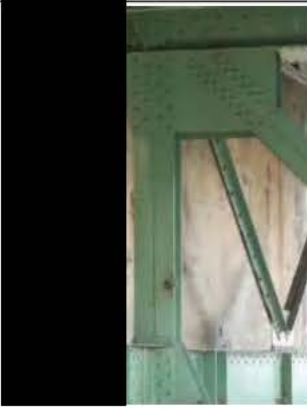
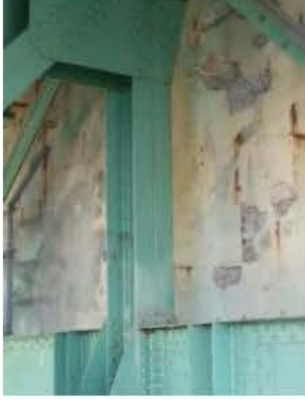
Commentaire de l'inspecteur et avis technique:				
Aucun défaut à noter.				
*Données de la révision de l'évaluation de capacité portante adaptée

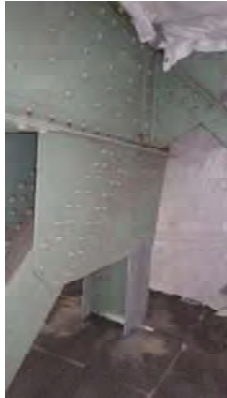
Commentaire de l'inspecteur et avis technique:					
Aucun défaut à noter. Membrure peinte depuis le dernier relevé.					
*Données de la révision de l'évaluation de capacité portante adaptée

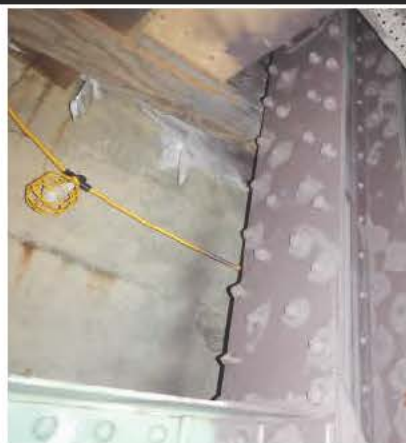
Photo 1: L7-U7

Avis technique clos:
- L7-U7 renforcé.
- Aucun défaut réduisant la capacité de manière importante.
- Cotes rehaussées.

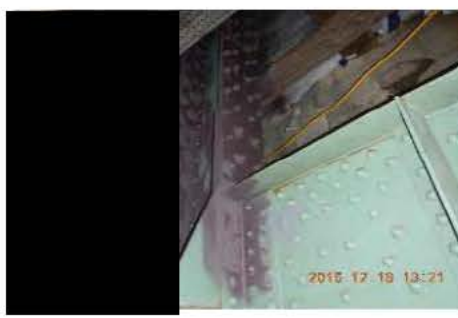
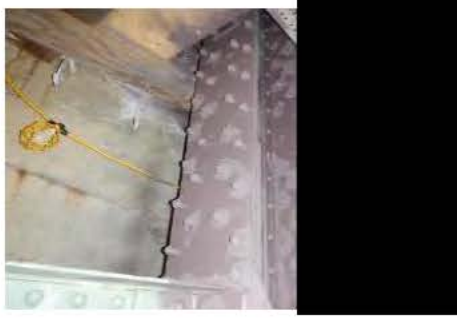
Commentaire de l'inspecteur et avis technique:					
Élément renforcé.					
*Données de la révision de l'évaluation de capacité portante adaptée

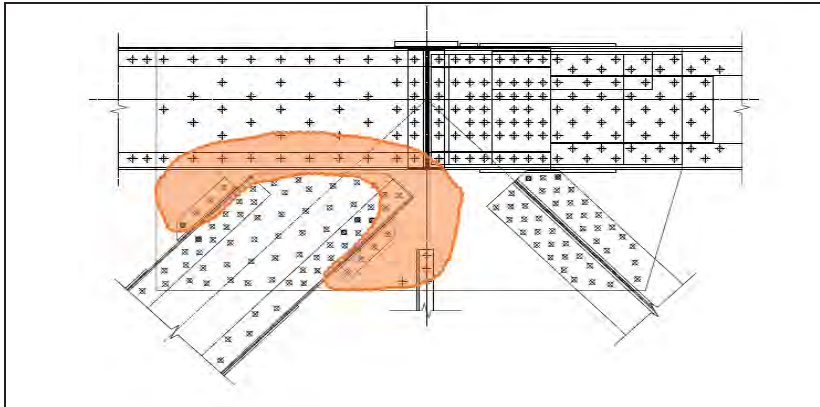
Localisation de la zone la plus sollicitée

Défaut et origine:	Sollicitation	Compression - diagonale L0-U1
	Type suivi/fréq	Inspection détaillée / au 3 mois

Commentaire de l'évaluateur:
 Aucune perte de matériaux. Gousset fortement sollicité par la configuration actuelle. Vérifier voilement au 3 mois jusqu'au renforcement.

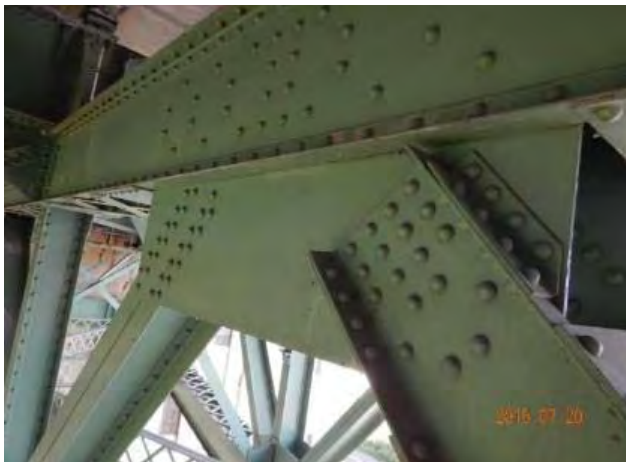
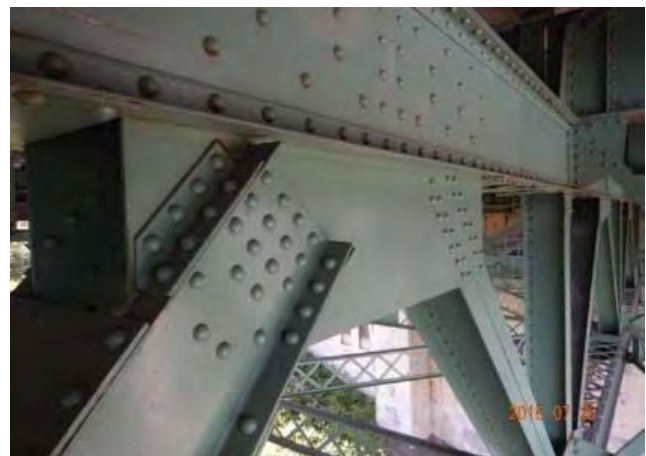
Aucun défaut à noter.

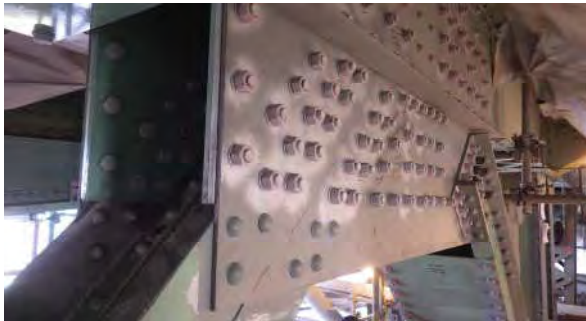
Photo 1: U0

Avis technique clos:
- U1 renforcé.
- Aucun défaut réduisant la capacité de manière importante.
- Cotes rehaussées.

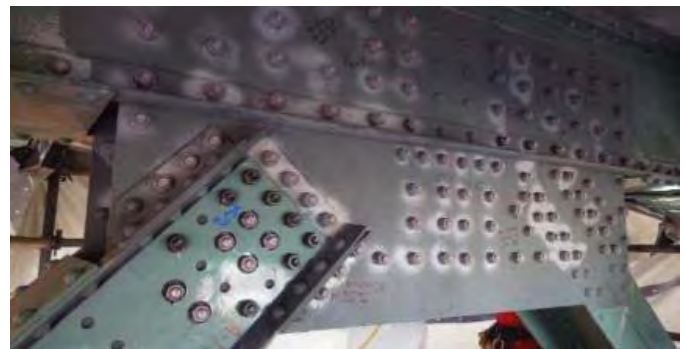
Photo plaque aval, face aval :

Élément renforcé.

Dernière inspection: 2017-02-14						Évaluation: N/A	
A	B	C	D	CMI	CEC	FCS	Mode de rupture
85	2	3	10	12	1	N/A	N/A
Commentaires		Pertes de matériaux moyennes à très importantes. Perte de section de 35%. Élément renforcé.				Commentaires de l'évaluateur:	
Activités		Code	Unité	Quantité	Code	Unité	Quantité
		3221	unité	1	N/A	N/A	N/A
Recommandation		9508			N/A

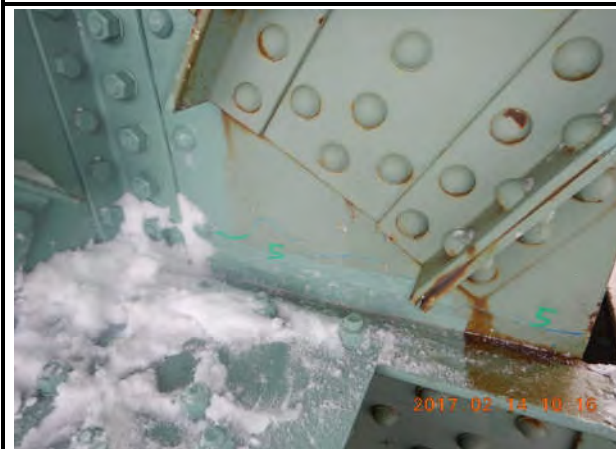
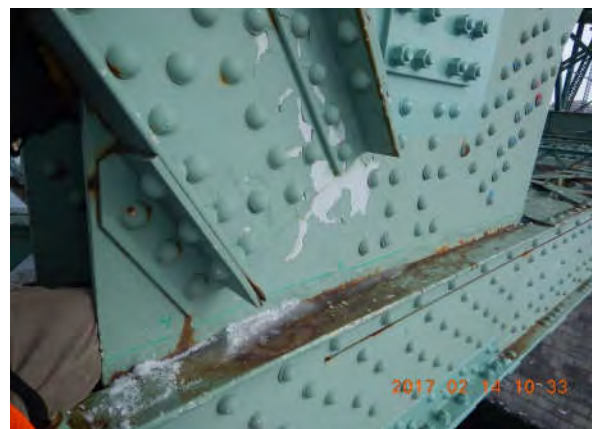
Photo 1: L4

Éléments d'abords inspectés à distance dans le cadre de l'inspection générale. Lors du suivi des éléments L2, L6, L9, L10, des défauts ont été notés sur les assemblages L4 et L8, d'où la création des avis techniques JC_S4_16.01 et JC_S4_16.02.

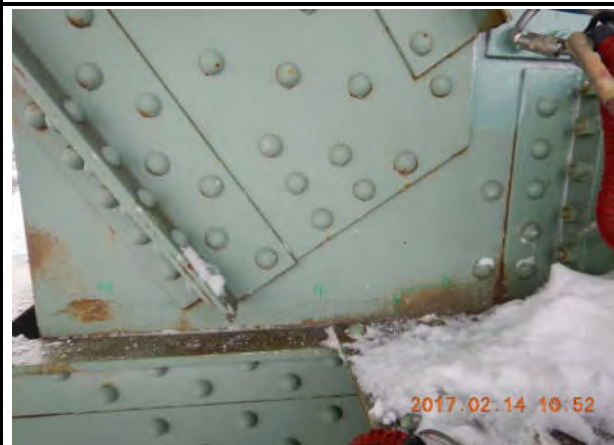
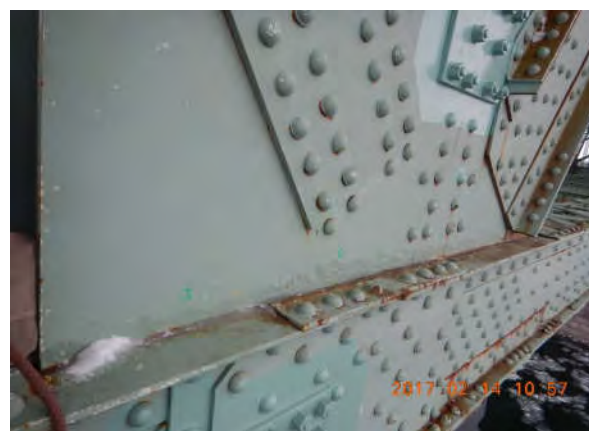
Photo 1: L8

Dernière inspection: 2017-02-14						Évaluation: N/A	
A	B	C	D	CMI	CEC	FCS	Mode de rupture
95	1	2	2	4	2	N/A	N/A
Commentaires		Pertes de matériaux moyennes à très importantes. Perte de section de 20%.				Commentaires de l'évaluateur:	
Activités		Code	Unité	Quantité	Code	Unité	Quantité
		3221	unité	1	N/A	N/A	N/A
Recommandation		9508			N/A

Éléments d'abords inspectés à distance dans le cadre de l'inspection générale. Lors du suivi des éléments L2, L6, L9, L10, des défauts ont été notés sur les assemblages L4 et L8, d'où la création des avis techniques JC_S4_16.01 et JC_S4_16.02.

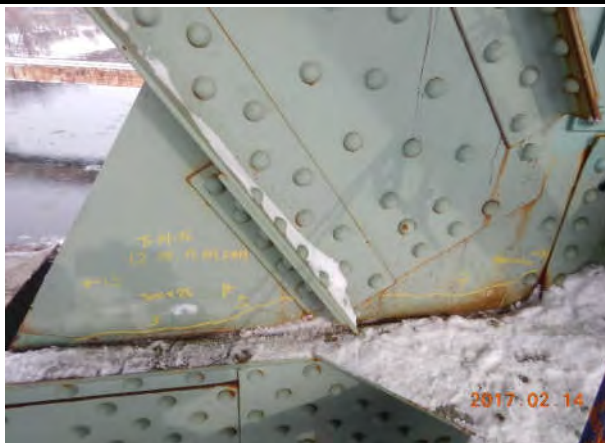
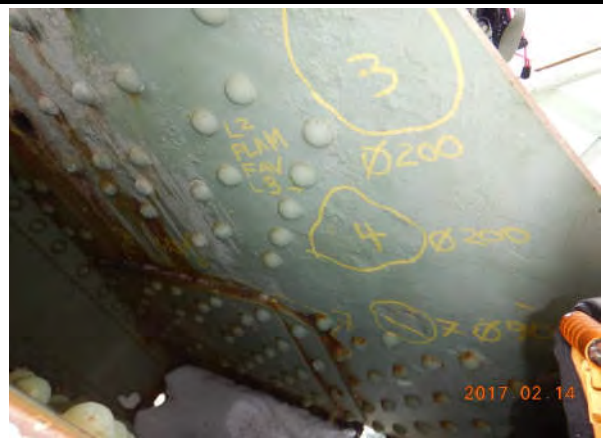
Photo 1: L2

Dernière inspection: 2017-02-14						Évaluation: N/A	
A	B	C	D	CMI	CEC	FCS	Mode de rupture
88	3	4	5	8	1	N/A	N/A
Commentaires		Pertes de matériaux moyennes à très importantes. Perte de section de 30%.				Commentaires de l'évaluateur:	
Activités		Code	Unité	Quantité	Code	Unité	Quantité
		3221	unité	1	N/A	N/A	N/A
Recommandation		9508			N/A

Éléments d'abords inspectés à distance dans le cadre de l'inspection générale. Lors du suivi des éléments L1, L4, L6, L7, des défauts ont été notés sur l'assemblage L2, d'où la création de l'avis technique JC_S4_16.03.

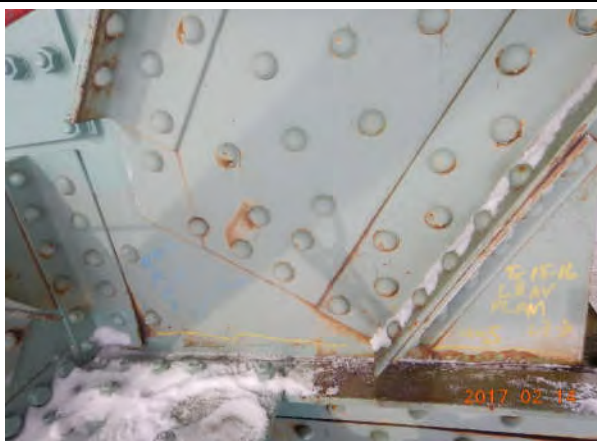
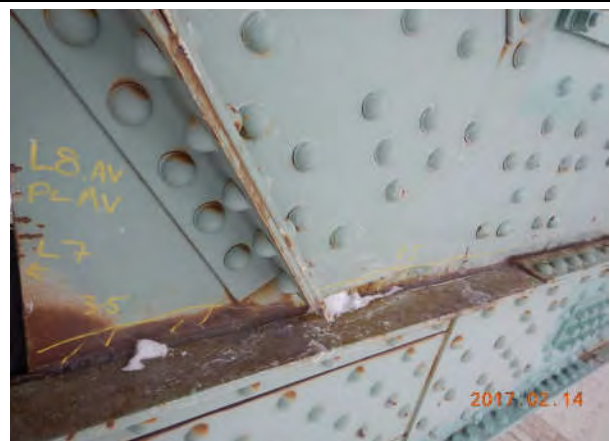
Photo 1: L8

Dernière inspection: 2017-02-14						Évaluation: N/A	
A	B	C	D	CMI	CEC	FCS	Mode de rupture
97	1	1	1	2	2	N/A	N/A
Commentaires		Pertes de matériaux moyennes à très importantes.				Commentaires de l'évaluateur:	
Activités		Code	Unité	Quantité	Code	Unité	Quantité
		3221	unité	1	N/A	N/A	N/A
Recommandation		9508			N/A

Éléments d'abords inspectés à distance dans le cadre de l'inspection générale. Lors du suivi des éléments L0, L2, L3, L7, L9, L10 des défauts ont été notés sur l'assemblage L8, d'où la création de l'avis technique JC_S4_16.04.
