Rapport d'inspection annuelle

Inspection générale du pont Jacques-Cartier, section 4
Version finale

Contrat: 62408

2 mars 2017

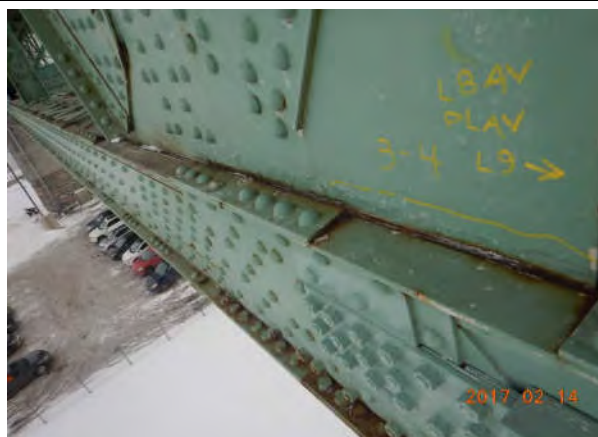
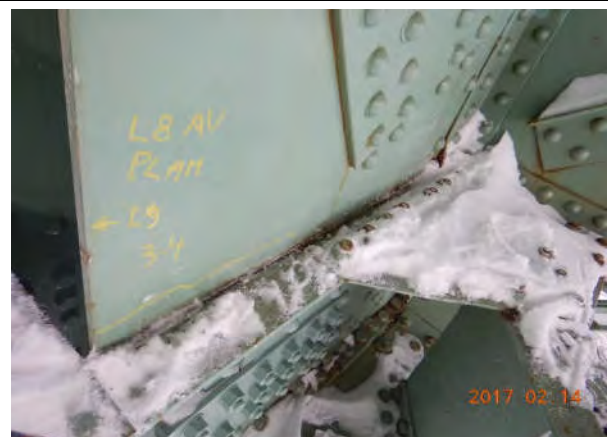
Photo 1: L8

Dernière inspection: 2017-02-14						Évaluation: N/A	
A	B	C	D	CMI	CEC	FCS	Mode de rupture
95	1	2	2	4	2	N/A	N/A
Commentaires		Pertes de matériaux moyennes à très importantes. Élément renforcé.				Commentaires de l'évaluateur:	
Activités		Code	Unité	Quantité	Code	Unité	Quantité
		3221	unité	1	N/A	N/A	N/A
Recommandation		9508			N/A

Éléments d'abords inspectés à distance dans le cadre de l'inspection générale. Lors du suivi des éléments L4, L6 des défauts ont été notés sur l'assemblage L8, d'où la création de l'avis technique JC_S4_16.05.
