# Rapport d'inspection annuelle

Inspection générale de la rampe amont du pont Jacques-Cartier, section 5  
Version finale

Contrat: 62408

1<sup>er</sup> mai 2017

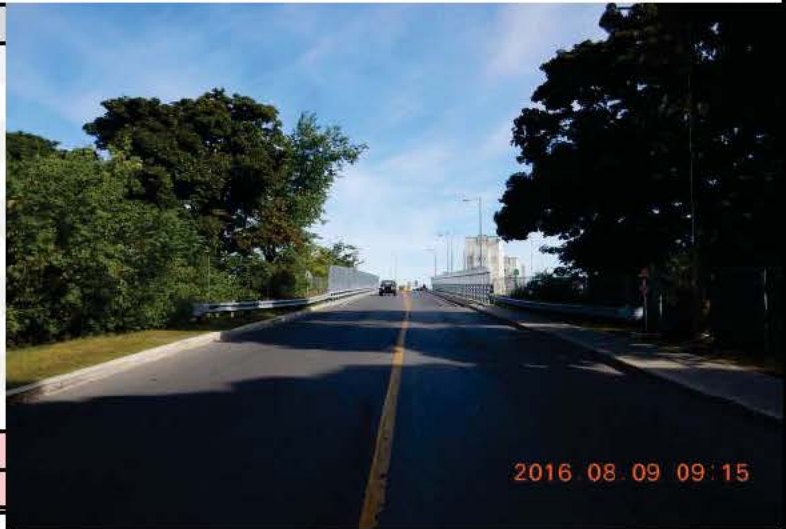
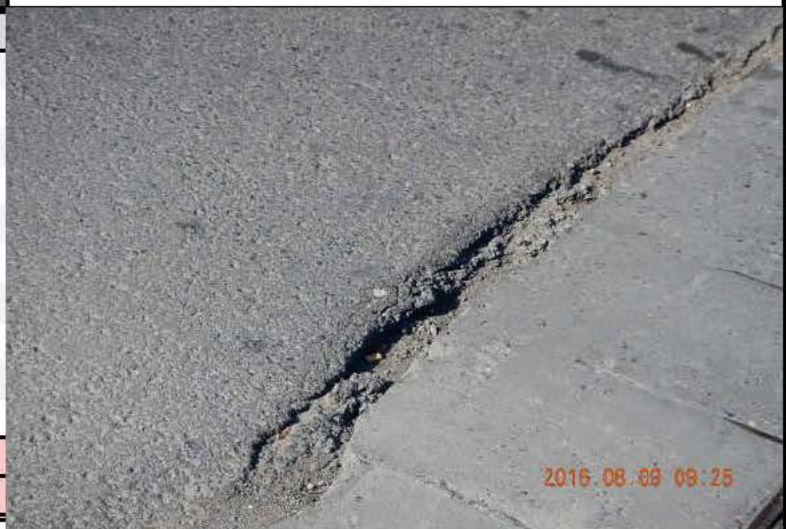
-		A B C D			
		- - - -			
Remarque / Observation					
Vue générale					
Numéro de photo: <b>JC_5_160809_EM_8300</b>					
Numéro d'activité:					
Numéro de recommandation:					
<b>Identification</b>					
Position longitudinale :					
Approche Ouest					
Groupe :					
Approches					
Position transversale :					
--					
Élément :					
Transition de chaussée					
Localisation :					
--					
Cote CEC		Cote CEM (%)			
4		A B C D			
		-- -- -- --			
Remarque / Observation					
Manque d'enrobé au joint.					
Numéro de photo: <b>JC_5_160809_JM_9962</b>					
Numéro d'activité: 3026					
Numéro de recommandation: 15978

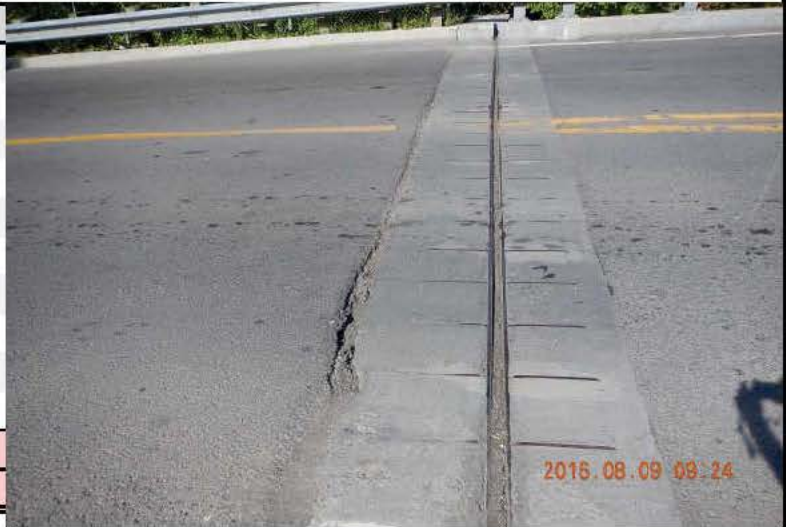
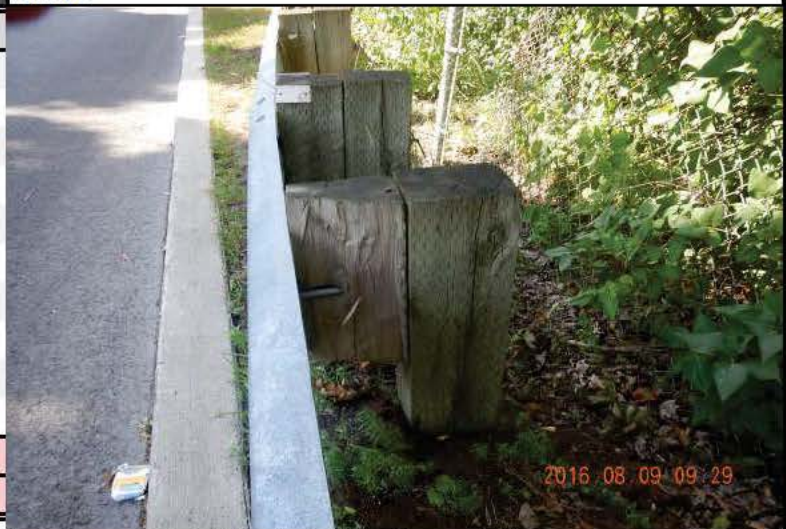
Axe: <b>Jacques-Cartier</b>		Section : <b>Section 5</b>		Structure : <b>Rampe Amont</b>	
<b>Identification</b>					
Position longitudinale : Approche Ouest					
Groupe : Approches					
Position transversale : --					
Élément : Transition de chaussée					
Localisation : --					
Cote CEC		Cote CEM (%)			
4		A	B	C	D
		--	--	--	--
Remarque / Observation Manque d'enrobé au joint.					
Numéro de photo: <b>JC_5_160809_JM_9961</b>					
Numéro d'activité: 3026					
Numéro de recommandation: 15978					
<b>Identification</b>					
Position longitudinale : Approche Ouest					
Groupe : Approches					
Position transversale : --					
Élément : Glissière d'approche					
Localisation : --					
Cote CEC		Cote CEM (%)			
3		A	B	C	D
		100	0	0	0
Remarque / Observation Un bloc espaceur fendu sur la glissière d'approche nord. Défaut affectant de façon appréciable le comportement.					
Numéro de photo: <b>JC_5_160809_JM_9963</b>					
Numéro d'activité: 3074

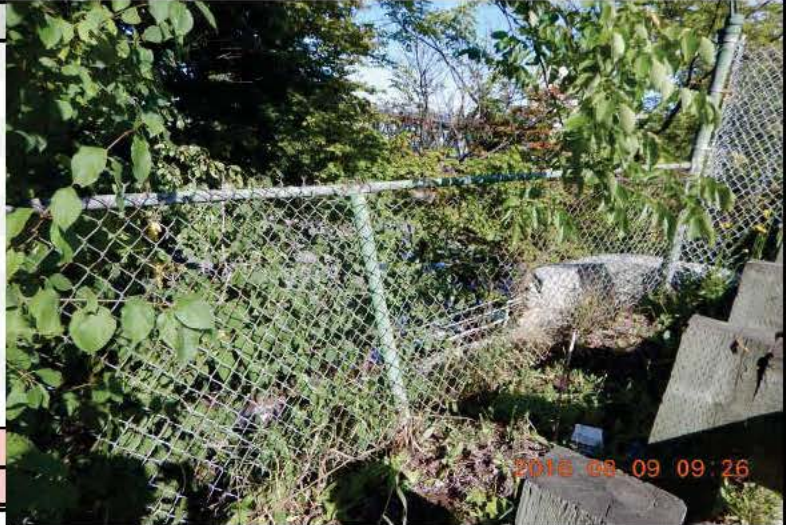
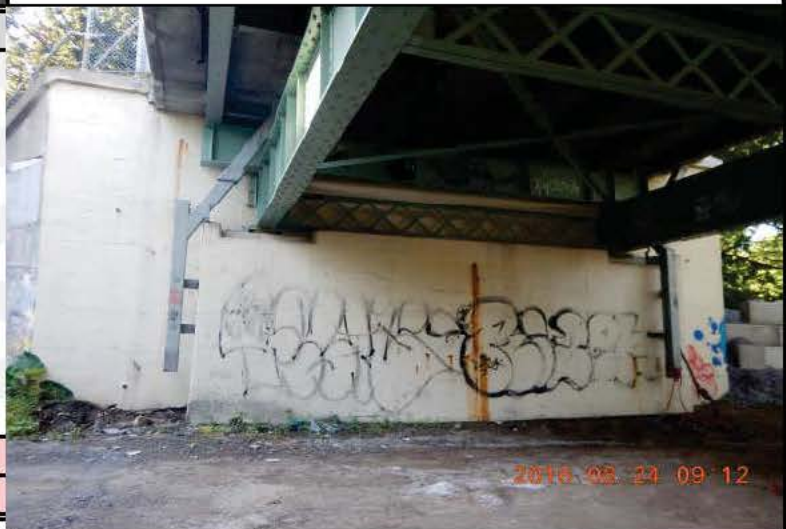
Axe: <b>Jacques-Cartier</b>		Section : <b>Section 5</b>		Structure : <b>Rampe Amont</b>	
<b>Identification</b>					
Position longitudinale :					
Approche Ouest					
Groupe :					
Approches					
Position transversale :					
--					
Élément :					
Remblai					
Localisation :					
--					
Cote CEC		Cote CEM (%)			
3		A	B	C	D
		--	--	--	--
Remarque / Observation					
Affaissement appréciable du remblai.					
Numéro d'activité:					
Numéro de recommandation:					
<b>Identification</b>					
Position longitudinale :					
Axe H0					
Groupe :					
Unités de fondation					
Position transversale :					
--					
Élément :					
Mur de front					
Localisation :					
--					
Cote CEC		Cote CEM (%)			
4		A	B	C	D
		60	40	0	0
Remarque / Observation					
Fissures polygonales inférieures à 0,8 mm sur 40% des surfaces. Enduit de surface cachant la plupart des fissures. Traces de rouille.					
Numéro d'activité:					
Numéro de recommandation:

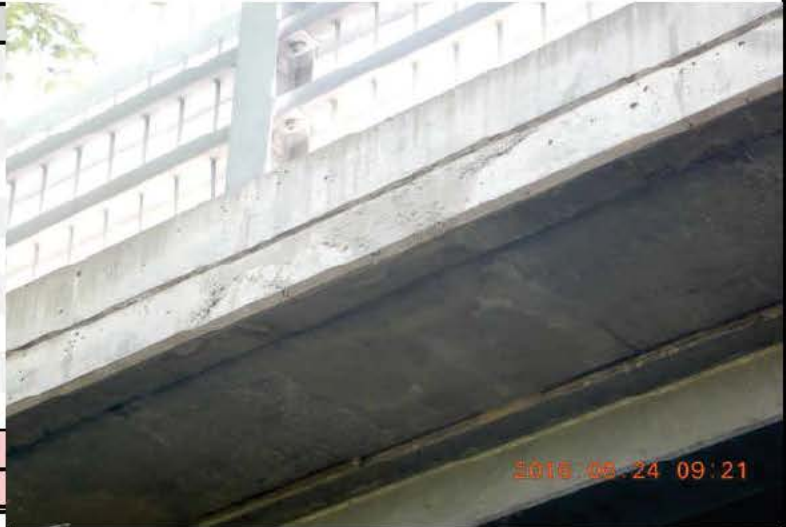
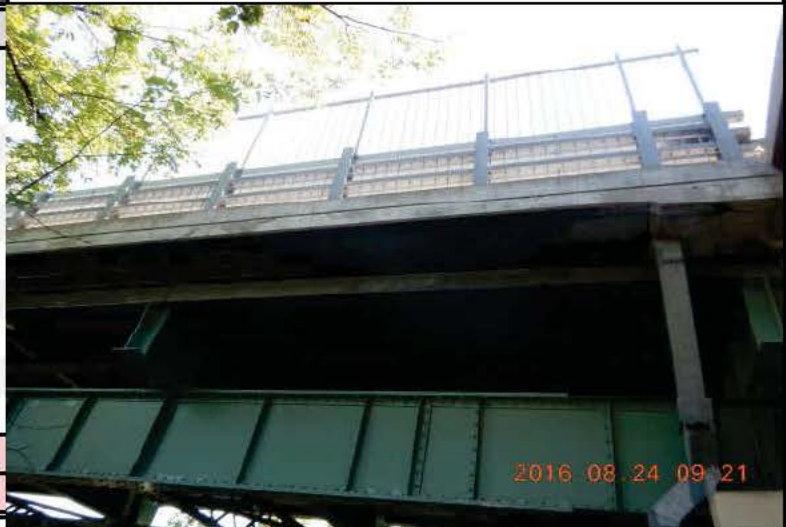
Axe: <b>Jacques-Cartier</b>		Section : <b>Section 5</b>		Structure : <b>Rampe Amont</b>	
<b>Identification</b>					
Position longitudinale : Travée H0-H1					
Groupe : Platelage					
Position transversale : --					
Élément : Côté extérieur					
Localisation : Nord					
Cote CEC		Cote CEM (%)			
4		A	B	C	D
		95	5	0	0
Remarque / Observation Fissures transversales inférieures à 0,8 mm avec dépôts.					
Numéro d'activité:				Numéro de photo: <b>JC_5_160824_EM_9061</b>	
Numéro de recommandation:					
<b>Identification</b>					
Position longitudinale : Travée H0-H1					
Groupe : Platelage					
Position transversale : --					
Élément : Côté extérieur					
Localisation : Nord					
Cote CEC		Cote CEM (%)			
4		A	B	C	D
		95	5	0	0
Remarque / Observation Fissures transversales inférieures à 0,8 mm avec dépôts.					
Numéro d'activité:				Numéro de photo: <b>JC_5_160824_EM_9060</b>	
Numéro de recommandation:

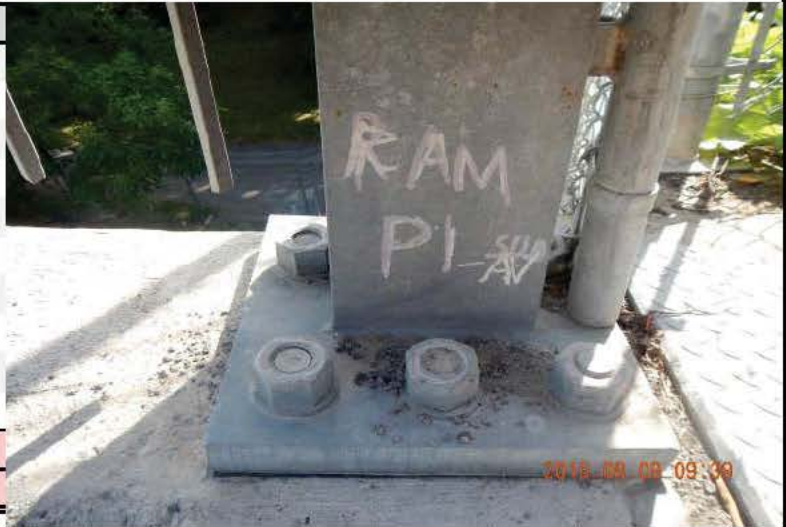
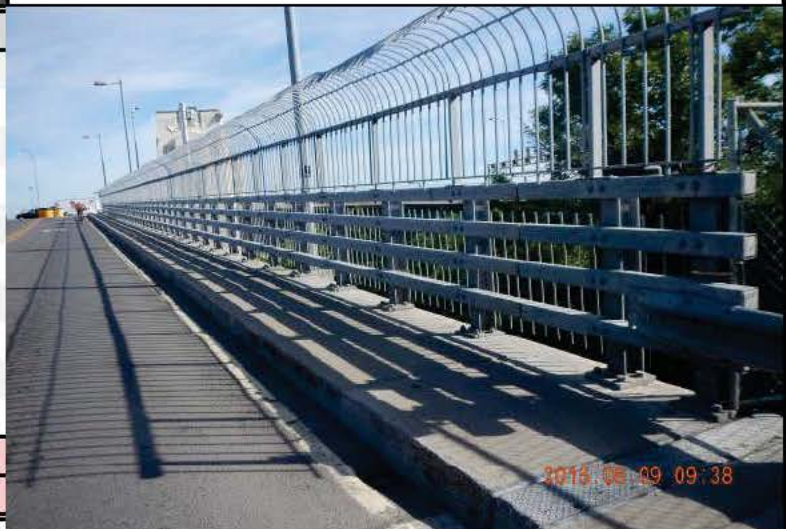
Axe: <b>Jacques-Cartier</b>		Section : <b>Section 5</b>		Structure : <b>Rampe Amont</b>	
<b>Identification</b>					
Position longitudinale : Travée H0-H1					
Groupe : Dispositif de retenue					
Position transversale : --					
Élément : Glissière					
Localisation : Sud					
Cote CEC		Cote CEM (%)			
3		A	B	C	D
		99	1	0	0
Remarque / Observation Plusieurs tiges d'ancrage dont l'extrémité se situe entre le dessus et la 3/4 de la hauteur de l'écrou.					
Numéro d'activité:				Numéro de photo: <b>JC_5_160809_JM_9966</b>	
Numéro de recommandation:					
<b>Identification</b>					
Position longitudinale : Travée H0-H1					
Groupe : Dispositif de retenue					
Position transversale : --					
Élément : Glissière					
Localisation : Sud					
Cote CEC		Cote CEM (%)			
3		A	B	C	D
		99	1	0	0
Remarque / Observation Plusieurs tiges d'ancrage dont l'extrémité se situe entre le dessus et la 3/4 de la hauteur de l'écrou.					
Numéro d'activité:				Numéro de photo: <b>JC_5_160809_JM_9965</b>

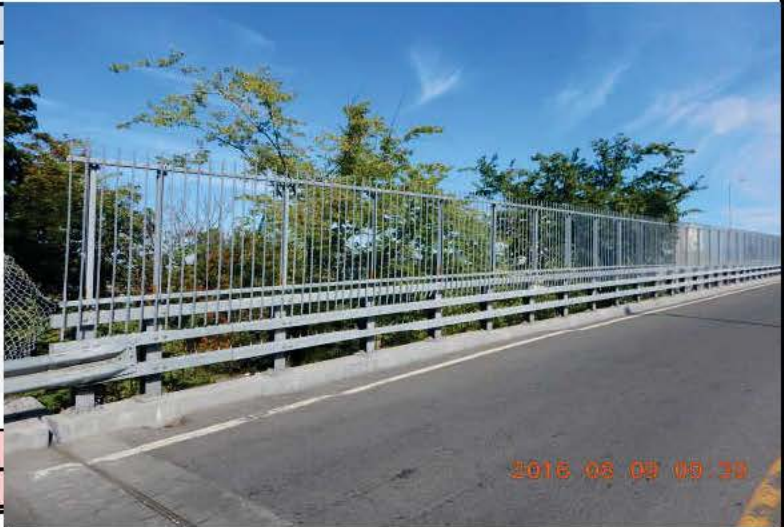
Numéro de photo: **JC\_5\_160809\_EM\_8309**

Axe: <b>Jacques-Cartier</b>		Section : <b>Section 5</b>		Structure : <b>Rampe Amont</b>	
<b>Identification</b>					
Position longitudinale : Travée H0-H1					
Groupe : Dispositif de retenue					
Position transversale : --					
Élément : Glissière					
Localisation : Nord					
Cote CEC		Cote CEM (%)			
4		A	B	C	D
		99	1	0	0
<b>Remarque / Observation</b> Trois tiges d'anc. dont l'ext. se situe au même niveau que la hauteur de l'écrou, pot 4, aff. leg.ment la cap. à transférer les charges. 6 barrotins déf. par impact.					
Numéro d'activité:		3071			
Numéro de recommandation:		10161			
<b>Identification</b>					
Position longitudinale : Travée H0-H1					
Groupe : Dispositif de retenue					
Position transversale : --					
Élément : Glissière					
Localisation : Nord					
Cote CEC		Cote CEM (%)			
4		A	B	C	D
		99	1	0	0
<b>Remarque / Observation</b> Trois tiges d'anc. dont l'ext. se situe au même niveau que la hauteur de l'écrou, pot 4, aff. leg.ment la cap. à transférer les charges. 6 barrotins déf. par impact.

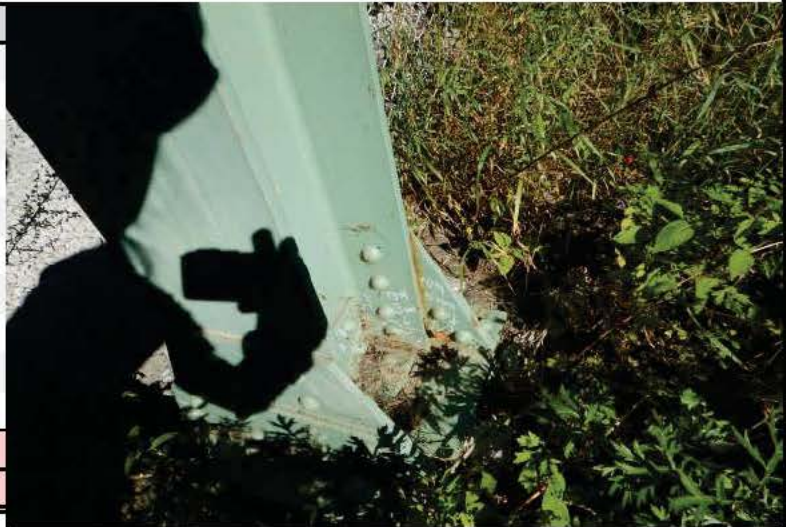
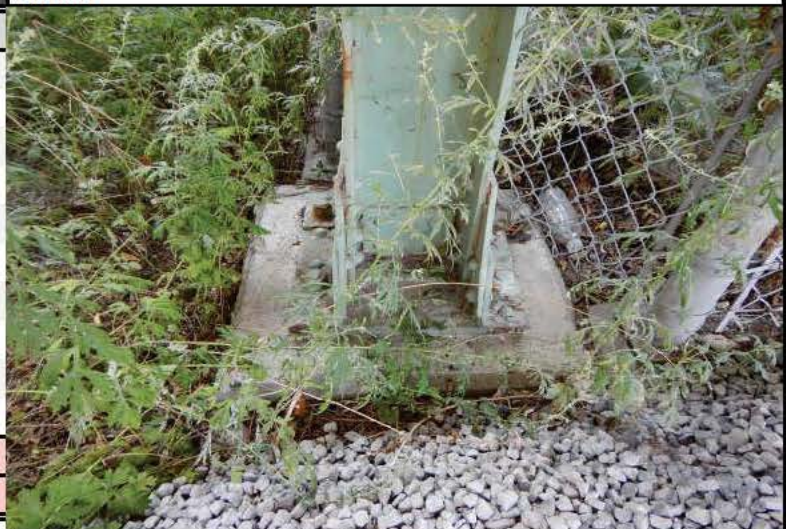
-	-	-	-
<b>Remarque / Observation</b>					
Socle en béton enfoui sous le remblai, côté sud.					
<b>Numéro de photo:</b>					
				JC_5_160824	_8000
<b>Numéro d'activité:</b>					
3023					
<b>Numéro de recommandation:</b>					
15560					
<b>Identification</b>					
<b>Position longitudinale :</b>					
Axe H1					
<b>Groupe :</b>					
Unités de fondation					
<b>Position transversale :</b>					
--					
<b>Élément :</b>					
Piédestal					
<b>Localisation :</b>					
Nord					
<b>Cote CEC</b>		<b>Cote CEM (%)</b>			
4		<b>A</b>	<b>B</b>	<b>C</b>	<b>D</b>
		100	0	0	0
<b>Remarque / Observation</b>					
<b>Numéro de photo:</b>					
				JC_5_160824	_7999
<b>Numéro d'activité:</b>					
<b>Numéro de recommandation:</b>

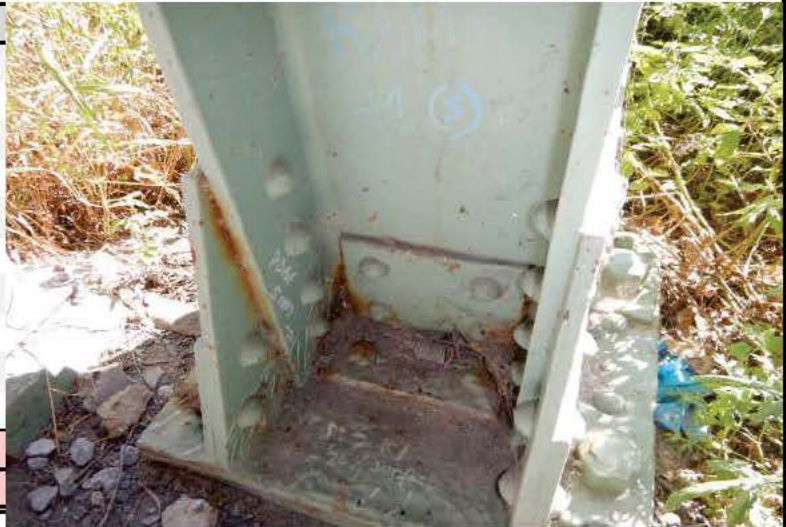
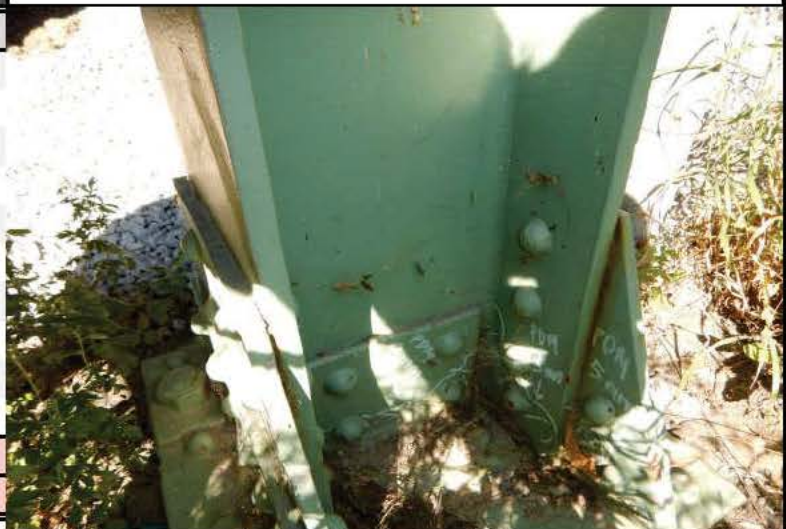
Axe: <b>Jacques-Cartier</b>		Section : <b>Section 5</b>		Structure : <b>Rampe Amont</b>	
<b>Identification</b>					
Position longitudinale : Axe H1					
Groupe : Unités de fondation					
Position transversale : --					
Élément : Colonne & Banc					
Localisation : Sud					
Cote CEC		Cote CEM (%)			
3		A	B	C	D
		96	2	2	0
Remarque / Observation Pertes de matériaux jusqu'à 5 mm au bas de la colonne. Haut de la colonne inaccessible en raison de la méthode d'accès utilisée.					
Numéro d'activité:				Numéro de photo: <b>JC_5_160824</b> <b>8001</b>	
Numéro de recommandation:					
<b>Identification</b>					
Position longitudinale : Axe H1					
Groupe : Unités de fondation					
Position transversale : --					
Élément : Colonne & Banc					
Localisation : Sud					
Cote CEC		Cote CEM (%)			
3		A	B	C	D
		96	2	2	0
Remarque / Observation Pertes de matériaux jusqu'à 5 mm au bas de la colonne. Haut de la colonne inaccessible en raison de la méthode d'accès utilisée.

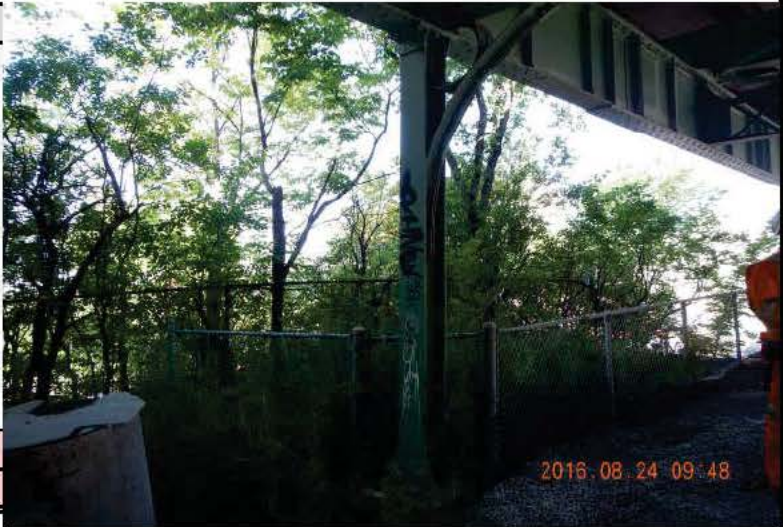
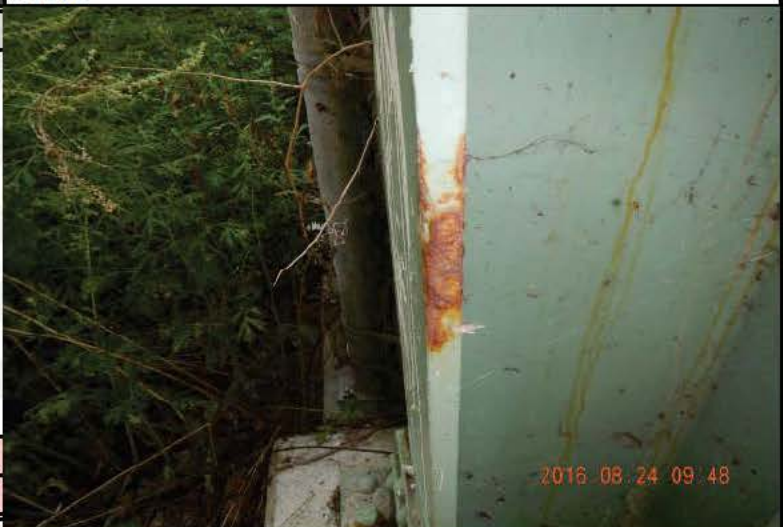
Axe: Jacques-Cartier		Section : Section 5		Structure : Rampe Amont	
<b>Identification</b>					
Position longitudinale : Axe H1					
Groupe : Protection contre la corrosion					
Position transversale : --					
Élément : Colonne & Banc					
Localisation : Nord					
Cote CEC		Cote CEM (%)			
4		A	B	C	D
		96	1	1	2
Remarque / Observation Défauts de revêtement moyens à très importants.					
Numéro de photo: JC_5_160824_JM_0814					
Numéro d'activité: 1051					
Numéro de recommandation: 10178					
<b>Identification</b>					
Position longitudinale : Axe H1					
Groupe : Protection contre la corrosion					
Position transversale : --					
Élément : Colonne & Banc					
Localisation : Nord					
Cote CEC		Cote CEM (%)			
4		A	B	C	D
		96	1	1	2
Remarque / Observation Défauts de revêtement moyens à très importants.					
Numéro de photo: JC_5_160824_JM_0813					
Numéro d'activité: 1051					
Numéro de recommandation: 10178

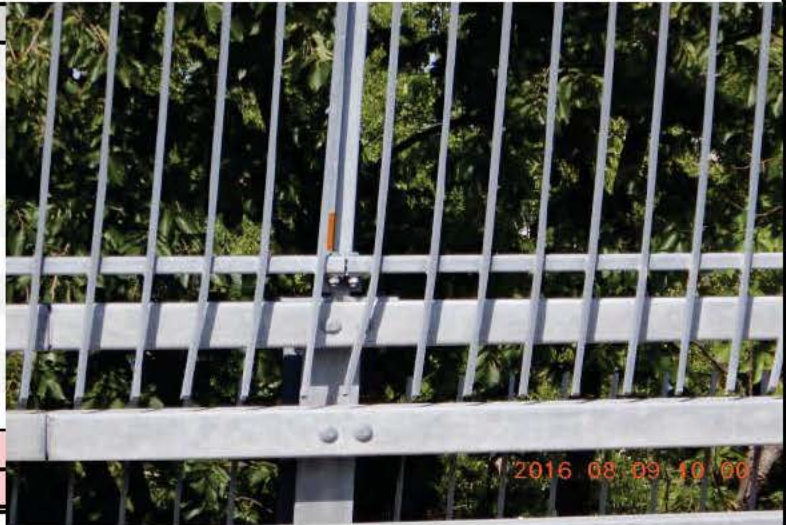
Numéro de photo: **JC\_5\_160809\_EM\_8320**

Axe: <b>Jacques-Cartier</b>		Section : <b>Section 5</b>		Structure : <b>Rampe Amont</b>	
<b>Identification</b>					
Position longitudinale : Travée H1-H2					
Groupe : Dispositif de retenue					
Position transversale : --					
Élément : Glissière					
Localisation : Nord					
Cote CEC		Cote CEM (%)			
4		A	B	C	D
		99	1	0	0
Remarque / Observation 5 barrotins déformés par impact.					
Numéro d'activité:				3071	
Numéro de recommandation:				10161	
<b>Identification</b>					
Position longitudinale : Travée H1-H2					
Groupe : Dispositif de retenue					
Position transversale : --					
Élément : Glissière					
Localisation : Nord					
Cote CEC		Cote CEM (%)			
4		A	B	C	D
		99	1	0	0
Remarque / Observation 5 barrotins déformés par impact.					
Numéro d'activité:				3071	
Numéro de recommandation:				10161

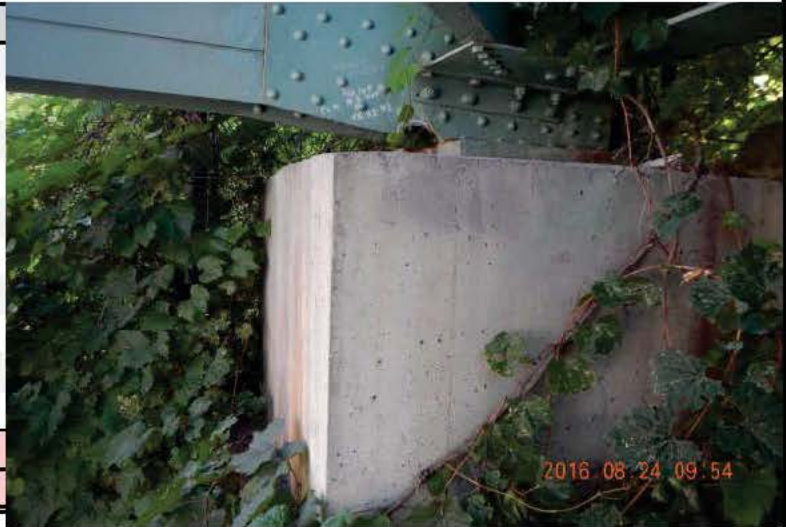
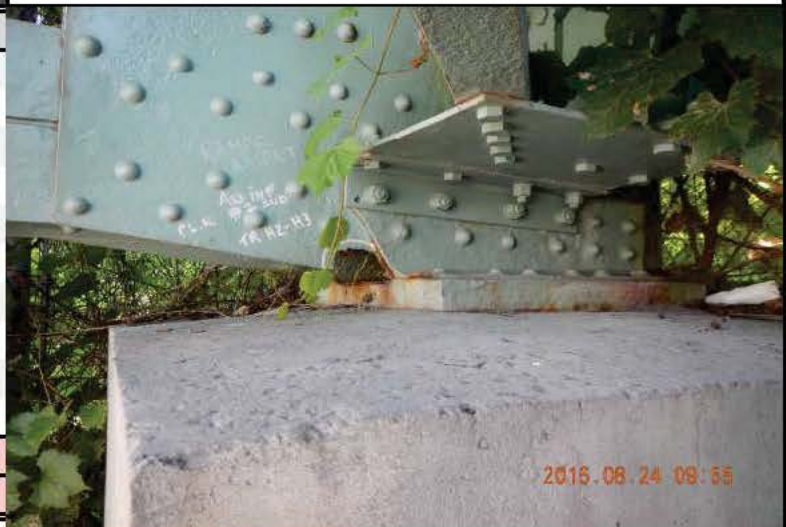
Axe: <b>Jacques-Cartier</b>		Section : <b>Section 5</b>		Structure : <b>Rampe Amont</b>	
<b>Identification</b>					
Position longitudinale :					
Axe H2					
Groupe :					
Unités de fondation					
Position transversale :					
--					
Élément :					
Piédestal					
Localisation :					
Sud					
Cote CEC		Cote CEM (%)			
4		A	B	C	D
		85	15	0	0
Remarque / Observation					
Fissures polygonales inférieures à 0,8 mm sur 15% des surfaces.					
Numéro d'activité:				Numéro de photo: <b>JC_5_160824_JM_0815</b>	
Numéro de recommandation:					
<b>Identification</b>					
Position longitudinale :					
Axe H2					
Groupe :					
Unités de fondation					
Position transversale :					
--					
Élément :					
Assise					
Localisation :					
Sud					
Cote CEC		Cote CEM (%)			
4		A	B	C	D
		85	15	0	0
Remarque / Observation					
Fissures polygonales inférieures à 0,8 mm sur 15% des surfaces.					
Numéro d'activité:				Numéro de photo: <b>JC_5_160824_JM_0816</b>

Axe: <b>Jacques-Cartier</b>		Section : <b>Section 5</b>		Structure : <b>Rampe Amont</b>	
<b>Identification</b>					
<b>Position longitudinale :</b>					
Travée H2-H3					
<b>Groupe :</b>					
Structure d'acier					
<b>Position transversale :</b>					
Ferme Sud					
<b>Élément :</b>					
Corde inférieure					
<b>Localisation :</b>					
L2-L3					
<b>Cote CEC</b>		<b>Cote CEM (%)</b>			
2		A	B	C	D
		92	3	2	3
<b>Remarque / Observation</b>					
PDS de 20 % aux semelles à la SDT de l'ass. et perfo.. Défauts pouvant réduire de façon imp. sa cap. à supporter les charges.					
<b>Numéro de photo: JC_5_160915_JM_1380</b>					
<b>Numéro d'activité: 3221, 9000</b>					
<b>Numéro de recommandation: 8491, 9702</b>					
<b>Identification</b>					
<b>Position longitudinale :</b>					
Travée H2-H3					
<b>Groupe :</b>					
Structure d'acier					
<b>Position transversale :</b>					
Ferme Sud					
<b>Élément :</b>					
Corde inférieure

<b>Localisation :</b>					
L2-L3					
<b>Cote CEC</b>		<b>Cote CEM (%)</b>			
2		A	B	C	D
		92	3	2	3
<b>Remarque / Observation</b>					
PDS de 20 % aux semelles à la SDT de l'ass. et perfo.. Défauts pouvant réduire de façon imp. sa cap. à supporter les charges.					
<b>Numéro de photo: JC_5_160915_JM_1375</b>					
<b>Numéro d'activité: 3221, 9000</b>					
<b>Numéro de recommandation: 8491, 9702</b>

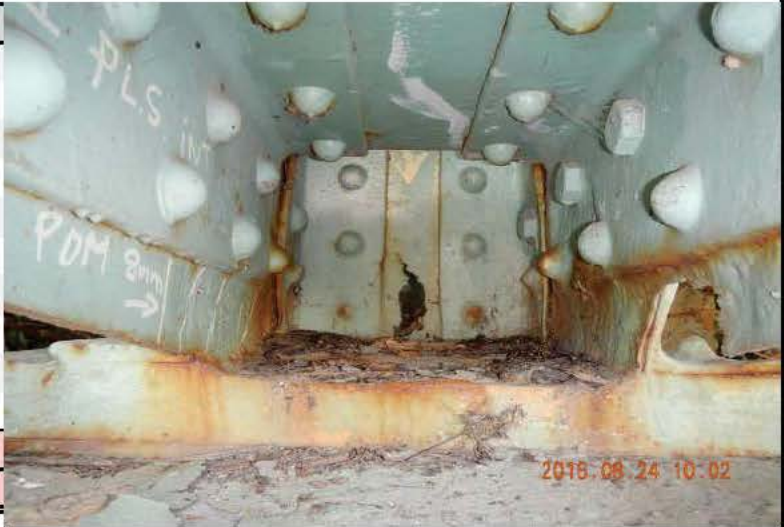
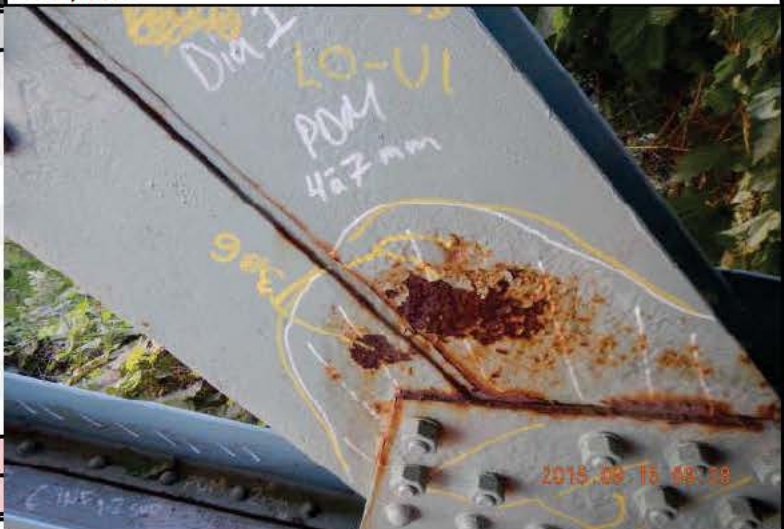
Axe: <b>Jacques-Cartier</b>		Section : <b>Section 5</b>		Structure : <b>Rampe Amont</b>	
<b>Identification</b>					
Position longitudinale : Travée H2-H3					
Groupe : Structure d'acier					
Position transversale : Ferme Sud					
Élément : Montant					
Localisation : L0-U0					
Cote CEC		Cote CEM (%)			
3		A	B	C	D
		96	3	0	1
Remarque / Observation Perforation 100x35 à la base.					
Numéro de photo:				JC_5_160824_JM_0820	
Numéro d'activité:		3221, 9000			
Numéro de recommandation:		8491, 9702			
<b>Identification</b>					
Position longitudinale : Travée H2-H3					
Groupe : Structure d'acier					
Position transversale : Ferme Sud					
Élément : Diagonale					
Localisation : L0-U1					
Cote CEC		Cote CEM (%)			
1		A	B	C	D
		93	2	3	2
Remarque / Observation Pertes de matériaux 2-6 mm à la section de transfert avec L0 pouvant réduire de façon très importante sa capacité à supporter les charges.					
Numéro de photo:				JC_5_160915_JM_1358

Axe: Jacques-Cartier		Section : Section 5		Structure : Rampe Amont	
<b>Identification</b>					
<b>Position longitudinale :</b>					
Travée H2-H3					
<b>Groupe :</b>					
Structure d'acier					
<b>Position transversale :</b>					
Ferme Sud					
<b>Élément :</b>					
Diagonale					
<b>Localisation :</b>					
L0-U1					
<b>Cote CEC</b>		<b>Cote CEM (%)</b>			
1		A	B	C	D
		93	2	3	2
<b>Remarque / Observation</b>					
Pertes de matériaux 2-6 mm à la section de transfert avec L0 pouvant réduire de façon très importante sa capacité à supporter les charges.					
<b>Numéro de photo: JC_5_160915_JM_1360</b>					
<b>Numéro d'activité: 3221, 9000</b>					
<b>Numéro de recommandation: 8491, 9702</b>					
<b>Identification</b>					
<b>Position longitudinale :</b>					
Travée H2-H3					
<b>Groupe :</b>					
Structure d'acier					
<b>Position transversale :</b>					
Ferme Sud					
<b>Élément :</b>					
Diagonale					
<b>Localisation :</b>

U3-L4					
<b>Cote CEC</b>		<b>Cote CEM (%)</b>			
1		A	B	C	D
		94	2	2	2
<b>Remarque / Observation</b>					
Pertes de matériaux 2-8 mm pouvant réduire de façon très importante sa capacité à supporter les charges.					
<b>Numéro de photo: JC_5_160915_JM_1401</b>					
<b>Numéro d'activité: 3221, 9000</b>					
<b>Numéro de recommandation: 8491, 9702</b>

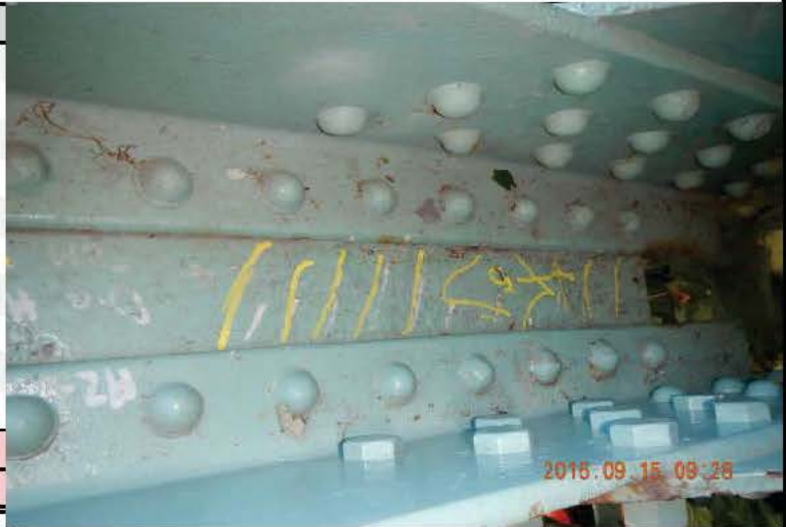
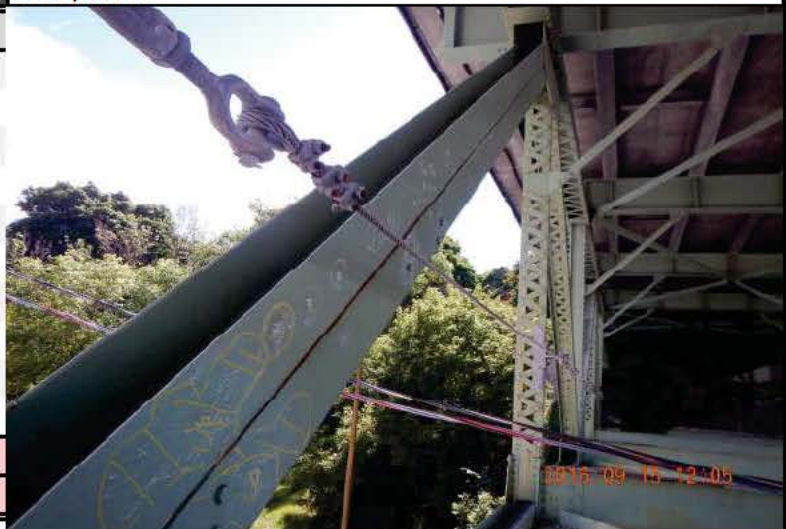
Axe: <b>Jacques-Cartier</b>		Section : <b>Section 5</b>		Structure : <b>Rampe Amont</b>	
<b>Identification</b>					
Position longitudinale : Travée H2-H3					
Groupe : Structure d'acier					
Position transversale : Ferme Sud					
Élément : Diagonale					
Localisation : U3-L4					
Cote CEC		Cote CEM (%)			
1		A	B	C	D
		94	2	2	2
<b>Remarque / Observation</b>					
Pertes de matériaux 2-8 mm pouvant réduire de façon très importante sa capacité à supporter les charges.					
Numéro de photo: <b>JC_5_160915_JM_1403</b>					
Numéro d'activité: 3221, 9000					
Numéro de recommandation: 8491, 9702					
<b>Identification</b>					
Position longitudinale : Travée H2-H3					
Groupe : Structure d'acier					
Position transversale : Ferme Sud					
Élément : Diagonale					
Localisation : U3-L4					
Cote CEC		Cote CEM (%)			
1		A	B	C	D
		94	2	2	2
<b>Remarque / Observation</b>					
Pertes de matériaux 2-8 mm pouvant réduire de façon très importante sa capacité à supporter les charges.

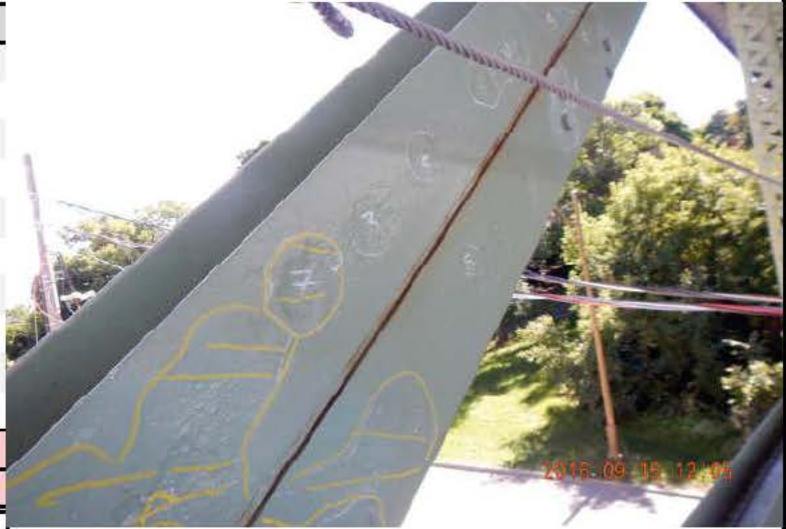
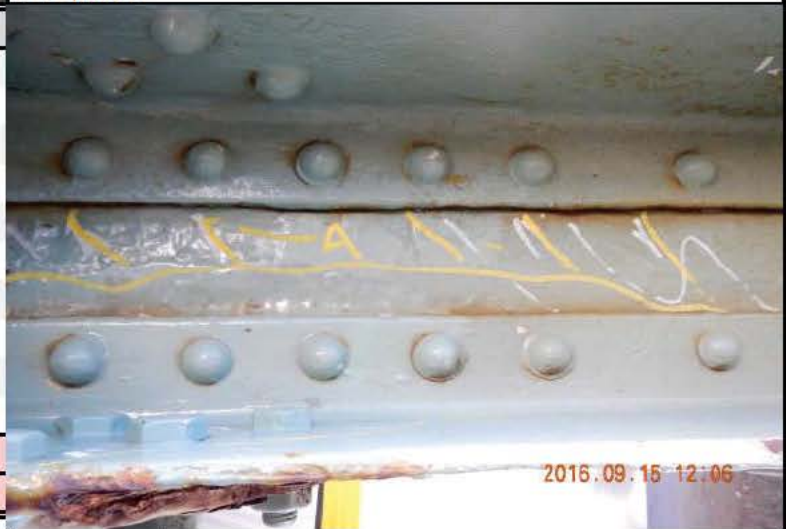
Numéro de photo: <b>JC_5_160915_JM_1406</b>					
Numéro d'activité: 3221, 9000					
Numéro de recommandation: 8491, 9702

Axe: Jacques-Cartier		Section : Section 5		Structure : Rampe Amont	
<b>Identification</b>					
<b>Position longitudinale :</b>					
Travée H2-H3					
<b>Groupe :</b>					
Structure d'acier					
<b>Position transversale :</b>					
Ferme Sud					
<b>Élément :</b>					
Assemblage inférieur					
<b>Localisation :</b>					
LO					
<b>Cote CEC</b>		<b>Cote CEM (%)</b>			
1		A	B	C	D
		85	10	2	3
<b>Remarque / Observation</b>					
Pertes de matériaux 2-6 mm avec perforation 100x75 pouvant réduire de façon très importante sa capacité à supporter les charges.					
<b>Numéro de photo:</b>				JC_5_160915_JM_1352	
<b>Numéro d'activité:</b>				3221, 9000	
<b>Numéro de recommandation:</b>				8491, 9702	
<b>Identification</b>					
<b>Position longitudinale :</b>					
Travée H2-H3					
<b>Groupe :</b>					
Structure d'acier					
<b>Position transversale :</b>					
Ferme Sud					
<b>Élément :</b>					
Assemblage inférieur					
<b>Localisation :</b>

LO					
<b>Cote CEC</b>		<b>Cote CEM (%)</b>			
1		A	B	C	D
		85	10	2	3
<b>Remarque / Observation</b>					
Pertes de matériaux 2-6 mm avec perforation 100x75 pouvant réduire de façon très importante sa capacité à supporter les charges.					
<b>Numéro de photo:</b>				JC_5_160915_JM_1350	
<b>Numéro d'activité:</b>				3221, 9000	
<b>Numéro de recommandation:</b>				8491, 9702

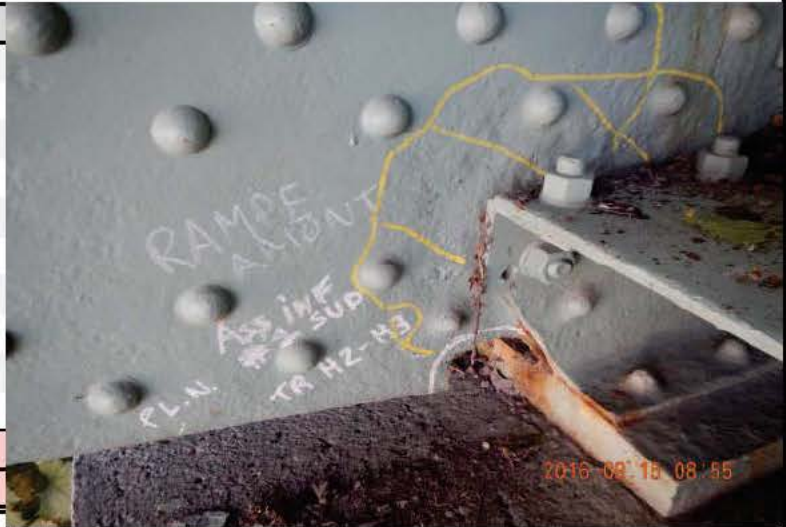
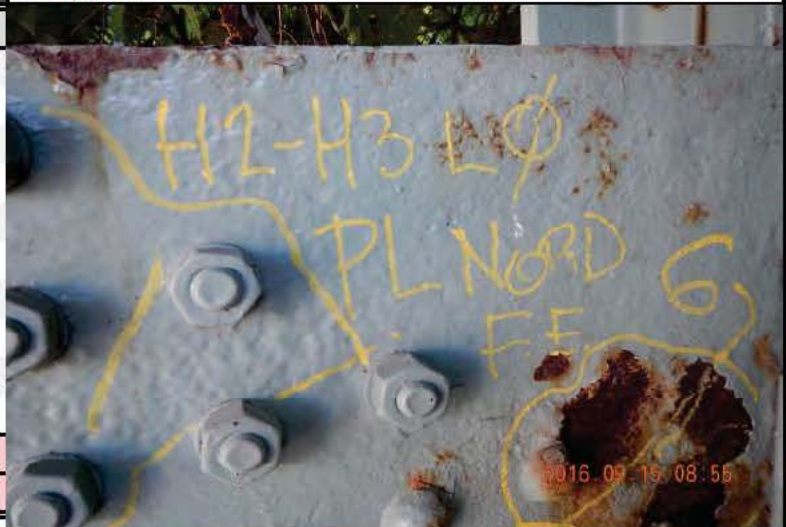
Axe: <b>Jacques-Cartier</b>		Section : <b>Section 5</b>		Structure : <b>Rampe Amont</b>	
<b>Identification</b>					
<b>Position longitudinale :</b>					
Travée H2-H3					
<b>Groupe :</b>					
Structure d'acier					
<b>Position transversale :</b>					
Ferme Sud					
<b>Élément :</b>					
Assemblage inférieur					
<b>Localisation :</b>					
L0					
<b>Cote CEC</b>		<b>Cote CEM (%)</b>			
<b>1</b>		<b>A</b>	<b>B</b>	<b>C</b>	<b>D</b>
		85	10	2	3
<b>Remarque / Observation</b>					
Pertes de matériaux 2-6 mm avec perforation 100x75 pouvant réduire de façon très importante sa capacité à supporter les charges.					
<b>Numéro de photo: JC_5_160915_JM_1355</b>					
<b>Numéro d'activité: 3221, 9000</b>					
<b>Numéro de recommandation: 8491, 9702</b>					
<b>Identification</b>					
<b>Position longitudinale :</b>					
Travée H2-H3					
<b>Groupe :</b>					
Structure d'acier					
<b>Position transversale :</b>					
Ferme Sud

<b>Élément :</b>					
Assemblage inférieur					
<b>Localisation :</b>					
L2					
<b>Cote CEC</b>		<b>Cote CEM (%)</b>			
<b>3</b>		<b>A</b>	<b>B</b>	<b>C</b>	<b>D</b>
		98	0	1	1
<b>Remarque / Observation</b>					
Perte de section 25% aux sections de transfert de l'assemblage pouvant réduire de façon appréciable sa capacité à supporter les charges. Aucune activité requise.					
<b>Numéro de photo: JC_5_160915_JM_1364</b>					
<b>Numéro d'activité:</b>					
<b>Numéro de recommandation:</b>

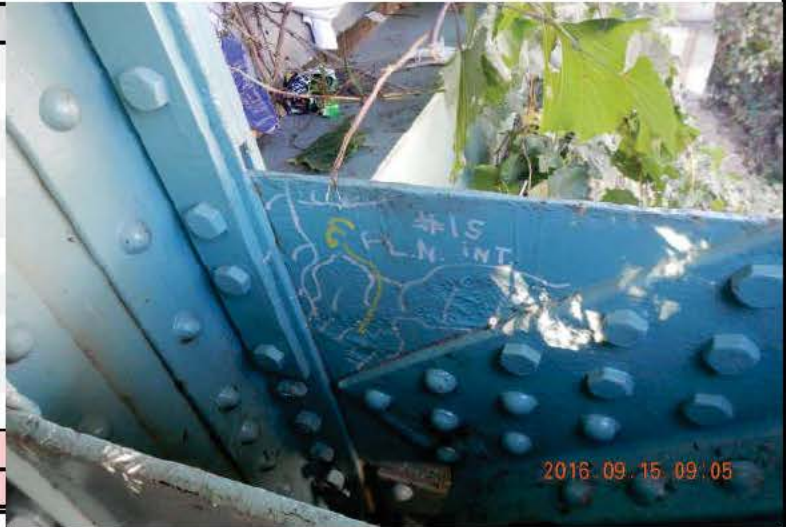
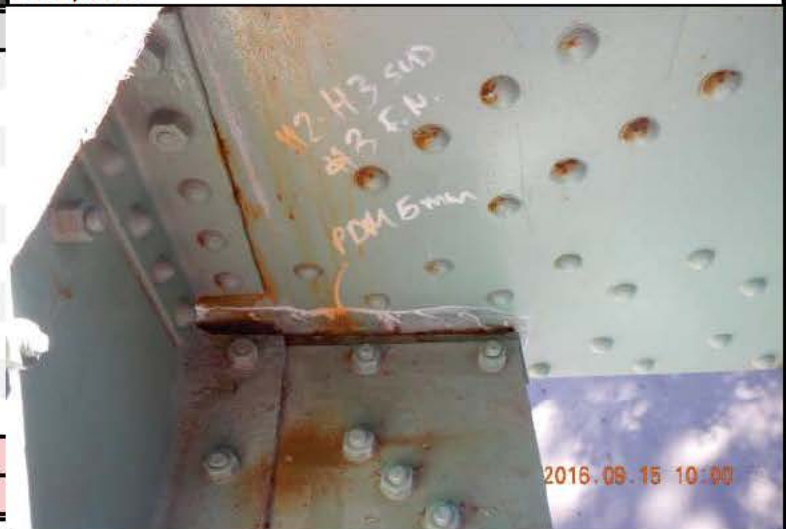
Axe: <b>Jacques-Cartier</b>		Section : <b>Section 5</b>		Structure : <b>Rampe Amont</b>	
<b>Identification</b>					
Position longitudinale : Travée H2-H3					
Groupe : Structure d'acier					
Position transversale : Ferme Sud					
Élément : Assemblage inférieur					
Localisation : L2					
Cote CEC		Cote CEM (%)			
3		A	B	C	D
		98	0	1	1
<b>Remarque / Observation</b>					
Perte de section 25% aux sections de transfert de l'assemblage pouvant réduire de façon appréciable sa capacité à supporter les charges. Aucune activité requise.					
Numéro d'activité:				Numéro de photo: <b>JC_5_160915_JM_1365</b>	
Numéro de recommandation:					
<b>Identification</b>					
Position longitudinale : Travée H2-H3					
Groupe : Structure d'acier					
Position transversale : Ferme Sud					
Élément : Assemblage inférieur					
Localisation : L3					
Cote CEC		Cote CEM (%)			
2		A	B	C	D
		83	0	2	15
<b>Remarque / Observation</b>					
Perte de section 25% aux sections de transfert de l'assemblage pouvant réduire de façon importante sa capacité à supporter les charges.

Numéro d'activité: 3221, 9000				Numéro de photo: <b>JC_5_160915_JM_1382</b>	
Numéro de recommandation: 8491, 9702

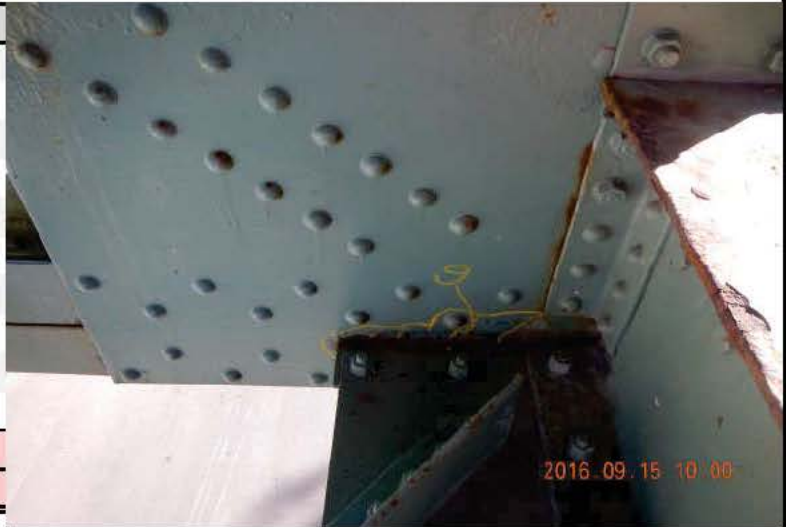
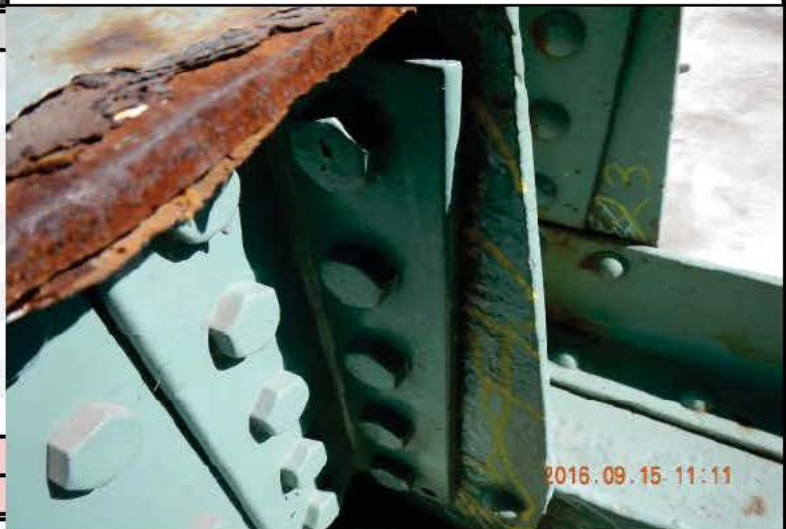
Axe: <b>Jacques-Cartier</b>		Section : <b>Section 5</b>		Structure : <b>Rampe Amont</b>	
<b>Identification</b>					
Position longitudinale : Travée H2-H3					
Groupe : Structure d'acier					
Position transversale : Ferme Sud					
Élément : Assemblage inférieur					
Localisation : L3					
Cote CEC		Cote CEM (%)			
2		A	B	C	D
		83	0	2	15
Remarque / Observation Perte de section 25% aux sections de transfert de l'assemblage pouvant réduire de façon importante sa capacité à supporter les charges.					
Numéro d'activité:		3221, 9000			
Numéro de recommandation:		8491, 9702			
<b>Identification</b>					
Position longitudinale : Travée H2-H3					
Groupe : Structure d'acier					
Position transversale : Ferme Nord					
Élément : Corde inférieure					
Localisation : L0-L1					
Cote CEC		Cote CEM (%)			
3		A	B	C	D
		96	2	1	1
Remarque / Observation Perforation de la corde inférieure près de L0. Pertes de matériaux de 1 à 3 mm à plusieurs endroits.

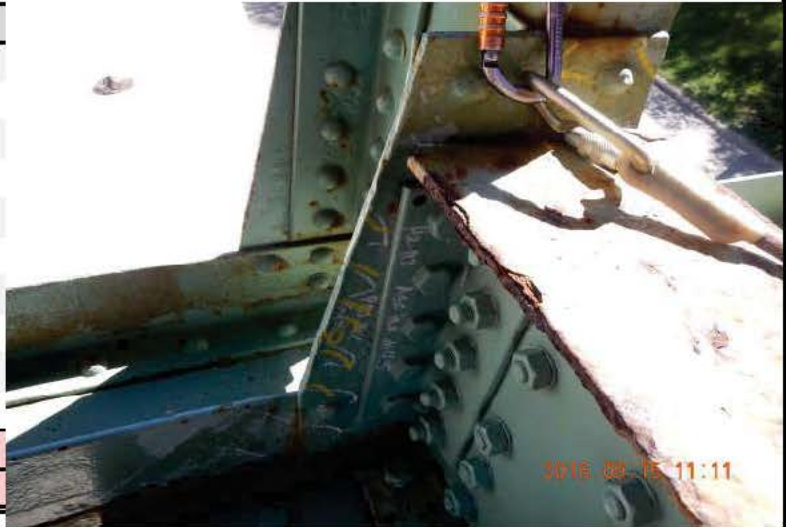
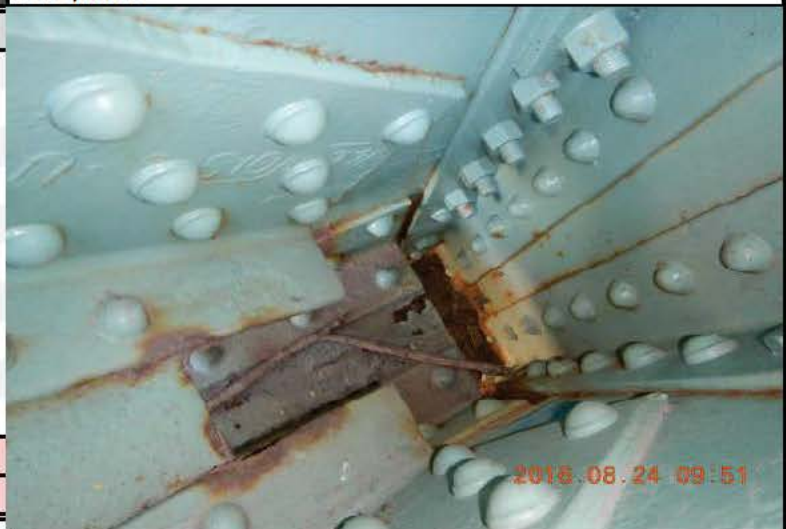
Axe: <b>Jacques-Cartier</b>		Section : <b>Section 5</b>		Structure : <b>Rampe Amont</b>	
<b>Identification</b>					
Position longitudinale : Travée H2-H3					
Groupe : Structure d'acier					
Position transversale : Ferme Nord					
Élément : Corde inférieure					
Localisation : L0-L1					
Cote CEC		Cote CEM (%)			
3		A	B	C	D
		96	2	1	1
Remarque / Observation					
Perforation de la corde inférieure près de L0. Pertes de matériaux de 1 à 3 mm à plusieurs endroits.					
Numéro d'activité:				3221	
Numéro de recommandation:				8491	
<b>Identification</b>					
Position longitudinale : Travée H2-H3					
Groupe : Structure d'acier					
Position transversale : Ferme Nord					
Élément : Corde inférieure					
Localisation : L1-L2					
Cote CEC		Cote CEM (%)

-		A	B	C	D
		-	-	-	-
Remarque / Observation					
Réparation d'acier suite à un impact avec boulons manquants dans la zone où les pl. d'origine ont été coupées. Plaque de renfort et pl. de remplissage non assemblées dans le bas.					
Numéro d'activité:				9000	
Numéro de recommandation:				9702

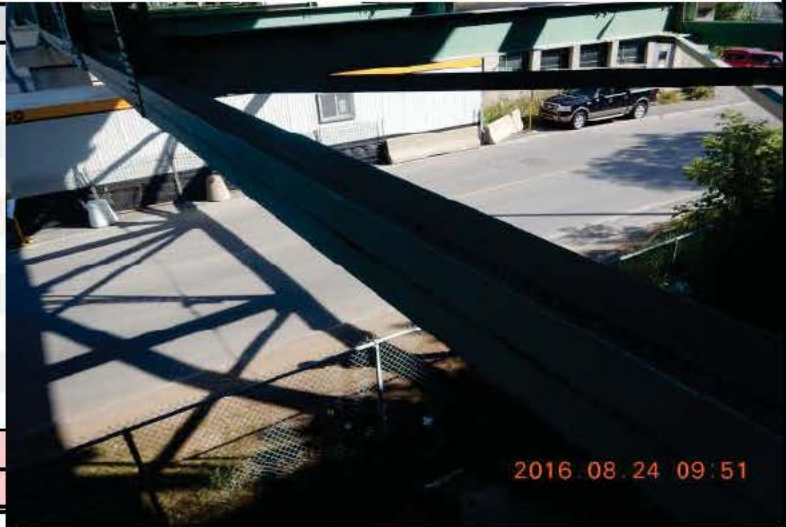
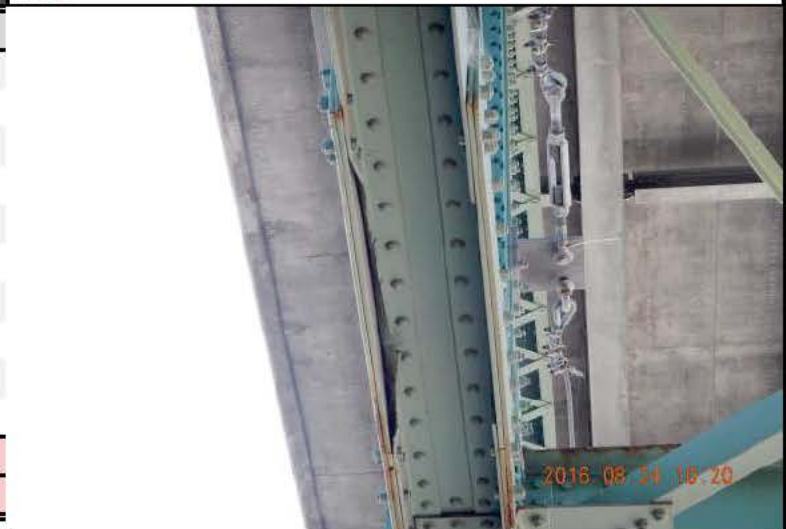
Axe: <b>Jacques-Cartier</b>		Section : <b>Section 5</b>		Structure : <b>Rampe Amont</b>	
<b>Identification</b>					
Position longitudinale : Travée H2-H3					
Groupe : Structure d'acier					
Position transversale : Ferme Nord					
Élément : Corde inférieure					
Localisation : L1-L2					
Cote CEC		Cote CEM (%)

-		A B C D			
		- - - -			
<b>Remarque / Observation</b>					
Réparation d'acier suite à un impact avec boulons manquants dans la zone où les pl. d'origine ont été coupées. Plaque de renfort et pl. de remplissage non assemblées dans le bas.					
Numéro d'activité:				9000	
Numéro de recommandation:				9702	
<b>Identification</b>					
Position longitudinale : Travée H2-H3					
Groupe : Structure d'acier					
Position transversale : Ferme Nord					
Élément : Montant					
Localisation : L0-U0					
Cote CEC		Cote CEM (%)

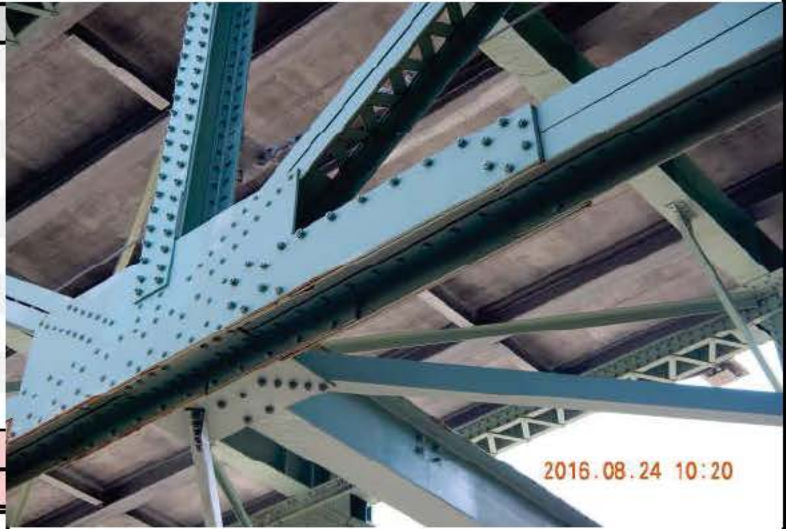
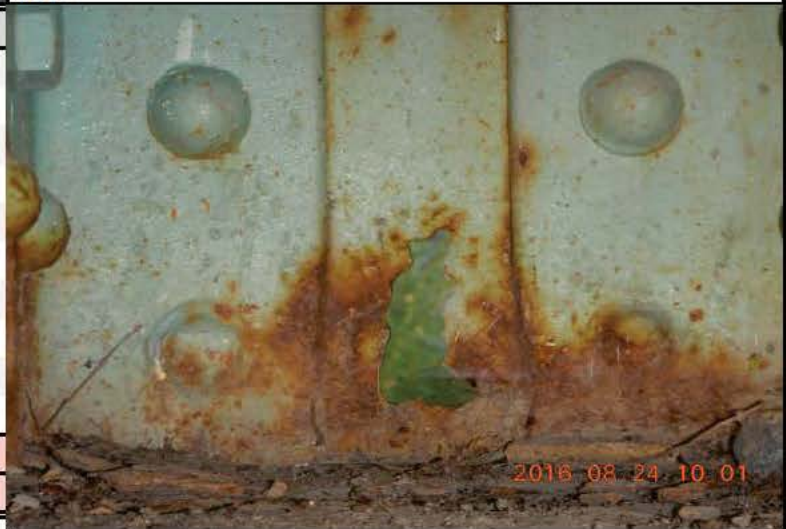
-		A B C D			
		- - - -			
<b>Remarque / Observation</b>					
Perforation 100x40 à la base du montant.					
Numéro d'activité:				3221, 9000	
Numéro de recommandation:				8491, 9702

Axe: <b>Jacques-Cartier</b>		Section : <b>Section 5</b>		Structure : <b>Rampe Amont</b>	
<b>Identification</b>					
Position longitudinale : Travée H2-H3					
Groupe : Structure d'acier					
Position transversale : Ferme Nord					
Élément : Montant					
Localisation : L0-U0					
Cote CEC		Cote CEM (%)

-		A	B	C	D
		-	-	-	-
Remarque / Observation Perforation 100x40 à la base du montant.					
Numéro de photo:				JC_5_160824_EM_9075	
Numéro d'activité:		3221, 9000			
Numéro de recommandation:		8491, 9702			
<b>Identification</b>					
Position longitudinale : Travée H2-H3					
Groupe : Structure d'acier					
Position transversale : Ferme Nord					
Élément : Montant					
Localisation : L1-U1					
Cote CEC		Cote CEM (%)
