# Rapport d'inspection annuelle

Inspection générale de la rampe amont du pont Jacques-Cartier, section 5  
Version finale

Contrat: 62408

1<sup>er</sup> mai 2017

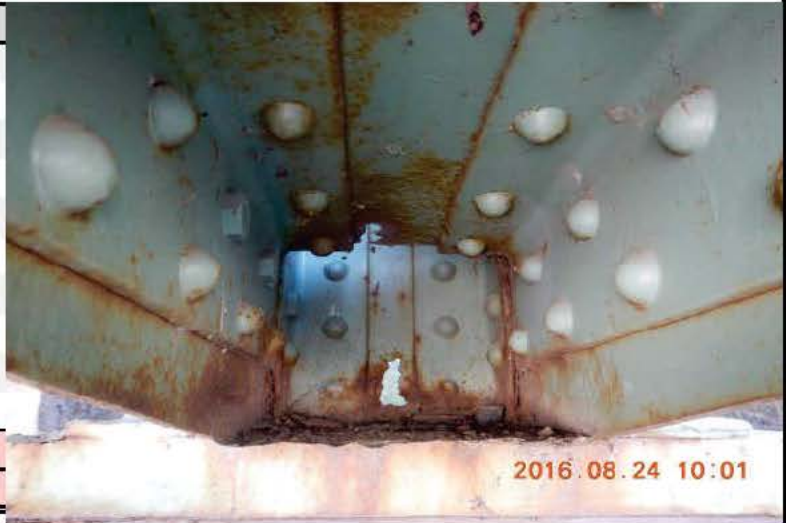
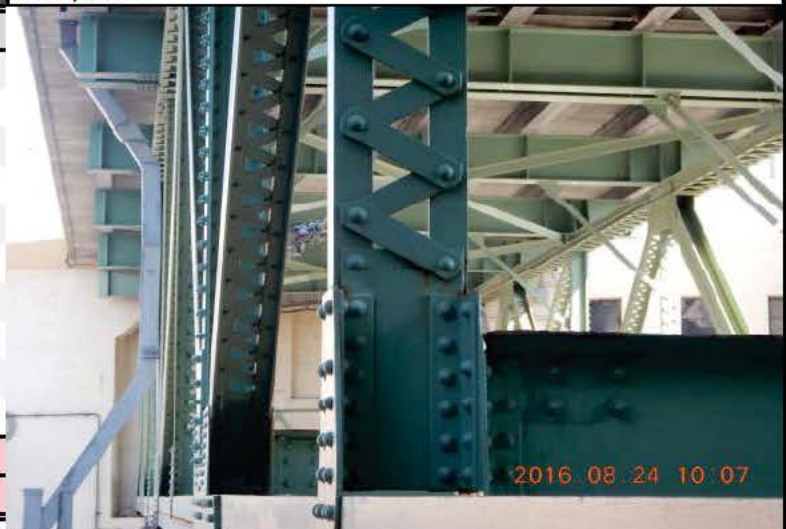
-		A	B	C	D
		-	-	-	-
Remarque / Observation Pertes de matériaux 8 à 9 mm. Perte de section de 20 à 30% à la section de transfert avec l'assemblage inférieur.					
Numéro de photo:				JC_5_160824_EM_9078	
Numéro d'activité:		3221, 9000			
Numéro de recommandation:		8491, 9702

Axe: <b>Jacques-Cartier</b>		Section : <b>Section 5</b>		Structure : <b>Rampe Amont</b>	
<b>Identification</b>					
Position longitudinale : Travée H2-H3					
Groupe : Structure d'acier					
Position transversale : Ferme Nord					
Élément : Montant					
Localisation : L1-U1					
Cote CEC		Cote CEM (%)

-		A	B	C	D
		-	-	-	-
Remarque / Observation Pertes de matériaux 8 à 9 mm. Perte de section de 20 à 30% à la section de transfert avec l'assemblage inférieur.					
		Numéro de photo:		JC_5_160824_EM_9077	
		Numéro d'activité: 3221, 9000			
		Numéro de recommandation: 8491, 9702			
<b>Identification</b>					
Position longitudinale : Travée H2-H3					
Groupe : Structure d'acier					
Position transversale : Ferme Nord					
Élément : Montant					
Localisation : L3-U3					
Cote CEC		Cote CEM (%)			
3		A	B	C	D
		96	2	1	1
Remarque / Observation Réparé. Aucune activité requise.					
		Numéro de photo:		JC_5_160824_EM_9079	
		Numéro d'activité:			
		Numéro de recommandation:

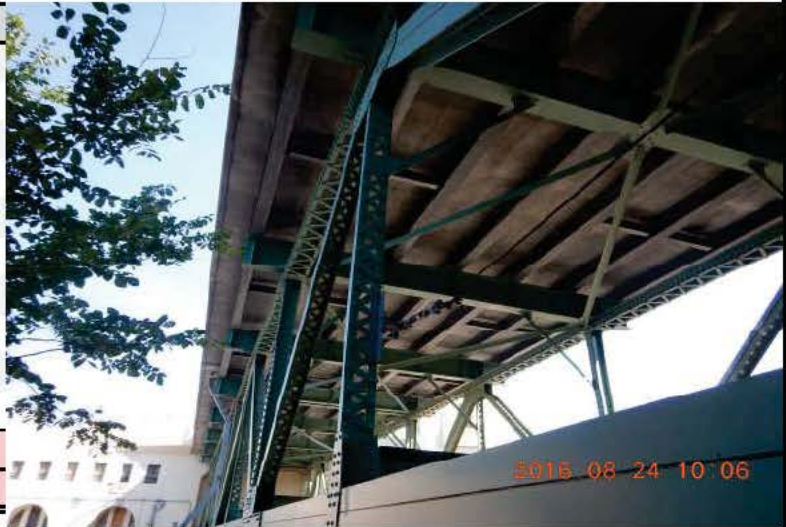
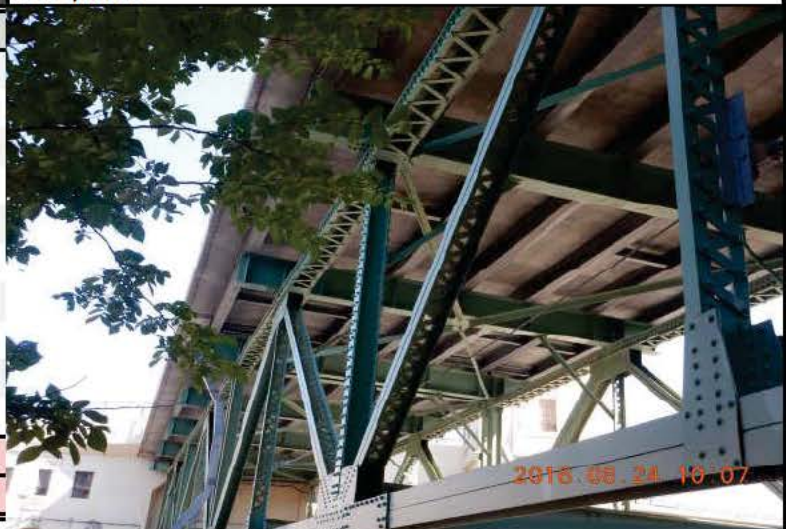
Axe: <b>Jacques-Cartier</b>		Section : <b>Section 5</b>		Structure : <b>Rampe Amont</b>	
<b>Identification</b>					
Position longitudinale : Travée H2-H3					
Groupe : Structure d'acier					
Position transversale : Ferme Nord					
Élément : Montant					
Localisation : L3-U3					
Cote CEC		Cote CEM (%)			
3		A	B	C	D
		96	2	1	1
Remarque / Observation Réparé. Aucune activité requise.					
Numéro d'activité:				Numéro de photo: <b>JC_5_160824_EM_9080</b>	
Numéro de recommandation:					
<b>Identification</b>					
Position longitudinale : Travée H2-H3					
Groupe : Structure d'acier					
Position transversale : Ferme Nord					
Élément : Diagonale					
Localisation : L0-U1					
Cote CEC		Cote CEM (%)			
2		A	B	C	D
		94	3	2	1
Remarque / Observation Pertes de matériaux moyennes à très importantes avec l'assemblage inférieur pouvant réduire de façon importante sa capacité.					
Numéro d'activité: 3221, 9000				Numéro de photo: <b>JC_5_160915_8605</b>

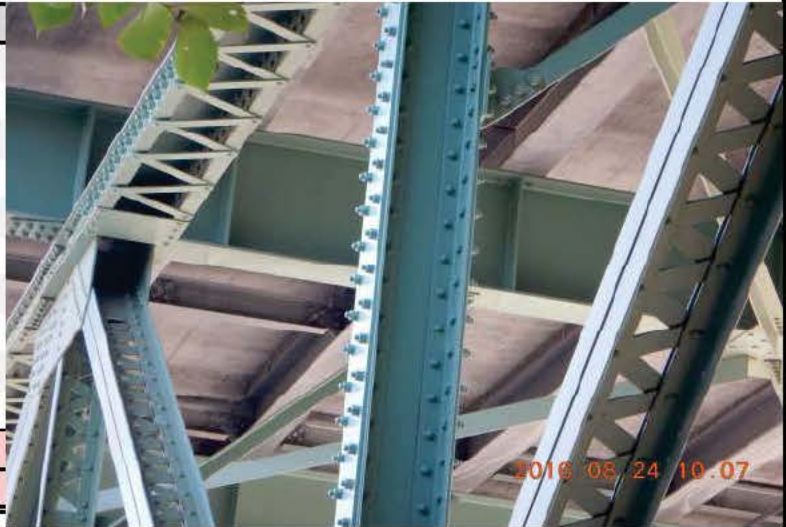
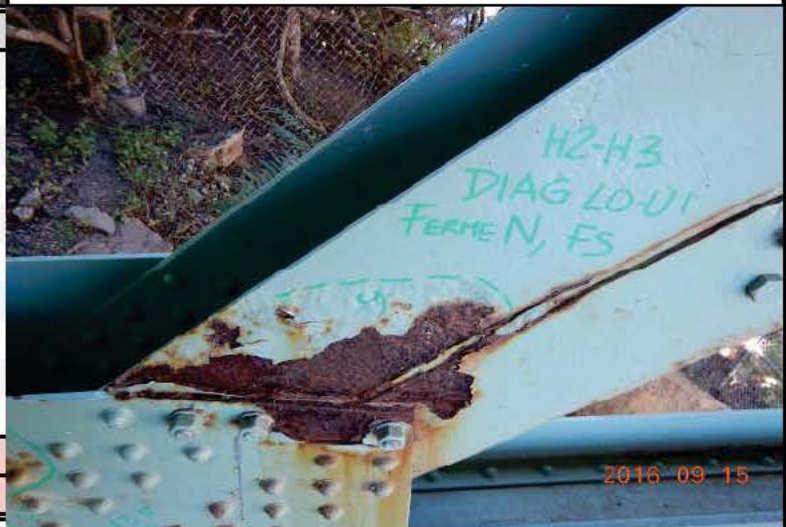
Axe: <b>Jacques-Cartier</b>		Section : <b>Section 5</b>		Structure : <b>Rampe Amont</b>	
<b>Identification</b>					
<b>Position longitudinale :</b>					
Travée H2-H3					
<b>Groupe :</b>					
Structure d'acier					
<b>Position transversale :</b>					
Ferme Nord					
<b>Élément :</b>					
Diagonale					
<b>Localisation :</b>					
L0-U1					
<b>Cote CEC</b>		<b>Cote CEM (%)</b>			
2		A	B	C	D
		94	3	2	1
<b>Remarque / Observation</b>					
Pertes de matériaux moyennes à très importantes avec l'assemblage inférieur pouvant réduire de façon importante sa capacité.					
		<b>Numéro de photo:</b>		JC_5_160915_8606	
		<b>Numéro d'activité:</b> 3221, 9000			
		<b>Numéro de recommandation:</b> 8491, 9702			
<b>Identification</b>					
<b>Position longitudinale :</b>					
Travée H2-H3					
<b>Groupe :</b>					
Structure d'acier					
<b>Position transversale :</b>					
Ferme Nord					
<b>Élément :</b>					
Assemblage inférieur

<b>Localisation :</b>					
L0					
<b>Cote CEC</b>		<b>Cote CEM (%)</b>			
2		A	B	C	D
		88	5	5	2
<b>Remarque / Observation</b>					
Pertes de matériaux moyennes à très importantes à la section de transfert avec la corde inférieure pouvant réduire de façon importante sa capacité.					
		<b>Numéro de photo:</b>		JC_5_160915_8598	
		<b>Numéro d'activité:</b> 3221, 9000			
		<b>Numéro de recommandation:</b> 8491, 9702

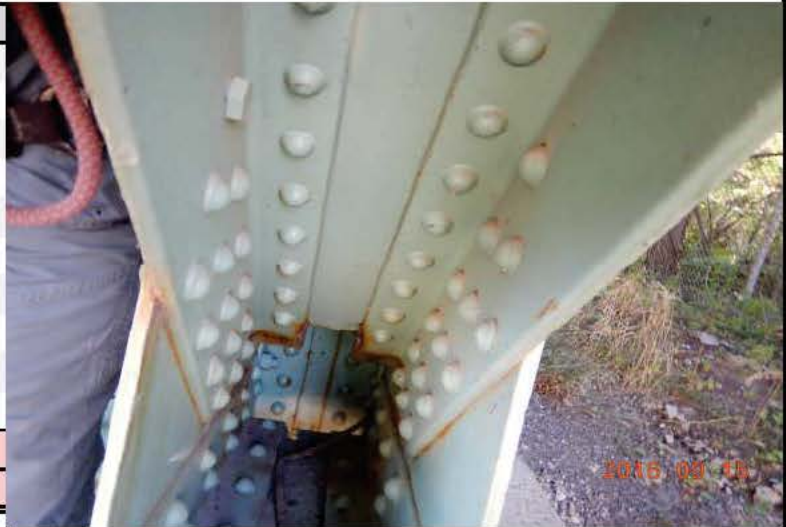
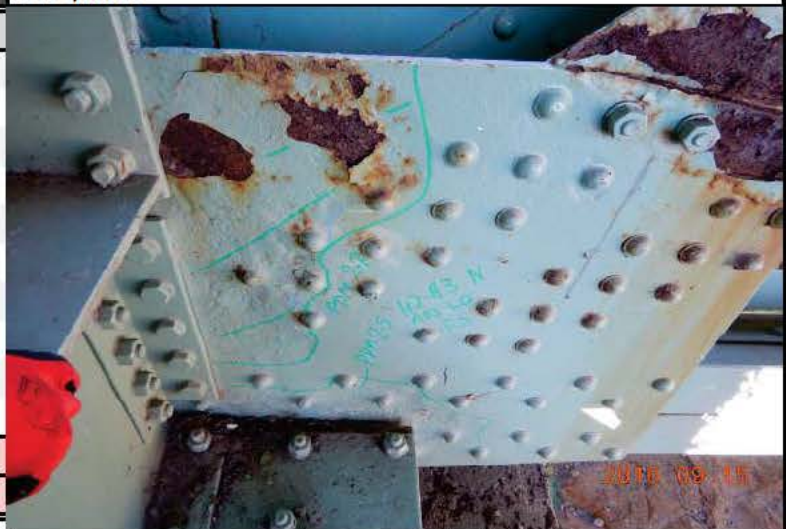
Axe: <b>Jacques-Cartier</b>		Section : <b>Section 5</b>		Structure : <b>Rampe Amont</b>	
<b>Identification</b>					
Position longitudinale : Travée H2-H3					
Groupe : Structure d'acier					
Position transversale : Ferme Nord					
Élément : Assemblage inférieur					
Localisation : L2					
Cote CEC		Cote CEM (%)			
2		A	B	C	D
		89	3	3	5
Remarque / Observation Pertes de matériaux 7 mm à la section de transfert avec la corde inférieure pouvant réduire de façon importante sa capacité.					
		Numéro de photo: <b>JC_5_160915</b>		<b>8612</b>	
		Numéro d'activité: <b>3221, 9000</b>			
		Numéro de recommandation: <b>8491, 9702</b>			
<b>Identification</b>					
Position longitudinale : Travée H2-H3					
Groupe : Structure d'acier					
Position transversale : Ferme Nord					
Élément : Assemblage inférieur					
Localisation : L2					
Cote CEC		Cote CEM (%)			
2		A	B	C	D
		89	3	3	5
Remarque / Observation Pertes de matériaux 7 mm à la section de transfert avec la corde inférieure pouvant réduire de façon importante sa capacité.

Numéro de photo: <b>JC_5_160915</b>		<b>8611</b>	
		Numéro d'activité: <b>3221, 9000</b>			
		Numéro de recommandation: <b>8491, 9702</b>

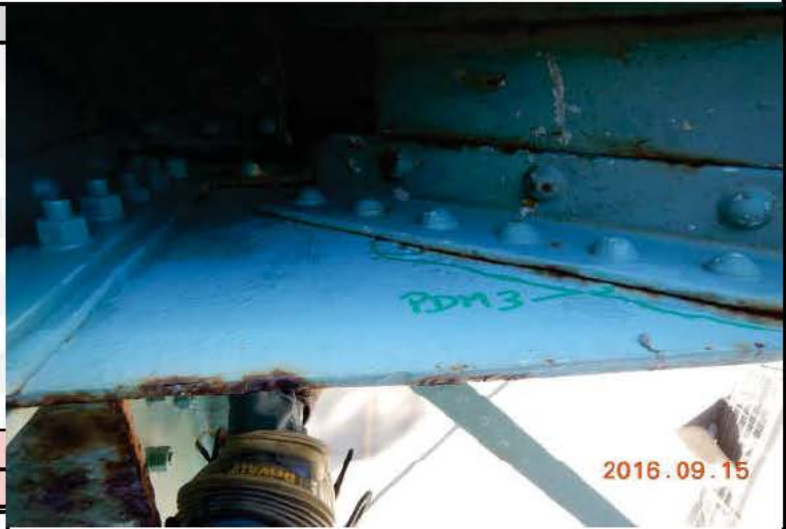
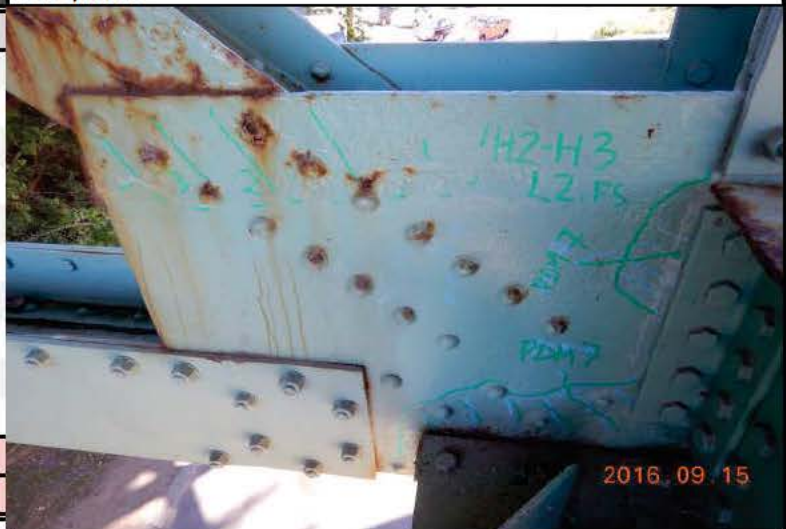
Axe: <b>Jacques-Cartier</b>		Section : <b>Section 5</b>		Structure : <b>Rampe Amont</b>	
<b>Identification</b>					
Position longitudinale : Travée H2-H3					
Groupe : Structure d'acier					
Position transversale : Ferme Nord					
Élément : Assemblage inférieur					
Localisation : L3					
Cote CEC		Cote CEM (%)			
1		A	B	C	D
		95	4	0	1
Remarque / Observation Pertes de matériaux 10-12 mm (Perte de section >30%) de l'assemblage pouvant réduire de façon très importante sa capacité.					
		Numéro de photo: <b>JC_5_160915</b>		8622	
		Numéro d'activité: 3221, 9000			
		Numéro de recommandation: 8491, 9702			
<b>Identification</b>					
Position longitudinale : Travée H2-H3					
Groupe : Structure d'acier					
Position transversale : Ferme Nord					
Élément : Assemblage inférieur					
Localisation : L3					
Cote CEC		Cote CEM (%)			
1		A	B	C	D
		95	4	0	1
Remarque / Observation Pertes de matériaux 10-12 mm (Perte de section >30%) de l'assemblage pouvant réduire de façon très importante sa capacité.

Numéro de photo: <b>JC_5_160915</b>		8623	
		Numéro d'activité: 3221, 9000			
		Numéro de recommandation: 8491, 9702

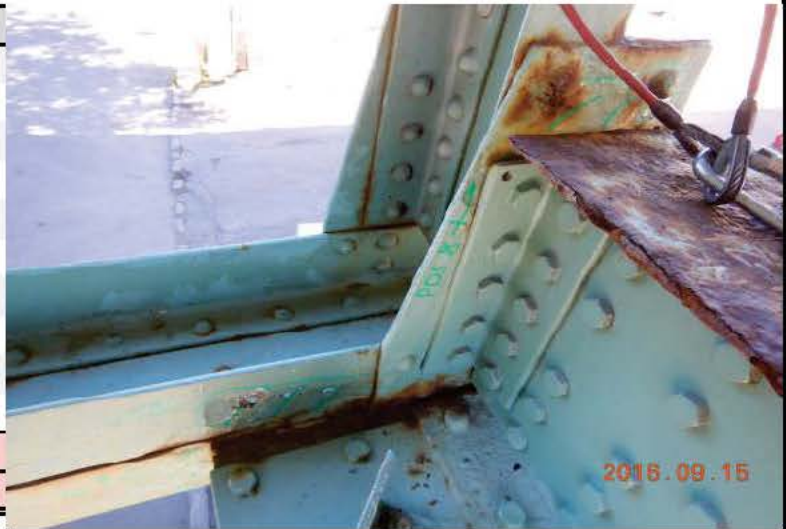
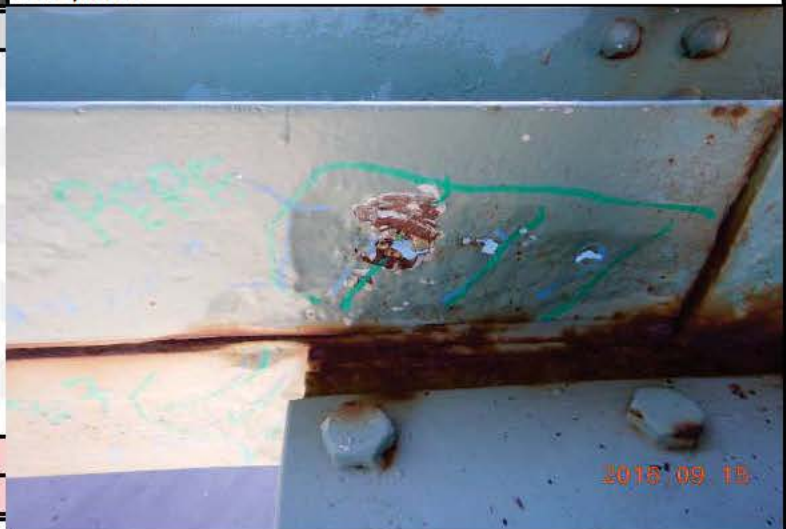
Axe: <b>Jacques-Cartier</b>		Section : <b>Section 5</b>		Structure : <b>Rampe Amont</b>	
<b>Identification</b>					
Position longitudinale : Travée H2-H3					
Groupe : Structure d'acier					
Position transversale : Général					
Élément : Contreventement horizontal inférieur					
Localisation : LO-L1					
Cote CEC		Cote CEM (%)			
1		A	B	C	D
		96	4	0	0
Remarque / Observation Perte de section >30% sur une cornière à l'assemblage pouvant réduire de façon très importante sa capacité.					
Numéro de photo:		JC_5_160915		8618	
Numéro d'activité:		3221, 9000			
Numéro de recommandation:		8491, 9702			
<b>Identification</b>					
Position longitudinale : Travée H2-H3					
Groupe : Protection contre la corrosion					
Position transversale : Général					
Élément : Contreventement horizontal inférieur					
Localisation : LO-L1					
Cote CEC		Cote CEM (%)			
4		A	B	C	D
		100	0	0	0
Remarque / Observation					
Numéro de photo:		JC_5_160824_EM_9081

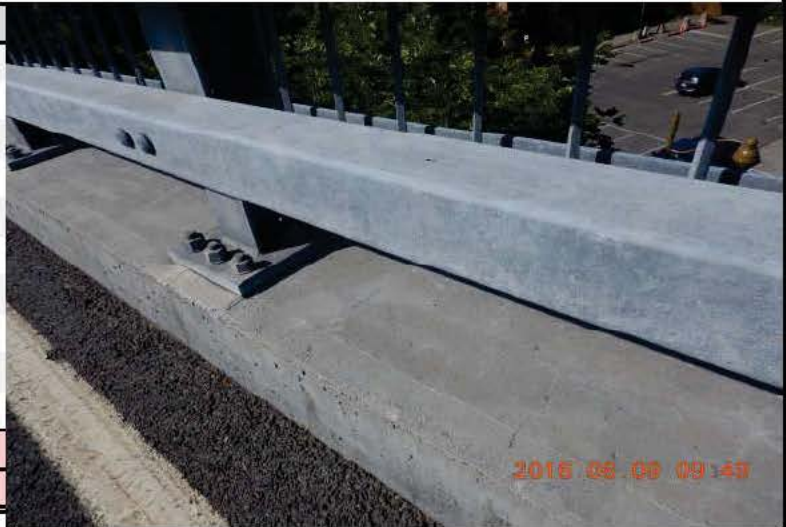
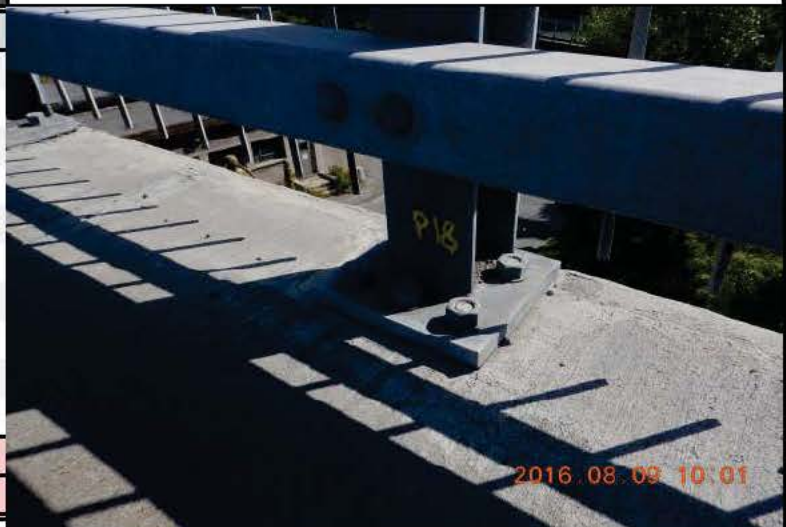
Axe: <b>Jacques-Cartier</b>		Section : <b>Section 5</b>		Structure : <b>Rampe Amont</b>	
<b>Identification</b>					
Position longitudinale : Travée H2-H3					
Groupe : Chasse-roue & Trottoir					
Position transversale : --					
Élément : Chasse-roue					
Localisation : Nord					
Cote CEC		Cote CEM (%)			
4		A	B	C	D
		90	10	0	0
Remarque / Observation Fissures inférieures à 0,8 mm typique aux ancrages des glissières.					
Numéro d'activité:				Numéro de photo: <b>JC_5_160809_EM_8315</b>	
Numéro de recommandation:					
<b>Identification</b>					
Position longitudinale : Travée H2-H3					
Groupe : Dispositif de retenue					
Position transversale : --					
Élément : Glissière					
Localisation : Sud					
Cote CEC		Cote CEM (%)			
3		A	B	C	D
		98	2	0	0
Remarque / Observation Plusieurs tiges d'ancrage dont l'extrémité se situe entre le dessus et le 3/4 de la hauteur de l'écrou.					
Numéro d'activité:				Numéro de photo: <b>JC_5_160809_EM_8322</b>

Axe: <b>Jacques-Cartier</b>		Section : <b>Section 5</b>		Structure : <b>Rampe Amont</b>	
<b>Identification</b>					
Position longitudinale : Travée H2-H3					
Groupe : Dispositif de retenue					
Position transversale : --					
Élément : Glissière					
Localisation : Sud					
Cote CEC		Cote CEM (%)			
3		A	B	C	D
		98	2	0	0
Remarque / Observation Plusieurs tiges d'ancrage dont l'extrémité se situe entre le dessus et le 3/4 de la hauteur de l'écrou.					
Numéro d'activité:				Numéro de photo: <b>JC_5_160809_EM_8321</b>	
Numéro de recommandation:					
<b>Identification</b>					
Position longitudinale : Travée H2-H3					
Groupe : Dispositif de retenue					
Position transversale : --					
Élément : Glissière					
Localisation : Nord					
Cote CEC		Cote CEM (%)			
4		A	B	C	D
		98	2	0	0
Remarque / Observation Quelques tiges d'ancrage dont l'extrémité se situe au même niveau que la hauteur de l'écrou. Quelques barrotins déformés par impact.

Numéro d'activité: 3071				Numéro de photo: <b>JC_5_160809_EM_8318</b>	
Numéro de recommandation: 10161

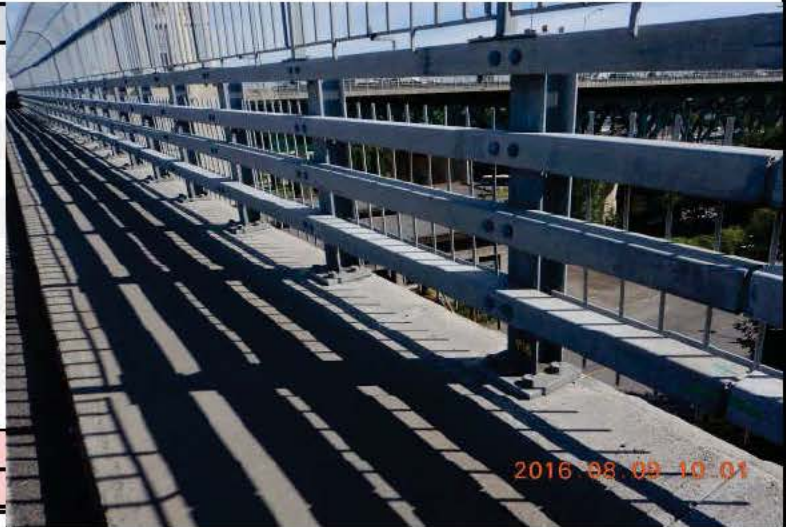
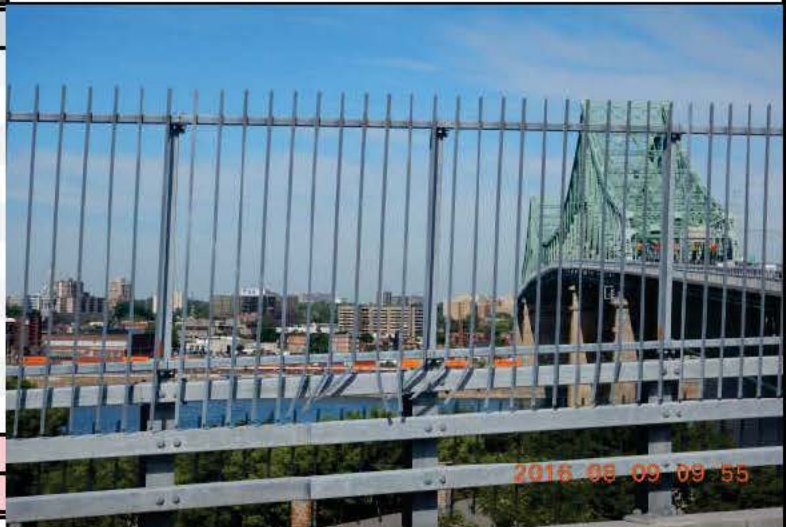
Axe: <b>Jacques-Cartier</b>		Section : <b>Section 5</b>		Structure : <b>Rampe Amont</b>	
<b>Identification</b>					
<b>Position longitudinale :</b>					
Travée H2-H3					
<b>Groupe :</b>					
Dispositif de retenue					
<b>Position transversale :</b>					
--					
<b>Élément :</b>					
Glissière					
<b>Localisation :</b>					
Nord					
<b>Cote CEC</b>		<b>Cote CEM (%)</b>			
4		<b>A</b>	<b>B</b>	<b>C</b>	<b>D</b>
		98	2	0	0
<b>Remarque / Observation</b>					
Quelques tiges d'ancrage dont l'extrémité se situe au même niveau que la hauteur de l'écrou. Quelques barrotins déformés par impact.					
<b>Numéro de photo: JC_5_160809_EM_8316</b>					
<b>Numéro d'activité: 3071</b>					
<b>Numéro de recommandation: 10161</b>					
<b>Identification</b>					
<b>Position longitudinale :</b>					
Axe H3					
<b>Groupe :</b>					
Unités de fondation					
<b>Position transversale :</b>					
--					
<b>Élément :</b>					
Colonne

<b>Localisation :</b>					
Sud					
<b>Cote CEC</b>		<b>Cote CEM (%)</b>			
4		<b>A</b>	<b>B</b>	<b>C</b>	<b>D</b>
		0	100	0	0
<b>Remarque / Observation</b>					
Fissures polygonales inférieures à 0,8 mm sur 100% des surfaces.					
<b>Numéro de photo: JC_5_160824_EM_9084</b>					
<b>Numéro d'activité:</b>					
<b>Numéro de recommandation:</b>

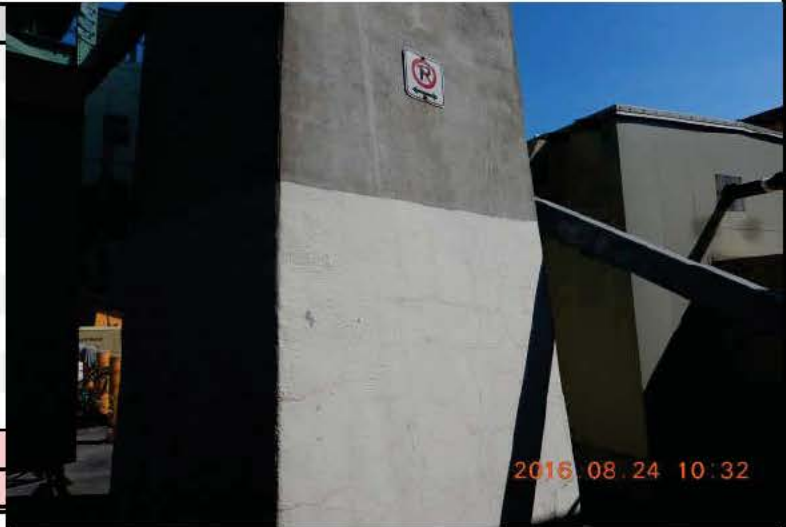
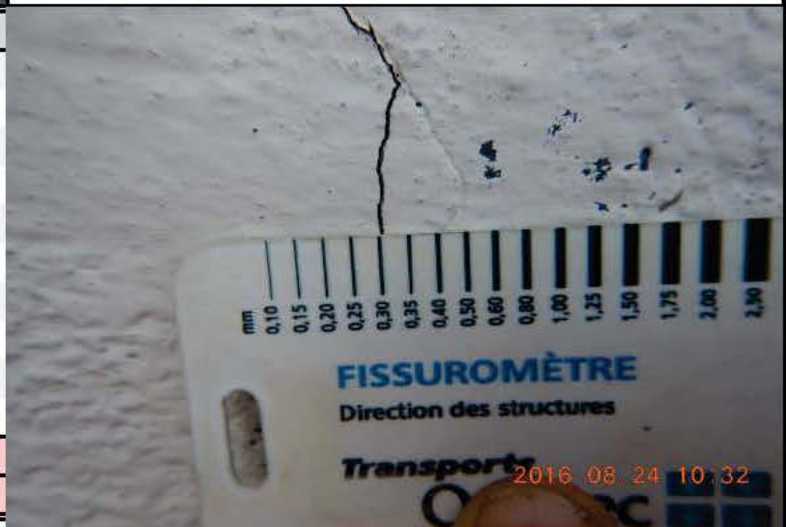
Axe: <b>Jacques-Cartier</b>		Section : <b>Section 5</b>		Structure : <b>Rampe Amont</b>	
<b>Identification</b>					
Position longitudinale : Axe H3					
Groupe : Unités de fondation					
Position transversale : --					
Élément : Colonne					
Localisation : Sud					
Cote CEC		Cote CEM (%)			
4		A	B	C	D
		0	100	0	0
Remarque / Observation Fissures polygonales inférieures à 0,8 mm sur 100% des surfaces.					
Numéro d'activité:				Numéro de photo: <b>JC_5_160824_EM_9085</b>	
Numéro de recommandation:					
<b>Identification</b>					
Position longitudinale : Axe H3					
Groupe : Unités de fondation					
Position transversale : --					
Élément : Colonne					
Localisation : Nord					
Cote CEC		Cote CEM (%)			
4		A	B	C	D
		0	100	0	0
Remarque / Observation Fissures polygonales inférieures à 0,8 mm sur 100% des surfaces.					
Numéro d'activité:				Numéro de photo: <b>JC_5_160824_EM_9083</b>	
Numéro de recommandation:

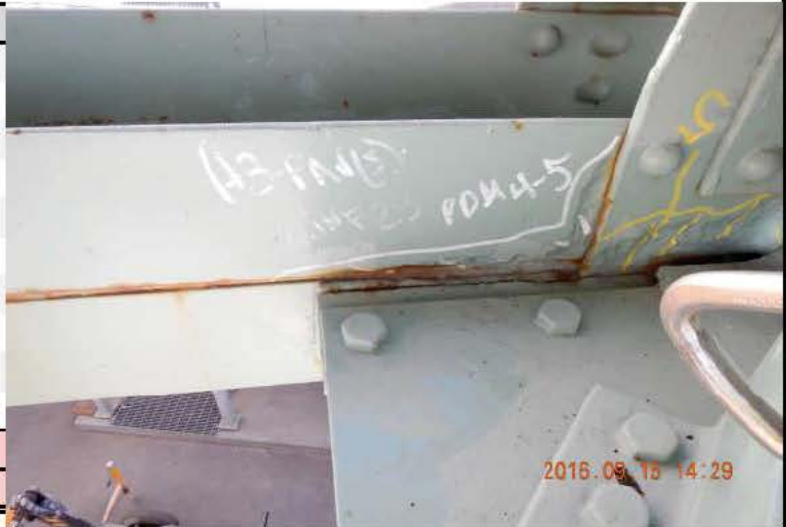
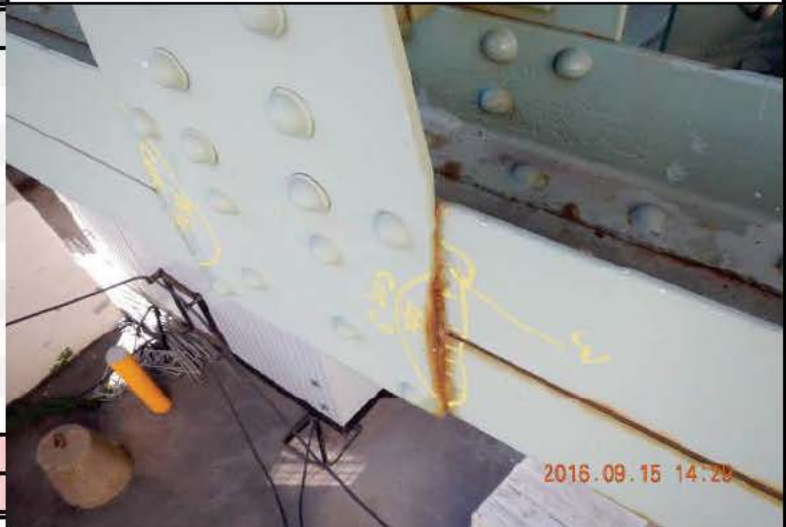
Axe: <b>Jacques-Cartier</b>		Section : <b>Section 5</b>		Structure : <b>Rampe Amont</b>	
<b>Identification</b>					
Position longitudinale : Travée H3-PA					
Groupe : Structure d'acier					
Position transversale : Ferme Sud					
Élément : Corde inférieure					
Localisation : L1-L2					
Cote CEC		Cote CEM (%)			
3		A	B	C	D
		94	4	1	1
Remarque / Observation Perte de section de 15% à la section de transfert avec l'assemblage L1 pouvant réduire de façon appréciable sa capacité.					
Numéro d'activité:				Numéro de photo: <b>JC_5_160915_JM_1421</b>	
Numéro de recommandation:					
<b>Identification</b>					
Position longitudinale : Travée H3-PA					
Groupe : Structure d'acier					
Position transversale : Ferme Sud					
Élément : Corde inférieure					
Localisation : L1-L2					
Cote CEC		Cote CEM (%)			
3		A	B	C	D
		94	4	1	1
Remarque / Observation Perte de section de 15% à la section de transfert avec l'assemblage L1 pouvant réduire de façon appréciable sa capacité.

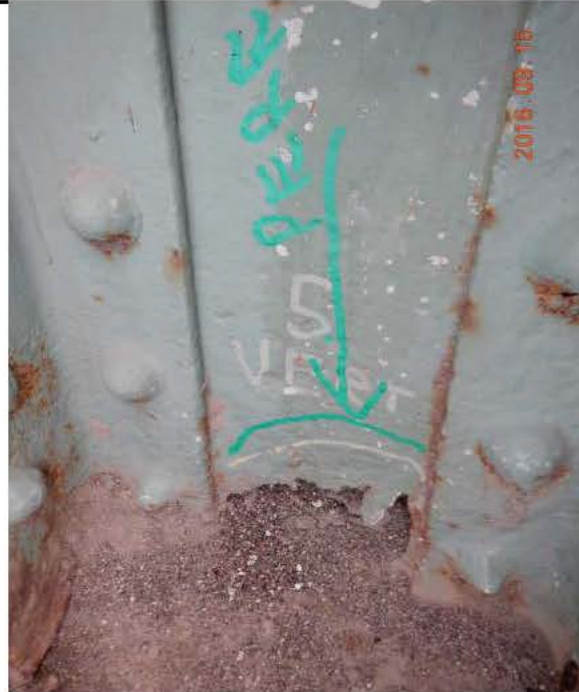
Numéro de photo: JC\_5\_160915 8677

Axe: <b>Jacques-Cartier</b>		Section: <b>Section 5</b>		Structure: <b>Rampe Amont</b>	
<b>Identification</b>					
Position longitudinale : Travée H3-PA					
Groupe : Structure d'acier					
Position transversale : Ferme Sud					
Élément : Montant					
Localisation : L4-U4					
Cote CEC		Cote CEM (%)			
2		A	B	C	D
		97	2	0	1
Remarque / Observation Perte de section de 20 à 30% des semelles et perforation à la base de l'âme du montant pouvant réduire de façon importante sa capacité.					
Numéro de photo:		JC_5_160915		8677	
Numéro d'activité:		3221, 9000			
Numéro de recommandation:		8491, 9702			
<b>Identification</b>					
Position longitudinale : Travée H3-PA					
Groupe : Structure d'acier					
Position transversale : Ferme Sud					
Élément : Montant					
Localisation : L4-U4					
Cote CEC		Cote CEM (%)			
2		A	B	C	D
		97	2	0	1
Remarque / Observation Perte de section de 20 à 30% des semelles et perforation à la base de l'âme du montant pouvant réduire de façon importante sa capacité.

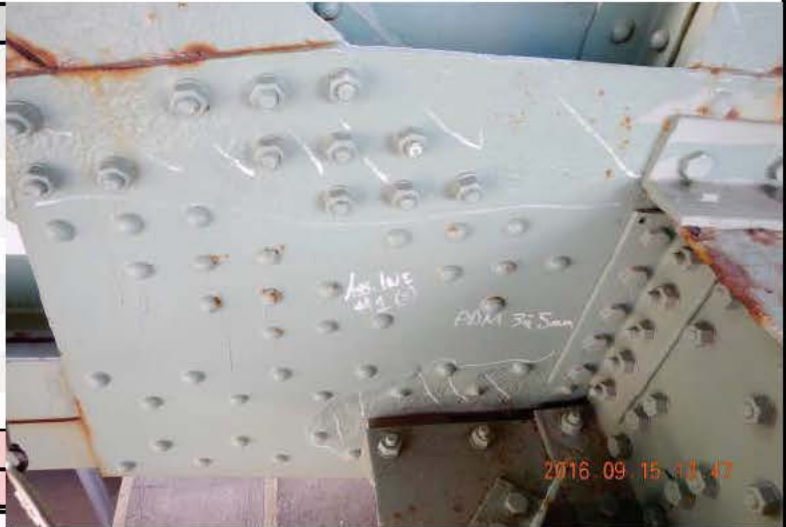
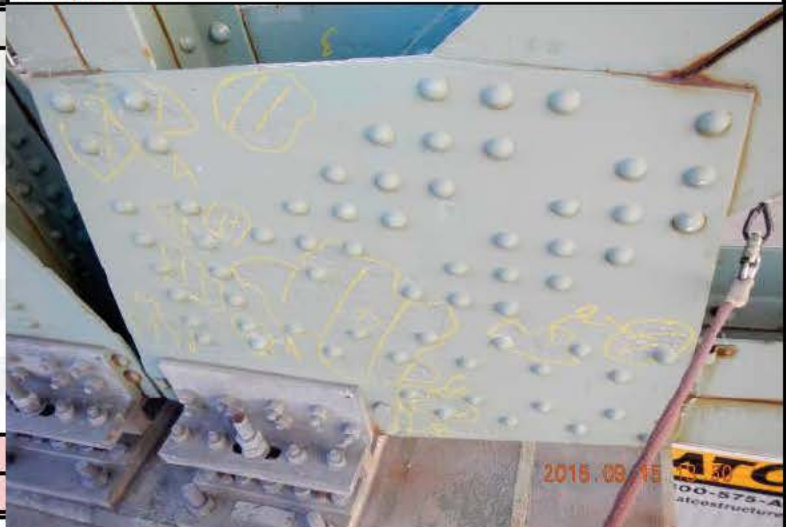
Axe: <b>Jacques-Cartier</b>		Section : <b>Section 5</b>		Structure : <b>Rampe Amont</b>	
<b>Identification</b>					
Position longitudinale : Travée H3-PA					
Groupe : Structure d'acier					
Position transversale : Ferme Sud					
Élément : Assemblage inférieur					
Localisation : LO					
Cote CEC		Cote CEM (%)			
2		A	B	C	D
		93	3	2	2
Remarque / Observation PDS de 25% aux SDT avec la corde inf. et def. par corr. de l'ass. pouvant réduire de façon imp. leur cap.					
Numéro d'activité:				3221, 9000	
Numéro de recommandation:				8491, 9702	
<b>Identification</b>					
Position longitudinale : Travée H3-PA					
Groupe : Structure d'acier					
Position transversale : Ferme Sud					
Élément : Assemblage inférieur					
Localisation : LO					
Cote CEC		Cote CEM (%)			
2		A	B	C	D
		93	3	2	2
Remarque / Observation PDS de 25% aux SDT avec la corde inf. et def. par corr. de l'ass. pouvant réduire de façon imp. leur cap.

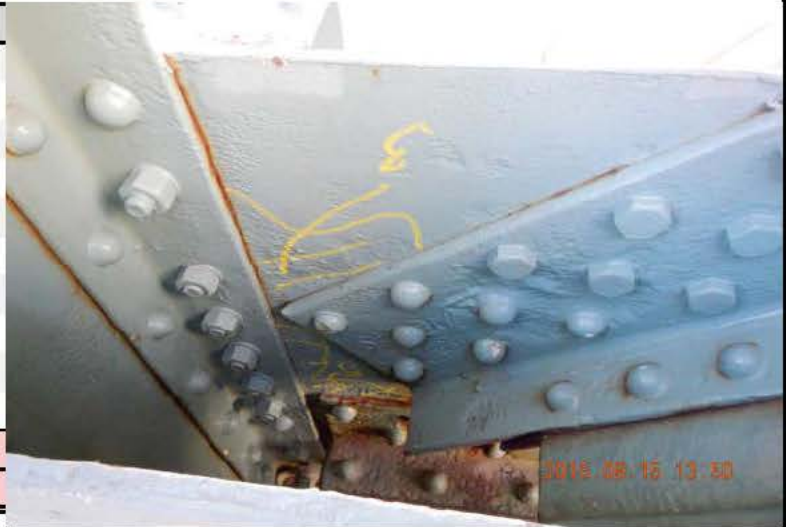
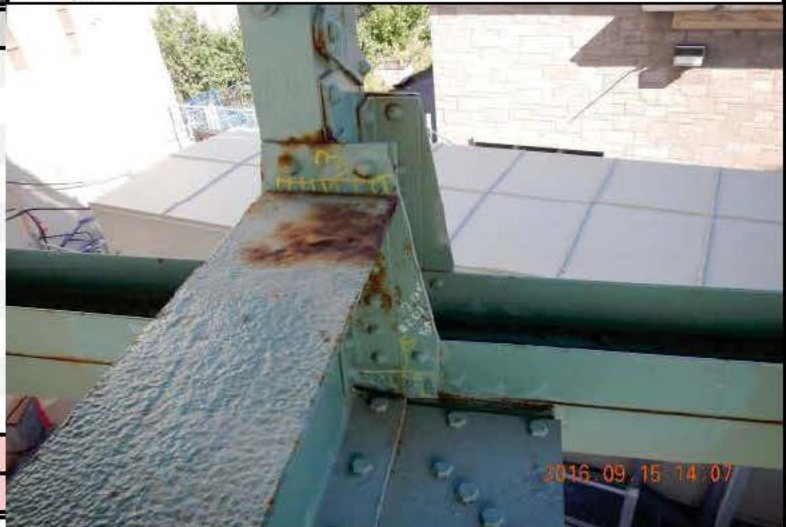
2		A	B	C	D
		85	3	2	10
<b>Remarque / Observation</b>					
PDS de 25% aux SDT avec la corde inf. et def. par corr. de l'ass. pouvant réduire de façon imp. leur cap.					
Numéro d'activité:				3221, 9000	
Numéro de recommandation:				8491, 9702

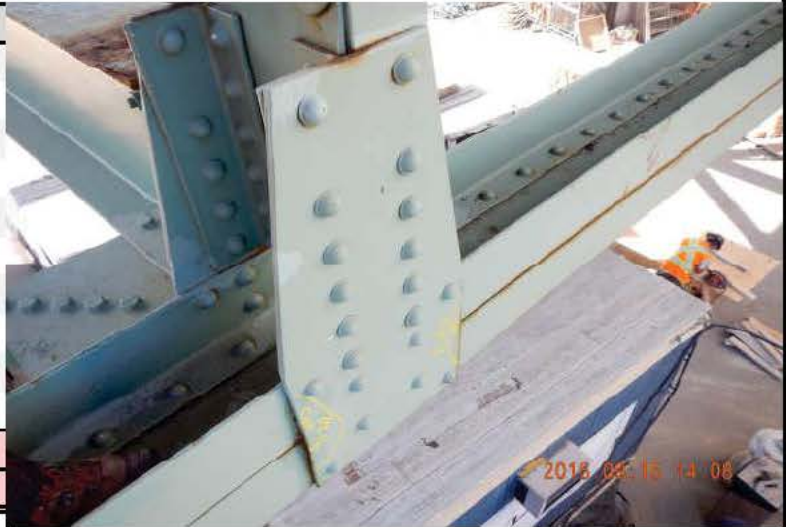
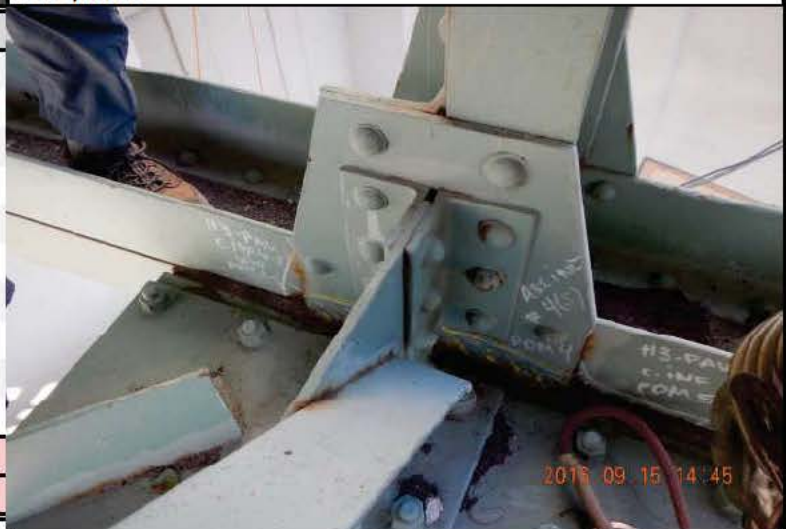
L3					
<b>Cote CEC</b>		<b>Cote CEM (%)</b>			
2		A	B	C	D
		98	0	0	2
<b>Remarque / Observation</b>					
Perte de section de 25% aux sections de transfert avec la corde inférieure pouvant réduire de façon importante leur capacité.					
<b>Numéro de photo:</b>				JC_5_160915_JM_1427	
<b>Numéro d'activité:</b>		3221, 9000			
<b>Numéro de recommandation:</b>		8491, 9702

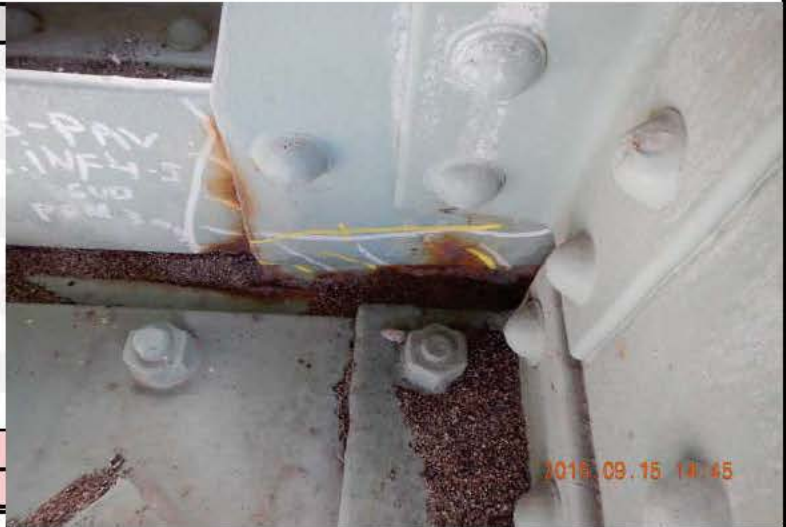
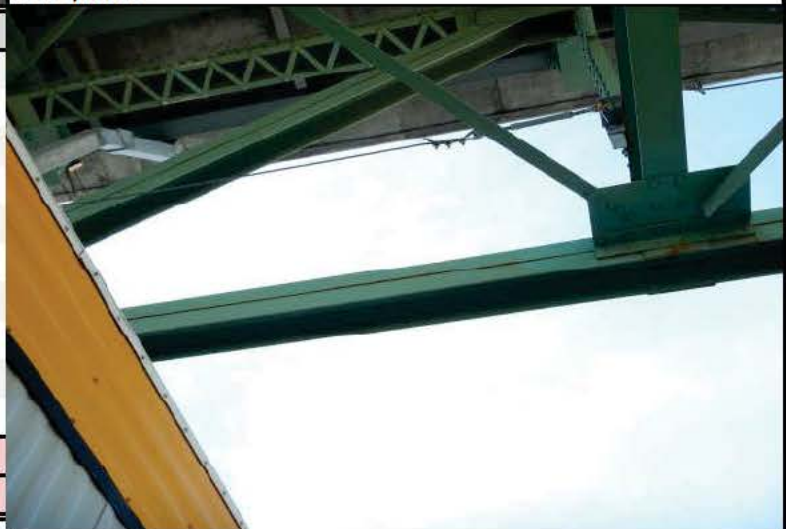
Axe: <b>Jacques-Cartier</b>		Section : <b>Section 5</b>		Structure : <b>Rampe Amont</b>	
<b>Identification</b>					
<b>Position longitudinale :</b> Travée H3-PA					
<b>Groupe :</b> Structure d'acier					
<b>Position transversale :</b> Ferme Sud					
<b>Élément :</b> Assemblage inférieur					
<b>Localisation :</b> L3					
<b>Cote CEC</b>		<b>Cote CEM (%)</b>			
2		A	B	C	D
		98	0	0	2
<b>Remarque / Observation</b> Perte de section de 25% aux sections de transfert avec la corde inférieure pouvant réduire de façon importante leur capacité.					
Numéro d'activité:		3221, 9000			
Numéro de recommandation:		8491, 9702			
<b>Identification</b>					
<b>Position longitudinale :</b> Travée H3-PA					
<b>Groupe :</b> Structure d'acier					
<b>Position transversale :</b> Ferme Nord					
<b>Élément :</b> Corde inférieure					
<b>Localisation :</b> LO-L1					
<b>Cote CEC</b>		<b>Cote CEM (%)</b>			
4		A	B	C	D
		96	2	1	1
<b>Remarque / Observation</b> Pertes de matériaux de 1 à 3 mm à plusieurs endroits.

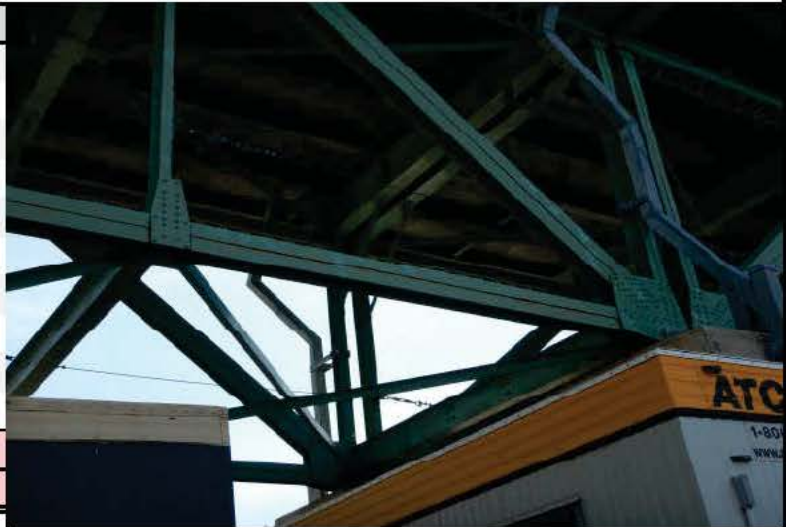
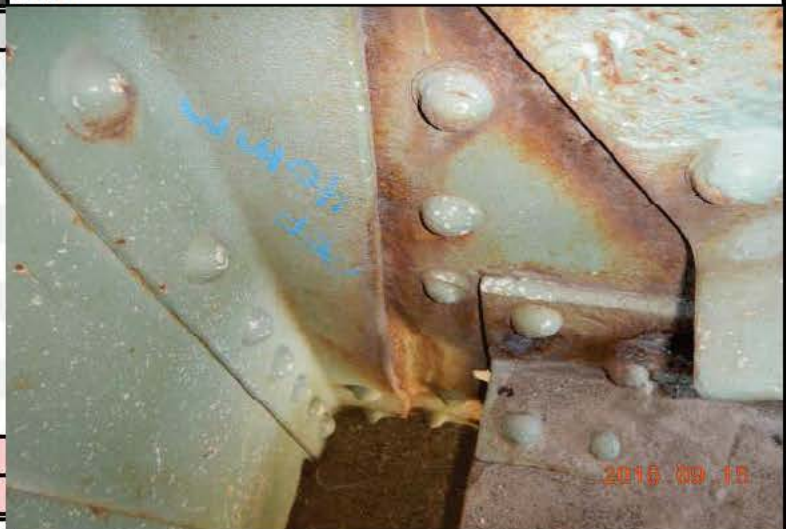
<b>Remarque / Observation</b>					
Def. par corr. très imp. (40 mm) des semelles et perfo. à la base du montant pouvant réduire de façon très imp. sa cap. à supporter les charges. Accumulation de sable à la base du montant.					
<b>Numéro de photo:</b> JC_5_160915-8646					
<b>Numéro d'activité:</b> 3221, 9000, 1011					
<b>Numéro de recommandation:</b> 8491, 9702, 15979

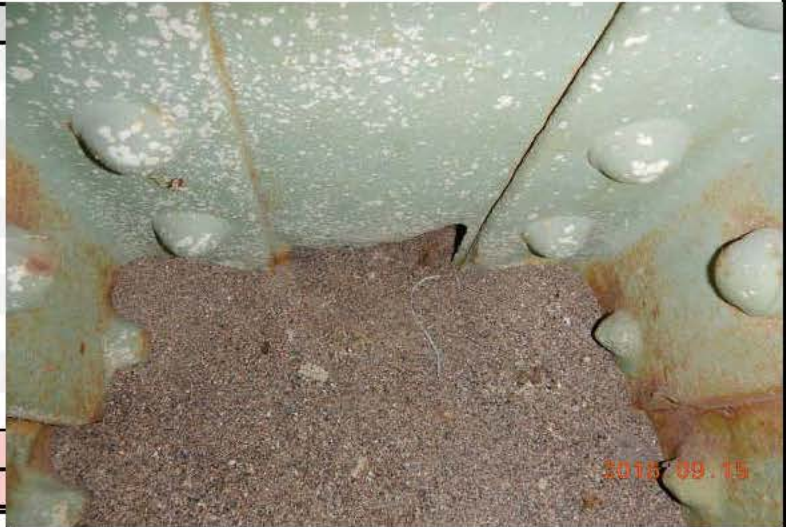
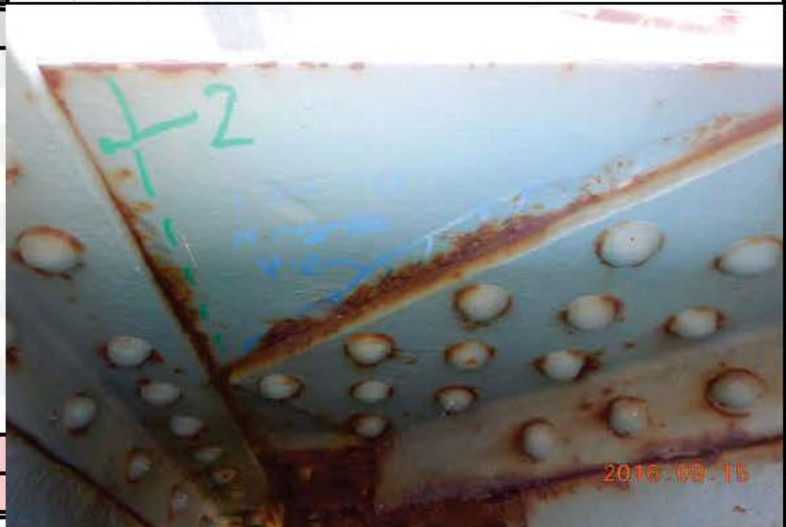
<b>Remarque / Observation</b>					
Perte de section de 20 à 30% à la section de transfert de l'assemblage avec la corde inférieure pouvant réduire de façon importante sa capacité.					
Numéro de photo:		JC_5_160915		8632	
Numéro d'activité:		3221, 9000			
Numéro de recommandation:		8491, 9702

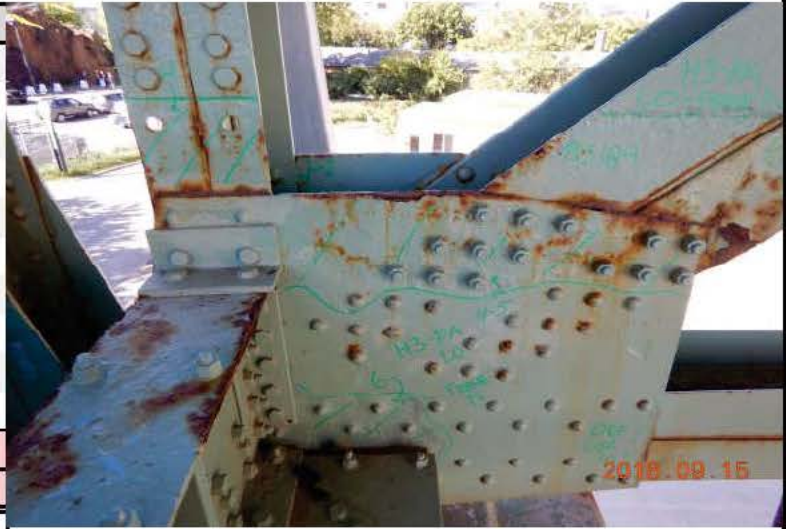
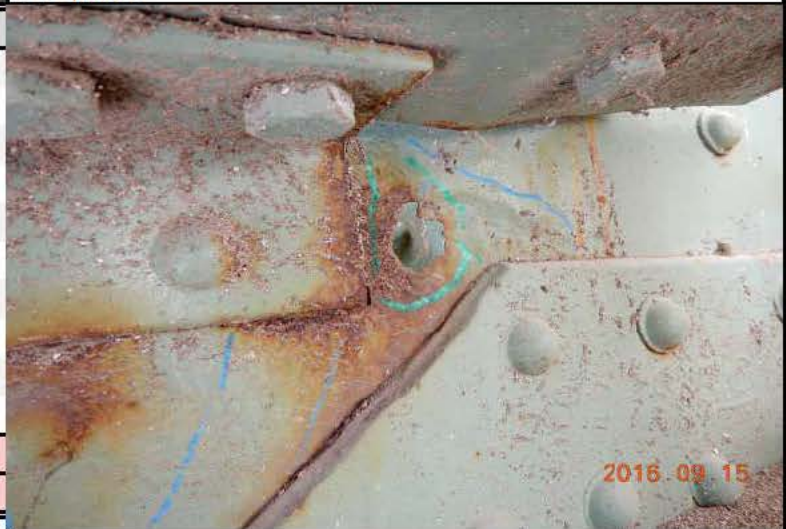
<b>Cote CEC</b>		<b>Cote CEM (%)</b>			
1		A	B	C	D
		97	1	1	1
<b>Remarque / Observation</b>					
PDMx 8 à 9 mm (PDS >30%) à la SDT de l'ass. L4 avec la corde inf. pouvant réduire de façon très imp. sa cap. à supporter les charges. Perfo. de ø50 mm.					
Numéro d'activité:		3221, 9000			
Numéro de recommandation:		8491, 9702

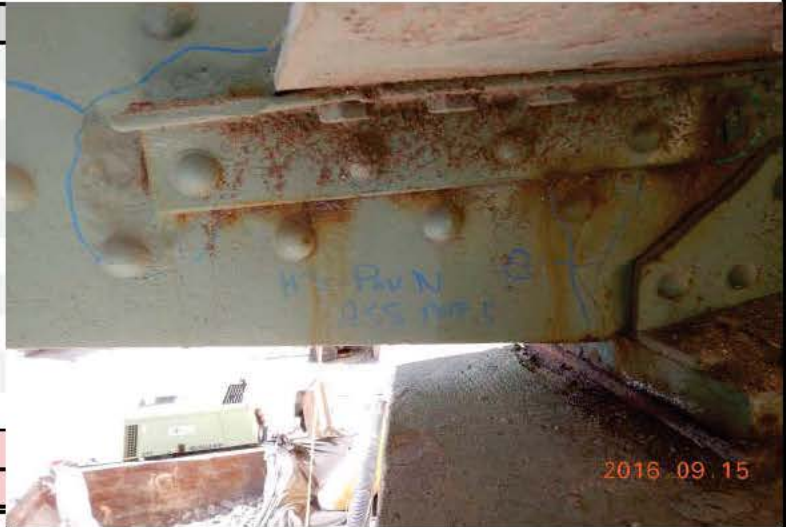
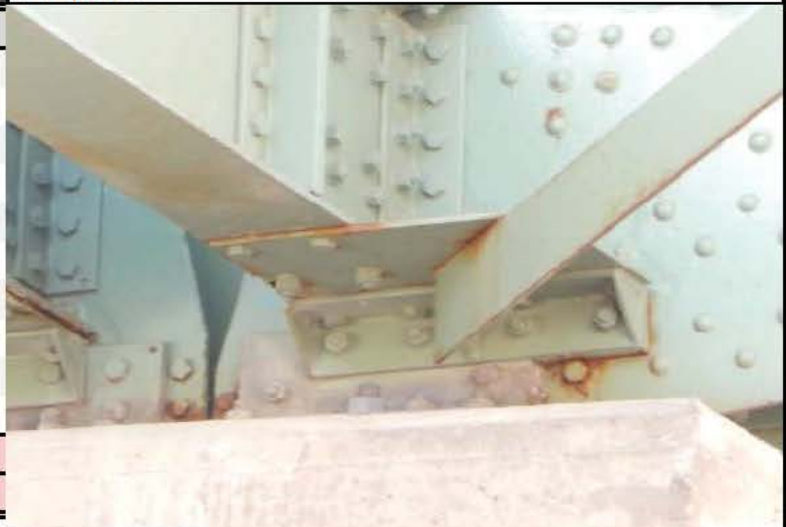
<b>Localisation :</b>					
LO-L1					
<b>Cote CEC</b>		<b>Cote CEM (%)</b>			
4		A	B	C	D
		94	3	2	1
<b>Remarque / Observation</b>					
Défauts de revêtements moyens à très importants.					
<b>Numéro de photo:</b> JC_5_160824_8044					
<b>Numéro d'activité:</b> 1051					
<b>Numéro de recommandation:</b> 10178

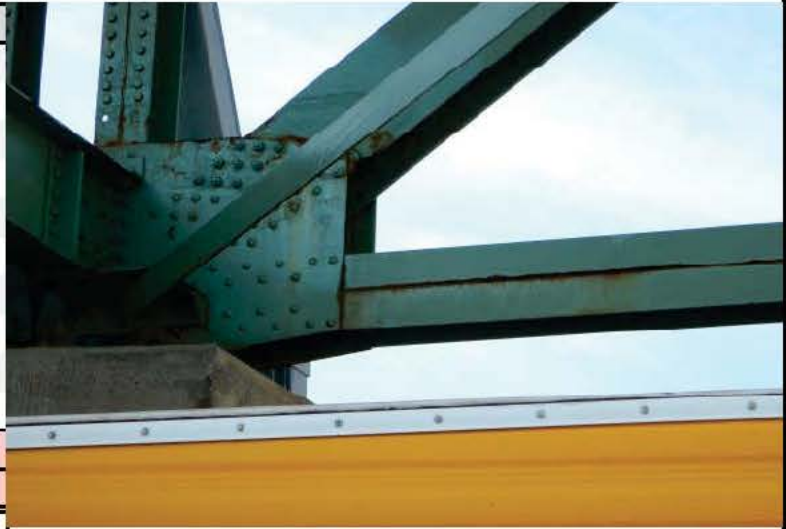
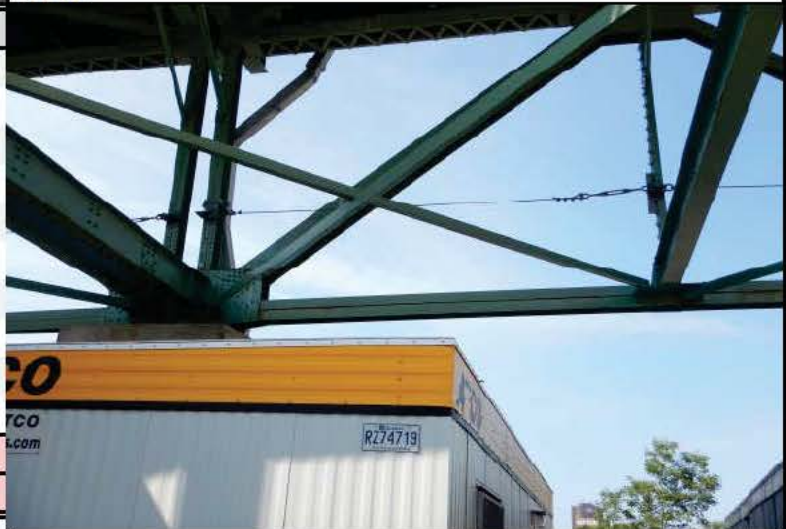
Axe: <b>Jacques-Cartier</b>		Section : <b>Section 5</b>		Structure : <b>Rampe Amont</b>	
<b>Identification</b>					
Position longitudinale : Travée H3-PA					
Groupe : Protection contre la corrosion					
Position transversale : Ferme Nord					
Élément : Corde inférieure					
Localisation : LO-L1					
Cote CEC		Cote CEM (%)			
4		A	B	C	D
		97	1	1	1
Remarque / Observation Défauts de revêtement moyens à très importants.					
Numéro d'activité:		1051			
Numéro de recommandation:		10178			
<b>Identification</b>					
Position longitudinale : Travée H3-PA					
Groupe : Protection contre la corrosion					
Position transversale : Ferme Nord					
Élément : Corde inférieure					
Localisation : LO-L1					
Cote CEC		Cote CEM (%)			
4		A	B	C	D
		97	1	1	1
Remarque / Observation Défauts de revêtement moyens à très importants.					
Numéro d'activité:		1051			
Numéro de recommandation:		10178

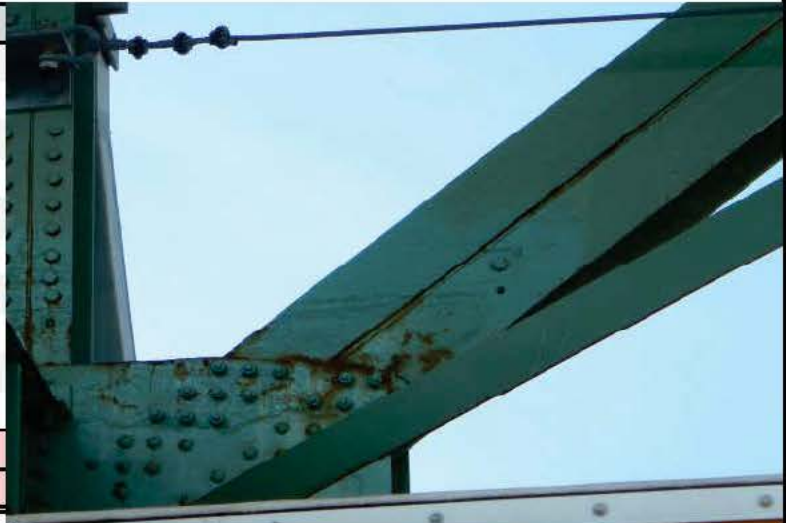
Numéro de photo: **JC\_5\_160824** **8057**

Axe: <b>Jacques-Cartier</b>		Section : <b>Section 5</b>		Structure : <b>Rampe Amont</b>	
<b>Identification</b>					
Position longitudinale : Travée H3-PA					
Groupe : Protection contre la corrosion					
Position transversale : Ferme Nord					
Élément : Diagonale					
Localisation : L0-U1					
Cote CEC		Cote CEM (%)			
4		A	B	C	D
		95	2	2	1
Remarque / Observation Défauts de revêtement moyens à très importants.					
Numéro d'activité:		1051			
Numéro de recommandation:		10178			
<b>Identification</b>					
Position longitudinale : Travée H3-PA					
Groupe : Platelage					
Position transversale : --					
Élément : Platelage					
Localisation : --					
Cote CEC		Cote CEM (%)			
4		A	B	C	D
		98	2	0	0
Remarque / Observation Fissures transversales inférieures à 0,8 mm avec dépôts.					
Numéro d'activité:					
Numéro de recommandation:

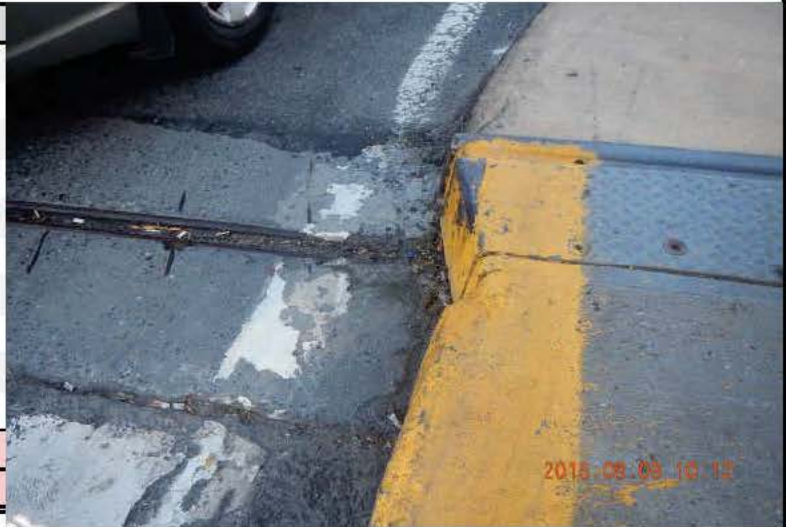
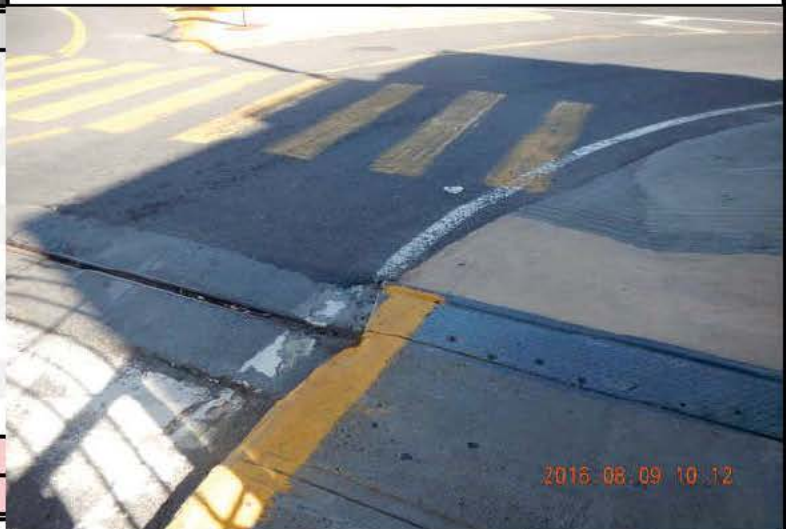
97	2	1	0
<b>Remarque / Observation</b>					
Éclatement près du joint PA.					
<b>Numéro d'activité:</b>				<b>Numéro de photo:</b>	
				JC_5_160809_JM_9971	
<b>Numéro de recommandation:</b>
