# Rapport d'inspection annuelle

Inspection générale de la rampe amont du pont Jacques-Cartier, section 5  
Version finale

Contrat: 62408

1<sup>er</sup> mai 2017

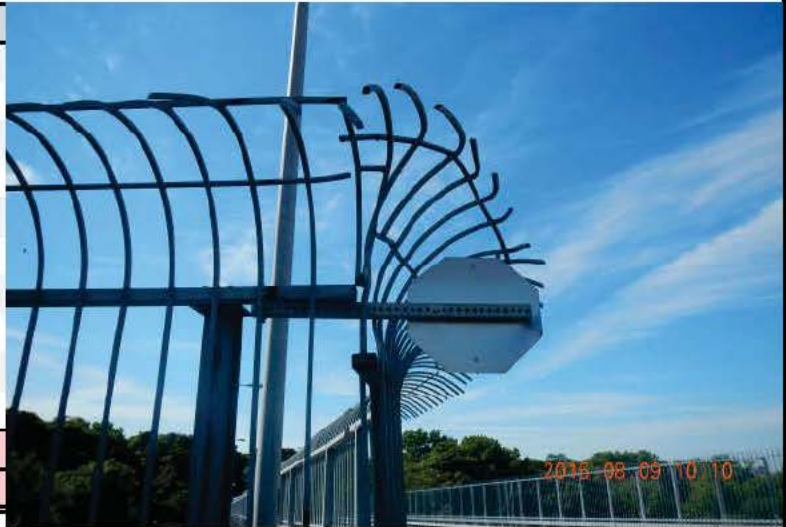
Numéro de photo: **JC\_5\_160809\_JM\_9969**

Axe: <b>Jacques-Cartier</b>		Section : <b>Section 5</b>		Structure : <b>Rampe Amont</b>	
<b>Identification</b>					
Position longitudinale : Travée H3-PA					
Groupe : Dispositif de retenue					
Position transversale : --					
Élément : Glissière					
Localisation : Sud					
Cote CEC		Cote CEM (%)			
3		A	B	C	D
		98	2	0	0
<b>Remarque / Observation</b>					
Plusieurs tiges d'anc. dont l'ext. se situe entre le dessus et la 3/4 de la hauteur de l'écrou. Quelques barrotins déf. par impact à l'ext. Est. Corr. leg..					
Numéro d'activité:		3071, 3074			
Numéro de recommandation:		10161, 6952			
<b>Identification</b>					
Position longitudinale : Travée H3-PA					
Groupe : Dispositif de retenue					
Position transversale : --					
Élément : Glissière					
Localisation : Sud					
Cote CEC		Cote CEM (%)			
3		A	B	C	D
		98	2	0	0
<b>Remarque / Observation</b>					
Plusieurs tiges d'anc. dont l'ext. se situe entre le dessus et la 3/4 de la hauteur de l'écrou. Quelques barrotins déf. par impact à l'ext. Est. Corr. leg..

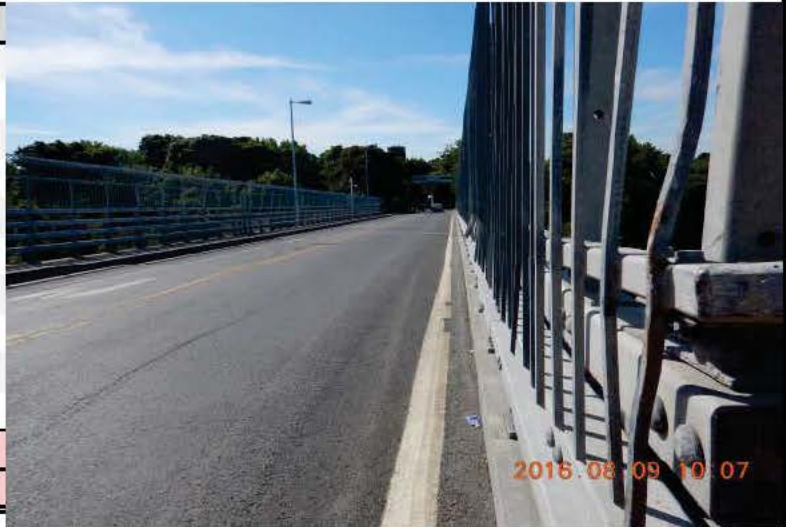
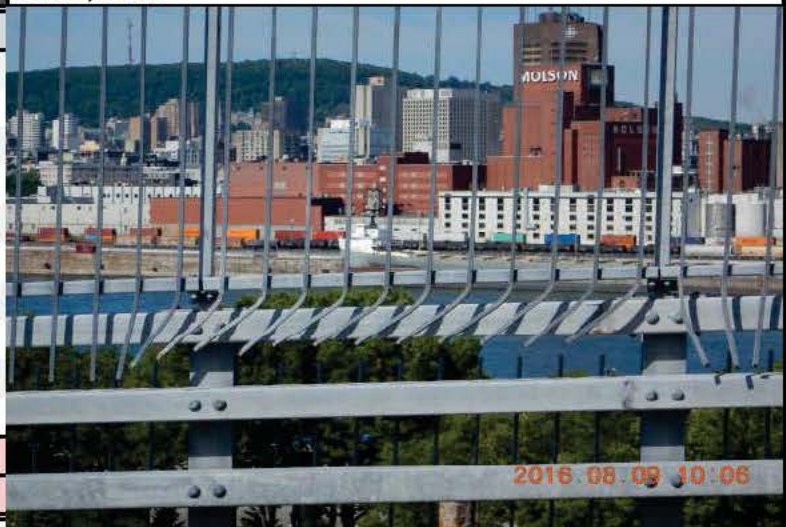
Axe: <b>Jacques-Cartier</b>		Section : <b>Section 5</b>		Structure : <b>Rampe Amont</b>	
<b>Identification</b>					
Position longitudinale : Travée H3-PA					
Groupe : Dispositif de retenue					
Position transversale : --					
Élément : Glissière					
Localisation : Nord					
Cote CEC		Cote CEM (%)			
4		A	B	C	D
		97	2	0	1
<b>Remarque / Observation</b> Extrémité est des lisses accidentées et déchirées. 66 barrotins déformés par impact.					
Numéro de photo: <b>JC_5_160809_EM_8326</b> Numéro d'activité: 3071, 3074 Numéro de recommandation: 10161, 6952					
<b>Identification</b>					
Position longitudinale : Travée H3-PA					
Groupe : Dispositif de retenue					
Position transversale : --					
Élément : Glissière					
Localisation : Nord					
Cote CEC		Cote CEM (%)			
4		A	B	C	D
		97	2	0	1
<b>Remarque / Observation</b> Extrémité est des lisses accidentées et déchirées. 66 barrotins déformés par impact.					
Numéro de photo: <b>JC_5_160809_EM_8325</b> Numéro d'activité: 3071, 3074 Numéro de recommandation: 10161, 6952

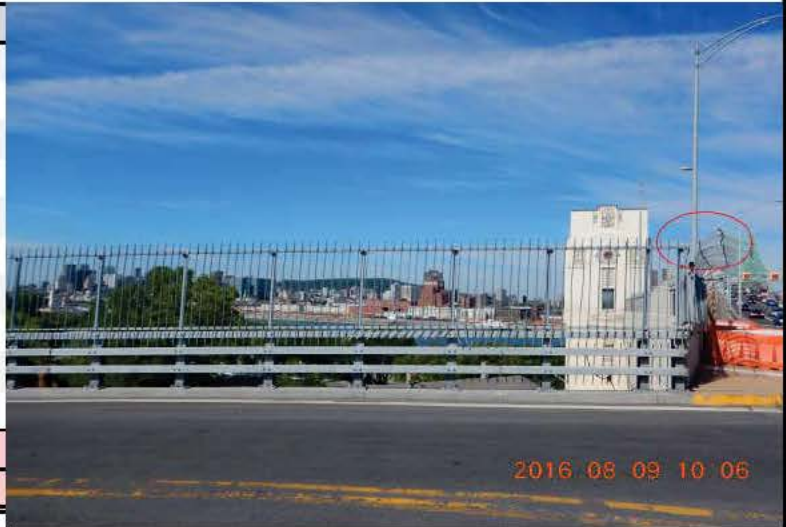
4		<b>A</b>	<b>B</b>	<b>C</b>	<b>D</b>
		100	0	0	0
<b>Remarque / Observation</b>					
Élément réparé.					
<b>Numéro de photo: JC_5_160824_8069</b>					
Numéro d'activité:					
Numéro de recommandation:

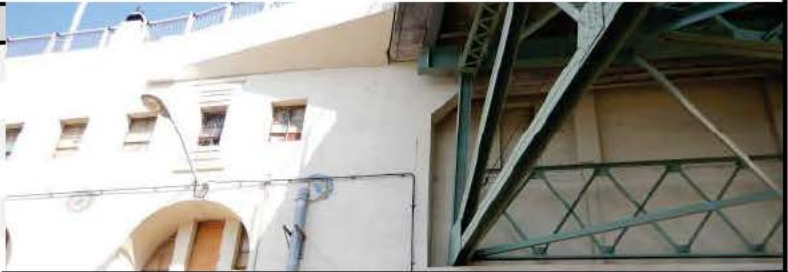
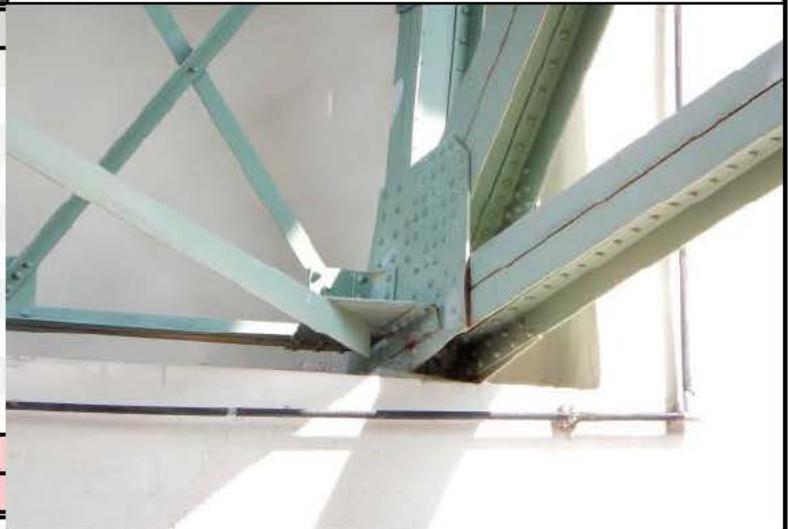
Axe: <b>Jacques-Cartier</b>		Section : <b>Section 5</b>		Structure : <b>Rampe Amont</b>	
<b>Identification</b>					
Position longitudinale : Axe PA					
Groupe : Unités de fondation					
Position transversale : --					
Élément : Colonne					
Localisation : Nord					
Cote CEC		Cote CEM (%)			
4		A	B	C	D
		100	0	0	0
Remarque / Observation Élément réparé.					
Numéro de photo: <b>JC_5_160824</b> <b>8068</b>					
Numéro d'activité:					
Numéro de recommandation:					
<b>Identification</b>					
Position longitudinale : Axe PA					
Groupe : Unités de fondation					
Position transversale : --					
Élément : Assise					
Localisation : Sud					
Cote CEC		Cote CEM (%)			
4		A	B	C	D
		90	10	0	0
Remarque / Observation Élément inaccessible en raison de la méthode d'accès préconisée. Accumulation importante de fientes de pigeon et fissures polygonales moyennes sur 10% des surfaces.					
Numéro de photo: <b>JC_5_160824</b> <b>8071</b>

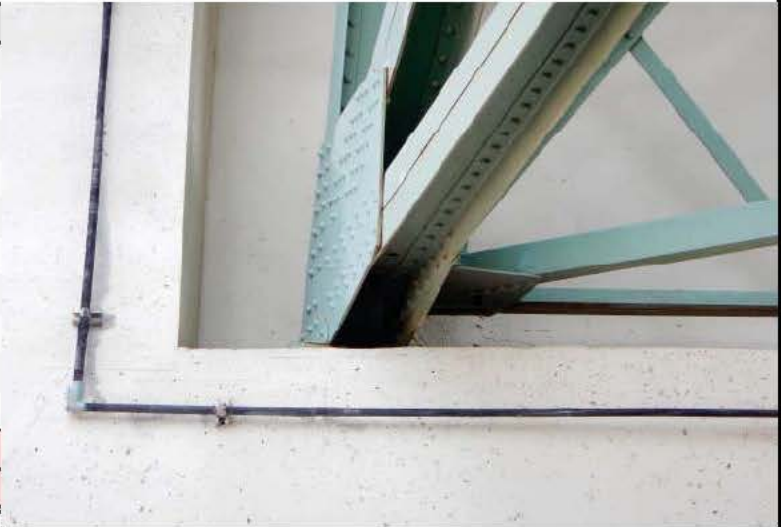
**Numéro de photo:** JC\_5\_160824\_8070

Sud					
<b>Cote CEC</b>		<b>Cote CEM (%)</b>			
-		<b>A</b>	<b>B</b>	<b>C</b>	<b>D</b>
		-	-	-	-
<b>Remarque / Observation</b>					
Cotes non disponibles.					
<b>Numéro d'activité:</b>					
<b>Numéro de recommandation:</b>

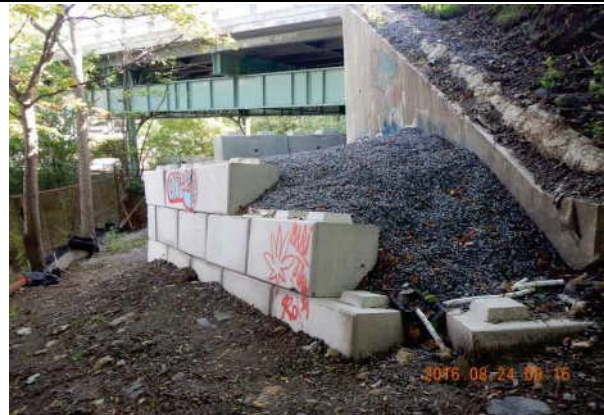
Photo 1: Élévation

Travaux en cours. Mur fracturé et déversé avec déplacement horizontal de 360 mm pouvant réduire de façon très importante sa capacité.

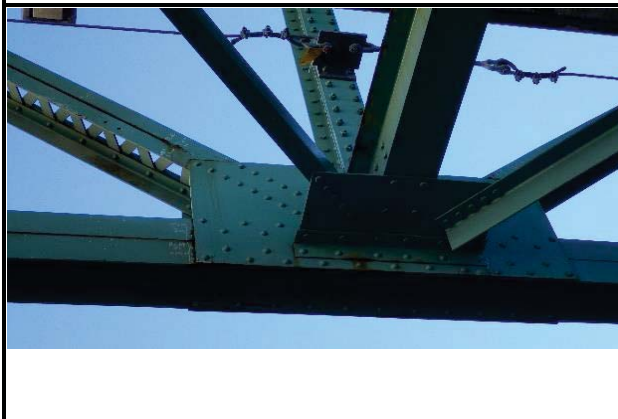
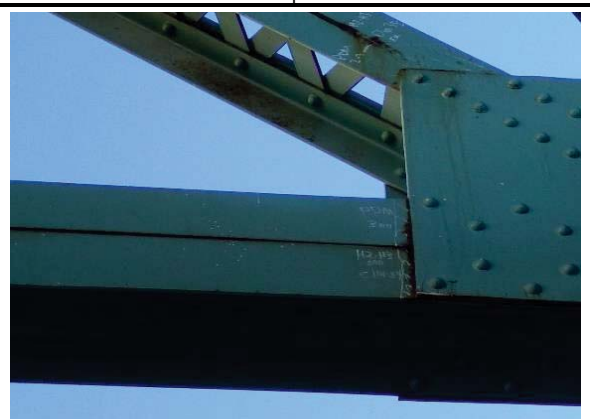
Photo 1: Nœud L2, face Nord JC\_5\_20151123\_8948b\_r15 Photo 2: Nœud L2, vue rapprochée JC\_5\_20151123\_8948

Dernière inspection: 2015-11-23						Evaluation: N/A	
A	B	C	D	CMI	CEC	FCS	Mode de rupture
96	3	0	1	2	2	N/A	N/A
Commentaires		(Insp. dét. 2013): PDS 20 à 30% aux semelles à SDT des ass. et perfo. corde 3-4 (L2-L3) et 4-5 (L3-L4). Défauts pouvant réduire de façon imp. sa cap. à supporter les charges.				Commentaires de l'évaluateur:	
Activités		Code	Unité	Quantité	Code	Unité	Quantité
		3221	unité	1	9000	global	1
Recommandation		9702			10178

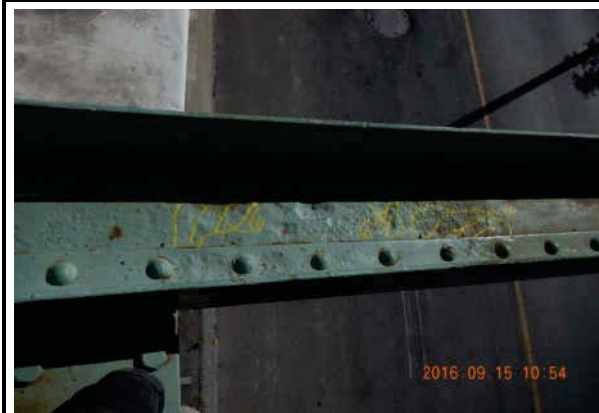
Photo 1

Perte de section de 20 % aux semelles à la section de transfert de l'assemblage et perforation. Défauts pouvant réduire de façon importante sa capacité à supporter les charges.

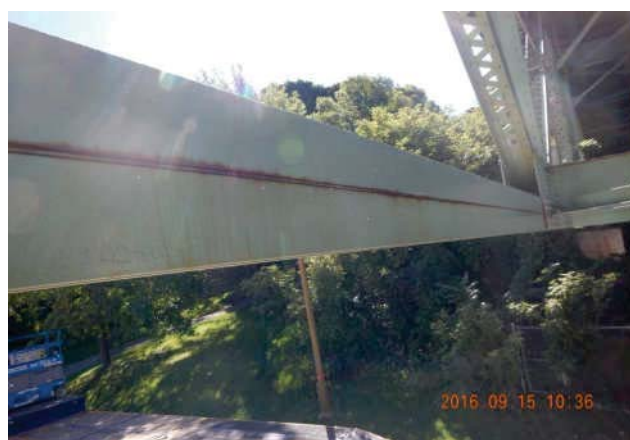
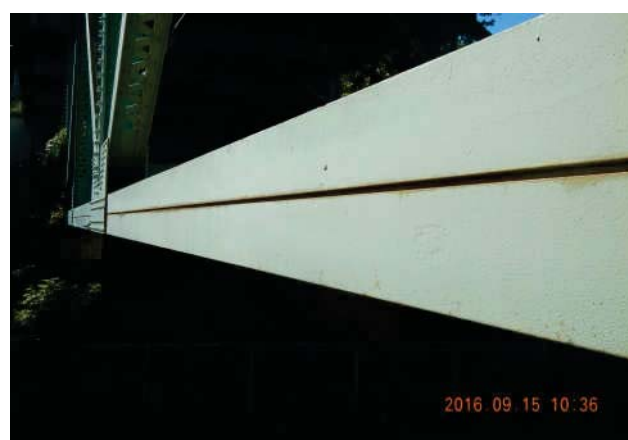
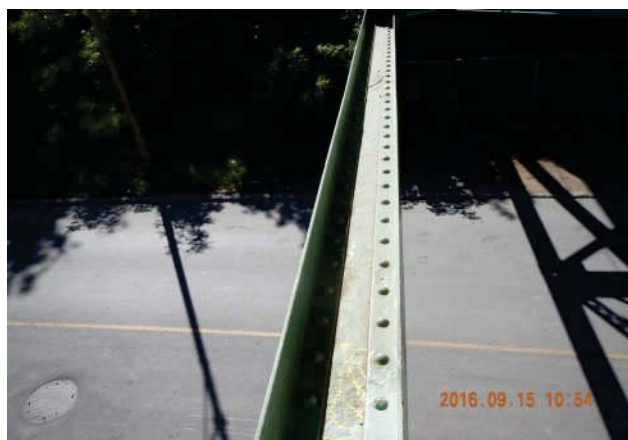
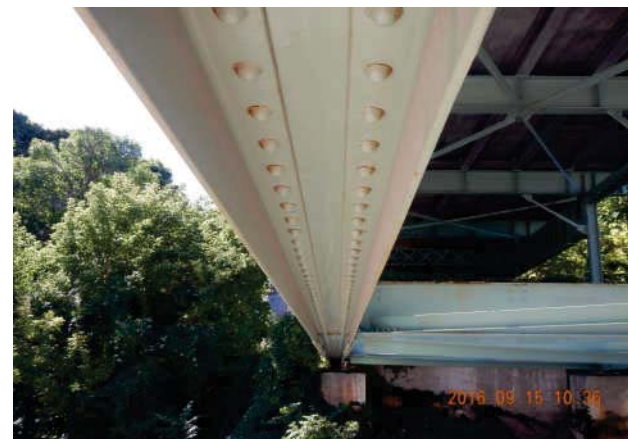
Travée H2-H3 - Ferme Sud - L2-L3 - CEC=2 - FCS=N/A

Fissuration		Perforation de 5 mm dans l'âme.
Perforation	X	
Rivet déficient		
Déformation par flamb. / voil.		
Autres déformations

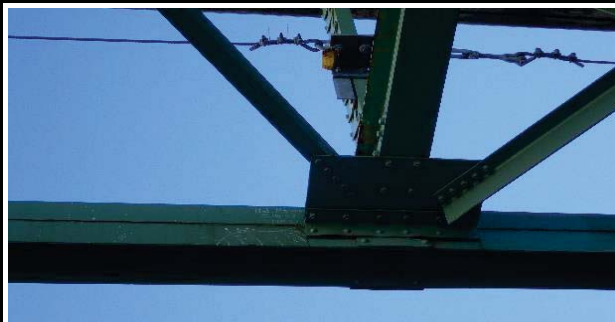
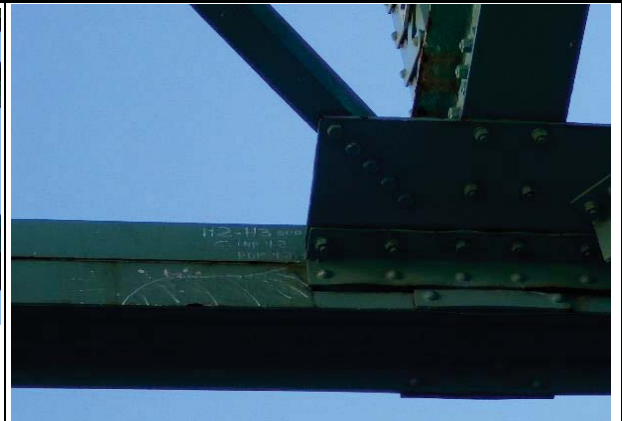
Photo 1: Nœud L3, face Nord JC\_5\_20151123\_8946

Dernière inspection: 2015-11-23						Evaluation: N/A	
A	B	C	D	CMI	CEC	FCS	Mode de rupture
-	-	-	-	-	2	N/A	N/A
Commentaires		(Insp. dét. 2013): PDS 20 à 30% aux semelles à SDT des ass. et perfo. corde 3-4 (L2-L3) et 4-5 (L3-L4). Défauts pouvant réduire de façon imp. sa cap. à supp. les charges.				Commentaires de l'évaluateur:	
Activités		Code	Unité	Quantité	Code	Unité	Quantité
		3221	unité	1	9000	global	1
Recommandation		9702			10178

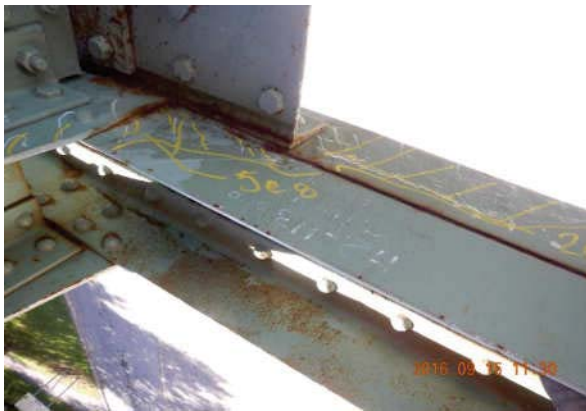
Photo 1

Perte de section de 25% aux semelles à la section de transfert de l'assemblage et perforation. Défauts pouvant réduire de façon importante sa capacité à supporter les charges.

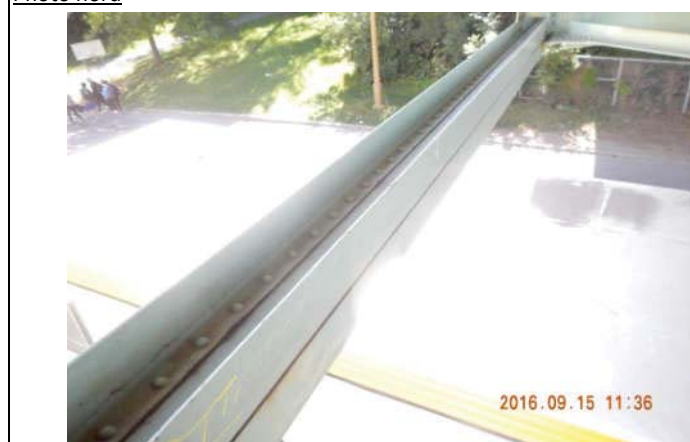
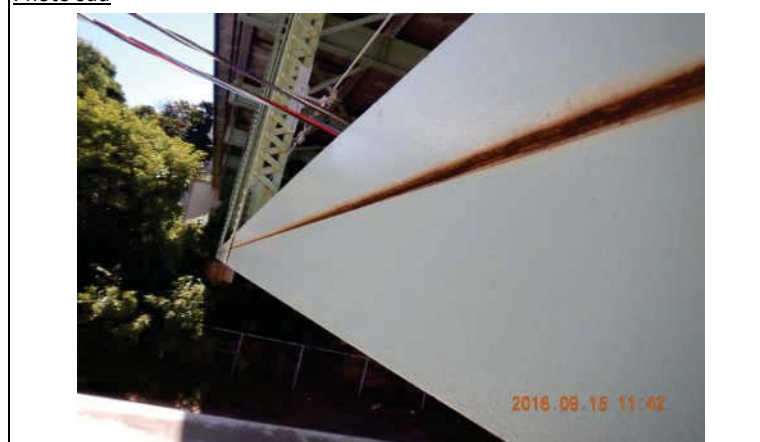
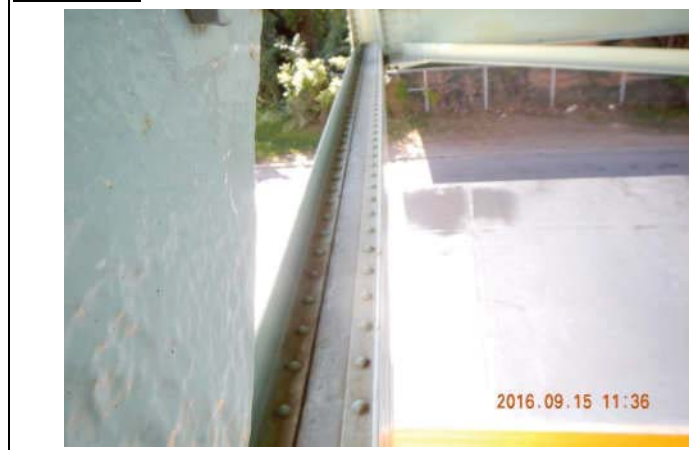
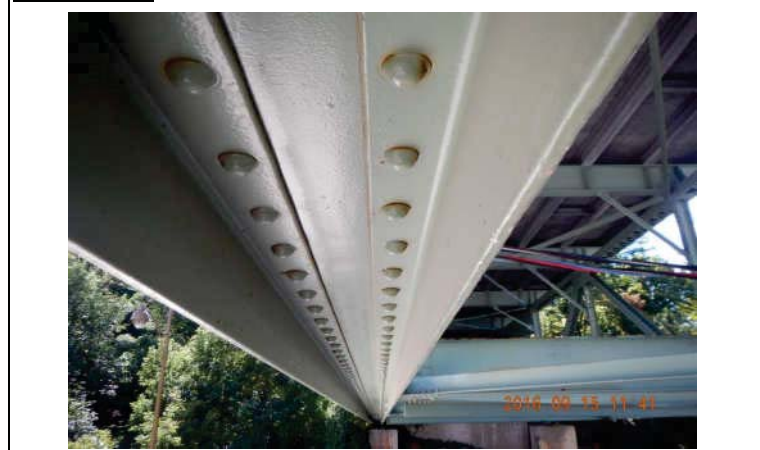
Travée H2-H3 - Ferme Sud - L3-L4 - CEC=2 - FCS=N/A

Fissuration		Perforation de 5 et 10 mm dans l'âme.
Perforation	x	
Rivet déficient		
Déformation par flamb. / voil.		
Autres déformations

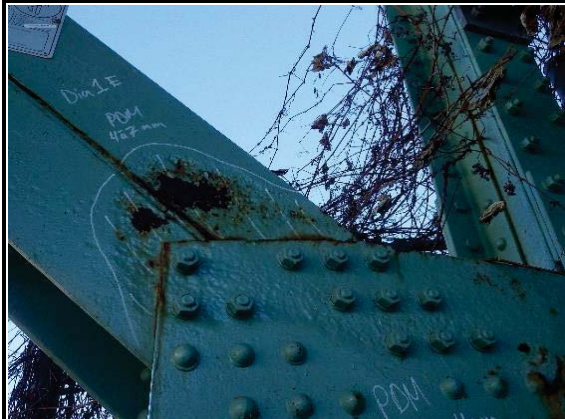
Photo 1: Face Nord, SDT L0 C\_5\_20151123 \_8961

Dernière inspection: 2015-11-23						Evaluation: N/A	
A	B	C	D	CMI	CEC	FCS	Mode de rupture
97	3	0	0	1	1	N/A	N/A
Commentaires		(Insp. Dét. 2013) : PDM 2 à 11 mm (PDS >30%) diagonales 1(E) (L0-U1) et 5(O) (U3-L4) pouvant réduire de façon très imp. sa capacité à supporter les charges.				Commentaires de l'évaluateur:	
Activités		Code	Unité	Quantité	Code	Unité	Quantité
		3221	unité	1	9000	global	1
Recommandation		9702			10178

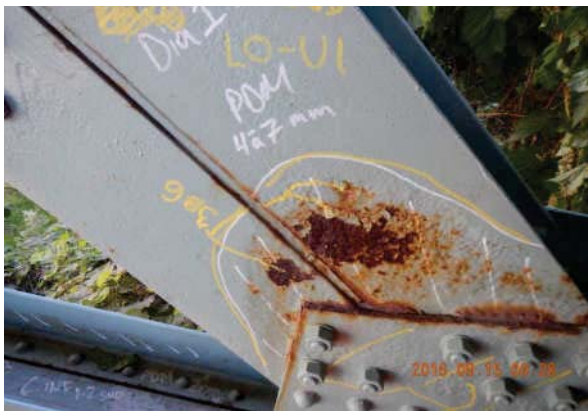
Photo 1: Nord

Pertes de matériaux 2-6 mm à la section de transfert avec L0 pouvant réduire de façon très importante sa capacité à supporter les charges.

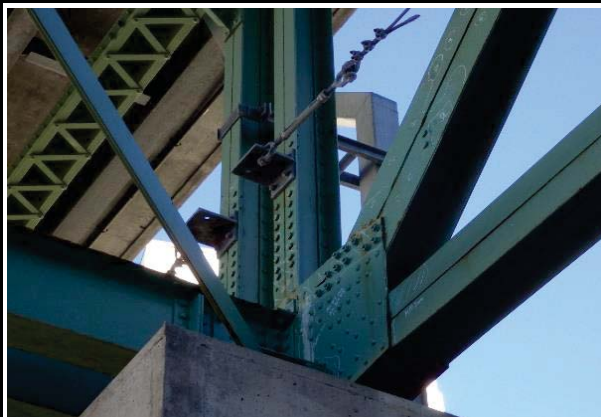
Photo 1: Nœud L4, face Nord JC\_5\_20151123\_8947b

Dernière inspection: 2015-11-23						Evaluation: N/A	
A	B	C	D	CMI	CEC	FCS	Mode de rupture
97	3	0	0	1	1	N/A	N/A
Commentaires		(Insp. détaillée 2013) : PDM 2 à 11 mm (PDS >30%) diagonales 1(E) (L0-U1) et 5(O) (U3-L4) pouvant réduire de façon très imp. sa capacité à supporter les charges.				Commentaires de l'évaluateur:	
Activités		Code	Unité	Quantité	Code	Unité	Quantité
		3221	unité	1	9000	global	1
Recommandation		9702			10178

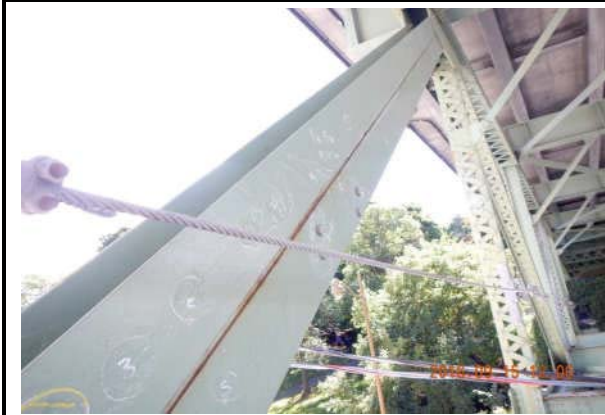
Photo 1: Nord

Pertes de matériaux 2-8 mm pouvant réduire de façon très importante sa capacité à supporter les charges.

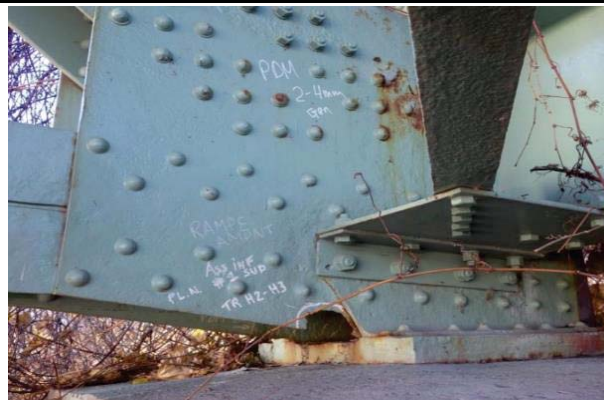
Photo 1: Ass. inf. L0, plaque Nord JC\_5\_20151123\_8925

Élément inspecté à distance dans le cadre de l'inspection générale.

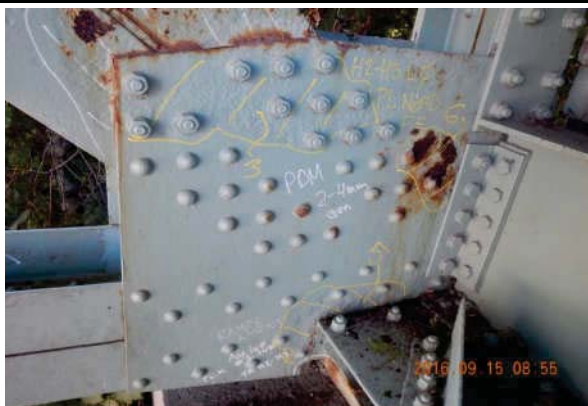
Photo 1: Ass. inf. L0, plaque Nord JC\_5\_160915\_JM\_1351

Pertes de matériaux 2-6 mm avec perforation 100x75 pouvant réduire de façon très importante sa capacité à supporter les charges.

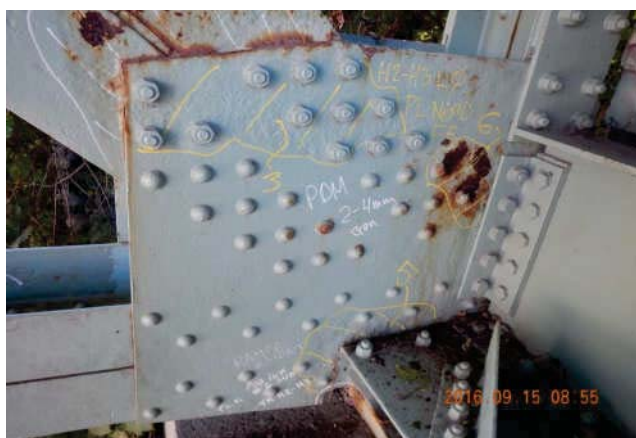
Photo plaque nord, face extérieure

Fissuration		Perforation de 110x50 sur la plaque nord. Déformation par corrosion de la plaque nord de 10 mm face extérieure.
Perforation	x	
Rivet déficient		
Déformation par flamb. / voil.		
Autres déformations	x

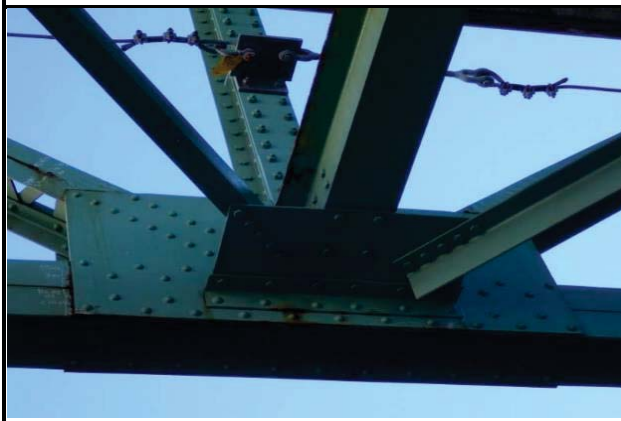
Photo 1: Nœud L2, face Nord JC\_5\_20151123\_8948

Dernière inspection: 2015-11-23						Evaluation: N/A	
A	B	C	D	CMI	CEC	FCS	Mode de rupture
-	-	-	-	-	2	N/A	N/A
Commentaires		(Insp. détaillée 2013) : PDS 20 à 30% aux SDT des ass. 3 (L2) et 4 (L3) pouvant réduire de façon imp. sa capacité à supporter les charges.				Commentaires de l'évaluateur:	
Activités		Code	Unité	Quantité	Code	Unité	Quantité
		3221	unité	1	9000	global	1
Recommandation		9702			10178

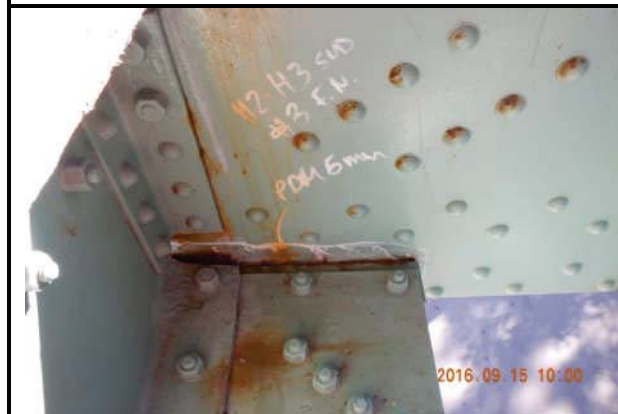
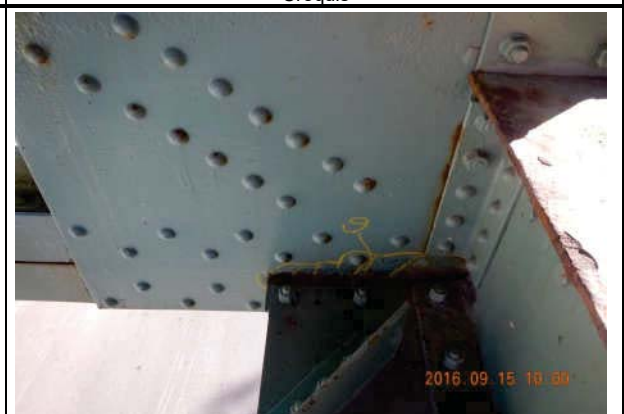
Avis technique clos:  
- Aucun défaut réduisant la capacité de manière importante.  
- Cotes rehaussées.

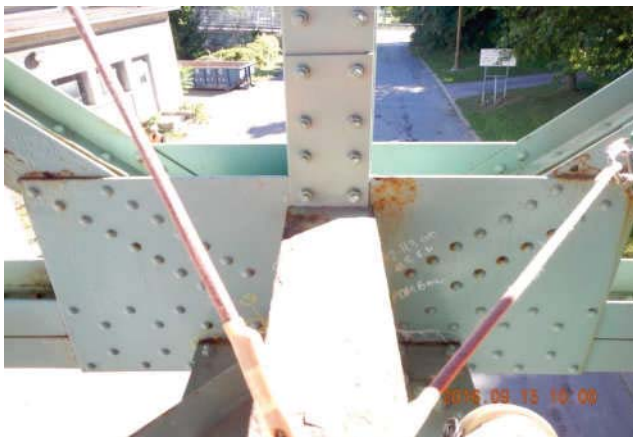
Photo plaque nord, face extérieure

Fissuration		Déformation par corrosion de 10 mm sur la plaque nord face extérieure et de 5 mm sur la plaque sud face extérieure.
Perforation		
Rivet déficient		
Déformation par flamb. / voil.		
Autres déformations	x

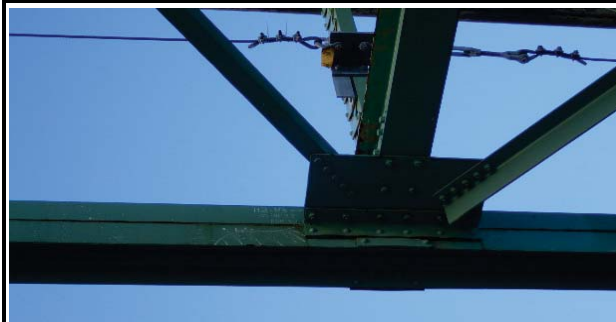
Photo 1: Nœud L3, face Nord JC\_5\_20151123\_8946

Dernière inspection: 2015-11-23						Evaluation: N/A	
A	B	C	D	CMI	CEC	FCS	Mode de rupture
-	-	-	-	-	2	N/A	N/A
Commentaires		(Insp. détaillée 2013) : PDS 20 à 30% aux SDT des ass. 3 (L2) et 4 (L3) pouvant réduire de façon imp. sa capacité à supporter les charges.				Commentaires de l'évaluateur:	
Activités		Code	Unité	Quantité	Code	Unité	Quantité
		3221	unité	1	9000	global	1
Recommandation		9702			10178

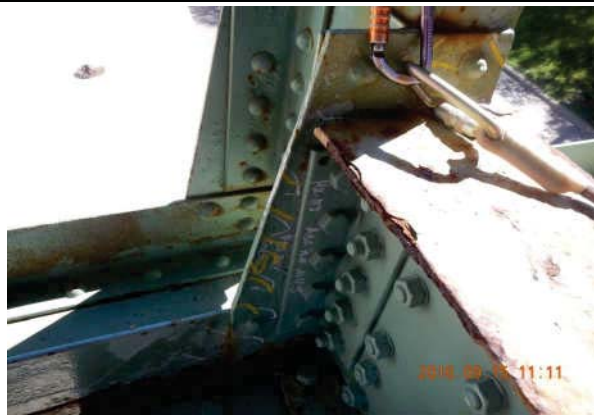
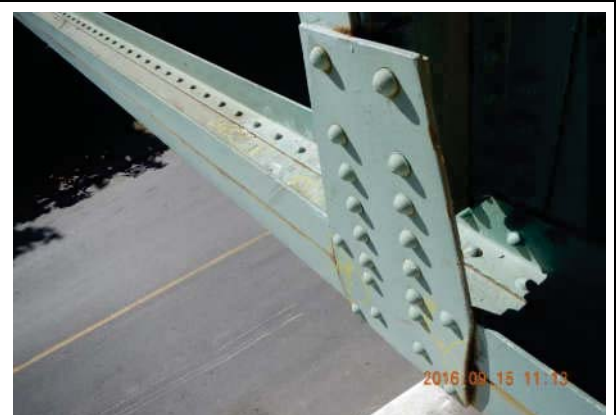
Perte de section 25% aux sections de transfert de l'assemblage pouvant réduire de façon importante sa capacité à supporter les charges.

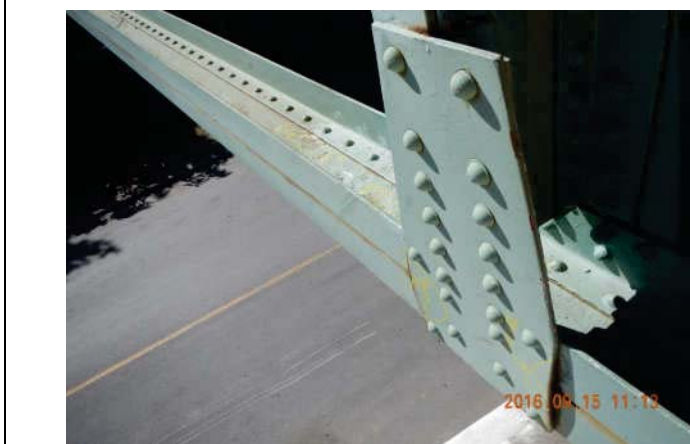
Photo plaque sud, face extérieure

Fissuration		Déformation par corrosion de 5-12 mm sur la plaque sud face extérieure.
Perforation		
Rivet déficient		
Déformation par flamb. / voil.		
Autres déformations	x

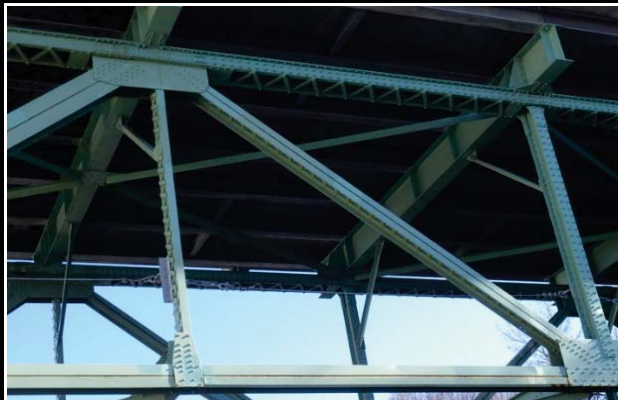
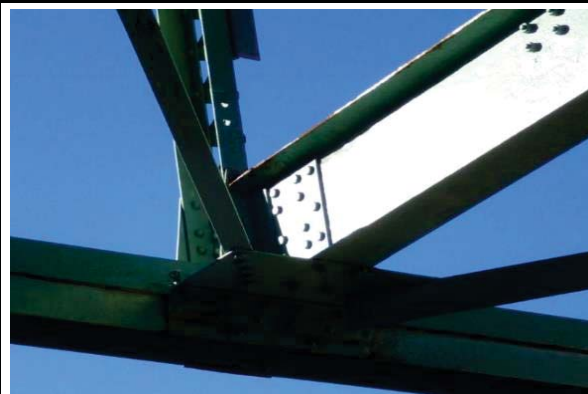
Dernière inspection: 2015-11-23						Evaluation: N/A	
A	B	C	D	CMI	CEC	FCS	Mode de rupture
96	2	1	1	2	1	N/A	N/A
Commentaires		(Insp. détaillée 2013) : PDM 8 à 13 mm généralisée au montant 4 (L3-U3) pouvant réduire de façon très importante sa capacité à supporter les charges.				Commentaires de l'évaluateur:	
Activités		Code	Unité	Quantité	Code	Unité	Quantité
		3221	unité	1	9000	global	1
Recommandation		9702			10178

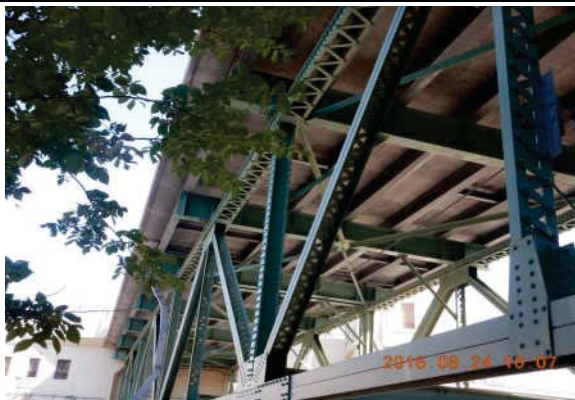
Photo 1: Nœud L3, face Nord

Dernière inspection: 2016-08-24						Évaluation: N/A	
A	B	C	D	CMI	CEC	FCS	Mode de rupture
96	2	1	1	2	3	N/A	N/A
Commentaires		Réparé. Aucune activité requise.				Commentaires de l'évaluateur:	
Activités		Code	Unité	Quantité	Code	Unité	Quantité
		N/A	N/A	N/A	N/A	N/A	N/A
Recommandation		N/A				N/A

Avis technique clos:  
- Aucun défaut réduisant la capacité de manière importante.  
- Cotes rehaussées.

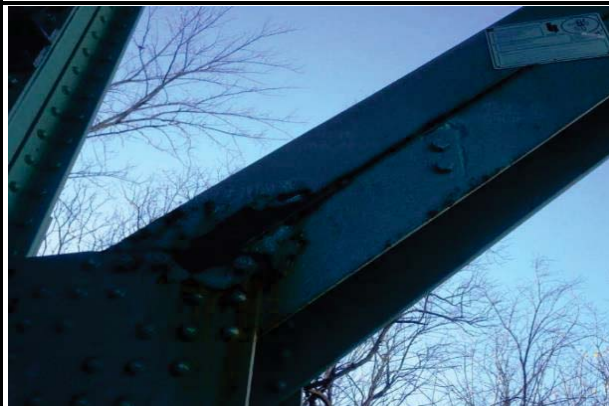
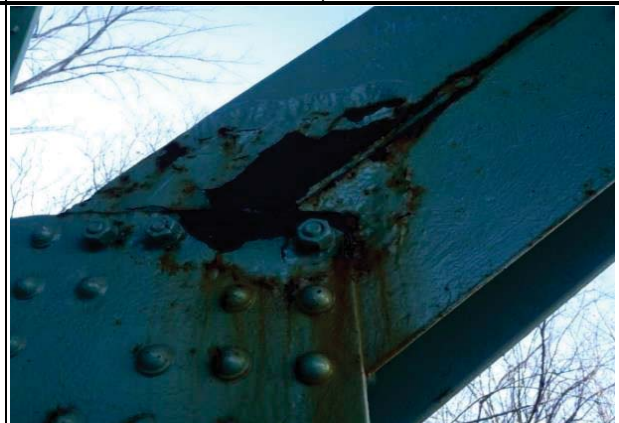
Photo 1: Face Sud

Dernière inspection: 2015-11-23						Evaluation: N/A	
A	B	C	D	CMI	CEC	FCS	Mode de rupture
94	3	2	1	3	2	N/A	N/A
Commentaires		(Insp. détaillée 2013) : PDM 6 à 7 mm (PDS 20 à 30%) de la diagonale 1 (E) (L0-U1) avec l'assemblage inférieur pouvant réduire de façon importante sa capacité.				Commentaires de l'évaluateur:	
Activités		Code	Unité	Quantité	Code	Unité	Quantité
		3221	unité	1	9000	global	1
Recommandation		9702			10178

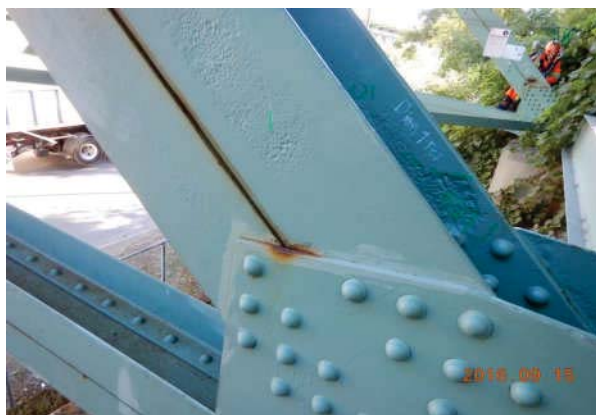
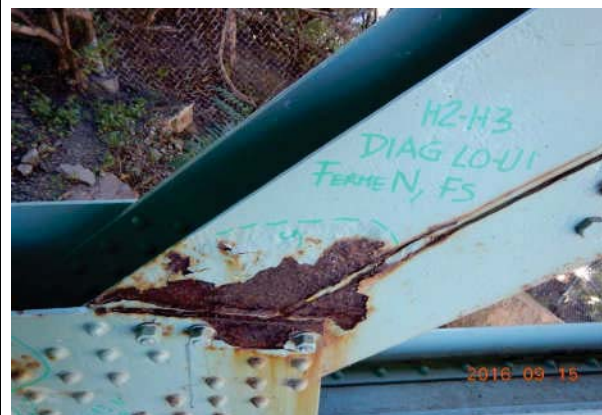
Photo 1: Nord

Pertes de matériaux moyennes à très importantes avec l'assemblage inférieur pouvant réduire de façon importante sa capacité.

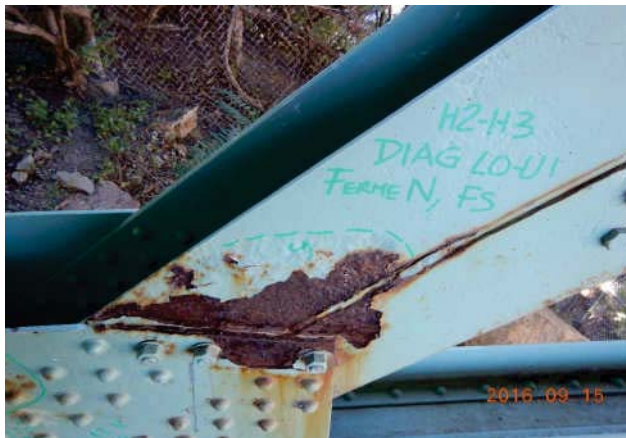
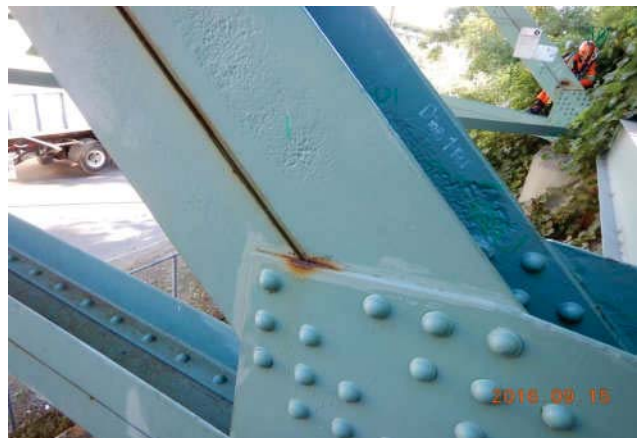
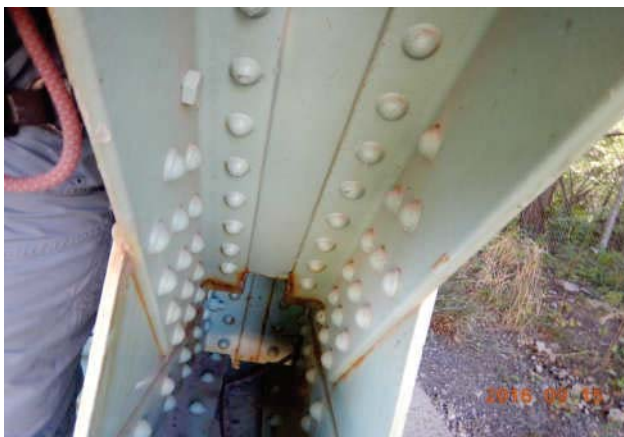
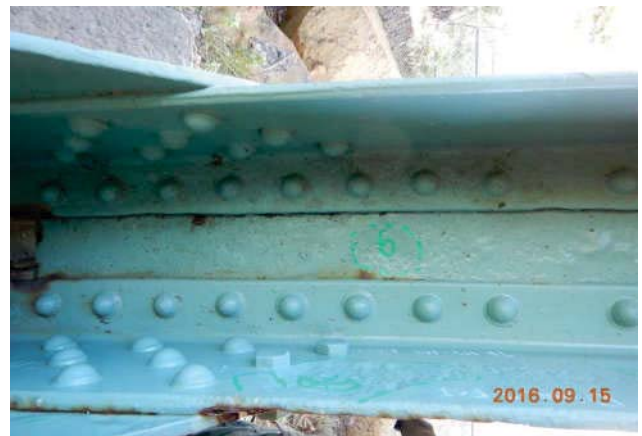
Travée H2-H3 - Ferme Nord - L0-U1 - CEC=2 - FCS=N/A

Fissuration	<input type="checkbox"/>	Perte de revêtement à l'assemblage L0
Perforation	<input type="checkbox"/>	
Rivet déficient	<input type="checkbox"/>	
Déformation par flamb. / voil.	<input type="checkbox"/>	
Autres déformations	<input checked="" type="checkbox"/>

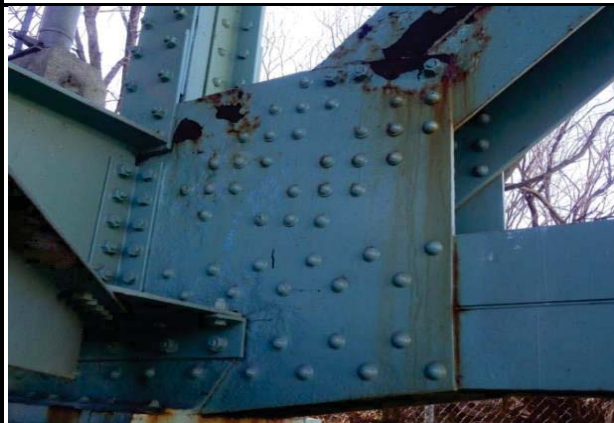
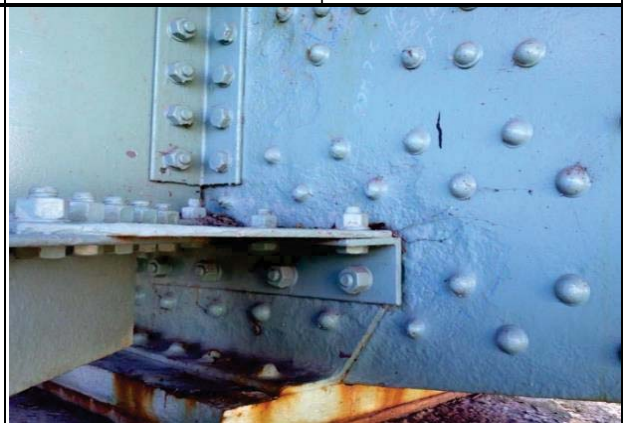
Photo 1: Ass. Inf. L0, face Sud JC\_5\_20151123\_8955

Dernière inspection: 2015-11-23						Evaluation: N/A	
A	B	C	D	CMI	CEC	FCS	Mode de rupture
-	-	-	-	-	2	N/A	N/A
Commentaires		(Insp. détaillée 2013) : PDM de 6 à 9 mm (PDS 20 à 30%) ass. 1 (L0), 3 (L2) et 4 (L3) à la SDT avec la corde inférieure pouvant réduire de façon imp. sa capacité.				Commentaires de l'évaluateur:	
Activités		Code	Unité	Quantité	Code	Unité	Quantité
		3221	unité	1	9000	global	1
Recommandation		8491			9702

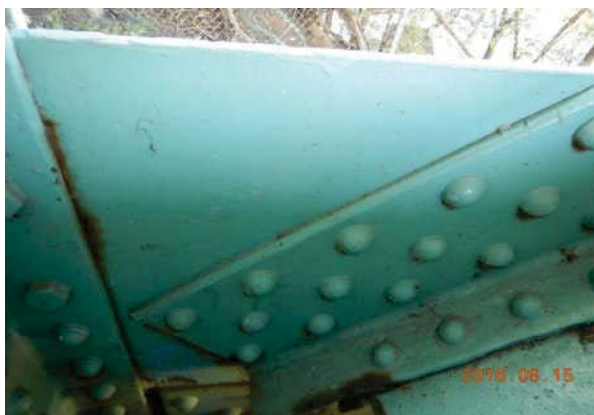
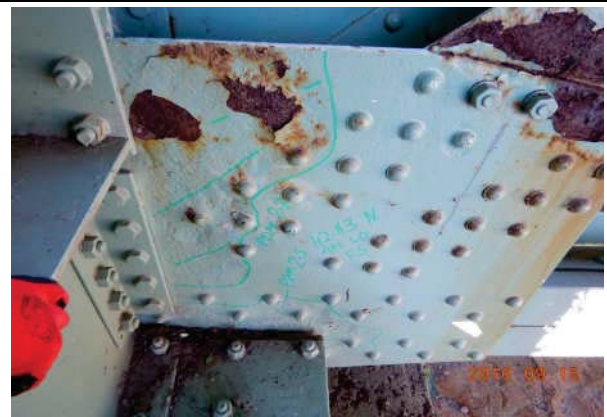
Photo 1: Nord

Pertes de matériaux moyennes à très importantes à la section de transfert avec la corde inférieure pouvant réduire de façon importante sa capacité.

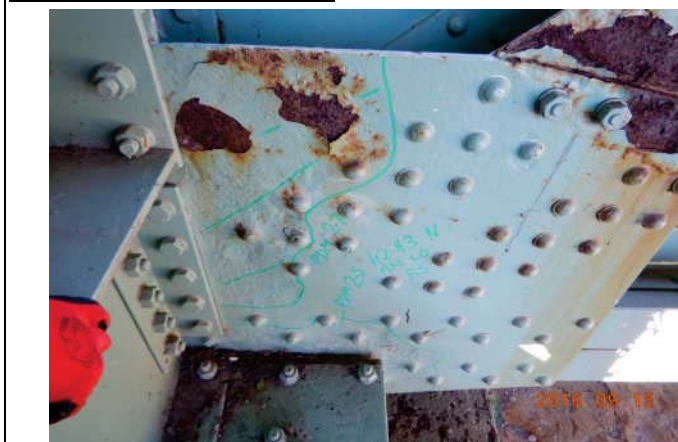
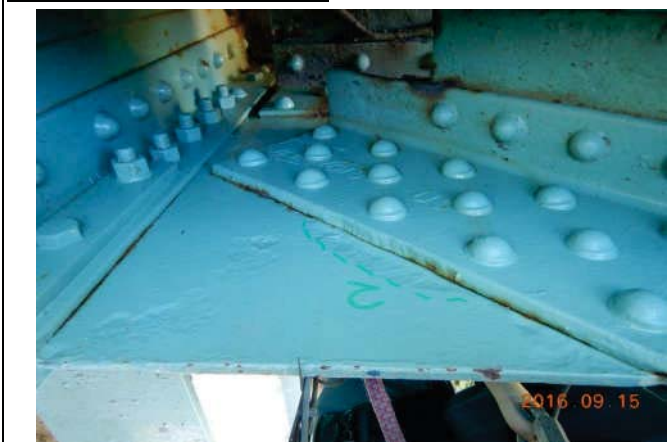
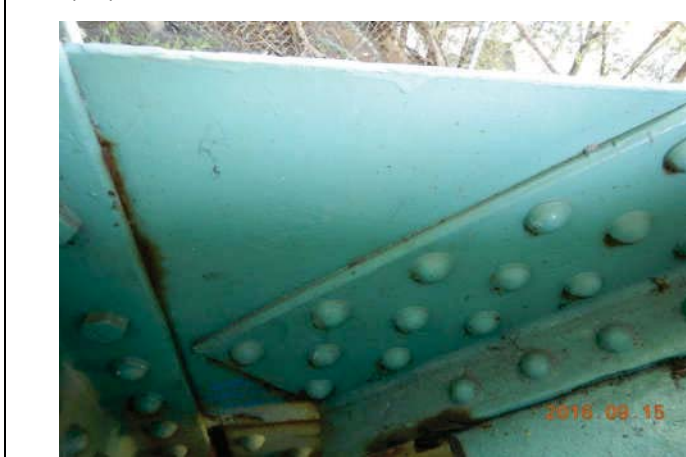
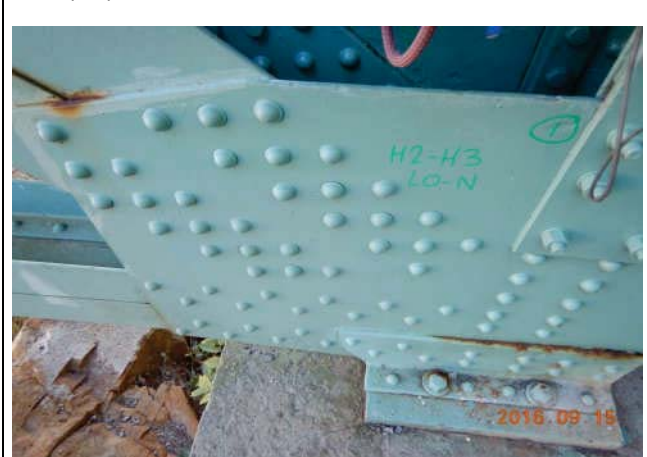
Travée H2-H3 - Ferme Nord - L0 - CEC=2 - FCS=N/A

Fissuration		Écaillage de revêtement sur 5 % de l'assemblage. Déformation par corrosion de 20 mm.
Perforation		
Rivet déficient		
Déformation par flamb. / voil.		
Autres déformations	x

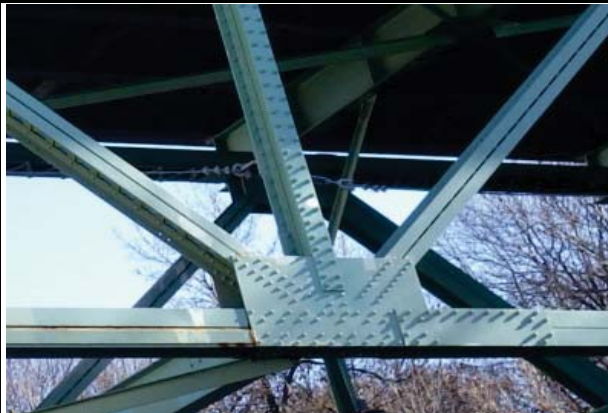
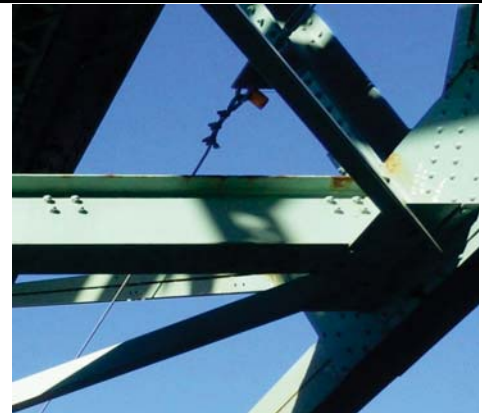
Photo 1: Nœud L2, face Nord JC\_5\_20151123 \_8944

Dernière inspection: 2015-11-23						Evaluation: N/A	
A	B	C	D	CMI	CEC	FCS	Mode de rupture
-	-	-	-	-	2	N/A	N/A
Commentaires		(Insp. détaillée 2013) : PDM de 6 à 9 mm (PDS 20 à 30%) ass. 1 (L0), 3 (L2) et 4 (L3) à la SDT avec la corde inférieure pouvant réduire de façon imp. sa capacité.				Commentaires de l'évaluateur:	
Activités		Code	Unité	Quantité	Code	Unité	Quantité
		3221	unité	1	9000	global	1
Recommandation		9702			10178

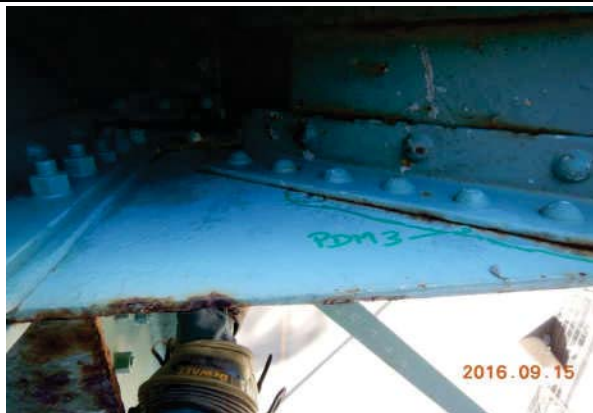
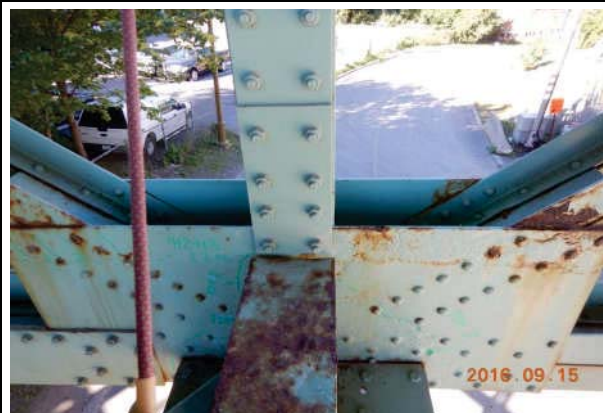
Photo 1

Pertes de matériaux 7 mm à la section de transfert avec la corde inférieure pouvant réduire de façon importante sa capacité.

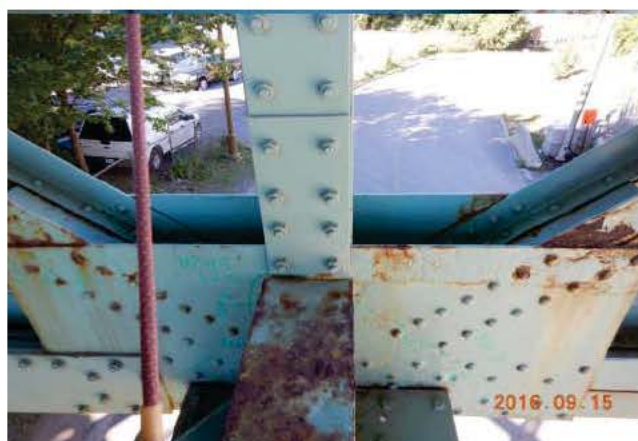
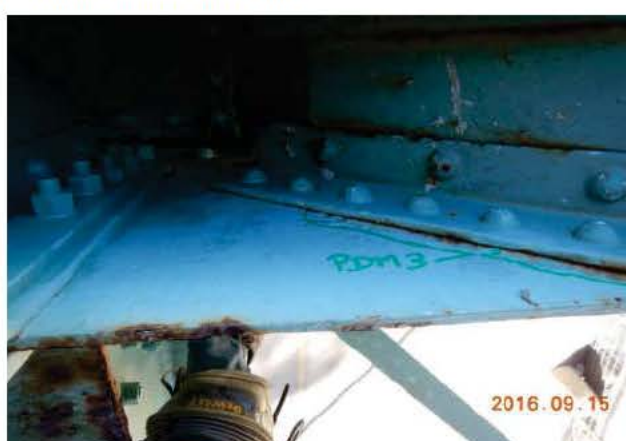
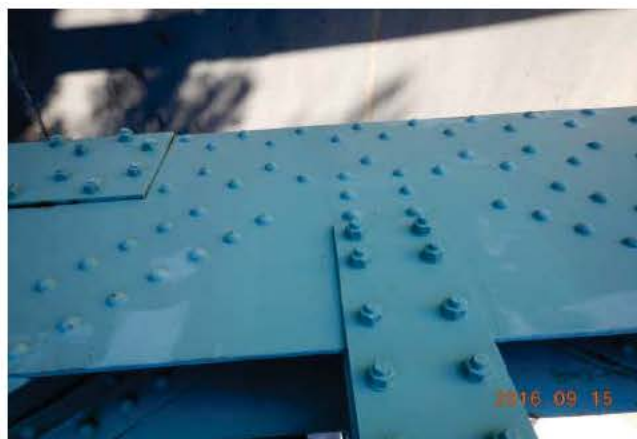
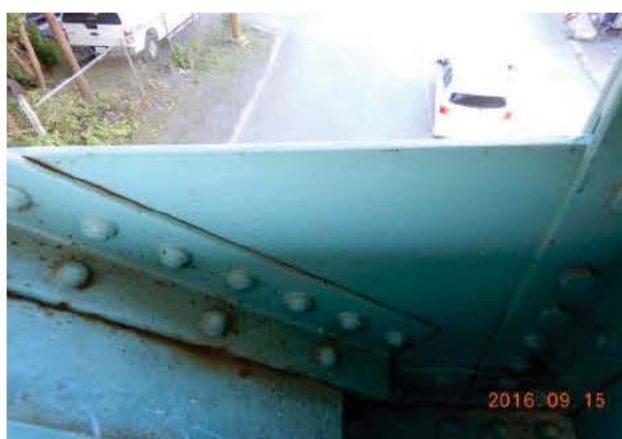
Travée H2-H3 - Ferme Nord - L2 - CEC=2 - FCS=N/A

Fissuration		*Recommander retouches de peinture
Perforation		
Rivet déficient		
Déformation par flamb. / voil.		
Autres déformations

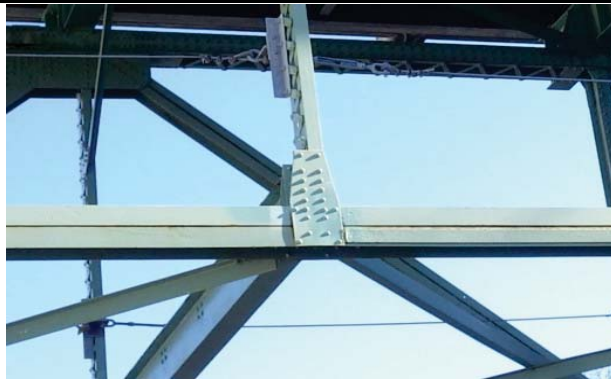
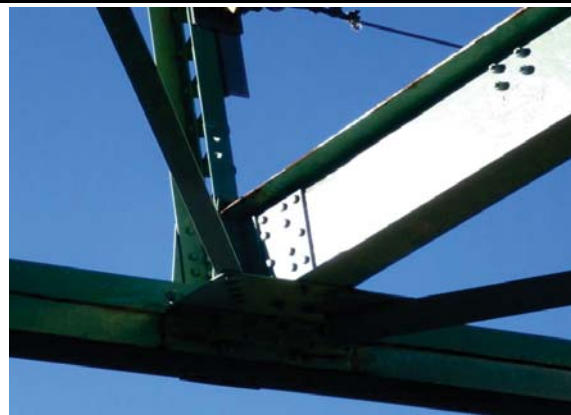
Photo 1: Nœud L3, face Nord

Dernière inspection: 2015-11-23						Evaluation: N/A	
A	B	C	D	CMI	CEC	FCS	Mode de rupture
95	4	0	1	2	1	N/A	N/A
Commentaires		(Insp. détaillée 2013) : PDM 10 à 15 mm (PDS >30%) de l'assemblage 4 (L3) pouvant réduire de façon très importante sa capacité.				Commentaires de l'évaluateur:	
Activités		Code	Unité	Quantité	Code	Unité	Quantité
		3221	unité	1	9000	global	1
Recommandation		9702			10178

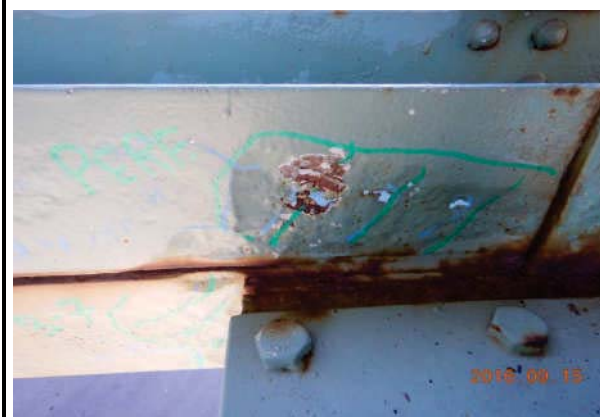
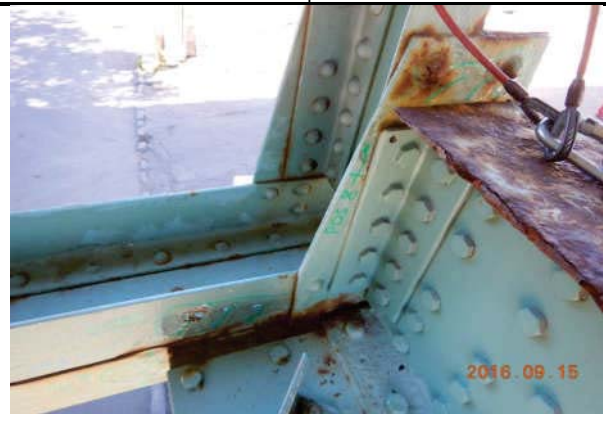
Photo 1: Perforation

Pertes de matériaux 10-12 mm (Perte de section >30%) de l'assemblage pouvant réduire de façon très importante sa capacité.
