# Rapport d'inspection annuelle

Inspection générale de la rampe amont du pont Jacques-Cartier, section 5  
Version finale

Contrat: 62408

1<sup>er</sup> mai 2017

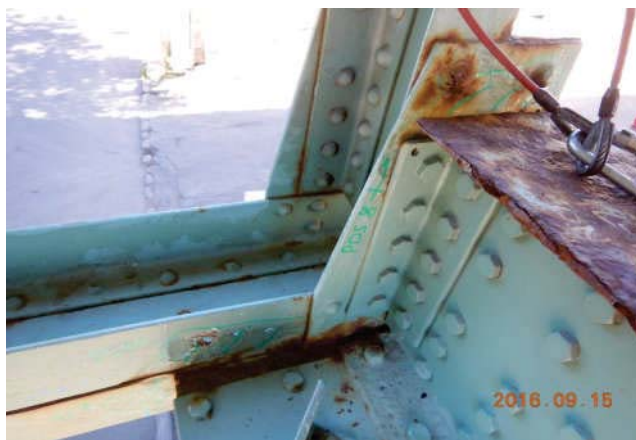
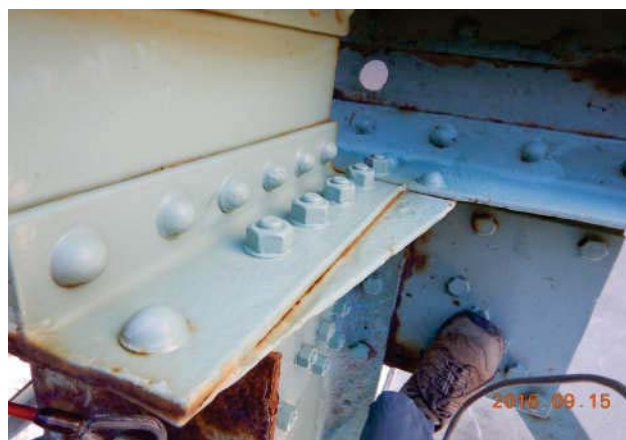
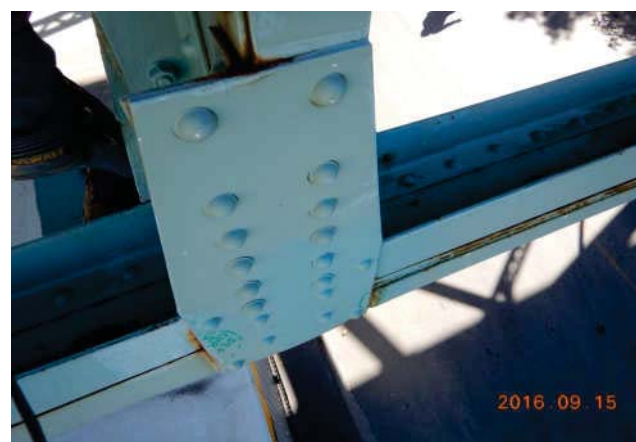
Fissuration		Perforation 100x200 à l'assemblage de la corde inférieure. Perte de capacité de plus de 30%.
Perforation	x	Présence de bulles d'air dans la soudure - zone de traction.
Rivet déficient		
Déformation par flamb. / voil.		
Autres déformations

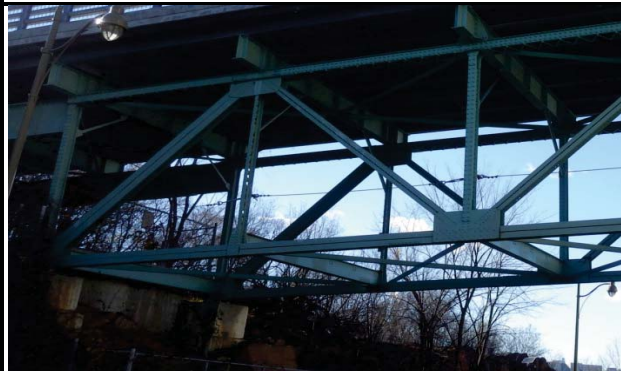
Photo 1: Vue générale

Dernière inspection: 2015-11-23						Evaluation: N/A	
A	B	C	D	CMI	CEC	FCS	Mode de rupture
96	4	0	0	1	1	N/A	N/A
Commentaires		(Insp. détaillée 2013) : PDS >50% sur une plaque d'assemblage pouvant réduire de façon très importante sa capacité.				Commentaires de l'évaluateur:	
Activités		Code	Unité	Quantité	Code	Unité	Quantité
Recommandation		3221	unité	1	9000	global	1
		9702			10178

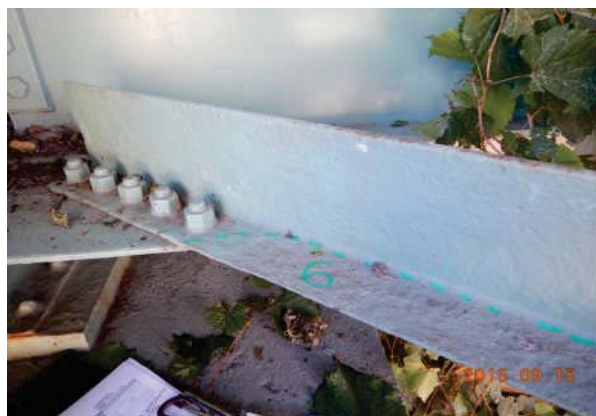
Photo 1: Vers assemblage L0 JC\_5\_160915\_8618

Perte de section >30% sur une cornière à l'assemblage pouvant réduire de façon très importante sa capacité.

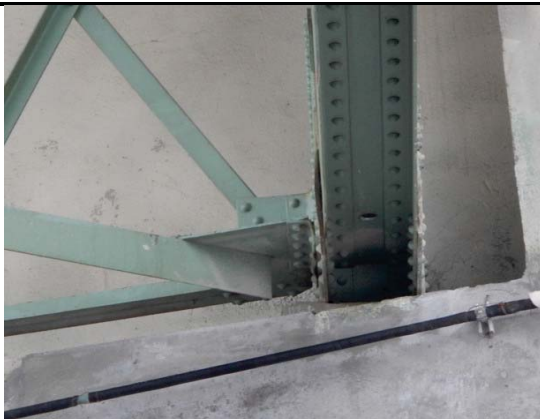
Photo 1: Assemblage L4, ferme Sud JC\_5\_20160126\_JM\_8551

Dernière inspection: 2015-11-23						Evaluation: N/A	
A	B	C	D	CMI	CEC	FCS	Mode de rupture
96	3	1	0	1	2	N/A	N/A
Commentaires		(Insp. détaillée 2013) : PDM 4mm et déformation par corrosion imp. à l'ass. 5 (L4) pouvant réduire de façon importante sa capacité à supporter les charges.				Commentaires de l'évaluateur:	
Activités		Code	Unité	Quantité	Code	Unité	Quantité
Recommandation		3221	unité	1	9000	global	1
		9702			10178

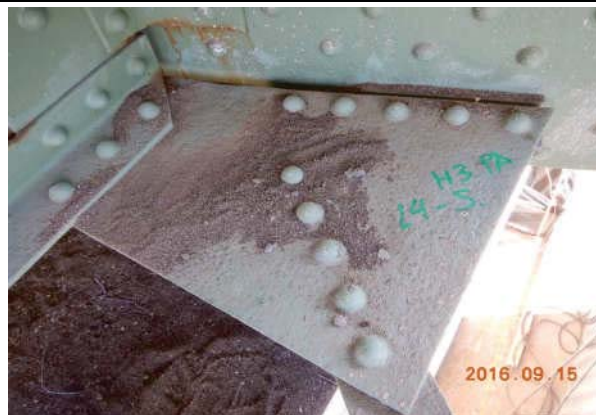
Photo 1: Vers assemblage L4 JC\_5\_160915\_8636

Dernière inspection: 2016-09-15						Évaluation: N/A	
A	B	C	D	CMI	CEC	FCS	Mode de rupture
96	3	1	0	1	3	N/A	N/A
Commentaires		Pertes de matériaux 4 mm et déformation par corrosion à l'assemblage L4 côté nord pouvant réduire de façon appréciable sa capacité à supporter les charges.				Commentaires de l'évaluateur:	
Activités		Code	Unité	Quantité	Code	Unité	Quantité
		N/A	N/A	N/A	N/A	N/A	N/A
Recommandation		N/A				N/A

Avis technique clos:  
- Aucun défaut réduisant la capacité de manière importante.  
- Cotes rehaussées.

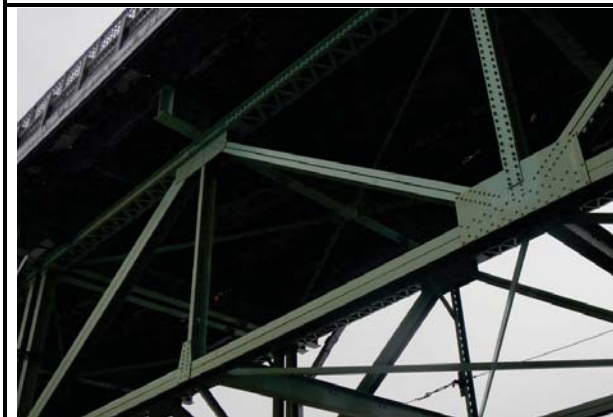
Photo 1: Corde inf. L1-L2, face sud JC\_5\_20160126\_JM\_8549

Dernière inspection: 2015-11-23						Evaluation: N/A	
A	B	C	D	CMI	CEC	FCS	Mode de rupture
96	4	0	0	1	2	N/A	N/A
Commentaires		(Insp détaillée 2013) : PDS 20 à 30% à la SDT avec l'assemblage 2 (L1) de la corde 2-3 (L1-L2) pouvant réduire de façon importante sa capacité.				Commentaires de l'évaluateur:	
Activités		Code	Unité	Quantité	Code	Unité	Quantité
		3221	unité	1	9000	global	1
Recommandation		9702			10178

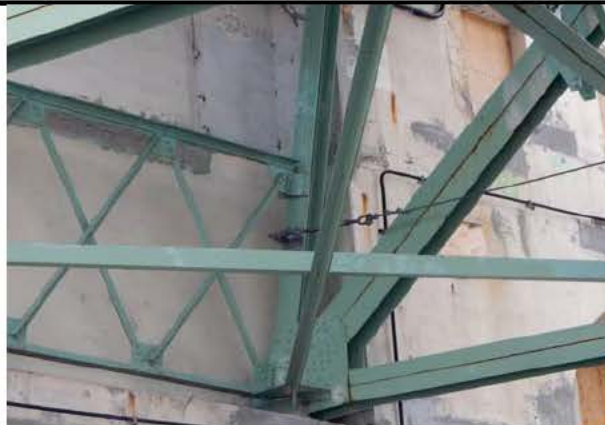
Photo 1: Montant L4-U4, face Nord JC\_5\_20160126\_JM\_8541

Dernière inspection: 2015-11-23						Evaluation: N/A	
A	B	C	D	CMI	CEC	FCS	Mode de rupture
97	2	0	1	2	2	N/A	N/A
Commentaires		(Insp. détaillée 2013) : PDS 20 à 30% des semelles et perforation à la base de l'âme du montant 5 (L4-U4) pouvant réduire de façon importante sa capacité.				Commentaires de l'évaluateur:	
Activités		Code	Unité	Quantité	Code	Unité	Quantité
		3221	unité	1	9000	global	1
Recommandation		9702			10178

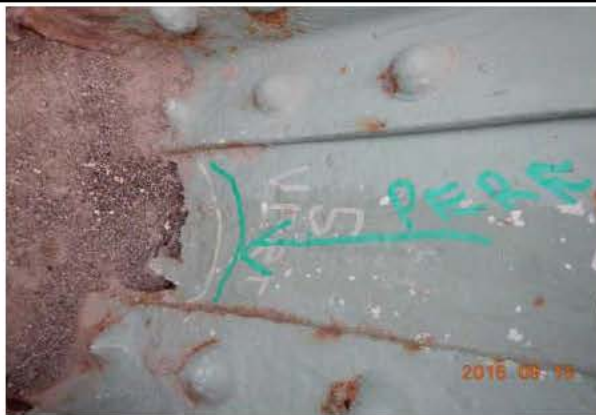
Perte de section de 20 à 30% des semelles et perforation à la base de l'âme du montant pouvant réduire de façon importante sa capacité.

Photo 1: Perforation JC\_5\_160915\_8677

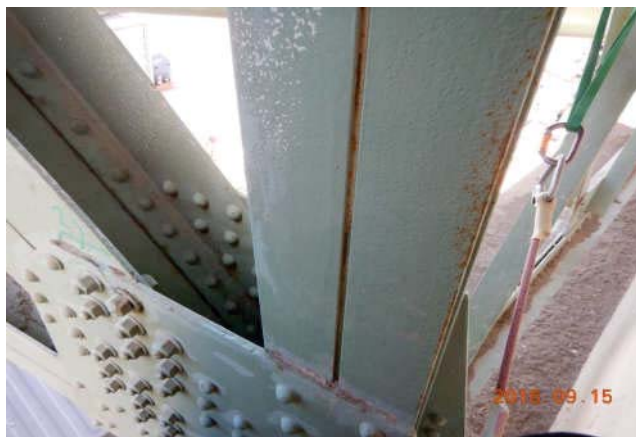
Photo sud

Fissuration		Perforation pleine largeur de l'âme du montant à sa base. Déformation par corrosion jusqu'à 80 mm à la base du montant.
Perforation	X	
Rivet déficient		
Déformation par flamb. / voil.		
Autres déformations	X

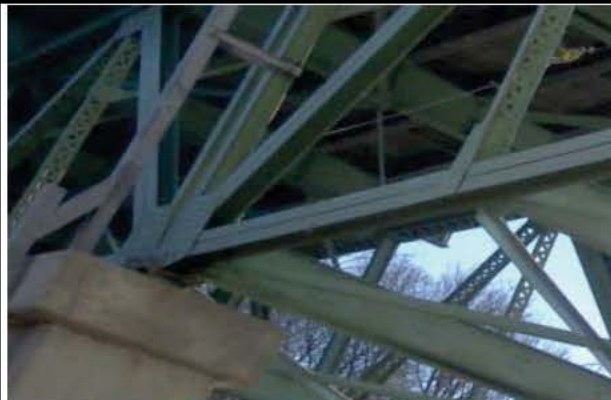
Photo 1: Nœud L0, face Sud JC\_5\_20151123\_8983

Dernière inspection: 2015-11-23						Evaluation: N/A	
A	B	C	D	CMI	CEC	FCS	Mode de rupture
97	3	0	0	1	2	N/A	N/A
Commentaires		(Insp. détaillée 2013) : PDS 20 à 30% aux SDT avec la corde inf. et déformation par corrosion des ass. 1 (L0), 2 (L1) et 4 (L3) pouvant réduire de façon imp. leur capacité.				Commentaires de l'évaluateur:	
Activités		Code	Unité	Quantité	Code	Unité	Quantité
		3221	unité	1	9000	global	1
Recommandation		9702			10178

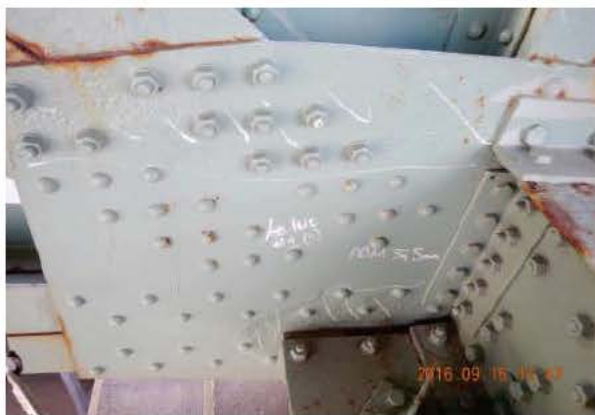
Photo 1: Nord JC\_5\_160915\_JM\_1410

Perte de section de 25% aux sections de transfert avec la corde inférieure et déformation par corrosion de l'assemblage pouvant réduire de façon importante leur capacité.

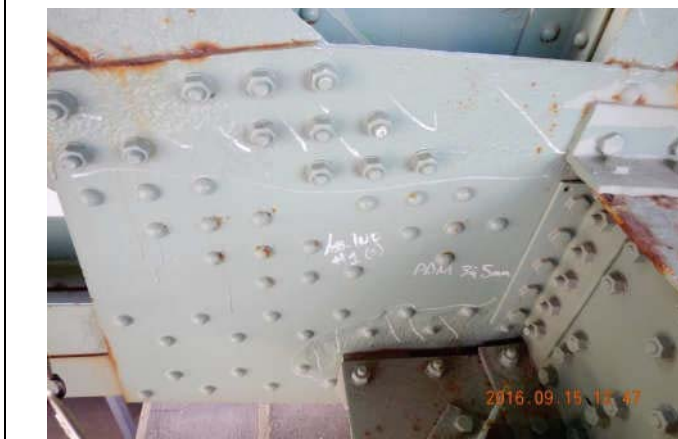
Photo plaque nord, face extérieure:

Fissuration		Déformation par corrosion de 5 mm sur la plaque nord face extérieure.
Perforation		
Rivet déficient		
Déformation par flamb. / voil.		
Autres déformations	x

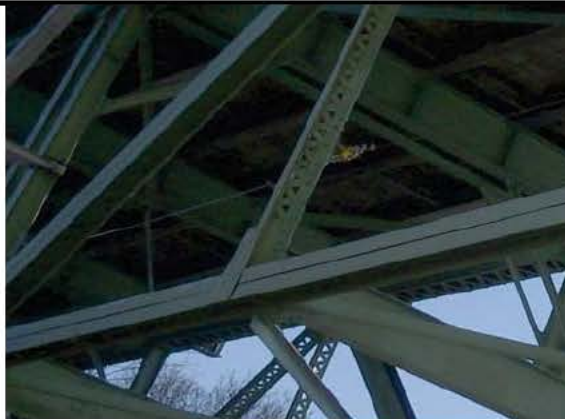
Photo 1: Nœud L1, face Sud JC\_5\_20151123\_8983

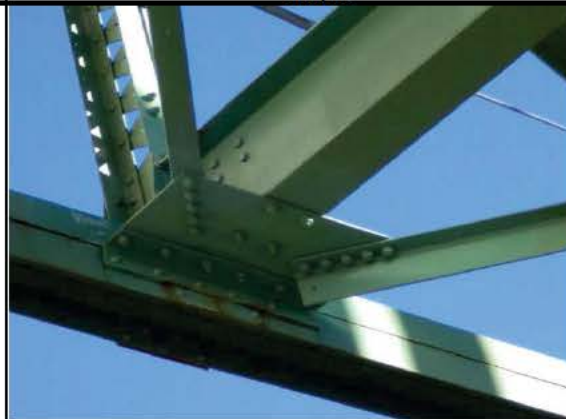
Photo 2: Nœud L1, face Nord JC\_5\_20151123\_8980

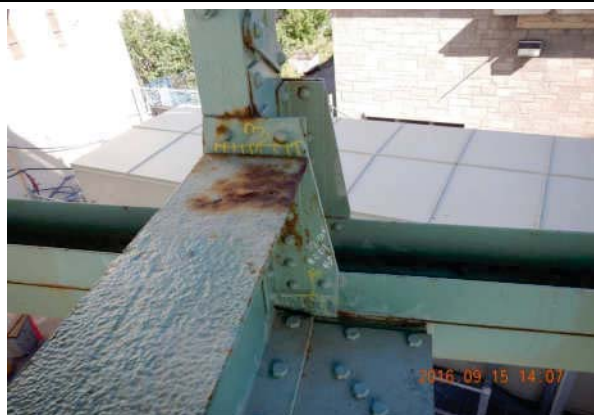
Photo 1: Nord

Perte de section de 25% aux sections de transfert avec la corde inférieure et déformation par corrosion de l'assemblage pouvant réduire de façon importante leur capacité.

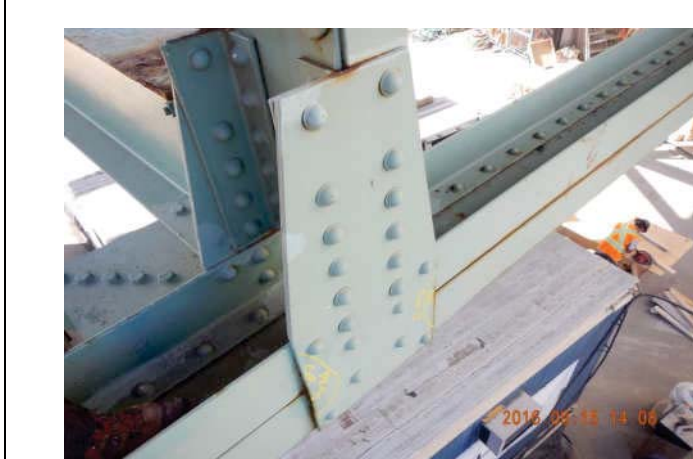
Photo plaque sud, face extérieure :

Fissuration		Déformation par corrosion de 5 mm sur la plaque sud face extérieure.
Perforation		
Rivet déficient		
Déformation par flamb. / voil.		
Autres déformations	x

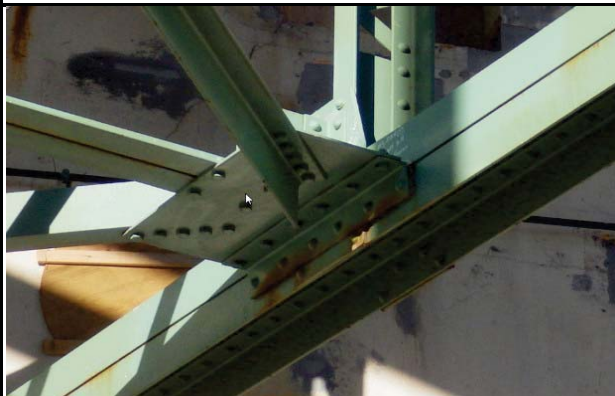
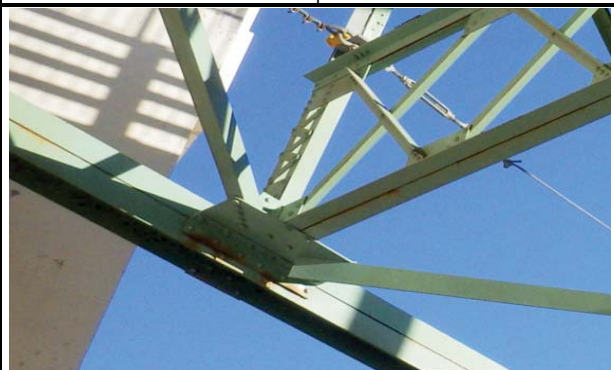
Photo 1: Nœud L3, face Nord

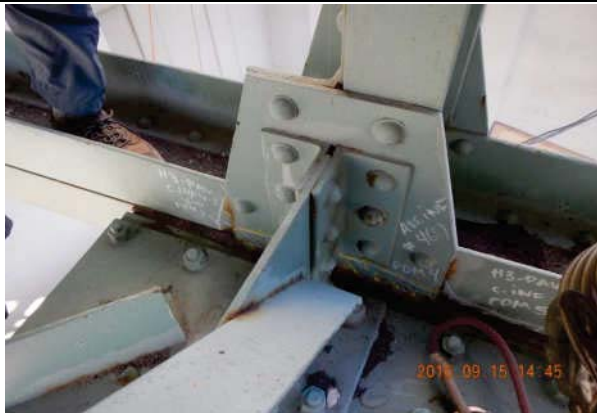
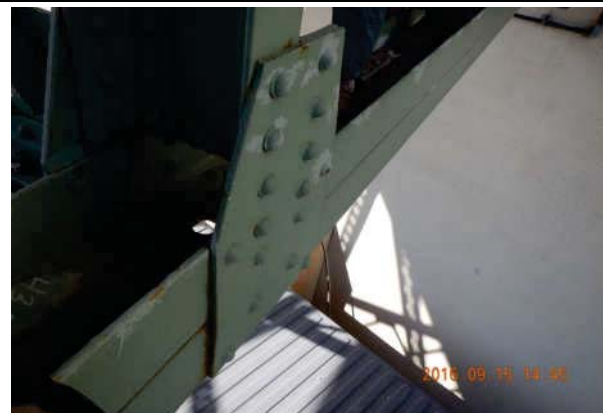
Photo 1: Nord

Perte de section de 25% aux sections de transfert avec la corde inférieure pouvant réduire de façon importante leur capacité.

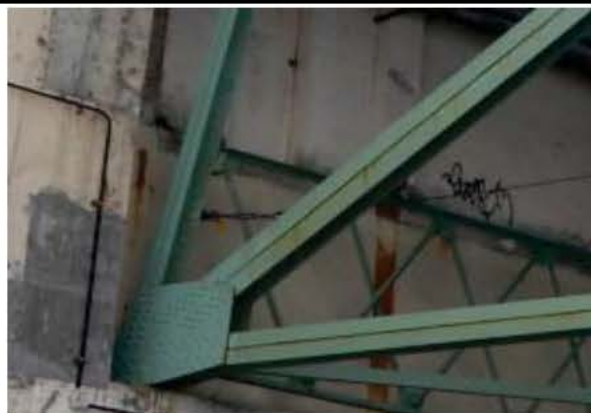
Photo 1: Montant L4-U4, face Nord JC\_5\_20160126\_JM\_8538

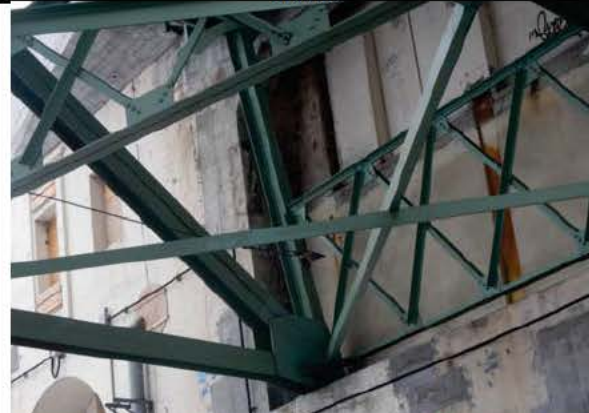
Photo 2: Montant L4-U4, face Sud JC\_5\_20160126\_JM\_8544

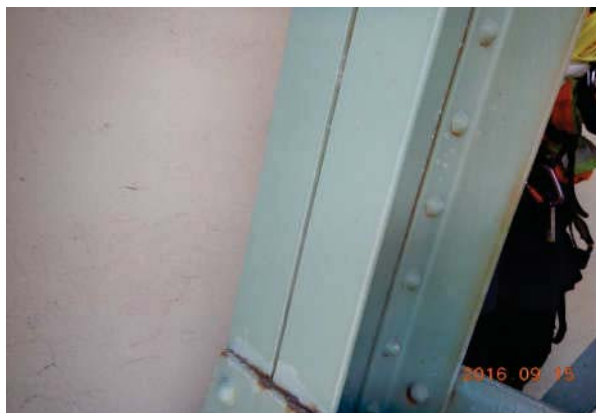
Photo 1: Nord

Déformation par corrosion très importante (40 mm) des semelles et perforation à la base du montant pouvant réduire de façon très importante sa capacité à supporter les charges. Accumulation de sable à la base du montant.

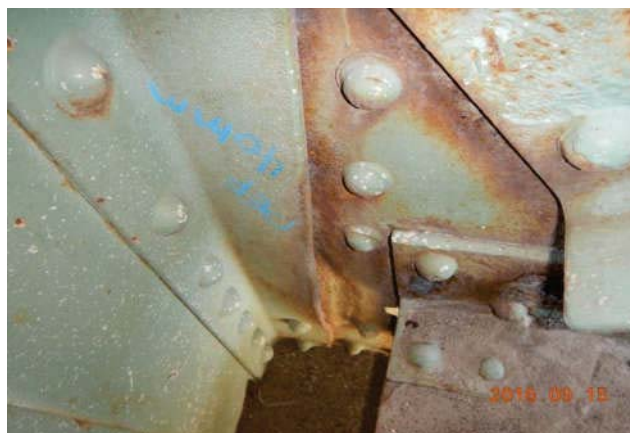
Photo ouest

Fissuration		Perforation de l'âme du montant à sa base. Déformation par corrosion de 40 mm à la cornière S-O à la base du montant.
Perforation	X	
Rivet déficient		
Déformation par flamb. / voil.		
Autres déformations	X

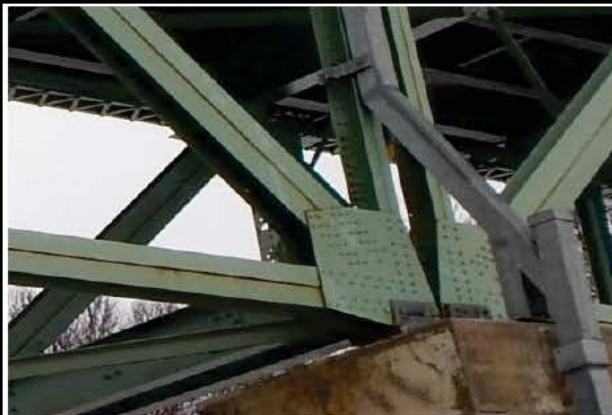
Photo 1: Nœud L0, face Nord JC\_5\_20160126\_JM\_8540

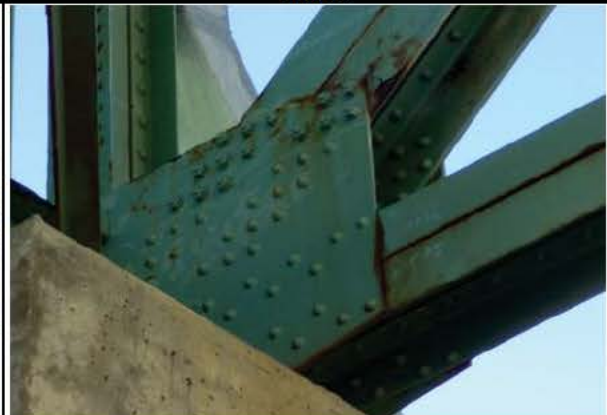
Photo 2: Nœud L0, face Sud JC\_5\_20151123\_8978

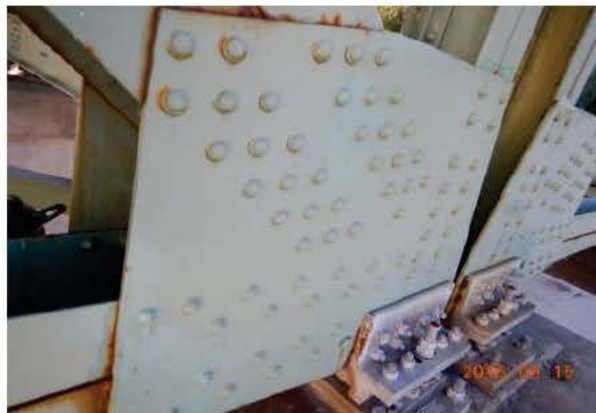
Photo 1: Nord

Perte de section de 20 à 30% à la section de transfert de l'assemblage avec la corde inférieure pouvant réduire de façon importante sa capacité.

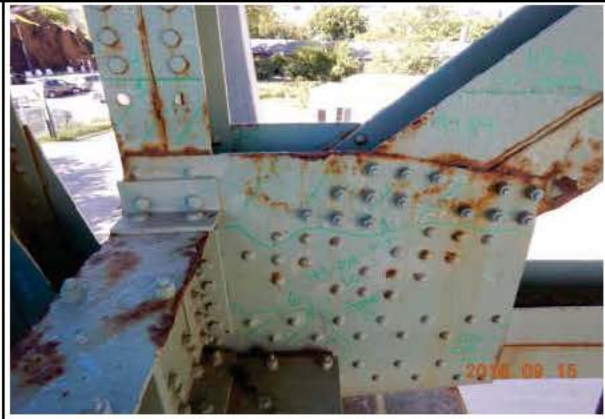
Dernière inspection: 2016-09-15						Evaluation: N/A	
A	B	C	D	CMI	CEC	FCS	Mode de rupture
88	2	4	6	9	2	N/A	N/A
Commentaires		Perte de section de 20 à 30% à la section de transfert de l'assemblage avec la corde inférieure pouvant réduire de façon importante sa capacité.				Commentaires de l'évaluateur:	
Activités		Code	Unité	Quantité	Code	Unité	Quantité
		3221	unité	1	9000	global	1
Recommandation		8491			9702

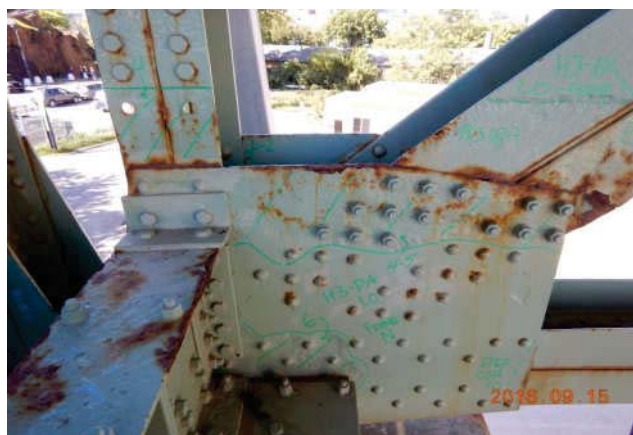
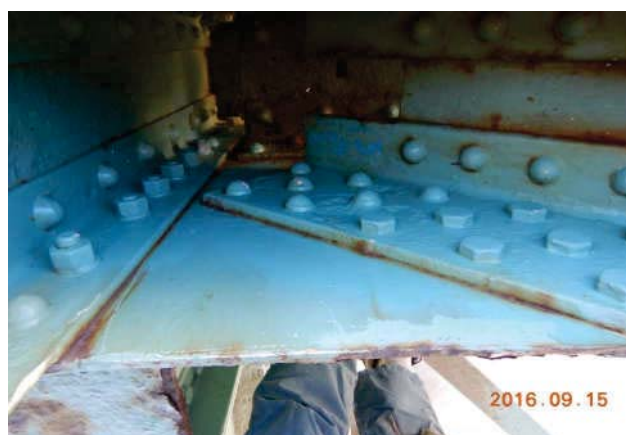
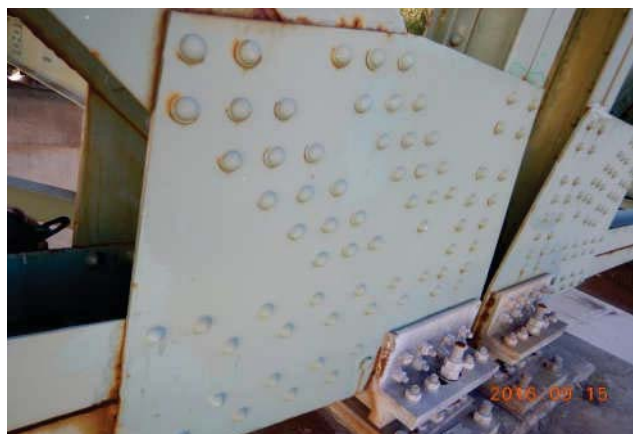
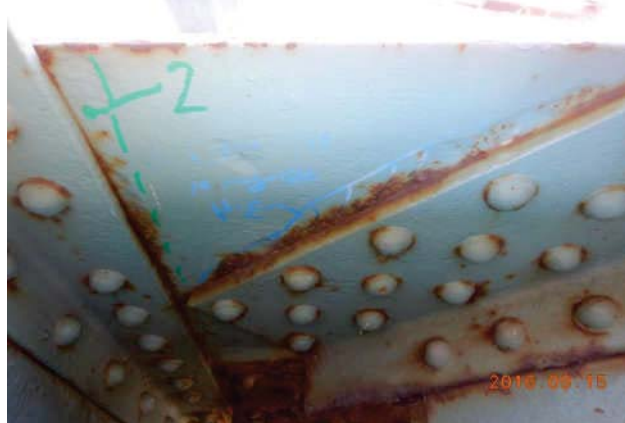
Travée H3-PA - Ferme Nord - L0 - CEC=2 - FCS=N/A

Fissuration		Déformation par corrosion de 10 mm.
Perforation		
Rivet déficient		
Déformation par flamb. / voil.		
Autres déformations	X

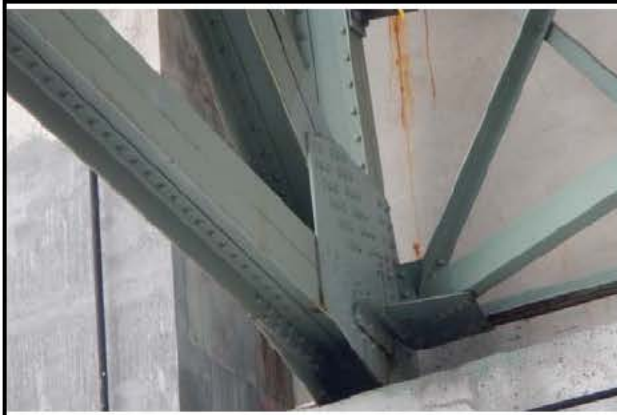
Photo 1: Nœud L4, face Sud

Dernière inspection: 2015-11-23						Evaluation: N/A	
A	B	C	D	CMI	CEC	FCS	Mode de rupture
98	1	1	0	1	1	N/A	N/A
Commentaires		(Insp. détaillée 2013) : PDM 8 à 9 mm (PDS >30%) à SDT de l'ass. 5 (L4) avec la corde inf. pouvant réduire de façon très imp. sa capacité à supporter les charges.				Commentaires de l'évaluateur:	
Activités		Code	Unité	Quantité	Code	Unité	Quantité
		3221	unité	1	9000	global	1
Recommandation		9702			10178

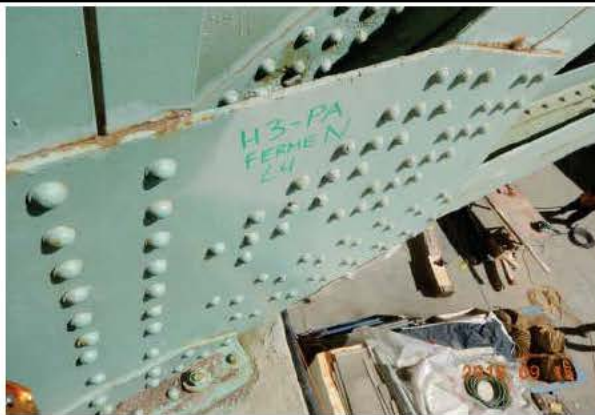
Photo 1: Nord

Pertes de matériaux 8 à 9 mm (Perte de section >30%) à la section de transfert de l'assemblage L4 avec la corde inférieure pouvant réduire de façon très importante sa capacité à supporter les charges. Perforation de  $\phi 50$  mm.

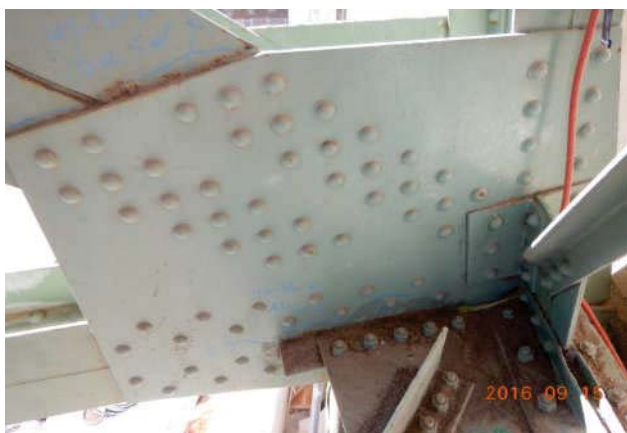
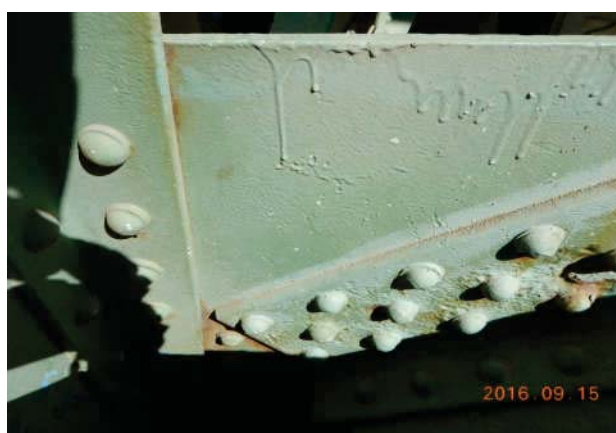
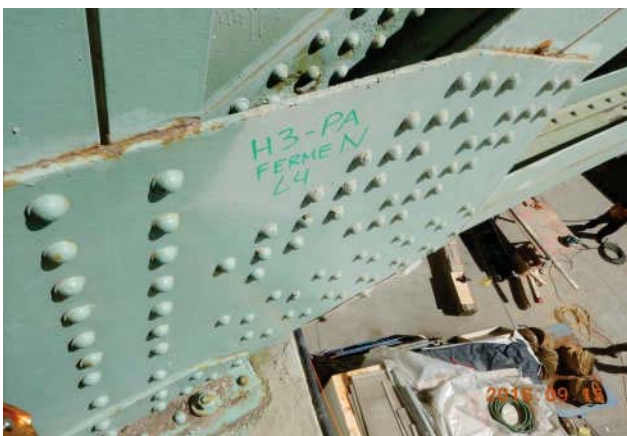
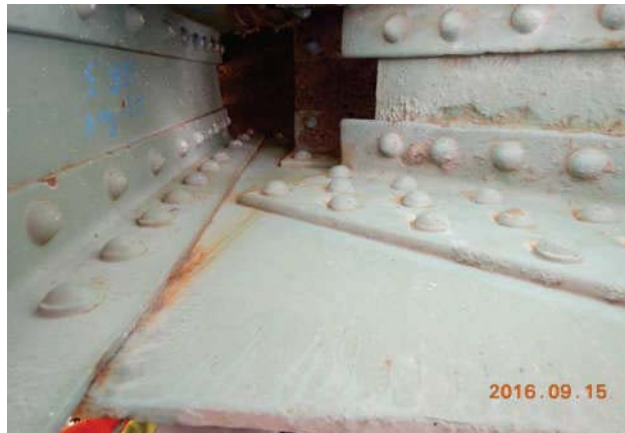
Travée H3-PA - Ferme Nord - L4 - CEC=1 - FCS=N/A

Fissuration		Déformation par corrosion de 30 mm.
Perforation	X	
Rivet déficient		
Déformation par flamb. / voil.		
Autres déformations	X
